## GOBIERNO DE LA CIUDAD DE BUENOS AIRES

### Resolución Presidencia Junta Comuna

**Referencia:** Resolución Arbolado Emergencias MAYO 2025

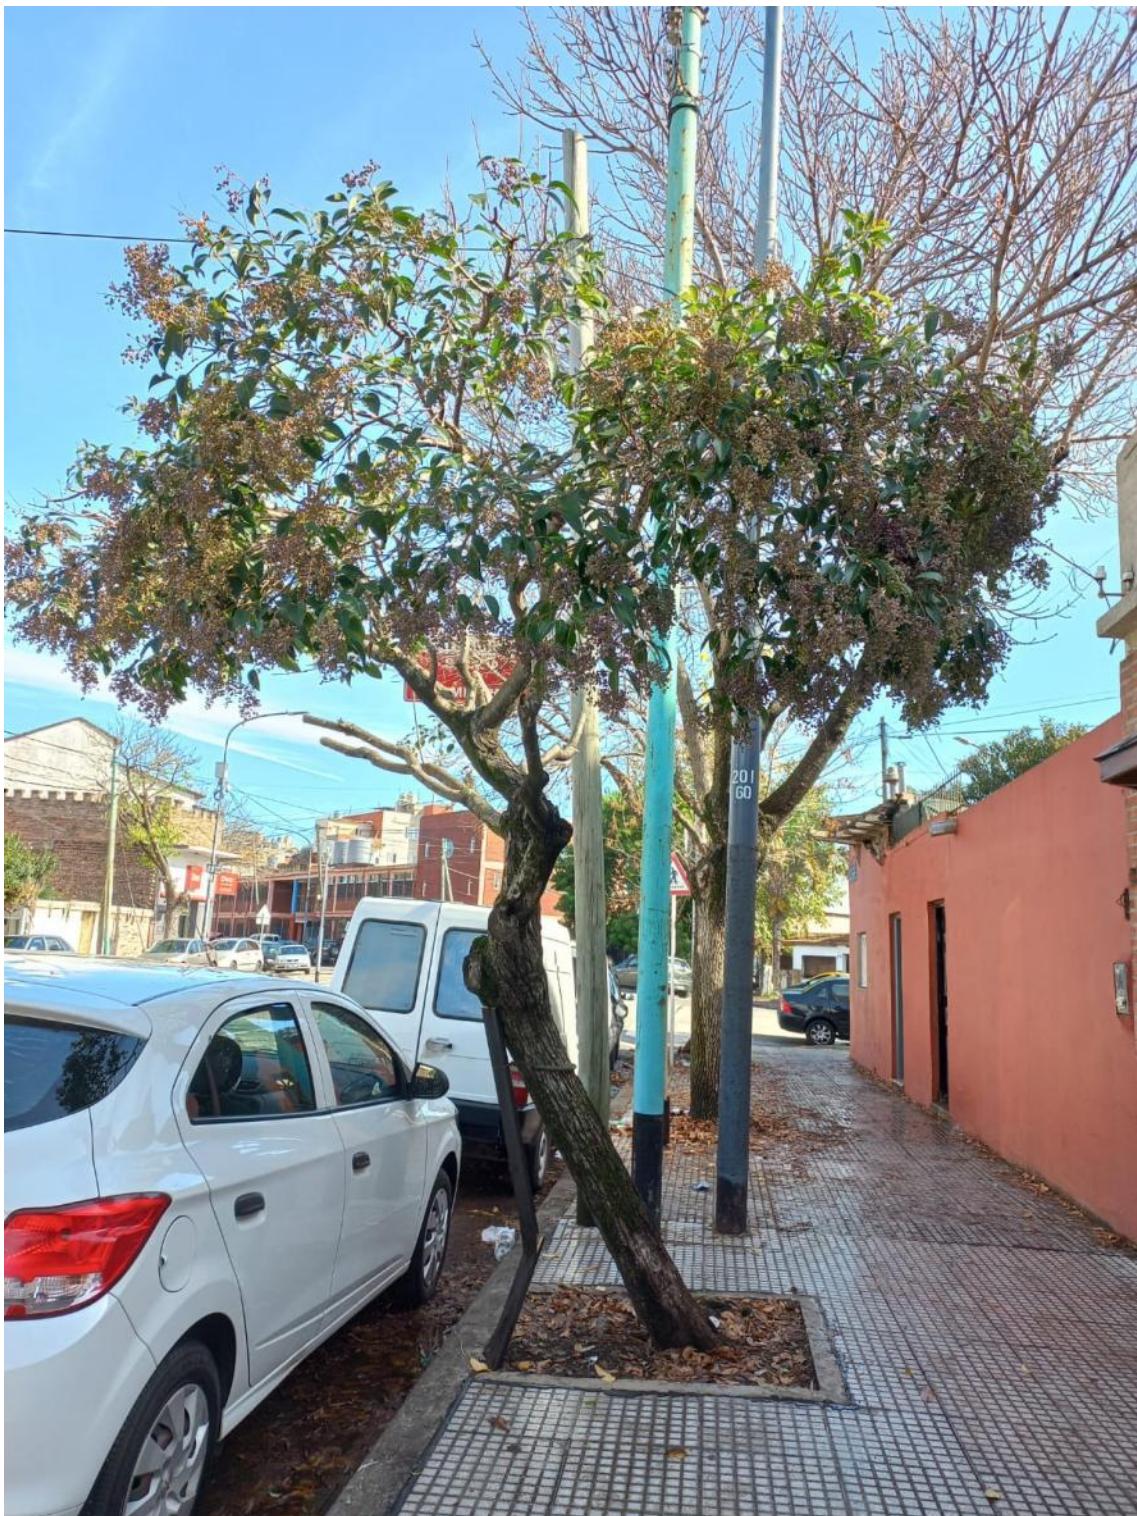
Informe N° 087 – FOTO INICIAL

EJEMPLAR DESCALZADO, INCLINADO HACIA LA CALLE.  
SE SOLICITA EXTRACCIÓN DE EMERGENCIA.

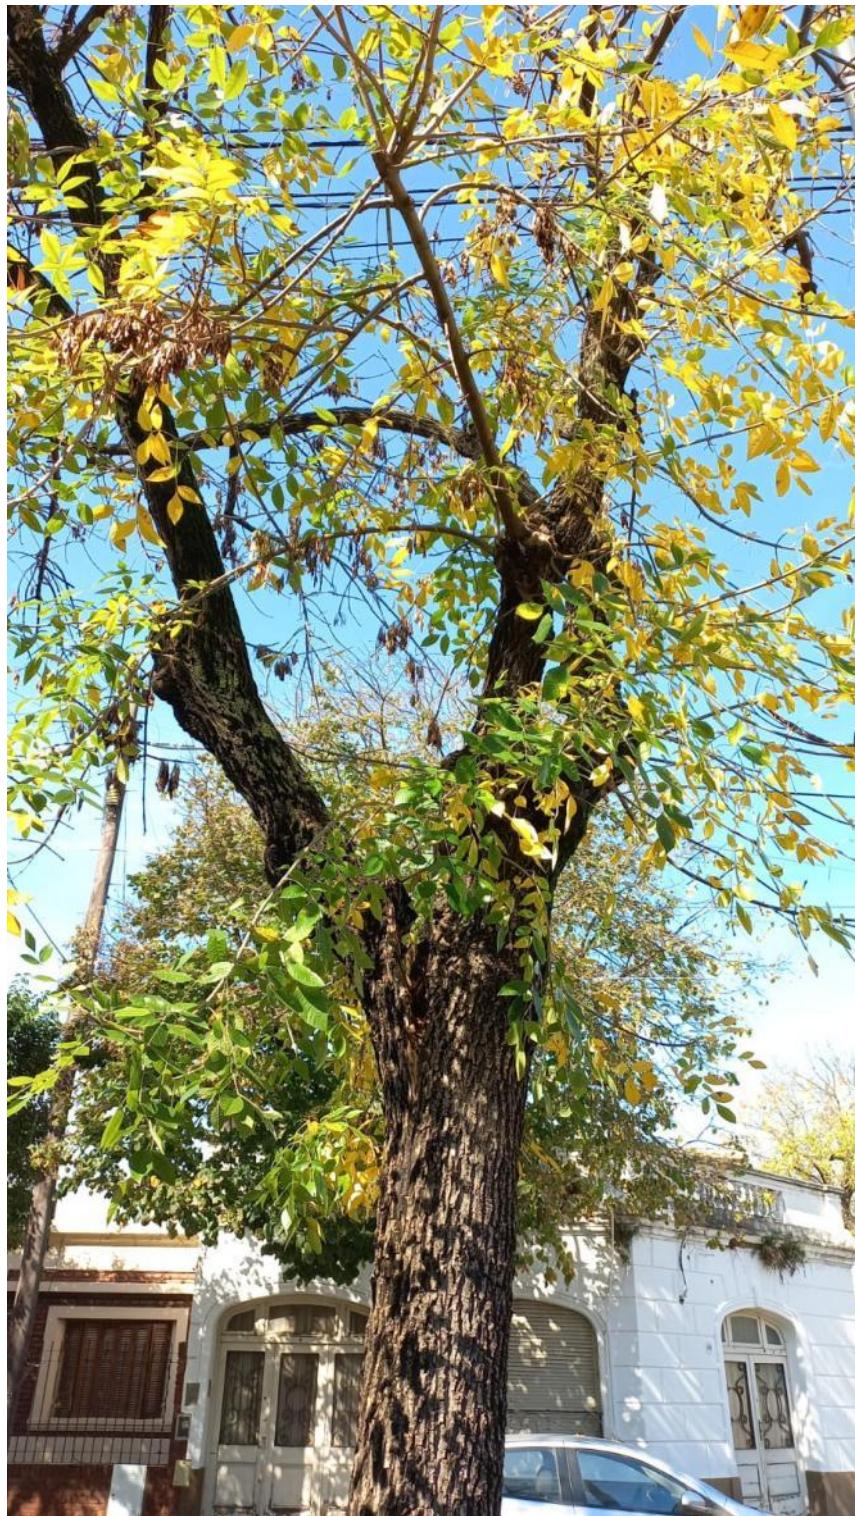
Informe N° 089 – FOTO INICIAL

*EXEMPLAR CON RAMIFICACIÓN PRINCIPAL DESGAZADO.*  
*A PUNTO DE CAER. SE SOLICITA EXTRACCIÓN DE EMERGENCIA.*

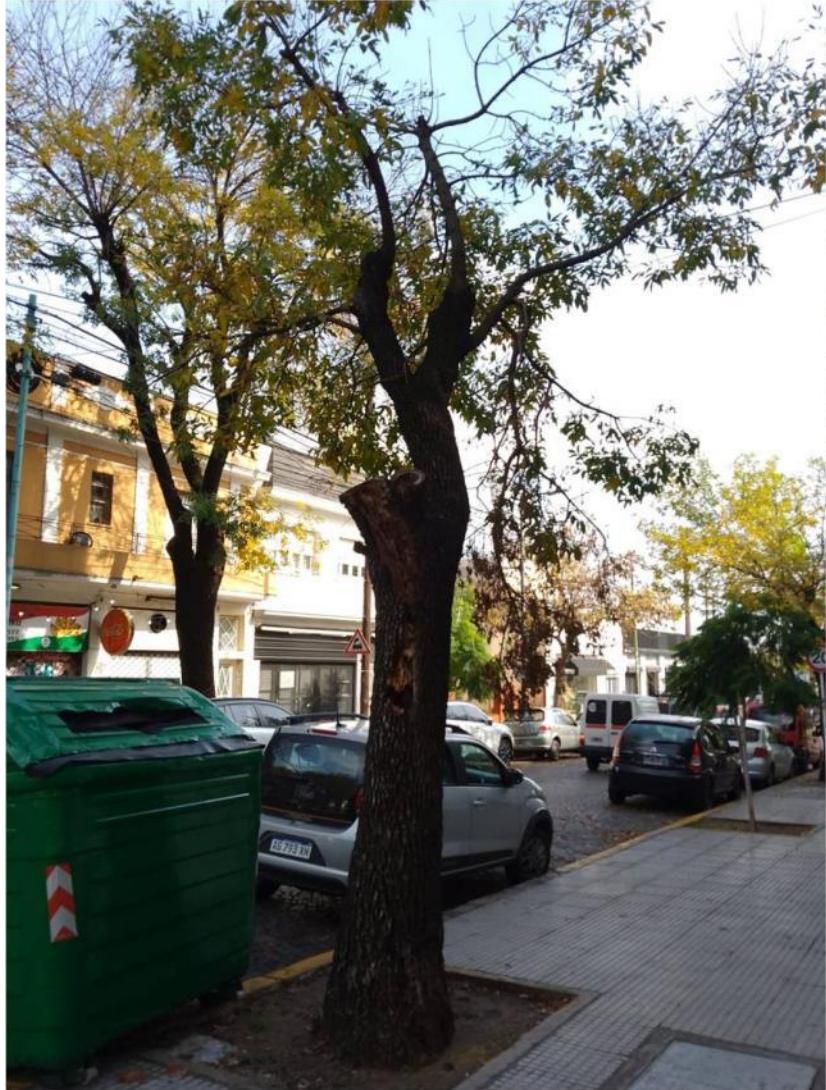
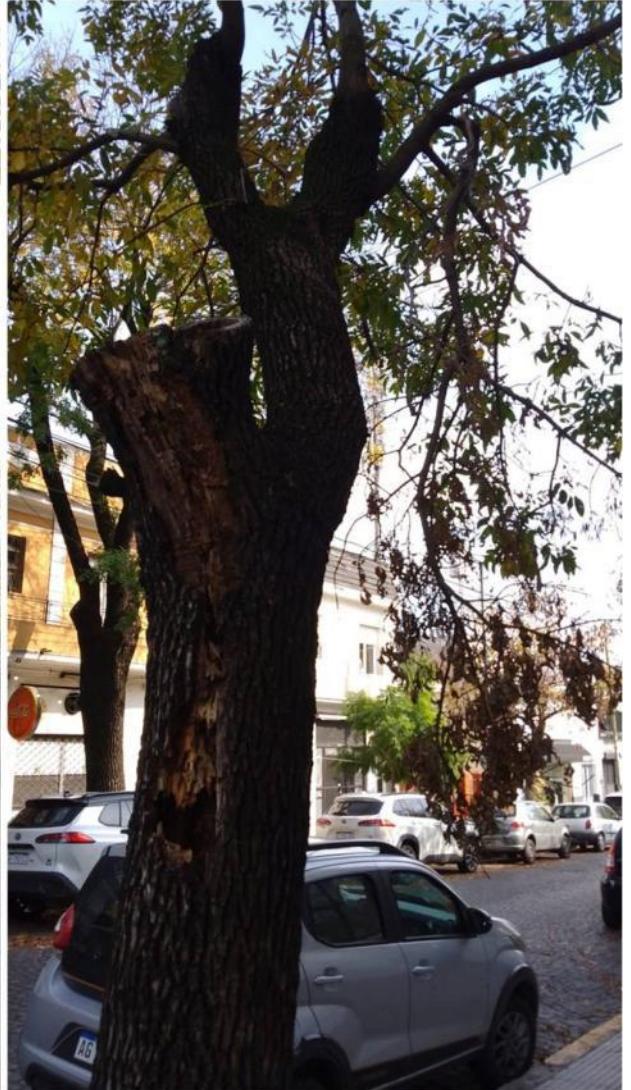
Informe N° 090 – FOTO INICIAL

Árbol con cavidad y pudrición que avanza longitudinalmente por el fuste. Cándad y madera podrida desde el base de la copa hasta mitad del fuste.  
Copa desbalanceada.  
Rama quebrada.

EXTRACCIÓN EMERGENCIA.

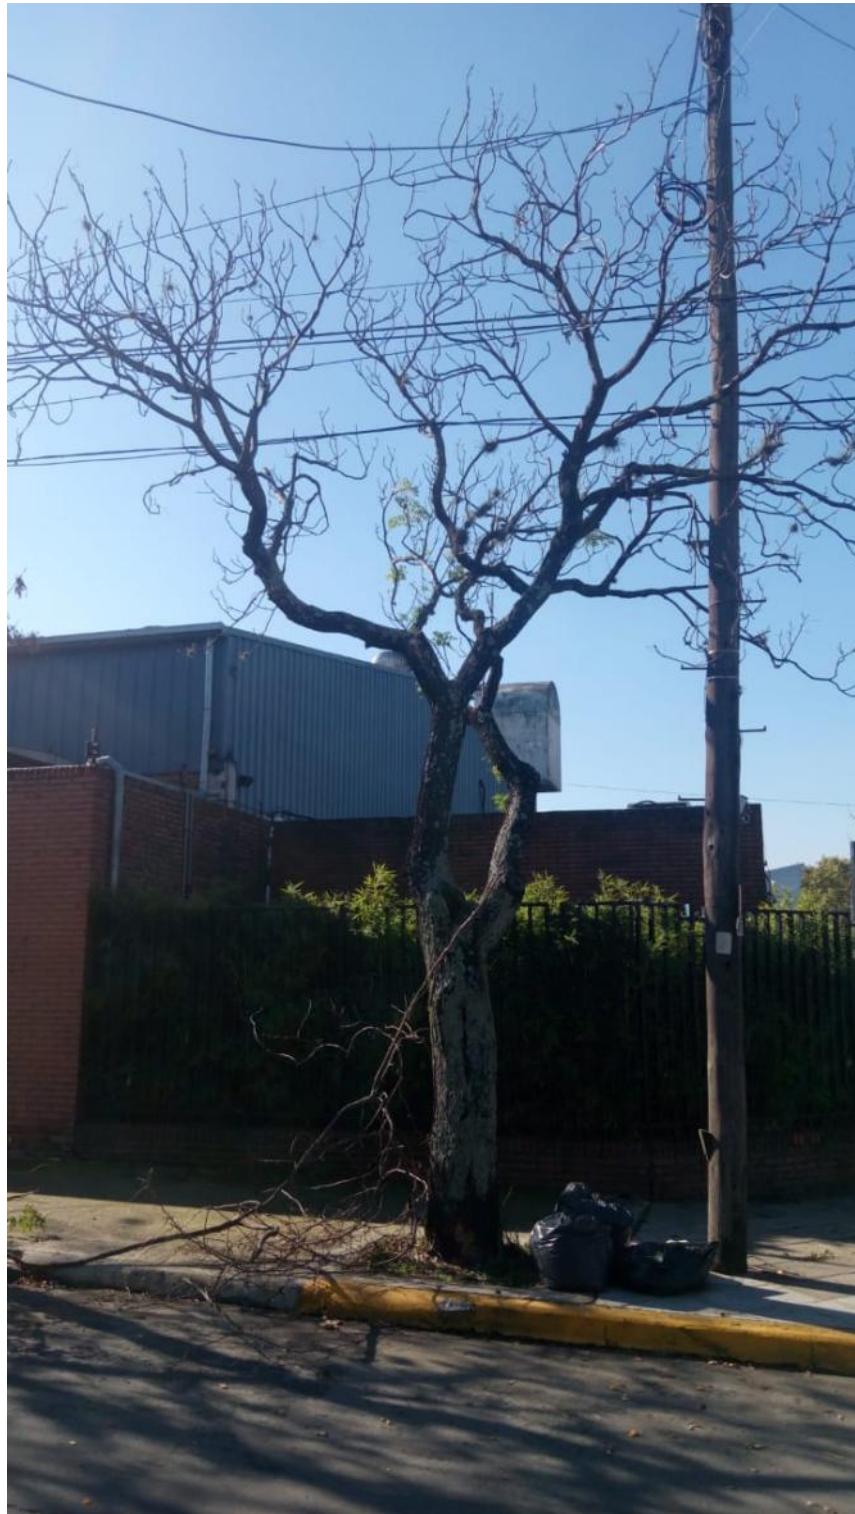
Informe N° 091 – FOTO INICIAL

**OBSERVACIONES**  
Ejemplar sano y riesgo de colapso de ramas de gran porte.  
Se solicita Extracción de Emergencia.

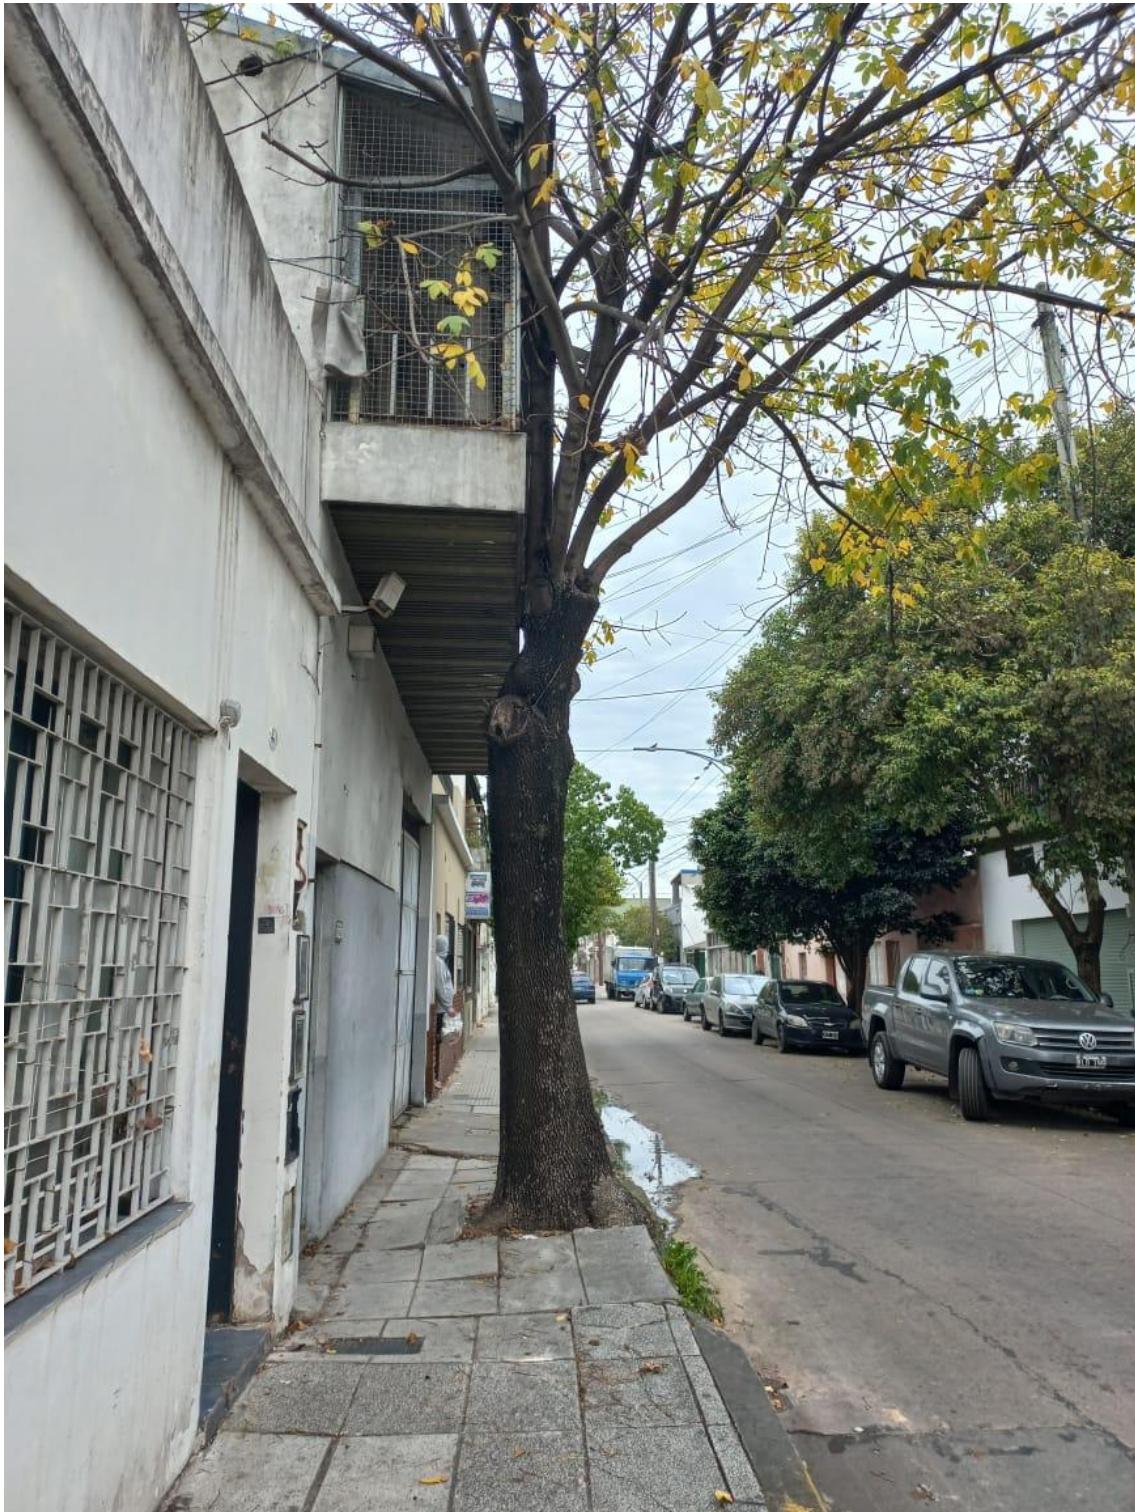
Informe N° 092 – FOTO INICIAL

EJEMPLAR (VITAL) SOBREDIMENSIONADO PARA EL TAMAÑO DE LA VEREDA Y ANCHO DE LA CALLE. PODEO AL FRENTE DE LA PROPIEDAD.

SIEMPRE VUELVE Y FRENTE DE PROPIEDAD Y PUESTO QUE SE ENCUENTRA MUY PRÓXIMO, NO SE PUEDE REALIZAR CORTES DE RAÍCES PROFUNDO SIN COMPROMETER LA ESTABILIDAD DEL MÍSTO, POR LO QUE SE SOLICITA

EXTRACCIÓN DE EMERGENCIA Y REPARACIÓN DE VEREDA x 20 m<sup>2</sup> (FRENTE 4520 y 4510).

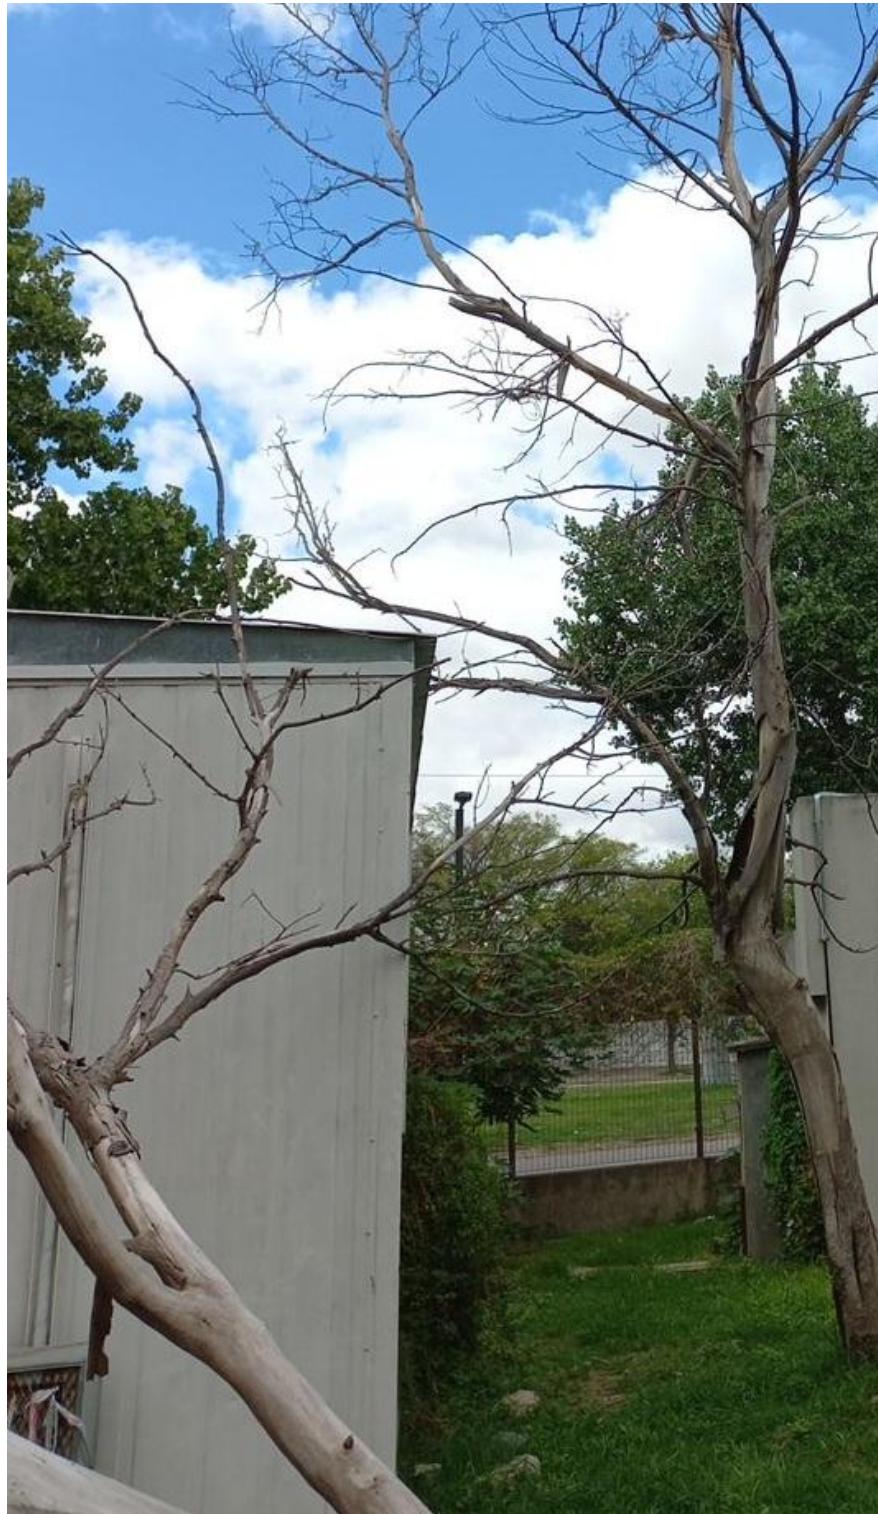
Informe N° 093 – FOTO INICIAL

Escuela 23 de 19 (Chilavert 2690)  
Se exige el extracción de Ricino de 20x7.

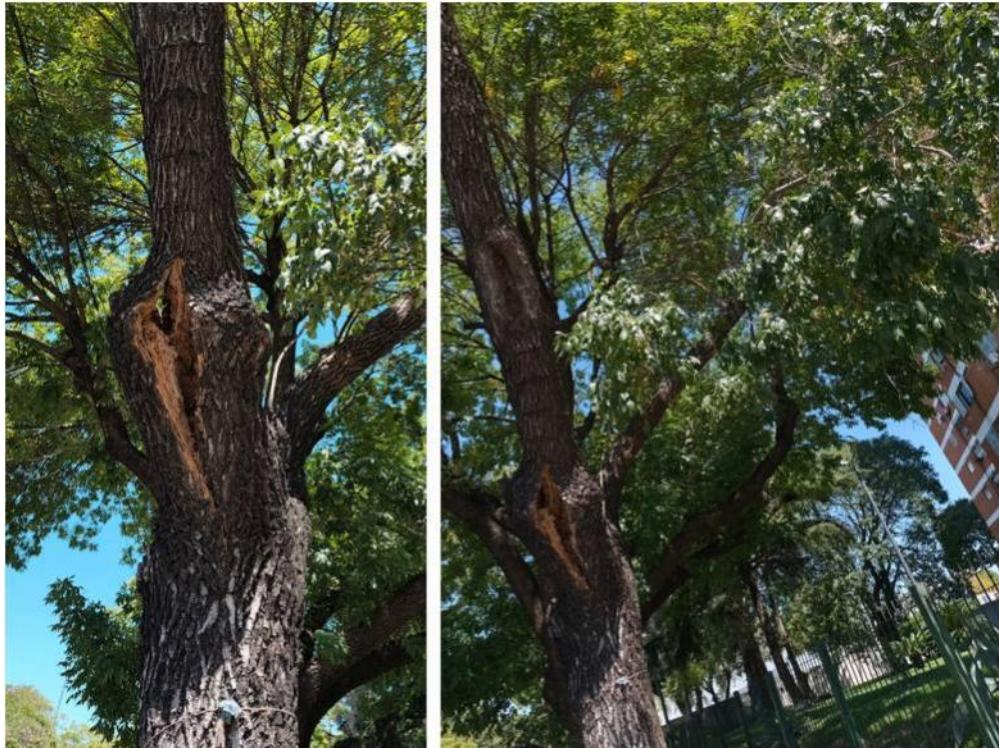
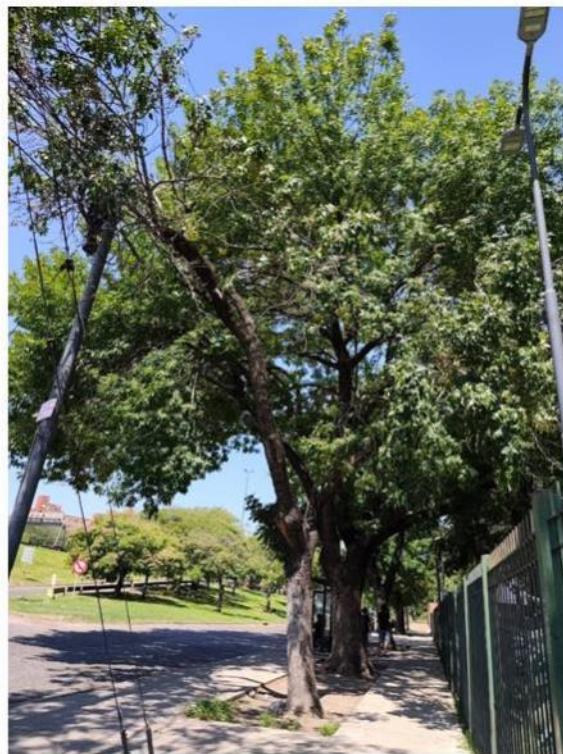
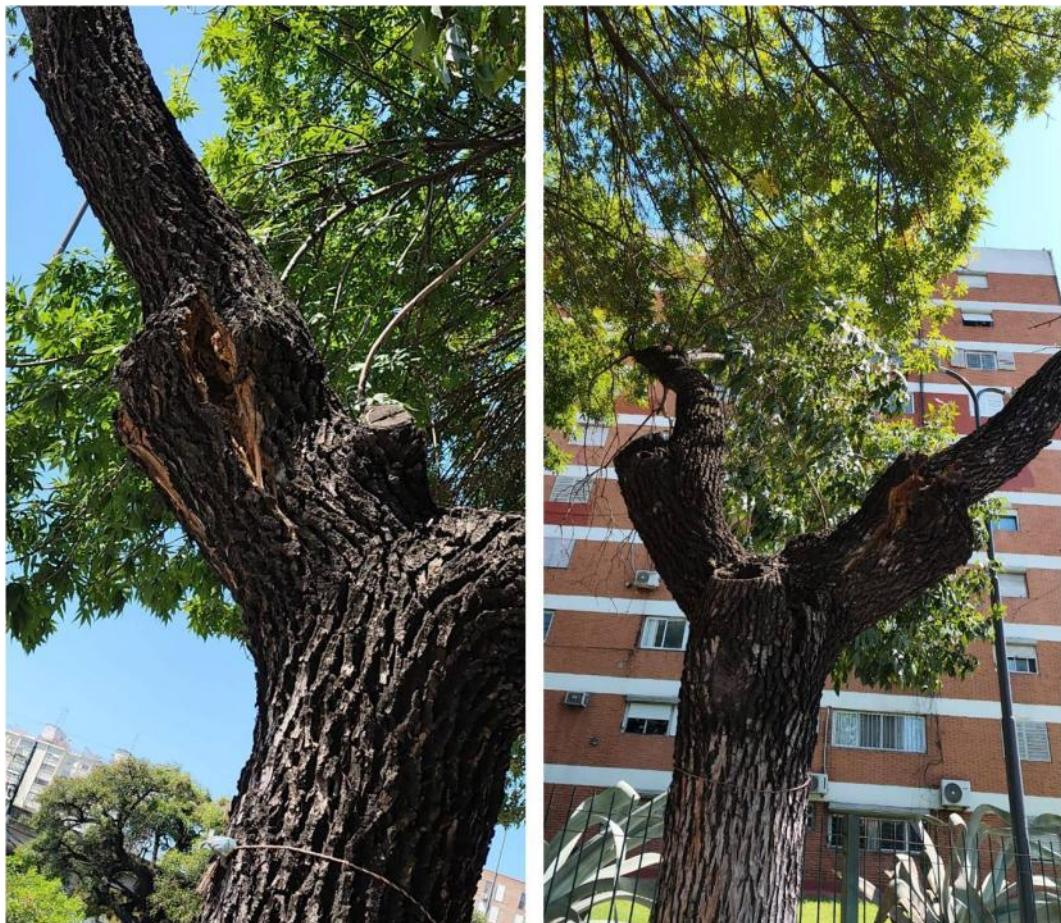
Informe N° 094 – FOTO INICIAL

**OBSERVACIONES**  
Dellepiane esquina Escalada  
Ejemplar de multiples cardiales. Presente brozo principal en gran parte quebrado apoyado sobre sobrebrodo. Peligro de colapso inminente.  
Se solicita extracción de emergencia.

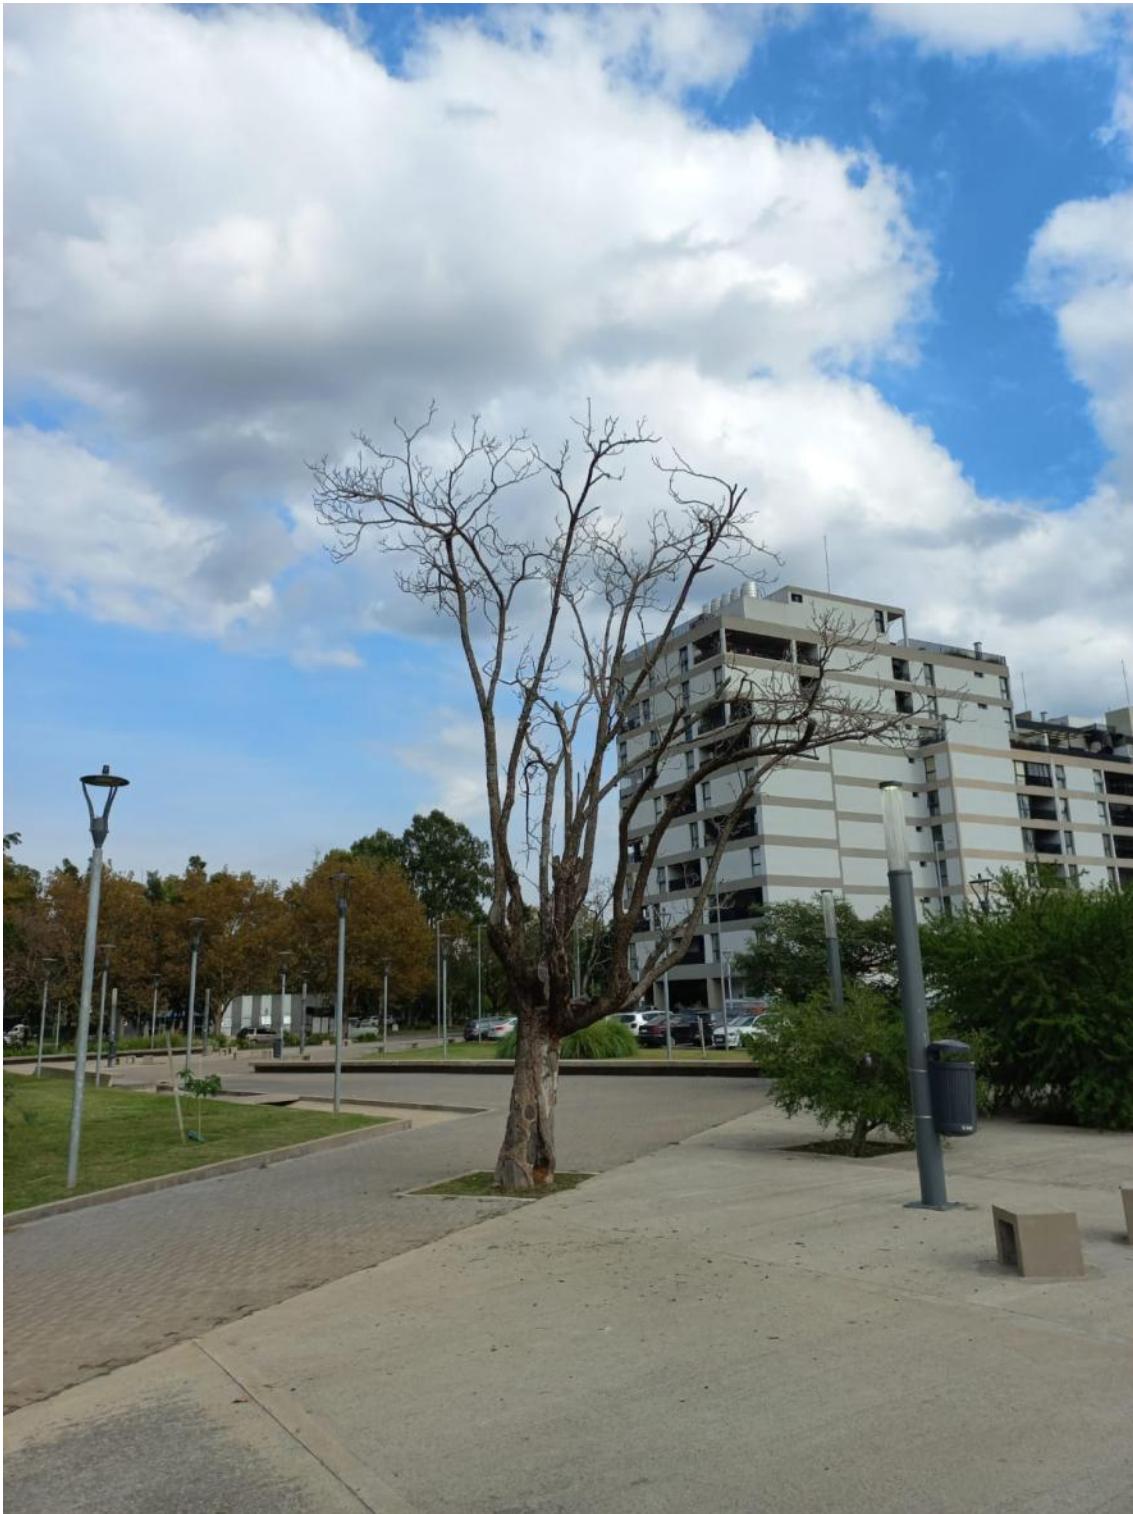
Informe N° 095– FOTO INICIAL

**OBSERVACIONES**  
PL ALTA - EMERGENCIA  
ÁRBOL SECO EN BOULEVARD  
Presenta grietas en el fuste y ramas.
