G O B I E R N O D E L A C I U D A D D E B U E N O S A I R E S

Referencia: Resolución Arbolado Emergencias JUNIO 2025

Referencia: ANEXO EMERG Planillas Insp y fotos JUNIO 2025

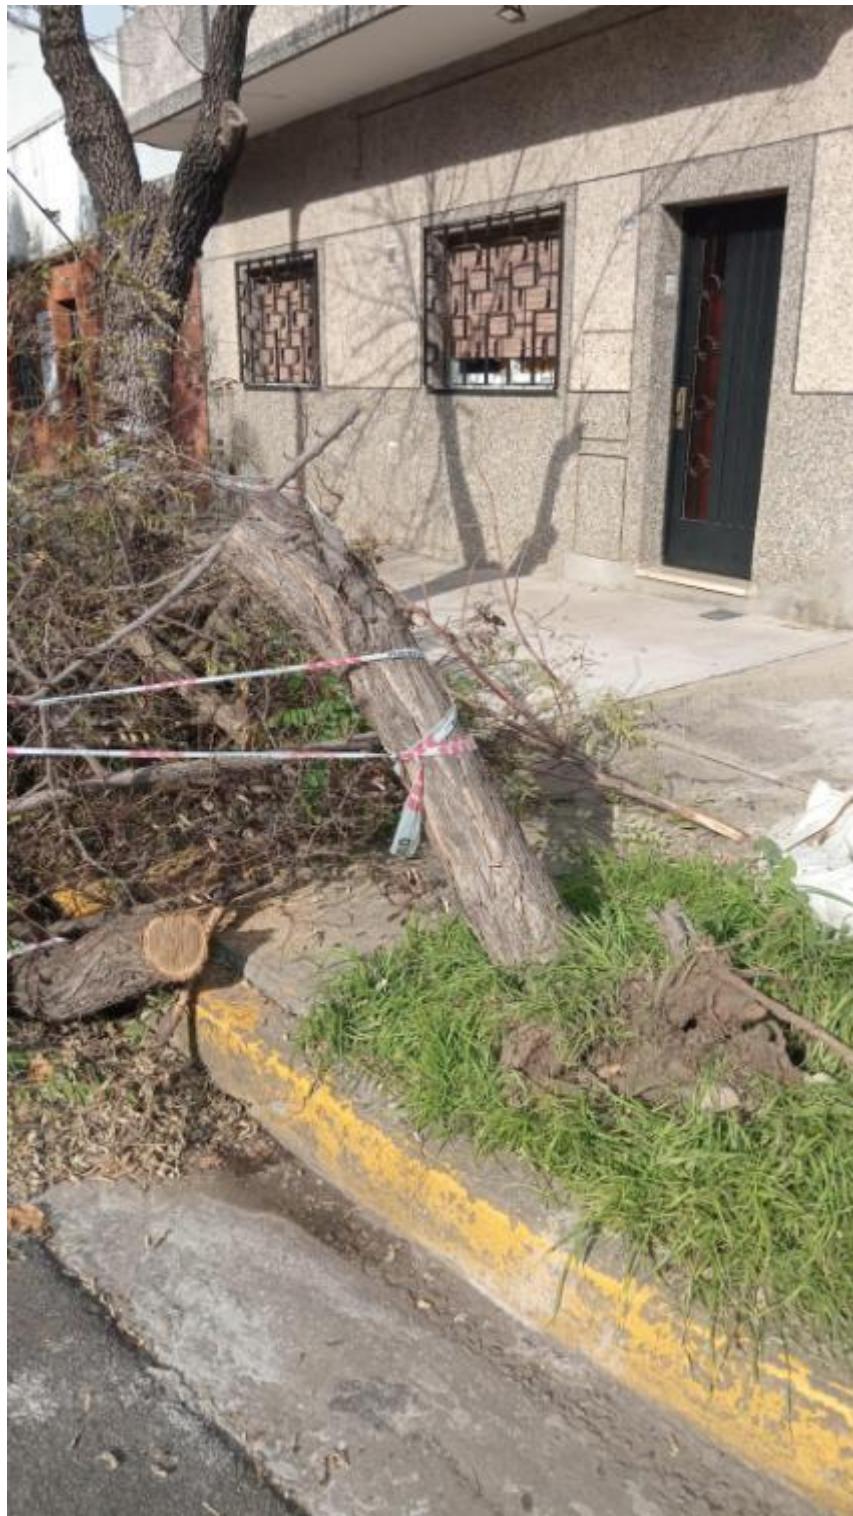
Informe N° 106 – FOTO INICIAL

Calle: ARAUJO 2609 LD

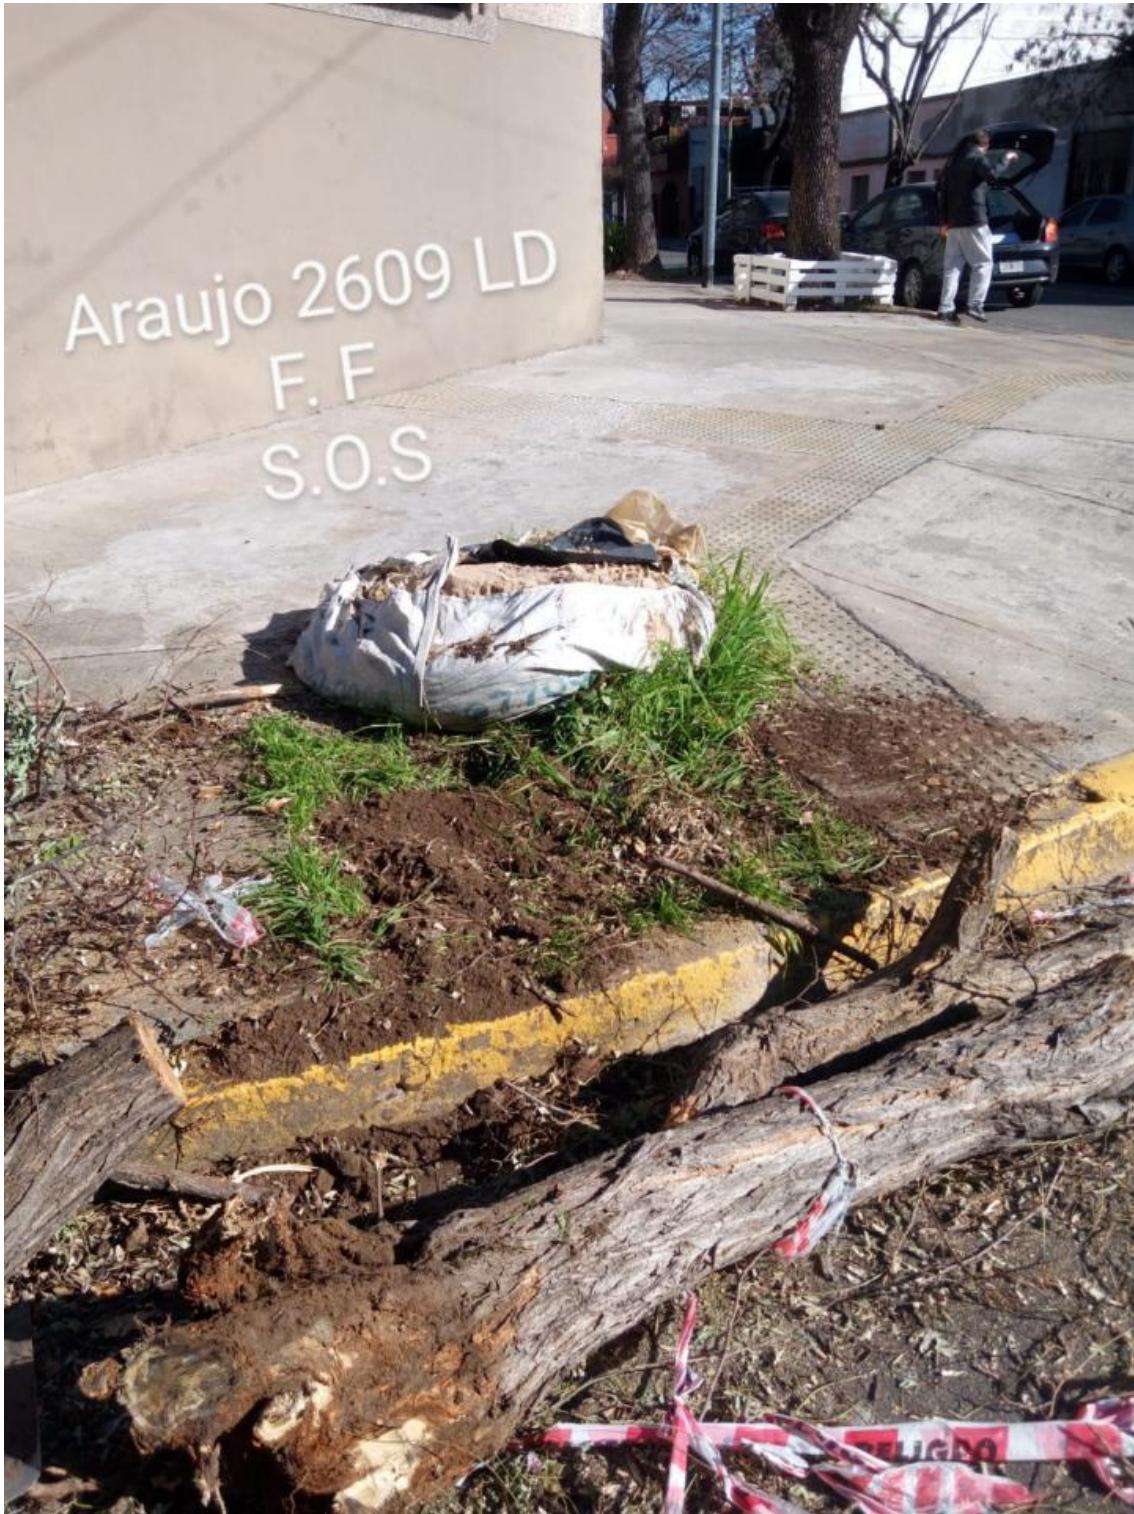
Informe N° 106 – FOTO FINAL

Calle: ARAUJO 2609 LD

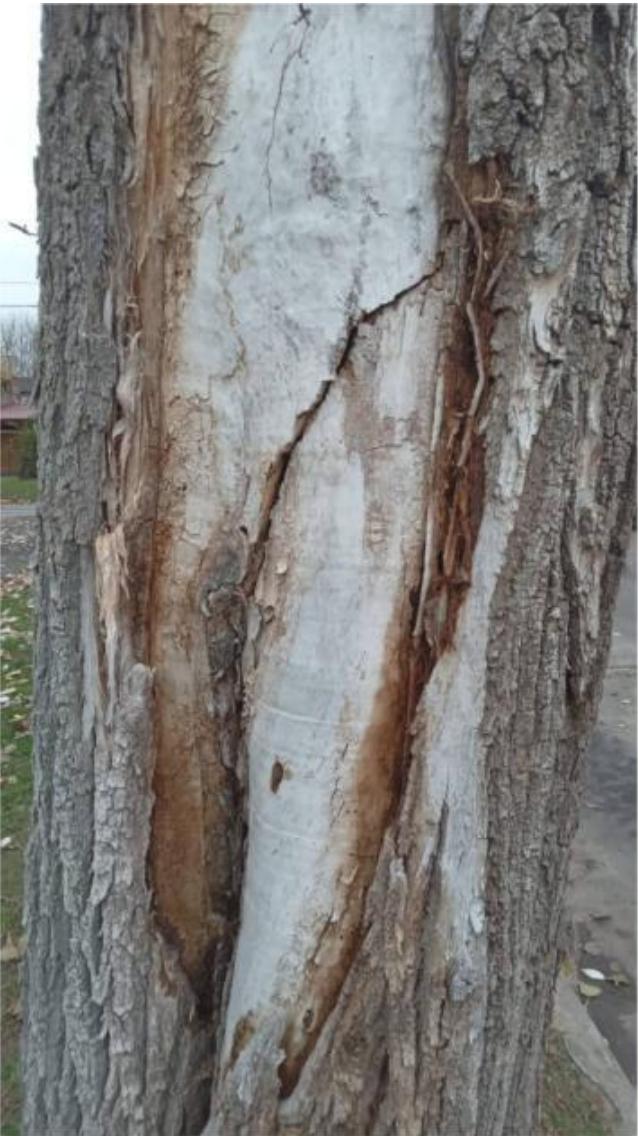
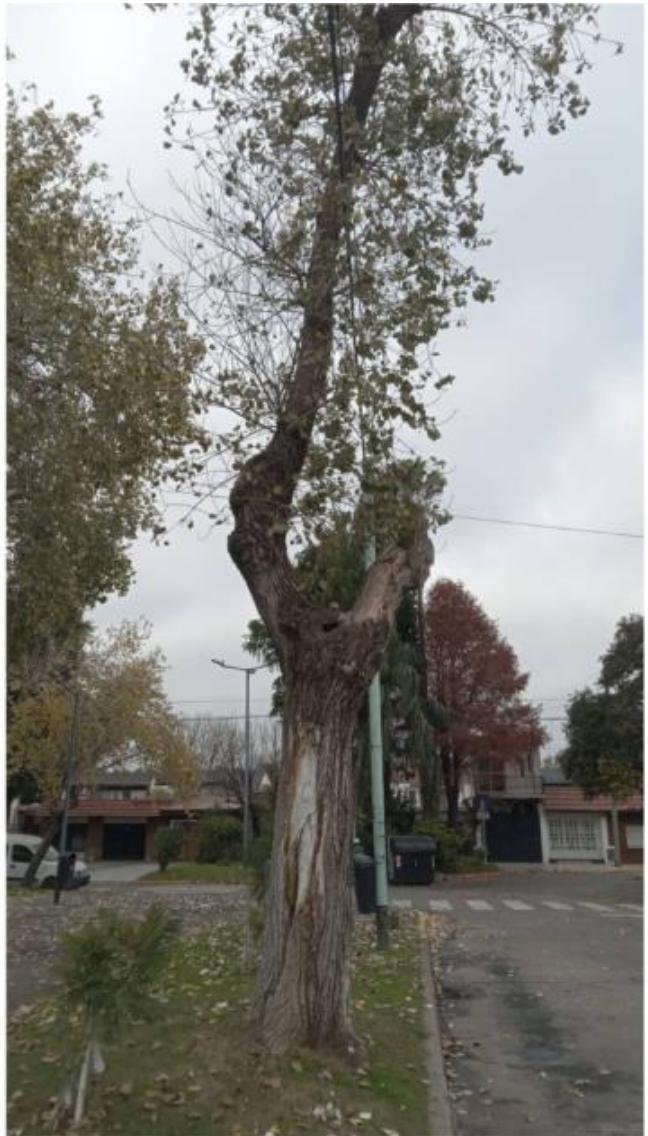
Informe N° 107 – FOTO INICIAL

| OBSERVACIONES <i>Exemplar posee una fisura en su fuste izquierdo que presenta rotura y desprendimiento de la corteza, lo que sugiere un daño estructural. Se recomienda la extracción por presentar peligro de caída e rotura a terceros.</i> | | |

Calle: CAÑONERA AMERICA 4923 FTE

| D: TRATAMIENTO FITOSANITARIO <input type="checkbox"/> | | E: TRASPLANTE <input type="checkbox"/> F: EXTRACCIÓN <input checked="" type="checkbox"/> |

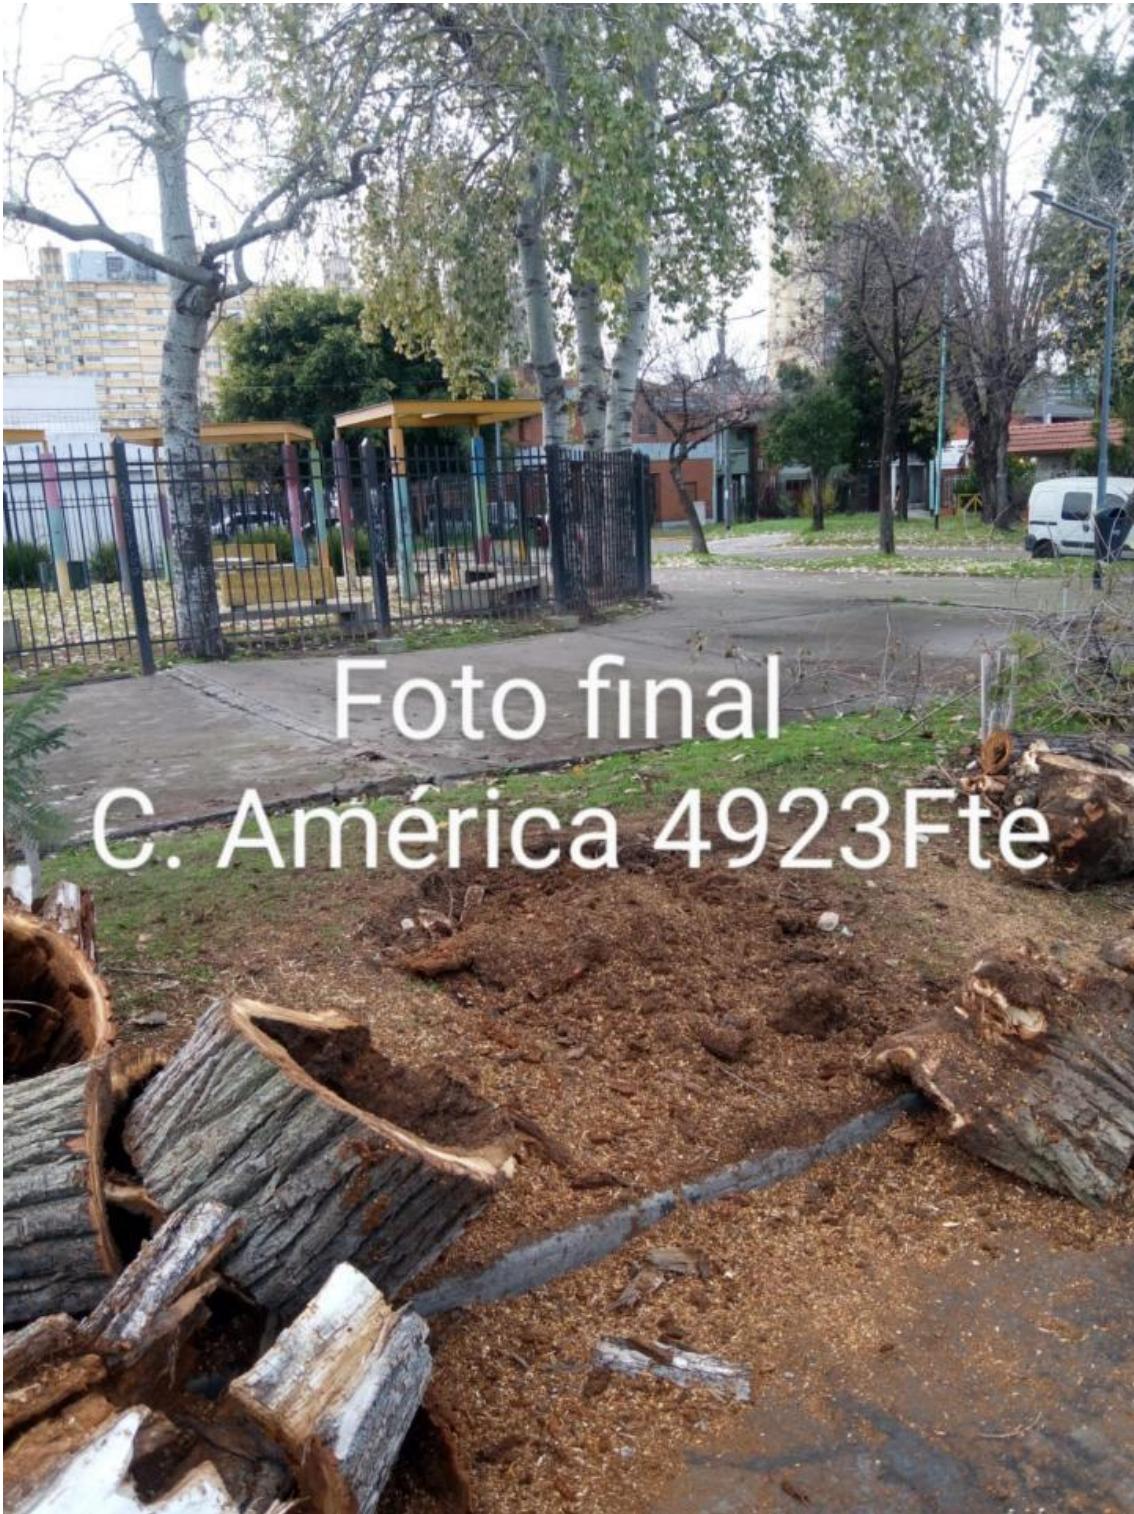
Informe N° 107 – FOTO FINAL

Calle: CAÑONERA AMERICA 4923 FTE

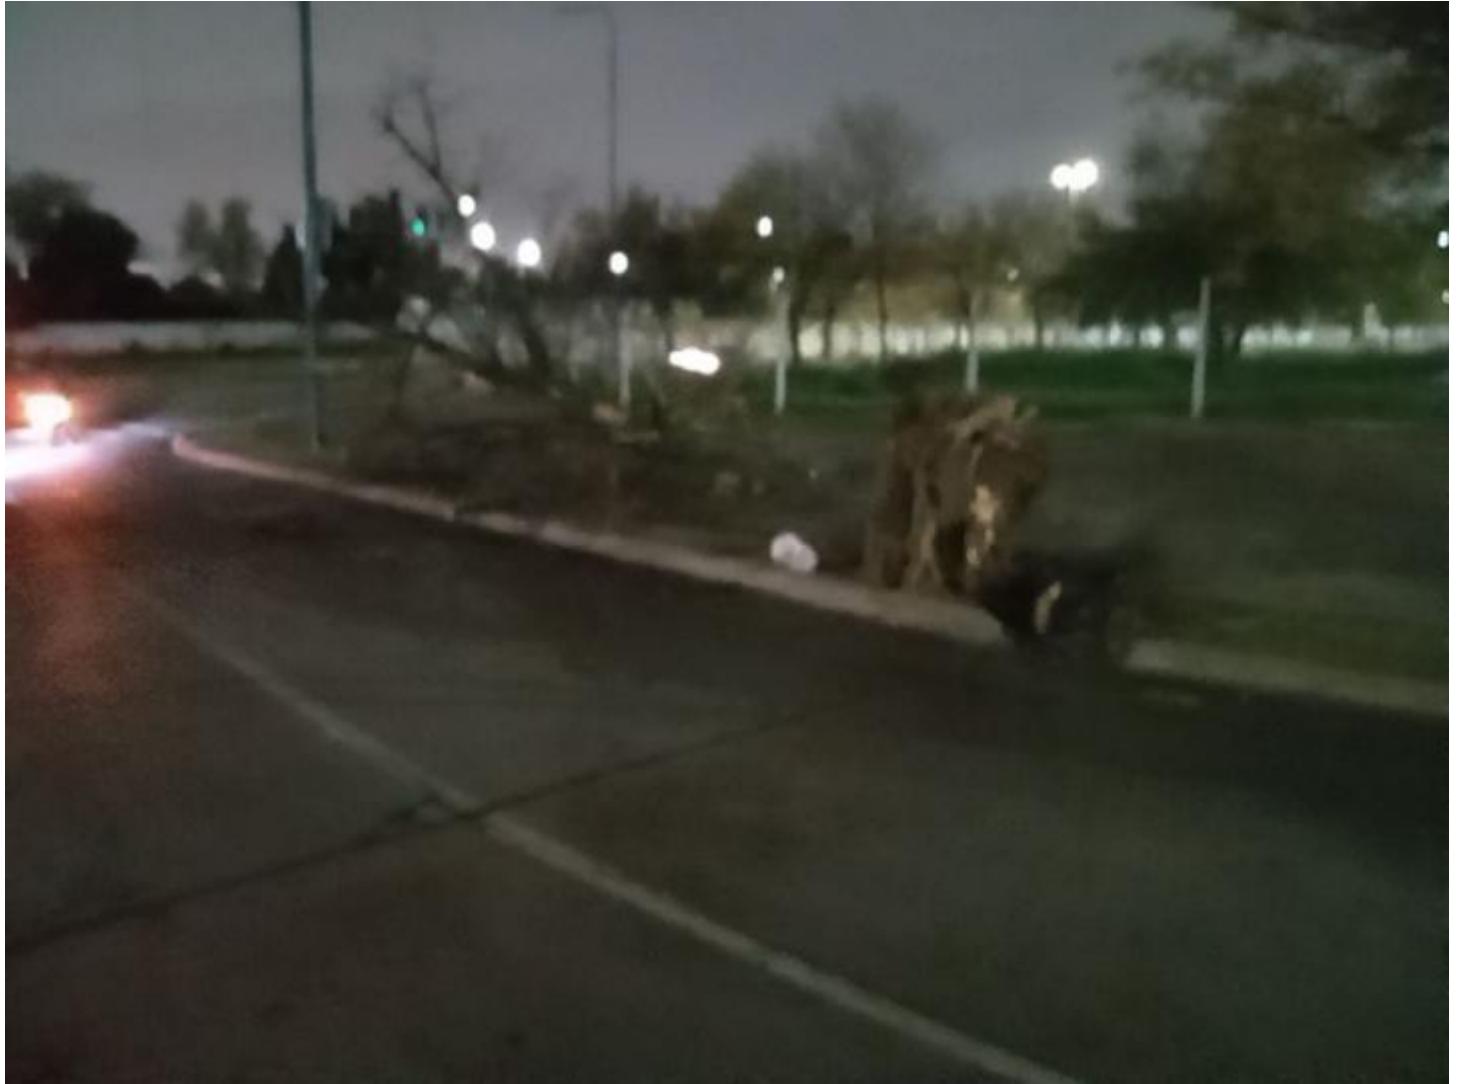
Informe N° 108 – FOTO INICIAL

Calle: CASTAÑARES AV. Y LAFUENTE

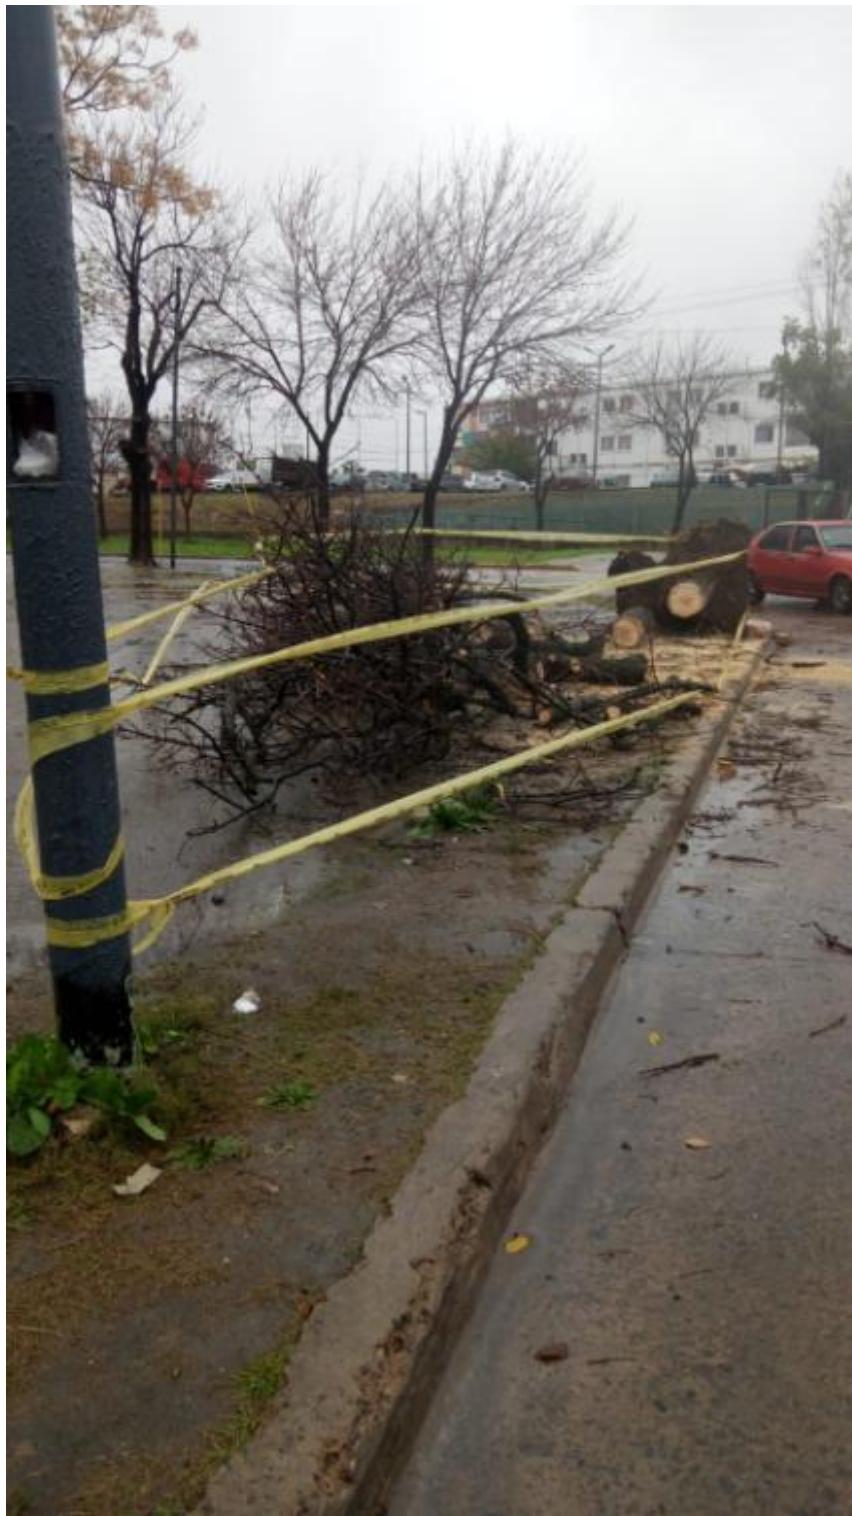
Informe N° 108 – FOTO FINAL

Calle: CASTAÑARES AV. Y LAFUENTE

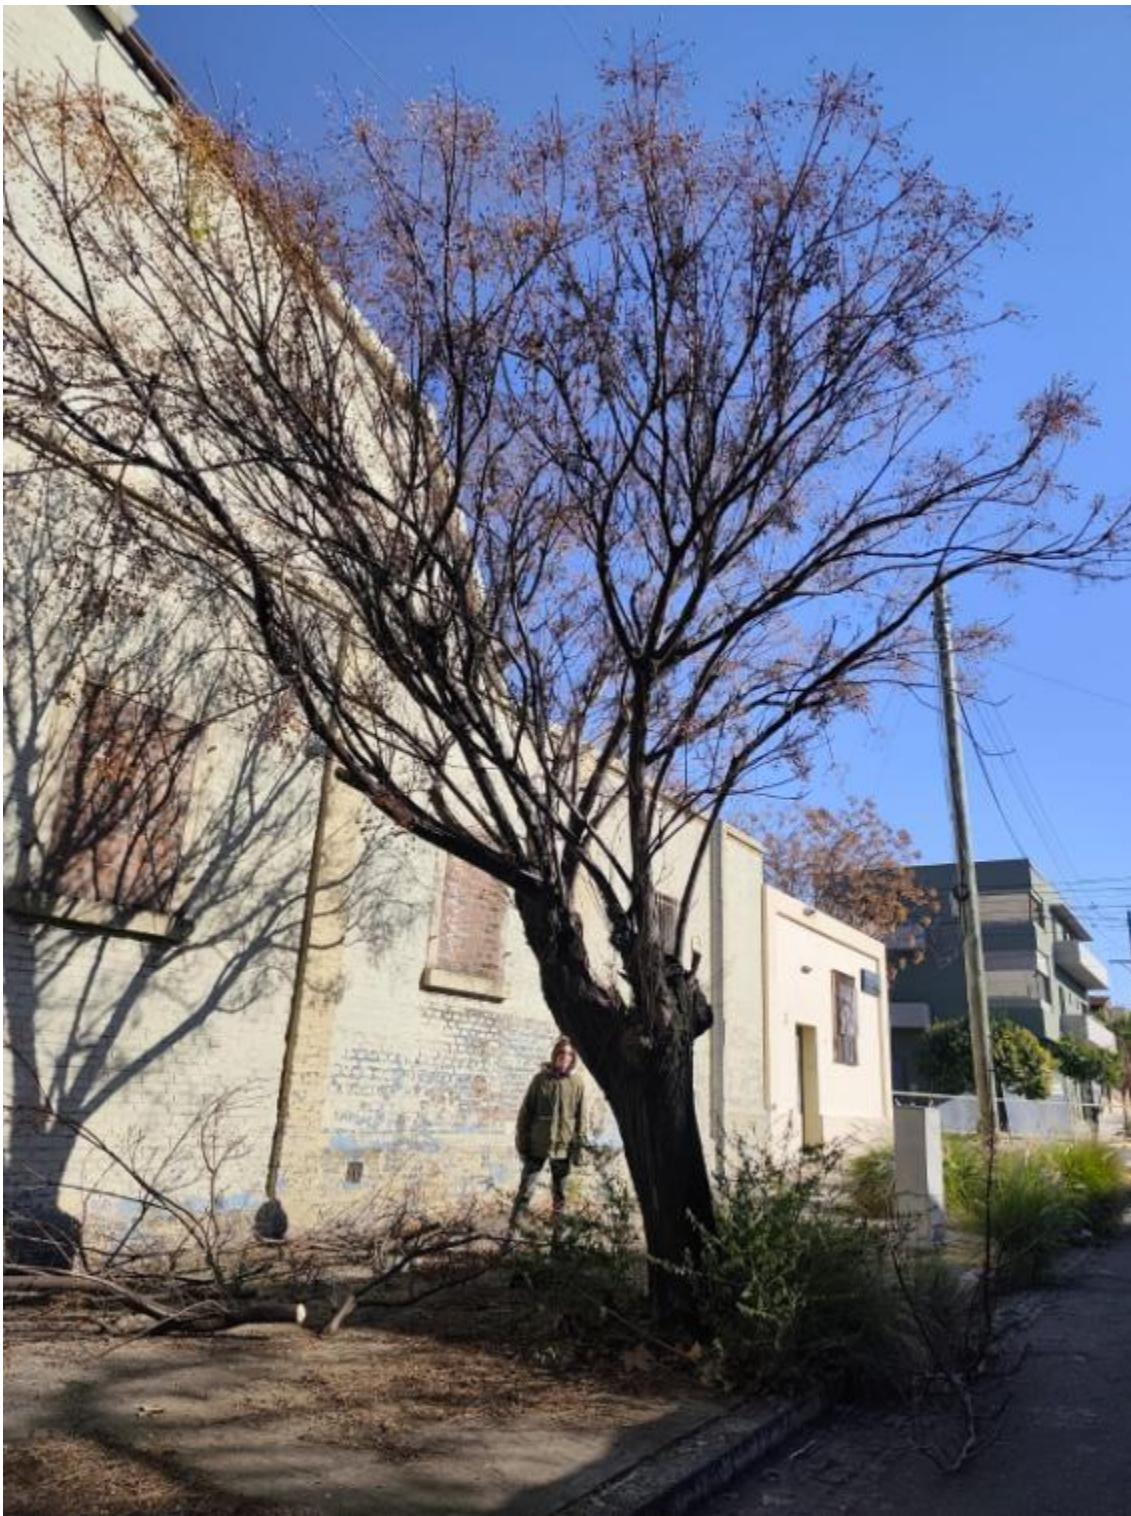
Informe N° 109 – FOTO INICIAL

Calle: COSQUIN 4215 LA1

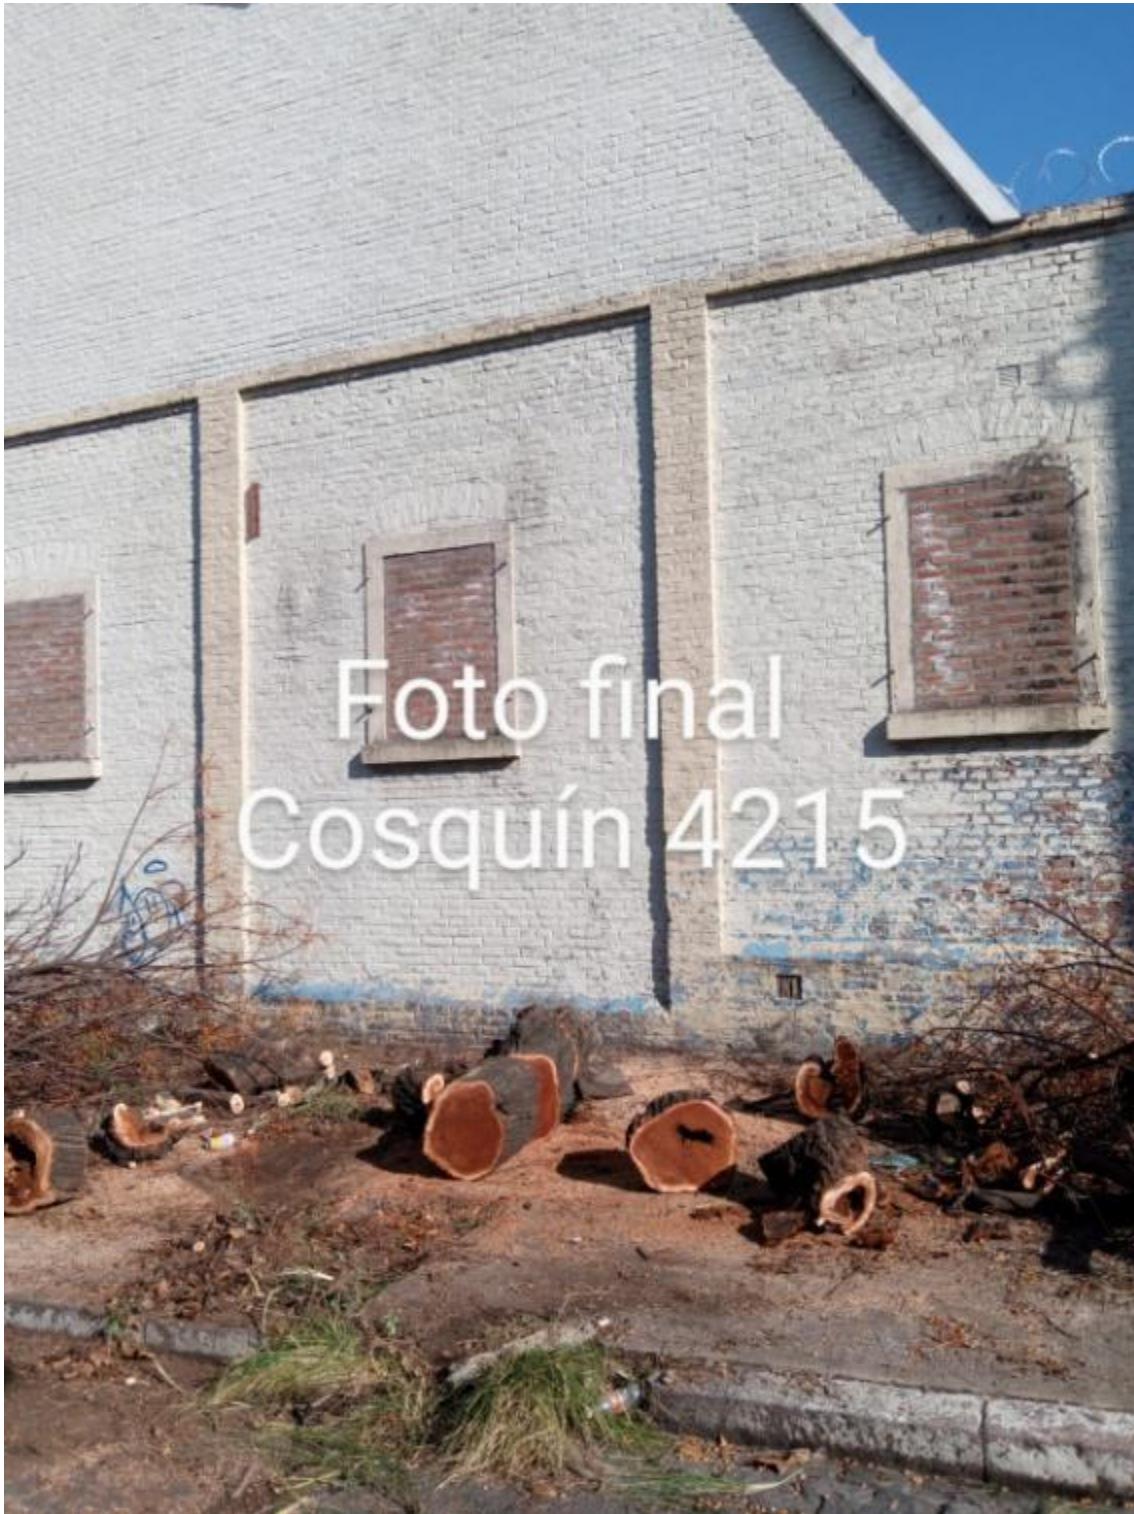
Informe N° 109 – FOTO FINAL

Calle: COSQUIN 4215 LA1

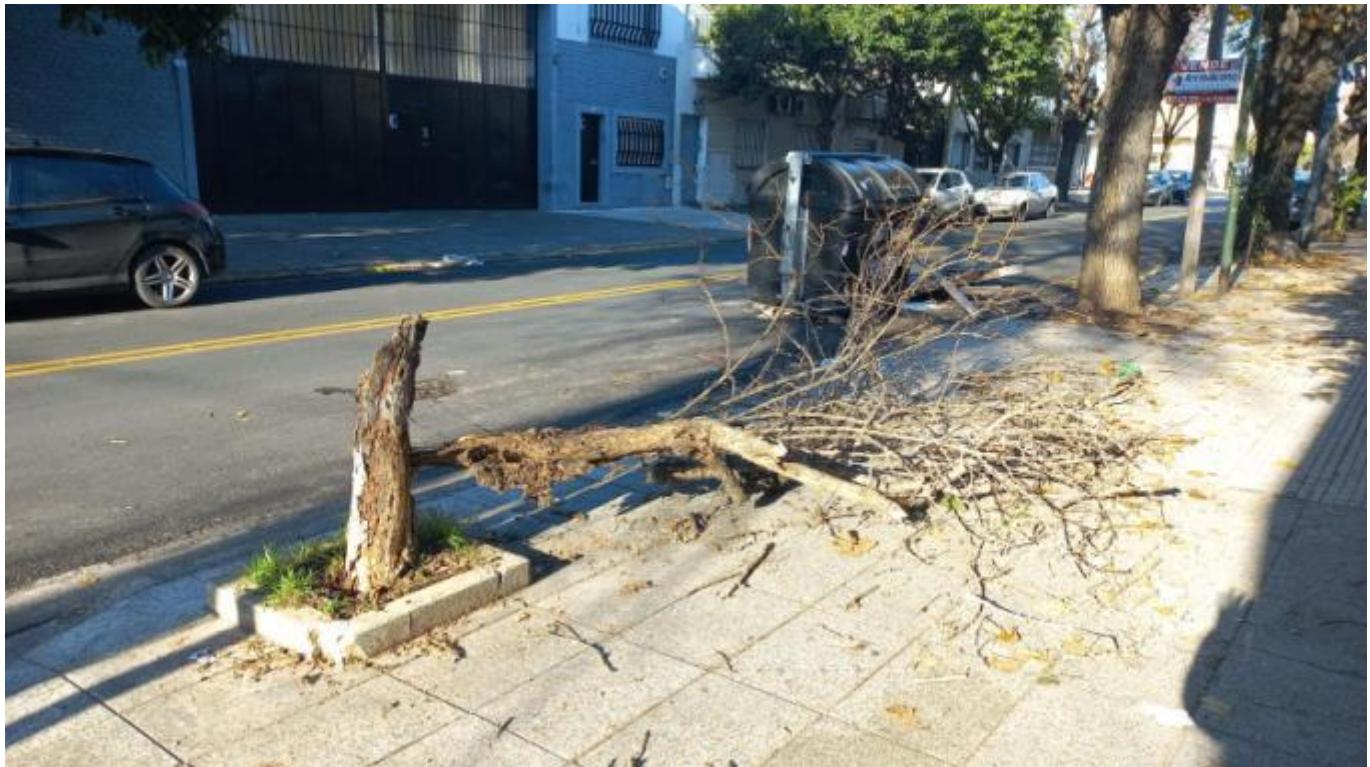
Informe N° 110 – FOTO INICIAL

OBSERVACIONES
Por Anexo 10.067.88.67/25
Se solicita extracción del tronco y remoción de woza
descopado sobre la vereda.

Calle: ECHEANDIA 5115 LA1

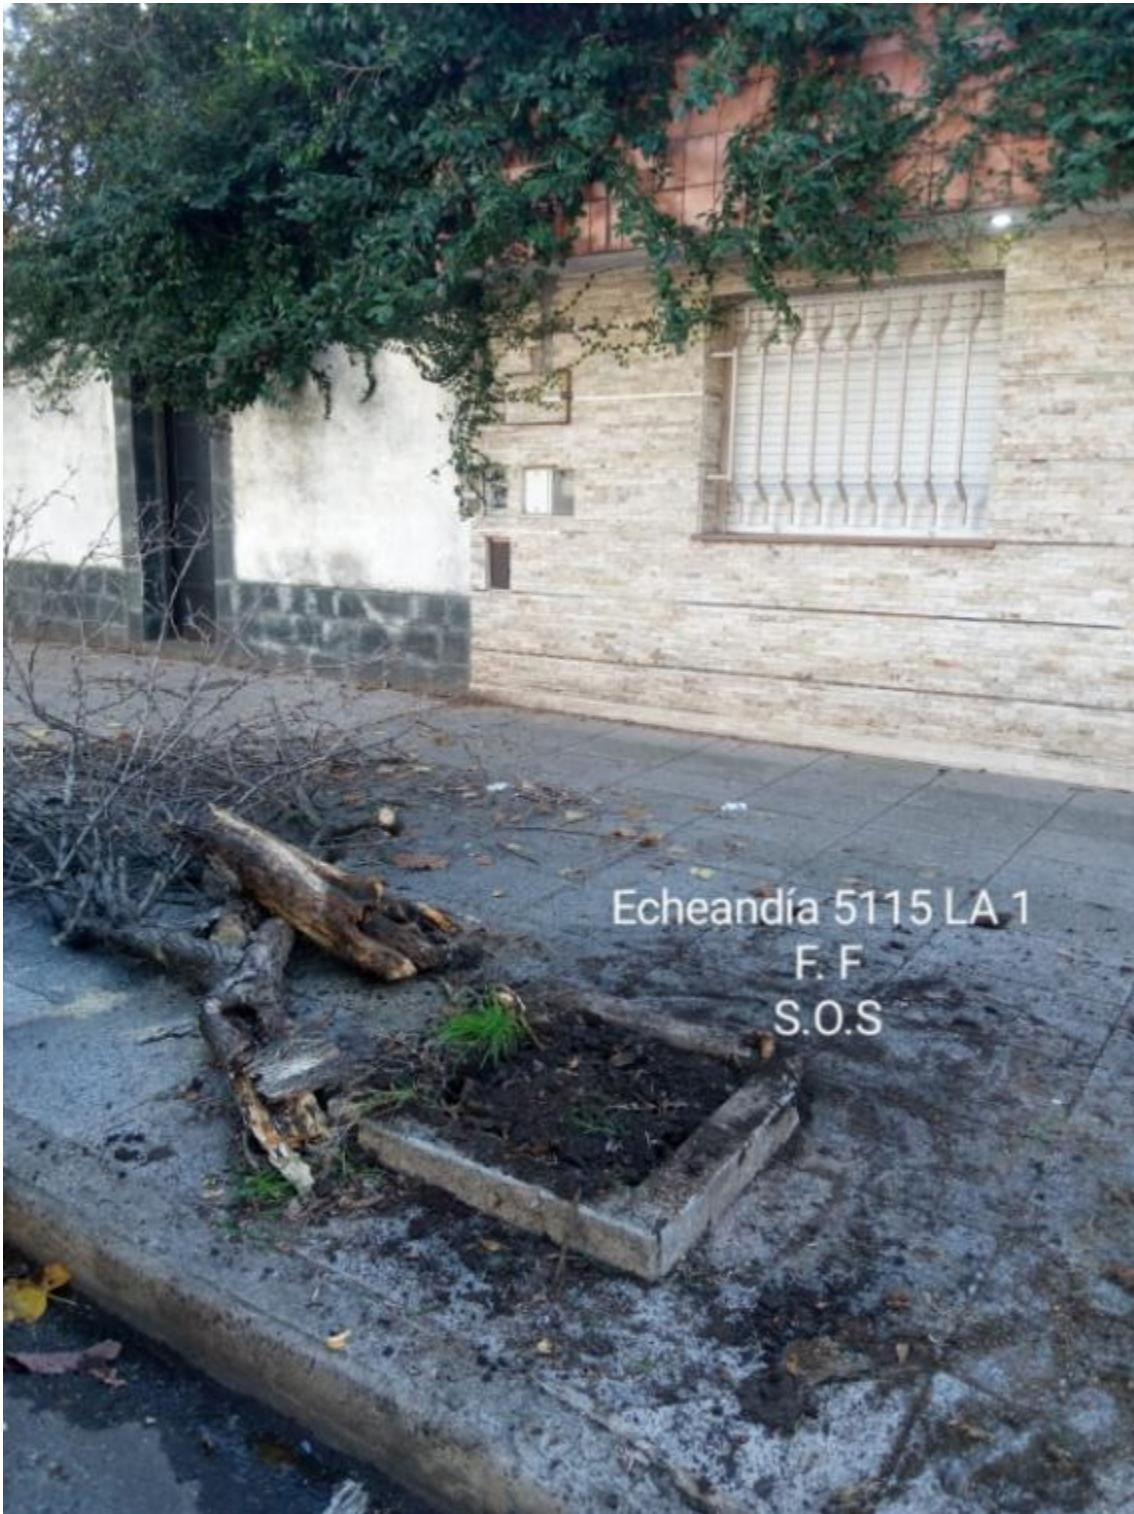
Informe N° 110 – FOTO FINAL

Calle: ECHEANDIA 5115 LA1

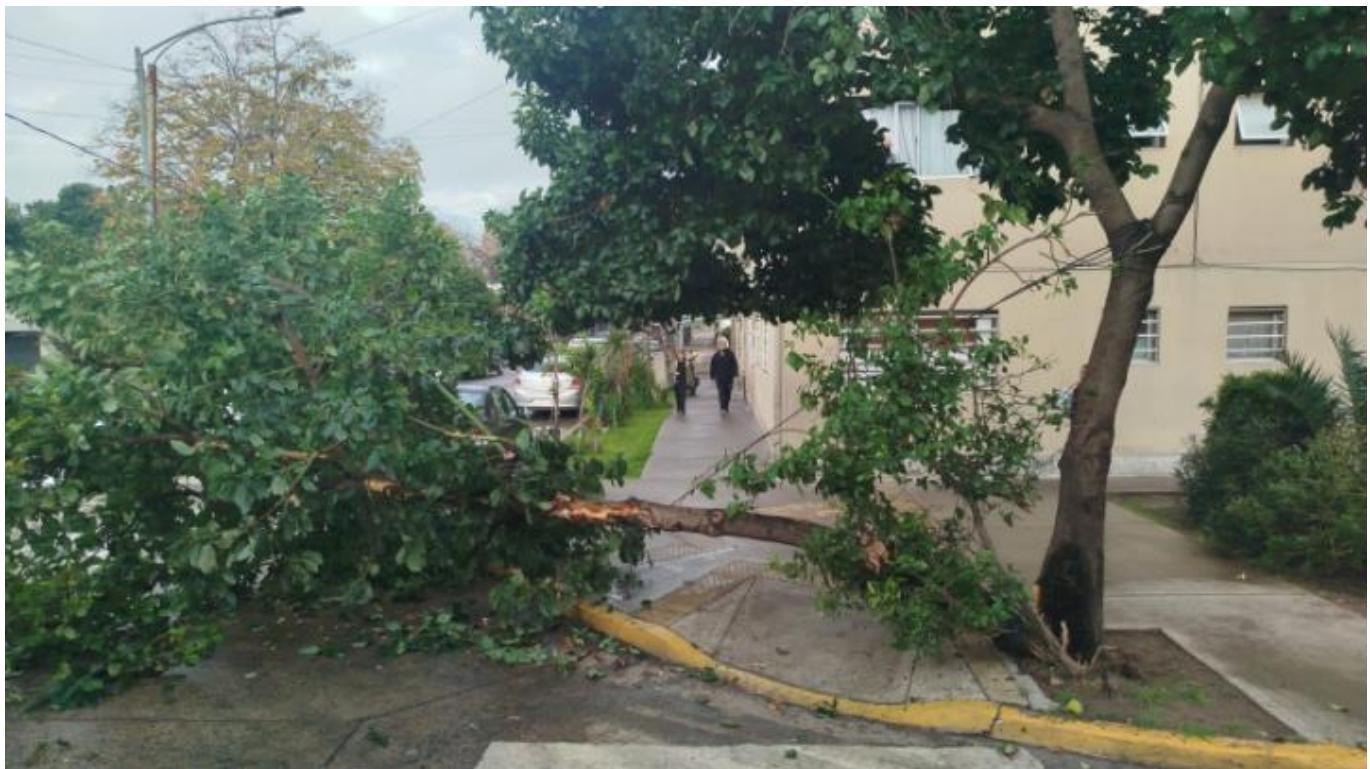
Informe N° 111 – FOTO INICIAL

EXTRACCION EMERGENCIA
Rotura de FUSTE codominante, Peligro
de caída

Calle: ECHEANDIA 6801

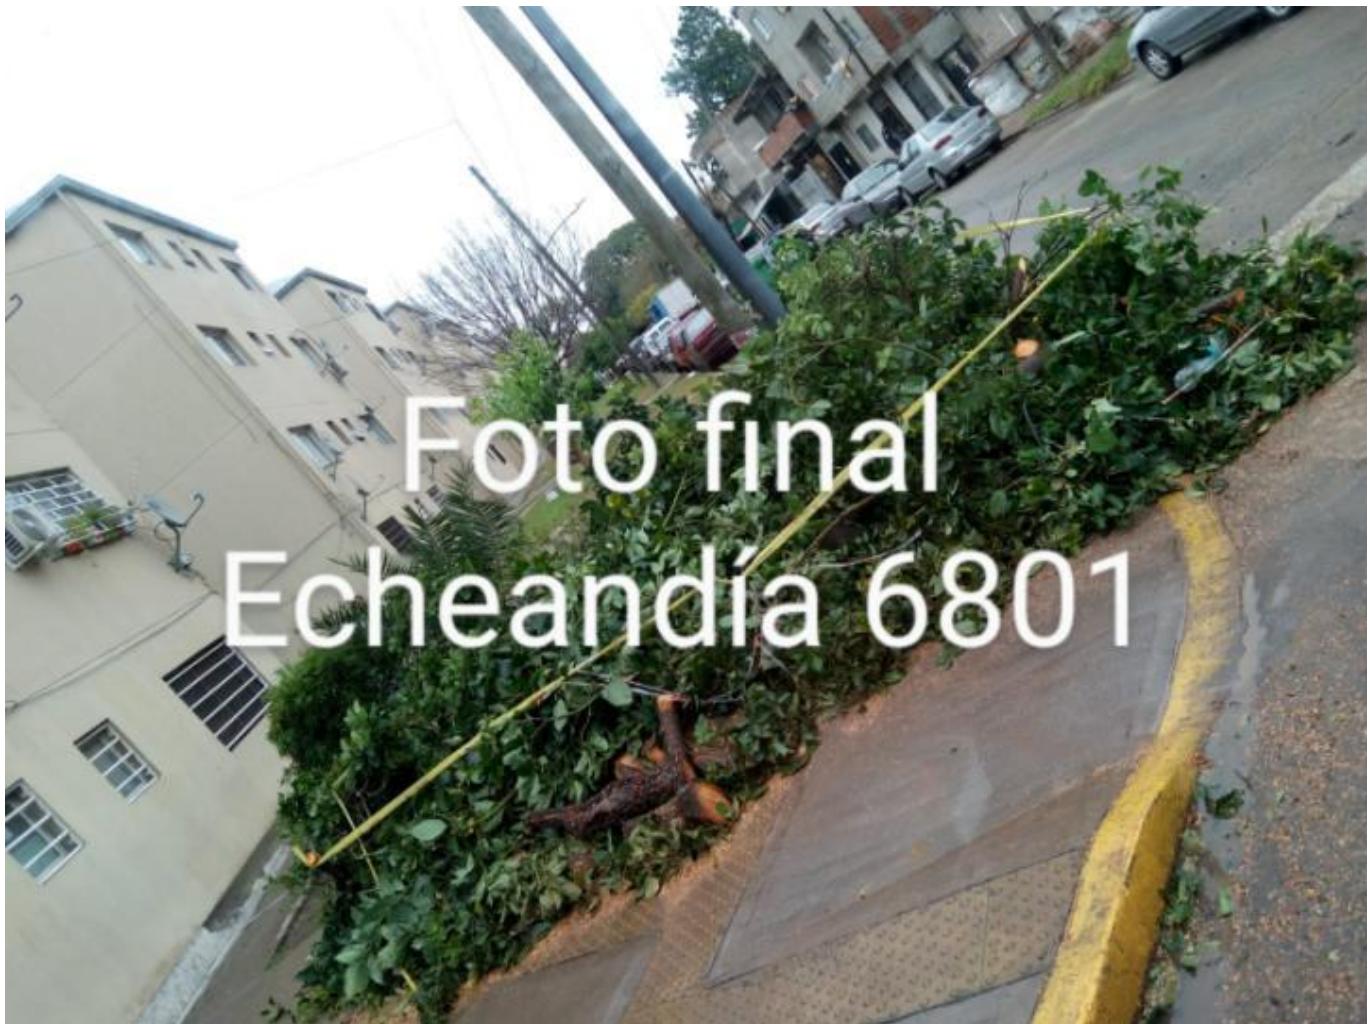
Informe N° 111 – FOTO FINAL

Calle: ECHEANDIA 6801

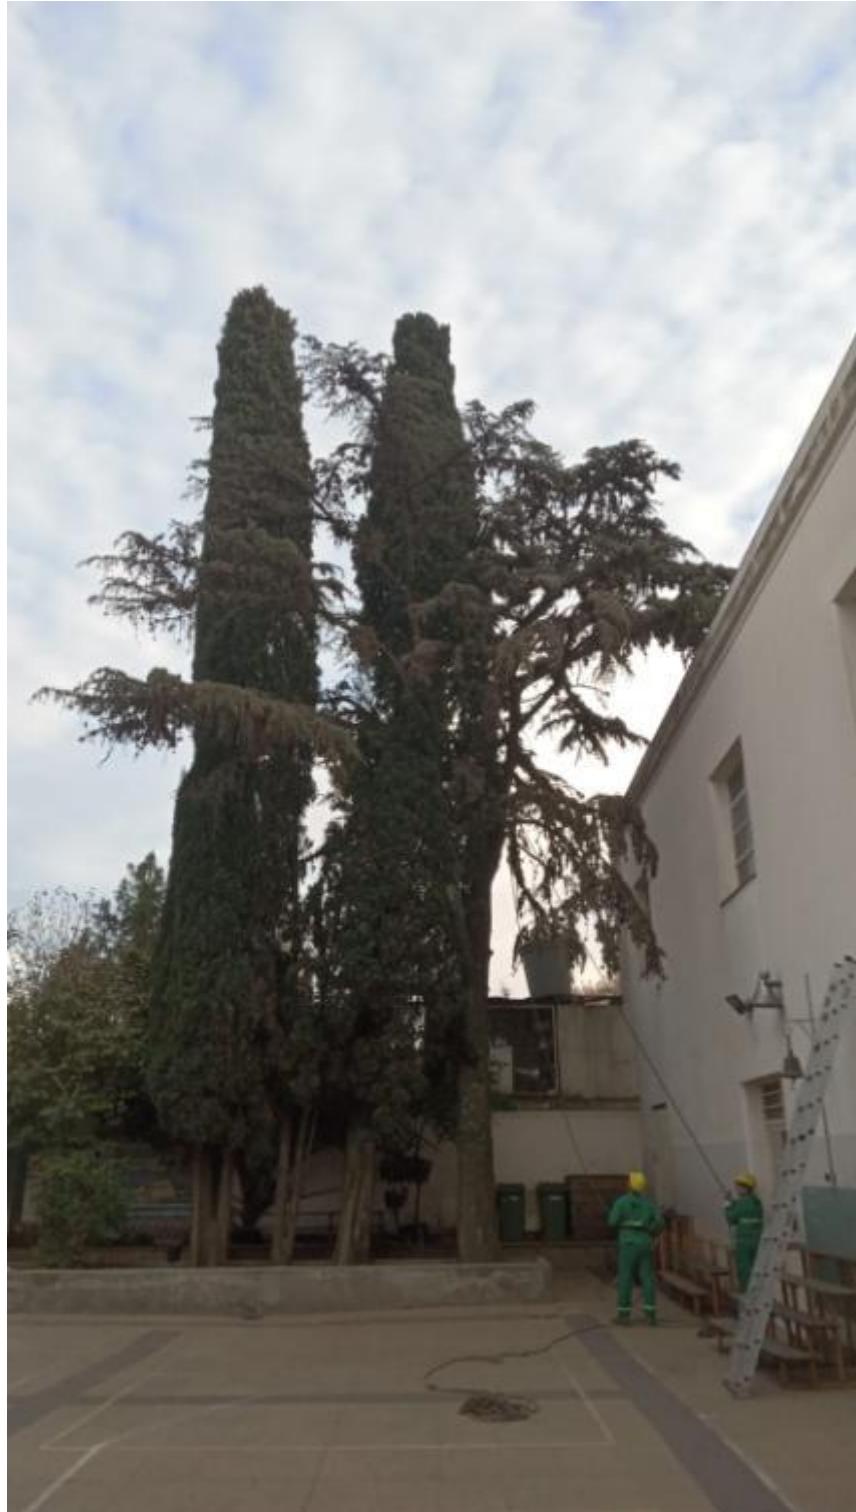
Informe N° 112 – FOTO INICIAL

Calle: LARRAZABAL 4051 (CEDRO)

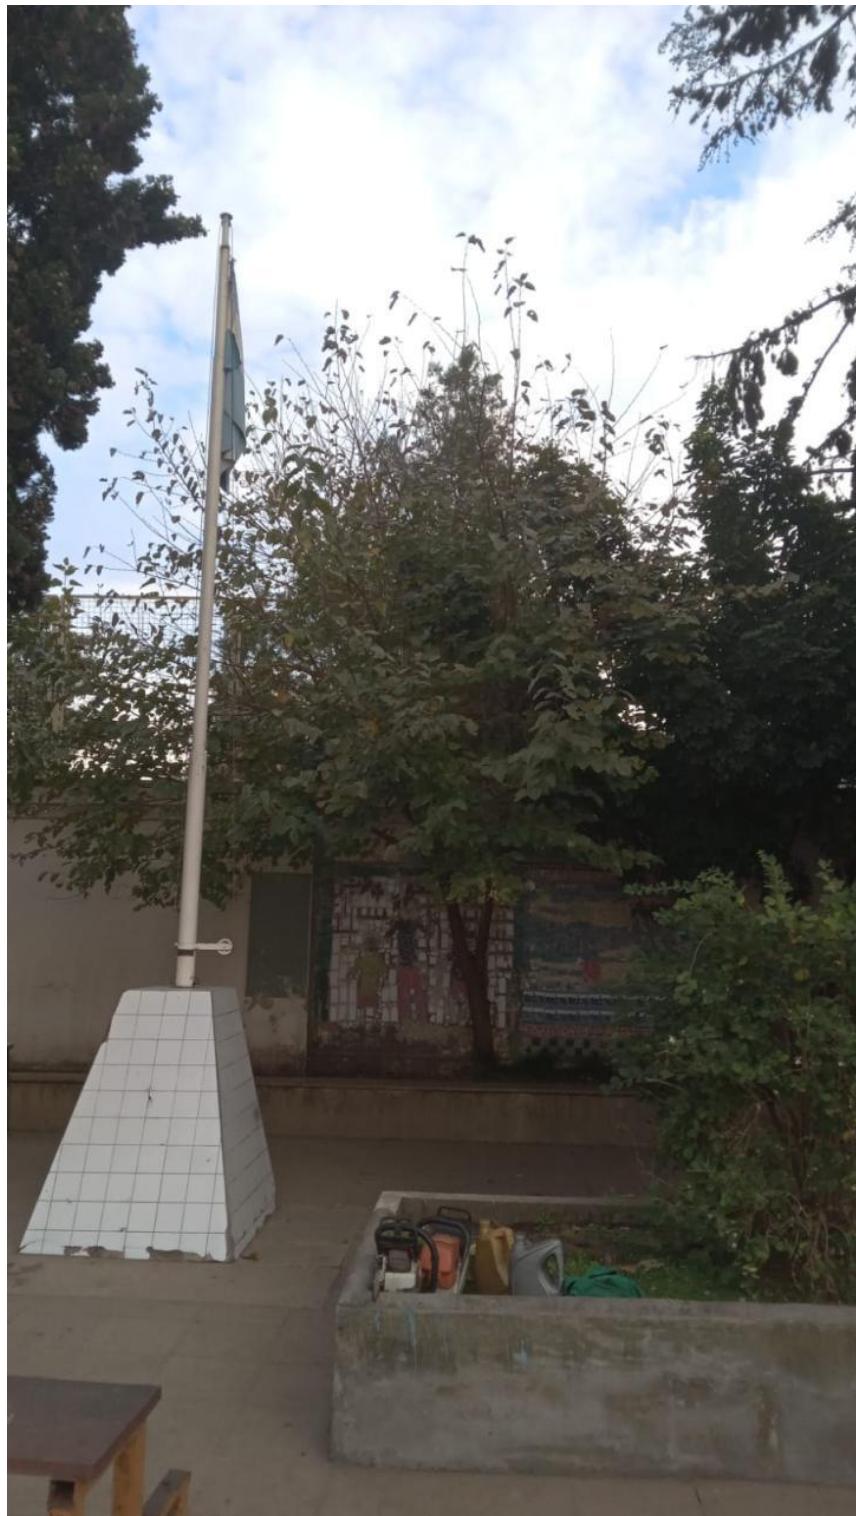
Informe N° 113 – FOTO INICIAL

EXTRACCIÓN EMERGENCIA MORA EN Lugar INADECUADO

Calle: LARRAZABAL 4051 (MORA)

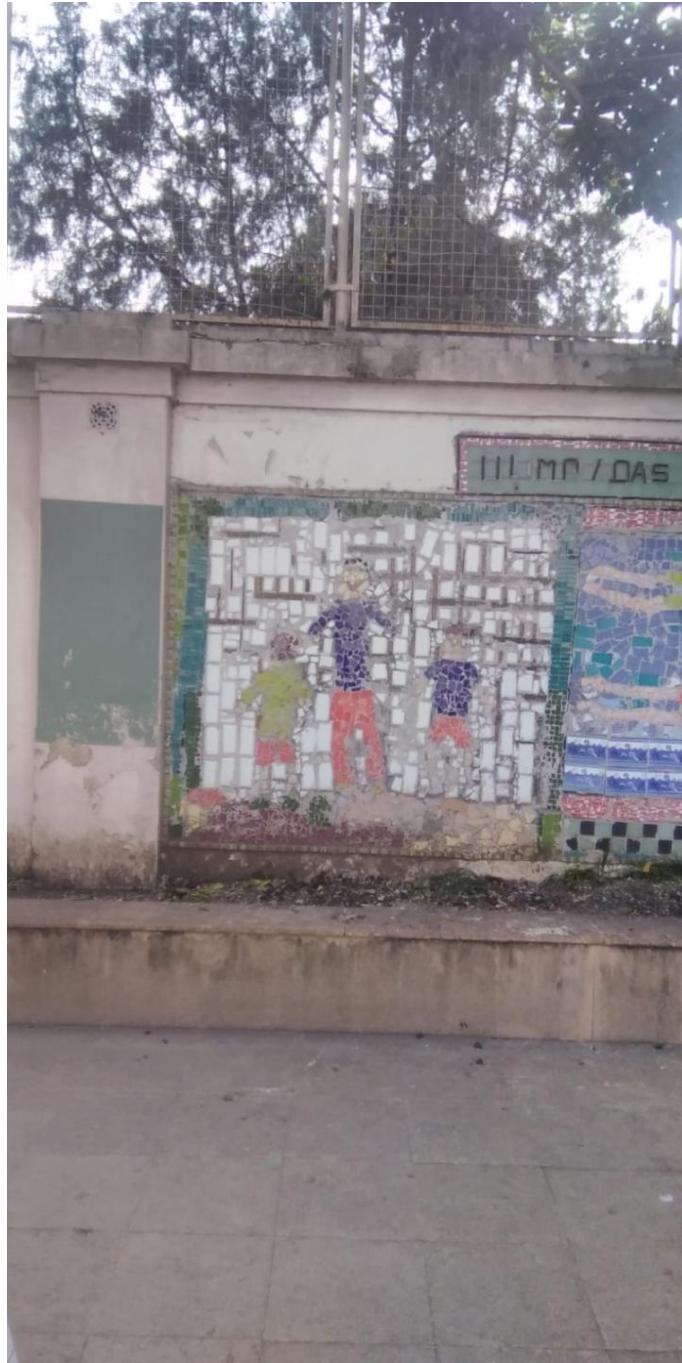
Informe N° 113 – FOTO FINAL

Calle: LARRAZABAL 4051 (MORA)
