GOBIERNO DE LA CIUDAD DE BUENOS AIRES

Resolución Presidencia Junta Comuna

Referencia: Resolución Arbolado Emergencias JULIO 2025

Referencia: ANEXO EMERG Planillas Insp y fotos JULIO 2025

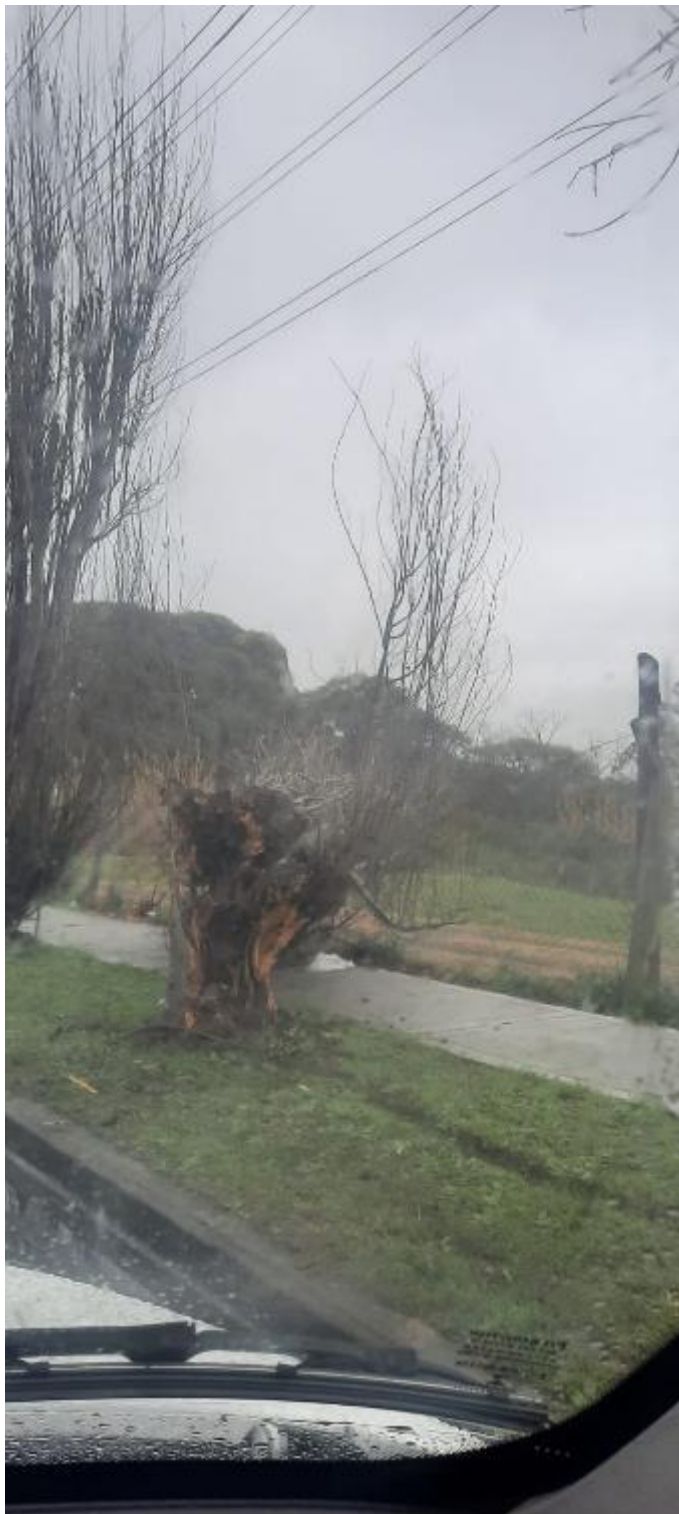
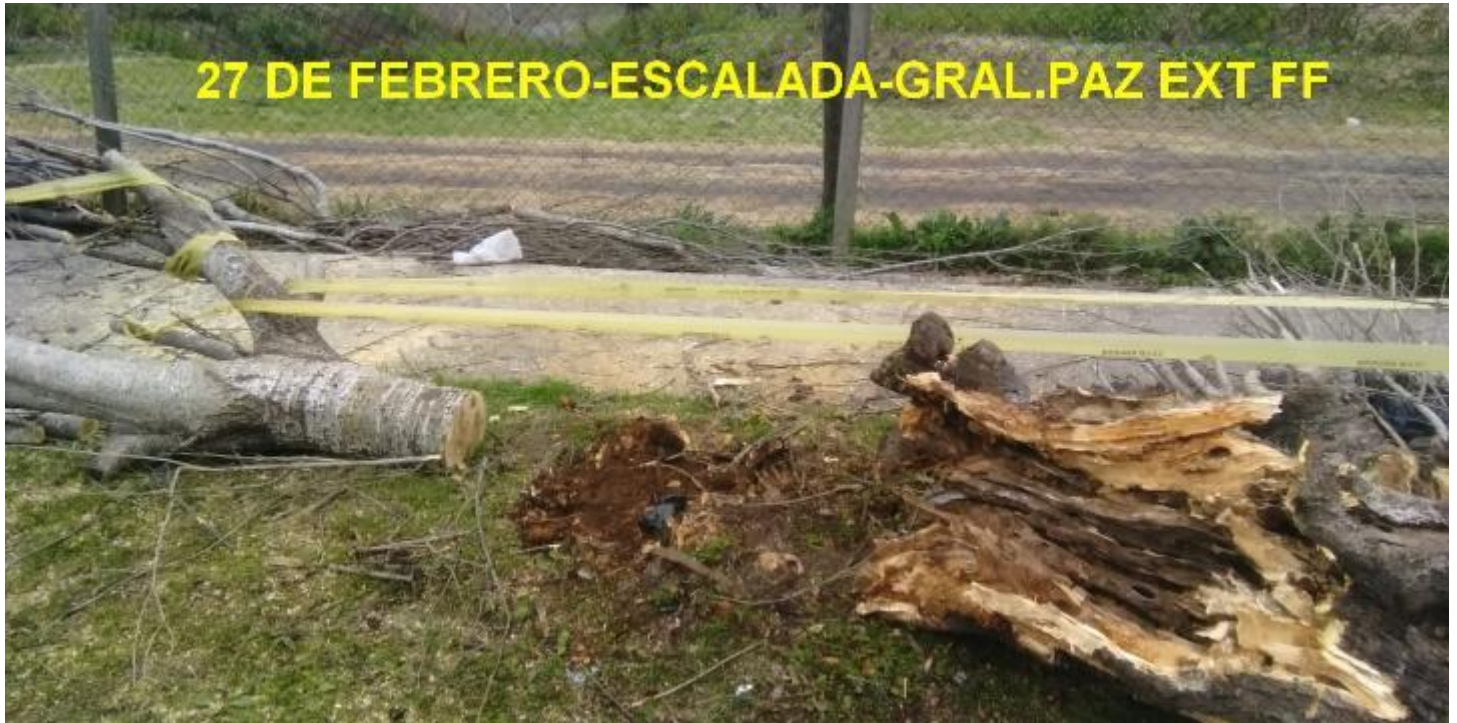
Informe N° 114 – FOTO INICIAL

OBSERVACIONES
Se observan ejemplares volcados sobre alambrado
perimetral. Afecta habitabilidad peatonal.
Se solicita Extracción de Emergencia

D: TRATAMIENTO FITOSANITARIO ☐ **E: TRASPLANTE** ☐ **F: EXTRACCIÓN** ☒

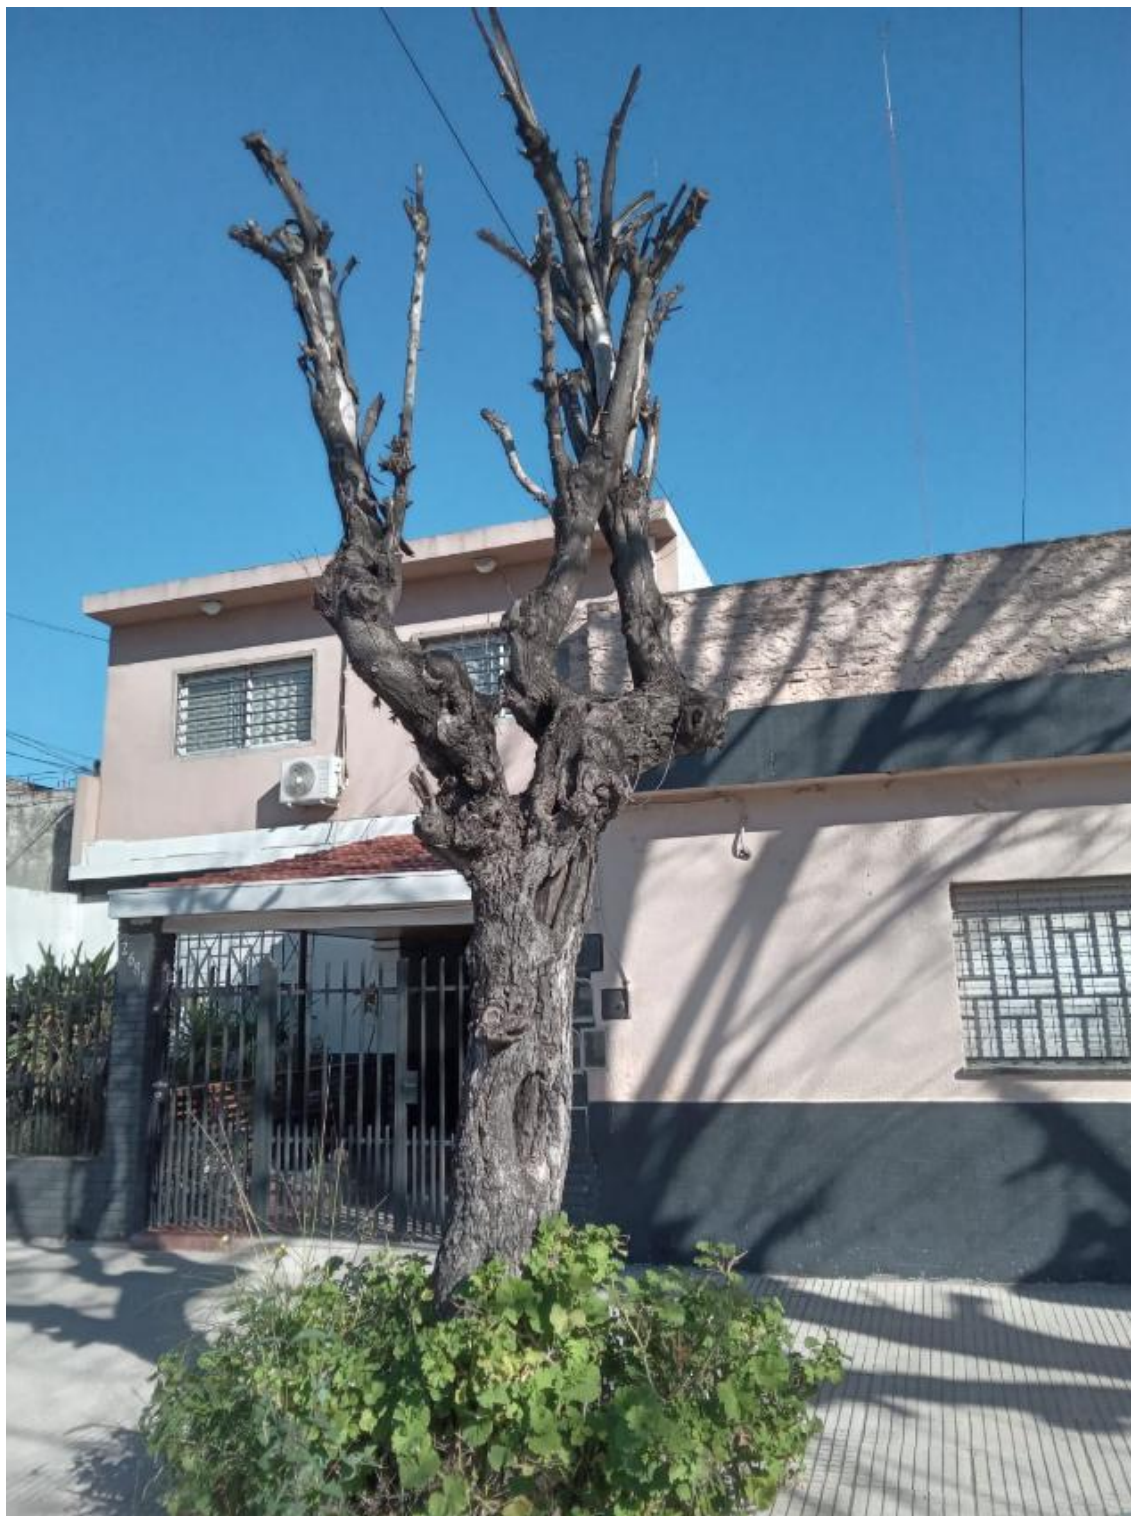
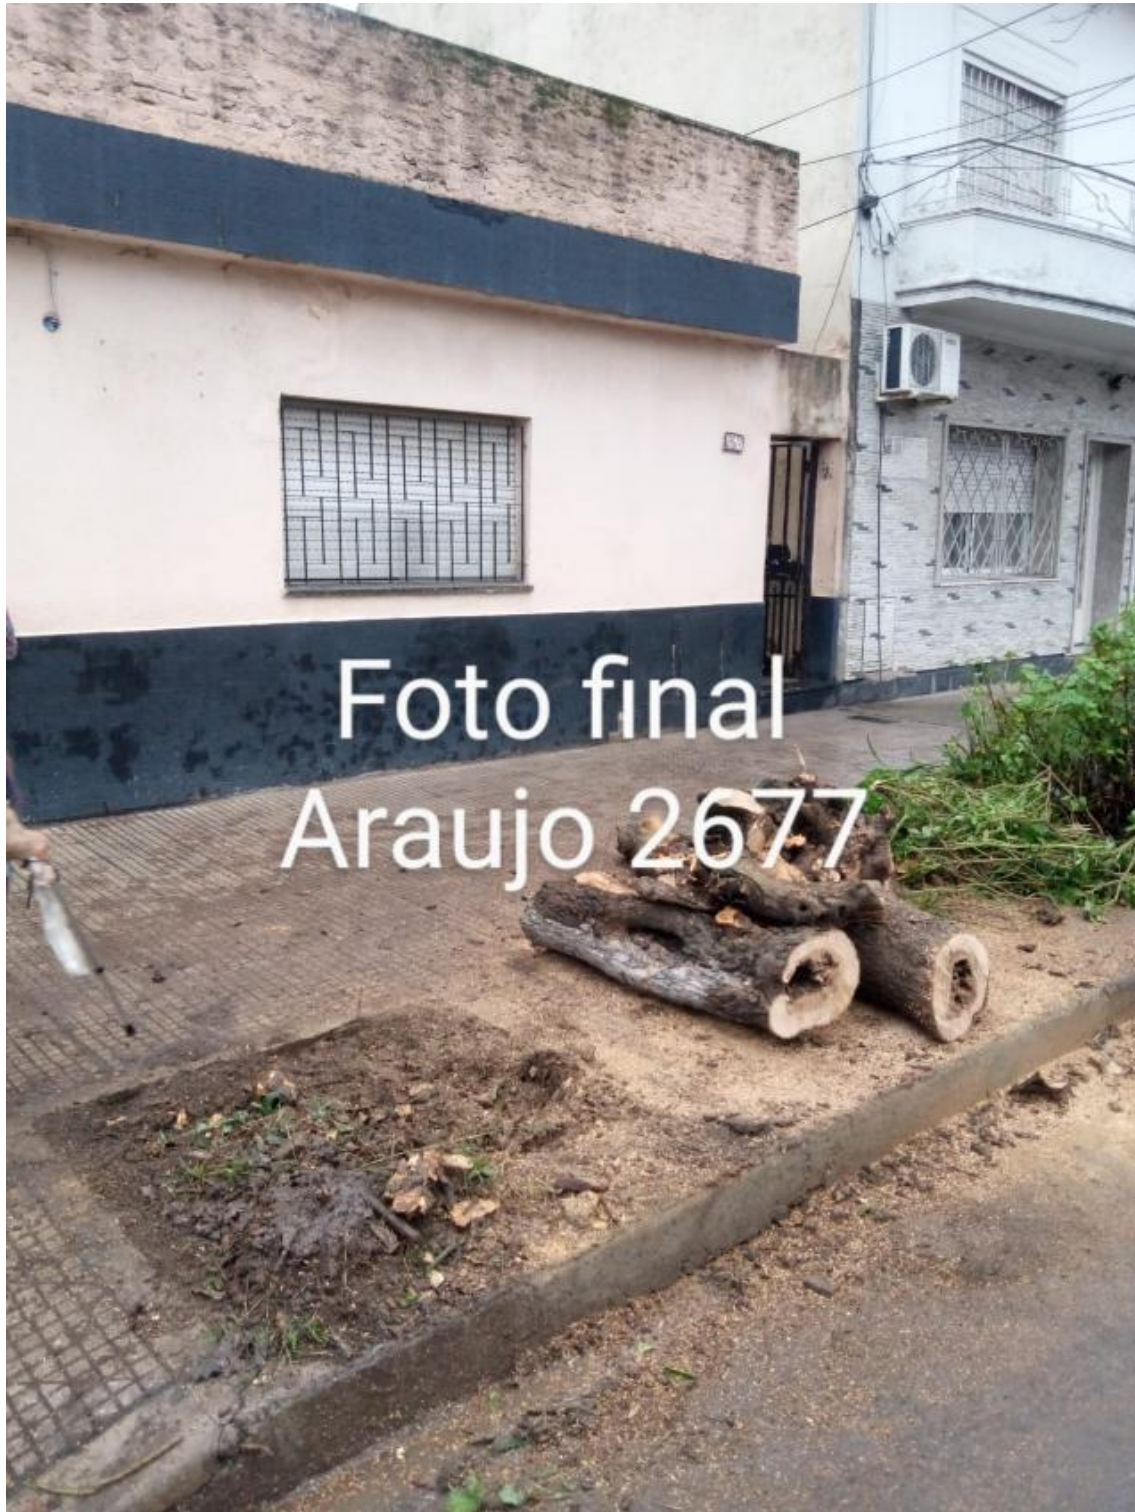
Informe N° 115 – FOTO INICIAL

OBSERVACIONES
Ejemplar seco con leve movilidad y ramas
quebradas, se realiza extracción de
Emergencia

D: TRATAMIENTO FITOSANITARIO ☐ **E: TRASPLANTE** ☐ **F: EXTRACCIÓN** ☒

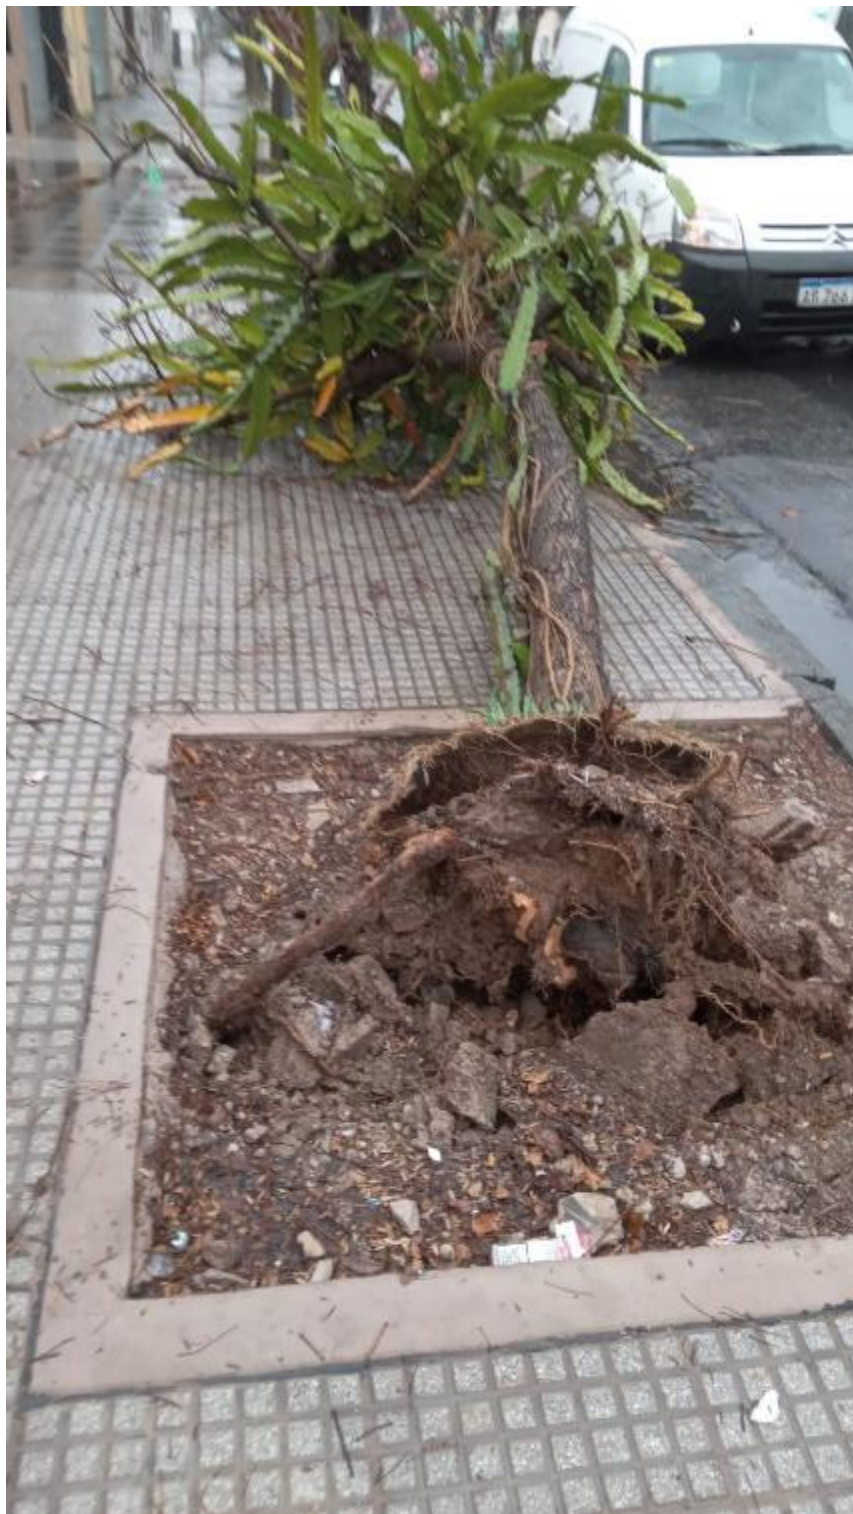
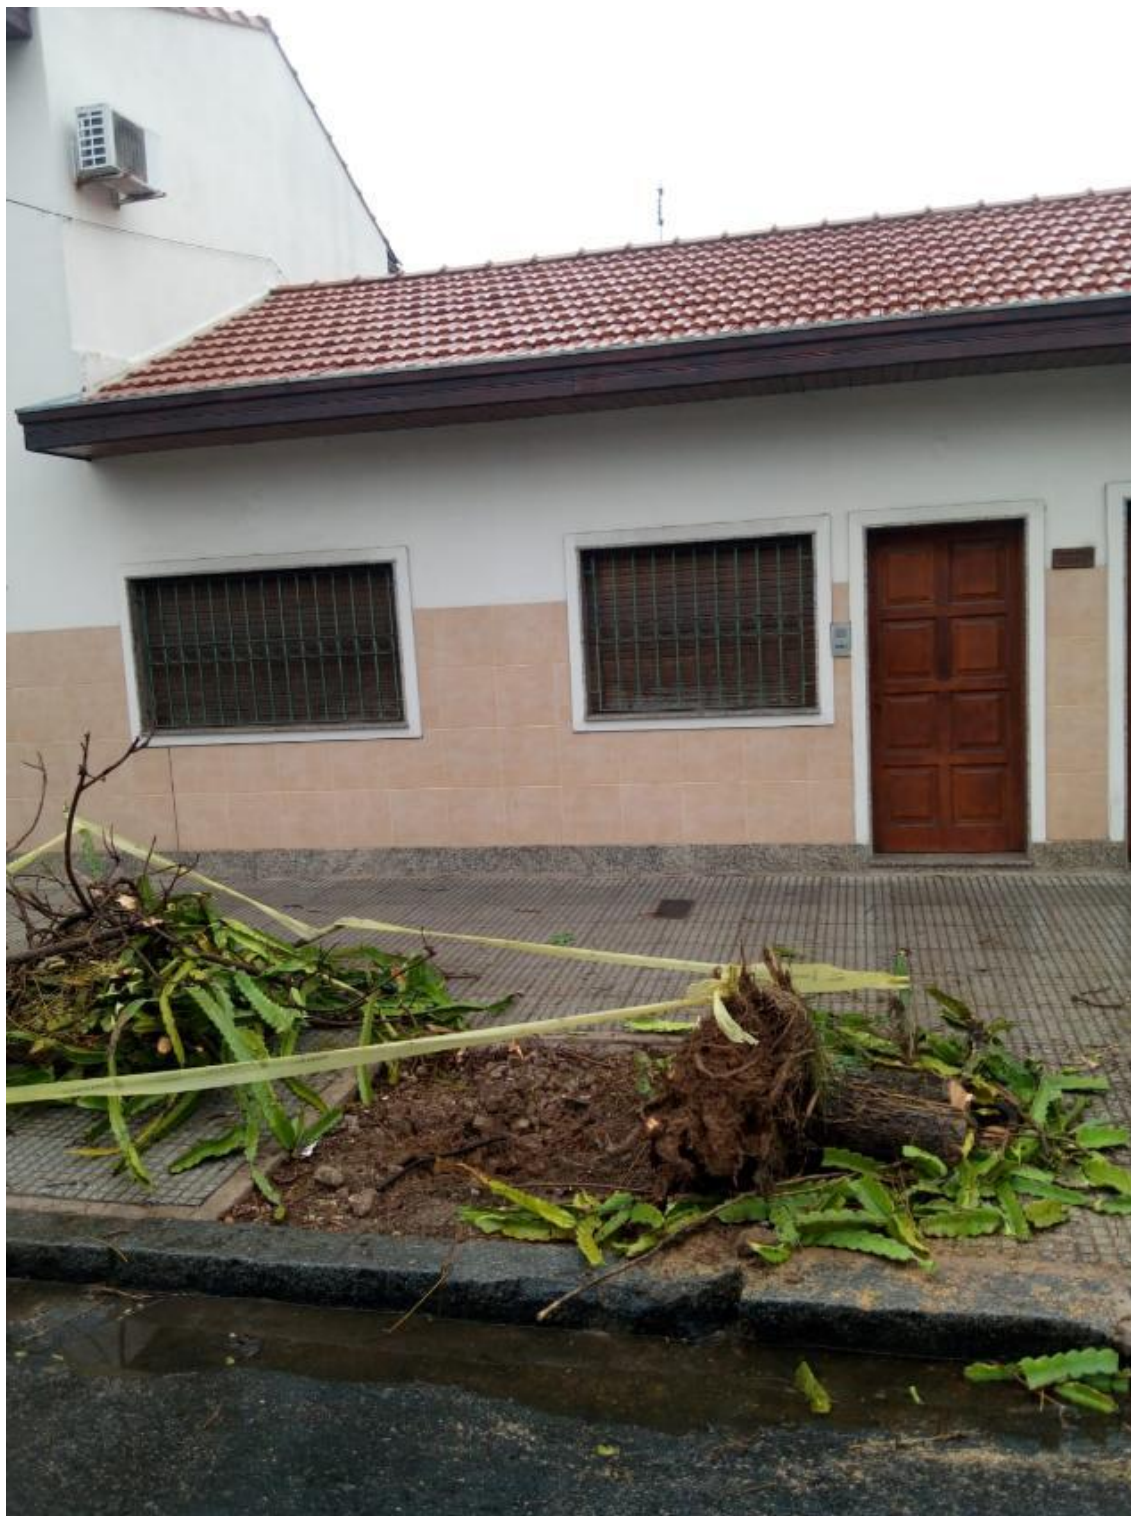
Informe N° 116 – FOTO INICIAL

OBSERVACIONES
Ejemplar cruzado sobre la vereda, se debe terminar la extracción.

D: TRATAMIENTO FITOSANITARIO ☐ **E: TRASPLANTE** ☐ **F: EXTRACCIÓN** ☒

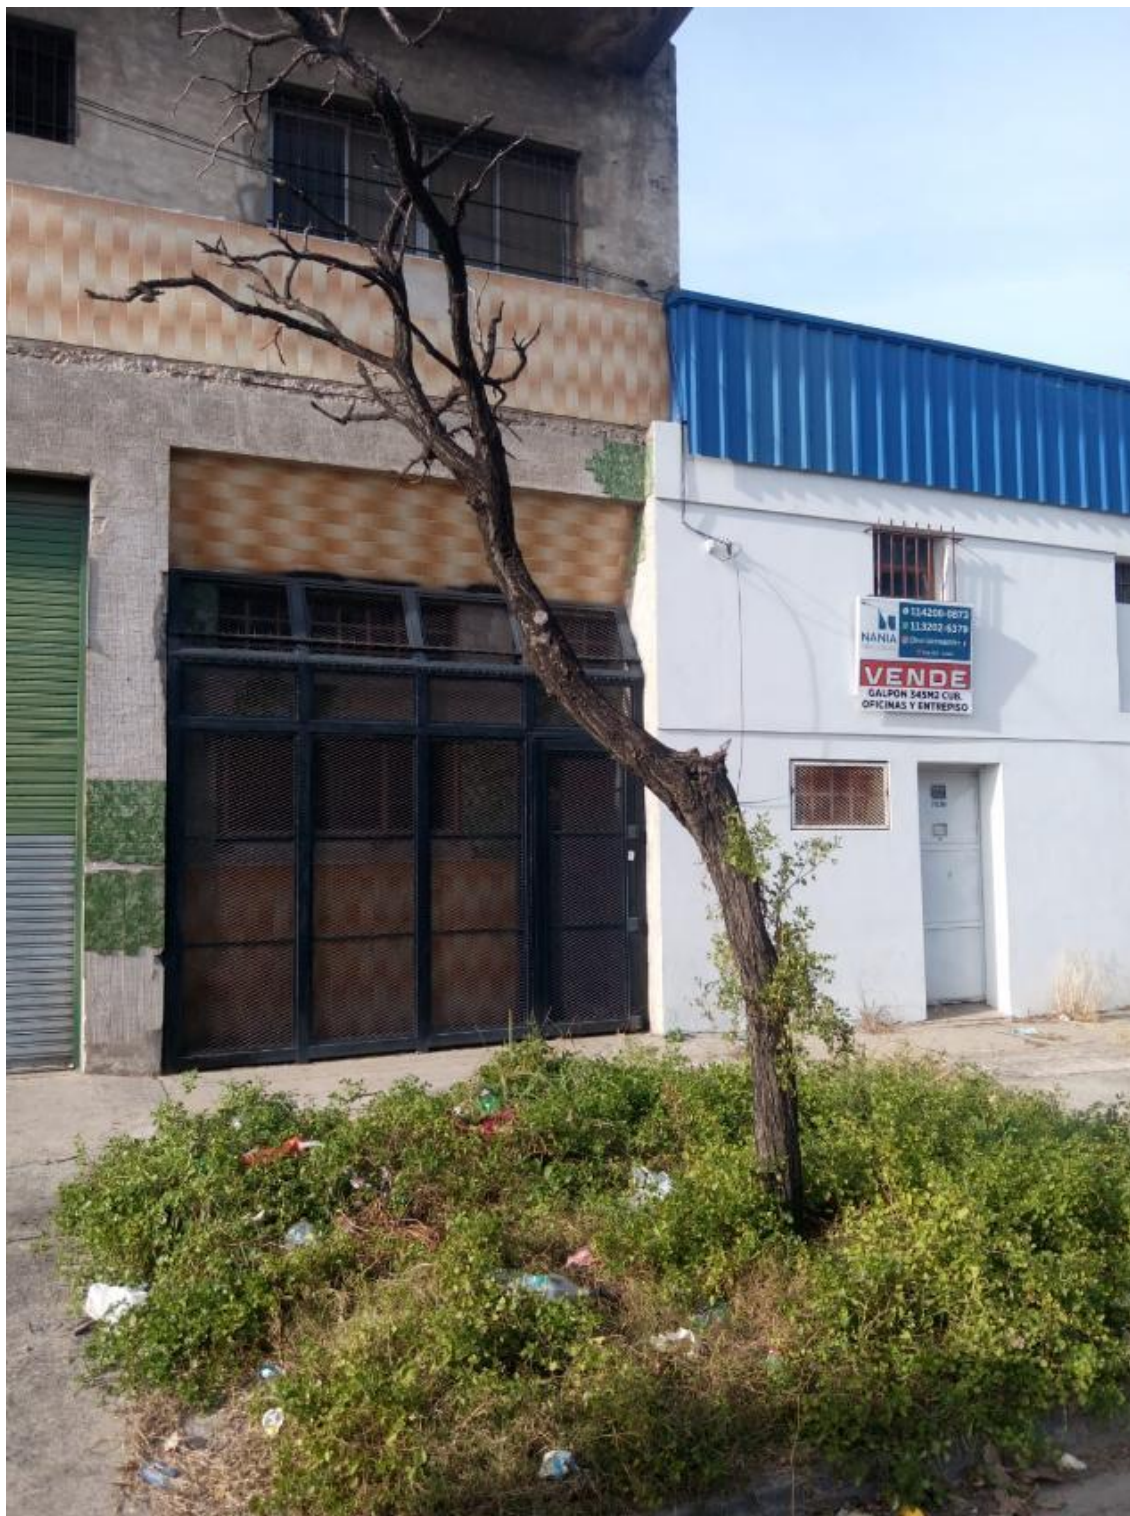
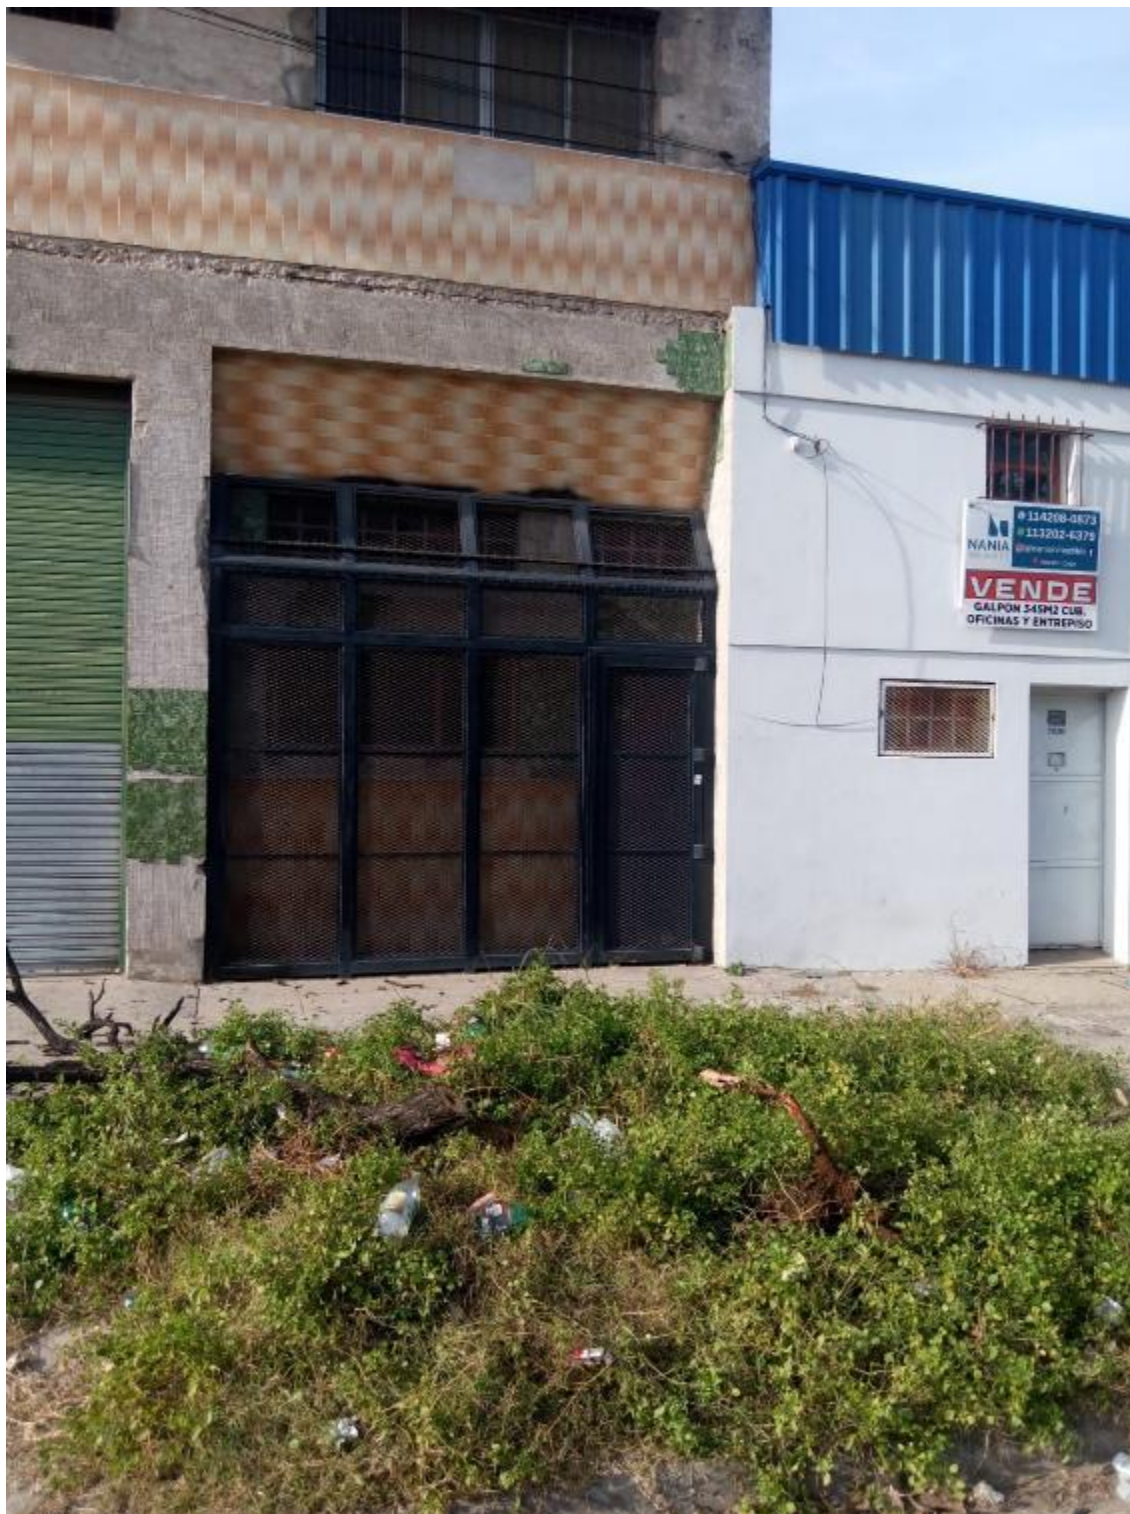
Informe N° 117 – FOTO INICIAL

RAÍCES Expuestas: ☐ Levanta vereda (m²): _____ Fisuras en el frente de la propiedad: SI ☒ NO ☐

CHERBENGA

SIN VEREDA

D: TRATAMIENTO FITOSANITARIO ☐ **E: TRASPLANTE** ☐ **F: EXTRACCIÓN** ☒

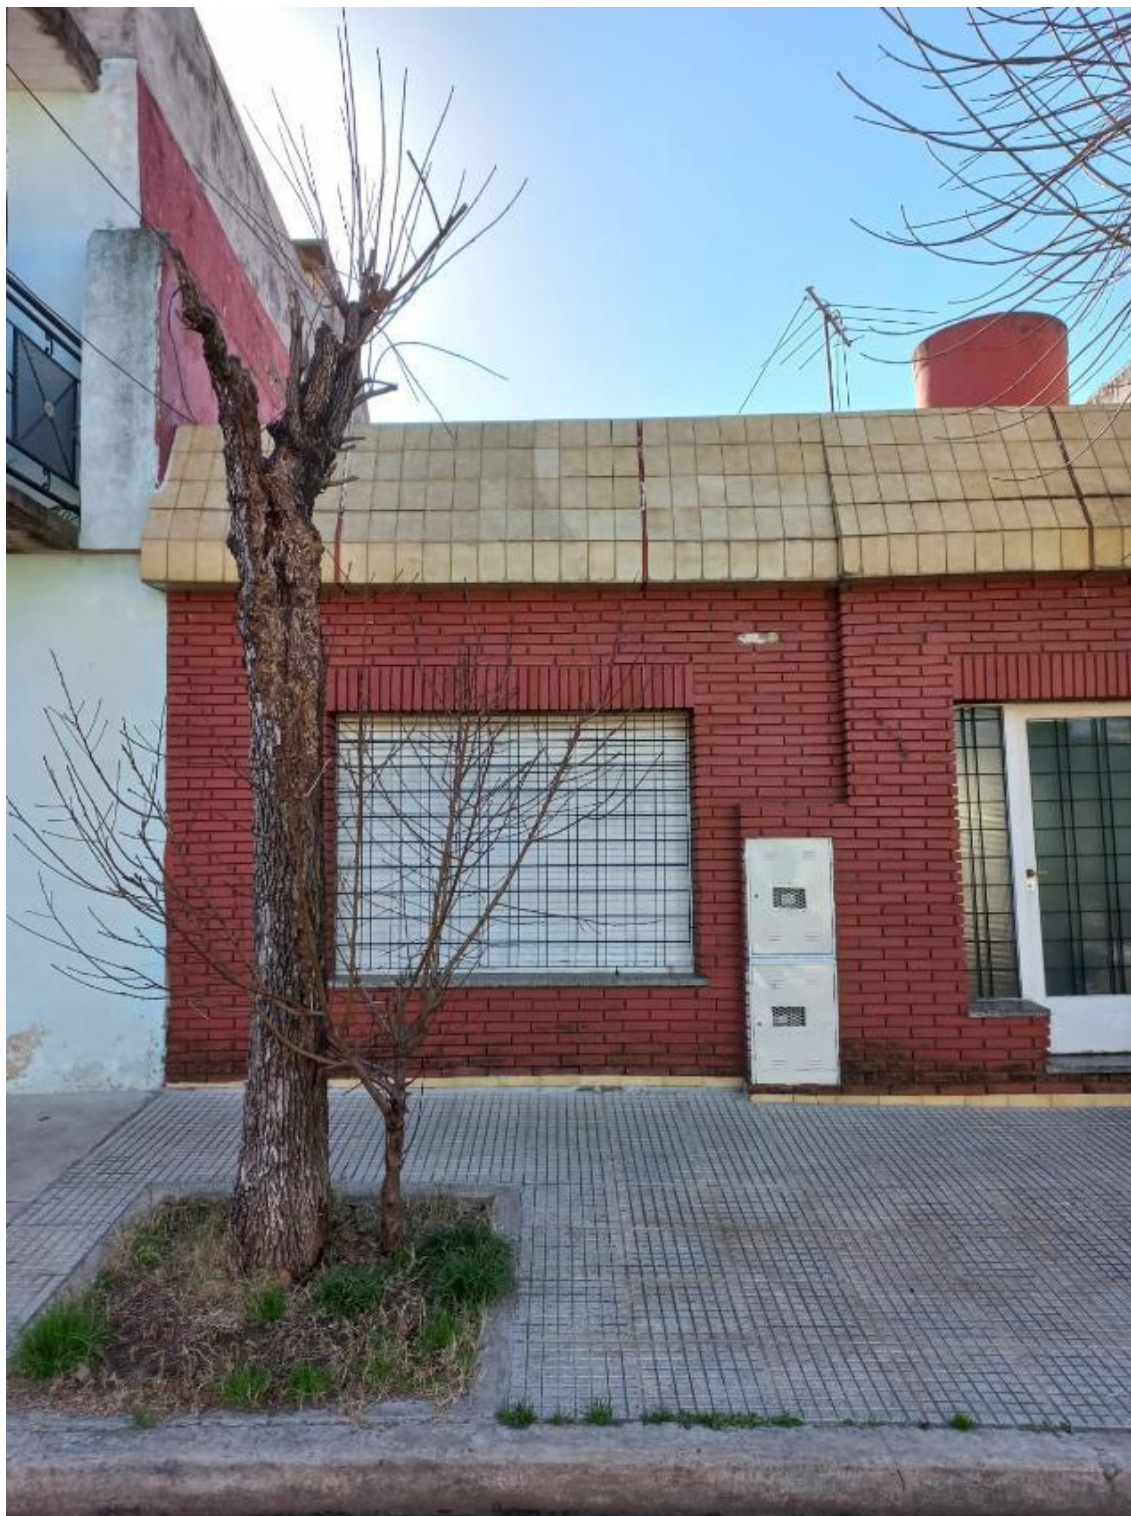
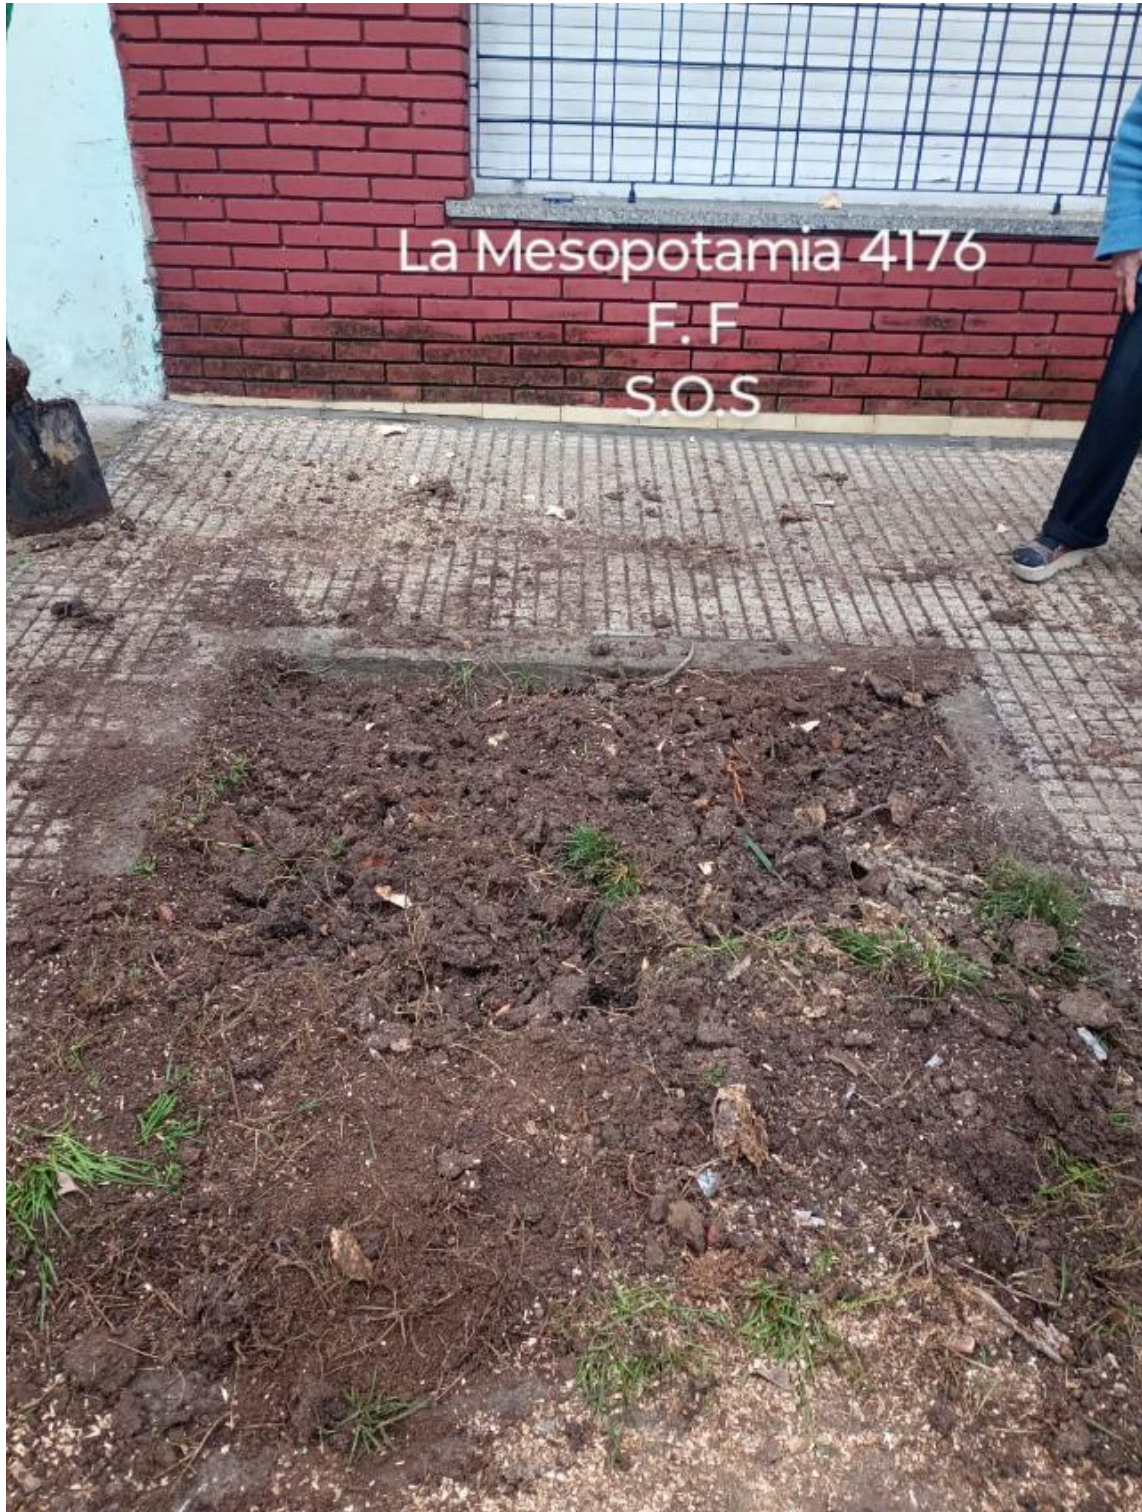
Informe N° 118 – FOTO INICIAL

OBSERVACIONES
ENERGÍA
ÁRBOL CON REDUCCIÓN EN LA SATE Y poca ESTABILIDAD

A: OBJETIVOS DE LA PODA
 Reducción de riesgo: ☐ Eliminar interferencias: ☐ Adecuación al sitio: ☐ Regulación de estructura: ☐
B: TIPOS DE PODA Formación: ☐ Limpieza: ☐ Aclareo: ☐ Refaldado: ☐ Terciado: ☐
C: CORTE DE RAÍCES Superficial: ☐ Profundo: ☐
D: TRATAMIENTO FITOSANITARIO ☐ **E: TRASPLANTE** ☐ **F: EXTRACCIÓN** ☒

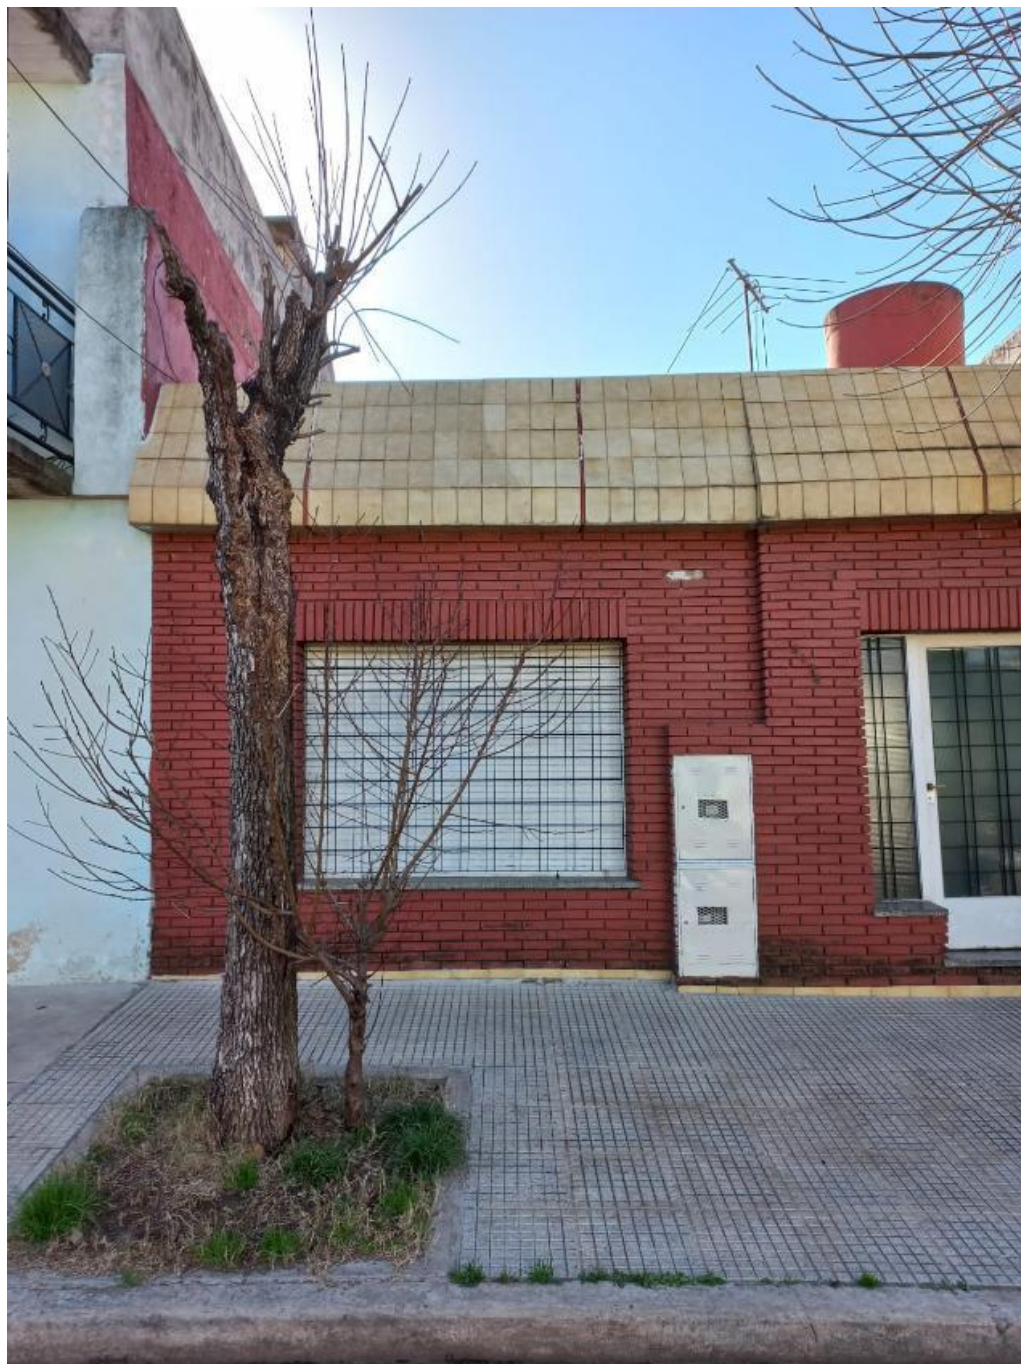
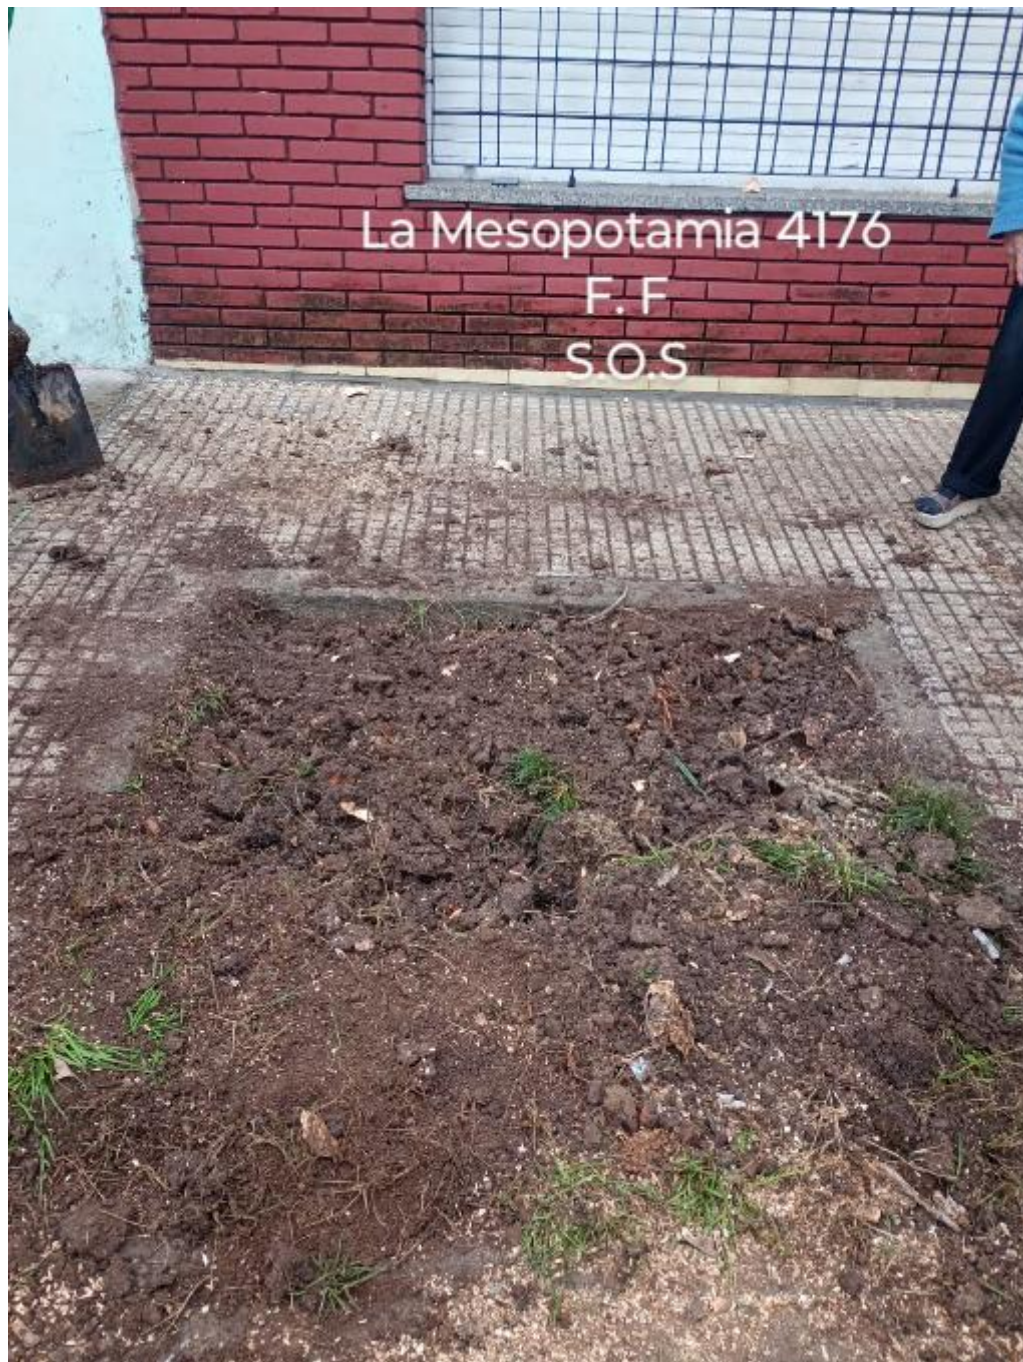
Informe N° 119 – FOTO INICIAL

CALLE	N° CHAPA	REF	ESPECIE	DM	H°	PUNTUAL	VEREDA	TIPOS DE PODA			RETRO			F401	TROCEO	CLAVE MODELO	OBSERVACIONES	FOTOS		
								1	2	3	D	E	C					REDUCTIVA	FI	FI
LA MESOPOTAMIA //	4176	EX	FRESNO	25	4							X					EXTRACCION DE EMERGENCIA			
J. L. SUAREZ //	3842	EX	LIGUSTRO	35	5							X								
J. L. SUAREZ //	3711	EX	LIGUSTRO	25	3												YA FUE REALIZADO			
LA MESOPOTAMIA //	4176		NW	5	1,6							X					90% COMPORTE PLANTERO

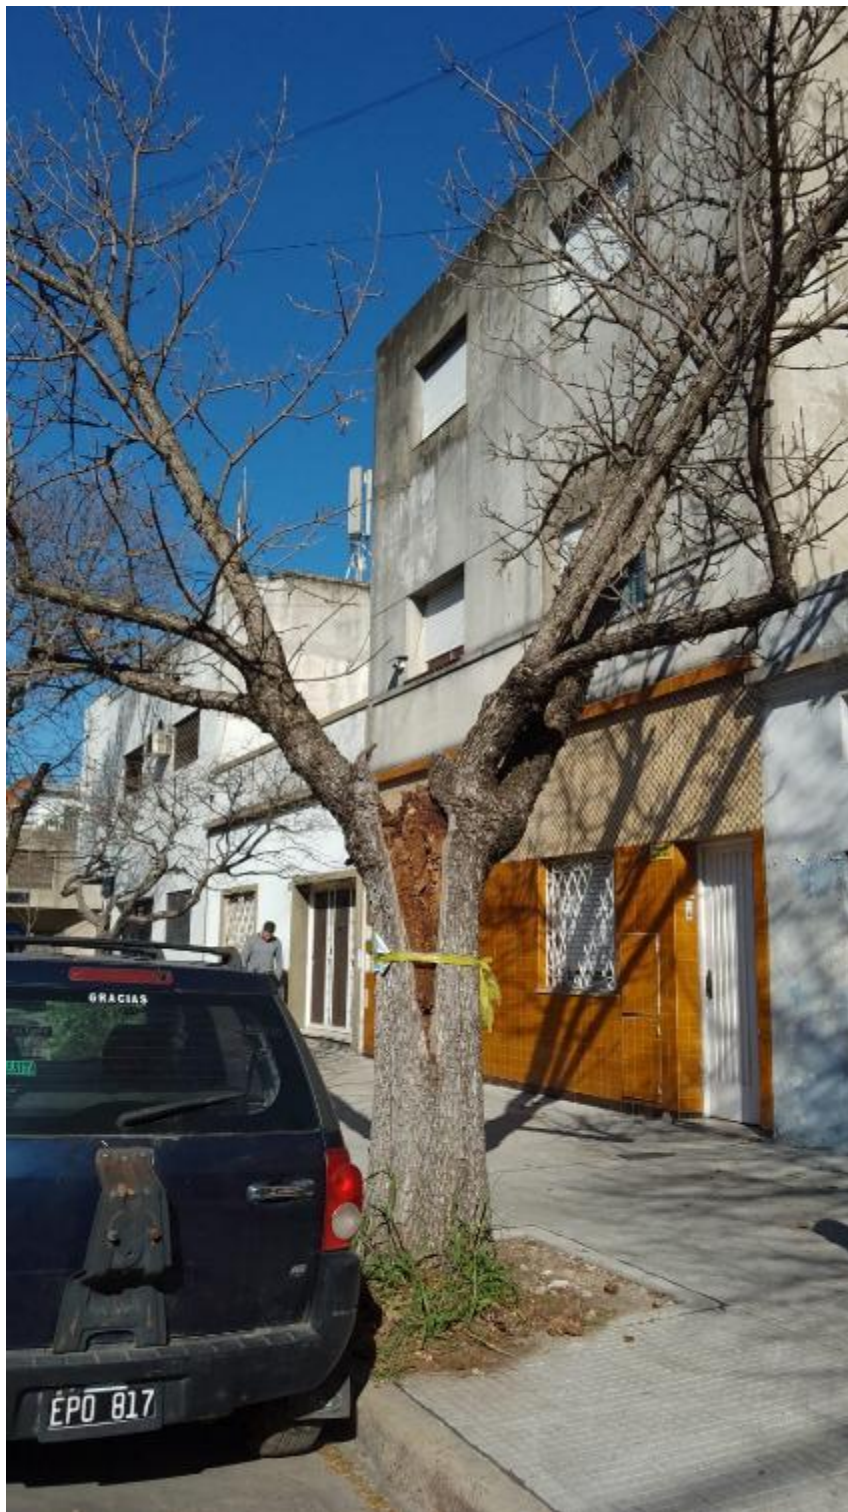
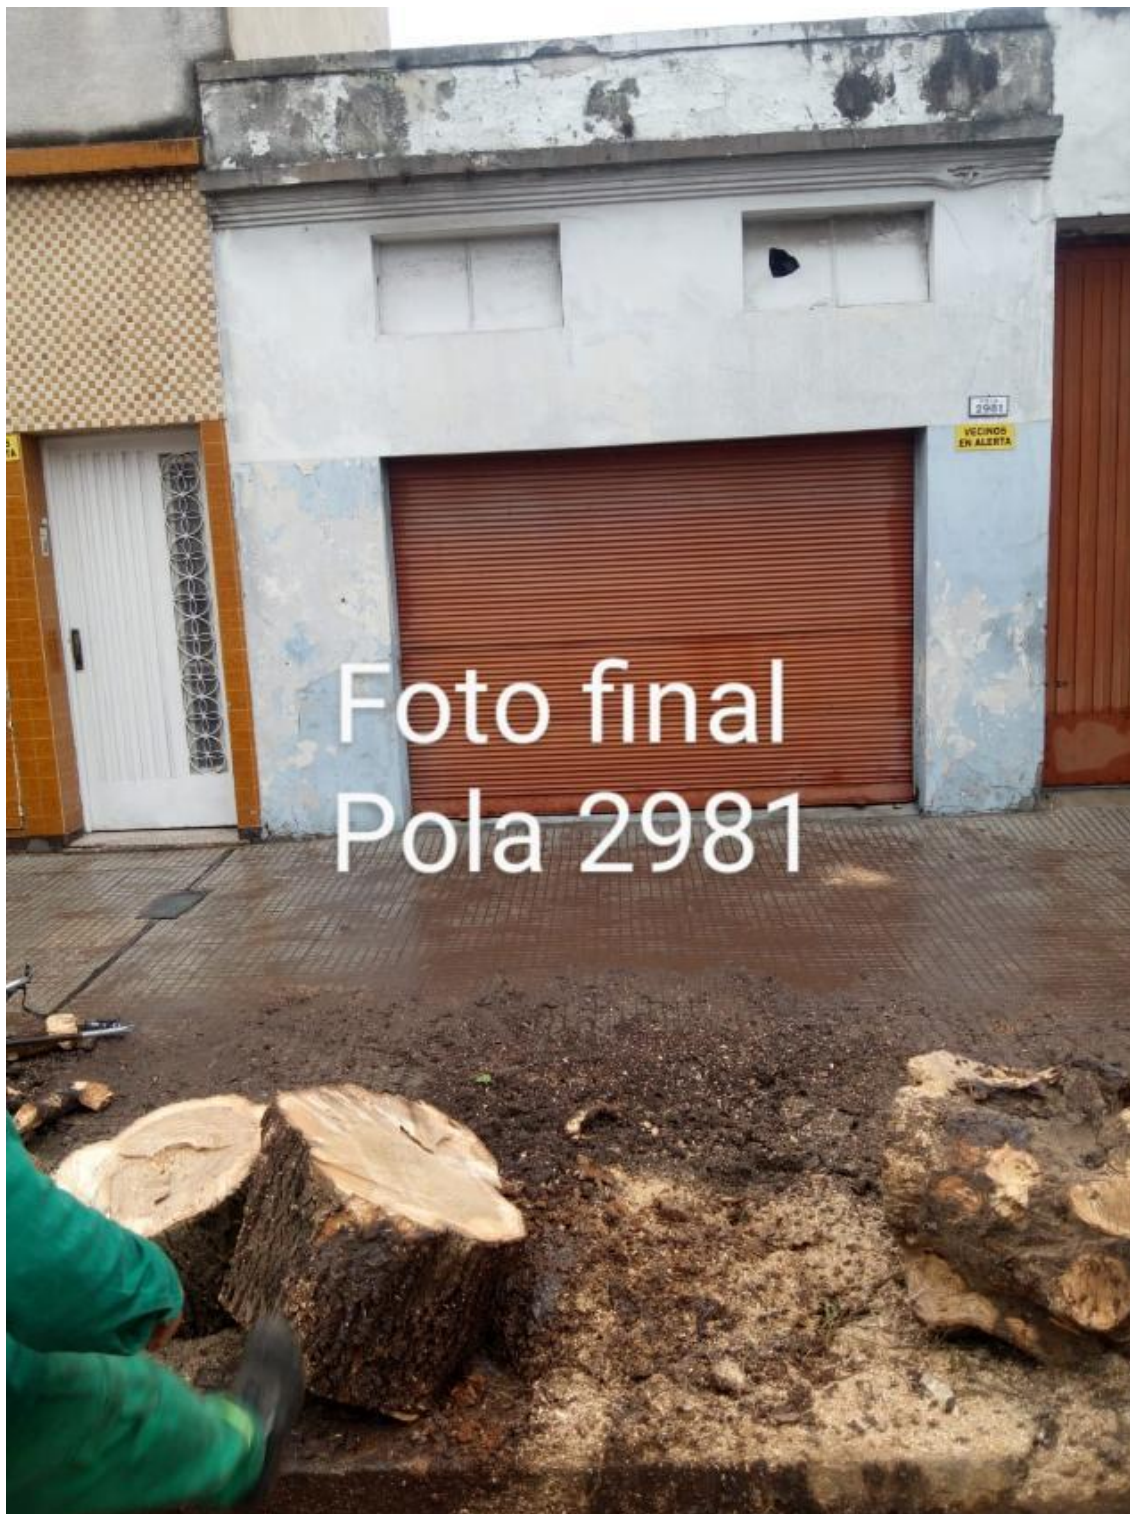
Informe N° 120 – FOTO INICIAL

OBSERVACIONES
 Cavidad longitudinal profunda hasta mitad del fuste.
 Brotes ppales con fisuras en la base.
 Podar muerta y para podar remanente en la base de la copa.
 Emergencia

A: OBJETIVOS DE LA PODA
 Reducción de riesgo: ☐ Eliminar interferencias: ☐ Adecuación al sitio: ☐ Regulación de estructura: ☐
B: TIPOS DE PODA Formación: ☐ Limpieza: ☐ Aclareo: ☐ Refaldado: ☐ Terciado: ☐
C: CORTE DE RAÍCES Superficial: ☐ Profundo: ☐
D: TRATAMIENTO FITOSANITARIO ☐ **E: TRASPLANTE** ☐ **F: EXTRACCIÓN** ☒
