GOBIERNO DE LA CIUDAD DE BUENOS AIRES

Resolución Presidencia Junta Comuna

Referencia: Resolución Arbolado Emergencias JULIO 2025

Referencia: ANEXO EMERG Planillas Insp y fotos JULIO 2025

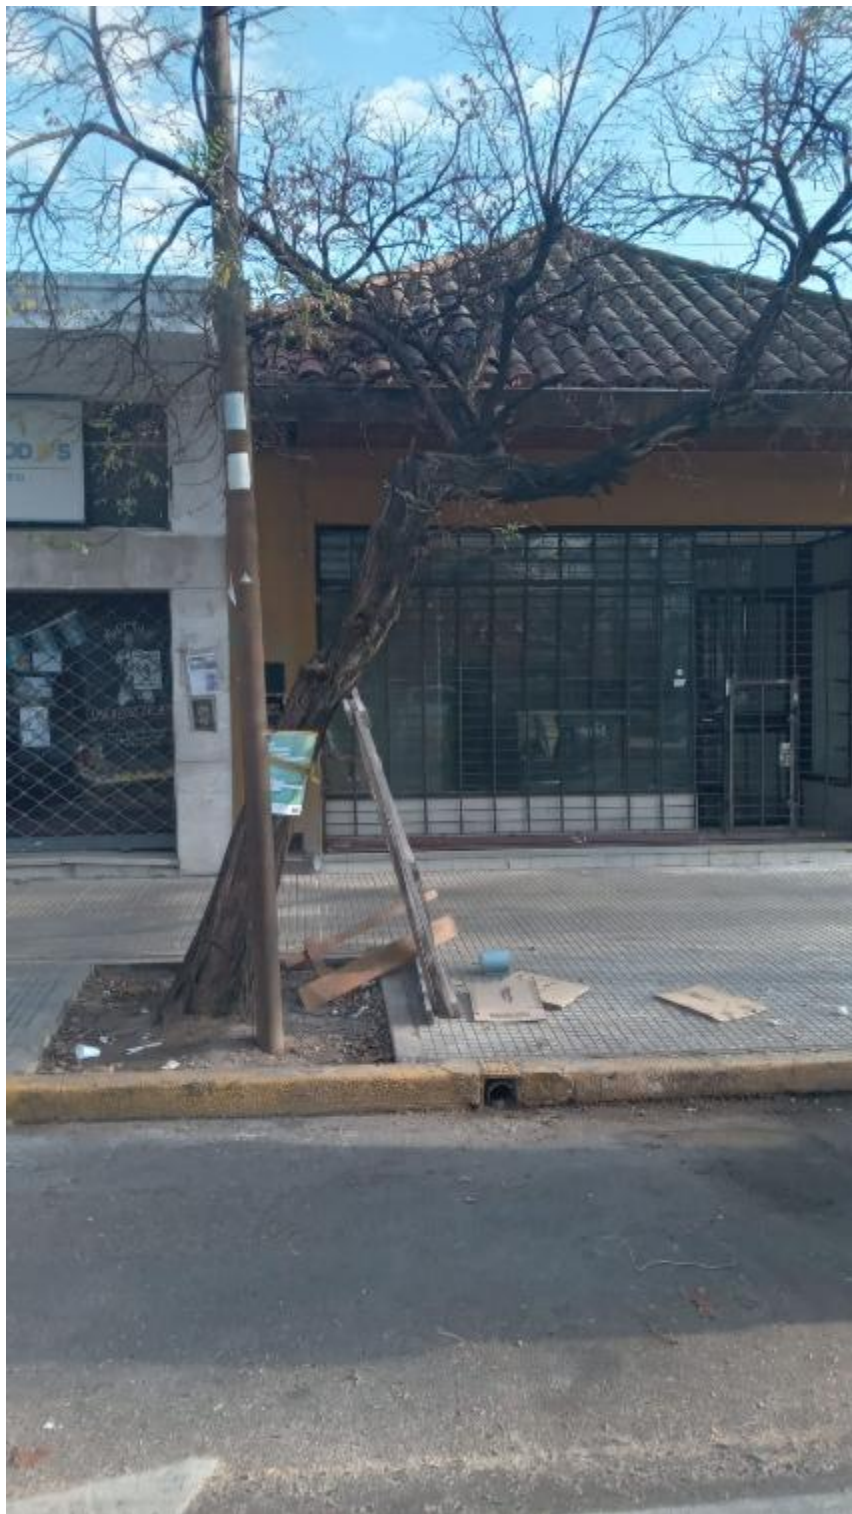
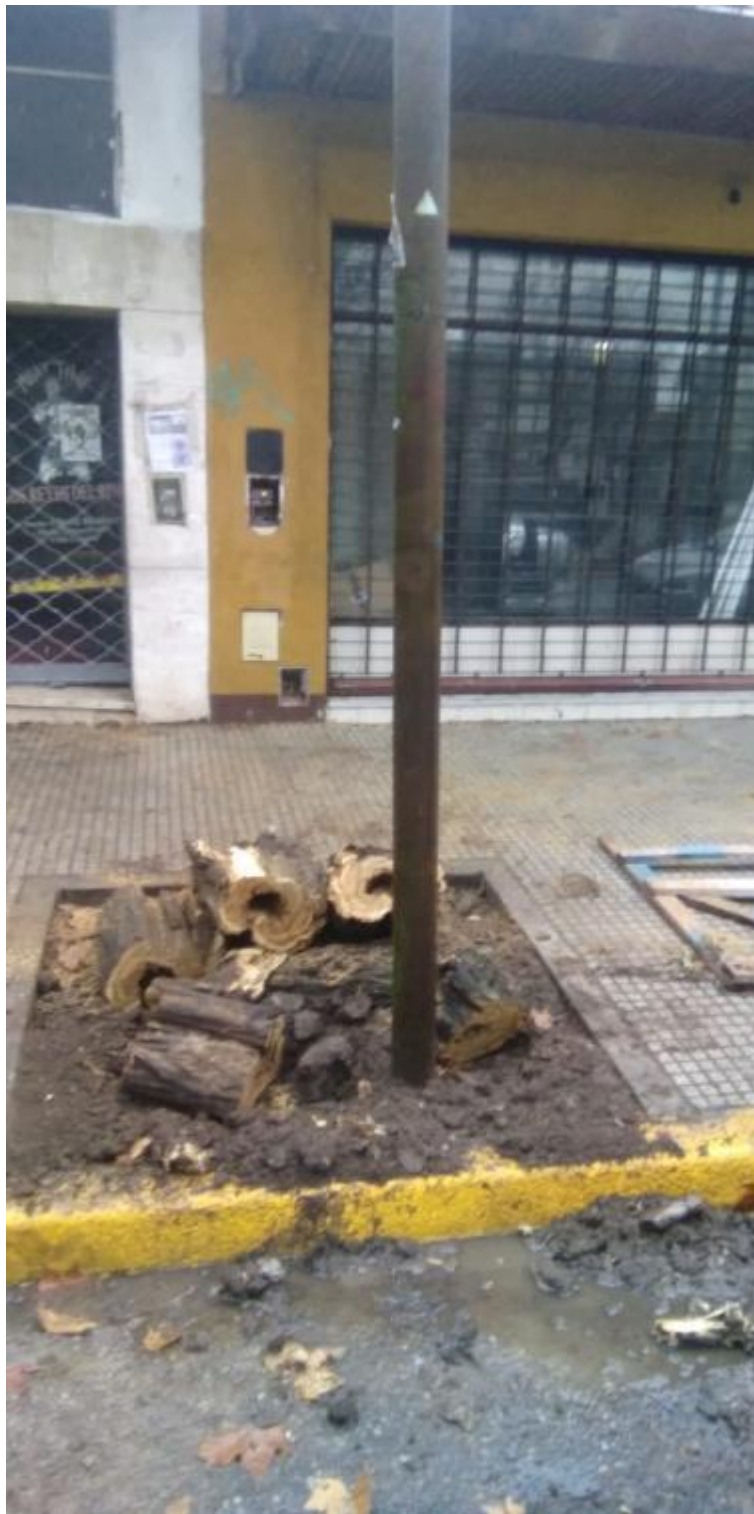
Informe N° 121 – FOTO INICIAL

OBSERVACIONES
Ejemplar Presente inclinación, esta 20% en el
tallo de la propiedad. Se procede a la extracción
de emergencia.

D: TRATAMIENTO FITOSANITARIO ☐ **E: TRASPLANTE** ☐ **F: EXTRACCIÓN** ☒
