GOBIERNO DE LA CIUDAD DE BUENOS AIRES

Resolución Presidencia Junta Comuna

Referencia: Resolución Arbolado Emergencias SEPTIEMBRE 2025

Planilla de Inspección de Árboles

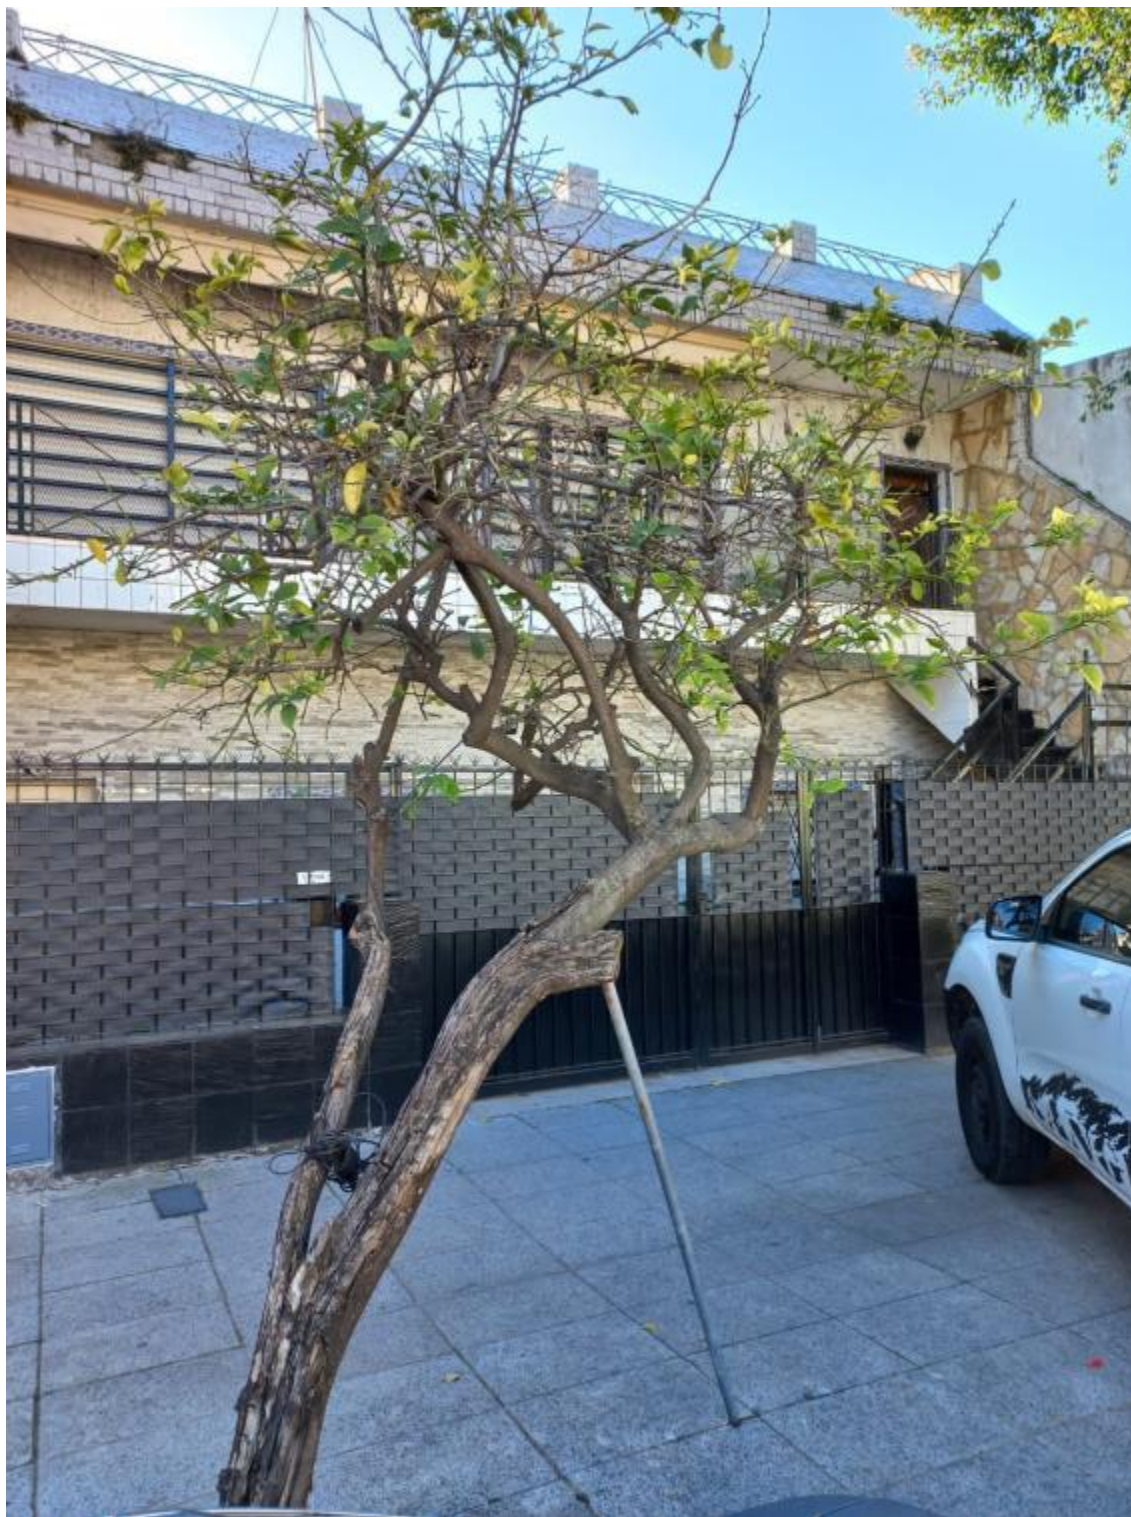
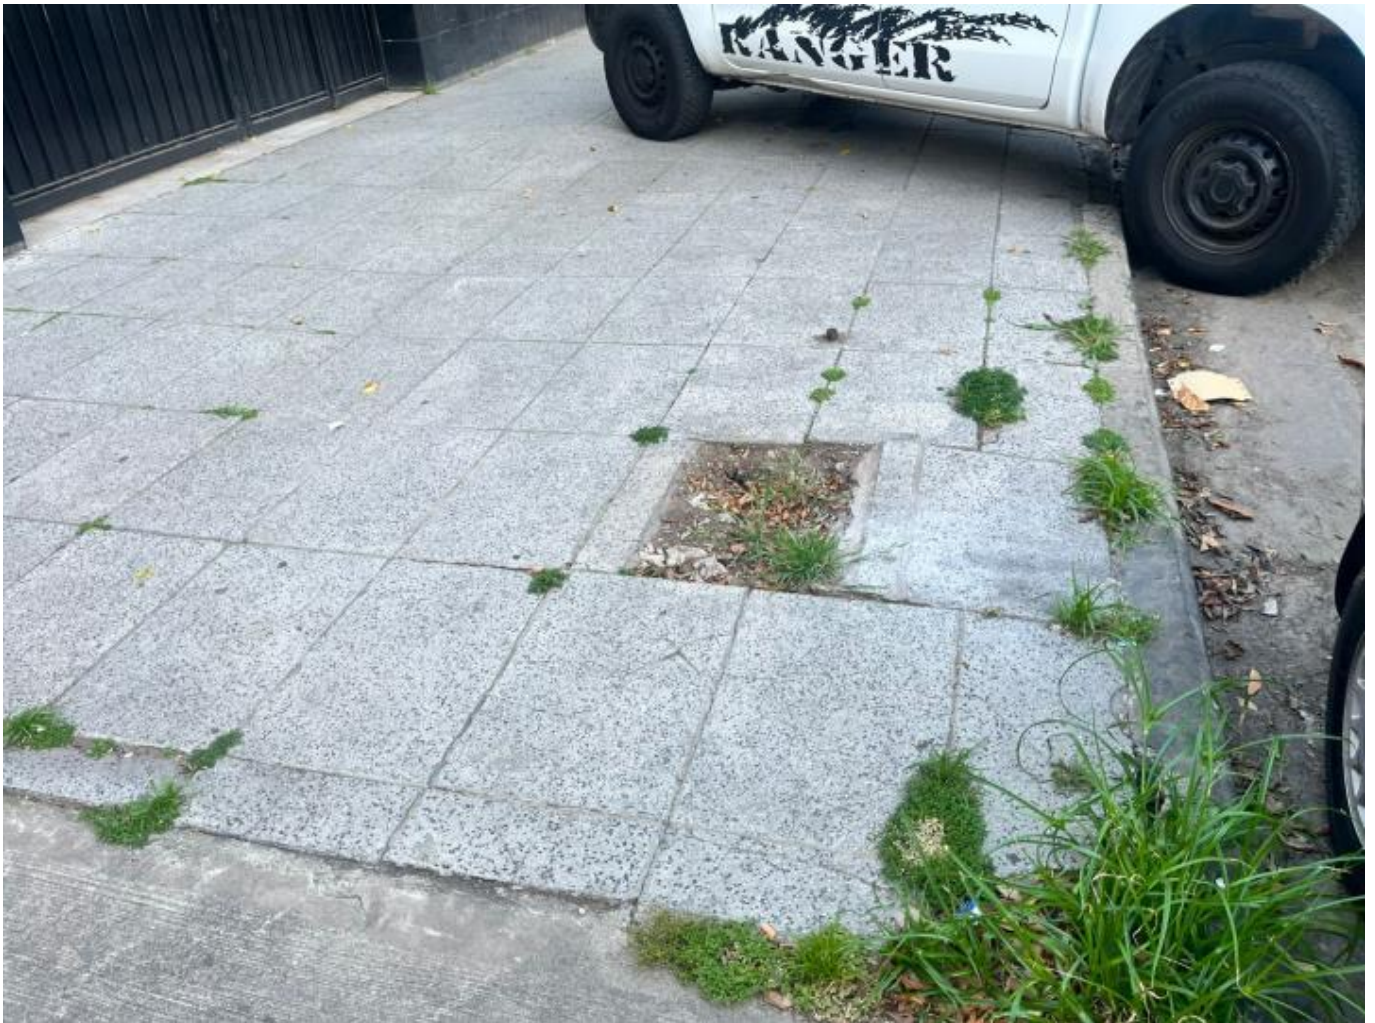
Informe N° 138 – FOTO INICIAL

OBSERVACIONES
ENERGENCIA
DESCORDA DURANTE LA PODA LINEAL
SIN VEREDA. APOYAR PLANTERO A 7,6 x 7,6 (6,70 m)

RECOMENDACIONES DEL INSPECTOR
A: OBJETIVOS DE LA PODA Reducción de riesgo: ☐ Eliminar interferencias: ☐ Adecuación al sitio: ☐ Regulación de estructura: ☐
B: TIPOS DE PODA Formación: ☐ Limpieza: ☐ Aclareo: ☐ Refaldado: ☐ Terciado: ☐
C: CORTE DE RAÍCES Superficial: ☐ Profundo: ☐
D: TRATAMIENTO FITOSANITARIO ☐ E: TRASPLANTE ☐ F: EXTRACCIÓN ☒

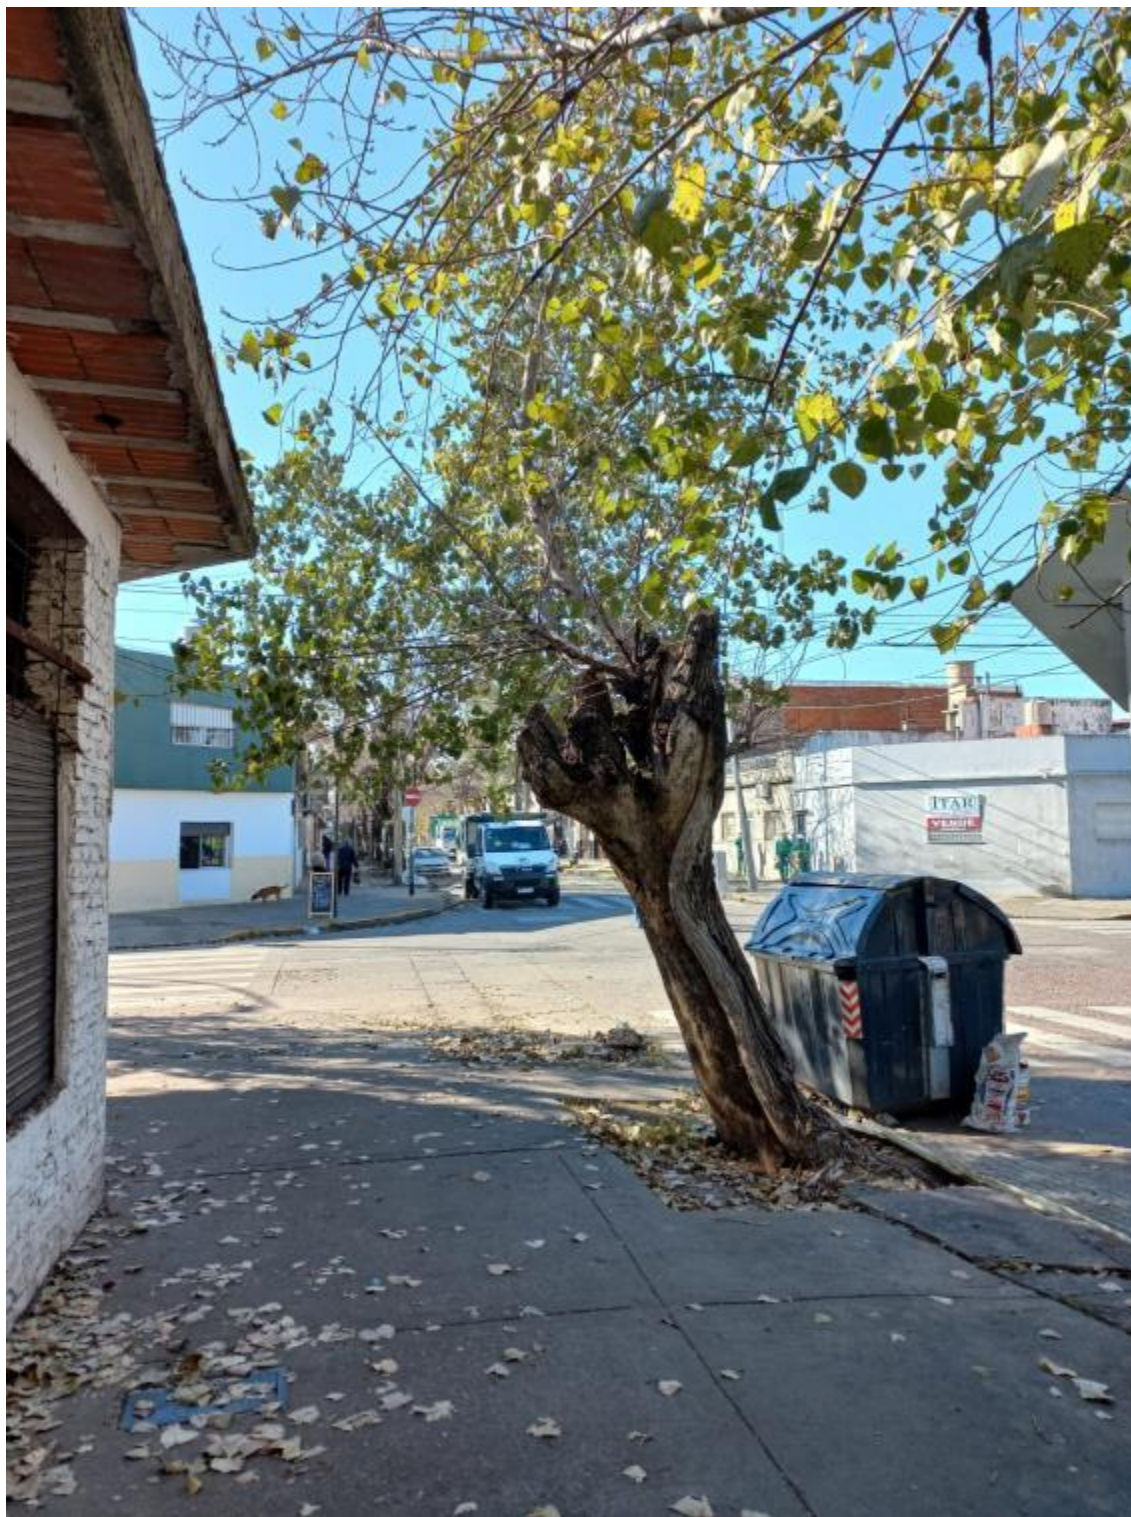
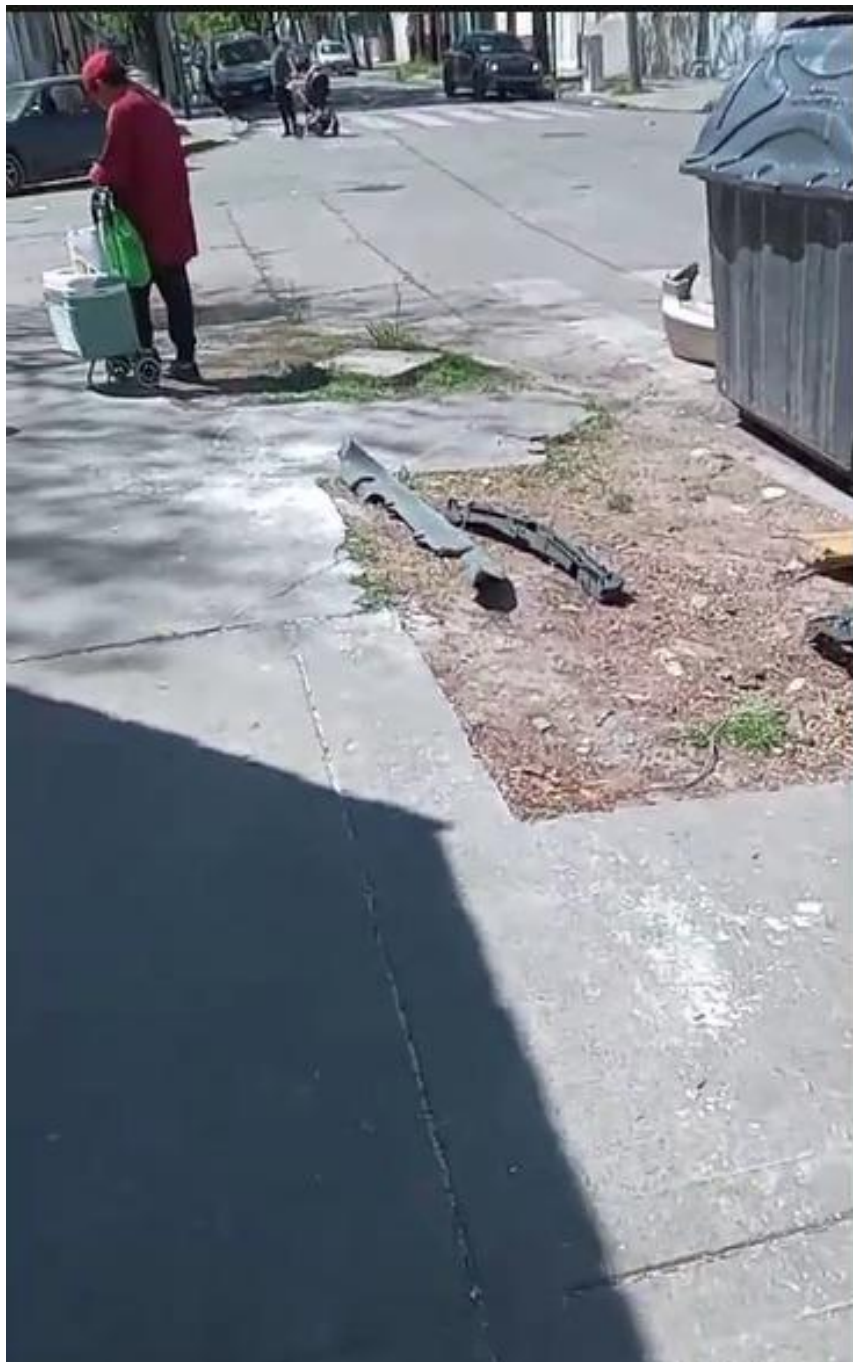
Informe N° 139 – FOTO INICIAL

INFORMACIÓN DEL ÁRBOL Especie botánica: ALAMO
 Calle: BARROS PAZOS N°/Ref: 3321 LD 2 Árbol seco: ☐ Árbol semiseco: ☒

OBSERVACIONES
EMERGENCIA
CERRAR PLANTERA (OLIVAR)

D: TRATAMIENTO FITOSANITARIO ☐ **E: TRASPLANTE** ☐ **F: EXTRACCIÓN** ☒

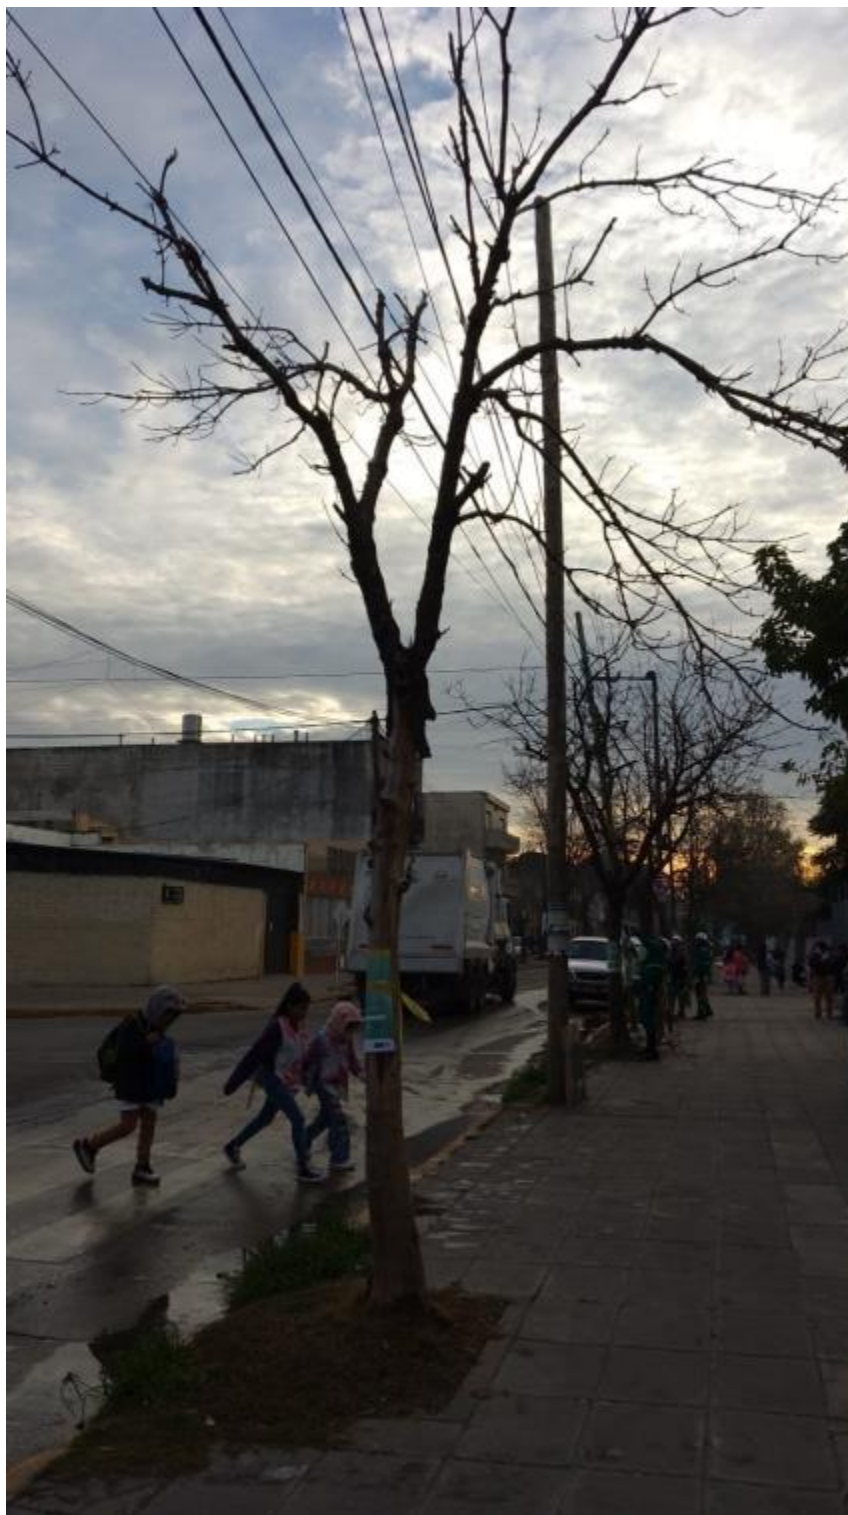
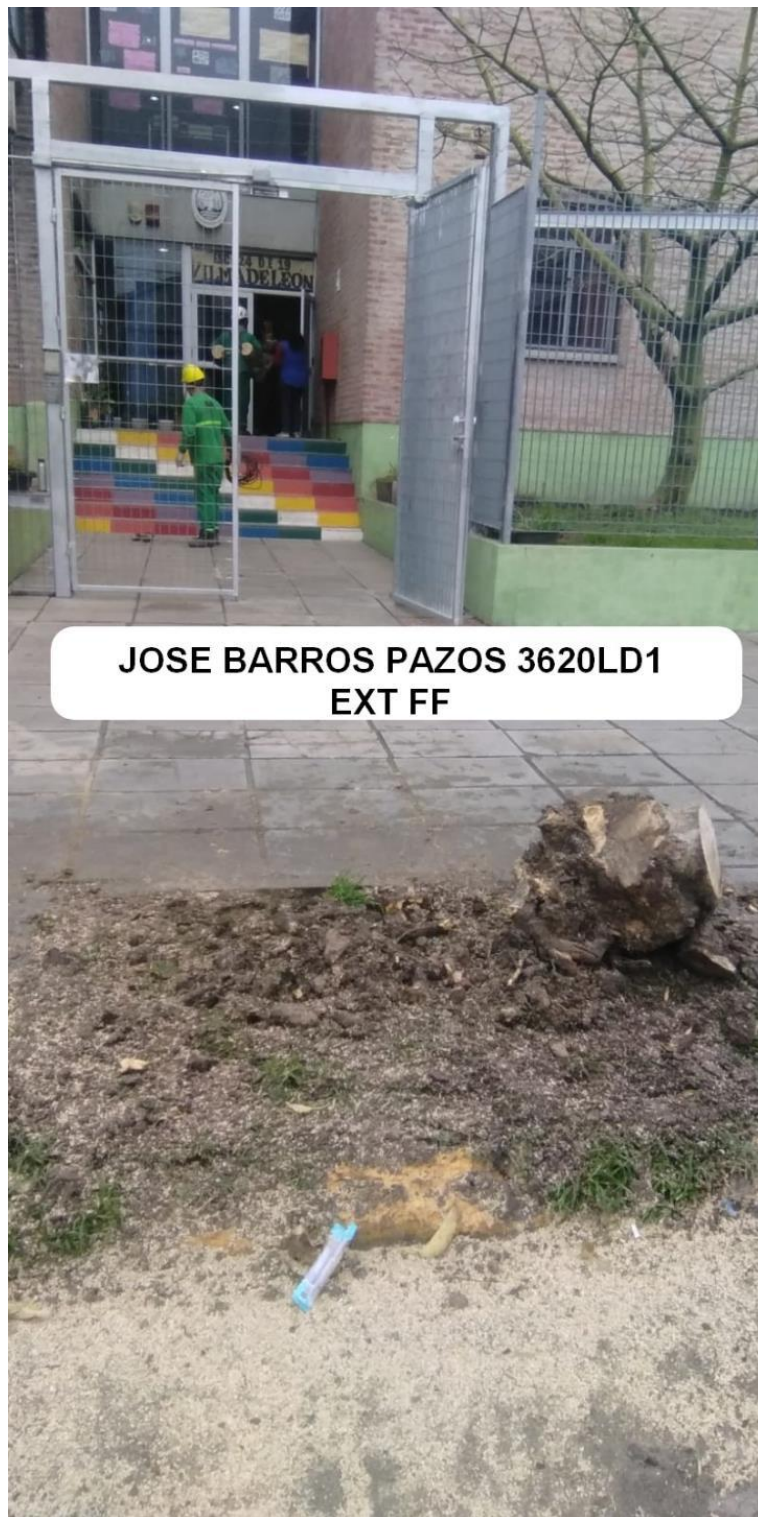
Informe N° 140 – FOTO INICIAL

Especie botánica: Freno
 Calle: Barrios Páez N°/Ref.: 3620 LD1 Árbol seco: ☒ Árbol semiseco: ☐

freno seco frente a la puerta de una escuela
Extracción urgente

A: OBJETIVOS DE LA PODA
 Reducción de riesgo: ☐ Eliminar interferencias: ☐ Adecuación al sitio: ☐ Regulación de estructura: ☐
B: TIPOS DE PODA Formación: ☐ Limpieza: ☐ Aclareo: ☐ Refaldado: ☐ Terciado: ☐
C: CORTE DE RAÍCES Superficial: ☐ Profundo: ☐
D: TRATAMIENTO FITOSANITARIO ☐ **E: TRASPLANTE** ☐ **F: EXTRACCIÓN** ☒

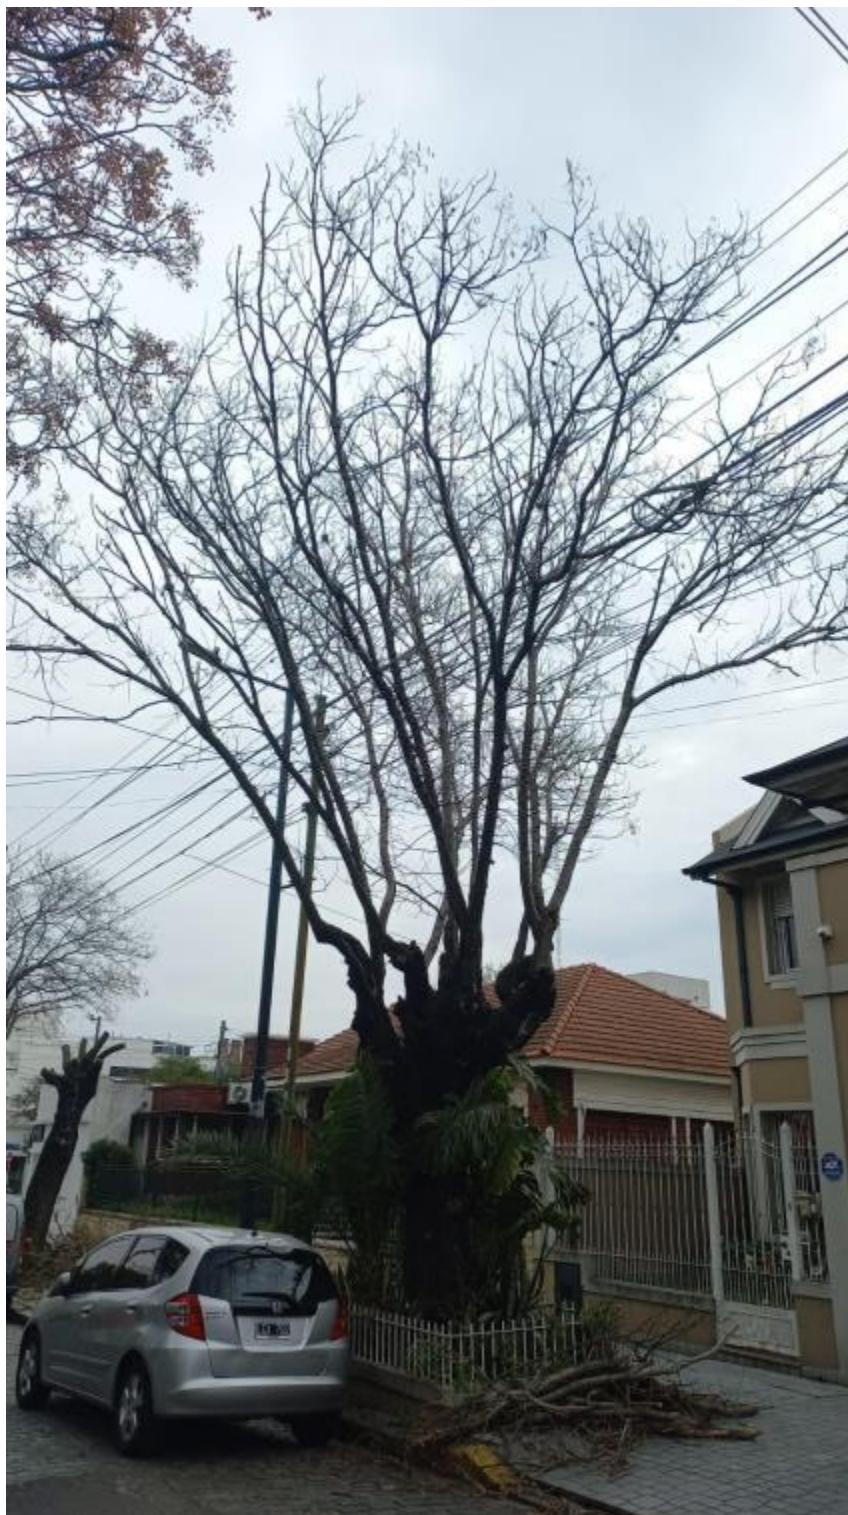
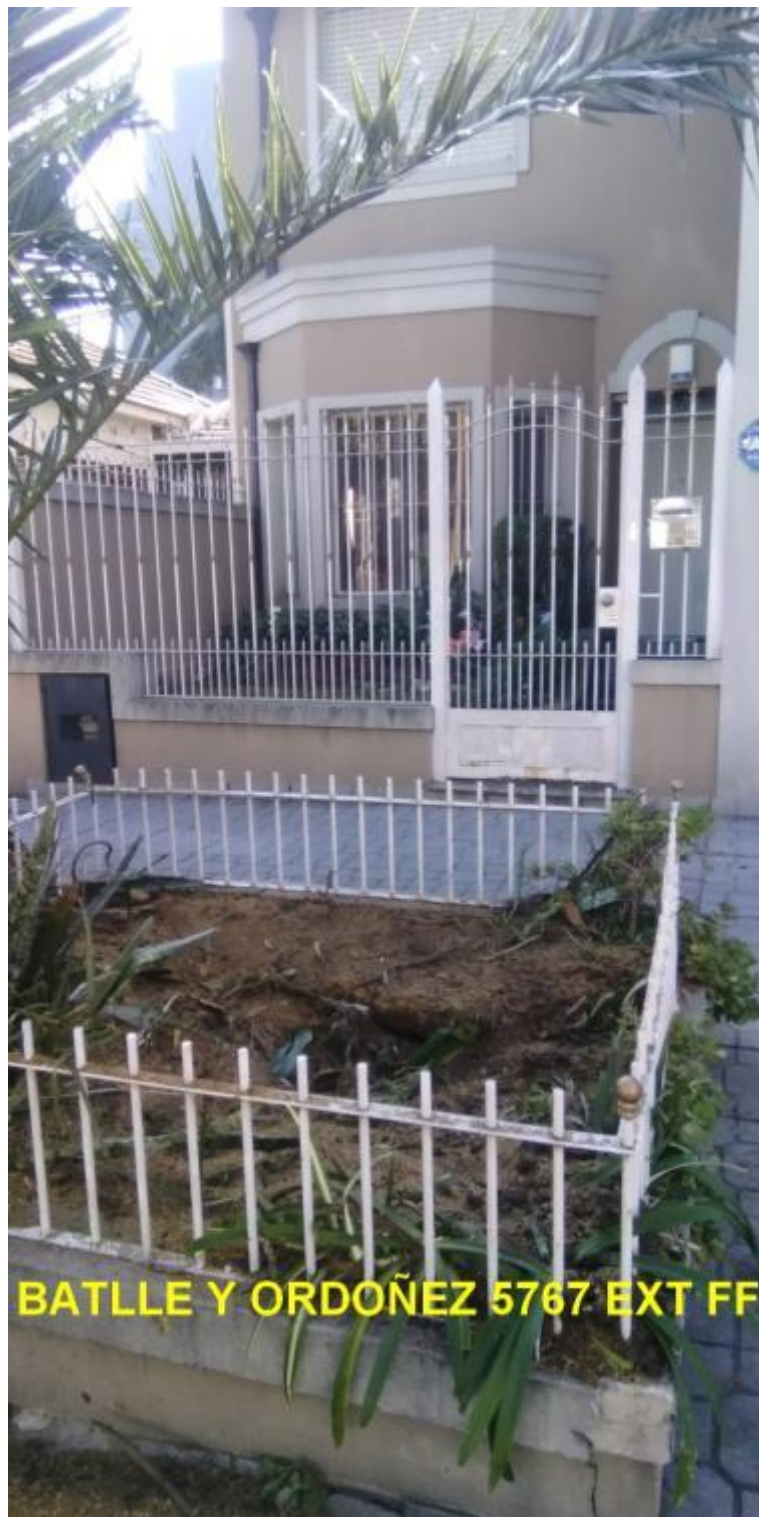
Informe N° 141 – FOTO INICIAL

OBSERVACIONES
Corresponde extracción de EMERGENCIA.
Descopado en poda lineal.

A: OBJETIVOS DE LA PODA Reducción de riesgo: ☐ Eliminar interferencias: ☐ Adecuación al sitio: ☐ Regulación de estructura: ☐
B: TIPOS DE PODA Formación: ☐ Limpieza: ☐ Aclareo: ☐ Refaldado: ☐ Terciado: ☐
C: CORTE DE RAÍCES Superficial: ☐ Profundo: ☐
D: TRATAMIENTO FITOSANITARIO ☐ **E: TRASPLANTE** ☐ **F: EXTRACCIÓN** ☒

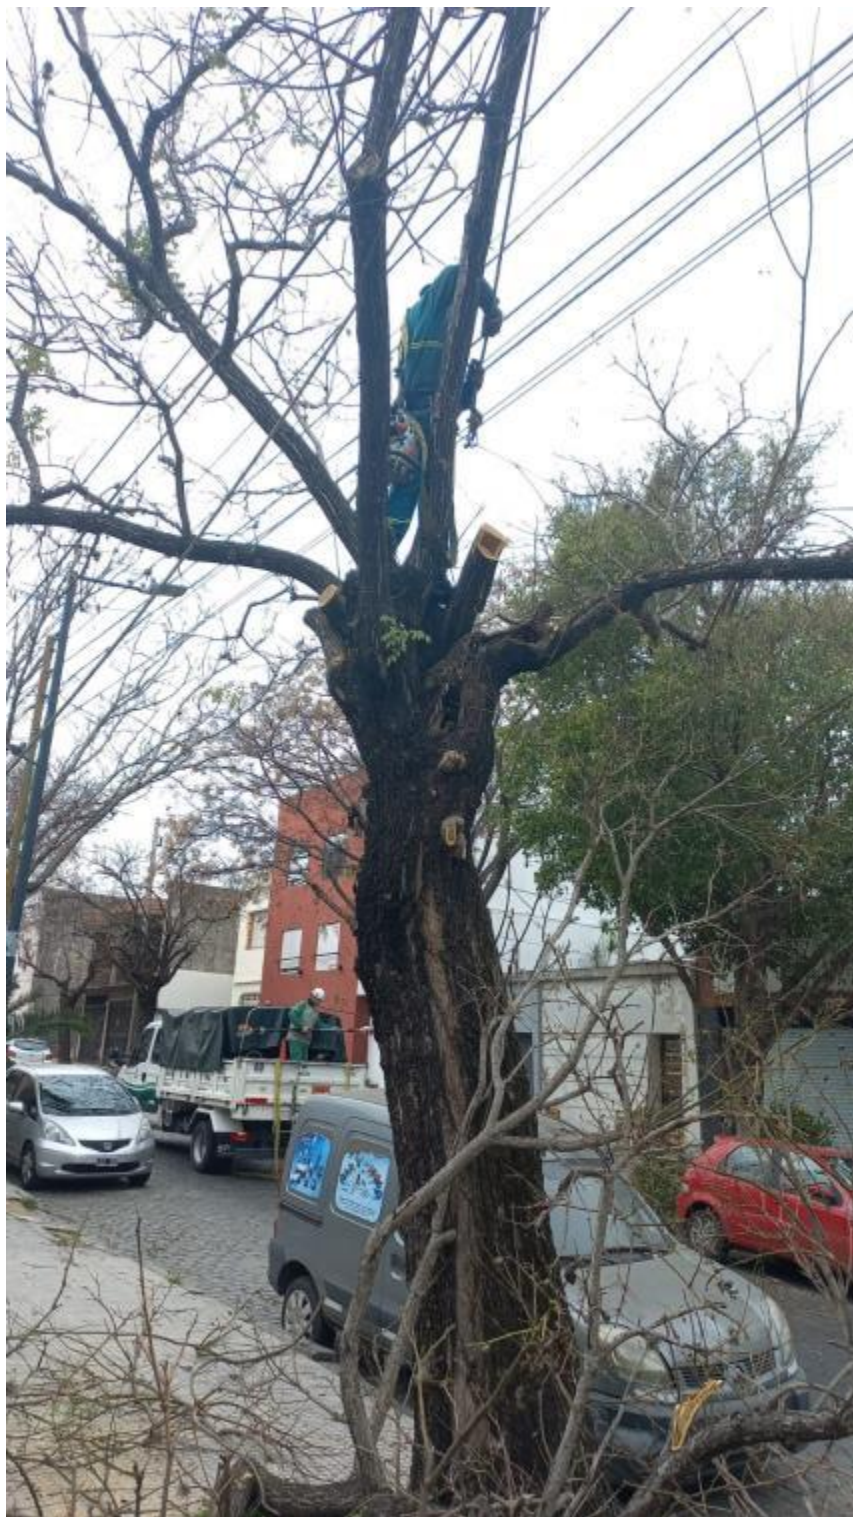
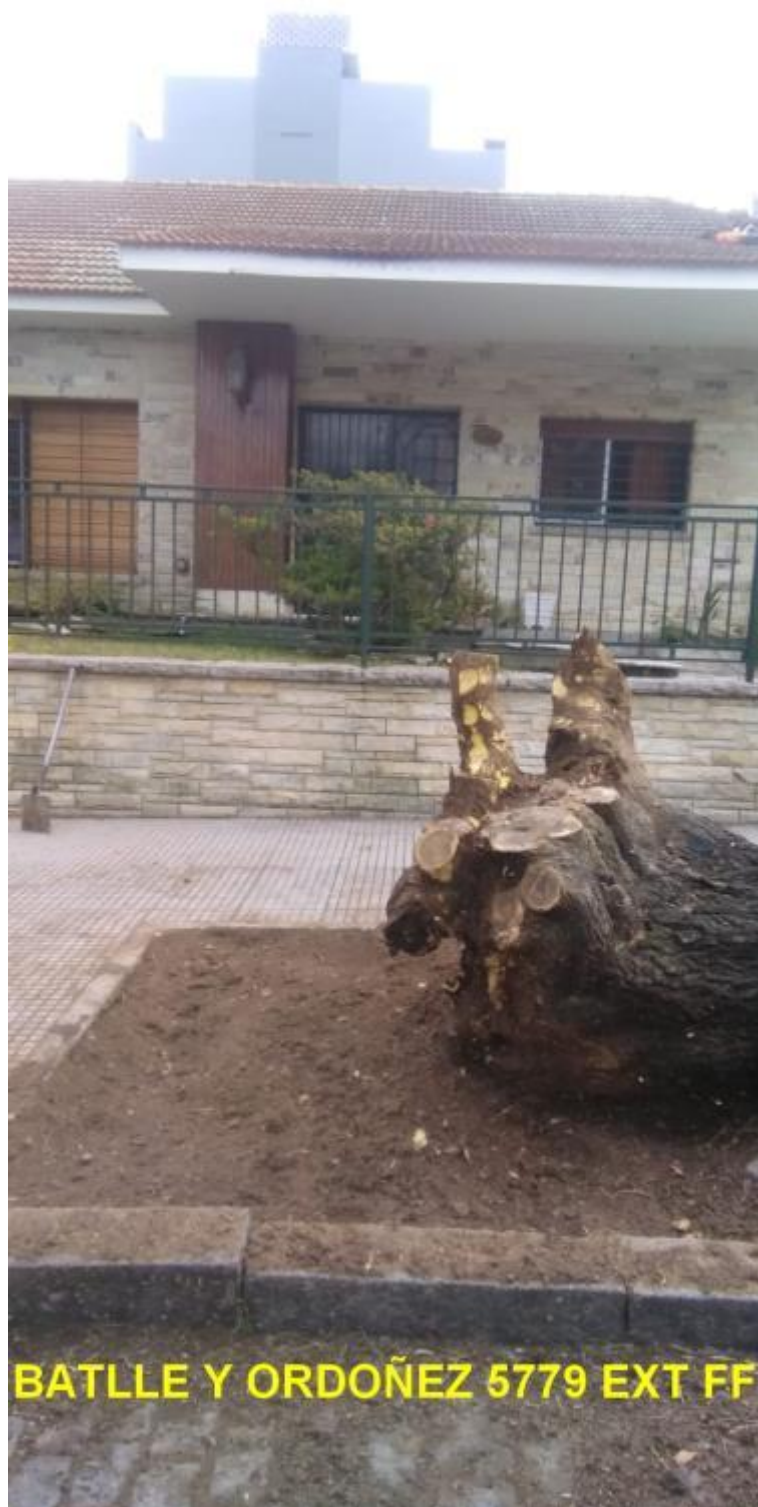
Informe N° 142 – FOTO INICIAL

OBSERVACIONES
Corresponde extracción de EMERGENCIA.
Descopado en poda lineal

RECOMENDACIONES DEL INSPECTOR
A: OBJETIVOS DE LA PODA Reducción de riesgo: ☐ Eliminar interferencias: ☐ Adecuación al sitio: ☐ Regulación de estructura: ☐
B: TIPOS DE PODA Formación: ☐ Limpieza: ☐ Aclareo: ☐ Refaldado: ☐ Terciado: ☐
C: CORTE DE RAÍCES Superficial: ☐ Profundo: ☐
D: TRATAMIENTO FITOSANITARIO ☐ **E: TRASPLANTE** ☐ **F: EXTRACCIÓN** ☒

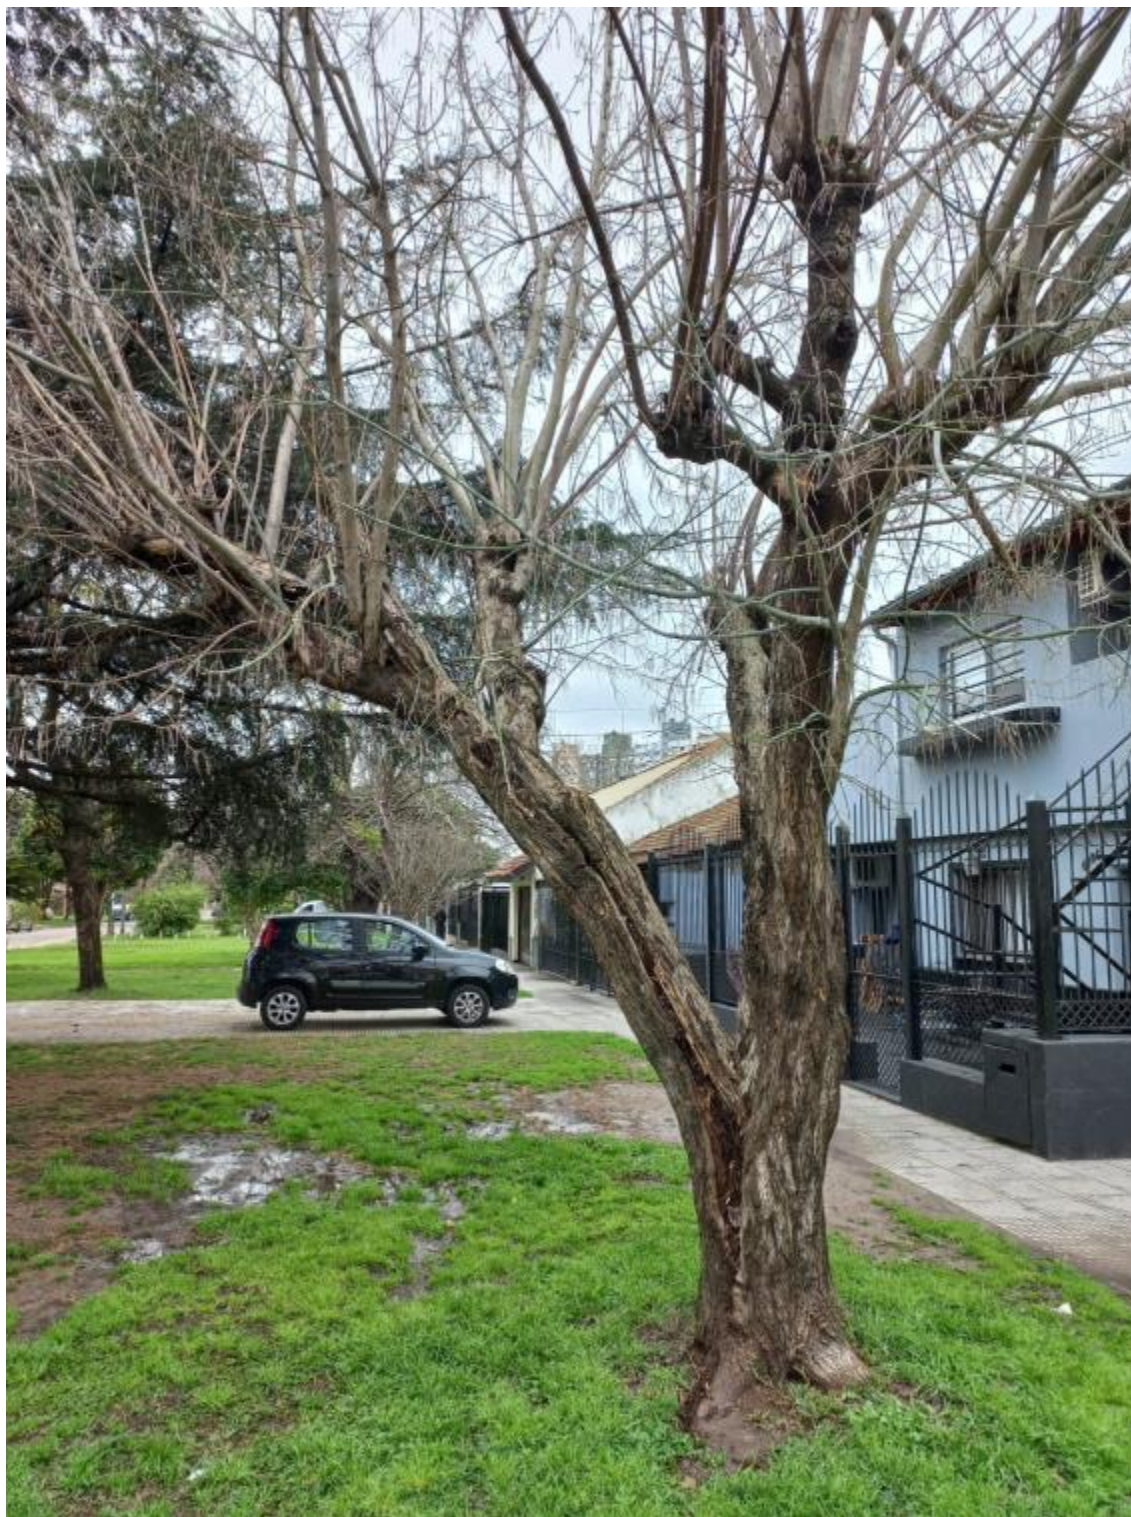
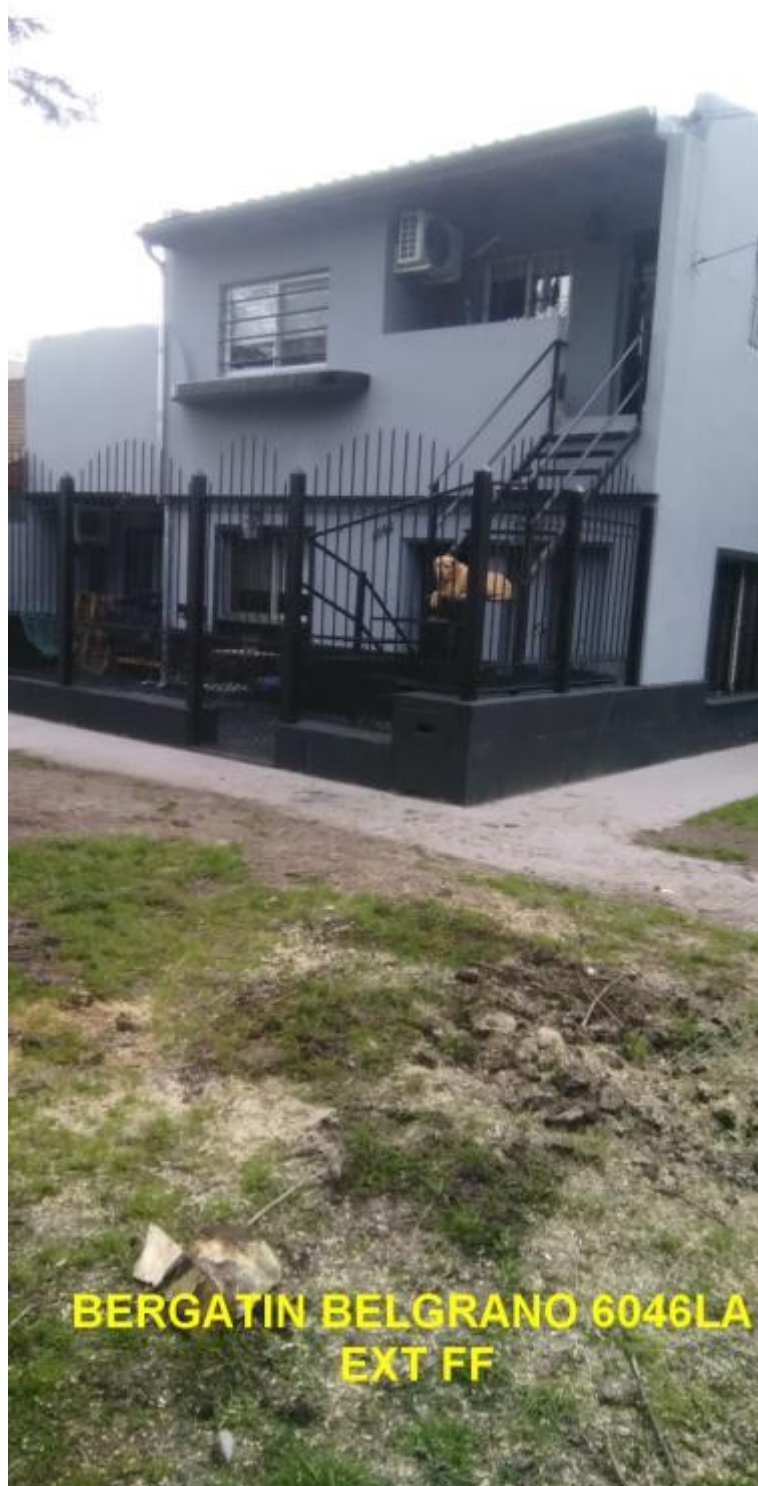
Informe N° 143 – FOTO INICIAL

Emergencia.

Presenta un brazo quebrado. Además tiene fructificaciones fúngicas y cavidad extensa en el fuste.

sin veredas.

D: TRATAMIENTO FITOSANITARIO ☐ **E: TRASPLANTE** ☐ **F: EXTRACCIÓN** ☒

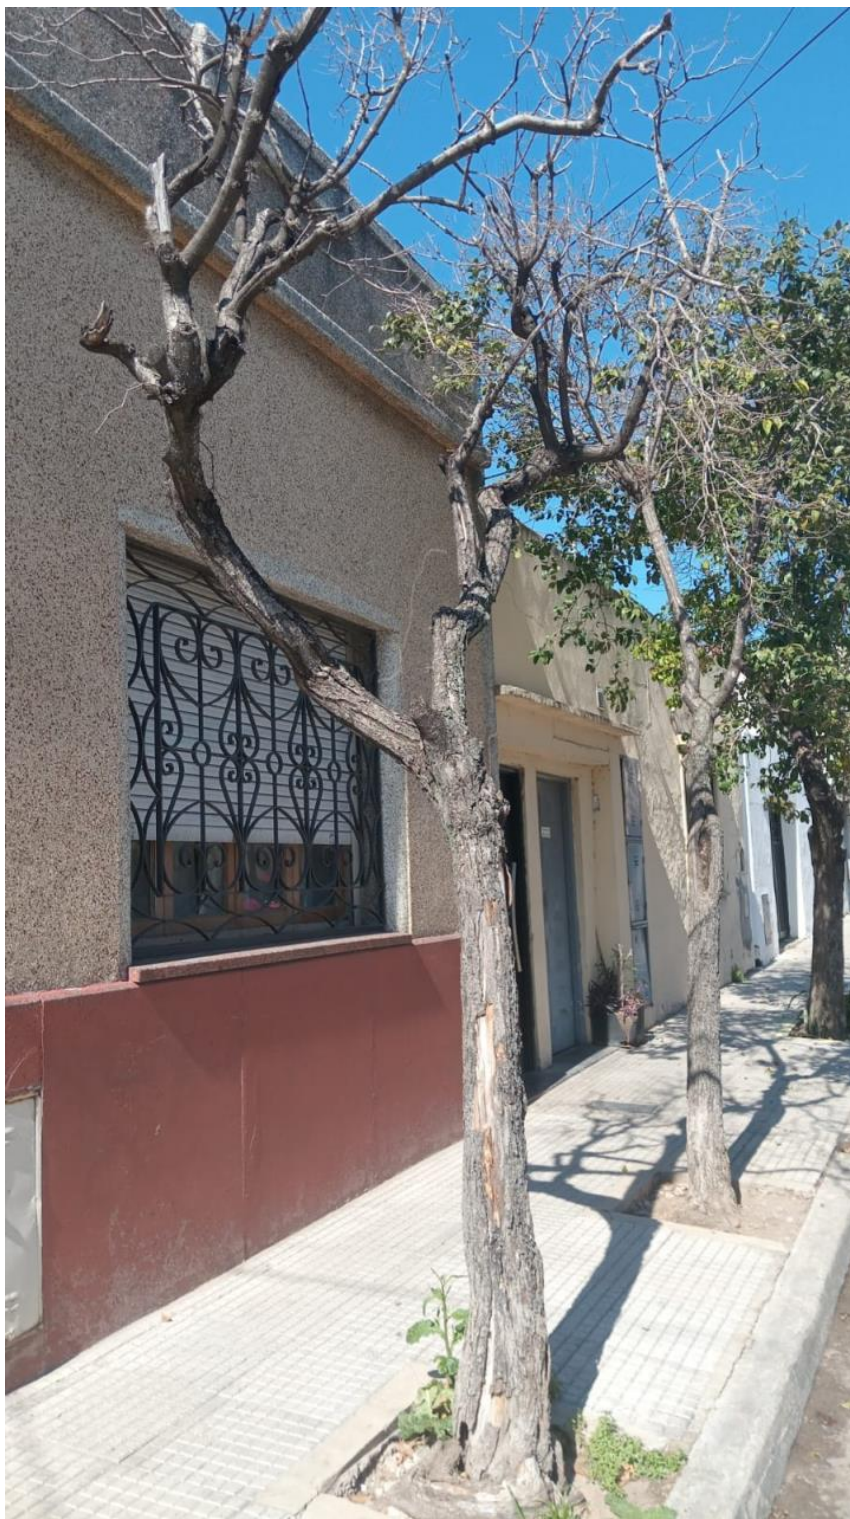
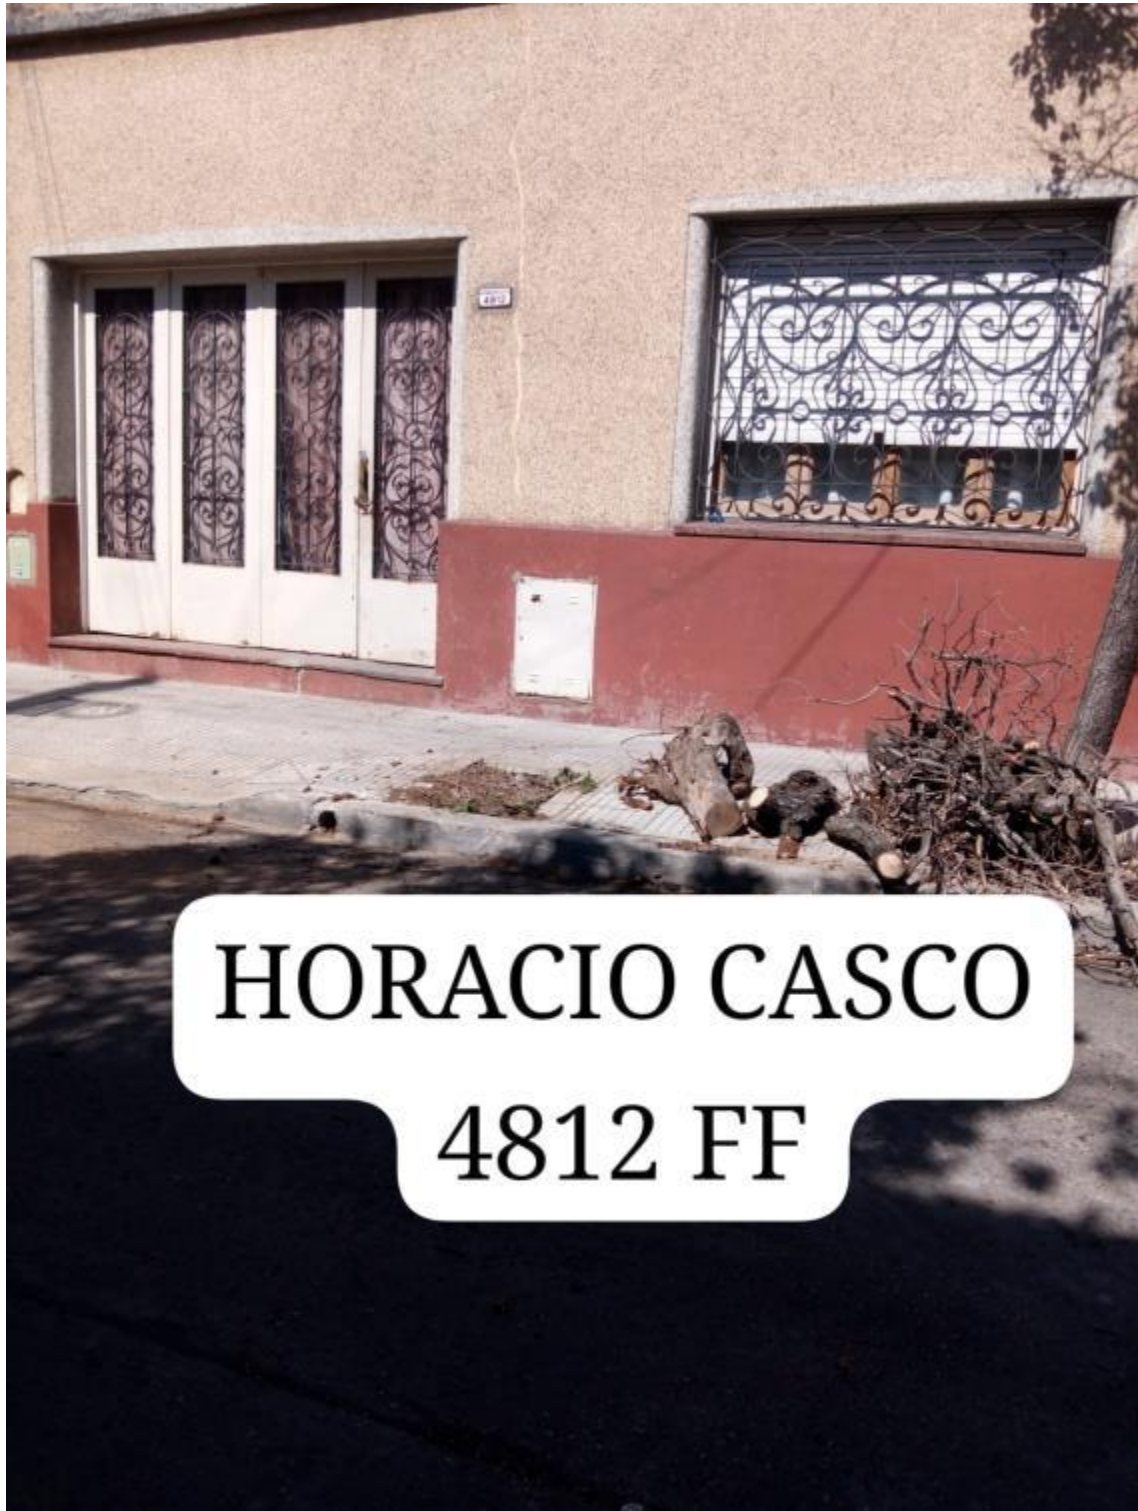
Informe N° 144 – FOTO INICIAL

Árbol seco: ☒ Árbol semiseco: ☐

Extracción Emergencia

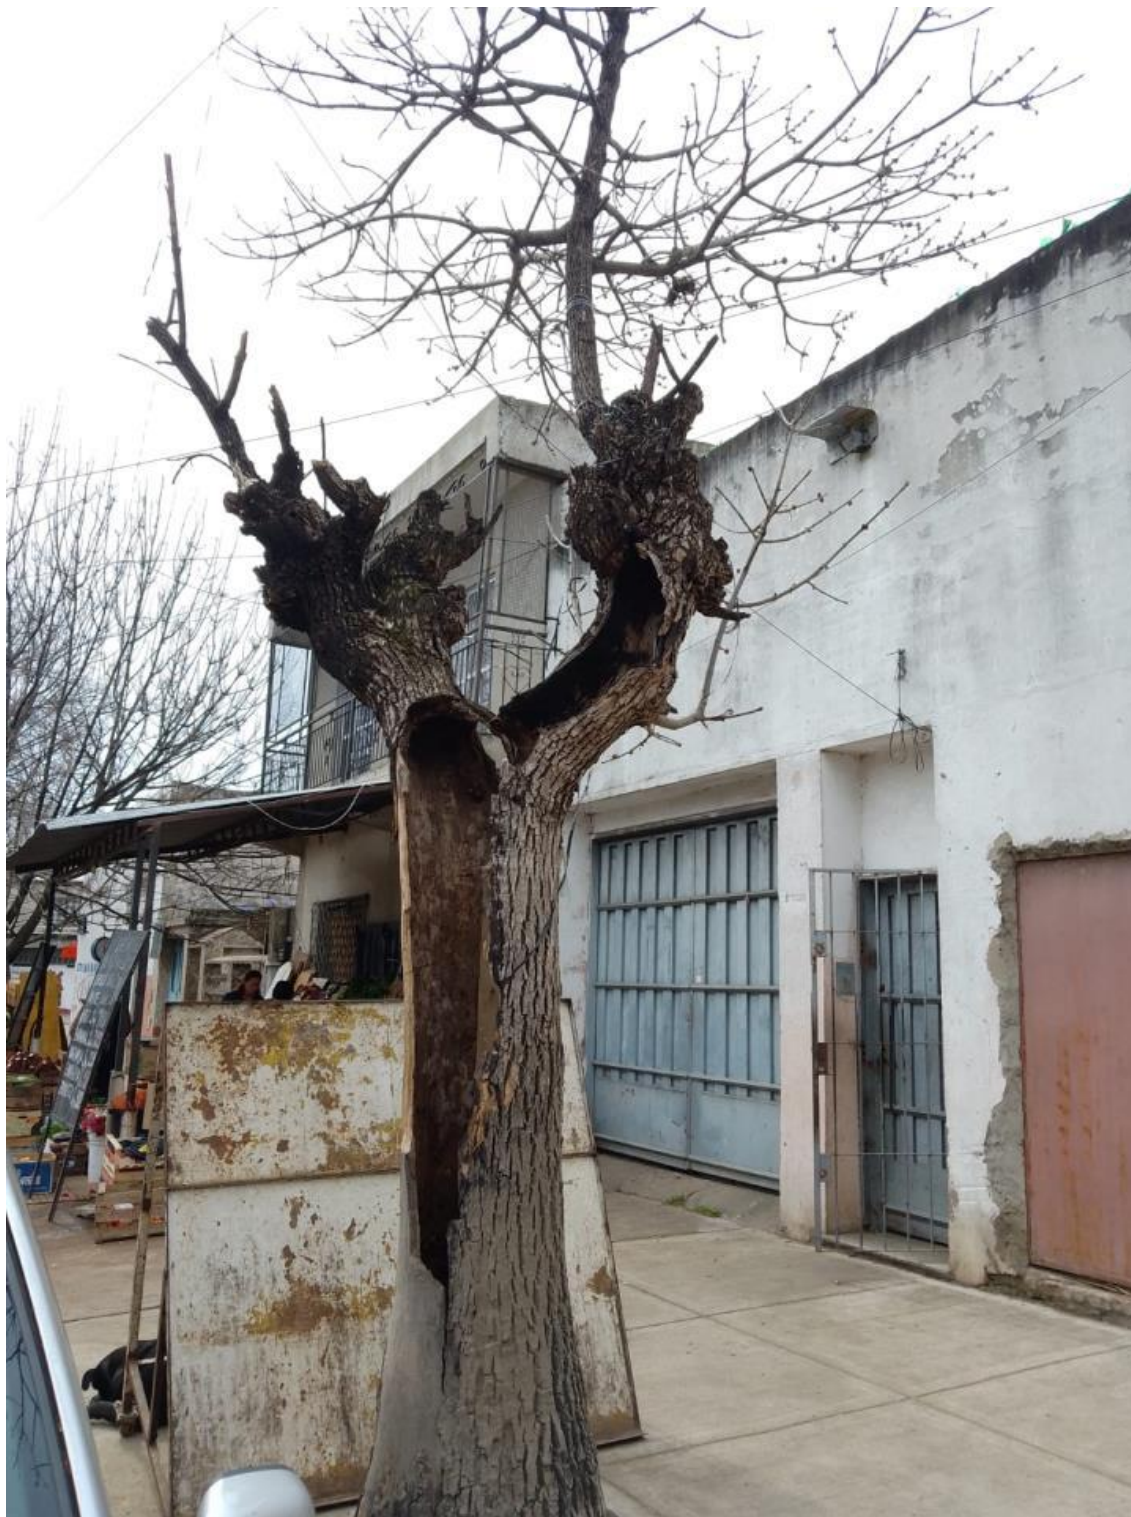
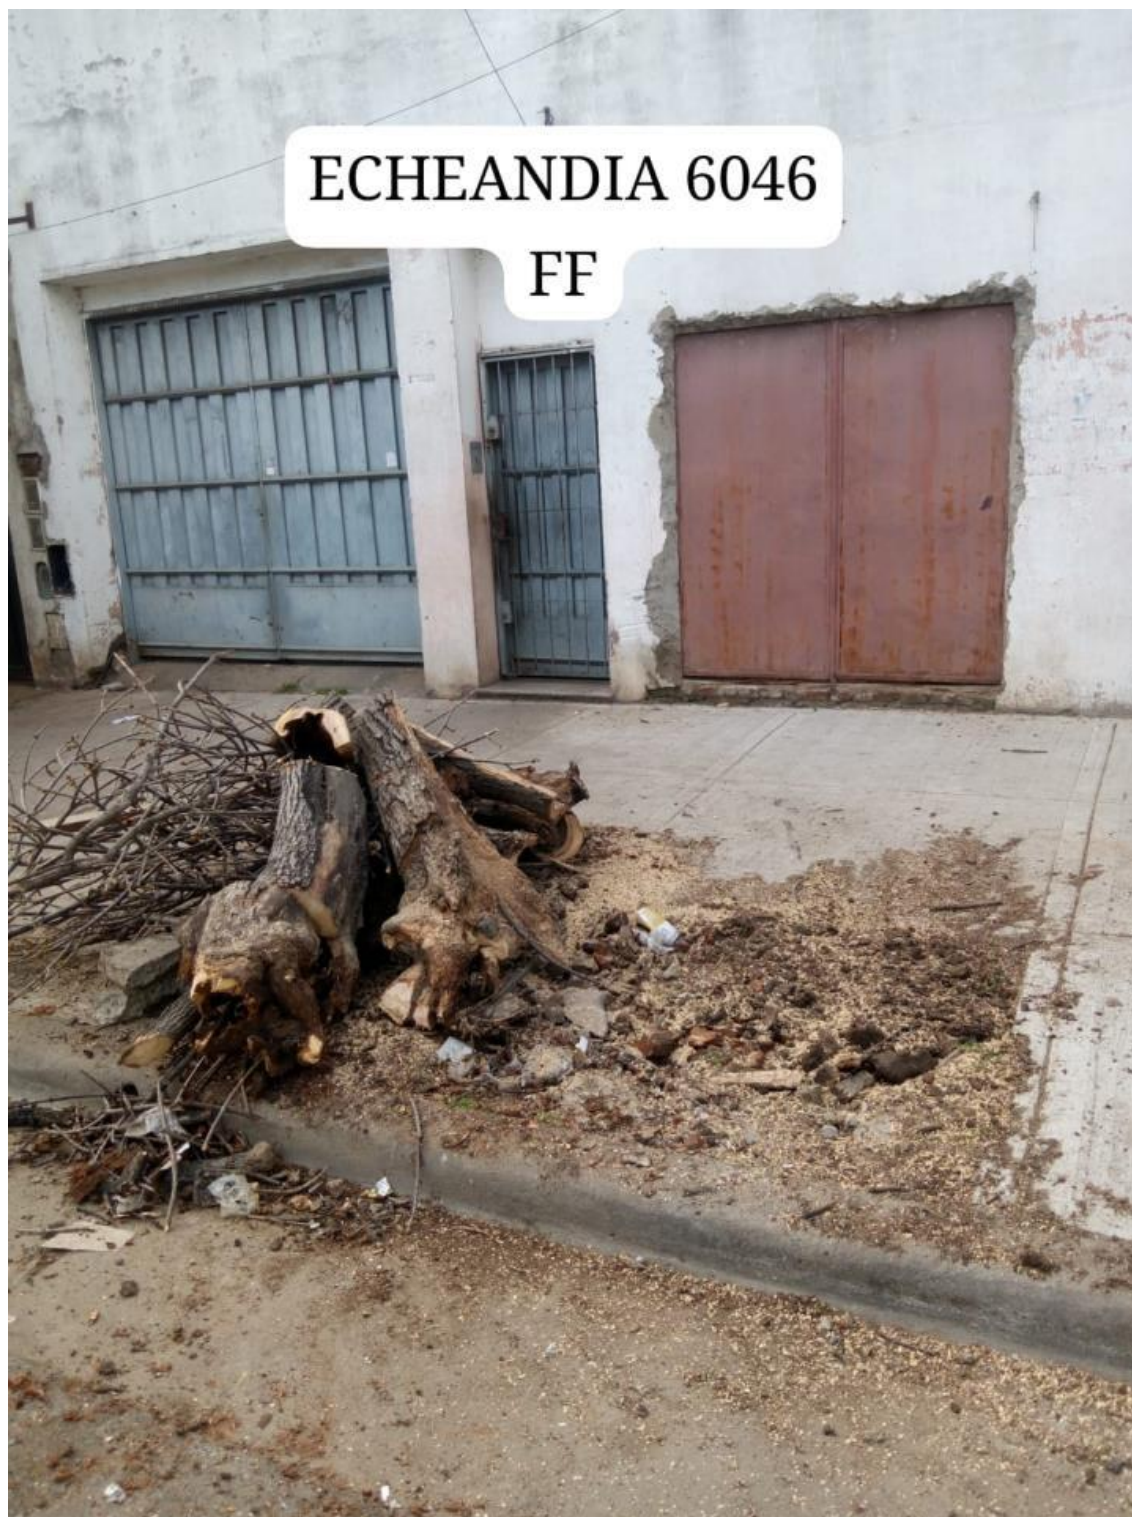
Informe N° 150 – FOTO INICIAL

Árbol totalmente hueco.
Graves lesiones en el tronco hacia la copa
