Resolución Presidencia Junta Comuna

Referencia: S/ Convalidación Extracciones de Emergencia DICIEMBRE 2025

Planilla de Inspección de Árboles

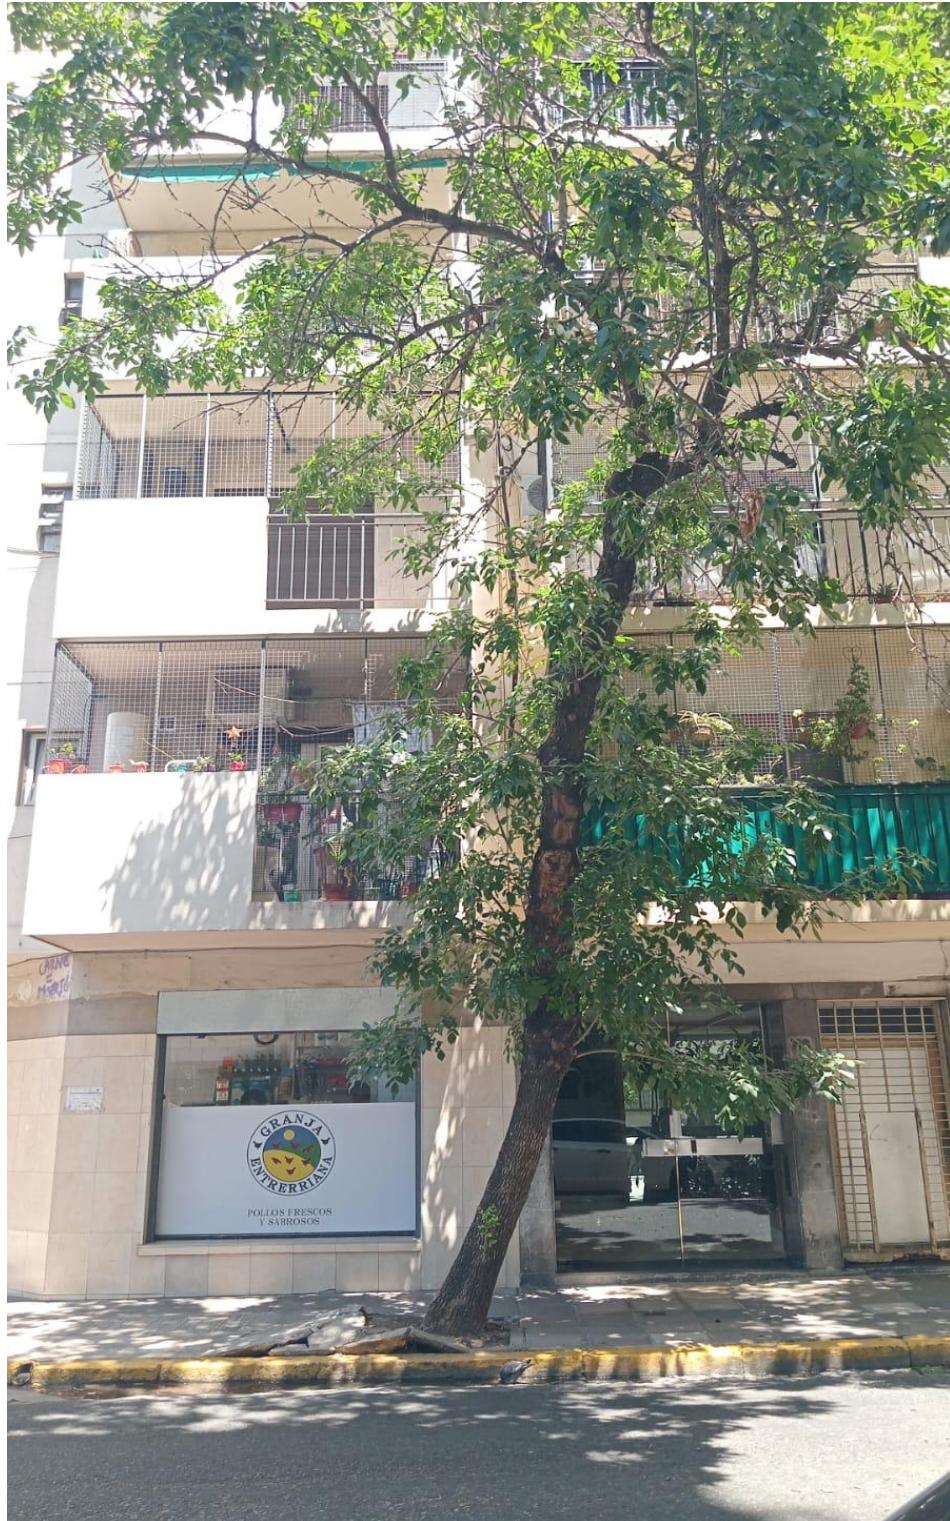
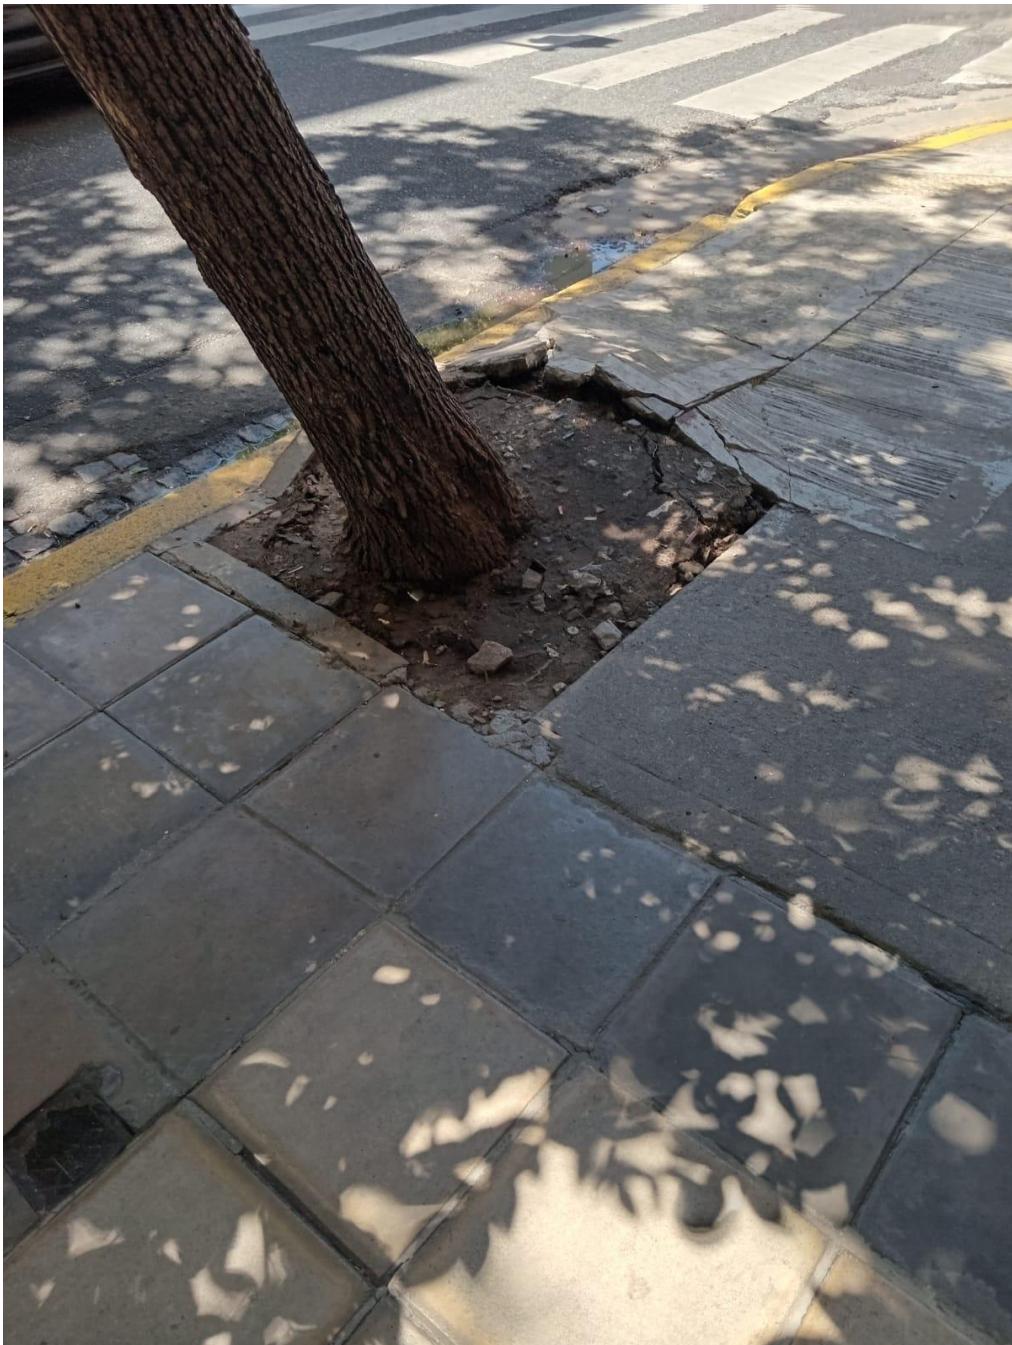
N°/Ref.: 718

.....EJEMPLAR CON RIESGO INMINENTE DE VUELCO. SE OBSERVA TRABAJO DE EMPRESA DE SERVICIOS A SU LADO. APARENTEMENTE FUE EMBESTIDO POR VEHÍCULO DE GRAN PORTE.

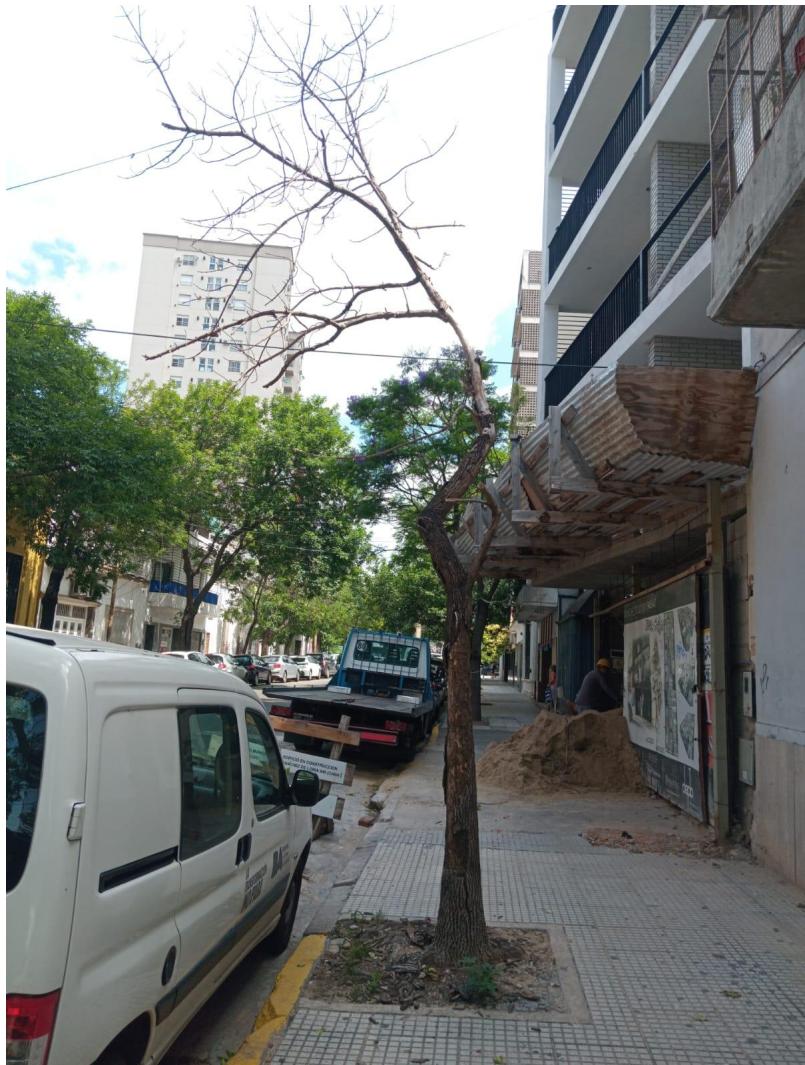
Extraer ejemplar seco.....

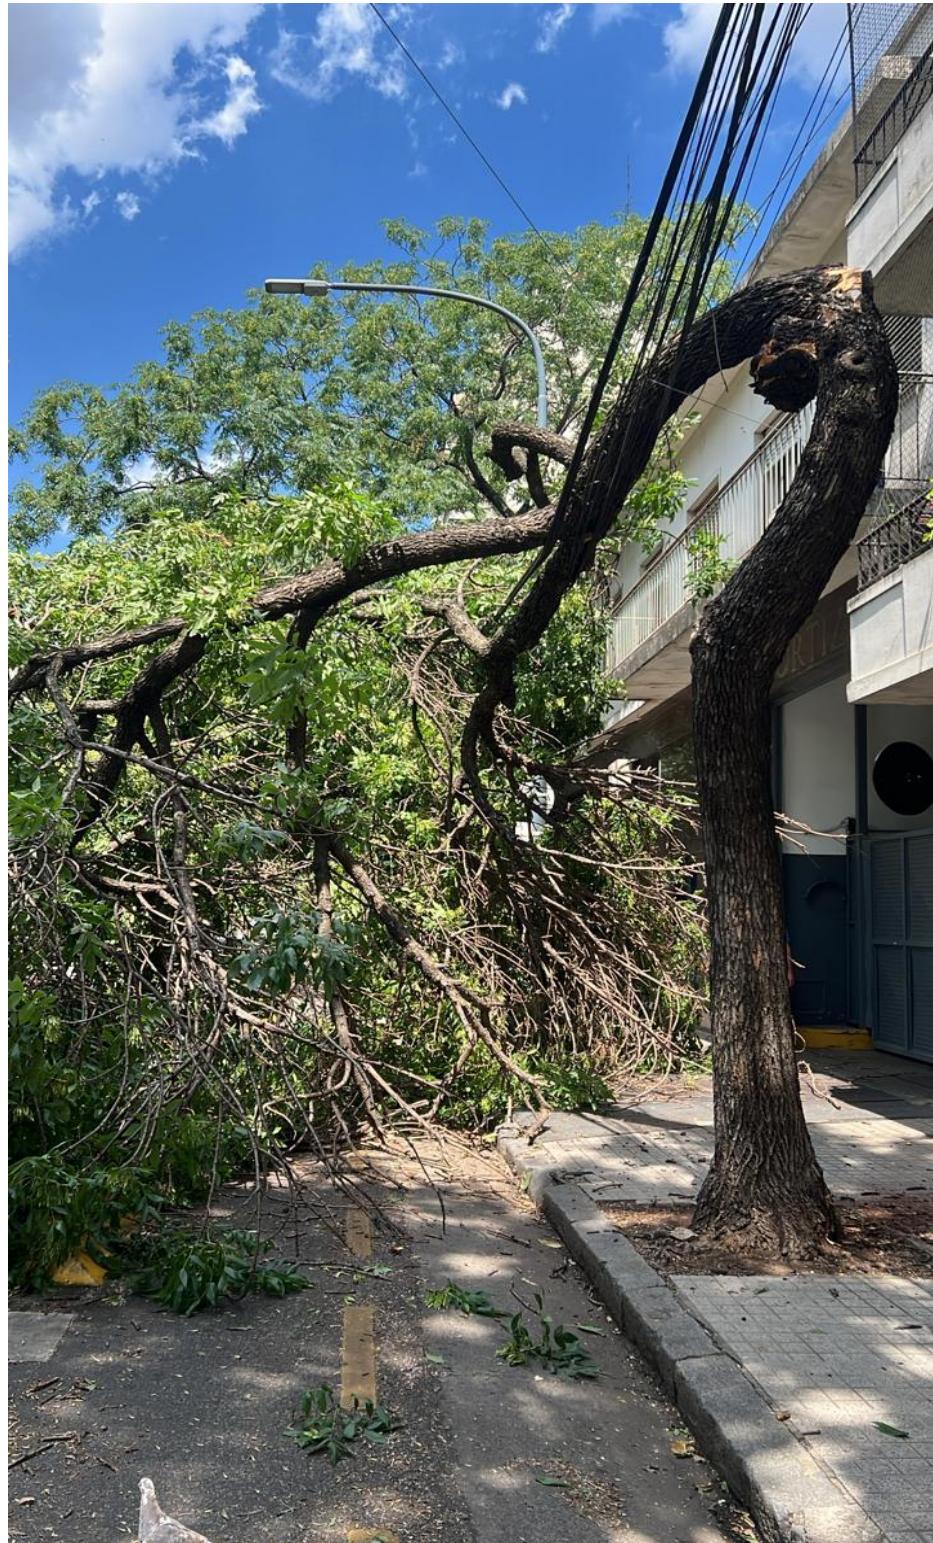
N°/Ref.: 3752

EJEMPLAR CON COPA QUEBRADA TRAS TEMPORAL. REEMPLAZAR

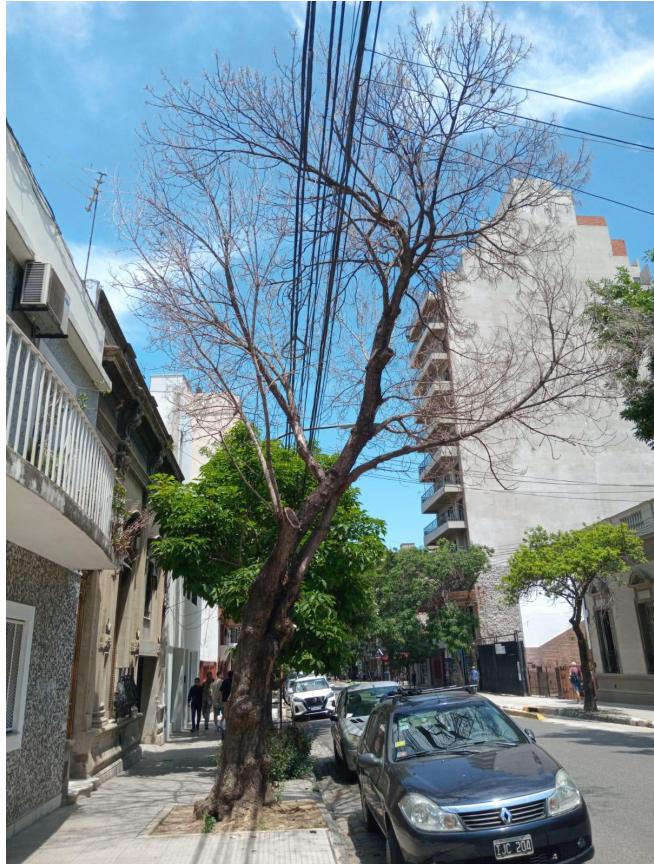
Extraer ejemplar seco.....

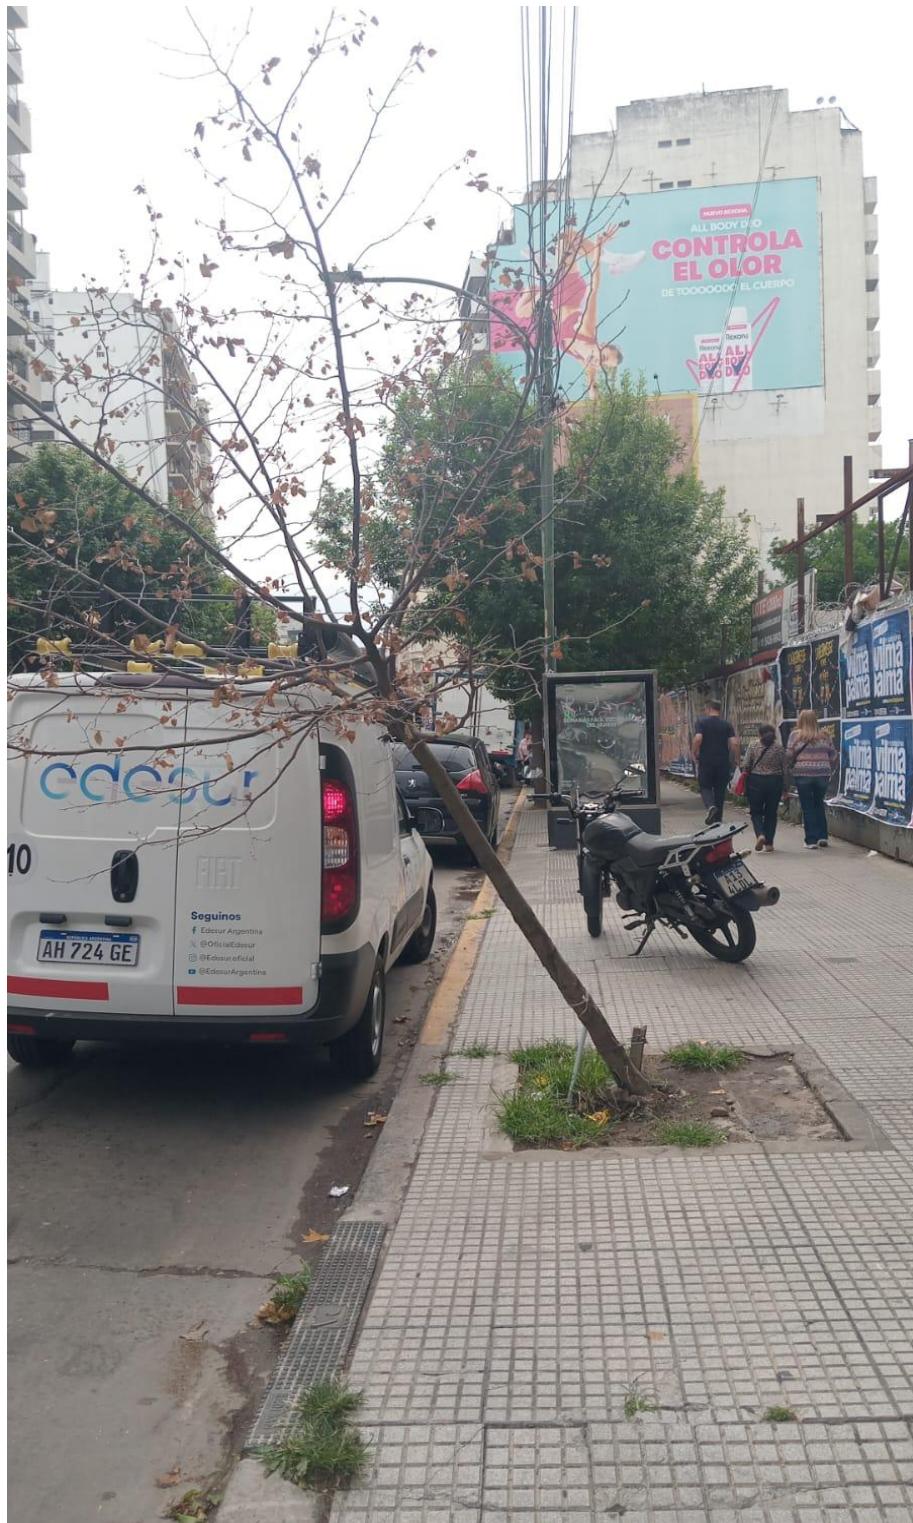
N°/Ref.: 3450

.....EJEMPLAR SEMIVOLCADO HACIA LA CALLE. SECO. REEMPLAZAR

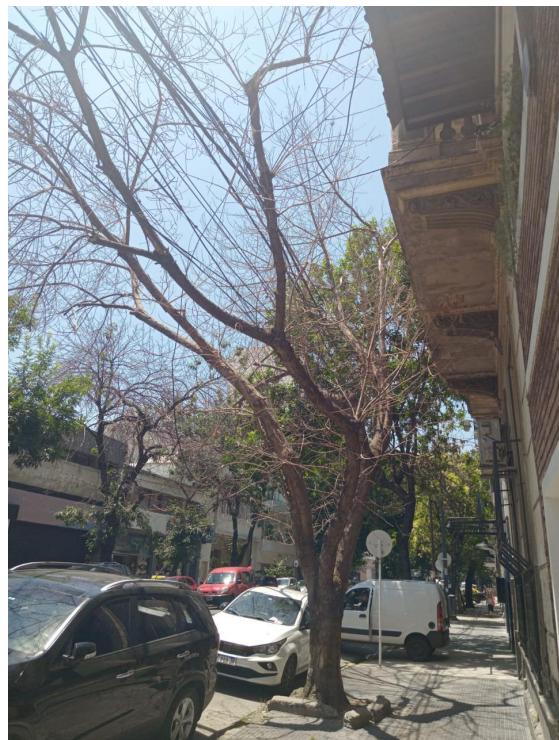
Extraer ejemplar seco.....
