### Resolución Presidencia Junta Comuna

Referencia: Extracciones (Emergencias)

**Planilla de Inspección de Árboles**

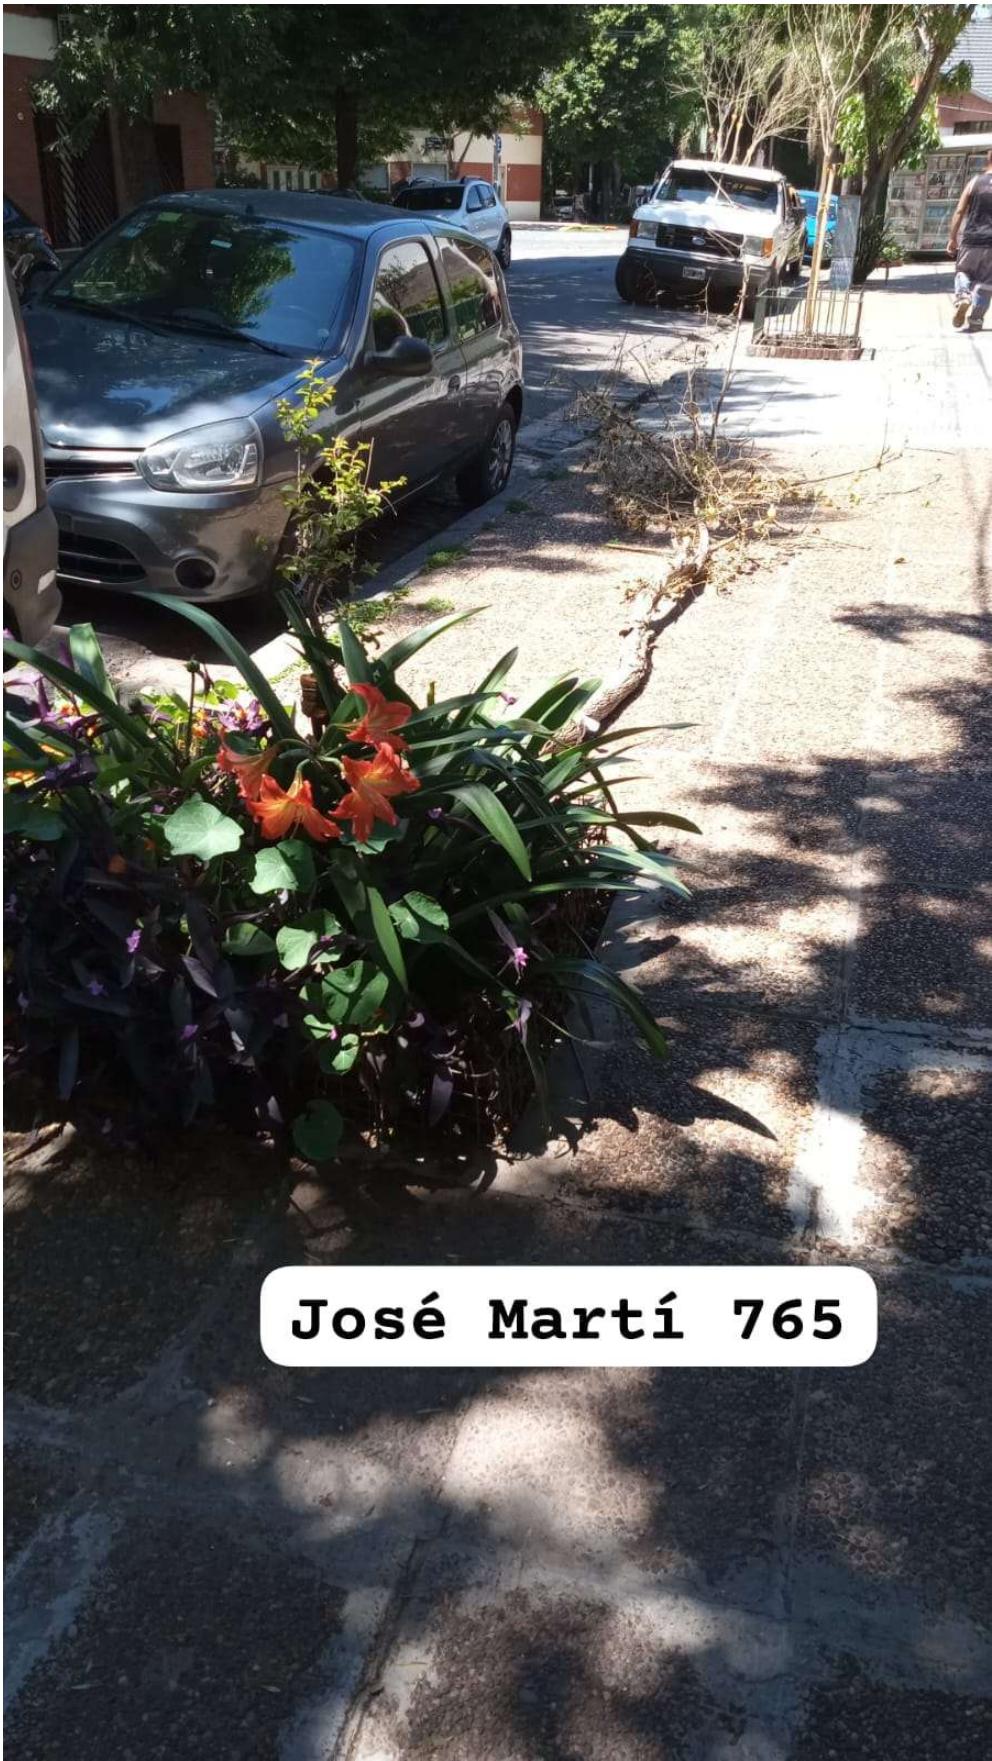
**José Martí 765**

**OBSERVACIONES.** EJEMPLAR SE COMIENZA EN PIE CADUCA. REQUIERE EXTRACCION DE RAIZ PARA PODER PLANTAR.

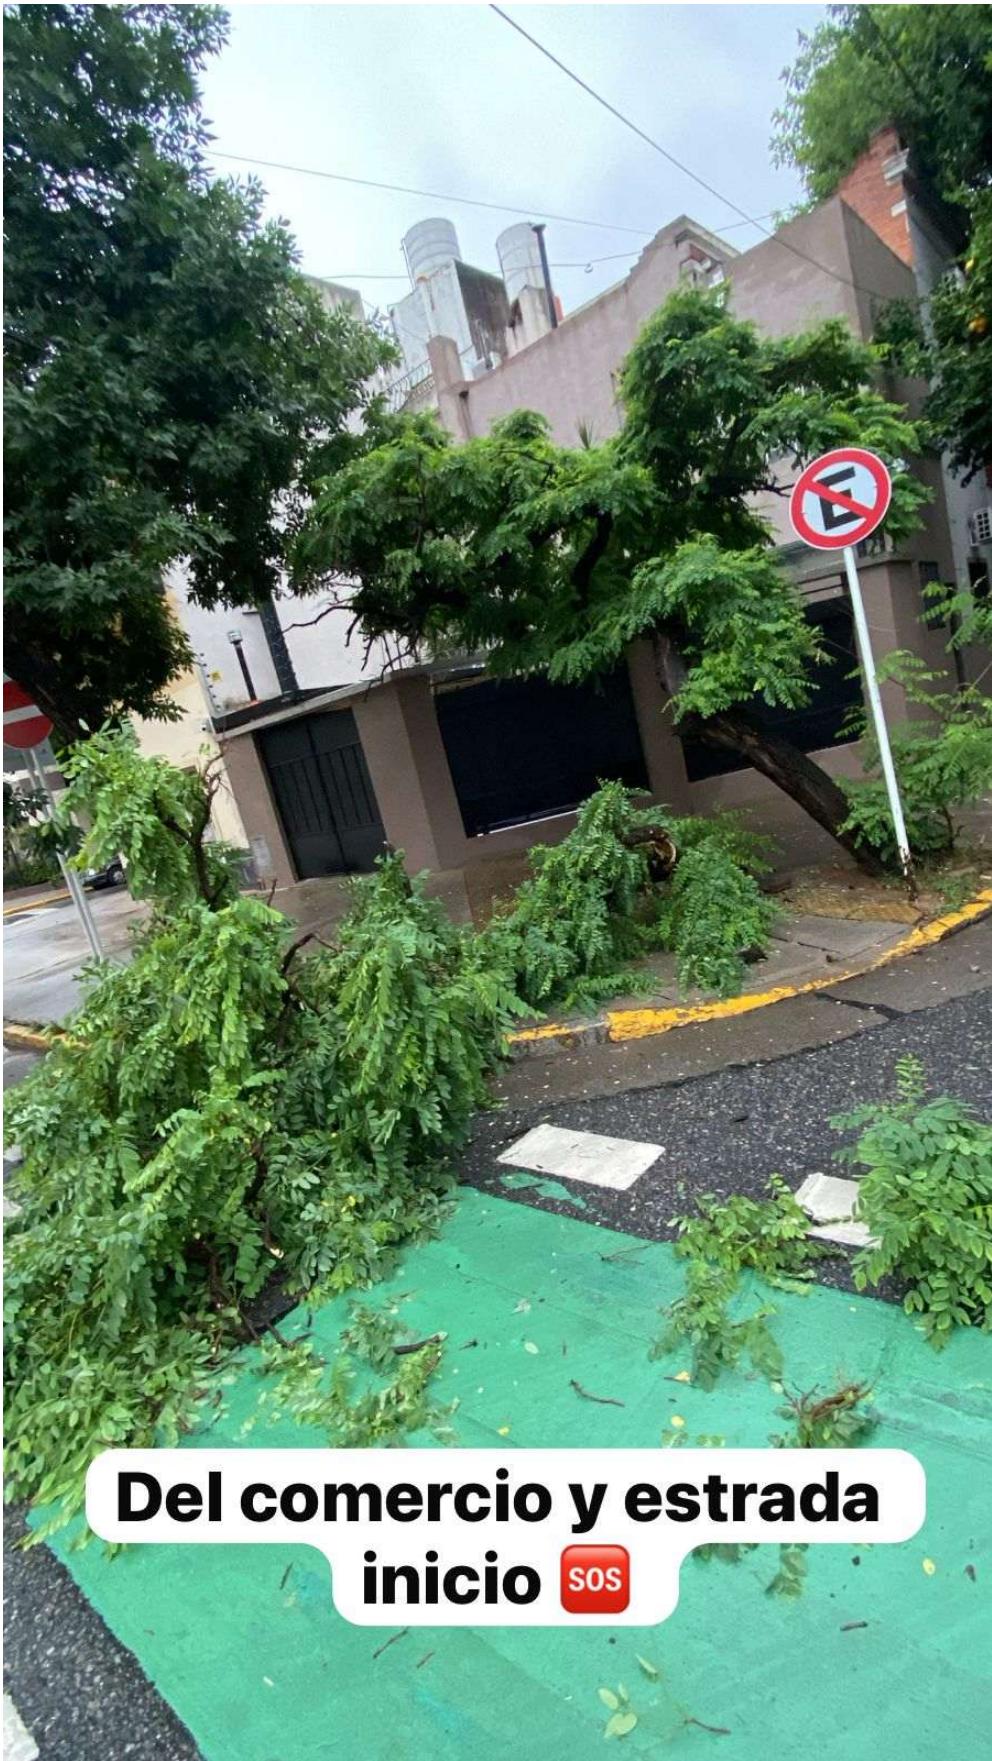
**Del comercio y estrada  
inicio SOS**

■ OBSERVACIONES EJEMPLAR CON RECIEN DESCORAJE DE UN PUNTO PRINCIPAL

CON IMPOSIBILIDAD DE VOLVER A COMPARTIMENTALIZAR LA HERIDA. CON

INCLINACIÓN MUY PROFUNDA HACIA LA VEREDA, DEBE SER EXTRADIDA.

SE ENCONTRABA EN OCHAUA POR LO QUE NO HAY PUE VOLVER

A REFORZAR OTRO.

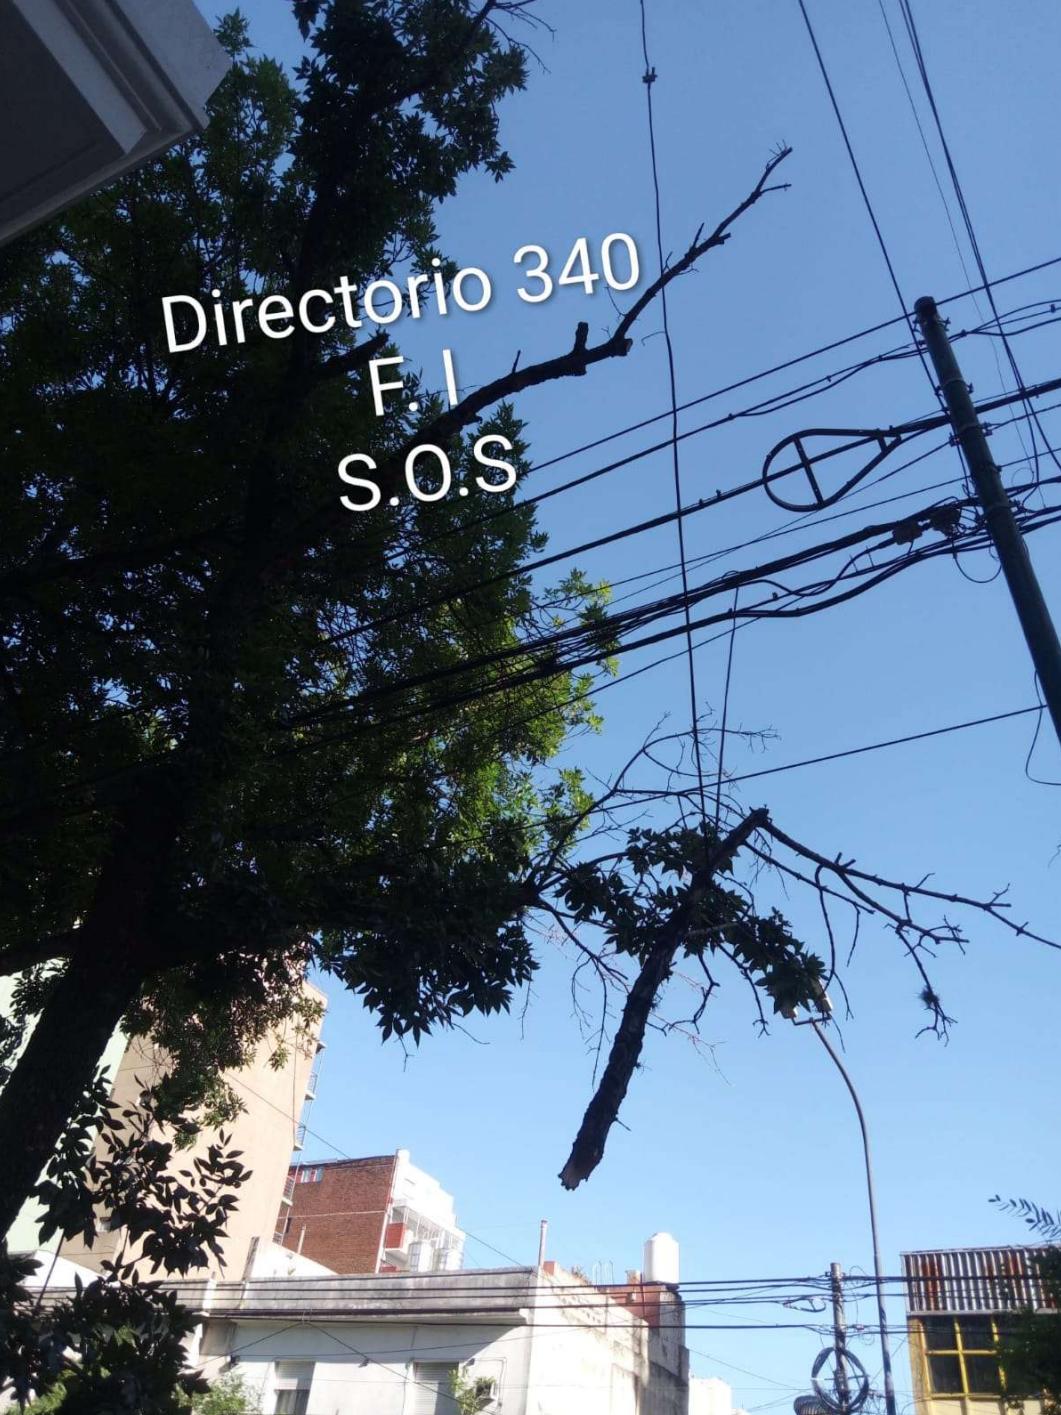
Directorio 340  
F. I  
S.O.S

Se observó un pie que presenta sonrisas, una de sus ramas principales se encuentra seca. Todo el ejemplar presenta fructificaciones fúngicas.

Se recomienda la extracción del mismo a fin de evitar daños a sierra y talco.

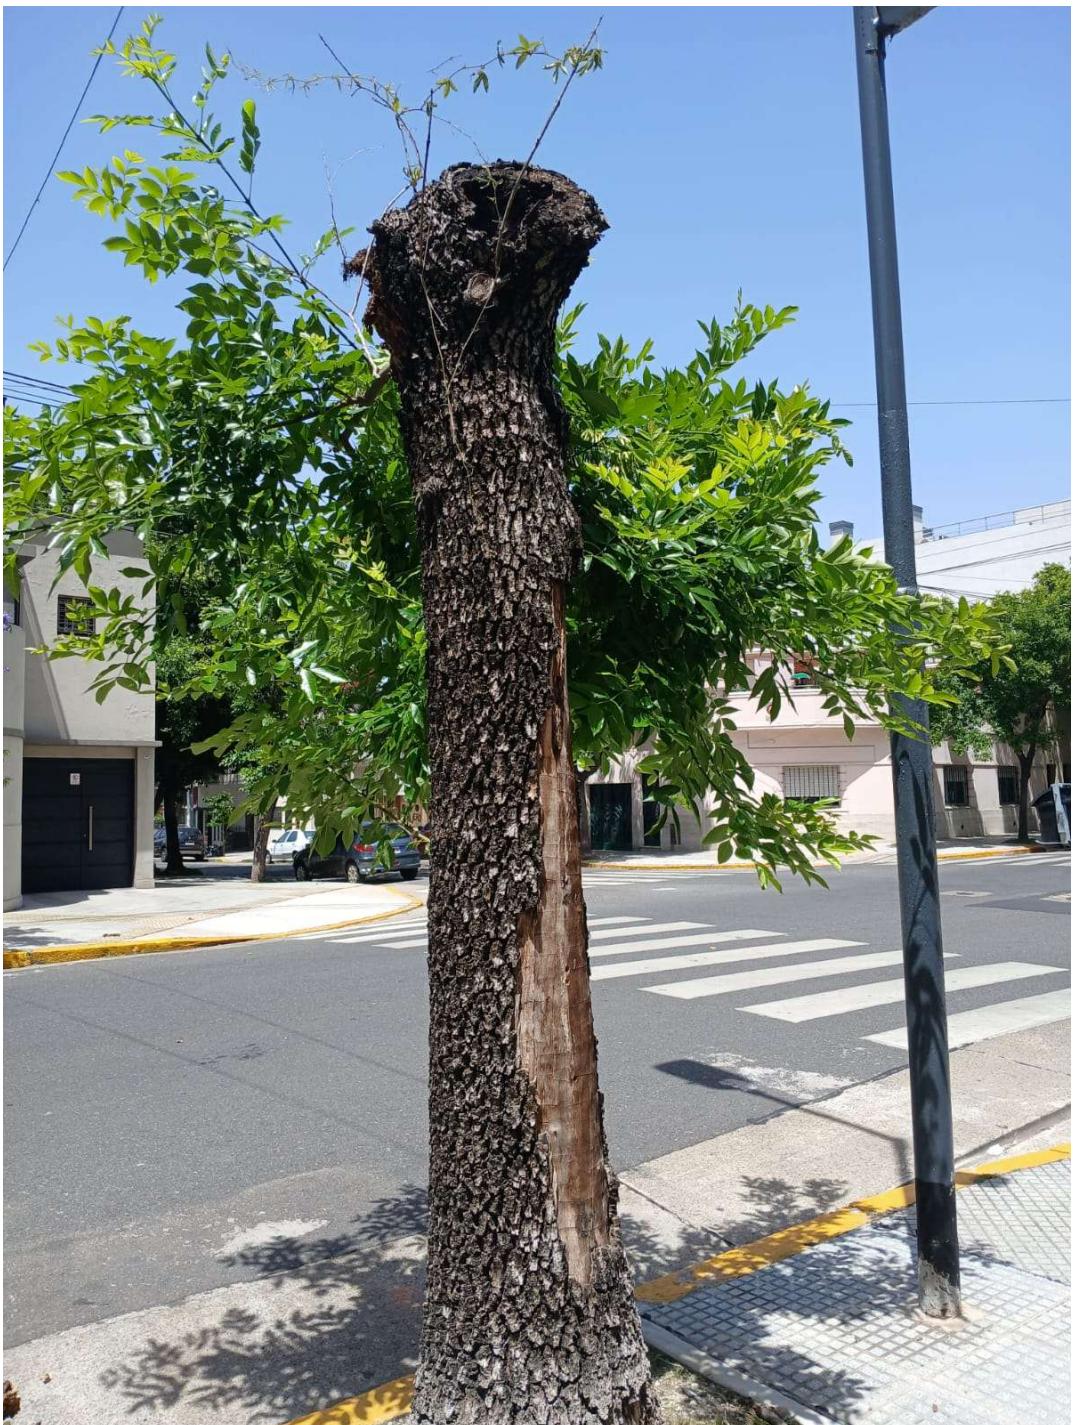
En la inspección se observó un ejemplar al cual se le desgarró su única rama principal, producto del desgarro quedó una gran herida en el fuste que además presenta descortezaamiento, debido a estos defectos se recomienda la extracción del ejemplar

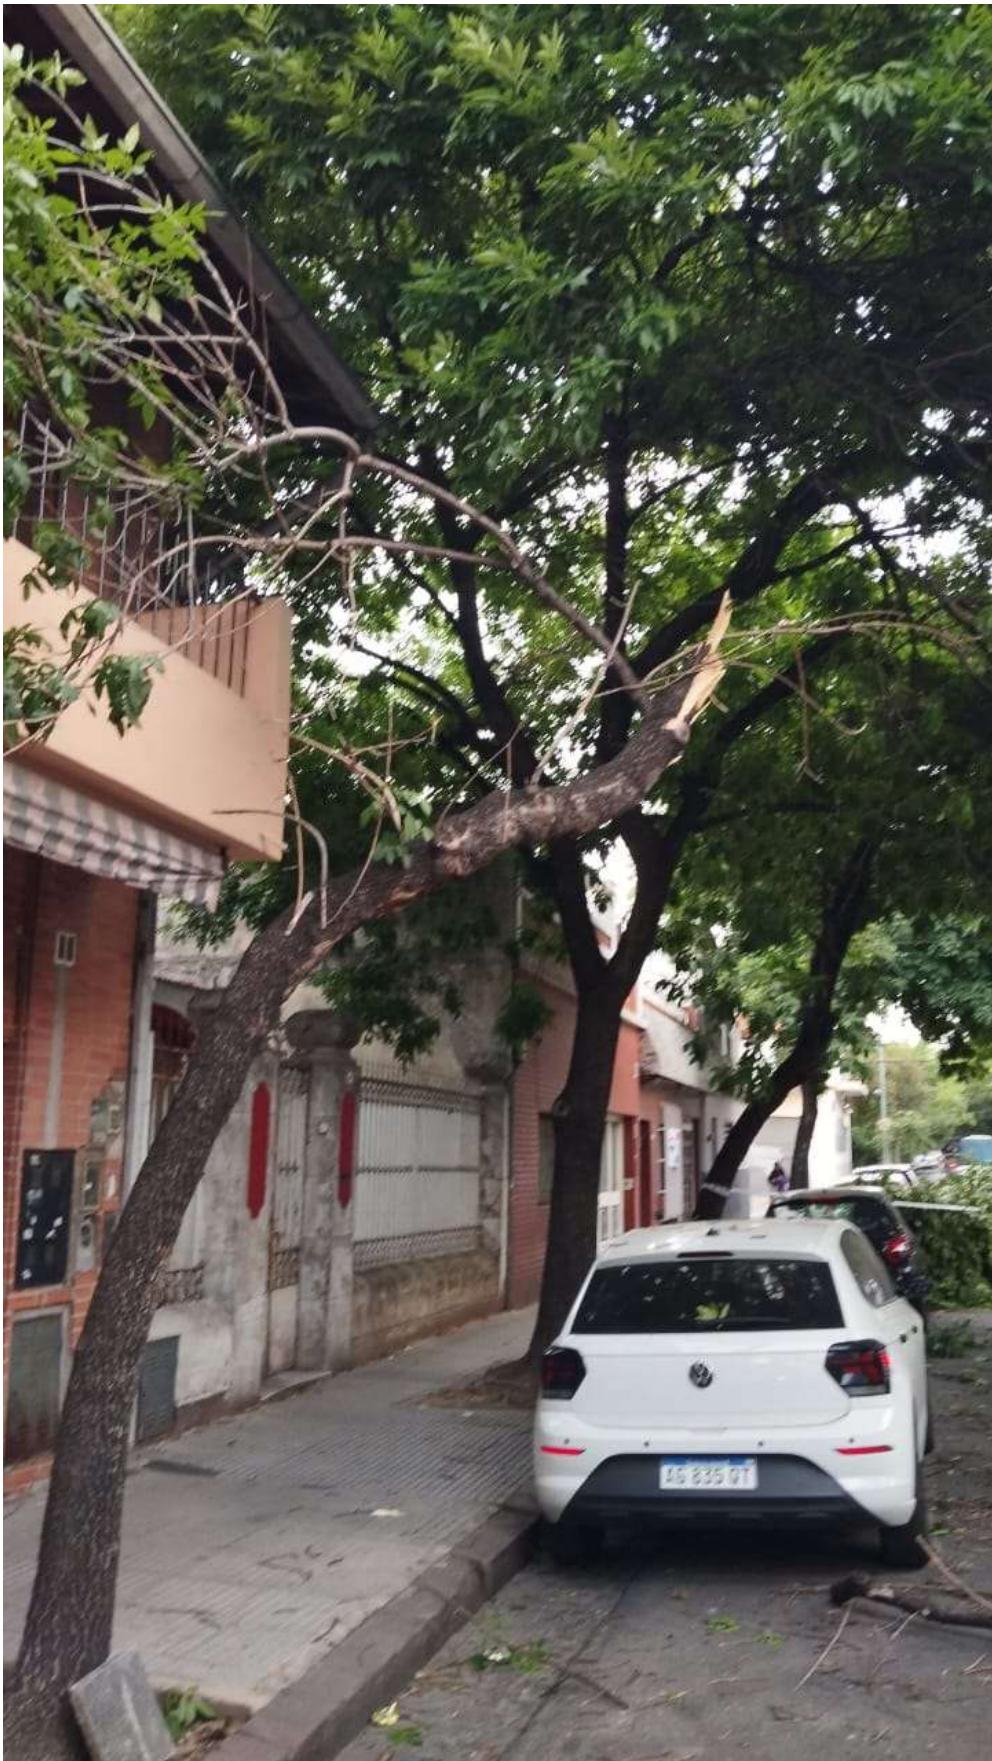
Ejemplar descopado por emergencia, debido al quiebre de su fuste y caída de su copa.

Se solicita su extracción y retirar restos (en 1015).  
Dejar plantera en condiciones para plantar un nuevo ejemplar según el plan maestro.

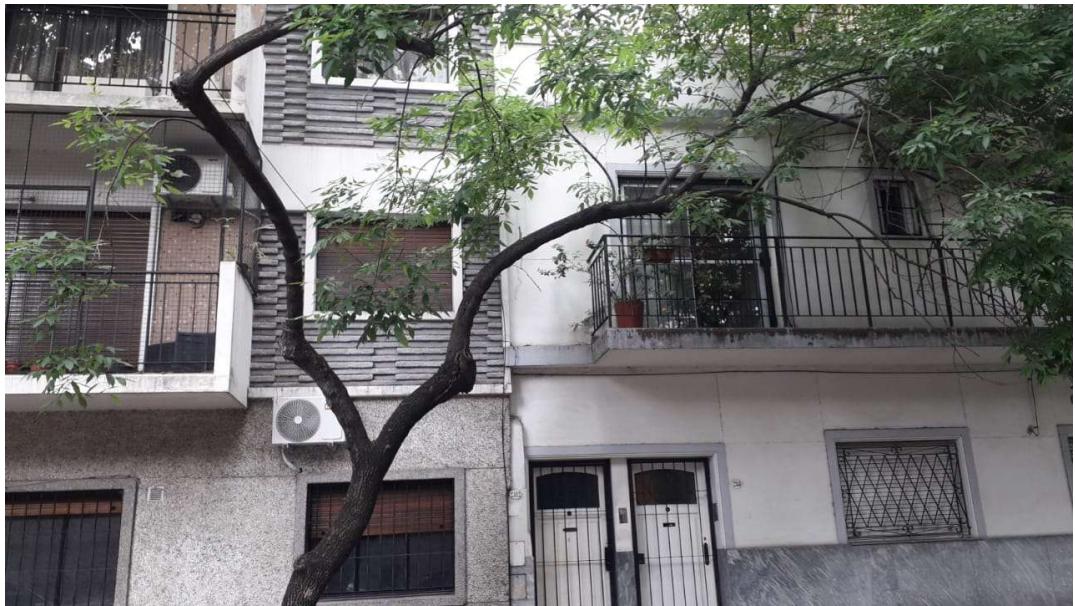
Ejemplar con quiebre en rama principal, apoyada sobre la propiedad.

Alto índice de esbeltez y mala estructura.

Se solicita su extracción para evitar daños.

Dejar plantera en condiciones para plantar un nuevo ejemplar según el plan maestro.

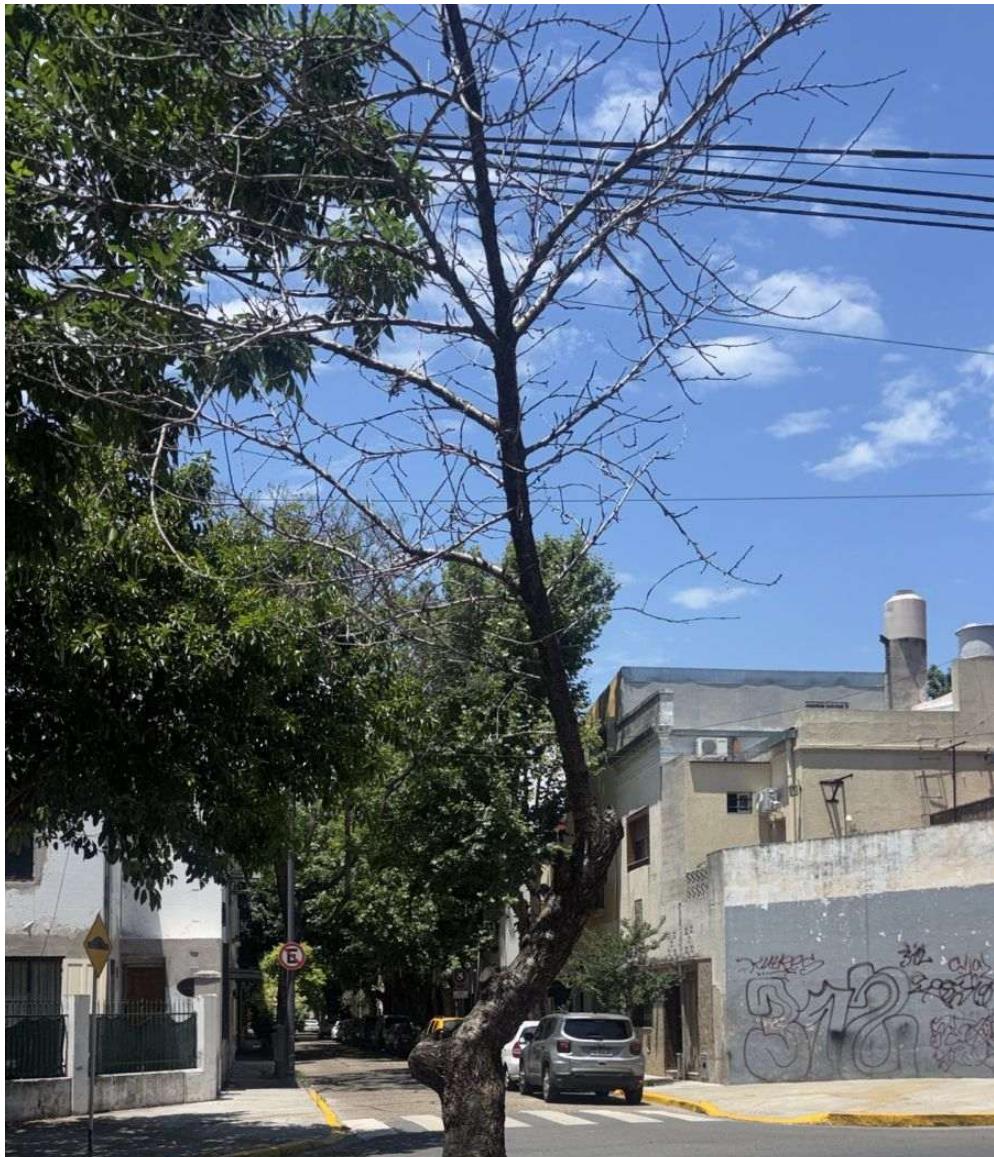
Eguia 1096 la  
emergencia

**OBSERVACIONES** ARBOL SECO, SE SOLICITA EXTRACCION  
 (Tiene movimiento)  
 RIESGO EMERGENCIA

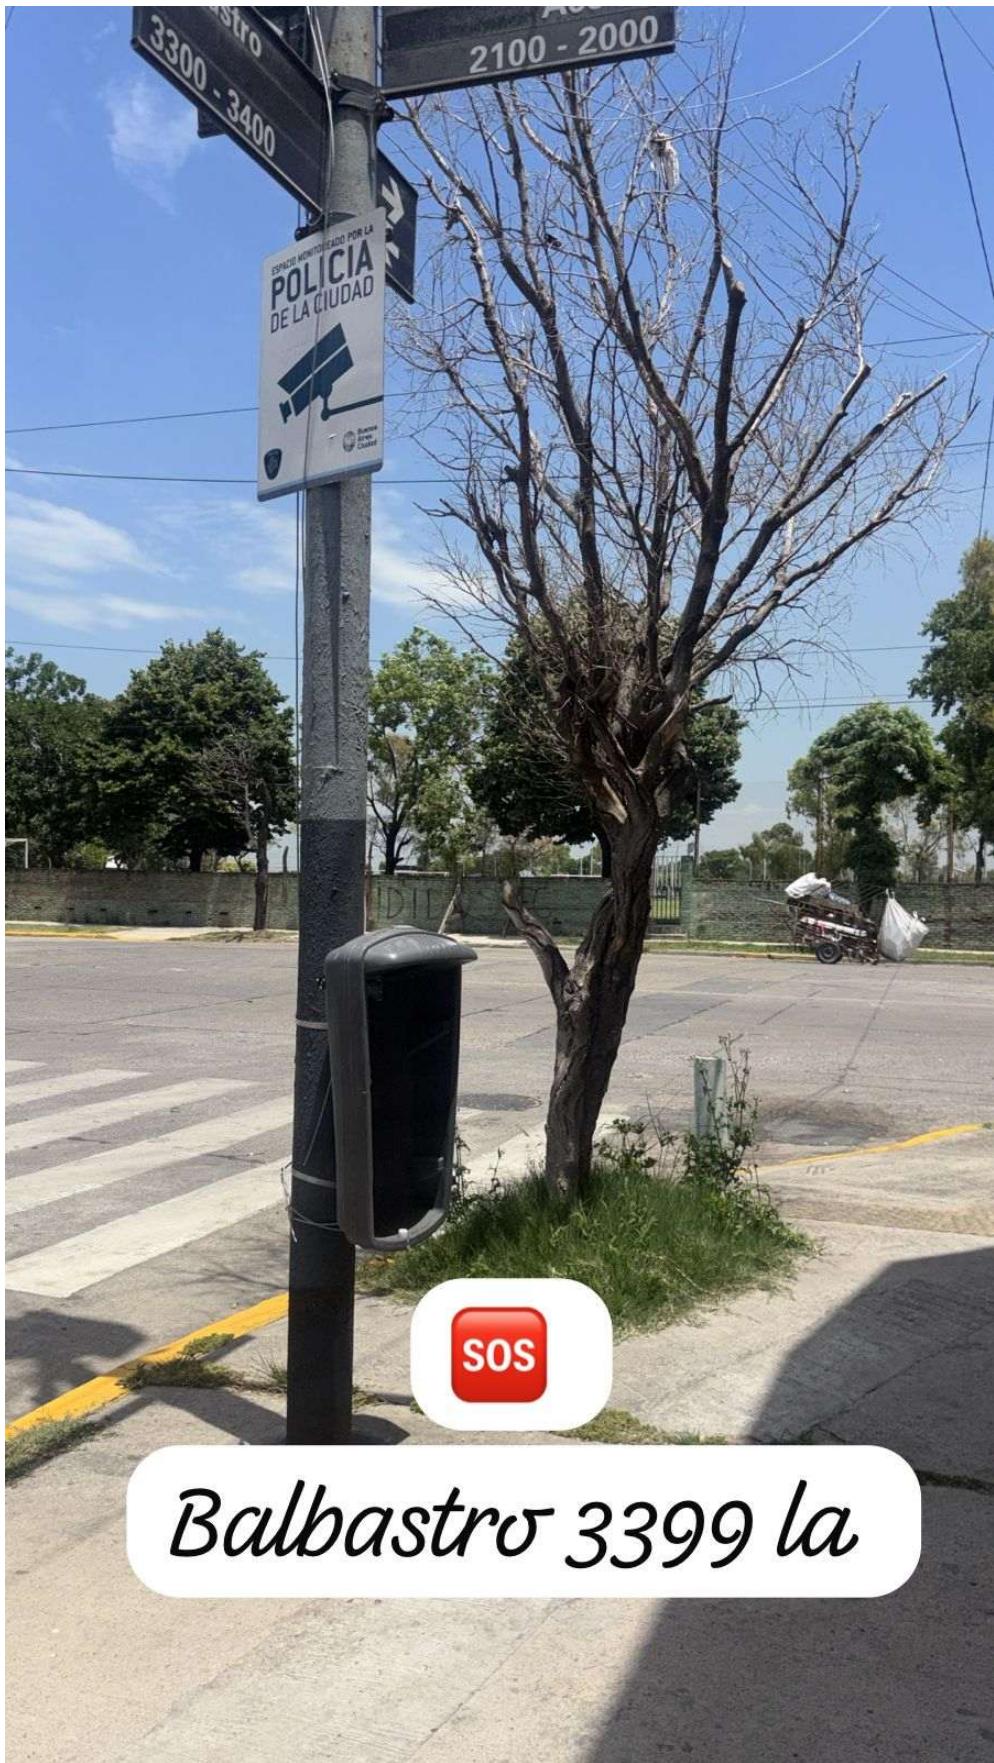
Balbastro 3399 la

Observaciones:				
<i>ÁRBOL SECO - Se solicita EXTRACCIÓN - PRIORIDAD: EMERGENCIA</i>				
PRIORIDAD:				
Datos del Inspector:				
<i>Pons</i> Nombre y Apellido		<i>Pons</i> Firma		DNI
Impreso en la Imprenta del GCABA

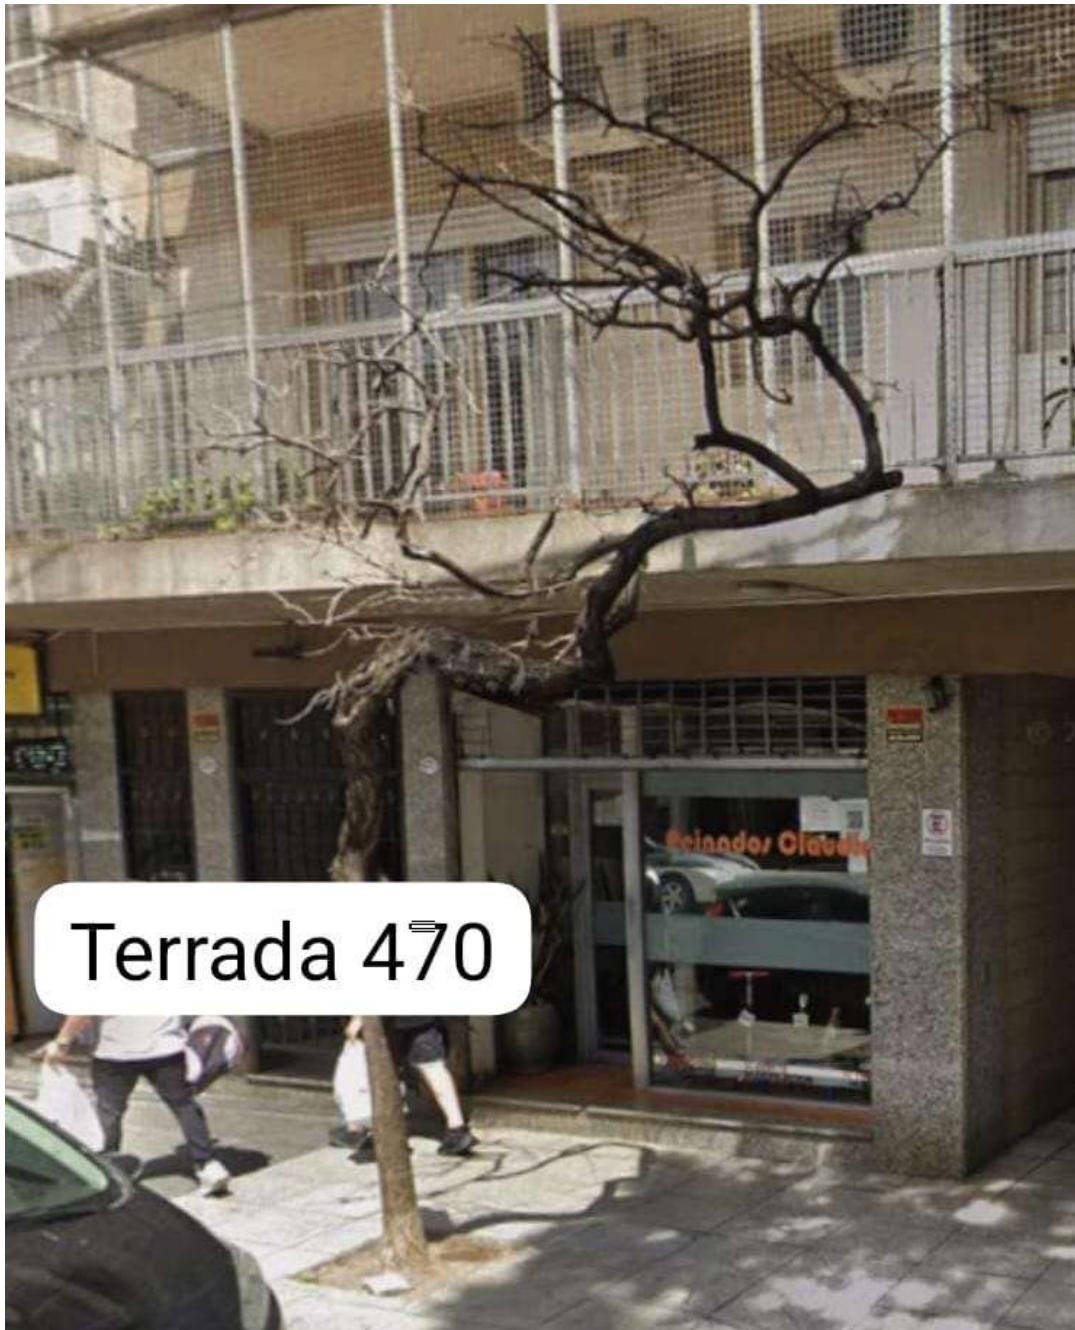
Terrada 470

En la inspección se observó un ejemplar semiárido, un gran porcentaje de su copa desfoliada, se recomienda la extracción del mismo a fin de evitar daños a bienes y terrenos a posterior realizar la plantación de un ejemplar según plan maestro

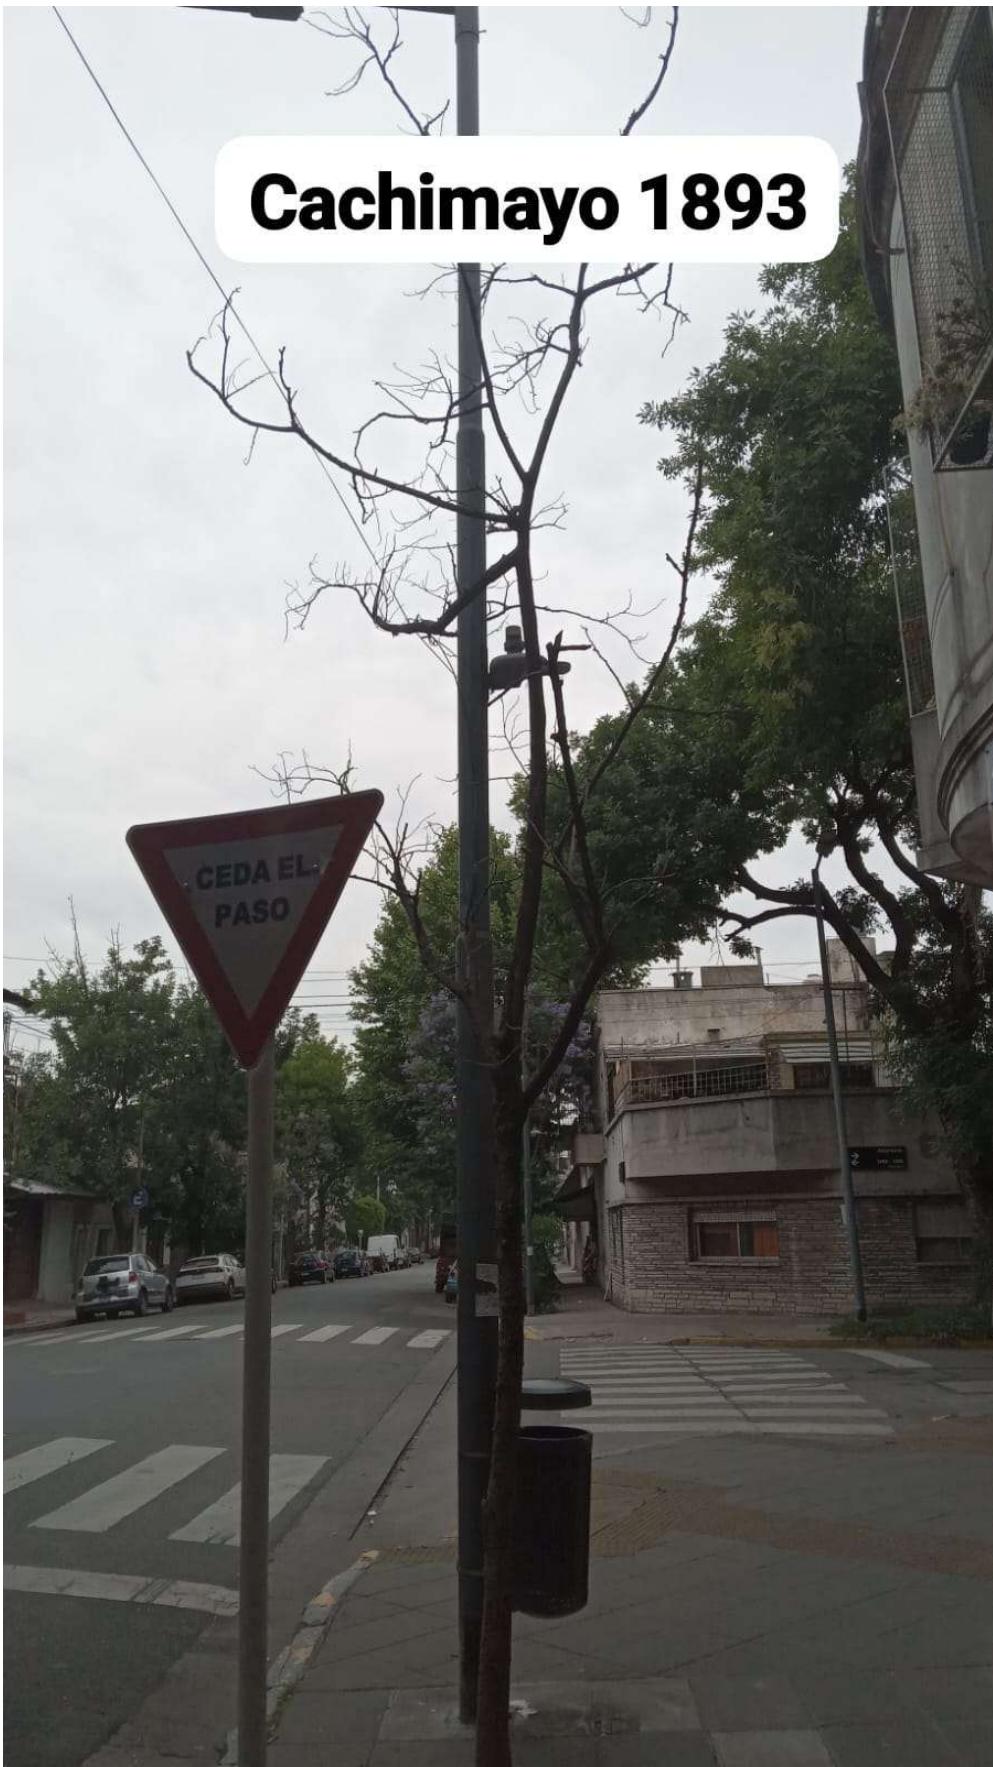
**Cachimayo 1893**

Observaciones:		
Ejemplar semi adulto totalmente seco y muerto en pie		
Se solicita su extraccion prioridad media		
Podria ser realizada por la cuadrilla de la comuna		
No se sugiere replantar en posicion ya que se encuentra por debajo de luminaria publica y proximo		
a ochava.		
Datos del Inspector/Verificador		
LUCAS PEREZ	Firmado digitalmente por Lucas Alberto Perez	31026617
Nombre y Apellido	Firma	FM ó DNI

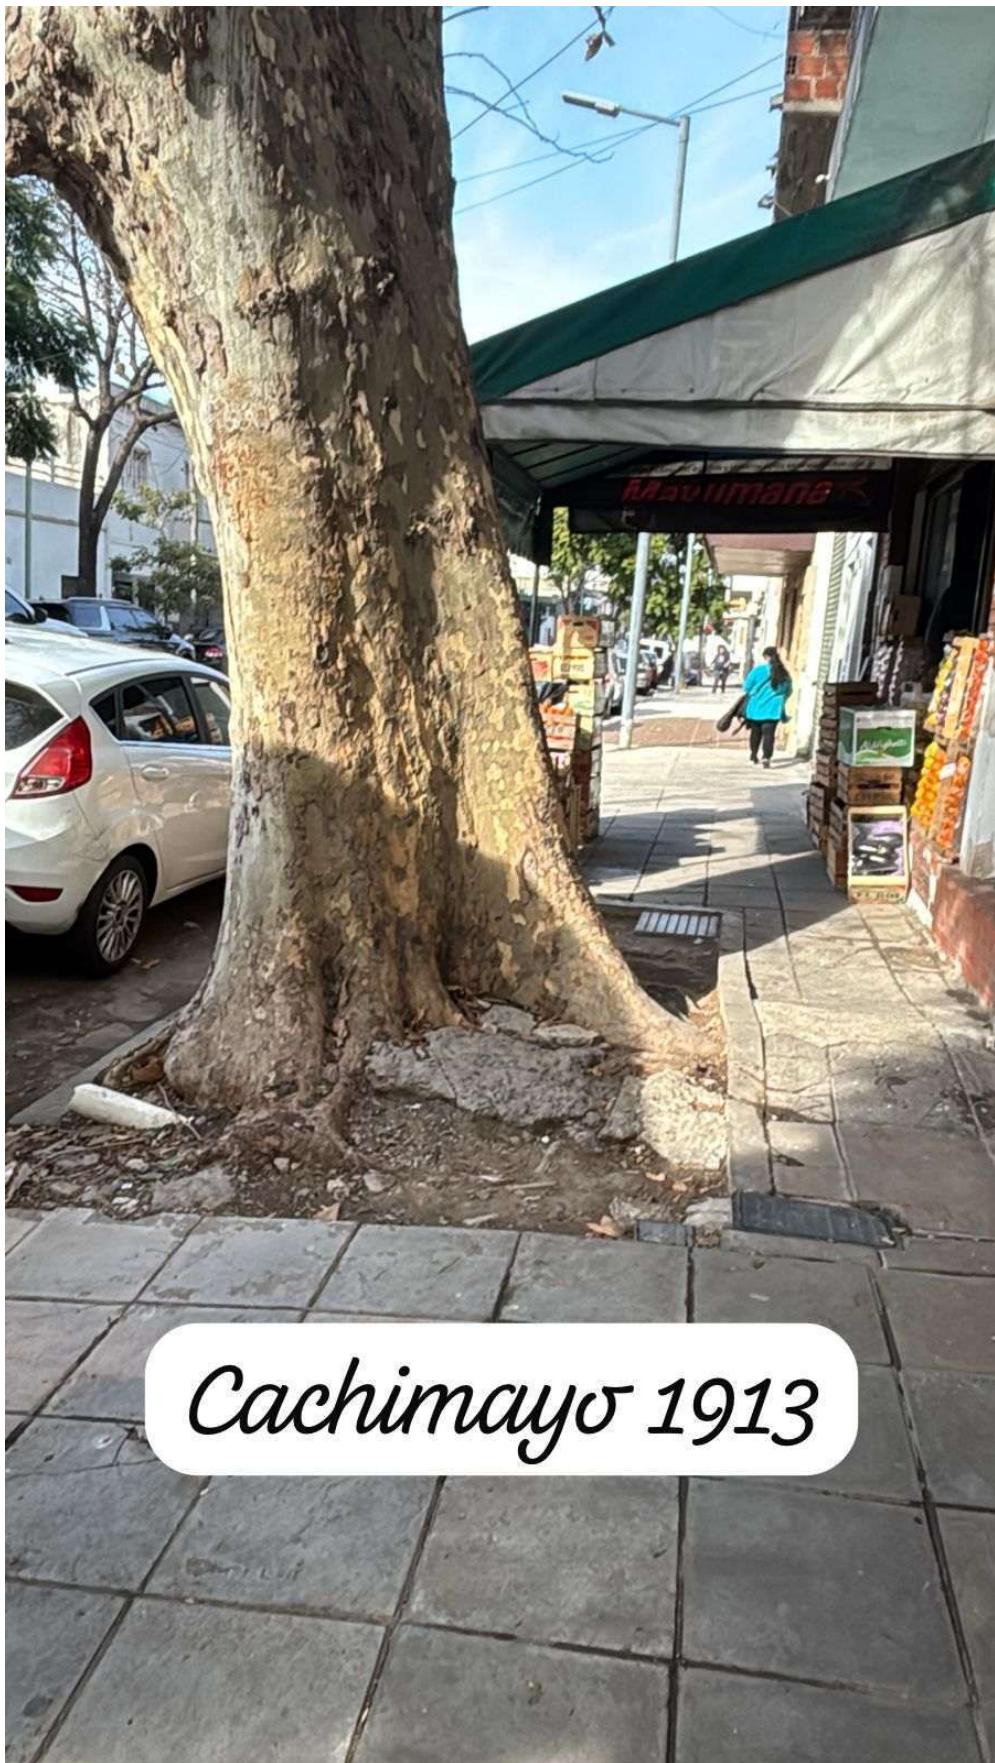
Cachimayo 1913

**OBSERVACIONES.** ARBOL DE GRAN PONTE PRODUCE RAJADURAS EN EL FRENTE DE LA PROPIEDAD Y PRODUCE RAJADURAS EN EL FRENTE DE LA PROPIEDAD - NO HAY ESPACIO PARA PASEO POR LA VEREDA - NI SE PUEDEN CORTAR MAS LAS RAICES SIN PONER EN RIESGO LA ESTABILIDAD DEL ARBOL.  
 PLUVIAL INVULNERADO Y ESTA LEVANTANDO LA ENTRADA DE GAS CON EL RIESGO IMPLICADO  
 SOLICITO EXTRACCION RIESGO ELEVADO  
 LUEGO REALIZAR VEREDA 28 m<sup>2</sup> CON PLANTERA 1.20 x 1.20  
 CAMBIAR PLUVIAL - PLANTAR JACARANDA.
