Resolución Presidencia Junta Comuna

Número: RS-2023-13302838-GCABA-COMUNA4

Referencia: Creacion de documento, peticion desde Expediente Electrónico EX-2023-12033336- - GCABA-COMUNA4

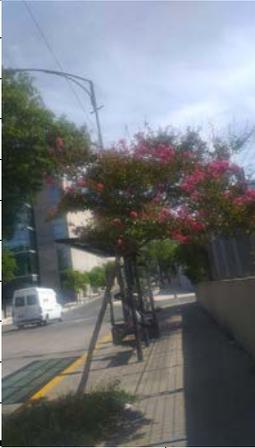
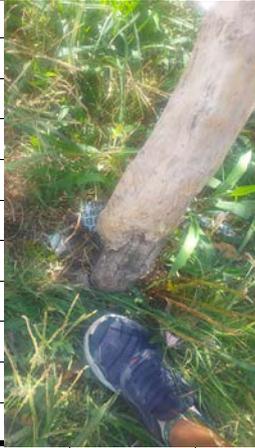
RIESGO	Moderado							PRIOR
		Bajo							
		Sin riesgo							
OBSERVACIONES									
	EJEMPLAR VITAL CON INCLINACIÓN HACIA LA VEREDA, EL MISMO PRESENTA PÉRDIDA DE TEJIDO Y GRIETAS BASALES, COMPROMETIENDO SU FUTURA ESTABILIDAD Y AUMENTANDO EL RIESGO DE LA INCLINACIÓN. SE RECOMIENDA EXTRACCIÓN Y SU PRONTA REPOSICIÓN.

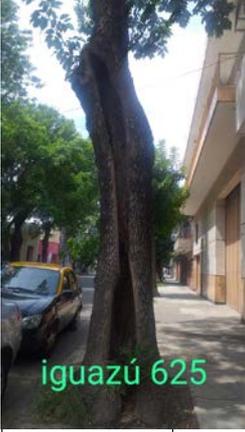
RIESGO	Moderado							PRIOR
		Bajo							
		Sin riesgo							
OBSERVACIONES									
	EJEMPLAR CON GRAN CAVIDAD LONGITUDINAL DESDE LA BASE DEL FUSTE HACIA LA INSERCIÓN DE RAMAS PRIMARIAS, COMPROMETIENDO EL TEJIDO DE SOSTÉN Y POR LO TANTO SU FUTURA ESTABILIDAD. SE RECOMIENDA EXTRACCIÓN Y SU PRONTA REPOSICIÓN.

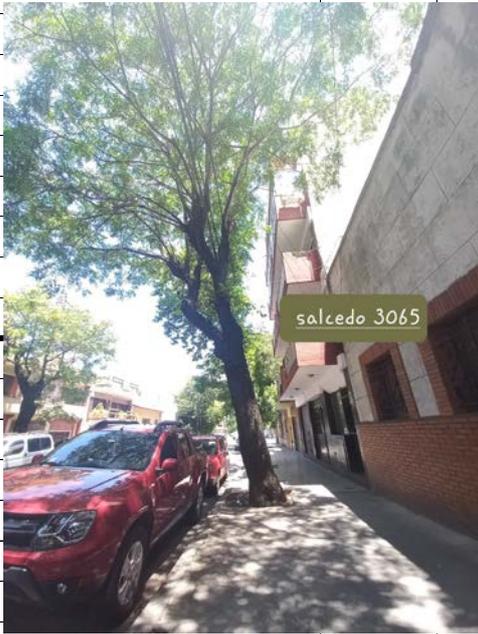
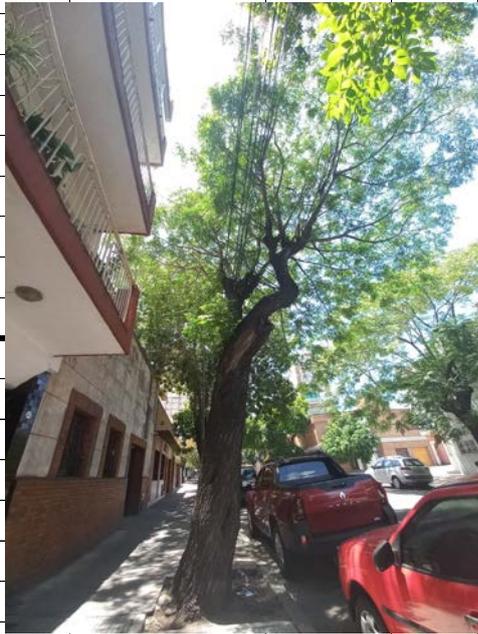
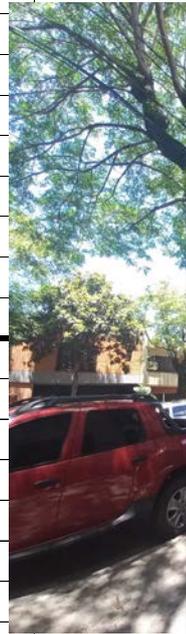
Ejemplar con carie basal, inclinado en sentido de calzada vehicular, cavidades multiples semiabier

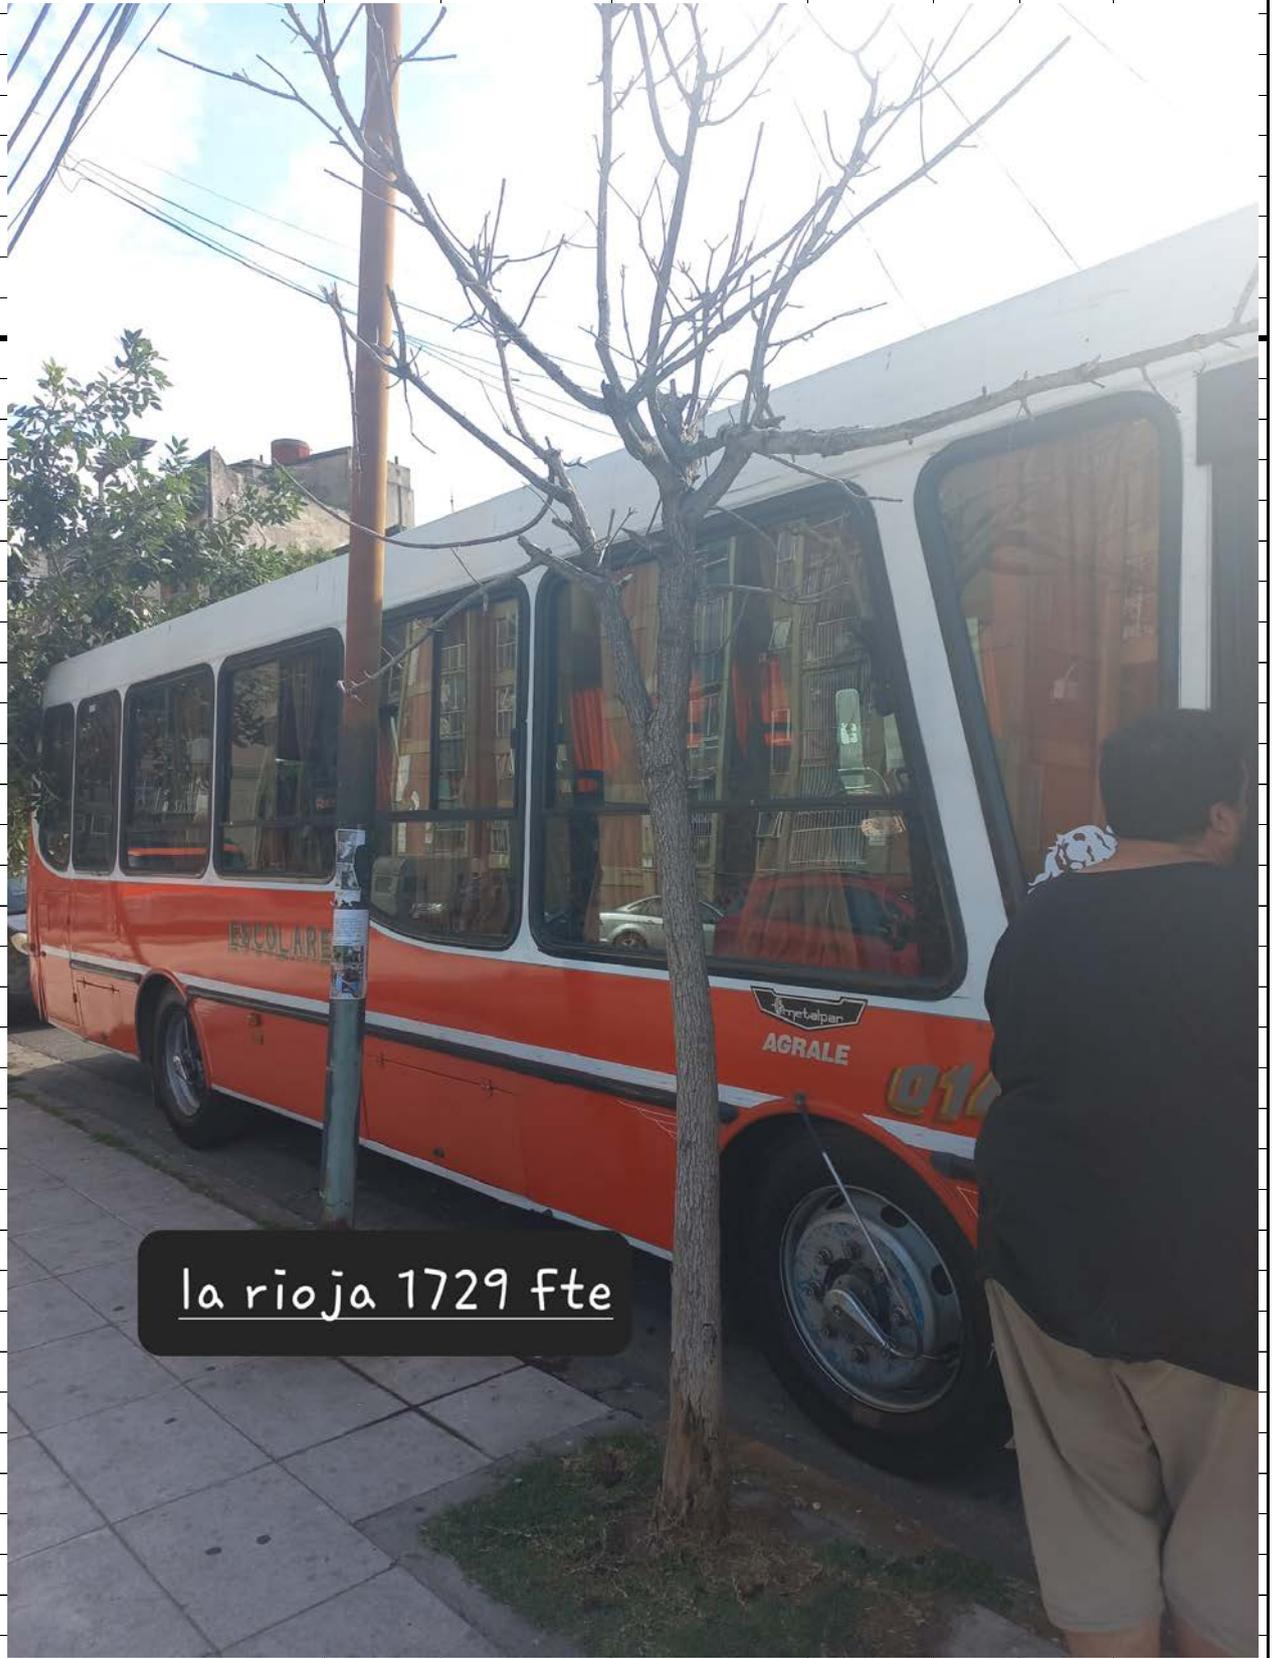
la rioja 1729 fte

INSPECCION N°:		5383	
FECHA:		1/13/2023	
N°	1729	REF	FTE
		UBICACIÓN INEXISTENTE	
PP			
		Menor a 45°	
INCLINACIÓN		Mayor a 45°	
		Sin inclinación	X
DIRECCIÓN DE LA INCLINACIÓN	Hacia la calle		
	Hacia la propiedad		
	Hacia la vereda		
NC			
X		PLANTACIÓN	
Resivas y/o cruzadas			
Hendiduras y/o fisuradas			
Cavidades, tumores y/o canchales			
Deficiencia/limpieza			
Ejemplares > 20 m de altura			
Mantenimiento del arbolado público.

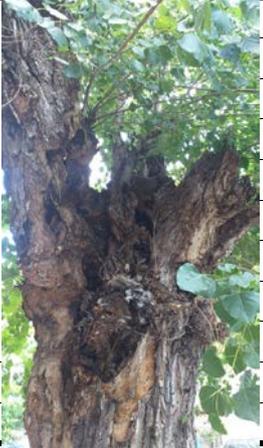
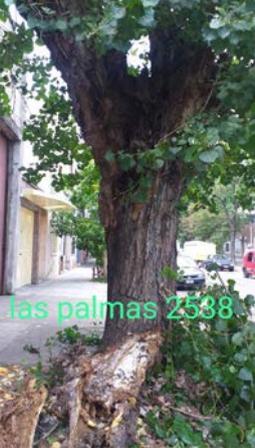
las palmas 2538

RIESGO	Moderado						PRIOR
		Bajo						
		Sin riesgo						
OBSERVACIONES								
	EJEMPLAR CON PUDRICIÓN EN LOS TEJIDOS INTERNOS, SE DESPRENDIÓ PARTE DEL FUSTE DEBIDO AL MAL ESTADO DE LOS MISMOS. SE RECOMIENDA EXTRACCIÓN Y SU POSTERIOR REPOSICIÓN.

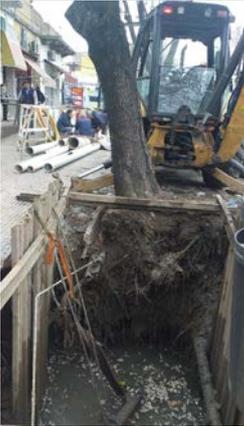
RIESGO	Moderado					PRIOR
		Bajo					
		Sin riesgo					
	<u>OBSERVACIONES</u>						
	<p>Daños generados en las raíces como consecuencia de una obra realizada por la empresa COSUGAS - AYSA; debido al desmonte de la acera, al zanqueo a más de 2 metros de profundidad y manipulación de las raíces a una distancia menor a 50cm de la ubicación del eje de los árboles los mismos se encuentran comprometidos, afectando a su anclaje, estabilidad siendo criterios de riesgo recomendando así su extracción.</p>

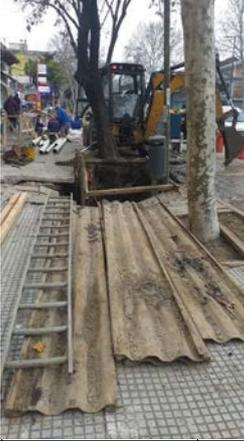
RIESGO	Moderado					PRIOR
		Bajo					
		Sin riesgo					
	OBSERVACIONES						
	<p>Daños generados en las raíces como consecuencia de una obra realizada por la empresa COSUGAS - AYSA; debido al desmonte de la acera, al zanqueo a más de 2 metros de profundidad y manipulación de las raíces a una distancia menor a 50cm de la ubicación del eje de los árboles los mismos se encuentran comprometidos, afectando a su anclaje, estabilidad siendo criterios de riesgo recomendando así su extracción.</p>

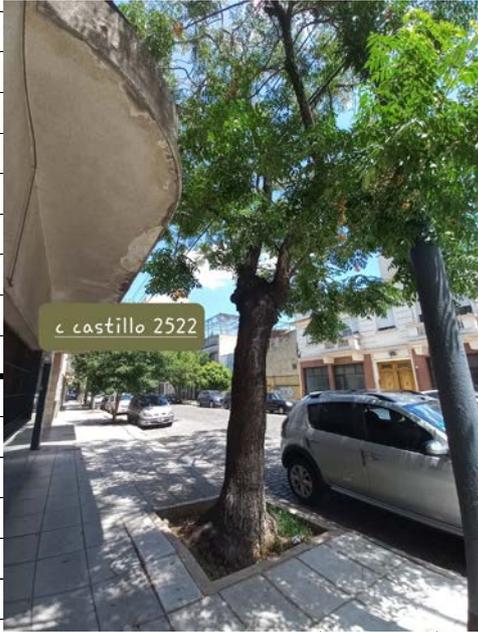
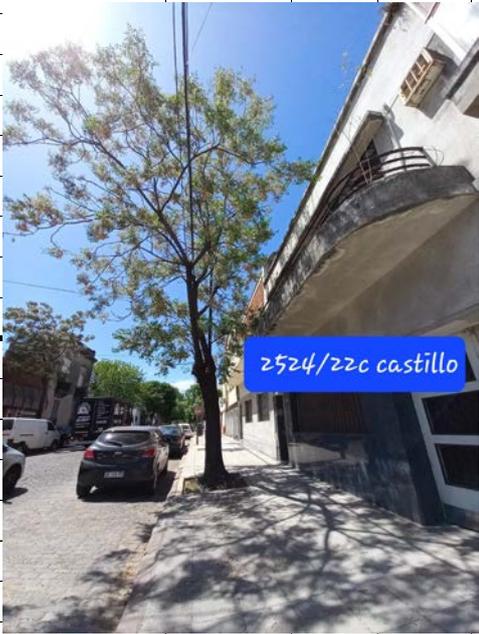
2524 Garage sin arbol. C.Castillo 2522 (con Resolucion de extraccion RS-2019-15417556-GCAB)

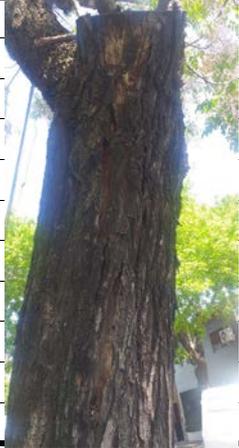
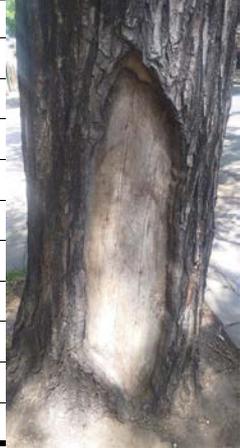
RIESGO	Moderado	X					PRIOR
		Bajo						
		Sin riesgo						
OBSERVACIONES								
	<p>EJEMPLAR CON PÉRDIDA DE TEJIDO, DESCORTEZAMIENTO. SE OBSERVAN GRIETAS EN EL FUSTE, EN LOS TEJIDOS INTERNOS DEL MISMO. SE RECOMIENDA EXTRACCIÓN EVITANDO POSIBLES RIESGOS. N° RECLAMO S00187335/22. RELEVADO COMO 1914, TAREA A REALIZAR EN 1914 +1</p>

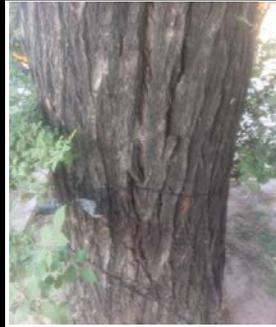
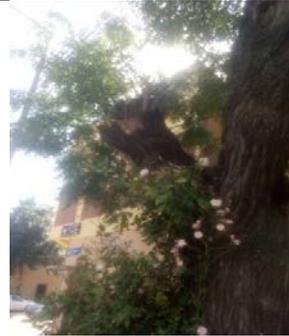
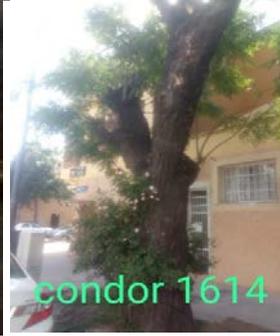
Ejemplar presenta fisura vertical de un metro de largo, descortezamiento. Ramas principales fueron terciadas, mochadas en algún momento y ahora presentan cavidades que afectan mas del 40% del diámetro del los mis una pared remanente insuficiente. Corresponde con acta 3361 del año 2020.

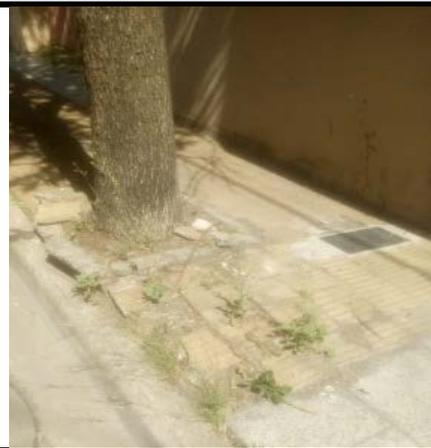
Vereda muy angosta para corte de raíz
