**Resolución Presidencia Junta Comuna**

**Número:** RS-2023-05753997-GCABA-COMUNA4

**Referencia:** Creación de documento, petición desde Expediente Electrónico EX-2023-05734178- - GCABA-COMUNA4

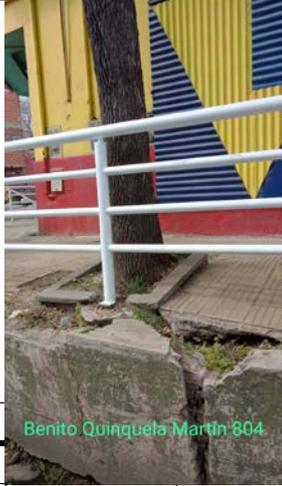
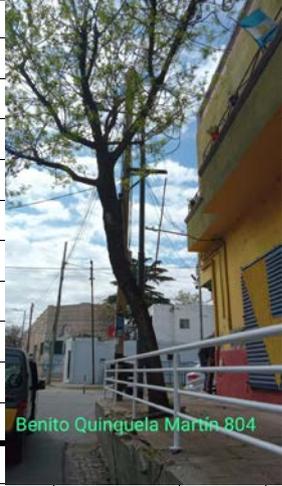
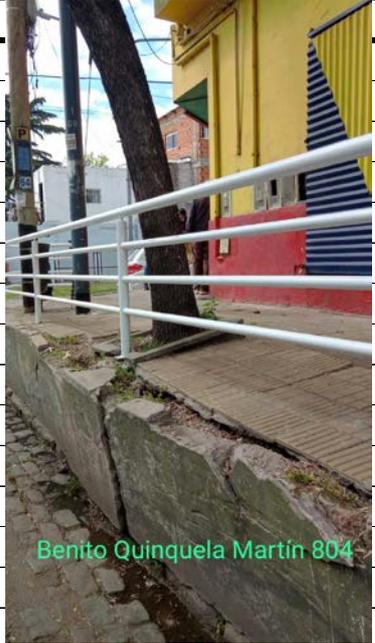
Benito Quinquela Martín 804

EJEMPLAR EN VEREDA ELEVADA CON INCLINACIÓN HACIA LA CALLE, LA RAÍZ DEL MISMO ESTÁ AFECTANDO A LA VEREDA Y MURETE DONDE SE ENCUENTRA IMPLANTADO. HAY PELIGRO DE POSIBLE VUELQUE DEL EJEMPLAR, SE RECOMIENDA EXTRACCIÓN.

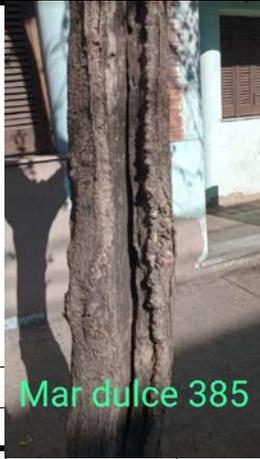
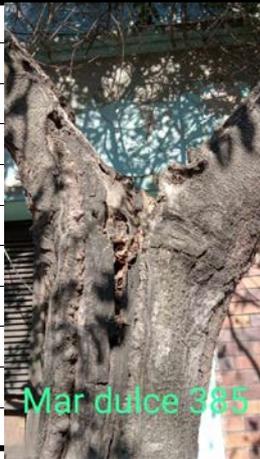
Mar dulce 385		Mar dulce 385

RIESGO	Moderado						PRIOR
		Bajo						
		Sin riesgo						
<b>OBSERVACIONES</b>								
	Arbol con cavidad longitudinal en el fuste medio llegando hasta la intersección de ramas primarias por aparente corteza incluida con descomposición de tejidos avanzada. Alto riesgo de separación de ramas primarias desde la base. Se recomienda extracción

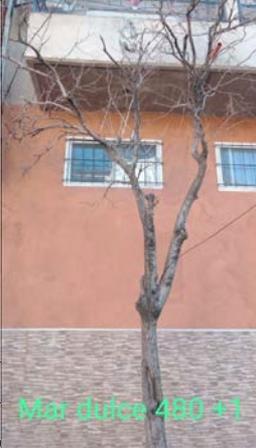
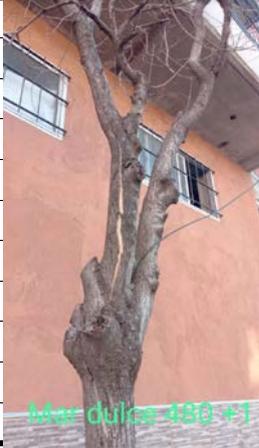
Mar dulce 480 +1	Mar dulce 480 +1

RIESGO	Moderado							PRIOR
		Bajo							
		Sin riesgo							
<b>OBSERVACIONES</b>									
	EJEMPLAR SECO CON MOVIMIENTO Se recomienda extracción

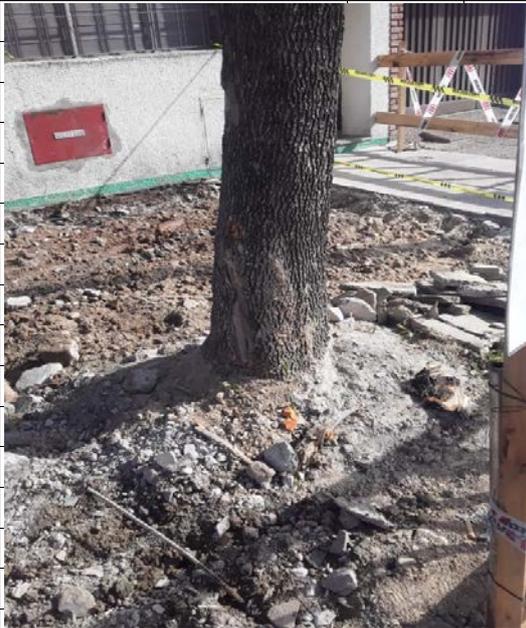
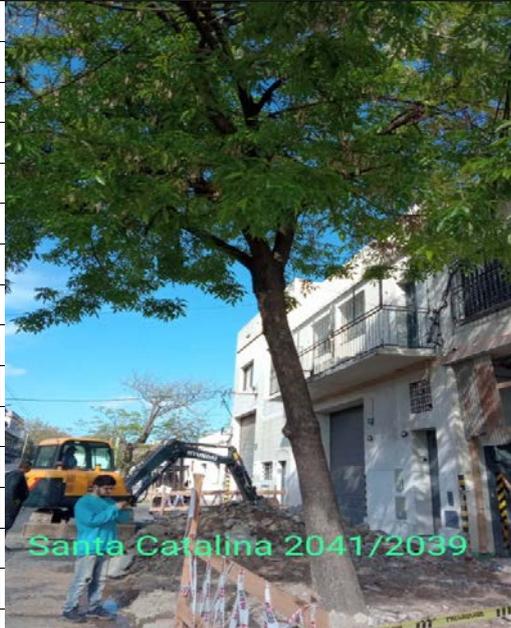
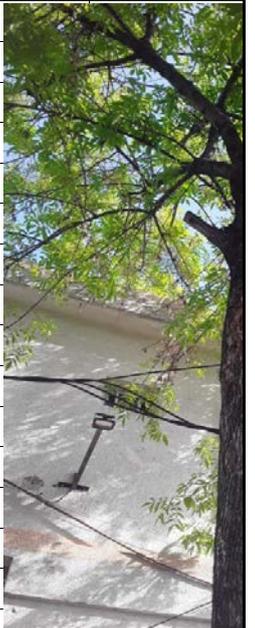
Se recomienda la extracción del ejemplar debido a que producto de la realización de la vereda y e  
afectadas en consideración

PRIORIDAD	Media		
	Baja		
	Sin prioridad		
uso de maquinarias,sus raíces se vieron

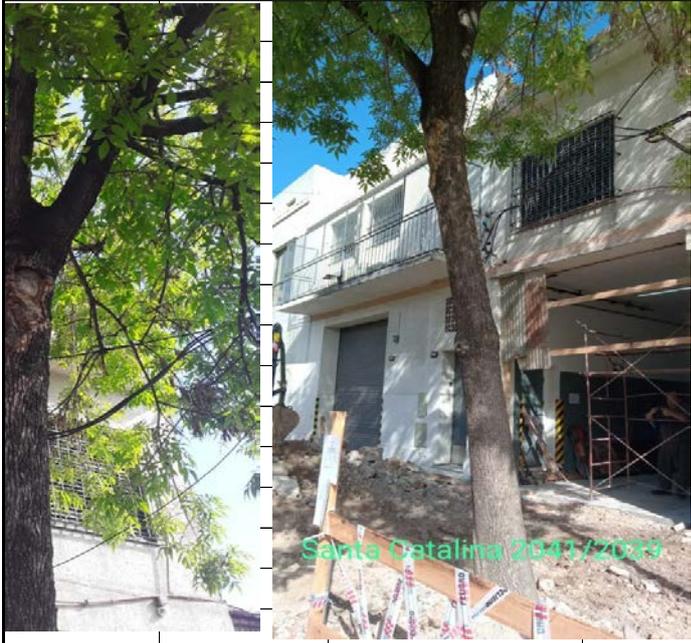
espesor menor a 2,5 cm			
te a más del 40% de la circunferencia del			
loras : más del 40% de la circunferencia			
e, sin otros defectos importantes			
ensas ramas quebradas/ rotas , tocones			
uy avanzada del tronco o cavidad/es			
Fuste dividido en dos partes			
tensas desde fuste hacia ramas primarias			
pl mayor a 45 ° con rotura de raíz			
40% de raíces en su RCR

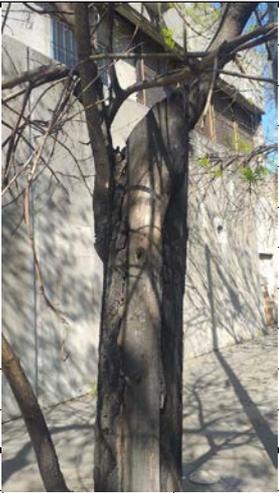
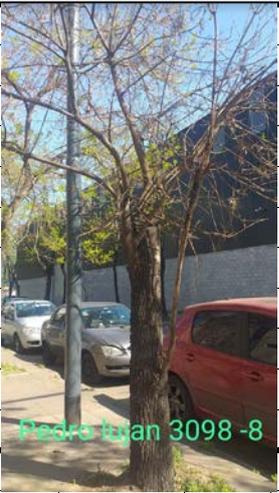
Pedro Juan 3098 -8

RIESGO	Moderado					PRIOR
		Bajo					
		Sin riesgo					
<b>OBSERVACIONES</b>							
	EJEMPLAR CON DECAIMIENTO GENERALIZADO, BROTES DÉBILES CON INSERCIÓN EN EL FUSTE CON PRESENCIA DE CARIES, GRAN PÉRDIDA DE TEJIDO , GRIETAS Y DESCORTEZAMIENTO. SE RECOMIENDA EXTRACCIÓN.

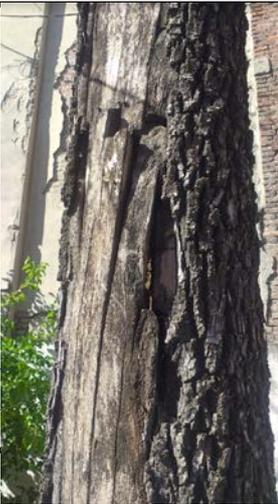
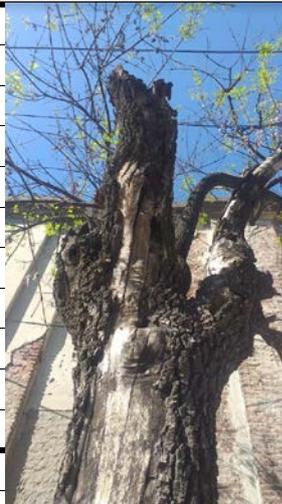
RIESGO	Moderado					PRIOR
		Bajo					
		Sin riesgo					
<b>OBSERVACIONES</b>							
	EJEMPLAR SEMISECO, CON DESCORTEZAMIENTO, GRIETAS Y PÉRDIDA DE TEJIDO LONGITUDINAL DESDE LA INSERCCIÓN CON RAMAS PRIMARIAS HASTA LLEGANDO A LA BASE DEL FUSTE. COPA POBRE, SE RECOMIENDA EXTRACCIÓN Y REPOSICIÓN.

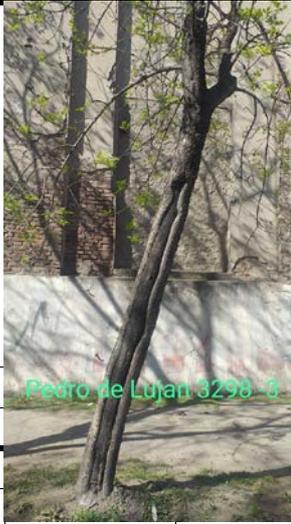
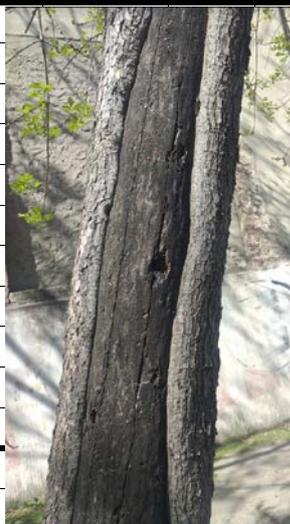
<p>Pedro de Lujan 3298-8</p>

RIESGO	Moderado							PRIOR
		Bajo							
		Sin riesgo							
<b>OBSERVACIONES</b>									
	EJEMPLAR INCLINADO, CON GRIETAS Y PÉRDIDA DE TEJIDO LONGITUDINAL DESDE LA BASE HASTA EL FUSTE SIN LLEGAR A LA INTERSECCIÓN CON RAMAS PRIMARIAS. SE RECOMIENDA EXTRACCIÓN

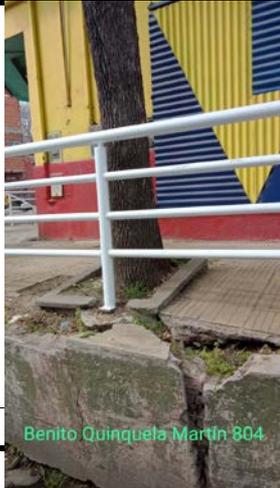
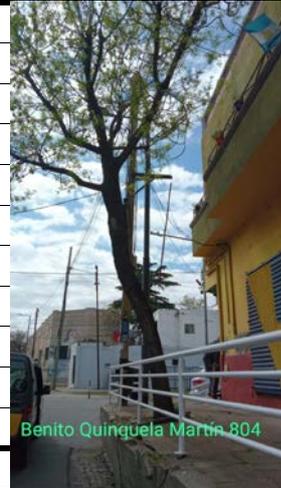
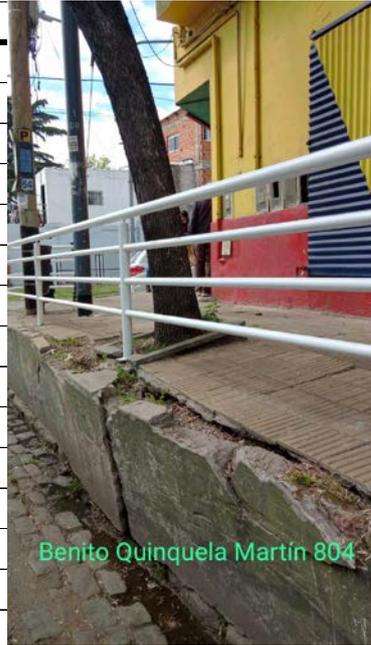
Benito Quinquela Martín 804

EJEMPLAR EN VEREDA ELEVADA CON INCLINACIÓN HACIA LA CALLE, LA RAÍZ DEL MISMO ESTÁ AFECTANDO A LA VEREDA Y MURETE DONDE SE ENCUENTRA IMPLANTADO. HAY PELIGRO DE POSIBLE VUELQUE DEL EJEMPLAR, SE RECOMIENDA EXTRACCIÓN.

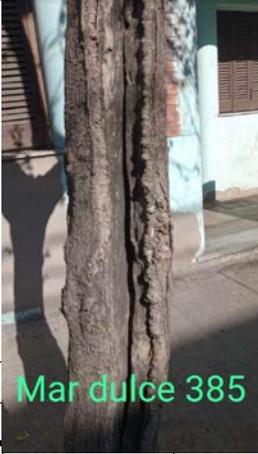
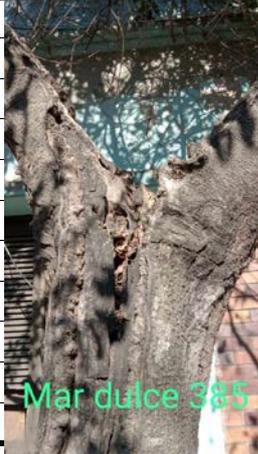
Mar dulce 385		Mar dulce 385

RIESGO	Moderado						PRIOR
		Bajo						
		Sin riesgo						
<b>OBSERVACIONES</b>								
	Arbol con cavidad longitudinal en el fuste medio llegando hasta la intersección de ramas primarias por aparente corteza incluida con descomposición de tejidos avanzada. Alto riesgo de separación de ramas primarias desde la base. Se recomienda extracción

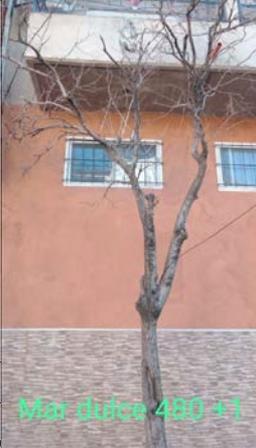
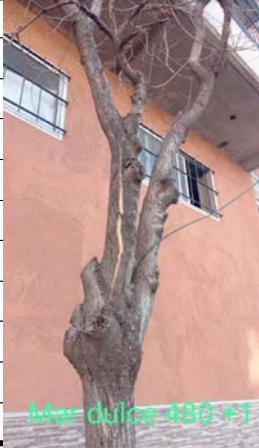
Mar dulce 480 +1	Mar dulce 480 +1

RIESGO	Moderado						PRIOR
		Bajo						
		Sin riesgo						
<b>OBSERVACIONES</b>								
	EJEMPLAR SECO CON MOVIMIENTO Se recomienda extracción

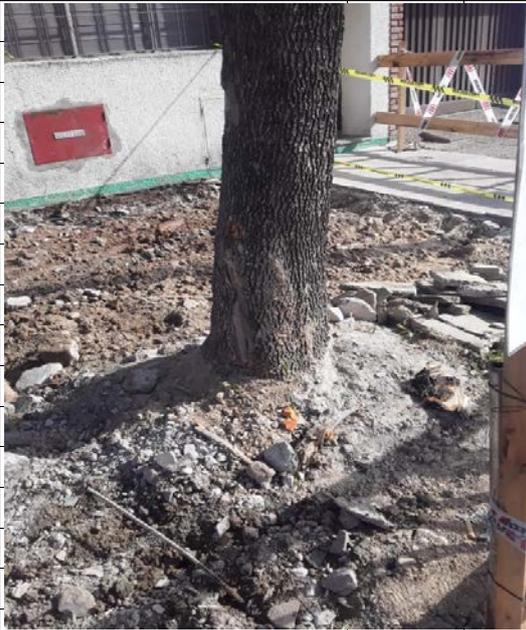
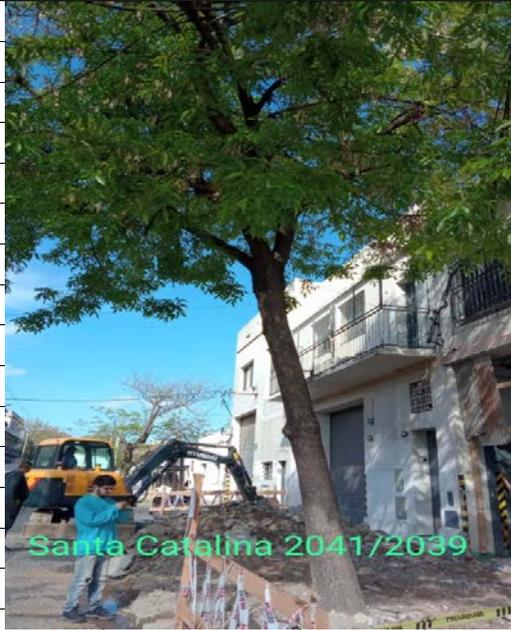
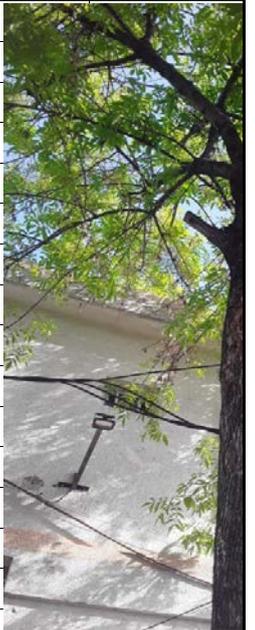
Se recomienda la extracción del ejemplar debido a que producto de la realización de la vereda y e  
afectadas en consideración

PRIORIDAD	Media		
	Baja		
	Sin prioridad		
uso de maquinarias,sus raíces se vieron

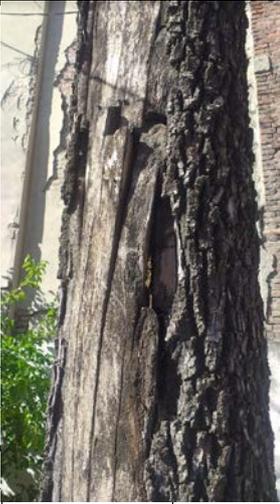
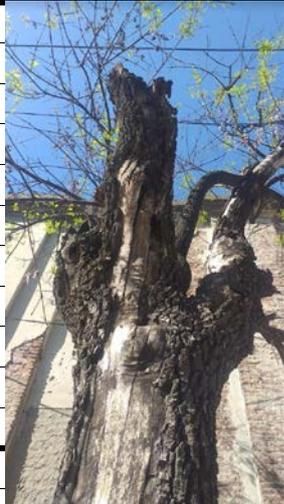
RIESGO	Moderado					PRIOR
		Bajo					
		Sin riesgo					
<b>OBSERVACIONES</b>							
	EJEMPLAR SEMISECO, CON DESCORTEZAMIENTO, GRIETAS Y PÉRDIDA DE TEJIDO LONGITUDINAL DESDE LA INSERCCIÓN CON RAMAS PRIMARIAS HASTA LLEGANDO A LA BASE DEL FUSTE. COPA POBRE, SE RECOMIENDA EXTRACCIÓN Y REPOSICIÓN.

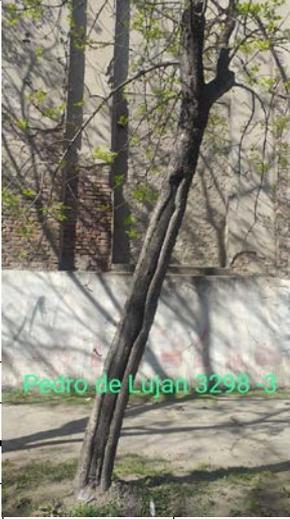
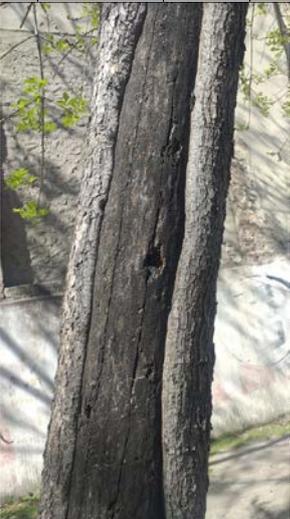
<p>Pedro de Lujan 3298-8</p>

RIESGO	Moderado							PRIOR
		Bajo							
		Sin riesgo							
<b>OBSERVACIONES</b>									
	EJEMPLAR INCLINADO, CON GRIETAS Y PÉRDIDA DE TEJIDO LONGITUDINAL DESDE LA BASE HASTA EL FUSTE SIN LLEGAR A LA INTERSECCIÓN CON RAMAS PRIMARIAS. SE RECOMIENDA EXTRACCIÓN

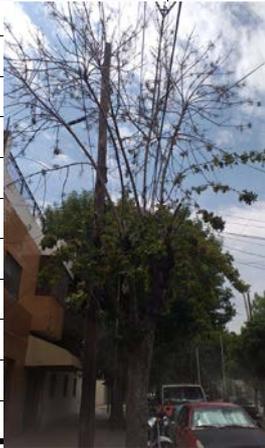
espesor menor a 2,5 cm			
de más del 40% de la circunferencia del			
ramas : más del 40% de la circunferencia			
que, sin otros defectos importantes			
que las ramas quebradas/ rotas , tocones			
que muy avanzada del tronco o cavidad/es		X	
Fuste dividido en dos partes			
que las ramitas desde fuste hacia ramas primarias			
que el ángulo mayor a 45 °			
que más del 40% de raíces en su RCR

<b>INTERVENCIÓN CORTE DE RAÍCES</b>					
	DEFECTOS DEL EJEMPLAR					
	Raíces agresivas que rompen la vereda					Copa desbalanceada
	Ramas que invaden espacio aéreo					Daño de raíces a frentista
	TIPO DE CORTE DE RAÍZ					
	Corte de Raices Superficial sin poda aérea					Corte de Raices P
	Corte de Raices Superficial con poda aérea					Corte de Raices P
	Corte de Raices Superficial y profunda sin poda aérea					Corte de Raices S
	Reparar, ampliar o achicar plantera					*Colocar las dimensiones finales d
	M2 de vereda a reparar					
	ENCUADRE NORMATIVO					
	Garantizar la seguridad de personas y/o bienes.					Por el trazado o mar
	Mantener y conservar el arbolado público.					
	<b>INTERVENCIÓN PLANTACIÓN</b>					
	Especie a plantar					Reparar, ampliar o
						*Colocar las dimensiones lineales
	M2 de vereda a reparar					
	<b>APARTADO PARA INTERVENCIÓN CR/EXTRACCIÓN</b>					
		Extremo				
		Alto	X

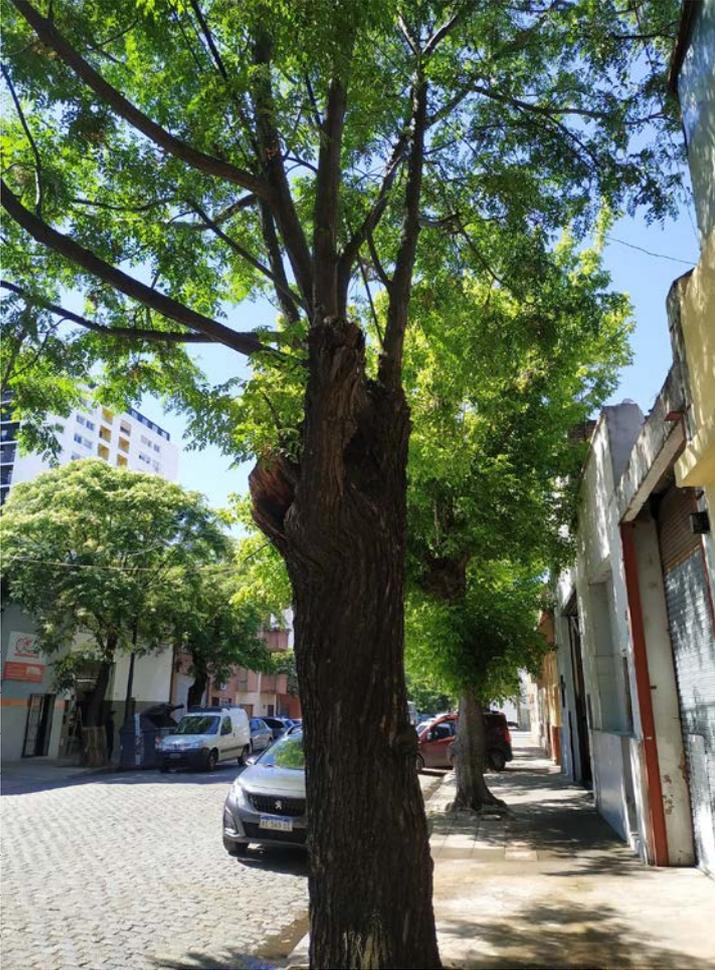
RIESGO	Alto								PRIOR
		Moderado	X							
		Bajo								
		Sin riesgo								
<b>OBSERVACIONES</b>										
	YA TIENE ACTA 3141	EL EJEMPLAR PRESENTA CAVIDADES EN PARTE BAJA Y ALTA DE PRESENTA PODREDUMBRE GENERAL. SE SUGIERE LA EXTRACC								
	ARREGLAR VEREDA L64, 12 M2

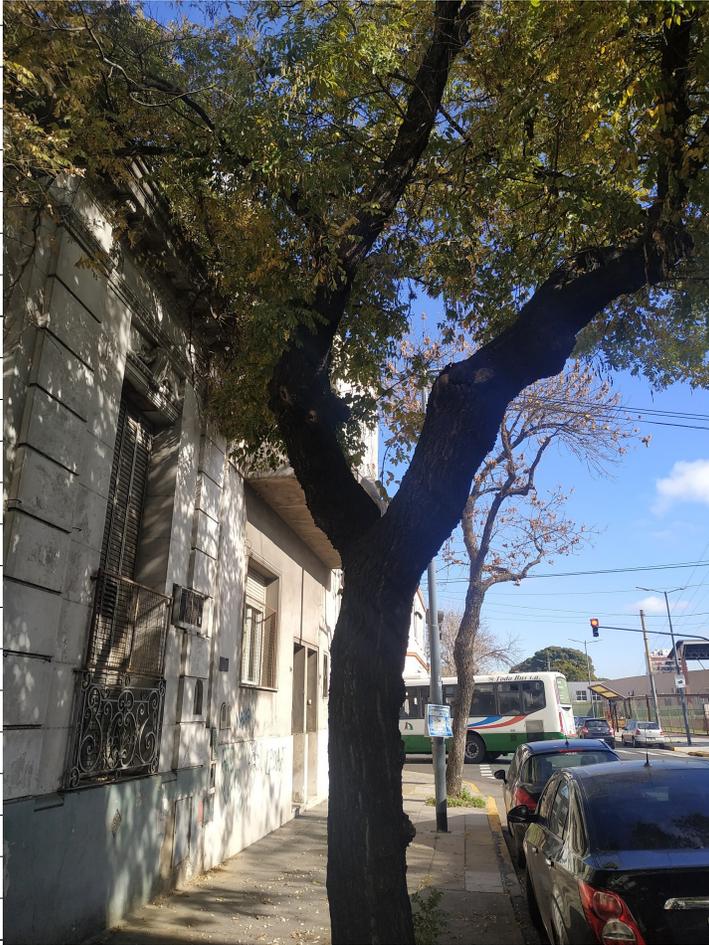
<b>INTERVENCIÓN PLANTACIÓN</b>															
Especie a plantar						Reparar, ampliar o									
						*Colocar las dimensiones lineales									
M2 de vereda a reparar															
<b>APARTADO PARA INTERVENCIÓN CR/EXTRACCIÓN</b>															
RIESGO	Extremo						PRIOR								
	Alto		X												
	Moderado														
	Bajo														
	Sin riesgo														
<b>OBSERVACIONES</b>															
EL EJEMPLAR PRESENTA CAVIDADES EN FUSTE Y EN SUS RAMAS PRINCIPALES															
PRESENTA SINTOMAS DE PODREDUMBRE Y EXCESO DE RAMAS SECAS EN LA PARTE SU															
SE SUGIERE LA EXTRACCION

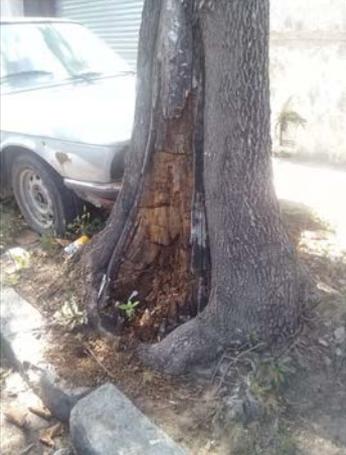
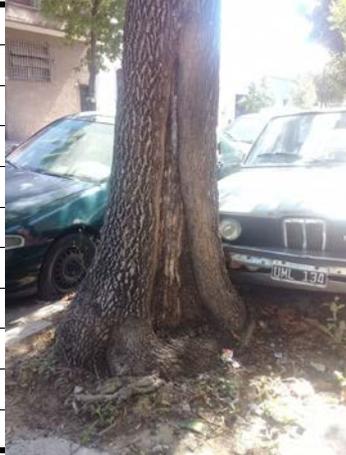
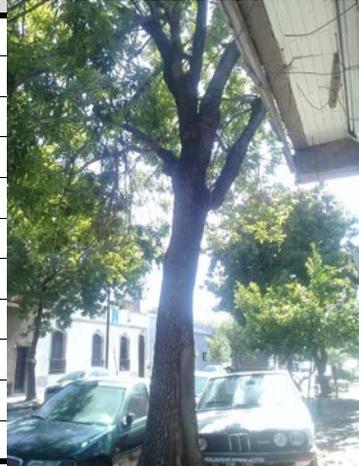
RIESGO	Moderado	X					PRIOR
		Bajo						
		Sin riesgo

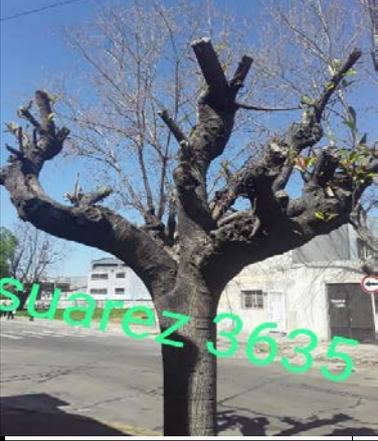
RIESGO	Moderado						PRIOR
		Bajo		X				
		Sin riesgo

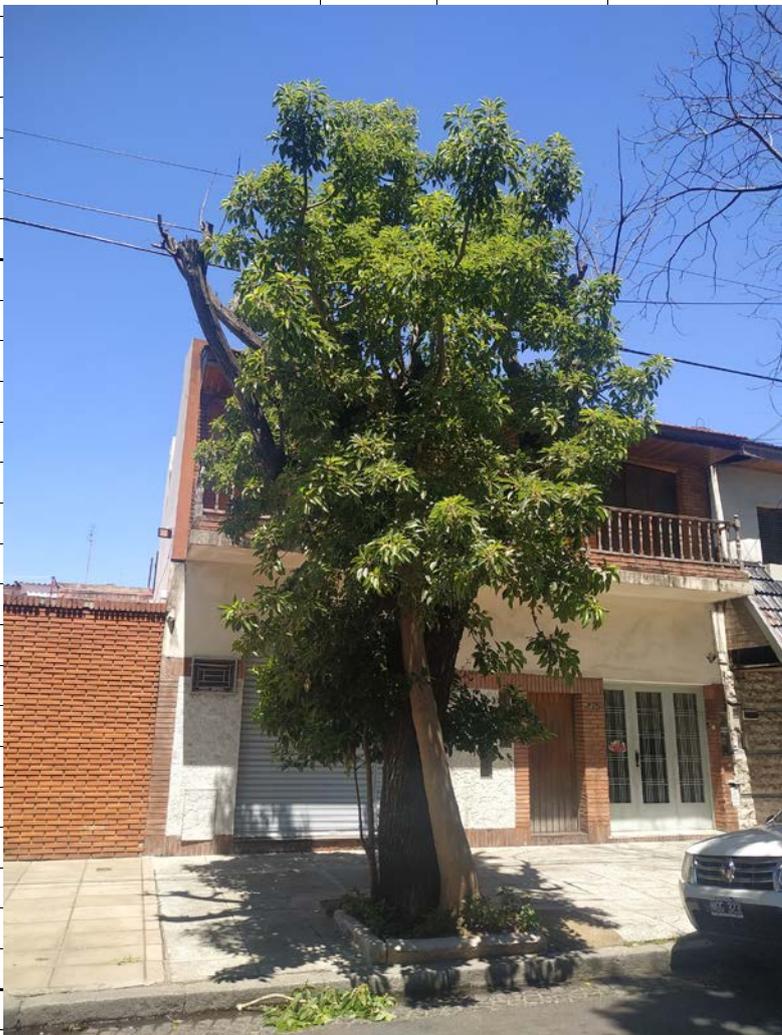
EL EJEMPLAR SE ENCUENTRA UBICADO EN PLANTERA JUNTO A OTRO EJEMPLAR UN PA Y DAÑARLO, O CUANDO SE REALICE LA EXTRACCION DEL EJEMPLAR SECO, SE VA A COM DEBIDO A LA PROXIMIDAD DE AMBOS, ESTO GENERARIA UN DAÑO A SUS RAICES MÁS C ENTRE LA PARTE AEREA Y LA PARTE SUBTERRANEA. SE SUGIERE LA EXTRACCION.

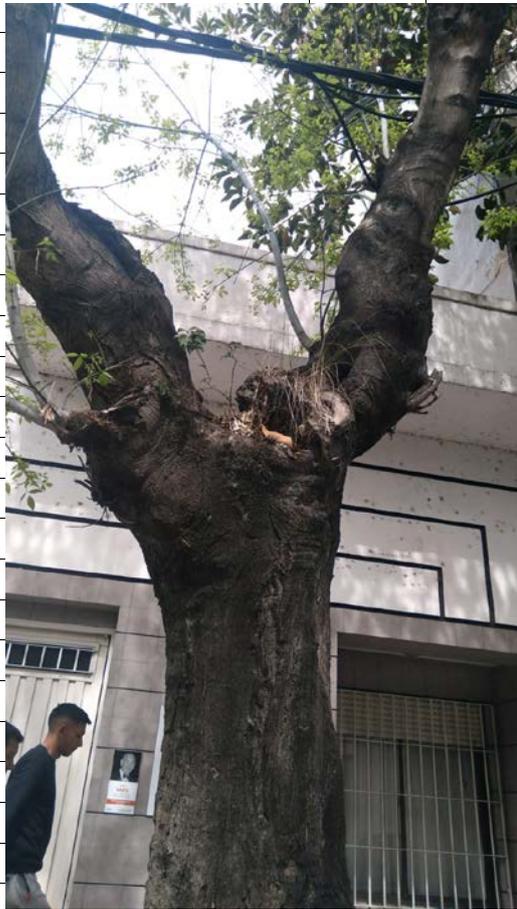
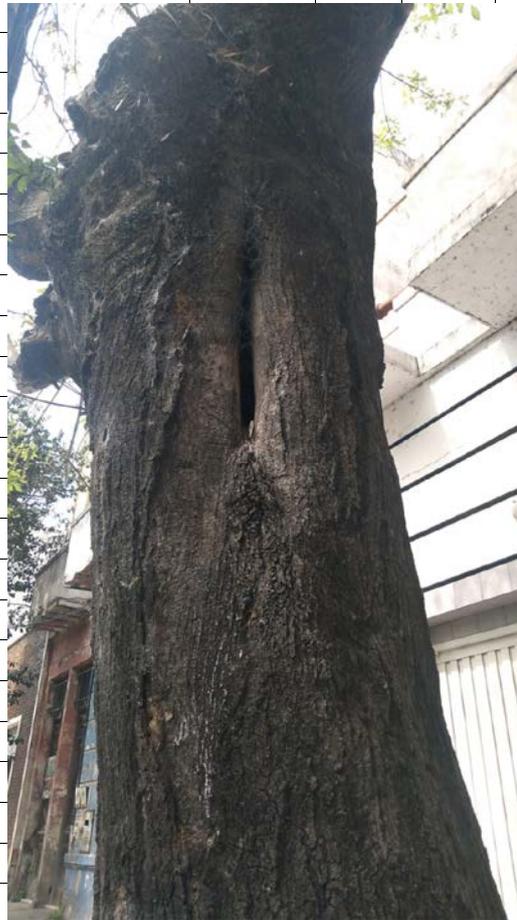
el ejemplar presenta canchosis generalizada tanto en fuste como en ramas primarias y secundarias. Ante la posibilidad de poseer la madera en esta situación, ante inclemencias climáticas desfavorables, las probabilidades de caída son altas. Con lo cual se recomienda extracción del ejemplar.

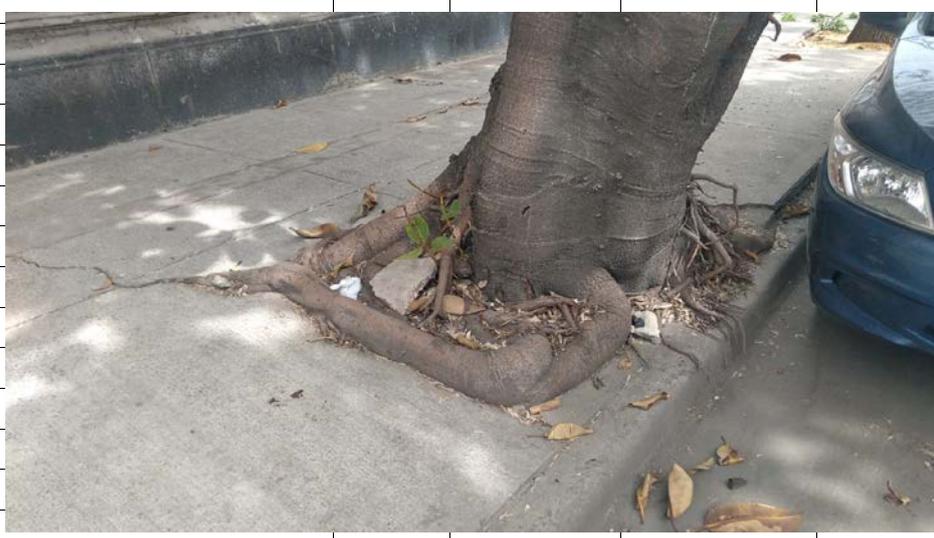
Ficus elastica es una especie no permitida en vereda. Particularmente este caso estando con riesgo moderado sería necesario practicar un corte de raíces que exceden los límites permitidos para la subsistencia del árbol, así también, una poda de reducción de copa. Con lo cual las tareas a realizarse para poder conservar el ejemplar.  
Se recomienda extracción del ejemplar.

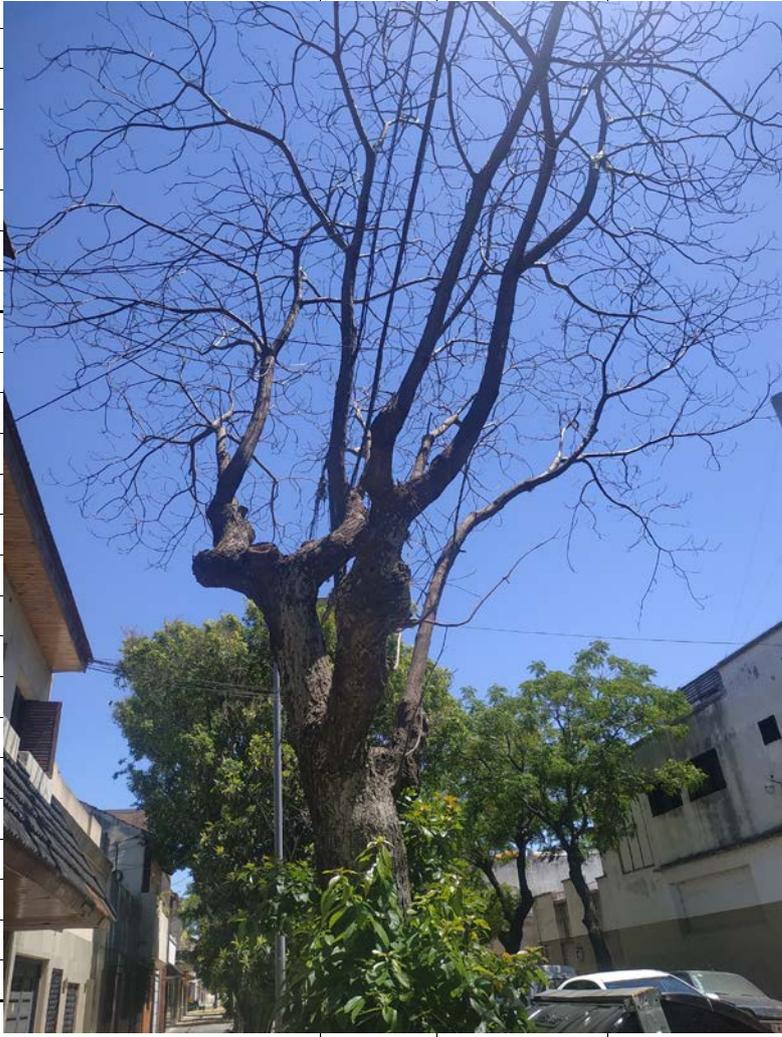
EXTRACCION CON ARREGLO DE VEREDA
