Resolución Presidencia Junta Comuna

Número: RS-2023-24385340-GCABA-COMUNA4

Referencia: Creacion de documento, peticion desde Expediente Electrónico EX-2023-23032122- - GCABA-COMUNA4

Que, surge de los informes de inspección obrantes en este expediente en los órdenes 2, 3, 4, 5, 6, 7, 8, 9, 10 y 11 oportunamente realizados, que todos los ejemplares inspeccionados, requieren de una extracción urgente, dándole a la misma, prioridad **ALTA**.

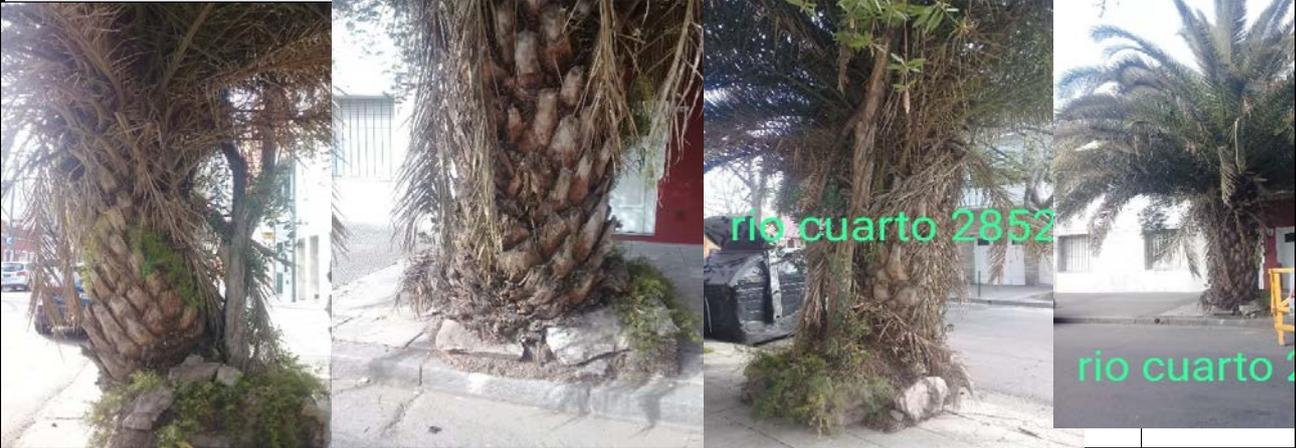
INSPECCION N°:		5127	
FECHA:	8/22/2022		
N°	2852	REF	
		UBICACIÓN INEXISTENTE	
		Menor a 45°	X
INCLINACIÓN		Mayor a 45°	
		Sin inclinación	
CIÓN DE LA CIÓN	Hacia la calle		X
	Hacia la propiedad		
	Hacia la vereda		
		PLANTACIÓN	
esivas y/o cruzadas			
bradas y/o fisuradas			
cavidades, tumores y/o cancos			
erferencia/despeje			
mplares > 20 m de altura			
var el arbolado público.

Espesor menor a 2,5 cm			
Diente a más del 40% de la circunferencia del			
Doradas : más del 40% de la circunferencia			
Llave, sin otros defectos importantes			
Ramas rotas/ raras, tocones			
			X
Cavidad muy avanzada del tronco o cavidad/es			
Fuste dividido en dos partes			
Cortaduras desde fuste hacia ramas primarias			
Ángulo mayor a 45 ° con rotura de raíz			
40% de raíces en su RCR

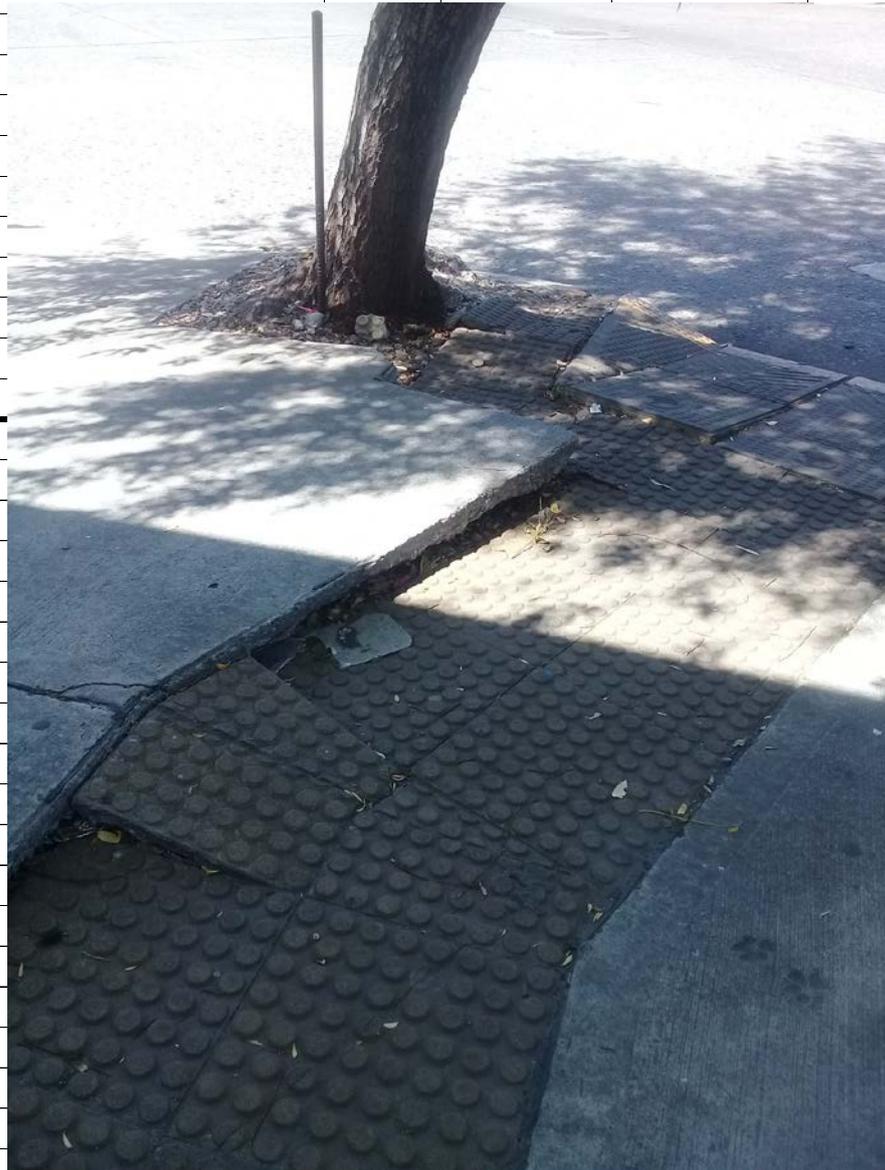
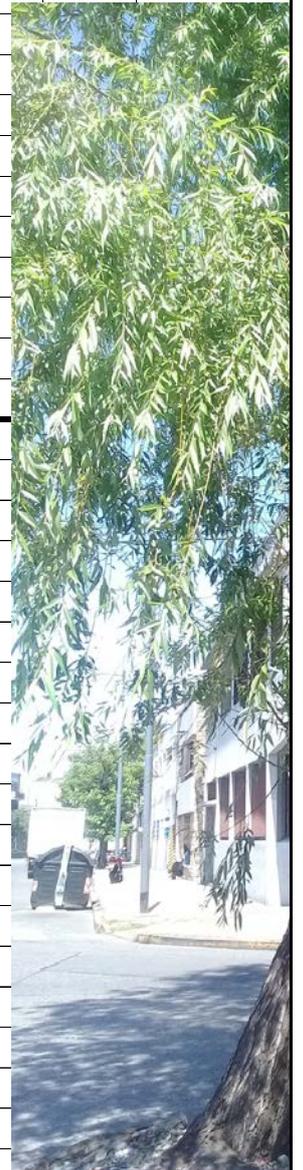
INSPECCION N°:		5662	
FECHA:	5/30/2023		
N°	3695	REF	
		UBICACIÓN INEXISTENTE	
		Menor a 45°	X
INCLINACIÓN		Mayor a 45°	
		Sin inclinación	
DIRECCIÓN DE LA INCLINACIÓN	Hacia la calle		
	Hacia la propiedad		
	Hacia la vereda		X
		PLANTACIÓN	
Ranuras y/o cruzadas			
Ranuras y/o fisuradas			
Cavidades, tumores y/o canchales			
Inclinación/limpieza			
Ejemplares > 20 m de altura			
Mantenimiento del arbolado público.

espesor menor a 2,5 cm			
te a más del 40% de la circunferencia del			
doras : más del 40% de la circunferencia			
e, sin otros defectos importantes			
ensas ramas quebradas/ rotas , tocones			
uy avanzada del tronco o cavidad/es			
Fuste dividido en dos partes			
tensas desde fuste hacia ramas primarias			
pl mayor a 45 ° con rotura de raíz			
40% de raíces en su RCR

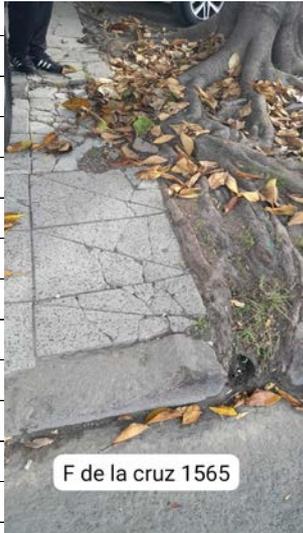
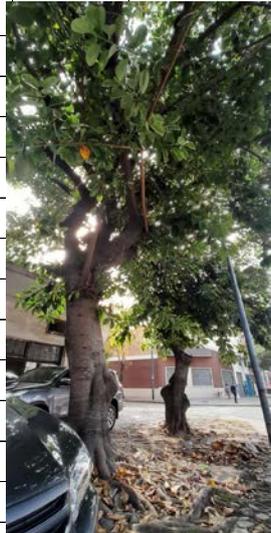
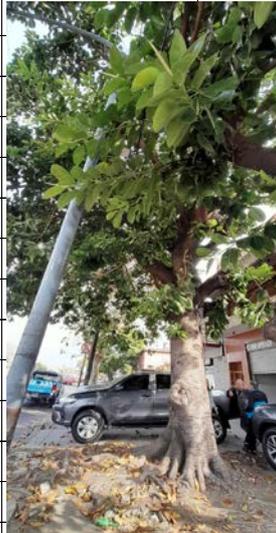
F de la cruz 1565

EJEMPLAR DE GRAN PORTE, ESPECIE NO APTA PARA ARBOLADO VIARIO DEBIDO AL TIPO DE ESTRUCTURA RADICULAR QUE PRESENTA. EN LA CHAPA CORRESPONDIENTE SE PRESENTAN PROBLEMAS GENERADOS POR LAS RAÍCES, LAS MISMAS DAÑAN LA VEREDA EN RAMPA DE SUBIDA DE VEHÍCULOS Y ADEMÁS INTERFIERE EN EL DESAGOTE PLUVIAL. GENERARON ROTURAS Y OBSTRUCCIÓN DEL LADO DE LA PLANTERA Y OBSTRUCCIÓN DEL LADO DE LA LÍNEA MUNICIPAL, AFECTANDO DIRECTAMENTE A LOS FRENTISTAS PERJUDICANDO EL SERVICIO. ANTE LA IMPOSIBILIDAD DE REALIZAR CORTE DE RAÍCES DEBIDO A LA MAGNITUD DE INTERVENCIÓN TANTO RADICULAR COMO AÉREA , SE RECOMIENDA EXTRACCIÓN DEL EJEMPLAR CON REPOSICIÓN DE UNA ESPECIE CONTEMPLADA EN EL LISTADO MAESTRO DE ESPECIES.

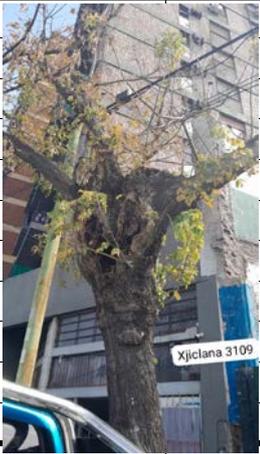
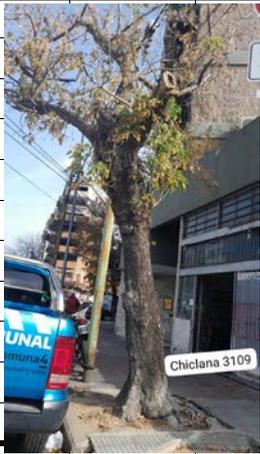
RIESGO	Moderado							PRIOR
		Bajo							
		Sin riesgo							
OBSERVACIONES									
	<p>N° RECLAMO S00344956/23 . CHICLANA Y SALCEDO, CHAPA REAL CHICLANA 3109. EXTRACCIÓN ACEPTADA, ÁRBOL CON IMPORTANTE AHUECAMIENTO Y PUDRICIÓN EN FUSTE HACIA RAMAS PRINCIPALES. SE RECOMIENDA EXTRACCIÓN Y SU FUTURA REPOSICIÓN</p>

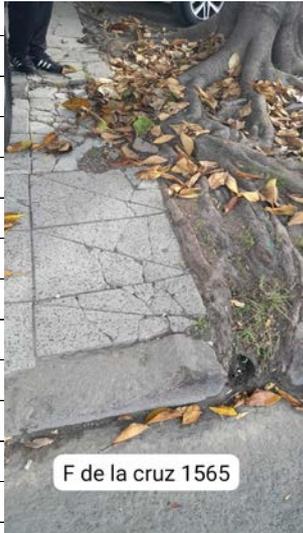
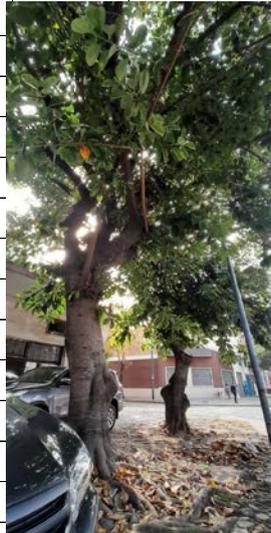
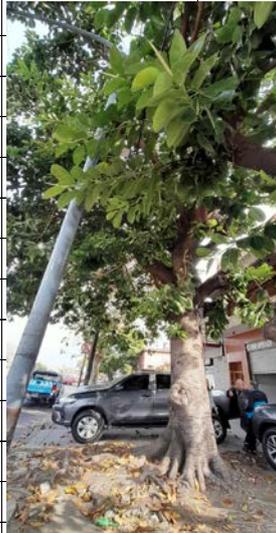
F de la cruz 1565

EJEMPLAR DE GRAN PORTE, ESPECIE NO APTA PARA ARBOLADO VIARIO DEBIDO AL TIPO DE ESTRUCTURA RADICULAR QUE PRESENTA. EN LA CHAPA CORRESPONDIENTE SE PRESENTAN PROBLEMAS GENERADOS POR LAS RAÍCES, LAS MISMAS DAÑAN LA VEREDA EN RAMPA DE SUBIDA DE VEHÍCULOS Y ADEMÁS INTERFIERE EN EL DESAGOTE PLUVIAL. GENERARON ROTURAS Y OBSTRUCCIÓN DEL LADO DE LA PLANTERA Y OBSTRUCCIÓN DEL LADO DE LA LÍNEA MUNICIPAL, AFECTANDO DIRECTAMENTE A LOS FRENTISTAS PERJUDICANDO EL SERVICIO. ANTE LA IMPOSIBILIDAD DE REALIZAR CORTE DE RAÍCES DEBIDO A LA MAGNITUD DE INTERVENCIÓN TANTO RADICULAR COMO AÉREA , SE RECOMIENDA EXTRACCIÓN DEL EJEMPLAR CON REPOSICIÓN DE UNA ESPECIE CONTEMPLADA EN EL LISTADO MAESTRO DE ESPECIES.

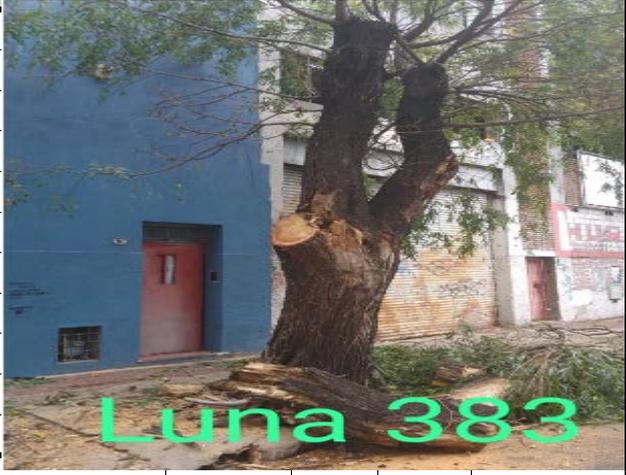
RIESGO	Moderado	X						PRIOR
		Bajo							
		Sin riesgo							
OBSERVACIONES									
	Ejemplar con presencia de grietas, descortazamiento y pudricion avanzada en el tronco.

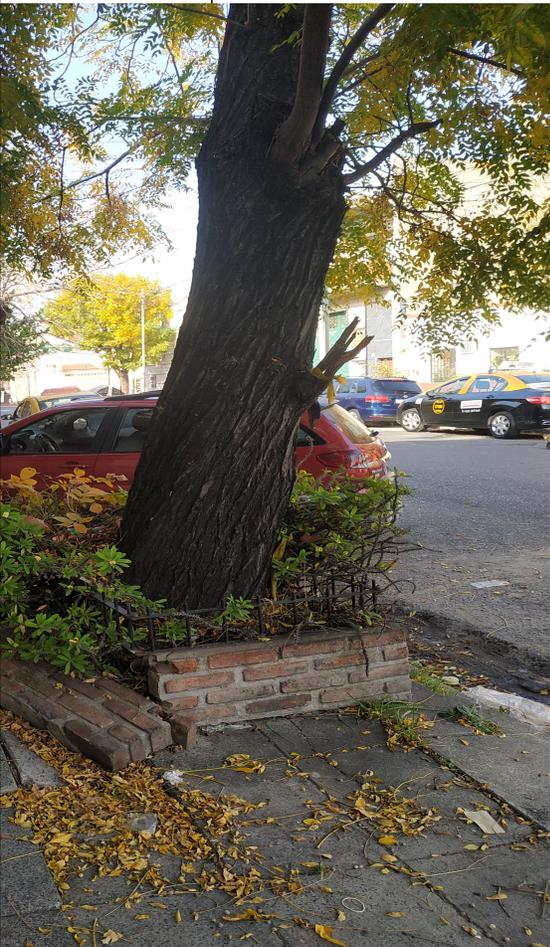
INTERVENCIÓN PLANTACIÓN									
Especie a plantar									Reparar, ampliar o achicar plaza
									*Colocar las dimensiones finales de la plaza y metros lineales
M2 de vereda a reparar									
APARTADO PARA INTERVENCIÓN CR/EXTRACCIÓN									
	RIESGO	Extremo							PRIORIDAD
		Alto		x					
		Moderado							
		Bajo							
		Sin riesgo							
OBSERVACIONES									
EL EJEMPLAR SE ENCUENTRA INCLINADO AHCIA LA CALLE, ROMPE LA VEREDA, ESTA EN CANTERA									
PRESENTA CAVIDADES Y PODREDUMBRE EN LA PARTE MEDIA Y ALTA DEL FUSTE.									
PRESENTA RAMAS QUEBRADAS Y CON CAVIDADES. SE SUGIERE LA EXTRACCION CON ARREGLO

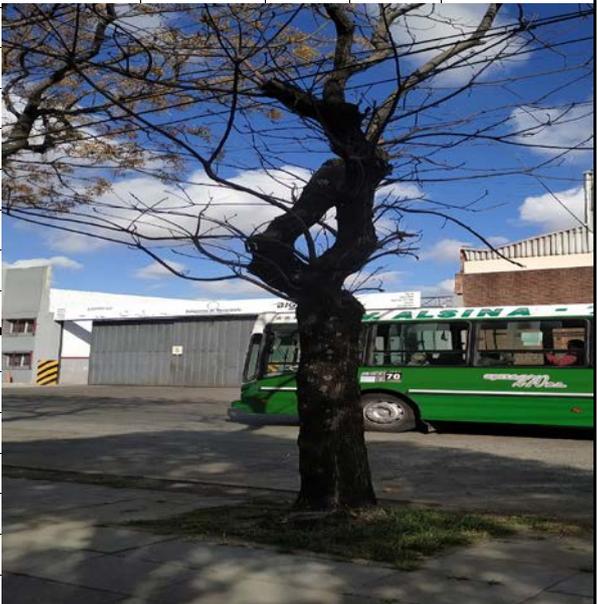
EJEMPLAR SECO, CON CAVIDADES EN LA PARTE BASAL DEL FUSTE EN CONTACTO CON ARREGLO DE VEREDA, TIPO DE BALSODA L64. 20M2
SE SUGIERE LA EXTRACCION

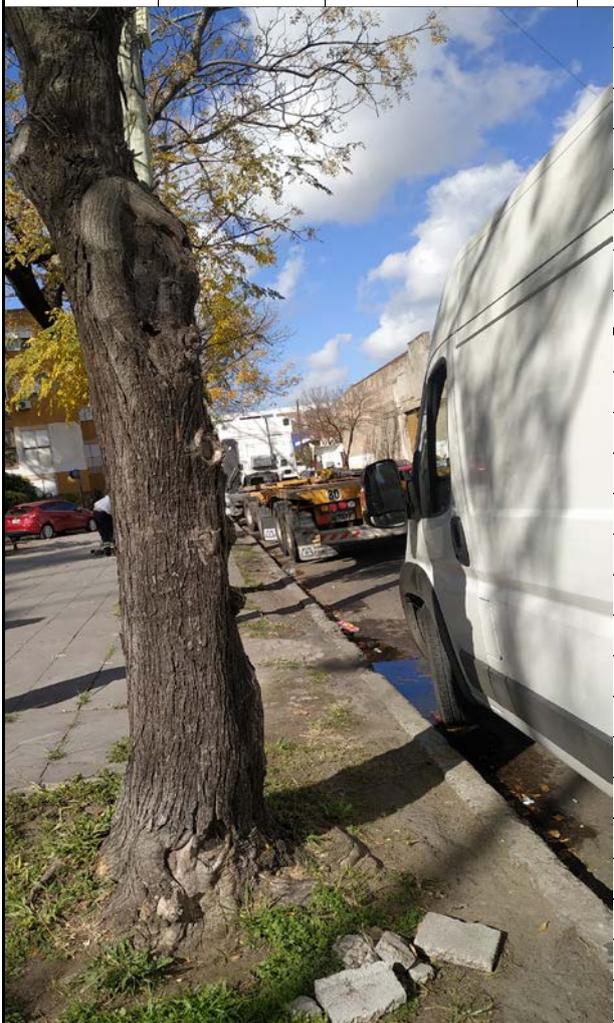
ON THE GROUND. DRY BRANCHES

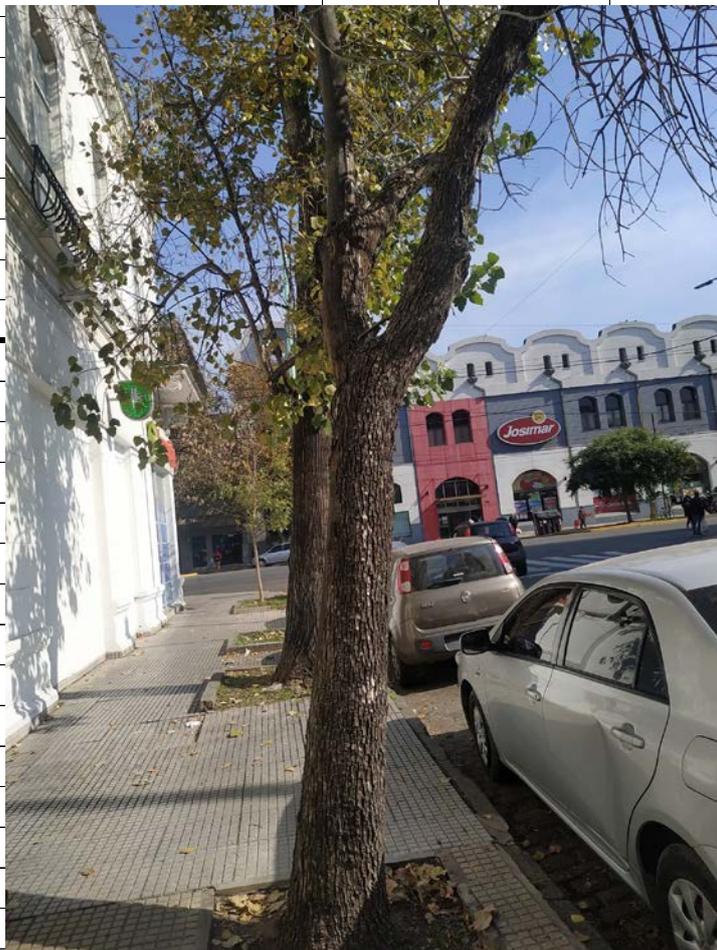
EJEMPLAR SECO CON CANCRO BASAL, SE SUGIERE LA EXTRACCION

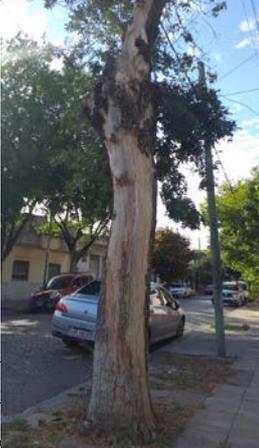
RIESGO	Moderado					PRIOR
		Bajo					
		Sin riesgo					
OBSERVACIONES							
	<p>N° RECLAMO S00120963/23. PEDIDO EN MATANZA 3031, SE REALIZA TAREA EN 3047. EXTRACCIÓN CON ARREGLO DE VEREDA. VEREDA COMPLETA</p>

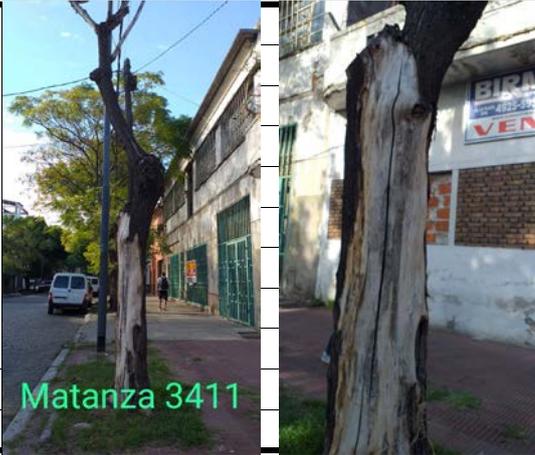
Matanza 3411

RIESGO	Moderado							PRIOR
		Bajo							
		Sin riesgo							
OBSERVACIONES									
	EJEMPLAR TOTALMENTE SECO, CON DESCORTEZAMIENTO Y GRIETAS LONGITUDINALES. SE RECOMIENDA EXTRACCIÓN CON SU POSTERIOR REPOSICIÓN

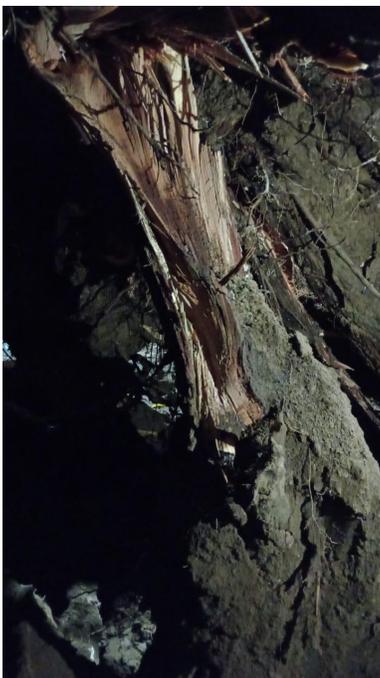
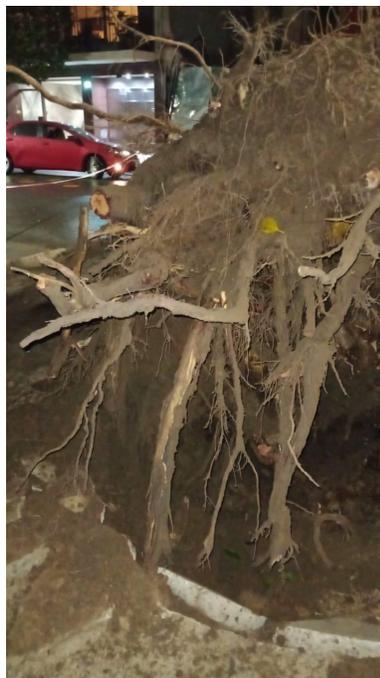
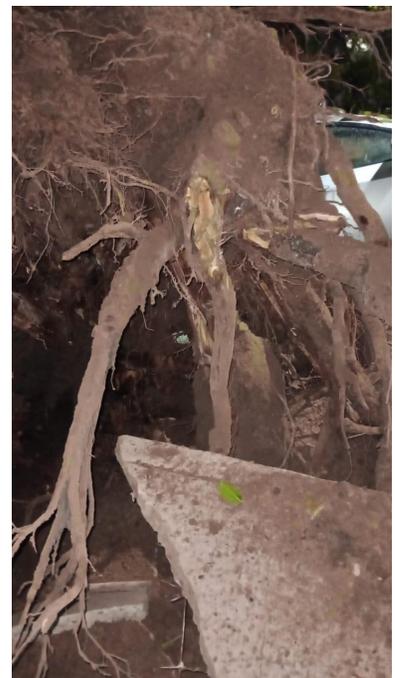
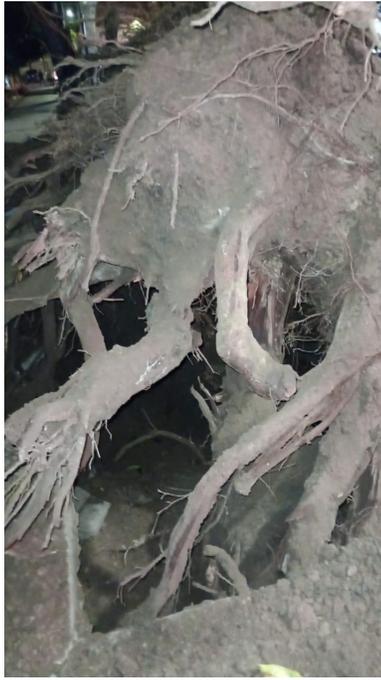
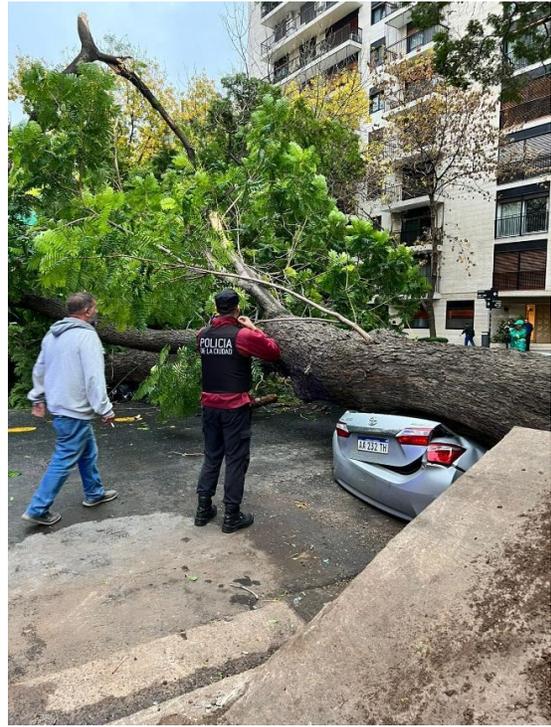
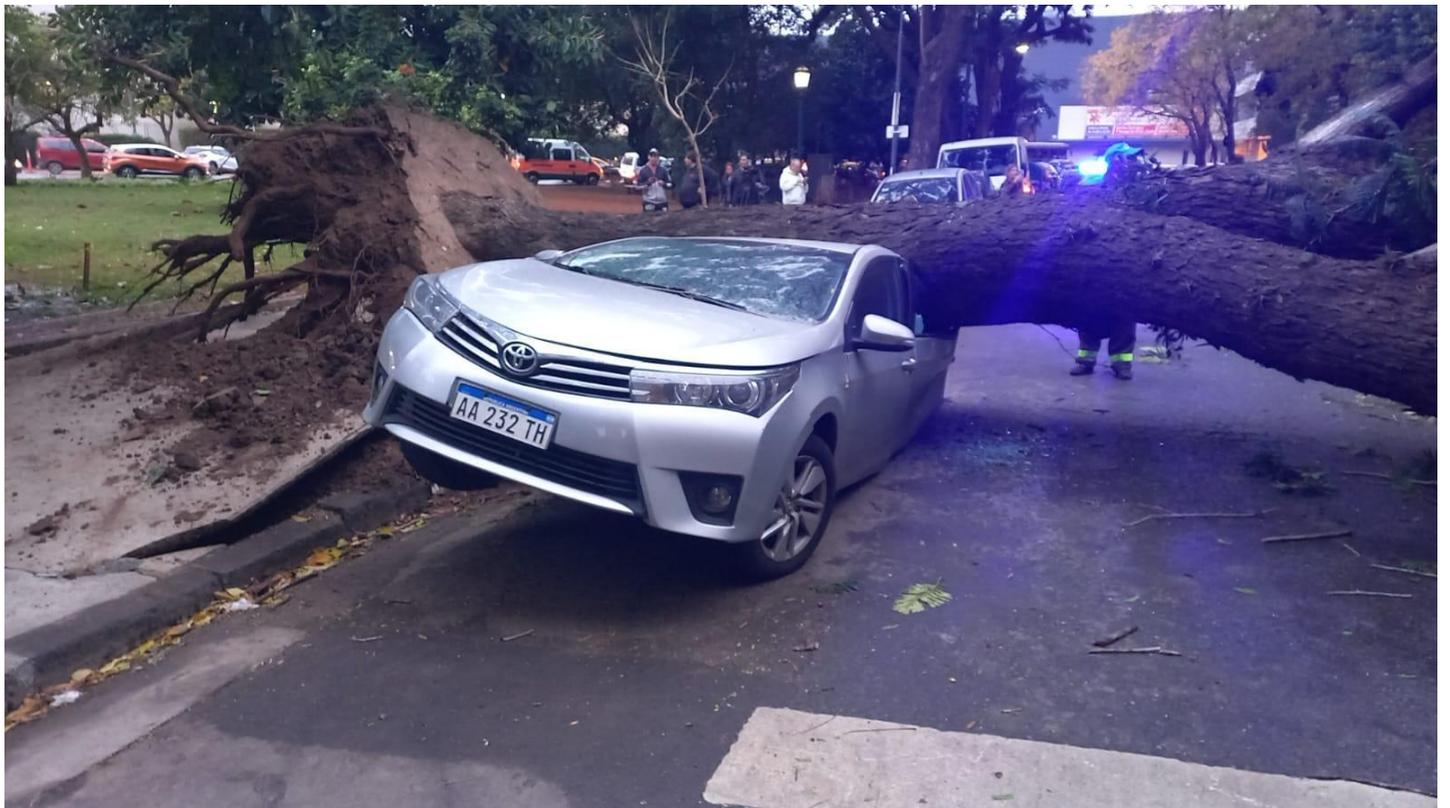
Con lo que respecta al árbol, el mismo se encontraba en buen estado sanitario. Con el aspecto estructural, presentaba una leve inclinación hacia la calzada. Luego de la caída, se observó que su sistema radical estaba en buen estado con sus raíces vitales, sin embargo, se observaba que era acotado teniendo en cuenta el gran porte que tenía dicho árbol.
