Resolución Presidencia Junta Comuna

Número: RS-2023-10421757-GCABA-COMUNA4

Referencia: Creacion de documento, peticion desde Expediente Electrónico EX-2023-10383257- - GCABA-COMUNA4

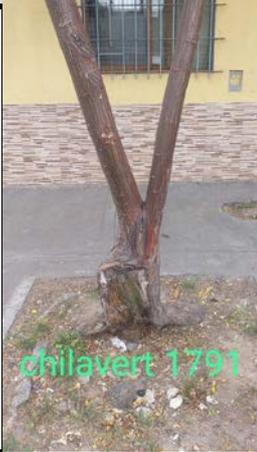
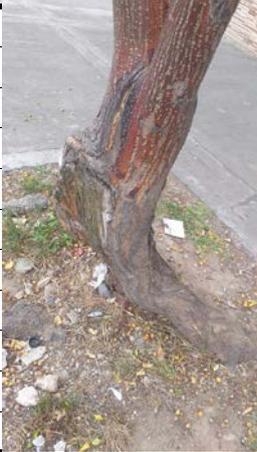
RIESGO	Moderado						PRIOR
		Bajo						
		Sin riesgo						
OBSERVACIONES								
	<p>EJEMPLAR JOVEN CON CORTEZA INCLUIDA DIVIDIENDO EL FUSTE EN DOS RAMIFICACIONES PRINCIPALES CON UNIÓN DÉBIL, SIENDO POSIBLE SU FUTURO DESPREDIMIENTO. SE OBSERVAN EN LA BASE DEL MISMO PÉRDIDA DE TEJIDOS AFECTANDO A GRAN PARTE DE LA CIRCUNFERENCIA. SE RECOMIENDA EXTRACCIÓN Y SU REPOSICIÓN.</p>

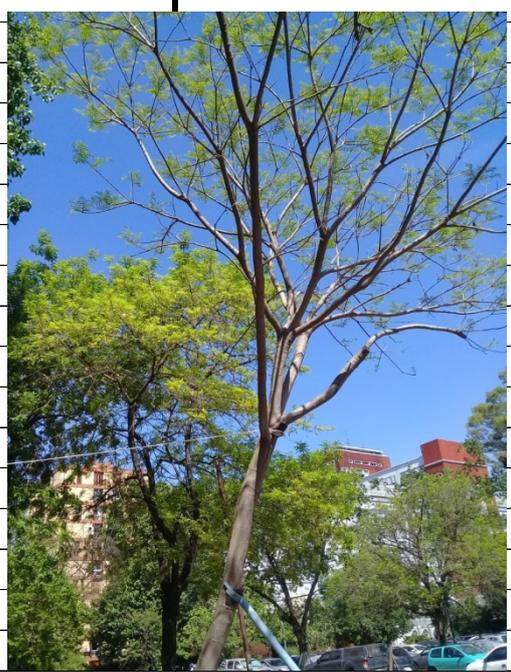
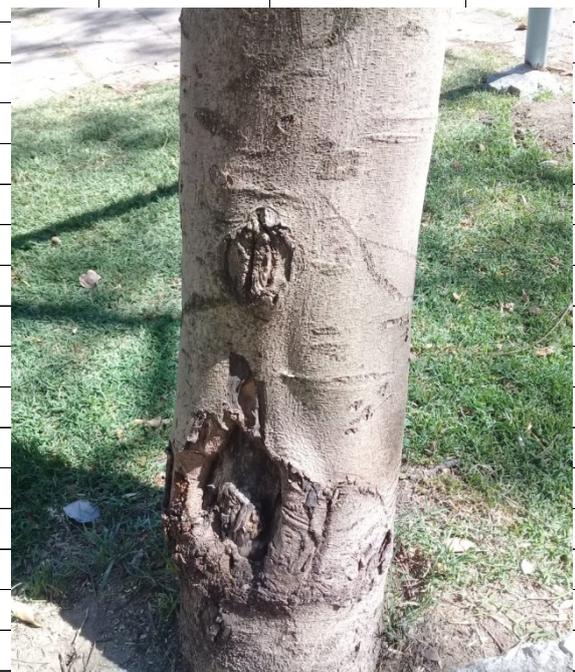
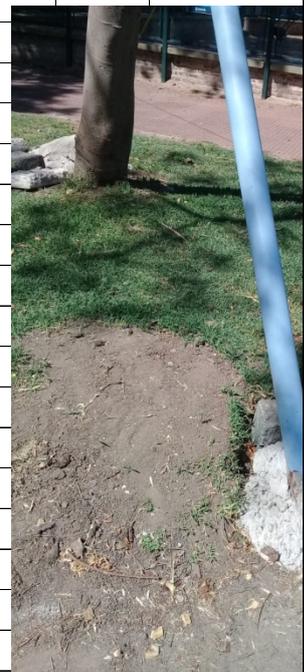
El ejemplar se encuentra situado a la salida de un colegio, el mismo presenta una inclinación mayor a la vertical, los vecinos procedieron al apuntalamiento del mismo, en donde puede notarse mediante el registro de fotos y lo ataron con una soga hacia otro árbol de gran porte. Dichas acciones traerán aparejados consecuencias como caída de la rama a la cual han sujetado la soga o por formación de lesiones en el fuste del ejemplar por encontrarse el mismo sobre una calle de alta transitabilidad de peatones.

Por lo detallado anteriormente, y por no poder realizar otra tarea para disminuir los riesgos, se recomienda el retiro del ejemplar. Además se solicita el retiro de todo elemento de sostén ajeno al ejemplar y que puedan ocasionar daños.

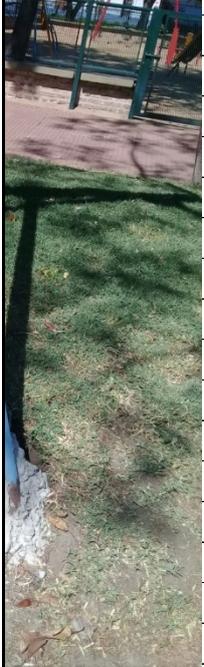
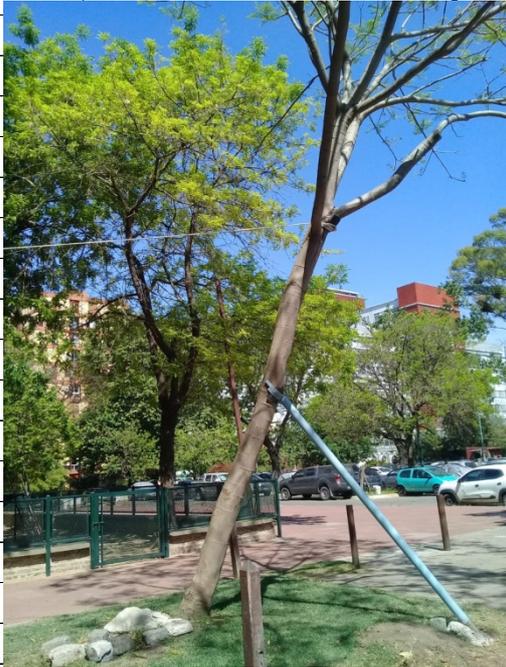
RIDAD	Alta		X
	Media		
	Baja		
	Sin prioridad		
br a 45°. Debido a dicha inclinación,			
o fotográfico que colocaron una abrazadera			
ecuencias a largo plazo, ya sea por rotura			
plar de Ibirá pita. Lo cual resulta en un riesgo			
omienza la extracción del ejemplar.			
r problemas a terceros.

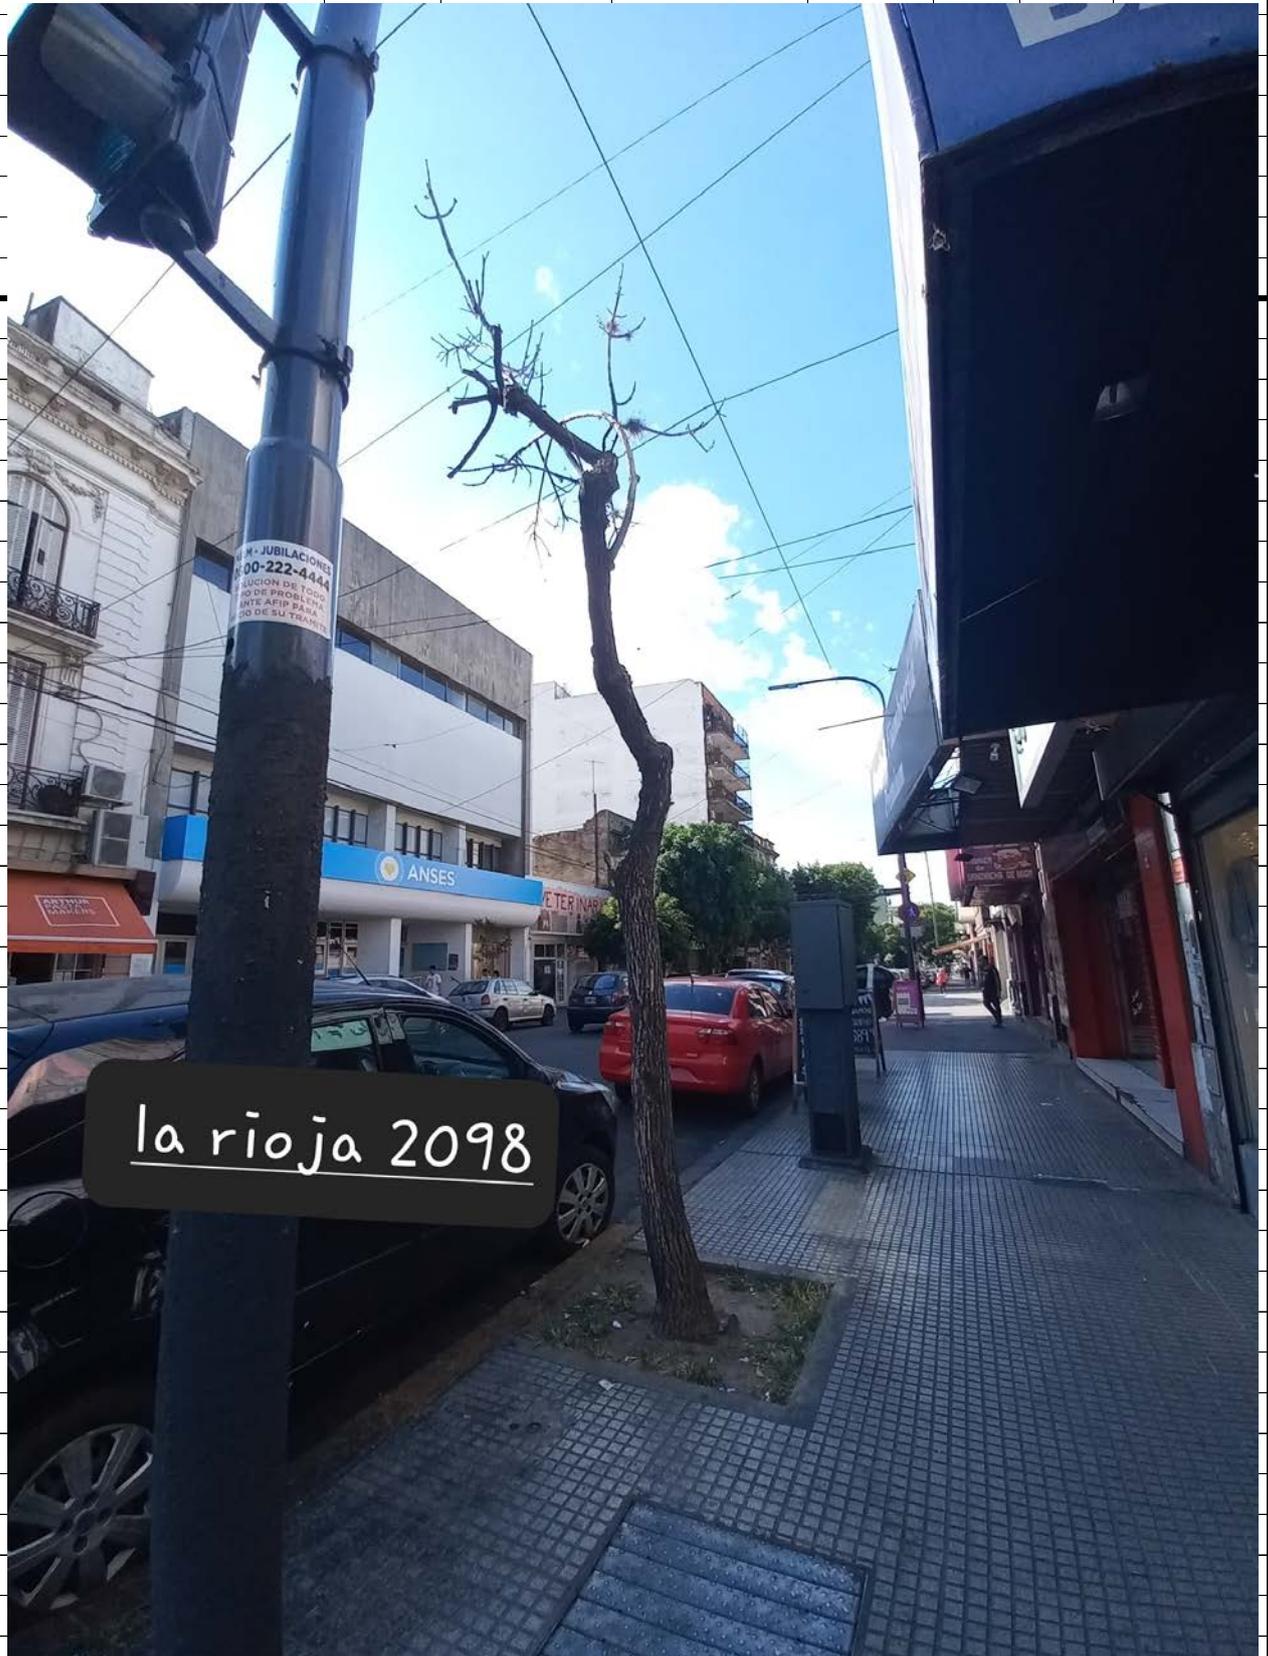
ELEMPLAR SECO

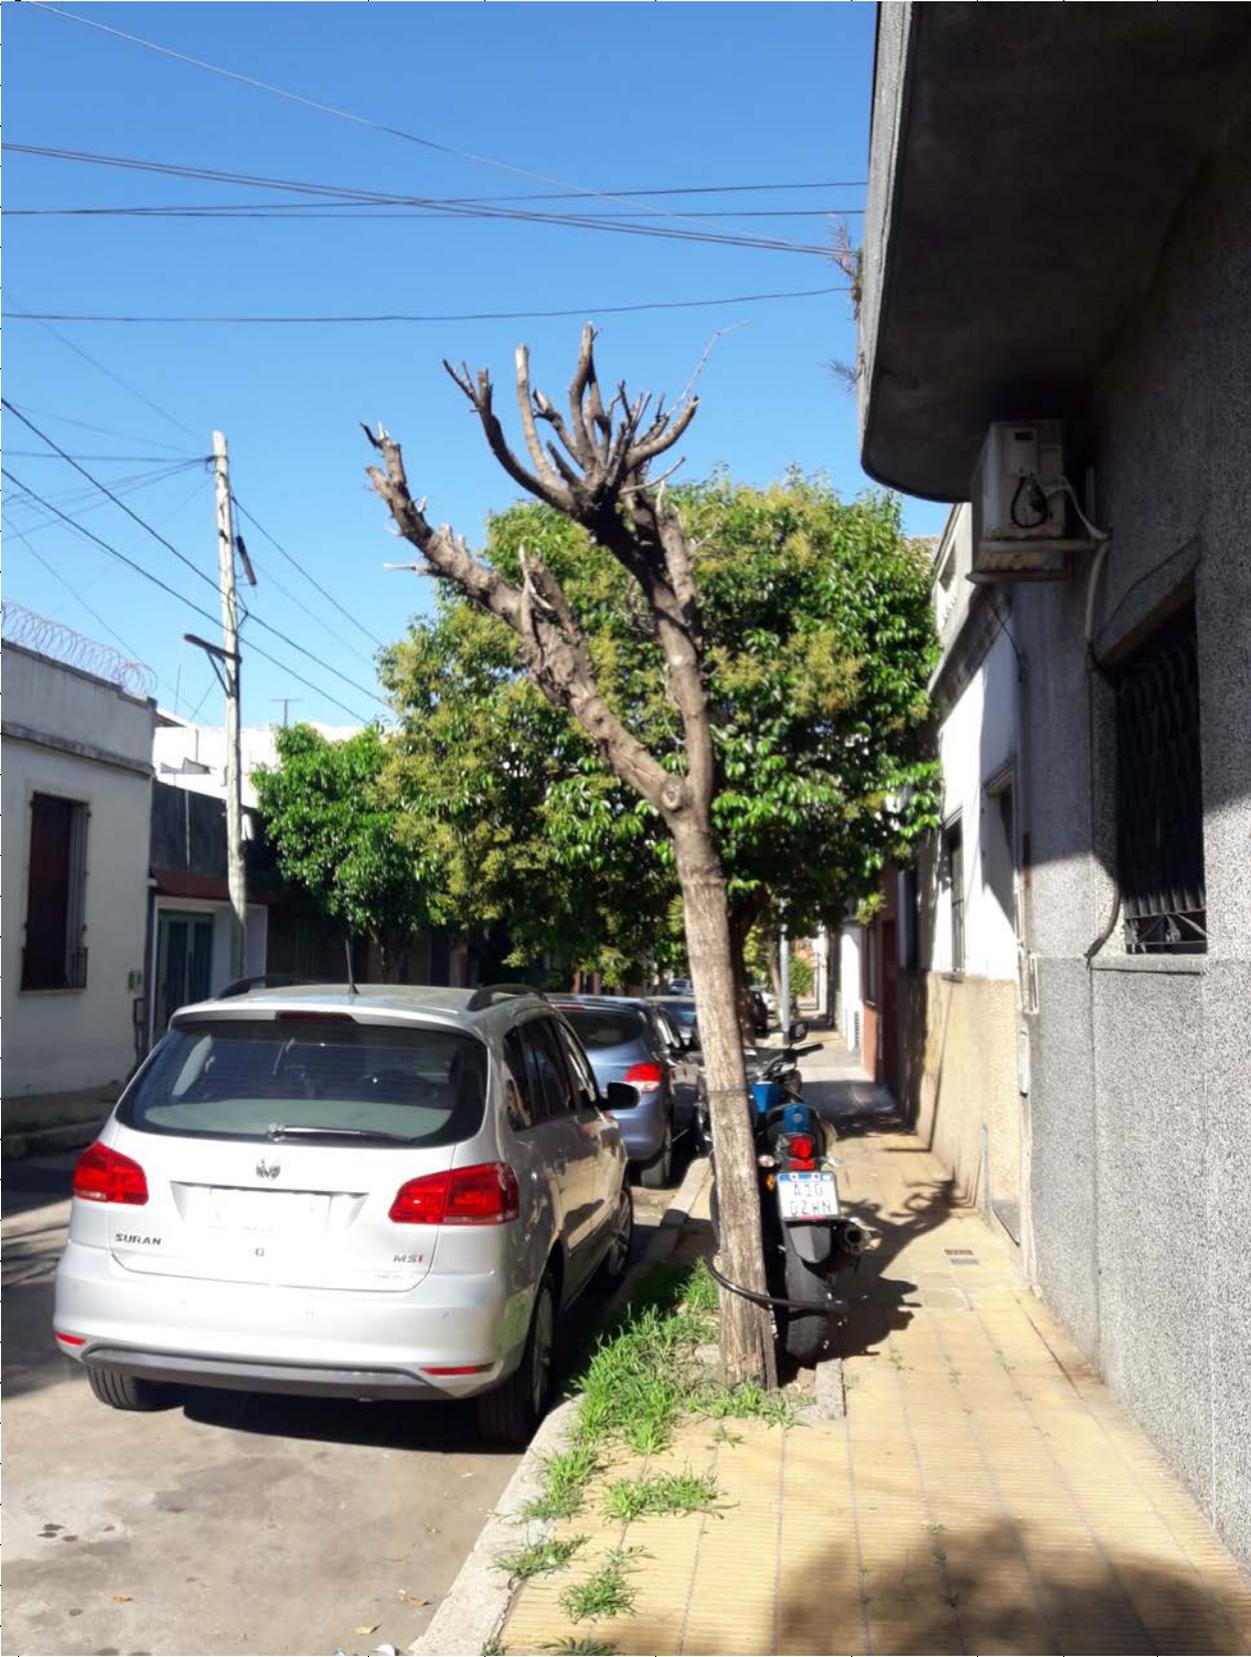
OBSERVACIONES
EJEMPLAR SECO ENERO 2023

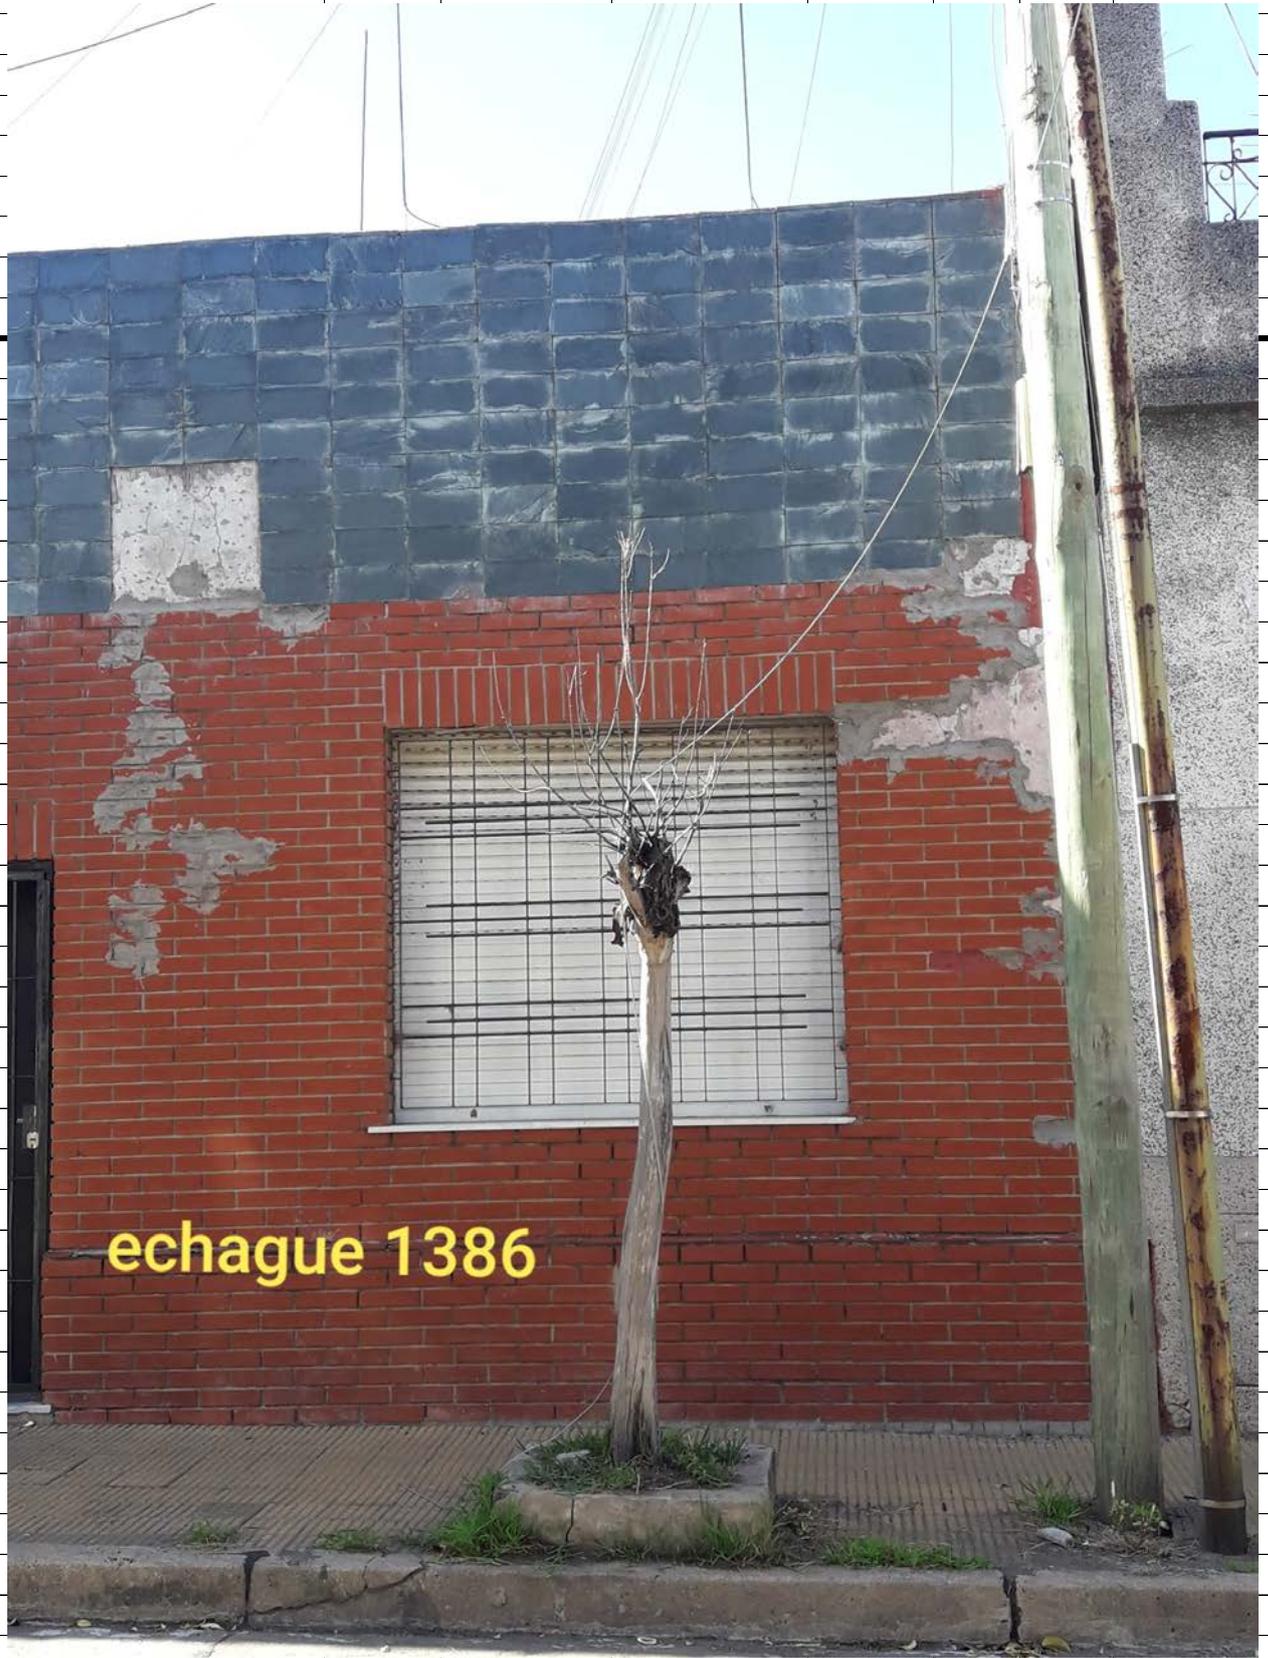
EJEMPLAR SECO ENERO 2023

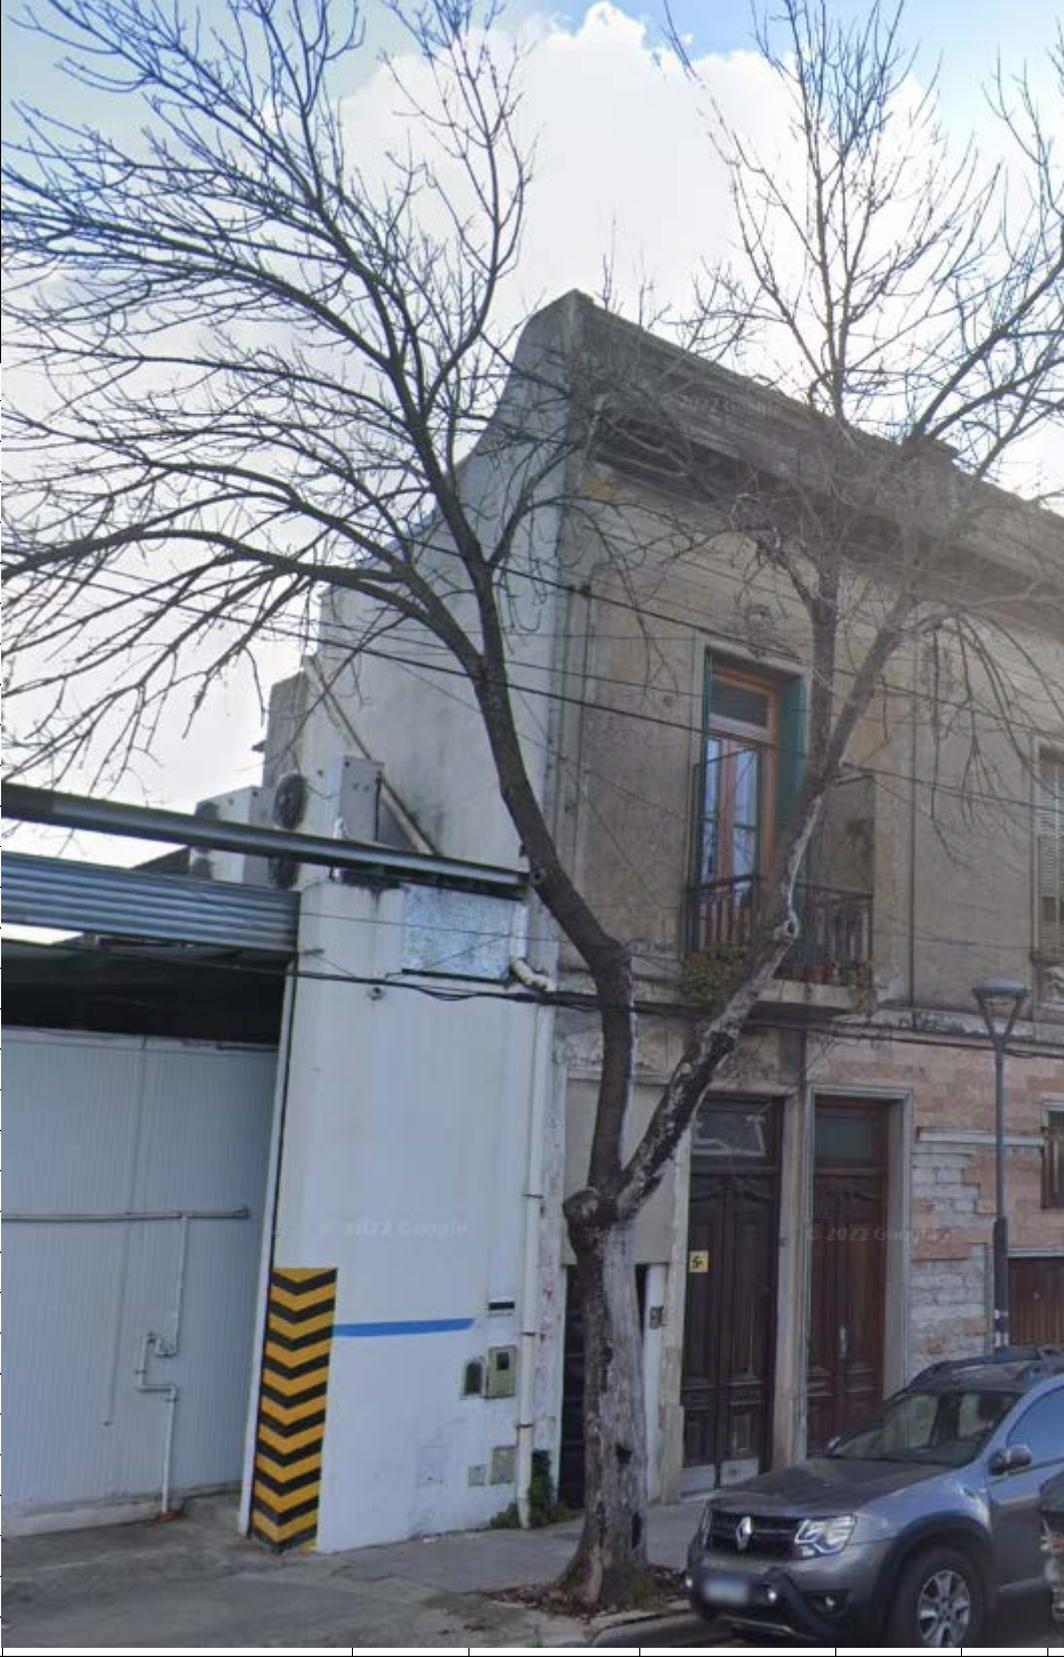
Ejemplar seco en pie.

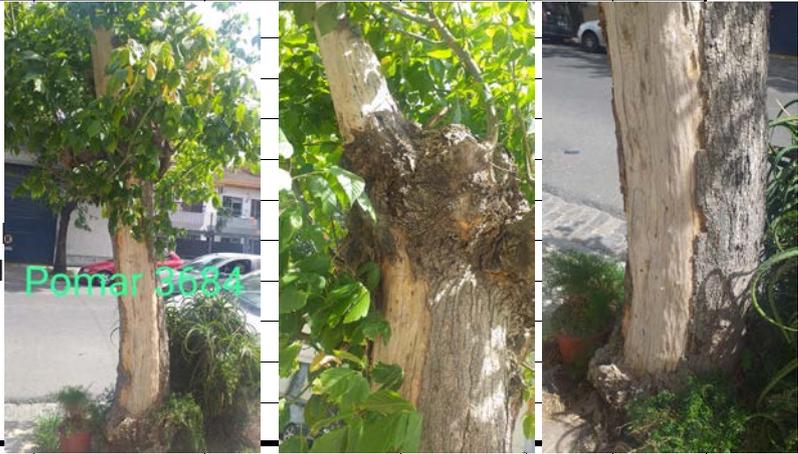
RIESGO	Moderado	X					PRIOR
		Bajo						
		Sin riesgo						
OBSERVACIONES								
EJEMPLAR CON

DESCORTEZAMIENTO DESDE								
LA BASE DEL FUSTE HACIA								
RAMAS PRIMARIAS.								
DESCOPADO CON BROTES								
EPICÓRMICOS. POCO VITAL,								
SE RECOMIENDA EXTRACCIÓN								
Y SU INMEDIATA REPOSICIÓN

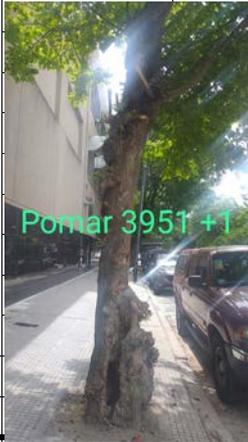
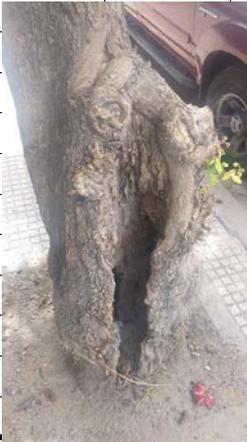
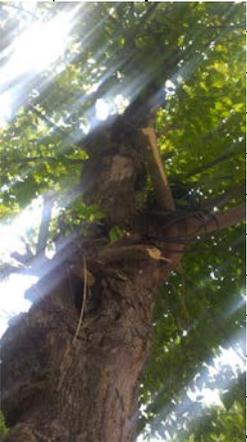
RIESGO	Moderado	X						PRIOR
		Bajo							
		Sin riesgo							
OBSERVACIONES									
EJEMPLAR SIN PELIGRO DE CAÍDA INMINENTE, SE OBSERVA UNA CAVIDAD BASAL CON GRAN PÉRDIDA DE TEJIDO DE SOSTÉN COMPROMETIENDO LA FUTURA ESTABILIDAD DEL MISMO. SE RECOMIENDA EXTRACCIÓN Y SU INMEDIATA REPOSICIÓN.
