Resolución Presidencia Junta Comuna

Referencia: RS N° 54

Planilla de Inspección de Árboles

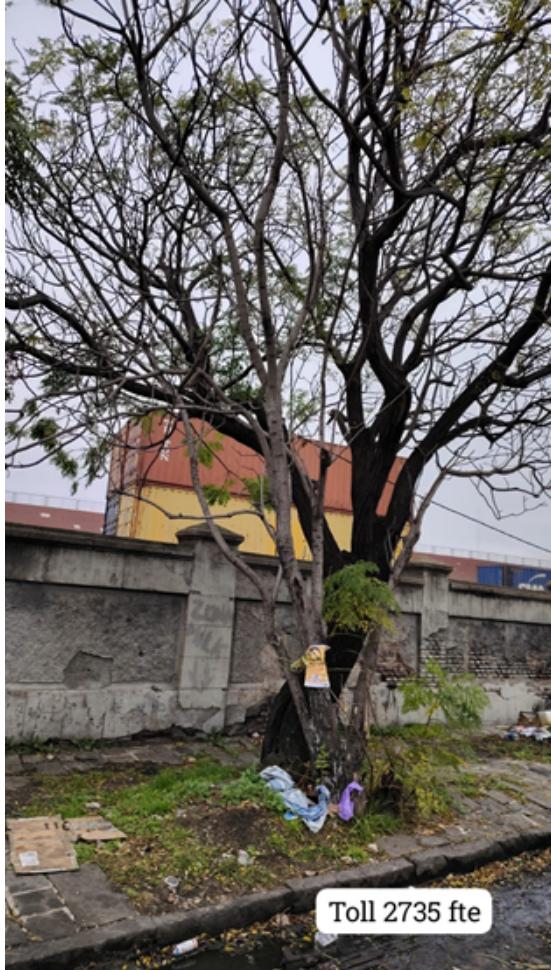
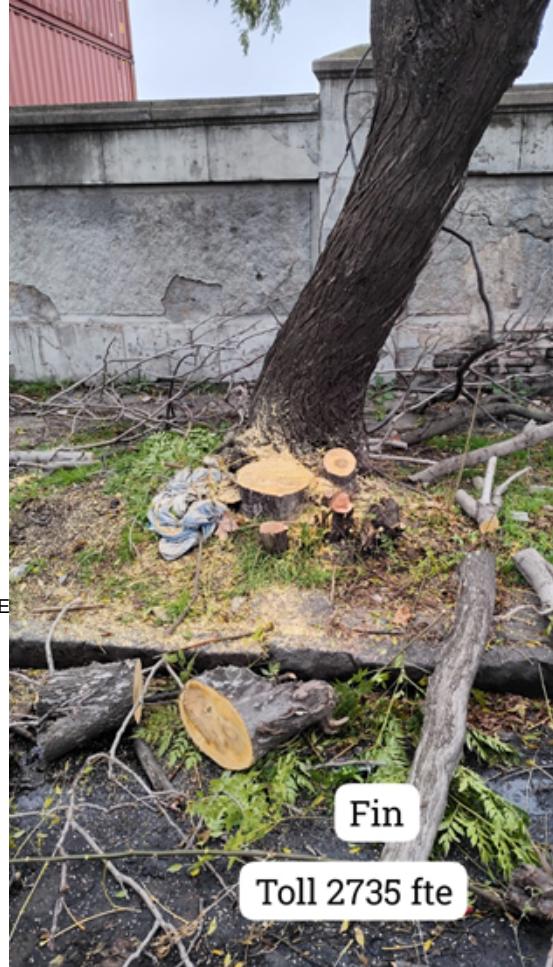
CALLE: TOLL 2735 FTE

OBSERVACIONES: SE JUSTIFICA LA EXTRACCION DEL EJEMPLAR POR HABERSE DESARROLLADO EN EL MISMA PLANTERA QUE OTRO ARBOL DE MAYOR PORTE,

GENERANDO COMPETENCIA POR EL ESPACIO Y RECURSOS. SU PERMANENCIA COMPROMETE EL DESARROLLO ADECUADO DE AMBOS EJEMPLARES Y NO

CUMPLE CON LAS CONDICIONES ESPECIALES MINIMAS PARA SU CORRECTA ADAPTACION.

EXTRACCION DE EMERGENCIA DURANTE TAREAS DE PODA LINEAL.

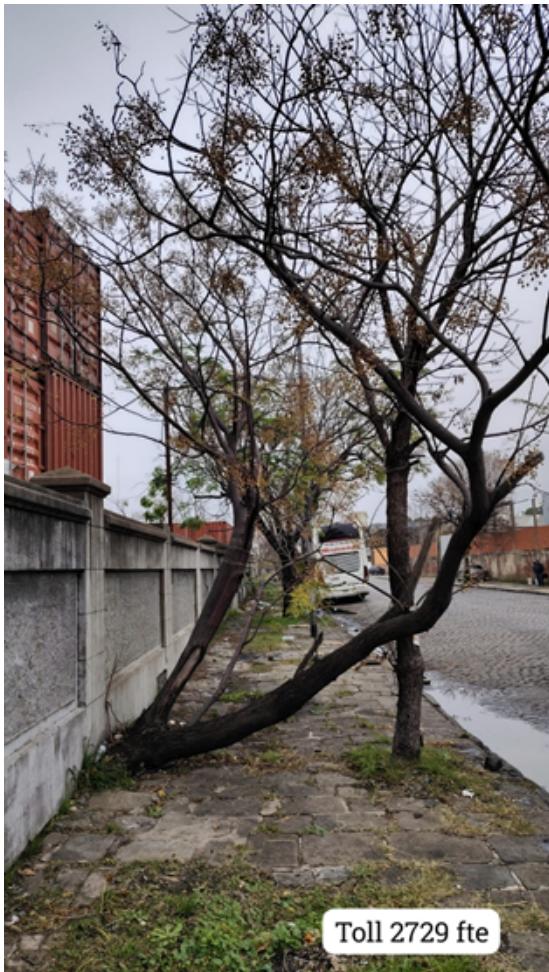
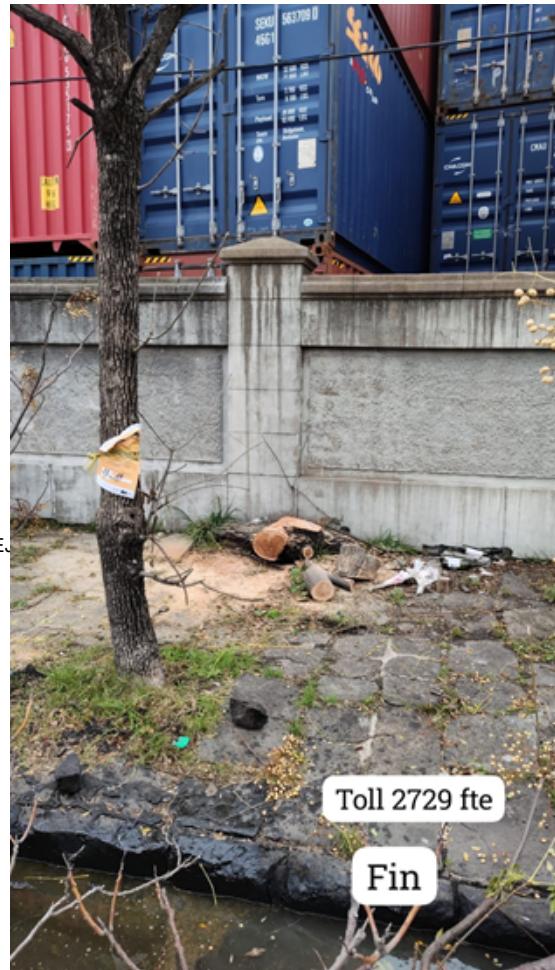
CALLE: TOLL 2729 FTE

OBSERVACIONES: SE RECOMIENDA LA EXTRACCION DEL EJEMPLAR DEBIDO A QUE SE DESARROLLO DESDE UN MURO HACIA LA VEREDA, OBSTRUYENDO

COMPLETAMENTE EL PASO PEATONAL. PRESENTA UNA INCLINACION PRONUNCIADA CON APOYO DIRECTO SOBRE LA CALZADA Y GENERA UNA SITUACION

DE RIESGO EN EL ENTORNO URBANO. EJEMPLAR EXTRAIDO DURANTE TAREAS DE PODA LINEAL COMO EMERGENCIA.

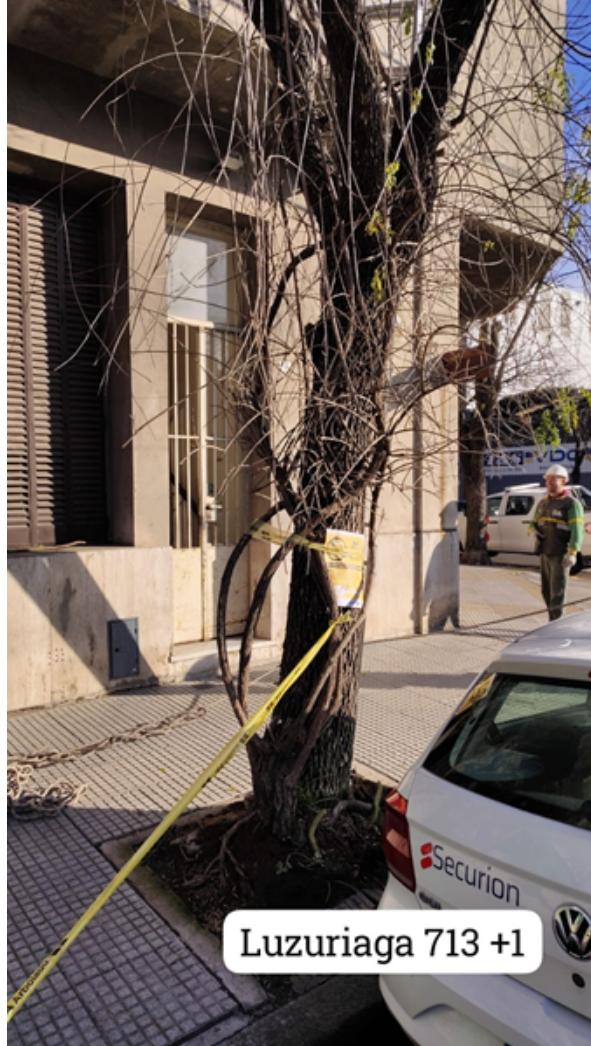
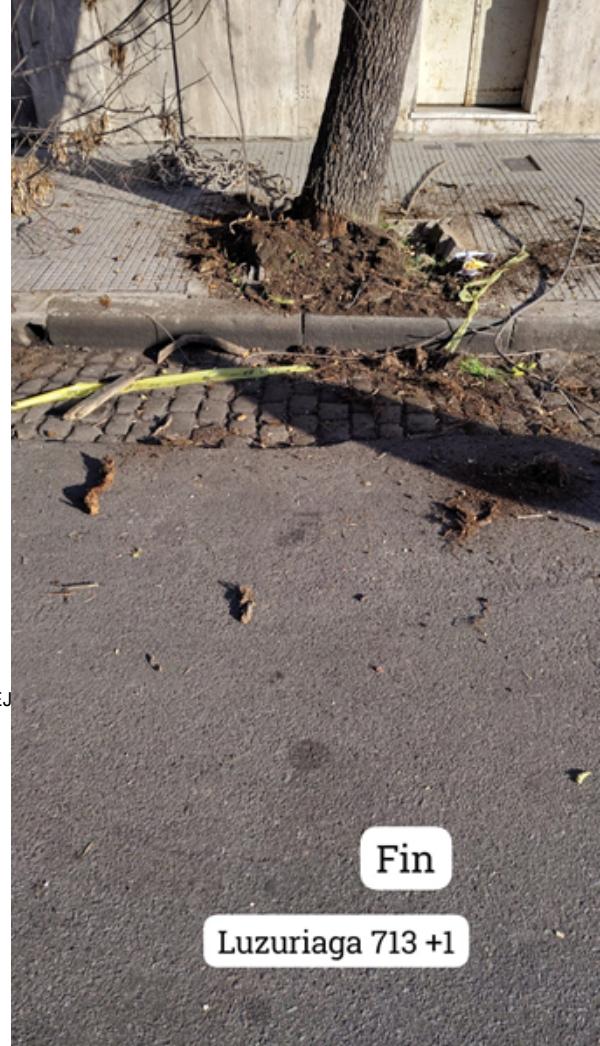
CALLE: LUZURIAGA 713 +1

OBSERVACIONES: EJEMPLAR SECO NO APTO PARA ARBOLADO URBANO UBICADO EN MISMA PLANTERA DE ARBOL YA IMPLANTADO. SE REALIZO LA EXTRACCION DURANTE TAREAS DE PODA LINEAL.

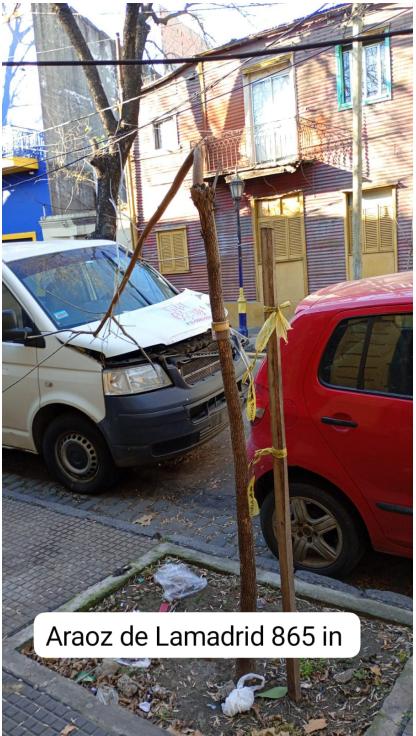
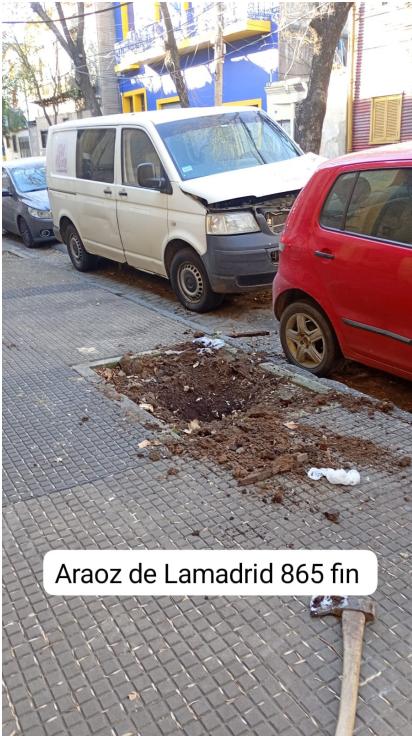
CALLE: ARAOZ DE LAMADRID 865

Se realiza extracción de emergencia de árbol seco con movimiento.

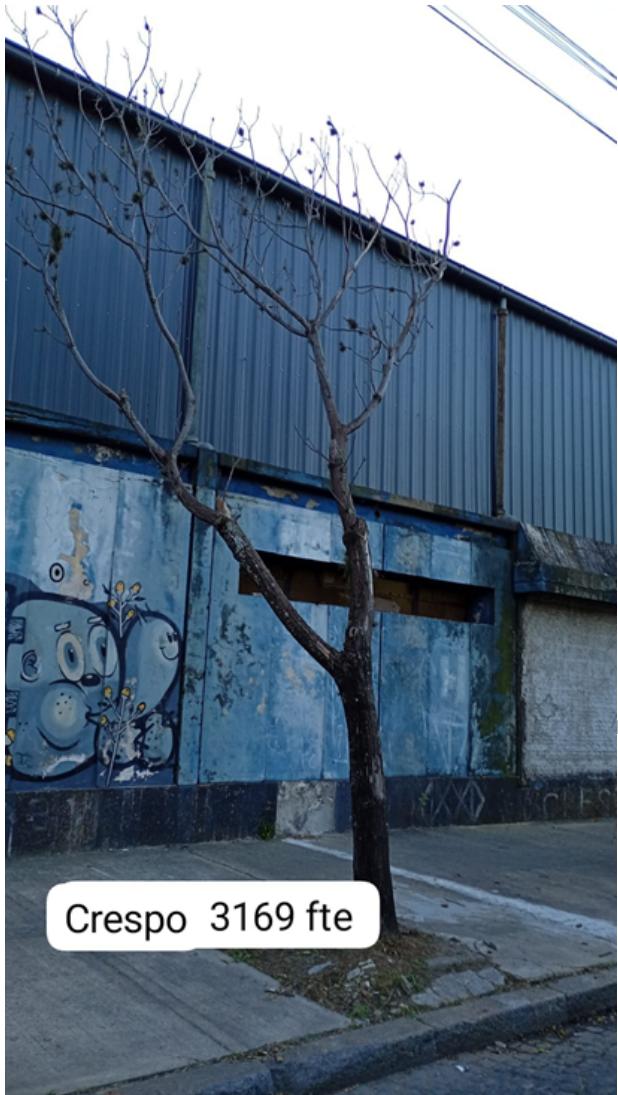
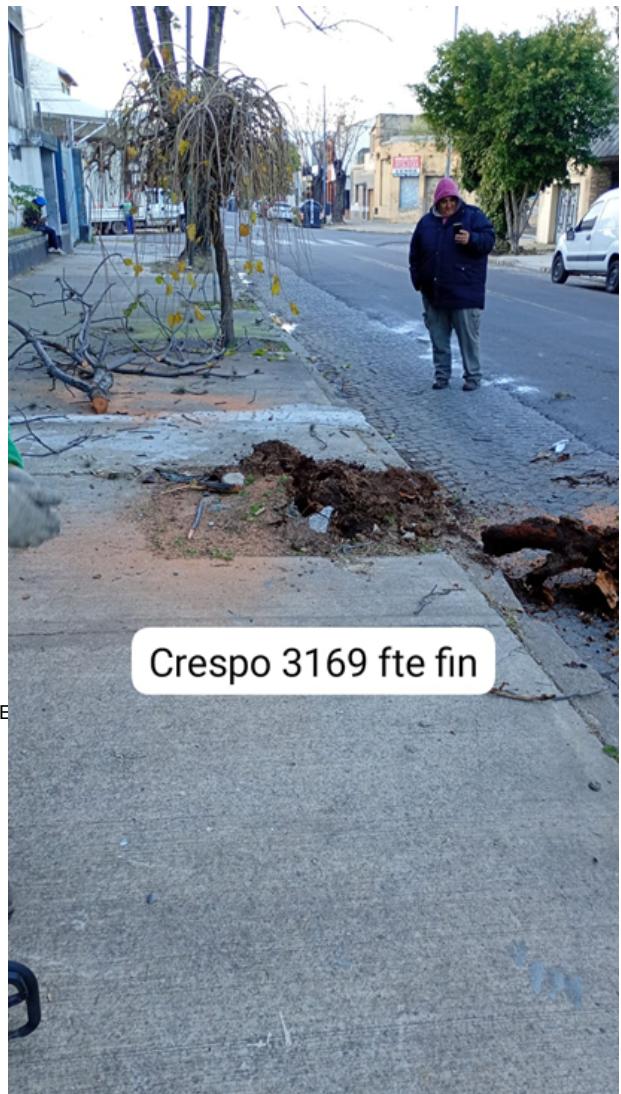
CALLE: CRESPO 3169 FTE

OBSERVACIONES: SE REALIZA EXTRACCION DE EMERGENCIA DE ARBOL SECO CON MOVIMIENTO

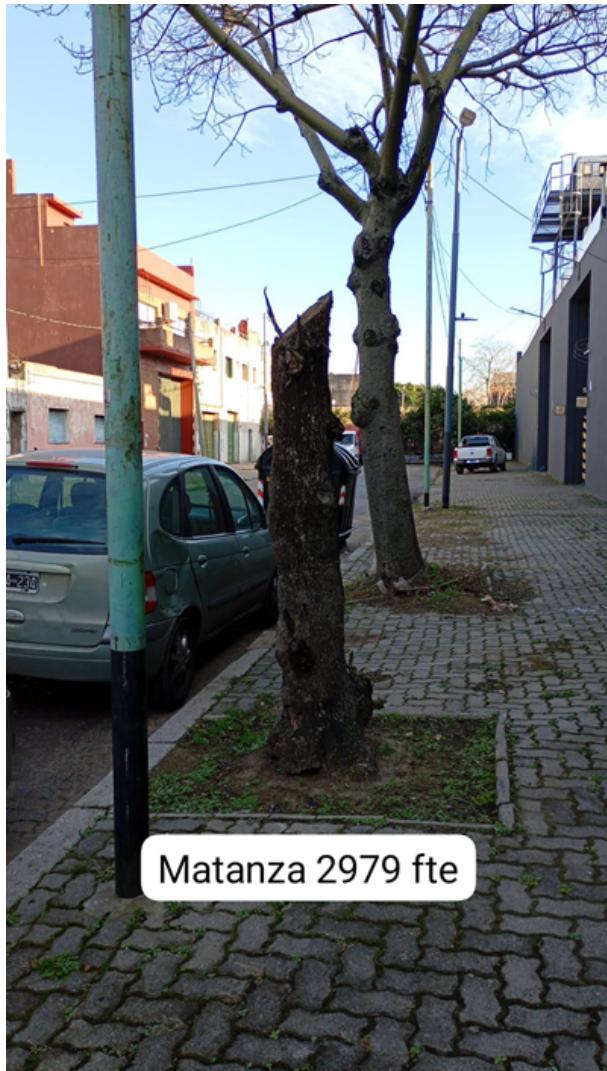
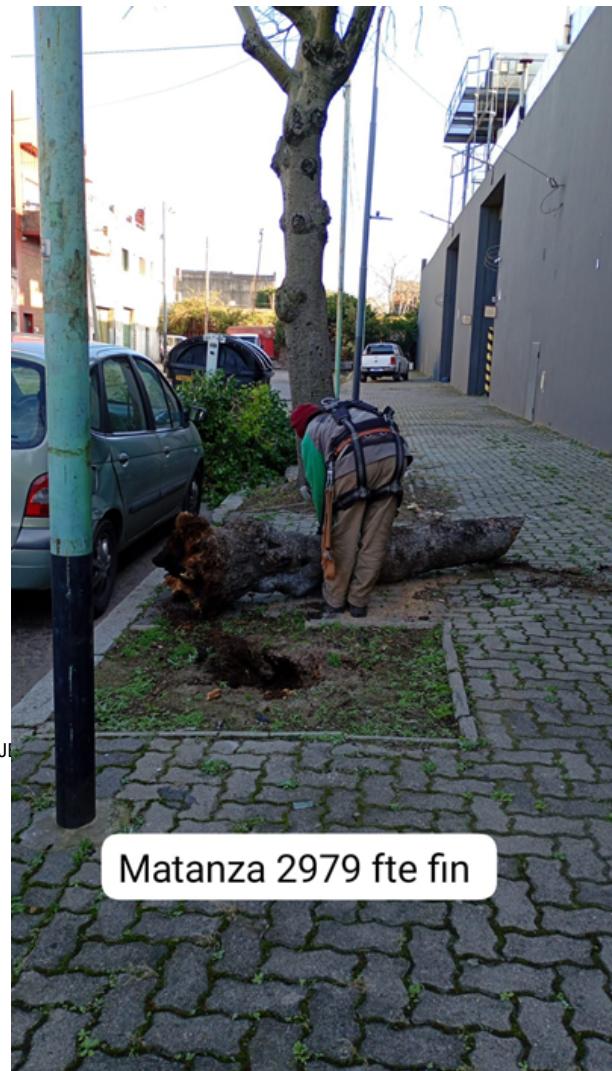
CALLE: MATANZA 2979 FTE

OBSERVACIONES: SE REALIZA EXTRACCION DE EMERGENCIA DE TOCON SECO Y CON MOVIMIENTO.

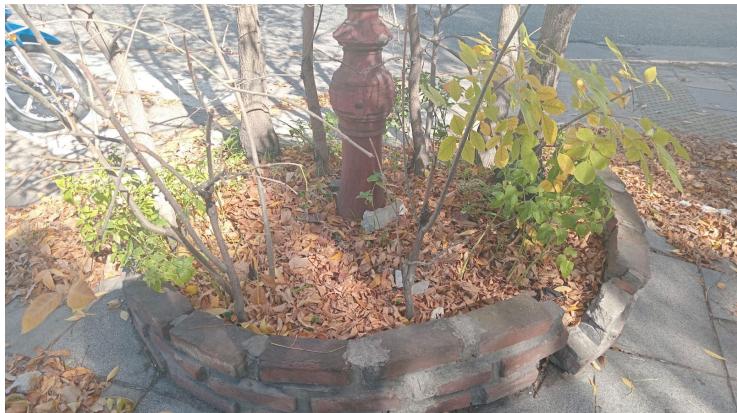
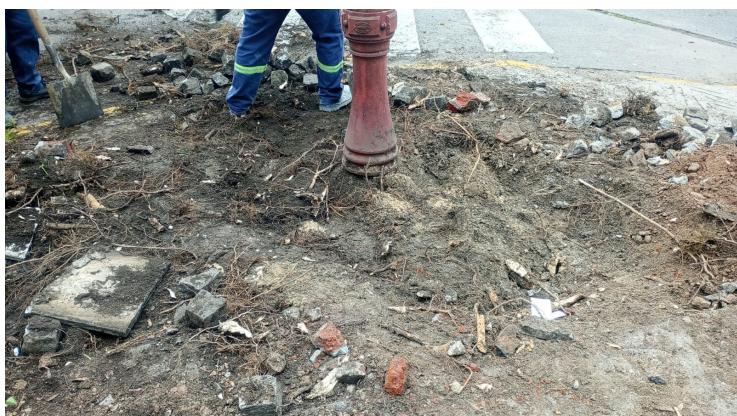
CALLE: ESQUIU Y HOMERO MANZI - A

■ OBSERVACIONES: Asociado a expediente.
 Ejemplar de crecimiento espontáneo, se estima por dispersión de las semillas de ejemplares grandes del entorno; en el polígono de seguridad y en relación a un cantero circular existente. El mismo implica un obstáculo tanto para peatones como para vehículos. Por otro lado, las raíces de los mismos generan roturas en el cantero elevado y vereda inmediata.

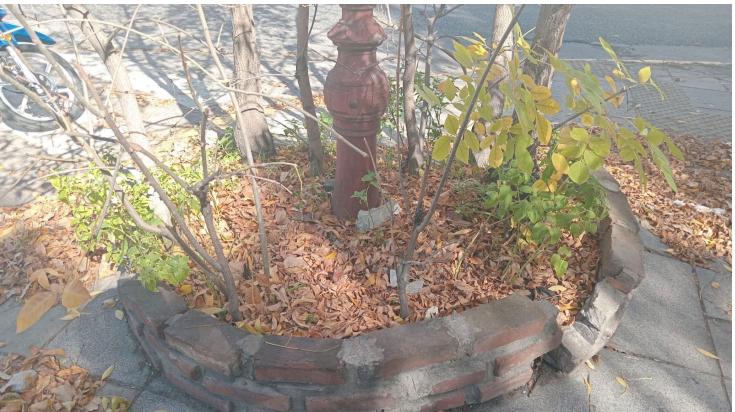
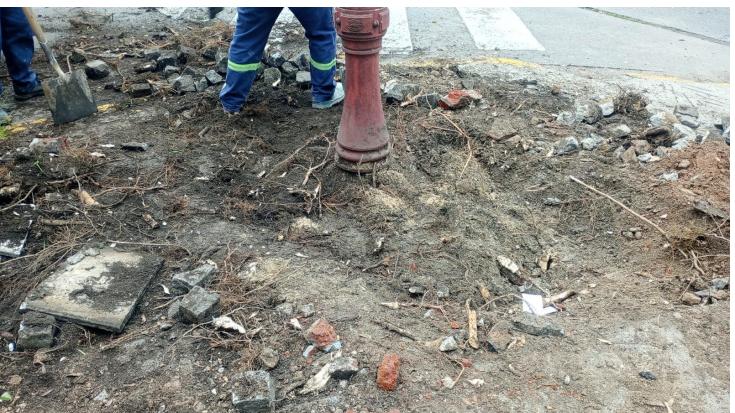
CALLE: ESQUIU Y HOMERO MANZI - B

OBSERVACIONES: Asociado a expediente.
 Ejemplar de crecimiento espontáneo, se estima por dispersión de las semillas de ejemplares grandes del entorno; en el polígono de seguridad y en relación a un cantero circular existente. El mismo implica un obstáculo tanto para peatones como para vehículos. Por otro lado, las raíces de los mismos generan roturas en el cantero elevado y vereda inmediata.

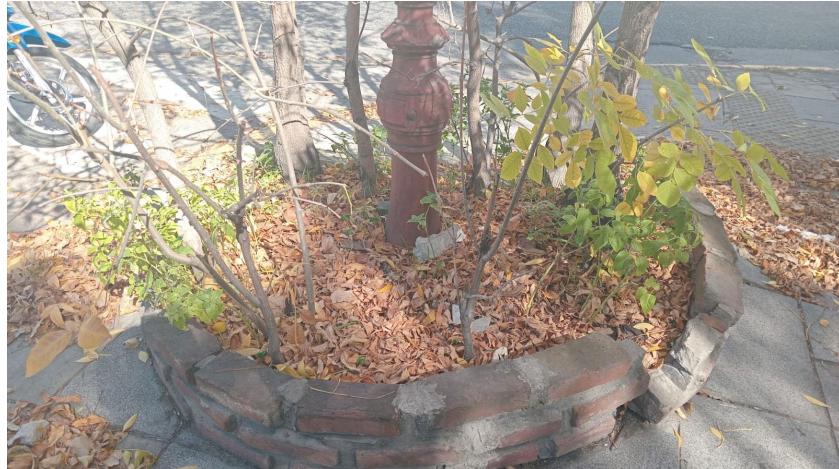
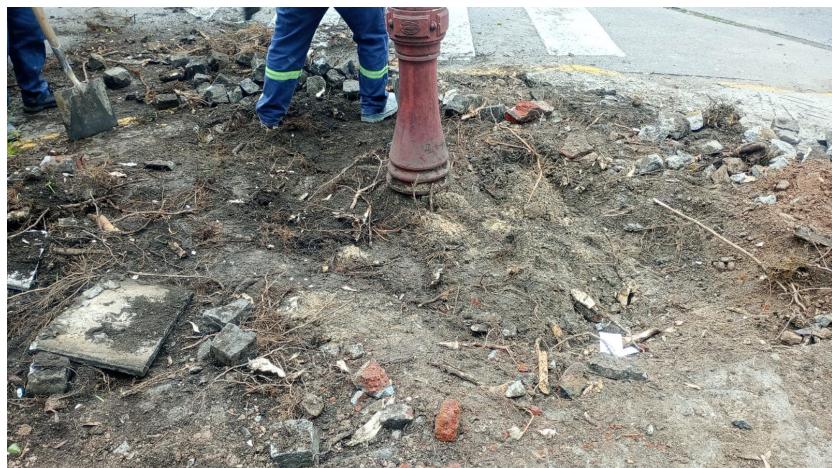
CALLE: ESQUIU Y HOMERO MANZI - C

■ OBSERVACIONES: Asociado a expediente.
 Ejemplar de crecimiento espontáneo, se estima por dispersión de las semillas de ejemplares grandes del entorno; en el polígono de seguridad y en relación a un cantero circular existente. El mismo implica un obstáculo tanto para peatones como para vehículos. Por otro lado, las raíces de los mismos generan roturas en el cantero elevado y vereda inmediata.
