Resolución Presidencia Junta Comuna

Referencia: S/ Extracciones de emergencia - Ley 3263 - EX-2025-54259493-GCABA-COMUNA4

Planilla de Inspección de Árboles

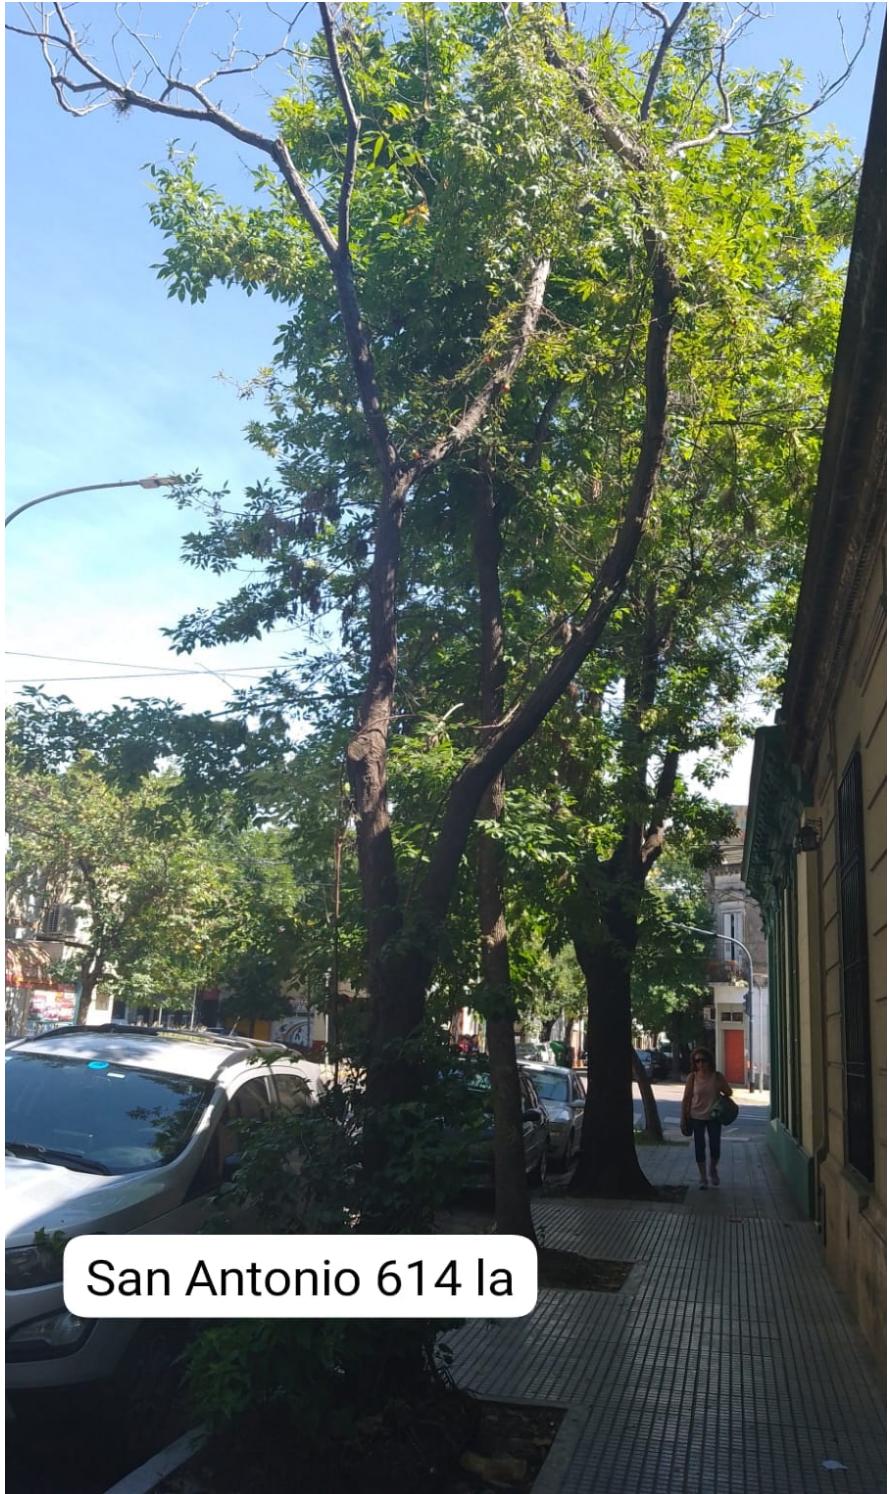
San Antonio 614 la

El ejemplar se encuentra seco en parte media y alta del fuste, con brotes Basales.

PRIORIDAD: EMER
RIESGO: EMER

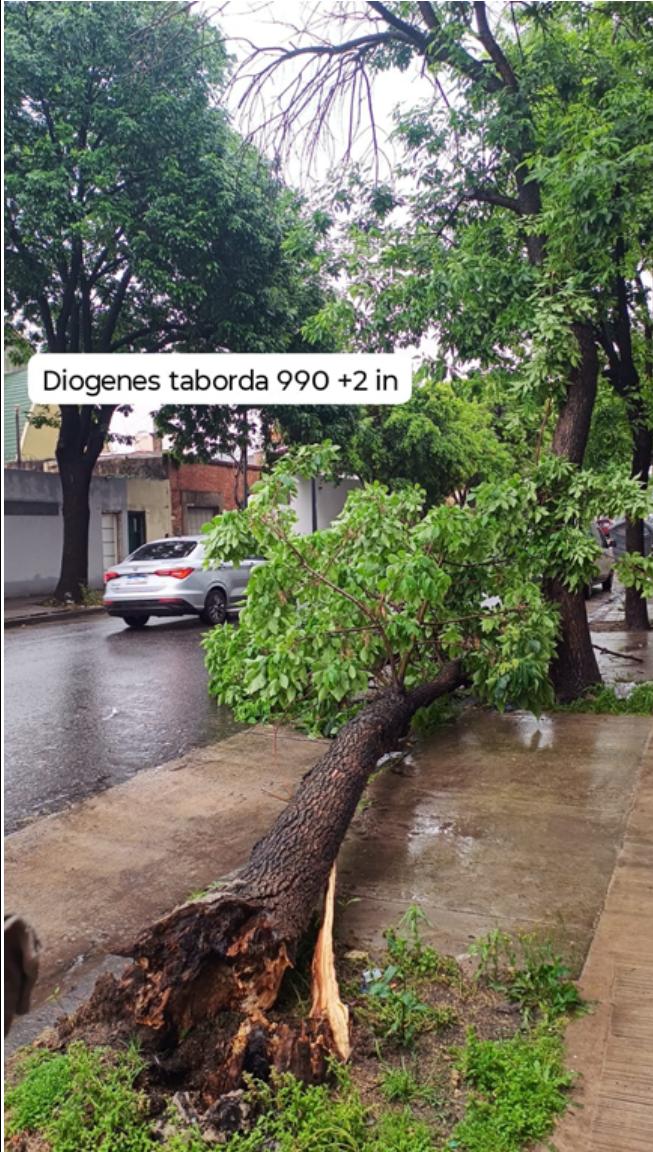
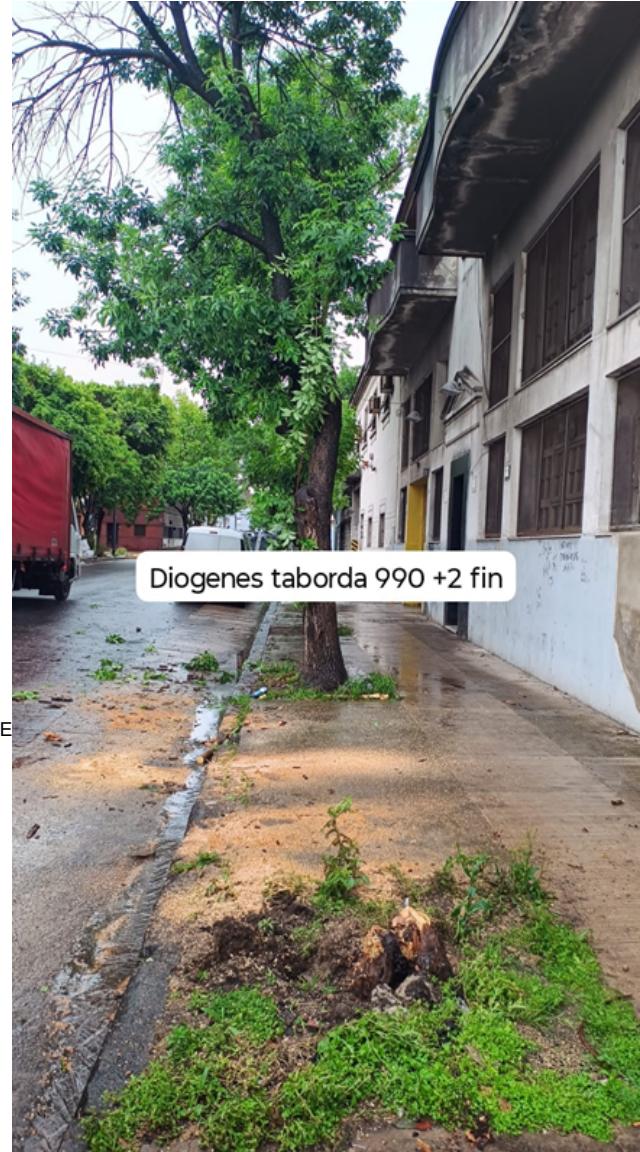
INFORME N° 7437

OBSERVACIONES: EJEMPLAR CAÍDO DURANTE LA TORMENTA. SE PUEDE OBSERVAR EN LA BASE DEL FUSTE EVIDENCIADA PUDRICIÓN Y DEBILITAMIENTO. SE DETERMINA LA EXTRACCIÓN DE EMERGENCIA.

PRIORIDAD: EMER

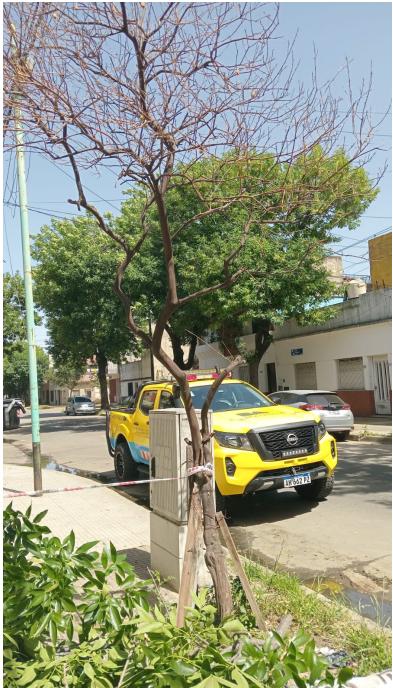
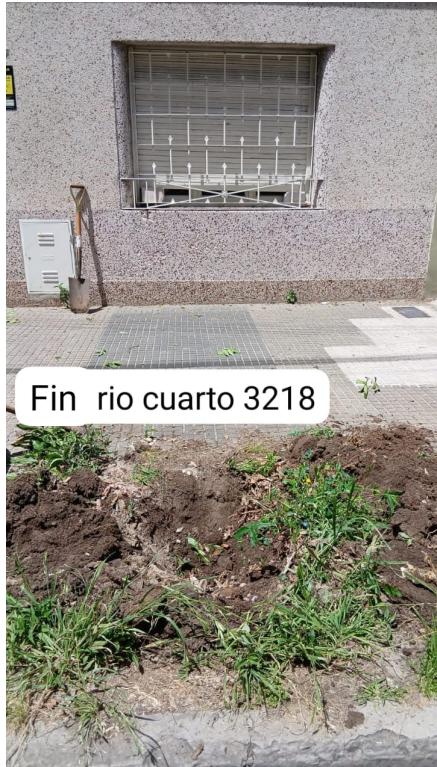
INFORME N°7509

Ejemplar completamente seco. Se extrae como emergencia debido a su movimiento

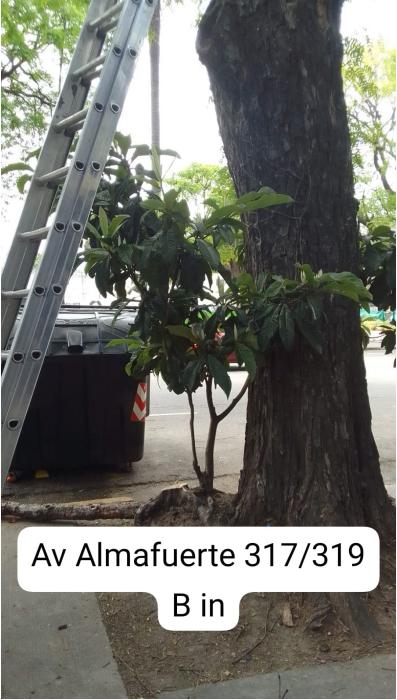
Av Almafuerte 317/319
B in

Ejemplar no recomendado para arbolado urbano, creciendo debajo de una tipa en zona de raíces principales y muy cerca del fuste. Se realiza la extracción para evitar interferencias en el crecimiento y zonas de corteza incluida que generen zonas de ingresos de patógenos al ejemplar año.

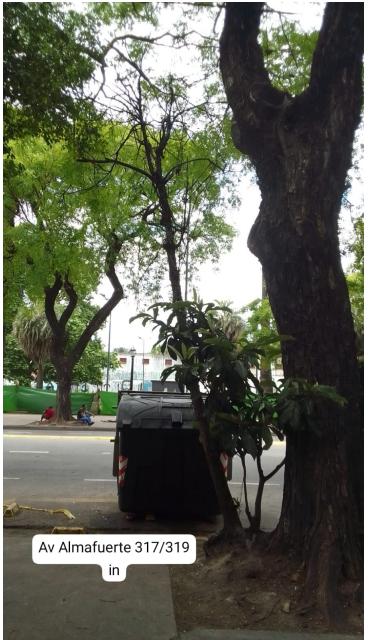
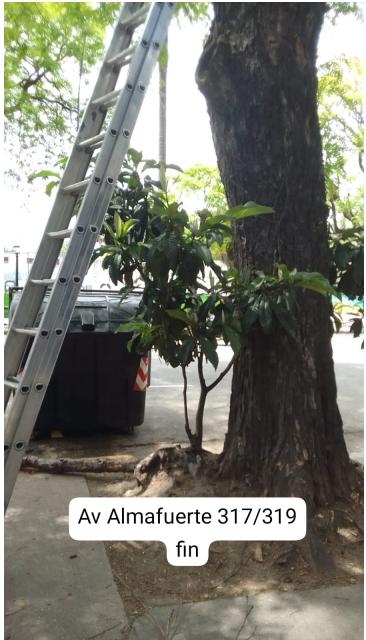
INFORME N° 7515

Ejemplar seco sobreocupando plantera y debajo de una tira en buen estado. Se realiza la extracción para evitar posibles caídas y roturas de ramas secas.

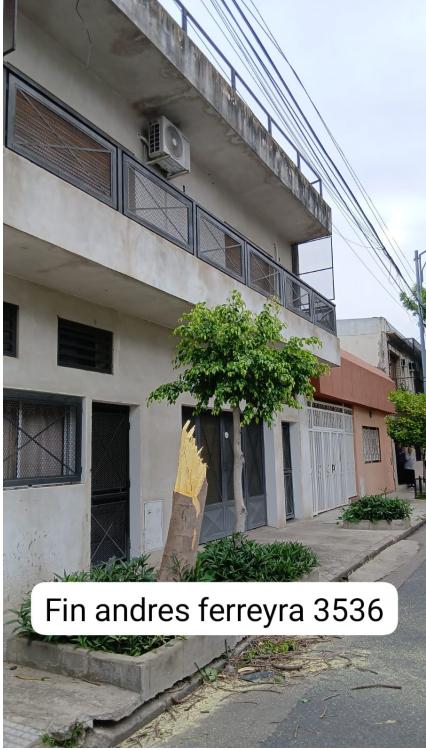
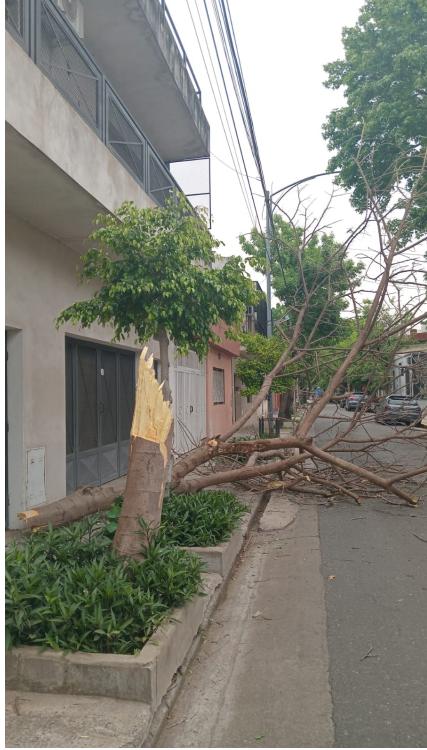
INFORME N° 7516

ejemplar quebrado a mitad de fuste por impacto de vehículo. Se realiza achique y recolección de emergencia, quedando pendiente la remoción del tocón.

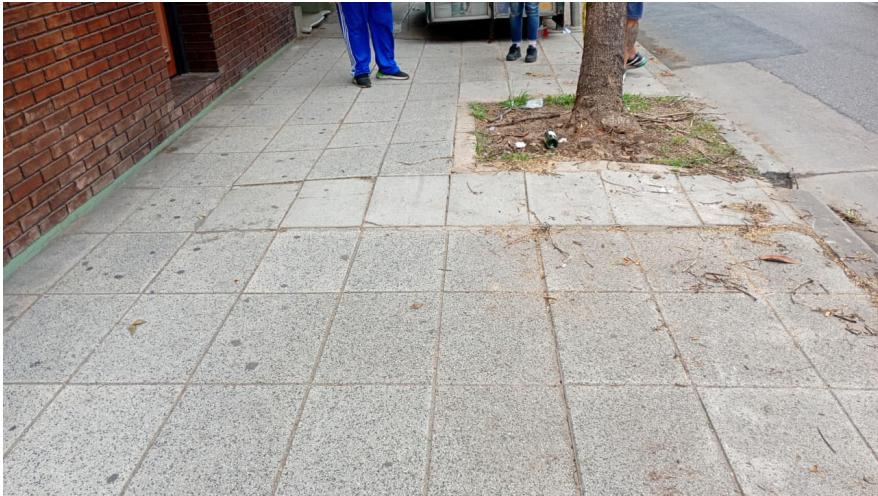
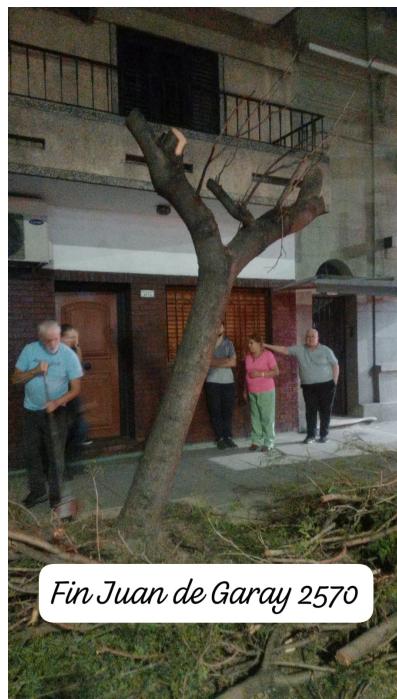
Fin Juan de Garay 2570

Se realizó la extracción (descopado) de este árbol debido a su alto riesgo de caída. Presentaba descalce, movimiento y rajaduras en la base del tronco. Una vez extraído el ejemplar, se requiere el corte de la raíz para poder reparar la vereda que ha sido afectada por el crecimiento de dichas raíces.

El día 15/10/25 se realizó descopado de emergencia debido a la embestida producida por un vehículo y la pérdida de anclaje del ejemplar.

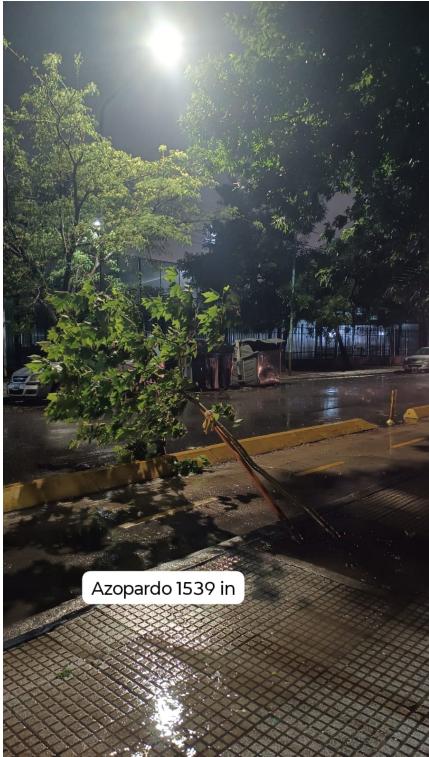
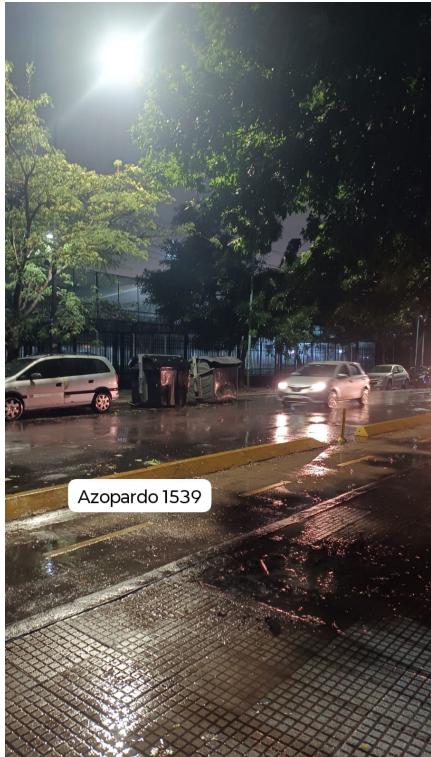
Azopardo 1539 in

Ejemplar con inclinación aguda hacia la calle, con pérdida de anclaje y movimiento. Se resuelve como emergencia

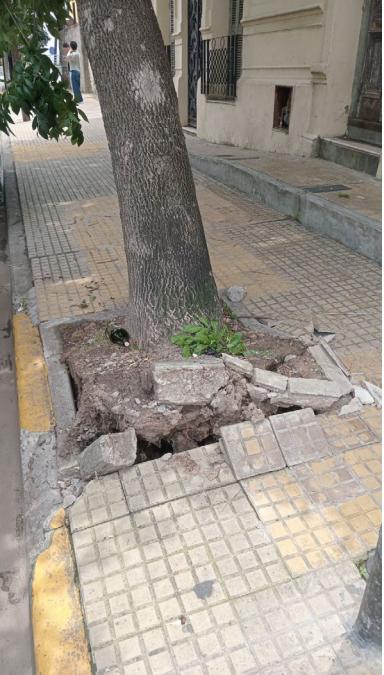
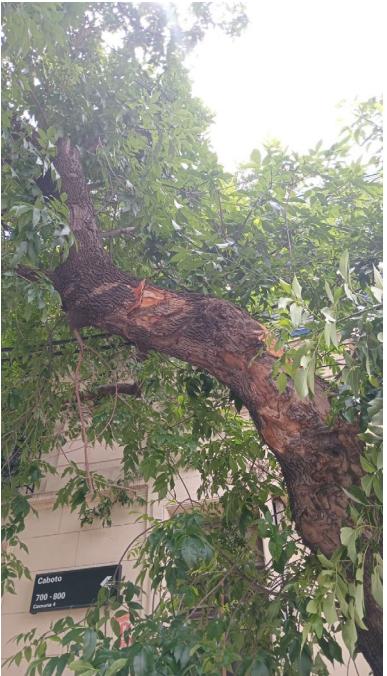
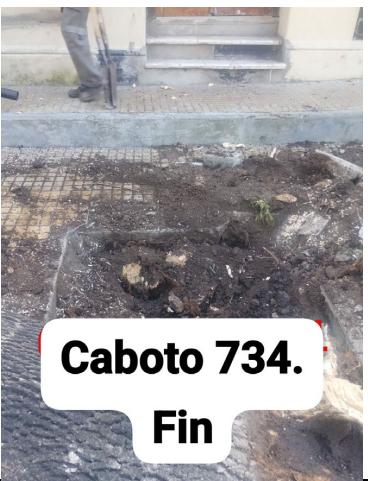
CALLE: Caboto 734

Ejemplar con golpes en sus ramas causados por vehículos. Se observa descalcamiento y pérdida de anclaje posiblemente causado por un golpe.
Se realiza la extracción de emergencia debido al alto riesgo de falla.

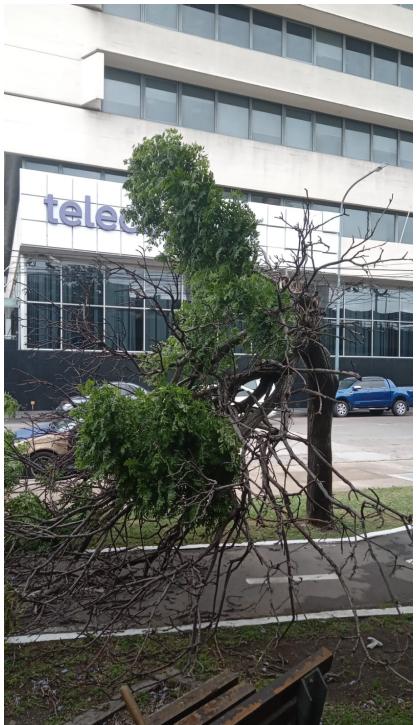
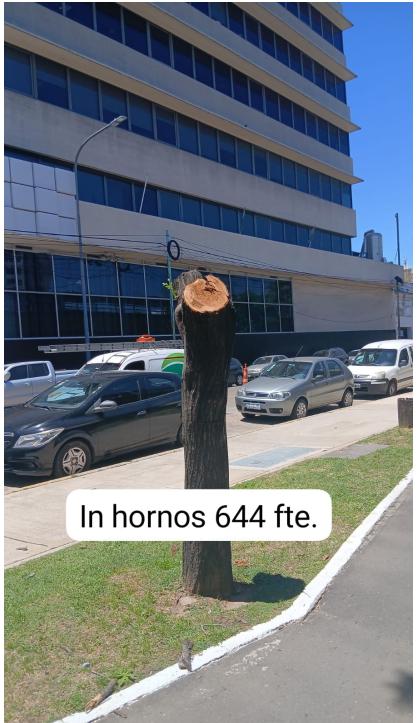
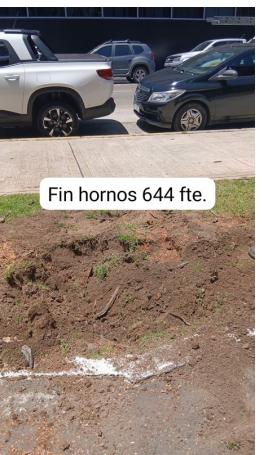
INFORME N° 7520

Ejemplar con daños irreversibles en su copa. Se encuentra quebrado a la altura de la inserción de ramas principales. Se recomienda la extracción debido a su estado.

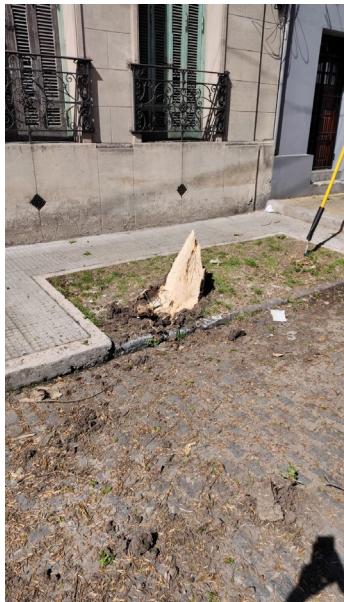
CALLE: JORGE 2132

Árbol caido sobre la calle por accidente de tránsito.

Se procede a realizar la extracción del tocón**■ INSPECTOR / VERIFICADOR**
