GOBIERNO DE LA CIUDAD DE BUENOS AIRES
PLANTILLA DE INSPECCION DE ARBOS

Referencia: Intervenciones de emergencia de arbolado

INFORME FITOSANITARIO - Arbolado Urbano Comuna 1

INFORME DE INSPECCION

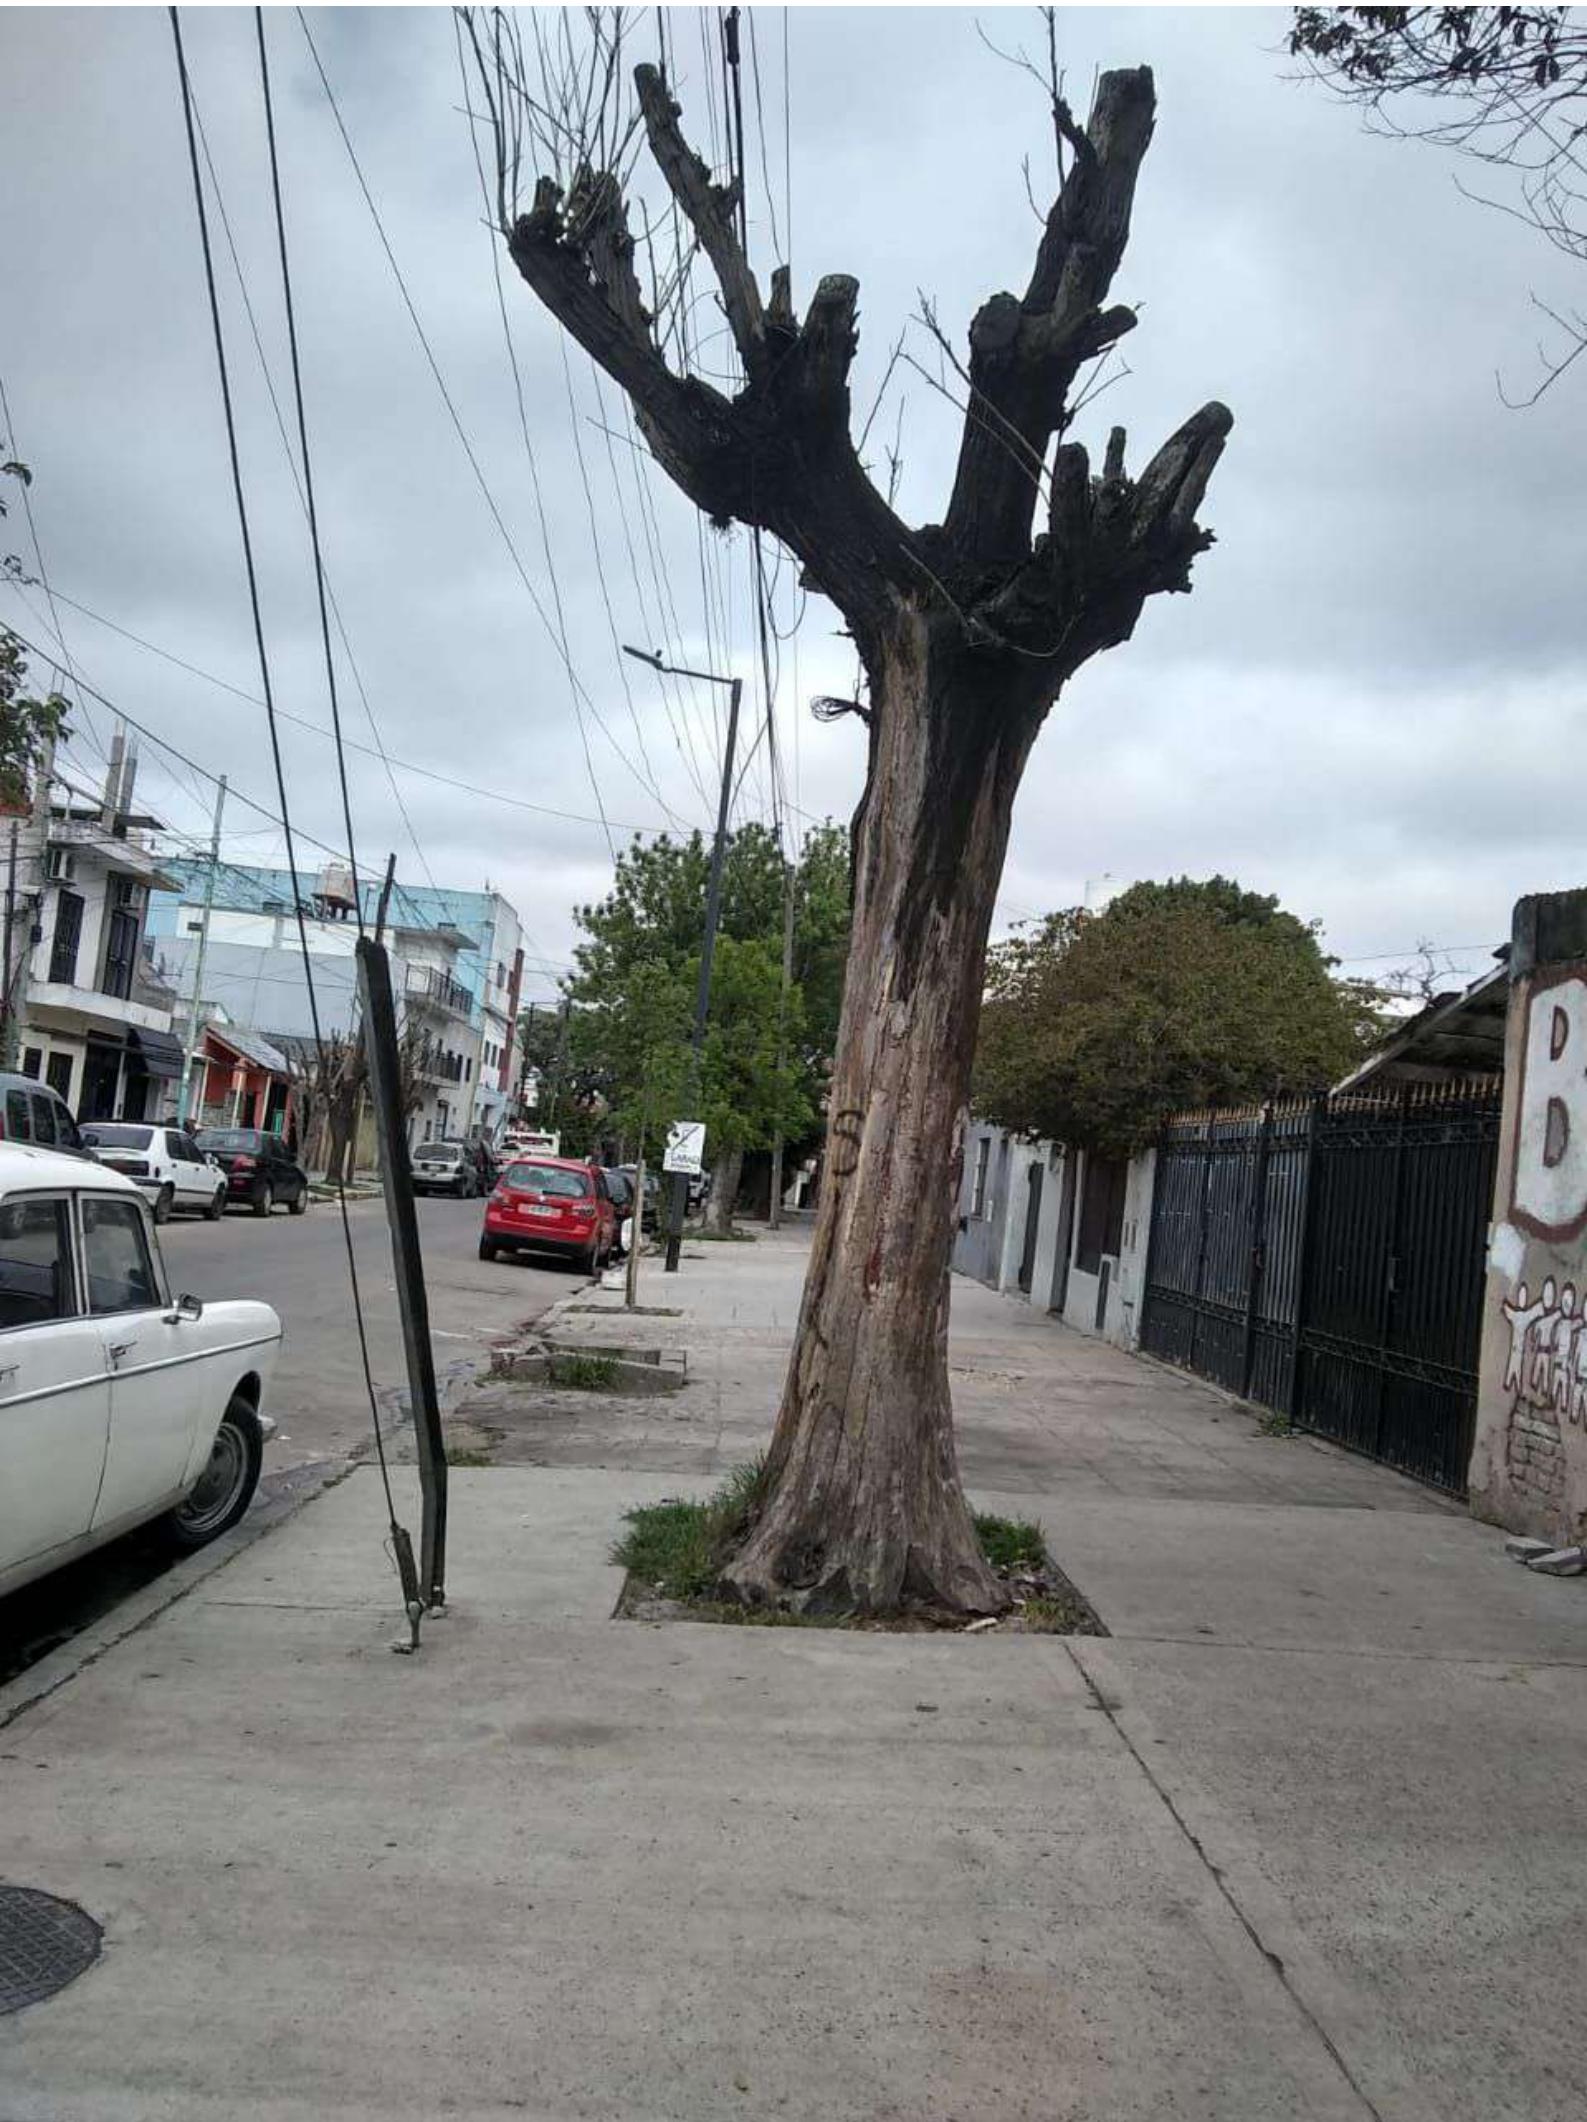
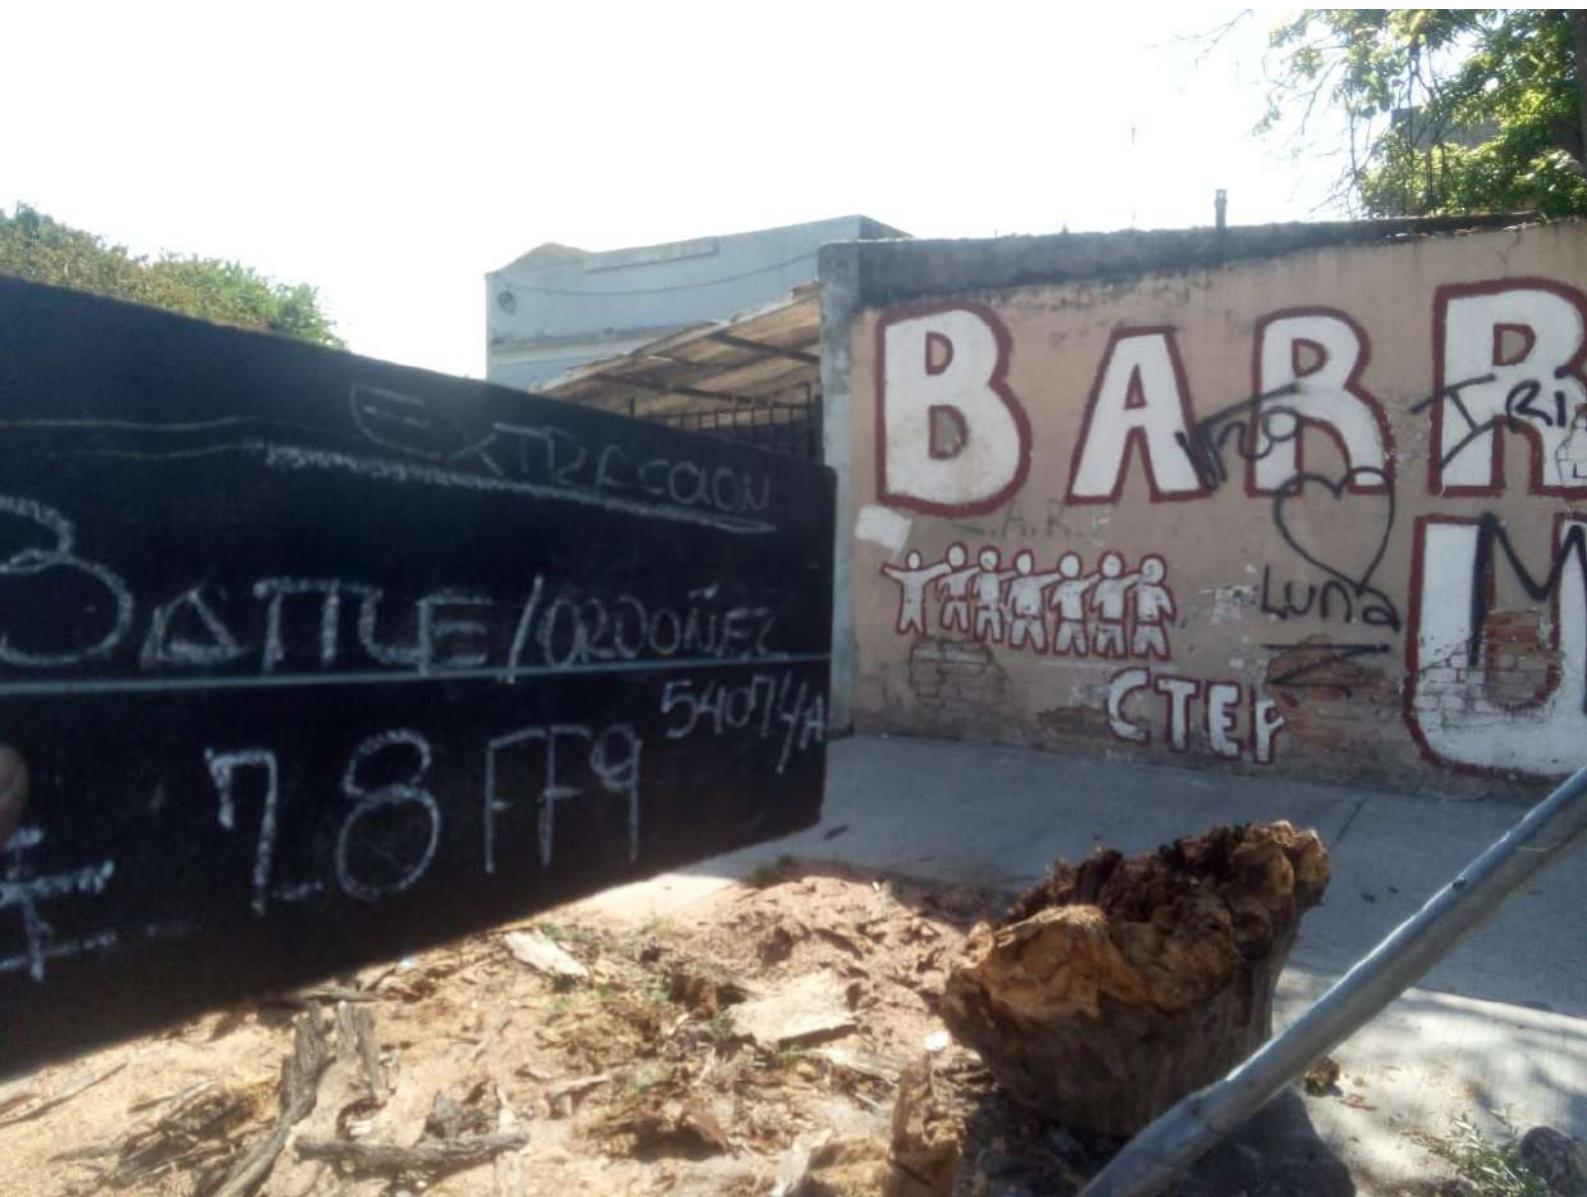
*Están más peligrosos, donde q. plantas en
verde tipo HA tienen buenas condiciones.*

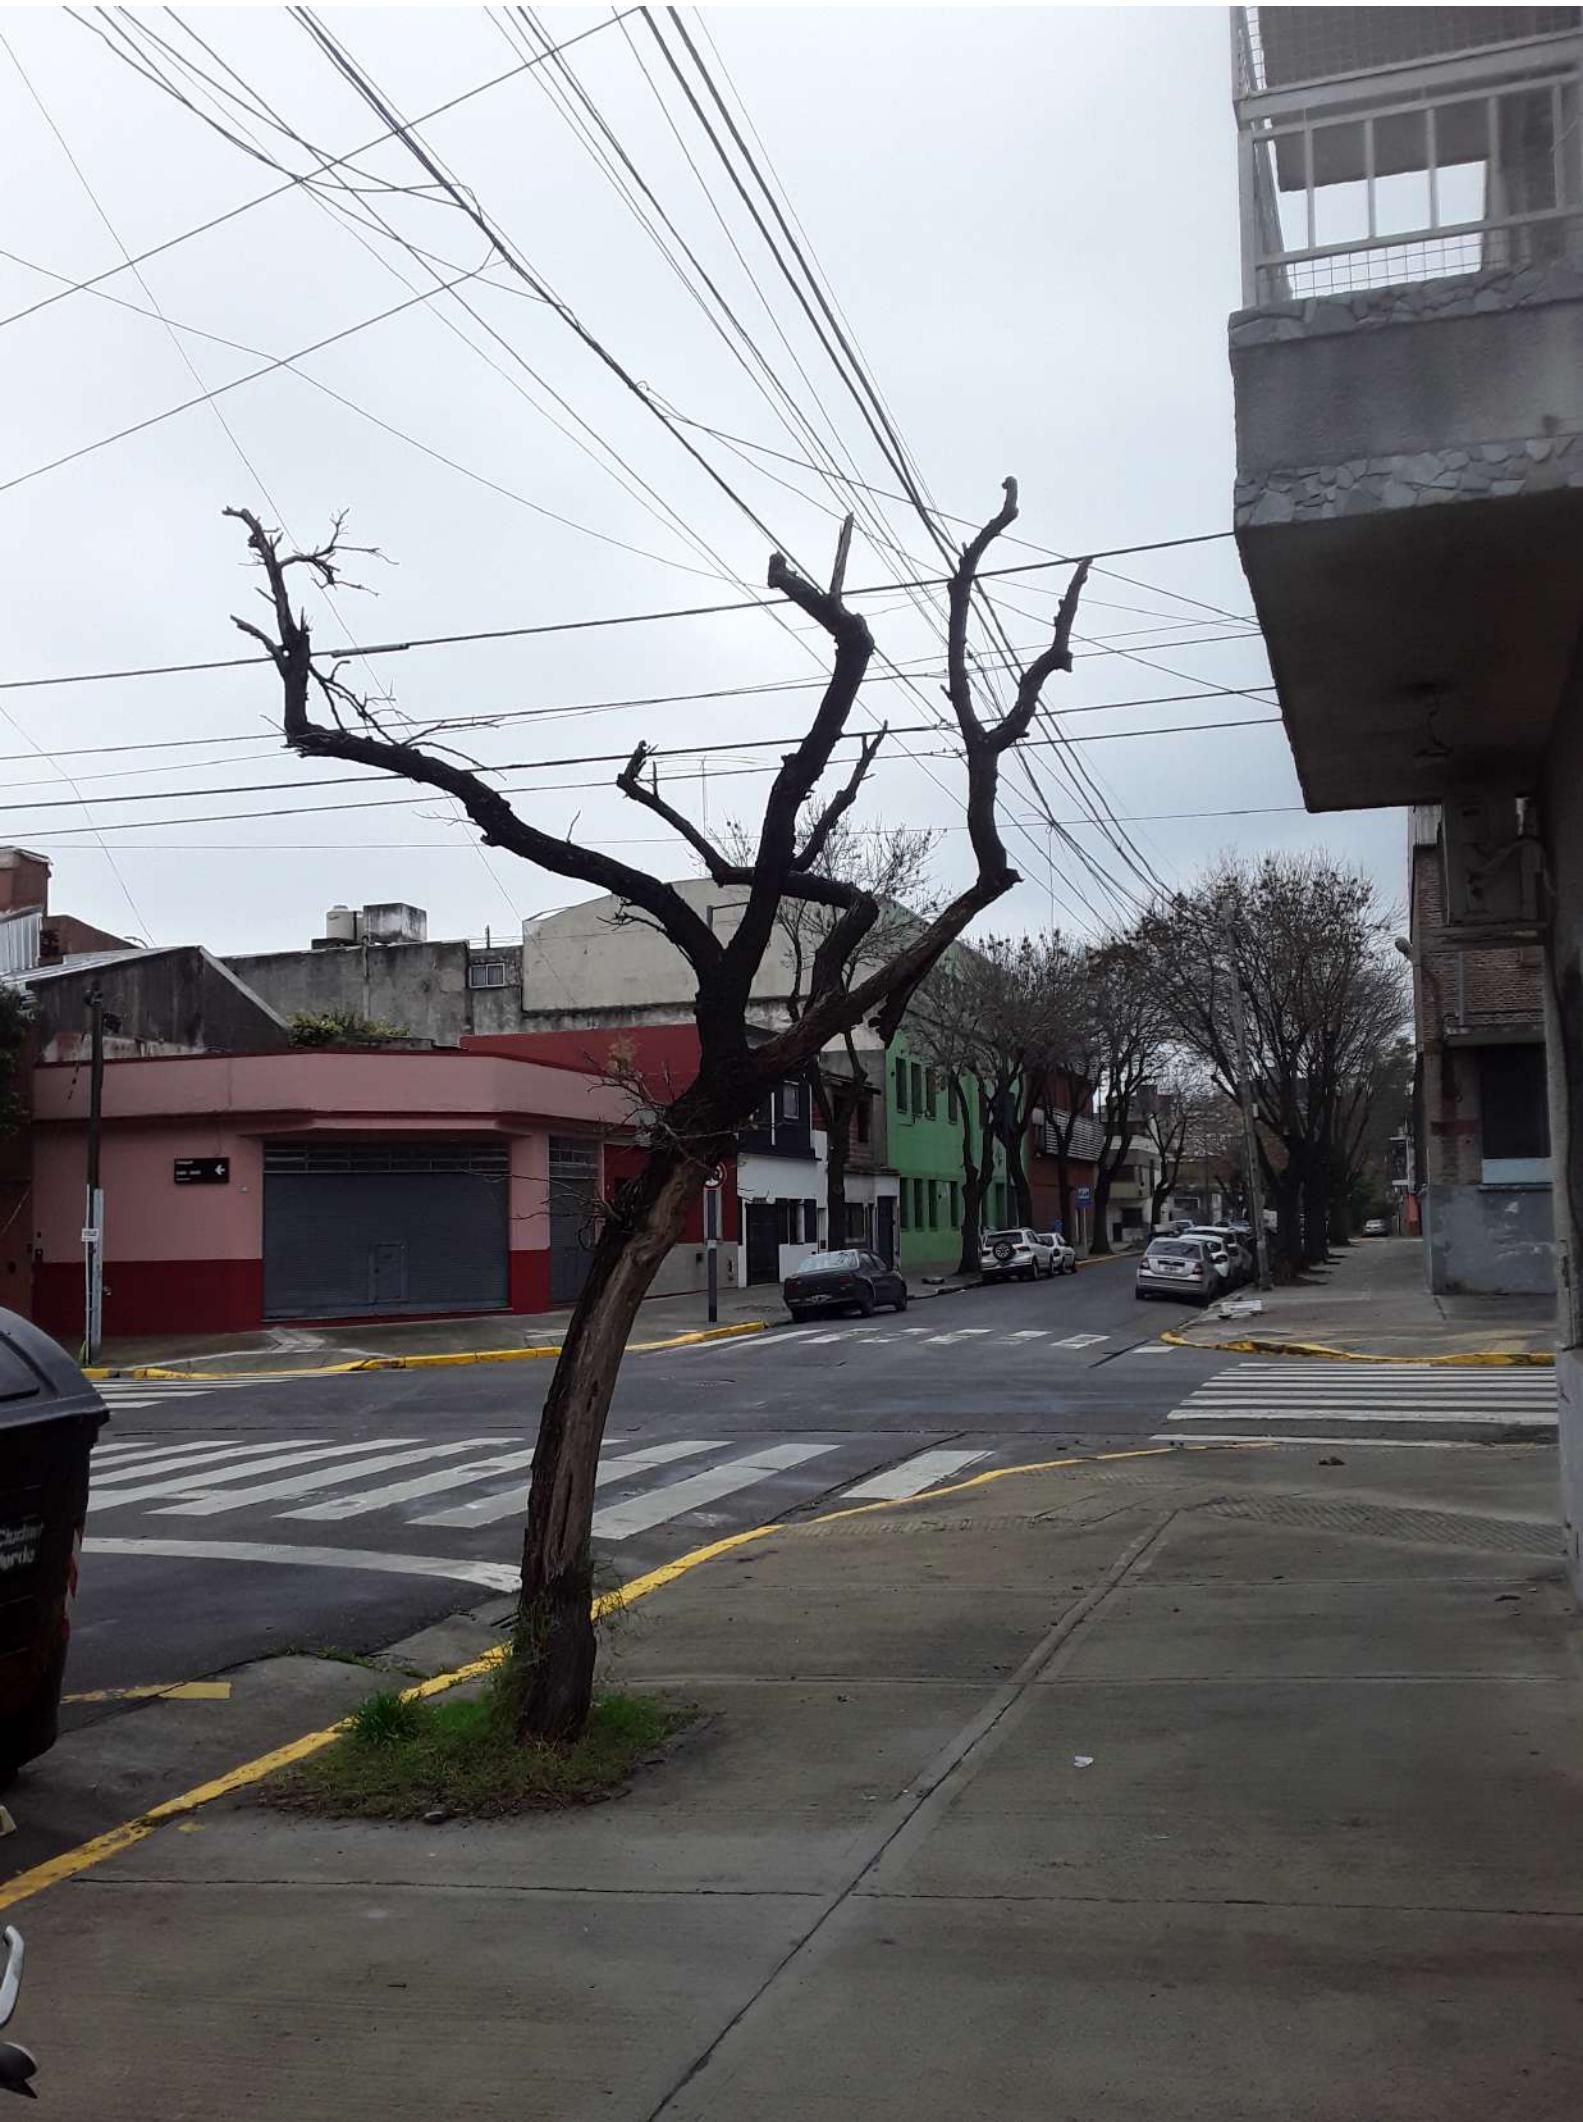
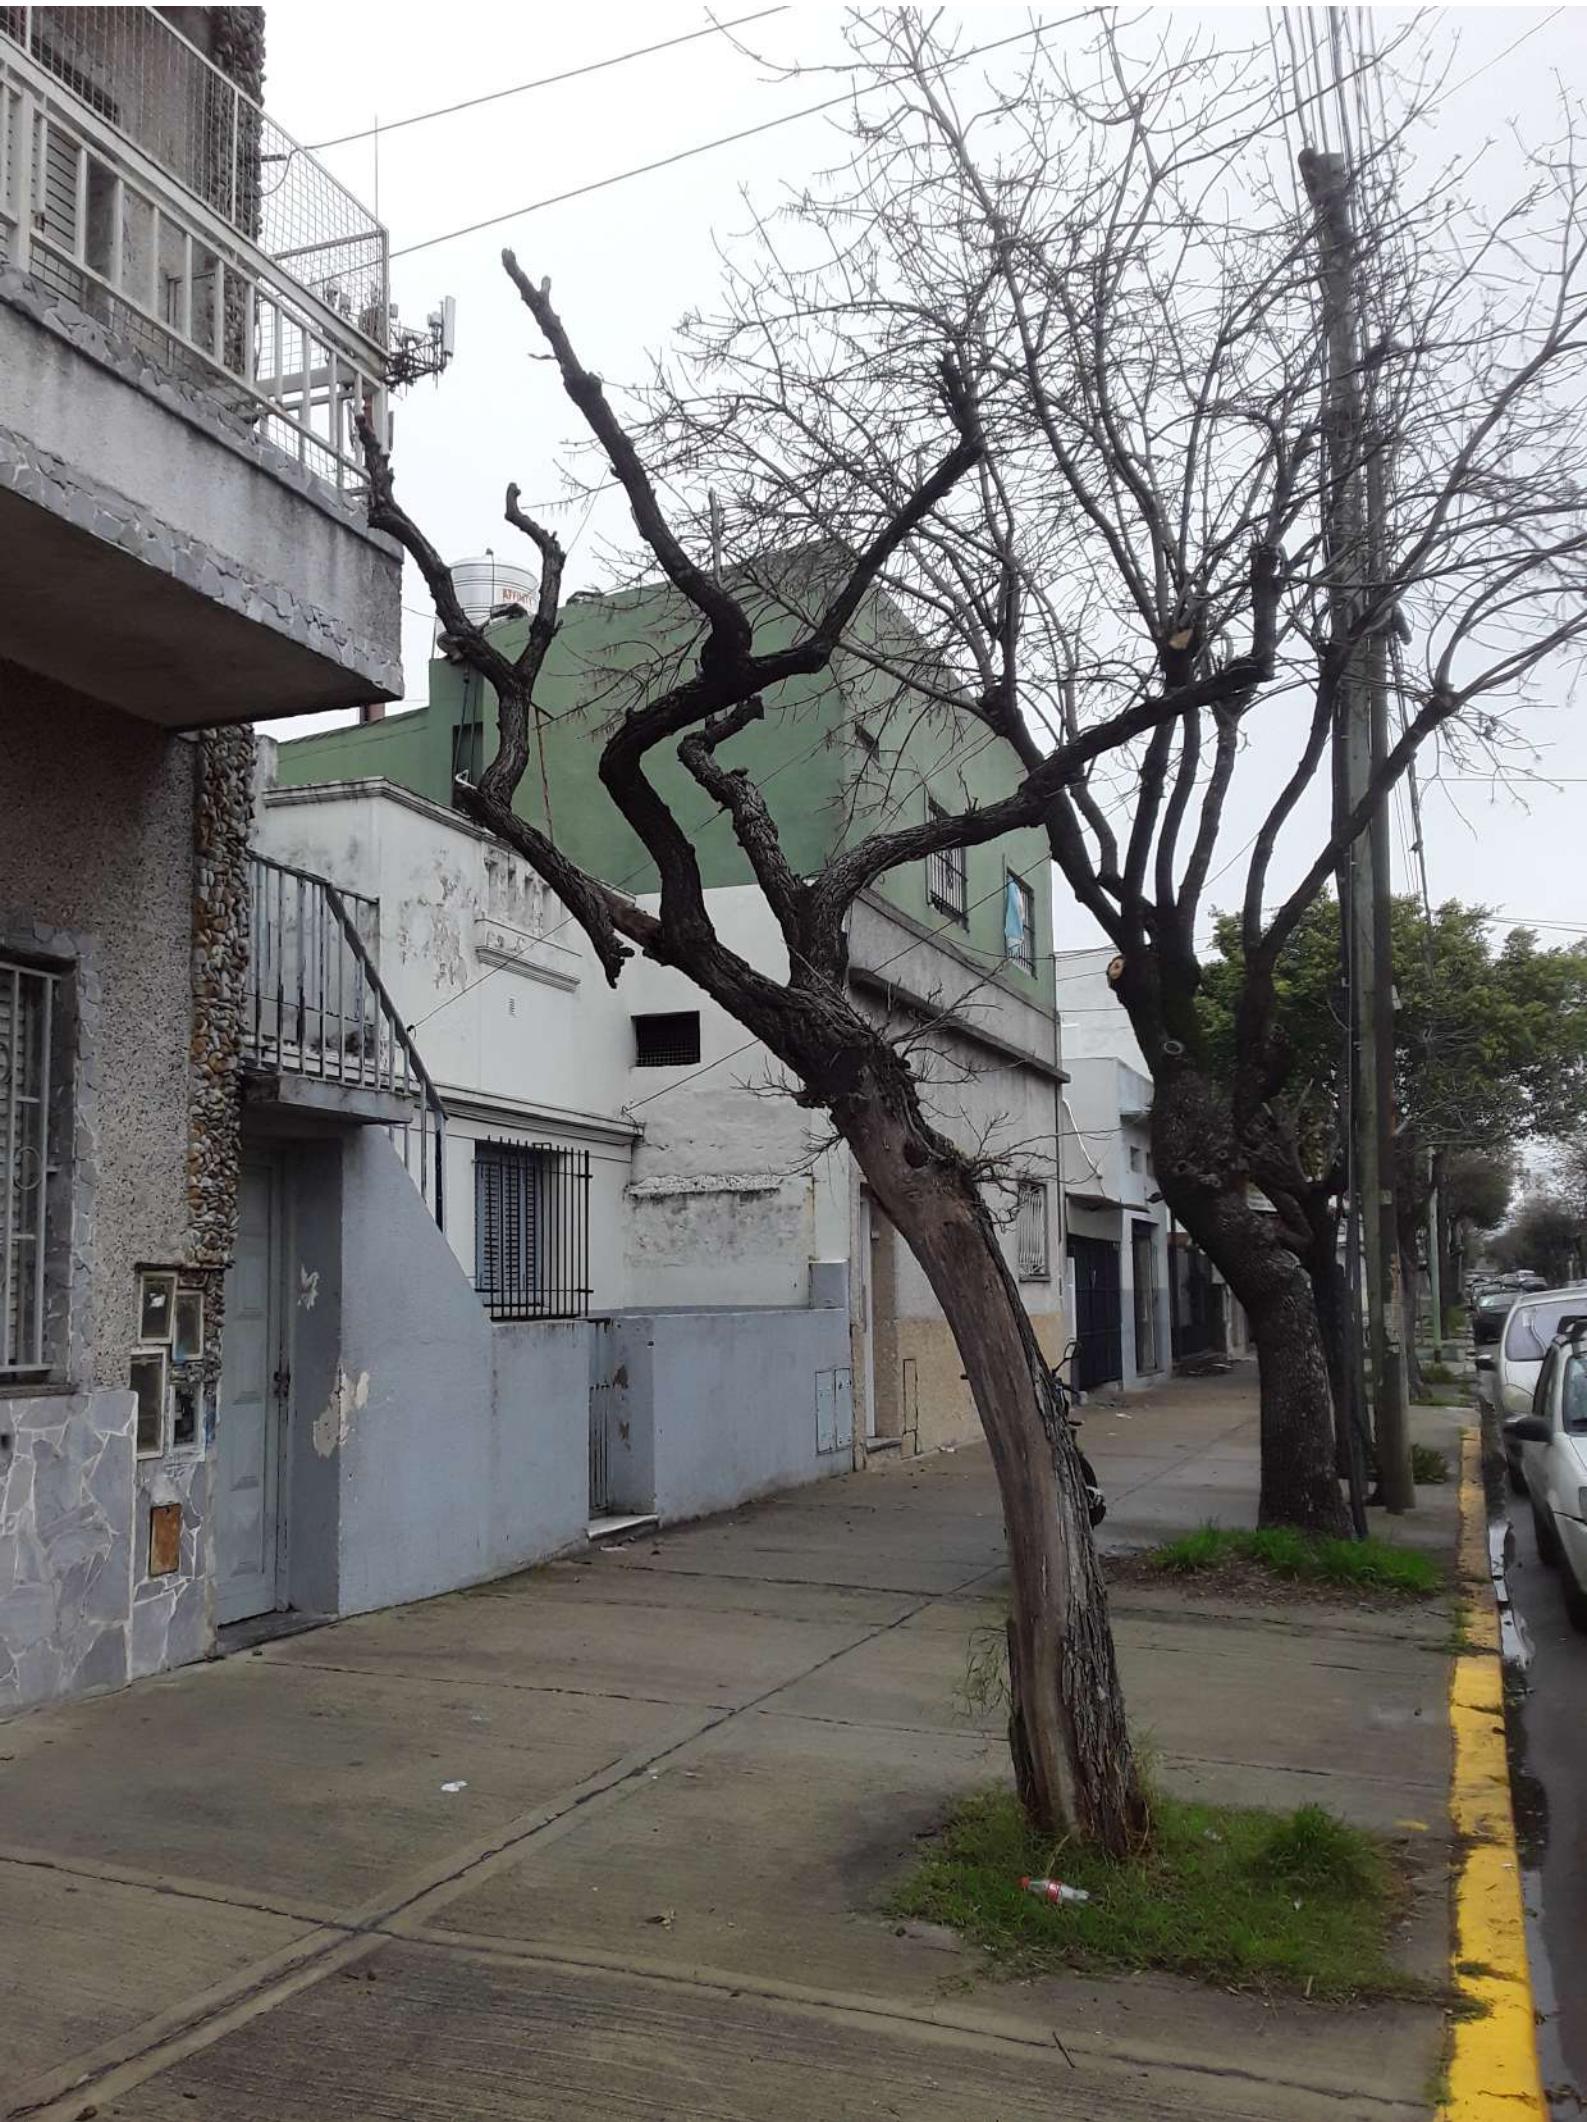
BERON DE ASTRADA 6416

RAIZ:	Expuesta	Provoca fisuras en el frente de la propiedad: SI / NO					
	Levanta vereda: m ²	Ancho de vereda:					Código de vereda:
RAMAS:	Quebradas/ Fisuradas						
	Secas/ Secas en las puntas						
	Con cavidades/ Tumores o Cancros						
	Bajas						
	Excesivas/ Cruzadas						
HOJAS:	De coloración anormal	Síntomas de enfermedades					
	Con manchas foliares	Defoliación total / parcial					
	Con signos de insectos						
Recomendaciones del inspector:							
A: Objetivos de poda: Reducción Riesgo/ Eliminar interfencias/ Reducir sombra/resistencia al viento/mejorar la estética							
B: Tipos de poda: Formación/ Limpieza/ Aclareo/ Refaldado/Reducción de copa/ Terciado/ Balanceo							
C: Extracción		D: Tratamiento sanitario		E: Trasplante		F: Corte de raíces	
						SUPERFICIAL	
						PROFUNDA	
Observaciones:							
PARONADA ALTA. ÁRBOL SECO CON DESCORTEZAMIENTO, LARGA INCLINACIÓN							
SIN VEREDA NI PLANTERA.

SE SUGIERE EXTRACCIÓN DE ENERBORDA							
Datos del Inspector/Verificador							
GASTON HERNANDEZ		M.J		3534623			
Nombre y Apellido		Firma		FM ó DNI			
CONVENIO VBA - 608A

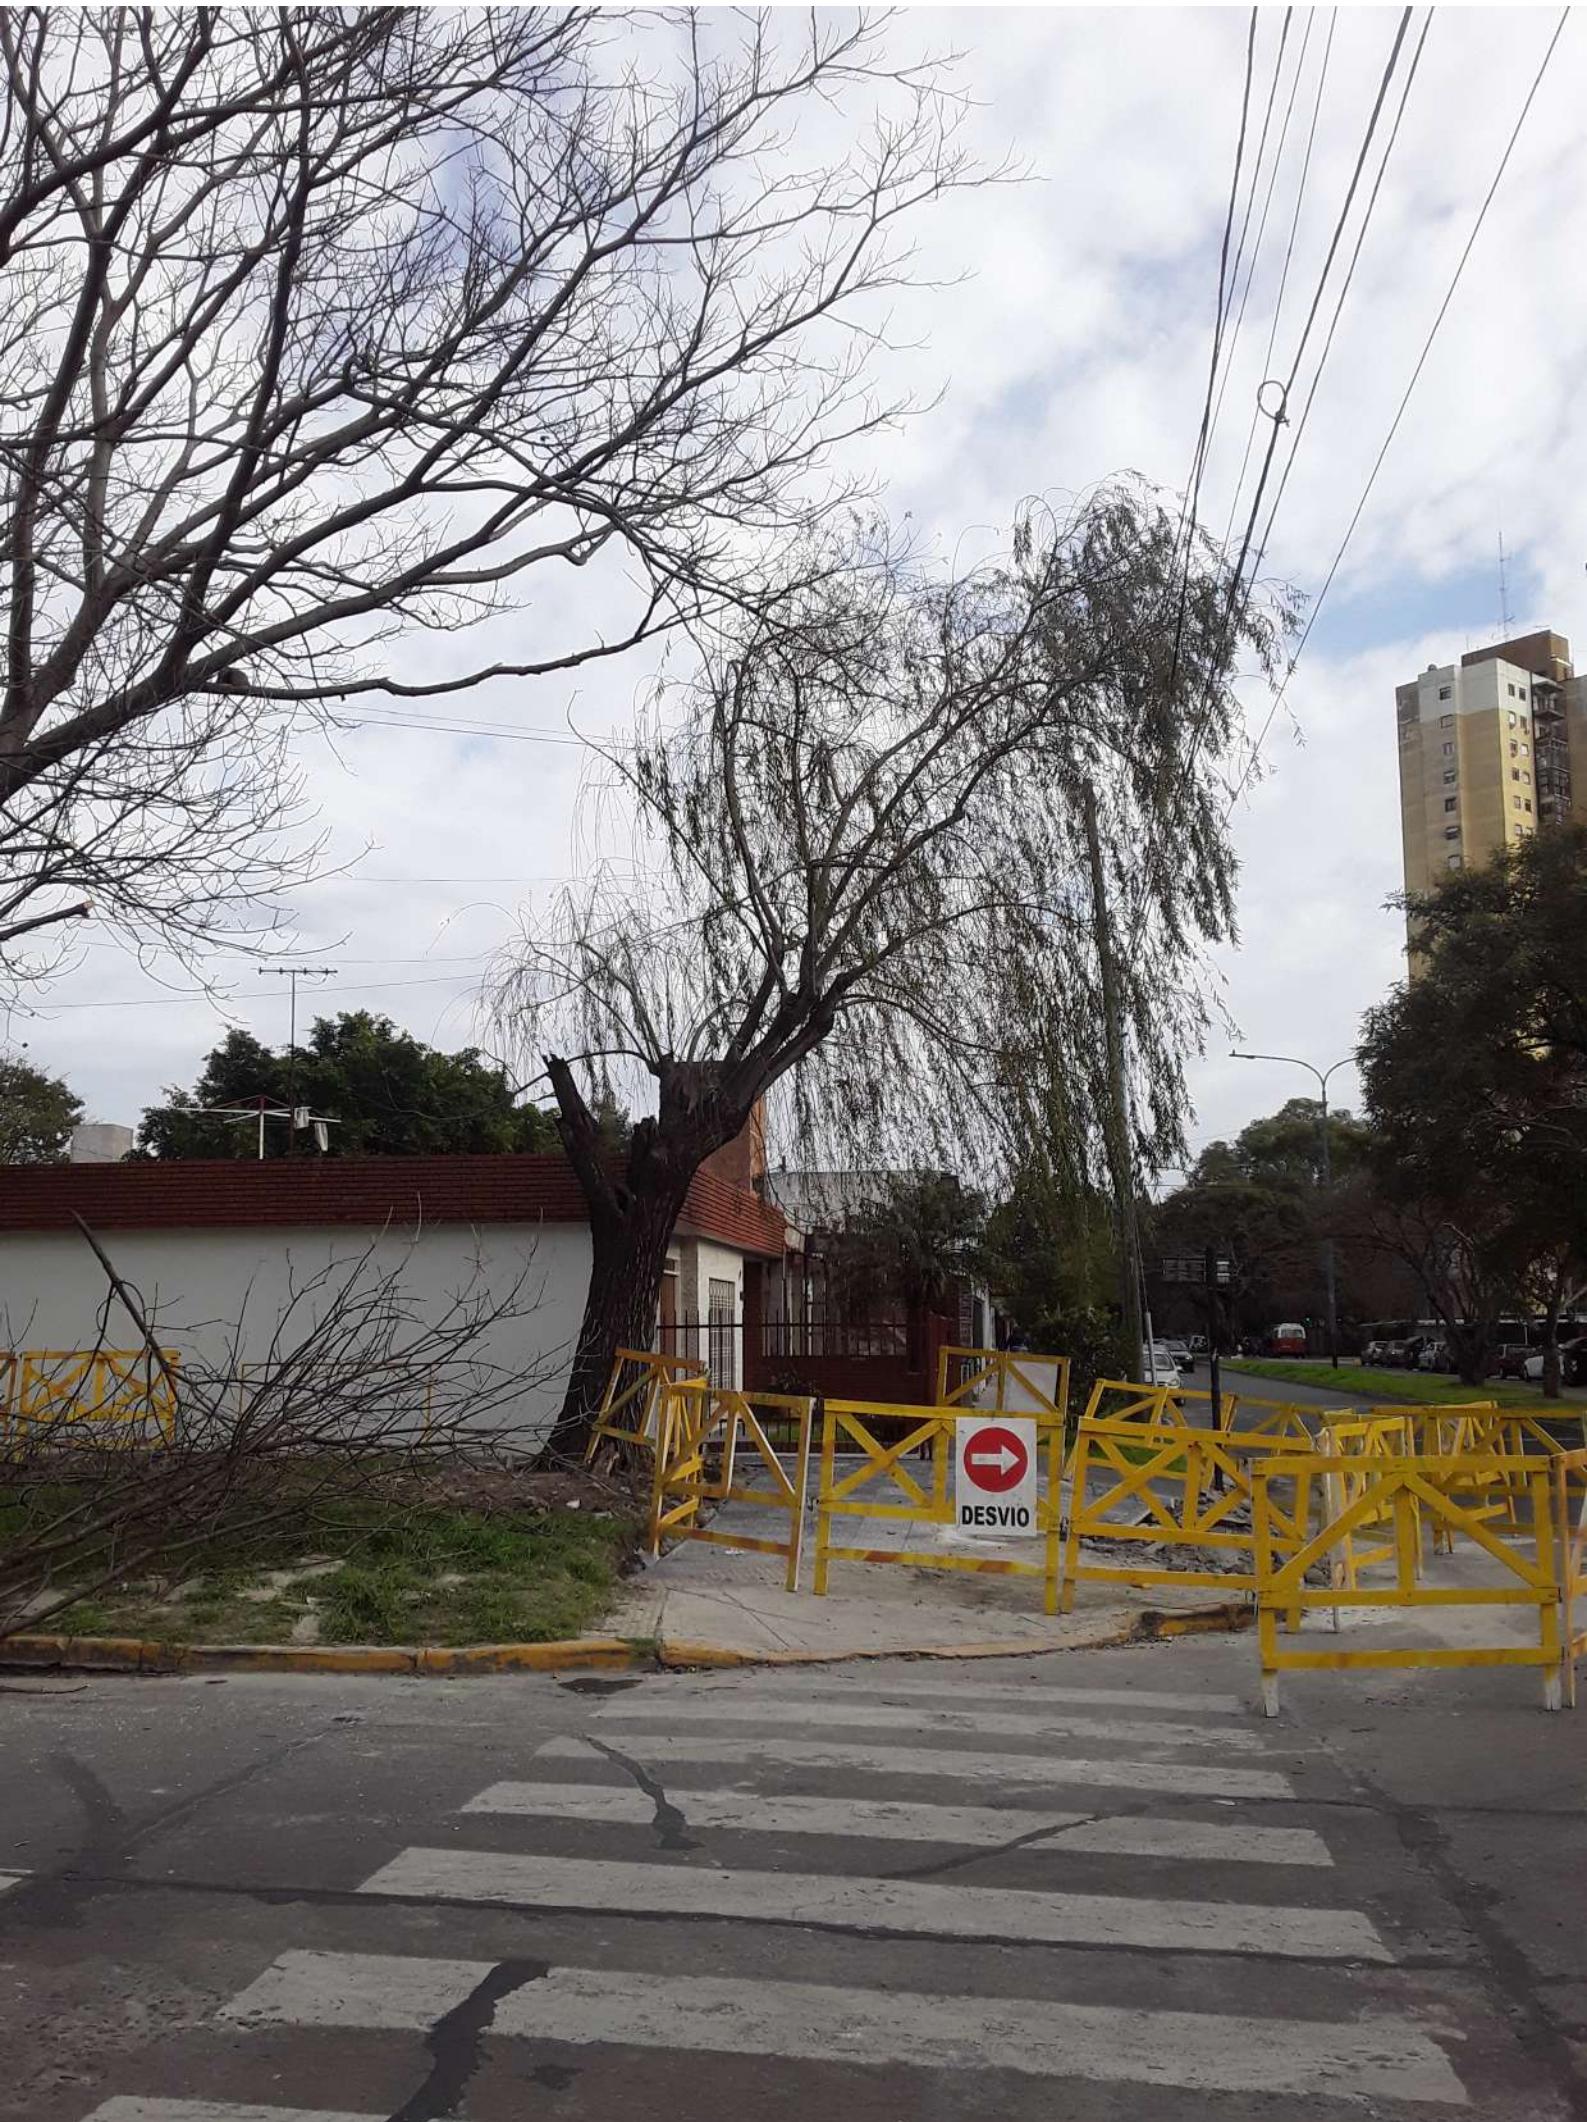
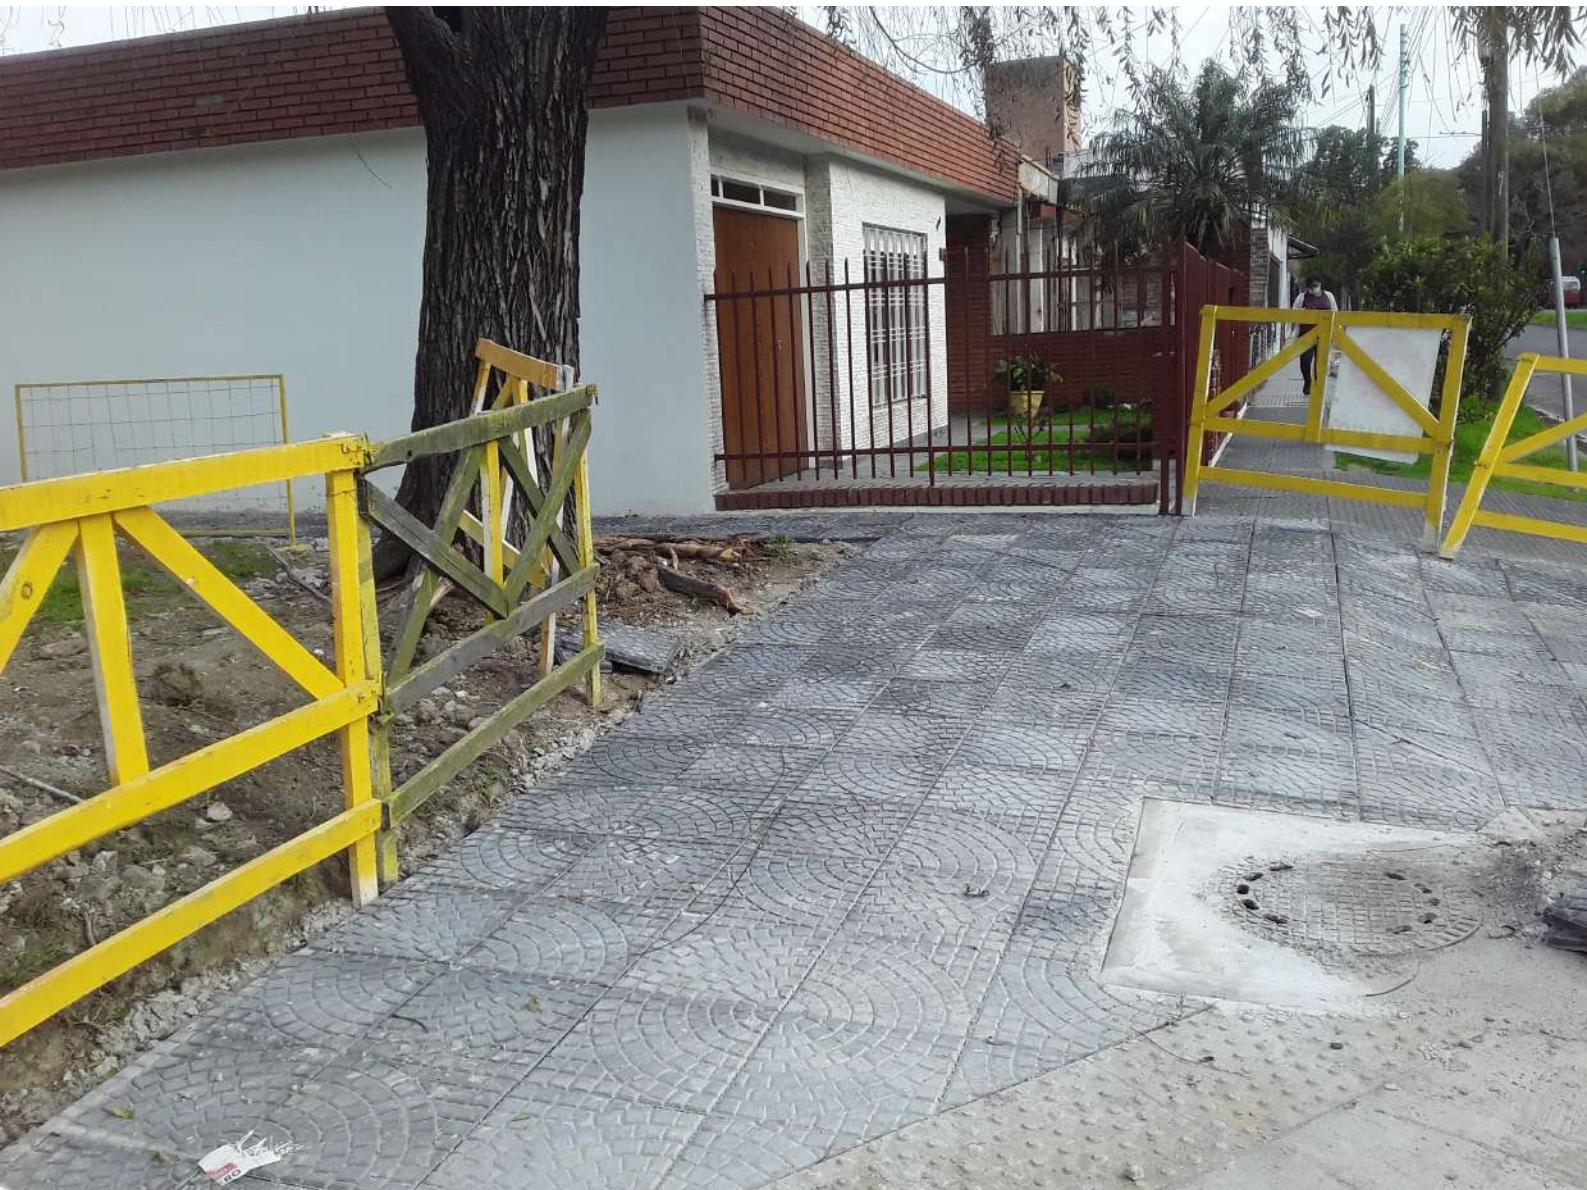
Levanta vereda: m'				
RAMAS:	Quebradas/ Fisuradas		Codominancias		
	Secas/ Secas en las puntas		Con mal ángulo de inserción		
	Con cavidades/ Tumores o Cancros		Tocones		
	Bajas		Que invaden espacio aéreo		
	Excesivas/ Cruzadas				
HOJAS:	De coloración anormal		Síntomas de enfermedades		
	Con manchas foliares		Defoliación total / parcial		
	Con signos de insectos				
Recomendaciones del Inspector:					
A: Objetivos de poda: Reducción Riesgo/ Eliminar interferencias/ Reducir sombra/resistencia al viento/mejorar la estética					
B: Tipos de poda: Formación/ Limpieza/ Aclarado/ Refaldado/Reducción de copa/ Terciado/ Balanceo					
C: Extracción		D: Tratamiento sanitario		E: Trasplante	F: Corte de raíces
SUPERFICIAL PROFUNDA					
Observaciones: EL ARBOL DESBALANCEADO POR QUIEBRE DE UN RAMA, SE LE HIZO Corte DE RAÍZ INTENSO DEL LADO DONDE ESTÁ DESBALANCEADO SIN VEREDA AL PLANTERO SE SUGIERE EXTRACCIÓN DE EMERGENCIA

emergencia
