GOBIERNO DE LA CIUDAD DE BUENOS AIRES

PLANILLA DE INSPECCION DE ARBOLES

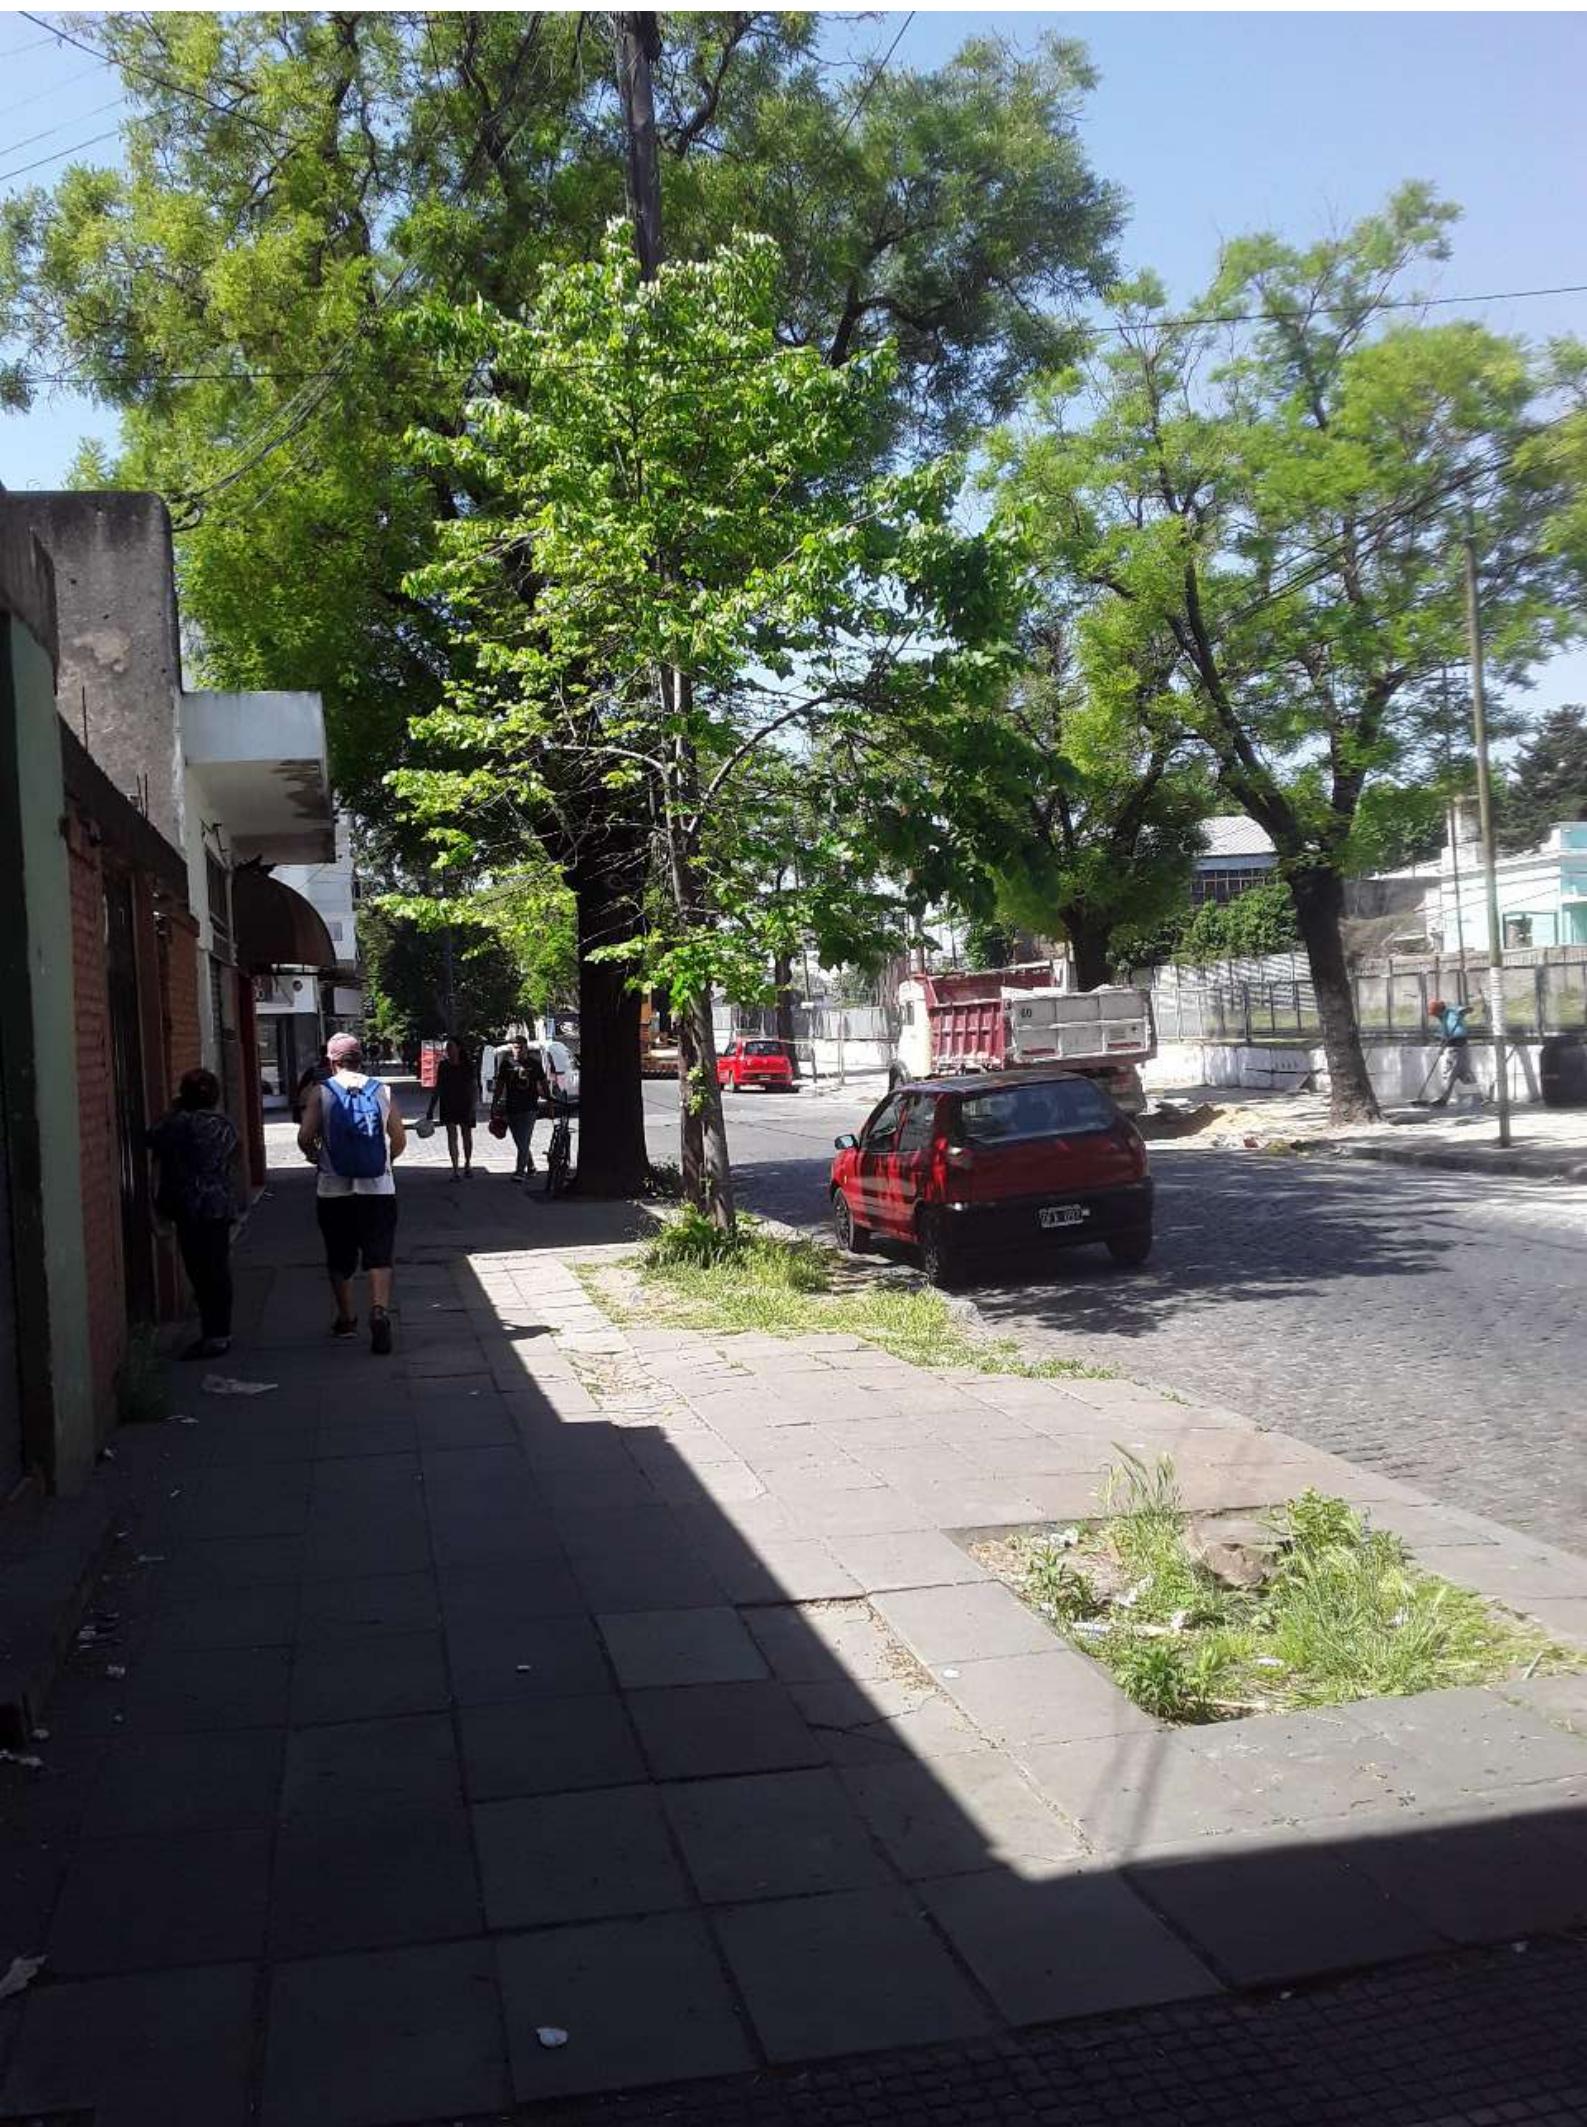
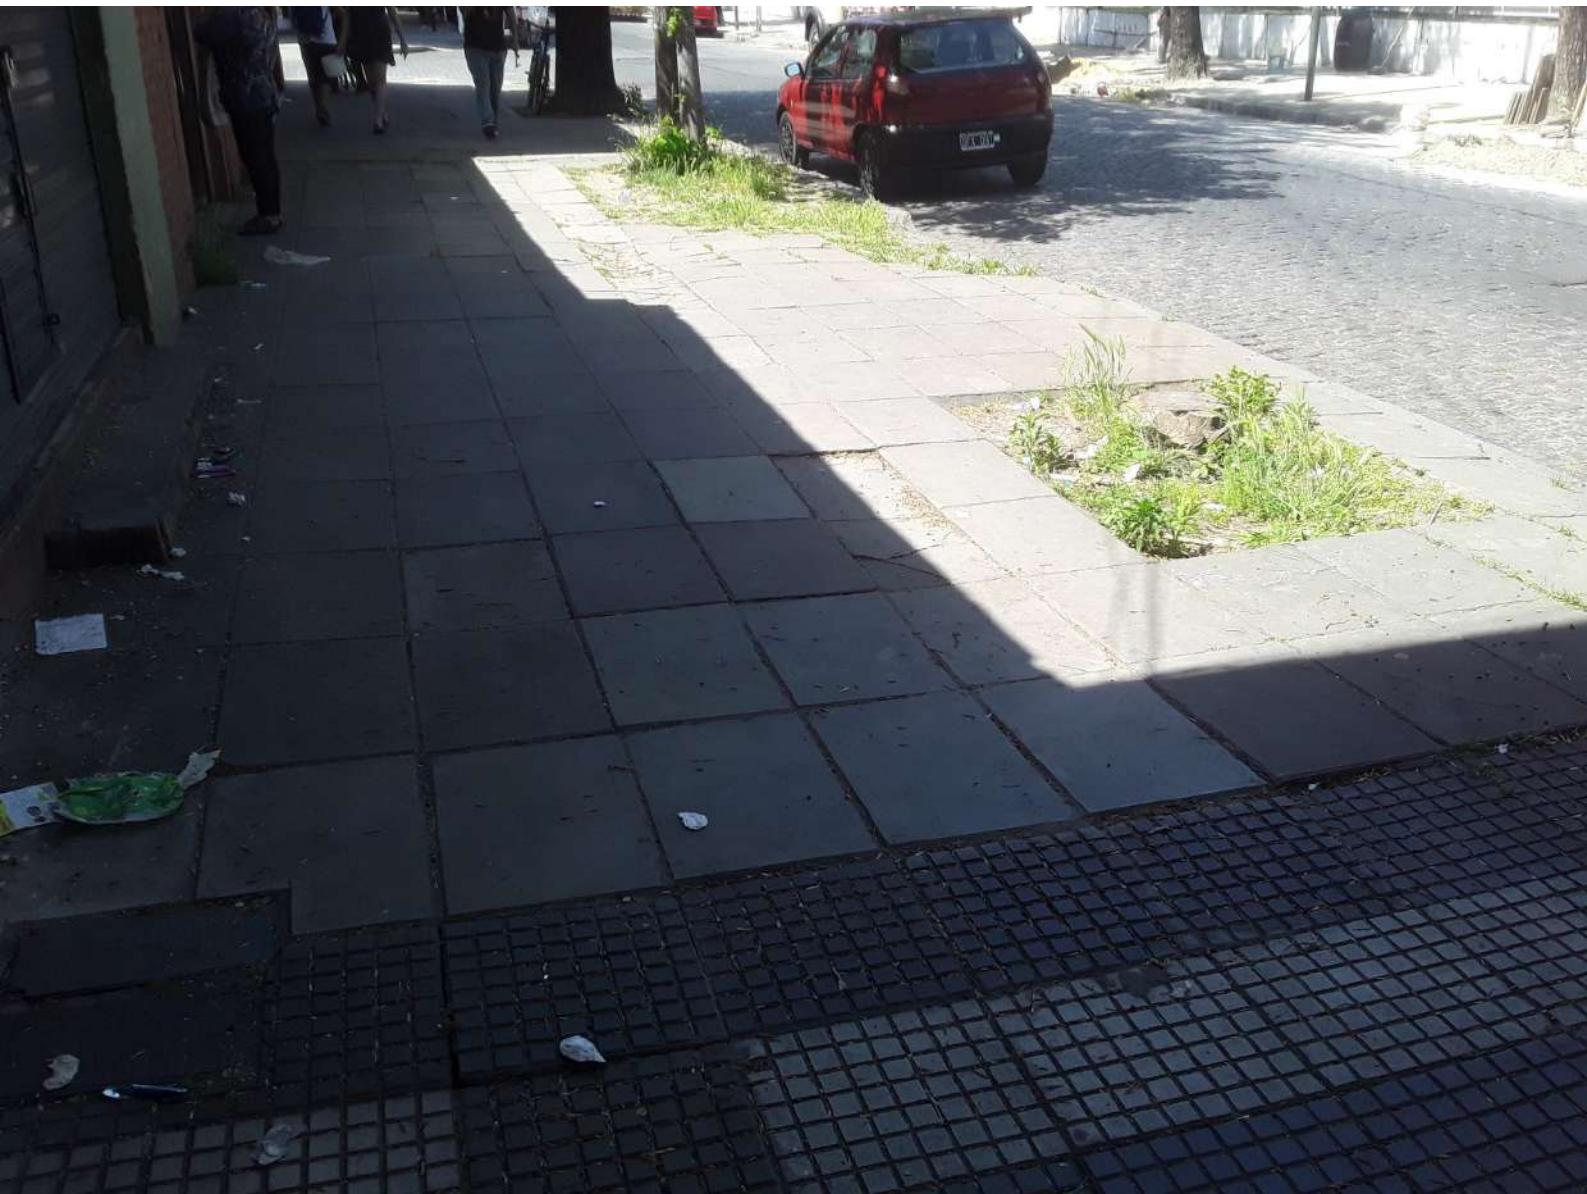
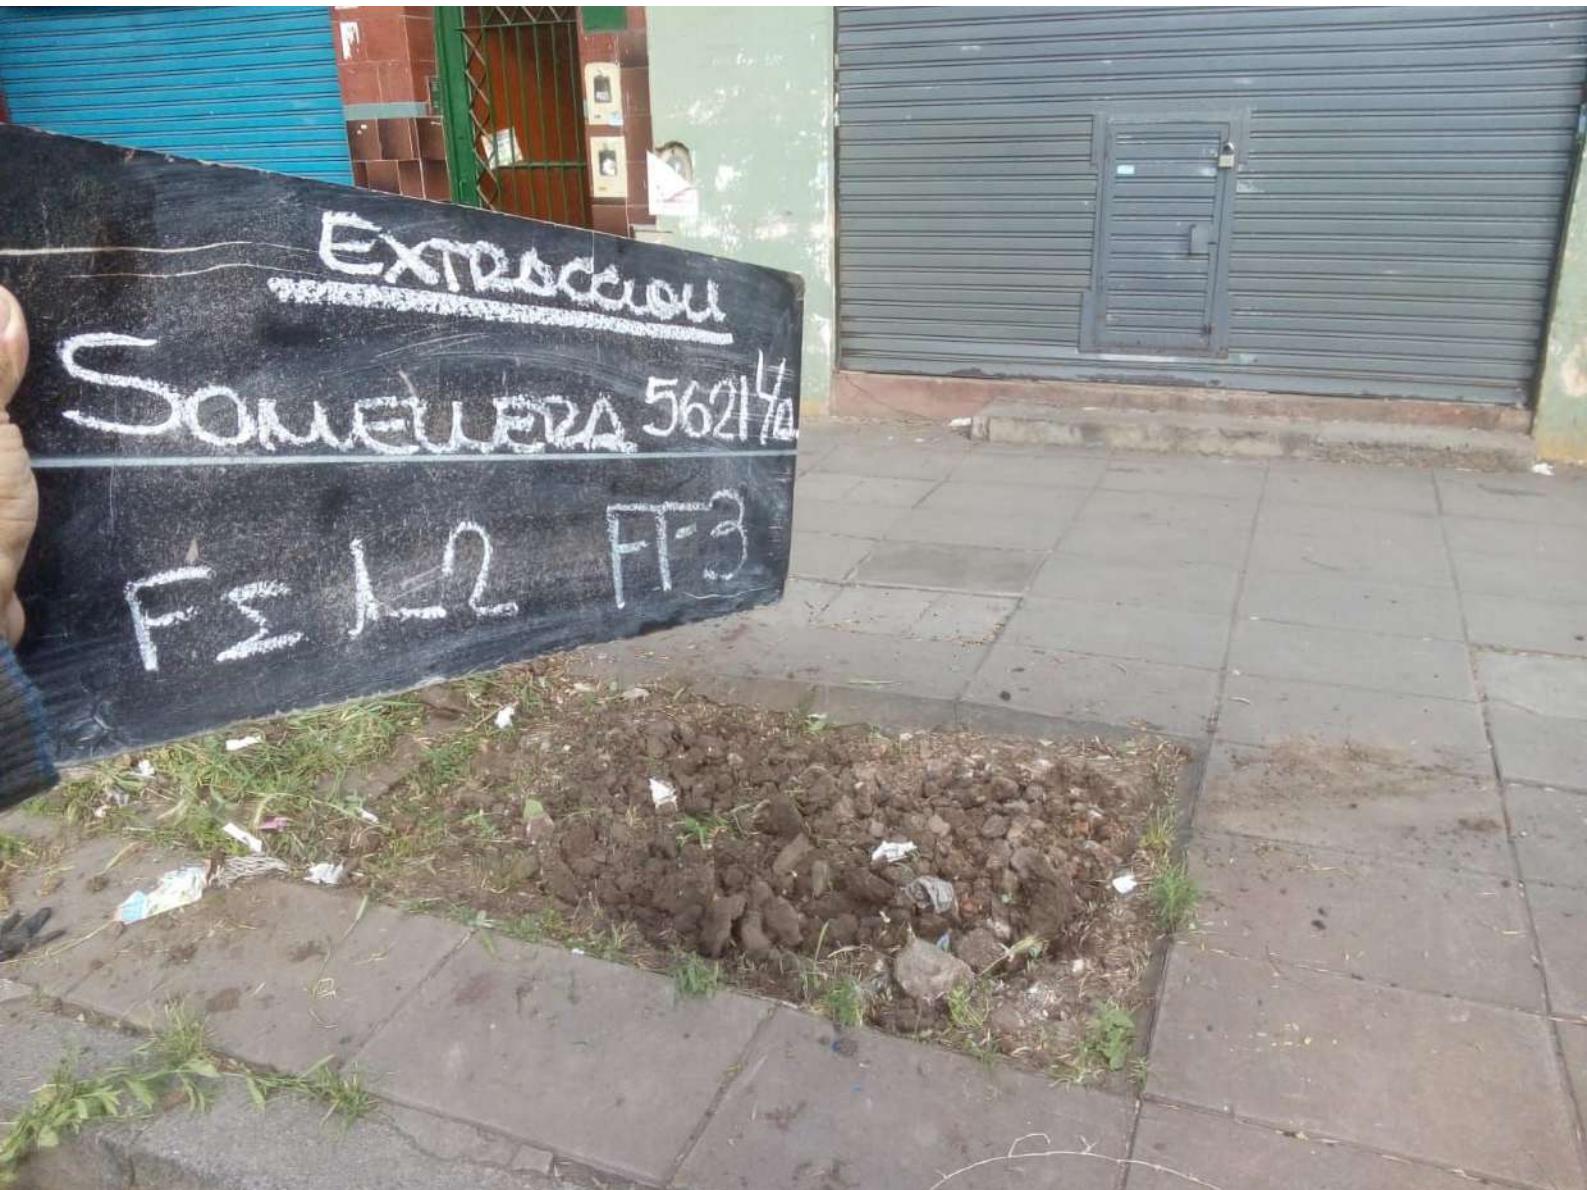
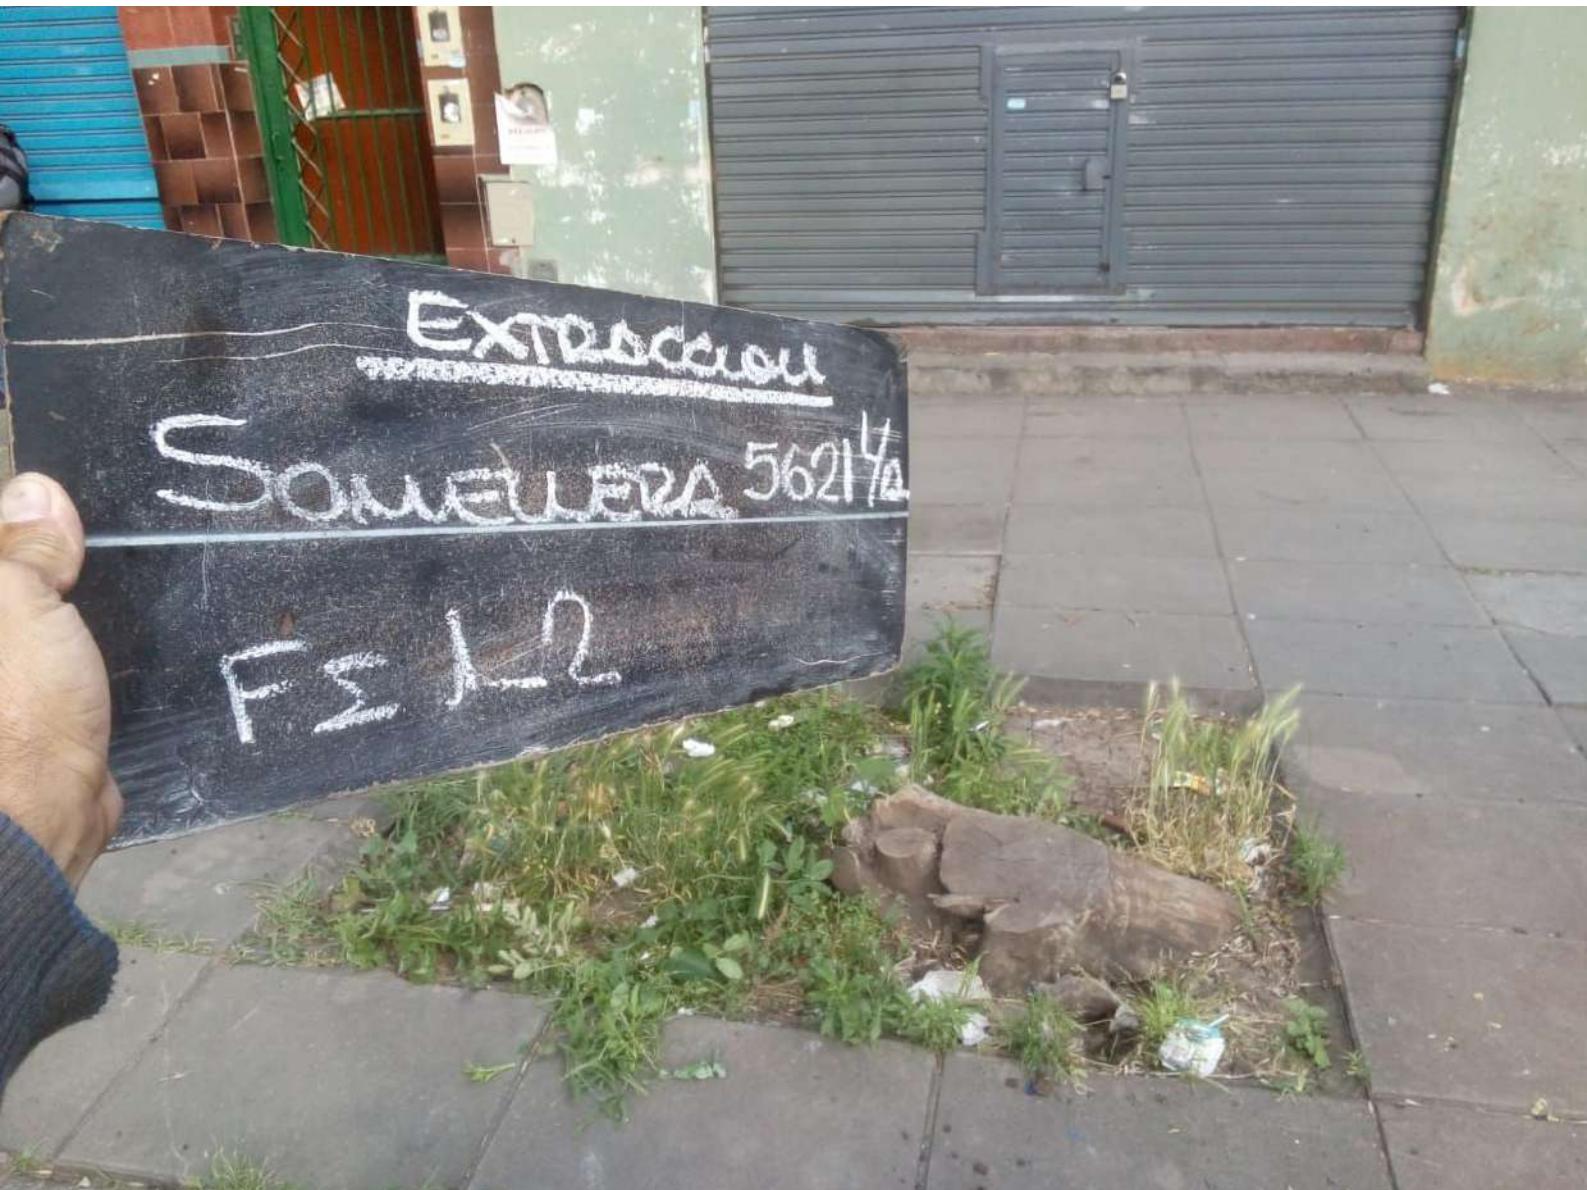
CALLE SOMELLERAN° 5627

ex (TILO 15x7) / LA (CEPA 40 cm DIAMETRO)ARBOL SECO ARBOL SEMISECO

ex: TILO CORTE RAIZ SUP S/PODAPLANTERA 1,8 x 2,6 (6,8 m²)LA: CEEPA (40 cm) EXTRACCION . MOVER PLANTERA1 metro HACIA LD . PLANTERA 4,8 m²VERBOSA TOTAL 48 m² 64 PB PR MEDIA

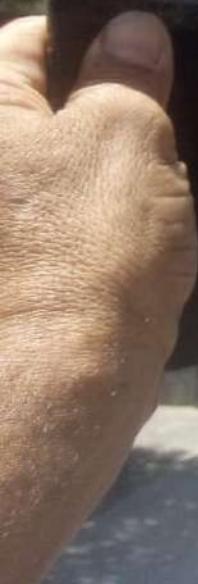
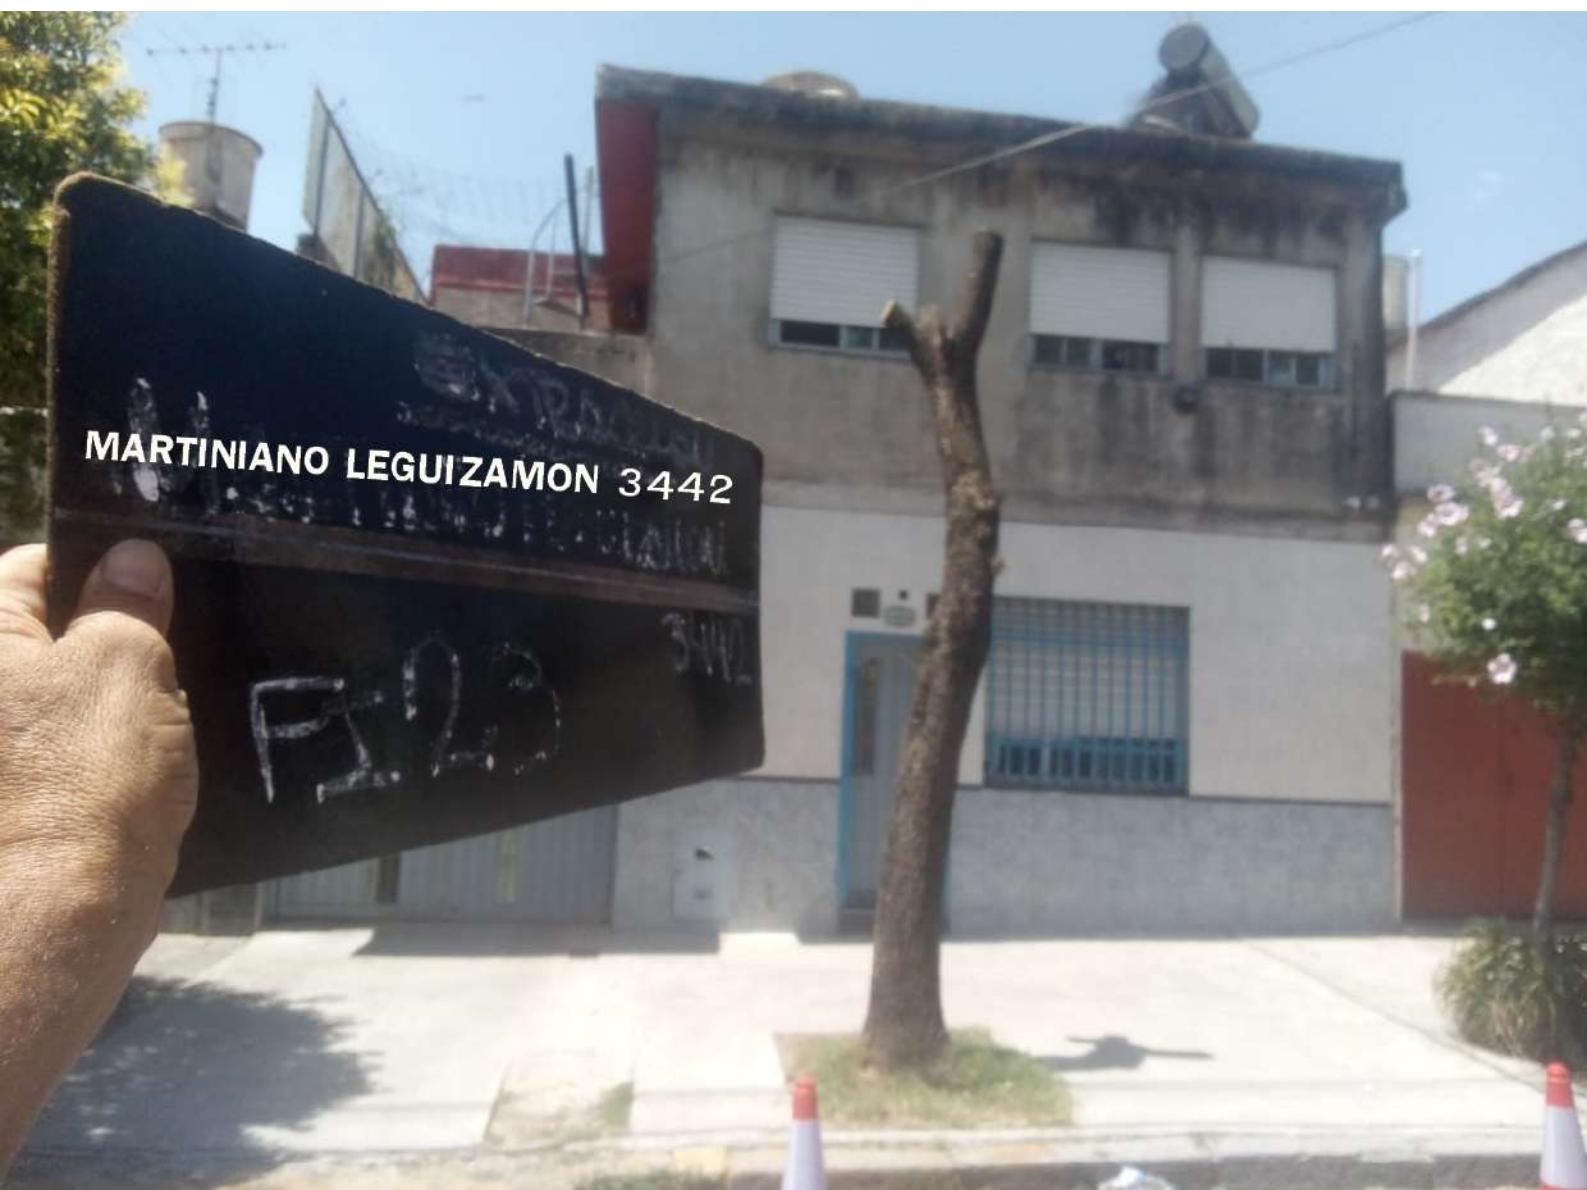
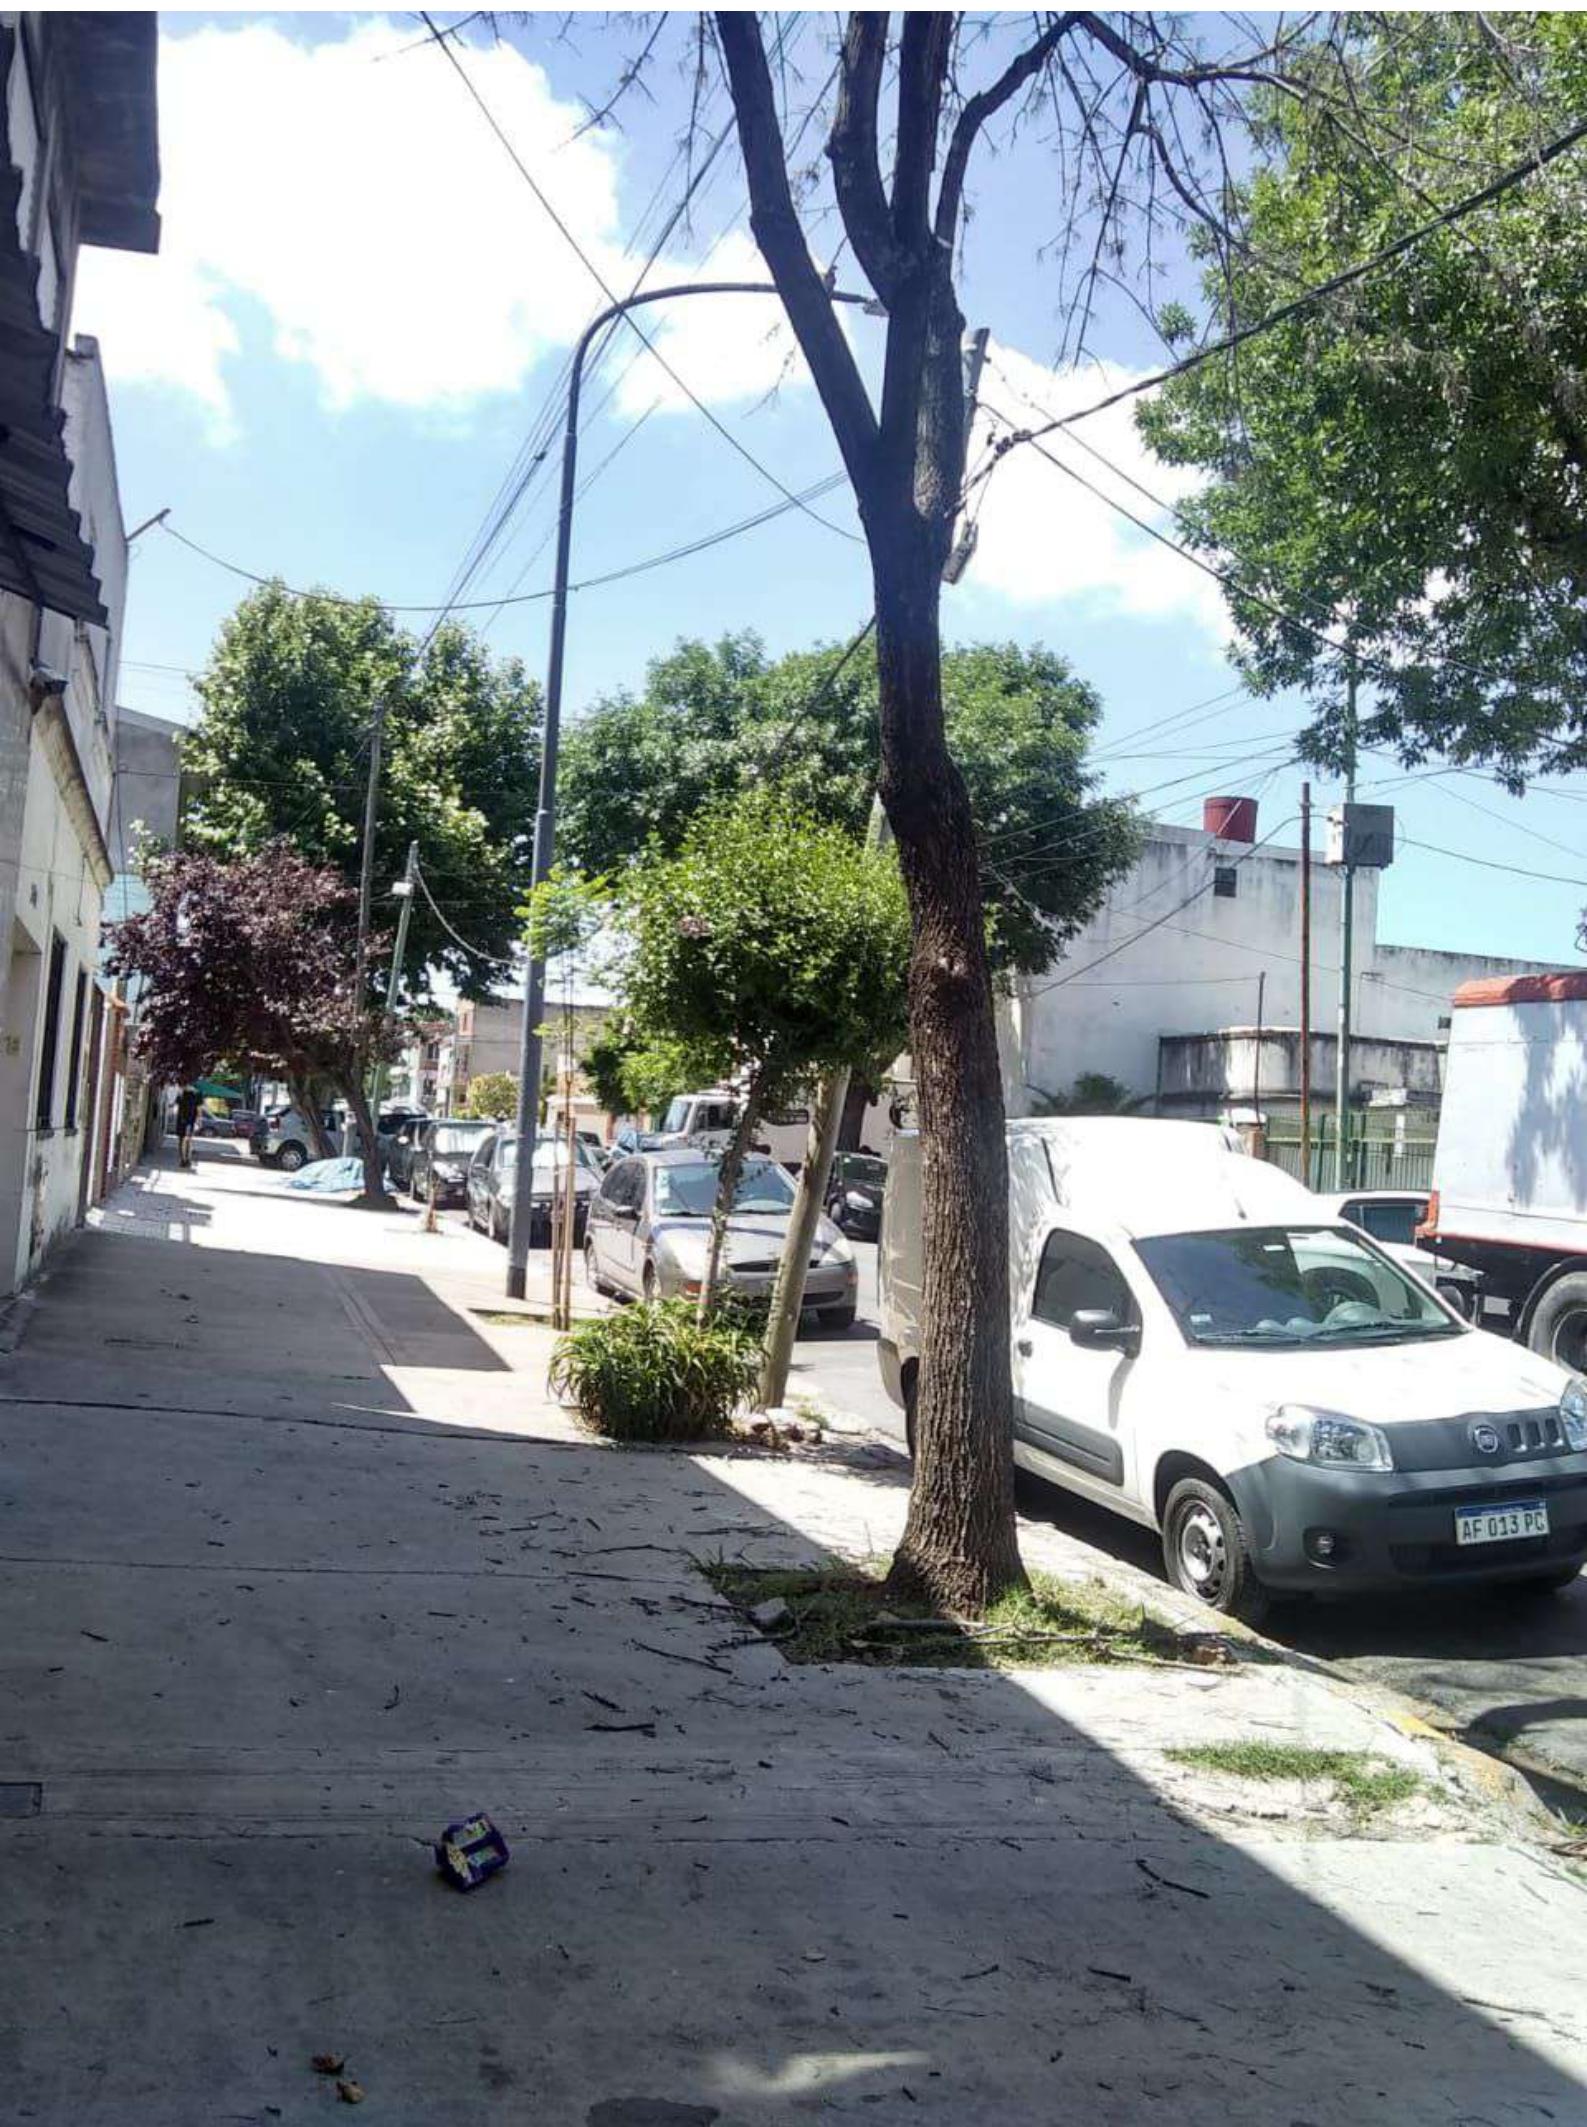
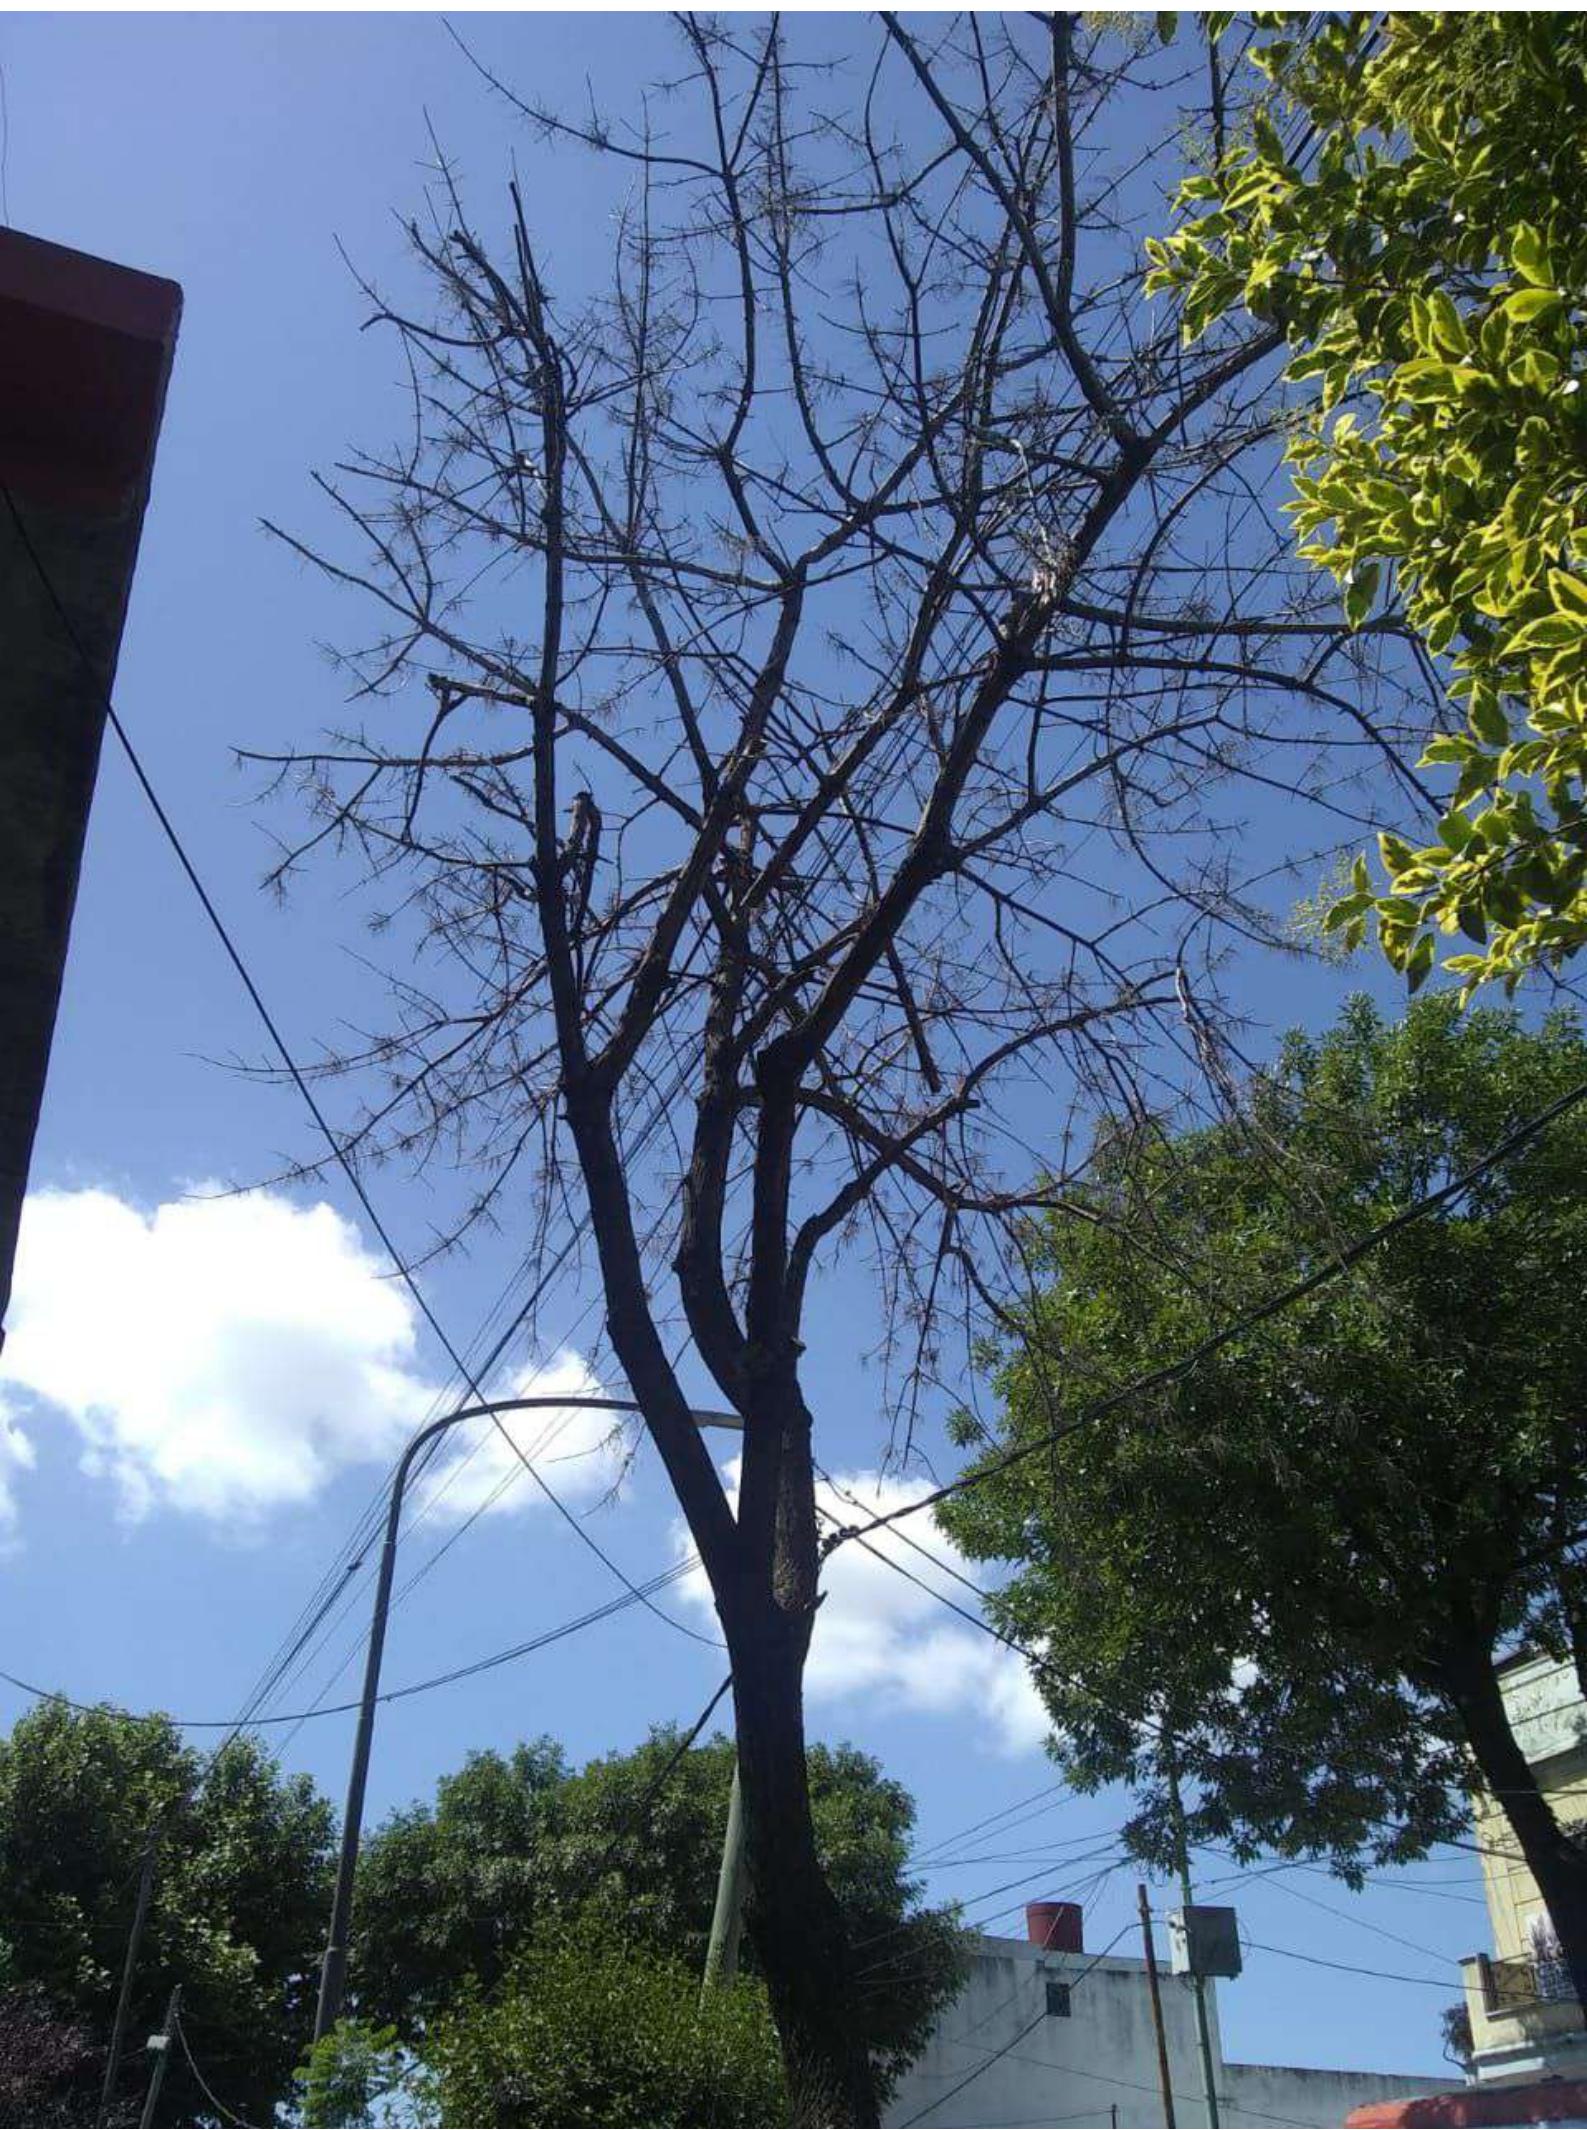
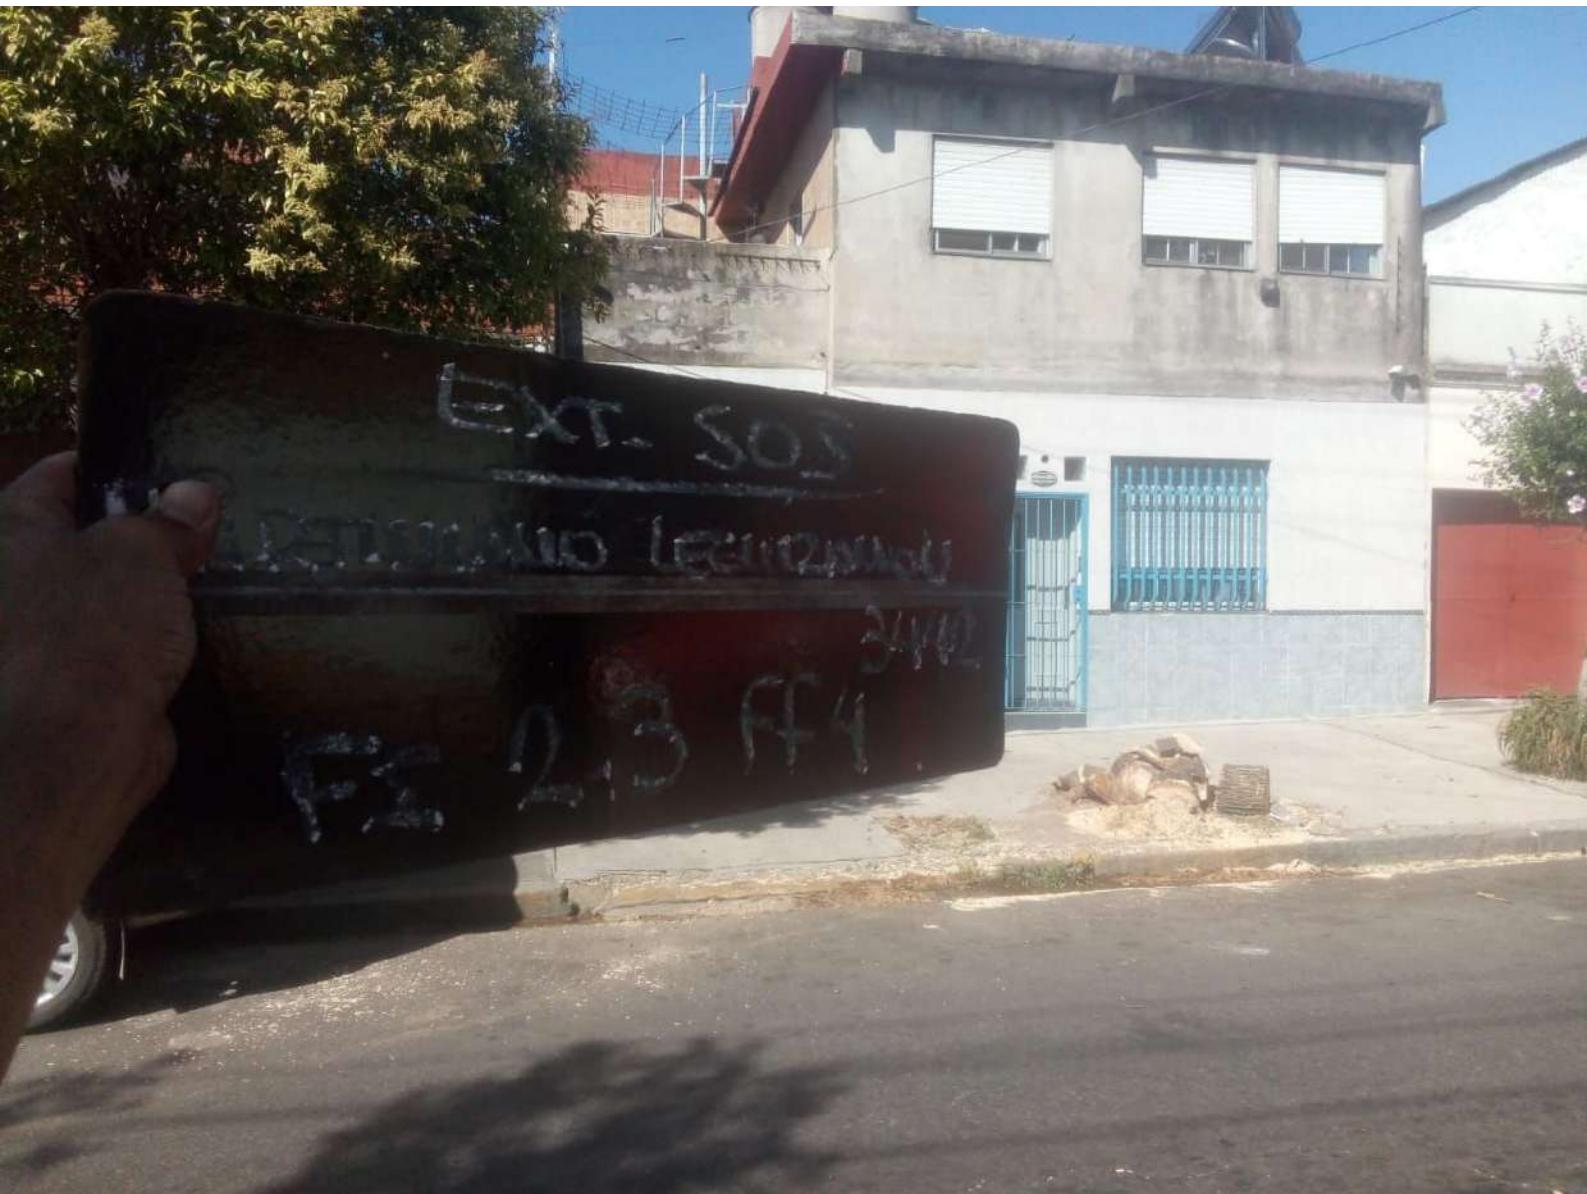
MARTINIANO LEGUIZAMON 3442

Prioridad muy alta (Emergencia)

Ramas quebradas.
