Ciudad Autónoma de Buenos Aires, lunes 16 de enero de 2023.

C08 | Intervención de extracciones certif. NOVIEMBRE 2022.

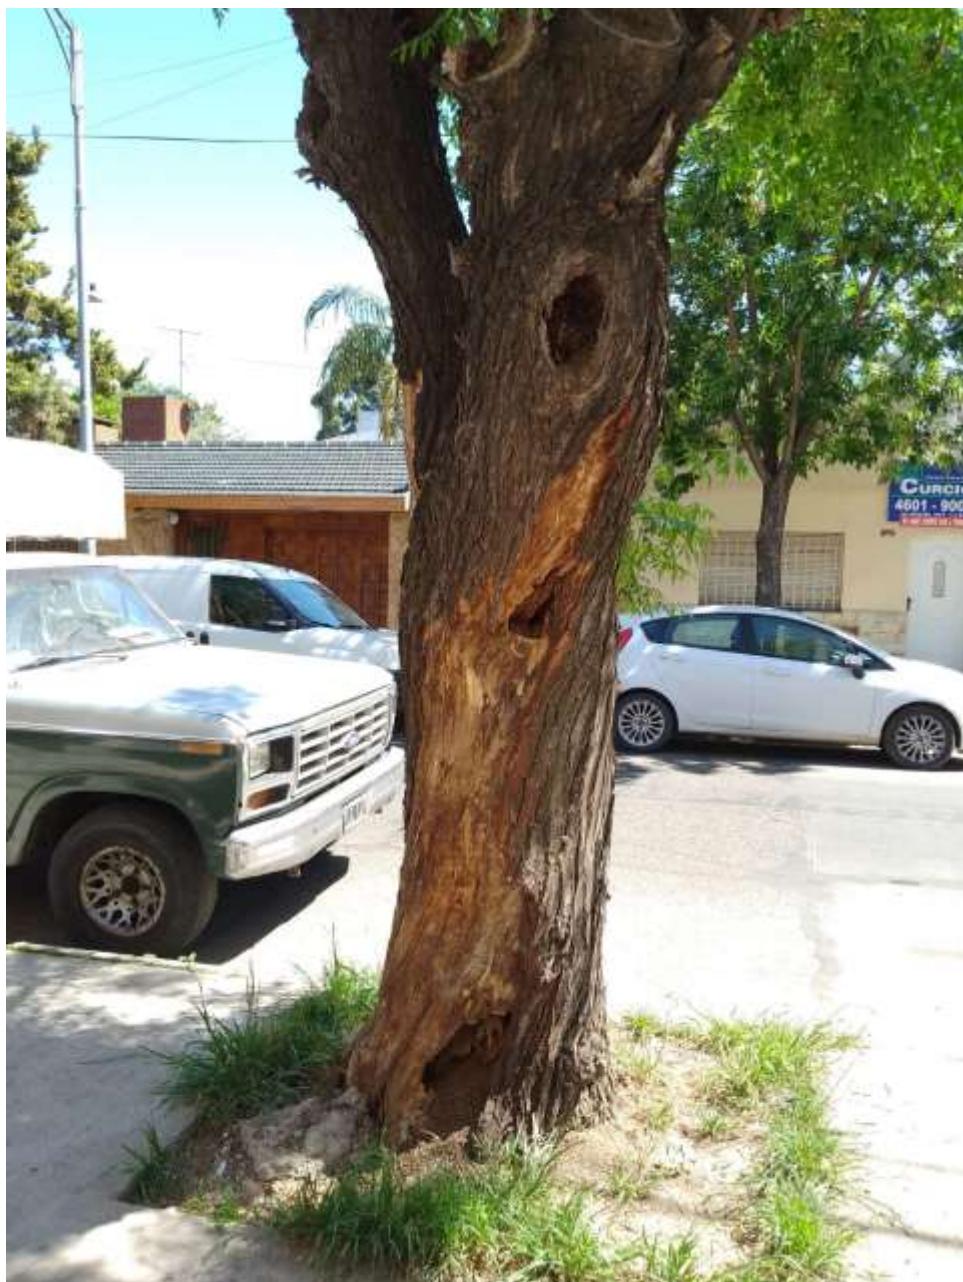
LISANDRO DE LA TORRE 4350

G.C.H.A.		GOBIERNO DE LA CIUDAD DE BUENOS AIRES	
		PLANTILLA DE INSPECCIÓN DE ÁRBOLES	
ÁRBOLE		INPECCIÓN N°	
5005552577		7.11.2012	
ÁRME		FECHA DE RELEVAMIENTO	
UBICACIÓN DEL ÁRBOL			
CALLE		Lisandro de la Torre	
Nº		4350	
ESPECIE BOTÁNICA		Paraiso	
ÁRBOLE SECO		ÁRBOLE SEMISECO	
PARÁMETROS MECÁNICOS Y SANITARIOS DEL ÁRBOL		INCLINACIÓN: SÍ NO	
ALTAURA APROX (m)		62	
DIAF LONG		ORIENTACIÓN DE LA INCLINACIÓN	
COPA DESBALANCEADA		DESCRIPCIÓN	
FUSTE	DESCORTEJAMIENTO	Cavidades	
	pequeñas	medianas	granas
RAÍZ	Explotada	Provincia Buenos Aires en el Fondo de la propiedad: SÍ / NO	
	Lengüeta vereda: m ²	Ancho de vereda: 4,4 Código de vereda: 110	
RAMAS	Quiebradas/ Fisuradas	Cedencias	
	Secas/ Secas en las puntas	Con cavidades/ Tumores o Cánceres	
HOJAS	Con manchas foliares	Defoliación: total / parcial	
	Con signos de insectos	Defoliación de enfermedades	
Recomendaciones del Inspector: A: Objetivos de poda: Reducción riesgos/ Eliminar enfermedades/ Reducción sombra/ Estrechez al viento/ mejorar la estética B: Tiempos de poda: Formación/ Limpieza/ Aclarado/ Rediseño de copa/ Terciado/ Resarcos <input checked="" type="radio"/> C: Extracción <input type="radio"/> D: Tratamiento sanitario <input type="radio"/> E: Trasplante <input type="radio"/> F: Corte de raíces <input type="radio"/> G: Tratamiento de enfermedades <input type="radio"/> H: Poda de sombra <input type="radio"/> I: Poda de estrechez al viento <input type="radio"/> J: Poda de riesgos <input type="radio"/> K: Poda de enfermedades <input type="radio"/> L: Poda de desarrollo <input type="radio"/> M: Poda de estética <input type="radio"/> N: Poda de formación <input type="radio"/> O: Poda de clarificación <input type="radio"/> P: Poda de resarcos <input type="radio"/> Q: Poda de tertiado <input type="radio"/> R: Poda de rediseño de copa <input type="radio"/> S: Poda de aclarado <input type="radio"/> T: Poda de corte de raíces <input type="radio"/> U: Poda de enfermedades <input type="radio"/> V: Poda de desarrollo <input type="radio"/> W: Poda de sombra <input type="radio"/> X: Poda de estrechez al viento <input type="radio"/> Y: Poda de riesgos <input type="radio"/> Z: Poda de enfermedades

SUPERFICIE PROFUNDA			
Observaciones:			
Entre genérica			
Datos del Inspector/Verificador

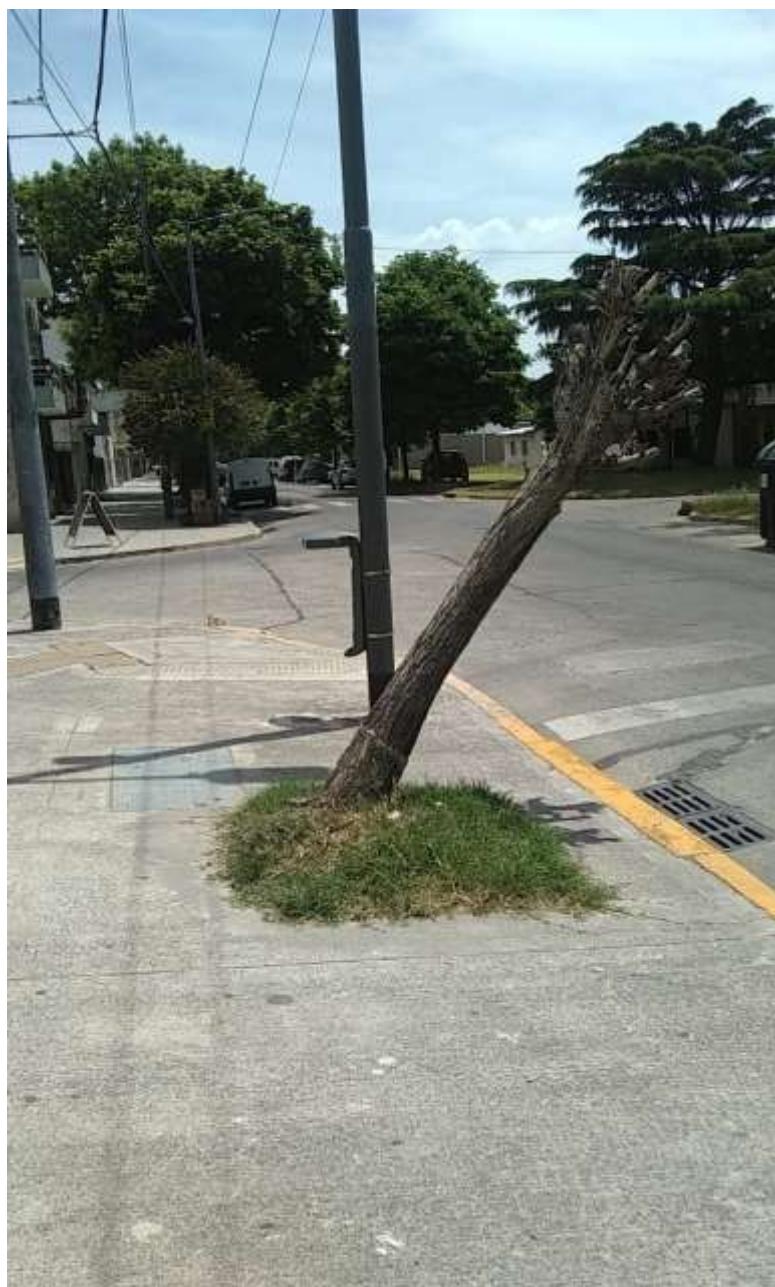
LISANDRO DE LA TORRE 5005

GOBIERNO DE LA CIUDAD DE BUENOS AIRES PLANILLA DE INSPECCIÓN DE ARBOLES									
AVISO:			INSPECCIÓN N°						
ARME			FECHA DE RELEVAMIENTO: 10/11/2022						
UNICACIÓN DEL ARBOL									
CALLE: <i>L de le Torre</i>			Nº <i>SOOS 2D</i>						
ESPECIE BOTÁNICA <i>NN</i>			ARBOL SEMISECO						
ANOL SECO			INCLINACIÓN: <input checked="" type="checkbox"/> SI <input type="checkbox"/> NO						
PARAMETROS MECANICOS Y SANITARIOS DEL ARBOL			Mayor a 45° <input checked="" type="checkbox"/> Menor a 45° <input type="checkbox"/>						
ALTURA APROX (m) <i>3</i>			DAP (cm) <i>15</i>						
ORIENTACION DE LA INCLINACION			Placa la calle						
			Hacia la propiedad						
			Hacia el largo de la vereda						
COPA DESBALANCIADA			DESCOPADO						
FUERTE			CANTIDADES						
DESCORTAZAMIENTO			Basal	media	alta				
pequeñas									
grandes									
RAIZ			EXCUETA						
Luzante vereda: m²			Provoca fuertes en el tránsito de la propiedad: SI / NO

Quiebradas/ Frusadas			Ancho de vereda: Código de vereda:						
Secas/ Secas en las puntas									
Con cavidades/ Tumores o Cánceres			Cedroncitos						
Bajas			Con mal ángulo de inserción						
Excesivas/ Cruzadas			Tizones						
HOJAS			Que invaden espacio aéreo						
De coloración anormal			Síntomas de enfermedades						
Con manchas foliares			Defoliación: total / parcial						
Con signos de insectos									
RECOMENDACIONES DEL INSPECTOR:									
A/ Objetivos de peda: Reducción Riesgo/ Eliminar interferencias/ Reducir sombra/ Resistencia al viento/ Mejorar la estética									
B/ Tipos de peda: Formación/ Limpieza/ Aclaros/ Reforestado/ Reducción de zonas/ Terrizado/ Balanceo									
C/ Extracción: D/ Tratamiento sanitario E/ Transplante F/ Corte de ramas									
D/ SUPERFICIAL F/ PROFUNDA									
Observaciones: <i>EMERGENCIA Sin Vereda</i>									
Datos del Inspector/Verificador									
Nombre y Apellido <i>Spinazzola</i>			Firma

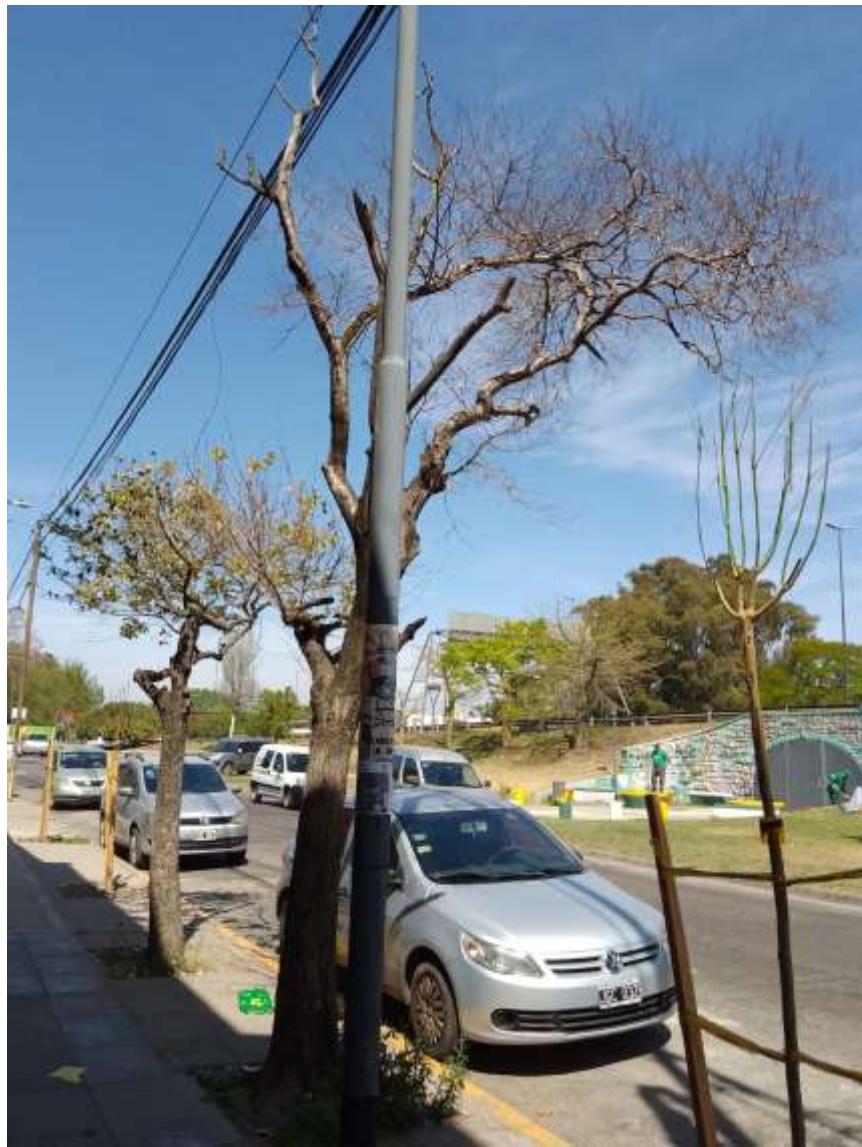
AV. DELLEPIANE 5760

AVISO:		PLÁNICA DE INSPECCIÓN DE ÁRBOLES		INSPECCIÓN N°:	
ARMA:	OFIMO	FECHA DE RELEVAMIENTO:	2/10/22		
VERIFICACIÓN DEL ÁRBOL:					
CALLE:	Exequiel Papano	Nº:	5760		
ESPECIE BOTÁNICA:	Almendro				
ÁRBOL SECO:	<input checked="" type="checkbox"/>	ÁRBOL SEMISECO:			
PARAMETROS MECÁNICOS Y SANITARIOS DEL ÁRBOL:					
ALTAURA APROX (m):	15	INCLINACIÓN:	SI <input checked="" type="radio"/>	NO	
DAP (cm):	28		Mayor a 45°	Menor a 45°	
DIRECCIÓN DE LA INCLINACIÓN:					
COFA DESBALANCEADA:		DESCOPADO:	DESCOPADO Y BROTAZO:		
FUSTE:	DESCORTEZAMIENTO:	Cavidades:		FRUCTIFICACIONES FUNGICAS:	
		Basal	media	alta	CODOMINIAS:
pequeñas			CHORREADOS:		
grandes			Cavidad longitudinal en el fuste (m):		
RAÍZ:	Exposta:	Provoca fisuras en el frente de la propiedad: SI / NO			
		Levantada vereda: m ²	23	Prono: 2,8	LGA:
RAMAS:	Quiebraidas/ Fisuradas:	Codominancias:			
		Secas/ Secas en las puntas		Con mal ángulo de inserción:	
Con cavidades/ Tumores o Cánceres:		Topones:

Bajas:		Que invaden espacio aéreo:			
Excresivas/ Cruzadas:					
HOJAS:	De coloración anormal:	Síntomas de enfermedades:			
		Con manchas foliares:		Defoliación: total / parcial:	
		Con signos de insectos:			
Recomendaciones del inspector:					
A: Objetivos de poda: Reducción Riesgo/ Eliminar interferencias/ Reducir sombra/resistencia al viento/mejorar la estética					
B: Tipos de poda: Formación/ Limpieza/ Aclarado/ Reforzado/Reducción de copa/ Terciado/ Balanceo					
C: Extracción		D: Tratamiento sanitario		E: Trasplante	
				F: Corte de raíces	
SUPERFICIAL / PROFUNDA:					
Observaciones:					
<p>Plantad alta</p> <p>Cortar plantera y rehacer planteros LA y LD de 1,2x1,2 (4,8m²)</p>					
Datos del Inspector/Verificador

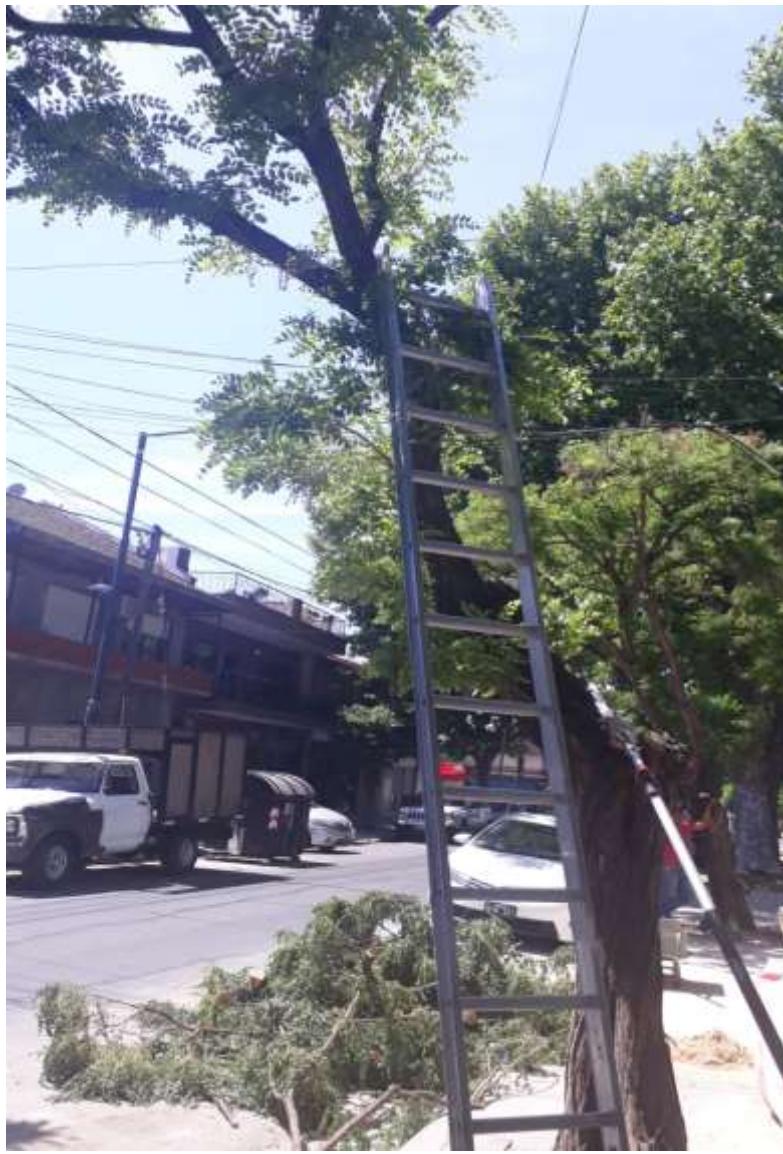
GUAMINÍ 5269

GOBIERNO DE LA CIUDAD DE BUENOS AIRES		PLANILLA DE INSPECCIÓN DE ARBOS	
S.G.E.A.		INSPECCIÓN N°	
AVISO:	SUCESO	FECHA DE RELEVAMIENTO:	9/11/22
NAME:		UNICACIÓN DEL ARBOL:	
CALLE:	Guamini	Nº:	5269 75
ESPECIE BOTÁNICA:	Robinia		
ARBOLEO		ARBO SEMISECO	
PARÁMETROS MECÁNICOS Y SANITARIOS DEL ARBOS			
ALTIMETRÍA (m)	6	INCLINACIÓN: SI / NO	Mayor a 45° <input type="checkbox"/> Menor a 45° <input type="checkbox"/>
DAP (cm)	30	ORIENTACIÓN DE LA INCLINACIÓN:	Hacia la calle
COPA DESBALANCEADA		DESCOPADO	
FUSTE	DESCORTEZAMIENTO		DESCOPADO Y BROTADO
	pequeñas	grandes	Cavidades
pequeñas	X	basal media alta	CODOMINANCIAS
grandes			CHORREADOS
RAÍZ		Fraxex fluvias en el frente de la propiedad: SI / NO	
Expusa		Ancho de vereda: 4,4 Código de vereda: 604	
Levanta vereda: m ²			
Quiebradas/ Fisuras		Cavidades	
Secas/ Secas en las puntas		Cámaras	
RAMAS:		Cámaras angulo de inserción	
Con cavidades/ Tumores o Cánceres		Tocumes	
Bajas		Que invaden espacio aéreo

Excesivas/ Cruzadas			
Hojas:		Síntomas de enfermedades	
De coloración anormal		Defoliación: total / parcial	
Con manchas foliares			
Con signos de insectos			
Recomendaciones del Inspector:			
A: Objetivos de poda: Reducción Riesgo/ Eliminar interferencias/ Reducir sombra/resistencia al viento/mejorar la estética			
B: Tipos de poda: Formación/ Umpieza/ Aclarado/ Relativado/Reducción de copa/ Terciado/ Balanceo			
C: Extracción		D: Tratamiento sanitario	
E: Trasplante		F: Corte de raíces	
SUPERFICIE PROFUNDA			
Observaciones:			
<p>Emergencia</p> <p>El ejemplar cuenta con una rama principal quebrada y al momento de realizar la poda de balanceo, se observó que el fuste también estaba quebrado.</p> <p>Planta: 1,2 x 1,2</p>			
Datos del Inspector/Verificador			
Nombre y Apellido:		Firma:	
		FM 6 DNI

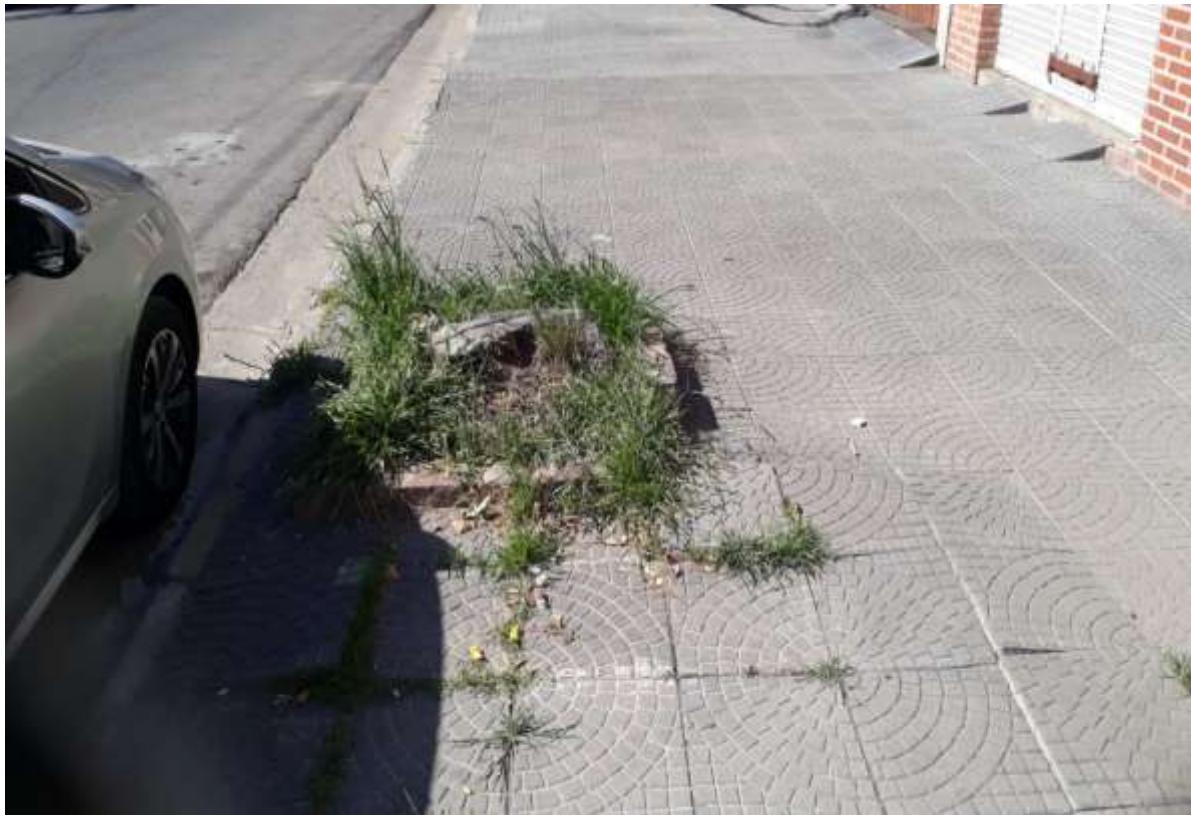
GUARDIA NACIONAL 3237

GOBIERNO DE LA CIUDAD DE BUENOS AIRES PLANILLA DE INSPECCIÓN DE ARBOLES					
AVISO: <input type="text" value="Sco224888/21"/>			INSPECCIÓN N°: <input type="text" value="15/9/2022"/>		
ARME: <input type="text"/>			FECHA DE RELEVAMIENTO: <input type="text"/>		
UNICACIÓN DEL ARBOL					
CALLE: <input type="text" value="Guerrero Nacional"/>			N°: <input type="text" value="3237"/>		
ESPECIE BOTANICA: <input type="text" value="UN (CEPA)"/>					
ARBOL SECO: <input type="text"/>		ARBOL SEMISECO: <input type="text"/>			
PARAMETROS MECANICOS Y SANITARIOS DEL ARBOL					
ALTURA APROX (m): <input type="text" value="9,4"/>		INCLINACION: SI / NO: Mayor a 45°: <input type="checkbox"/> Menor a 45°: <input type="checkbox"/>			
DAP (cm): <input type="text" value="60"/>		ORIENTACION DE LA INCLINACION: Hacia la calle: <input type="checkbox"/> Hacia la propiedad: <input type="checkbox"/> Hacia el largo de la vereda: <input type="checkbox"/>

COPA DESBALANCEADA: <input type="checkbox"/>		DESCOPADO: <input type="checkbox"/>		DESCOPADO Y BROTADO: <input type="checkbox"/>	
FUSTE: DESCORTEZAMIENTO: <input type="checkbox"/>		Cavidades: <input type="checkbox"/> basal: <input type="checkbox"/> media: <input type="checkbox"/> alta: <input type="checkbox"/>		FRUCTIFICACIONES FUNGICAS: <input type="checkbox"/> CODOMINIAS: <input type="checkbox"/> CHORREADOS: <input type="checkbox"/>	
pequeñas: <input type="checkbox"/> grandes: <input type="checkbox"/>				Cavidad longitudinal en el fuste (m): <input type="checkbox"/> Espesor de pared remanente (cm): <input type="checkbox"/>	
RAIZ: Exputa: <input type="checkbox"/> Levanta vereda: m: <input type="checkbox"/>		Provoca fisuras en el frente de la propiedad: SI / NO: Ancho de vereda: <input type="text" value="9,4"/> Código de vereda: <input type="text" value="AC4411"/>			
RAMAS: Quebradas/ Fisuradas: <input type="checkbox"/> Secas/ Secas en las puntas: <input type="checkbox"/> Con cavidades/ Tumores o Cancros: <input type="checkbox"/> Bajas: <input type="checkbox"/> Excesivas/ Cruzadas: <input type="checkbox"/>		Codominacias: <input type="checkbox"/> Con mal ángulo de inserción: <input type="checkbox"/> Tocones: <input type="checkbox"/> Que invaden espacio aéreo: <input type="checkbox"/>

HOJAS: De coloración anormal: <input type="checkbox"/> Con manchas foliares: <input type="checkbox"/> Con signos de insectos: <input type="checkbox"/>		Síntomas de enfermedades: <input type="checkbox"/> Defoliación: total / parcial: <input type="checkbox"/>			
Recomendaciones del Inspector: A: Objetivos de poda: Reducción Riesgo/ Eliminar interferencias/ Reducir sombra/resistencia al viento/mejorar la estética B: Tipos de poda: Formación/ Limpieza/ Aclaro/ Refaldado/Reducción de copa/ Terciado/ Balanceo C: Extracción: <input type="checkbox"/> D: Tratamiento sanitario: <input type="checkbox"/> E: Trasplante: <input type="checkbox"/> F: Corte de raíces: <input type="checkbox"/> SUPERFICIAL: <input type="checkbox"/> PROFUNDA: <input type="checkbox"/>					
Observaciones: <input type="text" value="Vereda 35 m² Planta 1,6x1,6= 6,4 m²"/>					
Prioridad: <input type="text" value="MEDIA"/>					
Datos del Inspector/Verificador

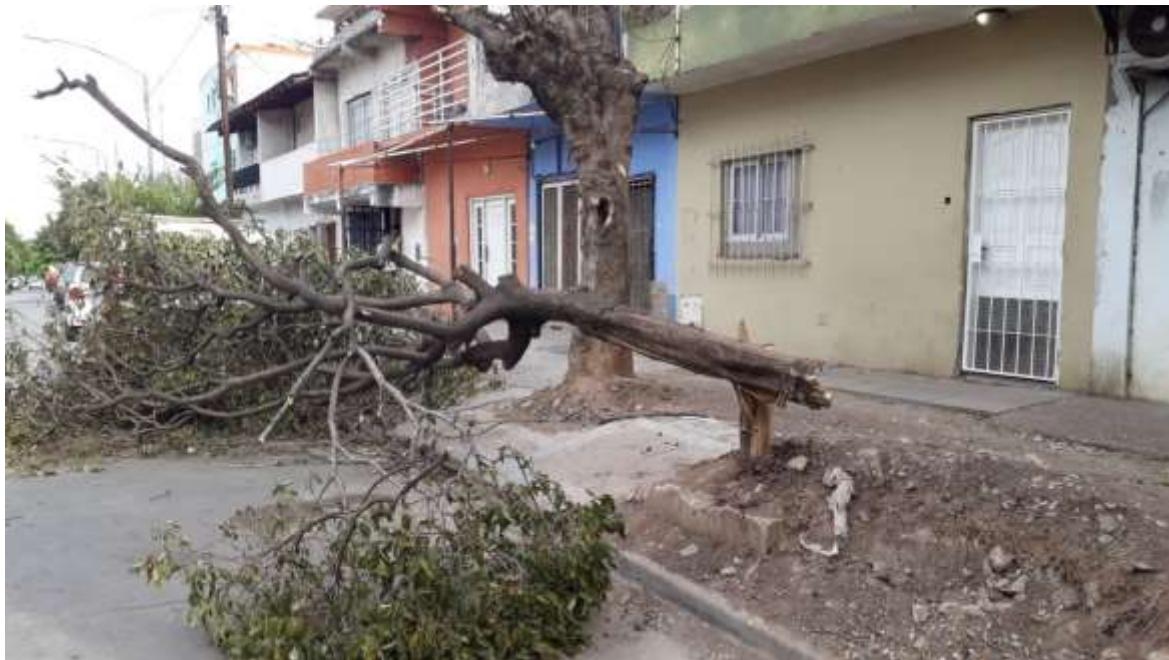
LARRAYA 4141

GOBIERNO DE LA CIUDAD DE BUENOS AIRES						
PLANILLA DE INSPECCIÓN DE ARBOLES						
INSPECCIÓN N° _____						
AVISO:	OFICIO		FECHA DE RELEVAMIENTO: 06/10/2022			
ARME						
UBICACIÓN DEL ARBOL						
CALLE	LARRAYA		N° 4141 LD			
ESPECIE BOTANICA	LIGUSTRUM LUCIDUM					
ARBOL SECO			ARBOL SEMISECO			
PARAMETROS MECANICOS Y SANITARIOS DEL ARBOL						
ALTURA APROX (m)	7	INCINACION:	SI / NO	Mayor a 45° <input type="checkbox"/>		
DAP (cm)	20			Menor a 45° <input type="checkbox"/>		
DIRECCIÓN DE LA INCLINACIÓN						
Hacia la calle <input type="checkbox"/> Hacia la propiedad <input type="checkbox"/> Hacia el largo de la vereda <input type="checkbox"/>						
COPA DESBALANCEADA						
FUSTE	DESCORTEZAMIENTO	DESCOPADO	DESCOPADO Y BROTADO	FRUCTIFICACIONES FUNGICAS		
	Cavidades		CODOMINANCIAS			
	basal	media	alta	CHORREADOS		
pequeñas			Cavidad longitudinal en el fuste (m)			
grandes			Espesor de pared remanente (cm)			
RAIZ	Expuesta	Provoca fisuras en el frente de la propiedad: SI / NO

Levanta vereda: m ²	L64 Y CR64	4,50			
RAIMAS	Quebradas/ Fisuradas	Codominancias				
	Secas/ Secas en las puntas	Con mal ángulo de inserción				
	Con cavidades/ Tumores o Cancros	Tocones				
Bajas	Que invaden espacio aéreo					
HOJAS	De coloración anormal	Síntomas de enfermedades				
	Con manchas foliares	Defoliación total / parcial				
	Con signos de insectos					
Recomendaciones del inspector:						
A: Objetivos de poda: Reducción Riesgo/ Eliminar interferencias/ Reducir sombra/resistencia al viento/mejorar la estética B: Tipos de poda: Formación/ Limpieza/ Aclaro/ Refaldado/Reducción de copa/ Terciado/ Balanceo C: Extracción D: Tratamiento sanitario E: Trasplante F: Corte de raíces						
SUPERFICIAL PROFUNDA						
Observaciones: ARBOL PARTIDO Y CAÍDO EN LA VÍA PÚBLICA. EXTRACCIÓN DE EMERGENCIA.						
Datos del Inspector/Verificador						
MÓNICA CHEVES

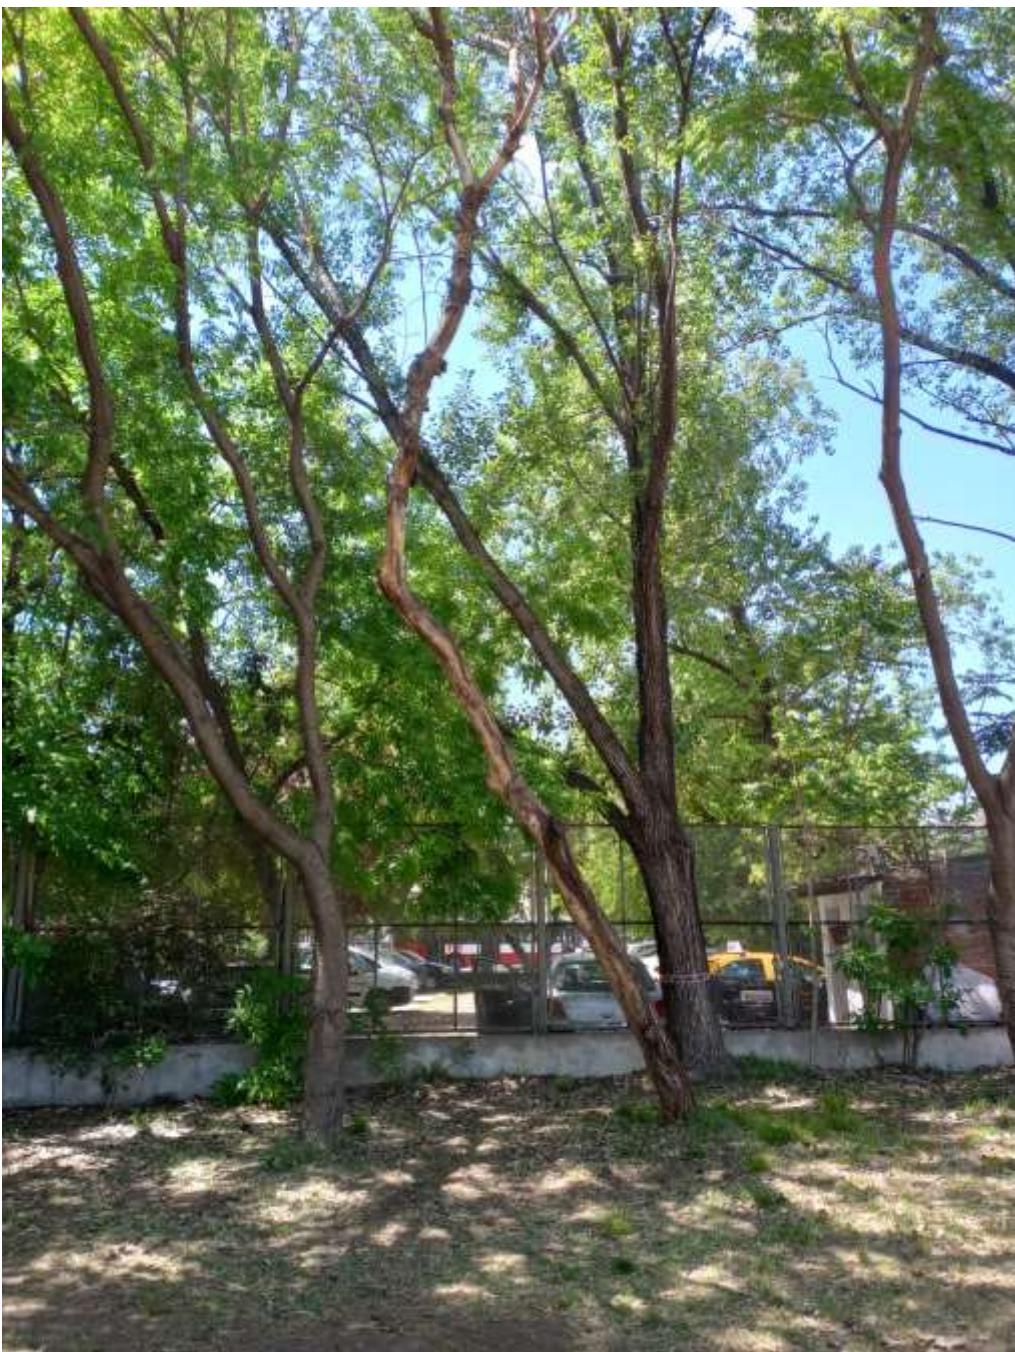
LARRAZABAL 5430

GOBIERNO DE LA CIUDAD DE BUENOS AIRES PLANILLA DE INSPECCIÓN DE ÁRBOLES					
AVISO:			INSPECCIÓN N°		
ARIBA:			FECHA DE RELEVAMIENTO: 11/11/22		
UBICACIÓN DEL ÁRBOL			n° 5430 (E/C)		
CALLE: LARREA ALBAL			ESPECIE BOTÁNICA: TIMBÍ		
ÁRBOLE SECO			ÁRBOL SEMISECO		
PARÁMETROS MECÁNICOS Y SANITARIOS DEL ÁRBOL			INCLINACIÓN: SI NO Mayor a 45° <input checked="" type="checkbox"/> Menor a 45° <input type="checkbox"/>		
ALTAURA APROX (m): 19			ORIENTACIÓN DE LA INCLINACIÓN: Hacia la calle <input type="checkbox"/> Hacia la propiedad <input type="checkbox"/> Hacia el largo de la vereda <input type="checkbox"/>		
DAP (cm): 25			GAP: 0		
COPA DESBALANCEADA			DESCORPADO: DESCORPADO Y BROTADO		
FUSTE	DESCORPTEZAMIENTO		FRUCTIFICACIONES FÚNGICAS: COCOMINANCIAS		
	pequeñas	media	alta	CHORREADOS: Cavidad longitudinal en el fuste (m)	
RAÍZ	Expuerta: Levanta vereda: m²		Provoca Riesgos en el frente de la propiedad: SI / NO

Quedradas/ Flautadas: Secas/ Secas en las puntas		Ancho de vereda: Código de vereda:		
RAMAS	Con cavidades/ Tumores o Cáncros: Bajas		Cocominancas: Con mal ángulo de inserción: Totomes: Que invaden espacio aéreo:		
	Excesivas/ Cruzadas: Con rotación excesiva				
HOJAS	Con manchas fulguras: Con signos de insectos:		Síntomas de enfermedades: Defoliación: total / parcial		
RECOMENDACIONES DEL INSPECTOR:					
A: Objetivos de poda: Reducción Riesgo/ Eliminar interferencias/ Reducir sombra/resistencia al viento/mejorar la estética					
B: Tipos de poda: Formación/ Umpiesa/ Aclarar/ Reforzado/ Reducción de cosa/ Terciado/ Balanceo					
C: Enfermedades		D: Tratamiento sanitario		E: Trasplante F: Carta de raíces	
				SUPERFICIAL PROFUNDA	
Observaciones: ALBAL ECO E1111-2022 EXCEPCION DE ENFERMEDAD					
Nombre y Apellido: BARTOLOMEVICH			Firma: JP		
			Número de DNI: 31524673		
Status del Inspector/Verificador

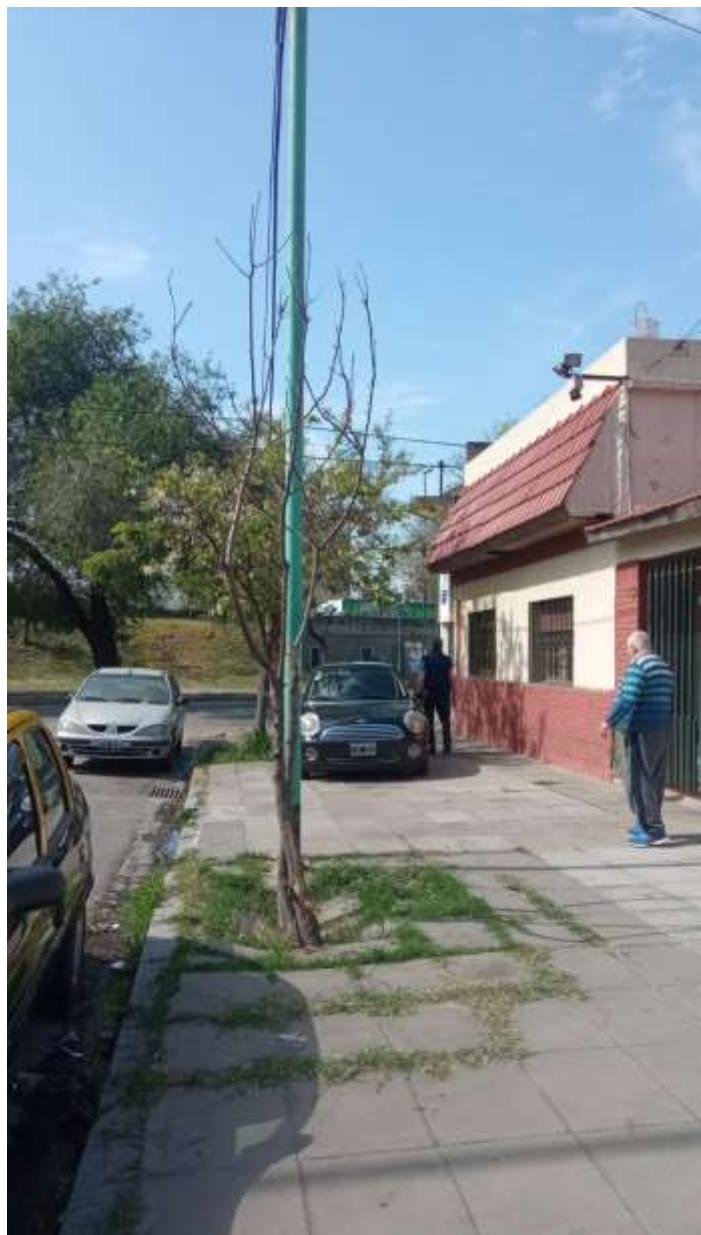
MARTINIANO LEGUIZAMÓN 3989

GOBIERNO DE LA CIUDAD DE BUENOS AIRES				
PLANILLA DE INSPECCIÓN DE ARBOLADO				
TIPO:	O PAGO			
FECHA:	26/9/22			
DETALLE DEL ARBOL				
VARA:	Molinillo hepatico			
ROBLE/ROBLE	ROBINA			
ARBOLEADO	X			
DIÁMETRO MECÁNICO (ALTAZAR DEL ARBOL)				
ALTAZA (cm)	4	INCLINACIÓN: SI / NO		
ORTO (cm)	20	Menor a 45°		
ORTO (cm)	20	Orientación de la inclinación:		
COPA DESBALANCEADA				
FUSTE	DESCORTEZAMIENTO	DESCOPADO	DESCOPADO Y BROTADO	
		Corvazos	Corvazos	Fructificaciones fúngicas
Cortopuntas		Basal	Media	Alta
Cortopuntas		COPONAVANAS		
Cortopuntas		CORTAZADOS		
Cortopuntas		Cortazado longitudinal en el fuste (cm)		
Cortopuntas		Espesor de pared remanente (cm)		
RAIZ		Proporción raíces en el frente de la propiedad: SI / NO		
RAIZ		Ancho de vereda:		
Quiebraos/ Puntadas:		Cordonamientos		
Secas/ Secas en las puntas		Con mal ángulo de inserción		
Cortopuntas/ Tumores o Cachitos		Tumores		
Raíces:		Quiebraos raíces sábanas

Raíces/ Cazadas				
HOJAS		De coloración anormal	Síntomas de enfermedades	
HOJAS		Con manchas foliares	Defoliación: total / parcial	
HOJAS		Con signos de insectos		
Recomendaciones del inspectador:				
A: Objetivos de poda: Reducción riesgo/ Eliminar interacciones/ Reducción sombra/Resistencia al viento/Mejorar la estética				
B: Tipos de poda: Formación/ Limpieza/ Aclaro/ Reforzado/ Reducción de copa/ Terciado/ Balances				
C: Intervención: ✓ D: Tratamiento sanitario E: Trasplante F: Corte de raíces				
SOPORFICIAL / PROFUNDA				
Observaciones:				
<p>Ejemplar seco, con estercolamiento generalizado. Proteo inexistente</p> <p>Extrusión P. Baja</p>				
Datos del inspector / Verificador		Firma		FECHA
Gallardo, Maris		T. Gallardo		33985827
Nombre y Apellido		Firma		FECHA

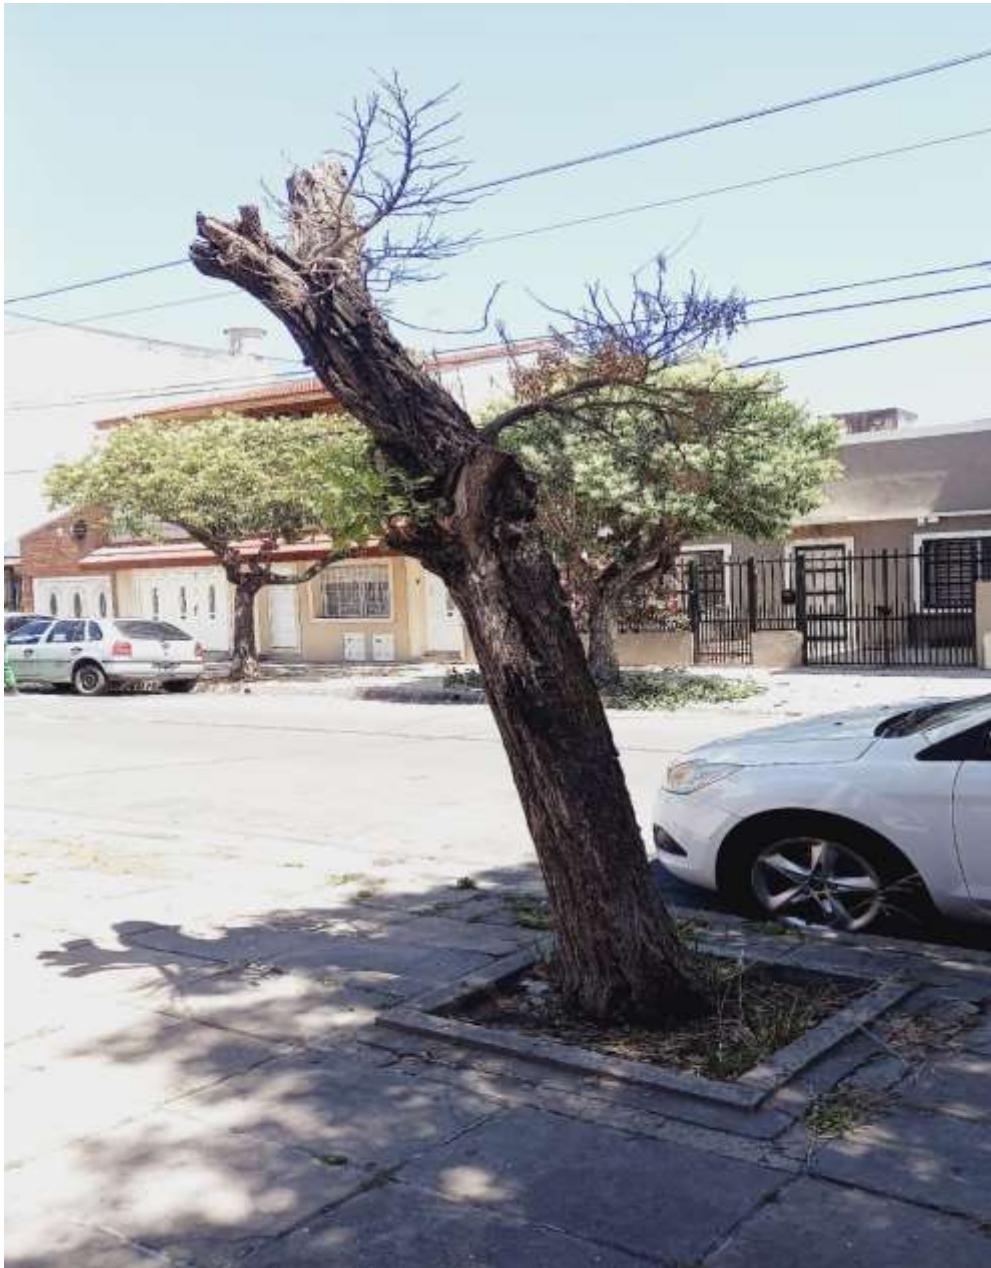
PIEDRA BUENA 5680

GOBIERNO DE LA CIUDAD DE BUENOS AIRES		PLAMILLA DE INSPECCIÓN DE ARBOL	
LETRA		INSPECCION N°	
AVISO:	EMERGENCIA	FECHA DE INSPECCIÓN:	15/11/2022
ARBO:			
UBICACIÓN DEL ARBOL:			
CALLE:	PIEDRA BUENA	Nº:	5680 LT 4
EPOCA BOTANICA:	ROBINIA		
ARBO SECO	ARBO LUMÍNICO		
PARÁMETROS MECÁNICOS Y SANITARIOS DEL ARBOL			
ALTIMETRÍA (m)	4	INCLINACIÓN: <input checked="" type="checkbox"/> SI <input type="checkbox"/> NO	Menor a 15° <input type="checkbox"/> Mayor a 15° <input checked="" type="checkbox"/>
DIÁM. TUBO:	28	OBRIENTACIÓN DE LA INCLINACIÓN:	Hacia la calle Hacia la propiedad Hacia el largo de la vereda
COPA DESBALANCEADA		DESCOPADO	DESCOPADO Y BROTADO
FUSTE	DESCORTEZAMIENTO	Endolides	FRUCTIFICACIONES FUMÍGAS
	pequeñas grandes	base media	EDODIMINICAS CHORREADOS
RAÍZ	Exposición	Provoca Rizoma en el tronco de la propiedad: SI / NO	
	Levante vereda: m ²	Ancho de vereda:	Origen de vereda:
RAMAS	Quemadas/ Huellas	Condensaciones

Secas/ Secas en las puntas Con roturas/ Tumores o Cáncer Bajas Excesivas/ Cruzadas	Con mal Ancho de inserción Tocantes Que invaden espacio ajeno	
HOJAS	De coloración anormal	Sistema de enfermedades	
	Con muchas foliaciones Con signos de insectos	Defoliación: local / general	
RECOMENDACIONES DEL INSPECTOR:			
<p>A: Objetivos de poda: Reducción riesgo/ Eliminar enfermedades/ Reducir sombra/ Resistencia al viento/ Mejorar la estética B: Tipos de poda: Formación/ Limpieza/ Aclarar/ Reforzado/ Reducción de copa/ Terciado/ Balanceo C: Extracción</p>			
D: Tratamiento sanitario		E: Transplante	F: Corte de raíces
SUPERFICIAL PROFUNDIA			
Observaciones:			
<p>AL MOMENTO DE LA INSPECCIÓN SE OBSERVA COMPROBADA LA ESTABILIDAD DEL EJEMPLAR (ESTABILIDAD COMPROBADA). ■ TERCIADO SE SOLICITA EXTRACCIÓN DE EMERGENCIA</p>			
Fecha del Inspector/Verificador			
ANGELA MERINO		33942813	
Nombre y Apellido		Firmas

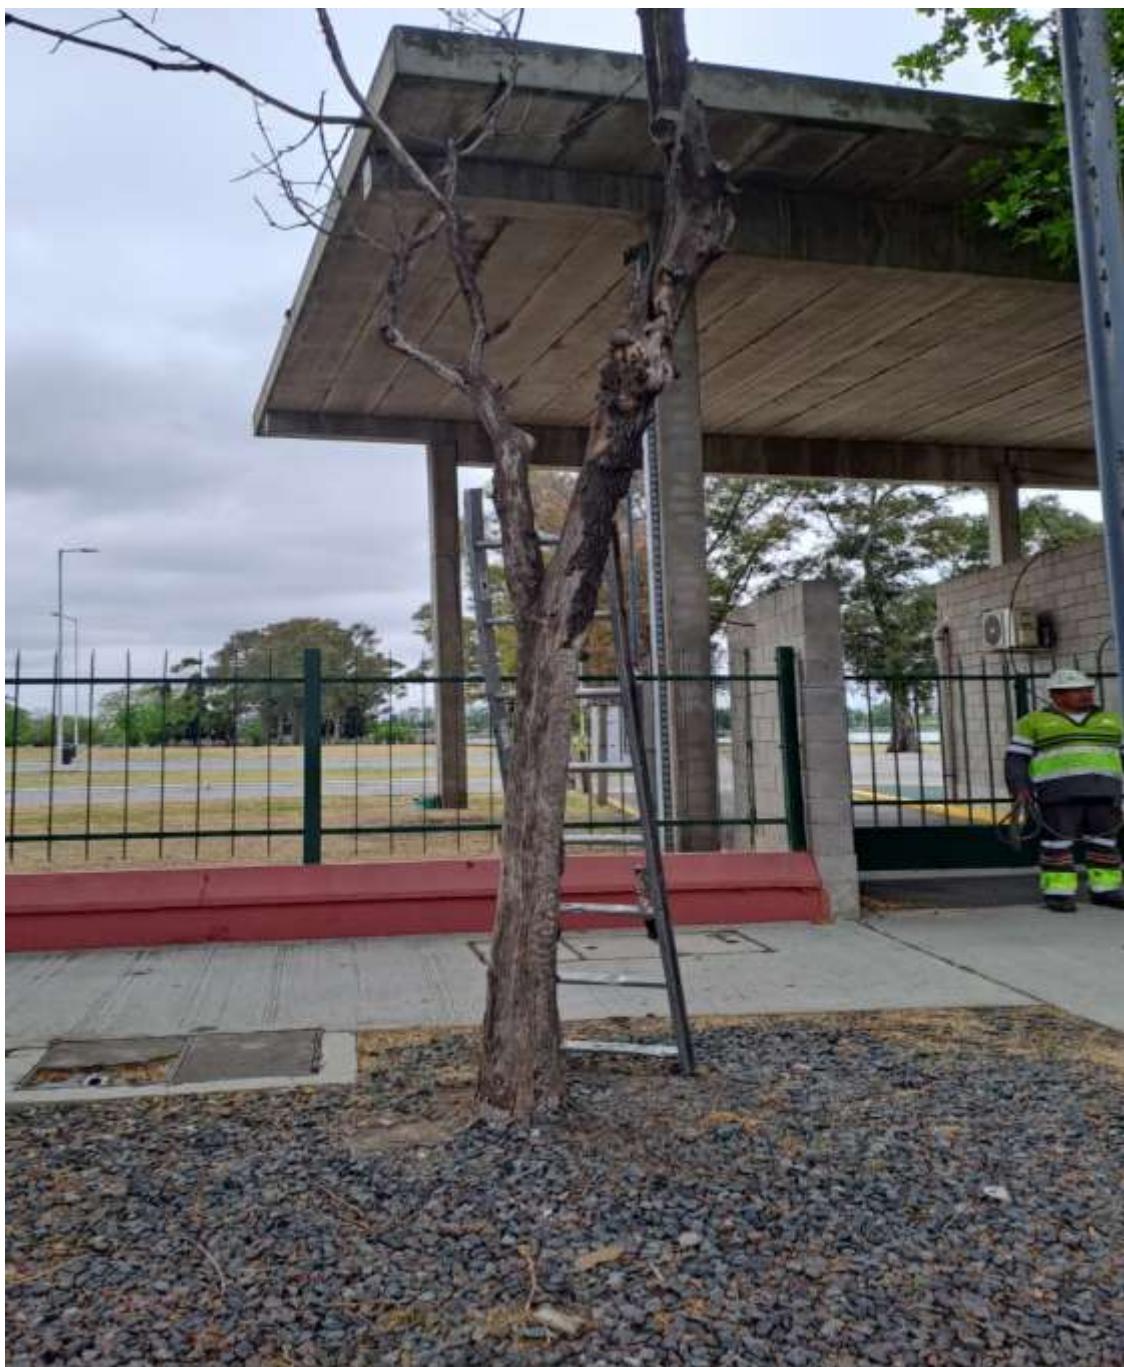
AV. ROCA 4200-4222 LD3

AVISO:		FECHA DE RELEVAMIENTO:	
OFICIO:		19/10/22	
UBICACIÓN DEL ARBOL			
CALLE:	Av. Roca (Pase Roca)	NR:	4200 LD3
ESPECIE BOTÁNICA:	Platano		
ÁRBOLES SECO:	X	ÁRBOLES SEMISECO:	
PARÁMETROS MECÁNICOS Y SANITARIOS DEL ARBOL			
ALTAURA APBOX (m):	6	INCLINACIÓN:	SI <input checked="" type="checkbox"/> NO <input type="checkbox"/>
DAP (cm):	18	Mayor a 45°	<input type="checkbox"/>
		Menor a 45°	<input type="checkbox"/>
ORIENTACIÓN DE LA INCLINACIÓN:			
		Hacia la calle	<input type="checkbox"/>
		Hacia la propiedad	<input type="checkbox"/>
		Hacia el largo de la vereda	<input type="checkbox"/>
COPIA DESBALANCEADA			
FUSTE	DESCORTEZAMIENTO:	DESCOPADO:	DESCOPADO Y BROTADO:
	pequeñas	Cavidades:	FRUCTIFICACIONES FUNGICAS:
		base: media: alta:	CODOMINANCIAS:
RAIZ	Exposta:	CHORREADOS:	Cavidad longitudinal en el fuste (m):
	Lavanda vereda: m²:	que invaden espacio aéreo:	Espesor de pared remanente (cm):
	Quiebratas/ Fisuradas

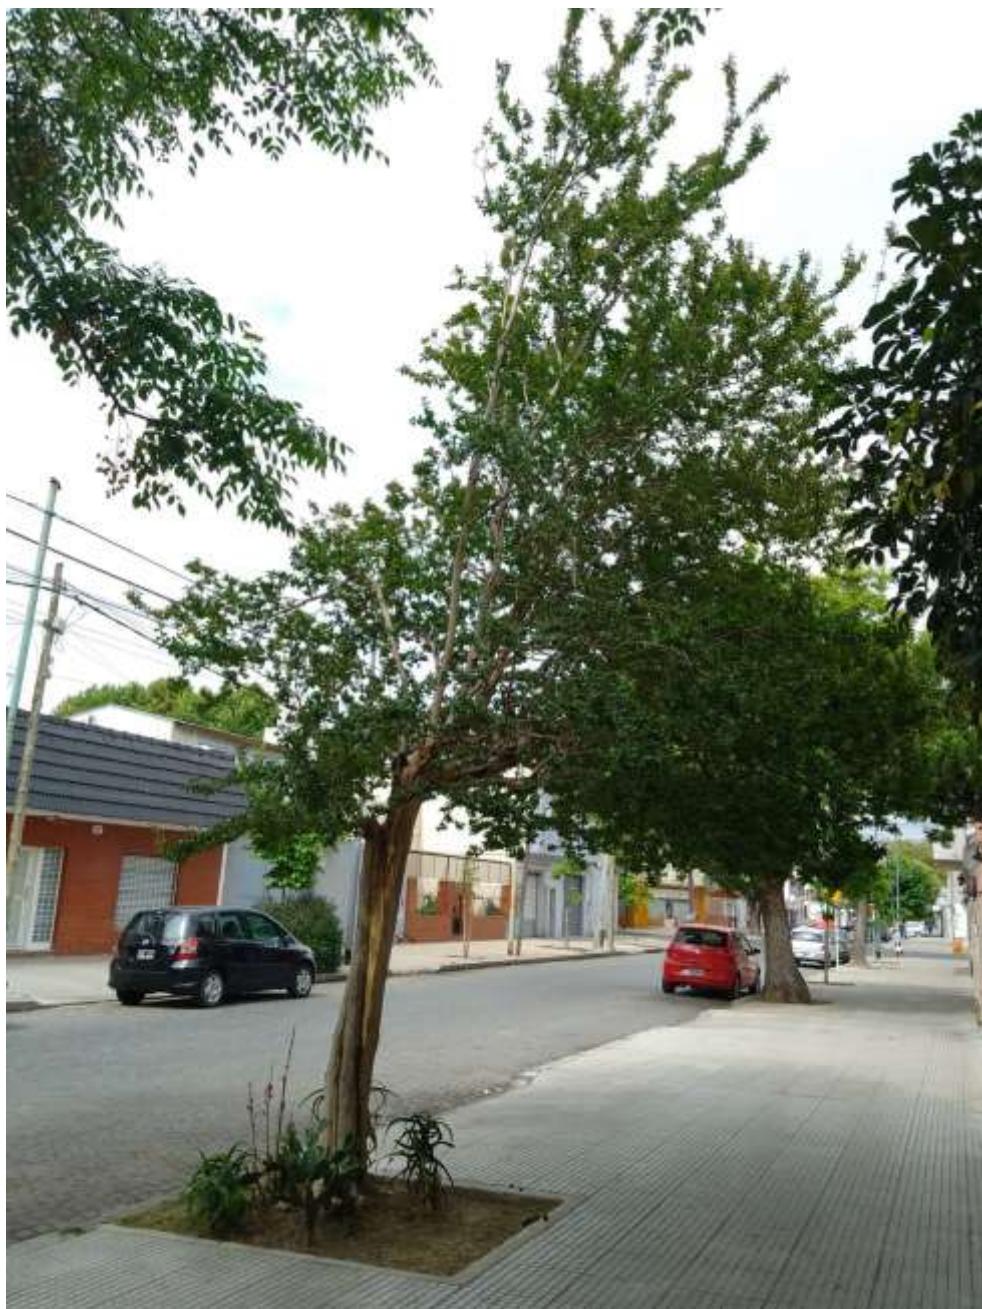
SAYOS 5467

GOBIERNO DE LA CIUDAD DE BUENOS AIRES PLANILLA DE INSPECCIÓN DE ARBOLES					
AVISO: SUCESO			INSPECCIÓN N°		
UBICACIÓN DEL ARBOL			FECHA DE RELEVAMIENTO: 19/10/22		
CALLE Suyos			N° 5467		
ESPECIE BOTANICA Crespón					
ARBO SECO			ARBO SEMISECO		
PARAMETROS MECANICOS Y SANITARIOS DEL ARBOL					
ALTURA APROX (m) 6		INCLINACION: SI <input checked="" type="checkbox"/> NO		Mayor a 45° <input type="checkbox"/> Menor a 45° <input type="checkbox"/>	
DAF (cm) 26		ORIENTACION DE LA INCLINACION		Hacia la calle Hacia la propiedad Hacia el largo de la vereda	
COPA DESBALANCEADA <input checked="" type="checkbox"/>		DESCOPADO		DESCOPADO Y BROTADO	
DESCORTEZAMIENTO		Cavidades		FRUCTIFICACIONES FUNGICAS	
FUSTE	basal	media	alta	CODOMINANCIAS	
	pequeñas			CHORREADOS	
RAIZ	Expuesta	Provoca fisuras en el frente de la propiedad: SI / NO			
	Levanta vereda: m ²	Ancho de vereda: 4,4		Código de vereda: AN196	
RAMAS	Quebradas/ Fisuradas	Codominancias

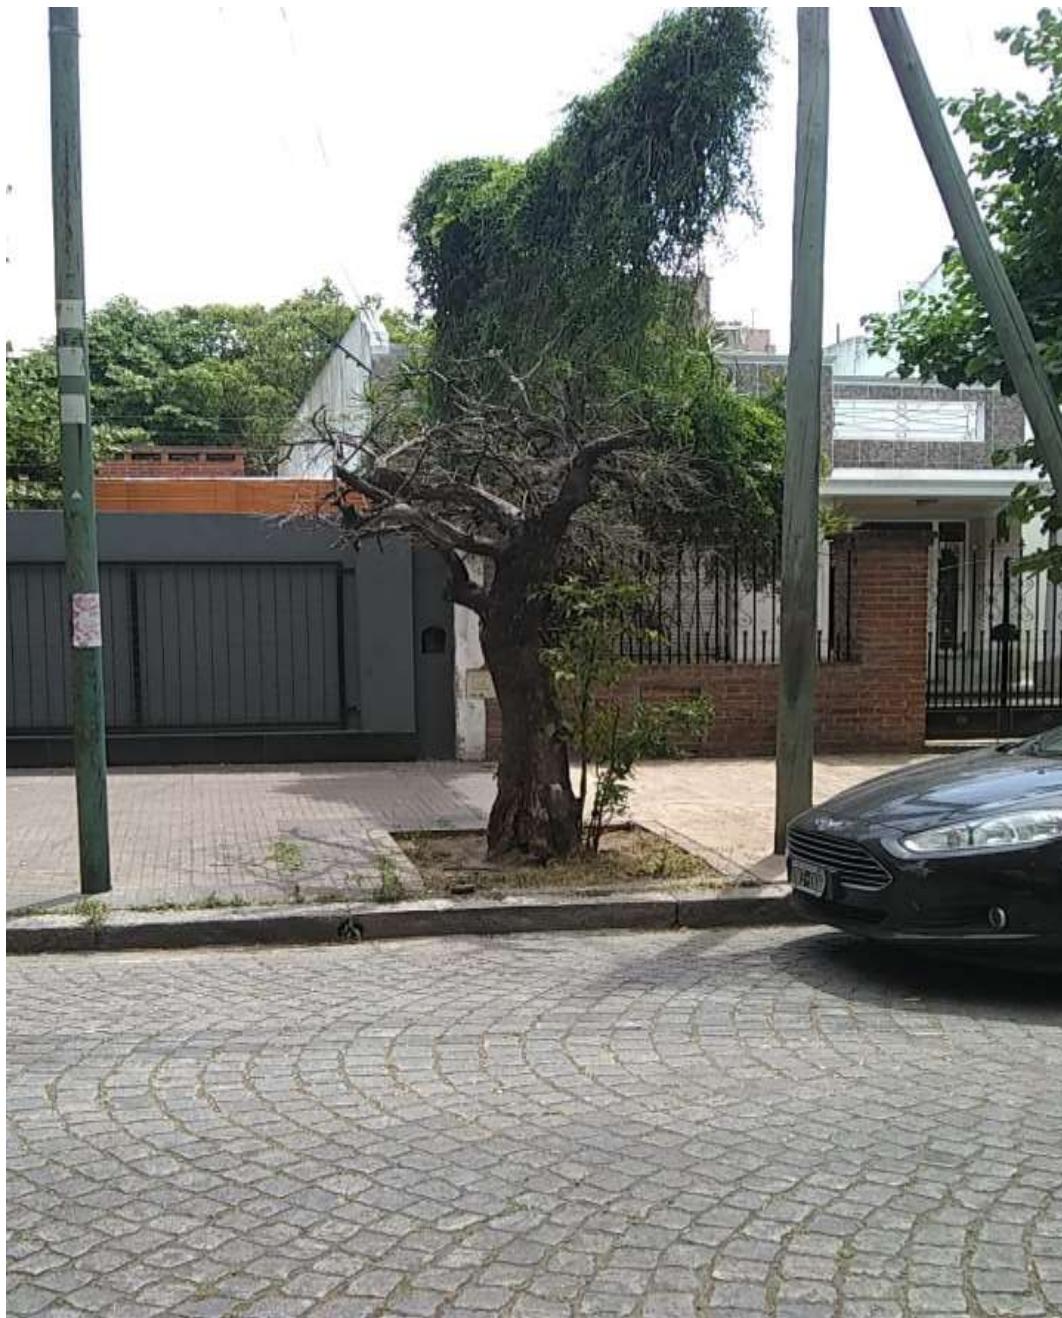
SAYOS 5967 LA

AVISO:		GOBIERNO DE LA CIUDAD DE BUENOS AIRES	
		PLANILLA DE INSPECCION DE ARBOLES	
		INSPECCION N°	
		FECHA DE RELEVAMIENTO: 27/10/22	
ARME			
UBICACIÓN DEL ARBOL			
CALLE	SANTOS		N° S967 LA
ESPECIE BOTANICA	CITRUS		
ARBOL SECO	<input checked="" type="checkbox"/>	ARBOL SEMISECO	<input type="checkbox"/>
PARAMETROS MECANICOS Y SANITARIOS DEL ARBOL			
ALTURA APROX (m)	3	INCLINACION: SI <input checked="" type="checkbox"/> NO	Mayor a 45° <input type="checkbox"/> Menor a 45° <input type="checkbox"/>
DAP (cm)	20	ORIENTACION DE LA INCLINACION	Hacia la calle <input type="checkbox"/> Hacia la propiedad <input type="checkbox"/> Hacia el largo de la vereda <input type="checkbox"/>
COPA DESBALANCEADA		DESCOPADO	DESCOPADO Y BROTADO
FUSTE	DESCORTEZAMIENTO		FRUCTIFICACIONES FUNGICAS
	pequeñas	basal	media
grandes		alta	CHORREADOS
RAIZ	Expuesta	Provoca fisuras en el frente de la propiedad: SI <input checked="" type="checkbox"/> NO

Levanta vereda: m ²	Ancho de vereda: 4,0 Código de vereda:	
RAMAS	Quebradas/ Fisuradas		Codominancias
	Secas/ Secas en las puntas		Con mal ángulo de inserción
Con cavidades/ Tumores o Cancros		Tacones	
Bajas		Que invaden espacio aéreo	
Excesivas/ Cruzadas			
HOJAS	De coloración anormal	Síntomas de enfermedades	
	Con manchas foliares	Defoliación total / parcial	
	Con signos de insectos		
Recomendaciones del Inspector:			
A: Objetivos de poda: Reducción Riesgo/ Eliminar interferencias/ Reducir sombra/resistencia al viento/mejorar la estética			
B: Tipos de poda: Formación/ Limpieza/ Aclarado/ Refaldado/Reducción de copa/ Terciado/ Balanceo			
C: Extracción		D: Tratamiento sanitario	E: Trasplante
		F: Corte de raíces	SUPERFICIAL
			PROFUNDA
Observaciones: De aula			
ÁRBOL SECO PARA CIRUJAN			
SIN VEREDA NI PLANTADA			
Datos del inspector/Verificador			
Nombre y Apellido		Firma	
		3536663	
		FIRMA DNI

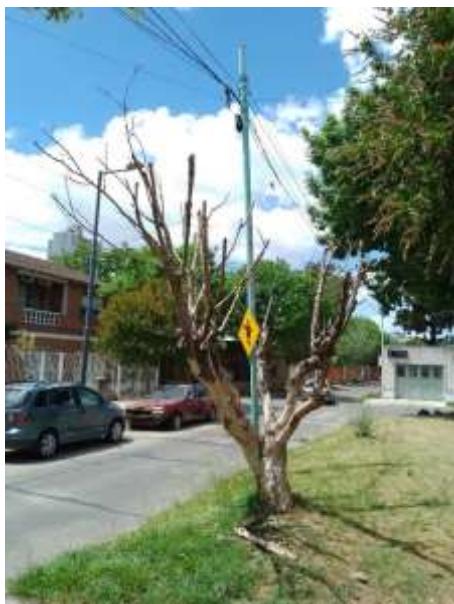
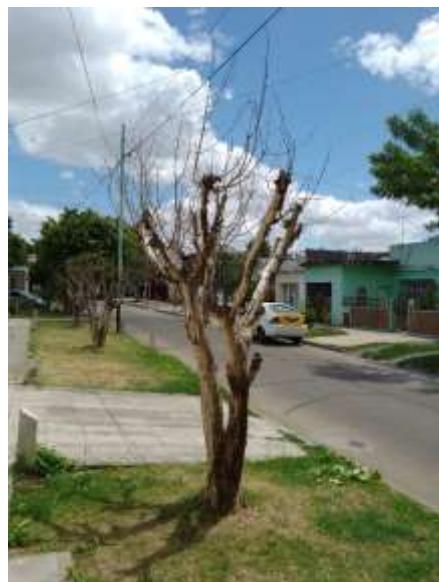
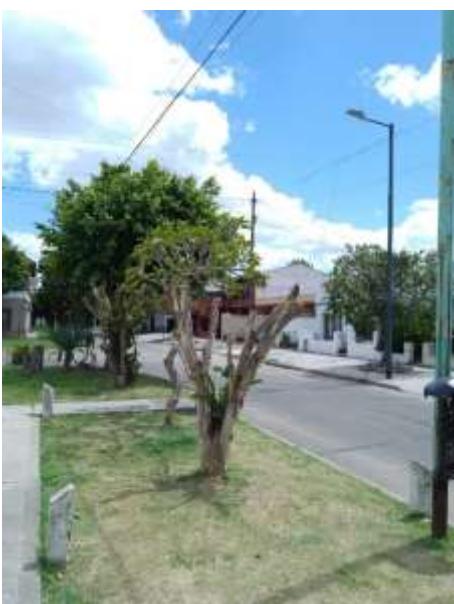
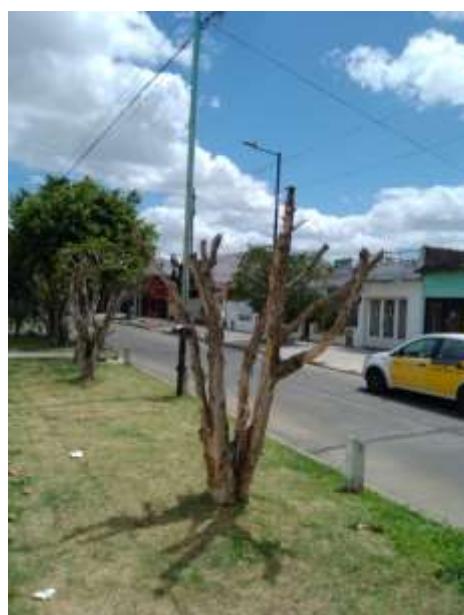
SUMACA 5025 LA3

GOBIERNO DE LA CIUDAD DE BUENOS AIRES				
PLANILLA DE INSPECCION DE ARBOLES				
INSPECCION N° _____				
AVISO:	OFICIO	FECHA DE RELEVAMIENTO:	31/10/22	
ARME:				
UBICACION DEL ARBOL:				
CALLE:	Surinaca Santísima Trinidad	n°	5025	
ESPECIE BOTANICA:	4 Acer buquelianum (LD1, LD2, LD3 y LA3)			
ARBOL SECO	<input checked="" type="checkbox"/>	ARBOL SEMISECO	<input type="checkbox"/>	
PARAMETRIOS MECANICOS Y SANITARIOS DEL ARBOL				
ALTURA APROX (m)		INCLINACION: SI <input checked="" type="radio"/> NO <input type="radio"/>	Mayor a 45° <input type="checkbox"/> Menor a 45° <input type="checkbox"/>	
DAP (cm)		ORIENTACION DE LA INCLINACION:	Hacia la calle <input type="checkbox"/> Hacia la propiedad <input type="checkbox"/> Hacia el largo de la vereda <input type="checkbox"/>	
COPA DESBALANCEADA		DESCOPADO	<input checked="" type="checkbox"/> DESCOPADO Y BROTADO	
FUSTE	DESCORTEZAMIENTO		FRUCTIFICACIONES FUNGICAS	
	Cavidades	basal	media	CODOMINANCIAS

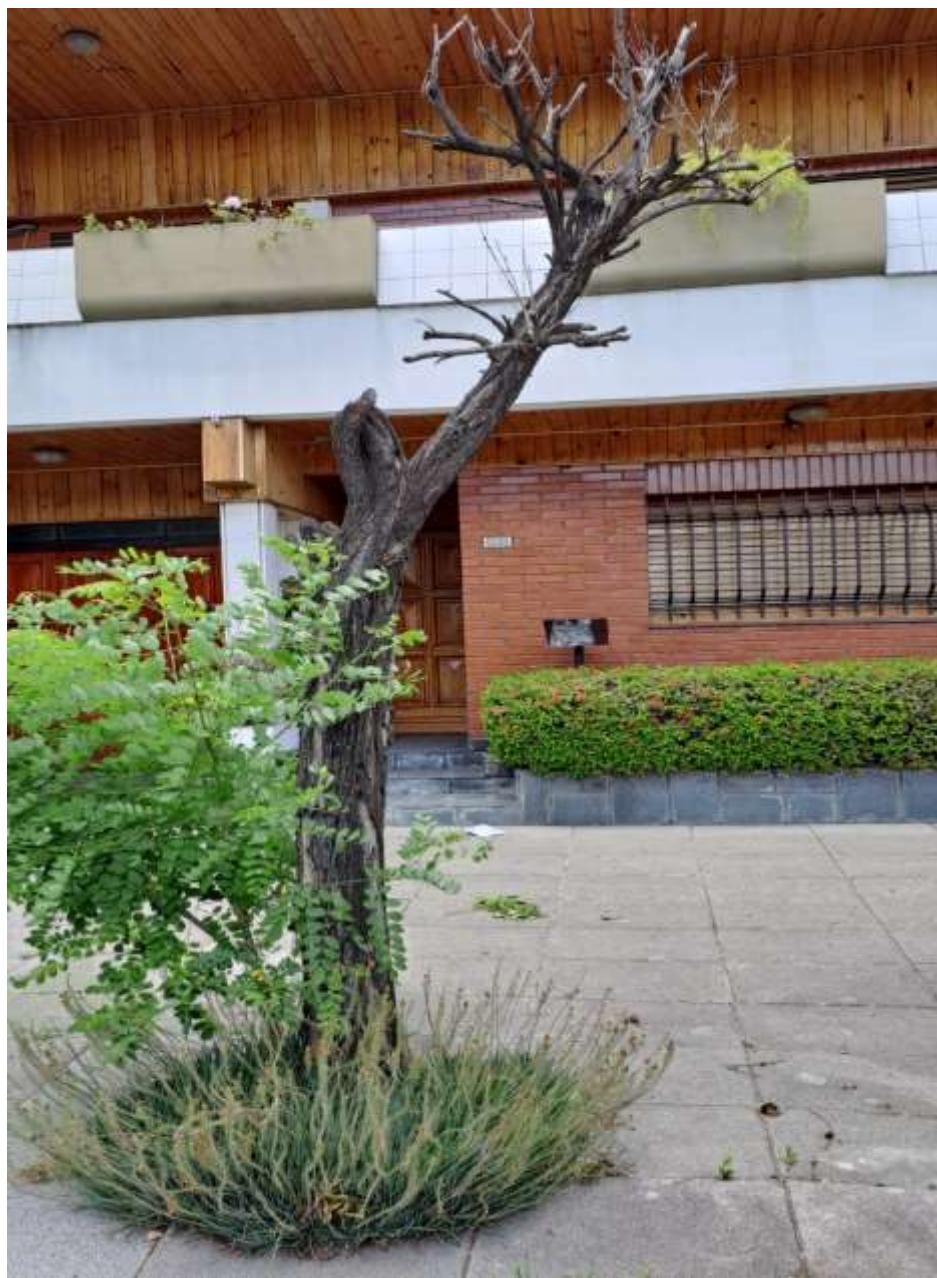
ZUVIRÍA 5590

GOBIERNO DE LA CIUDAD DE BUENOS AIRES PLANILLA DE INSPECCIÓN DE ARBOS					
AVISO:			INSPECCIÓN N°		
DF			31/10/22		
ARBO					
UBICACIÓN DEL ARBOL					
CALLE			n° 5590		
ESPECIE BOTÁNICA			Robinia		
ARBOL SECO			X		
ARBOL SEMISECO					
PARAMETROS MECÁNICOS Y SANITARIOS DEL ARBOL					
INCLINACIÓN: S / NO			Mayor a 45°		
ALTURA APENOX (m)			Menor a 45°		
DAP (cm)			4		
DIRECCIÓN DE LA INCLINACIÓN			Hacia la calle		
			Hacia la propiedad		
			Hacia el largo de la vereda		
COPA DESBALANCEADA			DESCOPADO		
DESCORTEZAMIENTO			DESCOPADO Y BROTADO		
FUSTE			FRUCTIFICACIONES FUNDICAS		
pequeñas			EDODOMINICAS		
grandes			CHORREADOS		
RAIZ			Celdad longitudinal en el fuste (m)		
taqueta			Espesor de pared permanente (mm)		
Levanta vereda: m ²			Provoca fisuras en el frente de la propiedad: S / NO		
RAMAS			Ancho de vereda: Código de vereda:		
quebradas/ floradas			Edodominicas:		
Secas/ Secas en las puntas			Con mal ángulo de inserción
