Ciudad Autónoma de Buenos Aires, lunes 16 de enero de 2023.

C08 | Intervención de extracciones certif. NOVIEMBRE 2022.

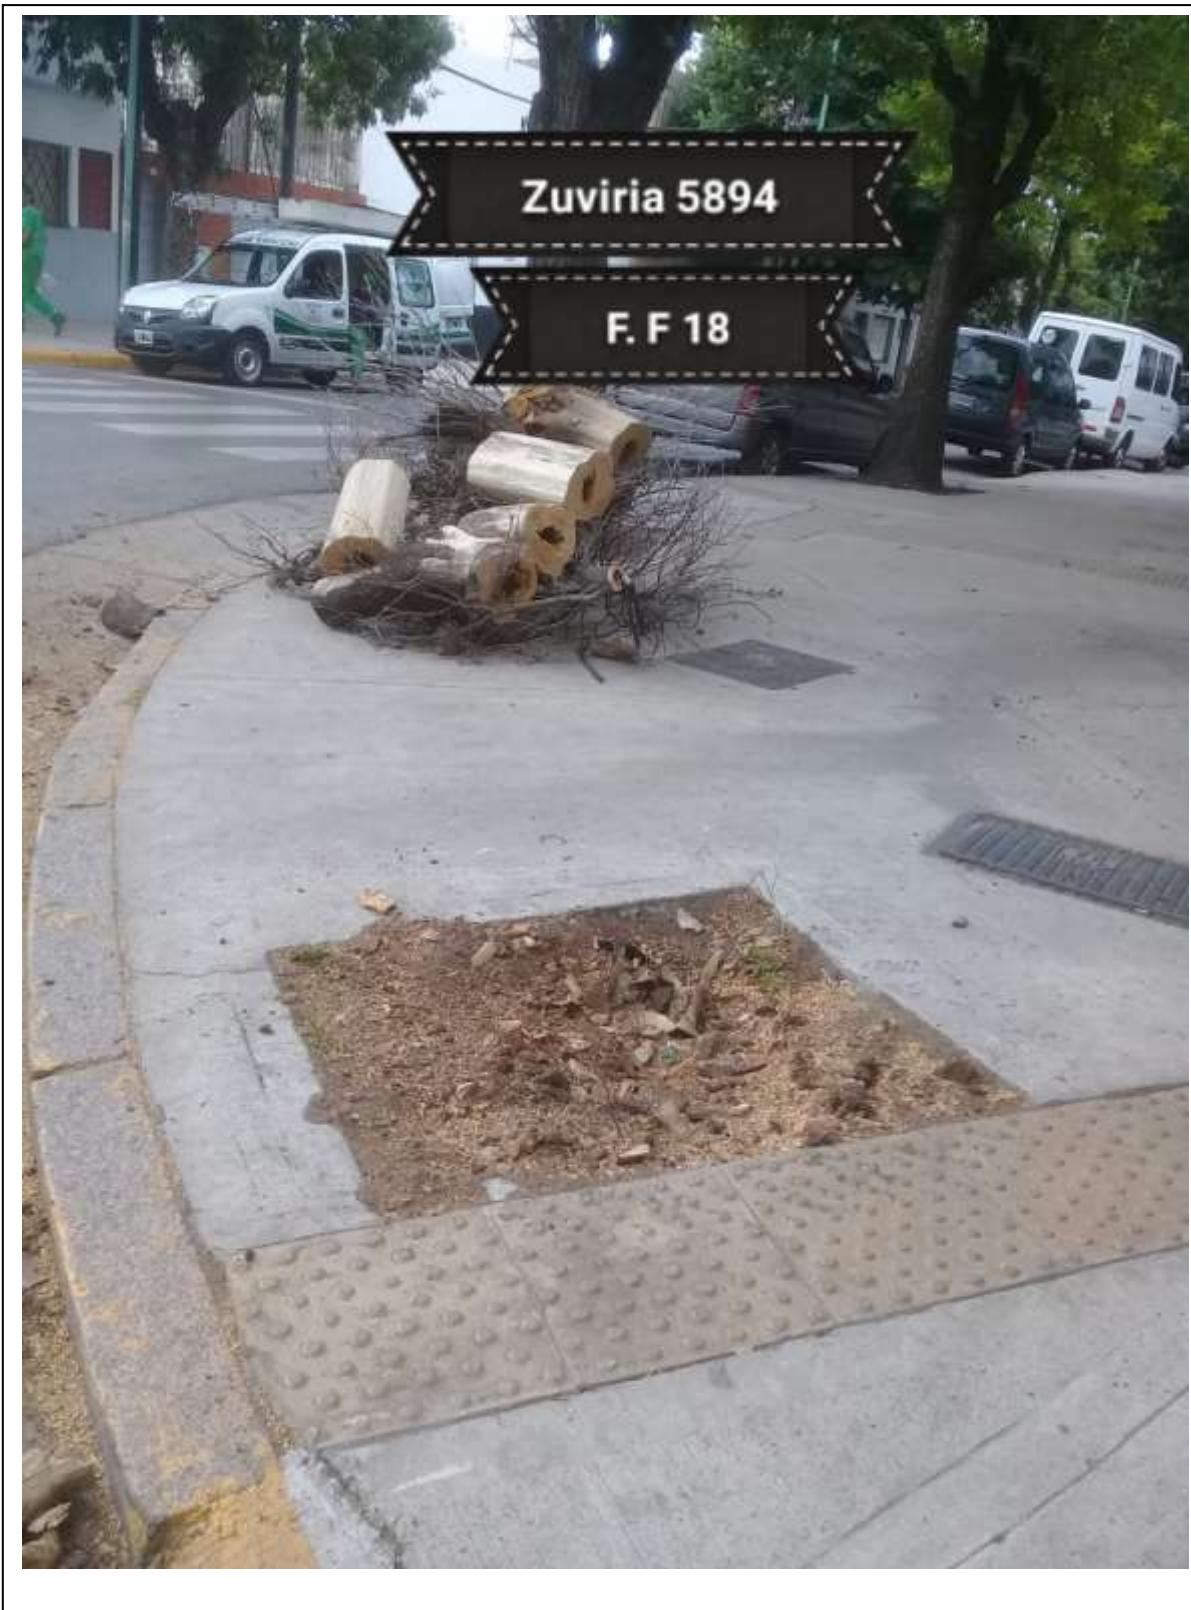
Foto

Se solicita extracción de ejemplar seco
El mismo se encuentra en la ochava de
esquina Zuviria y Rucci

Sin Veredo
Extracción Prioridad Media
