Resolución Presidencia Junta Comuna

Referencia: Resolución Arbolado FEBRERO 2023

Referencia: Anexo Planillas de Inspección y Fotos Resol. Arbolado FEBRERO 2023

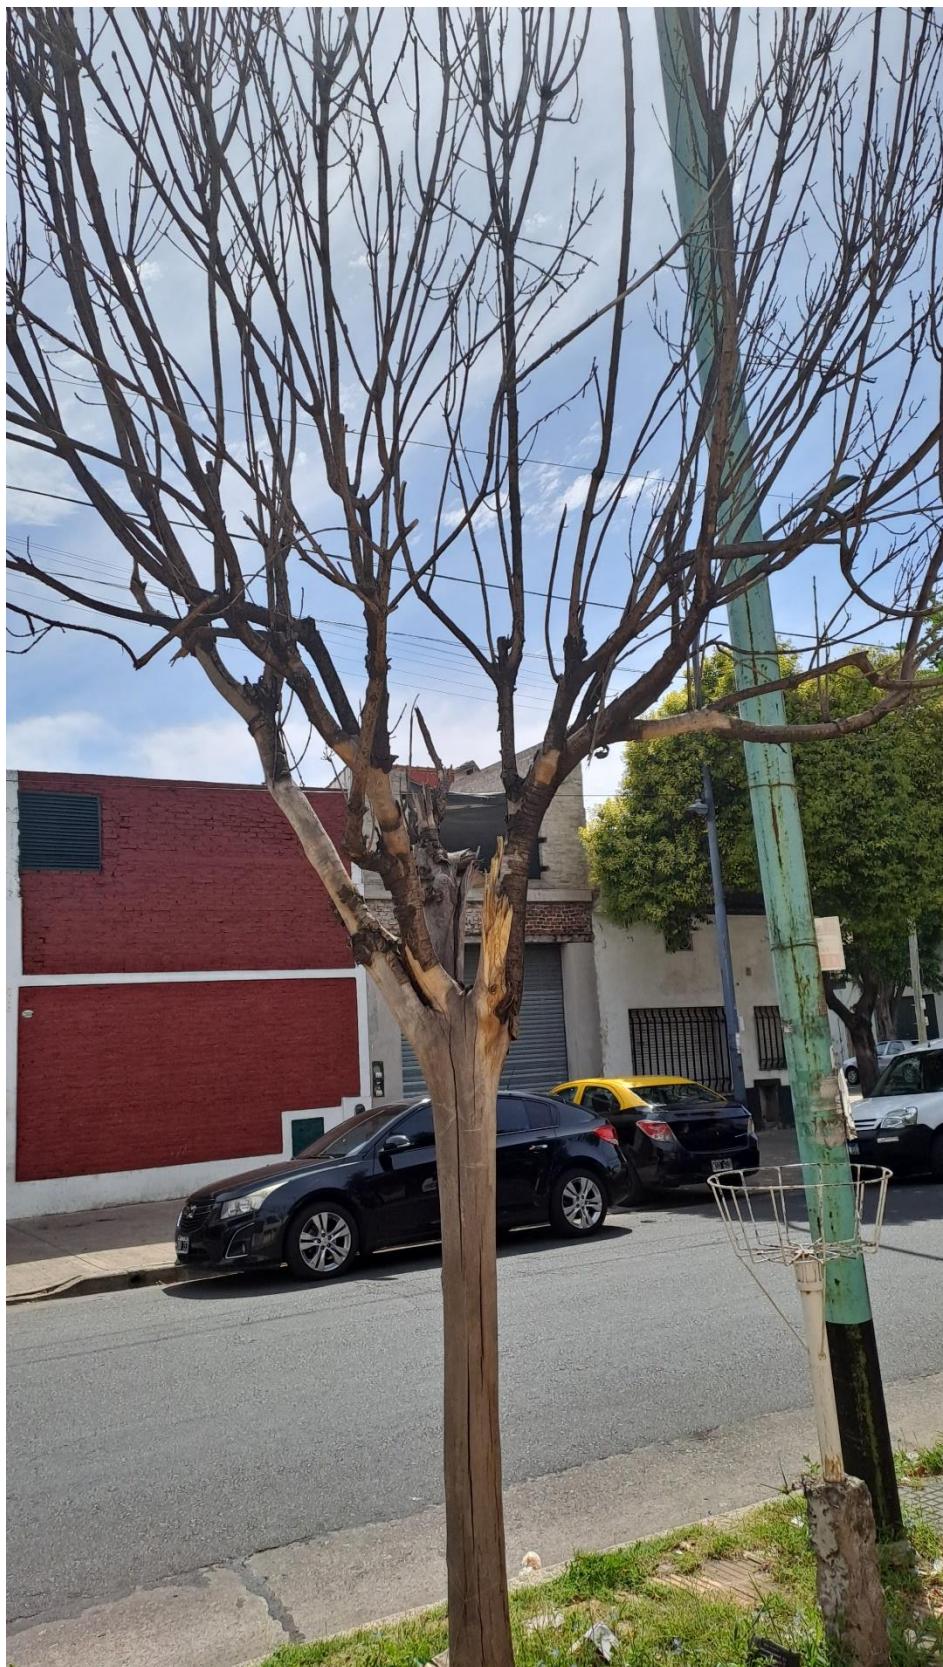
GOBIERNO DE LA CIUDAD DE BUENOS AIRES				
PLANILLA DE INSPECCION DE ARBOLES				
G.C.B.A.		INSPECCION N°		
AVISO:	Oficio.			
ARME				
UBICACIÓN DEL ARBOL				
CALLE	Larrababal		Nº 3057 LDZ	
ESPECIE BOTANICA	Crespón			
ARBOL SECO	<input checked="" type="checkbox"/>	ARBOL SEMISECO	<input type="checkbox"/>	
PARAMETROS MECANICOS Y SANITARIOS DEL ARBOL				
ALTURA APROX (m)	4	INCLINACION: SI / NO	Mayor a 45° <input type="checkbox"/> Menor a 45° <input type="checkbox"/>	
DAP (cm)	25	ORIENTACION DE LA INCLINACION	Hacia la calle Hacia la propiedad Hacia el largo de la vereda	
COPA DESBALANCEADA	<input type="checkbox"/>	DESCOPADO	DESCOPADO Y BROTADO	
FUSTE	DESCORTEZAMIENTO	<input checked="" type="checkbox"/>		
	Cavidades			
	basal	media	alta	
pequeñas			FRUCTIFICACIONES FUNGICAS	
grandes			CODOMINANCIAS	
RAIZ	Expuesta	Provoca fisuras en el frente de la propiedad: SI / NO		
	Levanta vereda: m ²	Ancho de vereda: Código de vereda:

Quebradas/ Fisuradas			
Secas/ Secas en las puntas				
Con cavidades/ Tumores o Cancros				
Bajas				
Excesivas/ Cruzadas				
RAMAS	De coloración anormal	Síntomas de enfermedades		
	Con manchas foliares	Defoliación total / parcial		
	Con signos de insectos			
Recomendaciones del Inspector:				
A: Objetivos de poda: Reducción Riesgo/ Eliminar interferencias/ Reducir sombra/resistencia al viento/mejorar la estética				
B: Tipos de poda: Formación/ Limpieza/ Aclareo/ Refaldado/Reducción de copa/ Terciado/ Balanceo				
C: Extracción	D: Tratamiento sanitario	E: Trasplante	F: Corte de raíces	SUPERFICIAL PROFUNDA
Observaciones:				
MÉTODO DE INSPECCIÓN: VISUAL				
Árbol seco con monamiento (sin reparación de vereda)				
Prioridad media.				
Datos del Inspector/Verificador				
EKENIN VILLAFRÍA		Firma: <u>hmf</u>		36905700
Nombre y Apellido		Firma		FM ó DNI

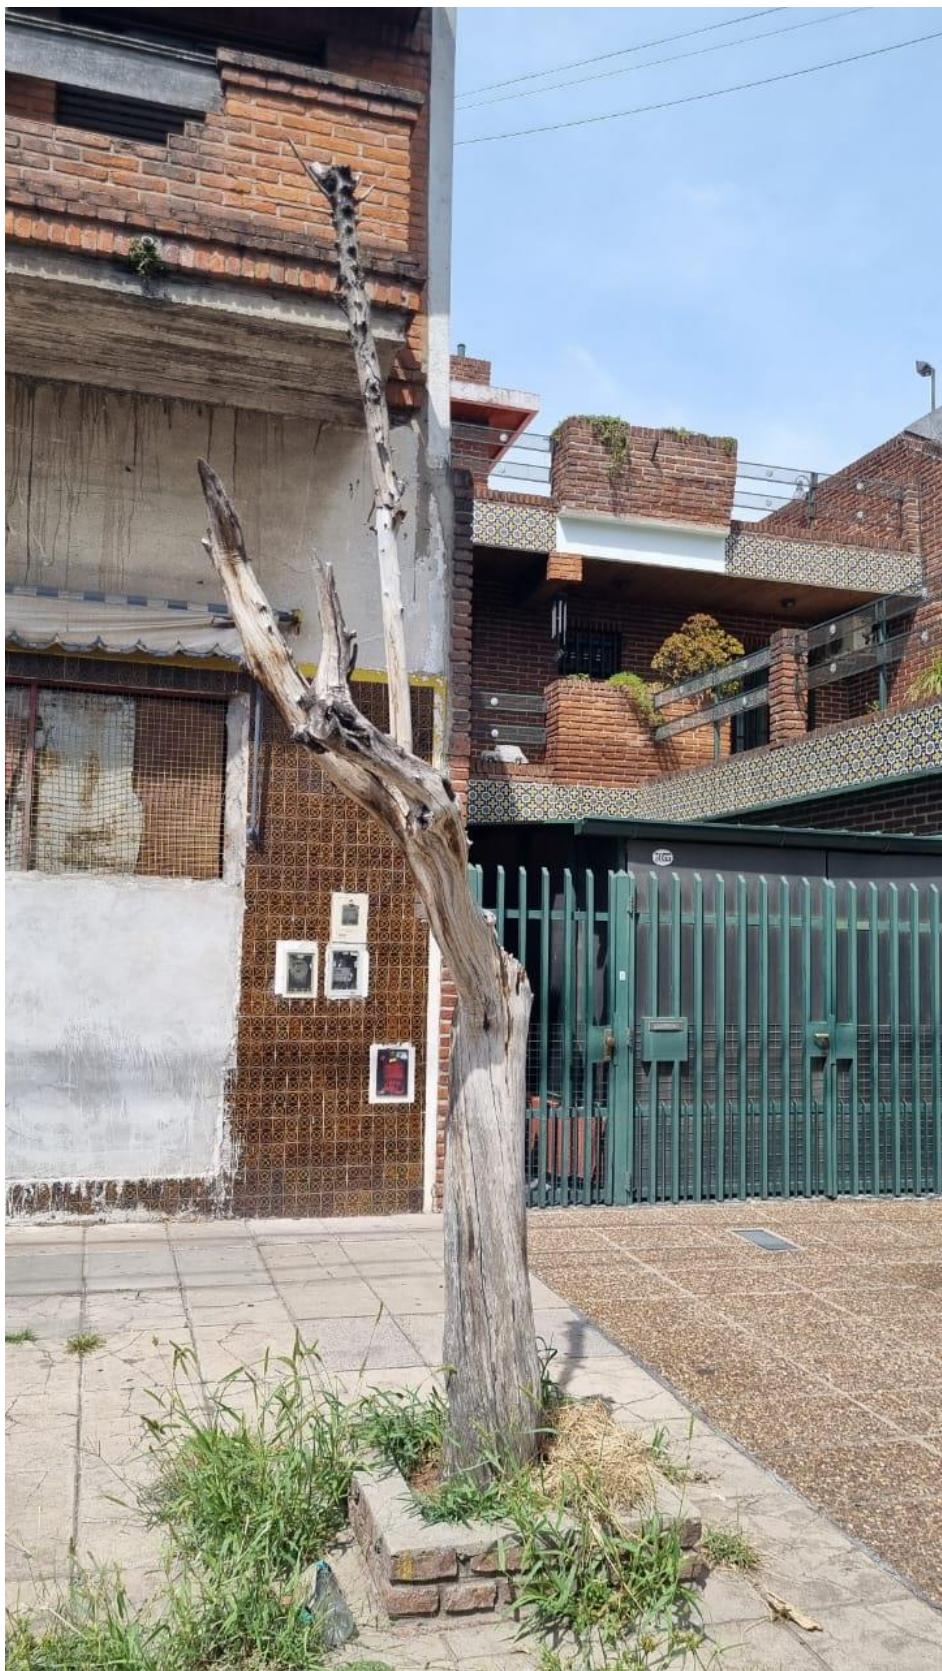
GOBIERNO DE LA CIUDAD DE BUENOS AIRES				
PLANILLA DE INSPECCION DE ARBOLES				
G.L.B.A.		INSPECCION N°		
AVISO:	oficio			
ARME				
UBICACIÓN DEL ARBOL				
CALLE	L20222621 N° 3218			
ESPECIE BOTANICA	Robinia			
ARBOL SECO	<input checked="" type="checkbox"/>	ARBOL SEMISECO	<input type="checkbox"/>	
PARAMETROS MECANICOS Y SANITARIOS DEL ARBOL				
ALTURA APROX (m)	7	INCLINACION: SI / NO	Mayor a 45° <input type="checkbox"/> Menor a 45° <input type="checkbox"/>	
DAP (cm)	25	ORIENTACION DE LA INCLINACION	Hacia la calle <input type="checkbox"/> Hacia la propiedad <input type="checkbox"/> Hacia el largo de la vereda <input type="checkbox"/>	
COPA DESBALANCEADA		DESCOPADO	DESCOPADO Y BROTADO	
FUSTE	DESCORTEZAMIENTO	<input checked="" type="checkbox"/>		FRUCTIFICACIONES FUNGICAS CODOMINANCIAS CHORREADOS Cavidad longitudinal en el fuste (m) Espesor de pared remanente (cm)
		Cavidades		
		basal	media	
pequeñas				
grandes

RAIZ	Expuesta Levanta vereda: m ²	Provoca fisuras en el frente de la propiedad: SI / NO		
		Ancho de vereda: Código de vereda:		
RAMAS	Quebradas/ Fisuradas Secas/ Secas en las puntas Con cavidades/ Tumores o Cancros Bajas Excesivas/ Cruzadas	<input checked="" type="checkbox"/>		Codominancias Con mal ángulo de inserción Tocones Que invaden espacio aéreo
		<input checked="" type="checkbox"/>		
		<input checked="" type="checkbox"/>		
		<input checked="" type="checkbox"/>		
HOJAS	De coloración anormal Con manchas foliares Con signos de insectos	Síntomas de enfermedades		SUPERFICIAL PROFUNDA
		Defoliación: total <input checked="" type="checkbox"/> / parcial <input type="checkbox"/>		
		<input checked="" type="checkbox"/>		
Recomendaciones del Inspector:				
A: Objetivos de poda: Reducción Riesgo/ Eliminar Interfencias/ Reducir sombra/resistencia al viento/mejorar la estética				
B: Tipos de poda: Formación/ Limpieza/ Aclarado/ Refaldado/Reducción de copa/ Terciado/ Balanceo

C: Extracción		D: Tratamiento sanitario		
		E: Trasplante		
		F: Corte de raíces		
Observaciones:				
MÉTODO DE INSPECCIÓN: VISUAL				
<p>Arbol seco, proceso irreversible (Sin reparación de vereda)</p> <p>Prioridad med. 2.</p>				
Datos del Inspector/Verificador				
FICELIN VILLAFRANCA		Eugenio Villafán		
Nombre y Apellido		Firma		
		36905700		
		FM 6 DNI

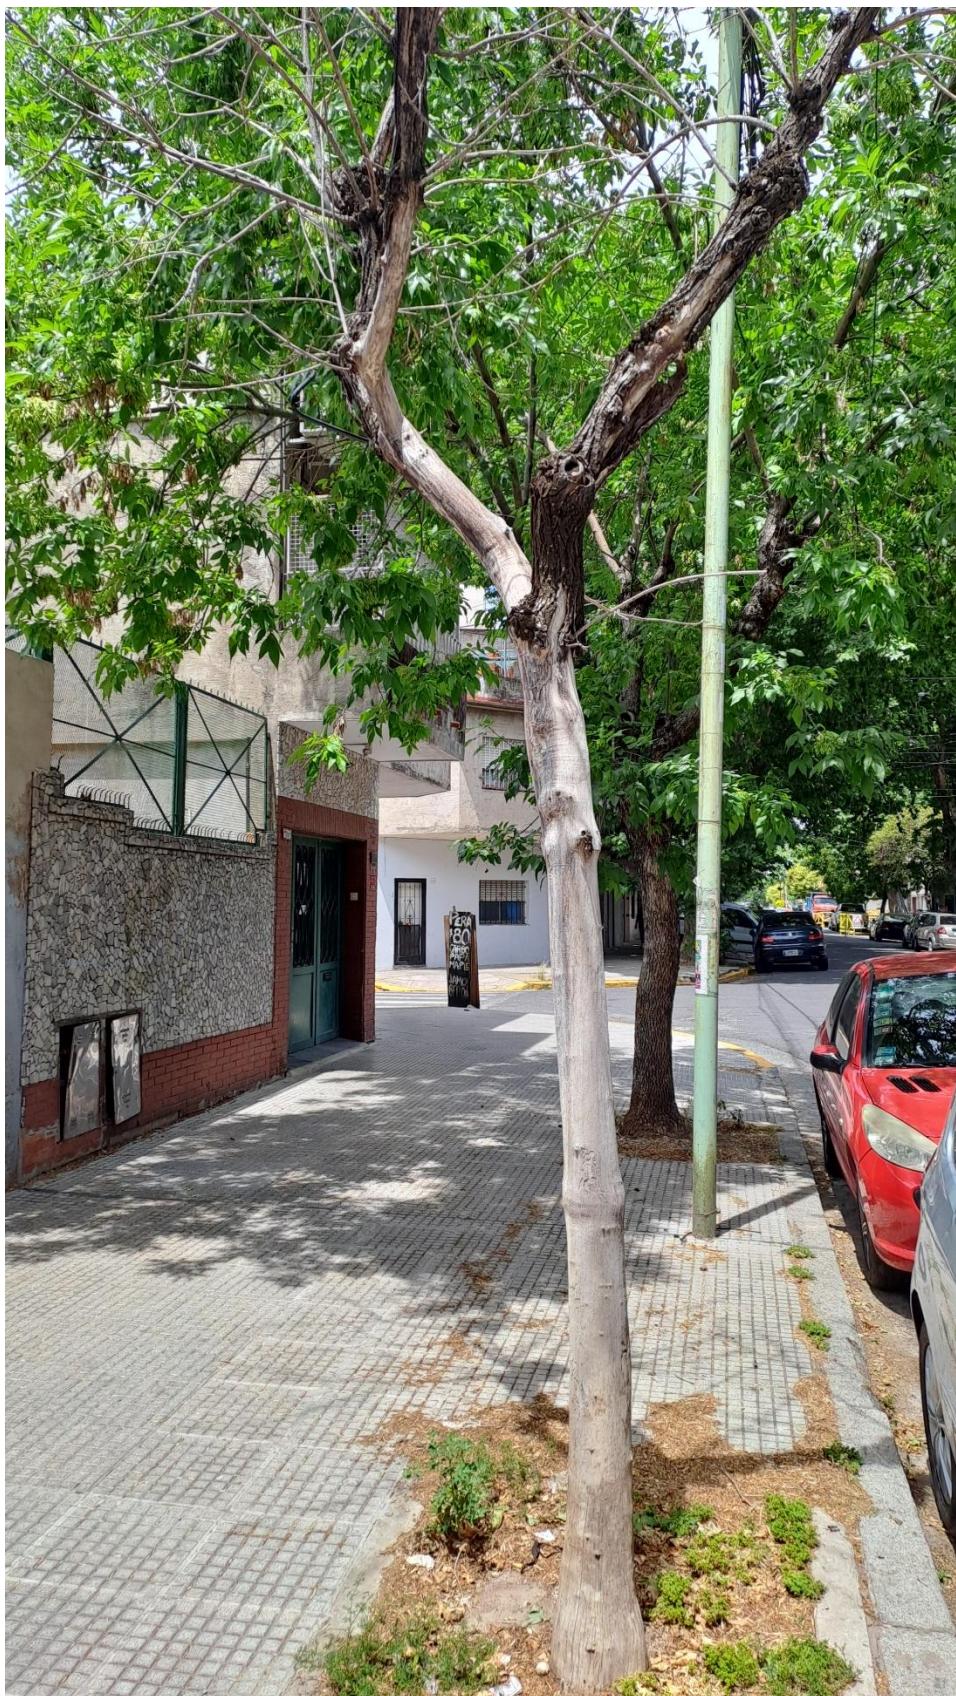
GOBIERNO DE LA CIUDAD DE BUENOS AIRES			
PLANILLA DE INSPECCION DE ARBOLES			
AVISO:	500034551 / 23		
ARME			
UBICACION DEL ARBOL			
CALLE	MURGIONDO		
ESPECIE BOTANICA	LIGUSTRO		
ARBOL SECO	ARBOL SEMISECO		
PARAMETROS MECANICOS Y SANITARIOS DEL ARBOL			
ALTURA APROX (m)	3	INCLINACION: SI / NO	Mayor a 45° <input type="checkbox"/>
DAP (cm)	15	Menor a 45° <input type="checkbox"/>	
		ORIENTACION DE LA INCLINACION	Hacia la calle <input type="checkbox"/> Hacia la propiedad <input type="checkbox"/> Hacia el largo de la vereda <input type="checkbox"/>
COPA DESBALANCEADA		DESCOPADO	DESCOPADO Y BROTADO
FUSTE	DESCORTEZAMIENTO		FRUCTIFICACIONES FUNGICAS
	Cavidades		CODOMINANCIAS
	pequeñas	basal	media
grandes		alta	Cavidad longitudinal en el fuste (m)
RAIZ	Expuesta		Espesor de pared remanente (cm)
	Levanta vereda: m ²		Provoca fisuras en el frente de la propiedad: SI / NO
RAMAS	Quebradas/ Fisuradas		Ancho de vereda: Código de vereda:

Secas/ Secas en las puntas		Codominancias
	Con cavidades/ Tumores o Cancros		Con mal ángulo de inserción
	Bajas		Tocones
Excesivas/ Cruzadas		Que invaden espacio aéreo	
HOJAS	De coloración anormal		Síntomas de enfermedades
	Con manchas foliares		Defoliación total / parcial
	Con signos de insectos		
Recomendaciones del inspector:			
A: Objetivos de poda: Reducción Riesgo/ Eliminar interferencias/ Reducir sombra/resistencia al viento/mejorar la estética			
B: Tipos de poda: Formación/ Limpieza/ Aclarado/ Refaldado/Reducción de copa/ Terciado/ Balanceo			
C: Extracción		D: Tratamiento sanitario	E: Trasplante
F: Corte de raíces		SUPERFICIAL	PROFUNDA
Observaciones:			
Corresponde EXTRACCION, EJEMPLAR COMPLETAMENTE SECO			
PRIORIDAD ALTA			
Datos del Inspector/Verificador			
Nombre y Apellido		Firma	
Natalia Moreno		Nelson M.	
		33942811	
		FM ó DNI

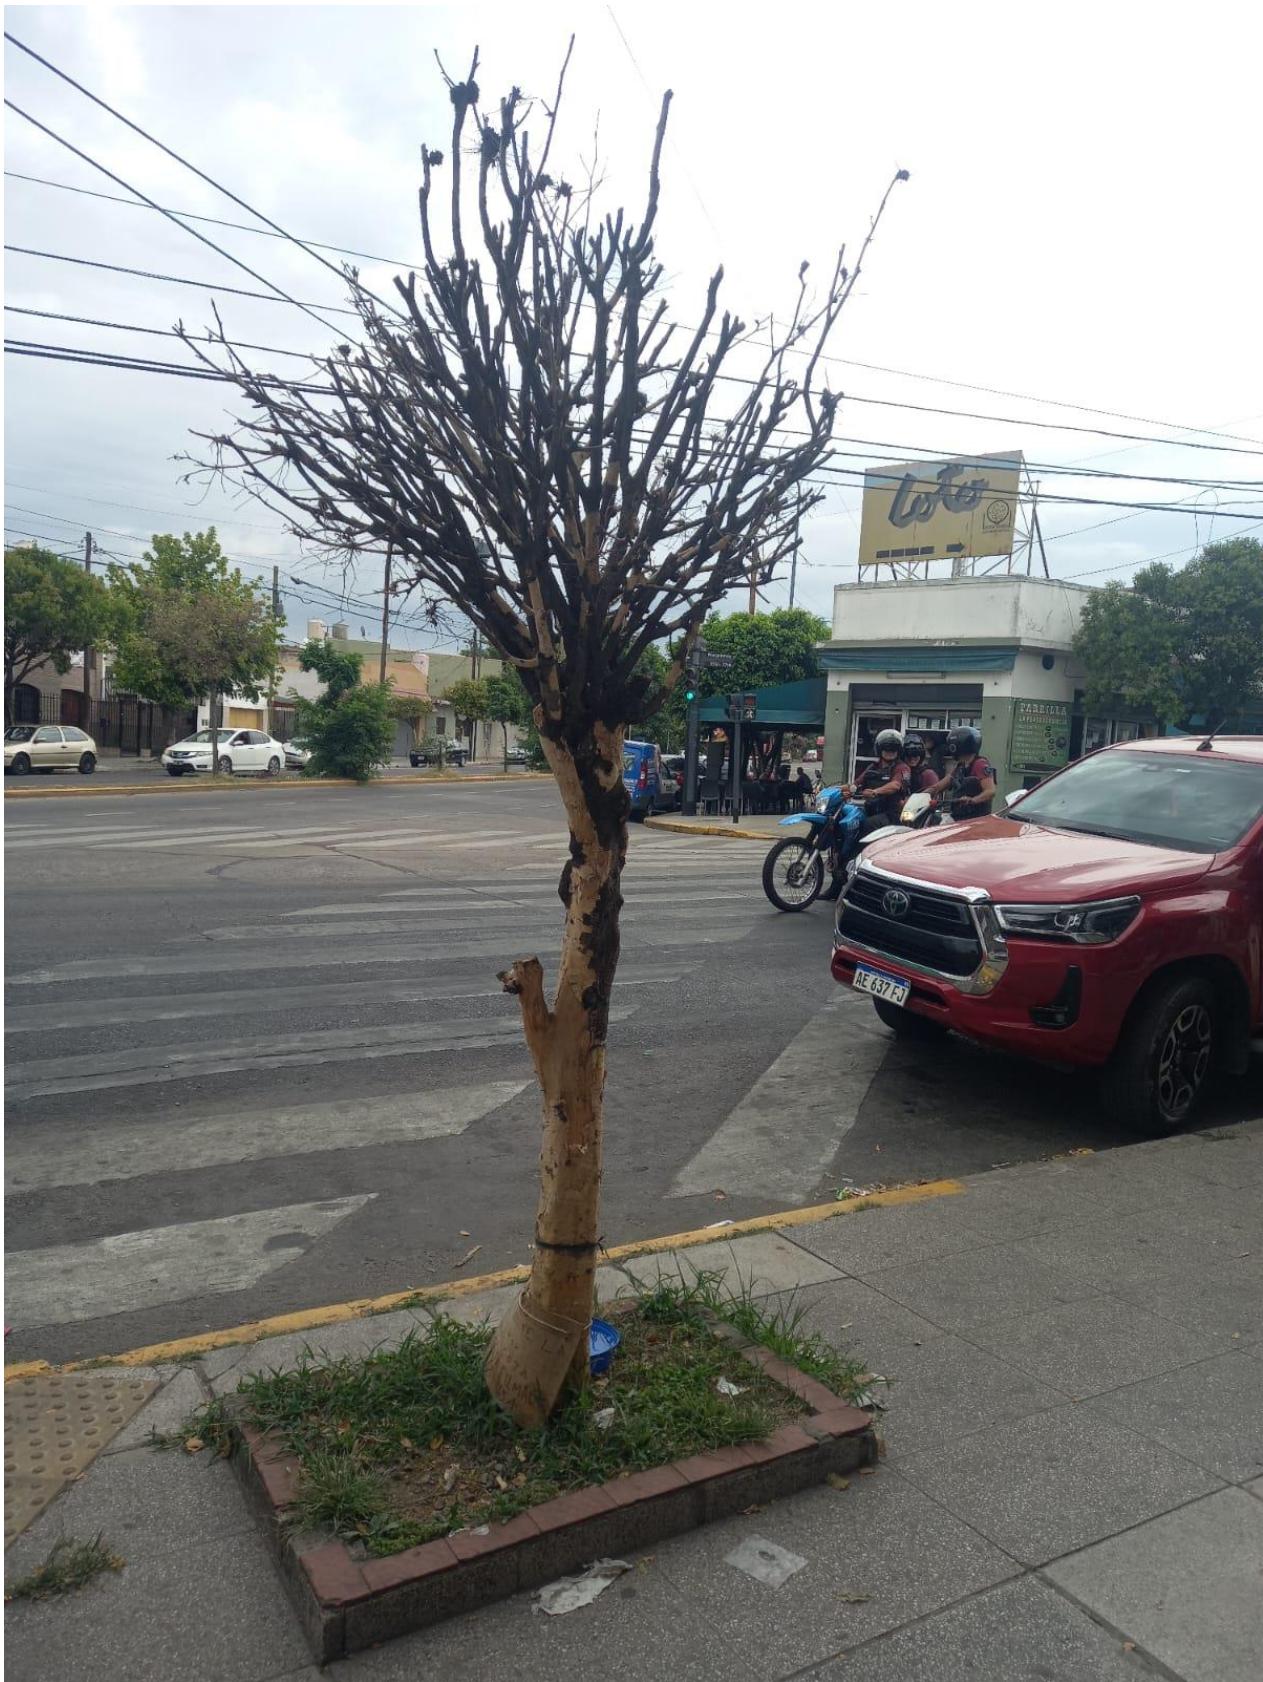
G.C.B.A.		GOBIERNO DE LA CIUDAD DE BUENOS AIRES		PLANILLA DE INSPECCION DE ARBOLÉS		INSPECCION N°	
AVISO:	OFICIO				FECHA DE RELEVAMIENTO:	23/11/23	
ARME:							
UBICACIÓN DEL ARBOL:							
CALLE:	PICO DE AGUENA				N°	4545	
ESPECIE BOTANICA			m				
ARBOL SECO	<input checked="" type="checkbox"/>		ARBOL SEMISECO				
PARAMETROS MECANICOS Y SANITARIOS DEL ARBOL		INCLINACION: SI <input checked="" type="checkbox"/> NO		Mayor a 45°			
ALTURA APROX (m)	1		Menor a 45°				
DAP (cm)	30		ORIENTACION DE LA INCLINACION		<input type="checkbox"/> Hacia la calle <input type="checkbox"/> Hacia la propiedad <input type="checkbox"/> Hacia el largo de la vereda		
COPA DESBALANCEADA			DESCOPADO		DESCOPADO Y BROTADO		
FUSTE	DESCORTEZAMIENTO		Cavidades		FRUCTIFICACIONES FUNGICAS		
	pequeñas	grandes	basal	media	alta	CODOMINANCIAS	
RAIZ	Expuesta		Provoca fisuras en el frente de la propiedad: SI <input checked="" type="checkbox"/> NO		CHORREADOS

Levanta vereda; m ²		Ancho de vereda: 4,40		Código de vereda: 64P6		
RAMAS	Quebradas/ Fisuradas				Codominancias		
	Secas/ Secas en las puntas				Con mal ángulo de inserción		
HOJAS	Con cavidades/ Tumores o Cancros				Tocones		
	Bajas				Que invaden espacio aéreo		
Excesivas/ Cruzadas							
De coloración anormal		Síntomas de enfermedades					
Con manchas foliares		Defoliación total / parcial					
Con signos de insectos							
Recomendaciones del inspector: A: Objetivos de poda: Reducción Riesgo/ Eliminar interferencias/ Reducir sombra/resistencia al viento/mejorar la estética B: Tipos de poda: Formación/ Limpieza/ Aclareo/ Refaldado/ Reducción de copa/ Terciado/ Balanceo C: Extracción							
		D: Tratamiento sanitario		E: Trasplante		F: Corte de raíces	
						SUPERFICIAL	
						PROFUNDA	
Observaciones: MÉTODO DE INSPECCIÓN: VISUAL PR ALTA <i>Vereda sin plantas</i> <i>ARBOL SECO</i>							
Datos del Inspector/Verificador <i>Baron Martinez</i> Nombre y Apellido

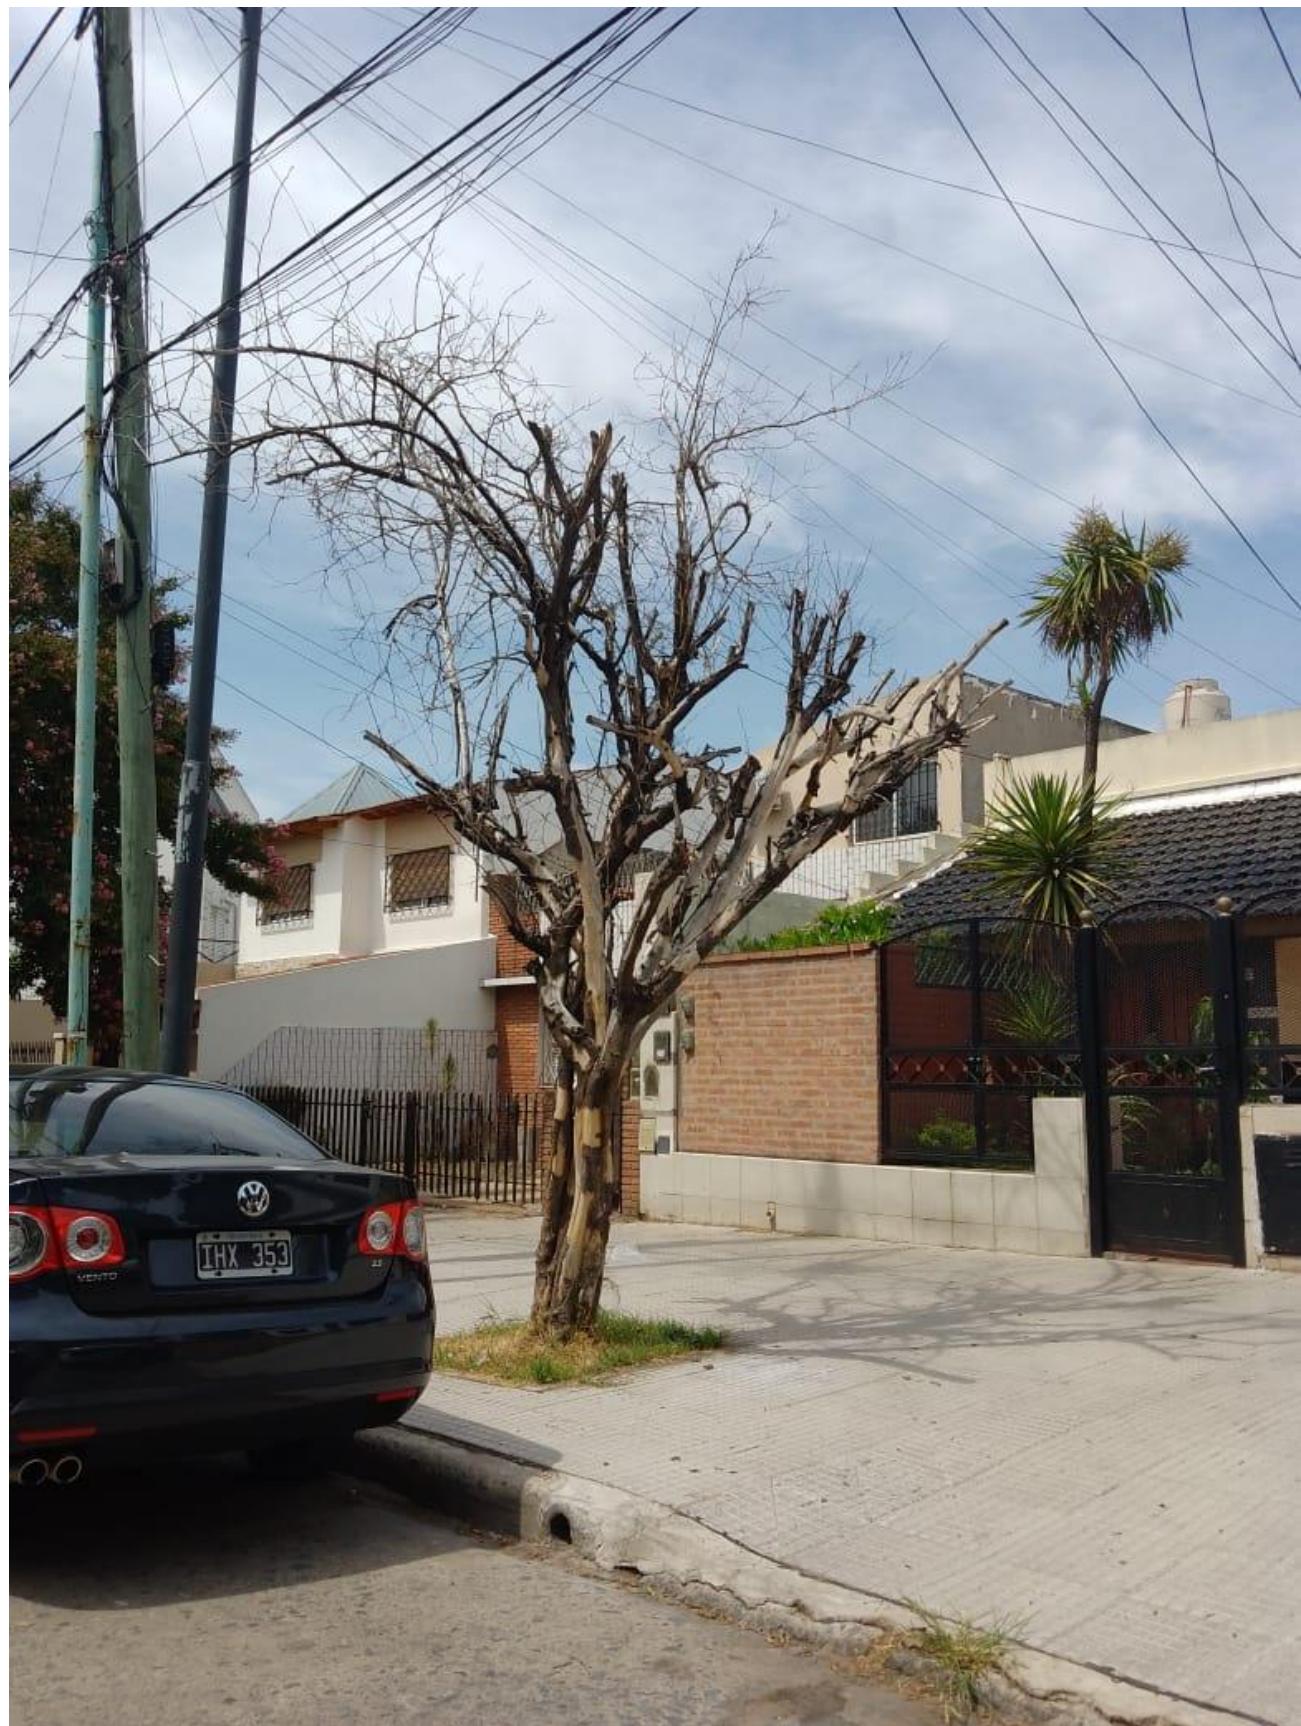
G.L.B.A.		INSPECCION N°		
AVISO:	OFICIO			
ARME				
UBICACION DEL ARBOL				
CALLE	PIEDRAS BUENA		N° 5325	
ESPECIE BOTANICA	Liburno			
ARBOL SECO	<input checked="" type="checkbox"/>	ARBOL SEMISECO	<input type="checkbox"/>	
PARAMETROS MECANICOS Y SANITARIOS DEL ARBOL				
ALTURA APROX (m)	4	INCLINACION: <input checked="" type="checkbox"/> SI <input type="checkbox"/> NO	Mayor a 45° <input type="checkbox"/> Menor a 45° <input checked="" type="checkbox"/>	
DAP (cm)	75	ORIENTACION DE LA INCLINACION		
COPA DESBALANCEADA		DESCOPADO	DESCOPADO Y BROTADO	
FUSTE	DESCORTEZAMIENTO	<i>Cavidades</i>		
		basal	media	alta
pequeñas				CODOMINANCIAS
grandes				CHORREADOS
RAIZ	Expuesta			Cavidad longitudinal en el fuste (m)
		Levanta vereda: m ²		Provoca fisuras en el frente de la propiedad: SI <input checked="" type="checkbox"/> NO <input type="checkbox"/>

RAMAS	Quebradas/ Fisuradas Secas/ Secas en las puntas Con cavidades/ Tumores o Cancros Bajas Excesivas/ Cruzadas			Espesor de pared remanente (cm)
				Codominancias
				Con mal ángulo de inserción
				Tocones
		Que invaden espacio aéreo		
HOJAS	De coloración anormal	Síntomas de enfermedades		SUPEFRFICIAL PROFUNDA
	Con manchas foliares	Defoliación total / parcial		
	Con signos de insectos			
Recomendaciones del Inspector: A: Objetivos de poda: Reducción Riesgo/ Eliminar interferencias/ Reducir sombra/resistencia al viento/mejorar la estética B: Tipos de poda: Formación/ Limpieza/ Aclareo/ Refaldado/Reducción de copa/ Terciado/ Balanceo C: Extracción <input checked="" type="checkbox"/> D: Tratamiento sanitario <input type="checkbox"/> E: Trasplante <input type="checkbox"/> F: Corte de raíces				
Observaciones: PR ALTA SIN VEREDA ni PLANTAS				
Datos del Inspector/Verificador <div style="display: flex; justify-content: space-between;"> <div> Nombre y Apellido <u>Baron nemann</u> </div> <div> Firma

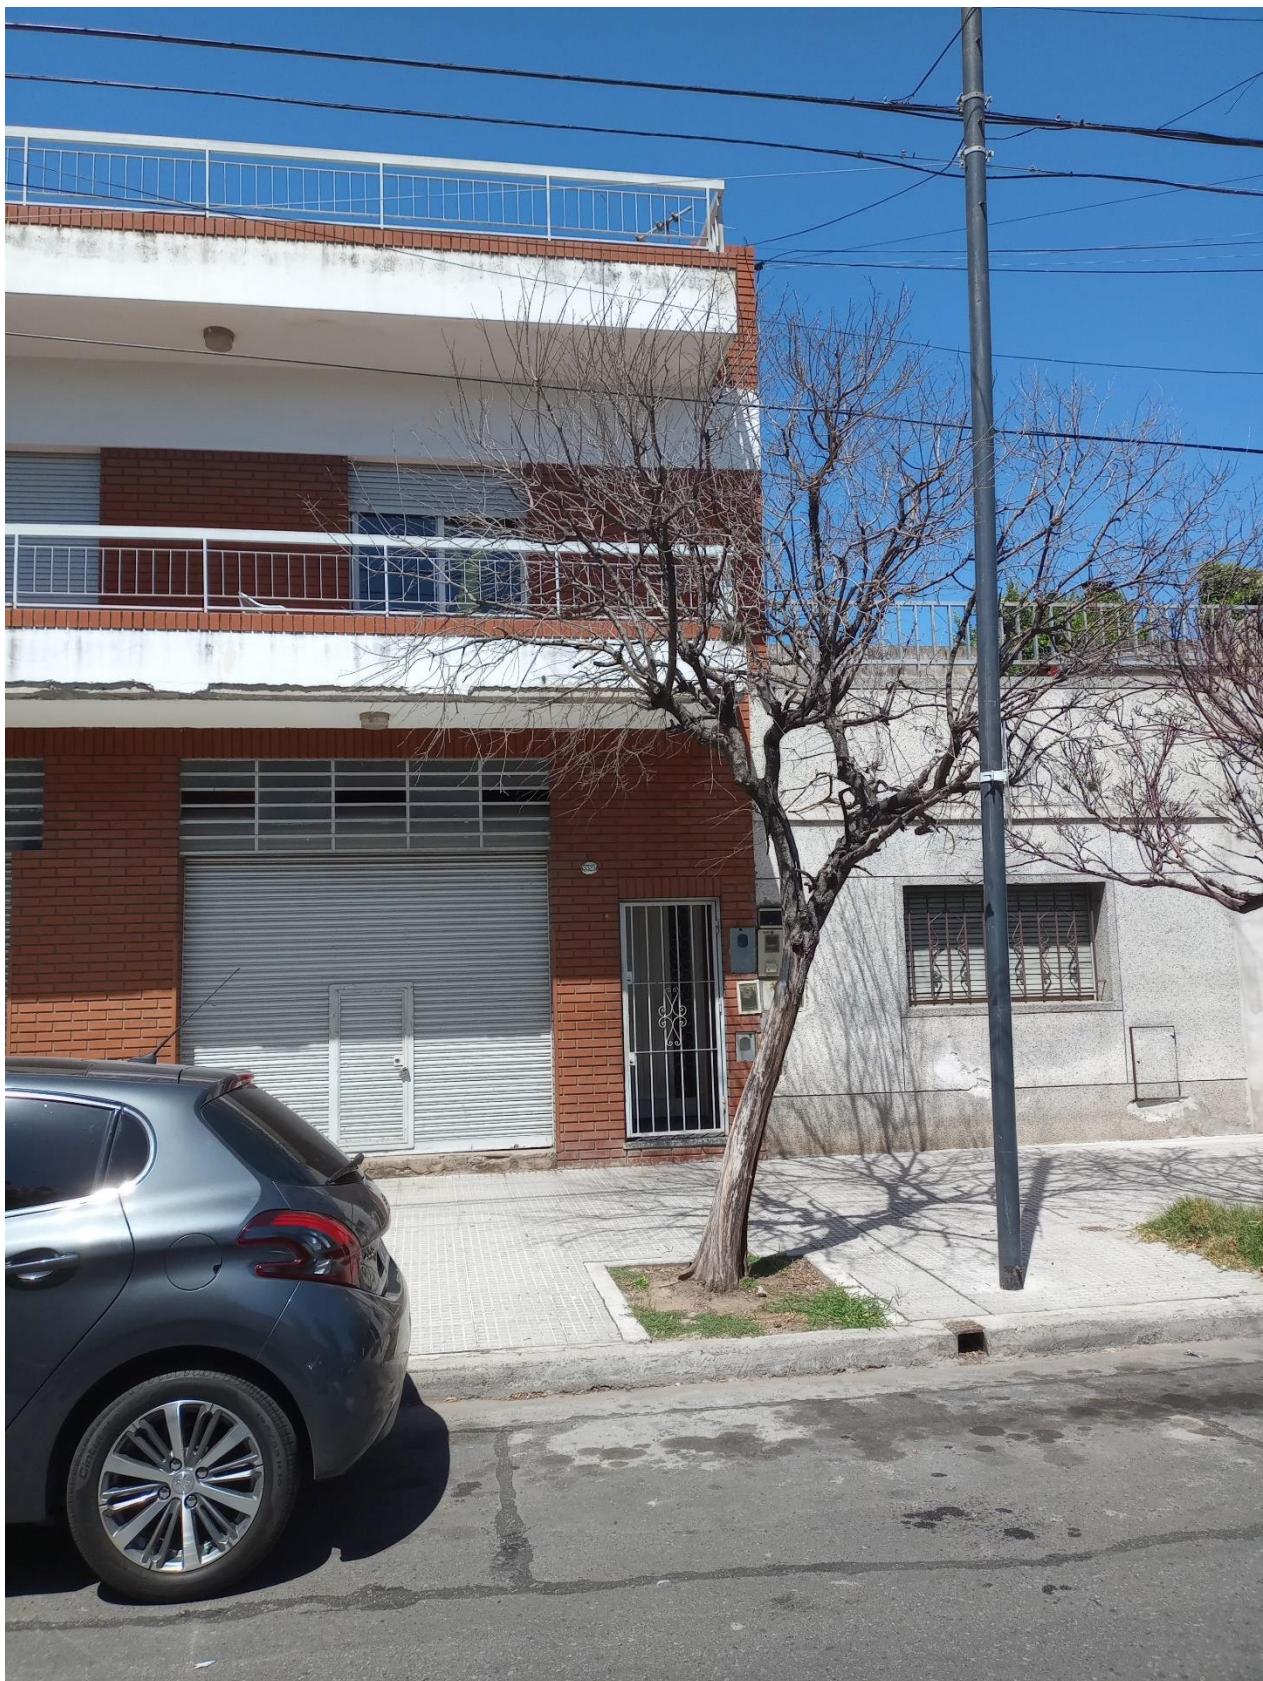
GOBIERNO DE LA CIUDAD DE BUENOS AIRES				
PLANILLA DE INSPECCION DE ARBOLES				
G.L.B.A.		INSPECCION N°		
AVISO:	OFICIO		FECHA DE RELEVAMIENTO: 10/11/23	
ARME				
UBICACION DEL ARBOL				
CALLE	PIEDRA BLanca		N° 5410	
ESPECIE BOTANICA	SOFORA			
ARBOL SECO			ARBOL SEMISECO <input checked="" type="checkbox"/>	
PARAMETROS MECANICOS Y SANITARIOS DEL ARBOL				
ALTURA APROX (m)	6	INCLINACION: <input checked="" type="checkbox"/> SI <input type="checkbox"/> NO	Mayor a 45° <input type="checkbox"/> Menor a 45° <input checked="" type="checkbox"/>	
DAP (cm)	50	ORIENTACION DE LA INCLINACION	Hacia la calle <input checked="" type="checkbox"/> Hacia la propiedad <input type="checkbox"/> Hacia el largo de la vereda <input checked="" type="checkbox"/>	
COPA DESBALANCEADA				
FUSTE	DESCORTEZAMIENTO	DESCOPADO		DESCOPADO Y BROTADO
		Cavidades		FRUCTIFICACIONES FUNGICAS
		basal	media	alta
pequeñas			Cavidad longitudinal en el fuste (m)

grandes			Espesor de pared remanente (cm)	
RAIZ	Expuesta	Provoca fisuras en el frente de la propiedad: SI / NO		
		Levanta vereda: m ²	Ancho de vereda: 4,40	Código de vereda:
RAMAS	Quebradas/ Fisuradas Secas/ Secas en las puntas Con cavidades/ Tumores o Cancros Bajas Excesivas/ Cruzadas	Codonominias		
		Con mal ángulo de inserción		
		Tocones Que invaden espacio aéreo		
HOJAS	De coloración anormal Con manchas foliares Con signos de insectos	Síntomas de enfermedades		
		Defoliación total / parcial		
Recomendaciones del Inspector:				
A: Objetivos de poda: Reducción Riesgo/ Eliminar interferencias/ Reducir sombra/resistencia al viento/mejorar la estética				
B: Tipos de poda: Formación/ Limpieza/ Aclaro/ Refaldado/Reducción de copa/ Terciado/ Balanceo				
C: Extracción <input checked="" type="checkbox"/> D: Tratamiento sanitario <input type="checkbox"/> E: Trasplante <input type="checkbox"/> F: Corte de raíces <input type="checkbox"/>

SUPERFICIAL <input type="checkbox"/> PROFUNDA <input type="checkbox"/>				
Observaciones:				
MÉTODO DE INSPECCIÓN: VISUAL				
PRIMARIA				
Arbol semiseco, con laceras en sus ramas, que puede provocar desgarro por la fricción - sin vereda ni plantas				
Datos del Inspector/Verificador				
Nombre y Apellido: GABRIEL NORMAN		Firma:

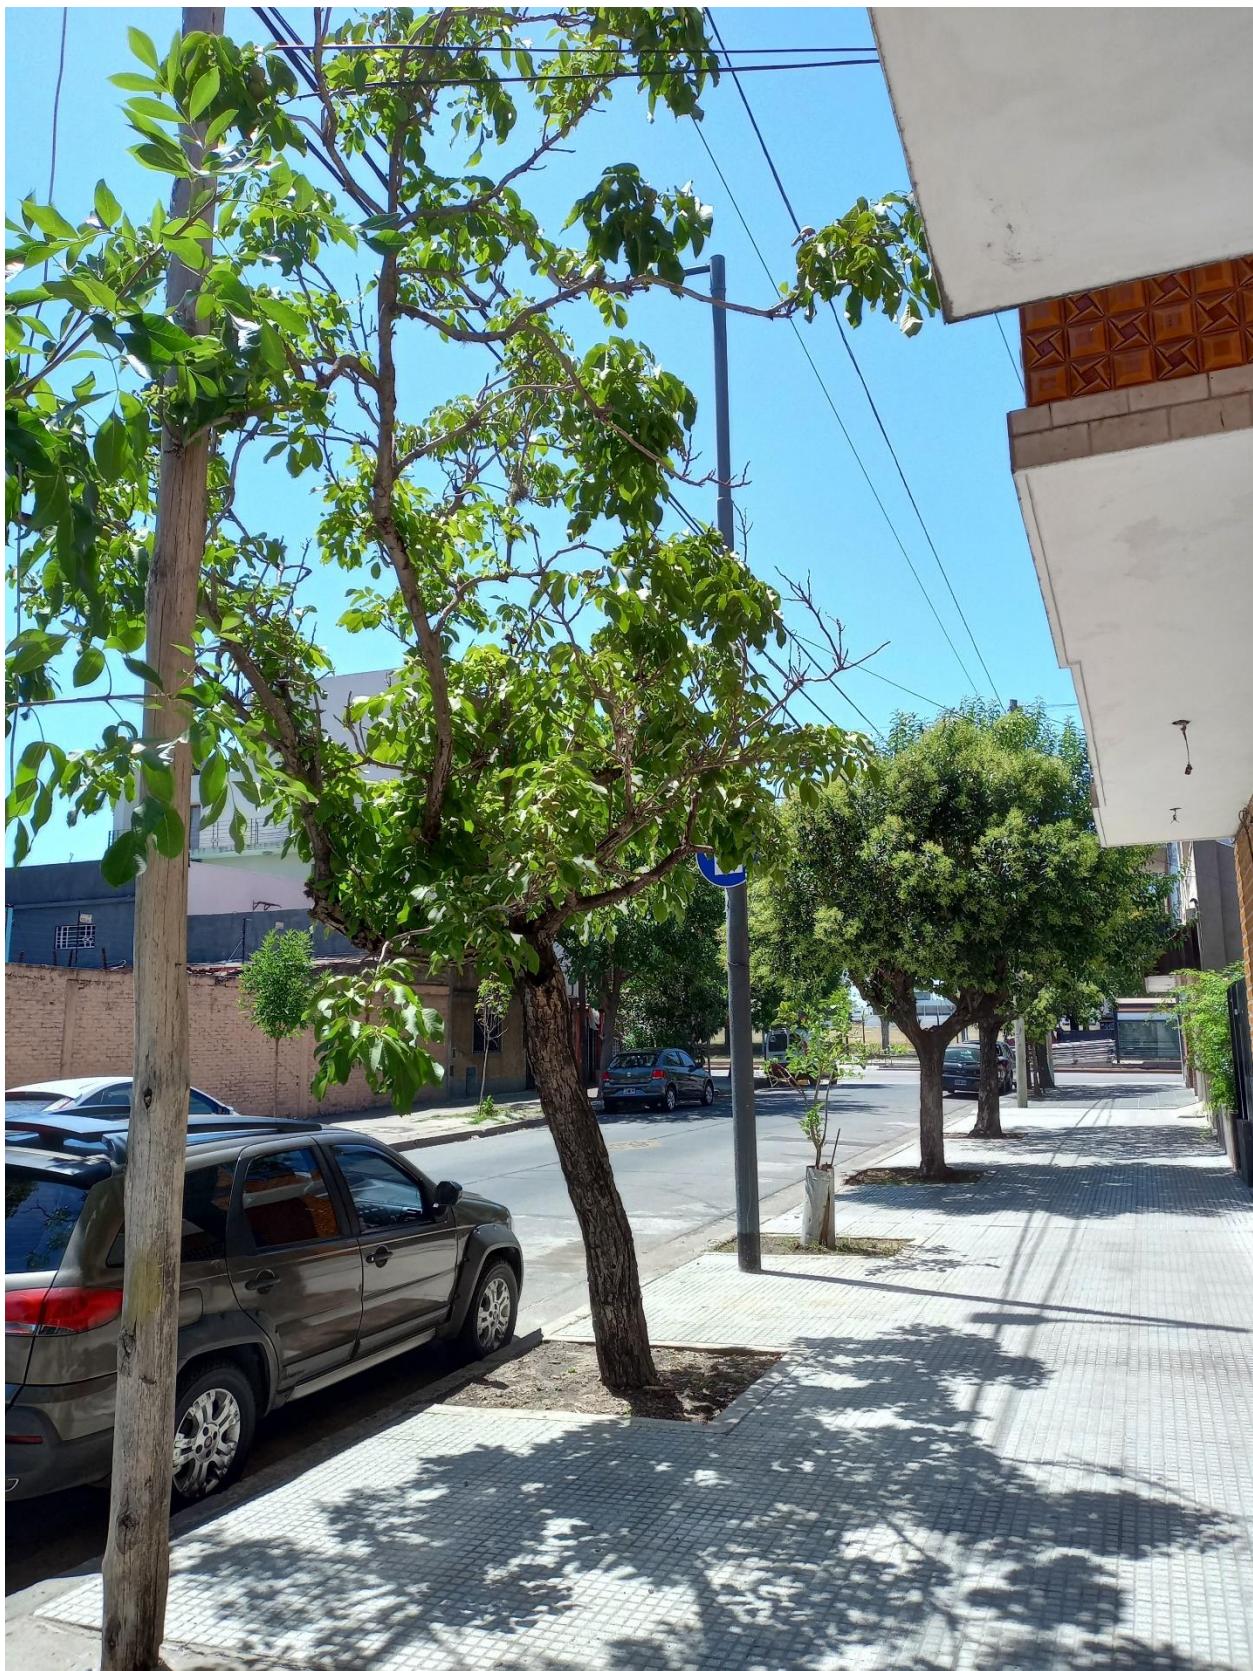
GOBIERNO DE LA CIUDAD DE BUENOS AIRES						
PLANILLA DE INSPECCION DE ARBOLES						
INSPECCION N°						
AVISO:			FECHA DE RELEVAMIENTO: <u>21/11/2023</u>			
ARME:						
UBICACIÓN DEL ARBOL						
CALLE	<u>SACADILLO</u>		Nº <u>5617 CA</u>			
ESPECIE BOTANICA	<u>NN (Tocón Descopado)</u>					
ARBOL SECO	<input checked="" type="checkbox"/>	ARBOL SEMISECO	<input type="checkbox"/>			
PARAMETROS MECANICOS Y SANITARIOS DEL ARBOL						
ALTURA APROX (m)	<u>4</u>	INCLINACION: SI / NO <input type="checkbox"/> Mayor a 45° <input type="checkbox"/> Menor a 45°				
DAP (cm)	<u>40</u>	ORIENTACION DE LA INCLINACION <input type="checkbox"/> Hacia la calle <input type="checkbox"/> Hacia la propiedad <input type="checkbox"/> Hacia el largo de la vereda				
COPA DESBALANCEADA	<input type="checkbox"/>	DESCOPADO	<input type="checkbox"/> DESCOPADO Y BROTADO			
FUSTE	DESCORTEZAMIENTO			FRUCTIFICACIONES FUNGICAS		
	Cavidades			CODOMINANCIAS

RAIZ	basal			CHORREADOS		
	media			Cavidad longitudinal en el fuste (m)		
RAMAS	alta			Espesor de pared remanente (cm)		
	pequeñas			Provoca fisuras en el frente de la propiedad: SI / NO		
HOJAS	grandes			Ancho de vereda: Código de vereda:		
	Expuesta			Quebradas/ Fisuradas		
Levanta vereda: m ^t			Secas/ Secas en las puntas			
Con cavidades/ Tumores o Cancros			Con mal ángulo de inserción			
Bajas			Tocones			
Excesivas/ Cruzadas			Que invaden espacio aéreo			
Recomendaciones del Inspector:						
A: Objetivos de poda: Reducción Riesgo/ Eliminar interferencias/ Reducir sombra/resistencia al viento/mejorar la estética						
B: Tipos de poda: Formación/ Limpieza/ Aclarado/ Refaldeo/ Reducción de copa/ Terciado/ Balanceo						
C: Extracción		D: Tratamiento sanitario		E: Trasplante F: Corte de raíces		
				SUPERFICIAL		
				PROFUNDA		
Observaciones:						
<u>Sin Veredad</u>						
<u>Prioridad Alta</u>						
Datos del Inspector/Verificador

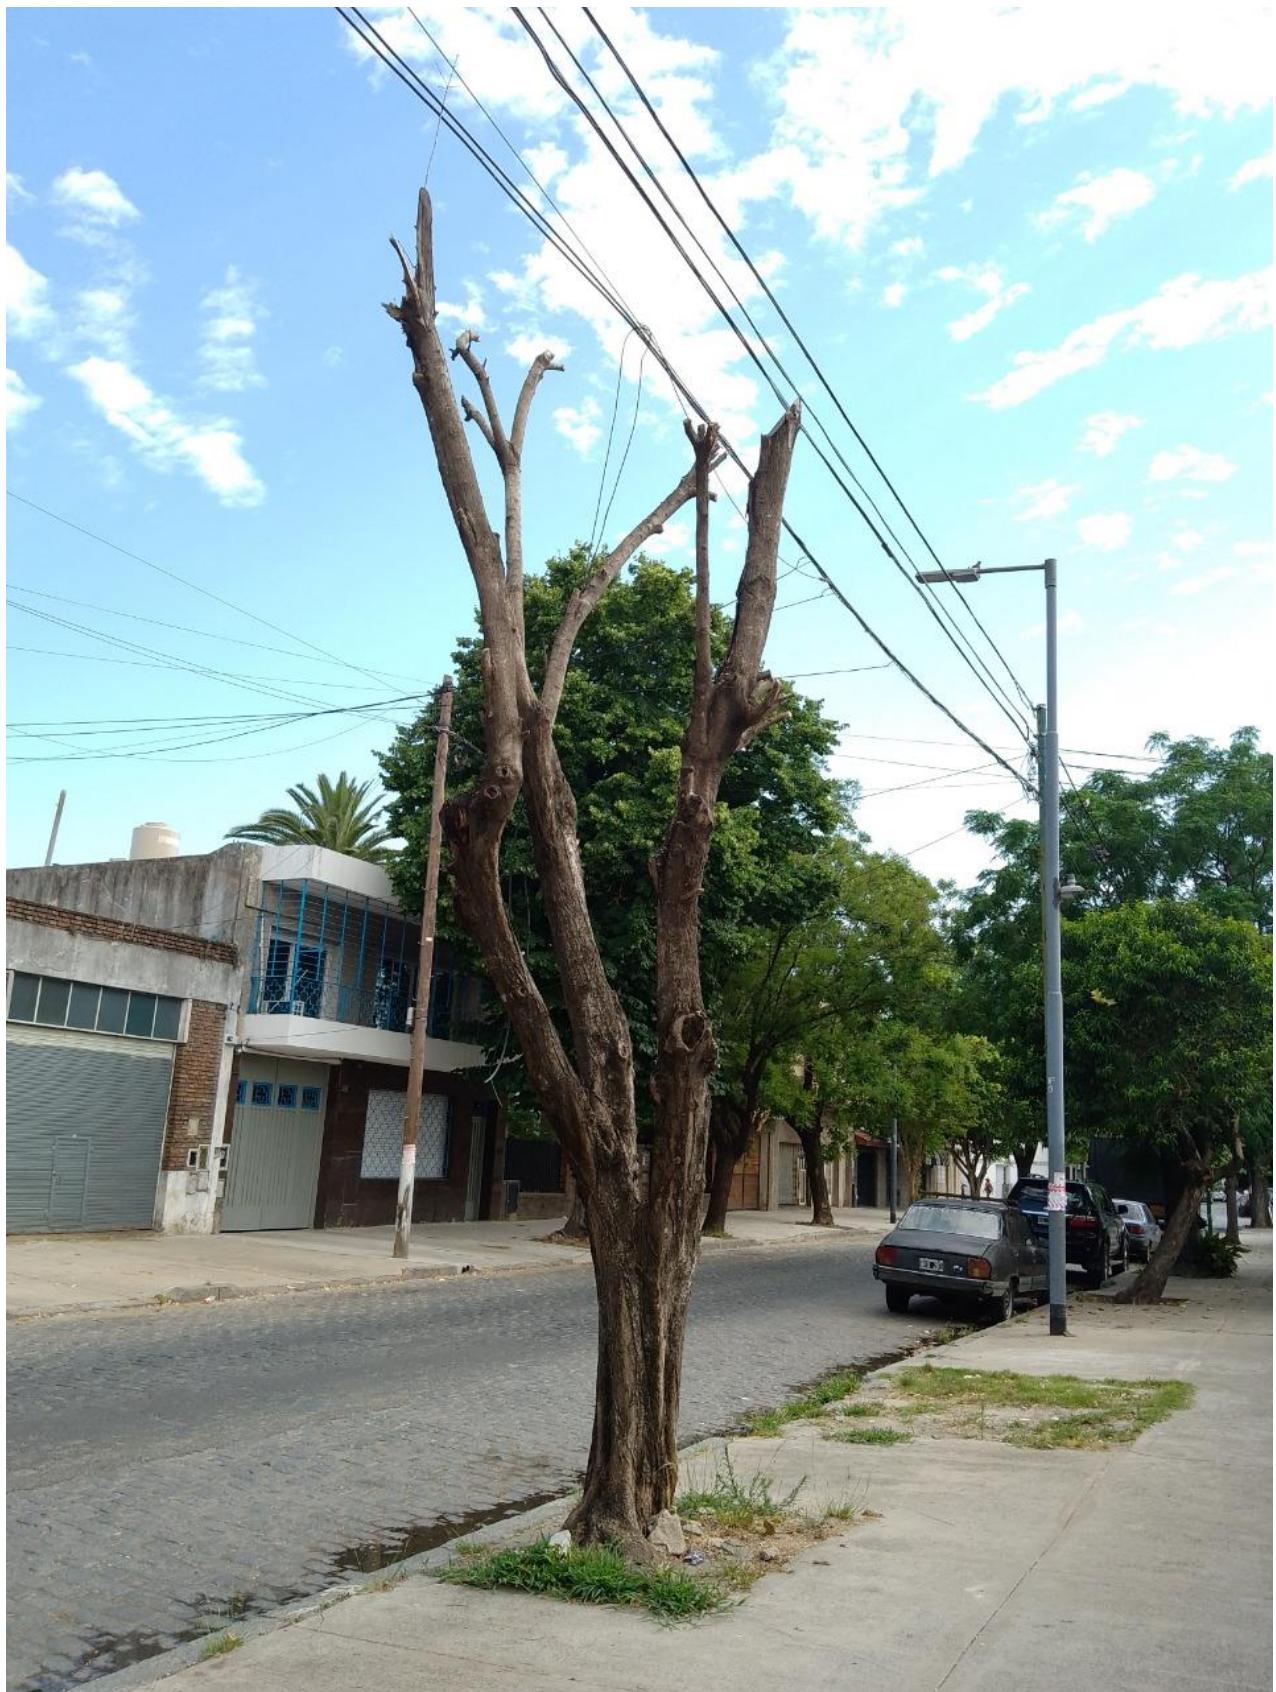
GOBIERNO DE LA CIUDAD DE BUENOS AIRES					
PLANILLA DE INSPECCION DE ARBOLES					
INSPECCION N° _____					
AVISO: OFICIO		FECHA DE RELEVAMIENTO: 31/12/22			
ARME					
UBICACION DEL ARBOL					
CALLE Somallera		N° 5412			
ESPECIE BOTANICA Liquidambar					
ARBOL SECO <input checked="" type="checkbox"/>		ARBOL SEMISECO <input type="checkbox"/>			
PARAMETROS MECANICOS Y SANITARIOS DEL ARBOL					
ALTURA APROX (m) 4		INCLINACION: <input checked="" type="checkbox"/> SI <input type="checkbox"/> NO Mayor a 45° <input type="checkbox"/> <input type="checkbox"/> Menor a 45° <input type="checkbox"/>			
DAP (cm) 16		ORIENTACION DE LA INCLINACION <input type="checkbox"/> Hacia la calle <input type="checkbox"/> Hacia la propiedad <input type="checkbox"/> Hacia el largo de la vereda			
COPA DESBALANCEADA		DESCOPADO		DESCOPADO Y BROTADO	
FUSTE	DESCORTEZAMIENTO	Cavidades			FRUCTIFICACIONES FUNGICAS CODOMINANCIAS CHORREADOS Cavidad longitudinal en el fuste (m) Espesor de pared remanente (cm)

basal	media	alta	
		pequeñas			
grandes					
RAIZ	Expuesta	Provoca fisuras en el frente de la propiedad: SI / NO			
	Levanta vereda: m ²	-	4A	U.M	
RAMAS	Quebradas/ Fisuradas Secas/ Secas en las puntas Con cavidades/ Tumores o Cancros Bajas Excesivas/ Cruzadas	Codominancias Con mal ángulo de inserción Tocones Que invaden espacio aéreo			
HOJAS	De coloración anormal Con manchas foliares Con signos de insectos	Síntomas de enfermedades Defoliación total / parcial			
Recomendaciones del Inspector: A: Objetivos de poda: Reducción Riesgo/ Eliminar interferencias/ Reducir sombra/resistencia al viento/mejorar la estética B: Tipos de poda: Formación/ Limpieza/ Aclareo/ Refaldado/ Reducción de copa/ Terciado/ Balanceo C: Extracción D: Tratamiento sanitario E: Trasplante F: Corte de raíces SUPERFICIAL PROFUNDA					
Observaciones: Envejecimiento media					
Datos del Inspector/Verificador

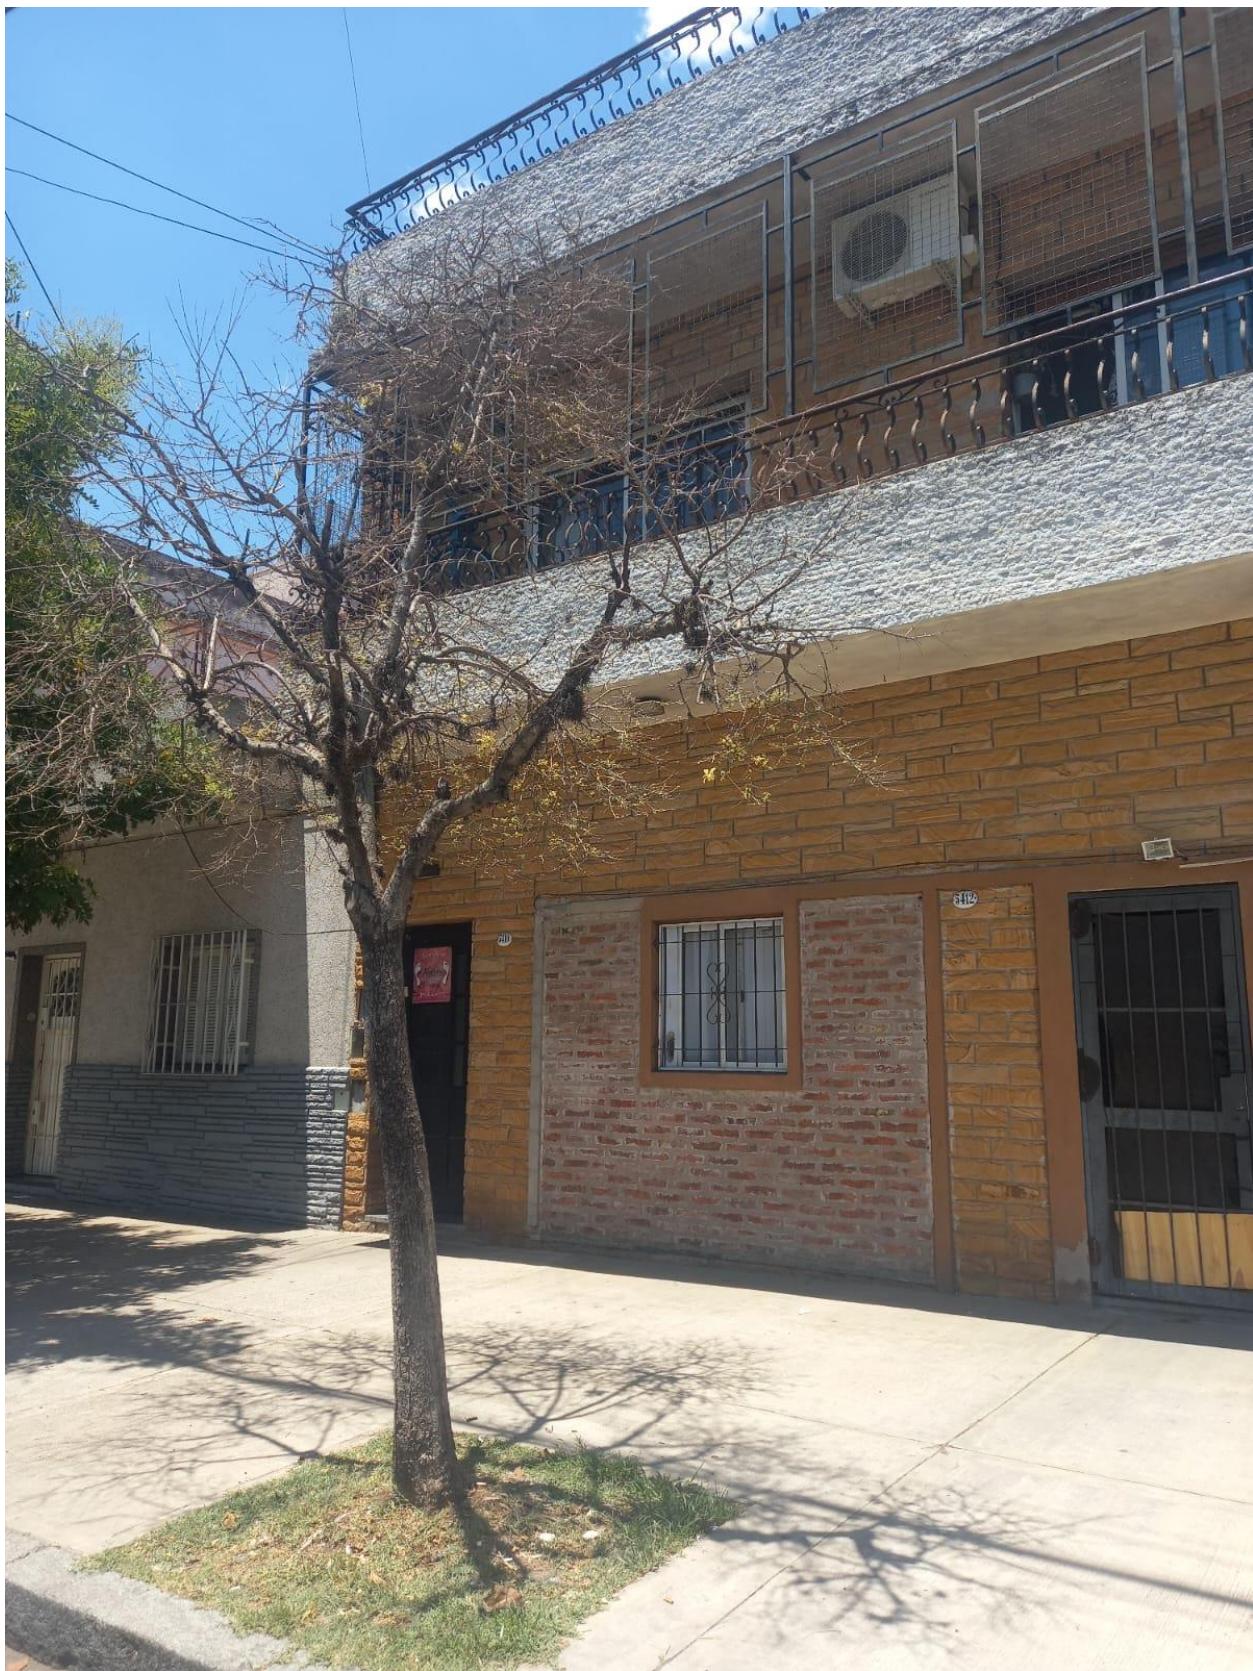
GOBIERNO DE LA CIUDAD DE BUENOS AIRES PLANILLA DE INSPECCION DE ARBOLES INSPECCION N°				
AVISO:	OFICIO			
ARME				
UBICACIÓN DEL ARBOL				
CALLE	UNANIE	N°	5623 LD	
ESPECIE BOTANICA	LIBVRIO			
ARBOL SECO	<input checked="" type="checkbox"/>	ARBOL SEMISECO	<input type="checkbox"/>	
PARAMETROS MECANICOS Y SANITARIOS DEL ARBOL				
ALTURA APROX (m)	3	INCLINACION: SI <input checked="" type="checkbox"/> NO <input type="checkbox"/>	Mayor a 45° <input type="checkbox"/> Menor a 45° <input type="checkbox"/>	
DAP (cm)	20	ORIENTACION DE LA INCLINACION Hacia la calle <input type="checkbox"/> Hacia la propiedad <input type="checkbox"/> Hacia el largo de la vereda <input type="checkbox"/>		
COPA DESBALANCEADA	DESCOPADO	DESCOPADO Y BROTADO		
FUSTE	DESCORTEZAMIENTO	FRUCTIFICACIONES FUNGICAS		
	Cavidades basal pequeñas grandes	CODOMINANCIAS		
		CHORREADOS		
RAIZ	Expuesta Levanta vereda: m ²	Cavidad longitudinal en el fuste (m)

Espesor de pared remanente (cm)		
	RAMAS	Quebradas/ Fisuradas Secas/ Secas en las puntas Con cavidades/ Tumores o Cancros Bajas Excesivas/ Cruzadas	Provoca fisuras en el frente de la propiedad: SI <input checked="" type="checkbox"/> NO	
			Ancho de vereda: 4,40 Código de vereda: 6416	
			Codominacias	
Con mal ángulo de inserción Tocones Que invaden espacio aéreo				
HOJAS	De coloración anormal Con manchas foliares Con signos de insectos	Síntomas de enfermedades		
		Defoliación total / parcial		
<i>Recomendaciones del Inspector:</i> A: Objetivos de poda: Reducción Riesgo/ Eliminar interferencias/ Reducir sombra/resistencia al viento/mejorar la estética B: Tipos de poda: Formación/ Limpieza/ Aclaro/ Refaldado/Reducción de copa/ Terciado/ Balanceo C: Extracción <input checked="" type="checkbox"/> D: Tratamiento sanitario <input type="checkbox"/> E: Trasplante <input type="checkbox"/> F: Corte de raíces <input type="checkbox"/>

SUPERFICIAL <input type="checkbox"/> PROFUNDA <input type="checkbox"/>				
<i>Observaciones:</i> RA MOLIA SIN VEREDA NI PLANTON				
Datos del Inspector/Verificador GABRIELA UGARTE
