Resolución Presidencia Junta Comuna

Referencia: Resolución Arbolado FEBRERO 2023

Referencia: Anexo Planillas de Inspección y Fotos Resol. Arbolado FEBRERO 2023

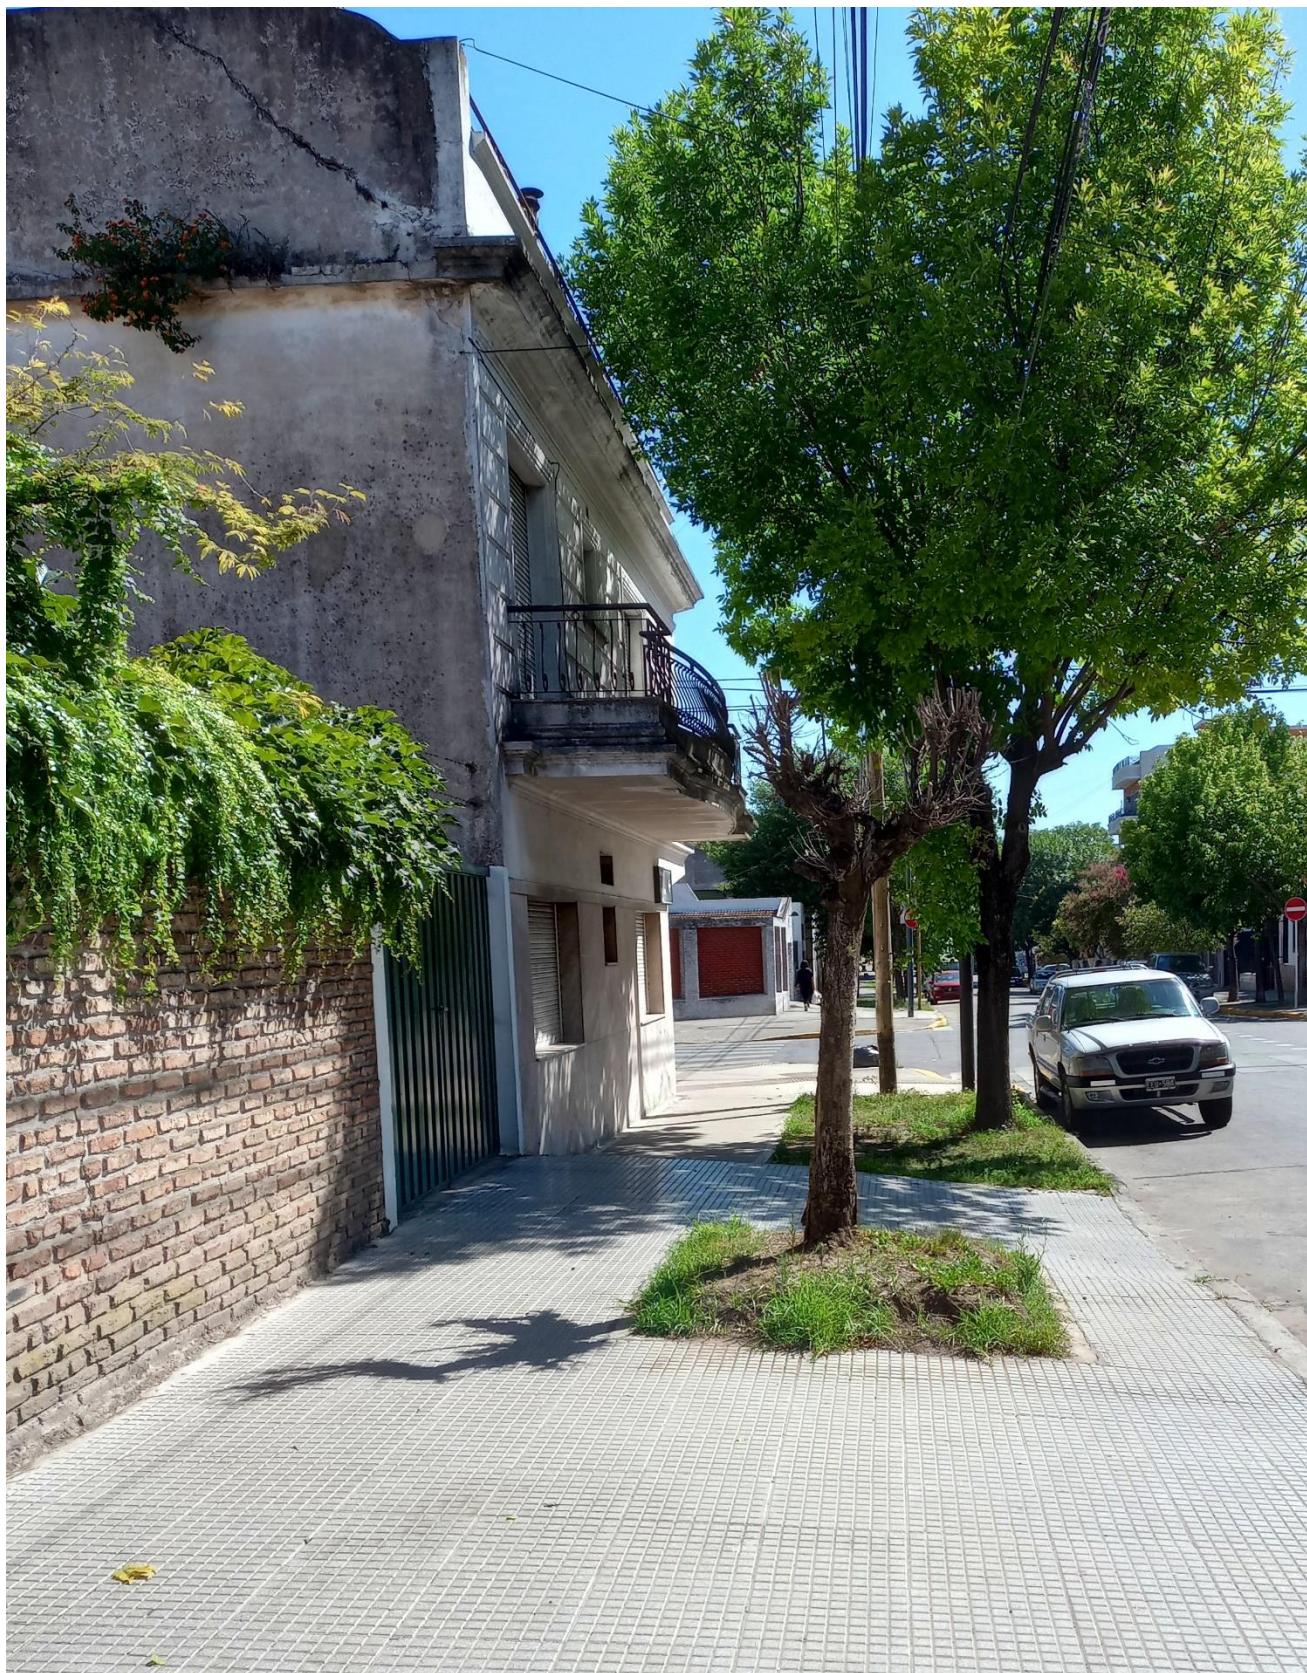
GOBIERNO DE LA CIUDAD DE BUENOS AIRES			
PLANILLA DE INSPECCION DE ARBOLES			
G.L.B.A.		INSPECCION N°	
AVISO:	OFICIO	FECHA DE RELEVAMIENTO: 6/1/123.	
ARME			
UBICACIÓN DEL ARBOL			
CALLE	Unanue	N°	6026
ESPECIE BOTANICA	Paraiso		
ARBOL SECO	<input checked="" type="checkbox"/>	ARBOL SEMISECO	<input type="checkbox"/>
PARAMETROS MECANICOS Y SANITARIOS DEL ARBOL			
ALTURA APROX (m)	5	INCLINACION: SI / NO	Mayor a 45° <input type="checkbox"/>
DAP (cm)	32	Menor a 45° <input type="checkbox"/>	
ORIENTACION DE LA INCLINACION			
		Hacia la calle	<input type="checkbox"/>
		Hacia la propiedad	<input type="checkbox"/>
		Hacia el largo de la vereda	<input type="checkbox"/>
COPA DESBALANCEADA	<input type="checkbox"/>	DESCOPADO	<input type="checkbox"/>
FUSTE	DESCORTEZAMIENTO		DESCOPADO Y BROTADO
	Cavidades		FRUCTIFICACIONES FUNGICAS
	basal	media	CODOMINANCIAS
RAIZ	pequeñas		CHORREADOS
	grandes		Cavidad longitudinal en el fuste (m)

RAMAS	Expuesta	Provoca fisuras en el frente de la propiedad: SI / NO	
	Levanta vereda: m ²	4	Ancho de vereda: 4,4 Código de vereda: 64PS
	Quebradas/ Fisuradas	<input checked="" type="checkbox"/>	Codominancias
	Secas/ Secas en las puntas	<input type="checkbox"/>	Con mal ángulo de inserción
	Con cavidades/ Tumores o Cancros	<input type="checkbox"/>	Tocones
Bajas		Que invaden espacio aéreo	
HOJAS	Excesivas/ Cruzadas		
	De coloración anormal	<input type="checkbox"/>	Síntomas de enfermedades
	Con manchas foliares	<input type="checkbox"/>	Defoliación total / parcial
Recomendaciones del Inspector:			
A: Objetivos de poda: Reducción Riesgo/ Eliminar interferencias/ Reducir sombra/resistencia al viento/mejorar la estética			
B: Tipos de poda: Formación/ Limpieza/ Aclareo/ Refaldado/Reducción de copa/ Terciado/ Balanceo			
C: Extracción		D: Tratamiento sanitario	E: Trasplante
		F: Corte de raíces	SUPERFICIAL
			PROFUNDA

Observaciones:			
MÉTODO DE INSPECCIÓN: VISUAL			
Cerrar plantera			
Prioridad alta.			
Datos del Inspector/Verificador			
F. Rossi		Firma	
Nombre y Apellido		Firma	
		FM ó DNI

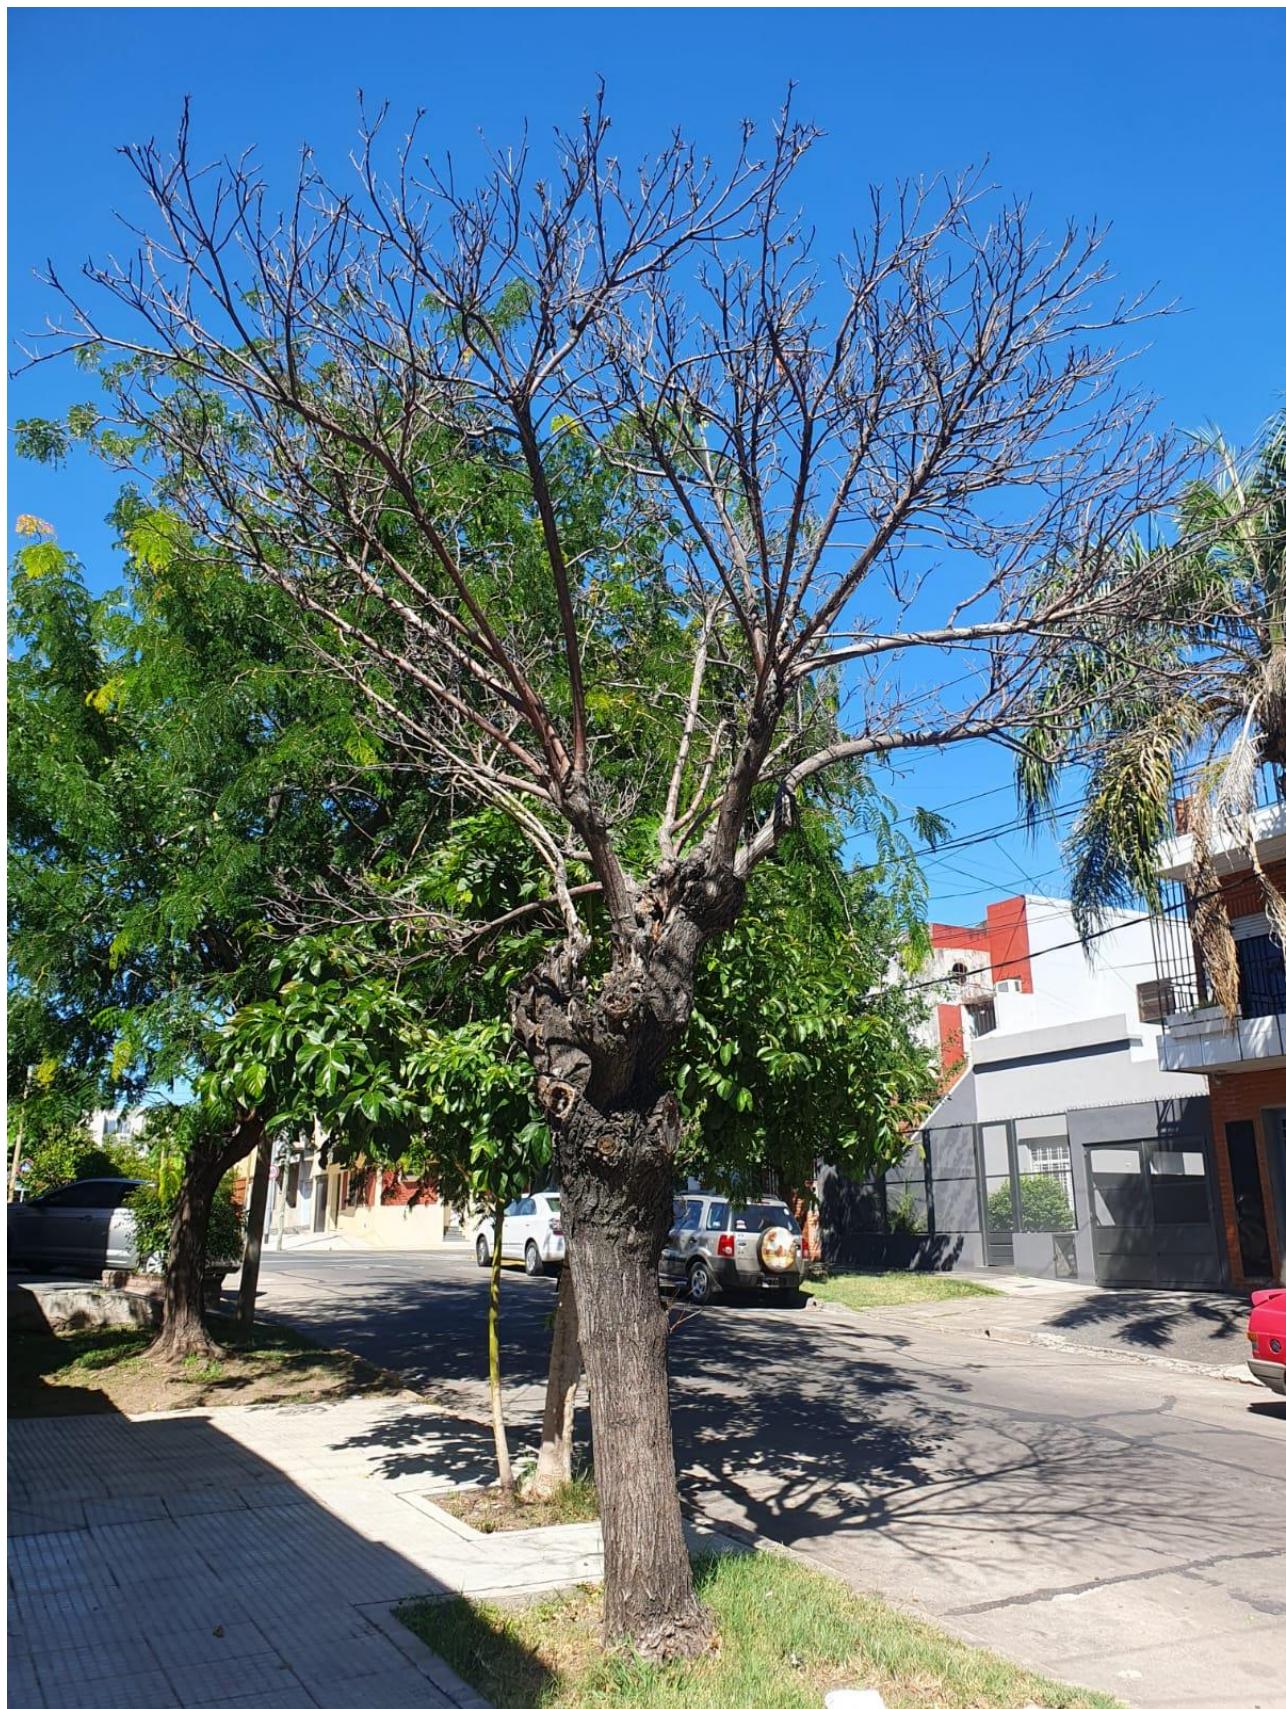
G.C.B.A.		INSPECCION N°		
AVISO:	OFICIO	FECHA DE RELEVAMIENTO: 6/1/123		
ARME				
UBICACIÓN DEL ARBOL				
CALLE	Unamue	N°	6060 LD.	
ESPECIE BOTANICA	Ligustrum			
ARBOL SECO	<input checked="" type="checkbox"/>	ARBOL SEMISECO		
PARAMETROS MECANICOS Y SANITARIOS DEL ARBOL				
ALTURA APROX (m)	2	INCLINACION: SI <input checked="" type="checkbox"/> NO	Mayor a 45° <input type="checkbox"/> Menor a 45° <input type="checkbox"/>	
DAP (cm)	16	ORIENTACION DE LA INCLINACION	Hacia la calle Hacia la propiedad Hacia el largo de la vereda	
COPA DESBALANCEADA	DESCOPADO	<input checked="" type="checkbox"/>	DESCOPADO Y BROTADO	
FUSTE	DESCORTEZAMIENTO	Cavidades		FRUCTIFICACIONES FUNGICAS
		basal	media	codominancias
		pequeñas	alta	chorreados
grandes		Cavidad longitudinal en el fuste (m) Espesor de pared remanente (cm)		
RAIZ	Exuesta Levanta vereda: m ²	10	Provoca fisuras en el frente de la propiedad: SI / NO Ancho de vereda: 4,4	Código de vereda: HA

RAMAS	Quebradas/ Fisuradas Secas/ Secas en las puntas Con cavidades/ Tumores o Cancros Bajas Excesivas/ Cruzadas			Codominancias
				Con mal ángulo de inserción
				Tocones
				Que invaden espacio aéreo
HOJAS	De coloración anormal	Síntomas de enfermedades		
	Con manchas foliares	Defoliación total / parcial		
	Con signos de insectos			
Recomendaciones del inspector: A: Objetivos de poda: Reducción Riesgo/ Eliminar interferencias/ Reducir sombra/resistencia al viento/mejorar la estética B: Tipos de poda: Formación/ Limpieza/ Aclarado/ Refaldado/ Reducción de copa/ Terciado/ Balanceo C: Extracción <input checked="" type="checkbox"/> D: Tratamiento sanitario <input type="checkbox"/> E: Trasplante <input type="checkbox"/> F: Corte de raíces <input type="checkbox"/> SUPERFICIAL <input type="checkbox"/> PROFUNDA <input type="checkbox"/>				
Observaciones:				
MÉTODO DE INSPECCIÓN: VISUAL				
Prioridad media Mover plautera en alineación. Plautera: 1,2 x 1,2 (4,8m).

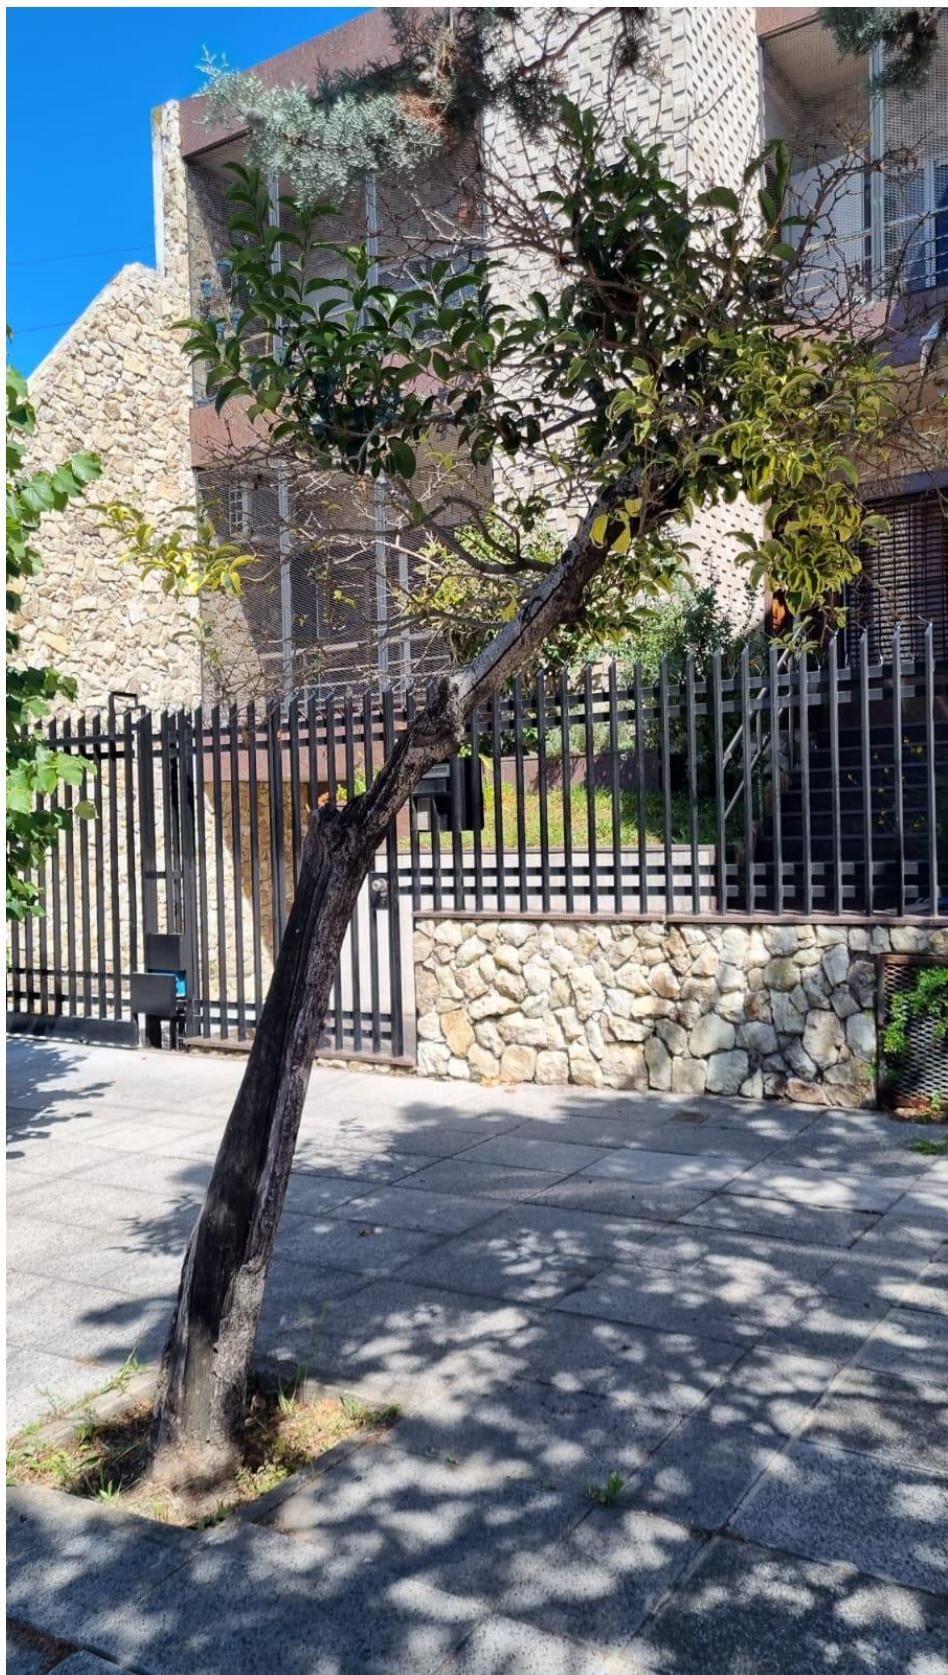
G.C.B.A.		GOBIERNO DE LA CIUDAD DE BUENOS AIRES		PLANILLA DE INSPECCION DE ARBOLES	
		INSPECCION N°		FECHA DE RELEVAMIENTO:	
AVISO:	OF. CIO			S/1/2023	
ARME					
UBICACIÓN DEL ARBOL					
CALLE	Zuvicó			N°	4694
ESPECIE BOTANICA	Ligustró				
ARBOL SECO		ARBOL SEMISECO	<input checked="" type="checkbox"/>		
PARAMETROS MECANICOS Y SANITARIOS DEL ARBOL					
ALTURA APROX (m)	6	INCLINACION: SI / NO		Mayor a 45° <input type="checkbox"/>	
DAP (cm)	23	Menor a 45° <input type="checkbox"/>			
ORIENTACION DE LA INCLINACION					
		Hacia la calle			
		Hacia la propiedad			
		Hacia el largo de la vereda			
COPA DESBALANCEADA		DESCOPADO	DESCOPADO Y BROTADO		
DESCORTEZAMIENTO		Cavidades		FRUCTIFICACIONES FUNGICAS	
FUSTE	basal	media	alta	CODOMINIAS	
	pequeñas			CHORREADOS	
RAIZ	grandes			Cavidad longitudinal en el fuste (m)	
	Expuesta			Espesor de pared remanente (cm)	
Levanta vereda: m ²		Provoca fisuras en el frente de la propiedad: SI / NO		Código de vereda:

RAMAS	Quebradas/ Fisuradas			Codominias	
	Secas/ Secas en las puntas			Con mal ángulo de inserción	
HOJAS	Con cavidades/ Tumores o Cancros			Tocones	
	Bajas			Que invaden espacio aéreo	
HOJAS	Excesivas/ Cruzadas		Síntomas de enfermedades		
	De coloración anormal		Defoliación total / parcial		
Con manchas foliares					
Con signos de insectos					
Recomendaciones del Inspector: A: Objetivos de poda: Reducción Riesgo/ Eliminar interferencias/ Reducir sombra/resistencia al viento/mejorar la estética B: Tipos de poda: Formación/ Limpieza/ Aclareo/ Refaldado/Reducción de copa/Terciado/ Balanceo C: Extracción <input checked="" type="checkbox"/> D: Tratamiento sanitario <input type="checkbox"/> E: Trasplante <input type="checkbox"/> F: Corte de raíces <input type="checkbox"/> SUPERFICIAL <input type="checkbox"/> PROFUNDA <input type="checkbox"/>					
Observaciones:					
MÉTODO DE INSPECCIÓN: VISUAL					
<p>Se solicita extracción de ejemplar Semiseco Con ramas quebradas. El mismo se encuentra en situación irreversible.</p> <p>Extracción Prioridad: Medio</p>
