RESOLUCIÓN DE PRESIDENCIA N.º 26.778.616/COMUNA7/23

Artículo 1º.- Autorízase a la realización de las extracciones de los ejemplares correspondientes a las calles: ACHAVAL 720, BOYACÁ AV. 550, BOYACÁ AV. 890, ESTRADA 176, PAEZ 3117, RIESTRA AV. 2171, RIVADAVIA AV. 6240, VIEL1010, ZELARRAYÁN 1606.

PLANILLA DE INSPECCIÓN DE ÁRBOLES

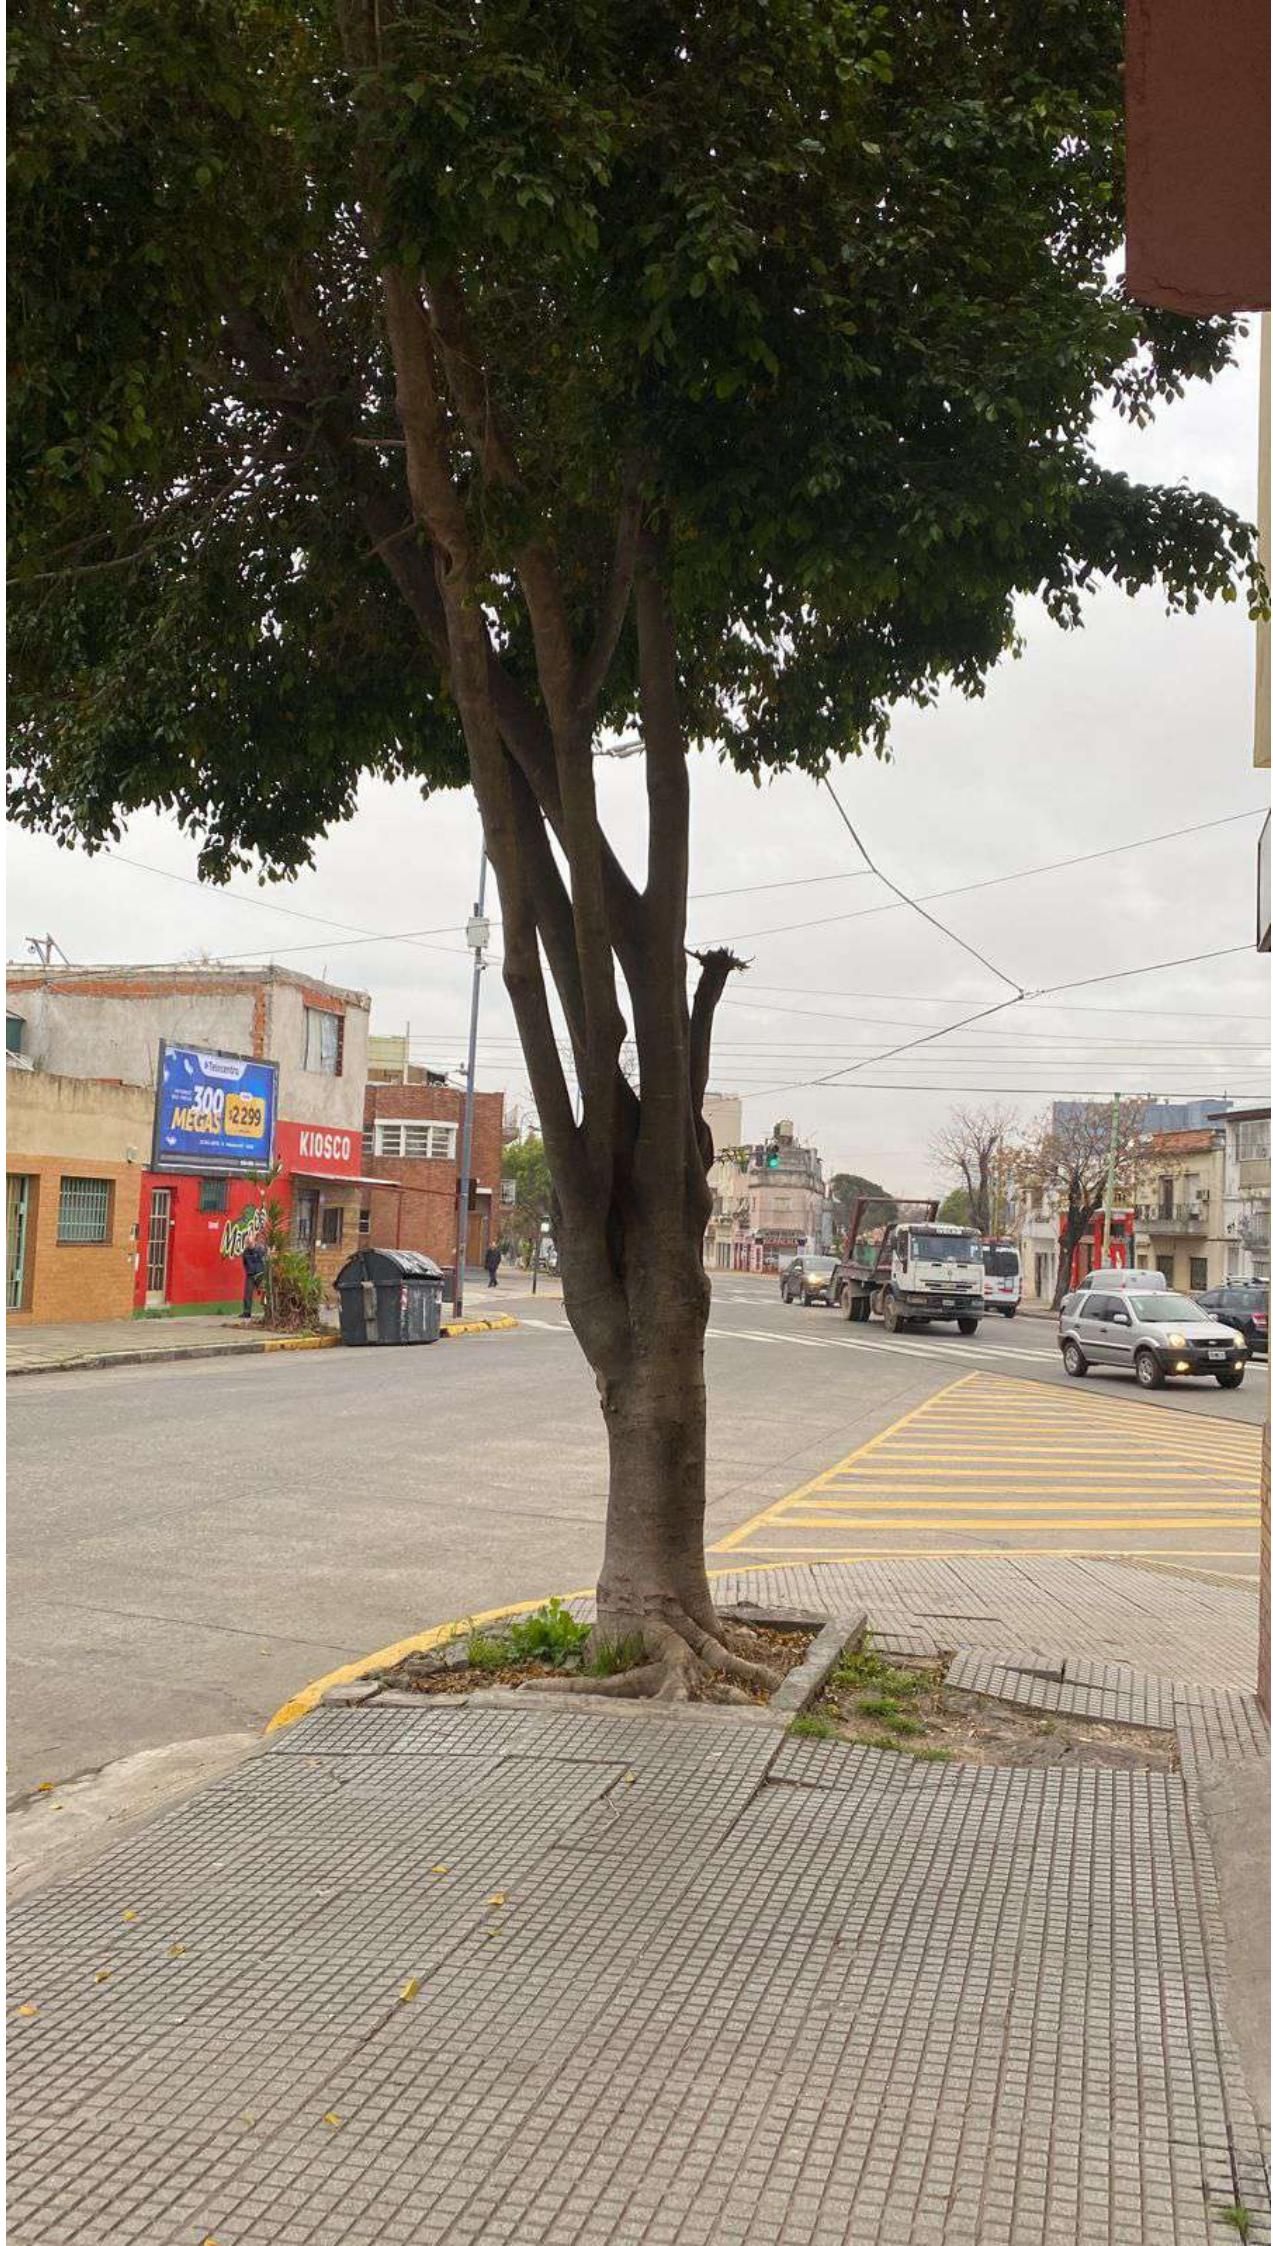
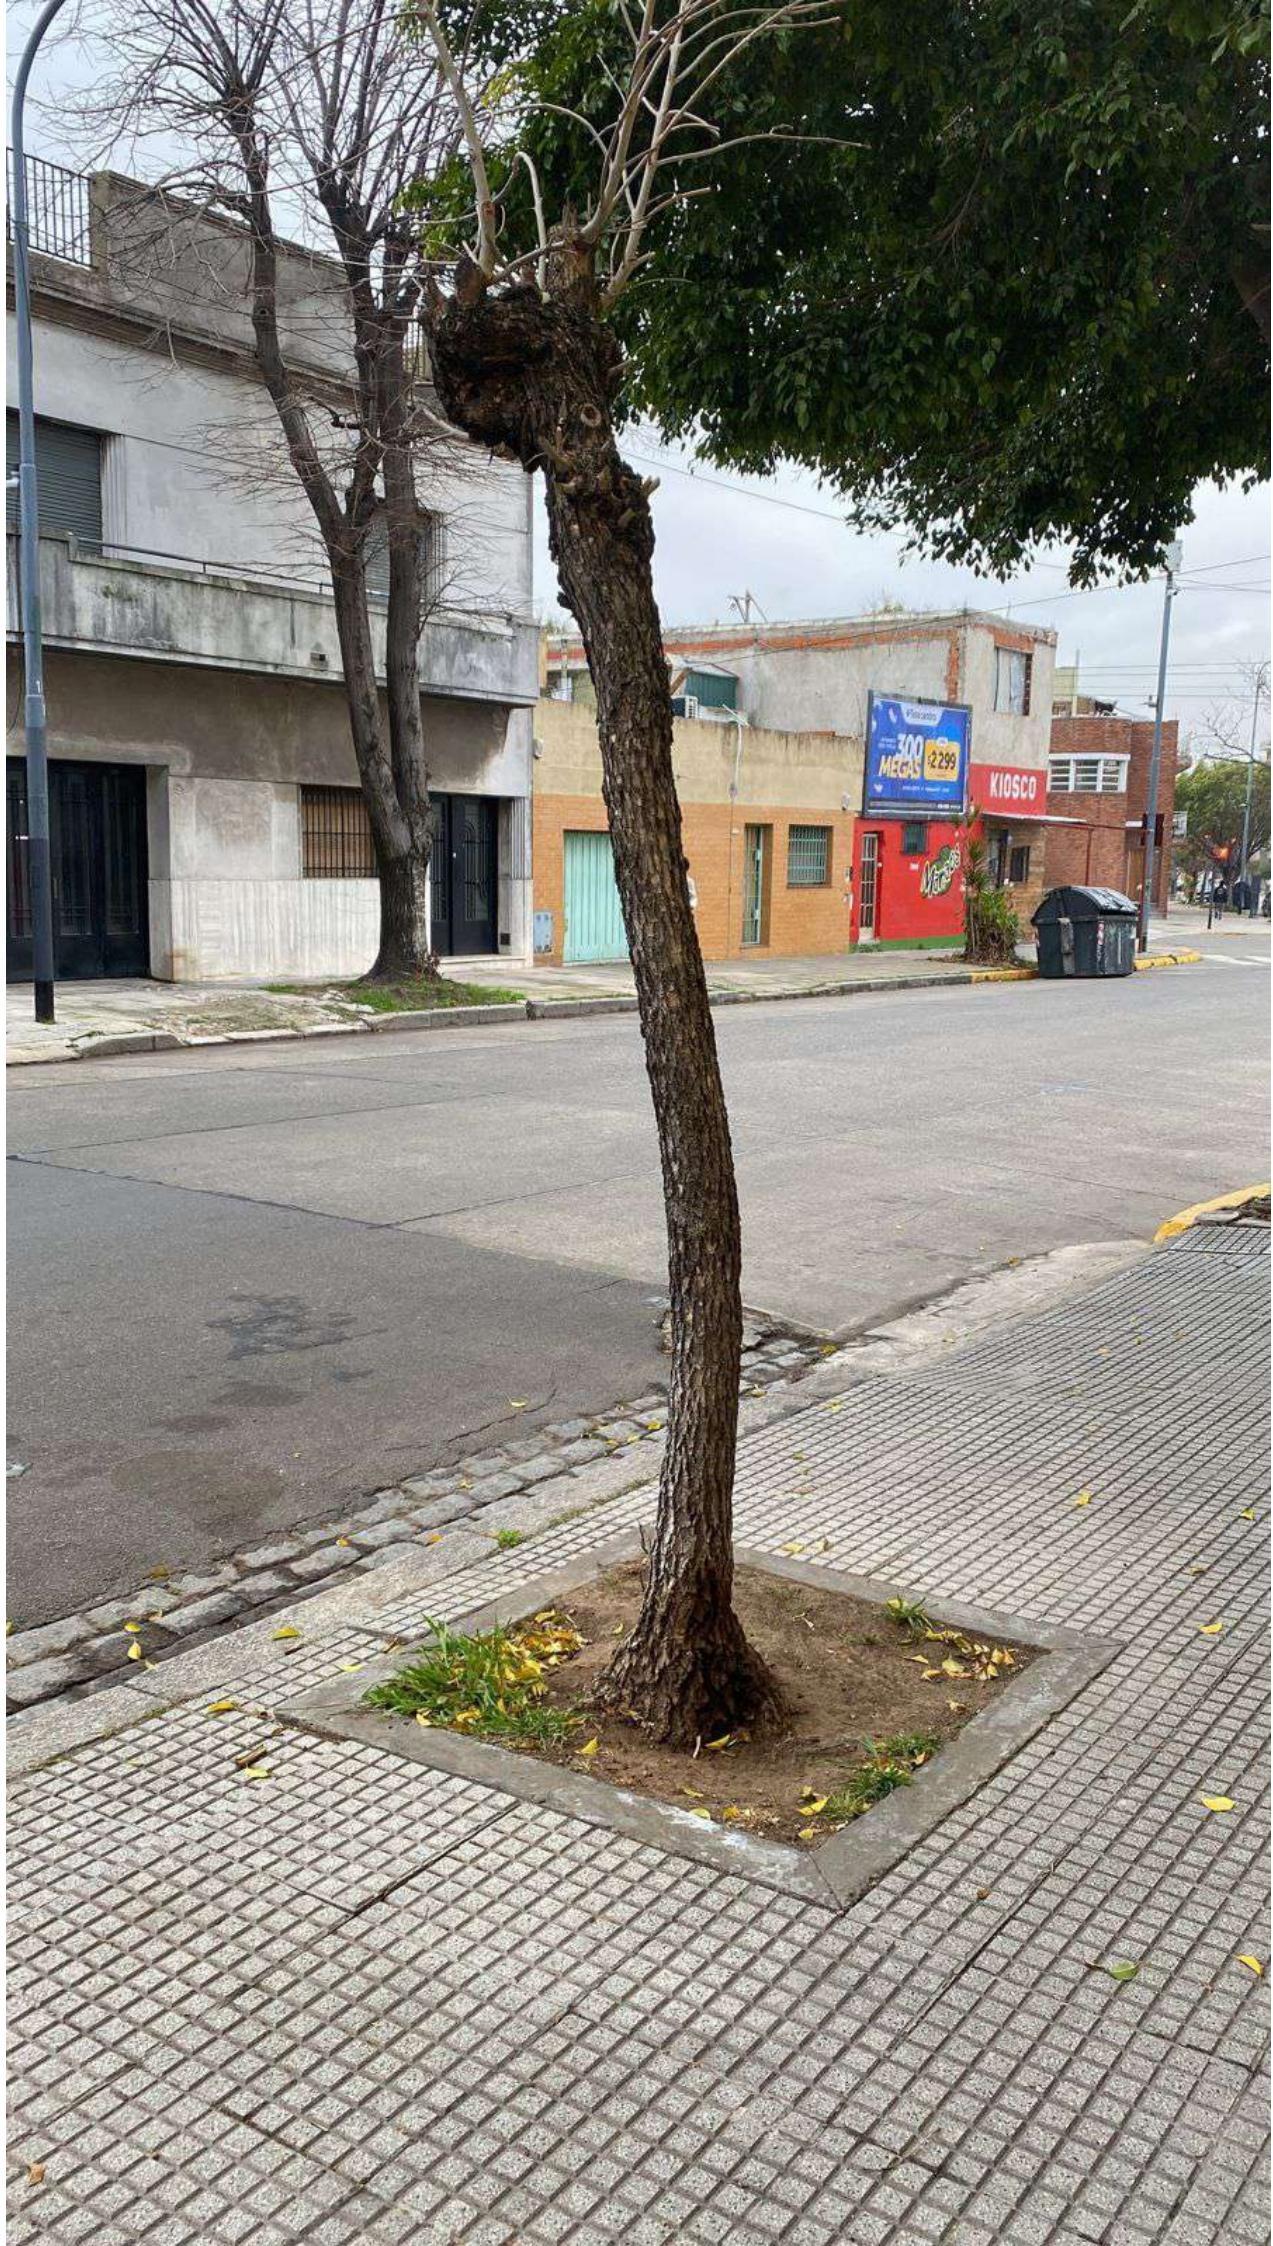
Al momento de la inspección se observa ejemplar completamente deformado. Presenta curvatura a lo largo de todo el fuste, pudorcas secas en todo a la altura de la inclinación de las ramas primarias y descortezamiento generalizado a lo largo del fuste.
Se recomienda si retracce y remueve por riesgo de tilo.

PRIORIDAD: Negra

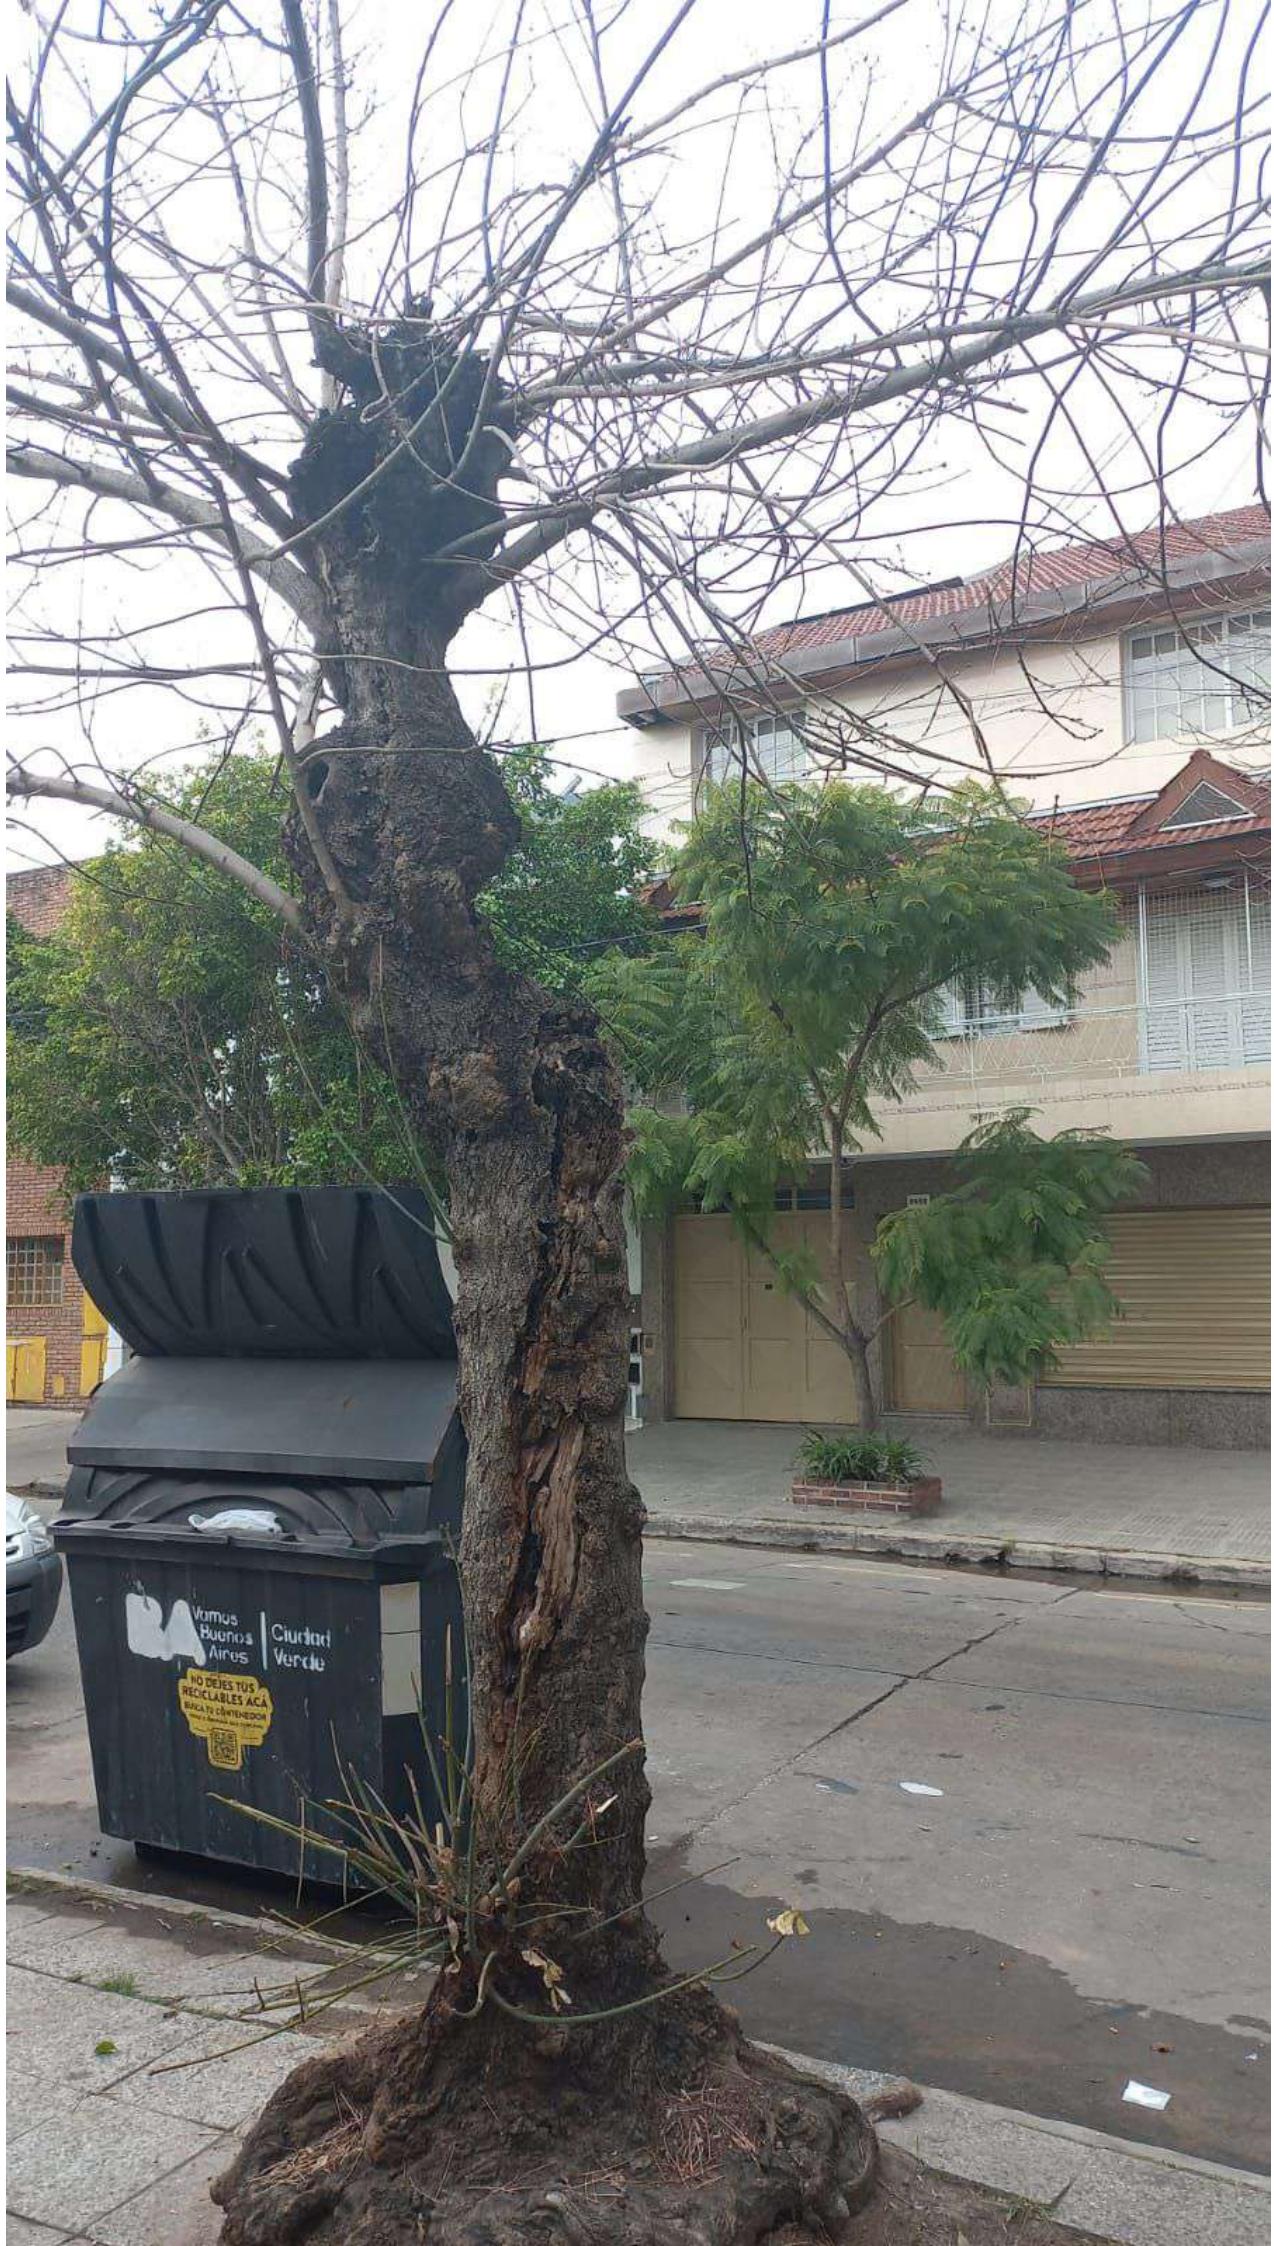
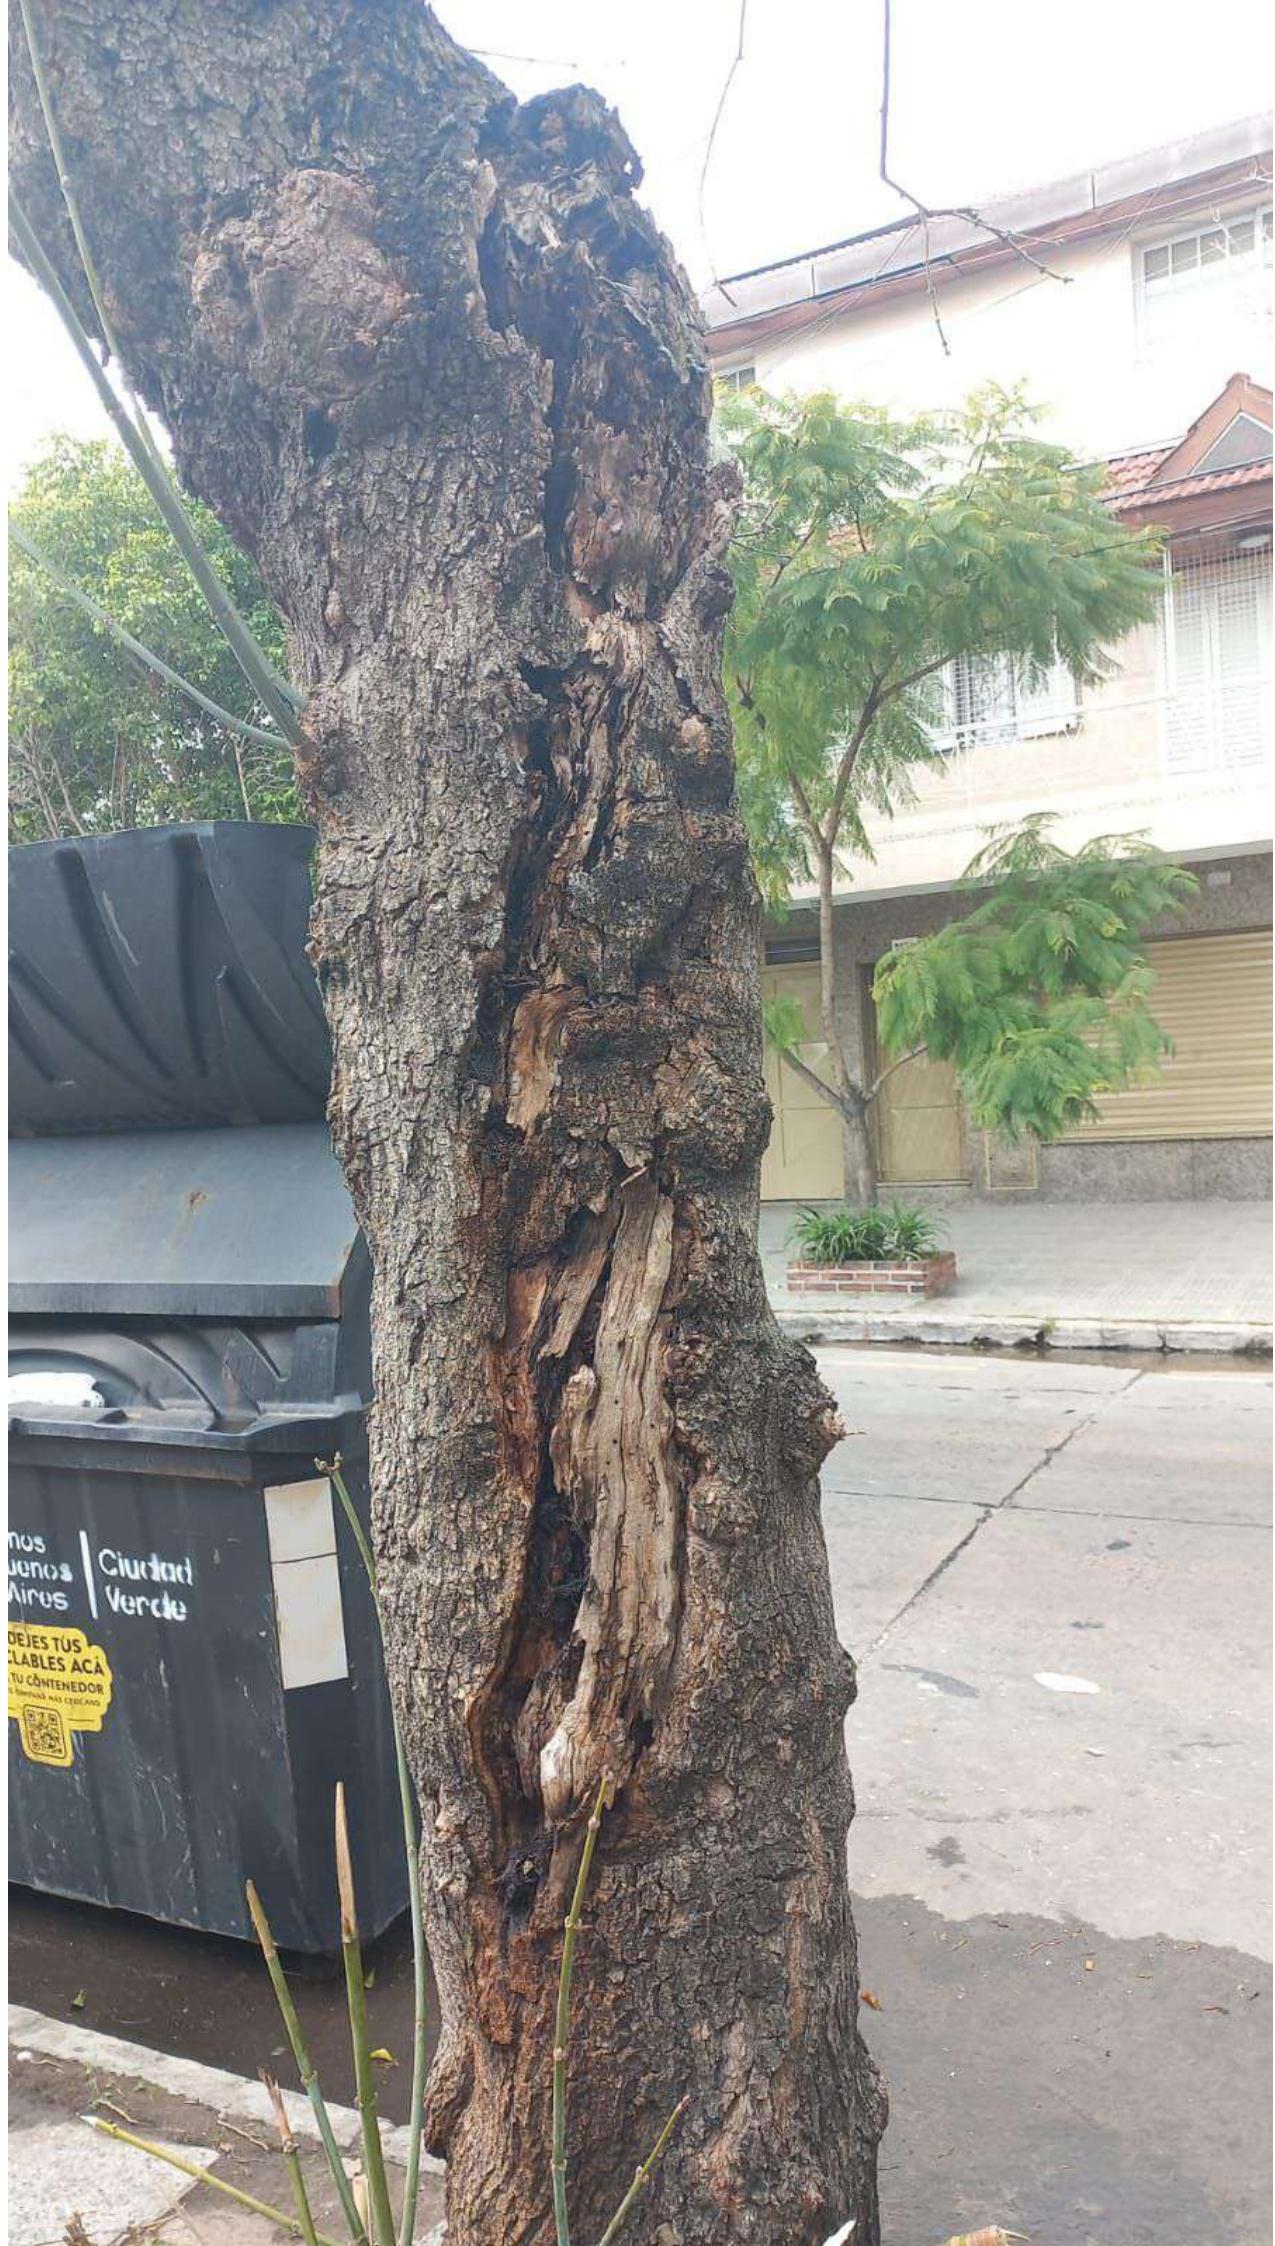
Se observa una cavidad en la región basal del fuste, con madera

Por los defectos mencionados y el progresivo decaimiento del estado del ejemplar

para Extracción

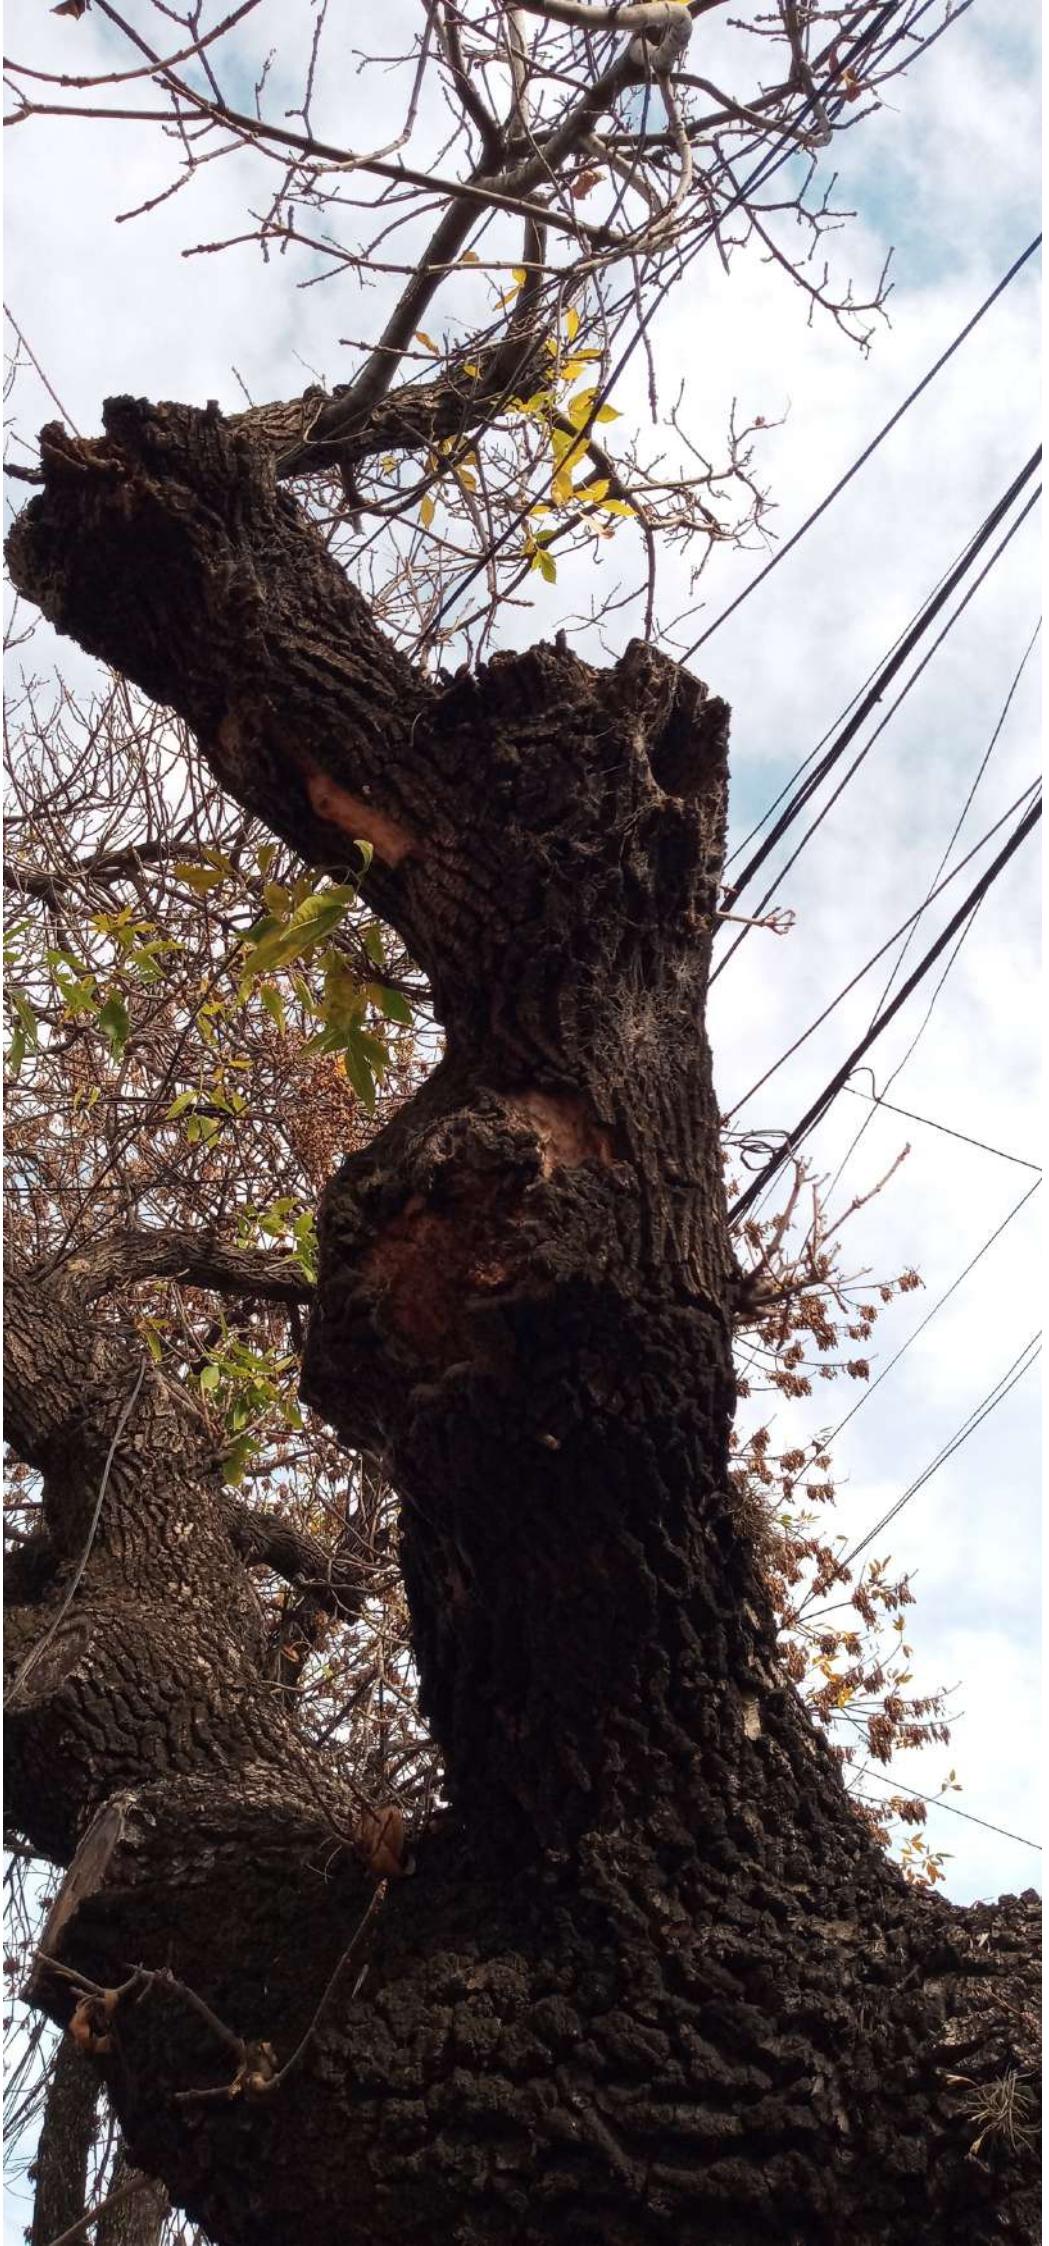
Al momento de la inspección se observa ejemplar con cortes de gran calibre sobre una de sus codominancias que fue realizada por negligencia debido al ejercicio de la misma. Se observan daños causados por insectos xilófagos a lo largo del fuste. En la copa se ven al menos 2 tocones de ramas que ahora se usan de nuevo portazos.
