Resolución Presidencia Junta Comuna

Referencia: Resolución Arbolado JULIO 2023

Referencia: Anexo Planillas de Inspección y Fotos Resol. Arbolado JULIO 2023

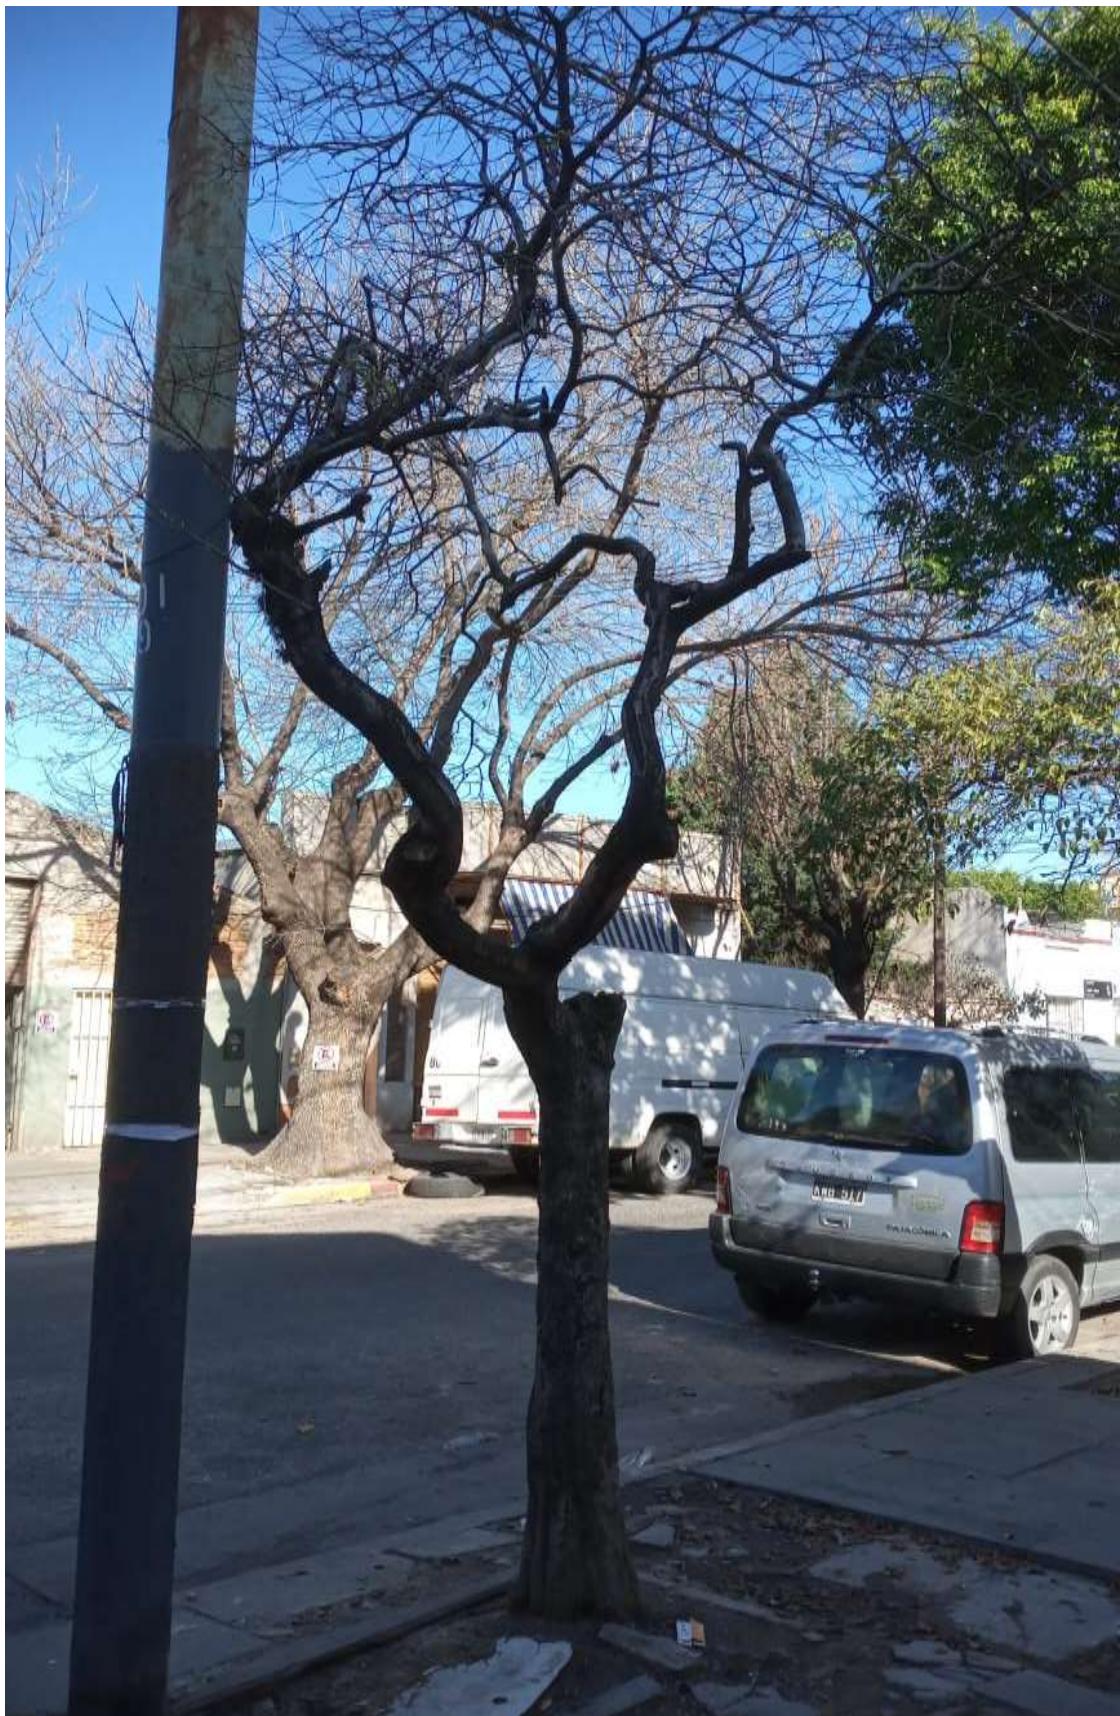
G.C.B.A.	GOBIERNO DE LA CIUDAD DE BUENOS AIRES PLANILLA DE INSPECCION DE ARBOLES		
AVISO:	Oficio		
ARME			
UBICACIÓN DEL ARBOL			
CALLE	Zuviria	Nº 5975 LD	
ESPECIE BOTANICA	Ligustrum		
ARBOL SECO			
PARAMETROS MECANICOS Y SANITARIOS DEL ARBOL			
ALTURA APROX (m)	4	INCLINACION: <input checked="" type="checkbox"/> SI NO Mayor a 45° <input type="checkbox"/> <input checked="" type="checkbox"/> Menor a 45° <input type="checkbox"/>	
DAP (cm)	30	ORIENTACION DE LA INCLINACI覩 Hacia la calle Hacia la propiedad Hacia el largo de la vereda	
COPA DESBALANCEADA		DESCOPADO	DESCOPADO Y BROTADO
FUSTE	DESCORTEZAMIENTO		FRUCTIFICACIONES FUNGICAS
	Cavidades		CODOMINIAS
	basal	media	CHORREADOS
pequeñas		Cavidad longitudinal en el fuste (m)	
grandes		Espesor de pared remanente (cm)	
RAIZ	Exuesta	Provoca fisuras en el frente de la propiedad: SI / NO	
	Levanta vereda: m2	Ancho de vereda: Código de vereda:	
RAMAS	Quebradas/ Fisuradas	Codominicias
