## Gobierno de la Ciudad Autónoma de Buenos Aires

### RESOLUCIÓN DE PRESIDENCIA N.º 25.476.034/COMUNA9/23

Buenos Aires, 4 de julio de 2023

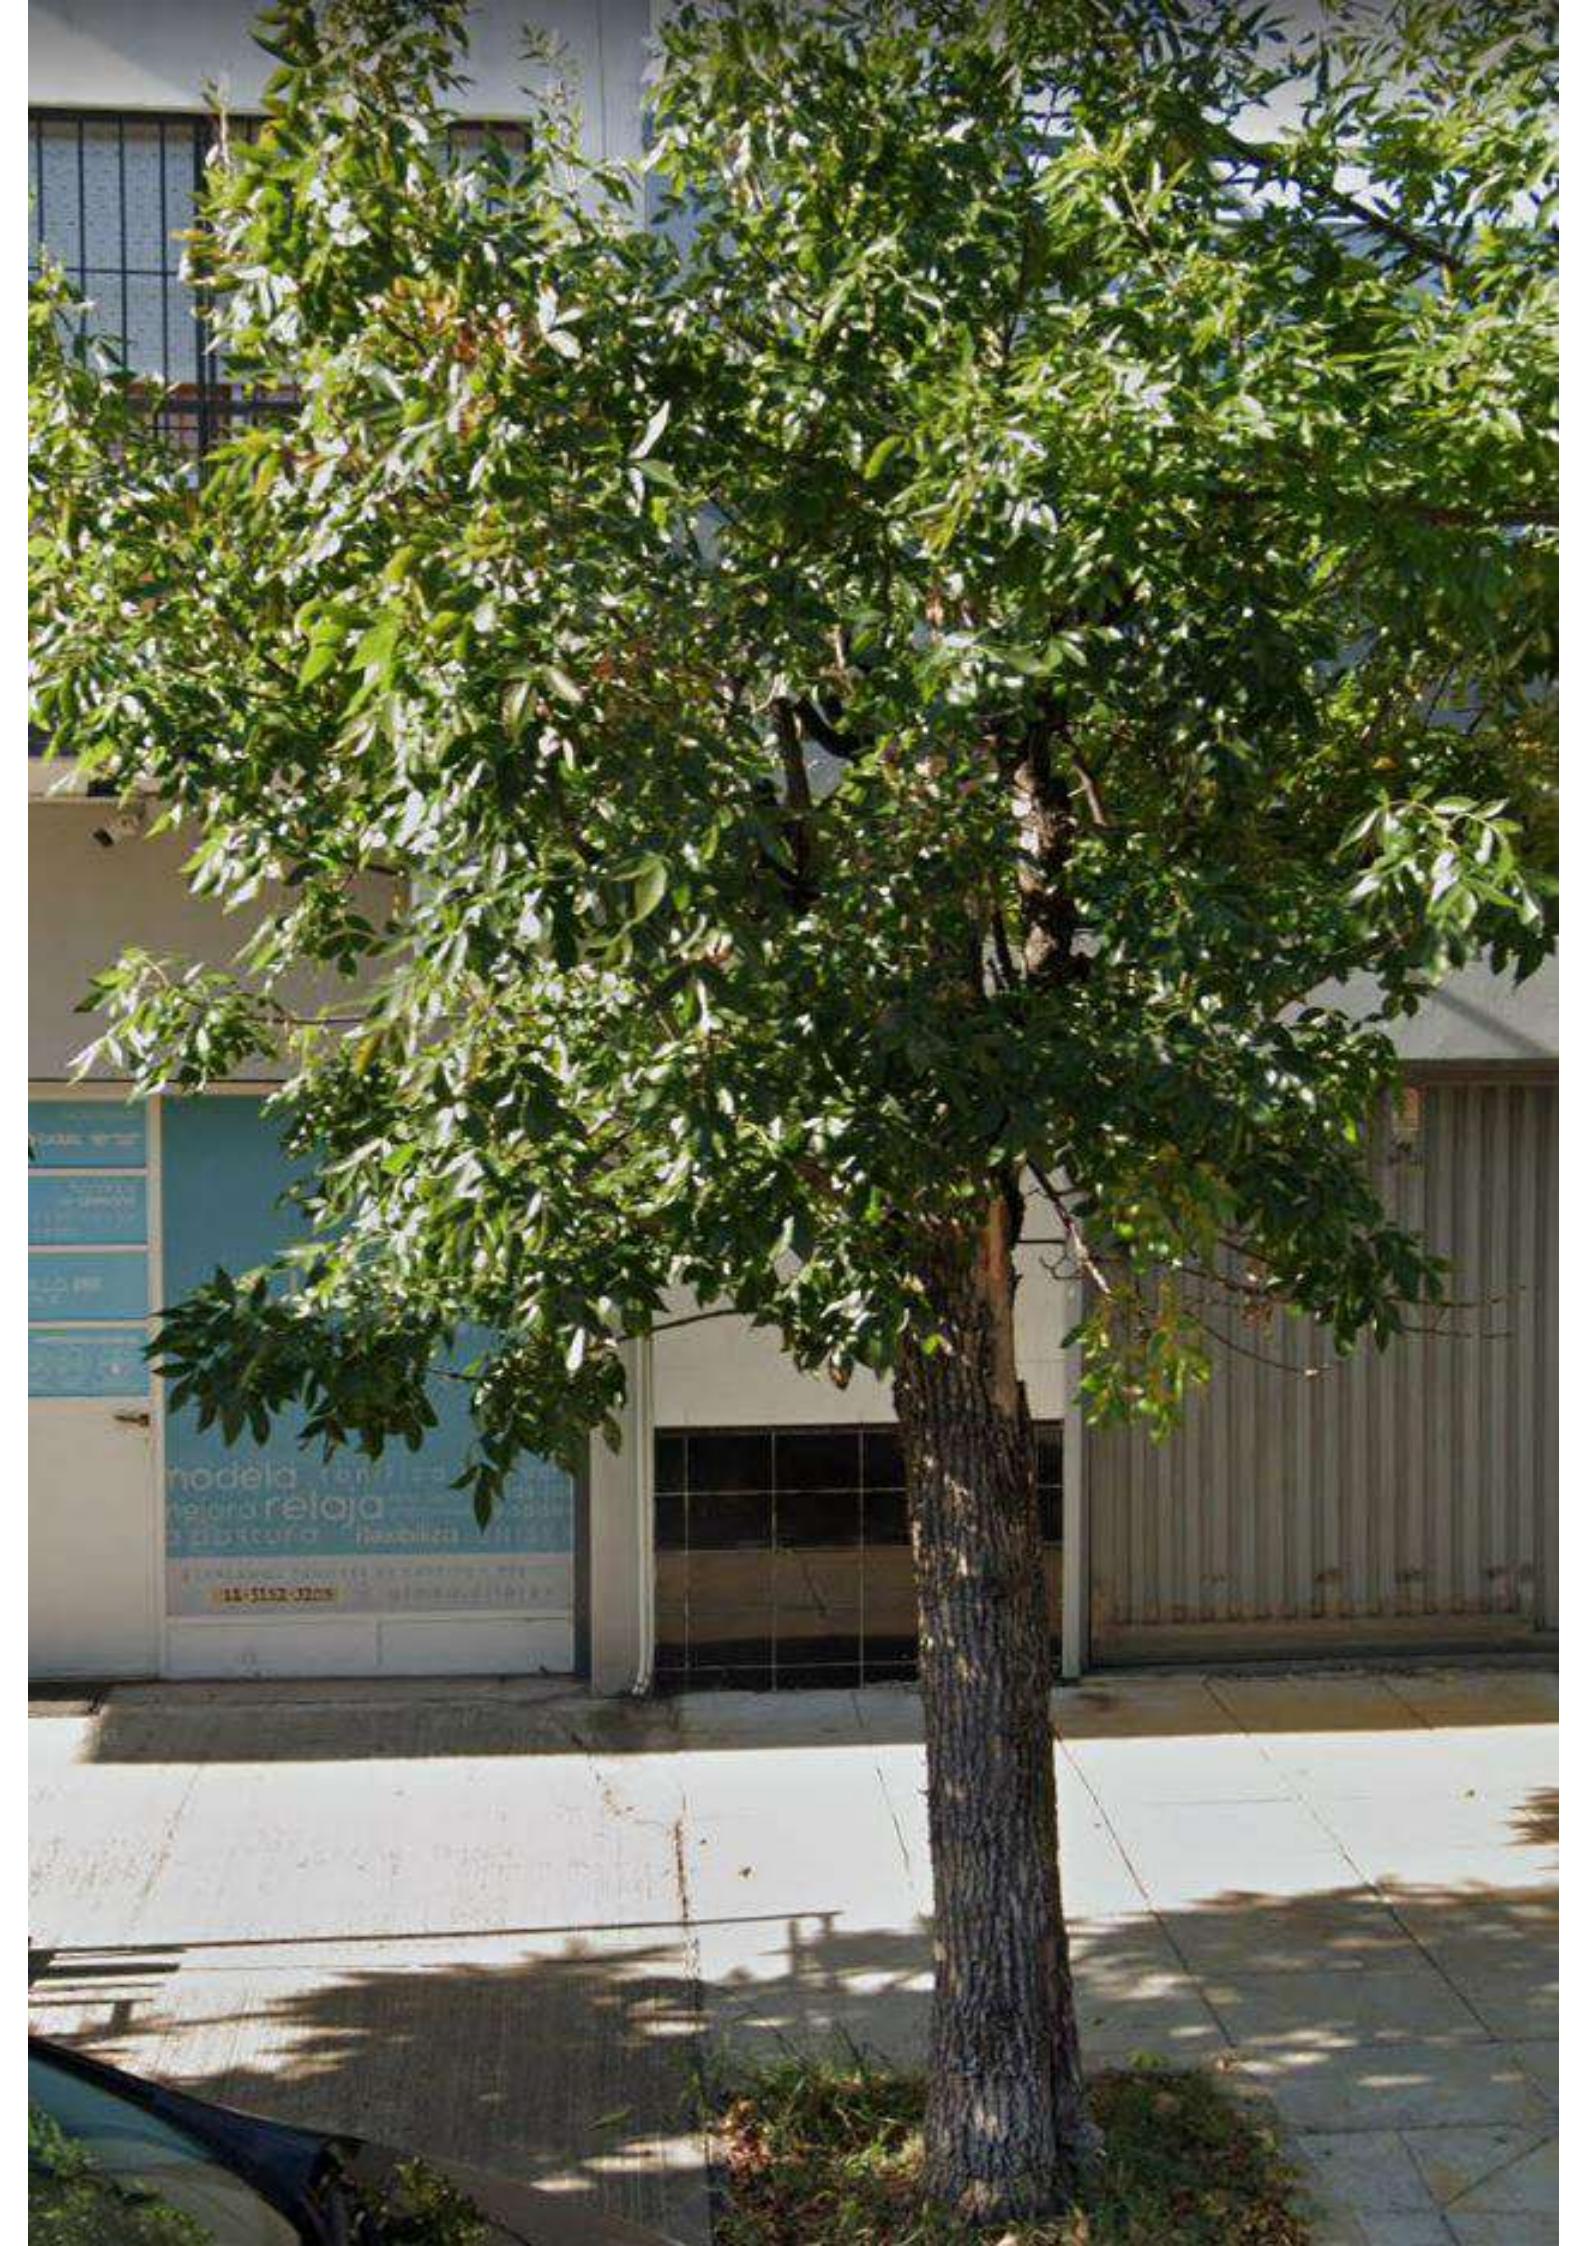
Defectos del ejemplar

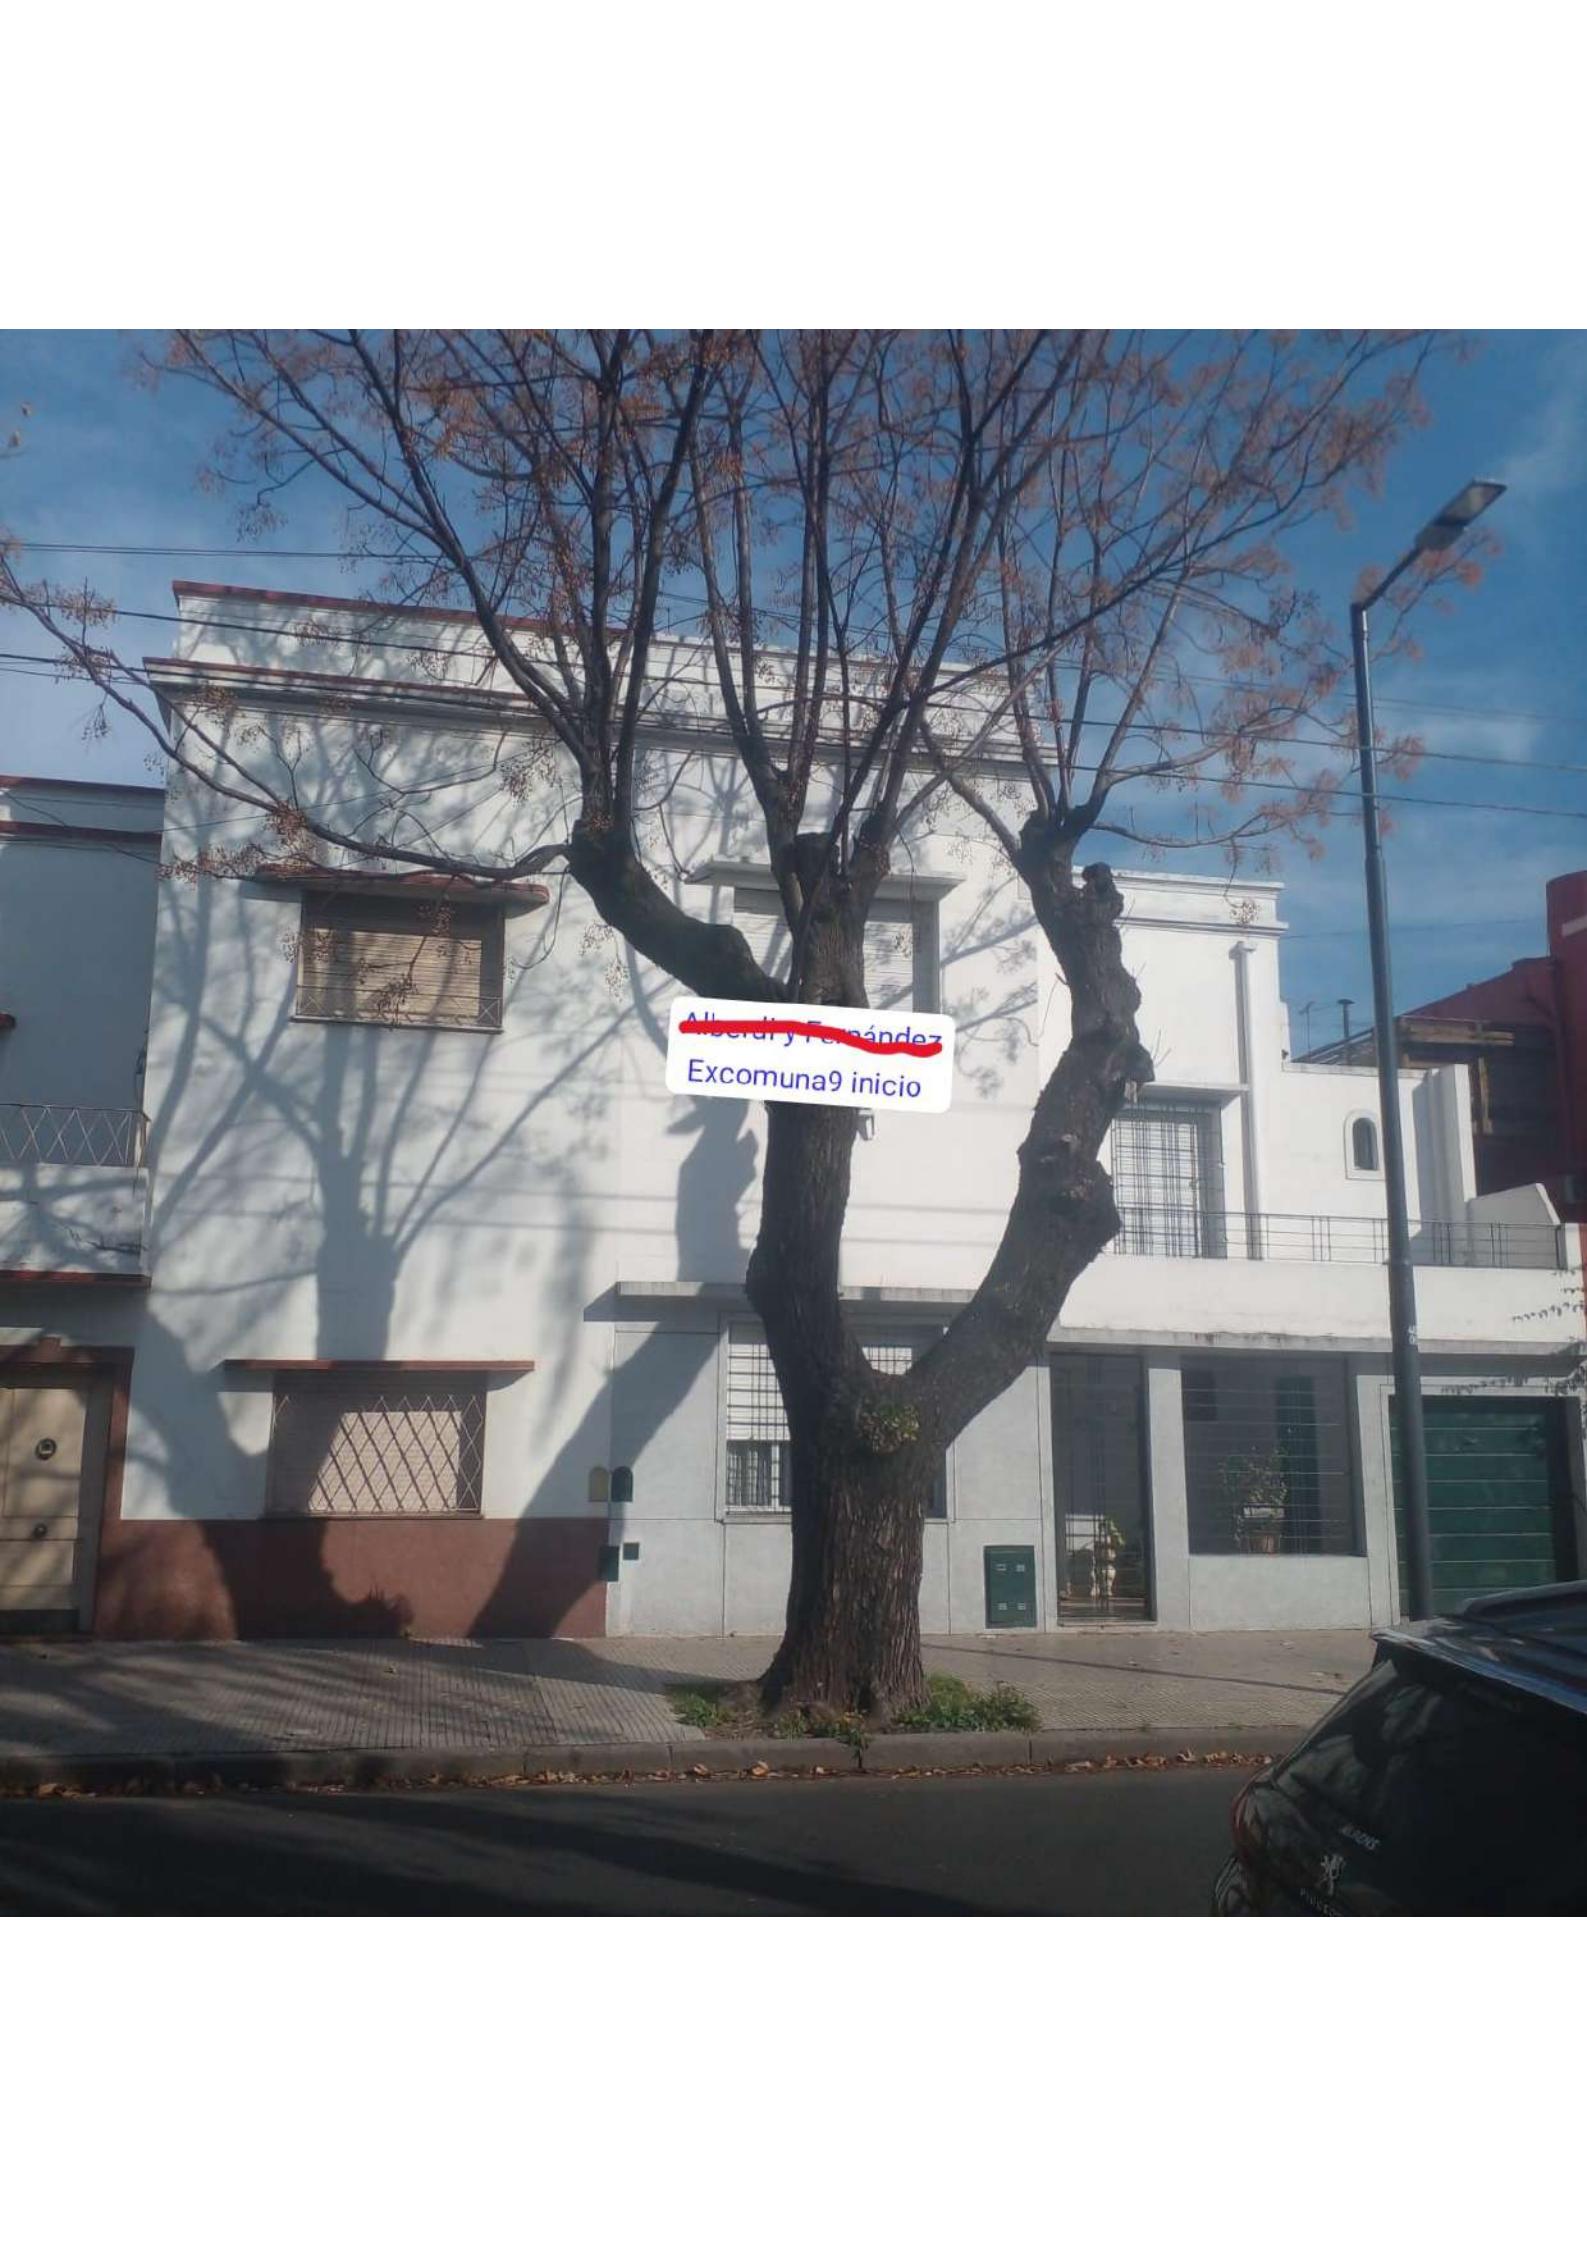
Defectos del ejemplar

Descomposición avanzada del tronco o de la/s cavidad/es, Grietas o cavidades especialmente aquellas en contacto con el suelo o asociadas con otros defectos, Descomposición muy avanzada del tronco o cavidad/es superiores, Grietas, Grietas o caries extensas desde fuste hacia ramas primarias

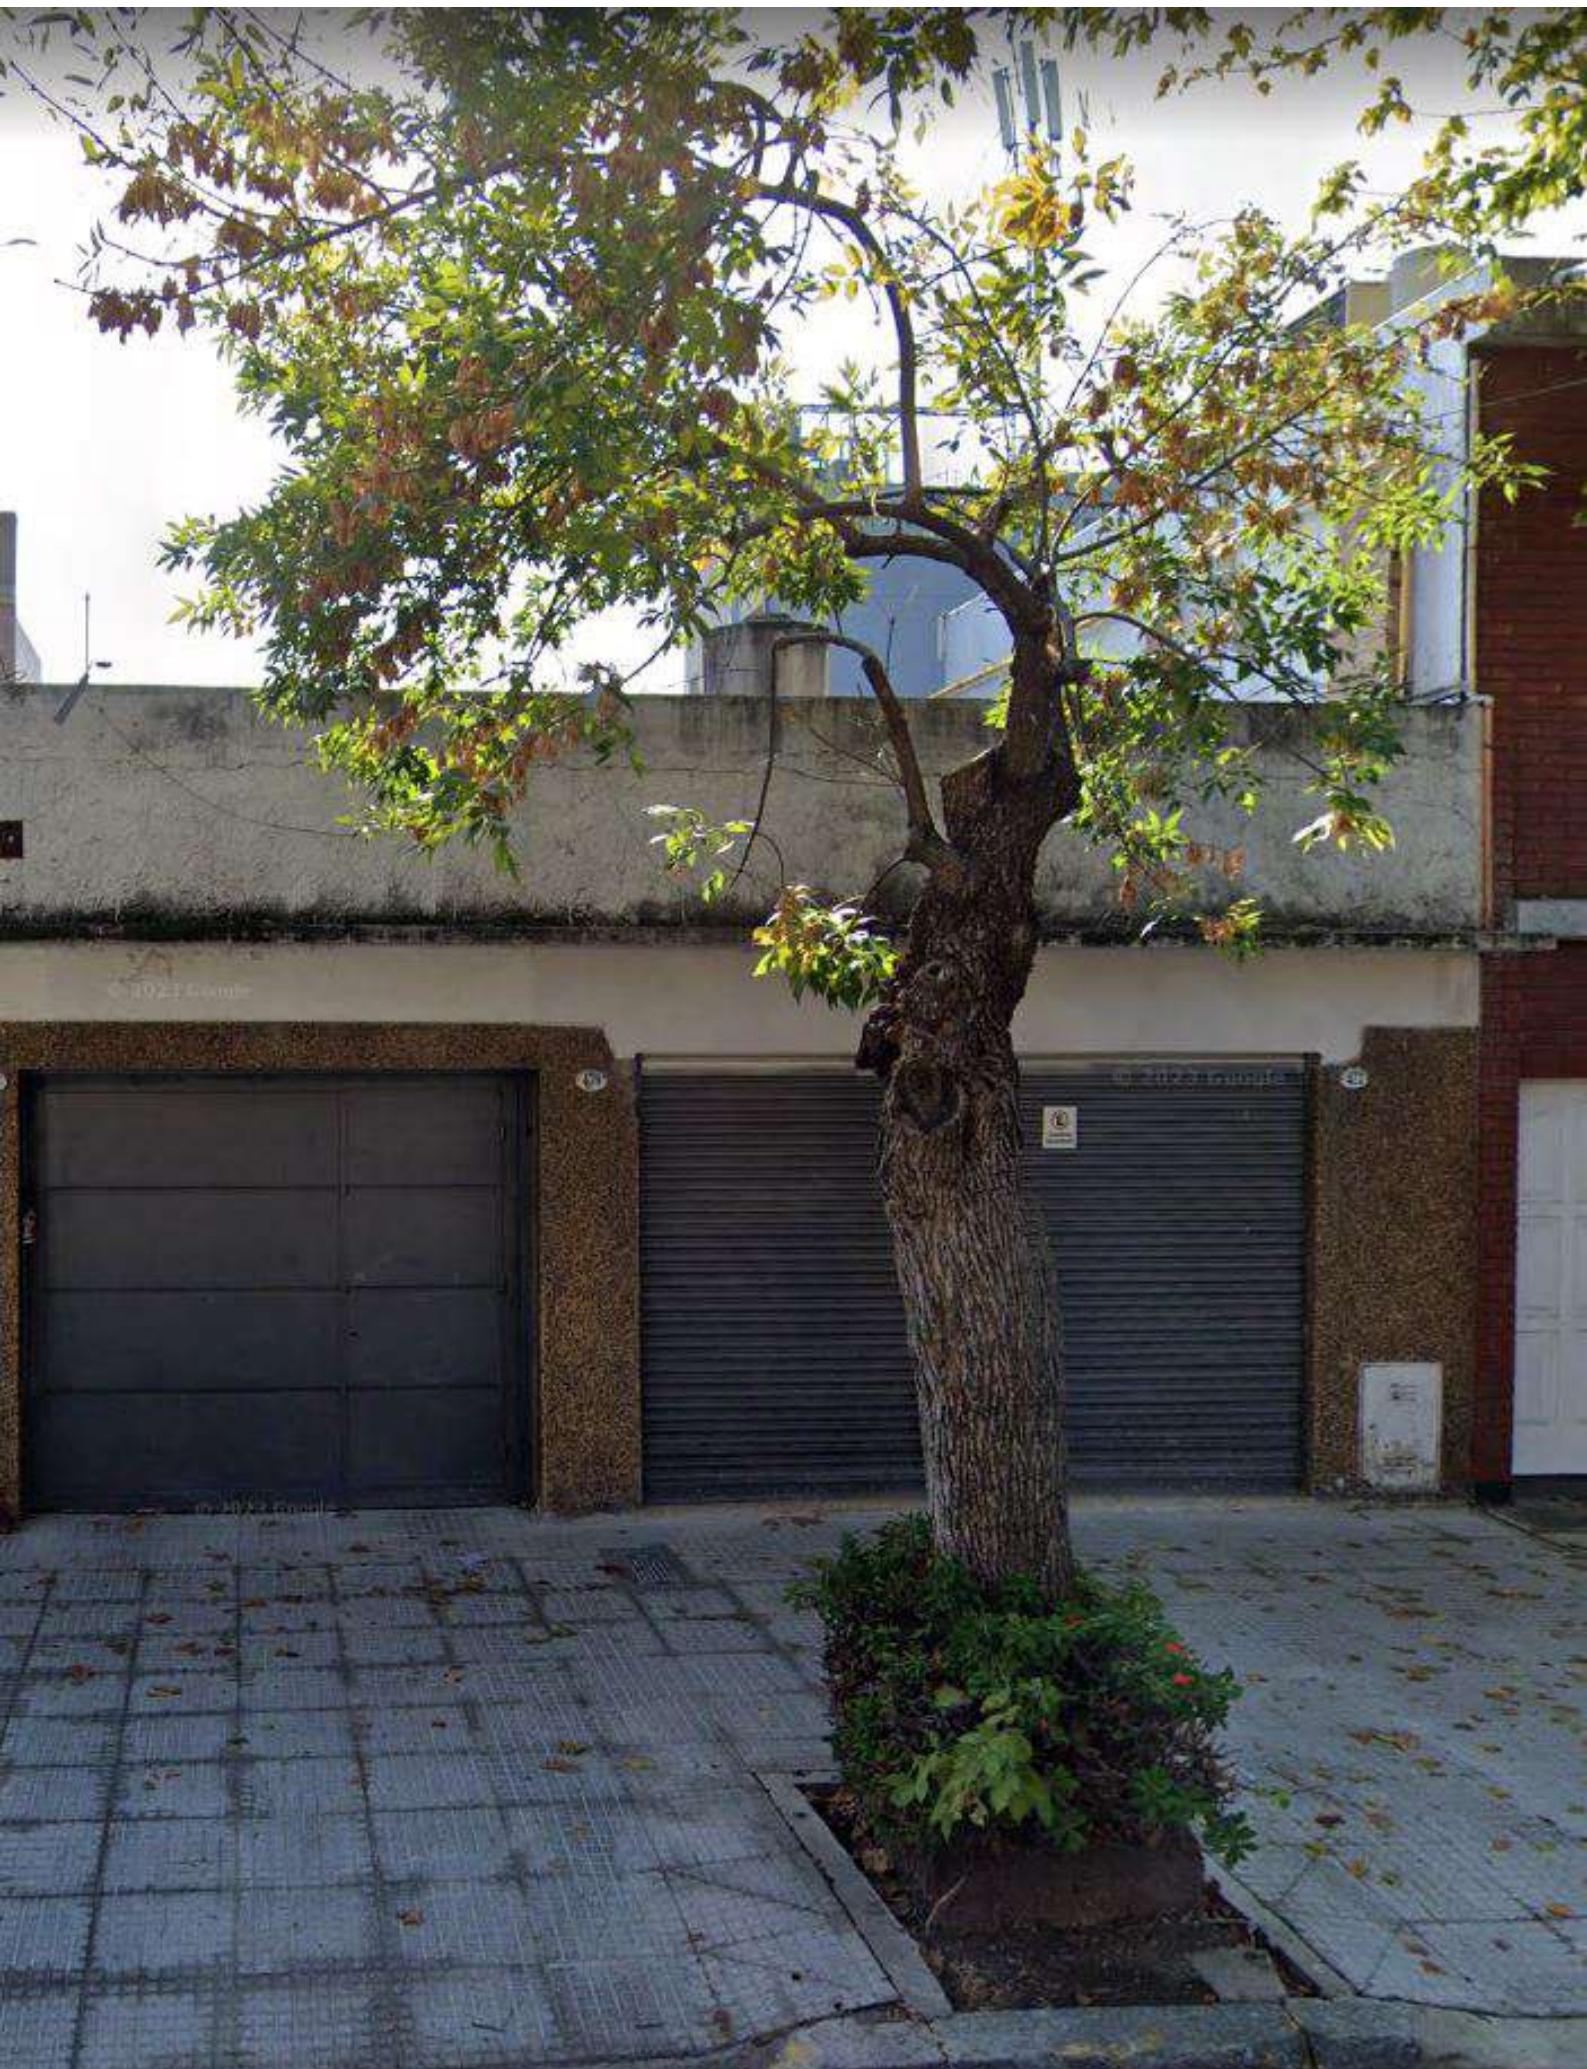
**Defectos del ejemplar**

Daño corona / rotura - unión débil de rama con grieta o pudrición, Descomposición muy avanzada del tronco o cavidad/es superiores, Grietas o caries extensas desde fuste hacia ramas primarias

aviso S00517251/23 .Ejemplar plantado sobre plantara elevada y luego puesta a nivel ,Se encuentra con una grieta longitudinal en la porción superior del fuste y la misma está en contacto con las ramas primarias.Dicha grieta tiene signos de pudrición que avanza hacia arriba. Sus ramas primarias presentan cáncros .Se recomienda la extracción con urgencia ya que hay perdida de madura y a su vez el ejemplar tiene su copa desbalanceada en sentido contrario a la grieta .Dejar plantera 1.2x1.2m2

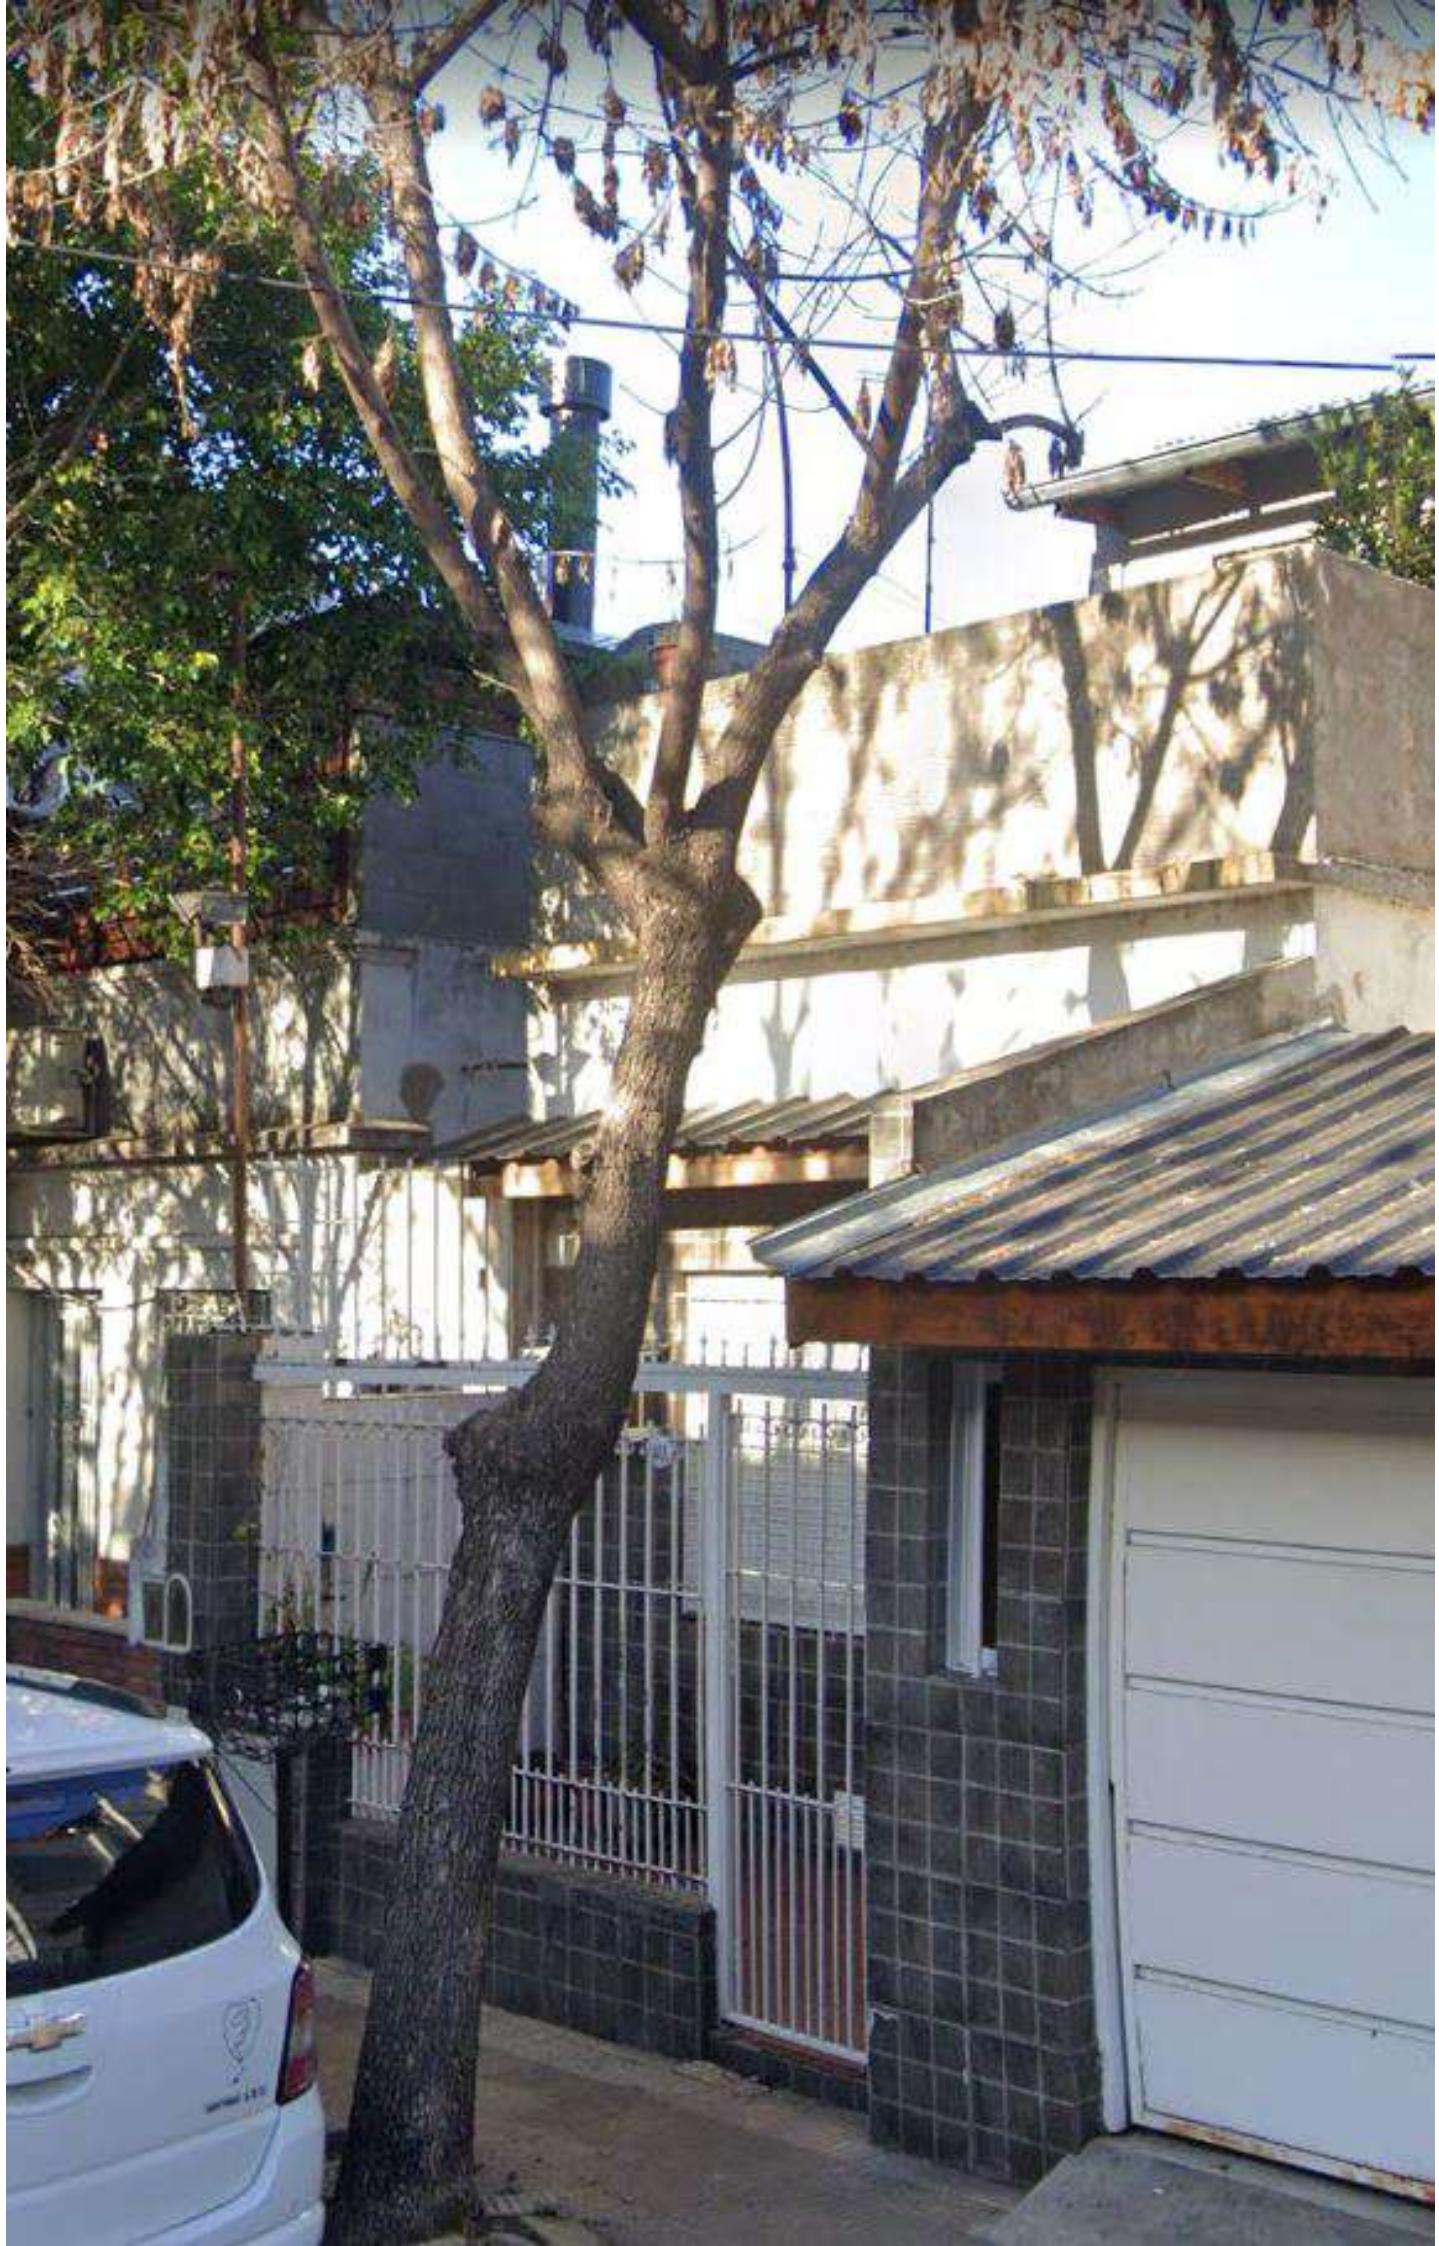
Defectos del ejemplar

Defecto/s que afecte a más del 40% de la circunferencia del árbol. Defecto/s que afecten a más del 40% de la circunferencia del árbol

S00594829/23 La vereda tiene 1,6 mts de ancho, imposibilita realizar un CR al ejemplar. Alrededor de la plantera, la vereda esta rota, para un arreglo efectivo se necesitaría un CR. En un futuro, se vera complicada el paso y seguridad de los peatones, debido al escaso espacio y al progresivo deterioro de la vereda. Árbol inclinado aprox 10 ° hacia propiedad, sobre techo de chapa
