Resolución Presidencia Junta Comuna

Referencia: Resolución Arbolado MAYO 2023

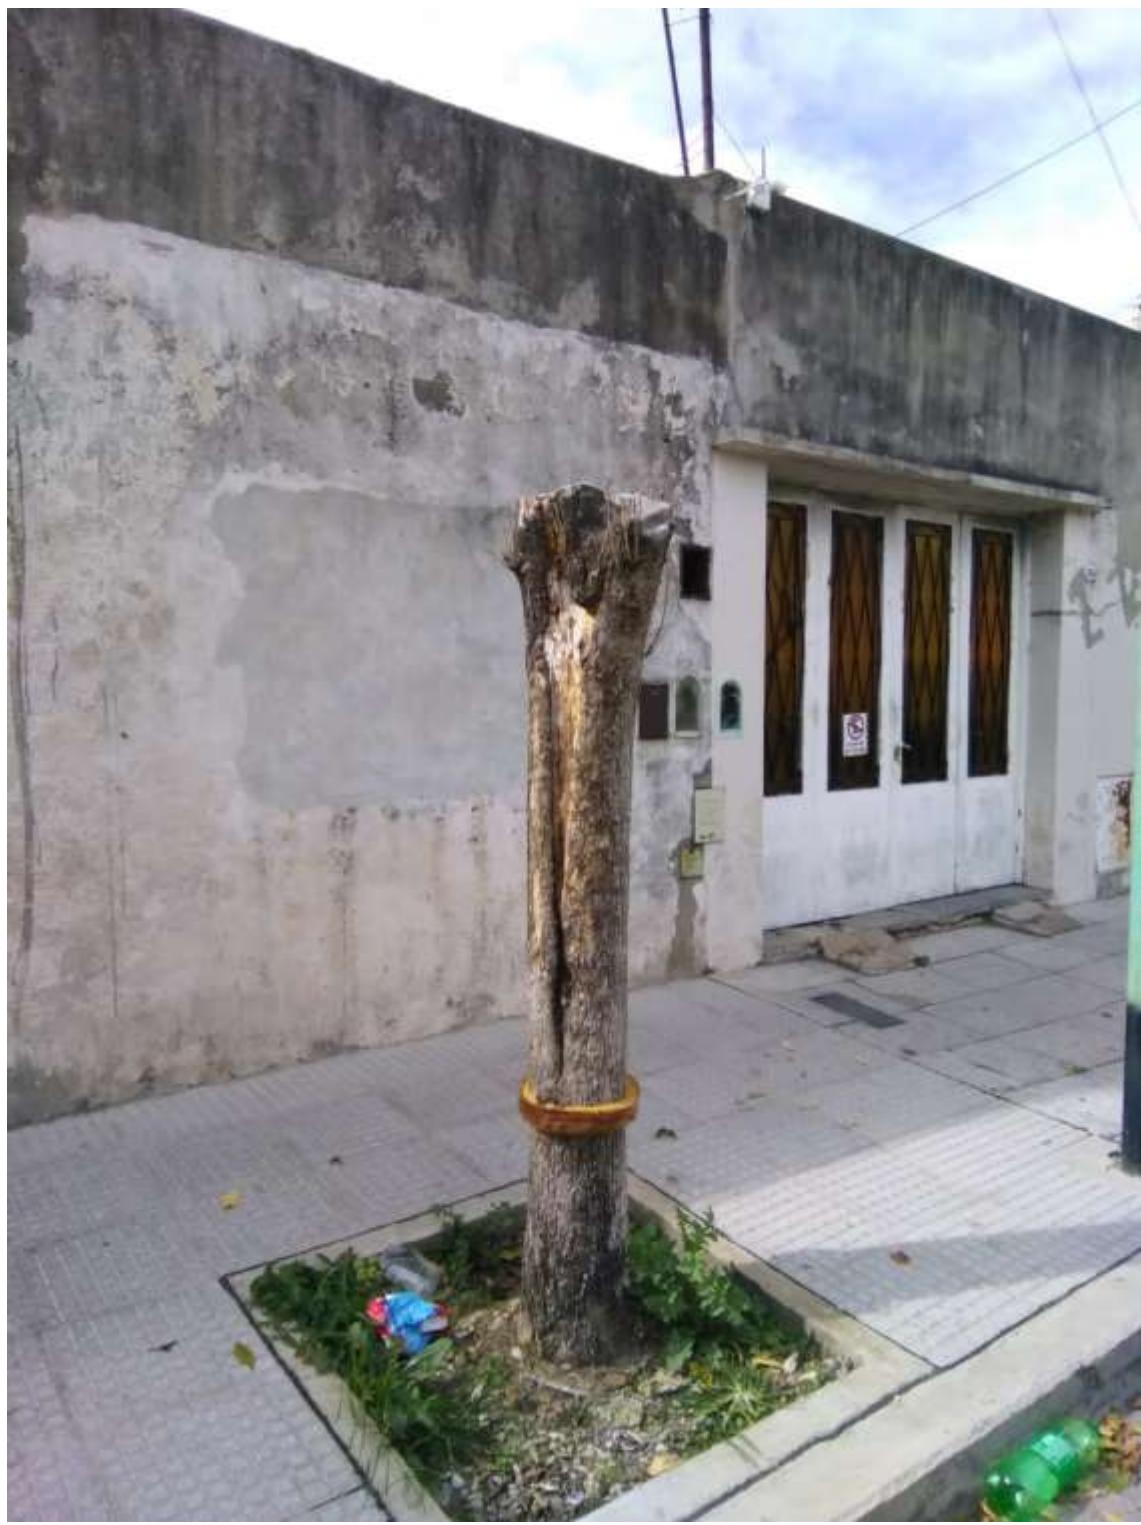
GOBIERNO DE LA CIUDAD DE BUENOS AIRES					
PLANILLA DE INSPECCION DE ARBOLES

G.C.B.A. AVISO: 500 336662/23		INSPECCION N° _____ FECHA DE RELEVAMIENTO: 24/4/23 (Por Aviso 3316) N° 3318			
ARME UBICACION DEL ARBOL CALLE ANAUJO					
ESPECIE BOTANICA Ligustrum					
ARBOL SECO <input checked="" type="checkbox"/> PARAMETROS MECANICOS Y SANITARIOS DEL ARBOL		ARBOL SEMISECO <input type="checkbox"/>			
ALTURA APROX (m) 3		INCLINACION: SI / NO Mayor a 45° <input type="checkbox"/> <input checked="" type="checkbox"/> Menor a 45°			
DAP (cm) 18		ORIENTACION DE LA INCLINACION Hacia la calle <input type="checkbox"/> <input checked="" type="checkbox"/> Hacia la propiedad <input type="checkbox"/> Hacia el largo de la vereda			
COPA DESBALANCEADA <input type="checkbox"/> FUSTE DESCORTEZAMIENTO <input checked="" type="checkbox"/>		DESCOPADO <input checked="" type="checkbox"/> FRUCTIFICACIONES FUNGICAS <input type="checkbox"/> CODOMINANCIAS <input type="checkbox"/> CHORREADOS <input type="checkbox"/> Cavidades <input type="checkbox"/> basal <input type="checkbox"/> media <input type="checkbox"/> alta <input type="checkbox"/> Cavidad longitudinal en el fuste (m) <input type="checkbox"/> Espesor de pared remanente (cm) <input type="checkbox"/>

RAIZ Expuesta RAMAS Levanta vereda: m2		Provoca fisuras en el frente de la propiedad: SI / NO <input checked="" type="checkbox"/> Ancho de vereda: 7,7m Código de vereda: 6476 Quebradas/ Fisuradas <input type="checkbox"/> Secas/ Secas en las puntas <input type="checkbox"/> Con cavidades/ Tumores o Cancros <input type="checkbox"/> Bajas <input type="checkbox"/> Excesivas/ Cruzadas <input type="checkbox"/> Codominancias <input type="checkbox"/> Con mal ángulo de inserción <input type="checkbox"/> Tocones <input type="checkbox"/> Que invaden espacio aéreo <input type="checkbox"/>			
HOJAS De coloración anormal Con manchas foliares Con signos de insectos		Síntomas de enfermedades <input type="checkbox"/> Defoliación total / parcial <input type="checkbox"/>			
Recomendaciones del inspector: A: Objetivos de poda: Reducción Riesgo/ Eliminar interferencias/ Reducir sombra/resistencia al viento/mejorar la estética B: Tipos de poda: Formación/ Limpieza/ Aclarado/ Refaldado/Reducción de copa/ Terciado/ Balanceo C: Extracción <input checked="" type="checkbox"/> D: Tratamiento sanitario E: Trasplante F: Corte de raíces SUPERFICIAL <input type="checkbox"/> PROFUNDA <input type="checkbox"/>

Observaciones: MÉTODO DE INSPECCIÓN: VISUAL PRIORIDAD: MUY ALTA / ALTA / MEDIA / BAJA / MUY BAJA					
<i>Ejemplar seco. Proceso irreversible - se solicita extracción Vereda neutra -</i>					
Datos del Inspector/Verificador Nombre y Apellido <i>Gallardo, Mariano</i> Firma <i>Gallardo, Mariano</i> FM ó DNI <i>33485827</i>

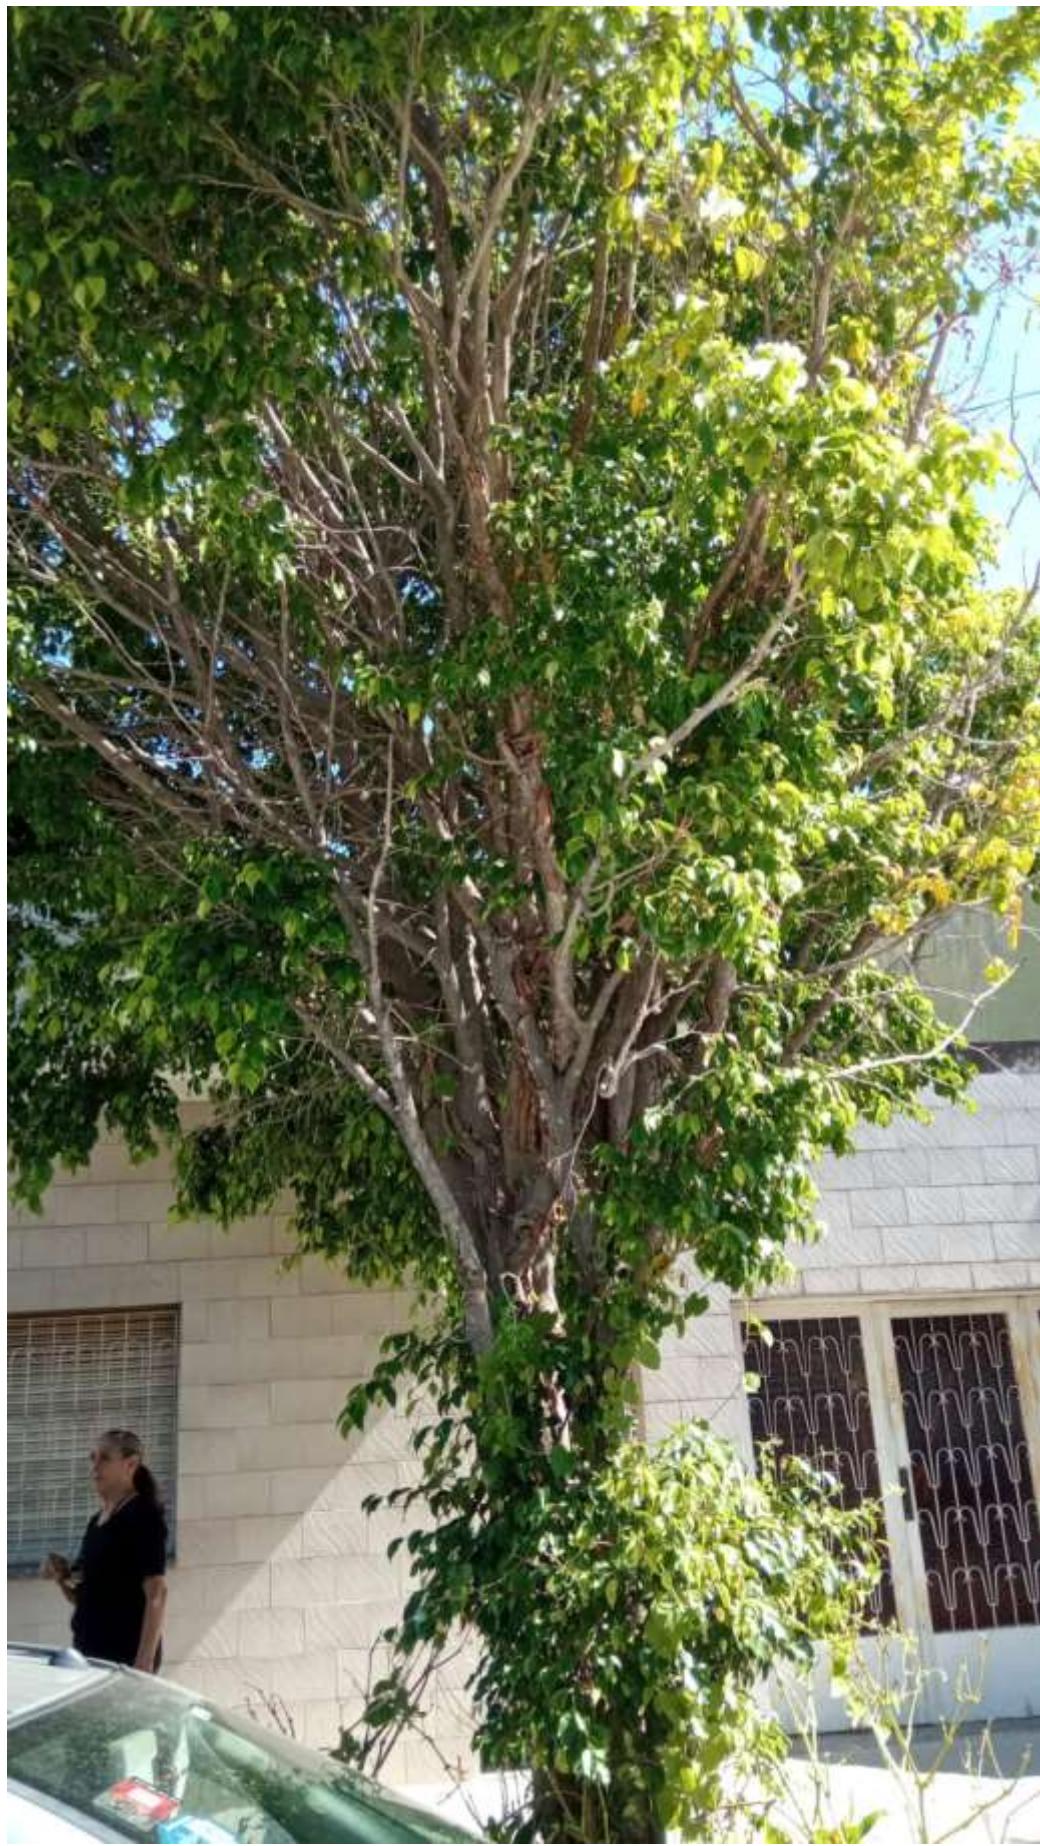
GOBIERNO DE LA CIUDAD DE BUENOS AIRES				
PLANILLA DE INSPECCION DE ARBOLES				
INSPECCION N°				
AVISO:	OFICIO	FECHA DE RELEVAMIENTO: 21/04/23		
ARME				
UBICACIÓN DEL ARBOL				
CALLE	BERON DE ASTRADA	N°	6709	
ESPECIE BOTANICA	Libvirto			
ARBOL SECO	<input checked="" type="checkbox"/>	ARBOL SEMISECO	<input type="checkbox"/>	
PARAMETROS MECANICOS Y SANITARIOS DEL ARBOL				
ALTURA APROX (m)	3	INCLINACION: SI / NO	Mayor a 45° <input type="checkbox"/> Menor a 45° <input type="checkbox"/>	
DAP (cm)	75	ORIENTACION DE LA INCLINACION Hacia la calle <input type="checkbox"/> Hacia la propiedad <input type="checkbox"/> Hacia el largo de la vereda <input type="checkbox"/>		
COPA DESBALANCEADA		DESCOPADO	DESCOPADO Y BROTADO	
FUSTE	DESCORTEZAMIENTO	<input checked="" type="checkbox"/> Cavidades		FRUCTIFICACIONES FUNGICAS
	pequeñas	basal	media	CODOMINIAS
	grandes			CHORREADOS
RAIZ	Expuesta			Cavidad longitudinal en el fuste (m)

Levanta vereda: m2			Espesor de pared remanente (crp)
RAMAS	Quebradas/ Fisuradas			Codominancias
	Secas/ Secas en las puntas			Con mal ángulo de inserción
	Con cavidades/ Tumores o Cancros			Tocones
	Bajas			Que invaden espacio aéreo
	Excesivas/ Cruzadas			
HOJAS	De coloración anormal			Síntomas de enfermedades
	Con manchas foliares			Defoliación total / parcial
	Con signos de insectos			
Recomendaciones del inspector:				
A: Objetivos de poda: Reducción Riesgo/ Eliminar interferencias/ Reducir sombra/resistencia al viento/mejorar la estética				
B: Tipos de poda: Formación/ Limpieza/ Aclareo/ Refaldado/Reducción de copa/ Terciado/ Balanceo				
C: Extracción				
D: Tratamiento sanitario E: Trasplante F: Corte de raíces				SUPERFICIAL <input type="checkbox"/> PROFUNDA <input type="checkbox"/>
Observaciones:				
MÉTODO DE INSPECCIÓN: VISUAL		PRIORIDAD: MUY ALTA / ALTA / <input checked="" type="checkbox"/> MEDIA / BAJA / MUY BAJA

SIN VEREDA NI PLANICIA				
Datos del Inspector/Verificador				
Nombre y Apellido		Firma		3532623
				FM ó DNI

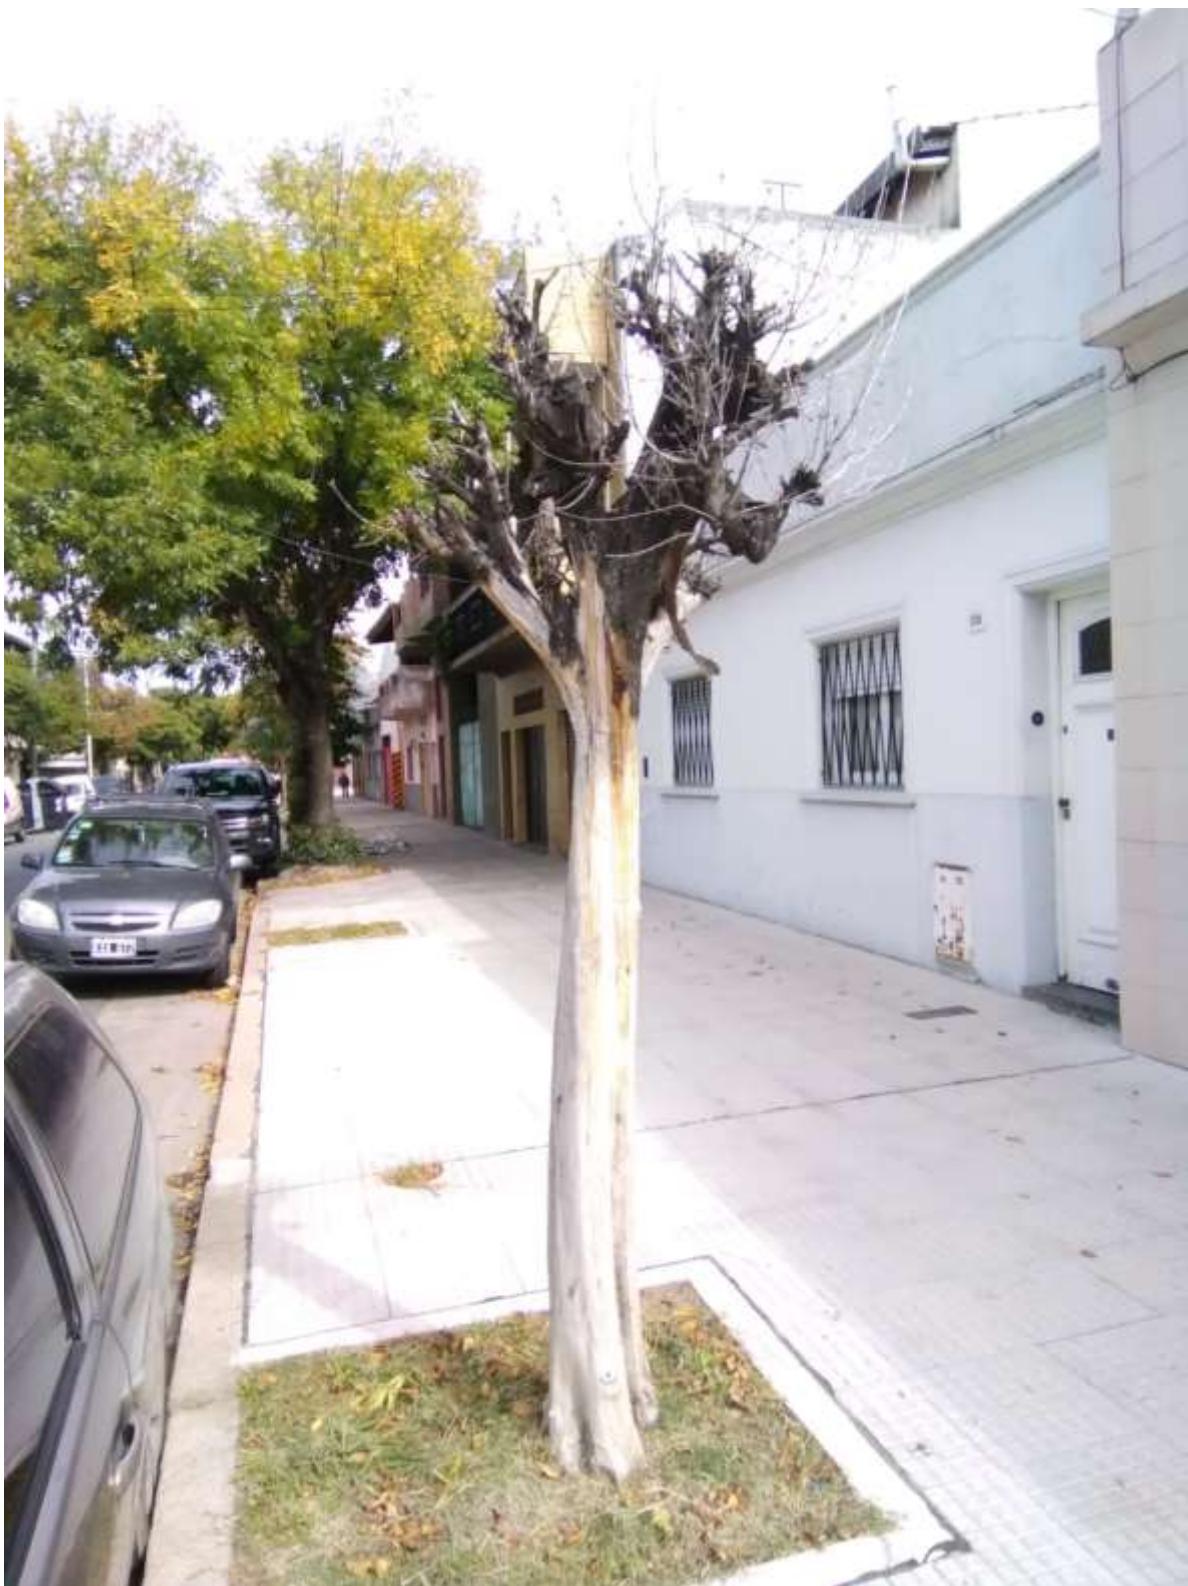
GOBIERNO DE LA CIUDAD DE BUENOS AIRES			
PLANILLA DE INSPECCION DE ARBOLES			
INSPECCION N°			
AVISO:	OFICIO	FECHA DE RELEVAMIENTO:	27/09/23
ARME			
UBICACION DEL ARBOL			
CALLE	CAFATATE	N°	4873
ESPECIE BOTANICA	Libuvia		
ARBO SECO	<input checked="" type="checkbox"/>	ARBO SEMISECO	<input type="checkbox"/>
PARAMETROS MECANICOS Y SANITARIOS DEL ARBOL			
ALTURA APROX (m)	4	INCLINACION:	<input checked="" type="checkbox"/> SI / NO Mayor a 45° <input type="checkbox"/> Menor a 45° <input checked="" type="checkbox"/>
DAP (cm)	25	ORIENTACION DE LA INCLINACION	
		Hacia la calle	<input type="checkbox"/>
		Hacia la propiedad	<input checked="" type="checkbox"/>
		Hacia el largo de la vereda	<input type="checkbox"/>
COPA DESBALANCEADA		DESCOPADO	DESCOPADO Y BROTADO
FUSTE	DESCORTEZAMIENTO	Cavidades	
		basal	media
	pequeñas		
grandes			FRUCTIFICACIONES FUNGICAS CODOMINANCIAS CHORREADOS Cavidad longitudinal en el fuste (m)
RAIZ	Exuesta	Provoca fisuras en el frente de la propiedad: SI / NO

Levanta vereda: m2	Ancho de vereda: 3,20 Código de vereda: 64P6	
RAMAS	Quebradas/ Fisuradas		
	Secas/ Secas en las puntas		
	Con cavidades/ Tumores o Cancros		
	Bajas		
Excesivas/ Cruzadas			
HOJAS	De coloración anormal	Síntomas de enfermedades	
	Con manchas foliares	Defollación total / parcial	
	Con signos de insectos		
Recomendaciones del inspector:			
A: Objetivos de poda: Reducción Riesgo / Eliminar interferencias / Reducir sombra / resistencia al viento / mejorar la estética			
B: Tipos de poda: Formación / Limpieza / Aclareo / Refaldado / Reducción de copa / Terciado / Balanceo			
C: Extracción		D: Tratamiento sanitario	E: Trasplante
		F: Corte de raíces	SUPERFICIAL
			PROFUNDA
Observaciones:			
MÉTODO DE INSPECCIÓN: VISUAL		PRIORIDAD: MUY ALTA / <input checked="" type="checkbox"/> ALTA / MEDIA / BAJA / MUY BAJA	
SIN VEREDA ni PLAMERA			
Datos del Inspector/Verificador			
Nombre y Apellido		Firma	
GARSON UGRENMAN		3834623

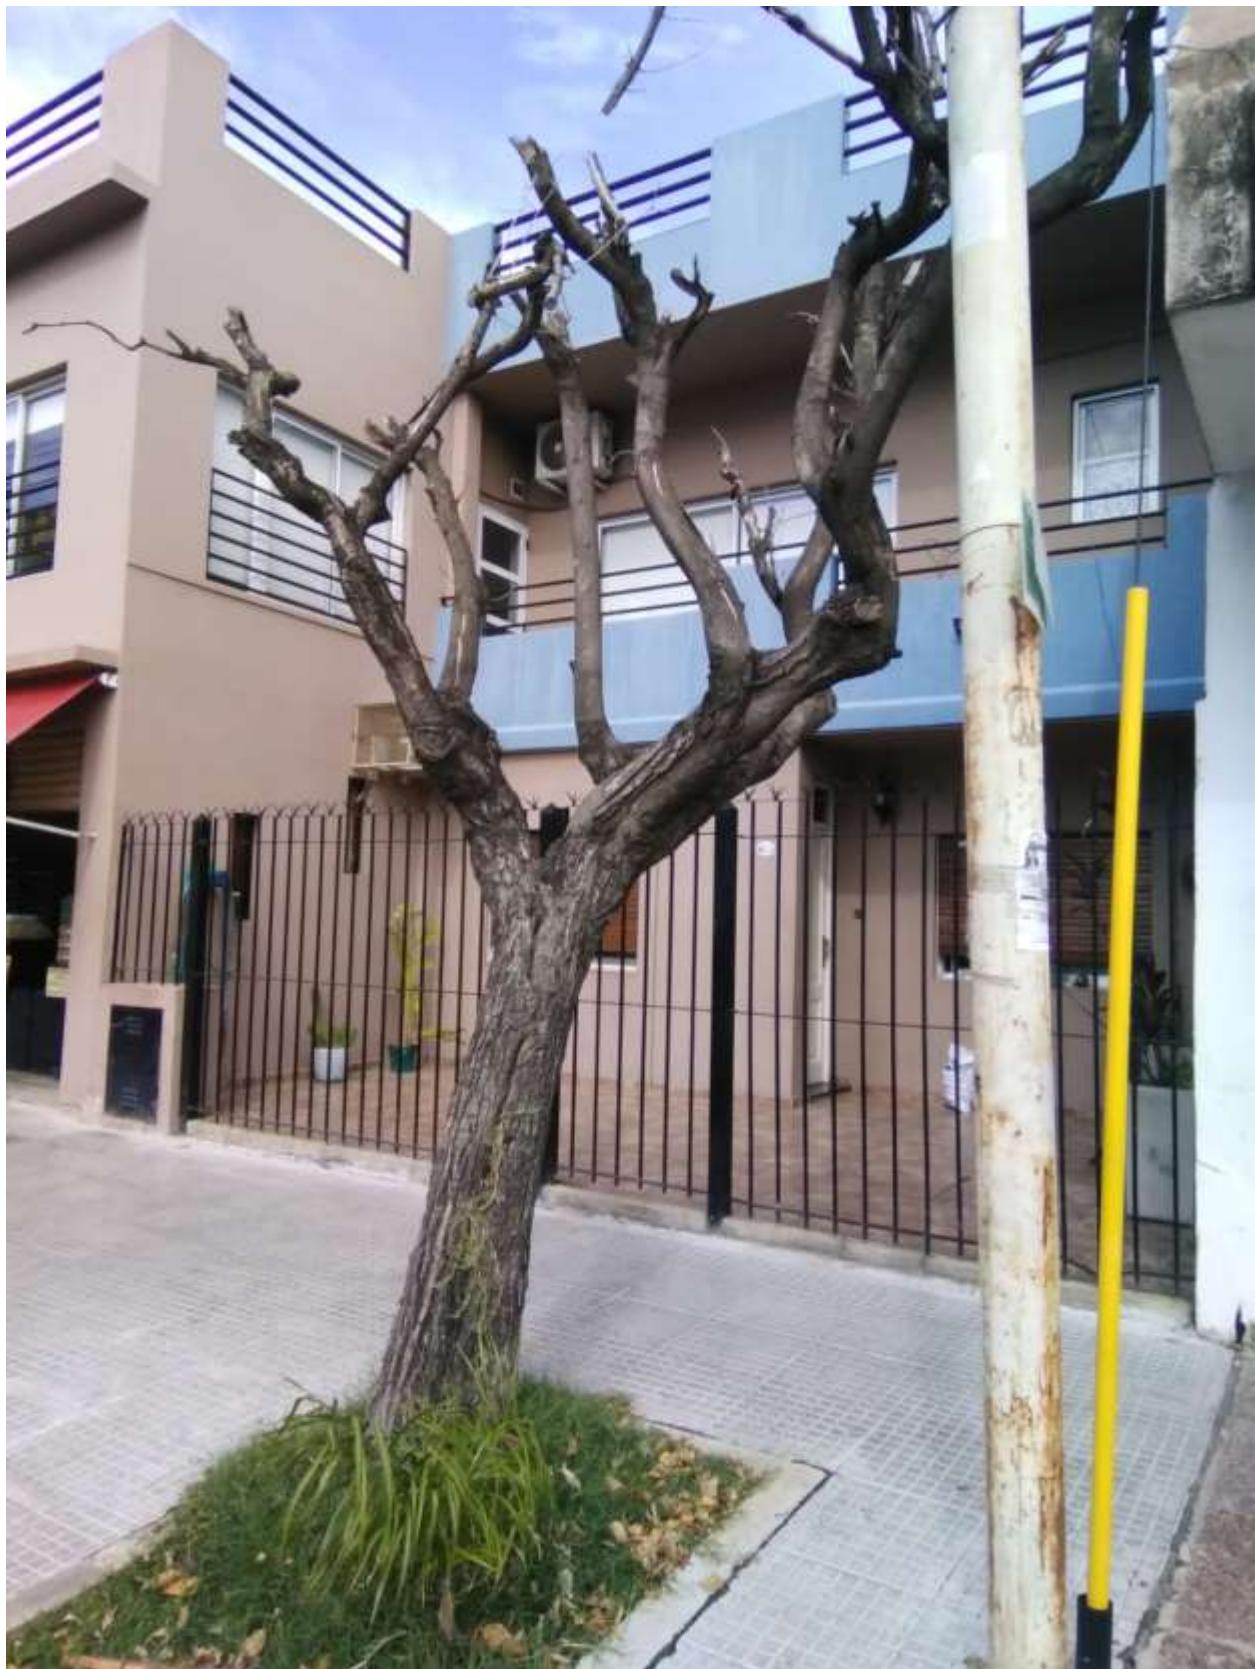
GOBIERNO DE LA CIUDAD DE BUENOS AIRES					
PLANILLA DE INSPECCIÓN DE ARBOLES					
INSPECCIÓN N° _____					
AVISO:	Oficio				
ARME					
UBICACIÓN DEL ARBOL					
CALLE	H. CASCO		N° 5118		
ESPECIE BOTANICA	Ligustrum				
ARBOL SECO	<input checked="" type="checkbox"/>	ARBOL SEMISECO	<input type="checkbox"/>		
PARAMETROS MECANICOS Y SANITARIOS DEL ARBOL					
ALTURA APROX (m)	4	INCLINACION: SI / NO	Mayor a 45° <input type="checkbox"/>		
DAP (cm)	18	Menor a 45°	<input type="checkbox"/>		
ORIENTACION DE LA INCLINACI ^{ON} Hacia la calle					
Hacia la propiedad <input type="checkbox"/>					
Hacia el largo de la vereda <input type="checkbox"/>					
COPA DESBALANCEADA	DESCOPADO	<input checked="" type="checkbox"/>	DESCOPADO Y BROTADO		
FUSTE	DESCORTEZAMIENTO	Cavidades		FRUCTIFICACIONES FUNGICAS	
		basal	media	CODOMINANCIAS	
	pequeñas			CHORREADOS	
	grandes			Cavidad longitudinal en el fuste (m)	
RAIZ	Expuesta	Provoca fisuras en el frente de la propiedad: SI / NO

Levanta vereda: m ²	Ancho de vereda: 2,4m Código de vereda: 164			
	RAMAS	Quebradas/ Fisuradas	Codominancias		
		Secas/ Secas en las puntas	Con mal ángulo de inserción		
Con cavidades/ Tumores o Cancros		Tocones			
Bajas		Que invaden espacio aéreo			
HOJAS	De coloración anormal	Síntomas de enfermedades			
	Con manchas foliares	Defoliación total / parcial			
	Con signos de insectos				
Recomendaciones del Inspector:					
A: Objetivos de poda: Reducción Riesgo/ Eliminar interfencias/ Reducir sombra/resistencia al viento/mejorar la estética					
B: Tipos de poda: Formación/ Limpieza/ Aclareo/ Refaldado/Reducción de copa/ Terciado/ Balanceo					
C: Extracción		D: Tratamiento sanitario	E: Trasplante		
		F: Corte de raíces	SUPERFICIAL <input type="checkbox"/> PROFUNDA <input type="checkbox"/>		
Observaciones:					
MÉTODO DE INSPECCIÓN: VISUAL		PRIORIDAD: MUY ALTA / ALTA / MEDIA / BAJA / MUY BAJA			
<p>Ejemplar seco (descopado y estercolado por terceros). Proceso irreversible.</p> <p>Se solicita extracción</p> <p>Vereda sin incidencia de Arborícola</p>

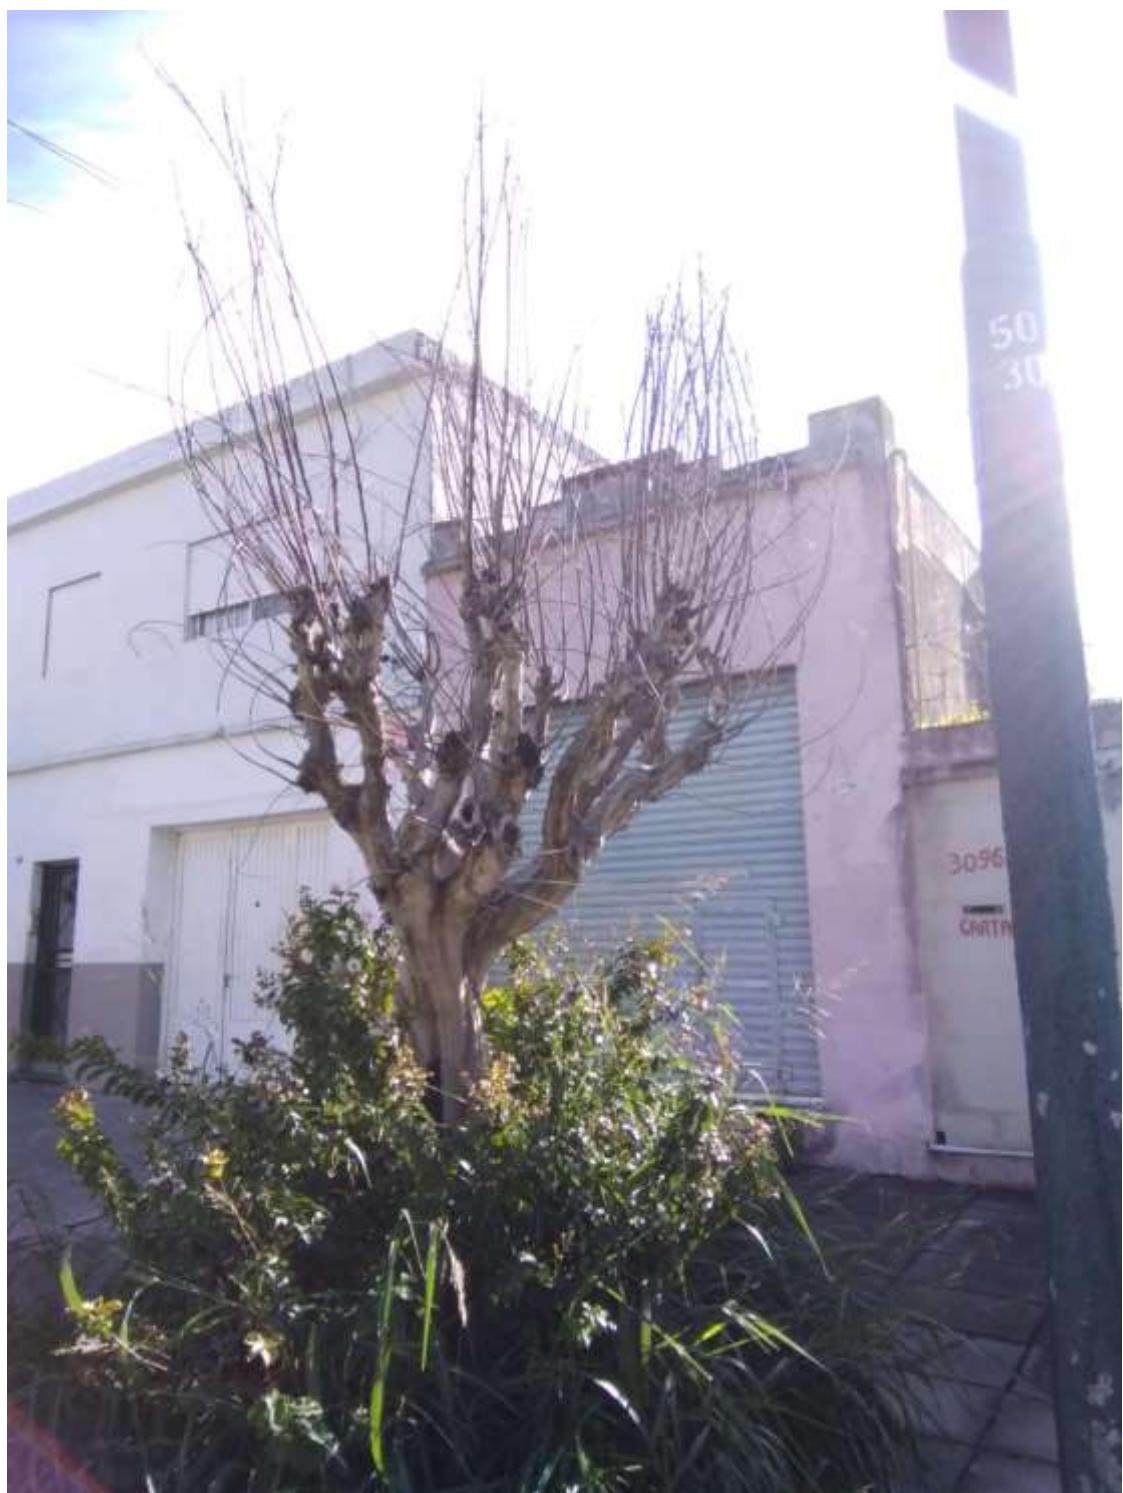
GOBIERNO DE LA CIUDAD DE BUENOS AIRES		
PLANTILLA DE INSPECCIÓN DE ÁRBOLES		
INSPECCIÓN N°		
RUBRO	3001000114765	
ÁREA	SISTEMA DE AGUA	
UBICACIÓN DEL ÁRBOL		
CALLE	COPALLOS	
ESPECIE BOTÁNICA	Ficus	
ÁRBOL SECO	<input checked="" type="checkbox"/>	
DIMENSIONES MECÁNICOS Y SANITARIOS DEL ÁRBOL		
ALTAURA APROX (m)	5	INCLINACIÓN: SÍ / NO Mayor a 45° <input type="checkbox"/>
DAP (cm)	50	Menor a 45° <input type="checkbox"/>
ORIENTACIÓN DE LA INCLINACIÓN Hacia la calle		
<input type="checkbox"/> Hacia la propiedad <input type="checkbox"/> Hacia el largo de la vereda <input type="checkbox"/> Hacia el fondo de la vereda		
COPA DESBALANCEADA		
FUSTE	DESCORTEZAMIENTO	
	Cavidades	
	basal	media
pequeñas		
grandes		
DESCORPADO Y BROTADO		
FRUCTIFICACIONES FÚNGICAS		
CODOMINANCIAS		
CHORREADOS		
Cavidad longitudinal en el fuste (m)		
Espesor de pared remanente (cm)		
RAÍZ	Provoca fisuras en el frente de la propiedad: SÍ / NO	
	Ancho de vereda: Código de vereda:

RAMAS	Quebradas/ Fisuradas	
	Secas/ Secas en las puntas	
	Con cavidades/ Tumores o Cáncros	
HOJAS	Bajas	
	Excesivas/ Cruzadas	
	De coloración anormal	
Síntomas de enfermedades		
Con manchas foliares		
Con signos de insectos		
Defoliación: total / parcial		
Recomendaciones del Inspector:		
A: Objetivos de poda: Reducción Riesgo/ Eliminar interferencias/ Reducir sombra/resistencia al viento/mejorar la estética		
B: Tipos de poda: Formación/ Limpieza/ Aclaro/ Refaldado/Reducción de copa/ Terciado/ Balanceo		
C: Extracción	D: Tratamiento sanitario	E: Trasplante
F: Corte de raíces	SUPERFICIAL	
		PROFUNDA
Observaciones:		
MÉTODO DE INSPECCIÓN: VISUAL		PRIORIDAD: MUY ALTA / ALTA / MEDIANA / BAJA / MUY BAJA
<p>SE SOLICITA EXTRACCIÓN, EXEMPLAR</p> <p>COMPLETAMENTE SECO</p>		
Datos del Inspector/Verificador		
Nombre y Apellido		Firma
Natalia M. M.		33947811
		FM ó DNI

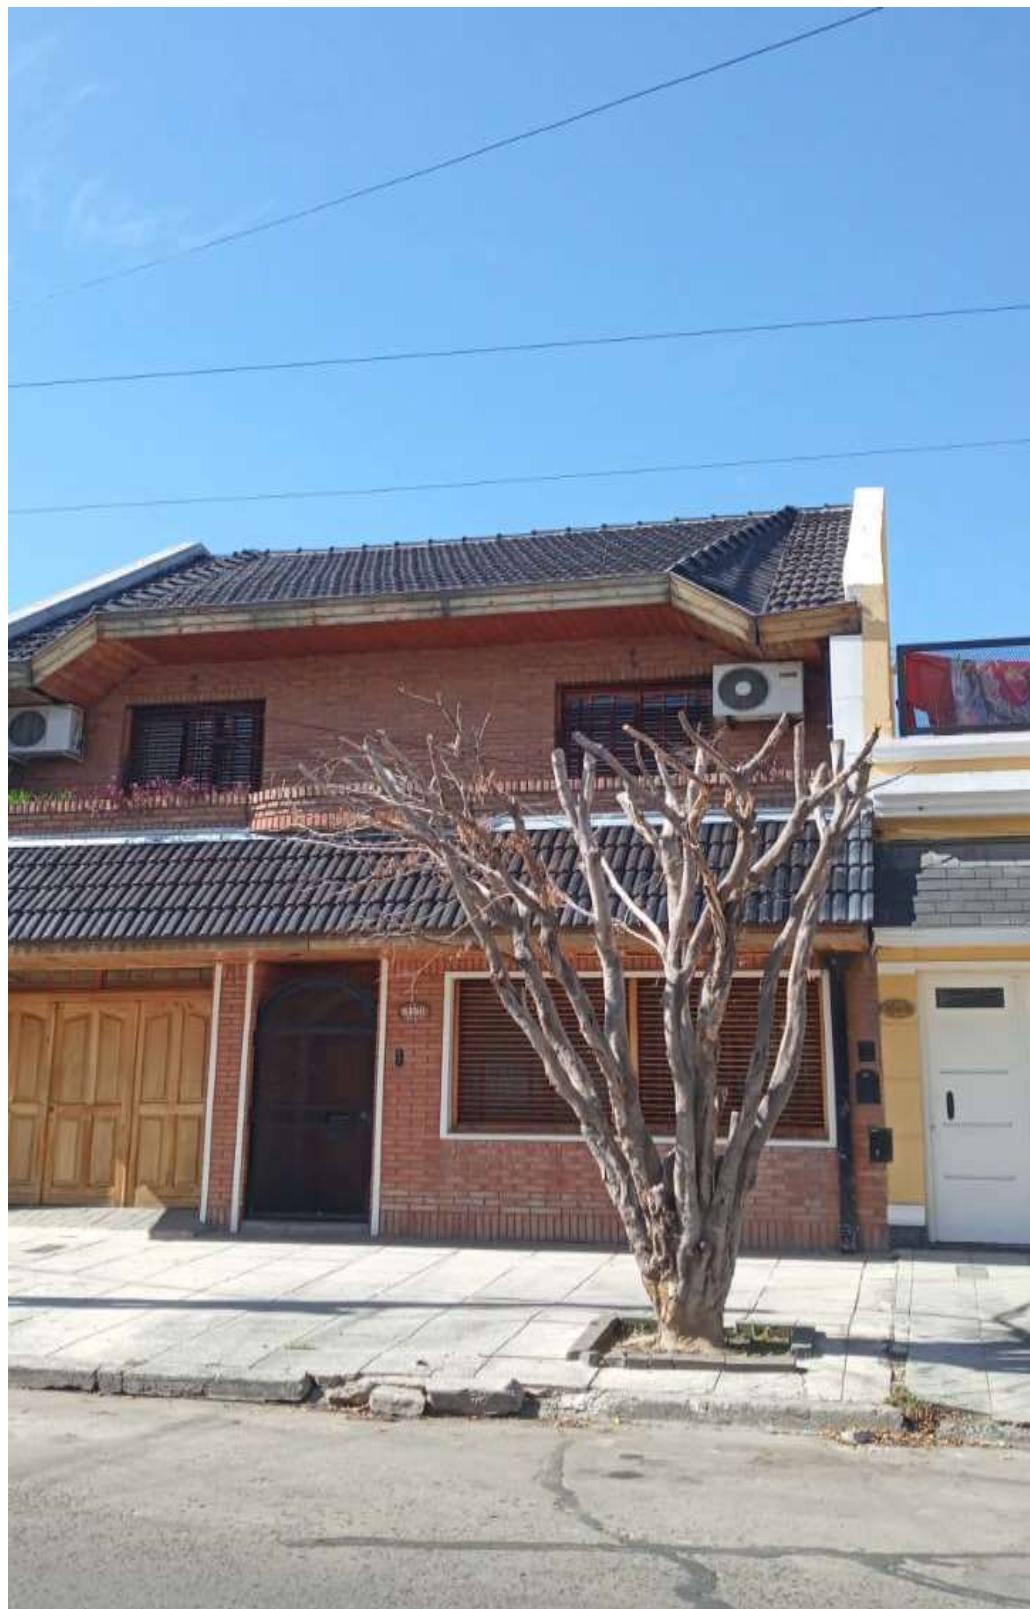
GOBIERNO DE LA CIUDAD DE BUENOS AIRES			
PLANILLA DE INSPECCION DE ARBOLES			
INSPECCION N° _____			
AVISO: OFICIO		FECHA DE RELEVAMIENTO: 21/04/23	
ARME		N° 6858	
UBICACIÓN DEL ARBOL			
CALLE CORRALES		N° 6858	
ESPECIE BOTANICA L 6 V S 7 R 0			
ARBOL SECO X		ARBOL SEMISECO	
PARAMETROS MECANICOS Y SANITARIOS DEL ARBOL			
ALTURA APROX (m) 4		INCLINACION: SI / <input checked="" type="checkbox"/> NO Mayor a 45° <input type="checkbox"/> Menor a 45° <input type="checkbox"/>	
DAP (cm) 50		ORIENTACION DE LA INCLINACION Hacia la calle Hacia la propiedad Hacia el largo de la vereda	
COPA DESBALANCEADA		DESCOPADO	
FUSTE	DESCORTEZAMIENTO		DESCOPADO Y BROTADO
	Cavidades		
	basal	media	alta
pequeñas			FRUCTIFICACIONES FUNGICAS
grandes			CODOMINANCIAS
RAIZ	Expuesta		CHORREADOS
	Levanta vereda: m2		Cavidad longitudinal en el fuste (m)
			Espesor de pared remanente (cm)
RAMAS	Quebradas/ Fisuradas		Codominancias
	Secas/ Secas en las puntas		Con mal ángulo de inserción

Con cavidades/ Tumores o Cancros		Tocones
HOJAS	Bajas		Que invaden espacio aéreo
	Excesivas/ Cruzadas		
	De coloración anormal		Síntomas de enfermedades
Con manchas foliares		Defollación total / parcial	
Recomendaciones del inspector:			
A: Objetivos de poda: Reducción Riesgo/ Eliminar interfencias/ Reducir sombra/resistencia al viento/mejorar la estética			
B: Tipos de poda: Formación/ Limpieza/ Aclareo/ Refaldado/Reducción de copa/ Terciado/ Balanceo			
C: Extracción		D: Tratamiento sanitario E: Trasplante F: Corte de raíces	
		SUPERFICIAL	
		PROFUNDA	
Observaciones:			
MÉTODO DE INSPECCIÓN: VISUAL		PRIORIDAD: MUY ALTA / ALTA / <input checked="" type="checkbox"/> MEDIA / BAJA / MUY BAJA	
SIN VEREDA NI PLANTERA			
Datos del Inspector/Verificador			
Nombre y Apellido Baron Hernandez		Firma HB	
		FM 6 DNI 35321623

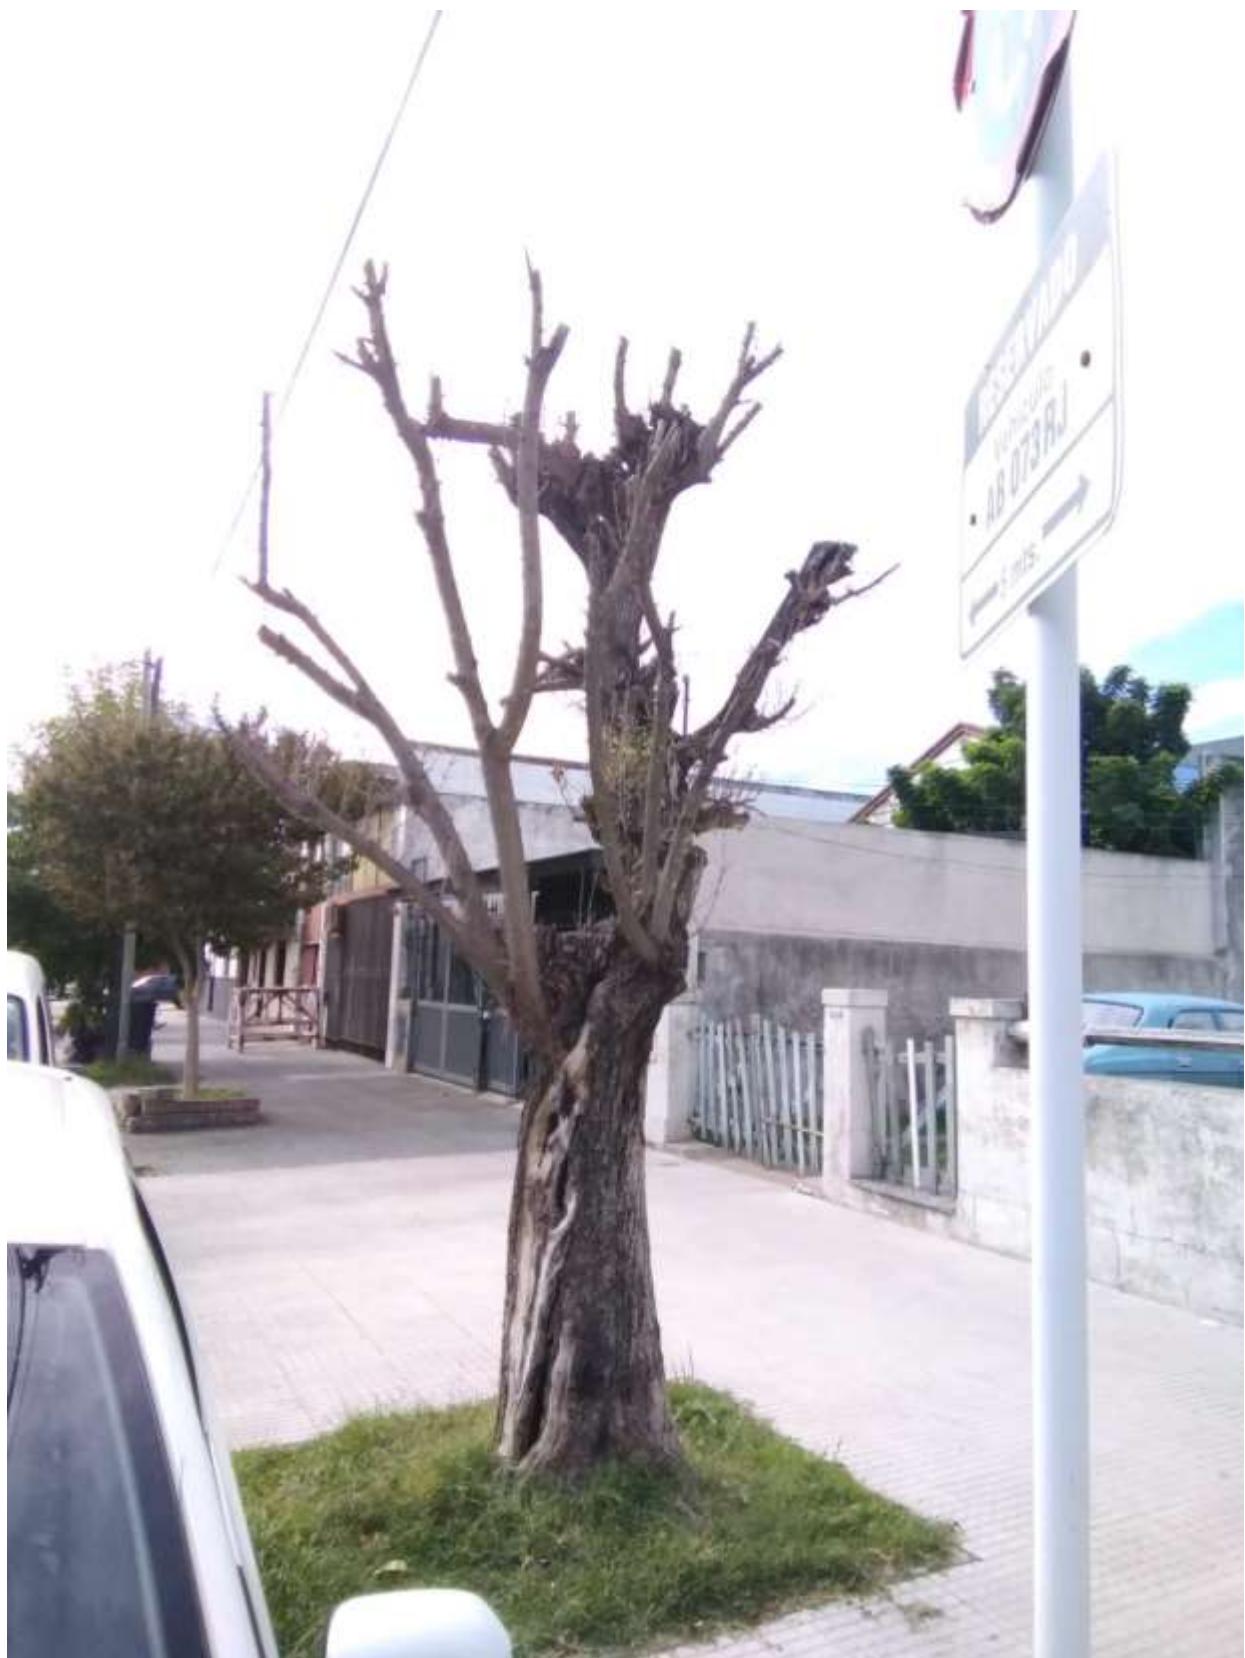
GOBIERNO DE LA CIUDAD DE BUENOS AIRES			
PLANILLA DE INSPECCION DE ARBOLES			
G.C.B.A.			
AVISO:	Oficio		
ARME			
UBICACIÓN DEL ARBOL			
CALLE	Convalan		Nº 2796
ESPECIE BOTANICA	Ficus		
ARBO SECO	ARBO SEMISECO		
PARAMETROS MECANICOS Y SANITARIOS DEL ARBOL			
ALTURA APROX (m)	8	INCLINACION: SI / NO Mayor a 45°	
DAP (cm)	45	Menor a 45°	
ORIENTACION DE LA INCLINACION Hacia la calle			
Hacia la propiedad			
Hacia el largo de la vereda			
COPA DESBALANCEADA	DESCOPADO	DESCOPADO Y BROTADO	
FUSTE	DESCORTEZAMIENTO	FRUCTIFICACIONES FUNGICAS	
	Cavidades		
	basal	media	alta
pequeñas			CODOMINIAS
grandes			CHORREADOS
RAIZ	Expuesta	Cavidad longitudinal en el fuste (m)	
	Levanta vereda: m2	Espesor de pared remanente (cm)	
RAMAS	Quebradas/ Fisuradas	Provoca fisuras en el frente de la propiedad: SI / NO	
	Secas/ Secas en las puntas	Ancho de vereda: 3,2m Código de vereda: HA	
	Con cavidades/ Tumores o Cancros	X	
	Bajas	Codominancias

Excesivas/ Cruzadas	Con mal ángulo de inserción	
HOJAS	De coloración anormal	Tocones	
	Con manchas foliares	Que invaden espacio aéreo	
	Con signos de insectos	X	
Síntomas de enfermedades			
Defoliación total / parcial			
Recomendaciones del inspector:			
A: Objetivos de poda: Reducción Riesgo/ Eliminar interferencias/ Reducir sombra/resistencia al viento/mejorar la estética			
B: Tipos de poda: Formación/ Limpieza/ Aclareo/ Refaldado/ Reducción de copa/ Terciado/ Balanceo			
C: Extracción		D: Tratamiento sanitario	
E: Trasplante		F: Corte de raíces	
		SUPERFICIAL	
		PROFUNDA	
Observaciones:			
MÉTODO DE INSPECCIÓN: VISUAL		PRIORIDAD: MUY ALTA / ALTA / MEDIA / BAJA / MUY BAJA	
<p>Ejemplar y descortezamiento avanzado, descopeado por tercieros; estructura dañada. Se observa actividad de insectos de la madera.</p> <p>Se solicita extracción. Vereda seca</p>			
Datos del inspector/Verificador			
Nombre y Apellido		Firma

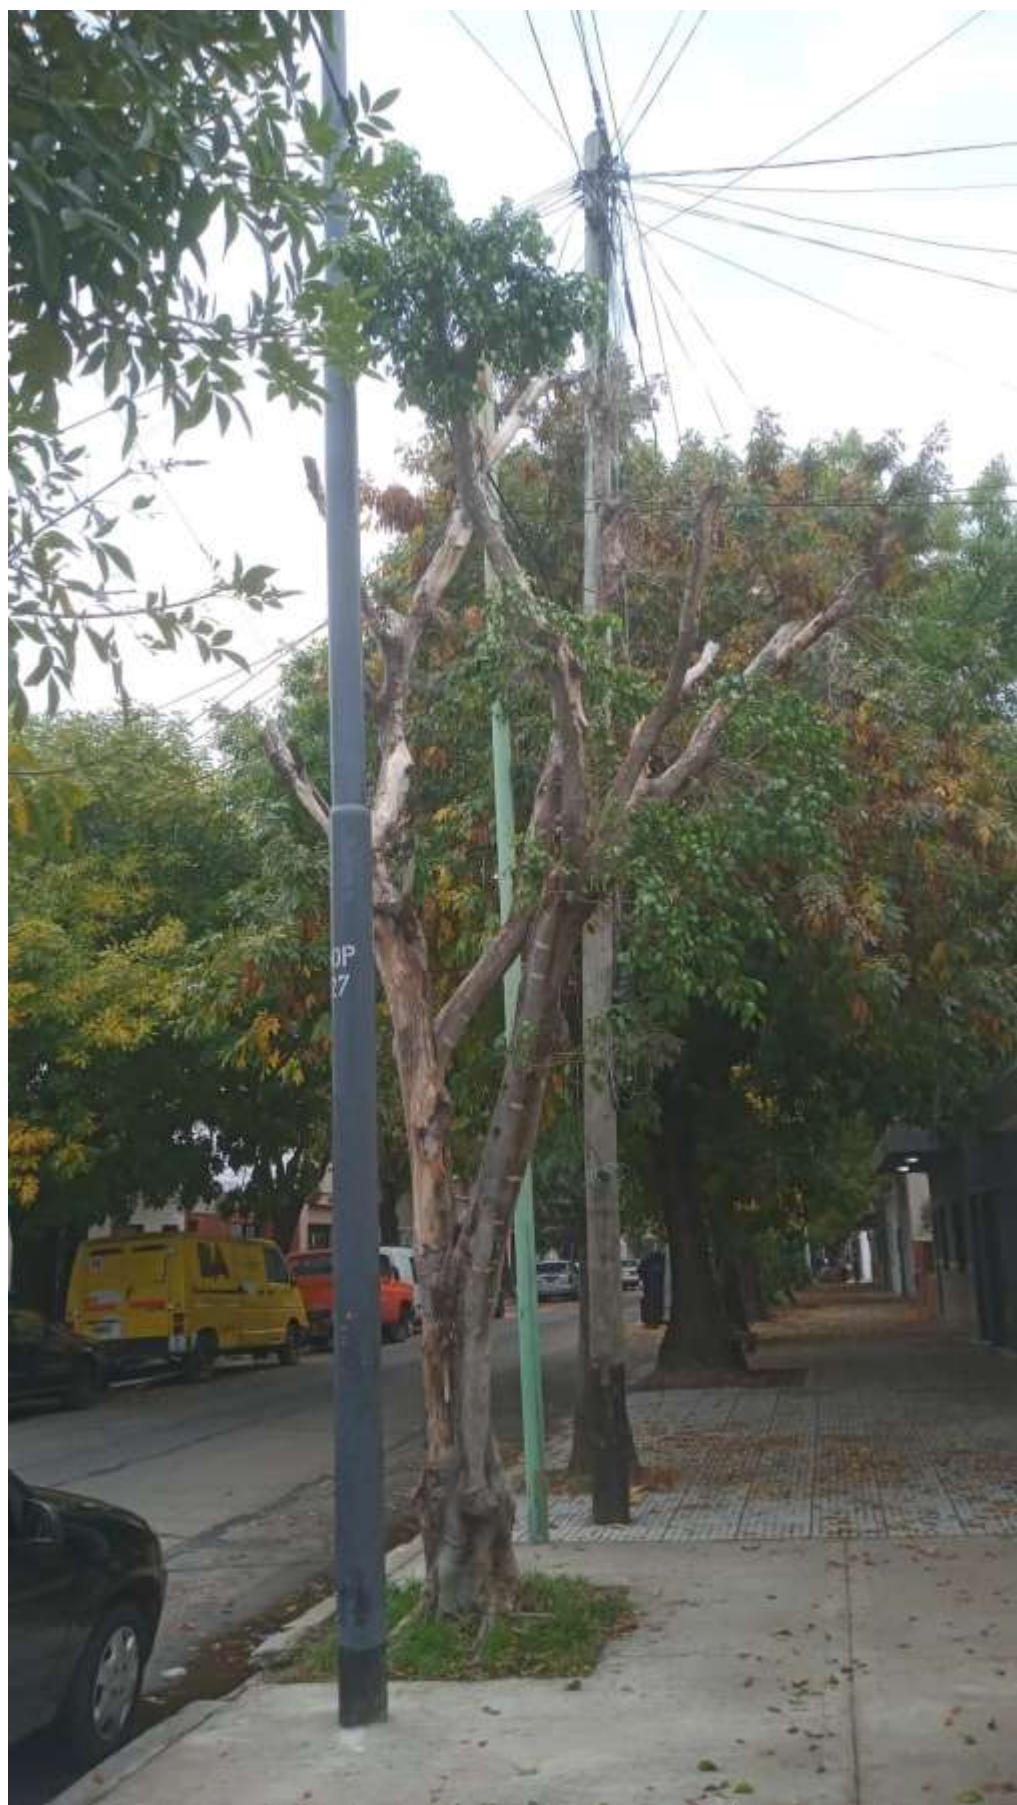
GOBIERNO DE LA CIUDAD DE BUENOS AIRES				
PLANILLA DE INSPECCION DE ARBOLES				
G.C.B.A.		INSPECCION N°		
AVISO:	oficio			
ARME				
UBICACIÓN DEL ARBOL				
CALLE		Cosquín		
Nº		4215 LAZ		
ESPECIE BOTANICA	h.n			
ARBOL SECO	<input checked="" type="checkbox"/>			
ARBOL SEMISECO				
PARAMETROS MECANICOS Y SANITARIOS DEL ARBOL				
ALTURA APROX (m)	2	INCLINACION: SI / NO Mayor a 45° <input type="checkbox"/>		
DAP (cm)	55	Menor a 45° <input type="checkbox"/>		
ORIENTACION DE LA INCLINACION Hacia la calle				
Hacia la propiedad				
Hacia el largo de la vereda				
COPA DESBALANCEADA				
DESCORTEZAMIENTO		DESCOPADO	<input checked="" type="checkbox"/>	
Cavidades		DESCOPADO Y BROTADO		
FUSTE	basal	media	alta	
	pequeñas			
	grandes			
RAIZ		FRUCTIFICACIONES FUNGICAS		
Expuesta		CODOMINANCIAS		
Levanta vereda: m2		CHORREADOS		
Quebradas/ Fisuradas		Cavidad longitudinal en el fuste (m)		
Secas/ Secas en las puntas		Espesor de pared remanente (cm)

RAMAS	Con cavidades/ Tumores o Cancros			
	Bajas			
	Excesivas/ Cruzadas			
HOJAS	De coloración anormal		Síntomas de enfermedades	
	Con manchas foliares		Defoliación total / parcial	
	Con signos de insectos			
Recomendaciones del inspector:				
A: Objetivos de poda: Reducción Riesgo/ Eliminar interferencias/ Reducir sombra/resistencia al viento/mejorar la estética				
B: Tipos de poda: Formación/ Limpieza/ Aclaro/ Refaldado/Reducción de copa/ Terciado/ Balanceo				
C: Extracción				
D: Tratamiento sanitario E: Trasplante F: Corte de raíces				
SUPERFICIAL				
PROFUNDA				
Observaciones:				
MÉTODO DE INSPECCIÓN: VISUAL		PRIORIDAD: MUY ALTA / ALTA / MEDIA / BAJA / MUY BAJA		
Tocón seco, descopado por terceros.				
Prioridad baja.				
Datos del Inspector/Verificador				
FUSTINIA VILLAFRANC		Firma		
Nombre y Apellido		36905700		
		FM ó DNI

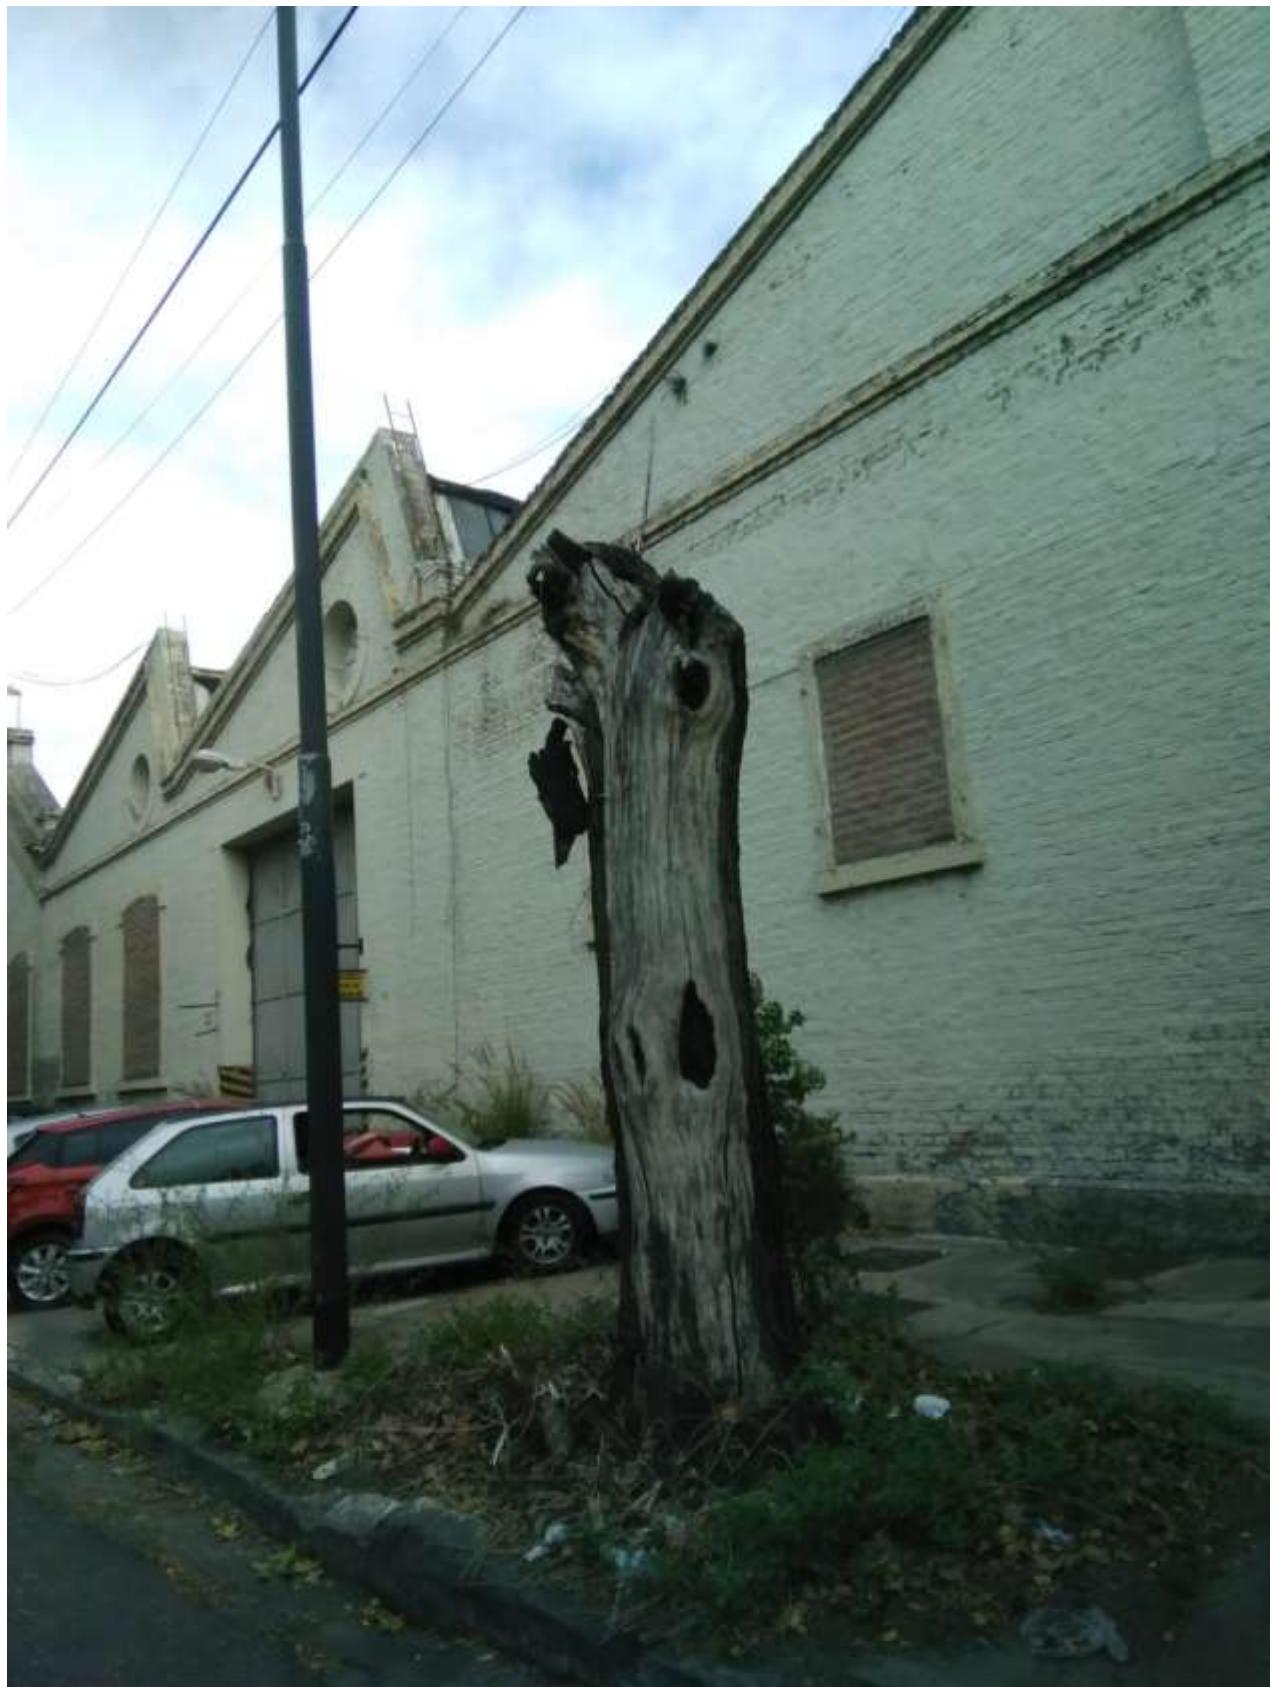
GOBIERNO DE LA CIUDAD DE BUENOS AIRES				
PLANILLA DE INSPECCION DE ARBOLES

G.C.B.A.		INSPECCION N° _____		
AVISO:	oficio			
ARME				
UBICACION DEL ARBOL				
CALLE	Cosquin		N° 4302 LA8	
ESPECIE BOTANICA	fresno			
ARBOL SECO	<input checked="" type="checkbox"/> ARBOL SEMISECO <input type="checkbox"/>			
PARAMETROS MECANICOS Y SANITARIOS DEL ARBOL				
ALTURA APROX (m)	8	INCLINACION: SI / NO Mayor a 45° <input type="checkbox"/> Menor a 45° <input type="checkbox"/>		
DAP (cm)	35	ORIENTACION DE LA INCLINACION Hacia la calle Hacia la propiedad <input type="checkbox"/> Hacia el largo de la vereda <input type="checkbox"/>		
COPA DESBALANCEADA		DESCOPADO	DESCOPADO Y BROTADO	
FUSTE	DESCORTEZAMIENTO	<input checked="" type="checkbox"/> Cavidades		FRUCTIFICACIONES FUNGICAS
		basal	media	CODOMINANCIAS
		pequeñas	alta	CHORREADOS
grandes		Cavidad longitudinal en el fuste (m)		
RAIZ	Exuesta	Provoca fisuras en el frente de la propiedad: SI / NO

Levanta vereda: m2	Ancho de vereda: Código de vereda:		
RAMAS	Quebradas/ Fisuradas Secas/ Secas en las puntas Con cavidades/ Tumores o Cancros Bajas Excesivas/ Cruzadas	<input checked="" type="checkbox"/>		Codominancias
				Con mal ángulo de inserción
				Tocones
				Que invaden espacio aéreo
HOJAS	De coloración anormal	Síntomas de enfermedades		
	Con manchas foliares	<input checked="" type="checkbox"/> Defoliación <u>total</u> / <u>parcial</u>		
	Con signos de insectos			
Recomendaciones del Inspector: A: Objetivos de poda: Reducción Riesgo/ Eliminar interferencias/ Reducir sombra/resistencia al viento/mejorar la estética B: Tipos de poda: Formación/ Limpieza/ Aclarado/ Refaldado/Reducción de copa/ Terciado/ Balanceo C: Extracción <input type="checkbox"/> D: Tratamiento sanitario <input type="checkbox"/> E: Trasplante <input type="checkbox"/> F: Corte de raíces <input type="checkbox"/> SUPERFICIAL <input type="checkbox"/> PROFUNDA <input type="checkbox"/>

Observaciones:				
MÉTODO DE INSPECCIÓN: VISUAL		PRIORIDAD: MUY ALTA / ALTA / MEDIA / BAJA <input checked="" type="checkbox"/> MUY BAJA		
<p>Arbol seco, proceso irreversible.</p> <p>Prioridad bja.</p>				
Datos del Inspector/Verificador				
EUGENIO VILLAFRÁNEZ		Eugenio Villafañez	36905700	
Nombre y Apellido		Firma	FM ó DNI
