Resolución Presidencia Junta Comuna

Referencia: Resolución Arbolado MAYO 2023

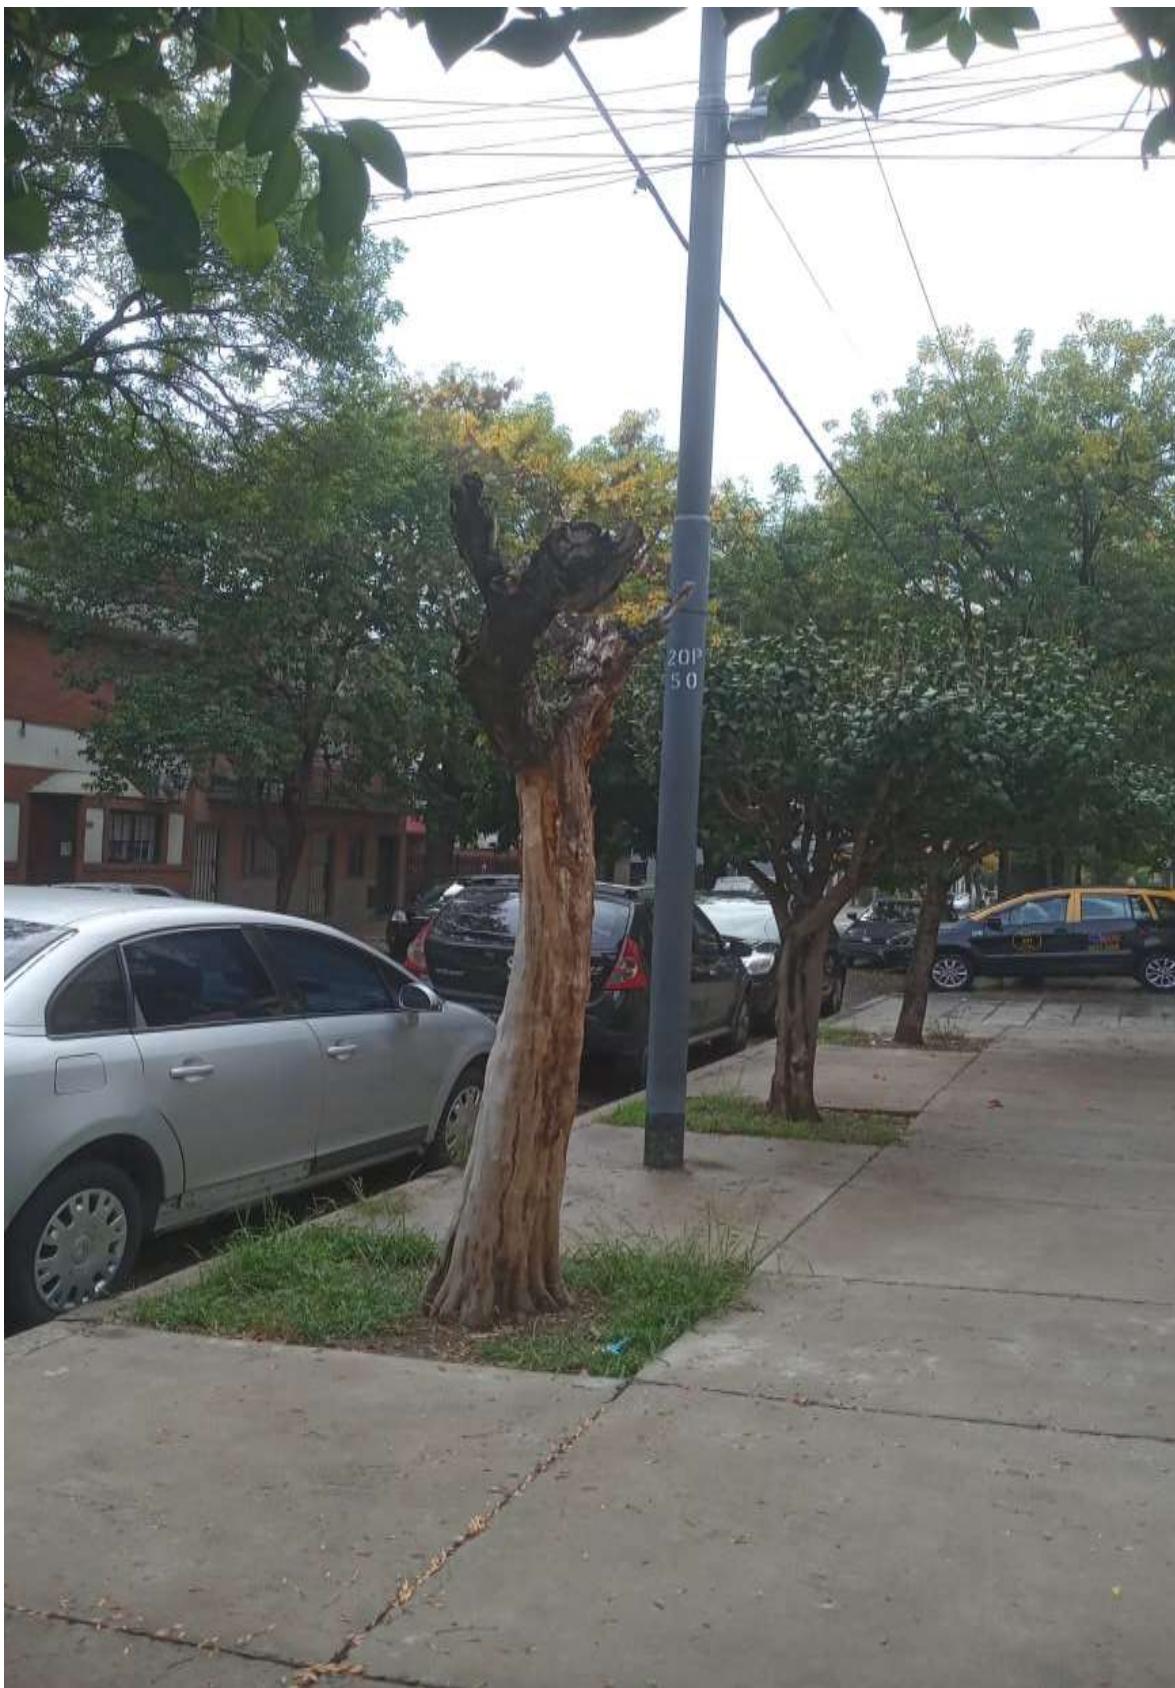
GOBIERNO DE LA CIUDAD DE BUENOS AIRES			
PLANILLA DE INSPECCION DE ARBOLES			
INSPECCION N°			
AVISO:	Oficio	FECHA DE RELEVAMIENTO: 25/4/23	
ARME:			
UBICACION DEL ARBOL:			
CALLE:	Echeandia	N°:	5078
ESPECIE BOTANICA:	Ficus		
ARBOLESCO:	X	ARBOLE SEMISECO:	
PARAMETROS MECANICOS Y SANITARIOS DEL ARBOL			
ALTURA APROX (m)	6	INCLINACION: SI / NO Mayor a 45°	
DAP (cm)	20	Menor a 45°	
ORIENTACION DE LA INCLINACION Hacia la calle			
Hacia la propiedad			
Hacia el largo de la vereda			
COPA DESBALANCEADA		DESCOPADO	DESCOPADO Y BROTADO
DESCORTEZAMIENTO		Cavidades	
FUSTE	basal	media	alta
	pequeñas		
RAIZ	grandes		
FRUCTIFICACIONES FUNGICAS			
CODOMINANCIAS			
CHORREADOS			
Cavidad longitudinal en el fuste (m)			
Espesor de pared remanente (cm)			
Provoca fisuras en el frente de la propiedad: SI / NO			
Ancho de vereda:		Código de vereda: 664	
Quebradas/ Fisuradas		Codominancias	
Secas/ Secas en las puntas		Con mal ángulo de inserción

Con cavidades/ Tumores o Cancros		Tocones	
Bajas		Que invaden espacio aéreo	
Excesivas/ Cruzadas			
HOJAS		Síntomas de enfermedades	
De coloración anormal		Defoliación total / parcial	
Recomendaciones del inspector:			
A: Objetivos de poda: Reducción Riesgo/ Eliminar interferencias/ Reducir sombra/resistencia al viento/mejorar la estética			
B: Tipos de poda: Formación/ Limpieza/ Aclarado/ Refaldado/ Reducción de copa/ Terciado/ Balanceo			
C: Extracción			
D: Tratamiento sanitario		E: Trasplante	
F: Corte de raíces		SUPERFICIAL	
		PROFUNDA	
Observaciones:			
MÉTODO DE INSPECCIÓN: VISUAL		PRIORIDAD: MUY ALTA / ALTA / MEDIA / BAJA / MUY BAJA	
<p>Ejemplar seco (mochado y entonadado por tercero). Proceso irreversible.</p> <p>Se solvió extracción.</p> <p>Planta cementada - Vereda seca -</p>			
Datos del Inspector/Verificador			
Nombre y Apellido: Galliatho Mena		Firma: Galliatho Mena	
		33485827	
Nombre y Apellido		Firma

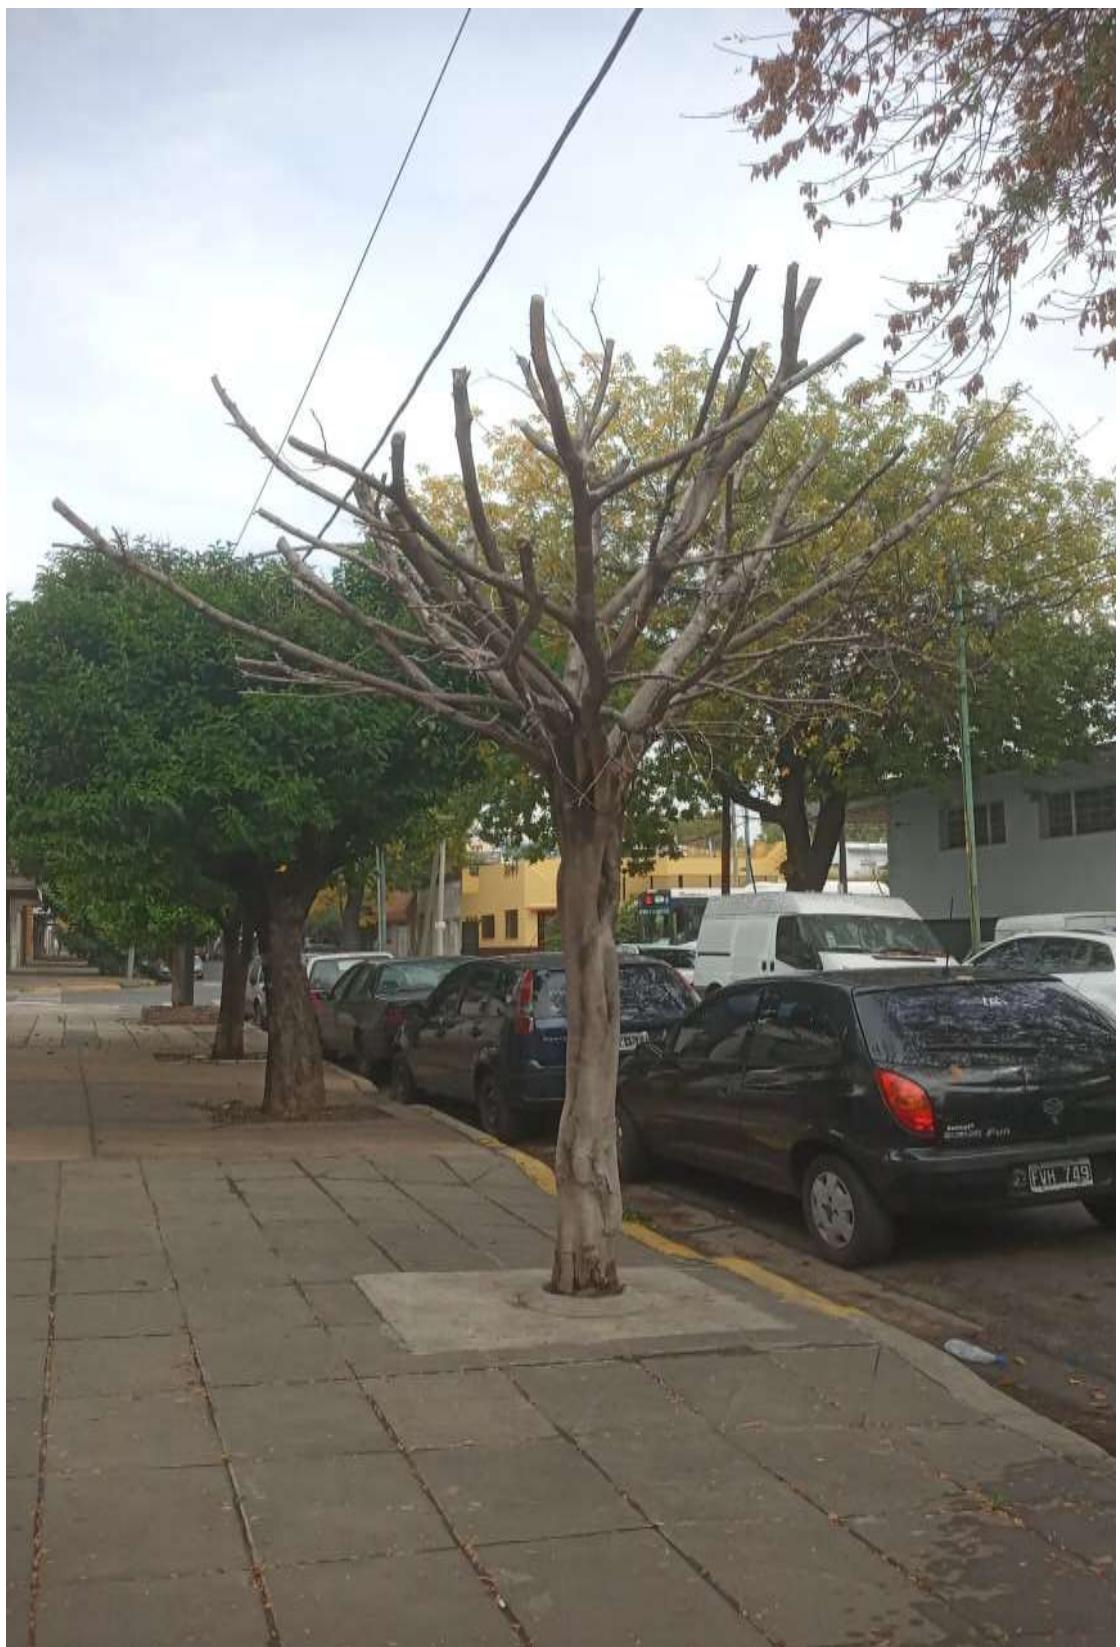
GOBIERNO DE LA CIUDAD DE BUENOS AIRES					
PLANILLA DE INSPECCION DE ARBOLES					
INSPECCION N°					
VISO:	OPICO		FECHA DE RELEVAMIENTO: 164123		
RME					
ESPECIFICACION DEL ARBOL			N° 5400-69-yn		
ALLE	Frente a la crut				
SPECIE BOTANICA	TAXUS NO				
ARBO SECO	<input checked="" type="checkbox"/>		ARBO SEMISECO <input type="checkbox"/>		
PARAMETROS MECANICOS Y SANITARIOS DEL ARBOL					
LTURA APROX (m)	10	AP (cm)	45	ORIENTACION DE LA INCLINACION	Hacia la calle Hacia la propiedad Hacia el largo de la vereda
OPA DESBALANCEADA	DESCOPADO	DESCOPADO Y BROTADO FRUCTIFICACIONES FUNGICAS CODOMINANCIAS CHORREADOS Cavidad longitudinal en el fuste (m) Espesor de pared remanente (cm)			
FUSTE	DESCORTEZAMIENTO	Cavidades			
		basal	media	alta	
pequeñas					
grandes					
RAIZ	Expuesta	Provoca fisuras en el frente de la propiedad: SI / NO			
	Levanta vereda: m ²	Ancho de vereda: Código de vereda:			
IAMAS	Quebradas/ Fisuradas Secas/ Secas en las puntas Con cavidades/ Tumores o Cancros Bajas Excesivas/ Cruzadas	Codominancias Con mal ángulo de inserción Tocones Que invaden espacio aéreo

HOJAS	De coloración anormal Con manchas foliares Con signos de insectos	Síntomas de enfermedades Defoliación total / parcial			
RECOMENDACIONES DEL INSPECTOR: / Objetivos de poda: Reducción Riesgo/ Eliminar Interferencias/ Reducir sombra/resistencia al viento/mejorar la estética / Tipos de poda: Formación/ Limpieza/ Aclaro/ Refaldado/Reducción de copa/ Terciado/ Balanceo / Extracción D: Tratamiento sanitario E: Trasplante F: Corte de raíces SUPERFICIAL PROFUNDA					
BSERVACIONES: MÉTODO DE INSPECCIÓN VISUAL <i>Ejemplar seco. Proceso irreversible.</i>					
PRIORIDAD: MUY ALTA / ALTA / MEDIA / BAJA / MUY BAJA					
ATOS DEL INSPECTOR/VERIFICADOR Nombre y Apellido: Gastón Víctorino Monzón Firma: Gallardo Monzón				33485877	
FM & DNI

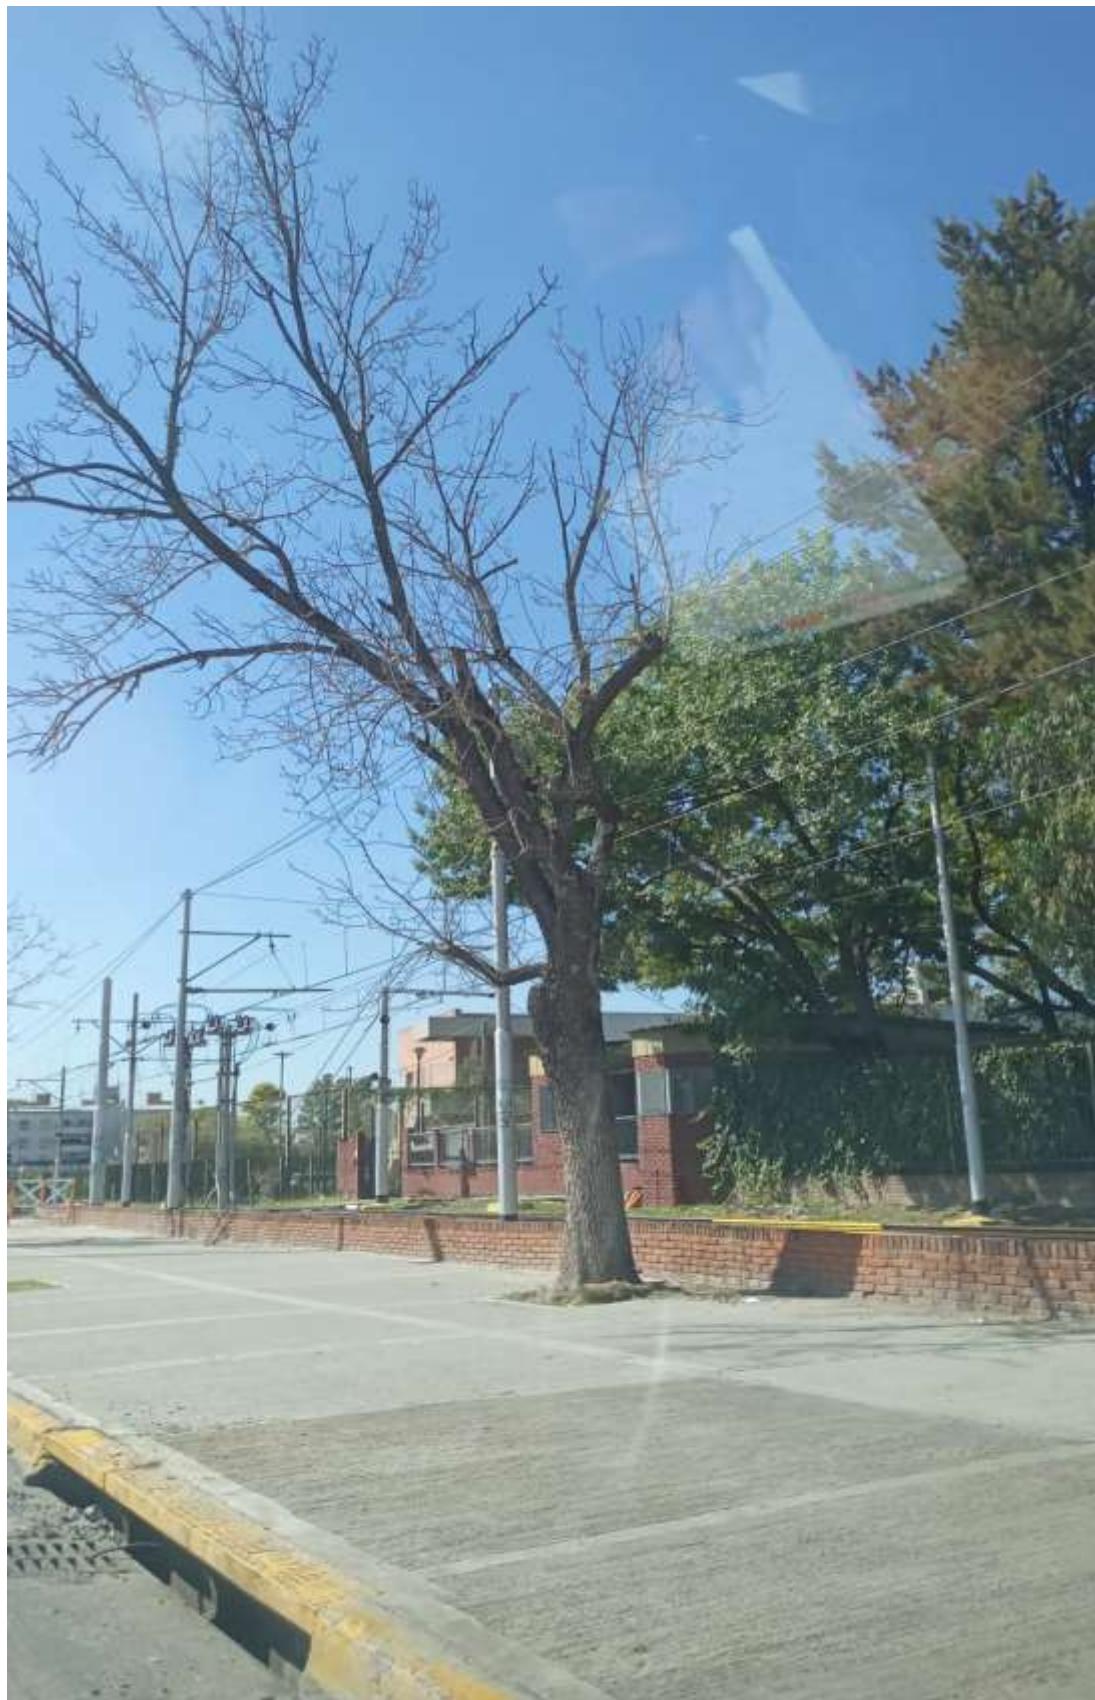
-0135- Fernandez de la Cruz 5400 LD1

GOBIERNO DE LA CIUDAD DE BUENOS AIRES					
PLANILLA DE INSPECCION DE ARBOLES					
INSPECCION N° _____					
AVISO: DRW		FECHA DE RELEVAMIENTO: 14/4/23			
ARME					
UBICACION DEL ARBOL					
CALLE Av. FERNANDEZ de la CRUZ		N° 5400 LDI			
ESPECIE BOTANICA FIRENO					
ARBOL SECO <input checked="" type="checkbox"/>		ARBOL SEMISECO <input type="checkbox"/>			
PARAMETROS MECANICOS Y SANITARIOS DEL ARBOL					
ALTURA APROX (m) 11		INCLINACION: SI / NO Mayor a 45° <input type="checkbox"/> Menor a 45° <input type="checkbox"/>			
DAP (cm) 50		ORIENTACION DE LA INCLINACION Hacia la calle Hacia la propiedad Hacia el largo de la vereda			
COPA DESBALANCEADA		DESCOPADO		DESCOPADO Y BROTADO	
FUSTE		DESCORTEZAMIENTO		FRUCTIFICACIONES FUNGICAS	
		Cavidades		CÓDOMINANCIAS	
		basal	media	alta	CHORREADOS
pequeñas					Cavidad longitudinal en el fuste (m)
grandes					Espesor de pared remanente (cm)
RAIZ		Expuesta		Provoca fisuras en el frente de la propiedad: SI / NO

Levanta vereda: m ²		Ancho de vereda: Código de vereda:	
RAMAS		Quebradas/ Fisuradas Secas/ Secas en las puntas Con cavidades/ Tumores o Cancros Bajas Excesivas/ Cruzadas		Codomiancias Con mal ángulo de inserción Tocones Que invaden espacio aéreo	
HOJAS		De coloración anormal Con manchas foliares Con signos de insectos		Síntomas de enfermedades Defoliación total / parcial	
Recomendaciones del inspector:					
A: Objetivos de poda: Reducción Riesgo/ Eliminar interferencias/ Reducir sombra/resistencia al viento/mejorar la estética					
B: Tipos de poda: Formación/ Limpieza/ Aclareo/ Refaldado/Reducción de copa/ Terciado/ Balanceo					
C: Extracción <input checked="" type="checkbox"/> D: Tratamiento sanitario E: Trasplante F: Corte de raíces					
SUPERFICIAL <input type="checkbox"/> PROFUNDA <input type="checkbox"/>					
Observaciones:					
MÉTODO DE INSPECCIÓN: VISUAL					
PRIORIDAD: MUY ALTA <input checked="" type="checkbox"/> ALTA <input type="checkbox"/> MEDIA <input type="checkbox"/> BAJA <input type="checkbox"/> MUY BAJA <input type="checkbox"/>

<i>ejemplar seco. Proceso irreversible</i>					
Datos del Inspector/Verificador					
Nombre y Apellido Galluccio Mar		Firma Galluccio Mar			
FM 6 DNI 33485877

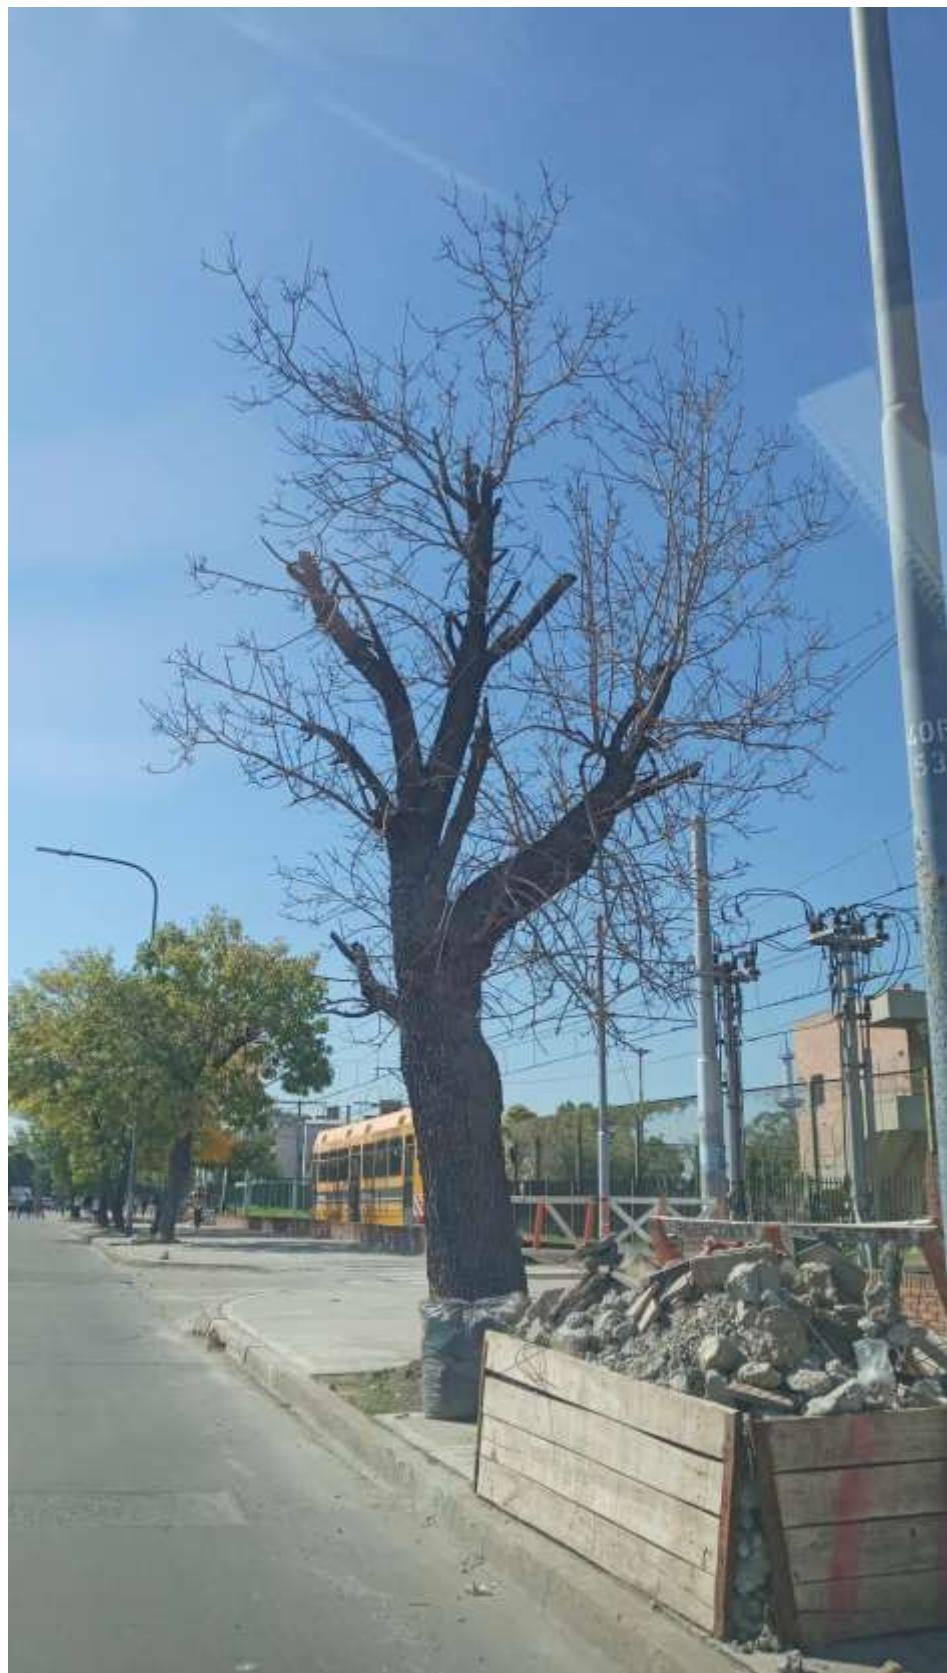
GOBIERNO DE LA CIUDAD DE BUENOS AIRES			
PLANILLA DE INSPECCION DE ARBOLES			
G.C.B.A.			
AVISO:	afco		
ARME			
UBICACIÓN DEL ARBOL			
CALLE	Fonrouay		
ESPECIE BOTANICA	nn.		
ARBOL SECO	ARBOL SEMISECO		
PARAMETROS MECANICOS Y SANITARIOS DEL ARBOL			
ALTURA APROX (m)	5	INCLINACION: SI / NO	Mayor a 45° <input type="checkbox"/>
DAP (cm)	30	Menor a 45° <input type="checkbox"/>	
ORIENTACION DE LA INCLINACION			
Hacia la calle <input type="checkbox"/>			
Hacia la propiedad <input type="checkbox"/>			
Hacia el largo de la vereda <input type="checkbox"/>			
COPA DESBALANCEADA	DESCOPADO	DESCOPADO Y BROTADO	
FUSTE	DESCORTEZAMIENTO	FRUCTIFICACIONES FUNGICAS	
	Cavidades		
	basal	media	alta
pequeñas			CODOMINANCIAS
grandes			CHORREADOS
RAIZ	Expuesta	Cavidad longitudinal en el fuste (m)	
	Levanta vereda: m2	Espesor de pared remanente (cm)	
RAMAS	Quebradas/ Fisuradas	Provoca fisuras en el frente de la propiedad: SI / NO	
	Secas/ Secas en las puntas	Ancho de vereda: Código de vereda:

Con cavidades/ Tumores o Cancros	Codominiencias	
	Bajas	Con mal ángulo de inserción	
	Excesivas/ Cruzadas	Tocones	
HOJAS	De coloración anormal	Que invaden espacio aéreo	
	Con manchas foliares	Código de vereda:	
	Con signos de insectos	Síntomas de enfermedades	
D: Tratamiento sanitario E: Trasplante F: Corte de raíces			
SUPERFICIAL <input type="checkbox"/>			
PROFUNDA <input type="checkbox"/>			
Recomendaciones del inspector:			
A: Objetivos de poda: Reducción Riesgo/ Eliminar interferencias/ Reducir sombra/resistencia al viento/mejorar la estética			
B: Tipos de poda: Formación/ Limpieza/ Aclaro/ Refaldado/Reducción de copa/ Terciado/ Balanceo			
C: Extracción			
D: Tratamiento sanitario E: Trasplante F: Corte de raíces			
SÍNTESIS DE LA INSPECCIÓN			
Observaciones:			
MÉTODO DE INSPECCIÓN: VISUAL		PRIORIDAD: MUY ALTA / ALTA / MEDIA / BAJA / MUY BAJA	
Arbol seco, proceso irreversibl			
Prioridad bajar

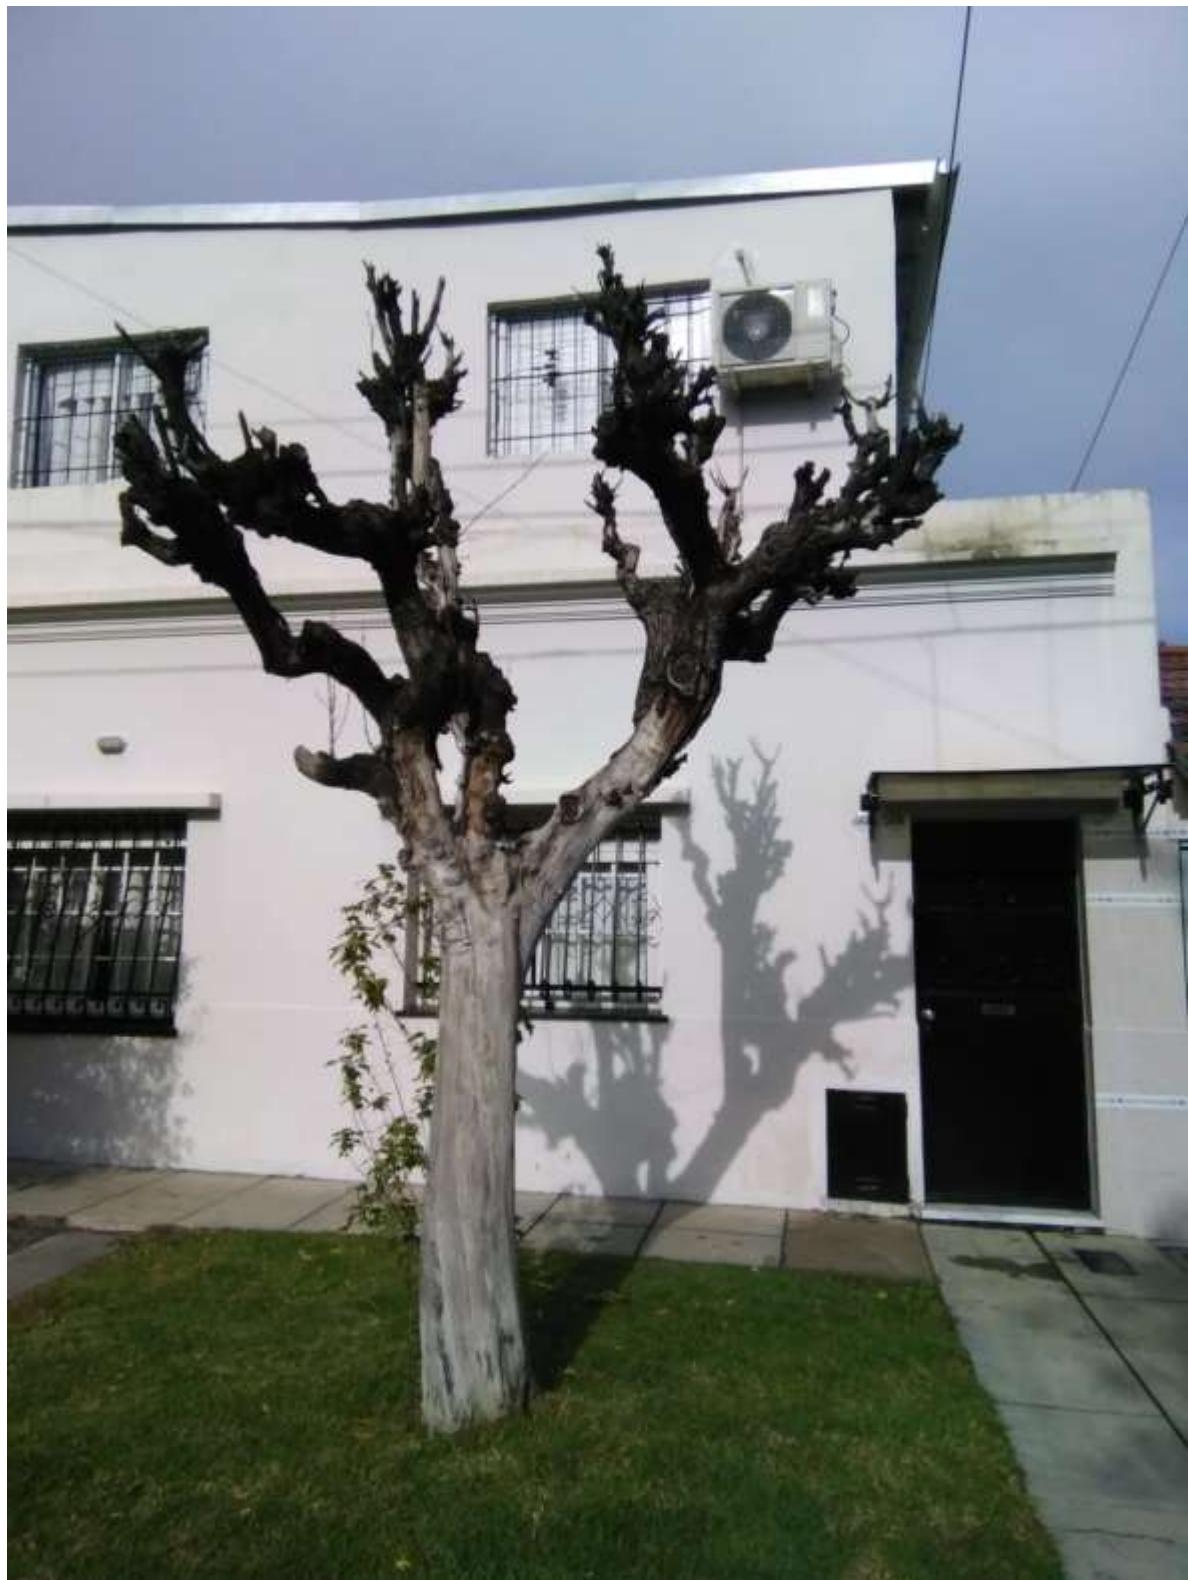
GOBIERNO DE LA CIUDAD DE BUENOS AIRES						
PLANILLA DE INSPECCION DE ARBOLES						
INSPECCION N° _____						
AVISO: <u>oficio</u>		FECHA DE RELEVAMIENTO: <u>25/4/23</u>				
ARME						
UBICACION DEL ARBOL						
CALLE <u>Timoteo Gordillo</u>		N° <u>5138</u>				
ESPECIE BOTANICA <u>Paraiso</u>						
ARBOL SECO <input checked="" type="checkbox"/>		ARBOL SEMISECO <input type="checkbox"/>				
PARAMETROS MECANICOS Y SANITARIOS DEL ARBOL						
ALTURA APROX (m) <u>9</u>		INCLINACION: SI / NO Mayor a 45° <input type="checkbox"/> Menor a 45° <input checked="" type="checkbox"/>				
DAP (cm) <u>53</u>		ORIENTACION DE LA INCLINACION Hacia la calle				
				Hacia la propiedad		
				Hacia el largo de la vereda		
COPA DESBALANCEADA		DESCOPADO		DESCOPADO Y BROTADO		
FUSTE	DESCORTEZAMIENTO <input checked="" type="checkbox"/>		Cavidades		FRUCTIFICACIONES FUNGICAS	
	basal	media	alta	CODOMINANCIAS		
	pequeñas	<input checked="" type="checkbox"/>	<input checked="" type="checkbox"/>	CHORREADOS

grandes	Cavidad longitudinal en el fuste (m)					
RAIZ	Expuesta		Provoca fisuras en el frente de la propiedad: SI / NO			
	Levanta vereda: m2		Ancho de vereda: Código de vereda:			
RAMAS	Quebradas/ Fisuradas		Codominancias			
	Secas/ Secas en las puntas		Con mal ángulo de inserción			
	Con cavidades/ Tumores o Cancros		Tocones			
Bajas		Que invaden espacio aéreo				
Excesivas/ Cruzadas						
HOJAS	De coloración anormal		Síntomas de enfermedades			
	Con manchas foliares		Defoliación <u>total</u> / parcial			
	Con signos de insectos					
Recomendaciones del Inspector:						
A: Objetivos de poda: Reducción Riesgo/ Eliminar interferencias/ Reducir sombra/resistencia al viento/mejorar la estética						
B: Tipos de poda: Formación/ Limpieza/ Aclarado/ Refaldado/Reducción de copa/ Terciado/ Balanceo						
C: Extracción		D: Tratamiento sanitario		E: Trasplante		
				F: Corte de raíces		
				SUPERFICIAL		
				PROFUNDA

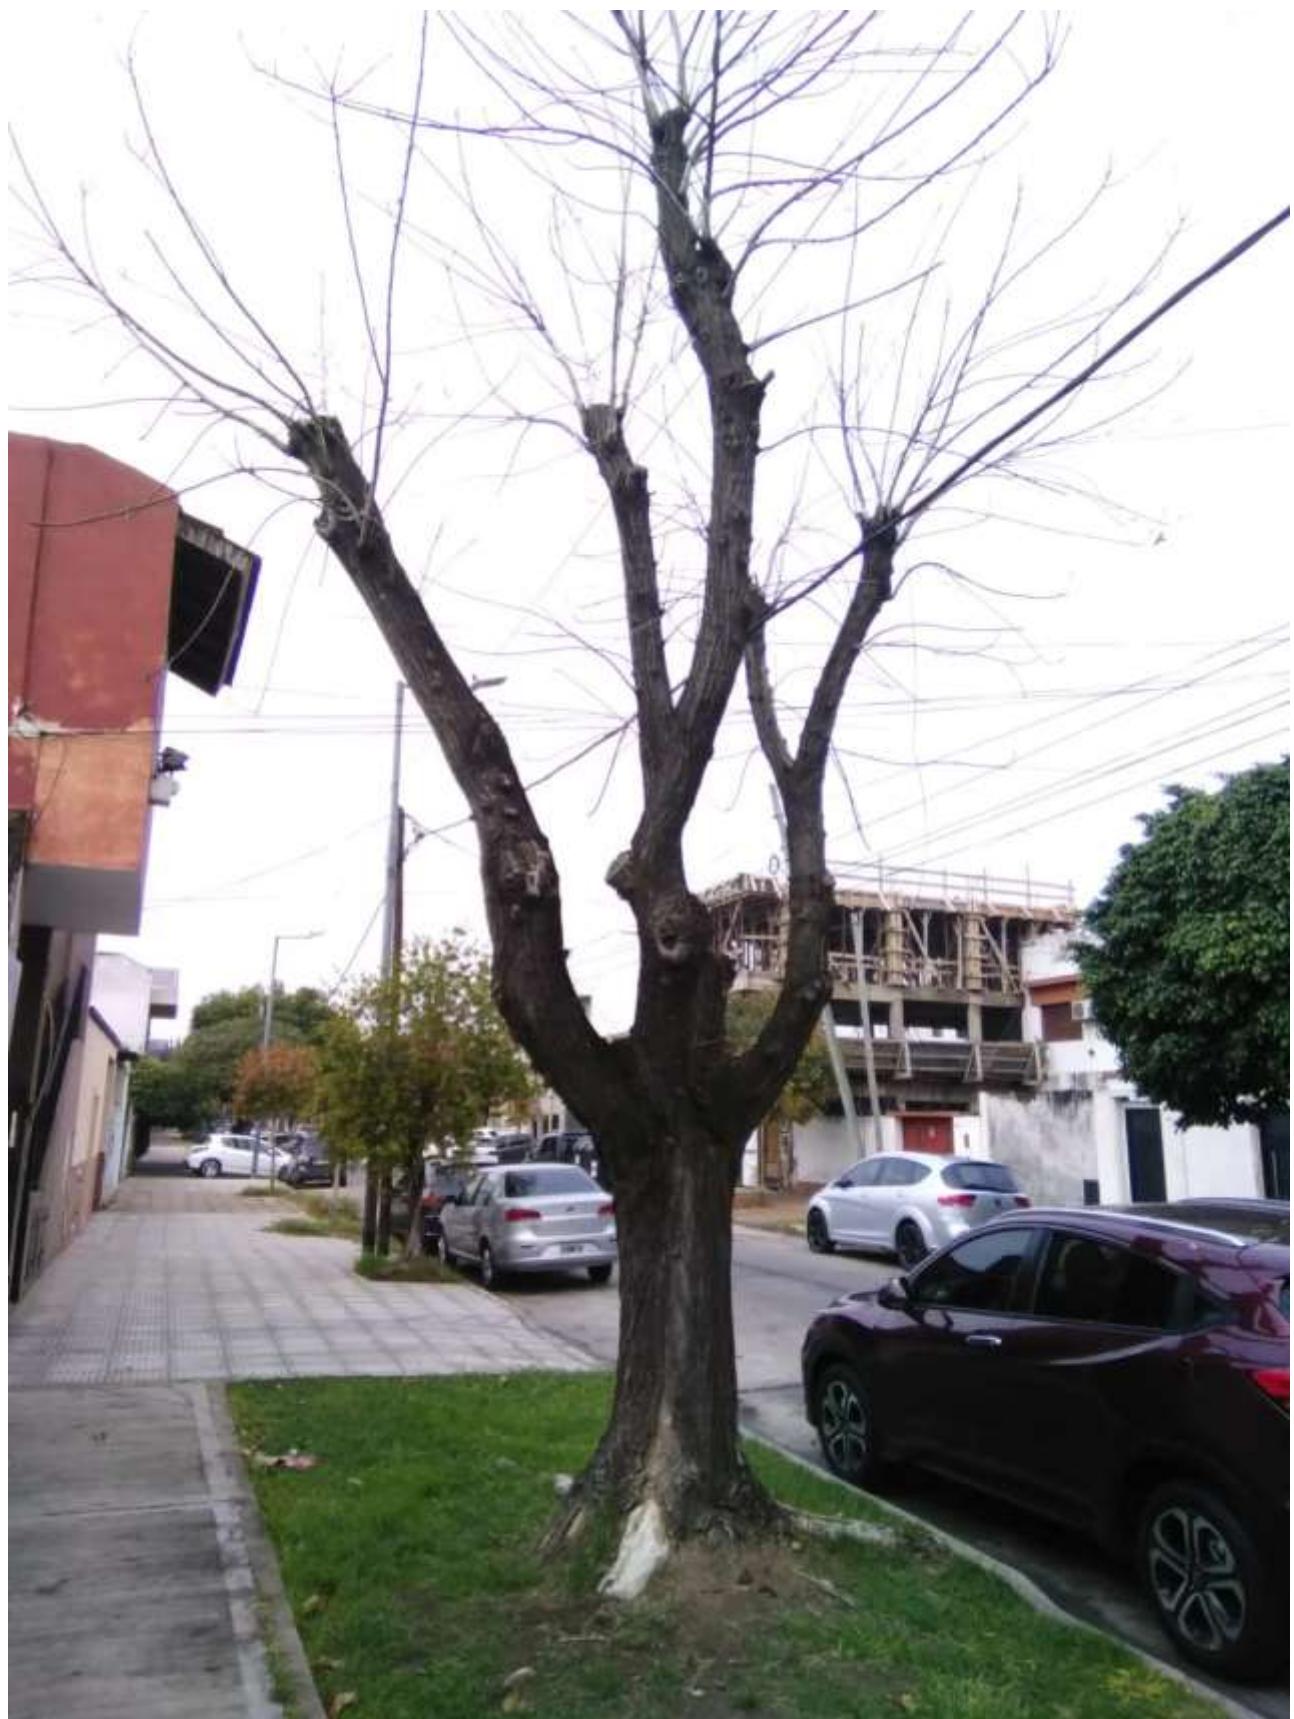
GOBIERNO DE LA CIUDAD DE BUENOS AIRES					
PLANILLA DE INSPECCION DE ARBOLES					
INSPECCION N° _____					
AVISO:	Oficio		FECHA DE RELEVAMIENTO: 29/03/23		
ARME					
UBICACION DEL ARBOL					
CALLE	Cronioni		N° 5726		
ESPECIE BOTANICA	Tilo				
ARBOL SECO	<input checked="" type="checkbox"/>		ARBOL SEMISECO		
PARAMETROS MECANICOS Y SANITARIOS DEL ARBOL					
ALTURA APROX (m)	4	INCLINACION: SI <input checked="" type="checkbox"/> NO <input type="checkbox"/> Mayor a 45° <input type="checkbox"/> Menor a 45° <input type="checkbox"/>			
DAP (cm)	18	ORIENTACION DE LA INCLINACION Hacia la calle <input type="checkbox"/> Hacia la propiedad <input type="checkbox"/> Hacia el largo de la vereda <input type="checkbox"/>			
COPA DESBALANCEADA		DESCOPADO		DESCOPADO Y BROTADO	
FUSTE	DESCORTEZAMIENTO		FRUCTIFICACIONES FUNGICAS		
	Cavidades		CODOMINANCIAS		
	basal	media	alta	CHORREADOS	
pequeñas			Cavidad longitudinal en el fuste (m)

grandes			Espesor de pared remanente (cm)		
RAIZ	Expuesta	Provoca fisuras en el frente de la propiedad: SI / NO			
	Levanta vereda: m2	Ancho de vereda: Código de vereda:			
RAMAS	Quebradas/ Fisuradas		<input checked="" type="checkbox"/> Codominancias		
	Secas/ Secas en las puntas		<input checked="" type="checkbox"/> Con mal ángulo de inserción		
	Con cavidades/ Tumores o Cancros		<input checked="" type="checkbox"/> Tocones		
	Bajas		<input checked="" type="checkbox"/> Que invaden espacio aéreo		
HOJAS	Excesivas/ Cruzadas				
	De coloración anormal		<input checked="" type="checkbox"/> Síntomas de enfermedades		
	Con manchas foliares		<input checked="" type="checkbox"/> Defoliación total / parcial		
Recomendaciones del inspector:					
A: Objetivos de poda: Reducción Riesgo/ Eliminar interferencias/ Reducir sombra/resistencia al viento/mejorar la estética					
B: Tipos de poda: Formación/ Limpieza/ Aclaro/ Refaldado/Reducción de copa/ Terciado/ Balanceo

C: Extracción D: Tratamiento sanitario E: Trasplante F: Corte de raíces SUPERFICIAL					
PROFUNDA					
Observaciones:					
MÉTODO DE INSPECCIÓN: VISUAL PRIORIDAD: MUY ALTA / ALTA / MEDIA / BAJA / MUY BAJA					
<p>Se solicitó extracción de arbol. Seco con me alto prioridad por tratarse de un ábol con leve movimiento, rama quebrada y cavidad longitudinal) e lo largo del fuste. Extracción con fuerza MÁS.</p>					
Datos del Inspector/Verificador					
Nombre y Apellido		Firma		20054195	
FM ó DNI

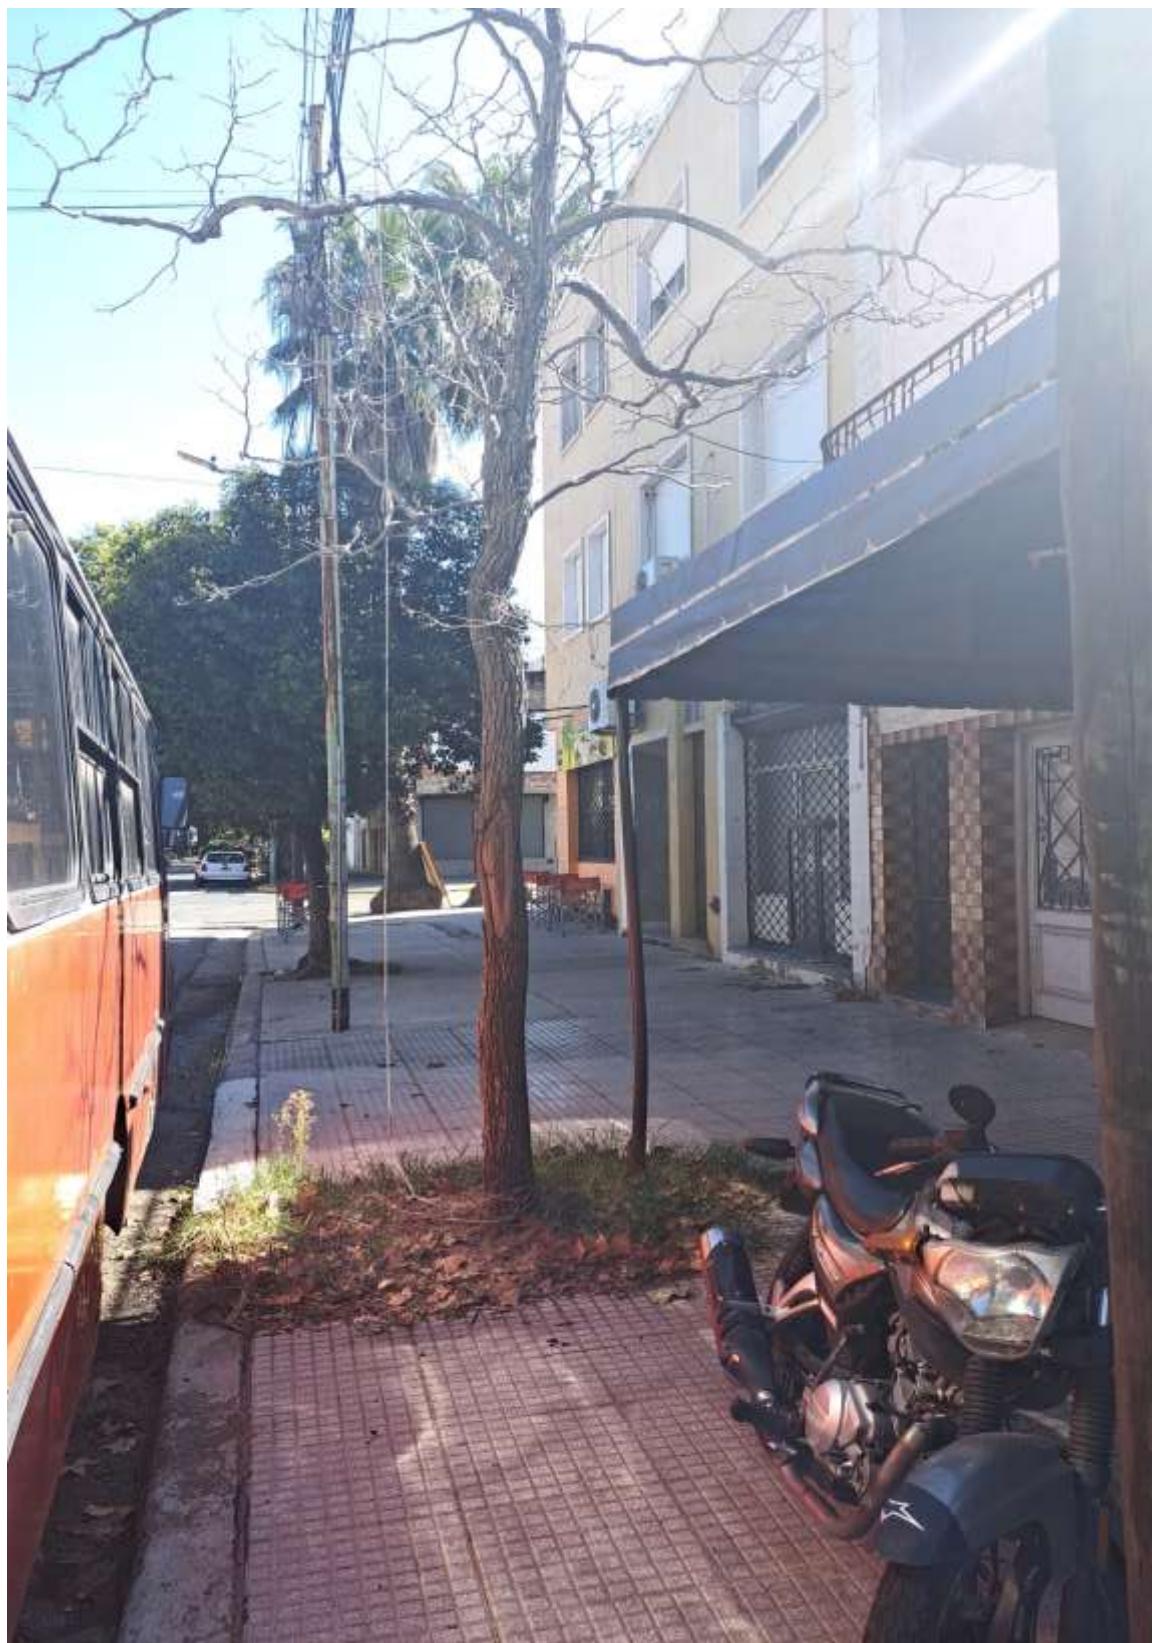
GOBIERNO DE LA CIUDAD DE BUENOS AIRES			
PLANILLA DE INSPECCION DE ARBOLES			
INSPECCION N° _____			
AVISO: OFICIO		FECHA DE RELEVAMIENTO: 21/4/23	
ARME			
UBICACIÓN DEL ARBOL			
CALLE LARRATA		N° 3792	
ESPECIE BOTANICA Liburno			
ARBOL SECO <input checked="" type="checkbox"/>		ARBOL SEMISECO <input type="checkbox"/>	
PARAMETROS MECANICOS Y SANITARIOS DEL ARBOL			
ALTURA APROX (m) 3		INCLINACION: SI <input type="checkbox"/> NO <input checked="" type="checkbox"/> Mayor a 45° <input type="checkbox"/> Menor a 45° <input type="checkbox"/>	
DAP (cm) 25		ORIENTACION DE LA INCLINACION: Hacia la calle <input type="checkbox"/> Hacia la propiedad <input type="checkbox"/> Hacia el largo de la vereda <input type="checkbox"/>	
COPA DESBALANCEADA		DESCOPADO	
FUSTE	DESCORTEZAMIENTO		DESCOPADO Y BROTADO
	Cavidades		FRUCTIFICACIONES FUNGICAS
	basal	media	CODOMINANCIAS
pequeñas		CHORREADOS	
grandes		Cavidad longitudinal en el fuste (m)

RAIZ	Expuesta		Espesor de pared remanente (cm)
	Levanta vereda: m2		Provoca fisuras en el frente de la propiedad: SI <input type="checkbox"/> NO <input checked="" type="checkbox"/>
RAMAS	Quebradas/ Fisuradas		Codominancias
	Secas/ Secas en las puntas		Con mal ángulo de inserción
	Con cavidades/ Tumores o Cancros		Tocones
	Bajas		Que invaden espacio aéreo
	Excesivas/ Cruzadas		
HOJAS	De coloración anormal		Síntomas de enfermedades
	Con manchas foliares		Defoliación total / parcial
	Con signos de insectos		
Recomendaciones del Inspector:			
A: Objetivos de poda: Reducción Riesgo/ Eliminar interferencias/ Reducir sombra/resistencia al viento/mejorar la estética			
B: Tipos de poda: Formación/ Limpieza/ Aclareo/ Refaldado/Reducción de copa/ Terciado/ Balanceo			
C: Extracción		D: Tratamiento sanitario E: Trasplante F: Corte de raíces	
		SUPERFICIAL <input type="checkbox"/> PROFUNDA <input type="checkbox"/>

Observaciones:			
MÉTODO DE INSPECCIÓN: VISUAL		PRIORIDAD: MUY ALTA / ALTA / MEDIA / BAJA / MUY BAJA	
SIN VEREDA ni PLANTON			
Datos del Inspector/Verificador			
Gaston Hernandez		10	
Nombre y Apellido		Firma	
		3532663	
		FM ó DNI

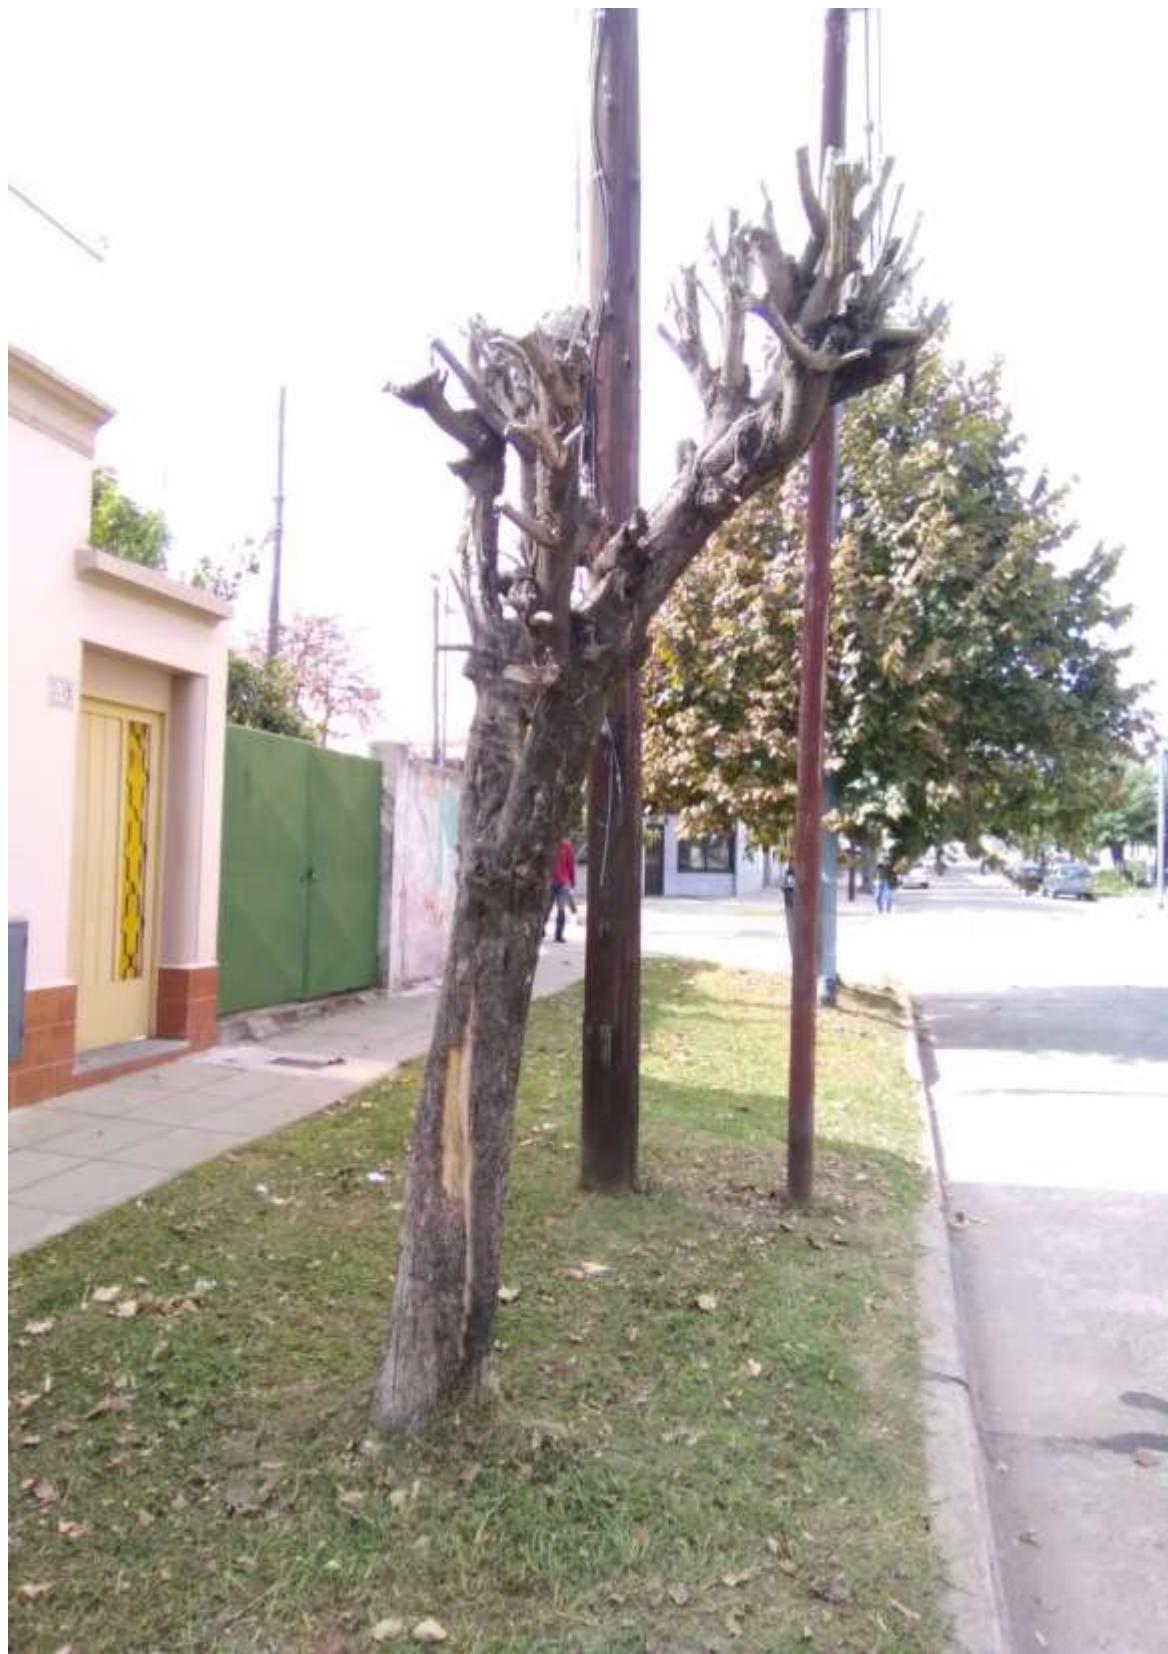
GOBIERNO DE LA CIUDAD DE BUENOS AIRES					
PLANILLA DE INSPECCION DE ARBOLES					
INSPECCION N°					
AVISO:	GCBA		FECHA DE RELEVAMIENTO: <u>18/4/23</u>		
ARME:	Oficio				
UBICACION DEL ARBOL:	CALLE <u>AV. LARRAZABAL</u>			N° <u>2723</u>	
ESPECIE BOTANICA:	<u>4605 Th</u>				
ARBOL SECO	<input checked="" type="checkbox"/>		ARBOL SEMISECO <input type="checkbox"/>		
PARAMETROS MECANICOS Y SANITARIOS DEL ARBOL					
ALTURA APROX (m)	<u>6</u>	INCLINACION: SI / NO. Mayor a 45° <input type="checkbox"/> Menor a 45° <input type="checkbox"/>			
DAP (cm)	<u>30</u>	ORIENTACION DE LA INCLINACION Hacia la calle			
COPA DESBALANCEADA		DESCOPADO	DESCOPADO Y BROTAZO		
FUSTE	DESCORTEZAMIENTO		FRUCTIFICACIONES FUNGICAS		
	Cavidades		CODOMINANCIAS		
	basal	media	alta	CHORREADOS	
pequeñas			Cavidad longitudinal en el fuste (m)		
grandes			Espesor de pared remanente (cm)		
RAIZ	Expuesta	Provoca fisuras en el frente de la propiedad: SI / NO

Levanta vereda: m ²	Ancho de vereda: Código de vereda:			
RAMAS	Quebradas/ Fisuradas	Codominancias			
	Secas/ Secas en las puntas	Con mal ángulo de inserción			
	Con cavidades/ Tumores o Cancros	Tocones			
Bajas	Que invaden espacio aéreo				
Excesivas/ Cruzadas					
HOJAS	De coloración anormal	Síntomas de enfermedades			
	Con manchas foliares	Defoliación total / parcial			
	Con signos de insectos				
Recomendaciones del inspector:					
A: Objetivos de poda: Reducción Riesgo/ Eliminar interferencias/ Reducir sombra/resistencia al viento/mejorar la estética					
B: Tipos de poda: Formación/ Limpieza/ Aclaro/ Refaldado/Reducción de copa/ Terciado/ Balanceo					
C: Extracción		D: Tratamiento sanitario		E: Trasplante F: Corte de raíces	
				SUPERFICIAL	
				PROFUNDA	
Observaciones:					
MÉTODO DE INSPECCIÓN: VISUAL					
PRIORIDAD: MUY ALTA / ALTA / MEDIA <u>BAJA</u> / MUY BAJA					
<p><i>Corresponde Extracción de <u>Juniperus</u> secas.</i></p> <p><i>Proceso irreversible.</i></p>

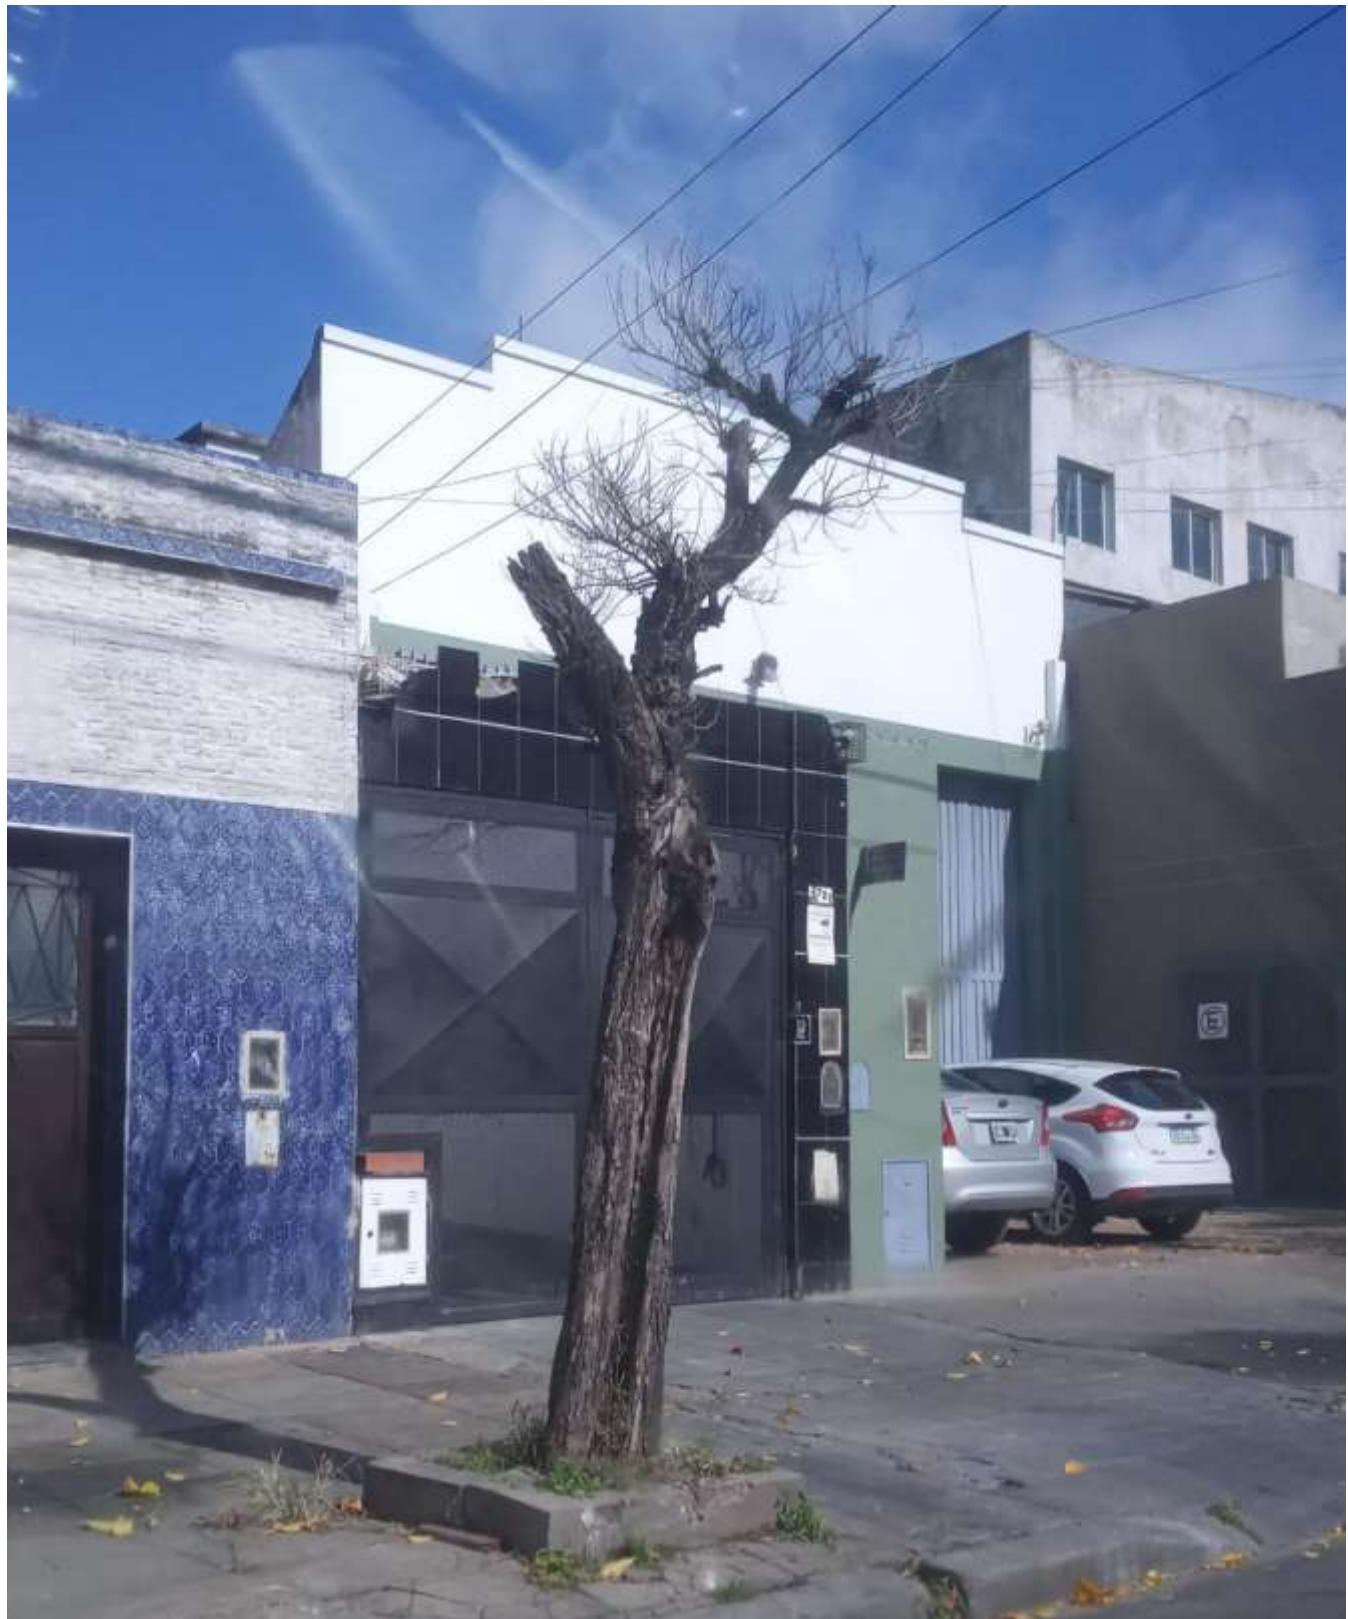
G.C.B.A. AVISO: Oficio		INSPECCIÓN N° _____ FECHA DE RELEVAMIENTO: <u>25/4/23</u>			
ARME _____		UBICACIÓN DEL ARBOL			
CALLE <u>M. LEGUIZAMON</u>		N° <u>3160</u>			
ESPECIE BOTANICA <u>Liquidambar</u>		ARBOL SECO <input checked="" type="checkbox"/> ARBOL SEMISECO <input type="checkbox"/>			
PARAMETROS MECANICOS Y SANITARIOS DEL ARBOL					
ALTURA APROX (m) <u>3</u>		INCLINACION: SI / NO Mayor a 45° <input type="checkbox"/> Menor a 45° <input checked="" type="checkbox"/>			
DAP (cm) <u>20</u>		ORIENTACION DE LA INCLINACION Hacia la calle <input type="checkbox"/> Hacia la propiedad <input type="checkbox"/> Hacia el largo de la vereda <input type="checkbox"/>			
COPA DESBALANCEADA <input type="checkbox"/>		DESCOPADO <input checked="" type="checkbox"/>		DESCOPADO Y BROTADO <input type="checkbox"/>	
FUSTE <input type="checkbox"/>		Cavidades basal <input type="checkbox"/> media <input type="checkbox"/> alta <input type="checkbox"/> pequeñas <input type="checkbox"/> grandes <input type="checkbox"/>		FRUCTIFICACIONES FUNGICAS <input type="checkbox"/> CODOMINANCIAS <input type="checkbox"/> CHORREADOS <input type="checkbox"/> Cavidad longitudinal en el fuste (m) _____ Espesor de pared remanente (cm) _____

RAIZ <input type="checkbox"/>		Provoca fisuras en el frente de la propiedad: SI / NO <input type="checkbox"/> Ancho de vereda: <u>9,8m</u> - Código de vereda: <u>6416</u>			
RAMAS <input type="checkbox"/>		Quebradas/ Fisuradas <input type="checkbox"/> Secas/ Secas en las puntas <input type="checkbox"/> Con cavidades/ Tumores o Cancros <input type="checkbox"/> Bajas <input type="checkbox"/> Excesivas/ Cruzadas <input type="checkbox"/>			
HOJAS <input type="checkbox"/>		Síntomas de enfermedades <input type="checkbox"/> Defoliación total / parcial <input type="checkbox"/>			
Recomendaciones del inspector: A: Objetivos de poda: Reducción Riesgo/ Eliminar interferencias/ Reducir sombra/resistencia al viento/mejorar la estética B: Tipos de poda: Formación/ Limpieza/ Aclareo/ Refaldado/Reducción de copa/ Terciado/ Balanceo C: Extracción <input type="checkbox"/> D: Tratamiento sanitario <input type="checkbox"/> E: Trasplante <input type="checkbox"/> F: Corte de raíces <input type="checkbox"/>

SUPERFICIAL <input type="checkbox"/> PROFUNDA <input type="checkbox"/>					
Observaciones: MÉTODO DE INSPECCIÓN: VISUAL PRIORIDAD: MUY ALTA / ALTA / MEDIA / BAJA / MUY BAJA					
<p><i>efusivo secu, desopado por tercios y sustentos! Proceso irreversible. se solicita extracción. Vereda Nueva</i></p>					
Datos del Inspector/Verificador Nombre y Apellido <u>Carilletto Mau</u> Firma <u>J. Mau</u> FM ó DNI <u>33485827</u>
