Resolución Presidencia Junta Comuna

Referencia: Resolución Arbolado MAYO 2023

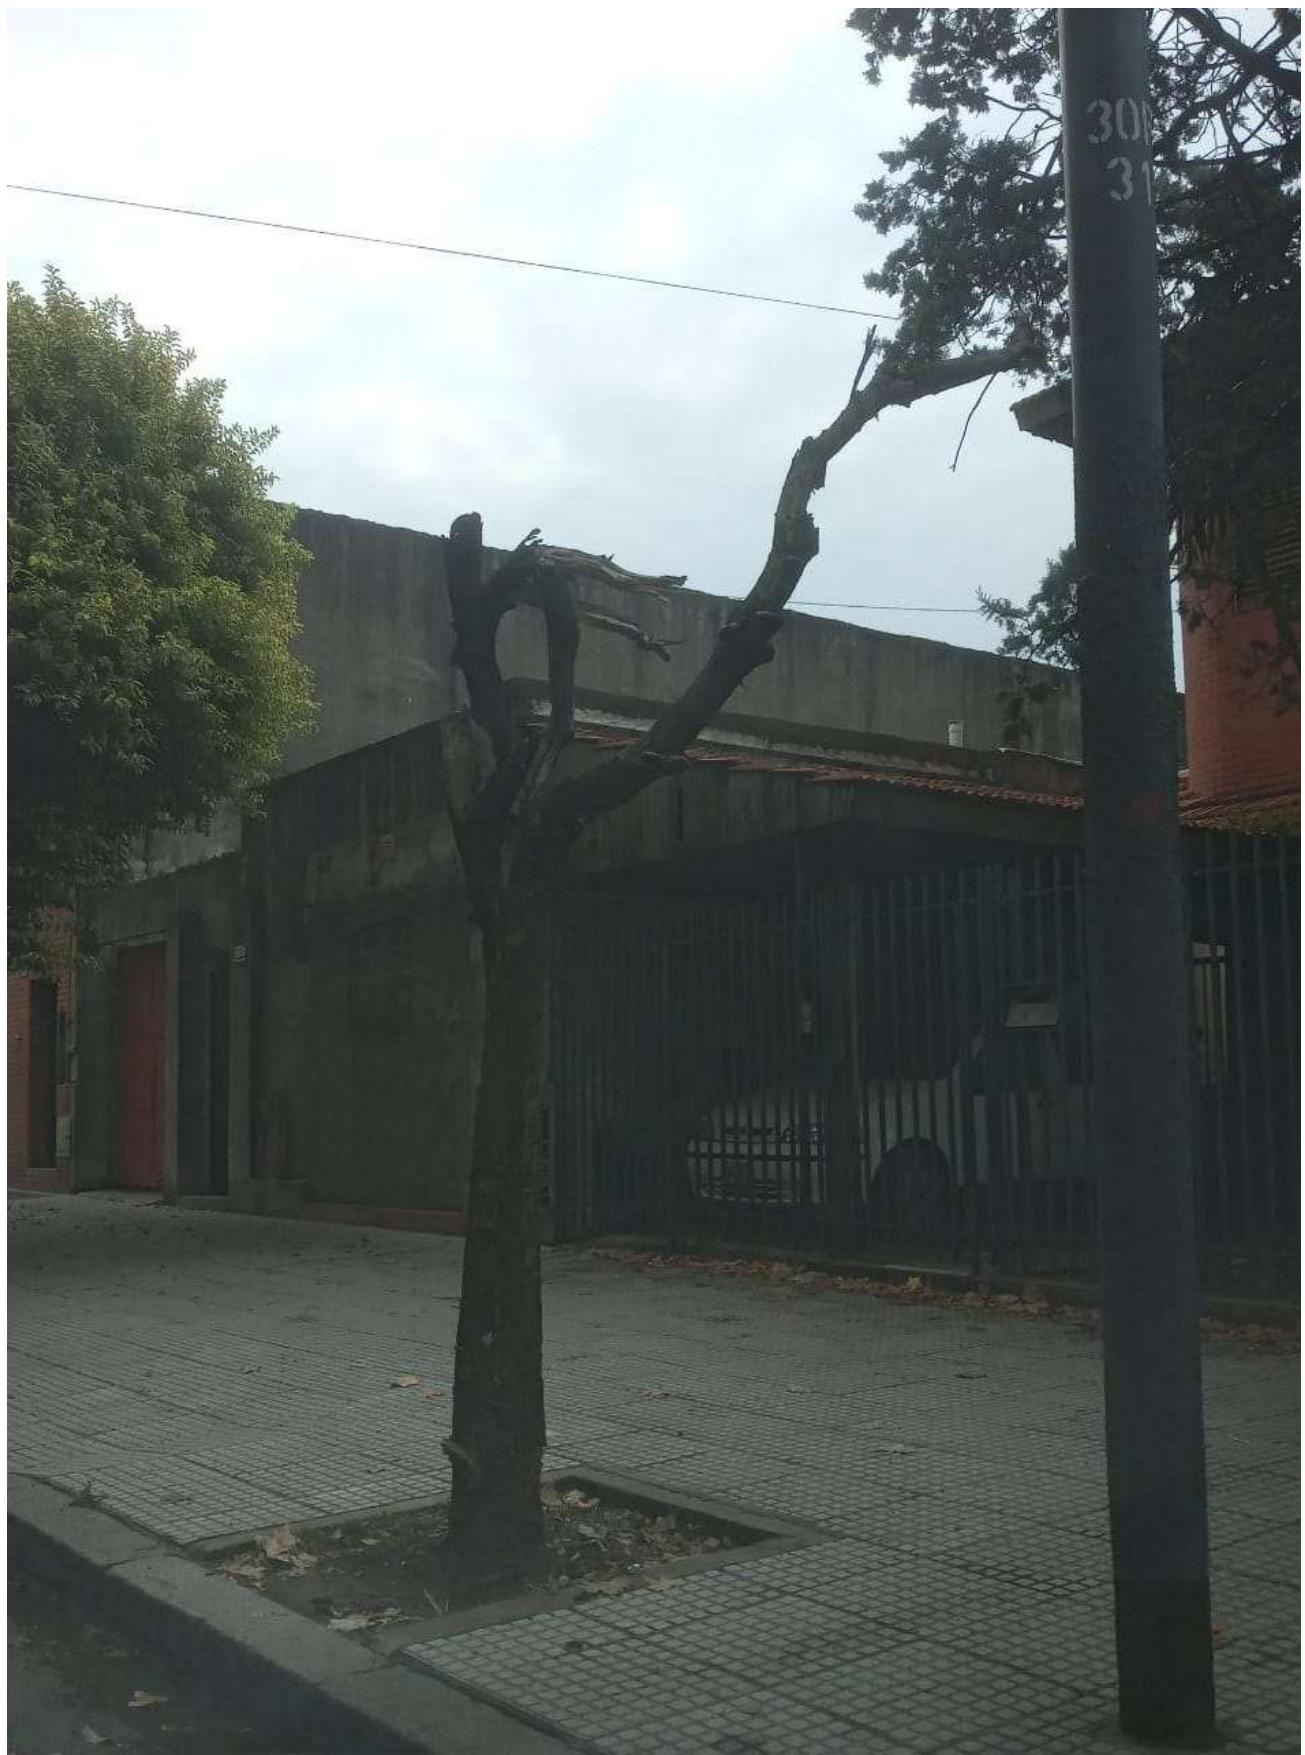
GOBIERNO DE LA CIUDAD DE BUENOS AIRES					
PLANILLA DE INSPECCION DE ARBOLES					
INSPECCION N°					
AVISO:	OFicio				
ARME					
UBICACION DEL ARBOL	LEQUITANÓN				
CALLE	N° 3801				
ESPECIE BOTANICA	Tilo				
ARBOL SECO	<input checked="" type="checkbox"/>	ARBOL SEMISECO	<input type="checkbox"/>		
PARAMETROS MECANICOS Y SANITARIOS DEL ARBOL					
ALTURA APROX (m)	7	INCLINACION:	<input checked="" type="checkbox"/> SI / NO Mayor a 45° <input type="checkbox"/> Menor a 45° <input checked="" type="checkbox"/>		
DAP (cm)	45	ORIENTACION DE LA INCLINACION	Hacia la calle Hacia la propiedad Hacia el largo de la vereda		
COPA DESBALANCEADA	DESCOPADO	DESCOPADO Y BROTADO			
FUSTE	DESCORTEZAMIENTO	FRUCTIFICACIONES FUNGICAS			
	pequeñas	basal	Cavidades	CODOMINIAS	
		alta		CHORREADOS	
grandes		Cavidad longitudinal en el fuste (m)			
RAIZ	Expuesta	Provoca fisuras en el frente de la propiedad: SI / NO			
	Levanta vereda: m ²	Ancho de vereda: Código de vereda:			
RAMAS	Quebradas/ Fisuradas	Codominancias			
	Secas/ Secas en las puntas	Con mal ángulo de inserción			
	Con cavidades/ Tumores o Cancros	Tocones			
	Bajas	Que invaden espacio aéreo			
HOJAS	Excesivas/ Cruzadas				
	De coloración anormal	Síntomas de enfermedades			
	Con manchas foliares	Defoliación total / parcial			
<p><i>Recomendaciones del inspector:</i></p> <p>A: Objetivos de poda: Reducción Riesgo/ Eliminar interferencias/ Reducir sombra/resistencia al viento/mejorar la estética B: Tipos de poda: Formación/ Limpieza/ Aclarado/ Refaldado/ Reducción de copa/ Terciado/ Balanceo C: Extracción <input checked="" type="checkbox"/> D: Tratamiento sanitario E: Trasplante F: Corte de raíces</p> <table border="1"> <tr> <td>SUPERFICIAL</td> </tr> <tr> <td>PROFUNDA</td> </tr> </table>				SUPERFICIAL	PROFUNDA
SUPERFICIAL					
PROFUNDA					
<p>Observaciones:</p> <p>MÉTODO DE INSPECCIÓN: VISUAL</p> <p>PRIORIDAD: MUY ALTA / ALTA / MEDIA / BAJA / MUY BAJA</p> <p>Se solicita extracción de ejemplares descopeados por tercios, inclinados hacia la calle (apoyados sobre postes de luz), y verdes. Seco, proceso irreversible</p> <p>P. MEDIN</p>					
<p>Datos del Inspector/Verificador</p> <p>Galliechi, Mario <i>galliechi</i> <i>Mario</i></p> <p>Nombre y Apellido Firma</p> <p>33485827</p> <p>FM 6 DNI</p>

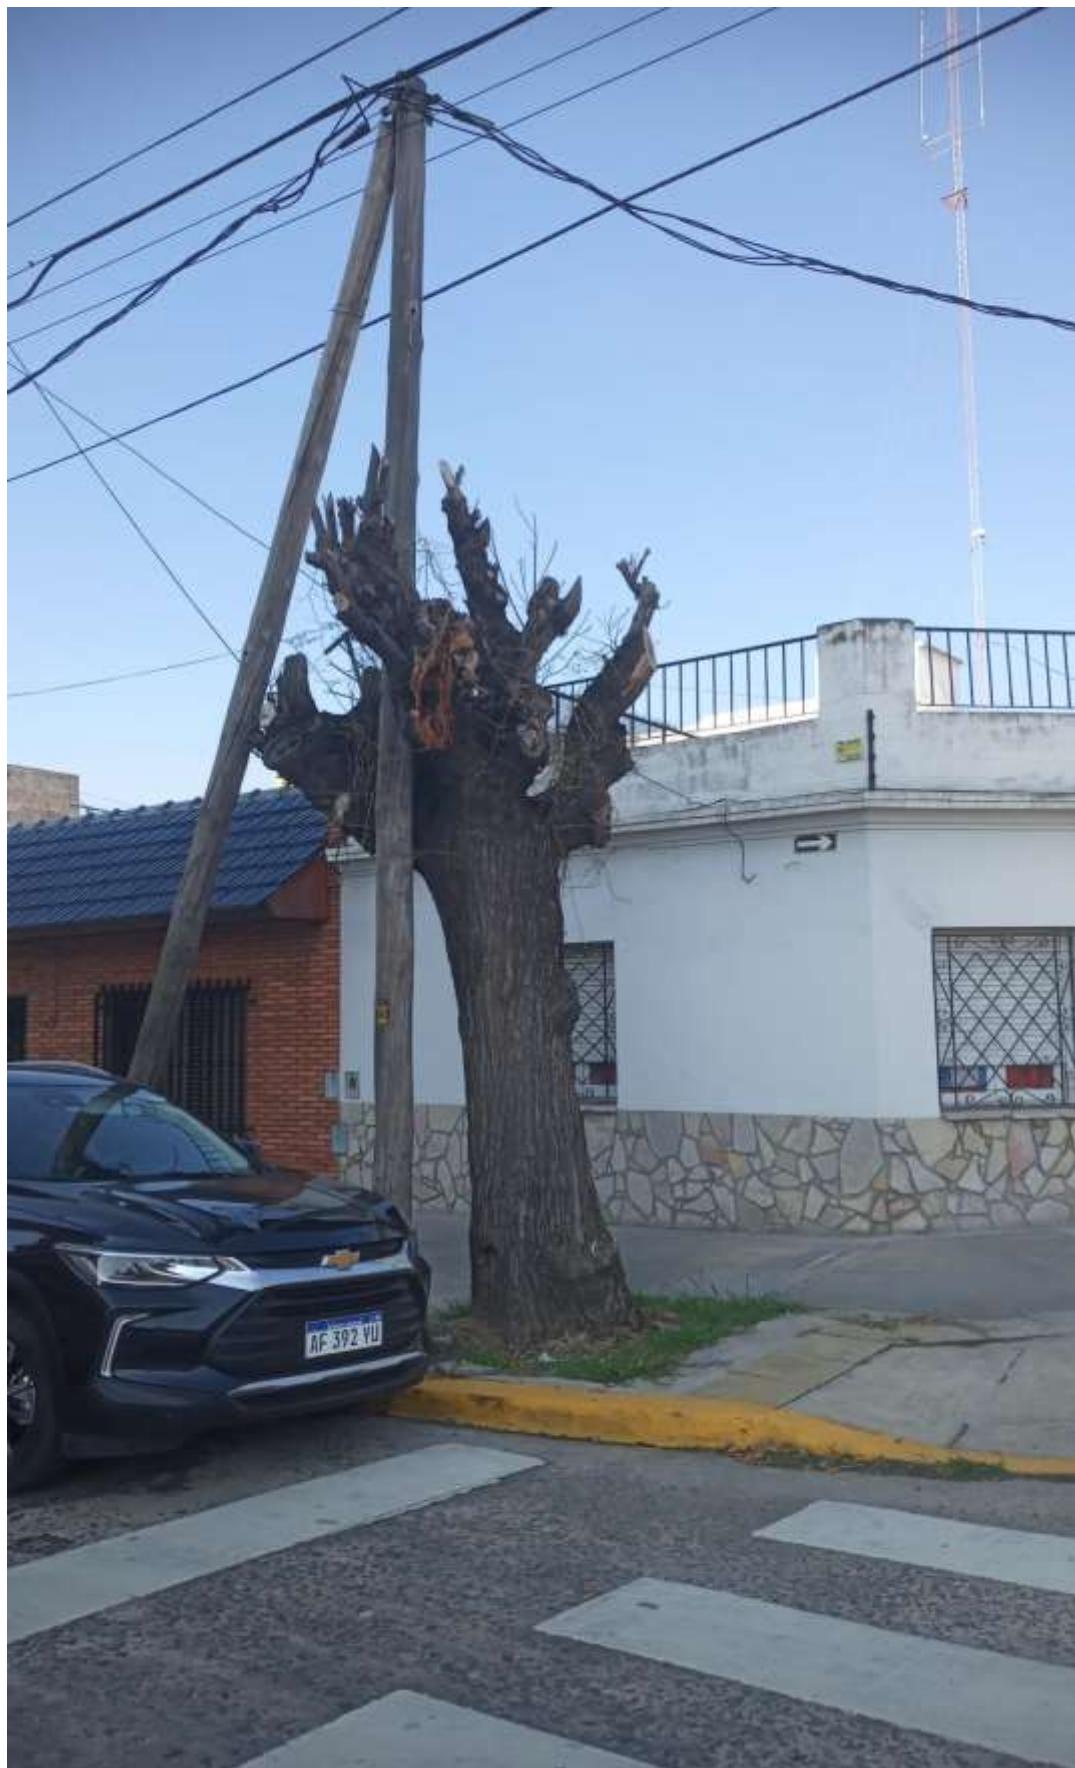
GOBIERNO DE LA CIUDAD DE BUENOS AIRES			
PLANILLA DE INSPECCION DE ARBOLES			
INSPECCION N°			
AVISO:	oficio	FECHA DE RELEVAMIENTO: 25/4/23	
ARME			
UBICACION DEL ARBOL			
CALLE	Leguizamón M.	N°	4584
ESPECIE BOTANICA	ficus.		
ARBOL SECO	<input checked="" type="checkbox"/>	ARBOL SEMISECO	<input type="checkbox"/>
PARAMETROS MECANICOS Y SANITARIOS DEL ARBOL			
ALTURA APROX (m)	~	INCLINACION: SI / NO Mayor a 45° <input type="checkbox"/> Menor a 45° <input type="checkbox"/>	
DAP (cm)	35	ORIENTACION DE LA INCLINACION Hacia la calle <input type="checkbox"/> Hacia la propiedad <input type="checkbox"/> Hacia el largo de la vereda <input type="checkbox"/>	
COPA DESBALANCEADA		DESCOPADO	<input checked="" type="checkbox"/> DESCOPADO Y BROTADO
FUSTE	DESCORTEZAMIENTO		<input checked="" type="checkbox"/> FRUCTIFICACIONES FUNGICAS
	Cavidades		CODOMINANCIAS
	basal	media	CHORREADOS
pequeñas		Cavidad longitudinal en el fuste (m)

grandes		Espesor de pared remanente (cm)	
RAIZ	Expuesta	Provoca fisuras en el frente de la propiedad: SI / NO	
	Levanta vereda: m2	Ancho de vereda: Código de vereda:	
RAMAS	Quebradas/ Fisuradas		Codominancias
	Secas/ Secas en las puntas		Con mal ángulo de inserción
	Con cavidades/ Tumores o Cancros		Tocones
	Bajas		Que invaden espacio aéreo
HOJAS	Excesivas/ Cruzadas		
	De coloración anormal		Síntomas de enfermedades
	Con manchas foliares		Defoliación total / parcial
Recomendaciones del inspector:			
A: Objetivos de poda: Reducción Riesgo/ Eliminar Interferencias/ Reducir sombra/resistencia al viento/mejorar la estética			
B: Tipos de poda: Formación/ Limpieza/ Aclareo/ Refaldado/ Reducción de copa/ Terciado/ Balanceo			
C: Extracción		D: Tratamiento sanitario E: Trasplante F: Corte de raíces	
		SUPERFICIAL	
		PROFUNDA	
Observaciones:			
MÉTODO DE INSPECCIÓN: VISUAL		PRIORIDAD: MUY ALTA / ALTA / MEDIA / BAJA / MUY BAJA

Arbol seco, descopado por tucus.			
Prioridad baja			
Datos del Inspector/Verificador			
FERNAN VILLAFANE		Firma: <i>Leyyan Villafane</i>	
Nombre y Apellido		FM ó DNI	
		36908700

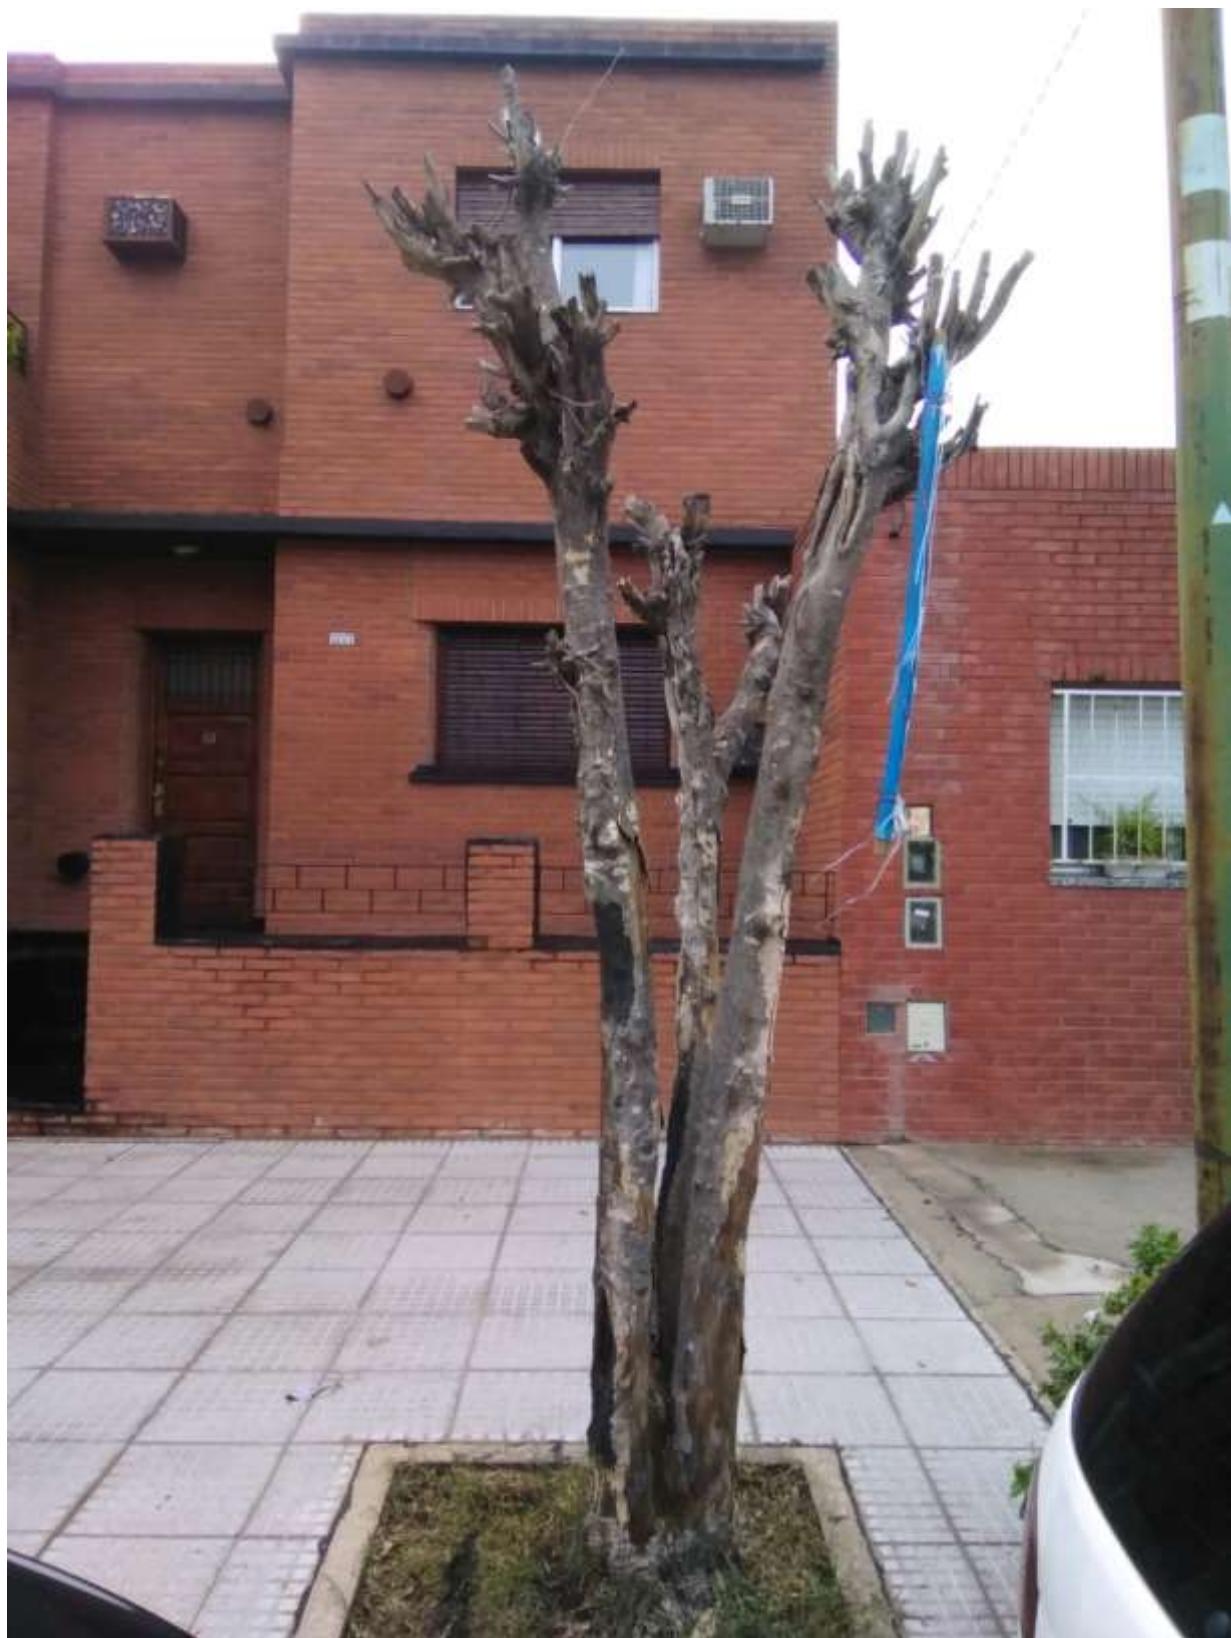
GOBIERNO DE LA CIUDAD DE BUENOS AIRES			
PLANILLA DE INSPECCION DE ARBOLES			
INSPECCION N°			
VISO: OFICIO		FECHA DE RELEVAMIENTO: 13/4/2023	
RME		BICACIÓN DEL ARBOL	
ALLE OLIDEN		N° 4797	
SPECIE BOTANICA SALIX ENTHROFLEXUOSA			
ARBOL SECO X		ARBOL SEMISECO	
ARAMETROS MECANICOS Y SANITARIOS DEL ARBOL			
ALTURA APROX (m) 3,5		INCLINACION: SI / NO Mayor a 45° <input type="checkbox"/> Menor a 45° <input type="checkbox"/>	
AP (cm) 35		ORIENTACION DE LA INCLINACION Hacia la calle <input type="checkbox"/> Hacia la propiedad <input type="checkbox"/> Hacia el largo de la vereda <input type="checkbox"/>	
OPA DESBALANCEADA		DESCOPADO	
DESCORTEZAMIENTO		DESCOPADO Y BROTADO	
FUSTE	Cavidades		
	basal	media	alta
pequeñas			FRUCTIFICACIONES FUNGICAS
grandes			CODOMINANCIAS
RAIZ	Expuesta	Provoca fisuras en el frente de la propiedad: SI / NO	
	Levanta vereda: m ² 65	Ancho de vereda: 450	Código de vereda: KA
RAMAS	Quebradas/ Fisuradas	Codominancias

Secas/ Secas en las puntas	Con mal ángulo de inserción	
HOJAS	Con cavidades/ Tumores o Cancros	Tocones	
	Bajas	Que invaden espacio aéreo	
Excesivas/ Cruzadas			
De coloración anormal		Síntomas de enfermedades	
Con manchas foliares		Defoliación total / parcial	
Con signos de Insectos			
RECOMENDACIONES DEL INSPECTOR:			
Objetivos de poda: Reducción Riesgo/ Eliminar interferencias/ Reducir sombra/resistencia al viento/mejorar la estética			
Típus de poda: Formación/ Limpieza/ Aclareo/ Refaldado/ Reducción de copa/ Terciado/ Balanceo			
Acción		D: Tratamiento sanitario	E: Trasplante
		F: Corte de raíces	SUPERFICIAL
			PROFUNDA
Observaciones:			
MÉTODO DE INSPECCIÓN VISUAL			
PRIORIDAD: MUY ALTA <input type="checkbox"/> ALTA <input type="checkbox"/> MEDIA / BAJA / MUY BAJA			
CORRESPONDE EXTRACCIÓN POR ÁRBOL SECO			
PRODUCTO DE MATERIALES PRÁCTICOS DE PODA.			
REALIZAR DOS PLANTERAS DE 1,20 X 1,20

1) UNA SOBRE OLIDEN (CORRER PLANTERAS HACIA EL FRENTE) 2) UNA SOBRE AV. CRUZ (DE LAS PUERTAS DE LA CASA)			
ATOS DEL INSPECTOR/VERIFICADOR			
MONICA CHEVES		Firma	
Nombre y Apellido		"NO TOCAR LAS RAMAS"	
		23377723	
		FM 6 DNI

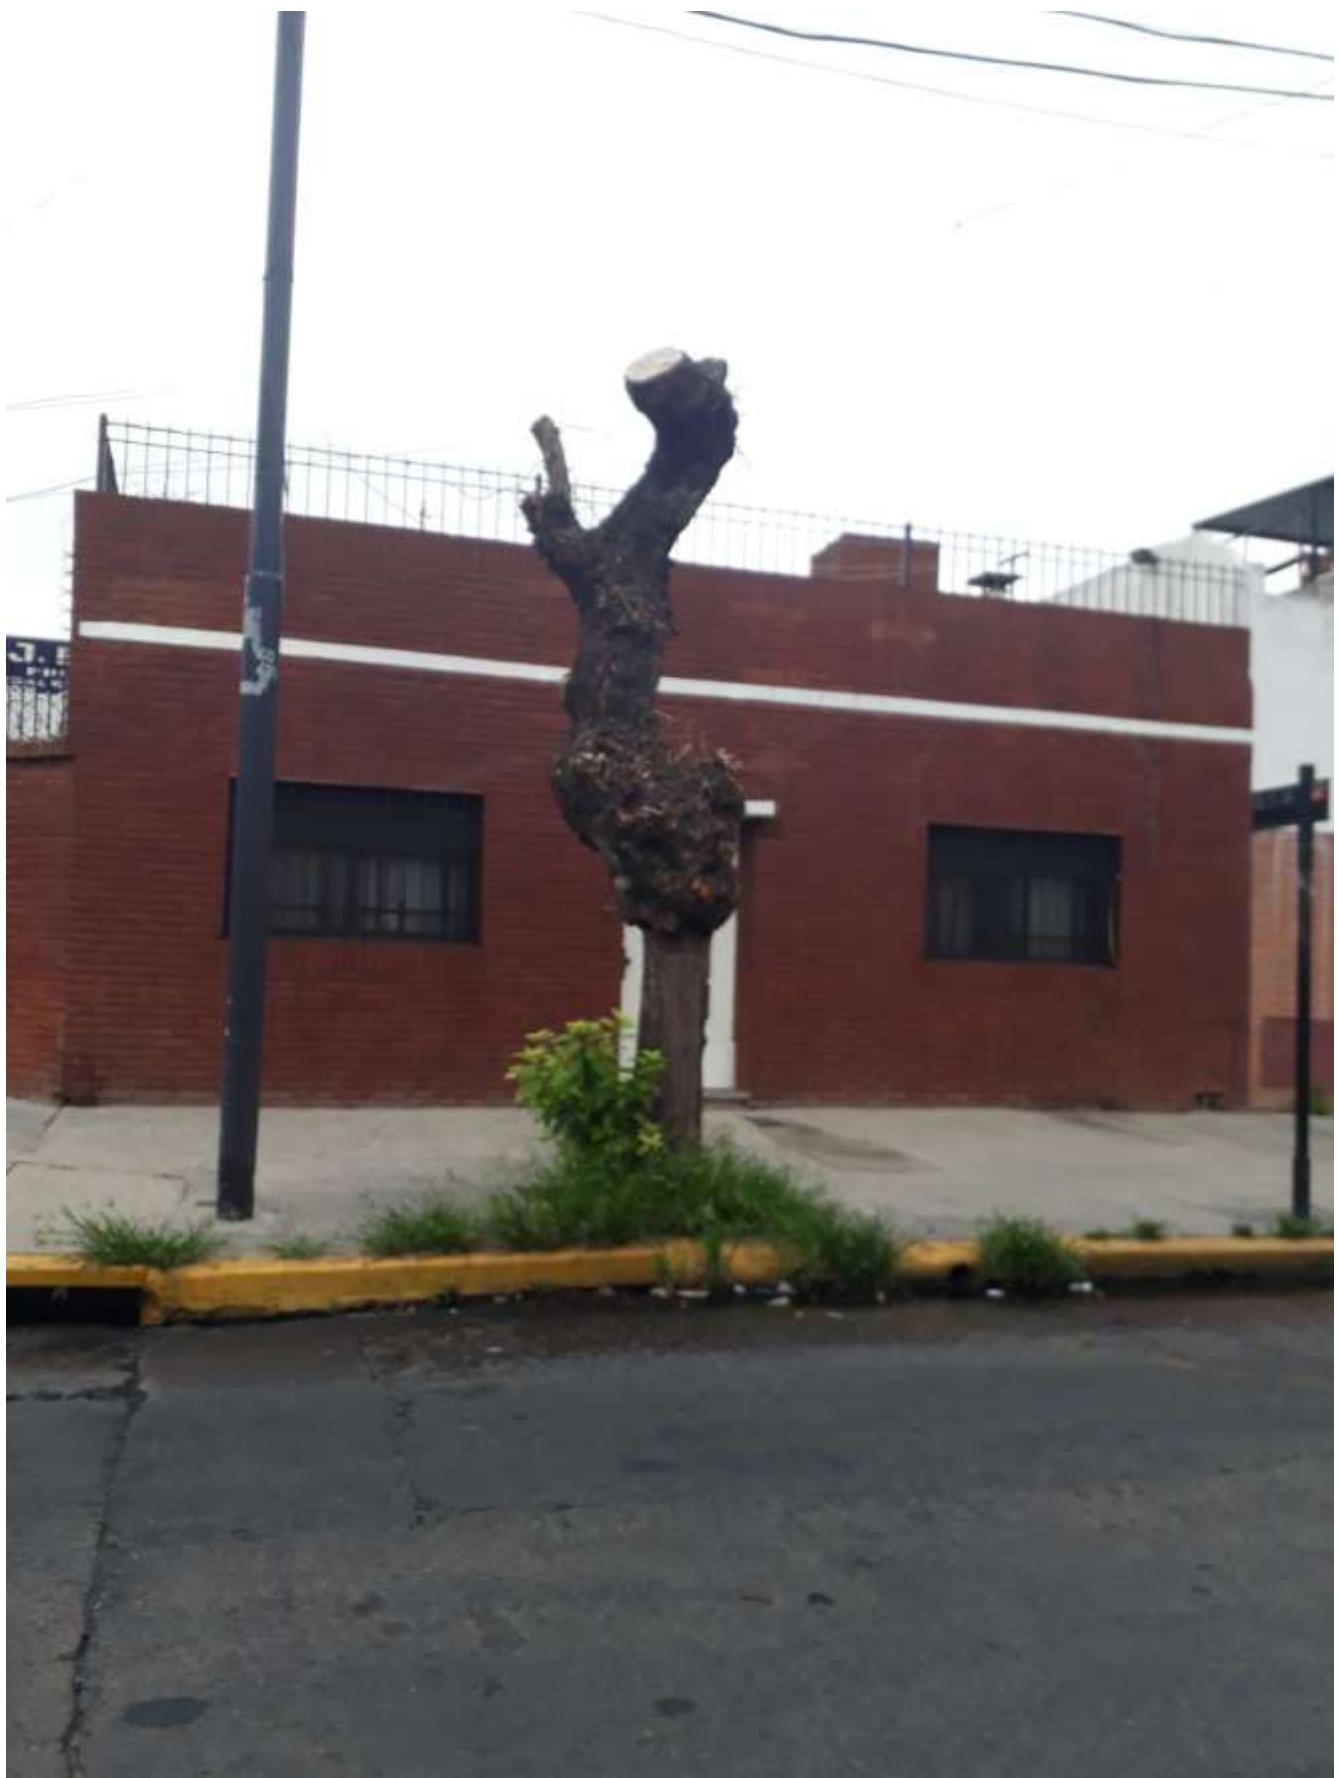
-0145- PIEDRA BUENA AV. 5539

GOBIERNO DE LA CIUDAD DE BUENOS AIRES PLANILLA DE INSPECCION DE ARBOLES INSPECCION N° _____						
AVISO: OFICIO			FECHA DE RELEVAMIENTO: 21/04/23			
ARME _____						
UBICACIÓN DEL ARBOL						
CALLE PIEDRA BUENA			N. 5539			
ESPECIE BOTANICA Librostro						
ARBOL SECO <input checked="" type="checkbox"/>			ARBOL SEMISECO <input type="checkbox"/>			
PARAMETROS MECANICOS Y SANITARIOS DEL ARBOL						
ALTURA APROX (m) 2		DAP (cm) 35		INCLINACION: SI / <input checked="" type="checkbox"/> NO Mayor a 45° <input type="checkbox"/> Menor a 45° <input type="checkbox"/>		
ORIENTACION DE LA INCLINACION Hacia la calle <input type="checkbox"/> Hacia la propiedad <input type="checkbox"/> Hacia el largo de la vereda <input type="checkbox"/>						
COPA DESBALANCEADA <input type="checkbox"/>		DESCOPADO <input type="checkbox"/>		DESCOPADO Y BROTADO <input type="checkbox"/>		
FUSTE	DESCORTEZAMIENTO <input type="checkbox"/>			FRUCTIFICACIONES FUNGICAS <input type="checkbox"/> CODOMINANCIAS <input type="checkbox"/> CHORREADOS <input type="checkbox"/>

Cavidades <input type="checkbox"/> basal <input type="checkbox"/> media <input type="checkbox"/> alta <input type="checkbox"/>			Cavidad longitudinal en el fuste (m) <input type="checkbox"/> Espesor de pared remanente (cm) <input type="checkbox"/>		
RAIZ	Exuesta <input type="checkbox"/>		Provoca fisuras en el frente de la propiedad: SI <input checked="" type="checkbox"/> NO <input type="checkbox"/>			
	Levanta vereda: m2 4,40		Ancho de vereda: 4,40		Código de vereda: NA	
RAMAS	Quebradas/ Fisuradas <input type="checkbox"/> Secas/ Secas en las puntas <input type="checkbox"/> Con cavidades/ Tumores o Cancros <input type="checkbox"/> Bajas <input type="checkbox"/> Excesivas/ Cruzadas <input type="checkbox"/>			Codominancias <input type="checkbox"/> Con mal ángulo de inserción <input type="checkbox"/> Tocones <input type="checkbox"/> Que invaden espacio aéreo <input type="checkbox"/>		
	HOJAS De coloración anormal <input type="checkbox"/> Con manchas foliares <input type="checkbox"/> Con signos de insectos <input type="checkbox"/>		Síntomas de enfermedades <input type="checkbox"/> Defoliación total / parcial <input type="checkbox"/>

<i>Recomendaciones del inspector:</i> A: Objetivos de poda: Reducción Riesgo/ Eliminar interferencias/ Reducir sombra/resistencia al viento/mejorar la estética B: Tipos de poda: Formación/ Limpieza/ Aclareo/ Refaldado/Reducción de copa/ Terciado/ Balanceo C: Extracción D: Tratamiento sanitario E: Trasplante F: Corte de raíces SUPERFICIAL PROFUNDA						
Observaciones:						
MÉTODO DE INSPECCIÓN: VISUAL			PRIORIDAD: MUY ALTA / ALTA / MEDIA / BAJA / MUY BAJA			
<i>CAMINAR PLANTADA 1 metro UNA LADO ASCENDENTE</i> <i>1,6 x 1,6 (6,40 m2)</i> <i>SIN VEREDA.</i>						
Datos del Inspector/Verificador						
GASTON HERRERA			16			
Nombre y Apellido			Firma			
			FM ó DNI 3834623

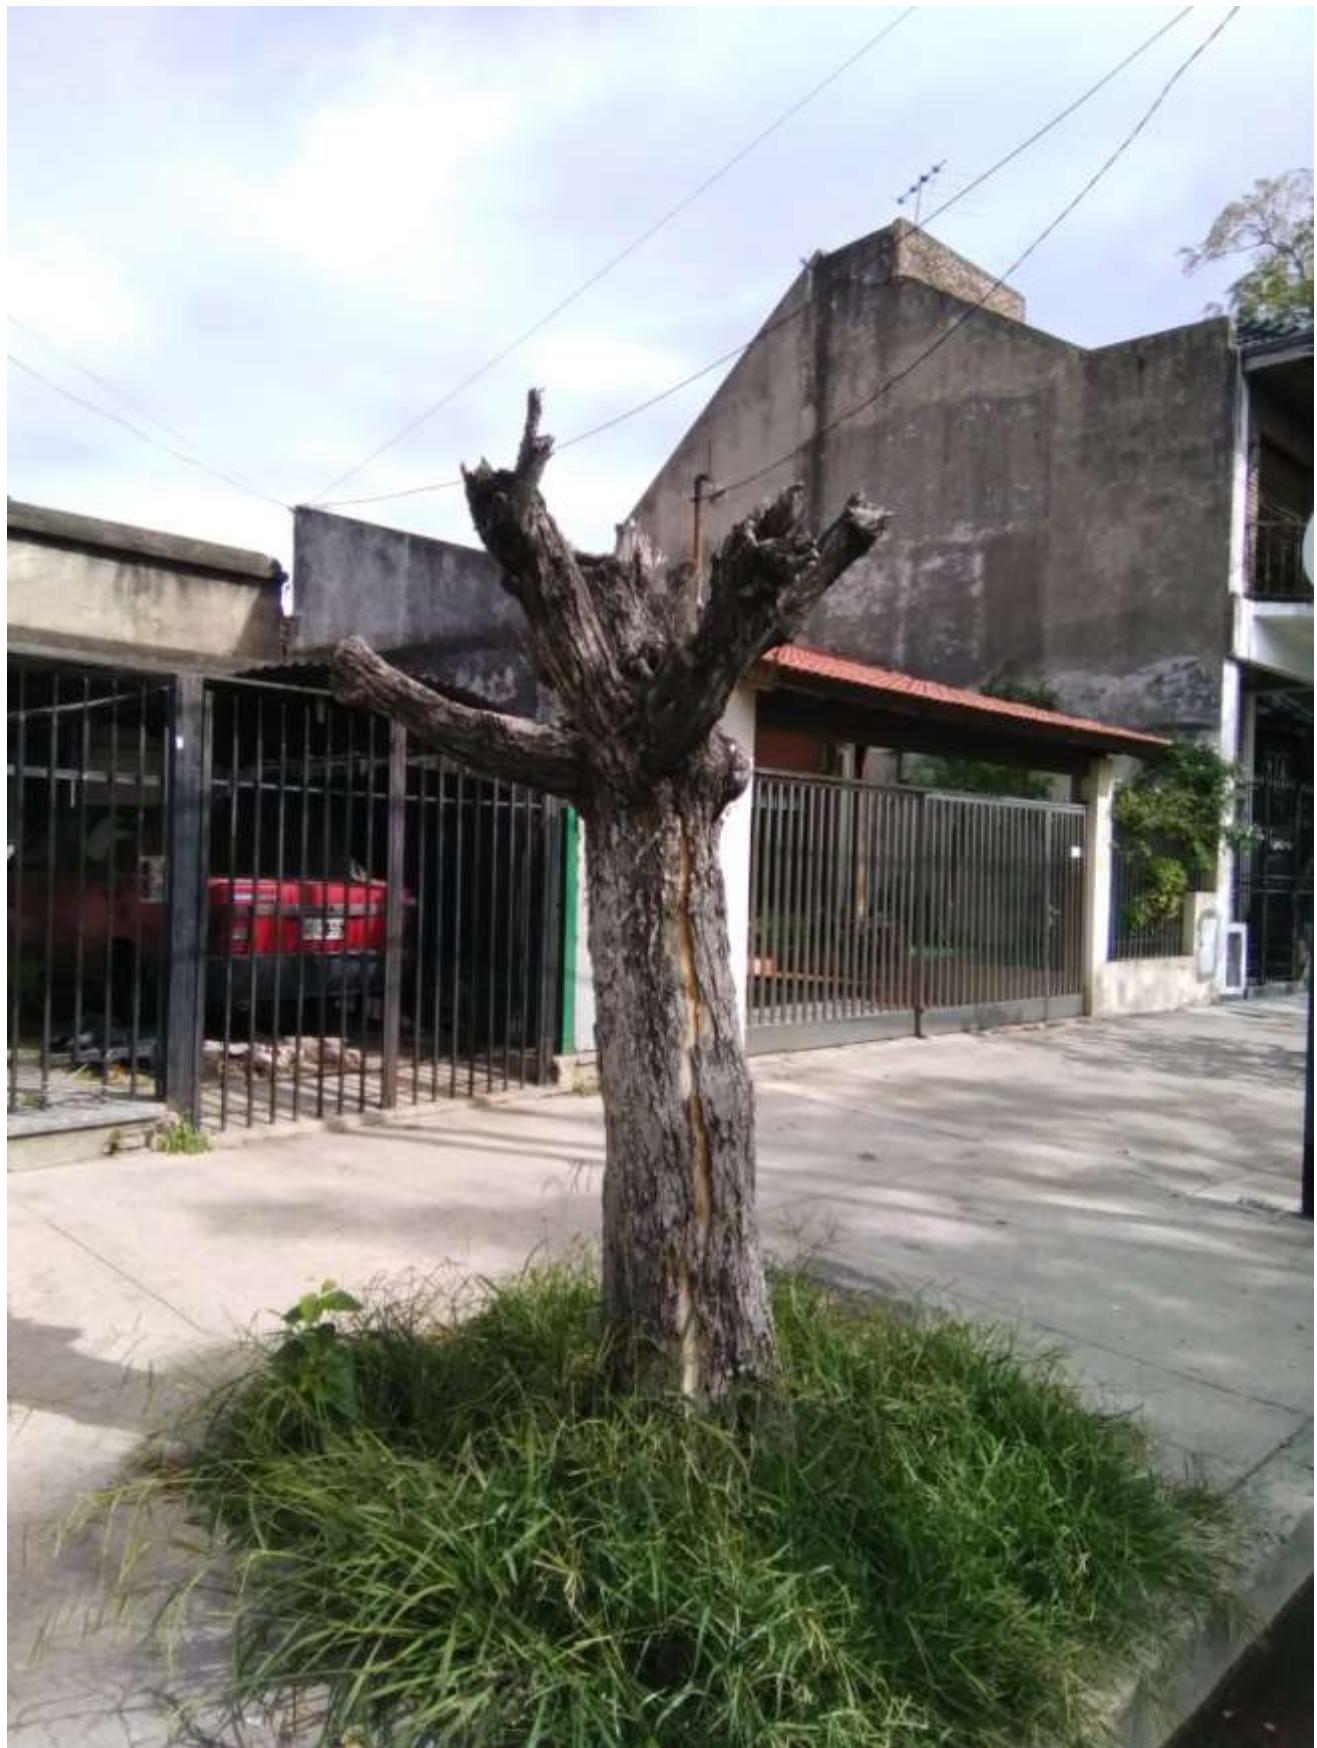
GOBIERNO DE LA CIUDAD DE BUENOS AIRES					
PLANILLA DE INSPECCION DE ARBOLES					
INSPECCION N° _____					
AVISO:	Oficio		FECHA DE RELEVAMIENTO: 21 / 4 / 23		
ARME					
UBICACION DEL ARBOL					
CALLE	Piedra Pobre		N° SS65		
ESPECIE BOTANICA	Lagstro.				
ARBOL SECO	<input checked="" type="checkbox"/>	ARBOL SEMISECO			
PARAMETROS MECANICOS Y SANITARIOS DEL ARBOL					
ALTURA APROX (m)	4	INCLINACION: SI / NO			Mayor a 45° <input type="checkbox"/>
DAP (cm)	24	Menor a 45° <input type="checkbox"/>			
ORIENTACION DE LA INCLINACION Hacia la calle					
Hacia la propiedad <input type="checkbox"/> Hacia el largo de la vereda <input type="checkbox"/>					
COPA DESBALANCEADA	DESCOPADO	DESCOPADO Y BROTADO			
FUSTE	DESCORTEZAMIENTO	<input checked="" type="checkbox"/>	FRUCTIFICACIONES FUNGICAS		
	Cavidades			CODOMINANCIAS	
	basal	media	alta	CHORREADOS	
pequeñas			Cavidad longitudinal en el fuste (m)		
grandes			Espesor de pared remanente (cm)

RAIZ	Expuesta	Provoca fisuras en el frente de la propiedad: SI / NO			
	Levanta vereda: m2	Ancho de vereda:			Código de vereda:
RAMAS	Quebradas/ Fisuradas				Codominancias
	Secas/ Secas en las puntas				Con mal ángulo de inserción
	Con cavidades/ Tumores o Cancros				Tocones
	Bajas				Que invaden espacio aéreo
Excesivas/ Cruzadas					
HOJAS	De coloración anormal	Síntomas de enfermedades			
	Con manchas foliares	Defoliación total / parcial			
	Con signos de insectos				
Recomendaciones del Inspector:					
A: Objetivos de poda: Reducción Riesgo/ Eliminar interferencias/ Reducir sombra/resistencia al viento/mejorar la estética					
B: Tipos de poda: Formación/ Limpieza/ Aclareo/ Refaldado/Reducción de copa/ Terciado/ Balanceo					
C: Extracción		D: Tratamiento sanitario		E: Trasplante	
				F: Corte de raíces	
SUPERFICIAL					
PROFUNDA					
Observaciones:					
MÉTODO DE INSPECCIÓN: VISUAL			PRIORIDAD: MUY ALTA / ALTA / MEDIA / BAJA / MUY BAJA

Árbol seco, proceso irreversible					
Datos del inspector/Verificador					
FACUNDA VILLAFANE		Firma		36905700	
Nombre y Apellido				FM 6 DNI

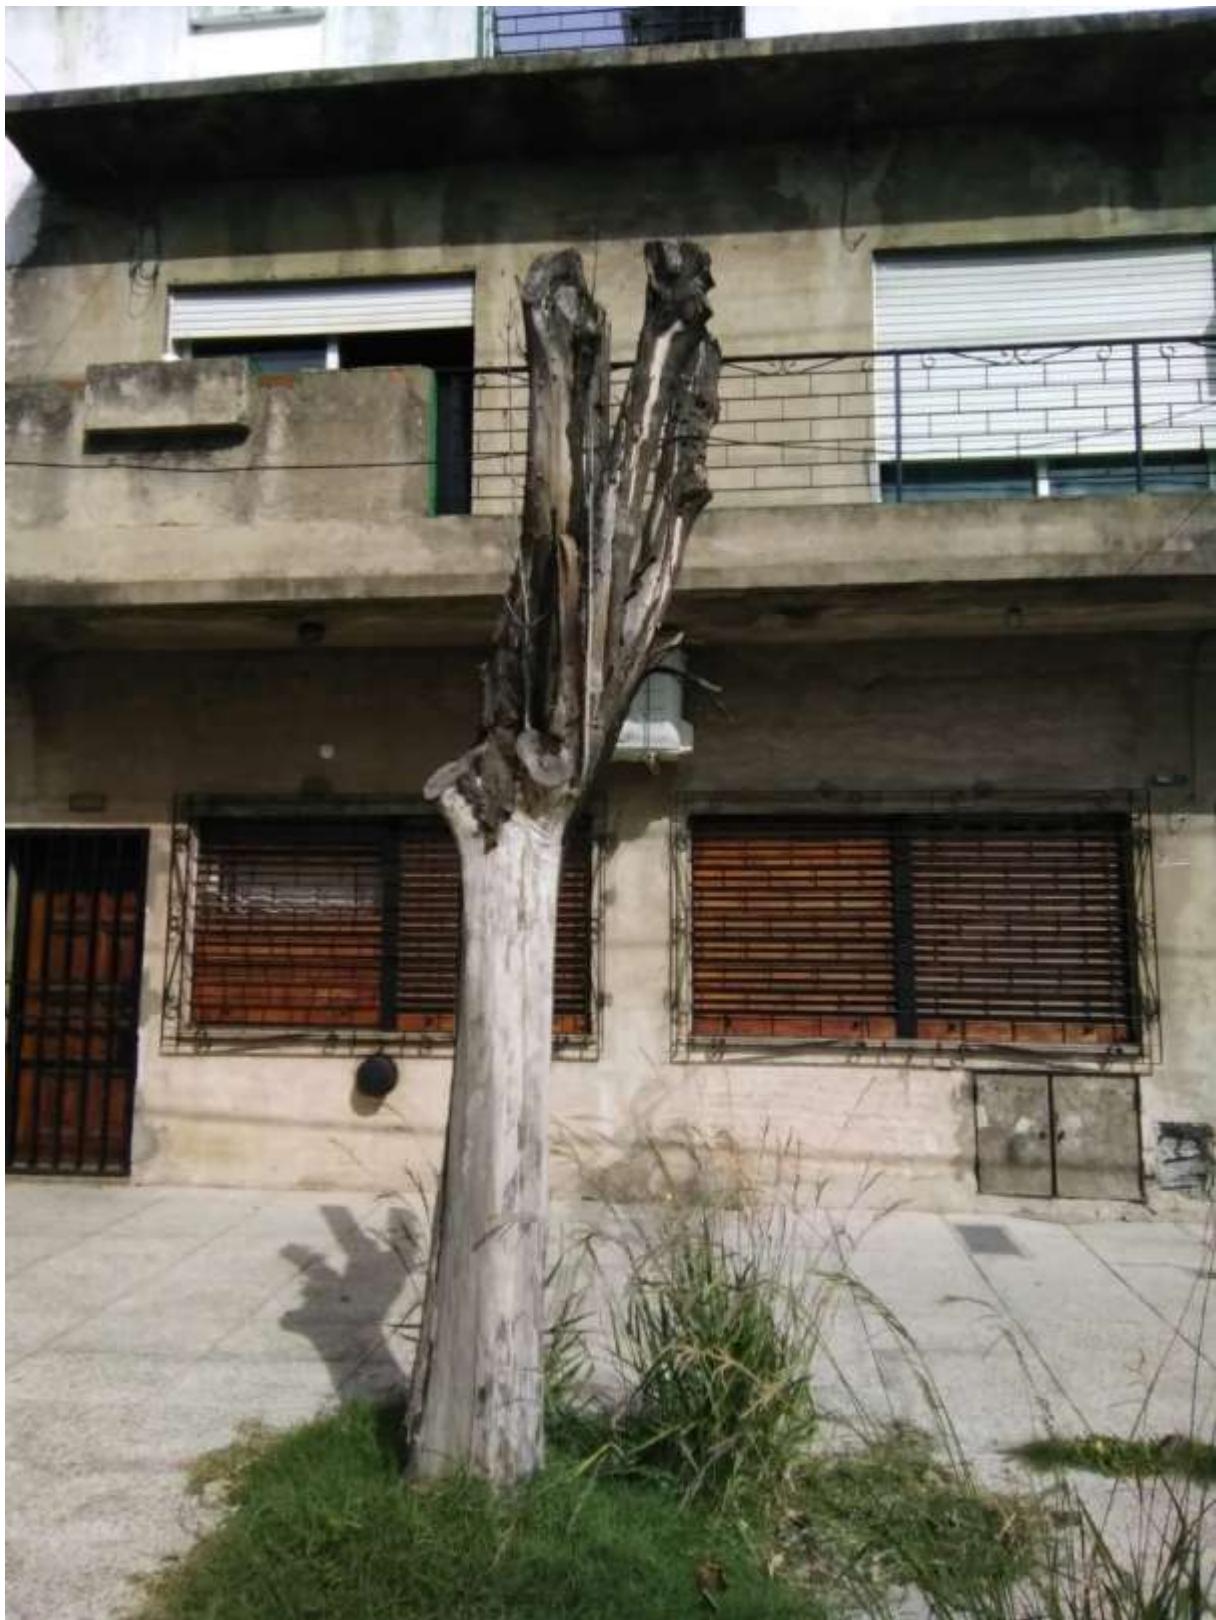
GOBIERNO DE LA CIUDAD DE BUENOS AIRES					
PLANILLA DE INSPECCION DE ARBOLES					
INSPECCION N°					
AVISO:	OPCIO		FECHA DE RELEVAMIENTO:	21/4/2023	
ARME			IN		
UBICACION DEL ARBOL					
CALLE	Pola		N°	3257	
ESPECIE BOTANICA	NN CEPA				
ARBOL SECO	2	ARBOL SEMISECO			
PARAMETROS MECANICOS Y SANITARIOS DEL ARBOL					
ALTURA APROX (m)			INCLINACION: SI / NO	Mayor a 45° <input type="checkbox"/>	
DAP (cm)			Menor a 45° <input type="checkbox"/>		
ORIENTACION DE LA INCLINACION					
Hacia la calle <input type="checkbox"/>					
Hacia la propiedad <input type="checkbox"/>					
Hacia el largo de la vereda <input type="checkbox"/>					
COPA DESBALANCEADA	DESCOPADO	DESCOPADO Y BROTADO			
FUSTE	DESCORTEZAMIENTO	FRUCTIFICACIONES FUNGICAS			
	pequeñas	basal	media	alta	CODOMINANCIAS
RAIZ	Expuesta	CHORREADOS			
	Levanta vereda: m ²	Cavidad longitudinal en el fuste (m)			
RAMAS	Quebradas/ Fisuradas	Espesor de pared remanente (cm)

Secas/ Secas en las puntas				
HOJAS	Con cavidades/ Tumores o Cancros	Provoca fisuras en el frente de la propiedad: SI / NO			
	Bajas	Ancho de vereda: Código de vereda:			
	Excesivas/ Cruzadas	Codomiancias			
		Con mal ángulo de inserción			
	De coloración anormal	Tocones			
	Con manchas foliares	Que invaden espacio aéreo			
Síntomas de enfermedades					
Defoliación total / parcial					
Recomendaciones del Inspector:					
A: Objetivos de poda: Reducción Riesgo/ Eliminar interferencias/ Reducir sombra/resistencia al viento/mejorar la estética					
B: Tipos de poda: Formación/ Limpieza/ Aclaro/ Refaldado/Reducción de copa/ Terciado/ Balanceo					
C: Extracción D: Tratamiento sanitario E: Trasplante F: Corte de raíces					
SUPERFICIAL <input type="checkbox"/> PROFUNDA <input type="checkbox"/>					
Observaciones: EXTRACCION CEPA					
Veo en el momento SITUACION plantear con el vecino (CERRAR o REPOSAR lo que se rompo)

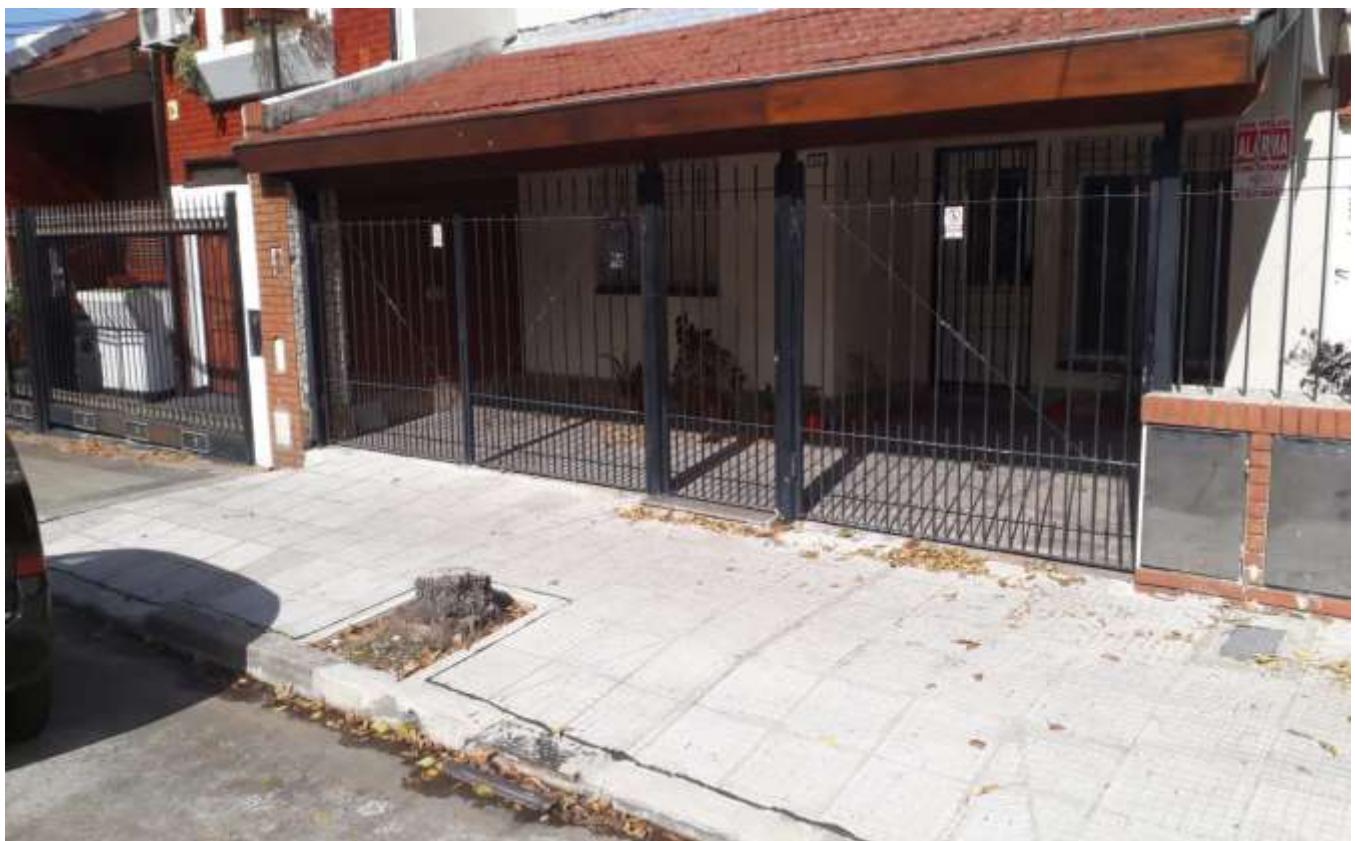
GOBIERNO DE LA CIUDAD DE BUENOS AIRES			
PLANILLA DE INSPECCION DE ARBOLES			
G.C.B.A.		INSPECCION N°	
AVISO:	OFICIO		
ARME			
UBICACIÓN DEL ARBOL			
CALLE	SALADILLO		N° 5806 LD
ESPECIE BOTANICA	Ficus		
ARBOL SECO	<input checked="" type="checkbox"/>	ARBOL SEMISECO	<input type="checkbox"/>
PARAMETROS MECANICOS Y SANITARIOS DEL ARBOL			
ALTURA APROX (m)	3	INCLINACION: SI / NO Mayor a 45° <input type="checkbox"/> <input checked="" type="checkbox"/> Menor a 45° <input type="checkbox"/>	
DAP (cm)	40	ORIENTACION DE LA INCLINACION Hacia la calle <input type="checkbox"/> Hacia la propiedad <input type="checkbox"/> Hacia el largo de la vereda <input type="checkbox"/>	
COPA DESBALANCEADA	<input type="checkbox"/>	DESCOPADO	<input type="checkbox"/>
FUSTE	DESCORTEZAMIENTO		DESCOPADO Y BROTADO
	<i>Cavidades</i>		FRUCTIFICACIONES FUNGICAS
	basal	media	alta
pequeñas			CODOMINANCIAS
grandes			CHORREADOS
RAIZ	Expuesta	Provoca fisuras en el frente de la propiedad: SI <input type="checkbox"/> NO <input checked="" type="checkbox"/>

Levanta vereda: m2	Ancho de vereda: 4,40 Código de vereda: 6406	
RAMAS	Quebradas/ Fisuradas		Codominancias
	Secas/ Secas en las puntas		Con mal ángulo de inserción
	Con cavidades/ Tumores o Cancros		Tocones
	Bajas		Que invaden espacio aéreo
HOJAS	Excesivas/ Cruzadas		
	De coloración anormal		Síntomas de enfermedades
	Con manchas foliares		Defoliación total / parcial
Recomendaciones del inspector:			
A: Objetivos de poda: Reducción Riesgo/ Eliminar interferencias/ Reducir sombra/resistencia al viento/mejorar la estética			
B: Tipos de poda: Formación/ Limpieza/ Aclarado/ Refaldado/ Reducción de copa/ Terciado/ Balanceo			
C: Extracción		D: Tratamiento sanitario E: Trasplante F: Corte de raíces	
		SUPERFICIAL <input type="checkbox"/> PROFUNDA <input type="checkbox"/>	
Observaciones:			
MÉTODO DE INSPECCIÓN: VISUAL		PRIORIDAD: MUY ALTA / ALTA / <input checked="" type="checkbox"/> MEDIA / BAJA / MUY BAJA

<p>SIN VEREDA. CORRER PLANTON (CERRARLA Y ABRIR OTRA) A 2 metros hacia LADO ASCENDENTE 1,6 x 1,6 (6,40 m2)</p>			
Datos del Inspector/Verificador			
Nombre y Apellido		Firma	
640601100000000000		107	
		35321623	
		FM ó DNI

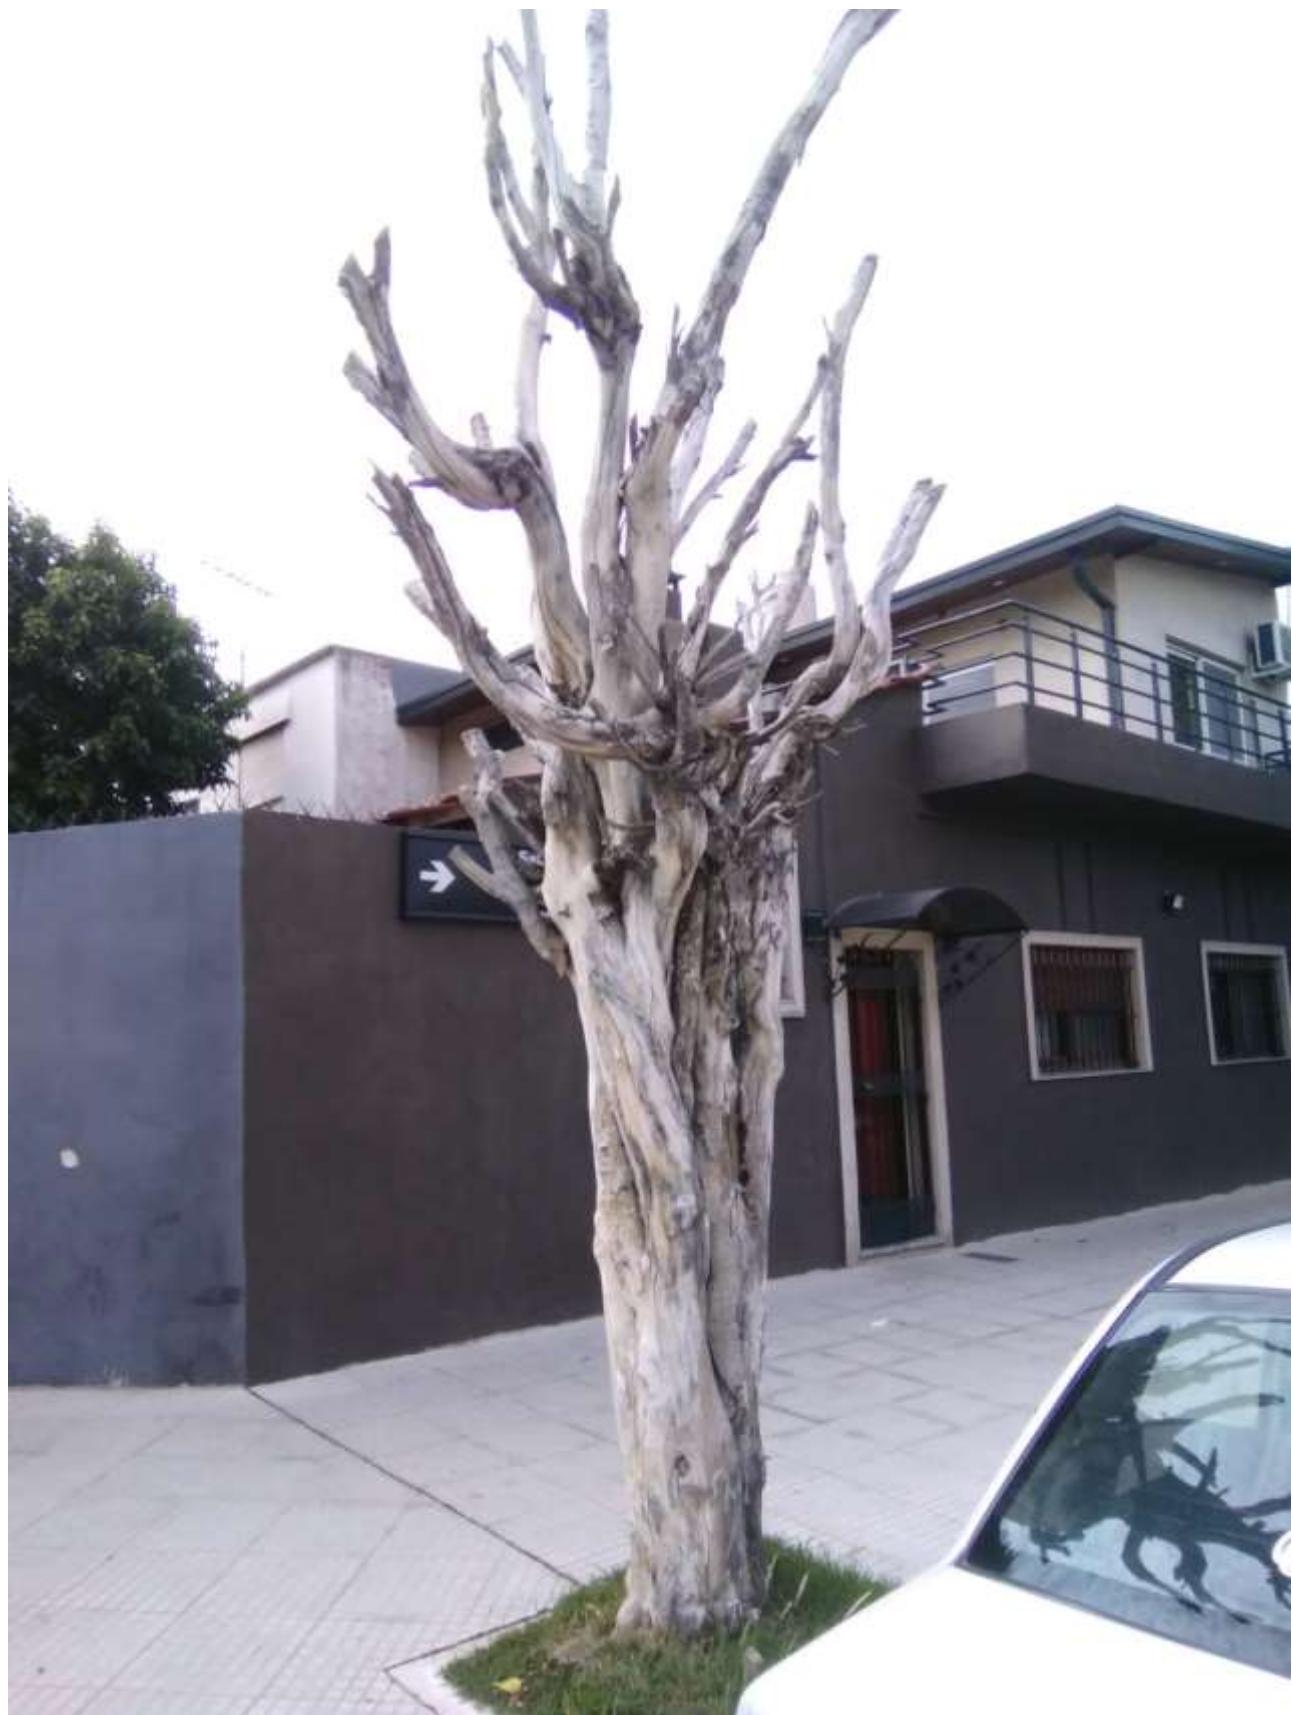
GOBIERNO DE LA CIUDAD DE BUENOS AIRES					
PLANILLA DE INSPECCION DE ARBOLES					
INSPECCION N°					
AVISO:	ORCIO		FECHA DE RELEVAMIENTO: 25/4/23		
ARME					
UBICACION DEL ARBOL					
CALLE	SANTANDER		N° 5424		
ESPECIE BOTANICA	FRENO				
ARBOL SECO	X		ARBOL SEMISECO		
PARAMETROS MECANICOS Y SANITARIOS DEL ARBOL					
ALTURA APROX (m)	4		INCLINACION: SI / NO Mayor a 45°		
DAP (cm)	30		Menor a 45°		
ORIENTACION DE LA INCLINACION Hacia la calle					
Hacia la propiedad					
Hacia el largo de la vereda					
COPA DESBALANCEADA	DESCOPADO		DESCOPADO Y BROTADO		
FUSTE	DESCORTEZAMIENTO		FRUCTIFICACIONES FUNGICAS		
	Cavidades		CODOMINANCIAS		
	basal	media	alta	CHORREADOS	
pequeñas			Cavidad longitudinal en el fuste (m)		
grandes			Espesos de pared remanente (cm)		
RAIZ	Expuesta		Provoca fisuras en el frente de la propiedad: SI / NO		
Levanta vereda: m2		Ancho de vereda:			Código de vereda:
RAMAS	Quebradas/ Fisuradas		Codominancias

Secas/ Secas en las puntas		Con mal ángulo de inserción		
	Con cavidades/ Tumores o Cancros		Tocones		
	Bajas		Que invaden espacio aéreo		
HOJAS	Excesivas/ Cruzadas				
	De coloración anormal		Síntomas de enfermedades		
	Con manchas foliares		Defolilación total / parcial		
Recomendaciones del inspector:					
A: Objetivos de poda: Reducción Riesgo/ Eliminar interferencias/ Reducir sombra/resistencia al viento/mejorar la estética					
B: Tipos de poda: Formación/ Limpieza/ Aclaro/ Refaldado/ Reducción de copa/ Terciado/ Balanceo					
C: Extracción		D: Tratamiento sanitario		E: Trasplante F: Corte de raíces	
				SUPERFICIAL	
				PROFUNDA	
Observaciones:					
MÉTODO DE INSPECCIÓN: VISUAL			PRIORIDAD: MUY ALTA / ALTA / MEDIA / BAJA / MUY BAJA		
<p>Ejemplar seco. Proceso irreversible</p> <p>Se solicita Extracción -</p> <p>Vereda nueva. (64 pc)</p>					
Datos del Inspector/Verificador					
Nombre y Apellido		Firma		FM ó DNI
