Resolución Presidencia Junta Comuna

Referencia: Resolución Arbolado MAYO 2023

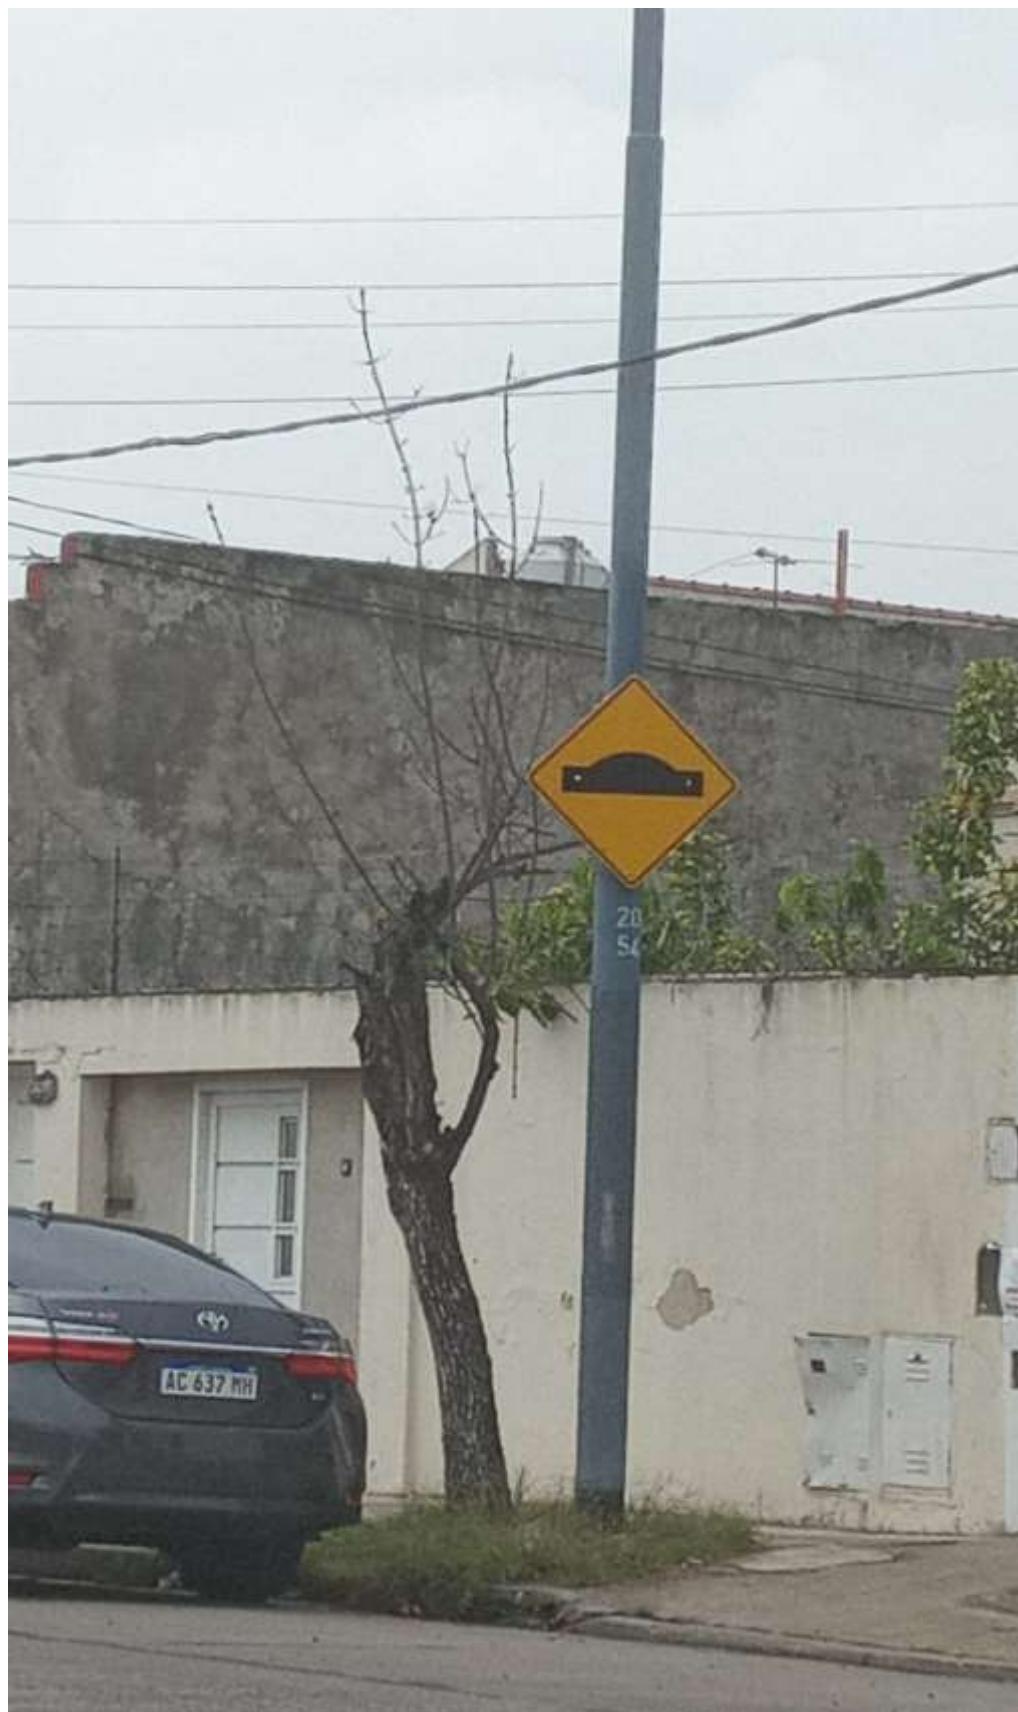
G.C.B.A.	GOBIERNO DE LA CIUDAD DE BUENOS AIRES PLANILLA DE INSPECCIÓN DE ARBOLES			
AVISO: OFICIO	INSPECCIÓN N° FECHA DE RELEVAMIENTO: <u>21/4/2023</u>			
ARME UBICACIÓN DEL ARBOL CALLE <u>SARAZ</u>	N° <u>S937 FTE</u>			
ESPECIE BOTANICA <u>FRESNO</u>				
ARBOL SECO <u>Q</u>	ARBOL SEMISECO <input type="checkbox"/>			
PARAMETROS MECANICOS Y SANITARIOS DEL ARBOL				
ALTURA APROX (m) <u>5</u>	INCLINACION: <u>SI</u> // NO <input type="checkbox"/> Mayor a 45° <input type="checkbox"/> <input type="checkbox"/> Menor a 45° <input type="checkbox"/>			
DAP (cm) <u>10</u>	ORIENTACION DE LA INCLINACION <input type="checkbox"/> Hacia la calle <input type="checkbox"/> Hacia la propiedad <input type="checkbox"/> Hacia el largo de la vereda			
COPA DESBALANCEADA				
FUSTE	DESCOPADO <input type="checkbox"/> DESCOPADO Y BROTADO <input type="checkbox"/>			
	DESCORTEZAMIENTO <input type="checkbox"/> FRUCTIFICACIONES FUNGICAS <input type="checkbox"/>

Cavidades basal <input type="checkbox"/> media <input type="checkbox"/> alta <input type="checkbox"/>	CODOMINANCIAS <input type="checkbox"/> CHORREADOS <input type="checkbox"/> Cavidad longitudinal en el fuste (m) <input type="checkbox"/> Espesor de pared remanente (cm) <input type="checkbox"/>		
RAIZ Expuesta <input type="checkbox"/> Levanta vereda: m² <input type="checkbox"/>			Provoca fisuras en el frente de la propiedad: SI / NO <input type="checkbox"/> Ancho de vereda: <input type="checkbox"/> Código de vereda: <input type="checkbox"/>	
RAMAS	Quebradas/ Fisuradas <input type="checkbox"/> Secas/ Secas en las puntas <input type="checkbox"/> Con cavidades/ Tumores o Cancros <input type="checkbox"/> Bajas <input type="checkbox"/> Excesivas/ Cruzadas <input type="checkbox"/>		Codominancias <input type="checkbox"/> Con mal ángulo de inserción <input type="checkbox"/> Tocones <input type="checkbox"/> Que invaden espacio aéreo <input type="checkbox"/>

HOJAS De coloración anormal <input type="checkbox"/> Con manchas foliares <input type="checkbox"/> Con signos de insectos <input type="checkbox"/>		Síntomas de enfermedades <input type="checkbox"/> Defoliación total / parcial <input type="checkbox"/>	
	Recomendaciones del Inspector: A: Objetivos de poda: Reducción Riesgo/ Eliminar interferencias/ Reducir sombra/resistencia al viento/mejorar la estética B: Tipos de poda: Formación/ Limpieza/ Aclarado/ Refaldado/ Reducción de copa/ Terciado/ Balanceo C: Extracción <input type="checkbox"/> D: Tratamiento sanitario <input type="checkbox"/> E: Trasplante <input type="checkbox"/> F: Corte de raíces <input type="checkbox"/> SUPERFICIAL <input type="checkbox"/> PROFUNDA <input type="checkbox"/>			
Observaciones: <u>Arbol seco</u>				
Datos del Inspector/Verificador				
Nombre y Apellido <u>Spinazzola</u>	Firma <u>Caro</u>		<u>17605690</u> FM ó DNI

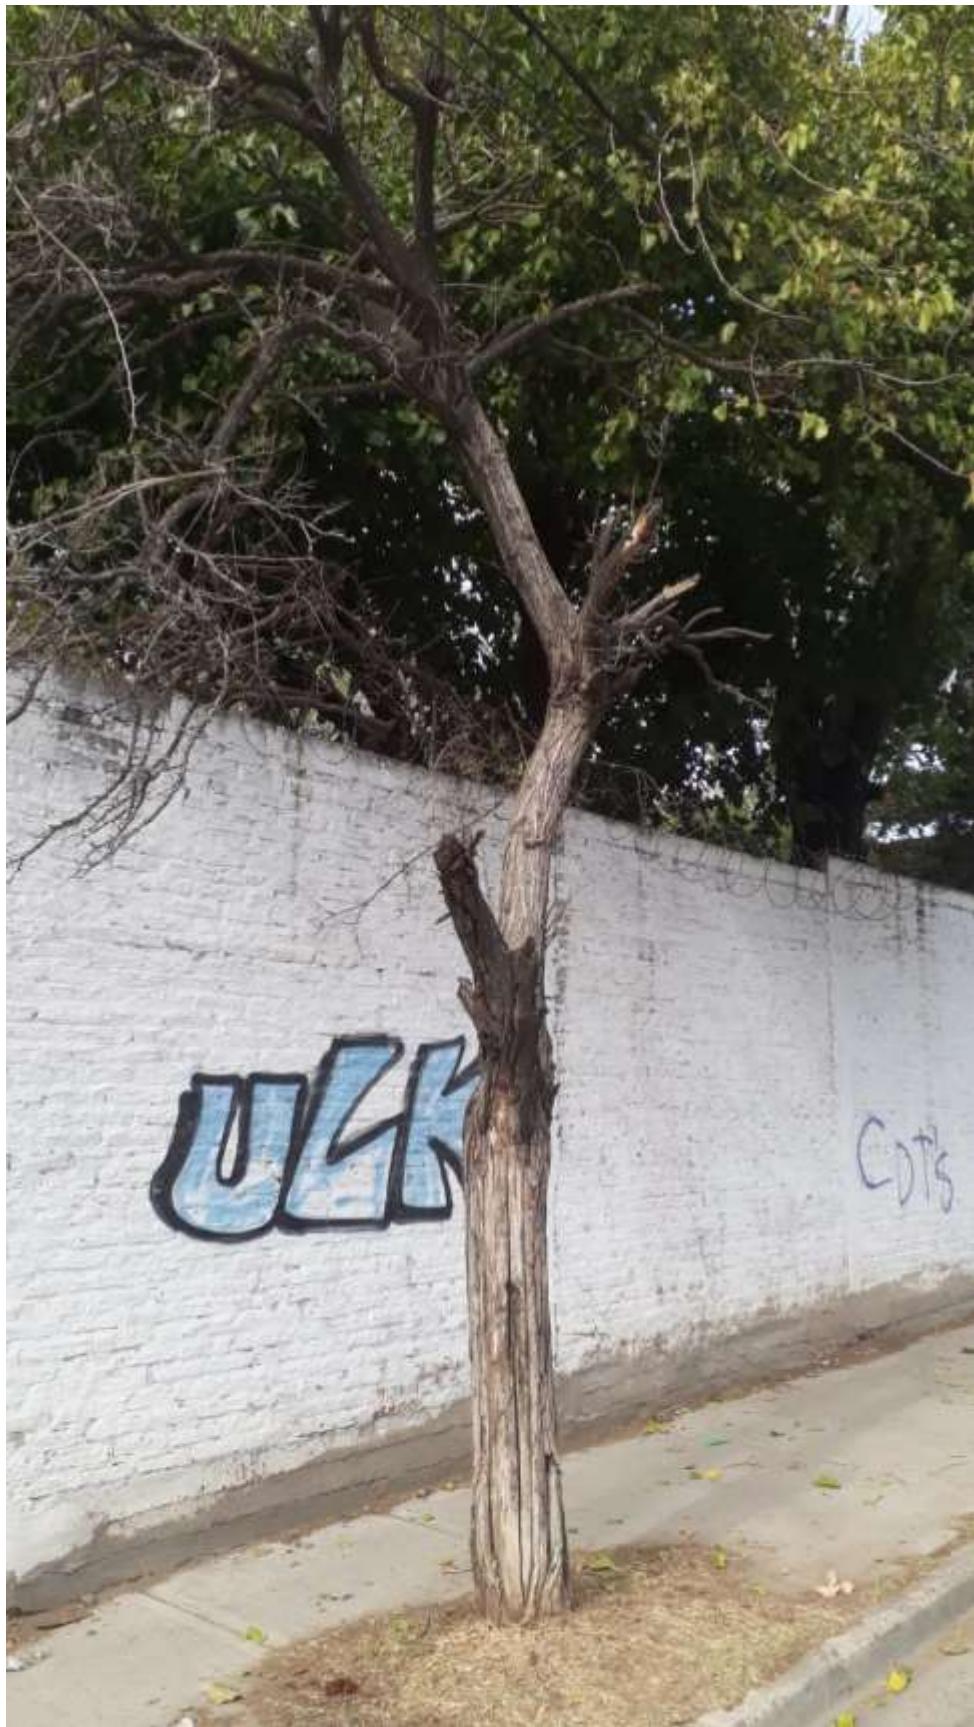
GOBIERNO DE LA CIUDAD DE BUENOS AIRES PLANILLA DE INSPECCION DE ARBOLES INSPECCION N°					
AVISO:	OFICIO	FECHA DE RELEVAMIENTO:	21/4/2023		
ARME					
UBICACION DEL ARBOL					
CALLE	SARAZA	Nº	602 C41		
ESPECIE BOTANICA	NN				
ARBO SECO	<input checked="" type="checkbox"/>	ARBO SEMISECO	<input type="checkbox"/>		
PARAMETROS MECANICOS Y SANITARIOS DEL ARBOL					
ALTURA APROX (m)	6	INCLINACION: SI / NO	Mayor a 45° <input type="checkbox"/> Menor a 45° <input type="checkbox"/>		
DAP (cm)	35	ORIENTACION DE LA INCLINACION	Hacia la calle <input type="checkbox"/> Hacia la propiedad <input type="checkbox"/> Hacia el largo de la vereda <input type="checkbox"/>		
COPA DESBALANCEADA		DESCOPADO	DESCOPADO Y BROTADO		
FUSTE	DESCORTEZAMIENTO	Cavidades			FRUCTIFICACIONES FUNGICAS
		basal	media	alta	CODOMINANCIAS
pequeñas	grandes				CHORREADOS
					Cavidad longitudinal en el fuste (m)
RAIZ	Expuesta	Provoca fisuras en el frente de la propiedad: SI / NO

Ancho de vereda:			Código de vereda:
RAMAS	Quebradas/ Fisuradas Secas/ Secas en las puntas Con cavidades/ Tumores o Cancros Bajas Excesivas/ Cruzadas				Codominancias
					Con mal ángulo de inserción
					Tocones
					Que invaden espacio aéreo
HOJAS	De coloración anormal Con manchas foliares Con signos de insectos	Sintomas de enfermedades			
		Defoliación total / parcial			SUPERFICIAL
					PROFUNDA
Observaciones: SIN Veredo.					
Datos del Inspector/Verificador					
Nombre y Apellido	Firma			FM ó DNI

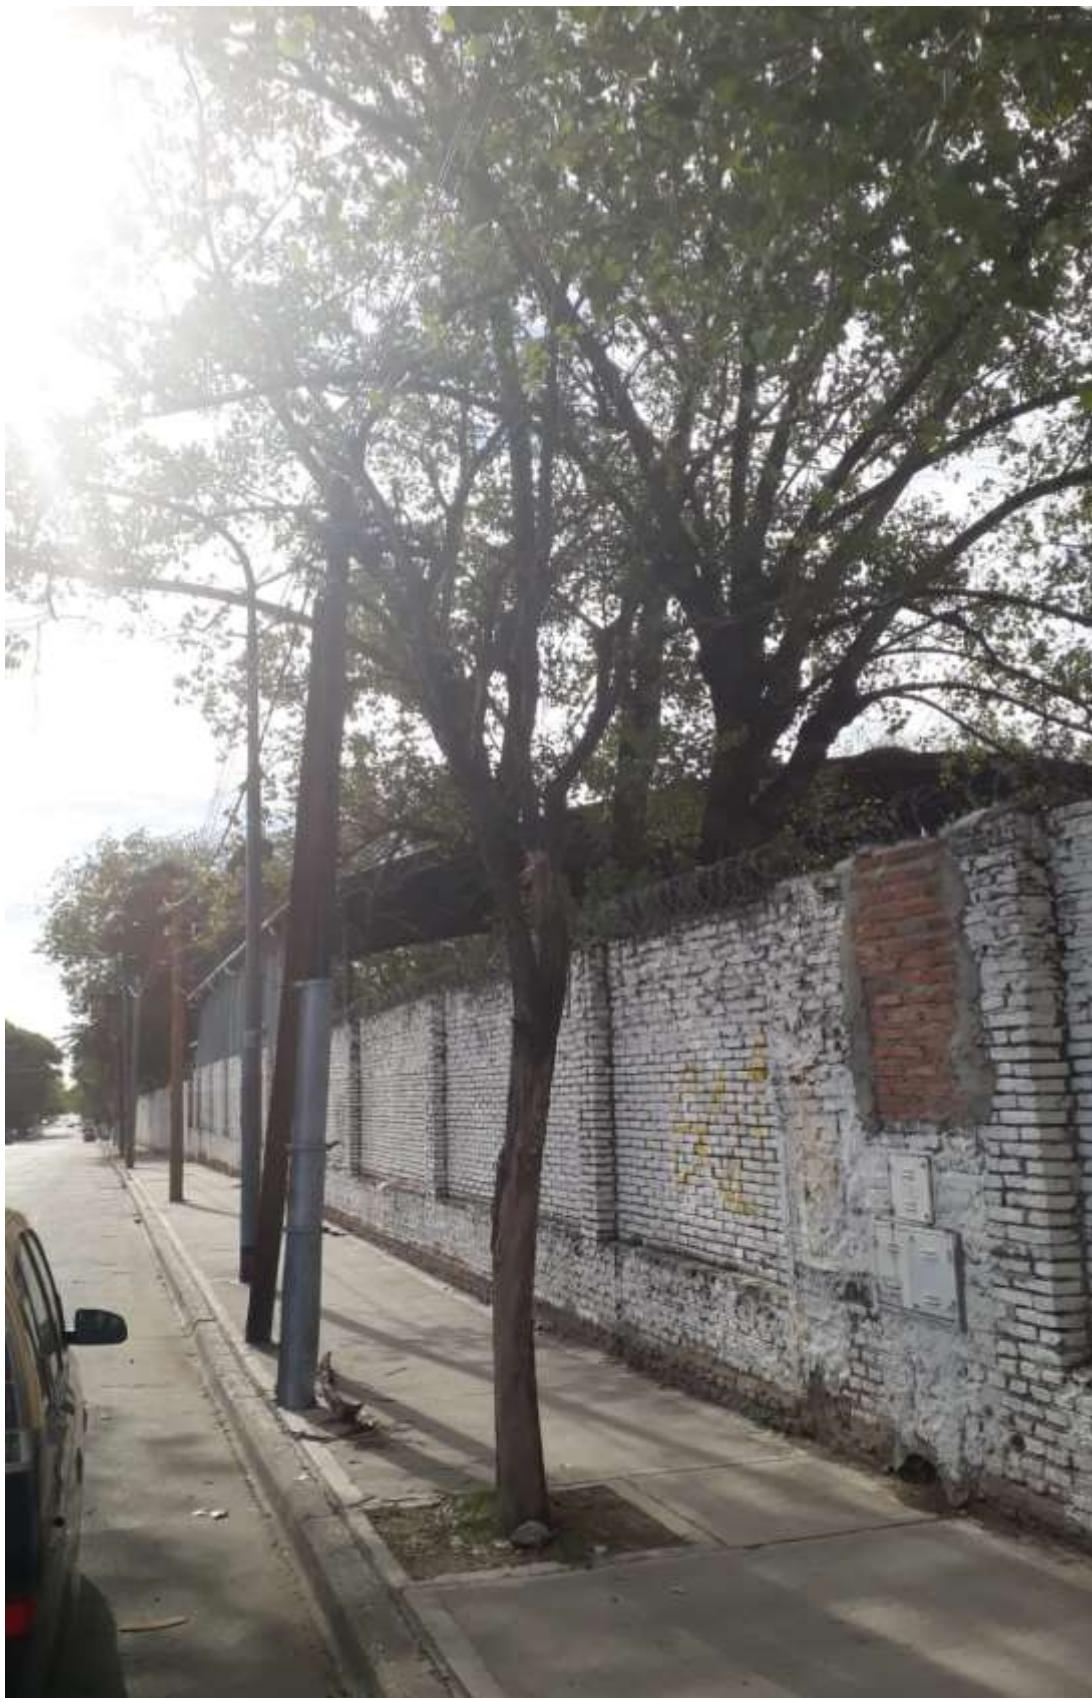
-0153- SARAZA 6135 FRENTE

GOBIERNO DE LA CIUDAD DE BUENOS AIRES PLANILLA DE INSPECCION DE ARBOLES INSPeCCION N°	
AVISO: Oficio	FECHA DE RELEVAMIENTO: 21/11/2023
ARME: _____	UBICACIÓN DEL ARBOL
CALLE: SARAZA	N°: 6135 FTZ
ESPECIE BOTANICA: Sofoza	
ARBOL SECO <input checked="" type="checkbox"/>	ARBOL SEMISECO <input type="checkbox"/>
PARAMETROS MECANICOS Y SANITARIOS DEL ARBOL	
ALTURA APROX (m) 6	INCLINACION: SI / NO <input type="checkbox"/> Mayor a 45° <input type="checkbox"/> <input type="checkbox"/> Menor a 45°
DAP (cm) 15	ORIENTACION DE LA INCLINACION <input type="checkbox"/> Hacia la calle <input type="checkbox"/> Hacia la propiedad <input type="checkbox"/> Hacia el largo de la vereda
COPA DESBALANCEADA <input type="checkbox"/> DESCOPADO <input type="checkbox"/> DESCOPADO Y BROTADO <input type="checkbox"/>	
FUSTE DESCORTEZAMIENTO <input type="checkbox"/> Cavidades <input type="checkbox"/> FRUCTIFICACIONES FUNGICAS <input type="checkbox"/> <input type="checkbox"/> basal <input type="checkbox"/> media <input type="checkbox"/> alta <input type="checkbox"/> CODOMINANCIAS <input type="checkbox"/> <input type="checkbox"/> pequeñas <input type="checkbox"/> <input type="checkbox"/> CHORREADOS <input type="checkbox"/> <input type="checkbox"/> grandes <input type="checkbox"/> <input type="checkbox"/> Cavidad longitudinal en el fuste (m) <input type="checkbox"/> <input type="checkbox"/> RAIZ <input type="checkbox"/> Provoca fisuras en el frente de la propiedad: SI / NO <input type="checkbox"/> <input type="checkbox"/> Levanta vereda: m ² <input type="checkbox"/> Ancho de vereda: _____ Código de vereda: _____

Observaciones: ARBOL SECO (SARAZA 6130 FTZ) SIN VEREDA	
Datos del Inspector/Verificador Nombre y Apellido: SPINAZZOLA Firma:
