Resolución Presidencia Junta Comuna

Referencia: Resolución Arbolado OCTUBRE 2023

GOBIERNO DE LA CIUDAD DE BUENOS AIRES					
PLANILLA DE INSPECCION DE ARBOLES					
INSPeCCION N° 317123					
AVISO:	500548570/23		FECHA DE RELEVAMIENTO:	317123	
ARME					
UBICACIÓN DEL ARBOL					
CALLE	ALFAREZ		N°	4724	
ESPECIE BOTANICA	FICUS				
ARBOL SECO	<input checked="" type="checkbox"/>		ARBOL SEMISECO	<input type="checkbox"/>	
PARAMETROS MECANICOS Y SANITARIOS DEL ARBOL			INCLINACION: SI / NO	Mayor a 45° <input type="checkbox"/> Menor a 45° <input type="checkbox"/>	
ALTURA APROX (m)	2		ORIENTACION DE LA INCLINACION	Hacia la calle	
DAP (cm)	20			Hacia la propiedad	
				Hacia el largo de la vereda	
COPA DESBALANCEADA	DESCOPADO		<input checked="" type="checkbox"/>	DESCOPADO Y BROTADO	
FUSTE	DESCORTEZAMIENTO	Cavidades		FRUCTIFICACIONES FUNGICAS	
		basal	media	alta	CODOMINANCIAS
	pequeñas				CHORREADOS
	grandes				Cavidad longitudinal en el fuste (m)
RAIZ	Exuesta			Provoca fisuras en el frente de la propiedad: SI / NO

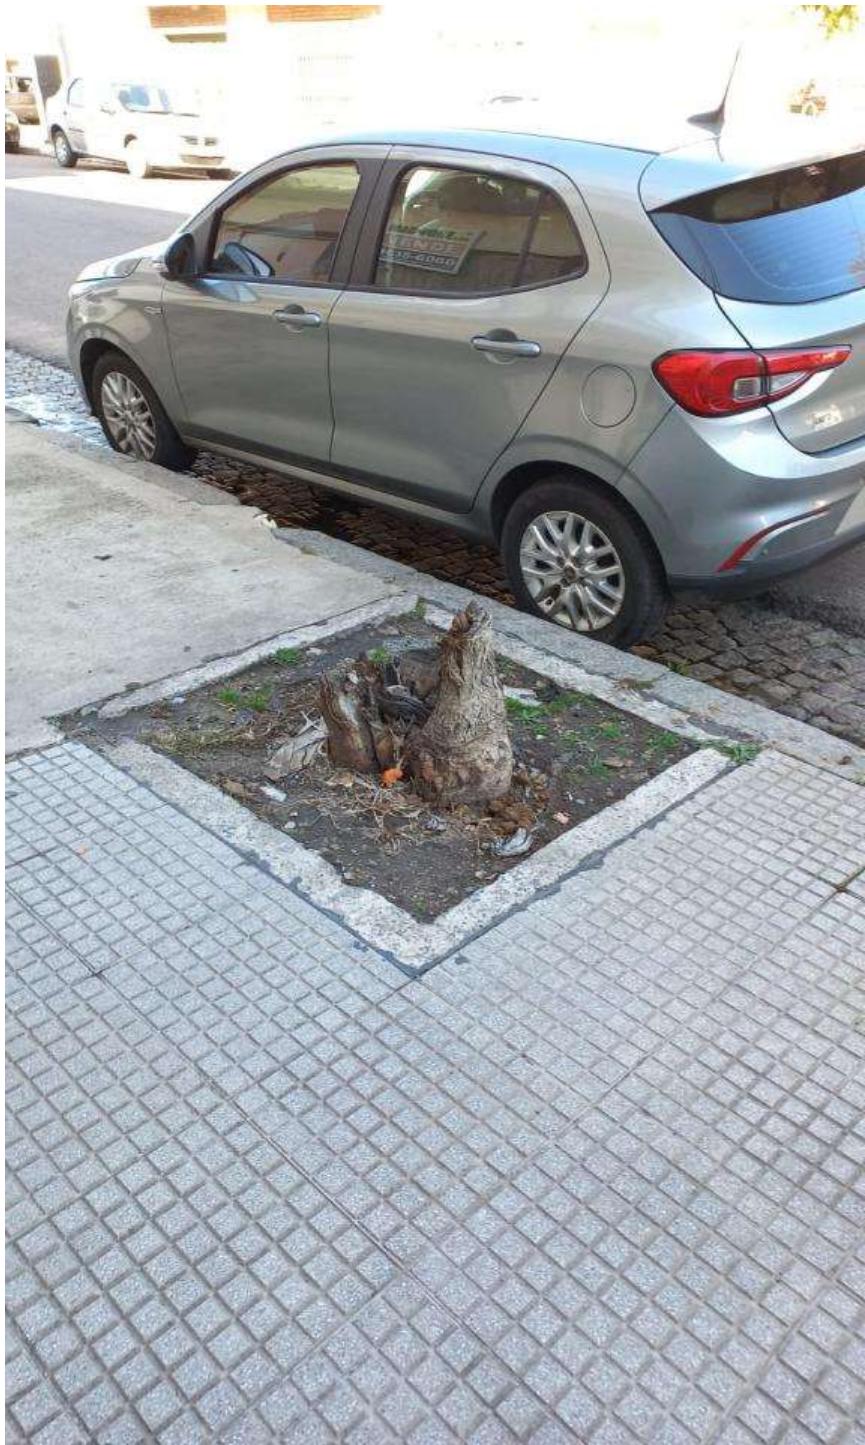
GOBIERNO DE LA CIUDAD DE BUENOS AIRES					
PLANILLA DE INSPECCION DE ARBOLES					
AVISO: <u>505231087121</u>			INSPECCION N° _____		
ARME			FECHA DE RELEVAMIENTO: <u>31/10/2022</u>		
UBICACION DEL ARBOL					
CALLE	<u>Timoteo Gorállo</u>			N° <u>4749</u>	
ESPECIE BOTANICA	<u>Fresno</u>				
ARBOL SECO	<u>✓</u>	ARBOL SEMISECO			
PARAMETROS MECANICOS Y SANITARIOS DEL ARBOL					
ALTURA APROX (m)	<u>3</u>	INCLINACION: SI / NO	Mayor a 45° <input type="checkbox"/>		
DAP (cm)	<u>25</u>	Menor a 45° <input type="checkbox"/>			
ORIENTACION DE LA INCLINACION					
COPA DESBALANCEADA	DESCOPADO		DESCOPADO Y BROTADO		
FUSTE	DESCORTEZAMIENTO		FRUCTIFICACIONES FUNGICAS		
	Cavidades			<u>✓</u>	
	basal	media	alta	CODOMINANCIAS	
pequeñas			CHORREADOS		
grandes			Cavidad longitudinal en el fuste (m)		
RAIZ	Expuesta	Provoca fisuras en el frente de la propiedad: SI / NO			
	Levanta vereda: m ²	Ancho de vereda:			Código de vereda:
	Quebradas/ Fisuradas

RAMAS	Secas/ Secas en las puntas				
	Con cavidades/ Tumores o Cancros				
	Bajas				
HOJAS	Excesivas/ Cruzadas				
	De coloración anormal	Síntomas de enfermedades			
	Con manchas foliares	Defoliación total / parcial			
Recomendaciones del inspector:					
A: Objetivos de poda: Reducción Riesgo/ Eliminar interferencias/ Reducir sombra/resistencia al viento/mejorar la estética					
B: Tipos de poda: Formación/ Limpieza/ Aclareo/ Refaldado/Reducción de copa/ Terciado/ Balanceo					
C: Extracción		D: Tratamiento sanitario		E: Trasplante	
				F: Corte de raíces	
				SUPERFICIAL <input type="checkbox"/>	
				PROFUNDA <input type="checkbox"/>	
Observaciones:					
<u>Arbol seco, proceso irreversible.</u>					
<u>Prohibida media.</u>					
Datos del Inspector/Verificador					
<u>ESENCIA VILLAFAYE</u> Nombre y Apellido		<u>Leyla Villafayé</u> Firma		<u>36905-702</u> FM o DNI

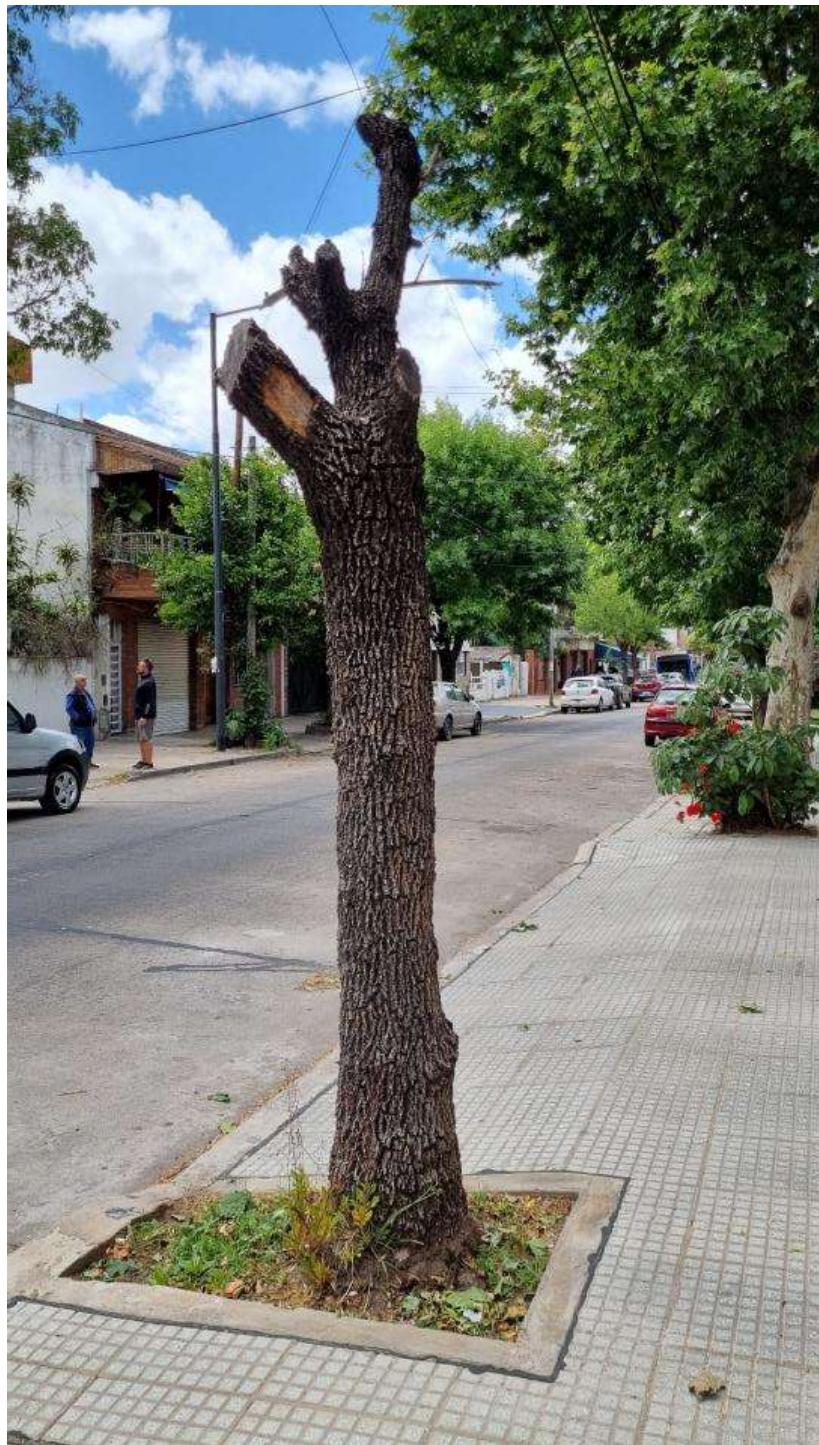
Calle: Güiraldes, R. 3005 Fte. - Informe N° 0257

GOBIERNO DE LA CIUDAD DE BUENOS AIRES					
PLANILLA DE INSPECCION DE ARBOLES					
G.C.B.A.			INSPECCION N°		
AVISO:	Oficio		FECHA DE RELEVAMIENTO: 30/5/23		
ARME					
UBICACION DEL ARBOL					
CALLE	Guiraldes R.			N°	3005 Fte
ESPECIE BOTANICA	Ligustrum				
ARBOL SECO	X	ARBOL SEMISECO			
PARAMETROS MECANICOS Y SANITARIOS DEL ARBOL					
ALTURA APROX (m)	6	INCLINACION: <input checked="" type="checkbox"/> SI NO Mayor a 45°		<input checked="" type="checkbox"/> Menor a 45°	
DAP (cm)	25	ORIENTACION DE LA INCLINACION Hacia la calle			
		Hacia la propiedad			
		Hacia el largo de la vereda		<input checked="" type="checkbox"/>	
COPA DESBALANCEADA	DESCOPADO	DESCOPADO Y BROTADO			
FUSTE	DESCORTEZAMIENTO	X		FRUCTIFICACIONES FUNGICAS	
		Cavidades		CODOMINANCIAS	
RAIZ	basal	media	alta	CHORREADOS	
	pequeñas			Cavidad longitudinal en el fuste (m)	
RAMAS	grandes			Espesor de pared remanente (cm)	
	Expuesta	Provoca fisuras en el frente de la propiedad: SI / NO

Levanta vereda: m2	Ancho de vereda: Código de vereda:				
HOJAS	Quebradas/ Fisuradas	Codominancias			
	Secas/ Secas en las puntas	Con mal ángulo de inserción			
	Con cavidades/ Tumores o Cancros	Tocones			
	Bajas	Que invaden espacio aéreo			
	Excesivas/ Cruzadas				
	De coloración anormal	Síntomas de enfermedades			
	Con manchas foliares	Defoliación total / parcial			
	Con signos de insectos				
Recomendaciones del Inspector:					
A: Objetivos de poda: Reducción Riesgo/ Eliminar Interferencias/ Reducir sombra/resistencia al viento/mejorar la estética					
B: Tipos de poda: Formación/ Limpieza/ Aclareo/ Refaldado/Reducción de copa/Terciado/ Balanceo					
C: Extracción		D: Tratamiento sanitario		E: Trasplante F: Corte de raíces	
				SUPERFICIAL	
				PROFUNDA	
Observaciones:					
MÉTODO DE INSPECCIÓN: VISUAL			PRIORIDAD: MUY ALTA / ALTA / MEDIA / BAJA / MUY BAJA		
Arbol seco.					
Datos del Inspector/Verificador

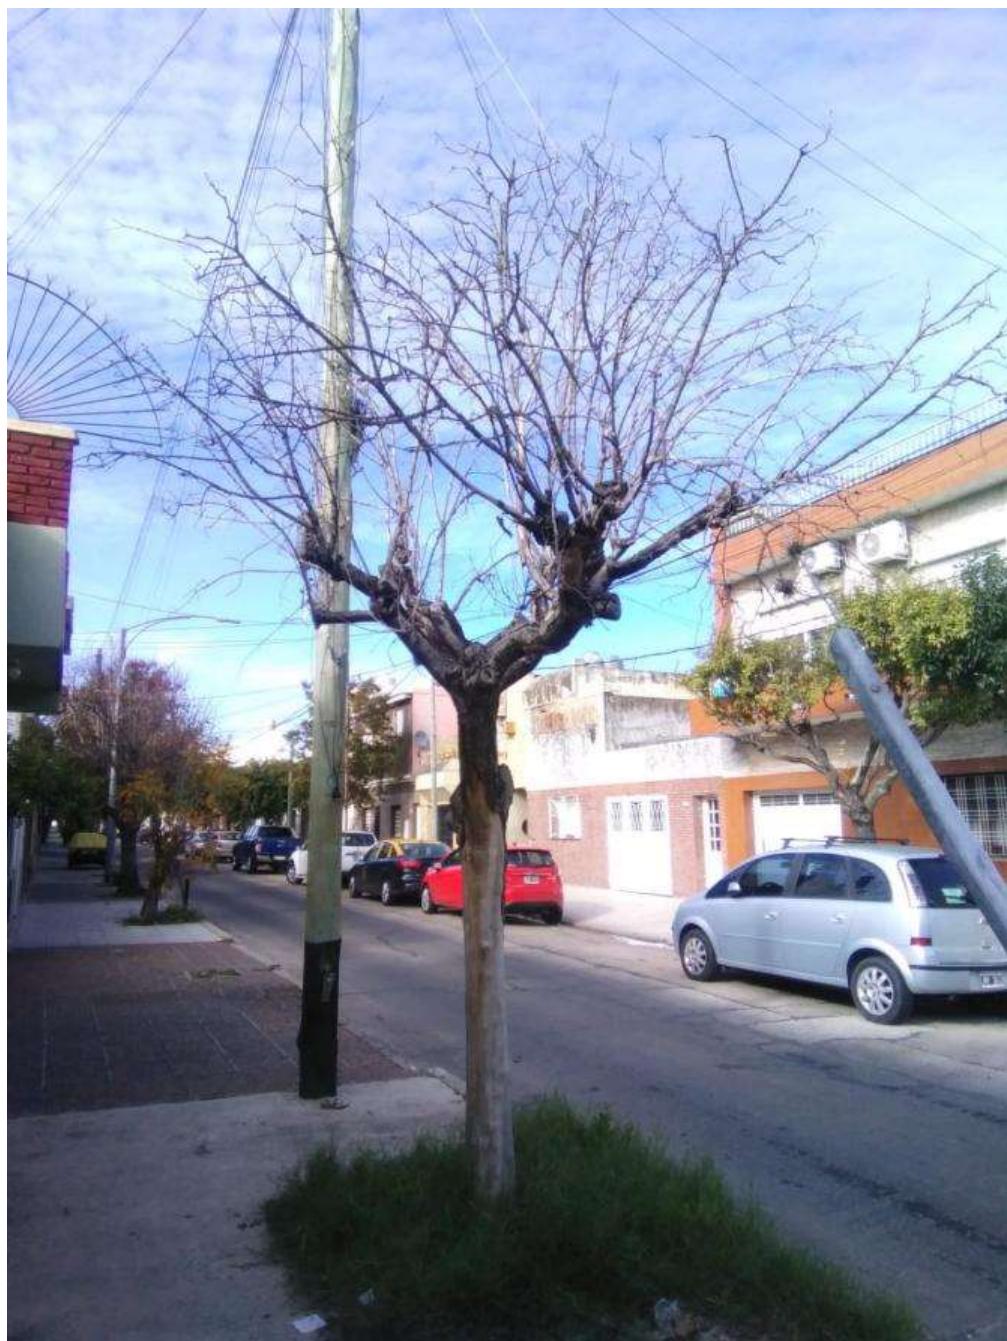
Calle: Itaquí 2332/36 - Informe N° 0258

GOBIERNO DE LA CIUDAD DE BUENOS AIRES					
PLANILLA DE INSPECCIÓN DE ARBOLES					
G.C.B.A.			INSPECCIÓN N°		
AVISO:	5002 86667/23		FECHA DE RELEVAMIENTO:	4/5/2023	
ARME	ITAO				
UBICACIÓN DEL ARBOL					
CALLE	ITAQUI		N°	2332 - 2336	
ESPECIE BOTANICA	FRAXINUS PENNSYLVANICA				
ARBOL SECO			ARBOL SEMISECO	<input checked="" type="checkbox"/>	
PARAMETROS MECANICOS Y SANITARIOS DEL ARBOL					
ALTURA APROX (m)	6		INCLINACION: SI / NO	<input checked="" type="radio"/> Mayor a 45° <input type="checkbox"/> Menor a 45°	
DAP (cm)	20		ORIENTACION DE LA INCLINACION Hacia la calle	<input type="checkbox"/> Hacia la propiedad <input type="checkbox"/> Hacia el largo de la vereda	
COPA DESBALANCEADA	DESCOPADO		DESCOPADO Y BROTADO		
FUSTE	DESCORTEZAMIENTO			FRUCTIFICACIONES FUNGICAS	
	Cavidades			CODOMINANCIAS	
RAIZ	pequeñas	basal	media	alta	CHORREADOS
	grandes				Cavidad longitudinal en el fuste (m)
RAMAS	Exposta	Provoca fisuras en el frente de la propiedad: SI / NO

MÉTODO DE INSPECCIÓN: VISUAL			PRIORIDAD: MUY ALTA / ALTA / MEDIA / BAJA / MUY BAJA		
<p>"PRIORIDAD BAJA"</p> <p>"ÁRBOL CON PODAS MUY REDONDAS"</p> <p>DE USO A DATA</p>					
Datos del Inspector/Verificador					
MÓNICA CHEVES

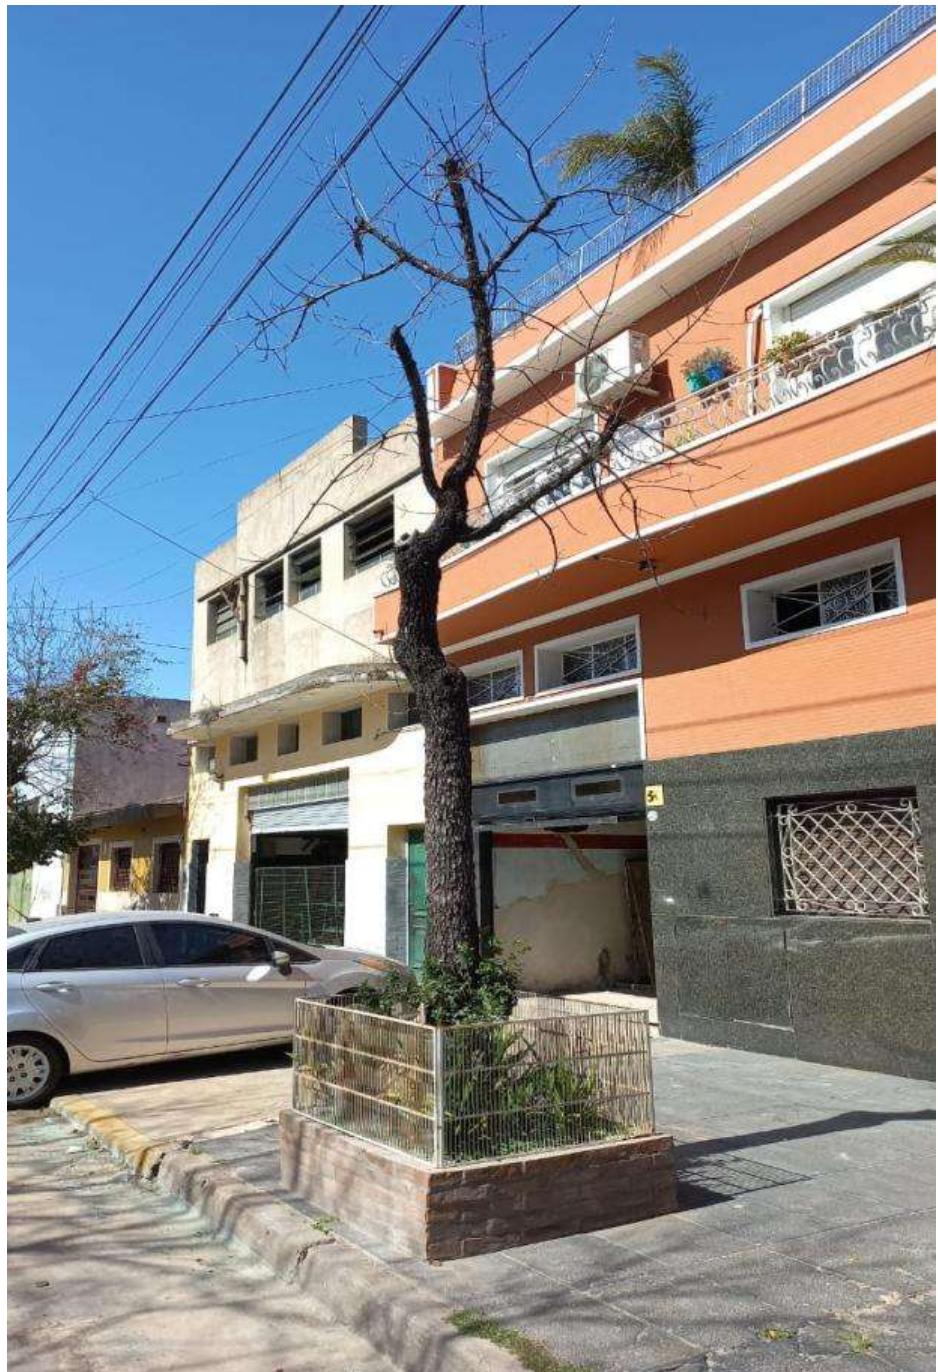
Calle: M. Leguizamón 3618 LA - Informe N° 0259

GOBIERNO DE LA CIUDAD DE BUENOS AIRES PLANILLA DE INSPECCION DE ARBOLES INSPRECCION N°			
AVISO:	OFICIO		
ARME			
UBICACIÓN DEL ARBOL			
CALLE	LEGUIZAMOJ M N° 3618CA		
ESPECIE BOTANICA	LIGUSTRO		
ARBOL SECO	<input checked="" type="checkbox"/>	ARBOL SEMISECO	<input type="checkbox"/>
PARAMETROS MECANICOS Y SANITARIOS DEL ARBOL			
ALTURA APROX (m)	5	INCLINACION: SI / NO	Mayor a 45° <input type="checkbox"/> Menor a 45° <input type="checkbox"/>
DAP (cm)	20	ORIENTACION DE LA INCLINACION	Hacia la calle <input type="checkbox"/> Hacia la propiedad <input type="checkbox"/> Hacia el largo de la vereda <input type="checkbox"/>
COPA DESBALANCEADA	DESCOPADO	DESCOPADO Y BROTADO	
FUSTE	DESCORTEZAMIENTO	FRUCTIFICACIONES FUNGICAS	
	basal	media	alta
pequeñas			CHORREADOS
grandes			Cavidad longitudinal en el fuste (m)
RAIZ	Expuesta	Espesor de pared remanente (cm)	
	Levanta vereda: m ²	Provoca fisuras en el frente de la propiedad: SI / NO

RAMAS	Quebradas/ Fisuradas	Ancho de vereda: Código de vereda:	
	Secas/ Secas en las puntas		
HOJAS	Con cavidades/ Tumores o Cáncros	Codominancias	
	Bajas	Con mal ángulo de inserción	
	Excesivas/ Cruzadas	Tocones	
	De coloración anormal	Que invaden espacio aéreo	
	Con manchas foliares	Síntomas de enfermedades	
Con signos de insectos	Defoliación total / parcial		
Recomendaciones del Inspector: A: Objetivos de poda: Reducción Riesgo/ Eliminar interferencias/ Reducir sombra/resistencia al viento/mejorar la estética B: Tipos de poda: Formación/ Limpieza/ Aclareo/ Refaldado/Reducción de copa/ Terciado/ Balanceo C: Extracción D: Tratamiento sanitario E: Trasplante F: Corte de raíces SUPERFICIAL <input type="checkbox"/> PROFUNDA <input type="checkbox"/>			
Observaciones: MÉTODO DE INSPECCIÓN VISUAL PRIORIDAD: MUY ALTA <input checked="" type="checkbox"/> ALTA <input type="checkbox"/> / MEDIA <input type="checkbox"/> / BAJA <input type="checkbox"/> / MUY BAJA <input type="checkbox"/> <i>Sin vereda</i>

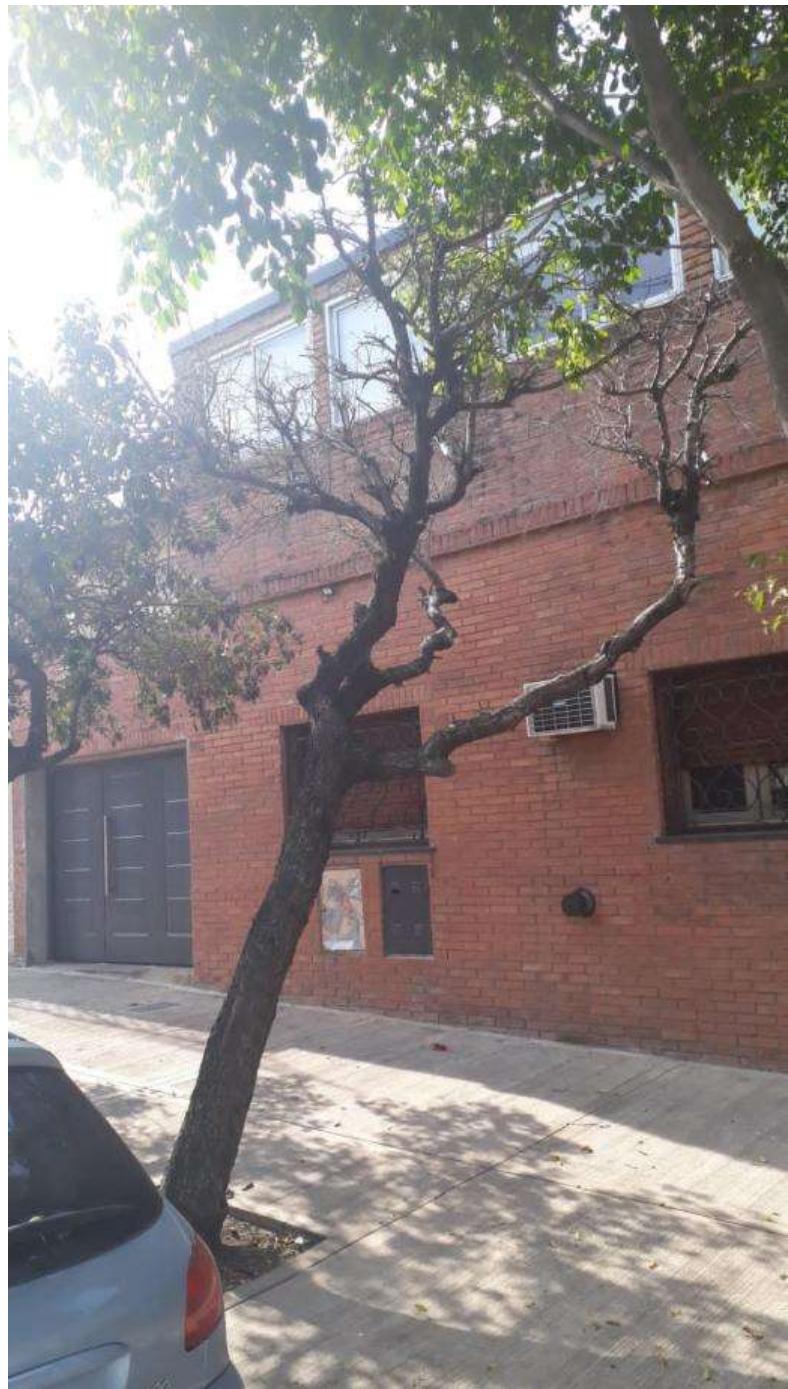
GOBIERNO DE LA CIUDAD DE BUENOS AIRES					
PLANILLA DE INSPECCION DE ARBOLES					
INSPECCION N°					
AVISO:	500588706 / 23		FECHA DE RELEVAMIENTO:	17 / 7 / 23	
ARME					
UBICACION DEL ARBOL					
CALLE	Lequizamón		N°	4609	
ESPECIE BOTANICA	Crespon				
ARBOL SECO	<input checked="" type="checkbox"/>	ARBOL SEMISECO			
PARAMETROS MECANICOS Y SANITARIOS DEL ARBOL					
ALTURA APROX (m)	2	INCLINACION:	SI <input checked="" type="radio"/>	NO <input type="radio"/>	Mayor a 45° <input type="checkbox"/>
DAP (cm)	18				Menor a 45° <input type="checkbox"/>
ORIENTACION DE LA INCLINACION		Hacia la calle <input type="checkbox"/>			
		Hacia la propiedad <input type="checkbox"/>			
		Hacia el largo de la vereda <input type="checkbox"/>			
COPA DESBALANCEADA	DESCOPADO	<input checked="" type="checkbox"/>	DESCOPADO Y BROTADO		
FUSTE	DESCORTEZAMIENTO	Cavidades			FRUCTIFICACIONES FUNGICAS
	pequeñas	basal	media	alta	CODOMINIAS
RAIZ	Expuesta	Cavidad longitudinal en el fuste (m)			CHORREADOS

Levanta vereda: m ²				Espesor de pared remanente (cm)
RAMAS	Quebradas/ Fisuradas	Provoca fisuras en el frente de la propiedad: SI / NO			Código de vereda:
	Secas/ Secas en las puntas				
HOJAS	Con cavidades/ Tumores o Cancros				Codominias
	Bajas				Con mal ángulo de inserción
	Excesivas/ Cruzadas				Tocones
					Que invaden espacio aéreo
Recomendaciones del Inspector:	De coloración anormal	Síntomas de enfermedades			
	Con manchas foliares	Defoliación total / parcial			
	Con signos de insectos				
A: Objetivos de poda: Reducción Riesgo/ Eliminar interferencias/ Reducir sombra/resistencia al viento/mejorar la estética					
B: Tipos de poda: Formación/ Limpieza/ Aclarado/ Refaldeo/ Reducción de copa/ Terciado/ Balanceo					
C: Extracción	D: Tratamiento sanitario	E: Trasplante	F: Corte de raíces	SUPERFICIAL	PROFUNDA
Observaciones:					
MÉTODO DE INSPECCIÓN VISUAL					
PRIORIDAD: MUY ALTA / ALTA / MEDIA / BAJA / MUY BAJA

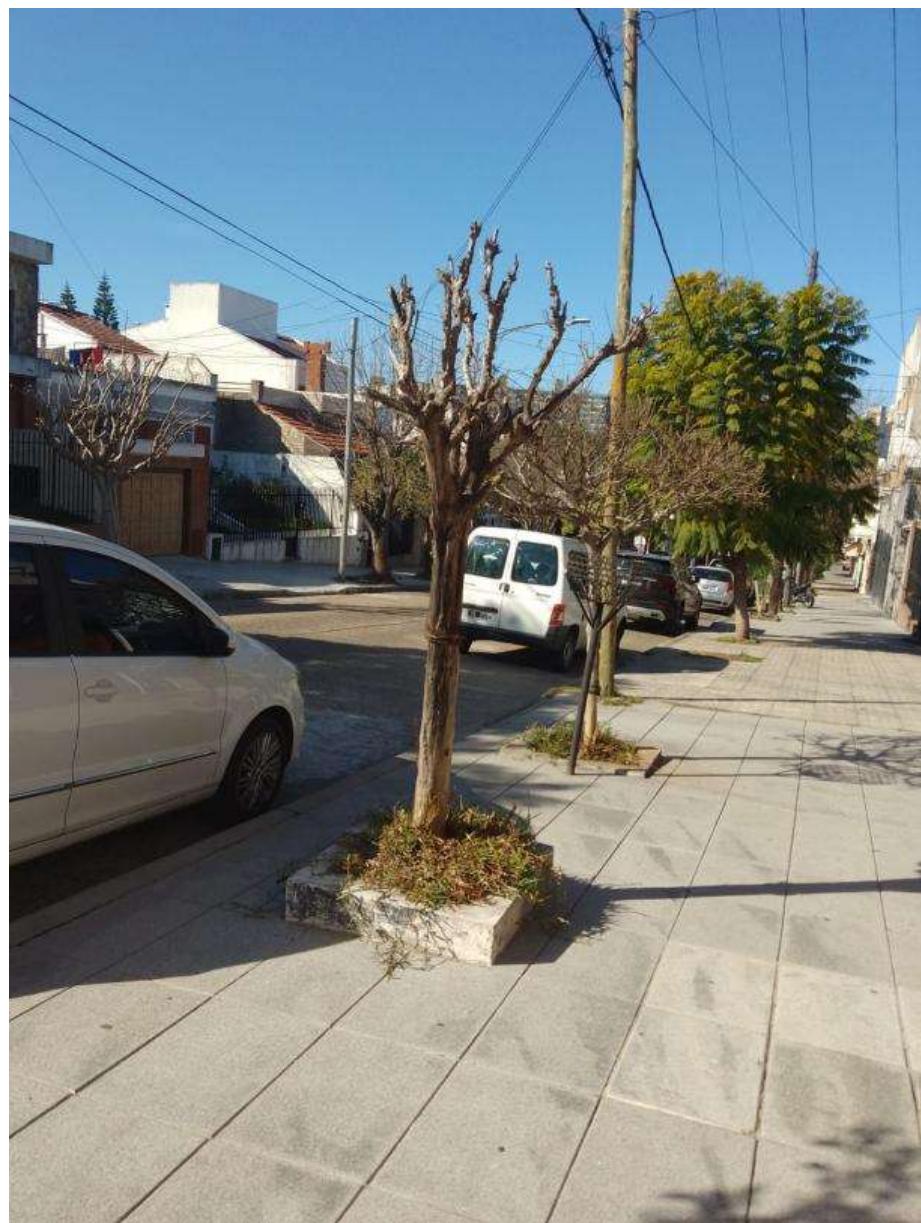
Calle: Madariaga 6410 LA- Informe N° 0261

GOBIERNO DE LA CIUDAD DE BUENOS AIRES PLANILLA DE INSPECCION DE ARBOLES					
AVISO:			INSPECCION N°		
oficio.					
ARME			FECHA DE RELEVAMIENTO:	10/7/23	
UBICACION DEL ARBOL					
CALLE	Madanizqz			N°	6410 LA
ESPECIE BOTANICA	Ligustrum				
ARBOL SECO	<input checked="" type="checkbox"/>	ARBOL SEMISECO			
PARAMETROS MECANICOS Y SANITARIOS DEL ARBOL					
ALTURA APROX (m)	4	INCLINACION:	SI / NO	Mayor a 45°	<input type="checkbox"/>
DAP (cm)	10			Menor a 45°	<input type="checkbox"/>
ORIENTACION DE LA INCLINACION					
Hacia la calle					
Hacia la propiedad					
Hacia el largo de la vereda					
COPA DESBALANCEADA					
FUSTE	DESCOPADO	DESCOPADO Y BROTADO			
	DESCORTEZAMIENTO	FRUCTIFICACIONES FUNGICAS			
	pequeñas	basal	media	alta	CODOMINANCIAS
grandes				CHORREADOS	<input type="checkbox"/>
RAIZ	Expuesta	Cavidad longitudinal en el fuste (m)			
	Levanta vereda: m ²	Espesor de pared remanente (cm)			
	Quebradas/ Fisuradas	Provoca fisuras en el frente de la propiedad: SI / NO

RAMAS	Secas/ Secas en las puntas	Ancho de vereda: Código de vereda:			
	Con cavidades/ Tumores o Cancros	Codominacias			
	Bajas	Con mal ángulo de inserción			
HOJAS	Excesivas/ Cruzadas	Tacones			
	De coloración anormal	Que invaden espacio aéreo			
	Con manchas foliares				
Con signos de insectos					
Recomendaciones del Inspector:					
A: Objetivos de poda: Reducción Riesgo/ Eliminar interferencias/ Reducir sombra/resistencia al viento/mejorar la estética					
B: Tipos de poda: Formación/ Limpieza/ Aclarado/ Refaldado/Reducción de copa/ Terciado/ Balanceo					
C: Extracción					
D: Tratamiento sanitario					
E: Trasplante					
F: Corte de raíces					
SUPERFICIAL					
PROFUNDIA					
Observaciones:					
MÉTODO DE INSPECCIÓN VISUAL					
PRIORIDAD: MUY ALTA / ALTA / MEDIA / BAJA / MUY BAJA					
Arbol seco.					
Datos del Inspector/Verificador					
Eugenio Villanueva		Firma		36705722	
Nombre y Apellido				FM o DNI

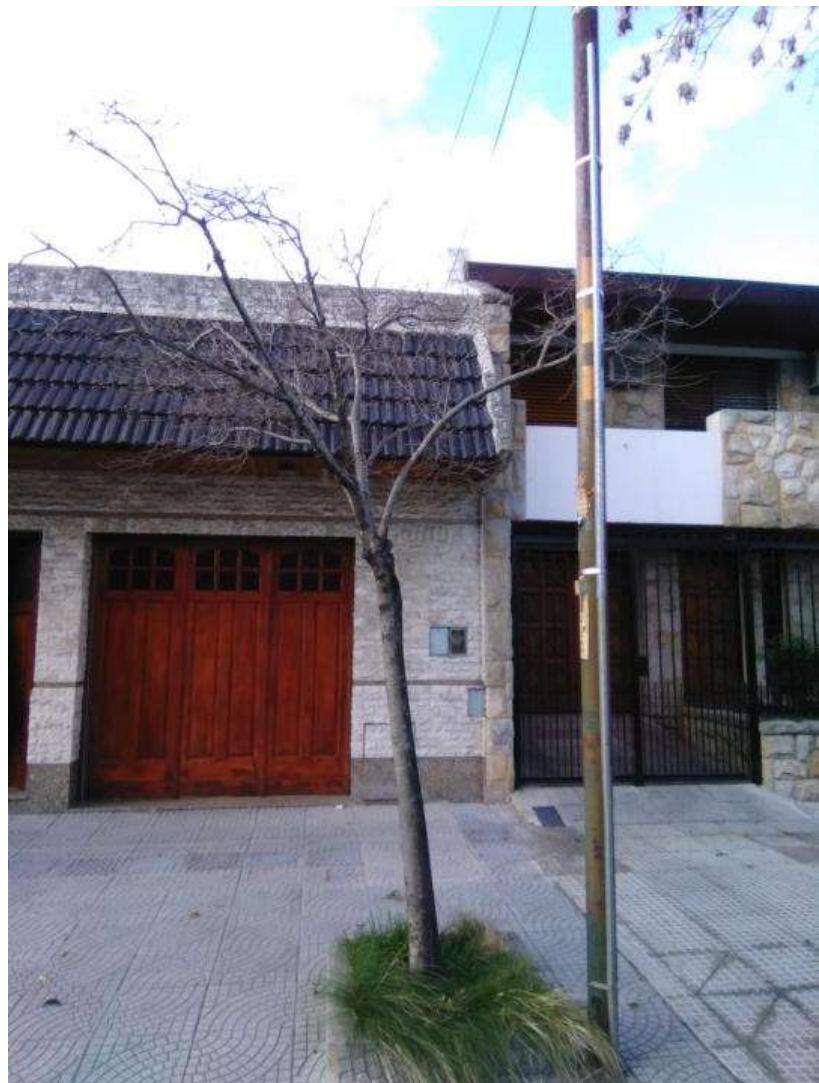
Calle: Montreal 4910 LA - Informe N° 0262

GOBIERNO DE LA CIUDAD DE BUENOS AIRES			
PLANILLA DE INSPECCION DE ARBOLES			
AVISO:		INSPeCCION N°	
oficio		1,8,23	
ARME		FECHA DE RELEVAMIENTO:	
UBICACIÓN DEL ARBOL	Montreal		
CALLE	N° 4910 LA		
ESPECIE BOTANICA	Lapstro		
ARBOL SECO	<input checked="" type="checkbox"/>	ARBOL SEMISECO	<input type="checkbox"/>
PARAMETROS MECANICOS Y SANITARIOS DEL ARBOL			
ALTURA APROX (m)	3	INCLINACION: SI / NO	Mayor a 45° <input type="checkbox"/>
DAP (cm)	8	Menor a 45° <input type="checkbox"/>	
		ORIENTACION DE LA INCLINACION	Hacia la calle <input type="checkbox"/> Hacia la propiedad <input type="checkbox"/> Hacia el largo de la vereda <input type="checkbox"/>
COPA DESBALANCEADA		DESCOPADO	DESCOPADO Y BROTADO
DESCORTEZAMIENTO		FRUCTIFICACIONES FUNGICAS	
FUSTE	Cavidades		CODOMINANCIAS
	basal	media	CHORREADOS
RAIZ	pequeñas		Cavidad longitudinal en el fuste (m)
	grandes		Espesor de pared remanente (cm)
Expuesta		Provoca fisuras en el frente de la propiedad: SI / NO

Levanta vereda: m ²		Ancho de vereda: Código de vereda:	
RAMAS	Quebradas/ Fisuradas		Codominancias
	Secas/ Secas en las puntas		Con mal ángulo de inserción
HOJAS	Con cavidades/ Tumores o Cancros		Tocones
	Bajas		Que invaden espacio aéreo
Excesivas/ Cruzadas			
De coloración anormal		Síntomas de enfermedades	
Con manchas foliares		Defoliación total / parcial	
Con signos de insectos			
Recomendaciones del inspector:			
A: Objetivos de poda: Reducción Riesgo/ Eliminar Interferencias/ Reducir sombra/resistencia al viento/mejorar la estética			
B: Tipos de poda: Formación/ Limpieza/ Aclarado/ Refaldado/Reducción de copa/ Terciado/ Balanceo			
C: Extracción		D: Tratamiento sanitario	E: Trasplante
		F: Corte de raíces	SUPERFICIAL <input type="checkbox"/> PROFUNDA <input type="checkbox"/>
Observaciones:			
TODO DE INSPECCIÓN VISUAL		PRIORIDAD: MUY ALTA / ALTA / MEDIA / BAJA / MUY BAJA	
Árbol seco			
Datos del Inspector/Verificador

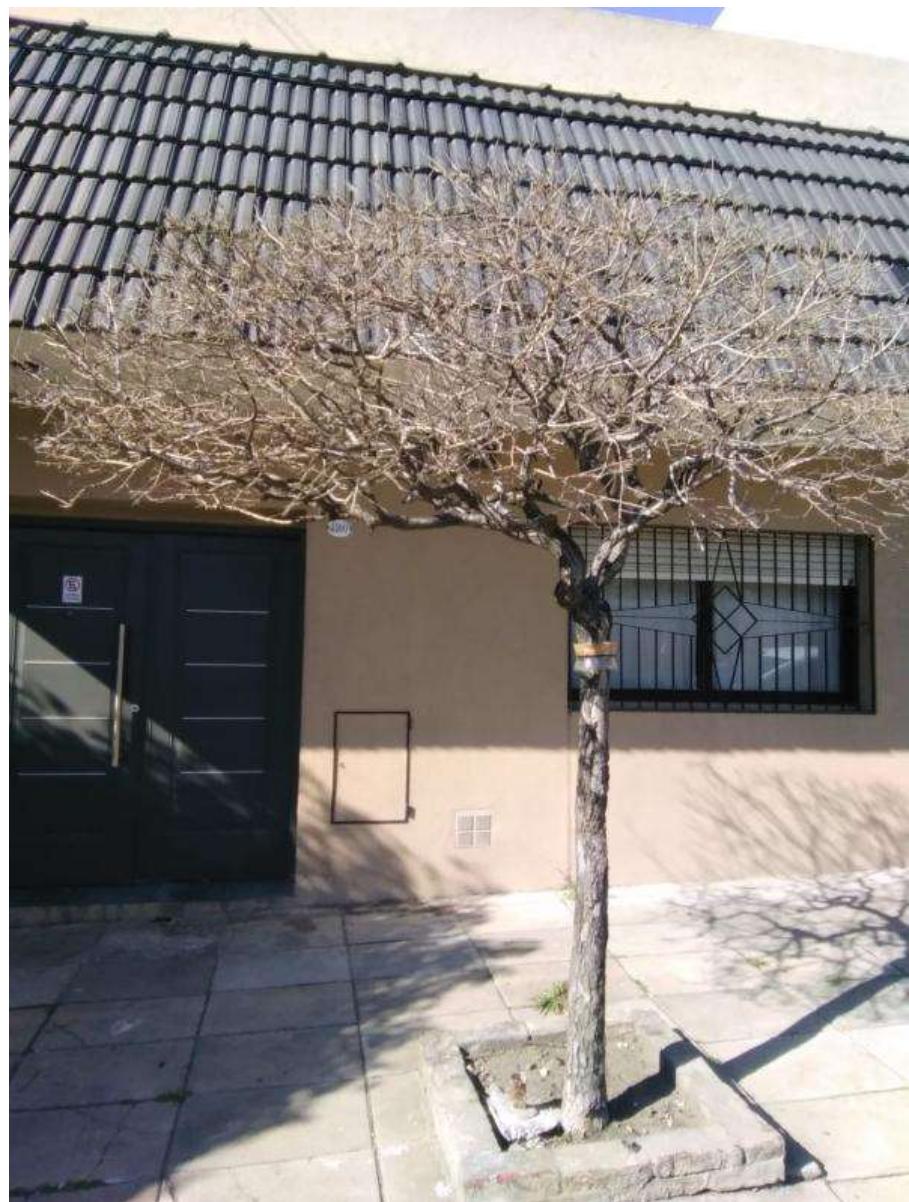
GOBIERNO DE LA CIUDAD DE BUENOS AIRES					
PLANILLA DE INSPECCION DE ARBOLES					
U.C.B.A.			INSPECCION N°		
AVISO:	Oficio			FECHA DE RELEVAMIENTO: 1,8,23	
ARME					
UBICACION DEL ARBOL					
CALLE	Montreal			N° 4910 Ex	
ESPECIE BOTANICA	Lavanda				
ARBOL SECO	K			ARBOL SEMISECO	
PARAMETROS MECANICOS Y SANITARIOS DEL ARBOL					
ALTURA APROX (m)	3		INCLINACION: SI / NO		Mayor a 45°
DAP (cm)	9		Menor a 45°		
ORIENTACION DE LA INCLINACION		Hacia la calle			
		Hacia la propiedad			
		Hacia el largo de la vereda			
COPA DESBALANCEADA		DESCOPADO		DESCOPADO Y BROTADO	
FUSTE	DESCORTEZAMIENTO	Cavidades		FRUCTIFICACIONES FUNGICAS	
	pequeñas	basal	media	alta	CODOMINANCIAS
RAIZ	Expuesta			CHORREADOS	
	Levanta vereda: m ²			Cavidad longitudinal en el fuste (m)	
RAMAS	Quebradas/ Fisuradas			Espesor de pared remanente (cm)	
	Secas/ Secas en las puntas				
HOJAS	Con cavidades/ Tumores o Cancros			Codominancias	
	Bajos			Con mal ángulo de inserción

Excesivas/ Cruzadas				Tocones	
De coloración anormal		Síntomas de enfermedades		Que invaden espacio aéreo	
Con manchas foliares		Defoliación total / parcial			
Con signos de insectos					
Recomendaciones del Inspector:					
A: Objetivos de poda: Reducción Riesgo/ Eliminar interferencias/ Reducir sombra/resistencia al viento/mejorar la estética					
B: Tipos de poda: Formación/ Limpieza/ Aclarado/ Refaldado/ Reducción de copa/ Terciado/ Balanceo					
C: Extracción D: Tratamiento sanitario E: Trasplante F: Corte de raíces					
SUPERFICIAL					
PROFUNDA					
Observaciones:					
TODO DE INSPECCION VISUAL			PRIORIDAD: MUY ALTA / ALTA / MEDIA / BAJA / MUY BAJA		
Arbol seco, con movimiento.					
Datos del inspector/Verificador

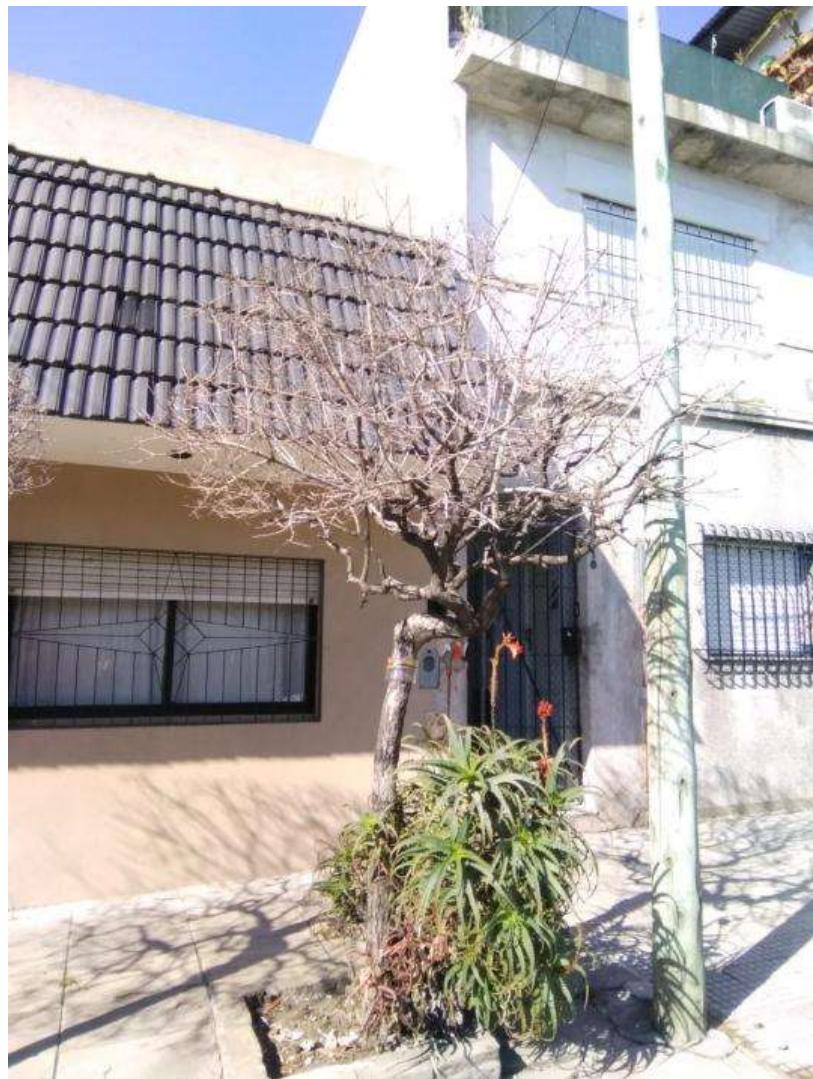
Calle: Av. Cnel. Roca 6201 - Informe N° 0264

GOBIERNO DE LA CIUDAD DE BUENOS AIRES					
PLANILLA DE INSPECCIÓN DE ARBOLES					
INSPECCIÓN N° _____					
AVISO: <i>afco</i>			FECHA DE RELEVAMIENTO: <i>31/5/23</i>		
ARME					
UBICACIÓN DEL ARBOL					
CALLE <i>Av. Roca</i>			N° <i>6201</i>		
ESPECIE BOTANICA <i>Acacia de Constantinopla</i>					
<input checked="" type="checkbox"/> ARBOL SECO			<input type="checkbox"/> ARBOL SEMISECO		
PARAMETROS MECANICOS Y SANITARIOS DEL ARBOL					
ALTURA APROX (m) <i>4</i>		INCLINACION: SI / NO Mayor a 45° <input type="checkbox"/>		Menor a 45° <input type="checkbox"/>	
DAP (cm) <i>22</i>		ORIENTACION DE LA INCLINACION Hacia la calle			
		Hacia la propiedad			
		Hacia el largo de la vereda			
COPA DESBALANCEADA		DESCOPADO		DESCOPADO Y BROTADO	
FUSTE	DESCORTEZAMIENTO				FRUCTIFICACIONES FUNGICAS
	<i>Cavidades</i>		basal	media	alta
RAIZ	pequeñas				CHORREADOS
	grandes				Cavidad longitudinal en el fuste (m)
RAMAS	Expuesta		Provoca fisuras en el frente de la propiedad: SI / NO		Espesor de pared remanente (cm)

Levanta vereda: m2		Ancho de vereda:		Código de vereda:
HOJAS	Quebradas/ Fisuradas				Codominancias
	Secas/ Secas en las puntas				Con mal ángulo de inserción
Con cavidades/ Tumores o Cancros				Tocones	
Bajas				Que invaden espacio aéreo	
Excesivas/ Cruzadas					
De coloración anormal		Síntomas de enfermedades			
Con manchas foliares		Defoliación <i>total</i> / <i>parcial</i>			
Con signos de insectos					
Recomendaciones del Inspector:					
A: Objetivos de poda: Reducción Riesgo/ Eliminar interferencias/ Reducir sombra/resistencia al viento/mejorar la estética					
B: Tipos de poda: Formación/ Limpieza/ Aclareo/ Refaldado/Reducción de copa/ Terciado/ Balanceo					
C: Extracción		D: Tratamiento sanitario		E: Trasplante	
F: Corte de raíces				SUPERFICIAL	
				PROFUNDA	
Observaciones:					
MÉTODO DE INSPECCIÓN: VISUAL			PRIORIDAD: MUY ALTA / ALTA / MEDIA / BAJA / MUY BAJA		
<i>Árbol seco</i>					
Datos del Inspector/Verificador

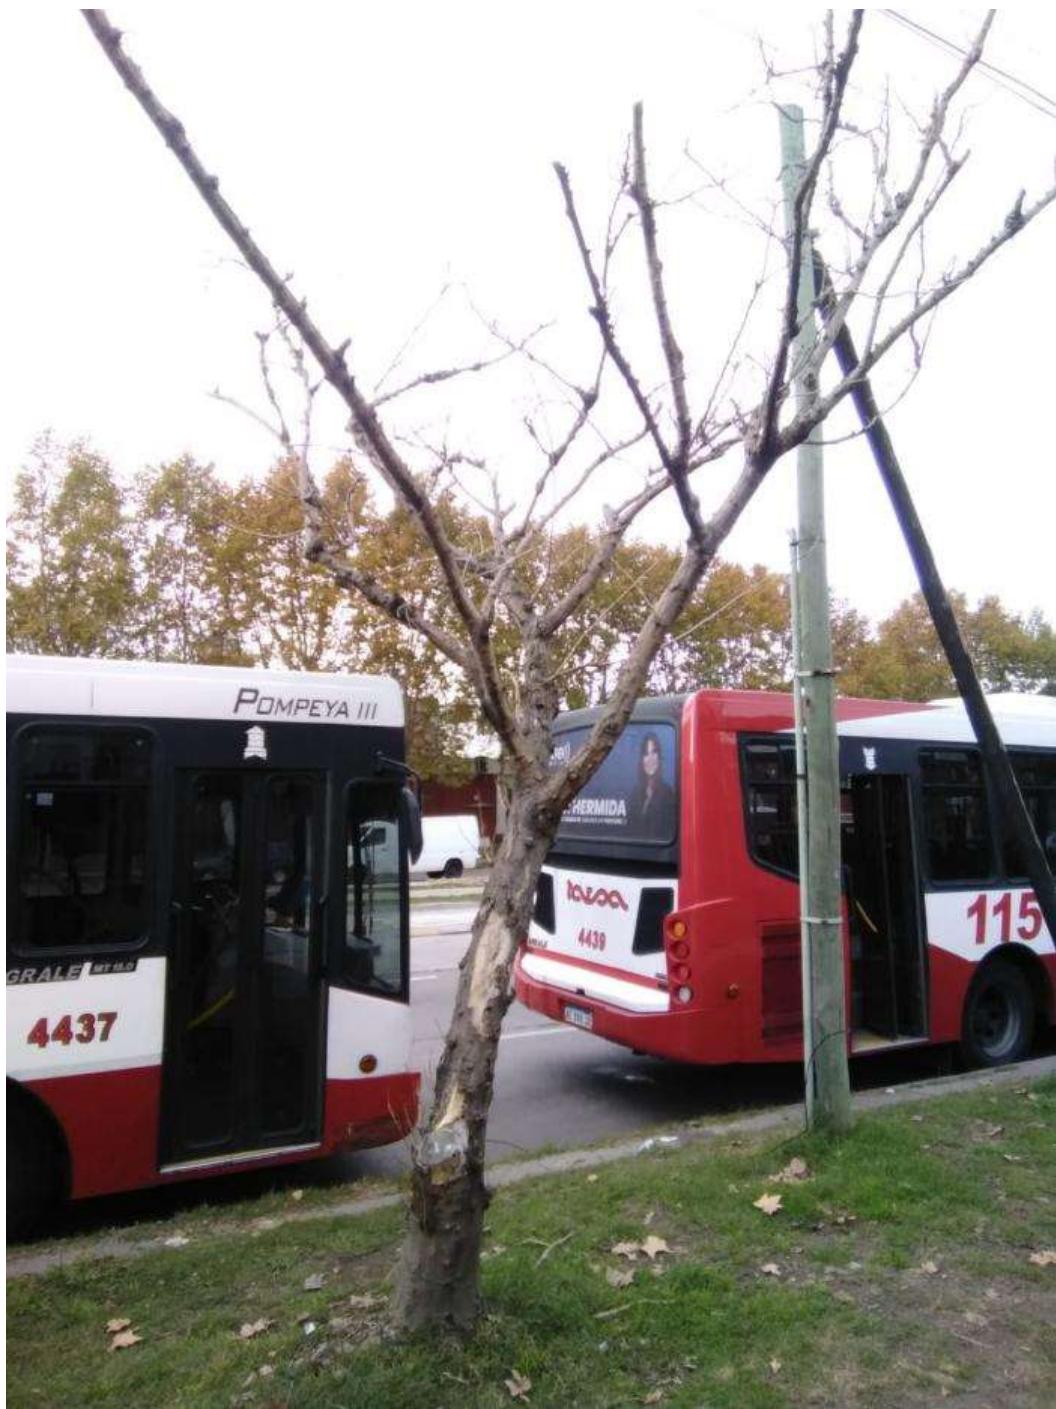
GOBIERNO DE LA CIUDAD DE BUENOS AIRES					
PLANILLA DE INSPECCION DE ARBOLES					
G.C.B.A.			INSPECCION N°		
AVISO:	500468377/23		FECHA DE RELEVAMIENTO: 17/7/23		
ARME					
UBICACION DEL ARBOL					
CALLE	Saladillo			N°	5005
ESPECIE BOTANICA	2 Ligustros (E y LA)				
ARBOL SECO			ARBOL SEMISECO		
PARAMETROS MECANICOS Y SANITARIOS DEL ARBOL					
EL LA			INCLINACION: SI / NO	Mayor a 45°	
ALTURA APROX (m)	312			Menor a 45°	
DAP (cm)	305	ORIENTACION DE LA INCUNACION		Hacia la calle	
				Hacia la propiedad	
				Hacia el largo de la vereda	
COPA DESBALANCEADA		DESCOPADO	X (E)		DESCOPADO Y BROTADO
FUSTE	DESCORTEZAMIENTO		FRUCTIFICACIONES FUNGICAS		
			CODOMINANCIAS		
			CHORREADOS		
pequeñas	basal	media	alta	Cavidad longitudinal en el fuste (m)	
grandes				Espesor de pared remanente (cm)	
RAIZ	Expuesta	Provoca fisuras en el frente de la propiedad: SI / NO			
	Levanta vereda: m ²	30	Ancho de vereda: 4,00 Código de vereda: 0001

RAMAS	Quebradas/ Fisuradas		Codominancias		
	Secas/ Secas en las puntas		Con mal ángulo de inserción		
	Con cavidades/ Tumores o Cancros		Tocones		
	Bajas		Que Invaden espacio aéreo		
HOJAS	Excesivas/ Cruzadas				
	Do coloración anormal		Síntomas de enfermedades:		
	Con manchas foliares		Defoliación total / parcial		
Recomendaciones del Inspector:					
A: Objetivos de poda: Reducción Riesgo/ Eliminar interferencias/ Reducir sombra/resistencia al viento/mejorar la estética					
B: Tipos de poda: Formación/ Limpieza/ Aclarado/ Refaldado/ Reducción de copa/ Terciado/ Balanceo					
C: Extracción		D: Tratamiento sanitario		E: Trasplante F: Corte de raíces	
SUPERFICIAL PROFUNDA					
Observaciones:					
MÉTODO DE INSPECCIÓN VISUAL			PRIORIDAD: MUY ALTA / ALTA / MEDIA / BAJA / MUY BAJA		
Extraer ejemplar en exacta. Reubicar plautera contra el cordón (1,2x1,2)					
Plautera LA: 1,2x1,2					
Datos del Inspector/Verificador

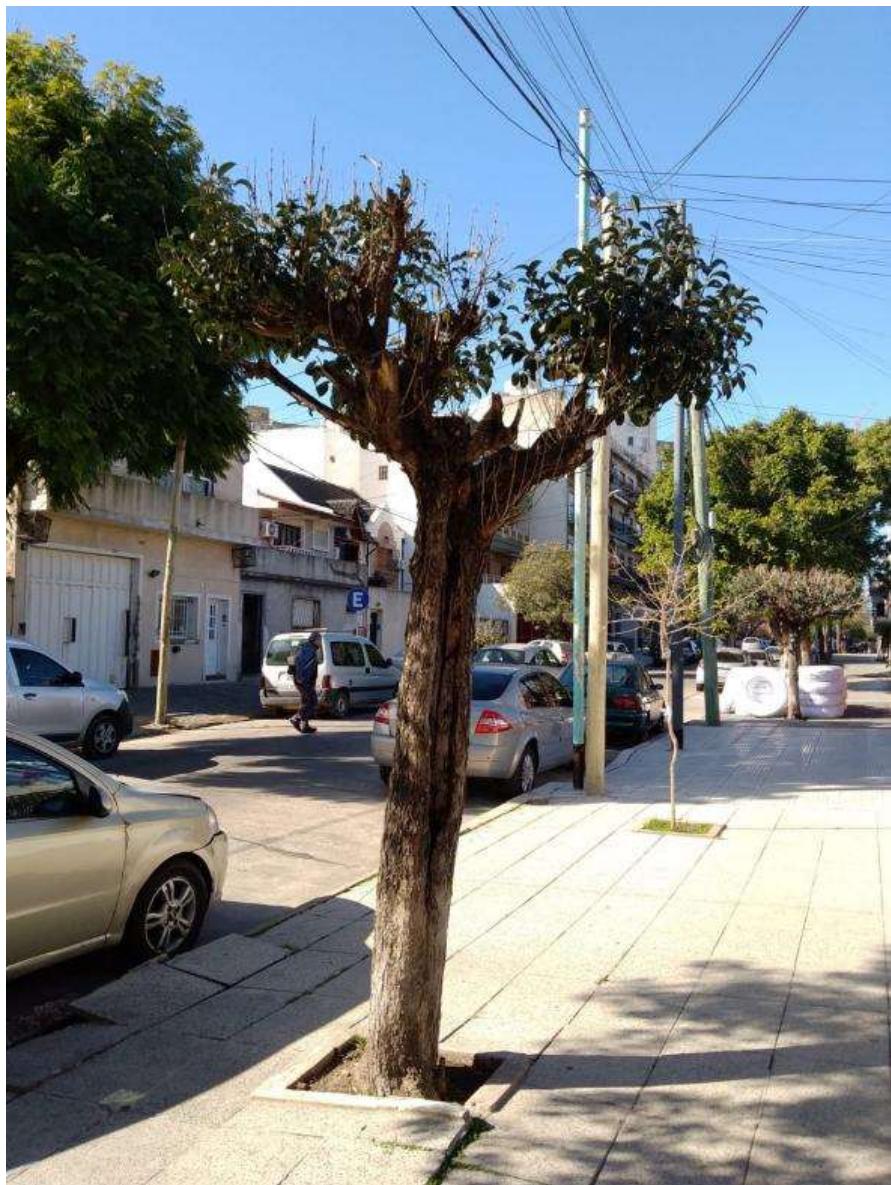
■ UBICACIÓN DEL ÁRBOL	Especie botánica:		
Calle: <u>Saraza</u>	N° <u>5242 LA</u>	Árbol Seco	Árbol Semi Seco
■ PARÁMETROS MECÁNICOS Y SANITARIOS DEL ÁRBOL			
Altura aprox. (m): <u>8</u>	DAP (cm): <u>50</u>	Inclinación: SI/NO	<input type="checkbox"/> Mayor a 40° <input checked="" type="checkbox"/> Menor a 40°
Orientación de la inclinación	<input type="checkbox"/> Hacia la calle <input type="checkbox"/> Descopado	<input type="checkbox"/> Hacia la propiedad <input type="checkbox"/> Descopado y brotado	<input checked="" type="checkbox"/> Hacia el largo de la vereda <input type="checkbox"/> Copa desbalanceada
■ FUSTE			
Descortezaamiento: cavidades		Fructificaciones fúngicas	Codominancias
basal	media	alto	Chorreados
Pequeñas			Cavidad longitudinal en el fuste (m): <u>1,7m</u>
Grandes	<input checked="" type="checkbox"/>	<input type="checkbox"/>	Espesor de pared remanente (cm): <u>escasa pared 5 cm</u>
■ RAÍZ

■ OBSERVACIONES: Ejemplar con pudrición en fuste. Se observa cavidad abierta que recorre la totalidad del mismo (1,7 m aproximadamente)

Además se observa pudrición en la base del cuello de la raíz en sentido opuesto a la inclinación por lo que su anclaje se encuentra

comprometido. Posee ramas con fisuras por impacto de vehículos.

Se solicita Extracción: Prioridad ALTA

Corte de raíces: Denegado

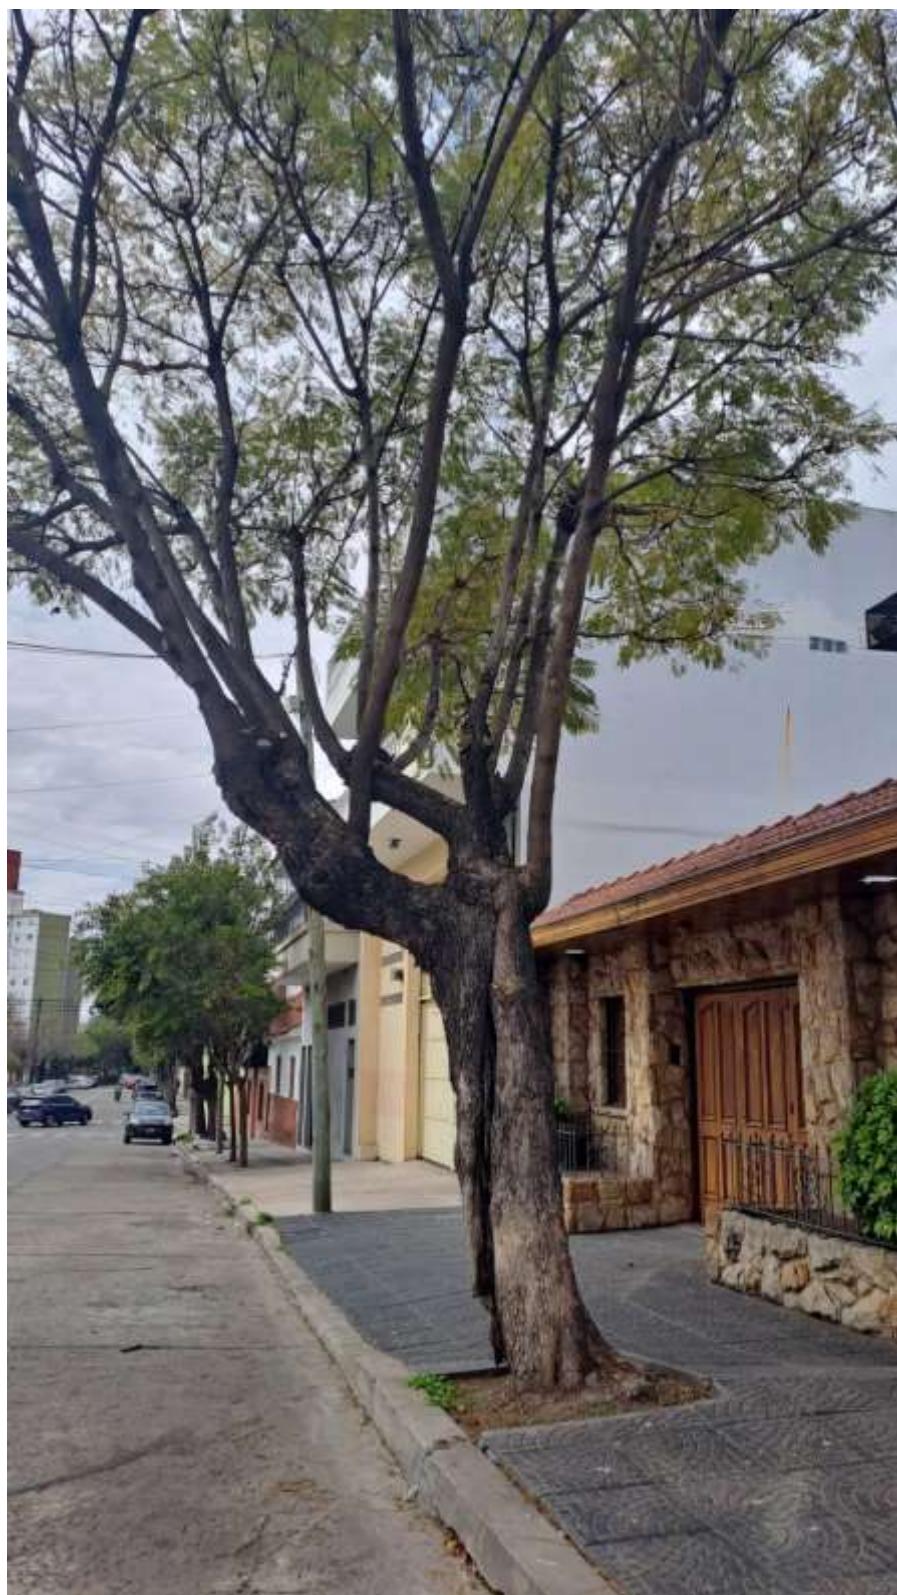
GOBIERNO DE LA CIUDAD DE BUENOS AIRES					
PLANILLA DE INSPECCION DE ARBOLES					
AVISO: OFICIO			INSPECCION N° 4,17,23		
ARME					
UBICACION DEL ARBOL					
CALLE	SOLDADO DE LA FRONTERA (ESCUOLA) N° 5755				
ESPECIE BOTANICA	PALMERA				
ARBOL SECO	<input checked="" type="checkbox"/> ARBOL SEMISECO <input type="checkbox"/>				
PARAMETROS MECANICOS Y SANITARIOS DEL ARBOL					
ALTURA APROX (m)	1	INCUNACION: SI / NO	Mayor a 45° <input type="checkbox"/>	Menor a 45° <input type="checkbox"/>	
DAP (cm)	30	ORIENTACION DE LA INCLINACION	Hacia la calle <input type="checkbox"/>	Hacia la propiedad <input type="checkbox"/>	Hacia el largo de la vereda <input type="checkbox"/>
COPA DESBALANCEADA	DESCOPADO				
FUSTE	DESCORTEZAMIENTO				
	<i>Cavidades</i>			DESCOPADO Y BROTADO	
	basal	media	alta	FRUCTIFICACIONES FUNGICAS	CODOMINANCIAS
pequeñas			CHORREADOS	Cavidad longitudinal en el fuste (m)	
grandes				Espesor de pared remanente (cm)

PRIORIDAD: MUY ALTA / ALTA / MEDIA BAJA / MUY BAJA					
SE SOLICITA EXTRACCION DE PALMERA SECA, UBICADA EN LA VEREDA, EN EL LATERAL DEL PATIO DEL FRONTE					
Datos del Inspector/Verificador					
GAYOR HERNANDEZ		HB		35321623	
Nombre y Apellido		Firma		FM ó DNI

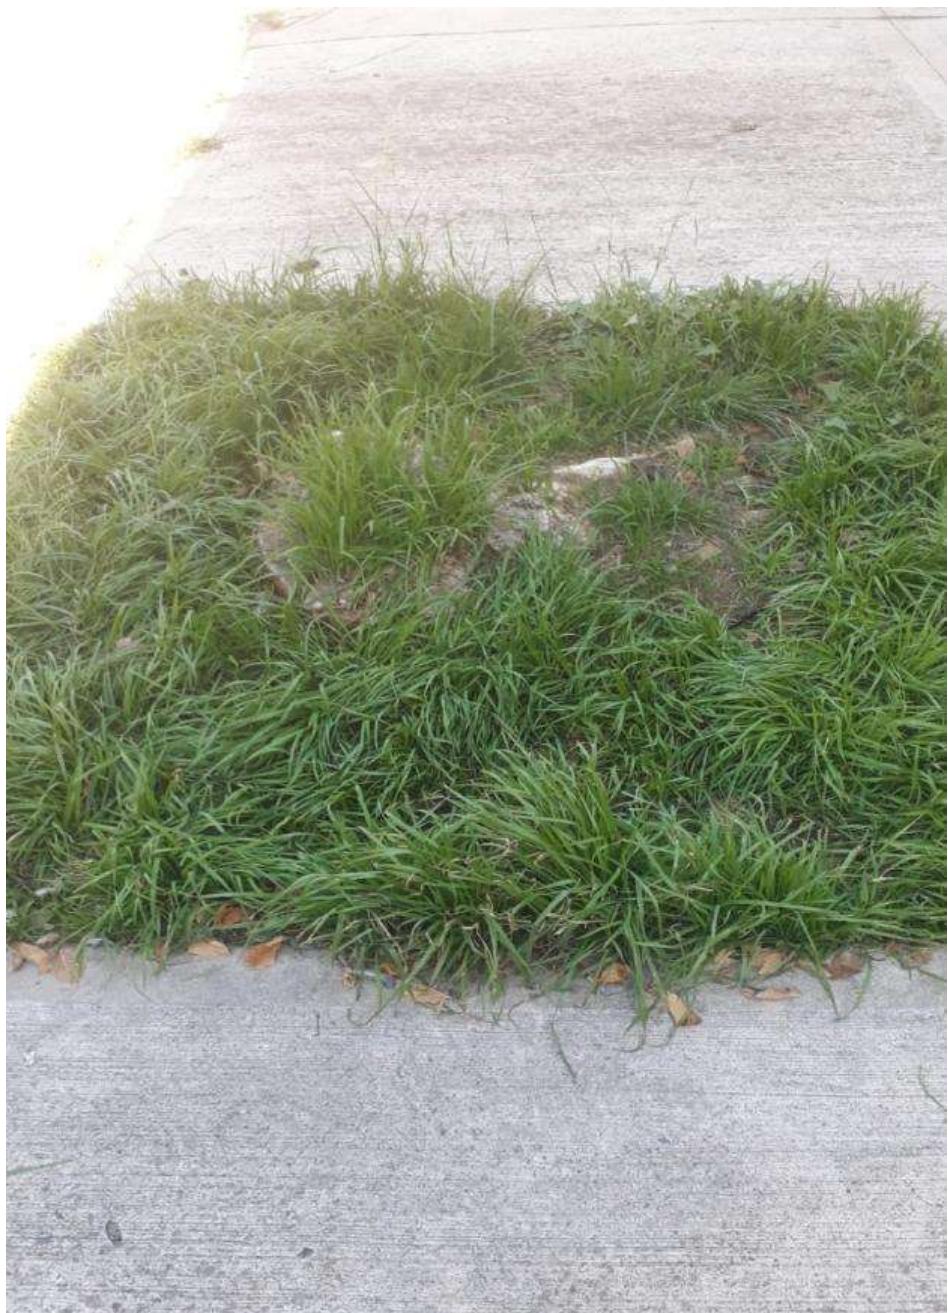
GOBIERNO DE LA CIUDAD DE BUENOS AIRES					
PLANILLA DE INSPECCION DE ARBOLES					
G.C.B.A.			INSPECCION N°		
AVISO:	50463713/23			FECHA DE RELEVAMIENTO: 30/5/23	
ARME:					
UBICACIÓN DEL ARBOL				N° 6047	
CALLE	SUYACA 17A71				
ESPECIE BOTANICA	ALMA				
ARBOL SECO	<input checked="" type="checkbox"/>			ARBOL SEMISECO	
PARAMETROS MECANICOS Y SANITARIOS DEL ARBOL					
ALTURA APROX (m)	5			INCLINACION: SI / <input checked="" type="checkbox"/> NO Mayor a 45° <input type="checkbox"/> Menor a 45° <input type="checkbox"/>	
DAP (cm)	85			ORIENTACION DE LA INCLINACION: Hacia la calle <input type="checkbox"/> Hacia la propiedad <input type="checkbox"/> Hacia el largo de la vereda <input type="checkbox"/>	
COPA DESBALANCEADA	<input type="checkbox"/>			DESCOPADO <input checked="" type="checkbox"/> DESCOPADO Y BROTADO	
FUSTE	DESCORTEZAMIENTO			FRUCTIFICACIONES FUNGICAS	
	Cavidades			CODOMINANCIAS	
RAIZ	basal			CHORREADOS

media			Cavidad longitudinal en el fuste (m)	
RAMAS	alta			Espesor de pared remanente (cm)	
	pequeñas			Quebradas/ Fisuradas	
HOJAS	grandes			Secas/ Secas en las puntas	
	Expuesta			Provoca fisuras en el frente de la propiedad: SI / <input checked="" type="checkbox"/> NO	
Levanta vereda: m2			Ancho de vereda:		Código de vereda:
RAMAS	Con cavidades/ Tumores o Cancros			Codominancias	
	Bajas			Con mal ángulo de inserción	
Excesivas/ Cruzadas			Tocones		
De coloración anormal			Que invaden espacio aéreo		
Con manchas foliares			Síntomas de enfermedades		
Con signos de insectos			Defolilación total / parcial		
Recomendaciones del Inspector:					
A: Objetivos de poda: Reducción Riesgo/ Eliminar interferencias/ Reducir sombra/resistencia al viento/mejorar la estética					
B: Tipos de poda: Formación/ Limpieza/ Aclareo/ Refaldado/Reducción de copa/ Terciado/ Balanceo					
C: Extracción		D: Tratamiento sanitario		E: Trasplante F: Corte de raíces

SUPERFICIAL <input type="checkbox"/> PROFUNDA <input type="checkbox"/>	
Observaciones:					
MÉTODO DE INSPECCIÓN: VISUAL			PRIORIDAD: MUY ALTA / ALTA / MEDIA / BAJA / MUY BAJA		
Sim vereda no plantea					
Datos del Inspector/Verificador					
Nombre y Apellido: 6. NORMA			Firma:
