Resolución Presidencia Junta Comuna

Referencia: Resolución Arbolado OCTUBRE 2023

GOBIERNO DE LA CIUDAD DE BUENOS AIRES					
PLANILLA DE INSPECCION DE ARBOLES					
INSPeCCION N° 317123					
AVISO:	500548570/23		FECHA DE RELEVAMIENTO:	317123	
ARME					
UBICACIÓN DEL ARBOL					
CALLE	ALFAREZ		N°	4724	
ESPECIE BOTANICA	FICUS				
ARBOL SECO	<input checked="" type="checkbox"/>		ARBOL SEMISECO	<input type="checkbox"/>	
PARAMETROS MECANICOS Y SANITARIOS DEL ARBOL			INCLINACION: SI / NO	Mayor a 45° <input type="checkbox"/> Menor a 45° <input type="checkbox"/>	
ALTURA APROX (m)	2		ORIENTACION DE LA INCLINACION	Hacia la calle	
DAP (cm)	20			Hacia la propiedad	
				Hacia el largo de la vereda	
COPA DESBALANCEADA	DESCOPADO		<input checked="" type="checkbox"/>	DESCOPADO Y BROTADO	
FUSTE	DESCORTEZAMIENTO	Cavidades		FRUCTIFICACIONES FUNGICAS	
		basal	media	alta	CODOMINANCIAS
	pequeñas				CHORREADOS
	grandes				Cavidad longitudinal en el fuste (m)
RAIZ	Exuesta			Provoca fisuras en el frente de la propiedad: SI / NO

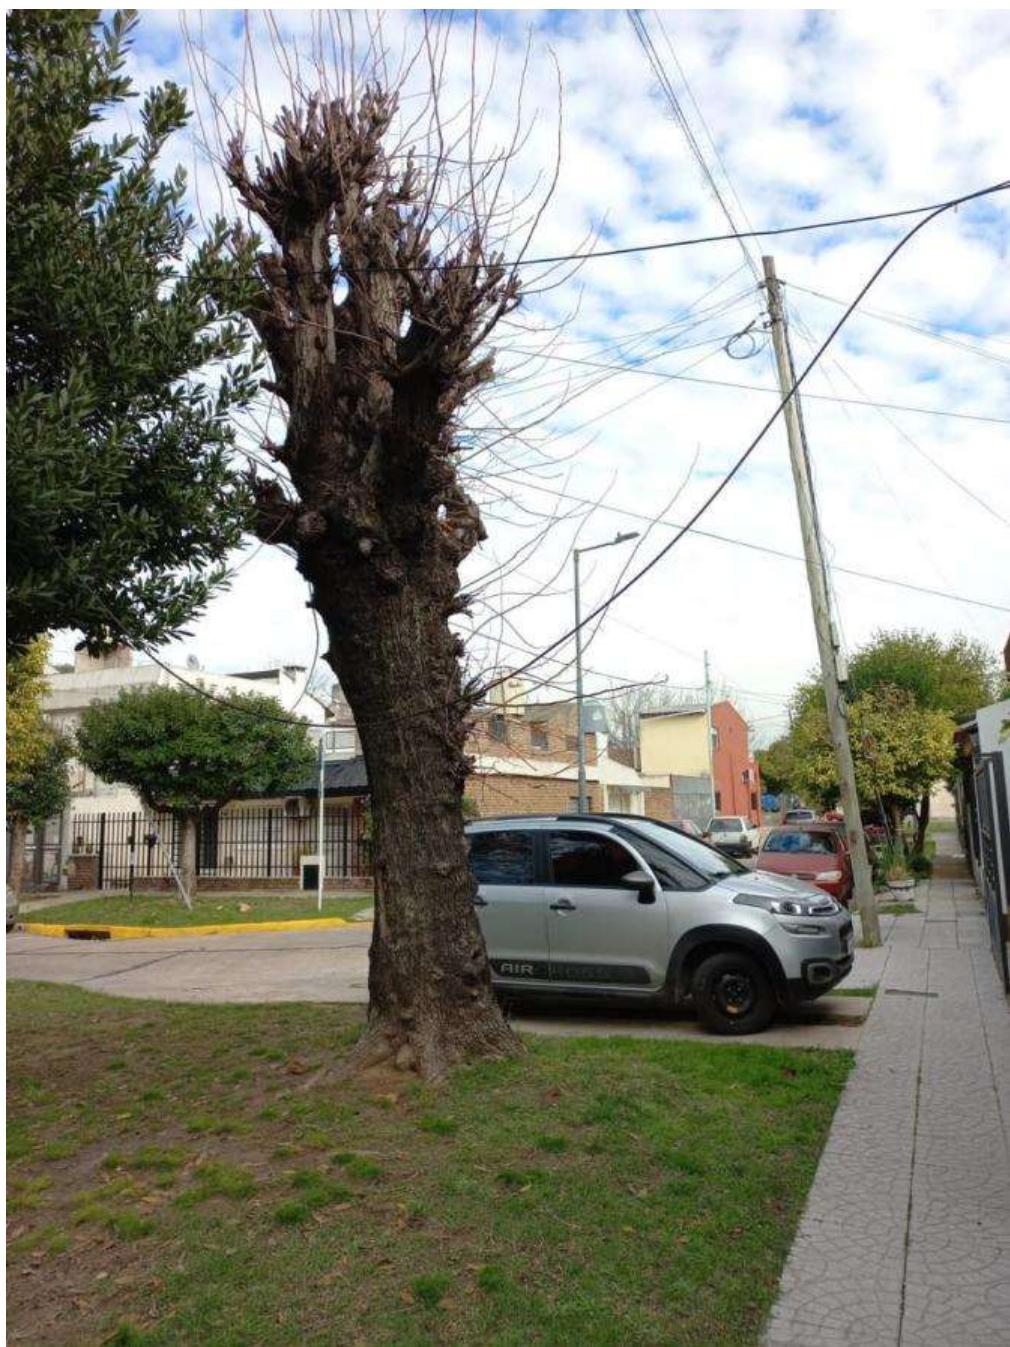
GOBIERNO DE LA CIUDAD DE BUENOS AIRES					
PLANILLA DE INSPECCION DE ARBOLES					
INSPECCION N°					
AVISO:	36905205		FECHA DE RELEVAMIENTO:	25/3/23	
ARME			N°	6452	
UBICACION DEL ARBOL					
CALLE	Tibon				
ESPECIE BOTANICA	Lagstro.				
ARBOL SECO	<input checked="" type="checkbox"/>		ARBOL SEMISECO	<input type="checkbox"/>	
PARAMETROS MECANICOS Y SANITARIOS DEL ARBOL					
ALTURA APROX (m)	24	INCLINACION: SI / NO	Mayor a 45°	<input type="checkbox"/>	
DAP (cm)	37		Menor a 45°	<input type="checkbox"/>	
ORIENTACION DE LA INCLINACION			Hacia la calle	<input type="checkbox"/>	
		Hacia la propiedad		<input type="checkbox"/>	
		Hacia el largo de la vereda		<input type="checkbox"/>	
COPA DESBALANCEADA	DESCOPADO		DESCOPADO Y BROTADO	<input checked="" type="checkbox"/>	
FUSTE	DESCORTEZAMIENTO		FRUCTIFICACIONES FUNGICAS	<input type="checkbox"/>	
	basal	media	CODOMINANCIAS	<input type="checkbox"/>	
pequeñas		CHORREADOS	<input type="checkbox"/>

C: Extracción <input type="checkbox"/> D: Tratamiento sanitario <input type="checkbox"/> E: Trasplante <input type="checkbox"/> F: Corte de raíces <input type="checkbox"/>					
SUPERFICIAL <input type="checkbox"/> PROFUNDA <input type="checkbox"/>					
Observaciones:					
MÉTODO DE INSPECCIÓN VISUAL			PRIORIDAD: MUY ALTA / ALTA / MEDIA / BAJA / MUY BAJA		
Árbol seco					
Datos del inspector/Verificador

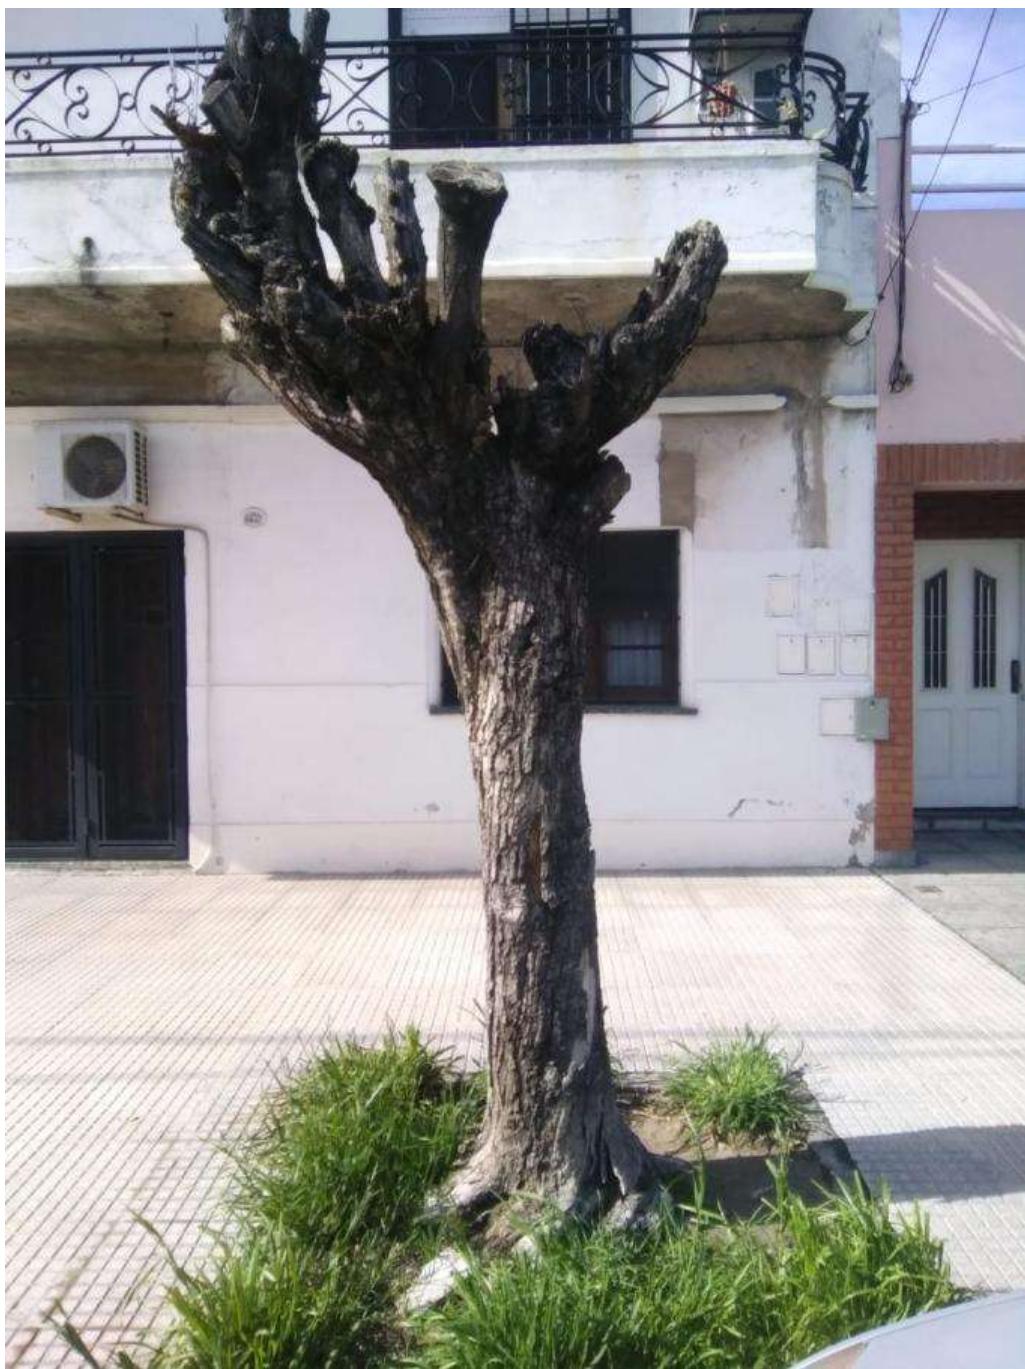
GOBIERNO DE LA CIUDAD DE BUENOS AIRES			
PLANILLA DE INSPECCION DE ARBOLES			
AVISO: 500652399/23		INSPICION N° 8,81623	
ARME		FECHA DE RELEVAMIENTO:	
UBICACION DEL ARBOL			
CALLE	Unanue	N° 6727	
ESPECIE BOTANICA	Ficus		
ARBOL SECO		ARBOL SEMISECO	<input checked="" type="checkbox"/>
PARAMETROS MECANICOS Y SANITARIOS DEL ARBOL			
ALTURA APROX (m)	4	INCLINACION: <input checked="" type="checkbox"/> SI <input type="checkbox"/> NO	Mayor a 45° <input type="checkbox"/> Menor a 45° <input type="checkbox"/>
DAP (cm)	23	ORIENTACION DE LA INCLINACION	
		Hacia la calle	<input type="checkbox"/>
		Hacia la propiedad	<input type="checkbox"/>
		Hacia el largo de la vereda	<input type="checkbox"/>
COPA DESBALANCEADA		DESCOPADO	DESCOPADO Y BROTADO
FUSTE	DESCORTEZAMIENTO	FRUCTIFICACIONES FUNGICAS	
	Cavidades basal media alta	CODOMINANCIAS	
pequeñas		CHORREADOS	
grandes		Cavidad longitudinal en el fuste (m)	
RAIZ	Expuesta	Espesor de pared remanente (cm)

Levanta vereda: m ²	Provoca fisuras en el frente de la propiedad: Si <input checked="" type="checkbox"/> NO	
RAMAS	Quebradas/ Fisuradas	Ancho de vereda: ~ Código de vereda: ~	
	Secas/ Secas en las puntas	Codominancias	
HOJAS	Con cavidades/ Tumores o Cancros	Con mal ángulo de inserción	
	Bajas	Tocones	
Excusivas/ Cruzadas		Que invaden espacio aéreo	
De coloración anormal		Síntomas de enfermedades	
Con manchas foliares		Defoliación total / parcial	
Con signos de insectos			
Recomendaciones del inspector:			
A: Objetivos de poda: Reducción Riesgo/ Eliminar interferencias/ Reducir sombra/resistencia al viento/mejorar la estética			
B: Tipos de poda: Formación/ Limpieza/ Aclarado/ Reforzado/ Reducción de copa/ Terciado/ Balanceo			
C: Extracción	D: Tratamiento sanitario	E: Trasplante	F: Corte de raíces
SUPERFICIAL <input type="checkbox"/> PROFUNDA <input type="checkbox"/>			
Observaciones:			
MÉTODO DE INSPECCIÓN VISUAL

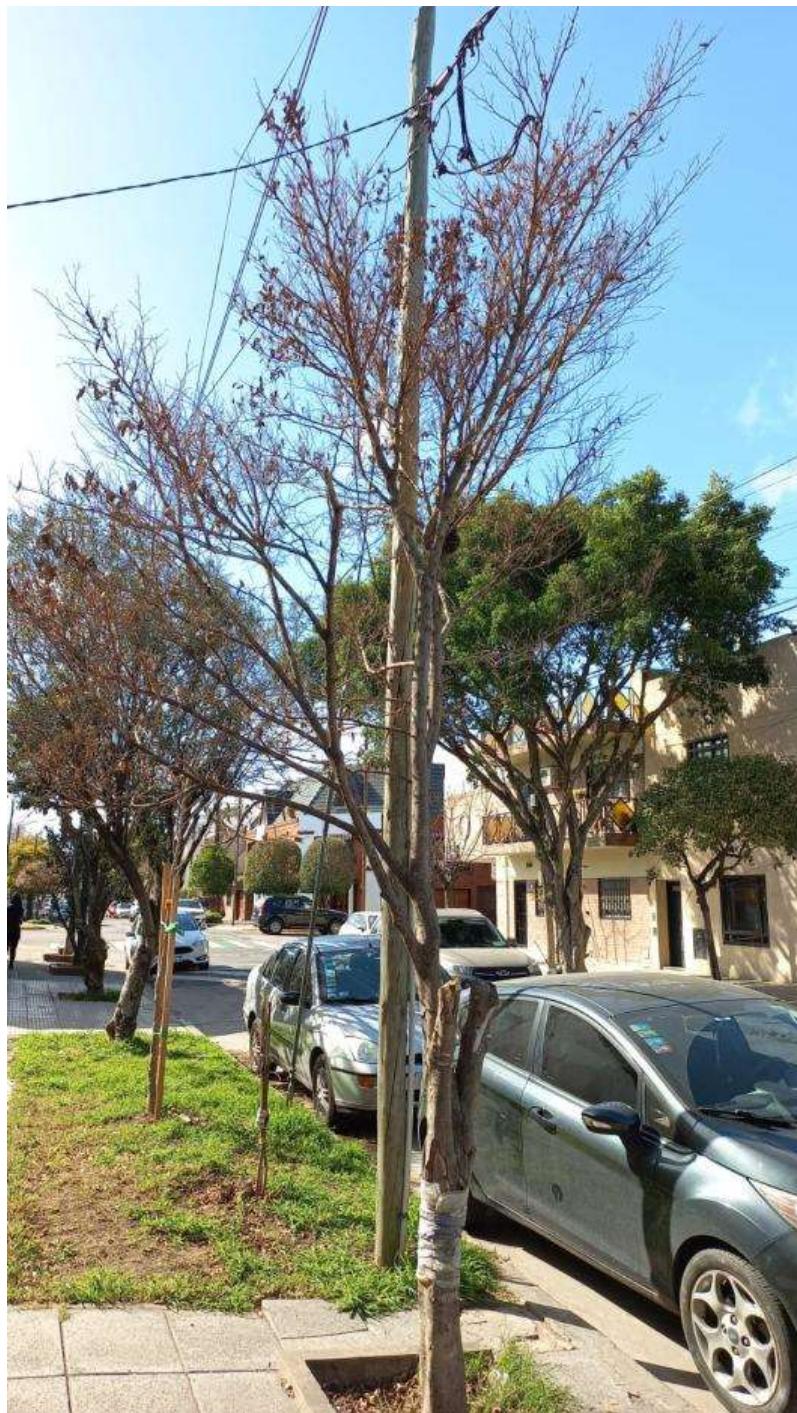
Calle: Unanué 6727 - Informe N° 0271

PRIORIDAD: MUY ALTA / ALTA / MEDIA / BAJA / MUY BAJA			
Corresponde extracción sin reparación			
vereda			
Datos del inspector/Verificador			
Julio Breyano		27592814	
Nombre y Apellido		FM # DNA	
Cuerpo CBA - FANPA

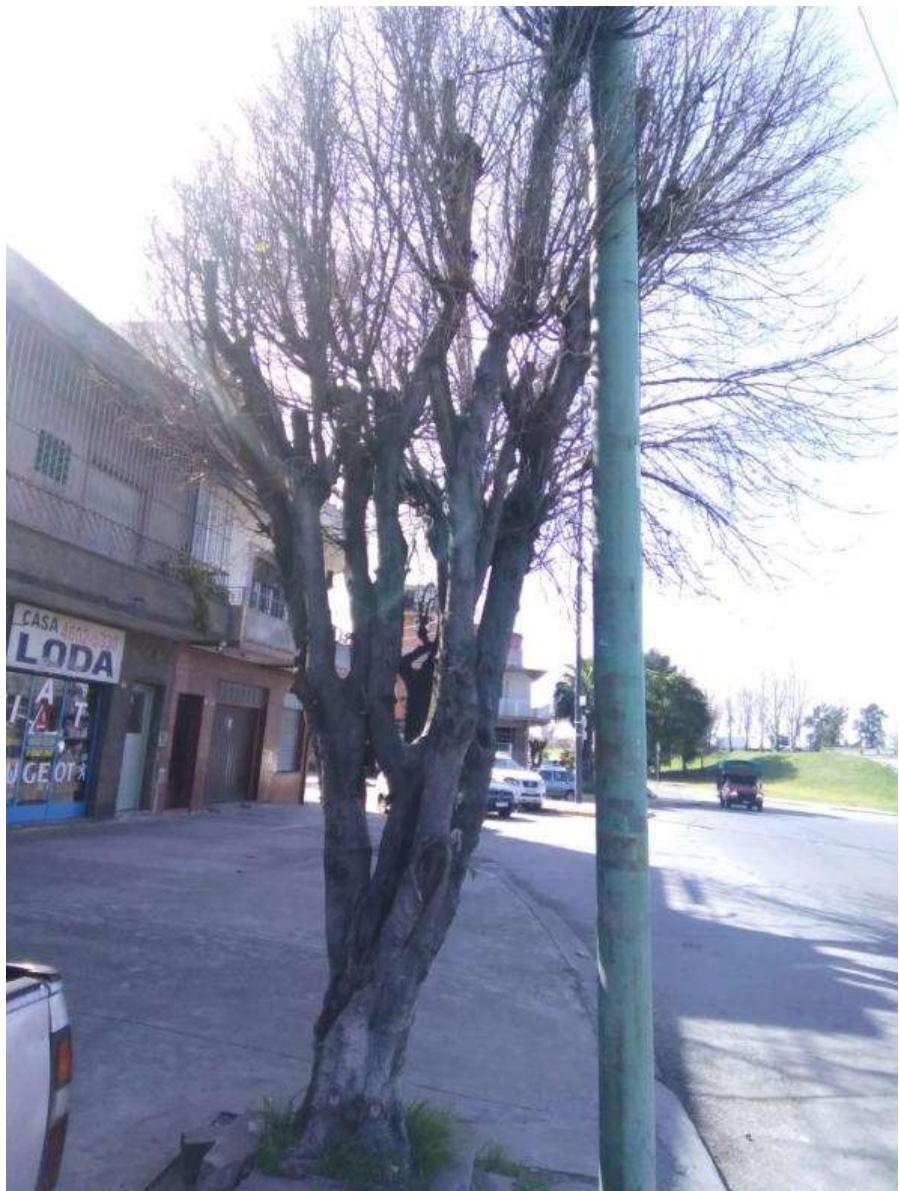
Calle: Zelarrayán 5525 - Informe N° 0272

<i>Árbol semiseco, con descortezamiento y madera hueca, expuesta.</i>						
<i>Prioridad b2</i>						
Datos del inspector/Verificador						
Nombre y Apellido E. VILUFNIE		Firma Eugenio Vilufa		FM o DNI 36905702

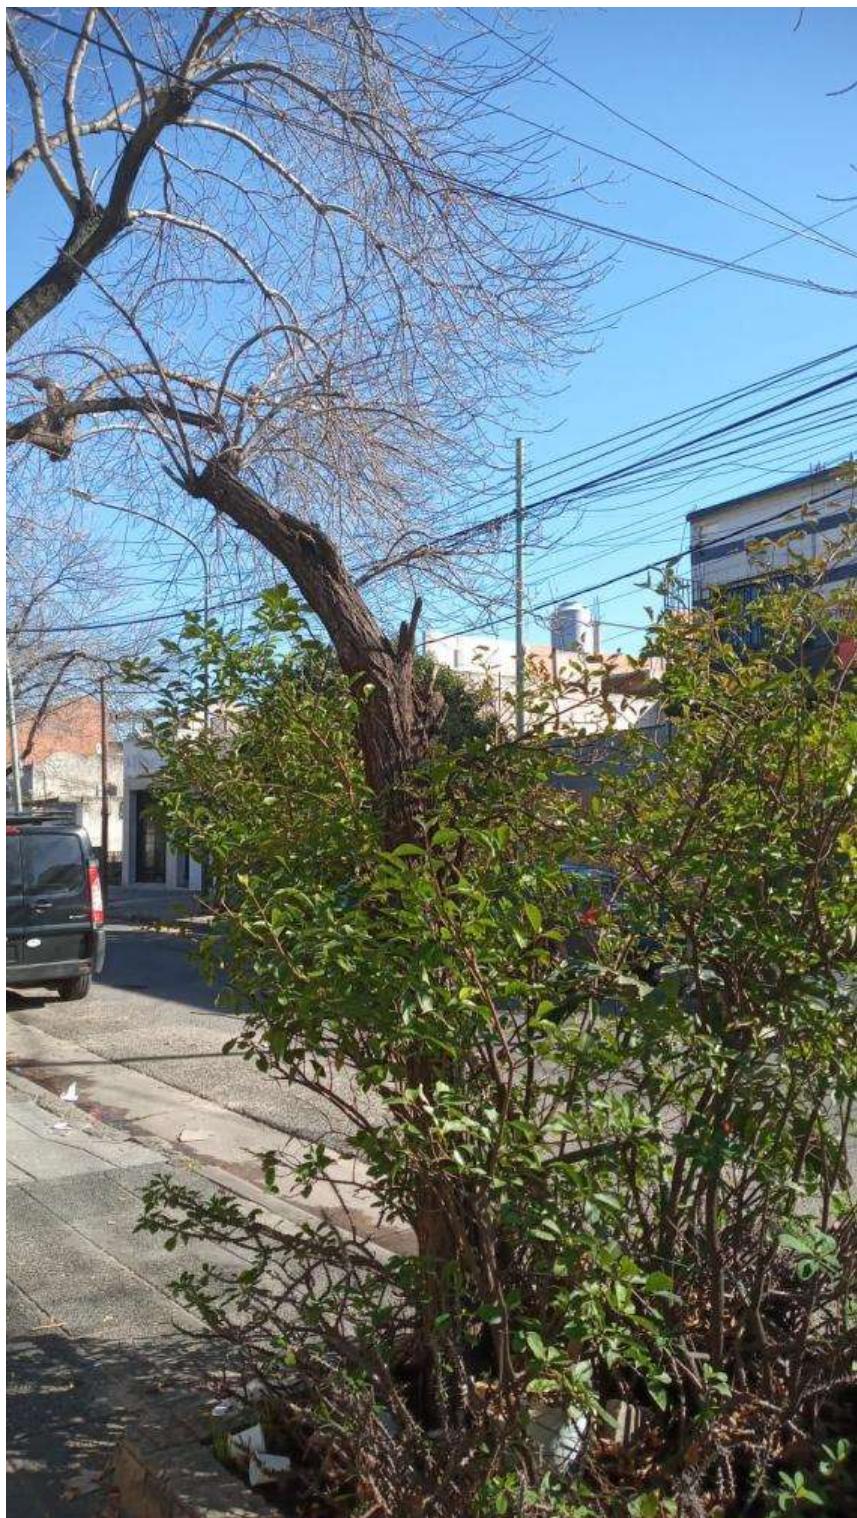
Calle: Zuviría 5924 LA - Informe N° 0273

G.C.B.A.		GOBIERNO DE LA CIUDAD DE BUENOS AIRES	
		PLANILLA DE INSPECCION DE ARBOLES	
AVISO:	Oficio	INSPECCION N°	
ARME		FECHA DE RELEVAMIENTO:	116/23
UBICACION DEL ARBOL		N°	
CALLE	ZUVIRIA		5924 LA
ESPECIE BOTANICA	Libusterio		
ARBOL SECO	X	ARBOL SEMISECO	
PARAMETROS MECANICOS Y SANITARIOS DEL ARBOL			
ALTURA APROX (m)	3	INCLINACION: SI / NO	Mayor a 45°
DAP (cm)	16	Menor a 45°	
ORIENTACION DE LA INCLINACION			
Hacia la calle			
Hacia la propiedad			
Hacia el largo de la vereda			
COPA DESBALANCEADA	DESCOPADO	DESCOPADO Y BROTADO	
FUSTE	DESCORTEZAMIENTO	FRUCTIFICACIONES FUNGICAS	
	Cavidades	CODOMINANCIAS	
RAIZ	basal	media	CHORREADOS
	Cavidad longitudinal en el fuste (m)		
RAMAS	pequeñas	grandes	Espesor de pared remanente (cm)
	Quebradas/ Fisuradas		
HOJAS	Secas/ Secas en las puntas		
	Con cavidades/ Tumores o Cancros		
Provoca fisuras en el frente de la propiedad: SI / NO			
Ancho de vereda: Código de vereda:			
Que invaden espacio aéreo

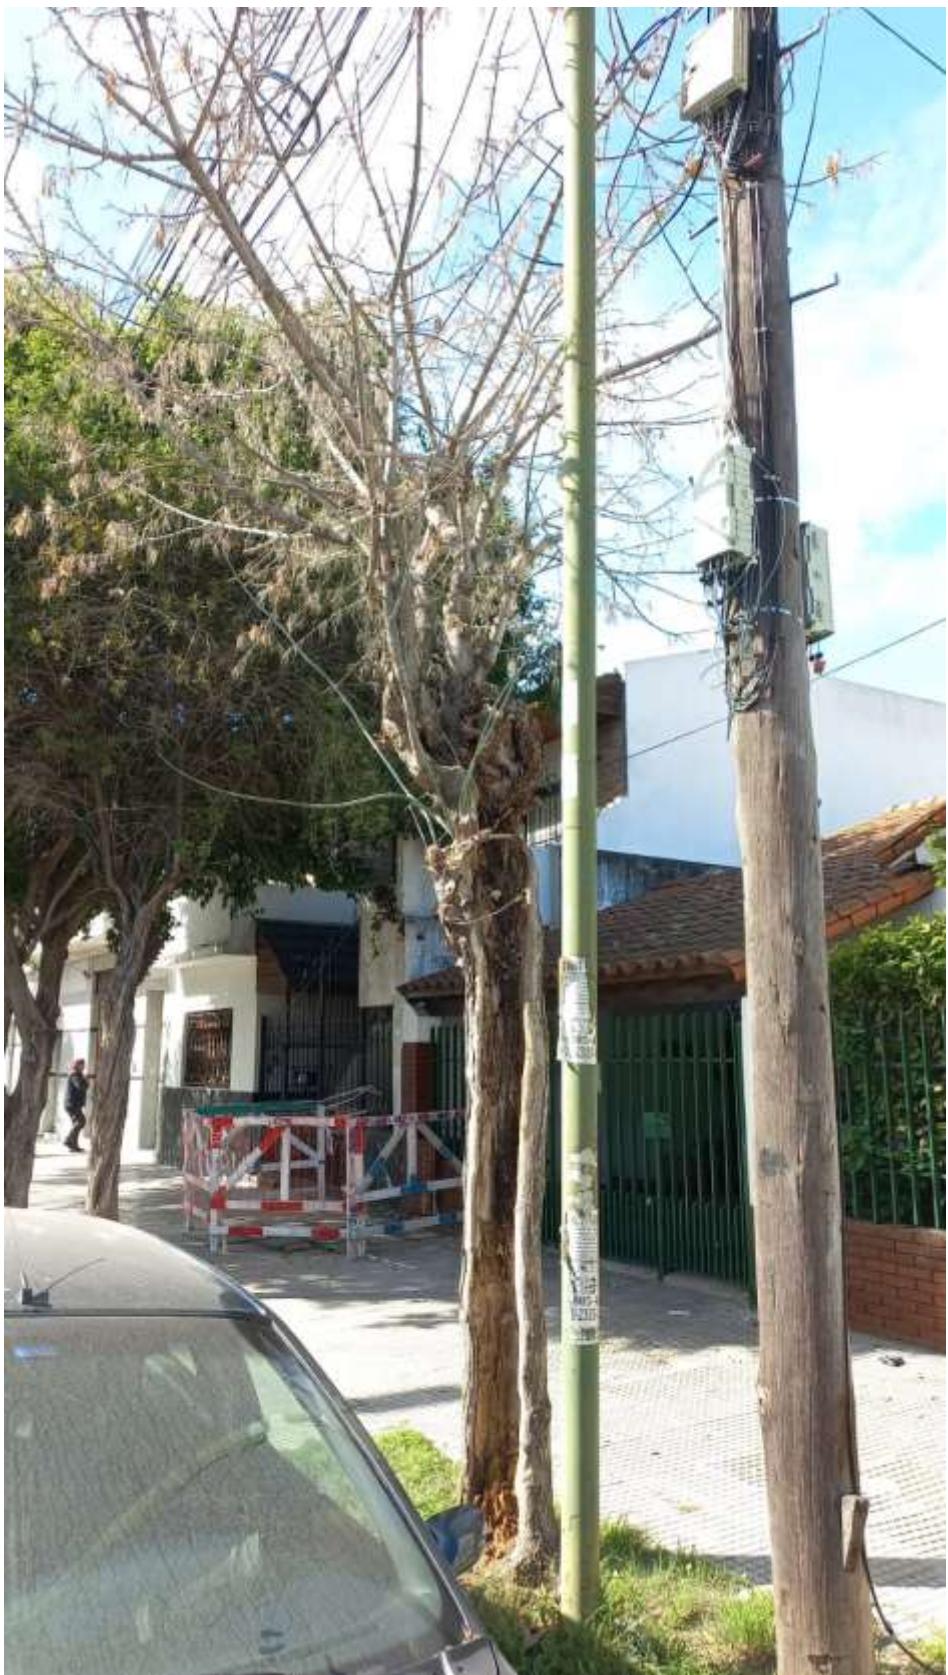
GOBIERNO DE LA CIUDAD DE BUENOS AIRES PLANILLA DE INSPECCION DE ARBOLES						
AVISO:	500652411/23			INSPeCCION N°:	8,8,1523	
ARME:				FECHA DE RELEVAMIENTO:		
UBICACION DEL ARBOL:				N°:	5690 LA1	
CALLE:	Ch. Lavert					
ESPECIE BOTANICA:	Tilo					
ARBOL SECO			ARBOL SEMISECO			
PARAMETROS MECANICOS Y SANITARIOS DEL ARBOL						
ALTURA APROX (m):	6		INCLINACION: SI / NO	Mayor a 45°		
DAP (cm):	18		Menor a 45°			
ORIENTACION DE LA INCLINACION						
		Hacia la calle				
		Hacia la propiedad				
		Hacia el largo de la vereda				
COPA DESBALANCEADA						
FUSTE	DESCORTEZAMIENTO	DESCOPADO		DESCOPADO Y BROTADO		
		basal	media	alta	FRUCTIFICACIONES FUNGICAS	CODOMINIAS
		pequeñas			CHORREADOS	Cavidad longitudinal en el fuste (m)
grandes				Espesor de pared remanente (cm)		
RAIZ	Expuesta Levanta vereda: m ²	Provee fisuras en el frente de la propiedad: SI / NO				
		Ancho de vereda: Código de Vereda: ---				
RAMAS	Quiebradas/ Fisuradas Secas/ Secas en las puntas Con cavidades/ Tumores o Cancros Bajas Excesivas/ Cruzadas	Codominias Con mal ángulo de inserción Tocones Que invaden espacio aéreo

HOJAS	De coloración anormal Con manchas foliares Con signos de insectos	Síntomas de enfermedades Defoliación total / parcial				
Recomendaciones del inspector:						
A: Objetivos de poda: Reducción Riesgo/ Eliminar interferencias/ Reducir sombra/resistencia al viento/mejorar la estética						
B: Tipos de poda: Formación/ Limpieza/ Aclarado/ Reforzado/ Reducción de copa/ Terciado/ Balanceo						
C: Extracción D: Tratamiento sanitario E: Traspante F: Corte de raíces						
SUPERFICIAL PROFUNDA						
Observaciones:						
MÉTODO DE INSPECCIÓN VISUAL						
PRIORIDAD: MUY ALTA / ALTA / MEDIA / BAJA / MUY BAJA						
Se solicita la extracción del ejemplar.						
sin reparación de vereda.						
CUNRAIS CCBNA-FAVIA						
Datos del inspector/Verificador						
Julio Bogaña						
Firma						
Nombre y Apellido						
27593814						
FM 0001

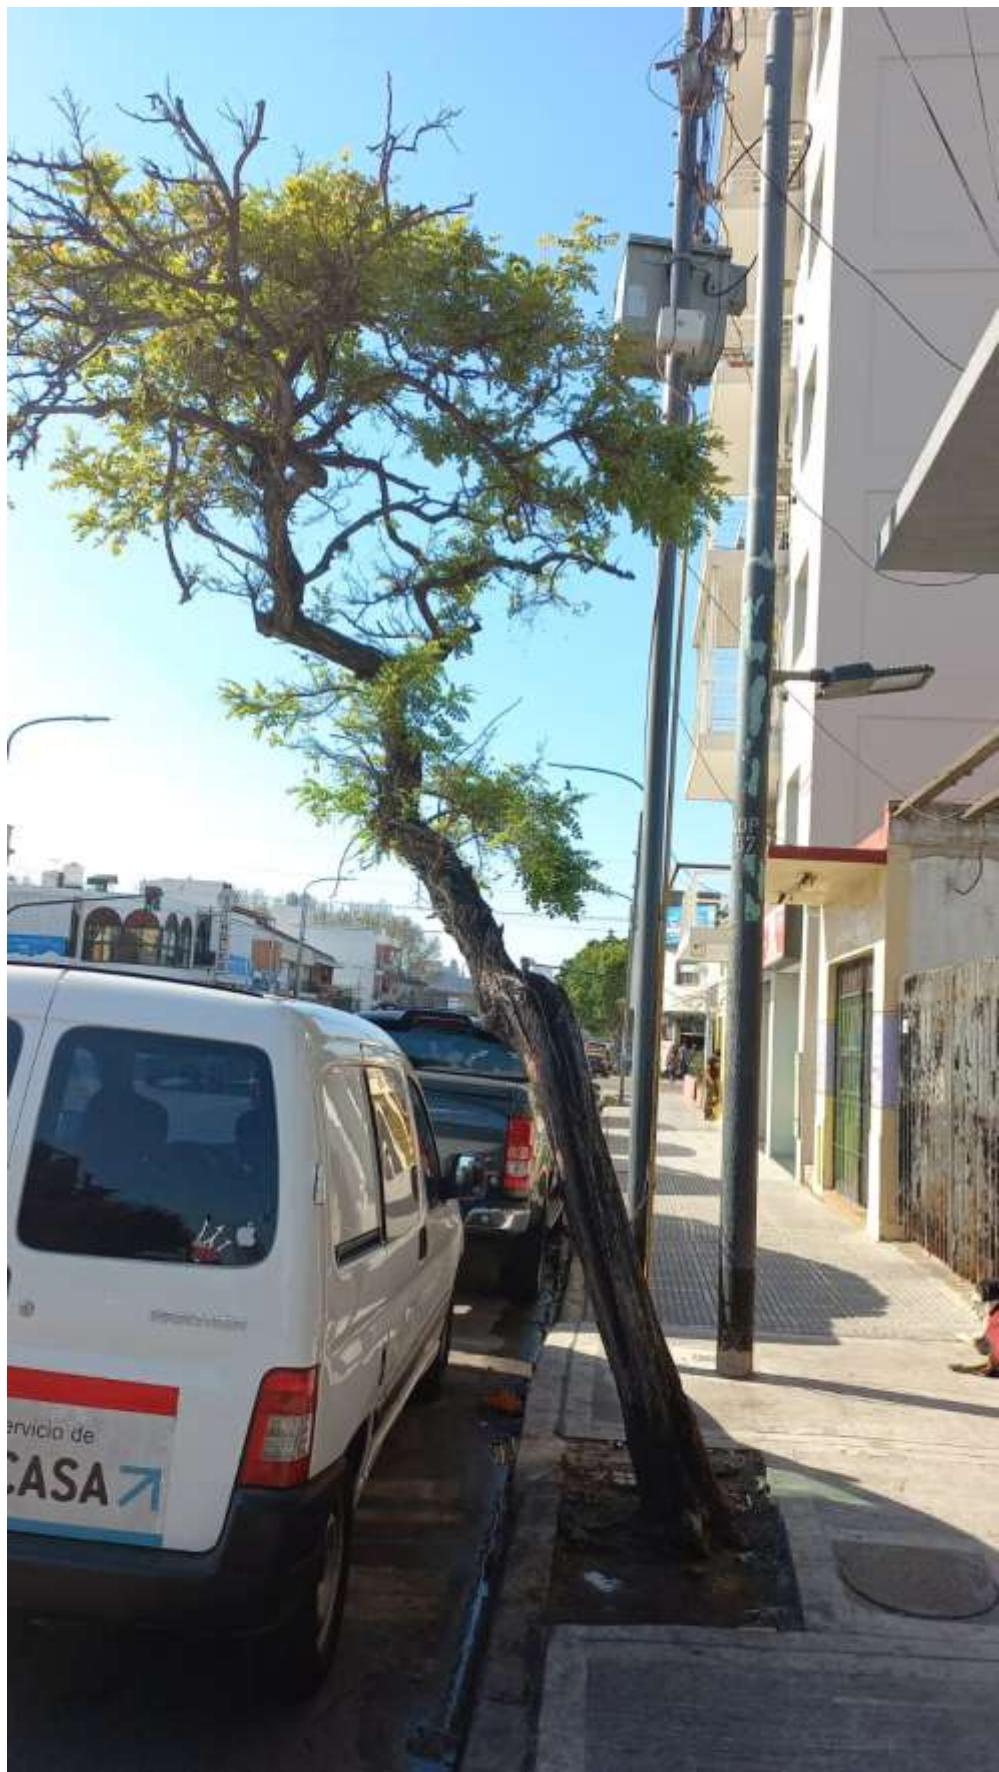
Con cavidades/ Tumores o Cancros	Topones						
	Bajas	Que invaden espacio aereo						
HOJAS	De coloracion anormal	Sintomas de enfermedades:						
	Con manchas foliares	Defoliacion total / parcial						
	Con signos de insectos							
Recomendaciones del inspector:								
A: Objetivos de poda: Reducción Riesgo/ Eliminar interferencias/ Reducir sombra/resistencia al viento/mejorar la estética								
B: Tipos de poda: Formación/ Limpieza/ Aclarado/ Refaldado/ Reducción de copa/ Terciado/ Balanceo								
C: Extracción		D: Tratamiento sanitario		E: Trasplante		F: Corte de raíces		
						SUPERFICIAL		
						PROFUNDA		
Observaciones:								
MÉTODO DE INSPECCIÓN VISUAL				PRIORIDAD: MUY ALTA / ALTA / MEDIA / BAJA / MUY BAJA				
Se solicita la extracción del ejemplar.								
Presenta movimiento y pos. redondeo								
base.								
sin reparación de vereda.								
Datos del inspector/Verificador								
Nombre y Apellido		Julio Boyedo		Firma		27592814

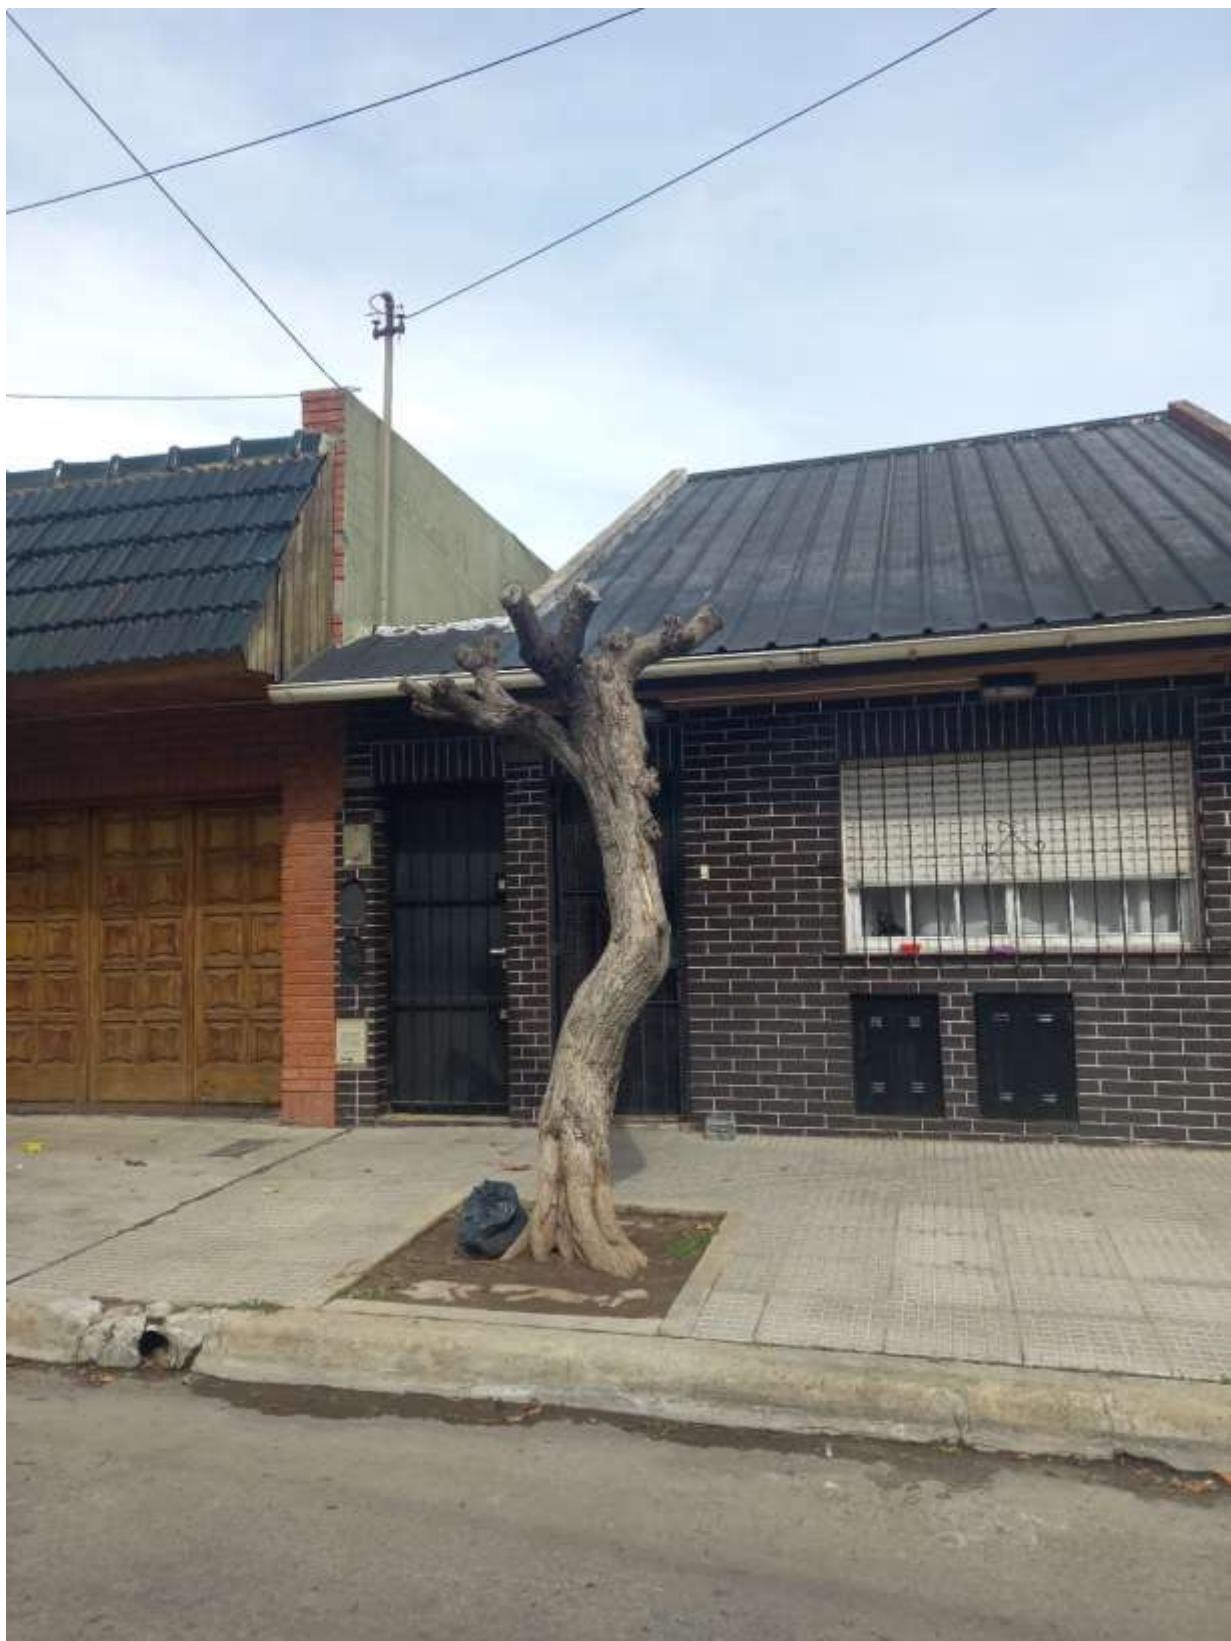
Quebradas/ Fisuradas		Codominancias		
	Secas/ Secas en las puntas		Con mal ángulo de inserción		
RAMAS	Con cavidades/ Tumores o Cancros		Tocones		
	Bajas		Que invaden espacio aéreo		
	Excesivas/ Cruzadas				
HOJAS	De coloración anormal		Síntomas de enfermedades		
	Con manchas foliares		Defoliación total / parcial		
	Con signos de insectos				
Recomendaciones del inspector:					
A: Objetivos de poda: Reducción Riesgo/ Eliminar interferencias/ Reducir sombra/resistencia al viento/mejorar la estética					
B: Tipos de poda: Formación/ Limpieza/ Aclarado/ Refaldado/Reducción de copa/ Terciado/ Balanceo					
C: Extracción		D: Tratamiento sanitario		E: Trasplante F: Corte de raíces	
				SUPERFICIAL	
				PROFUNDA	
Observaciones:					
MÉTODO DE INSPECCIÓN: VISUAL			PRIORIDAD: MUY ALTA / ALTA / MEDIA / BAJA / MUY BAJA		
<p>Ejemplo: mochado por terceros, seco.</p> <p>Proceso irreversible.</p>					
<p>P. Baja</p>

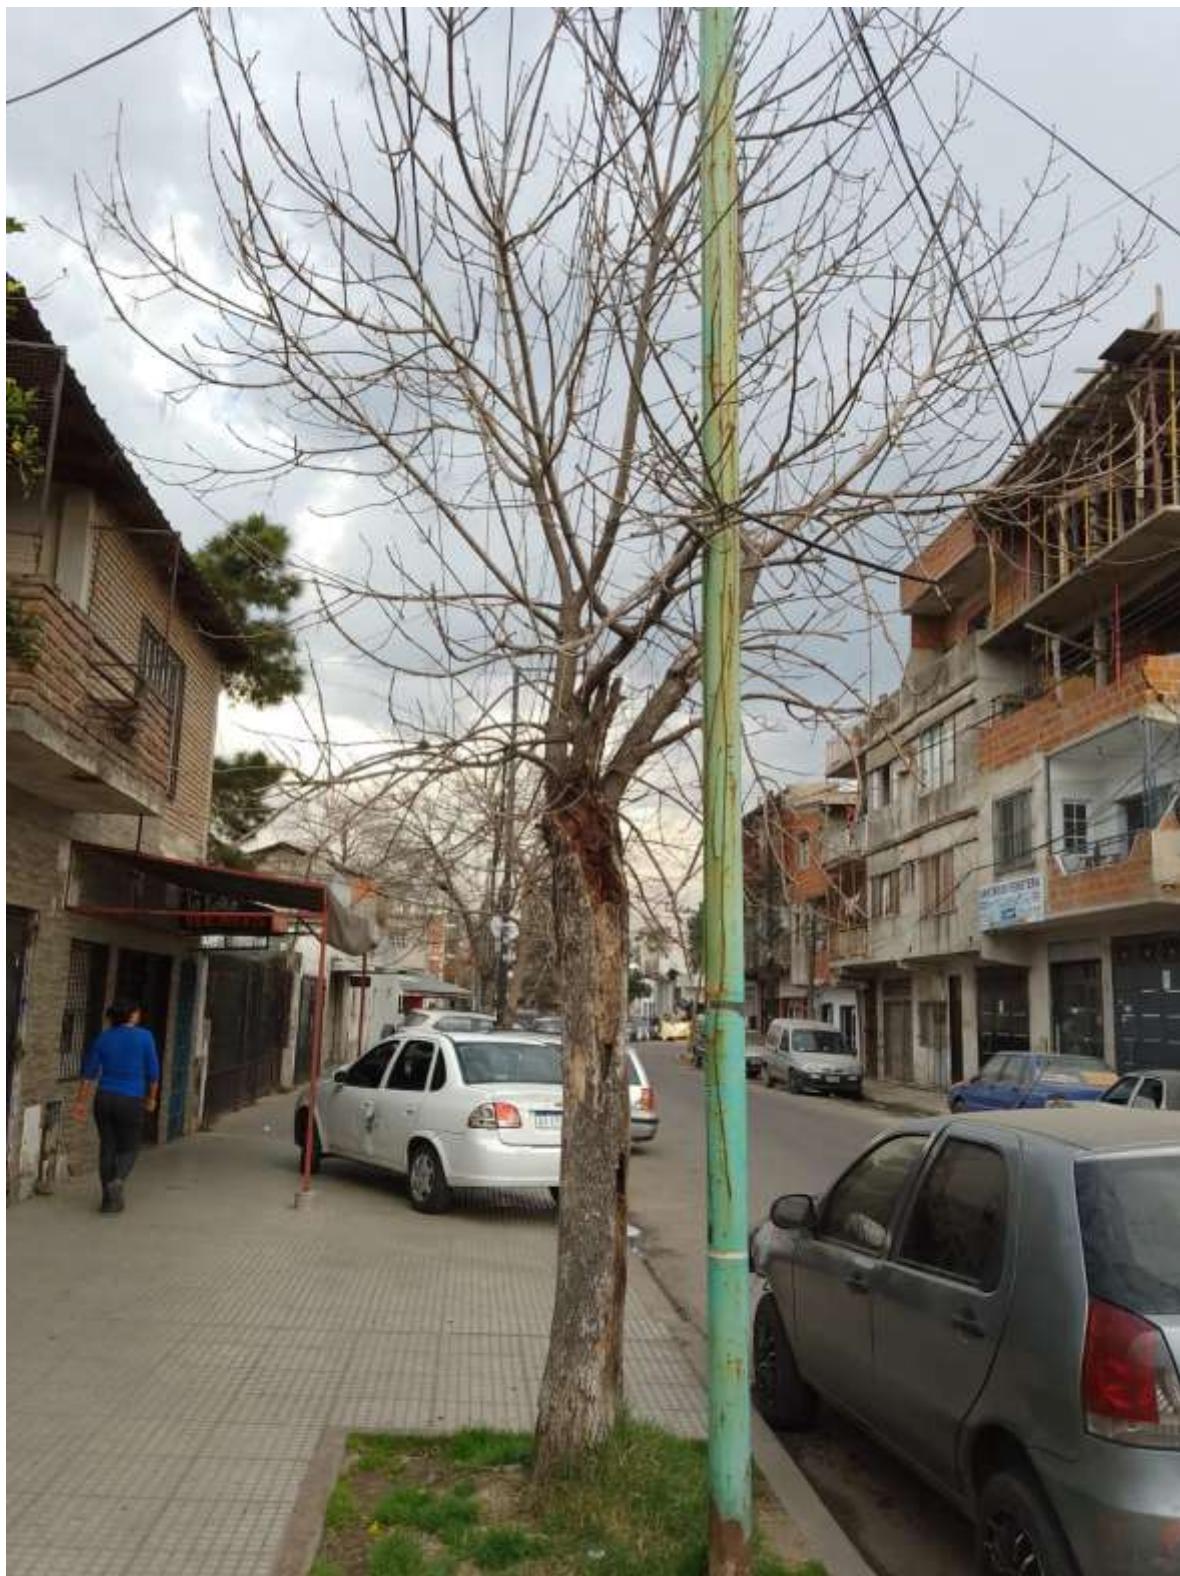
RAMAS	Quebradas/ Fisuradas		Codominiancias
	Secas/ Secas en las puntas		Con mal ángulo de inserción
	Con cavidades/ Tumores o Cancros		Tocones
	Bajas		Que invaden espacio aéreo
HOJAS	De coloración anormal		Síntomas de enfermedades
	Con manchas foliares		Defoliación total / parcial
	Con signos de insectos		
Recomendaciones del Inspector:			
A: Objetivos de poda: Reducción Riesgo/ Eliminar interferencias/ Reducir sombra/resistencia al viento/mejorar la estética			
B: Tipos de poda: Formación/ Limpieza/ Aclarado/ Reforzado/ Reducción de copa/ Terciado/ Balanceo			
C: Extracción		D: Tratamiento sanitario	
		E: Trasplante	
		F: Corte de raíces	
		SUPERFICIAL	
		PROFUNDA	
Observaciones:			
MÉTODO DE INSPECCIÓN VISUAL		PRIORIDAD: MUY ALTA / ALTA / MEDIA / BAJA / MUY BAJA	
Cavidad media y alta. Cámoro basal.			
Putrefacción de madera.			
Extracción sin vereda			
Datos del Inspector/Verificador

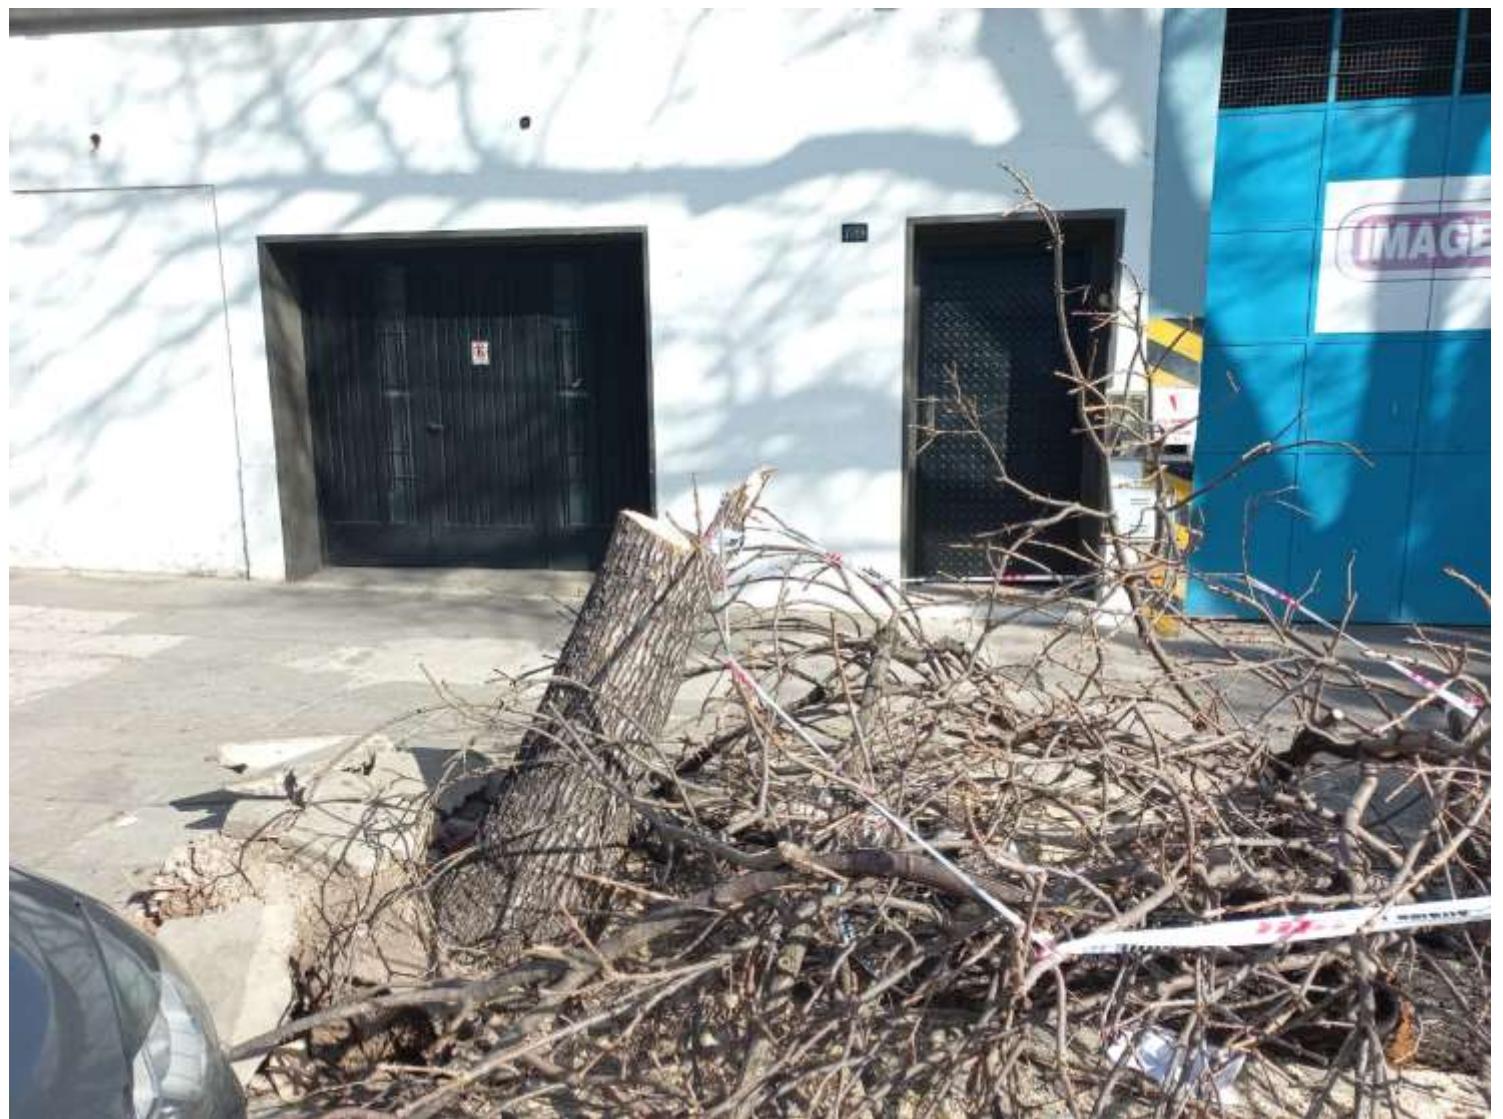
Levanta vereda: m2	Ancho de vereda: Código de vereda:			
RAMAS	Quebradas/ Fisuradas	Codominancias			
	Secas/ Secas en las puntas	Con mal ángulo de inserción			
	Con cavidades/ Tumores o Cancros	Tocones			
Bajas	Que invaden espacio aéreo				
HOJAS	Excesivas/ Cruzadas				
	De coloración anormal	Síntomas de enfermedades			
	Con manchas foliares	Defoliación total / parcial			
Con signos de insectos					
Recomendaciones del inspector:					
A: Objetivos de poda: Reducción Riesgo/ Eliminar interferencias/ Reducir sombra/resistencia al viento/mejorar la estética					
B: Tipos de poda: Formación/ Limpieza/ Aclarado/ Refaldado/ Reducción de copa/ Terciado/ Balanceo					
C: Extracción		D: Tratamiento sanitario		E: Trasplante	
				F: Corte de raíces	
				SUPERFICIAL	
				PROFUNDA	
Observaciones:					
MÉTODO DE INSPECCIÓN: VISUAL			PRIORIDAD: MUY ALTA / ALTA / MEDIA / BAJA / MUY BAJA		
Se solicita extracción de tocon de ejemplar que fue descopado

Extracción P. Bojo					
Datos del Inspector/Verificador					
Nombre y Apellido		Firma		FM 6 DNI	
Bartolomé Cobos		20004195

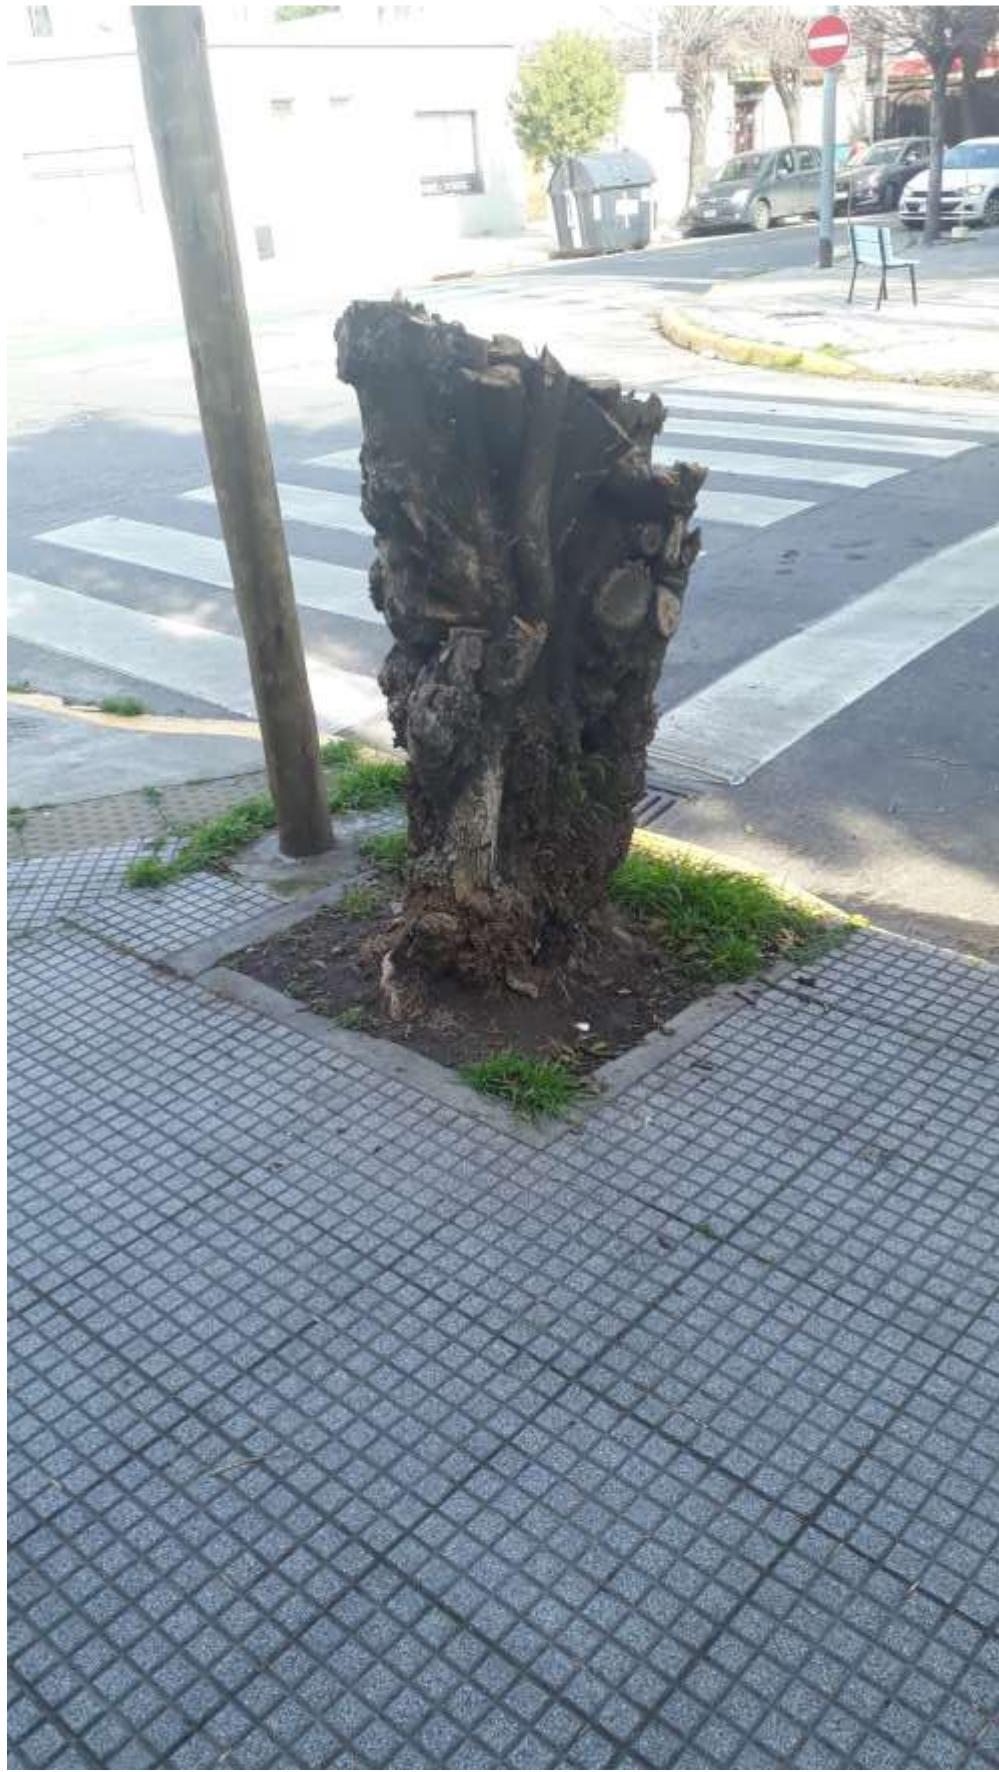
Con cavidades/ Tumores o Cancros			Tocones
HOJAS	Bajas			Que invaden espacio aéreo
	Excesivas/ Cruzadas			
Recomendaciones del inspector:				
A: Objetivos de poda: Reducción Riesgo/ Eliminar interferencias/ Reducir sombra/resistencia al viento/mejorar la estética				
B: Tipos de poda: Formación/ Limpieza/ Aclarado/ Refaldado/Reducción de copa/ Terciado/ Balanceo				
C: Extracción	D: Tratamiento sanitario	E: Trasplante	F: Corte de raíces	
			SUPERFICIAL <input type="checkbox"/> PROFUNDA <input type="checkbox"/>	
Observaciones:				
MÉTODO DE INSPECCIÓN VISUAL		PRIORIDAD: MUY ALTA / ALTA / MEDIA / BAJA / MUY BAJA		
CERRAR Plantere vereda 3m ²				
Detos del inspector/Verificador				
Nombre y Apellido	Firma		FM ó DNI

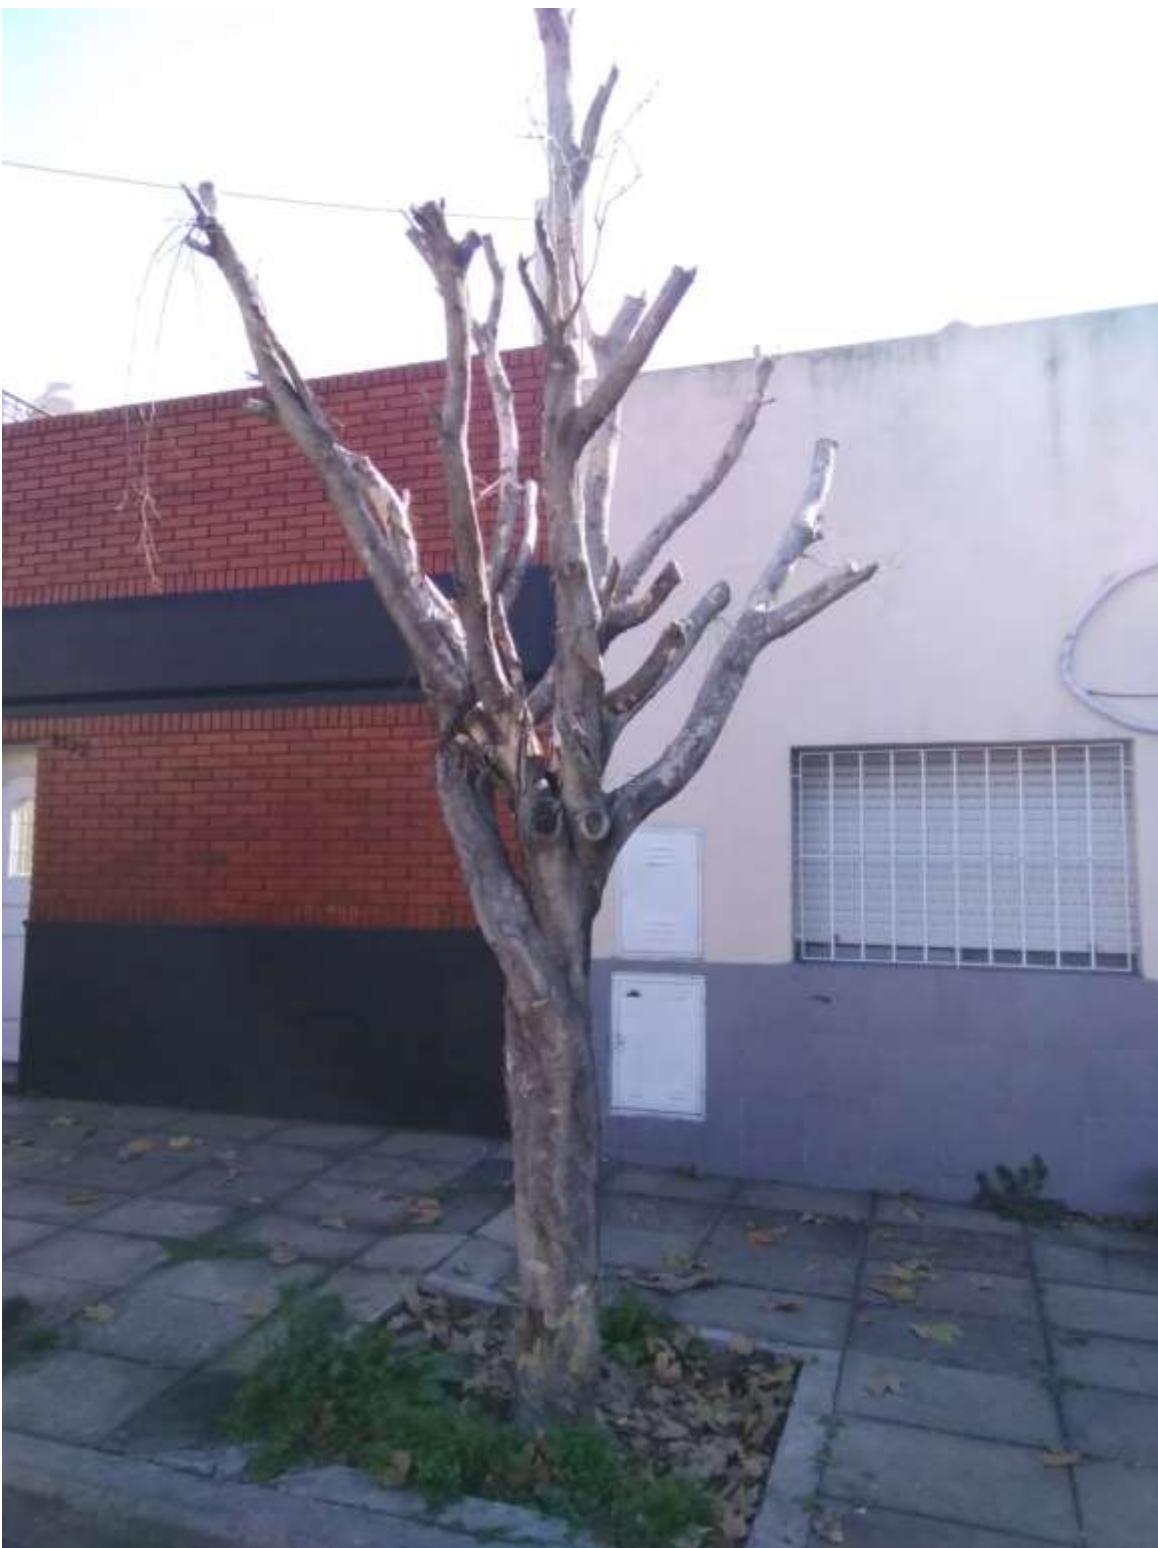
Observaciones:					
MÉTODO DE INSPECCIÓN VISUAL			PRIORIDAD: MUY ALTA <input checked="" type="checkbox"/> ALTA <input type="checkbox"/> MEDIA <input type="checkbox"/> BAJA <input type="checkbox"/> MUY BAJA		
Arbol seco, mordido por lechuzos, con movimiento					
Datos del inspector/Verificador
