Resolución Presidencia Junta Comuna

Referencia: Resolución Arbolado OCTUBRE 2023

GOBIERNO DE LA CIUDAD DE BUENOS AIRES					
PLANILLA DE INSPECCION DE ARBOLES					
INSPeCCION N° 317123					
AVISO:	500548570/23		FECHA DE RELEVAMIENTO:	317123	
ARME					
UBICACIÓN DEL ARBOL					
CALLE	ALFAREZ		N°	4724	
ESPECIE BOTANICA	FICUS				
ARBOL SECO	<input checked="" type="checkbox"/>		ARBOL SEMISECO	<input type="checkbox"/>	
PARAMETROS MECANICOS Y SANITARIOS DEL ARBOL			INCLINACION: SI / NO	Mayor a 45° <input type="checkbox"/> Menor a 45° <input type="checkbox"/>	
ALTURA APROX (m)	2		ORIENTACION DE LA INCLINACION	Hacia la calle	
DAP (cm)	20			Hacia la propiedad	
				Hacia el largo de la vereda	
COPA DESBALANCEADA	DESCOPADO		<input checked="" type="checkbox"/>	DESCOPADO Y BROTADO	
FUSTE	DESCORTEZAMIENTO	Cavidades		FRUCTIFICACIONES FUNGICAS	
		basal	media	alta	CODOMINANCIAS
	pequeñas				CHORREADOS
	grandes				Cavidad longitudinal en el fuste (m)
RAIZ	Exuesta			Provoca fisuras en el frente de la propiedad: SI / NO

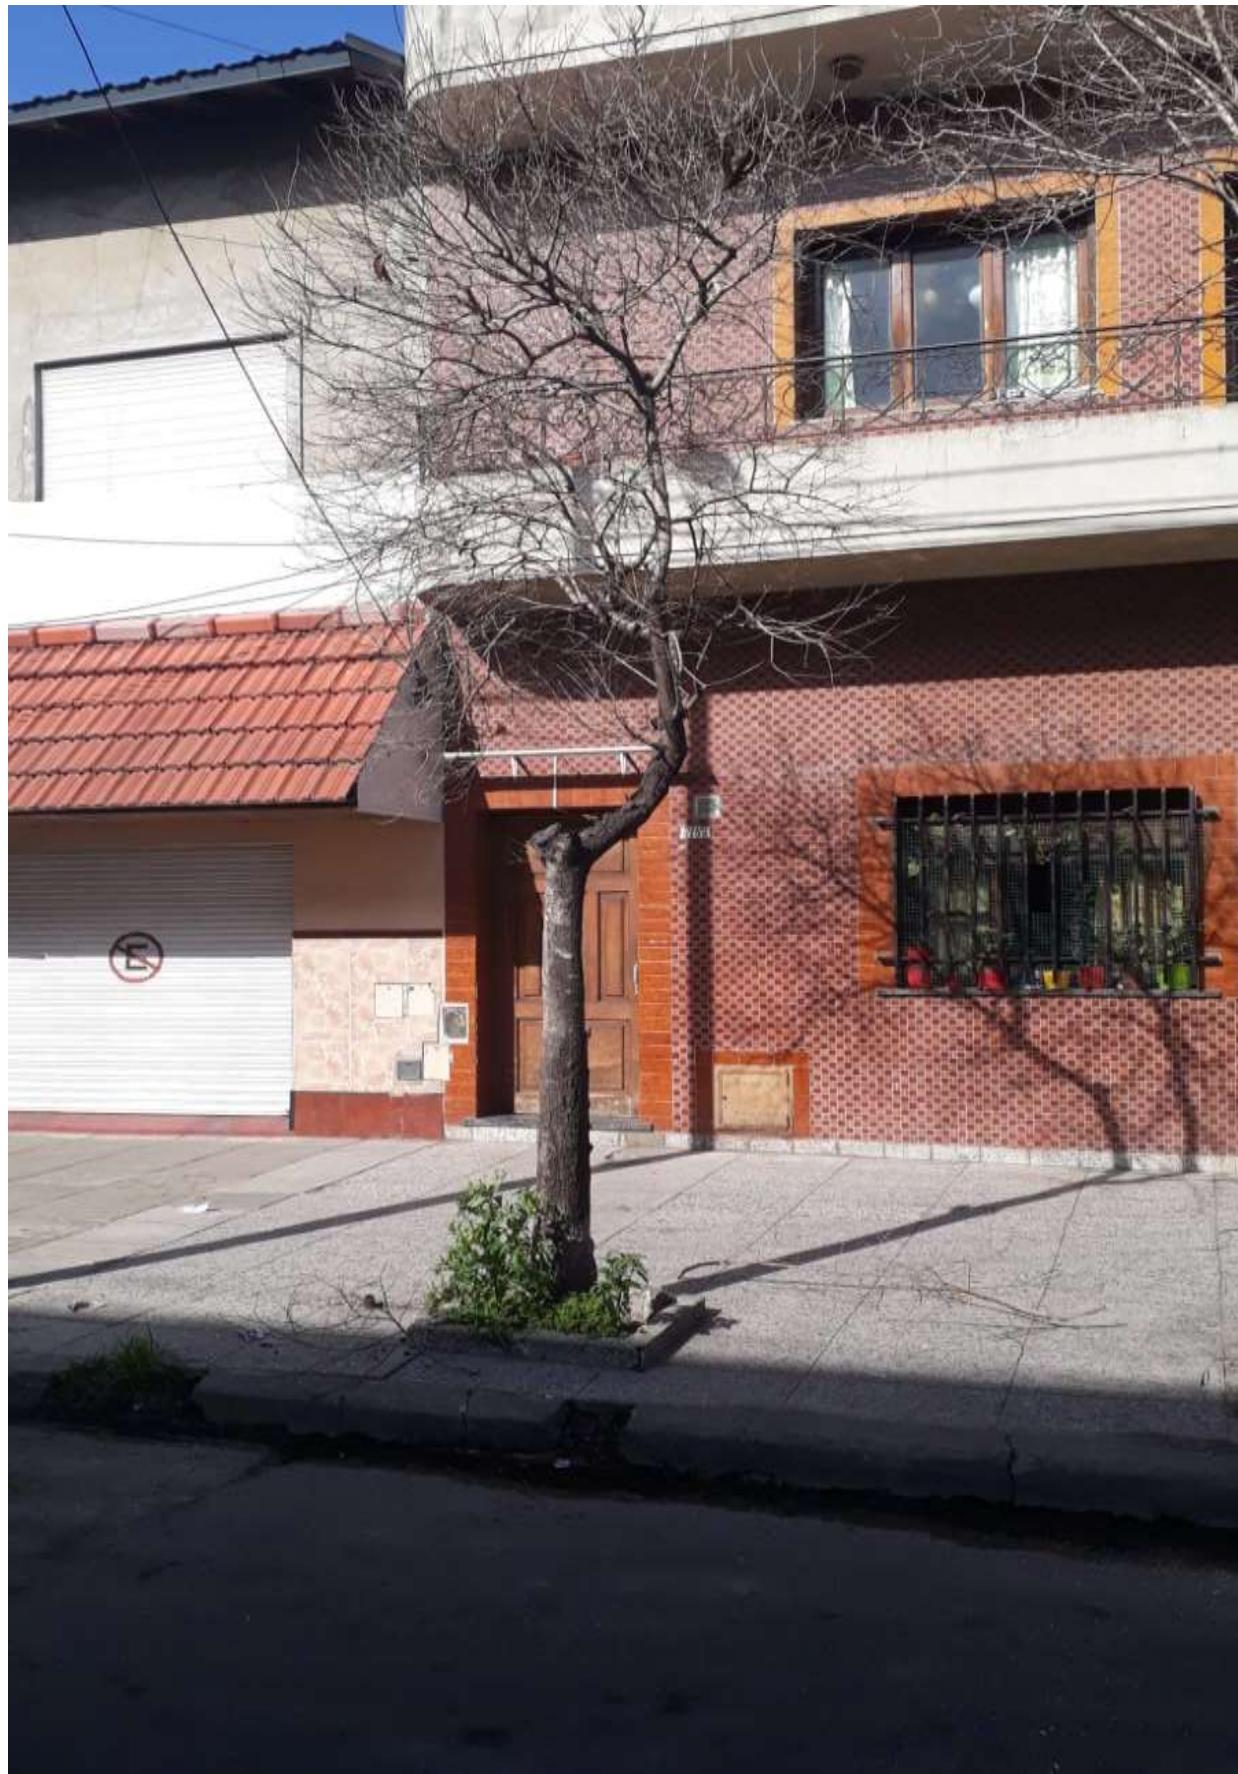
Anchos de vereda: m
RAMAS	Quiebres/ Fisuradas Secas/ Secas en las puntas Con cavidades/ Tumores o Cáncros Bajas Excesivas/ Cruzadas	Codominancias
HOJAS	De coloración anormal Con manchas foliares Con signos de insectos	Tacadas
Recomendaciones del inspector:		
A: Objetivos de poda: Reducción Riesgo/ Eliminar vulnerabilidades/ Reducir sombra/Resistencia al viento/Mejorar la estética		
B: Tipos de poda: Formación/ Limpieza/ Alterna/ Reforzado/ Reducción de copa/ Terciadas/ Balanceo		
C: Extracción D: Tratamiento sanitario E: Transplante F: Corte de raíces		
SUPERFICIAL <input type="checkbox"/> PROFUNDA <input type="checkbox"/>		
Observaciones:		
MÉTODO DE INSPECCIÓN VISUAL		
PRIORIDAD: MUY ALTA / ALTA / MEDIA / BAJA / MUY BAJA		
<p>Extracción Árbol. (se extrae también la en otra sección)</p> <p>vereda 36 m²</p> <p>2 Plateros de 1,6 x 1,6 = 6,4 m²</p>		
Datos del inspector/Verificador		
Nombre y Apellido

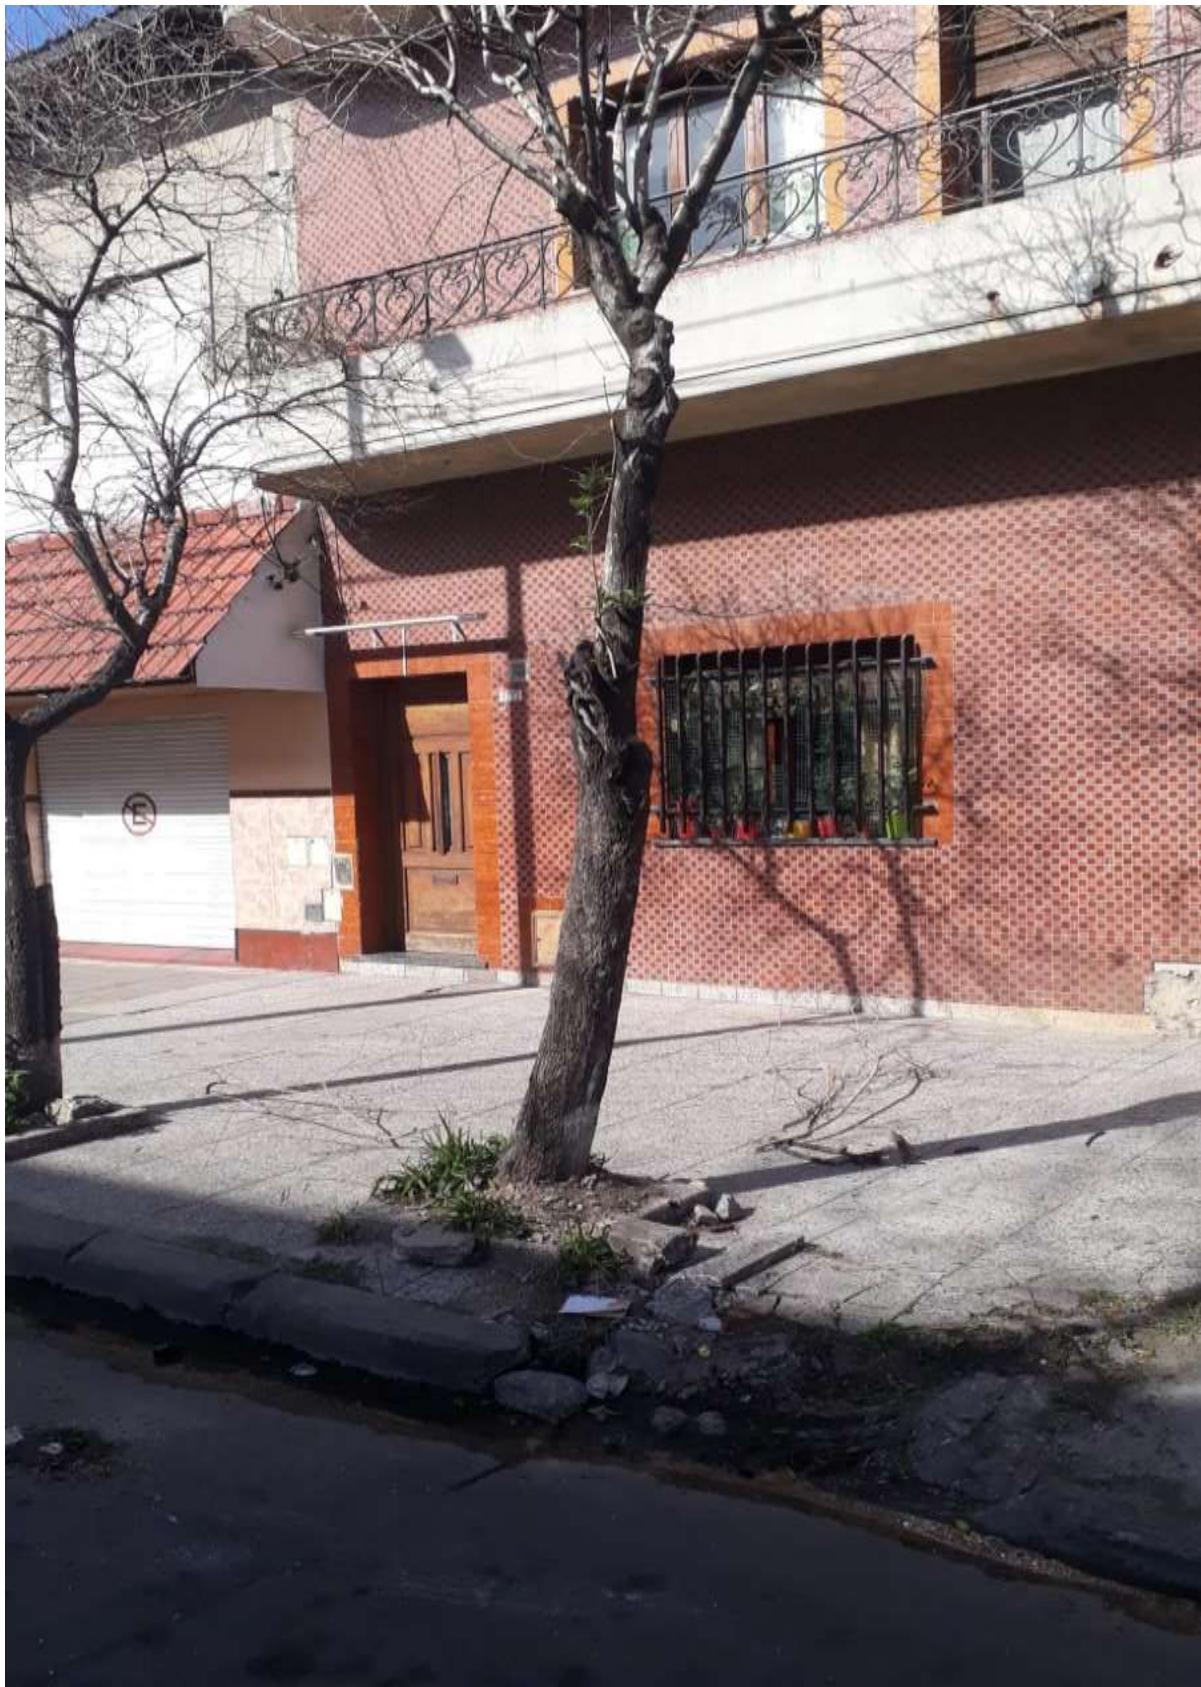
RAMAS	Quebradas/ Fisuradas			Ancho de vereda: Código de vereda:	
	Secas/ Secas en las puntas				
	Con cavidades/ Tumores o Cancros			Codominancias	
	Bajas			Con mal ángulo de inserción	
HOJAS	Excesivas/ Cruzadas			Tocones	
	De coloración anormal			Que invaden espacio aéreo	
	Con manchas foliares			Síntomas de enfermedades	
Con signos de Insectos			Defoliación total / parcial		
Recomendaciones del inspector:					
A: Objetivos de poda: Reducción Riesgo/ Eliminar interferencias/ Reducir sombra/resistencia al viento/mejorar la estética					
B: Tipos de poda: Formación/ Limpieza/ Aclarado/ Refaldado/Reducción de copa/ Terciado/ Balanceo					
C: Extracción		D: Tratamiento sanitario		E: Trasplante F: Corte de raíces	
SUPERFICIAL <input type="checkbox"/> PROFUNDA <input type="checkbox"/>					
Observaciones:					
MÉTODO DE INSPECCIÓN VISUAL					
PRIORIDAD: MUY ALTA / ALTA / MEDIA / BAJA / MUY BAJA					
Extracción de Árbol con movimiento (se extrajo también 3132 BX en otra acta)

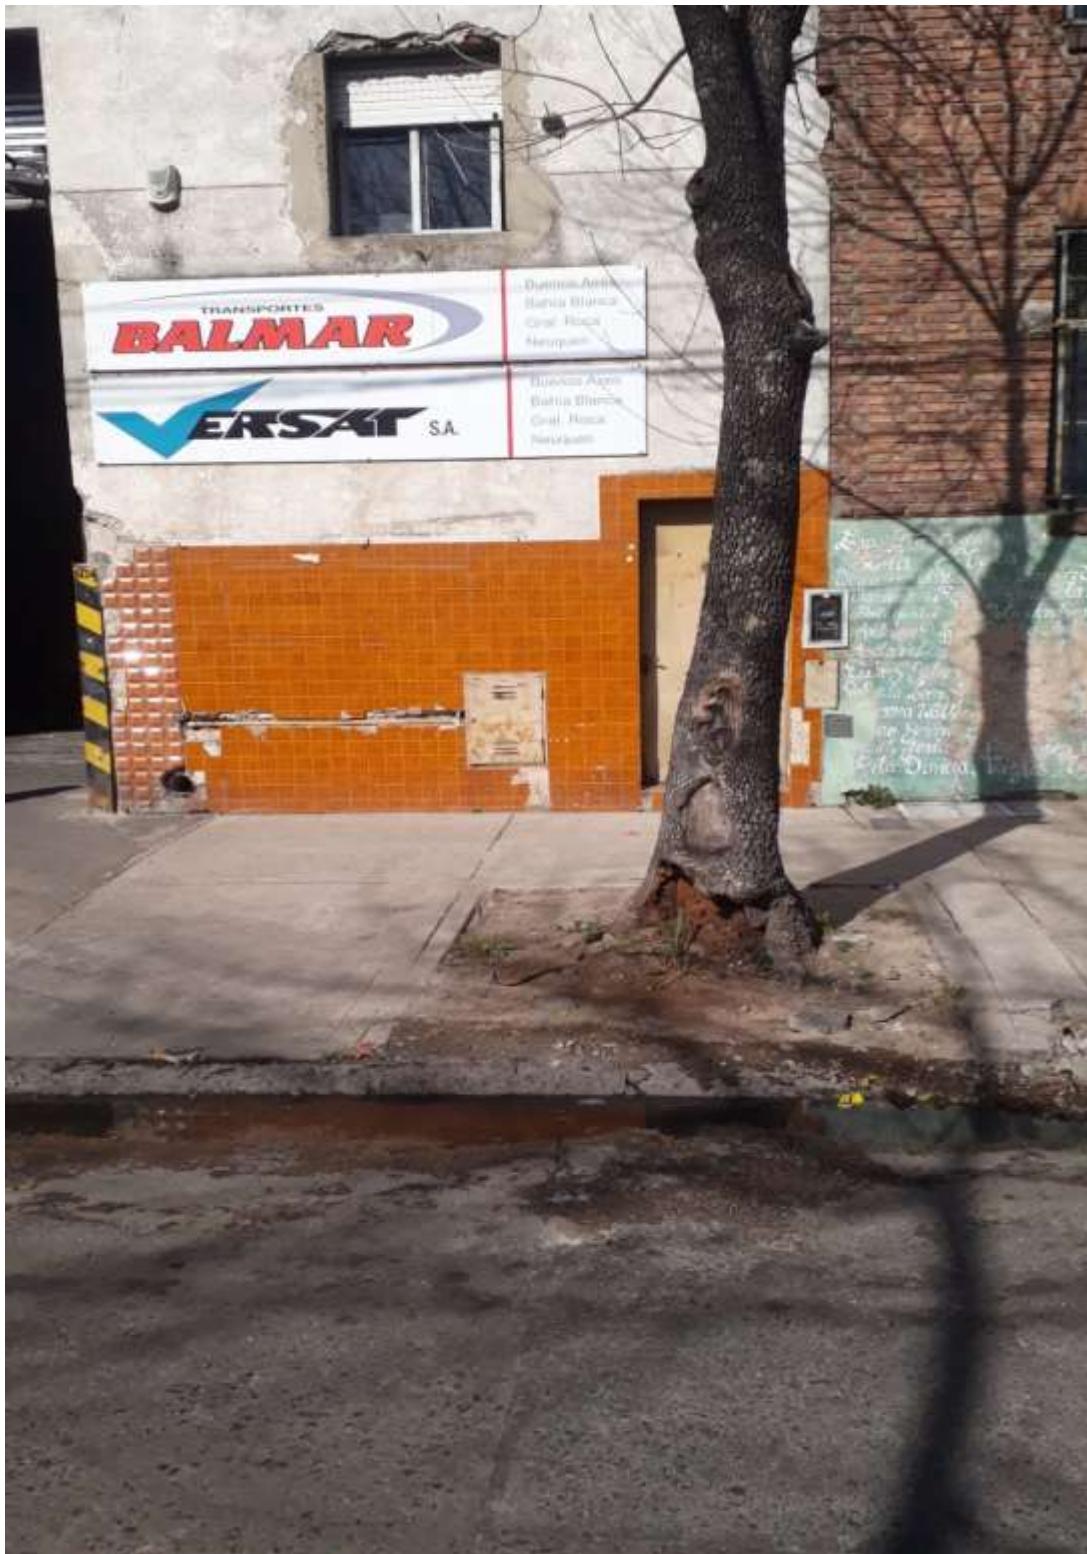
RAMAS	Quilladas/ Fisuradas		Codoiminacias		
	Secas/ Secas en las puntas		Con mal ángulo de inserción		
	Con cavidades/ Tumores o Cáncros		Tocones		
HOJAS	Basas	Que invaden espacio aéreo			
	Excesivas/ Cruzadas				
	De coloración anormal	Síntomas de enfermedades			
Con manchas foliares	Defoliación total / parcial				
Con signos de insectos					
Recomendaciones del inspector:					
A: Objetivos de poda: Reducción Riesgo/ Eliminar interferencias/ Reducir sombra/resistencia al viento/mejorar la estética					
B: Tipos de poda: Formación/ Limpieza/ Aclarado/ Reforzado/Reducción de copa/ Terciado/ Balanceo					
C: Extracción		D: Tratamiento sanitario		E: Trasplante F: Corte de raíces	
				SUPERFICIAL <input type="checkbox"/> PROFUNDA <input type="checkbox"/>	
Observaciones:					
MÉTODO DE INSPECCIÓN VISUAL			PRIORIDAD: MUY ALTA / ALTA / MEDIA / BAJA / MUY BAJA		
Extracción de arbol con Puñalón en base					
Firma del Inspector/Verificador

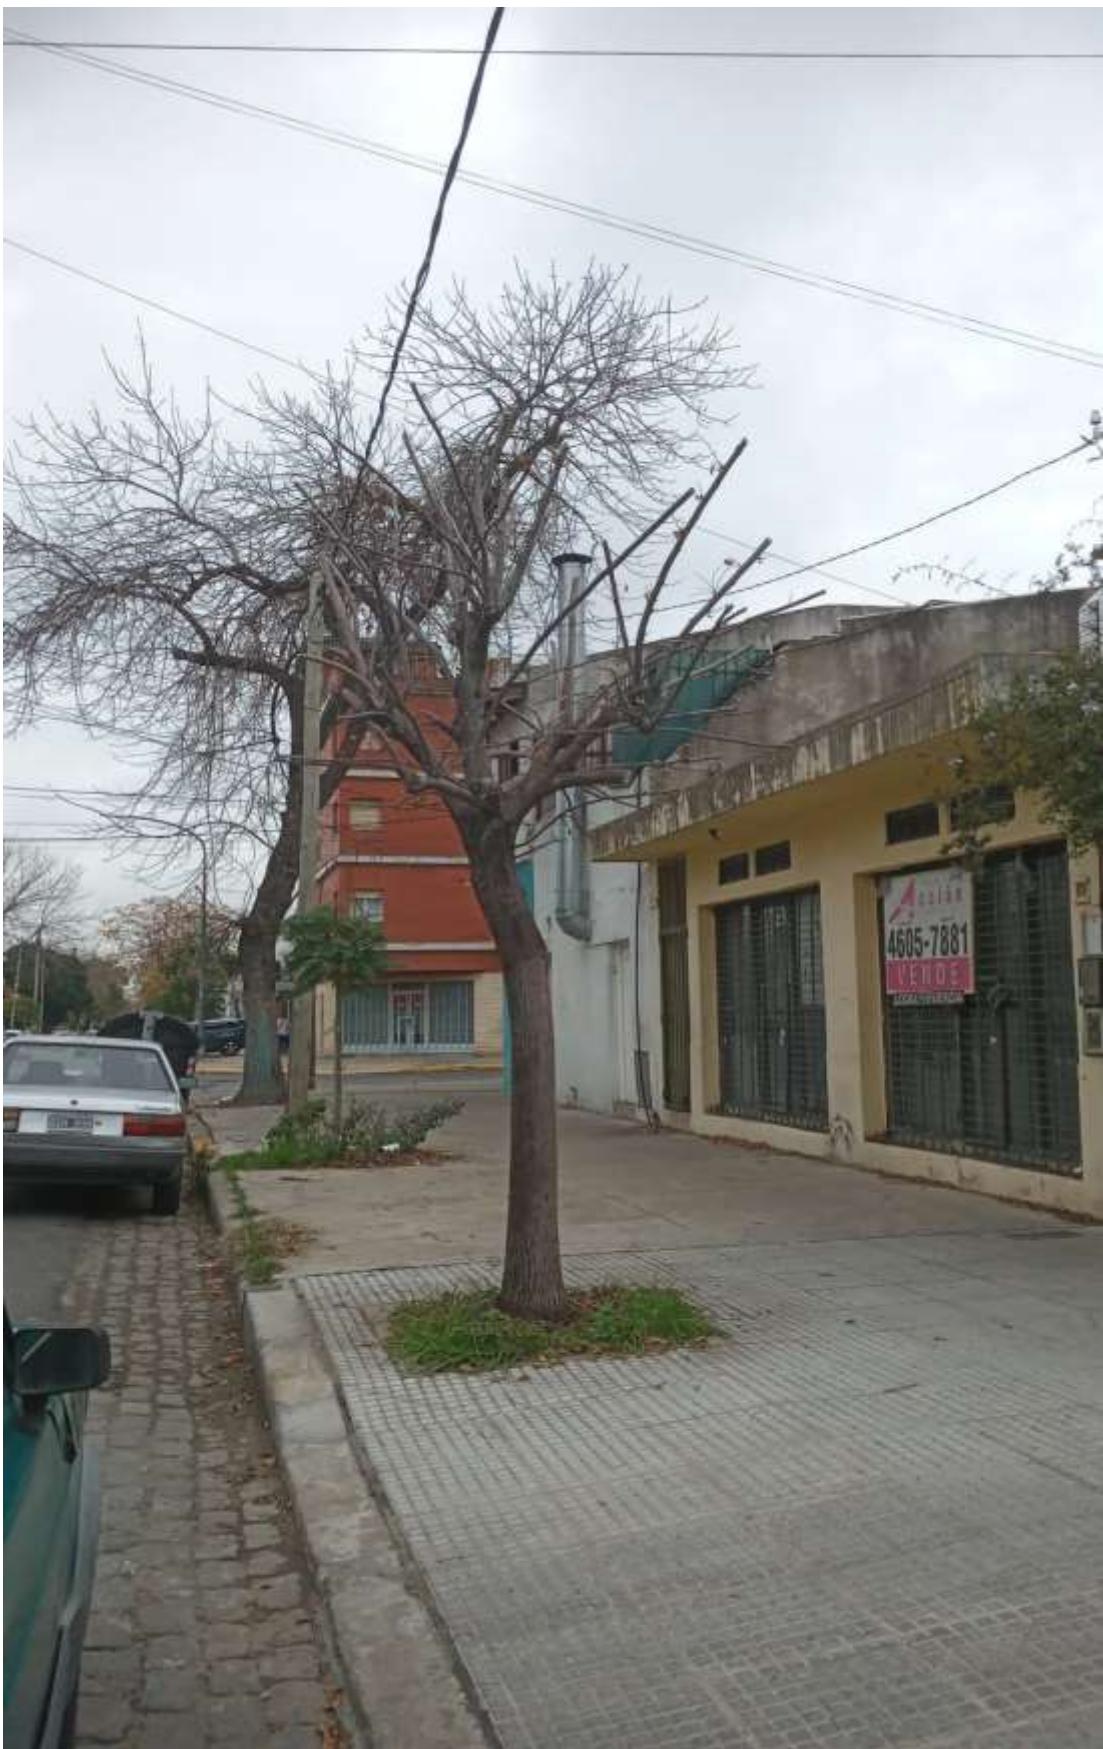
RAMAS	Quebradas/ Fisuradas		Código de vereda:		
	Secas/ Secas en las puntas		Ancho de vereda:		
Con cavidades/ Tumores o Cancros		Codominancias			
Bajas		Con mal ángulo de inserción			
Excesivas/ Cruzadas		Tocones			
HOJAS	De coloración anormal		Que invaden espacio aéreo		
	Con manchas foliares		Síntomas de enfermedades		
Con signos de insectos		Defoliación total / parcial			
Recomendaciones del inspector:					
A: Objetivos de poda: Reducción Riesgo/ Eliminar interferencias/ Reducir sombra/resistencia al viento/mejorar la estética					
B: Tipos de poda: Formación/ Limpieza/ Aclaro/ Refaldado/Reducción de copa/ Terciado/ Balanceo					
C: Extracción		D: Tratamiento sanitario		E: Trasplante F: Corte de raíces	
				SUPERFICIAL	
				PROFUNDA	
Observaciones:					
MÉTODO DE INSPECCIÓN: VISUAL					
PRIORIDAD: MUY ALTA / ALTA / MEDIA / BAJA / MUY BAJA					
<p>Ejemplar seco, con moramiento.</p> <p>Se solicita extracción.</p>
