**Resolución Presidencia Junta Comuna**

**Referencia:** Resolución Arbolado OCTUBRE 2023

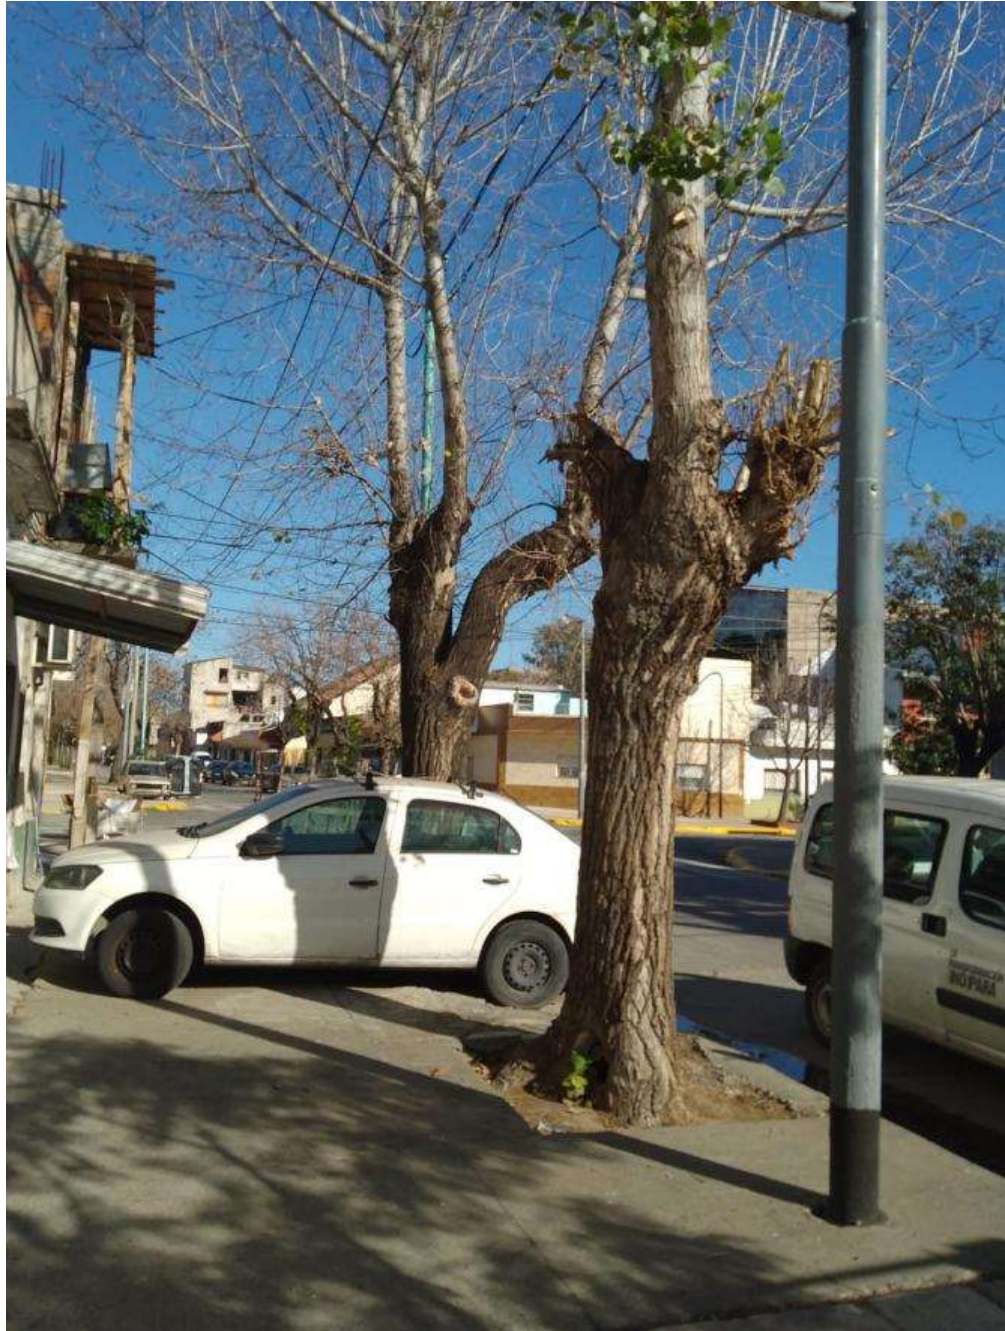
| GOBIERNO DE LA CIUDAD DE BUENOS AIRES | | | | |
|---|---|---|---|---|
| ESPECIE BOTANICA | <u>fresno</u> | | | |
| ARBOL SECO | <input type="checkbox"/> | ARBOL SEMISECO | <input checked="" type="checkbox"/> | |
| COPA DESBALANCEADA | <input type="checkbox"/> | DESCOPADO | <input checked="" type="checkbox"/> | |
| FUSTE | DESCORTEZAMIENTO | <input checked="" type="checkbox"/> | DESCOPADO Y BROTADO | |
| RAMAS | Quebradas/ Fisuradas | <input checked="" type="checkbox"/> | Codominancias | |
| | Secas/ Secas en las puntas | <input checked="" type="checkbox"/> | Con mal ángulo de inserción | |
| | Con cavidades/ Tumores o Cancros | <input checked="" type="checkbox"/> | Tocones | |
| | Bajas | <input checked="" type="checkbox"/> | Que invaden espacio aéreo | |
| <u>Arbol semiseco, con brazos ppales secos</u> | | | | |
| <u>Copa desbalanceada y cono en la base del fuste.</u> | | | | |

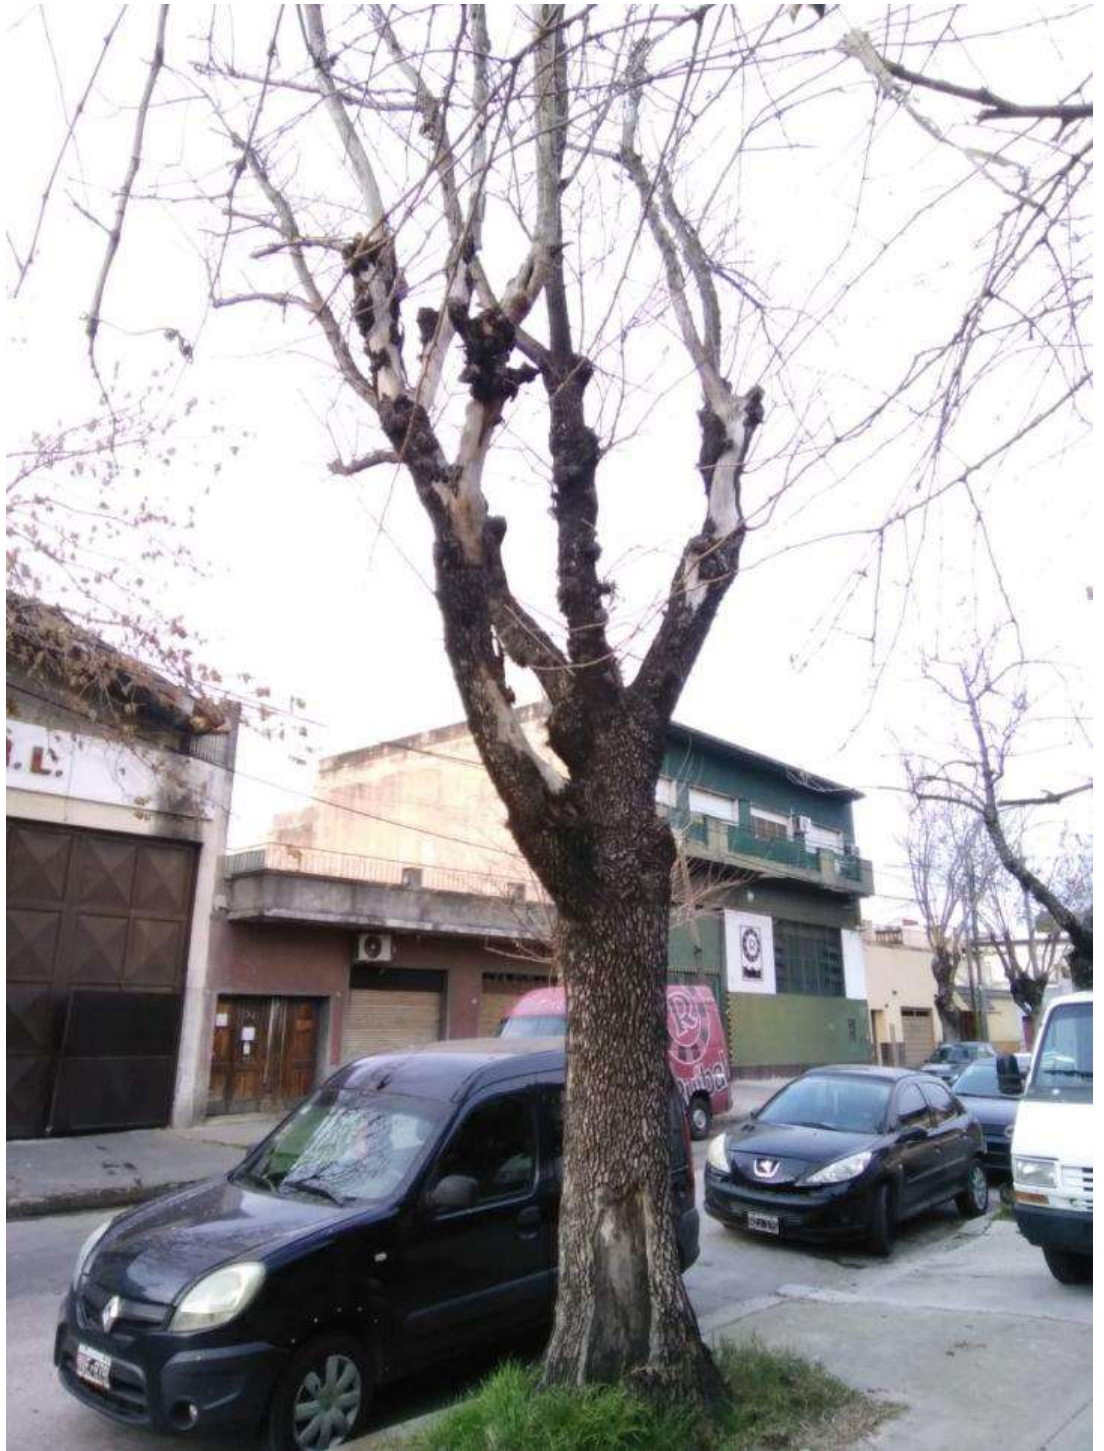
| GOBIERNO DE LA CIUDAD DE BUENOS AIRES | | PLANILLA DE INSPECCION DE ARBOLES | |
|---|--|---|--|
| ESPECIE BOTANICA Ligustro | | | |
| ARBOL SECO X | | ARBOL SEMISECO | |

| GOBIERNO DE LA CIUDAD DE BUENOS AIRES | | PLANILLA DE INSPECCION DE ARBOLES | |
|---|--|---|--|
| Observaciones: Corresponde la extracción del ejemplar por encontrarse seco debido a las reiteradas podas ilegales que le han hecho. Vereda a reparar 33 m². Dejar plantera de 6,4 metros lineales (1,6 x 1,6 m). PRIORIDAD BASA | | | |
