Resolución Presidencia Junta Comuna

Referencia: Resolución Arbolado NOVIEMBRE 2023

Planilla de Inspección de Árboles

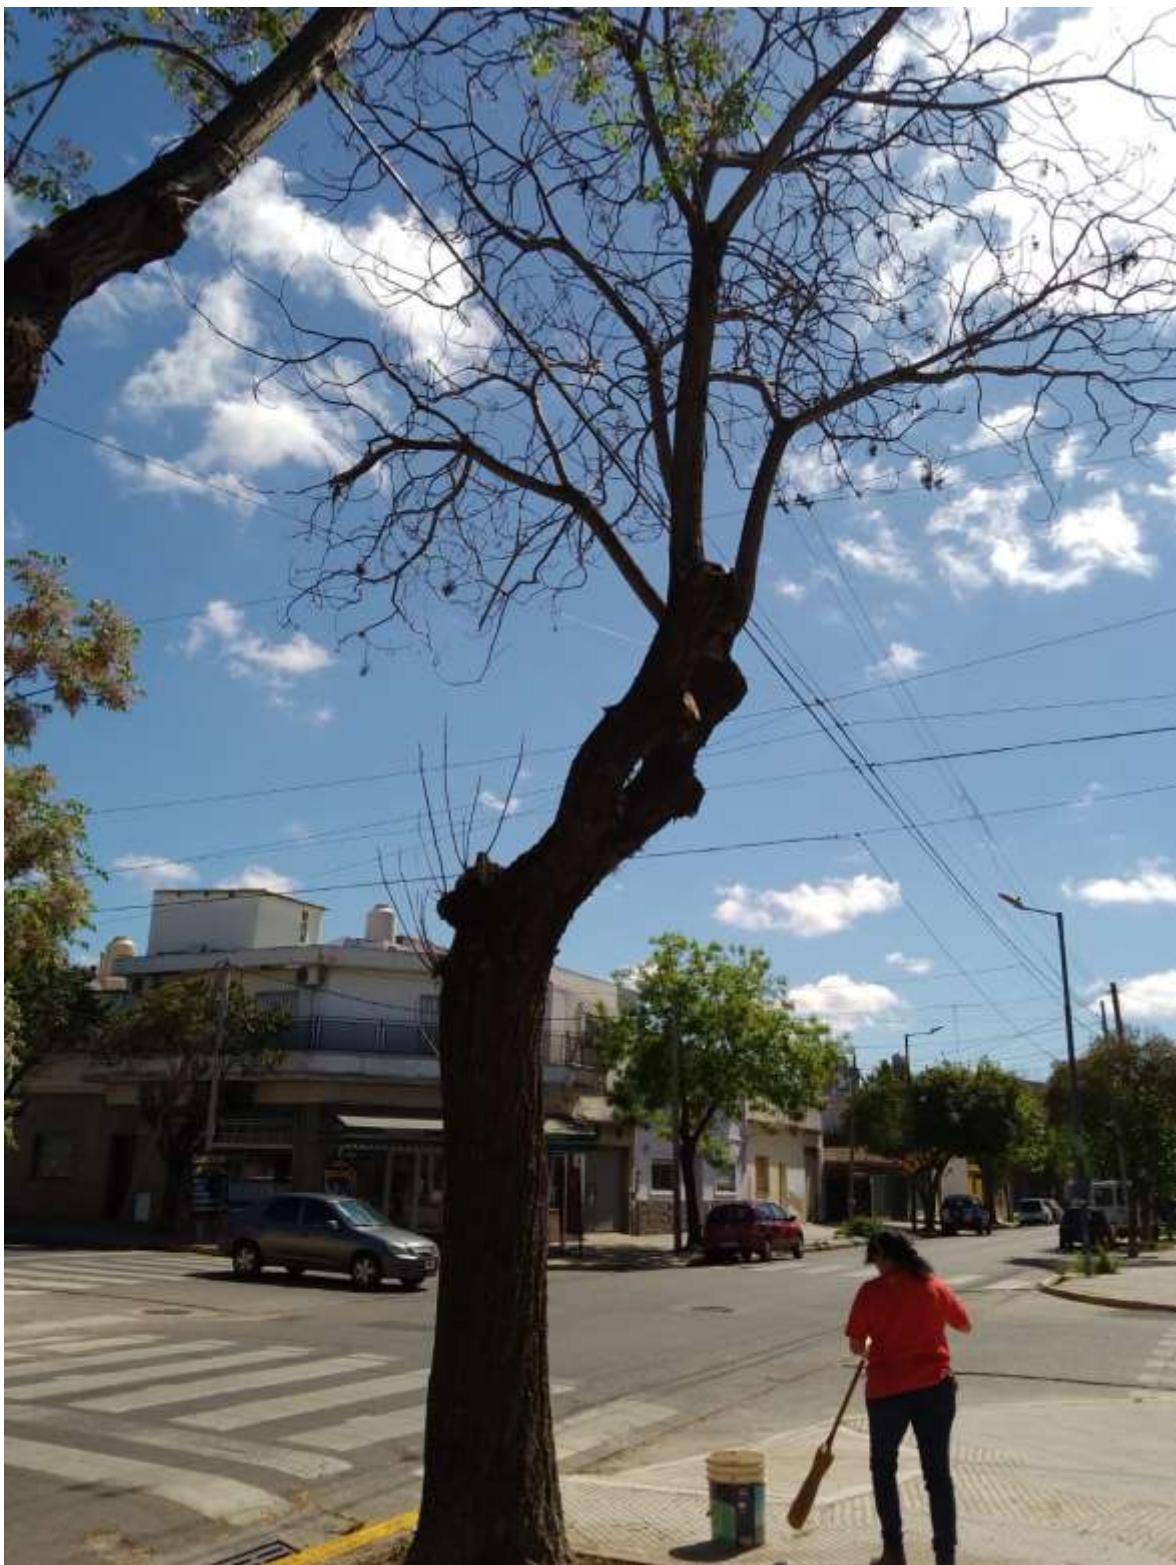
Informe N° 0280

Extracción prioridad baja
centrar plantera. 3 mts. HA

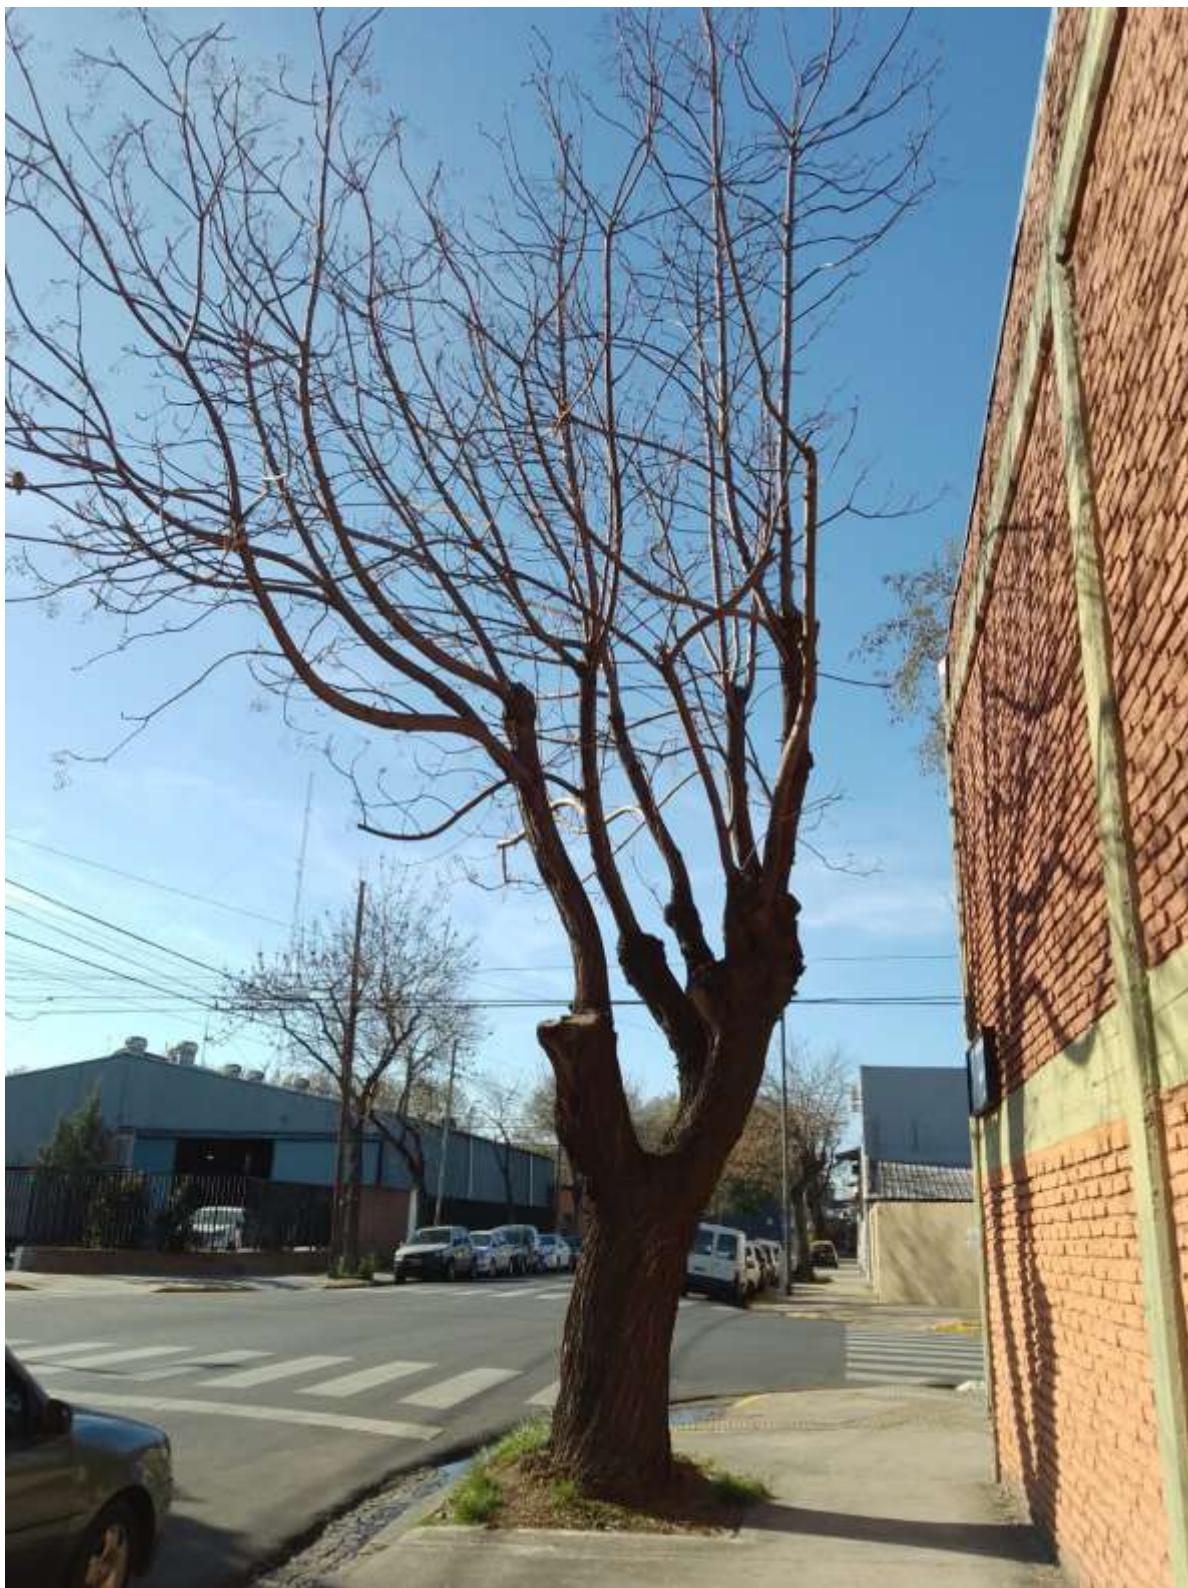
Informe N° 0282

OBSERVACIONES EXTRACCION PARAISO CON FUSTE MECO
 Rotura en vereda que puede indicar problemas
 en zona RADICAL
 SIN Vereda
 Prioridad ALTA

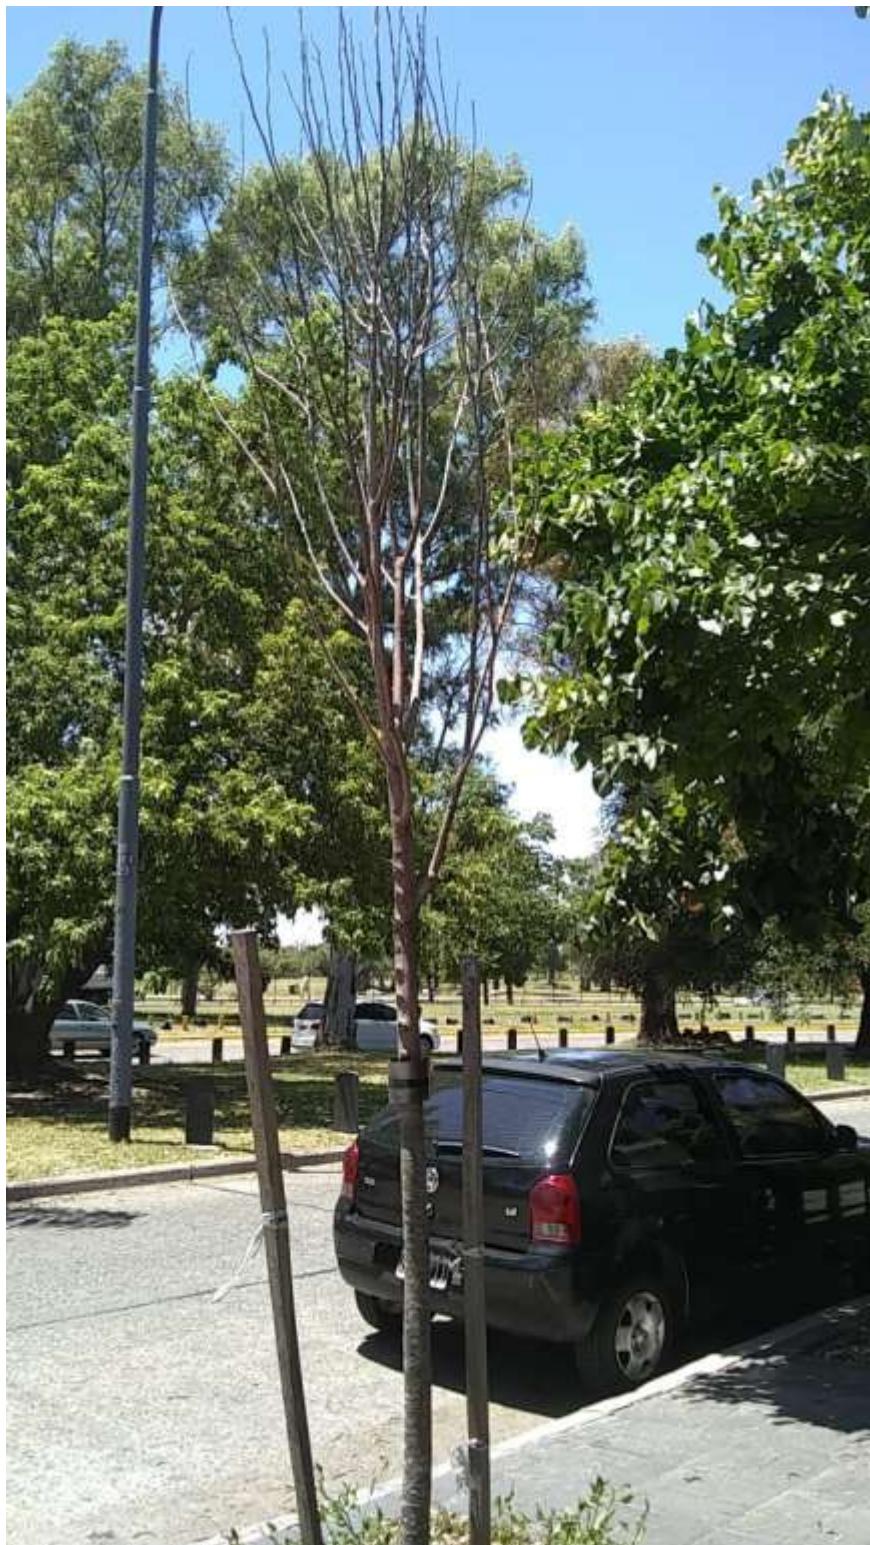
Informe N° 0286

OBSERVACIONES: *Planta Alta.*
Final tronco, con daños leves alimento.
Juventud de planta.

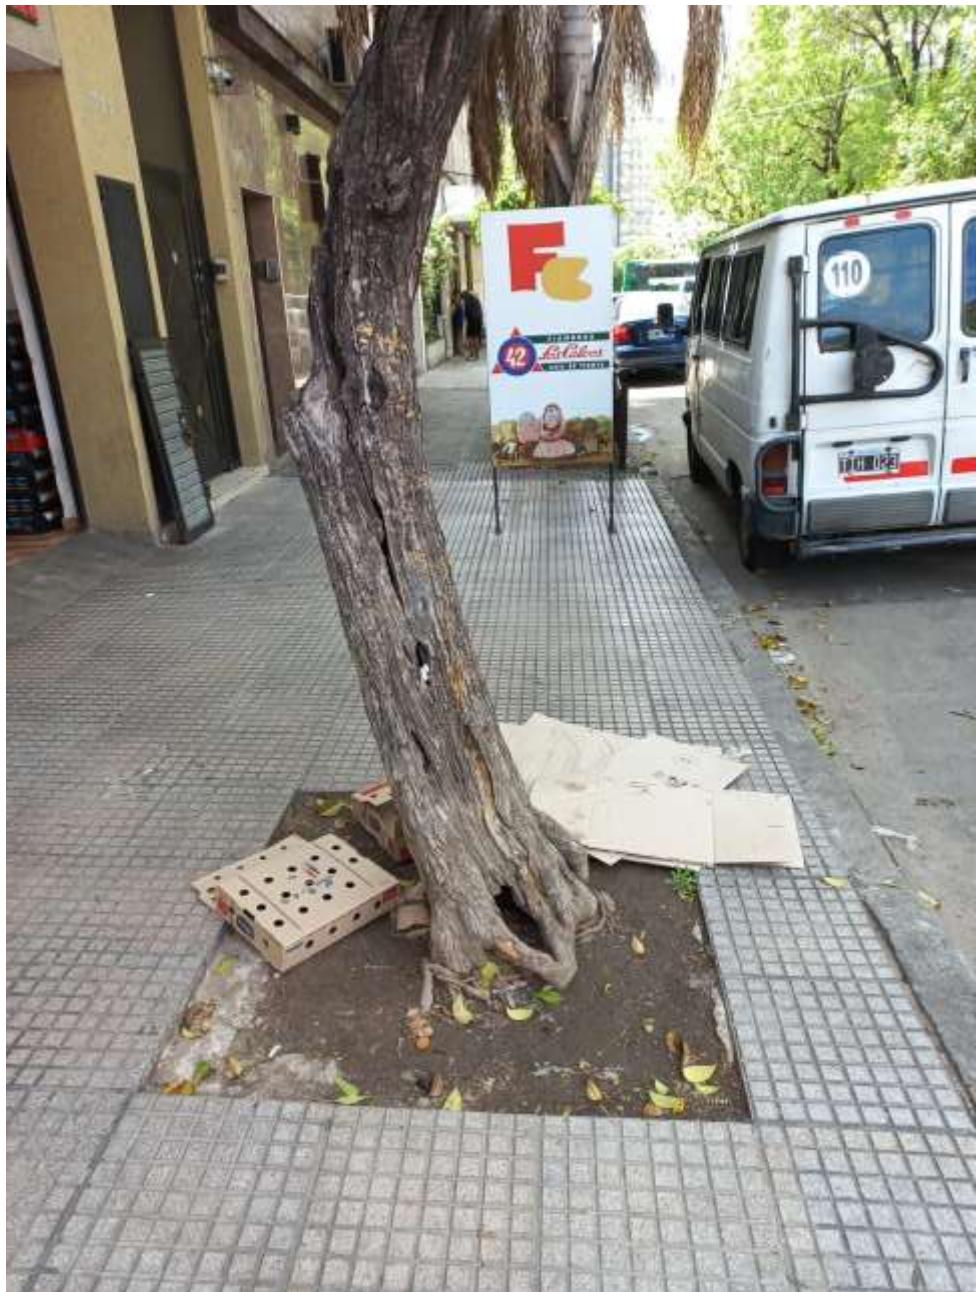
Informe N° 0291

HOJAS		De coloración anormal Con manchas foliares	Defoliación total Defoliación parcial	Con signos de insectos Síntomas de enfermedades	
RECOMENDACIONES DEL INSPECTOR					
A: OBJETIVOS DE LA PODA		B: TIPOS DE PODA		C: EXTRACCIÓN	
Reducción Riesgo	Eliminar Interferencias	Formación	Limpieza	g	E: TRASPLANTE
Adecuación al sitio	Regulación de estructura	Adarne	Refalido		D: TRATAMIENTO SANITARIO
		Terciado	Balanceo		F: CORTE DE RAÍCES
					Superficial
					Profundo
OBSERVACIONES: Árbol marchito y rebrotado. Tocones secos y cardados en zona alta, desbalanceamiento y maraña invertida en zona media del fuste. Encina seca de plagas (pequeños piojos blancos).					
PRIORITY HIGH					
INSPECTOR / VERIFICADOR
