**Resolución Presidencia Junta Comuna**

**Número:** RS-2023-37313453-GCABA-COMUNA7

**Referencia:** EXTRACCIONES (RS 27)

## PLANILLA DE INSPECCIÓN DE ÁRBOLES

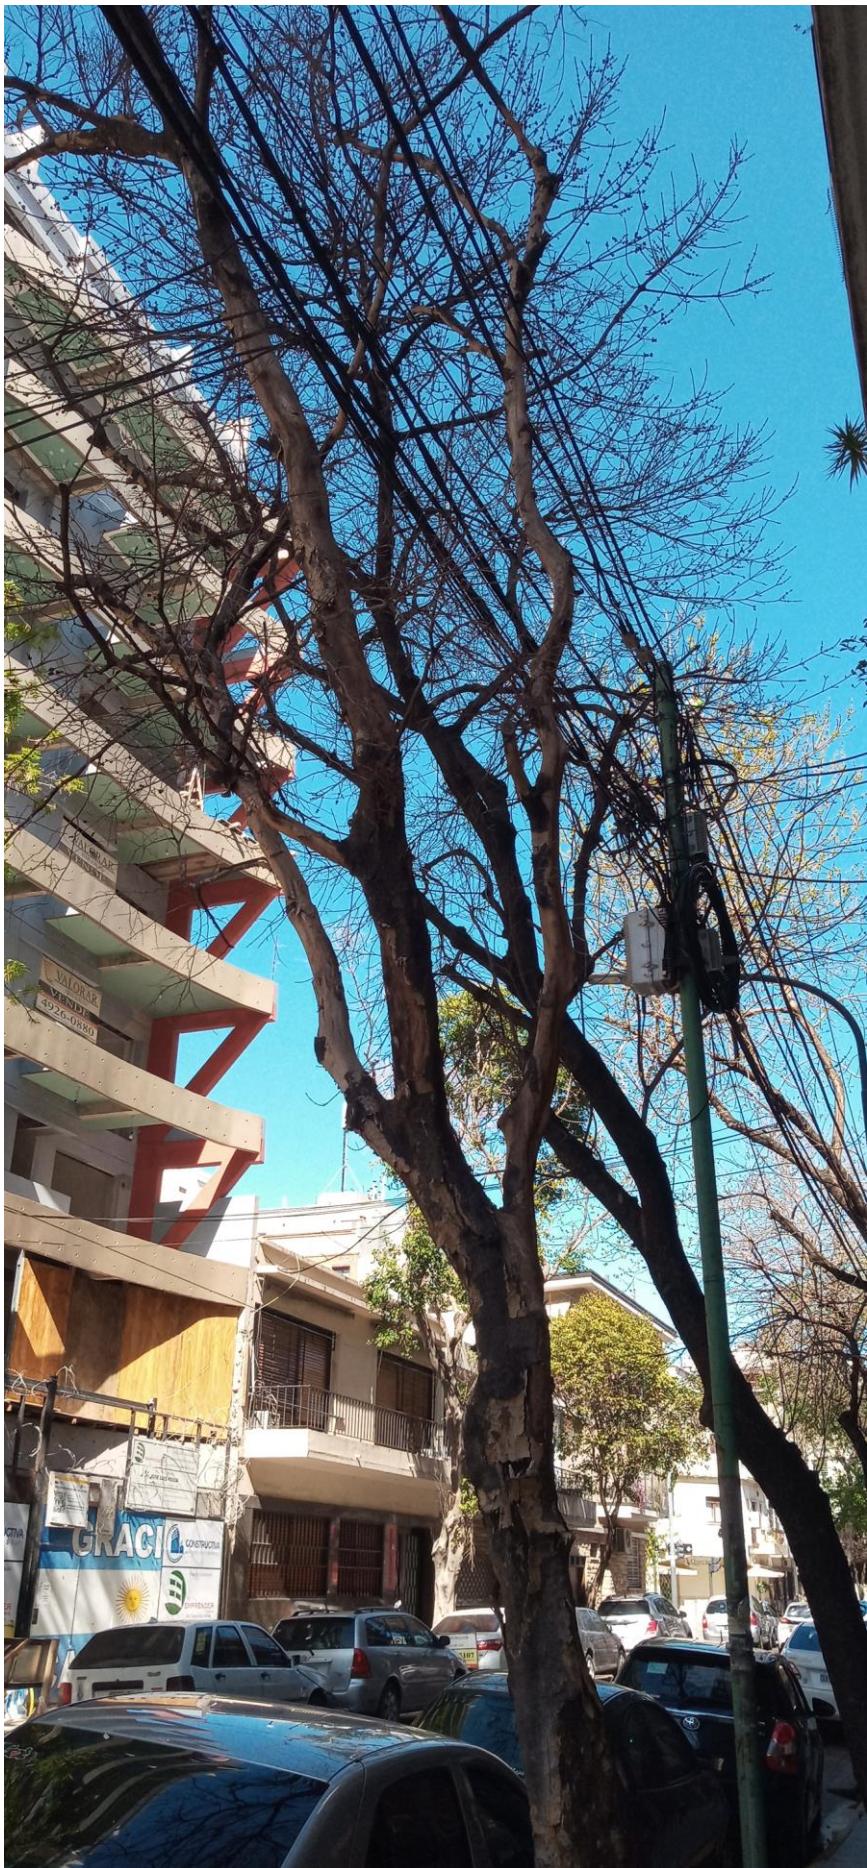
G.C.B.A.		PLANILLA DE INSPECCIÓN DE ÁRBOLES		
AVISO:	500784484/23	INSPECCIÓN N°		
ARME	500784462/23	FECHA DE RELEVAMIENTO:	4/10/23	
UBICACIÓN DEL ARBOL				
CALLE	Pichincha	N°	1413 / 1415 / 1417	
ESPECIE BOTÁNICA	XX			
ÁRBOL SECO	<input type="checkbox"/>	ÁRBOL SEMISECO	<input checked="" type="checkbox"/>	
PARAMETROS MECÁNICOS Y SANITARIOS DEL ARBOL				
ALTURA APROX. (m)	10	INCLINACIÓN: SÍ / NO	Mayor a 45° <input type="checkbox"/>	Menor a 45° <input type="checkbox"/>
DAP (cm)	100	ORIENTACIÓN DE LA	Hacia la calle <input type="checkbox"/>	Hacia la propiedad <input type="checkbox"/>
			Hacia el largo de la vereda <input type="checkbox"/>	
COPA DESBALANCEADA		DESCOPADO	DESCOPADO Y BROTADO	
FUSTE	DESCORTEZAMIENTO		FRUCTIFICACIONES FUNGICAS	
	Cavidades		CODOMINANCIAS	
	basal	media	alta	CHORREADOS
pequeñas			Cavidad longitudinal en el fuste (m)	
grandes	<input checked="" type="checkbox"/>	<input checked="" type="checkbox"/>	Espesor de pared remanente (cm)

RAIZ	Expuesta	Provoca fisuras en el frente de la propiedad: SI / NO		
Levanta vereda: m <sup>2</sup>				
RAMAS	Quebradas/ Fisuradas		Codominancias	
	Secas/ Secas en las puntas		Con mal ángulo de inserción	
	Con cavidades/ Tumores o Cancros		Tocones	
Bajas		Que invaden espacio aéreo		
Excesivas/ Cruzadas				
HOJAS	De coloración anormal	Síntomas de enfermedades		
	Con manchas foliares	Defoliación total <input checked="" type="checkbox"/> parcial <input type="checkbox"/>		
	Con signos de insectos			
Recomendaciones del inspector: SUPERFICIAL <input type="checkbox"/> PROFUNDA <input type="checkbox"/>				
A: Objetivos de poda: Red. Riesgo/ Eliminar interferencias/ Red. sombra/resistencia al viento/mejorar la estética				
B: Tipos de poda: Formación/ Limpieza/ Aclareo/ Redondo/ Reducción de copa/ Terciado/ Balanceo				
C: Extracción	D: Tratamiento sanitario		E: Trasplante	F: Corte de raíces
Observaciones: PROBLEMA ALTA

<p>Ejemplos son podación gruesa, infestos y/o hongos xilofagos. Se observa que muestra troncos con ataque (multiples paleas)</p> <p>Se observa avisa que en la parte 1/2 pu es peligroso. Recomiendo EXTRACCION. Hay UNA escoria de ante pu mas riesgo La base</p> <p>Reducir plantas luego 1.2x1.2 Esp. 29m<sup>2</sup></p> <p>HACIA LA FRENTE DE PS 1711 1 puerta 22/8 m<sup>2</sup> P.D. BC en</p> <p>PRIORIDAD: corte vertido y flotar a 1.2x1.9 Ayudar Banda</p>				
Datos del Inspector:				
Nombre y Apellido G. G. G. G. G.		Firma 	DNI 32545054

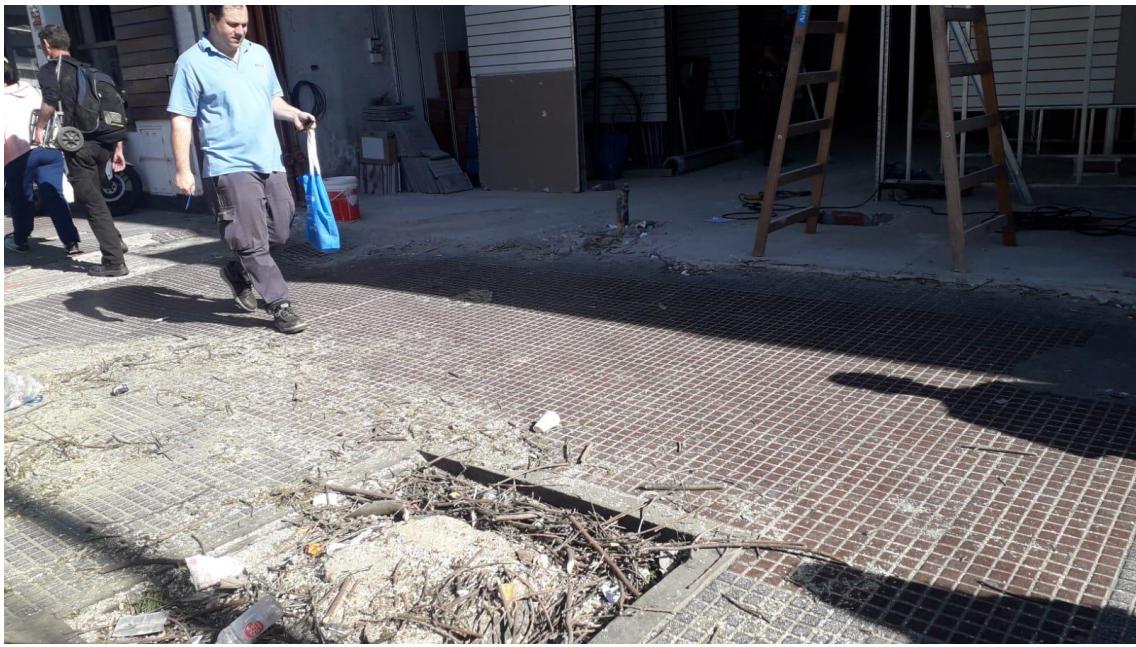
PLANILLA DE INSPECCIÓN DE ARBOLES					
G.C.B.A.		INSPECCIÓN N°			
		AVISO:	50080817/23		FECHA DE RELEVAMIENTO:
ARME					
UBICACIÓN DEL ARBOL					
CALLE	Tejedor		Nº	133	
ESPECIE BOTÁNICA	Acer		ÁRBOL SEMISECO	<input checked="" type="checkbox"/>	
ÁRBOL SECO			ÁRBOL SEMISECO	<input checked="" type="checkbox"/>	
PARAMETROS MECÁNICOS Y SANITARIOS DEL ARBOL					
ALTAURA APROX. (m)	10	INCLINACIÓN: SI <input checked="" type="checkbox"/> NO	Mayor a 45°	<input type="checkbox"/>	
DAP (cm)	45	Menor a 45°	<input type="checkbox"/>		
		Hacia la calle	<input type="checkbox"/>		
		Hacia la propiedad	<input type="checkbox"/>		
		Hacia el largo de la vereda	<input type="checkbox"/>		
COPA DESBALANCEADA	DESCOPADO		DESCOPADO Y BROTADO		
FUSTE	DESCORTEZAMIENTO		FRUCTIFICACIONES FUNGICAS		
	Cavidades		CODOMINANCIAS		
	basal	media	alta	CHORREADOS	
pequeñas			Cavidad longitudinal en el fuste (m)		
grandes	X	X	Espesor de pared remanente (cm)

RAIZ	Expuesta	Provoca fisuras en el frente de la propiedad: SI <input checked="" type="checkbox"/> NO			
	Levanta vereda: m <sup>2</sup>				
RAMAS	Quebradas/Fisuradas			Codominancias	
	Secas/Secas en las puntas			Con mal ángulo de inserción	
	Con cavidades/Tumores o Cancros			Tocones	
Bajas			Que invaden espacio aéreo		
Excesivas/Cruzadas					
HOJAS	De coloración anormal	Síntomas de enfermedades			
	Con manchas foliares	Defoliación total / parcial			
	Con signos de insectos				
Recomendaciones del inspector: SUPERFICIAL <input type="checkbox"/> PROFUNDA <input type="checkbox"/>					
A: Objetivos de poda: Red. Riesgo / Eliminar interacciones / Red. sombra/resistencia al viento/mejorar la estética					
B: Tipos de poda: Formación / Limpieza / Aclareo / Reforzado / Reducción de copa / Terciado / Balanceo					
C: Extracción		D: Tratamiento sanitario		E: Trasplante	F: Corte de raíces
Observaciones:					
<p>Recomendada extracción de ejemplares para          troncos con simples causas (penetración de madera          (hongos y/o insectos y/o pájaros) transversal          y oblicua lo atacados. Siendo invenables          y con riesgo de perderse y perjudicar          a los a personas y/o bienes.</p>
