GOBIERNO DE LA CIUDAD DE BUENOS AIRES

Resolución Presidencia Junta Comuna

Referencia: Resolución Extracción Arbórea. Actas 7051 a 7065. Comuna 9.

Planilla de Inspección de Árboles

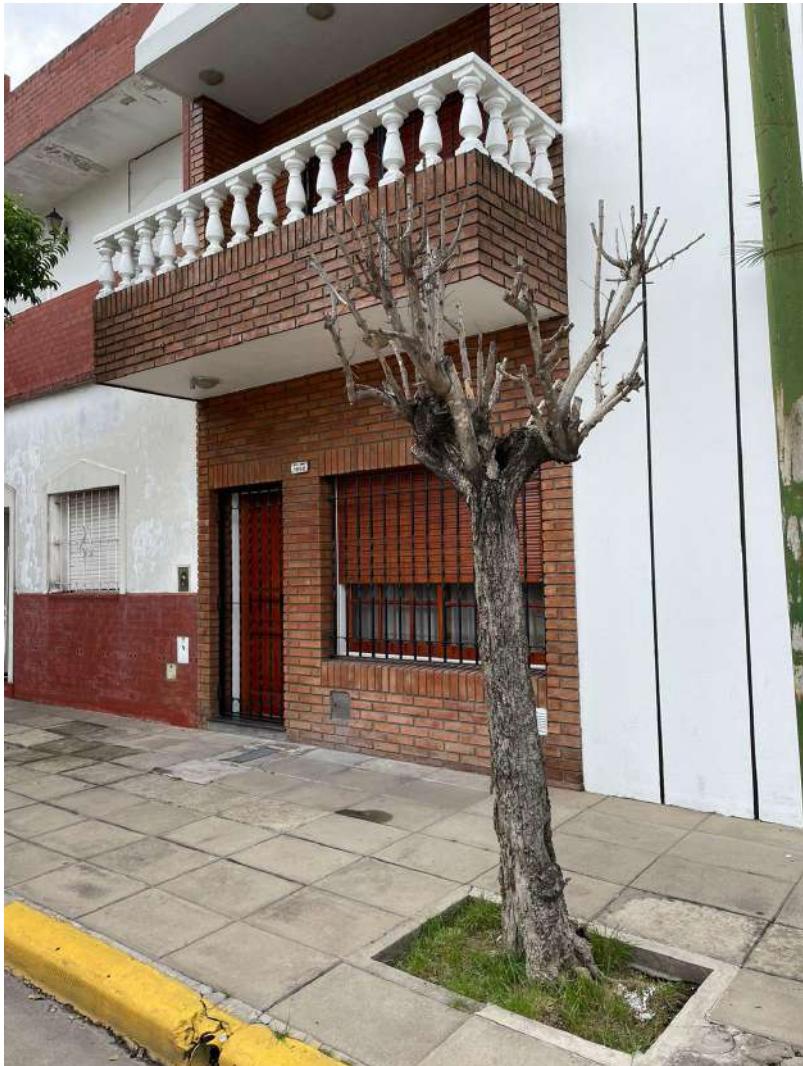
Calle SUAREZ, JOSE LEON 1896

Ejemplar fue mutilado ilegalmente, requiere extracción ya que
esta totalmente seco, muerto en pie y con movilidad leve

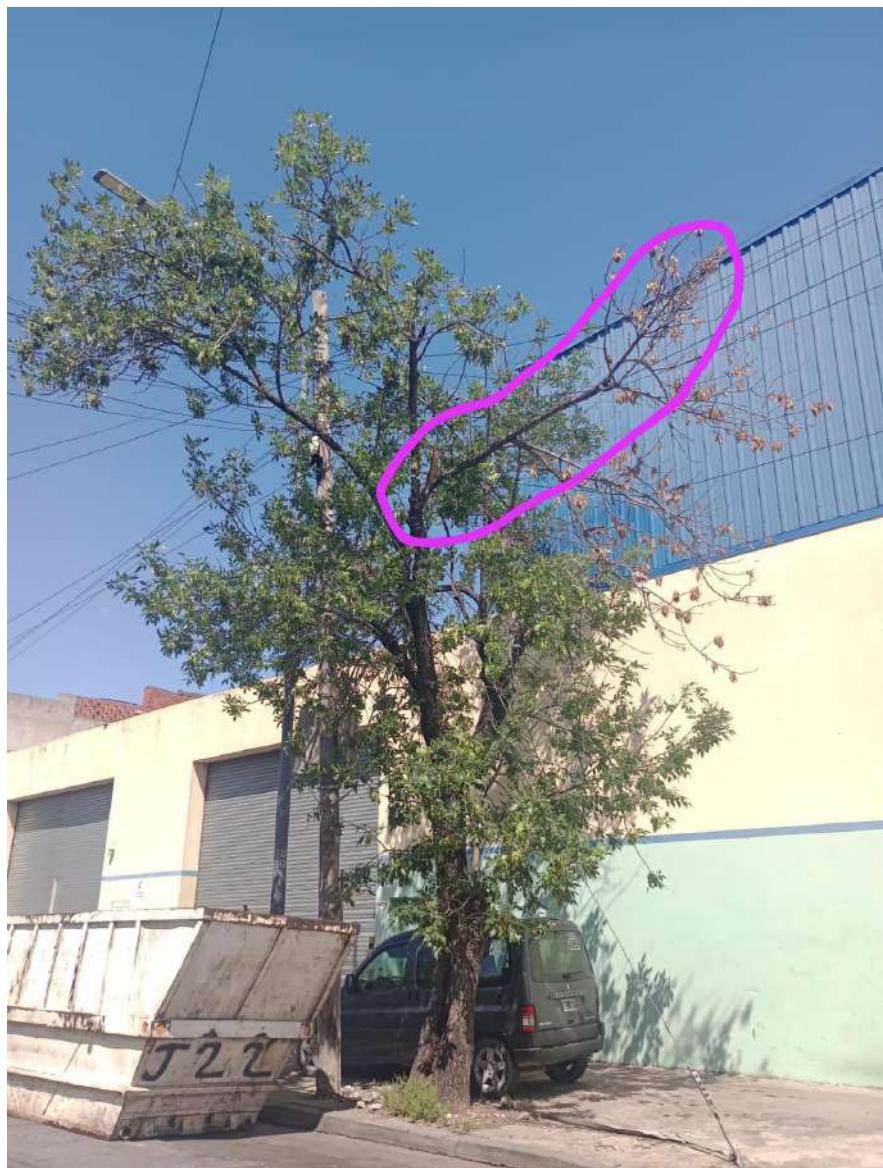
Encuadre Normativo			
Por su estado sanitario, fisiológico o por sus condiciones físicas no sea posible su recuperación., Para garantizar la seguridad de las personas y/o bienes.			
Observaciones y conclusiones			
<p>El ejemplar presenta una cavidad de 1m de alto que se extiende de lado a lado del fuste en una zona de entrada y salida de camiones.</p>			
Datos del inspector			
Cabral, Ramiro David		36293990	
Nombre completo		Firma	
		DNI

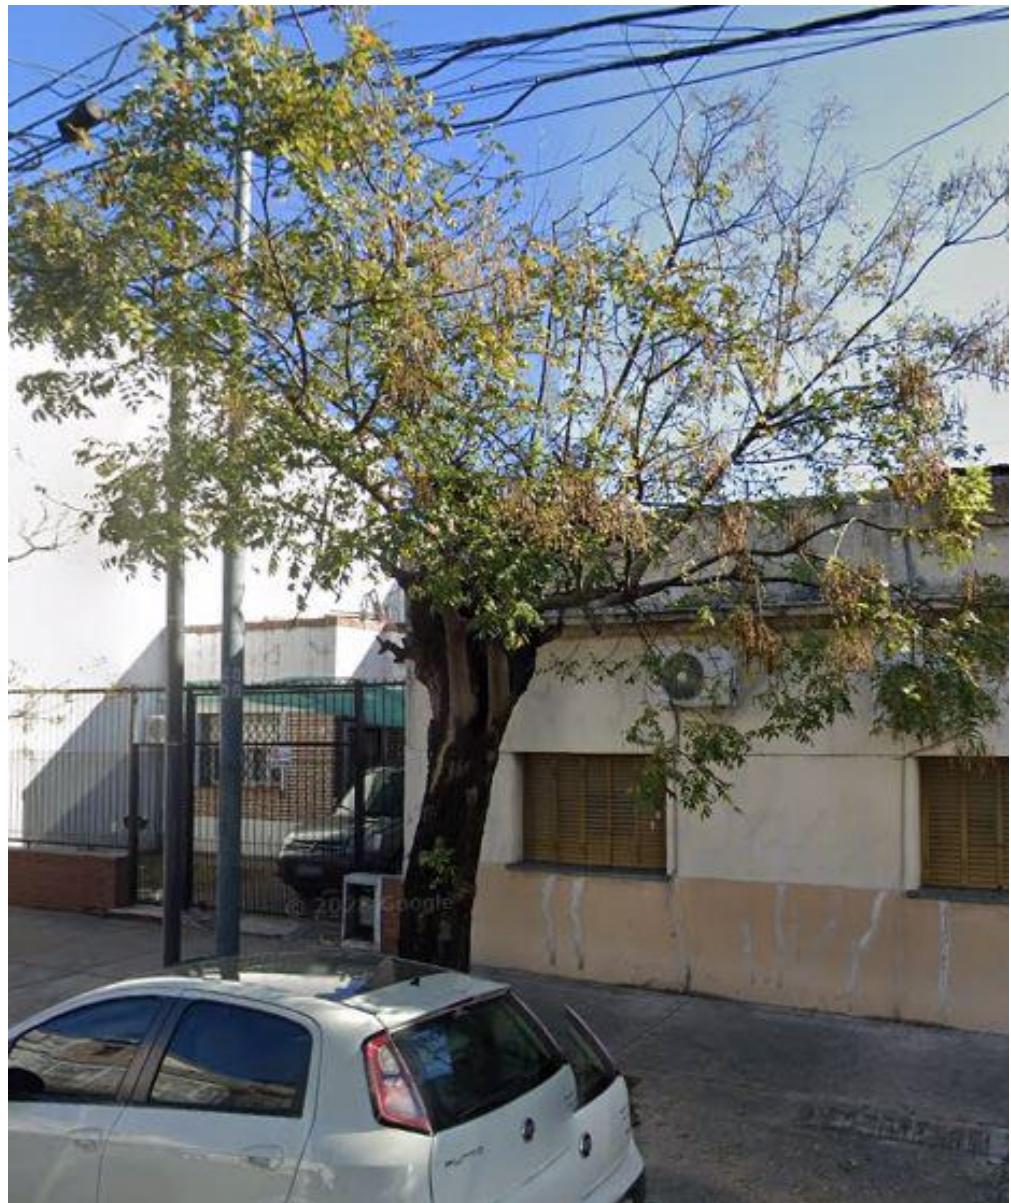
GOBIERNO DE LA CIUDAD DE BUENOS AIRES PLANILLA DE INSPECCIÓN VISUAL BÁSICA		
G.C.B.A.			
Calle	CARNEDAS, CNEL. AV.		Fecha 10/2/2023
Chapa	3077	Referencia	
Especie botánica	Styphnolobium japonicum (Sofora japonica)		
Nº de inspección C09-4547	D.A.P. (Cm): 50	Altura Aprox. (m): 7	
Ubicación de la plantera Regular	Enfermedades	Plagas	
Inclinación No tiene inclinación	PUDRICIÓN DE FUSTE		
Orientación de la inclinación			
Tarea recomendada: Extracción			
Defectos del ejemplar			
Descomposición avanzada del tronco o de la/s cavidad/es, Pared remanente de espesor menor a 2,5 cm, Grietas o cavidades especialmente aquellas en contacto con el suelo o asociadas con otros defectos, Defecto/s que afecte a más del 40% de la circunferencia del árbol, Daño corona / rotura - unión débil de rama con grieta o pudrición, Obstrucción total de señales de tránsito / luces o intersecciones, Descomposición muy avanzada del tronco o cavidad/es superiores, Pared remanente escasa, Grietas, Defecto/s que afecten a más del 40% de la circunferencia del árbol, Grietas o caries extensas desde fuste hacia ramas primarias

Evaluación de Riesgo del Árbol a Extraer			
Probabilidad de Fallo Positivo	Probabilidad de Impacto Medio	Consecuencias Significativa	Riesgo Bajo
Encuadre Normativo			
Por su estado sanitario, fisiológico o por sus condiciones físicas no sea posible su recuperación., Para garantizar la seguridad de las personas y/o bienes.			
Observaciones y conclusiones			
<p>Extracción ed oficio, Descopado y rebrotado. Cavidad longitudinal de 3 m con pudrición y ahuecamiento desde la base hacia ramas primarias afectando 40 % dap. Grietas y descortezamiento, daños an raíces. Desplazar plantera 1,2mx 1,2m (4,8m lineales) 2m hacia LD por luminaria</p>			
Datos del inspector			
Rosso, Virginia
