Resolución Presidencia Junta Comuna

Referencia: Resolucion Extraccion Arbórea. Acta 6950. Comuna 9

Referencia: RESOLUCION EXTRACCION ARBOREA. ACTAS 6949 , 6951,6952.6953.6954.6955, 6956, 6957. COMUNA 9

Planilla de Inspección de Árboles

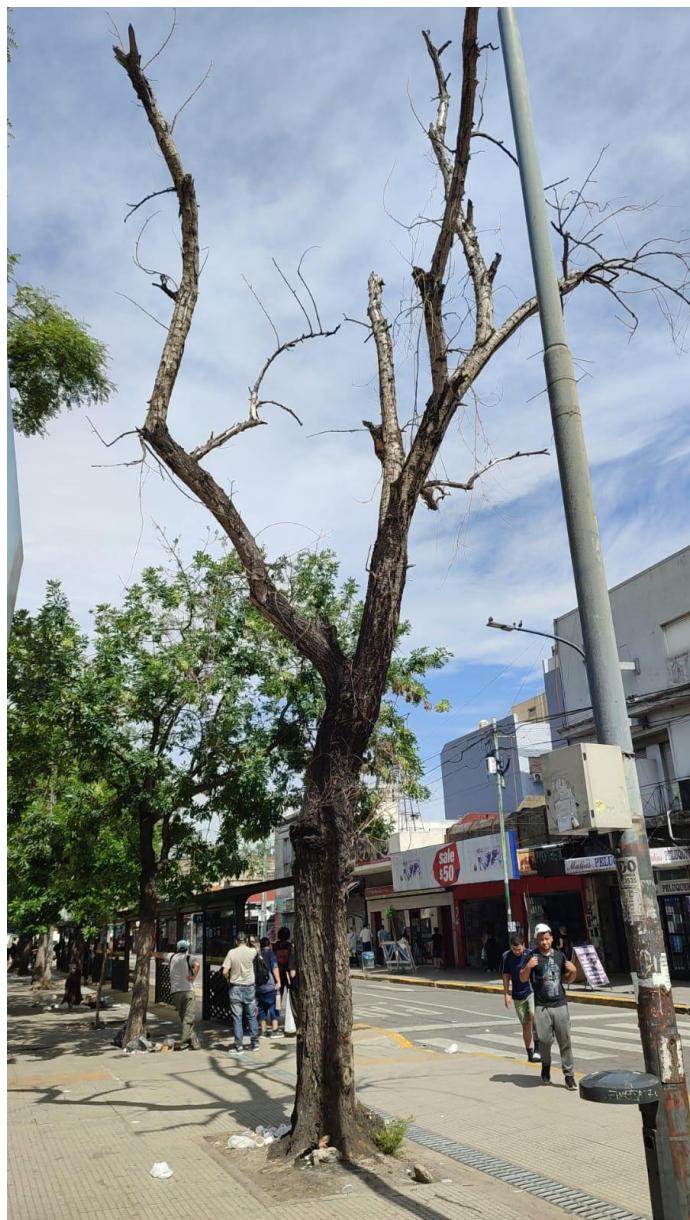
N° DE ACTA: 6958

Al momento de la inspección se observó un daño intencional por la persona que realizó la poda en el año 2020. Se observó una herida abierta de 10 cm de diámetro provocada por un desgarre profundo en la base de la estructura. Se recomienda la extracción.

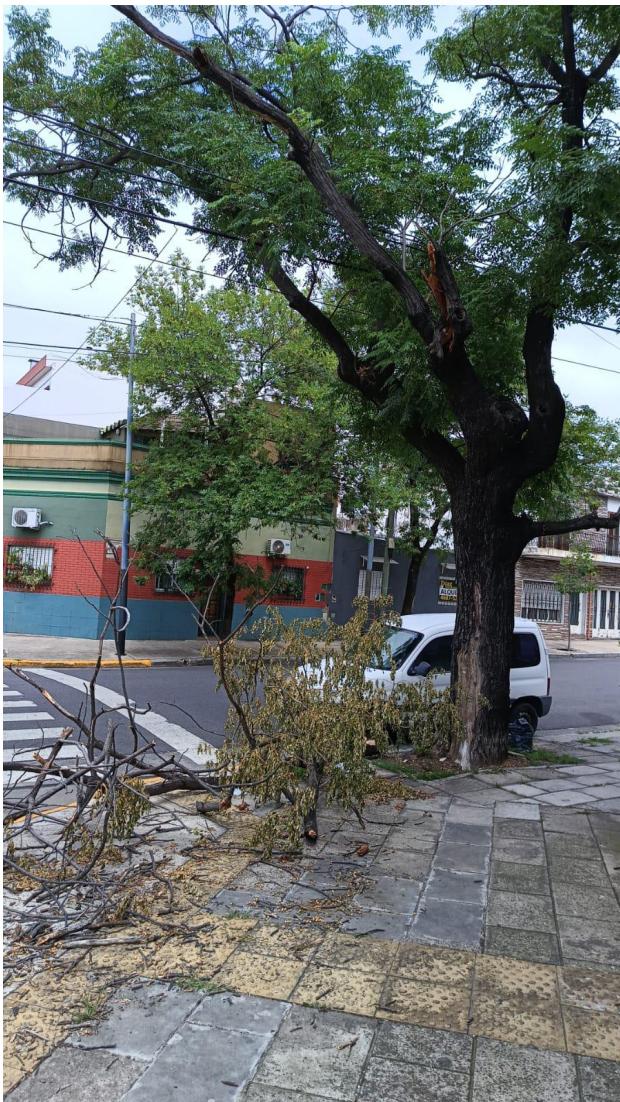
N° DE ACTA: 6967

Observaciones y conclusiones			
<p>Oficio. Ejemplar de gran porte con leve inclinación hacia la calle, y copa desbalanceada. Interfiere con la propiedad y la poda que requiere aleja aun más el nivel de desbalanceo. El árbol fué descapotado años atrás y la copa actual está compuesta de brotes epicómicos con ángulo de inserción y sujeción al fuste deficientes. El fuste presenta cavidades de gran tamaño, con madera expuesta en descomposición. Extraer y reparar plantera (1,6 m x 1,6 m, perímetro lineal 6,4 m) y vereda, 8 m2. Solado 64GG.</p>			
Datos del inspector			
Szachlaj, Iván Leonel			35945874
Nombre completo			DNI

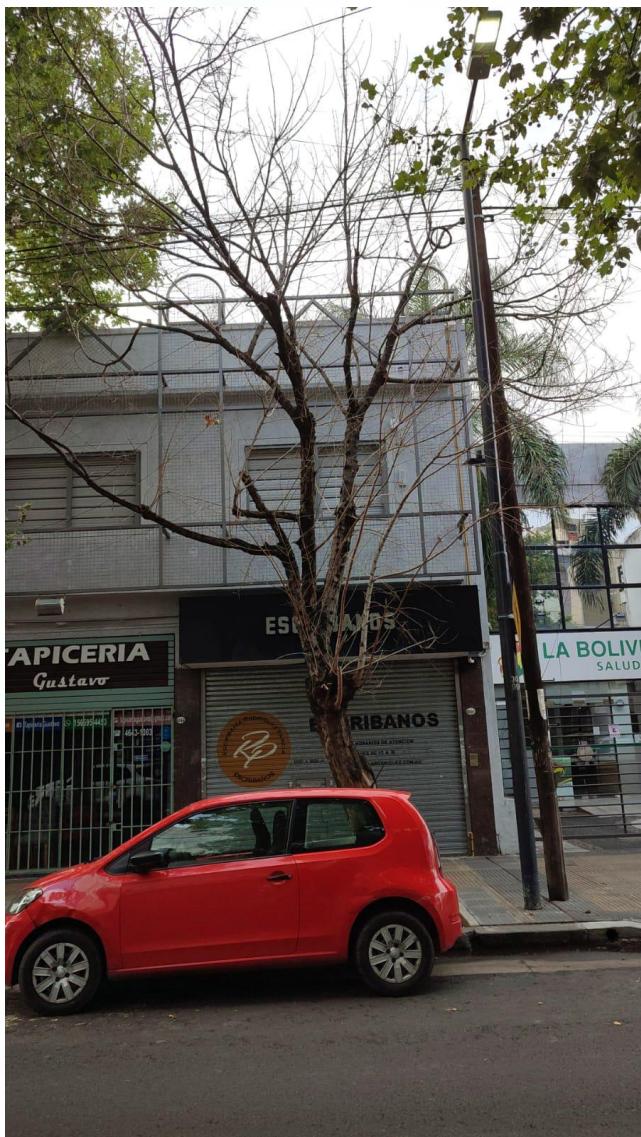
N° DE ACTA: 6981

Ejemplar semi seco. afectado al 80% descortezaado y con grietas longitudinales en fuste desde la base hacia los ramales primarios, los cuales se encuentran en condiciones similares de agrietamiento. Se solicita extracción a corto plazo.

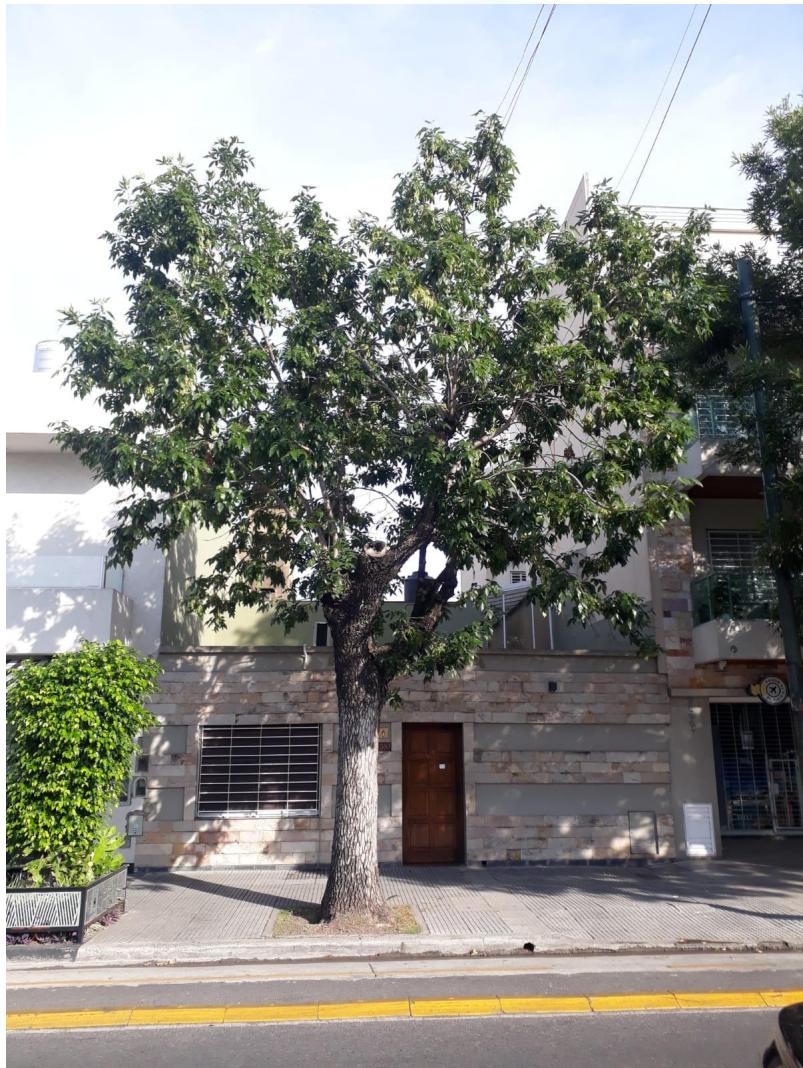
N° DE ACTA: 7000

CAVIDAD en el sector de la corona. CAVIDADES de gran diámetro, lo que genera ALTA probabilidad de Falla estructural.

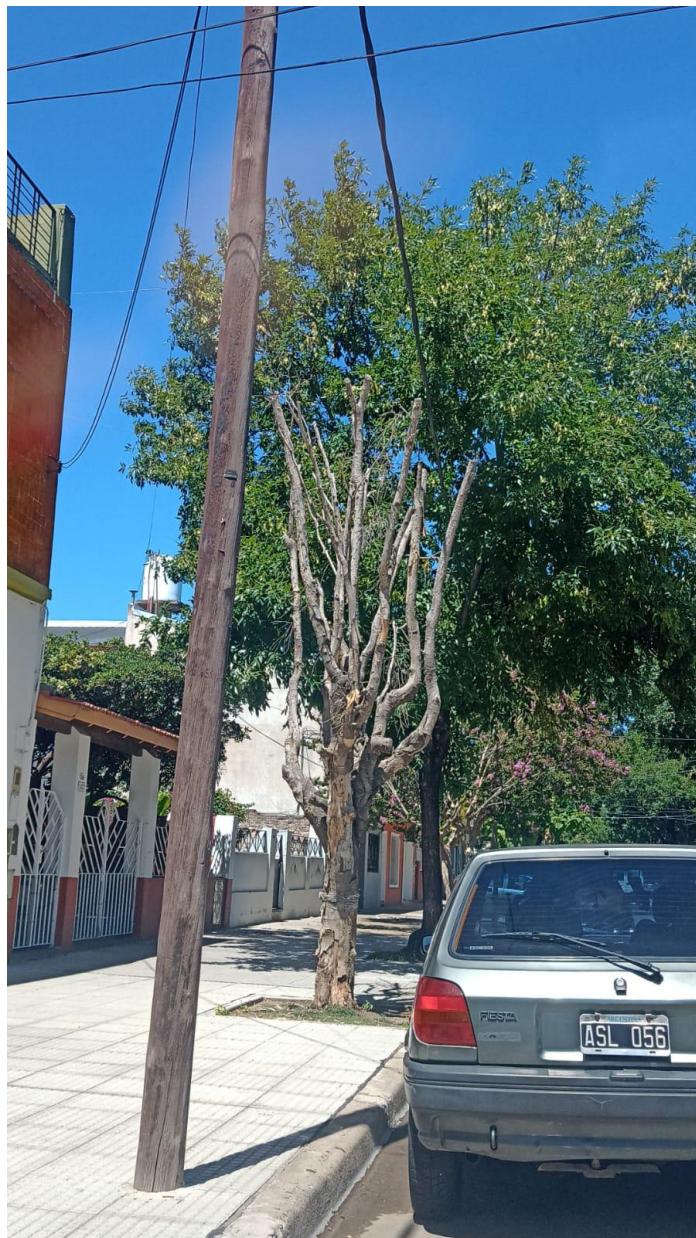
N° DE ACTA: 7007
Informe N° _____

Decidua ingresa por zonas bajas en Tandil 7600.
 Ejemplar semi seco, con movimiento y presencia de *Polyphyllus argenteus* (adulto, menor y menor). Fuste con condensaciones altas, secas y bajas, arrimadas en ramas primarias. Almacenamientos, descortezaamientos y grietas, copa desbalanceada.
 Si bien se encuentra en calzada, no afecta circulación vehicular. Tiene un hueco LA por copa de descopacitador 1,2m x 1,2m (4,8m²) en 2m² Ha.
