## GOBIERNO DE LA CIUDAD DE BUENOS AIRES

### Resolución Presidencia Junta Comuna

**Referencia:** Resolución Extracción Arbórea. Actas 7088 a 7095. Comuna 9

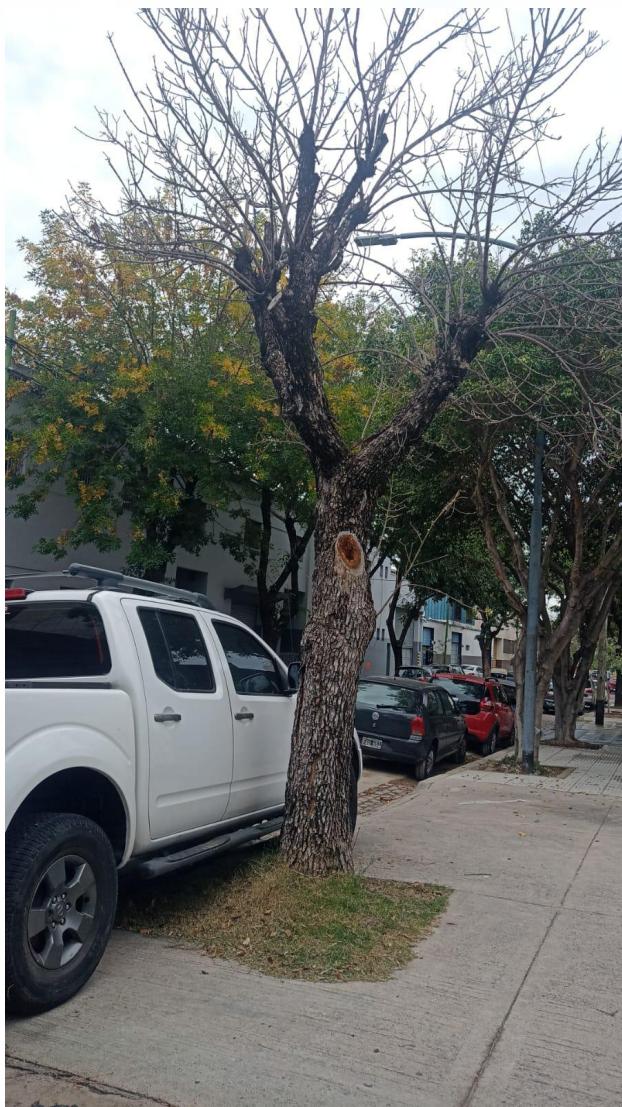
Calle SUAREZ, JOSE LEON 2235

*Exemplar seco, sin descortezamiento de fronde*

*Consevada plantera 1,6 m x 1,6 m, plancha bordes.*

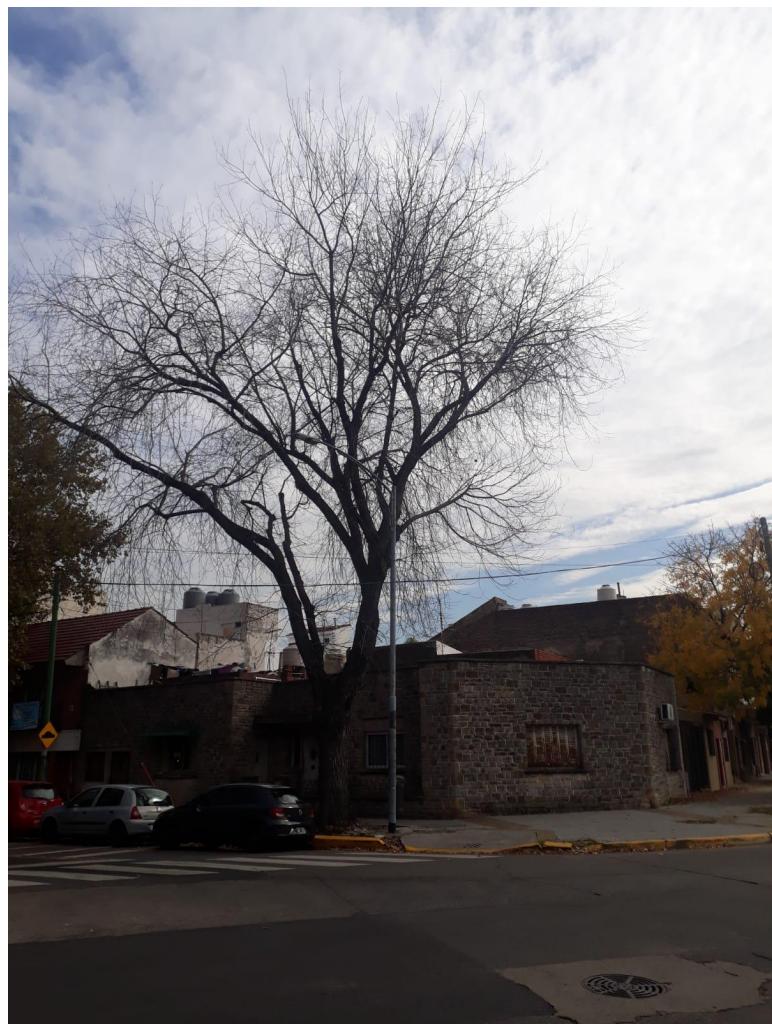
Calle CHAVEZ, JORGE 7009

Extracción de quiebra de gran parte en vereda angosta (1,80m), con fondo levantado de vereda y daños en la propiedad.

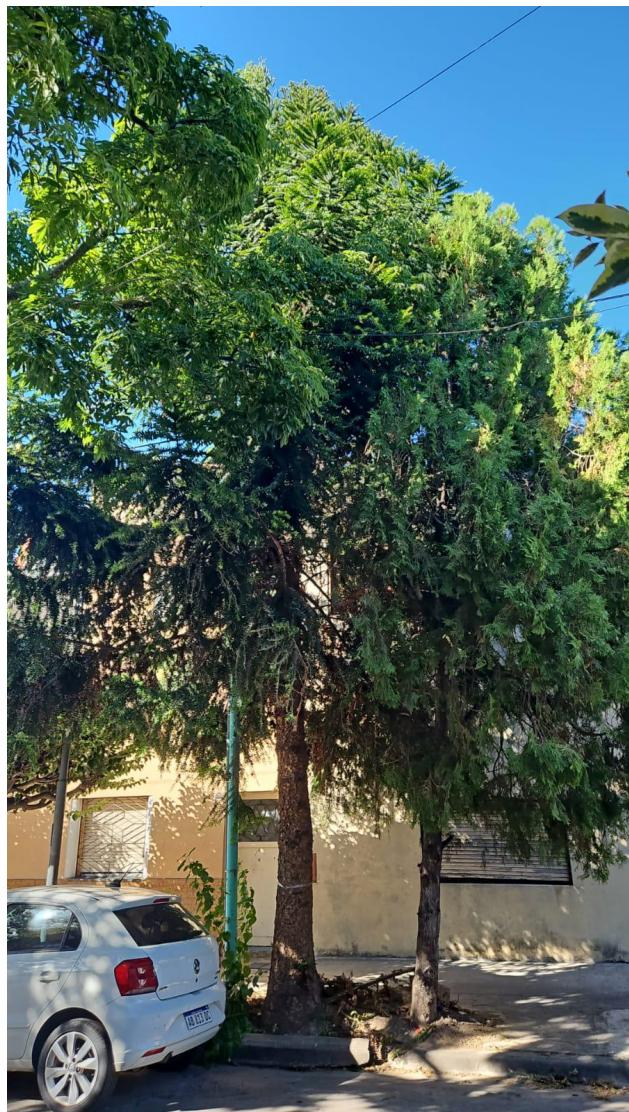
LA FACULTAD 1625 L.A

Extracciones de ejemplar de gran parte en vereda angosta (1,80m) causando levantamiento de vereda y daños a la propiedad.

OBSERVACIONES *Extracción de ejemplar ubicada en vereda angosta (1,80m) que causa rotura de veredas y daños a la propiedad por el crecimiento de raíces.*
*Reparar veredas completas 17m2, saldo de 19m*
*Reparar plantas: 1,20 m de largo x 0,80 m de ancho  
parametros Tines 34m*

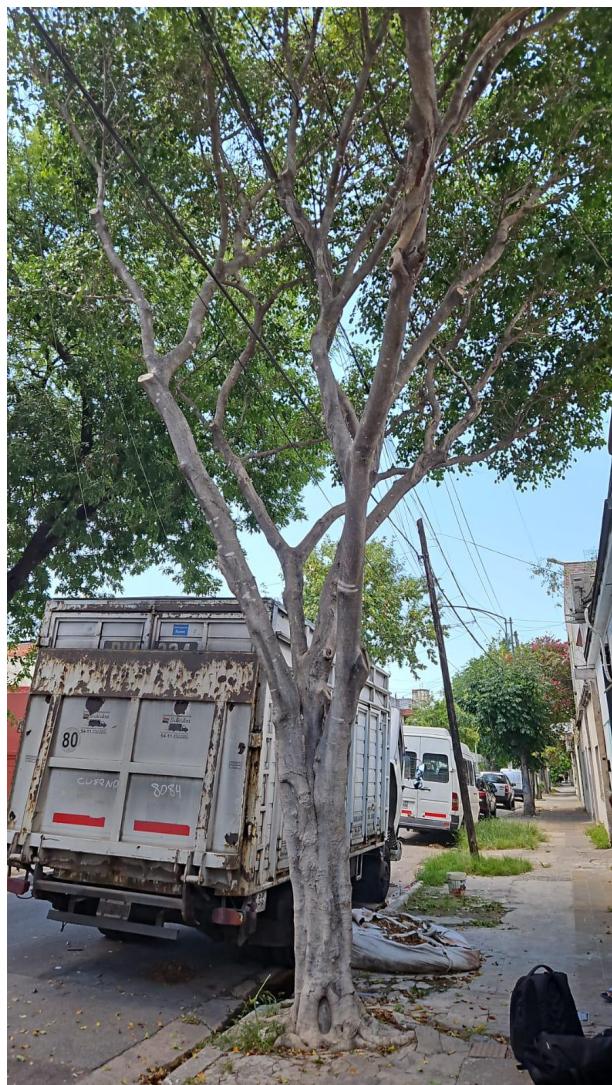
Calle SARAVIA 2421

*Existe descopado regularmente en el tronco, que afecta v. g. presenta daño en raíces, con cortadura en la base.*

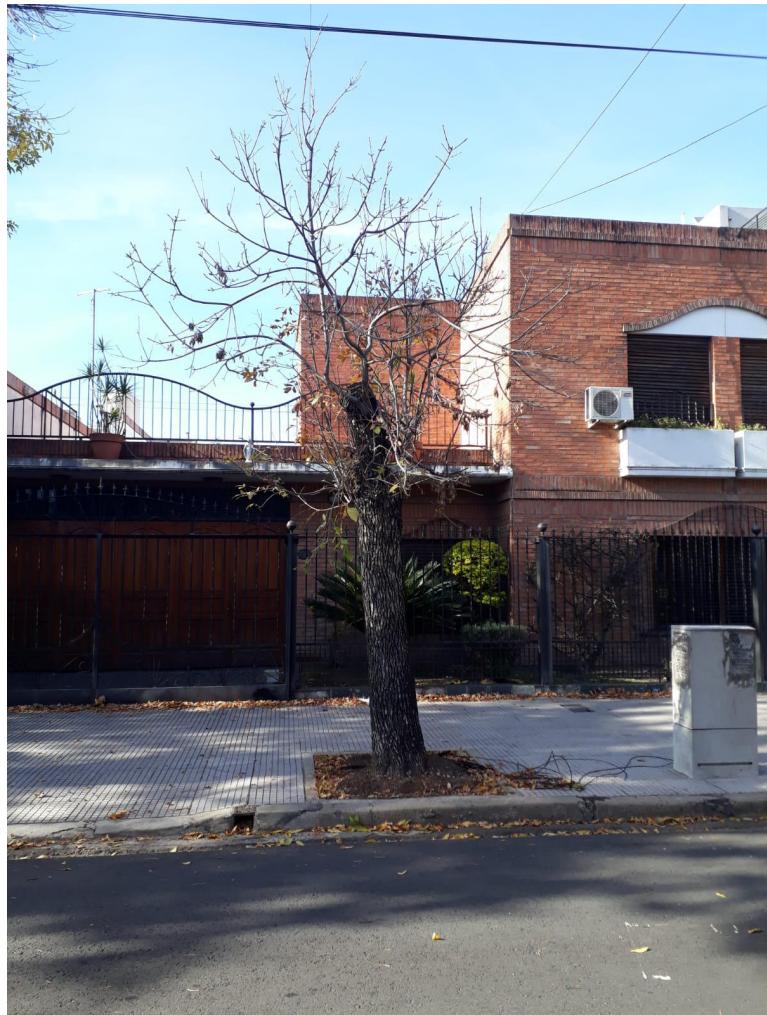
Calle TONELERO 7576

OBSERVACIONES Especie No apta para arbolado viario en vereda angosta (2 m de ancho) Raíces gruesas expuestas en superficie, afectando propiedad y produciendo roturas y levantamientos pronunciados en vereda que la vuelven intransitable para personas con movilidad reducida  
Luego de la extracción, rehacer plautera de 0,80 m x 1,20 m (lado paralelo al cordón) y reparar vereda completa (16 m<sup>2</sup> L64)
