Resolución Presidencia Junta Comuna

Referencia: Resolución Arbolado AGOSTO 2024

Planilla de Inspección de Árboles

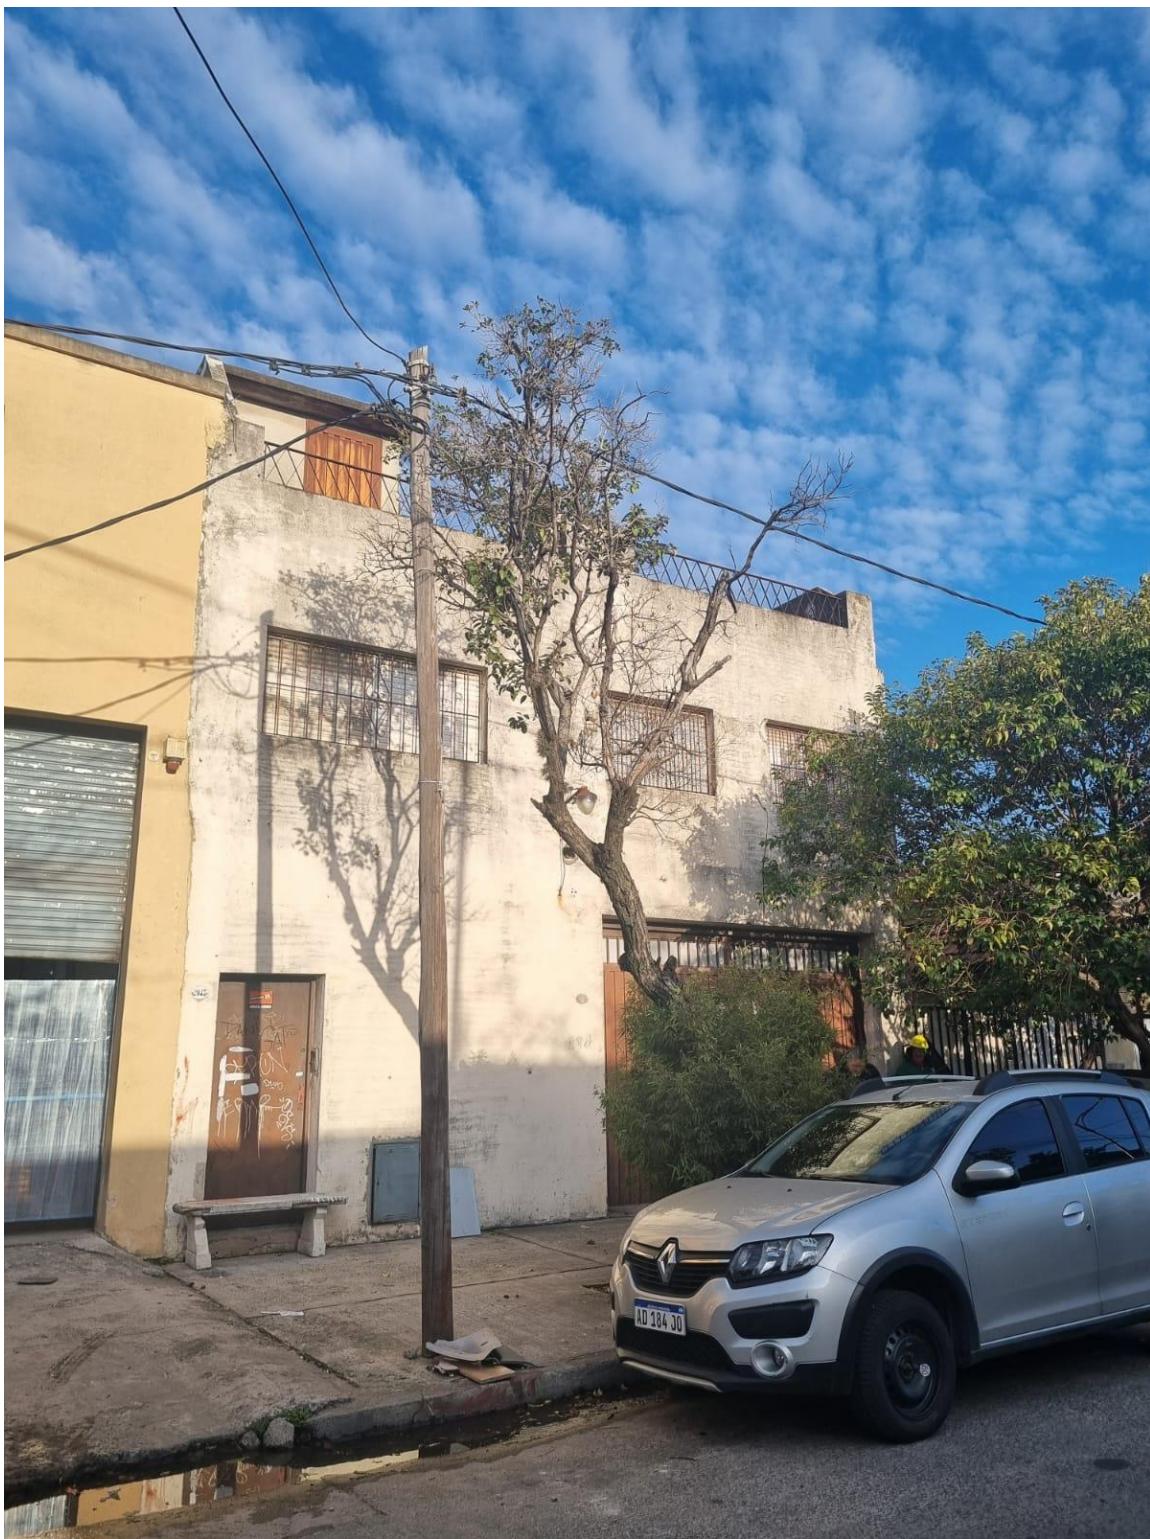
Informe N° 111

Planilla de Inspección de Árboles Aviso: <u>Oficio</u>		Fecha de relevamiento <u>26-6-2024</u>																											
UBICACIÓN DEL ÁRBOL Especie botánica <u>Fresno</u> Calle <u>Bergantín Góletta Espora</u> , N° <u>6659</u> <input type="checkbox"/> Árbol Seco <input type="checkbox"/> Árbol Semi Seco																													
PARÁMETROS MECÁNICOS Y SANITARIOS DEL ÁRBOL																													
Altura aprox. (m) <u>5</u> DAP (cm) <u>50</u> Inclinación: SI <input checked="" type="checkbox"/> NO <input type="checkbox"/> Mayor a 40° <input type="checkbox"/> Menor a 40° Orientación de la inclinación <input type="checkbox"/> Hacia la calle <input type="checkbox"/> Hacia la propiedad <input type="checkbox"/> Hacia el largo de la vereda <input type="checkbox"/> Descopado <input type="checkbox"/> Descopado y brotado <input type="checkbox"/> Copa desbalanceada																													
FUSTE <table border="1" style="display: inline-table; vertical-align: middle;"> <tr> <td colspan="3">Descortezamiento: Cavidades</td> </tr> <tr> <td>basal</td> <td>media</td> <td>alto</td> </tr> <tr> <td colspan="3"><input type="checkbox"/></td> </tr> </table> <input type="checkbox"/> Fructificaciones fúngicas <input type="checkbox"/> Codominacias <input type="checkbox"/> Chorreados <table border="1" style="display: inline-table; vertical-align: middle;"> <tr> <td colspan="3">Cavidad longitudinal en el fuste (m)</td> </tr> <tr> <td>Pequeñas</td> <td></td> <td></td> </tr> <tr> <td colspan="3"><input type="checkbox"/></td> </tr> </table> <table border="1" style="display: inline-table; vertical-align: middle;"> <tr> <td colspan="3">Espesor de pared remanente (cm)</td> </tr> <tr> <td>Grandes</td> <td>X</td> <td>X</td> </tr> <tr> <td colspan="3"><input type="checkbox"/></td> </tr> </table>			Descortezamiento: Cavidades			basal	media	alto	<input type="checkbox"/>			Cavidad longitudinal en el fuste (m)			Pequeñas			<input type="checkbox"/>			Espesor de pared remanente (cm)			Grandes	X	X	<input type="checkbox"/>

Descortezamiento: Cavidades																													
basal	media	alto																											
<input type="checkbox"/>																													
Cavidad longitudinal en el fuste (m)																													
Pequeñas																													
<input type="checkbox"/>																													
Espesor de pared remanente (cm)																													
Grandes	X	X																											
<input type="checkbox"/>																													
RAIZ <input type="checkbox"/> Expuesta <input type="checkbox"/> Levanta vereda m2 Provoca fisuras en el frente de la propiedad: <input type="checkbox"/> SI <input type="checkbox"/> NO																													
RAMAS <input type="checkbox"/> Tocones <input type="checkbox"/> Excesivas / Cruzadas <input type="checkbox"/> Con mal ángulo de inserción <input type="checkbox"/> Quebradas / Fisuradas <input type="checkbox"/> Secas / Secas en las puntas <input type="checkbox"/> Bajas <input type="checkbox"/> Codominancias <input type="checkbox"/> Con cavidades / Tumores / Cancros <input type="checkbox"/> Que invaden espacio aéreo

HOJAS <input type="checkbox"/> De coloración anormal <input type="checkbox"/> Defoliación Total <input type="checkbox"/> Con signos de insectos <input type="checkbox"/> Con manchas foliares <input type="checkbox"/> Defoliación Parcial Síntomas de enfermedades: _____																													
RECOMENDACIONES DEL INSPECTOR																													
A: OBJETIVOS DE LA PODA <input type="checkbox"/> Reducción Riesgo <input type="checkbox"/> Formación <input type="checkbox"/> Balanceo <input type="checkbox"/> Eliminar Interferencias <input type="checkbox"/> Limpieza <input checked="" type="checkbox"/> C: EXTRACCIÓN <input type="checkbox"/> Adecuación al sitio <input type="checkbox"/> Aclareo <input type="checkbox"/> E: TRASPLANTE <input type="checkbox"/> Regulación de <input type="checkbox"/> Refaldado <input type="checkbox"/> D: TRATAMIENTO SANITARIO estructura <input type="checkbox"/> Terciado		F: CORTE DE RAÍCES. <input type="checkbox"/> Superficial <input type="checkbox"/> Profunda

OBSERVACIONES Prioridad: <u>MUY ALTA</u> <input type="checkbox"/> <u>ALTA</u> <input type="checkbox"/> <u>MEDIA</u> <input checked="" type="checkbox"/> <u>BAJA</u> <input type="checkbox"/> <u>MUY BAJA</u> <input type="checkbox"/> <u>Sin reparación de vereda.</u>																													
INSPECTOR/VERIFICADOR																													
<u>Julio Bogado</u> Nombre y Apellido		 Firma																											
		<u>27592814</u> DNI

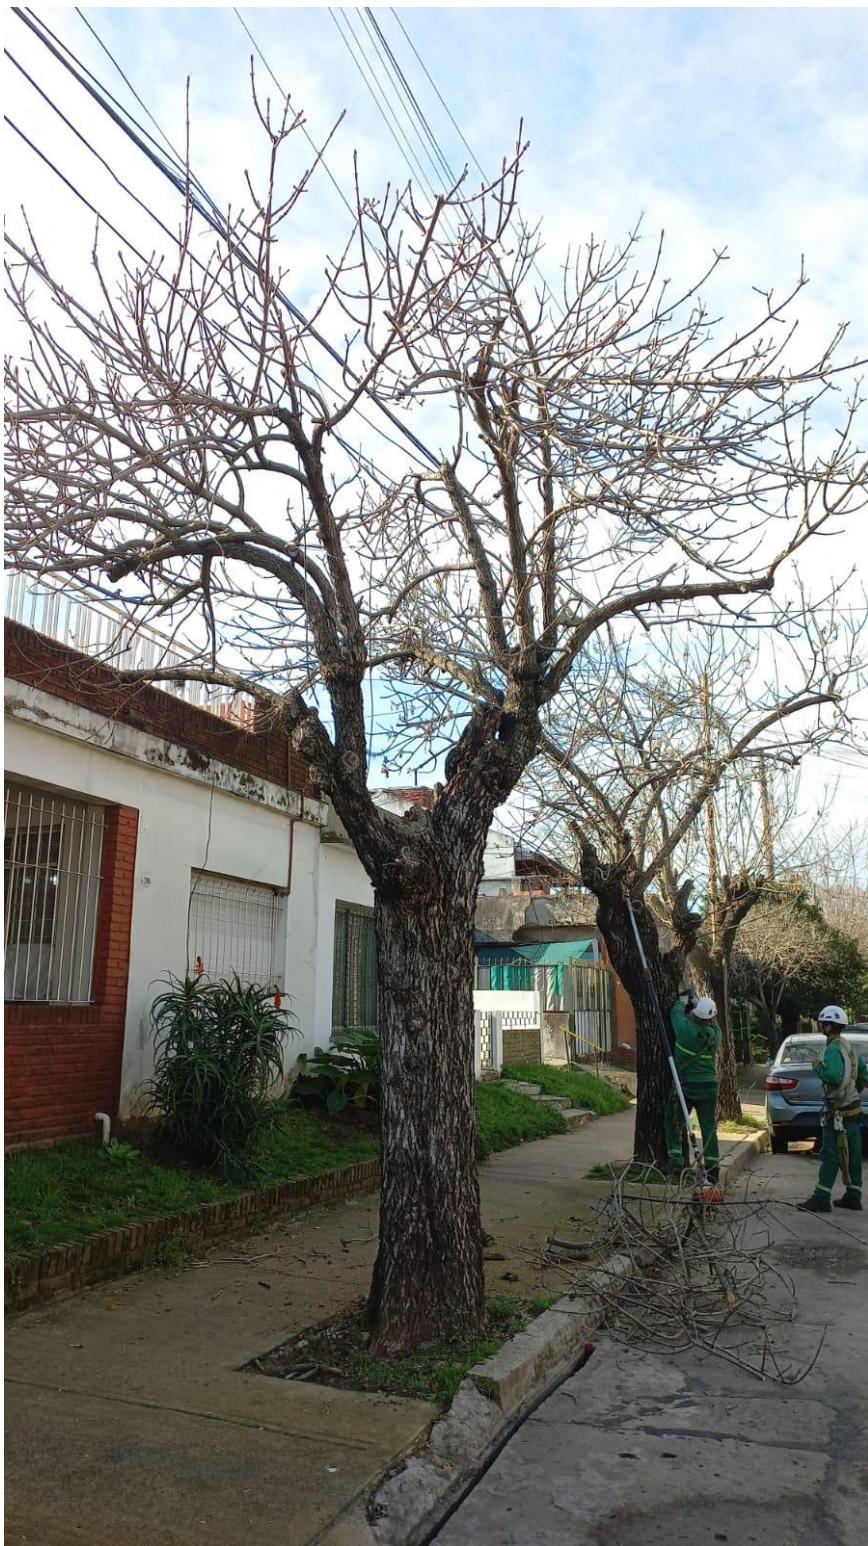
Informe N° 112

Altura aprox. (m): 8 DAP (cm): 50 Inclinación: SI / NO Mayor a 40° Menor a 40°

OBSERVACIONES Prioridad: MUY ALTA ALTA MEDIA BAJA MUY BAJA
Extracción sin vereda

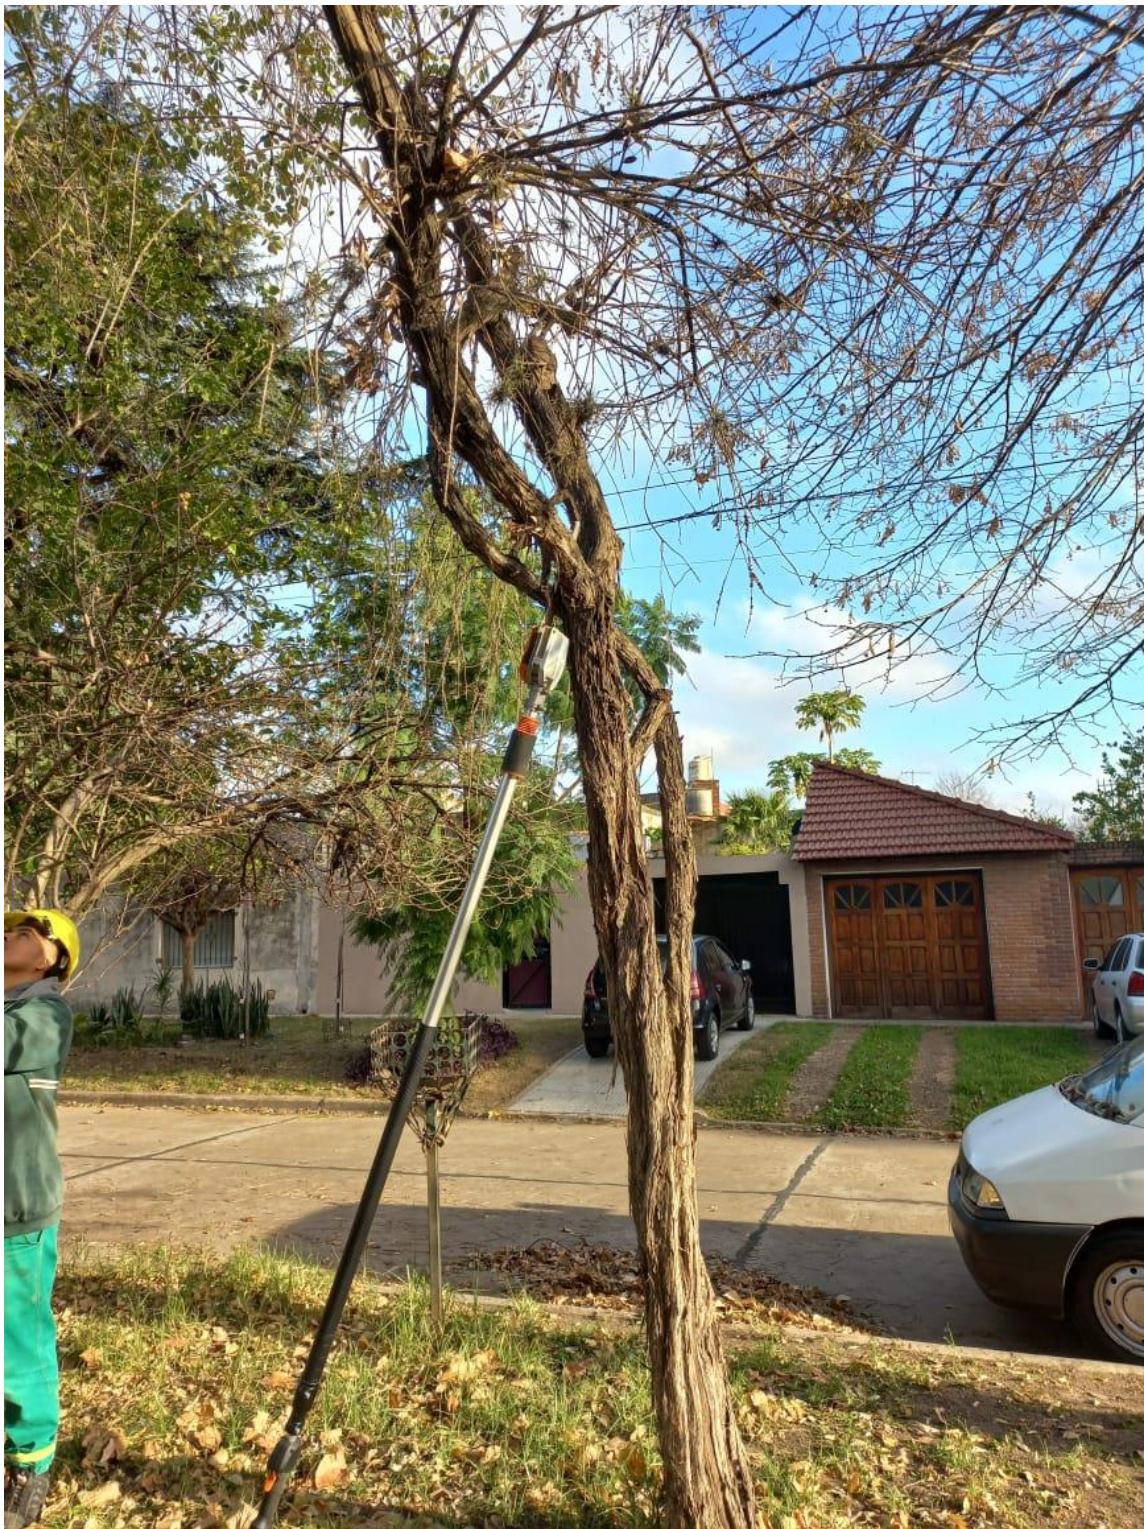
Informe N° 122

Planilla de Inspección de Árboles		Fecha de relevamiento <u>8-08-2024</u>																		
Aviso: <u>OFICIO</u>		Arme: _____																		
■ UBICACIÓN DEL ÁRBOL Especie botánica <u>Paraiso</u> Calle <u>Guanini</u> Nº <u>4715 Fte LD</u> <input type="checkbox"/> Árbol Seco <input type="checkbox"/> Árbol Semi Seco																				
■ PARÁMETROS MECÁNICOS Y SANITARIOS DEL ÁRBOL Altura aprox. (m) <u>10</u> DAP (cm) <u>65</u> Inclinación: SI <input checked="" type="checkbox"/> NO <input type="checkbox"/> Mayor a 40° <input type="checkbox"/> Menor a 40° Orientación de la inclinación <input type="checkbox"/> Hacia la calle <input type="checkbox"/> Hacia la propiedad <input type="checkbox"/> Hacia el largo de la vereda <input type="checkbox"/> Descopado <input type="checkbox"/> Descopado y brotado <input type="checkbox"/> Copa desbalanceada																				
■ FUSTE <table border="1" style="display: inline-table; vertical-align: middle;"> <tr> <th colspan="3">Descortezamiento: Cavidades</th> </tr> <tr> <th>basal</th> <th>media</th> <th>alto</th> </tr> <tr> <td><input type="checkbox"/> Pequeñas</td> <td></td> <td></td> </tr> <tr> <td><input checked="" type="checkbox"/> Grandes</td> <td><input checked="" type="checkbox"/></td> <td><input checked="" type="checkbox"/></td> </tr> </table> <input checked="" type="checkbox"/> Fructificaciones fúngicas <input type="checkbox"/> Codominacias <input type="checkbox"/> Chorreados Cavidad longitudinal en el fuste (m) _____ Espesor de pared remanente (cm) _____			Descortezamiento: Cavidades			basal	media	alto	<input type="checkbox"/> Pequeñas			<input checked="" type="checkbox"/> Grandes	<input checked="" type="checkbox"/>	<input checked="" type="checkbox"/>

Descortezamiento: Cavidades																				
basal	media	alto																		
<input type="checkbox"/> Pequeñas																				
<input checked="" type="checkbox"/> Grandes	<input checked="" type="checkbox"/>	<input checked="" type="checkbox"/>																		
■ RAIZ <input type="checkbox"/> Expuesta <input type="checkbox"/> Levanta vereda m2 Provoca fisuras en el frente de la propiedad: <input type="checkbox"/> SI <input checked="" type="checkbox"/> NO																				
■ RAMAS <input type="checkbox"/> Tocones <input type="checkbox"/> Excesivas / Cruzadas <input type="checkbox"/> Con mal ángulo de inserción <input type="checkbox"/> Quebradas / Fisuradas <input type="checkbox"/> Secas / Secas en las puntas <input type="checkbox"/> Bajas <input type="checkbox"/> Codominancias <input type="checkbox"/> Con cavidades / Tumores / Cancros <input type="checkbox"/> Que invaden espacio aéreo

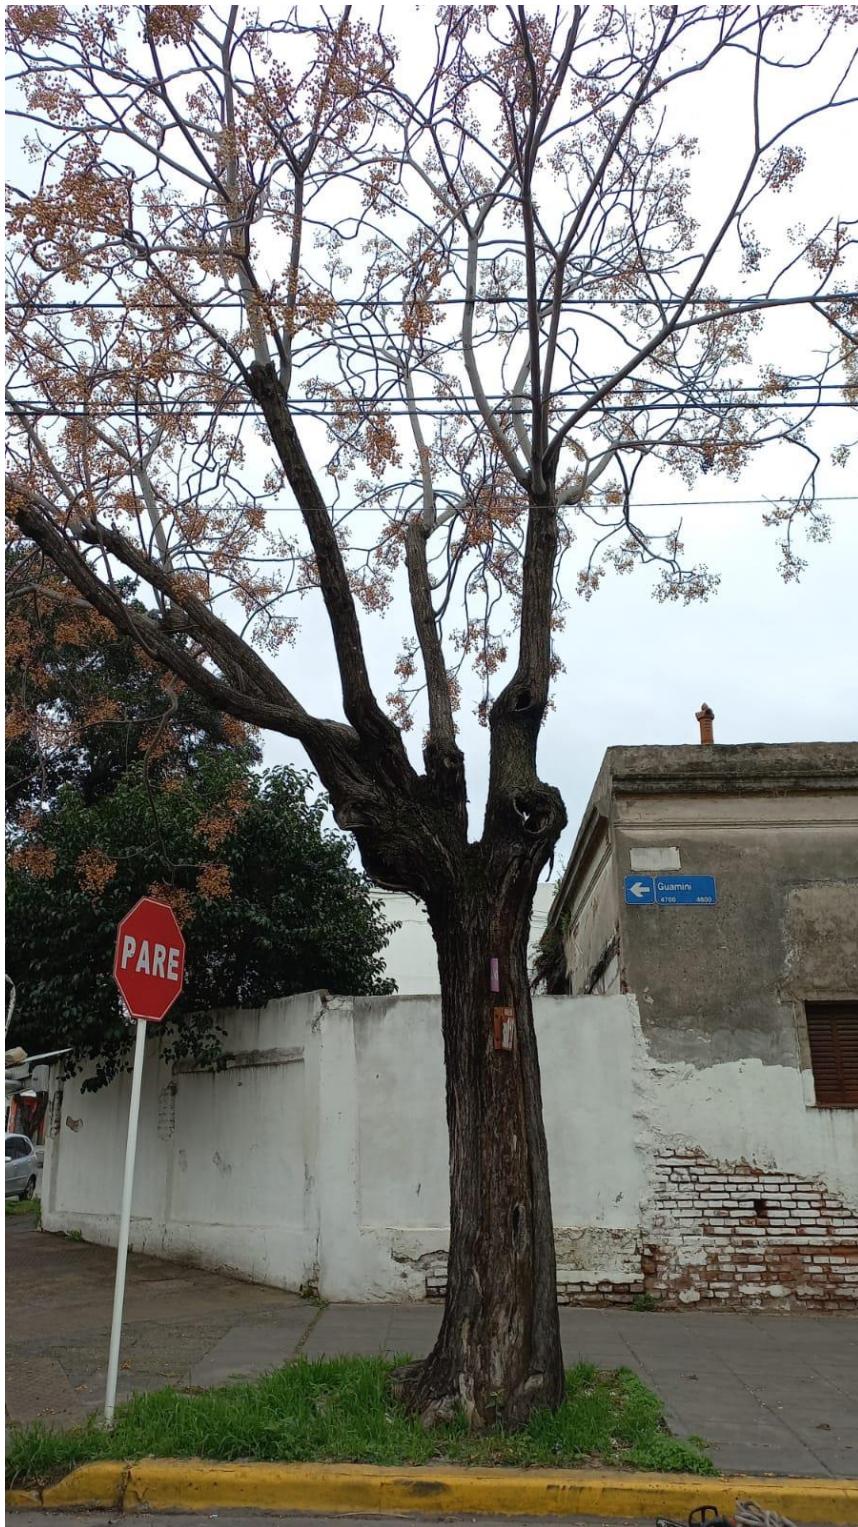
Informe N° 123

<p>Planilla de Inspección de Árboles</p> <p>Aviso: <u>OFICIO</u></p>		<p>Fecha de relevamiento <u>5/8/24</u></p> <p>Arme: _____</p>																												
<p>I UBICACIÓN DEL ÁRBOL Especie botánica <u>Roblema</u></p> <p>Calle <u>Guamini</u> Nº <u>5277</u> <input type="checkbox"/> Árbol Seco <input checked="" type="checkbox"/> Árbol Semi Seco</p>																														
<p>PARÁMETROS MECÁNICOS Y SANITARIOS DEL ÁRBOL</p> <p>Altura aprox. (m) <u>6</u> DAP (cm) <u>30</u> Inclinación: <input checked="" type="checkbox"/> SI NO <input type="checkbox"/> Mayor a 40° <input checked="" type="checkbox"/> Menor a 40°</p> <p>Orientación de la inclinación <input checked="" type="checkbox"/> Hacia la calle <input type="checkbox"/> Hacia la propiedad <input type="checkbox"/> Hacia el largo de la vereda <input type="checkbox"/> Descopado <input type="checkbox"/> Descopado y brotado <input type="checkbox"/> Copa desbalanceada</p>

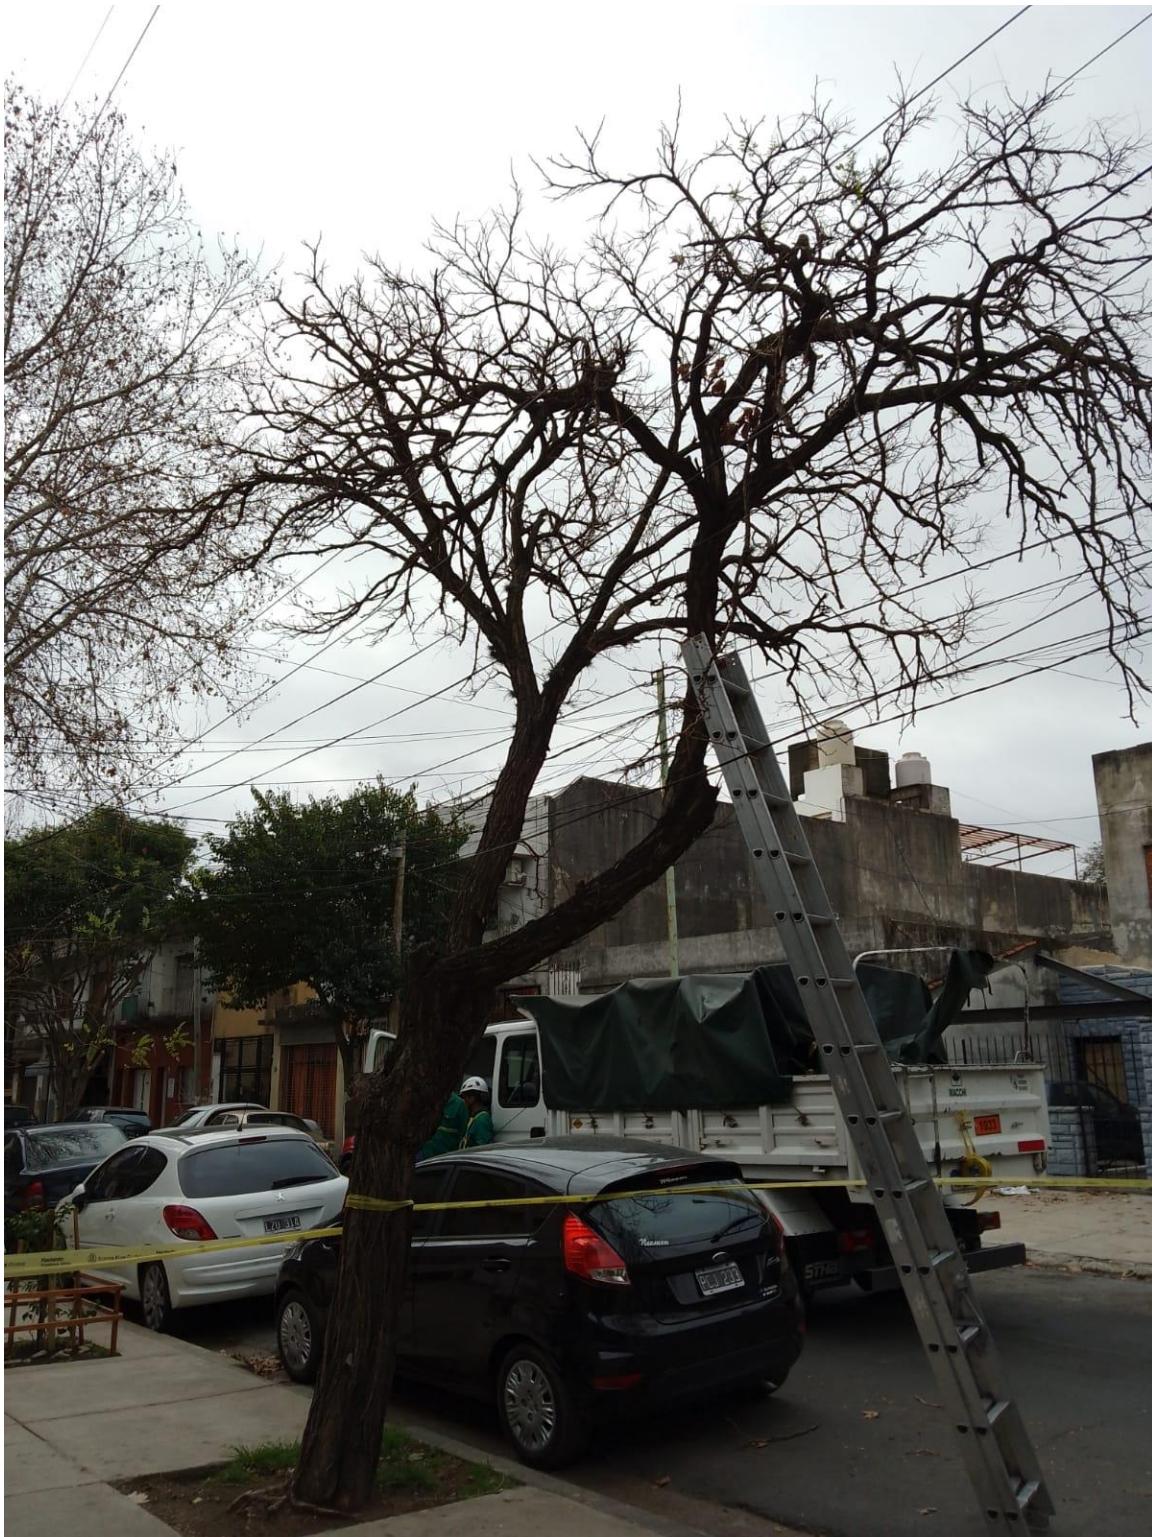
Informe N° 124

<p>Planilla de Inspección de Árboles</p> <p>Aviso: <u>OFICIO</u> Arme: _____</p>		Fecha de relevamiento <u>12/8/24</u>																		
UBICACIÓN DEL ÁRBOL Especie botánica <u>Rodolia</u> Calle <u>Larrazabal</u> Nº <u>3021</u> <input checked="" type="checkbox"/> Árbol Seco <input type="checkbox"/> Árbol Semi Seco																				
PARÁMETROS MECÁNICOS Y SANITARIOS DEL ÁRBOL Altura aprox. (m) <u>4</u> DAP (cm) <u>10</u> Inclinación: <input checked="" type="checkbox"/> SI NO <input type="checkbox"/> Mayor a 40° <input checked="" type="checkbox"/> Menor a 40° Orientación de la inclinación <input type="checkbox"/> Hacia la calle <input type="checkbox"/> Hacia la propiedad <input checked="" type="checkbox"/> Hacia el largo de la vereda <input type="checkbox"/> Descopado <input type="checkbox"/> Descopado y brotado <input type="checkbox"/> Copa desbalanceada																				
FUSTE <table border="1" style="margin-left: auto; margin-right: auto;"> <tr> <th colspan="3">Descorcezamiento: Cavidades</th> </tr> <tr> <th></th> <th>basal</th> <th>media</th> <th>alto</th> </tr> <tr> <td>Pequeñas</td> <td></td> <td></td> <td></td> </tr> <tr> <td>Grandes</td> <td></td> <td></td> <td></td> </tr> </table> <input type="checkbox"/> Fructificaciones fúngicas <input type="checkbox"/> Codominacias <input type="checkbox"/> Chorreados Cavidad longitudinal en el fuste (m) _____ Espesor de pared remanente (cm) _____			Descorcezamiento: Cavidades				basal	media	alto	Pequeñas				Grandes

Descorcezamiento: Cavidades																				
	basal	media	alto																	
Pequeñas																				
Grandes																				
RAIZ <input type="checkbox"/> Expuesta <input type="checkbox"/> Levanta vereda m2 Provoca fisuras en el frente de la propiedad: <input type="checkbox"/> SI <input type="checkbox"/> NO																				
RAMAS <input type="checkbox"/> Tocones <input type="checkbox"/> Excesivas / Cruzadas <input type="checkbox"/> Con mal ángulo de inserción <input type="checkbox"/> Quebradas / Fisuradas <input type="checkbox"/> Secas / Secas en las puntas <input type="checkbox"/> Bajas <input type="checkbox"/> Codominancias <input type="checkbox"/> Con cavidades / Tumores / Cancros <input type="checkbox"/> Que invaden espacio aéreo																				
HOJAS <input type="checkbox"/> De coloración anormal <input type="checkbox"/> Defoliación Total <input type="checkbox"/> Con signos de insectos <input type="checkbox"/> Con manchas foliares <input type="checkbox"/> Defoliación Parcial Síntomas de enfermedades _____

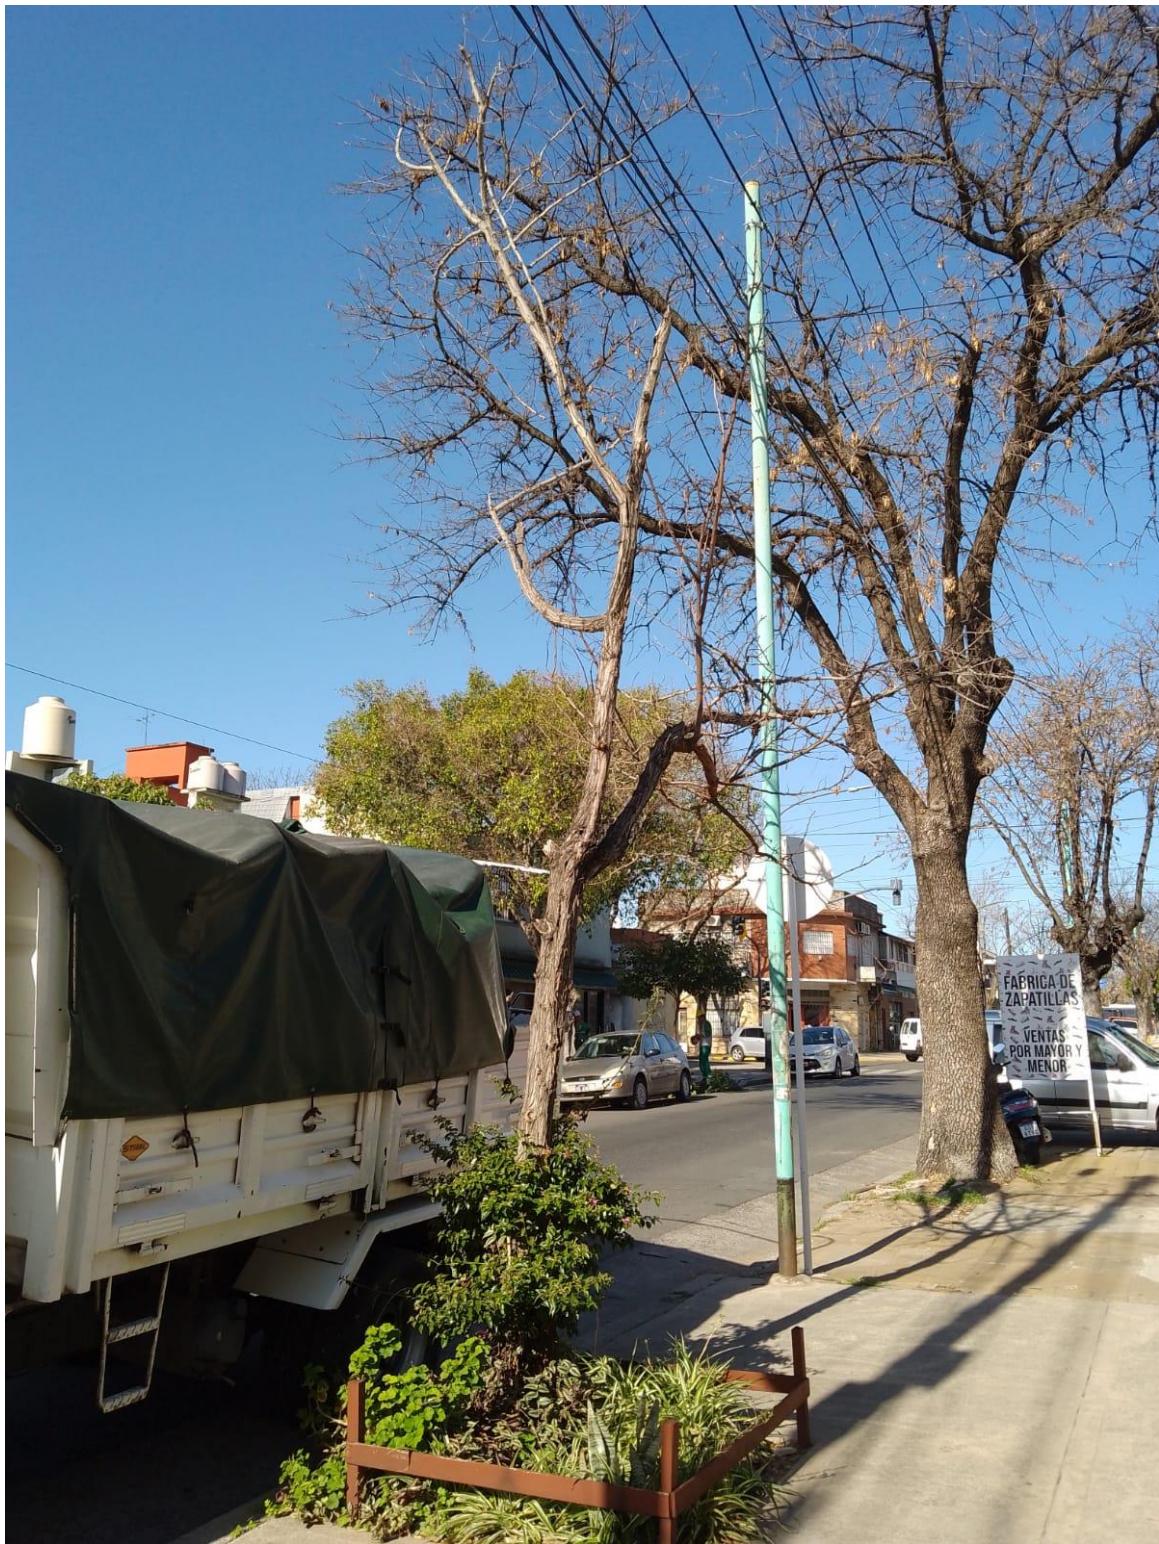
Informe N° 125

<p>Planilla de Inspección de Árboles</p> <p>Aviso: <u>Oficio</u> Arme: _____</p>		Fecha de relevamiento <u>12/12/24</u>																									
■ UBICACIÓN DEL ÁRBOL Especie botánica <u>Paraiso</u> Calle <u>Larrañaga</u> N° <u>3363</u> <input type="checkbox"/> Árbol Seco <input checked="" type="checkbox"/> Árbol Semi Seco																											
■ PARÁMETROS MECÁNICOS Y SANITARIOS DEL ÁRBOL Altura aprox. (m) <u>8</u> DAP (cm) <u>54</u> Inclinación: SI / NO <input type="checkbox"/> Mayor a 40° <input type="checkbox"/> Menor a 40° Orientación de la inclinación <input type="checkbox"/> Hacia la calle <input type="checkbox"/> Hacia la propiedad <input type="checkbox"/> Hacia el largo de la vereda <input type="checkbox"/> Descopado <input type="checkbox"/> Descopado y brotado <input type="checkbox"/> Copa desbalanceada																											
■ FUSTE Descortezamiento: Cavidades <input type="checkbox"/> <table border="1"> <tr> <th>basal</th> <th>media</th> <th>alto</th> </tr> <tr> <td>Pequeñas</td> <td></td> <td></td> </tr> <tr> <td>Grandes</td> <td></td> <td></td> </tr> </table> <input type="checkbox"/> Fructificaciones fúngicas <input type="checkbox"/> Codominacias <input type="checkbox"/> Chorreados Cavidad longitudinal en el fuste (m) _____ Espesor de pared remanente (cm) _____				basal	media	alto	Pequeñas			Grandes

basal	media	alto																									
Pequeñas																											
Grandes																											
■ RAIZ <input type="checkbox"/> Expuesta <input type="checkbox"/> Levanta vereda m2 Provoca fisuras en el frente de la propiedad: <input type="checkbox"/> SI <input type="checkbox"/> NO																											
■ RAMAS <input type="checkbox"/> Tocones <input type="checkbox"/> Excesivas / Cruzadas <input type="checkbox"/> Con mal ángulo de inserción <input type="checkbox"/> Quebradas / Fisuradas <input checked="" type="checkbox"/> Secas / Secas en las puntas <input type="checkbox"/> Bajas <input type="checkbox"/> Codominancias <input checked="" type="checkbox"/> Con cavidades / Tumores / Cancros <input type="checkbox"/> Que invaden espacio aéreo																											
■ HOJAS <input type="checkbox"/> De coloración anormal <input type="checkbox"/> Defoliación Total <input type="checkbox"/> Con signos de insectos <input type="checkbox"/> Con manchas foliares <input type="checkbox"/> Defoliación Parcial Síntomas de enfermedades: _____

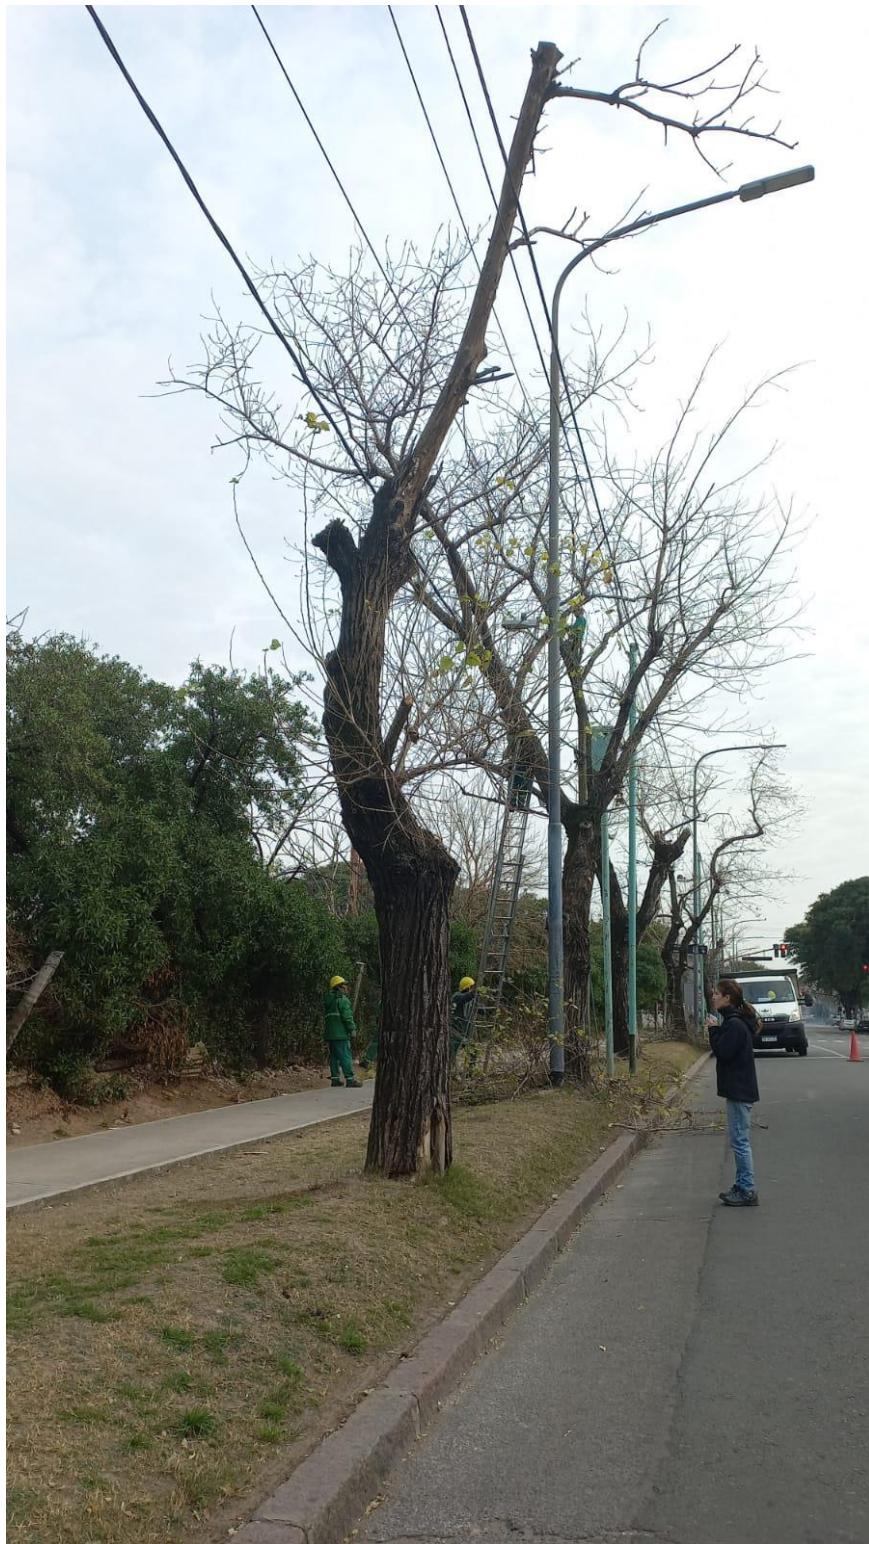
Informe N° 131

OBSERVACIONES. Prioridad: MUY ALTA ALTA MEDIA BAJA MUY BAJA
Se soltó una rama que presentaba un daño en su base, tiene comprometido el crecimiento del fuste o lo altura de lo bosque.
