Resolución Presidencia Junta Comuna

Número: RS-2024-26252151-GCABA-COMUNA7

Referencia: Extracciones Julio 2024

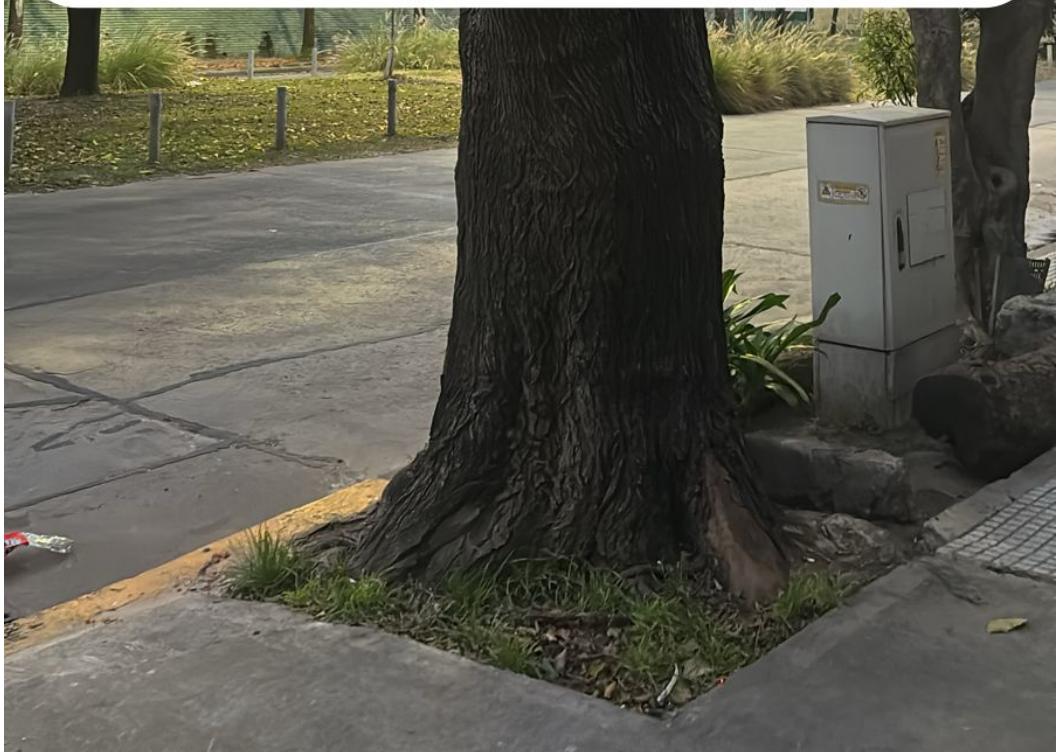
GOBIERNO DE LA CIUDAD DE BUENOS AIRES		PLANILLA DE INSPECCION DE ARBOLES	
G.C.B.A.		INSPECCION N°	
AVISO:	S00410621/24	FECHA DE RELEVAMIENTO: 05/06/2024	
ARME			
UBICACIÓN DEL ARBOL			
CALLE	Artigas	N°	387
ESPECIE BOTANICA	Plátano		
ARBOL SECO	<input type="checkbox"/>	ARBOL SEMISECO	<input type="checkbox"/>
PARAMETROS MECANICOS Y SANITARIOS DEL ARBOL			
ALTURA APROX (m)	18	INCLINACION: SI <input checked="" type="checkbox"/> NO <input type="checkbox"/>	Mayor a 45° <input type="checkbox"/> Menor a 45° <input checked="" type="checkbox"/>
DAP (cm)	44	ORIENTACION DE LA INCLINACION	
		Hacia la calle <input type="checkbox"/>	Hacia la propiedad <input checked="" type="checkbox"/>
		Hacia el largo de la vereda <input type="checkbox"/>	
COPA DESBALANCEADA	<input type="checkbox"/>	DESCOPADO	<input type="checkbox"/>
FUSTE	DESCORTEZAMIENTO		DESCOPADO Y BROTADO
	Cavidades		FRUCTIFICACIONES FUNGICAS
	basal	media	CODOMINANCIAS

B: Tipos de poda: Formación <input type="checkbox"/> Limpieza <input type="checkbox"/> Aclaro <input type="checkbox"/> Refaldado <input type="checkbox"/> Reducción de copa <input type="checkbox"/> Terciado <input type="checkbox"/> Balanceo <input type="checkbox"/>			
C: Extracción <input checked="" type="checkbox"/> D: Tratamiento sanitario <input type="checkbox"/> E: Trasplante <input type="checkbox"/> F: Corte de raices <input type="checkbox"/> SUPERFICIAL <input type="checkbox"/> PROFUNDA <input type="checkbox"/>			
Observaciones:			
Relevamiento para poda puntual.			
El ejemplar no interfiere con luminarias, y no hay semáforo en esa esquina.			
Presenta dos únicas ramas, una de ellas totalmente seca, y la otra inclinada y apoyada contra la propiedad, pudiendo generar daños a la misma ante cualquier movimiento de la rama. Por lo mencionado previamente, se solicita la extracción del ejemplar, prioridad media.

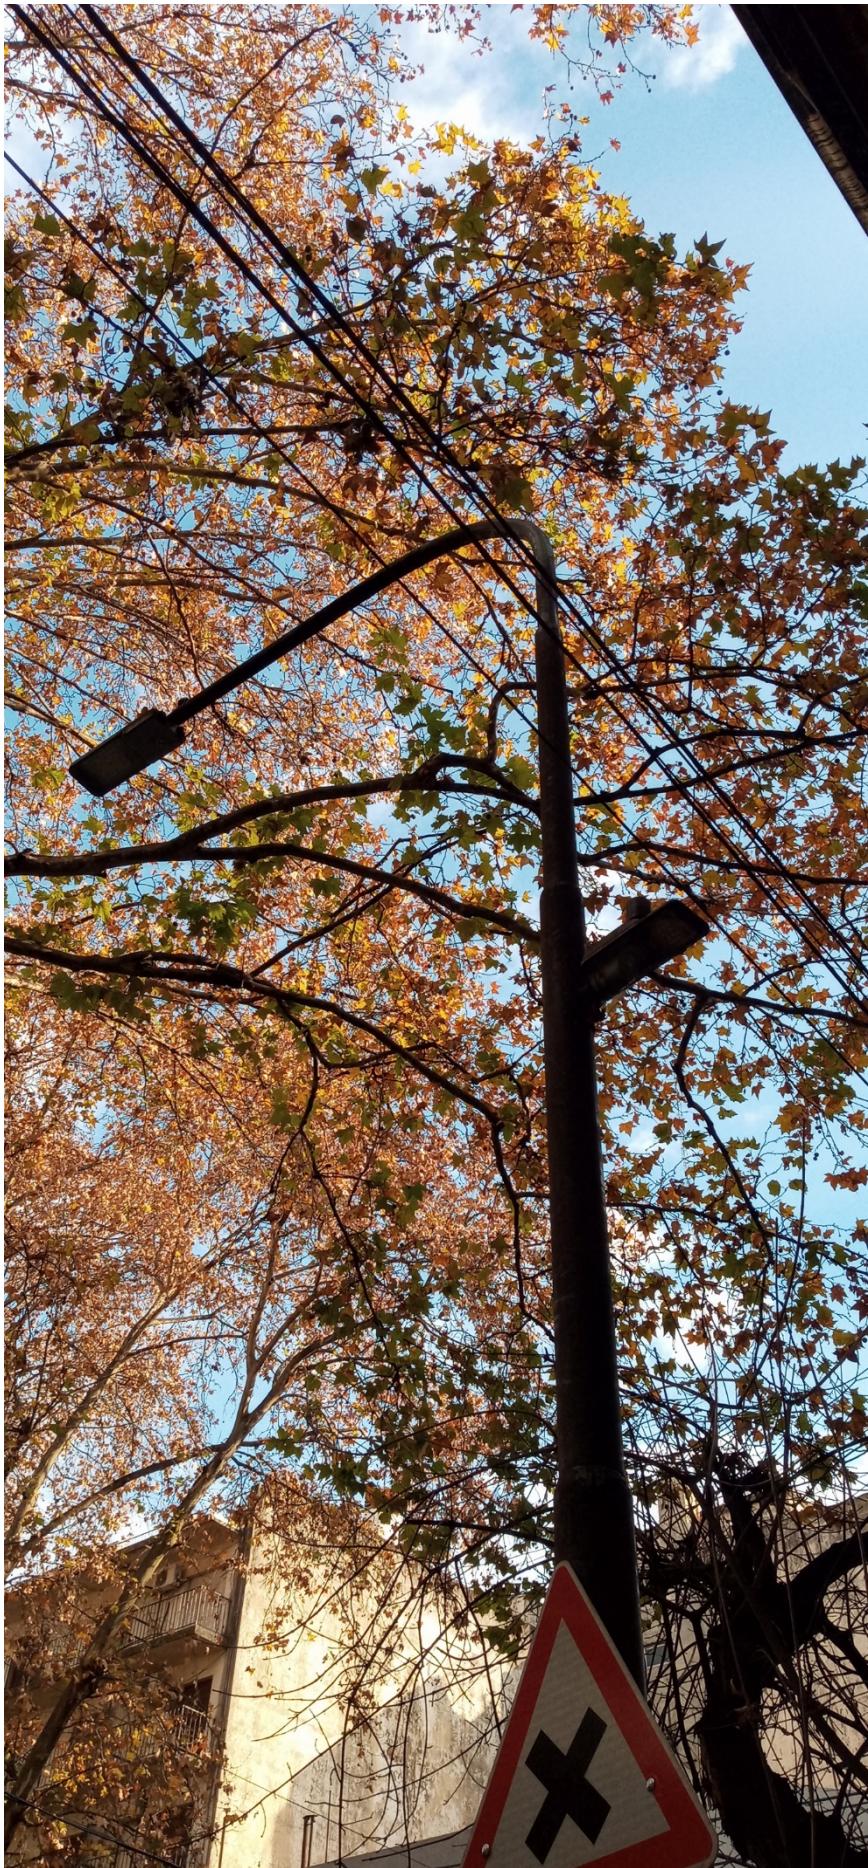
AVISO:		GOBIERNO DE LA CIUDAD DE BUENOS AIRES	
		PLANILLA DE INSPECCION DE ARBOLES	
G.C.B.A.		INSPECCION N° _____	
S00356721/24		FECHA DE RELEVAMIENTO: 17/05/2024	
ARME			
UBICACIÓN DEL ARBOL			
CALLE ASAMBLEA AV.		N° 1424 FTE (ACERA P.CH)	
ESPECIE BOTANICA Melia azedarach (PARAISO)			
ARBOL SECO		ARBOL SEMISECO <input checked="" type="checkbox"/>	
PARAMETROS MECANICOS Y SANITARIOS DEL ARBOL			
ALTURA APROX (m) 12		INCLINACION: SI <input type="checkbox"/> NO <input checked="" type="checkbox"/> Mayor a 45° <input type="checkbox"/> Menor a 45° <input type="checkbox"/>	
DAP (cm) 49		ORIENTACION DE LA INCLINACION Hacia la calle <input type="checkbox"/> Hacia la propiedad <input type="checkbox"/> Hacia el largo de la vereda <input type="checkbox"/>	
COPA DESBALANCEADA <input checked="" type="checkbox"/>		DESCOPADO <input type="checkbox"/> DESCOPADO Y BROTAZO <input type="checkbox"/>	
FUSTE	DESCORTEZAMIENTO <input checked="" type="checkbox"/>		FRUCTIFICACIONES FUNGICAS <input type="checkbox"/>

<p>Observaciones:</p> <p>Ingreso como 1417, corresponde a ejemplar ubicado en acera parque chacabuco. Al momento de la inspección se observa arbol adulto, de bajo vigor aparente. Fuste con cavidades pequeñas, descortezamiento en sectores. Hueco al golpe. Copia terciada casi en su totalidad con anterioridad, cuyos ejes podados se han secado en su totalidad, observando defoliados, agrietados y con corteza muerta. En tanto que un solo eje en el otro extremo permanece vivo, con vigor muy bajo y muy extendido, con riesgo de colapso y generando un desbalance en la carga. Se sugiere su extracción para proteger integridad de bienes y personas (ley 3263 art 13 inc a) Prioridad 2.</p>			
<p>Datos del Inspector/Verificador</p> <p>LUCAS PEREZ

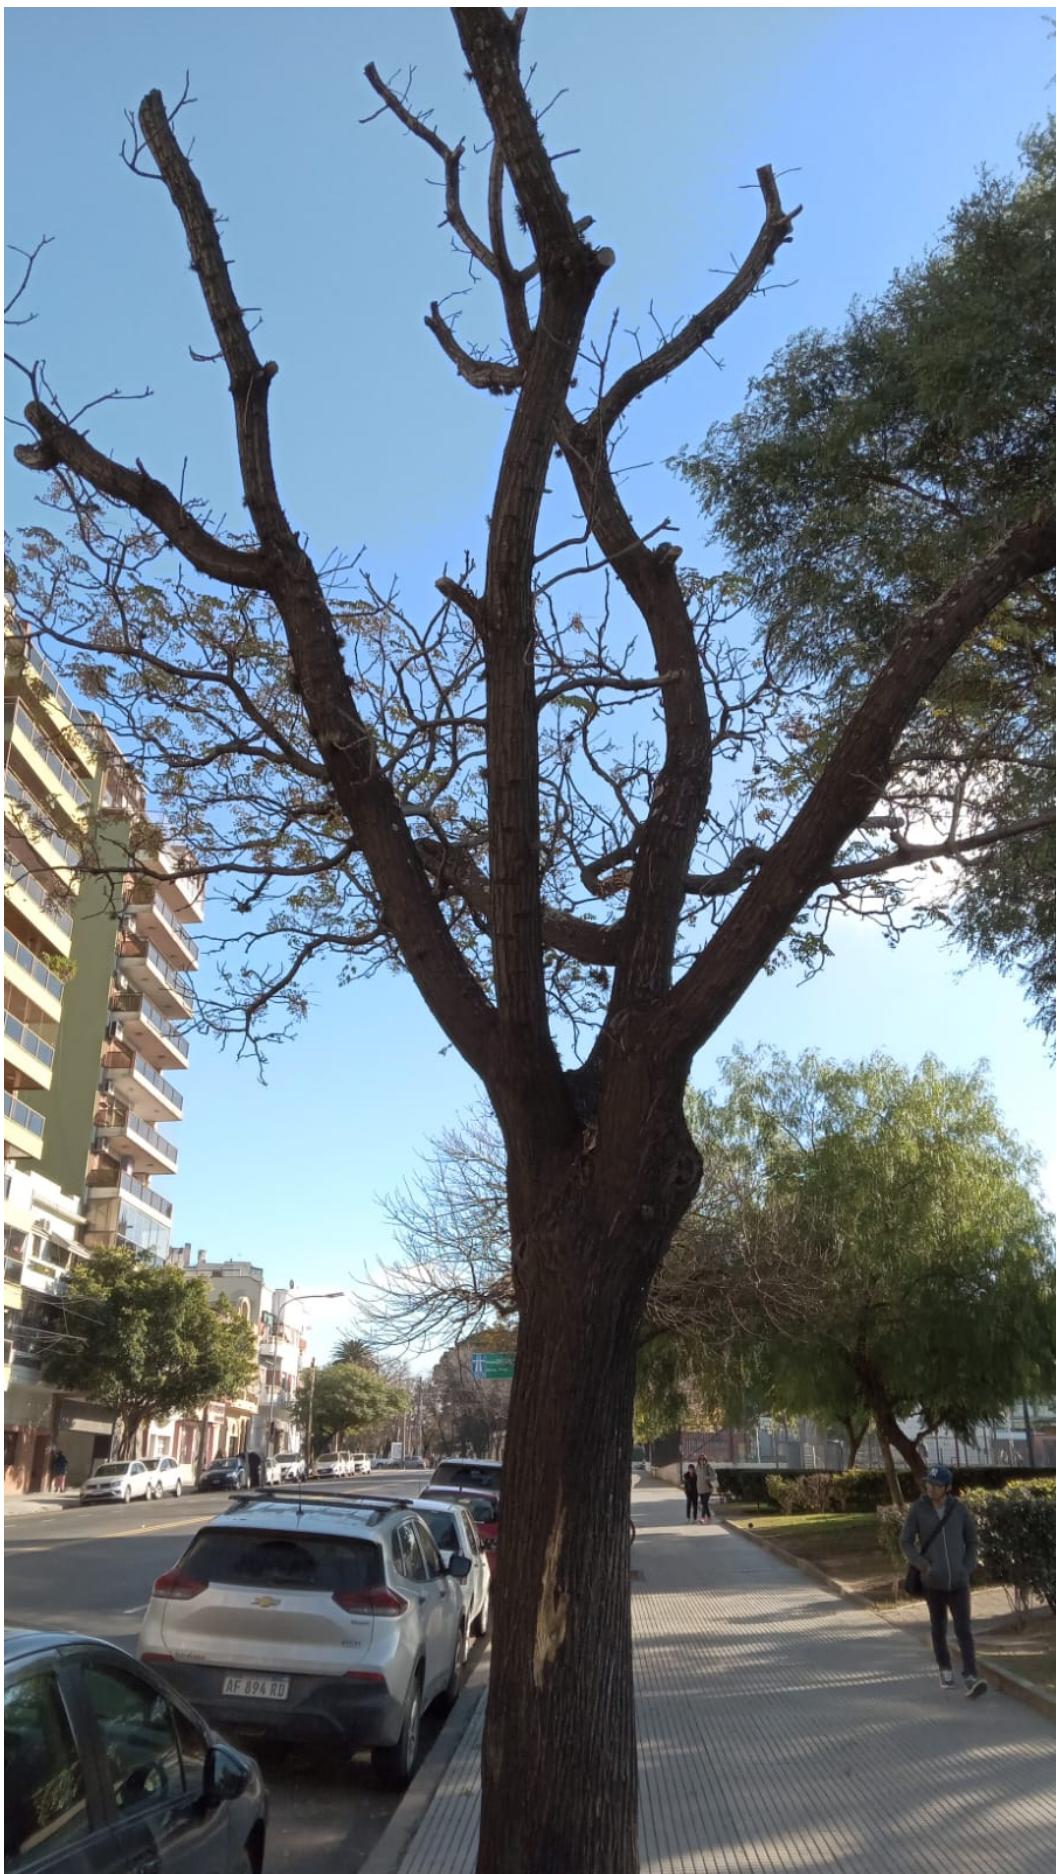
UBICACIÓN DEL ÁRBOL Especie botánica JACARANDA

Calle: BALBASTRO Nº 1548 Árbol Seco Árbol Semi Seco

Ejemplar inclinado apoyado en su tronco posee el mismo peso ya se parte en los desgajos siendo invadido por hongos.

(P2) Qual: Alta

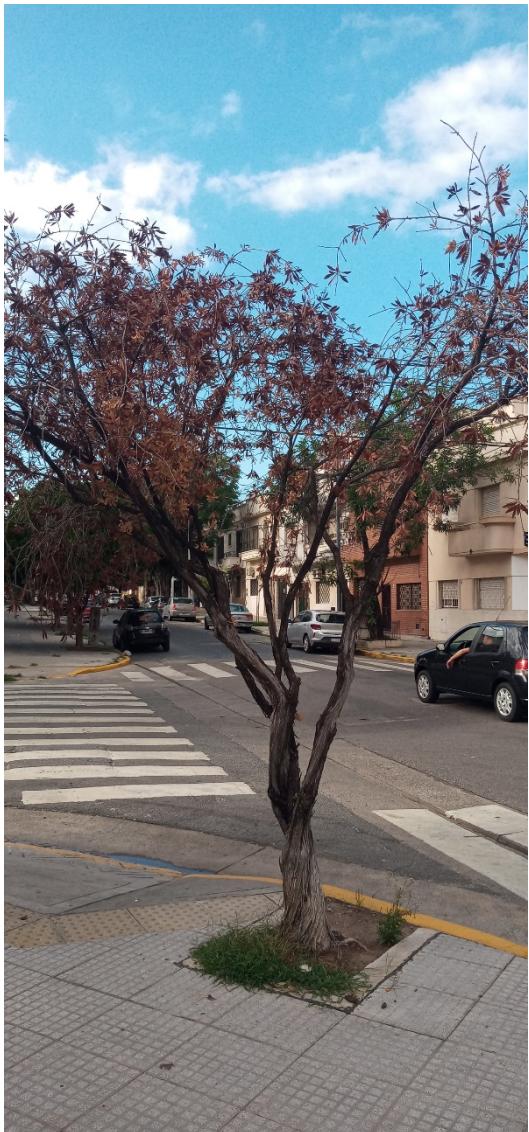
GOBIERNO DE LA CIUDAD DE BUENOS AIRES						
PLANILLA DE INSPECCION DE ARBOLES						
INSPRECION N° _____						
G.C.B.A.						
AVISO: S00370037/24			FECHA DE RELEVAMIENTO: 22/05/2024			
ARME						
UBICACIÓN DEL ARBOL						
CALLE Neuquén			N° 1840			
ESPECIE BOTANICA Paraiso						
ARBOL SECO			ARBOL SEMISECO			
PARAMETROS MECANICOS Y SANITARIOS DEL ARBOL						
ALTURA APROX (m) 9			INCLINACION: SI <input type="checkbox"/> NO <input checked="" type="checkbox"/> Mayor a 45° <input type="checkbox"/> Menor a 45° <input type="checkbox"/>			
DAP (cm) 57			ORIENTACION DE LA INCLINACION Hacia la calle <input type="checkbox"/> Hacia la propiedad <input type="checkbox"/> Hacia el largo de la vereda <input type="checkbox"/>			
COPA DESBALANCEADA			DESCOPADO DESCOPADO Y BROTADO			
FUSTE	DESCORTEZAMIENTO			FRUCTIFICACIONES FUNGICAS		
	Cavidades			CODOMINANCIAS		
	basal	media		CHORREADOS		
pequeñas	<input type="checkbox"/>	<input type="checkbox"/>	Cavidad longitudinal en el fuste (m)

Observaciones:						
<p>El ejemplar presenta ramas de gran porte que ingresan a un balcón, y se apoyan en otro. Considerando la invasión a la propiedad, y el riesgo de daños importantes a la misma por encontrarse las ramas en contacto estrecho con a la estructura, la poda requerida para salvar la situación implicaría la remoción de más de un 60% de la copa (incluyendo balanceo). Teniendo en cuenta el gran porcentaje de poda a realizar, el debilitamiento posterior del árbol, el corte de ramas de gran grosor, y la propensión de esta especie a sufrir pudriciones y fallas mecánicas, se recomienda su extracción para prevenir accidentes (P. media).</p>						
Datos del inspector/Verificador						
Nicolás Altamari			27215272			
Nombre y Apellido			Firma			
			FM ó DNI

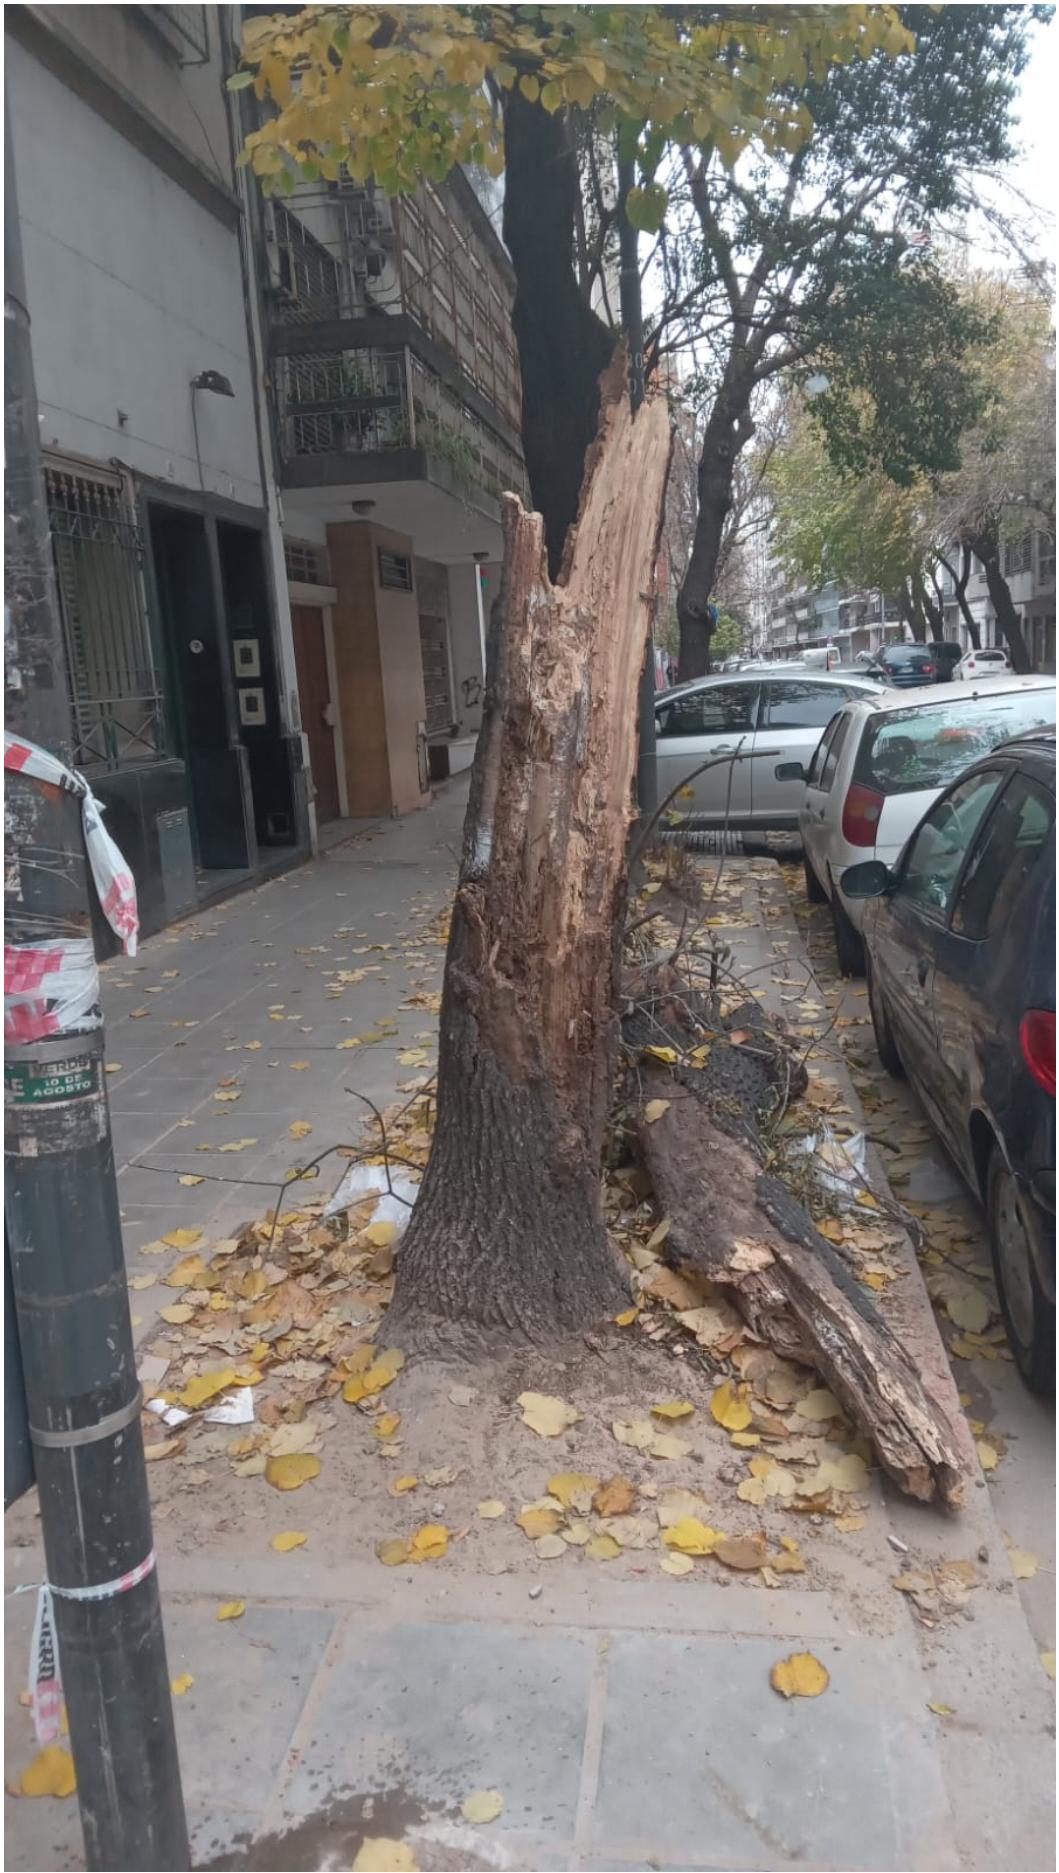
G.C.B.A.		GOBIERNO DE LA CIUDAD DE BUENOS AIRES	
		PLANILLA DE INSPECCION DE ARBOLES	
		INSPECCION N°	
AVISO: ARME UBICACIÓN DEL ARBOL CALLE		S00360847/24 FECHA DE RELEVAMIENTO: 20/05/2024 Robertson N° 823	
ESPECIE BOTANICA		Plátano	
ARBOL SECO		ARBOL SEMISECO	
PARAMETROS MECANICOS Y SANITARIOS DEL ARBOL		INCLINACION: <input type="checkbox"/> SI <input checked="" type="checkbox"/> NO <input type="checkbox"/> Mayor a 45° <input type="checkbox"/> Menor a 45°	
ALTURA APROX (m)	20	DAP (cm)	
ORIENTACION DE LA INCLINACION		Hacia la calle <input type="checkbox"/>	Hacia la propiedad <input type="checkbox"/>
		Hacia el largo de la vereda <input type="checkbox"/>	
COPA DESBALANCEADA		DESCOPADO	
FUSTE		DESCOPADO Y BROTAZO	
DESCORTEZAMIENTO		FRUCTIFICACIONES FUNGICAS	
Cavidades		CODOMINANCIAS	
basal		CHORREADOS	
pequeñas	<input type="checkbox"/>	<input type="checkbox"/>	Cavidad longitudinal en el fuste (m)
grandes	<input checked="" type="checkbox"/>	<input type="checkbox"/>	9

Observaciones:			
<p>Ejemplar con cavidad basal. La misma tiene una apertura pequeña, pero el árbol se encuentra hueco en toda su base, y la pared remanente es delgada.</p> <p>Dado el estado de la base del árbol, y su gran altura, sumado a lo mencionado precedentemente, se solicita su extracción para prevenir daños graves a personas y bienes.</p> <p>Prioridad media.</p>			
Datos del Inspector/Verificador			
Nicolás Altimari
