Resolución Presidencia Junta Comuna

Referencia: Resolución Extracción Arbórea. Actas 7176 a 7211

Planilla de Inspección de Arboles

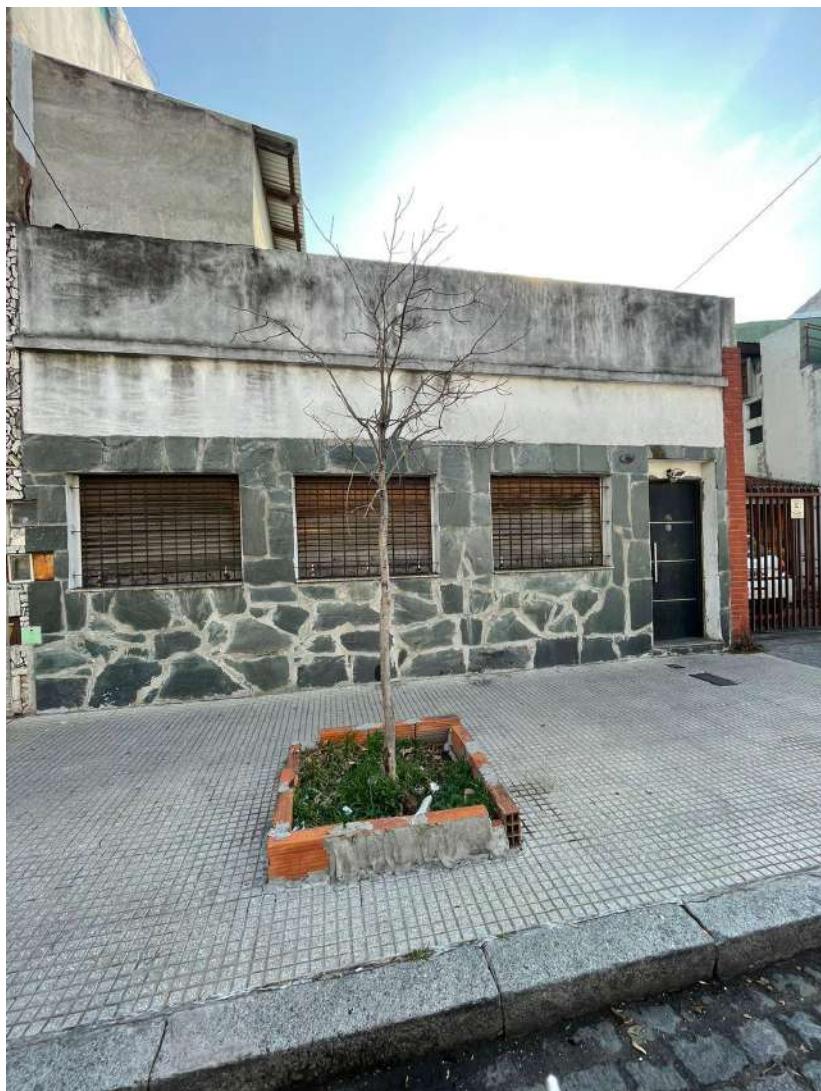
Calle ARTIGAS MANUEL DE 6661

Extracción de ejemplar con levantamiento de vereda y daños por raíces en propiedad.
Dado el crecimiento del árbol y la cercanía a doblete de inspección de empresa de energía eléctrica, el ingreso vehicular a la vivienda es reducido y deberá rediseñarse más aún para evitar extraerlo. Además del corte de raíces y reducción de copa para poder reparar la vereda.

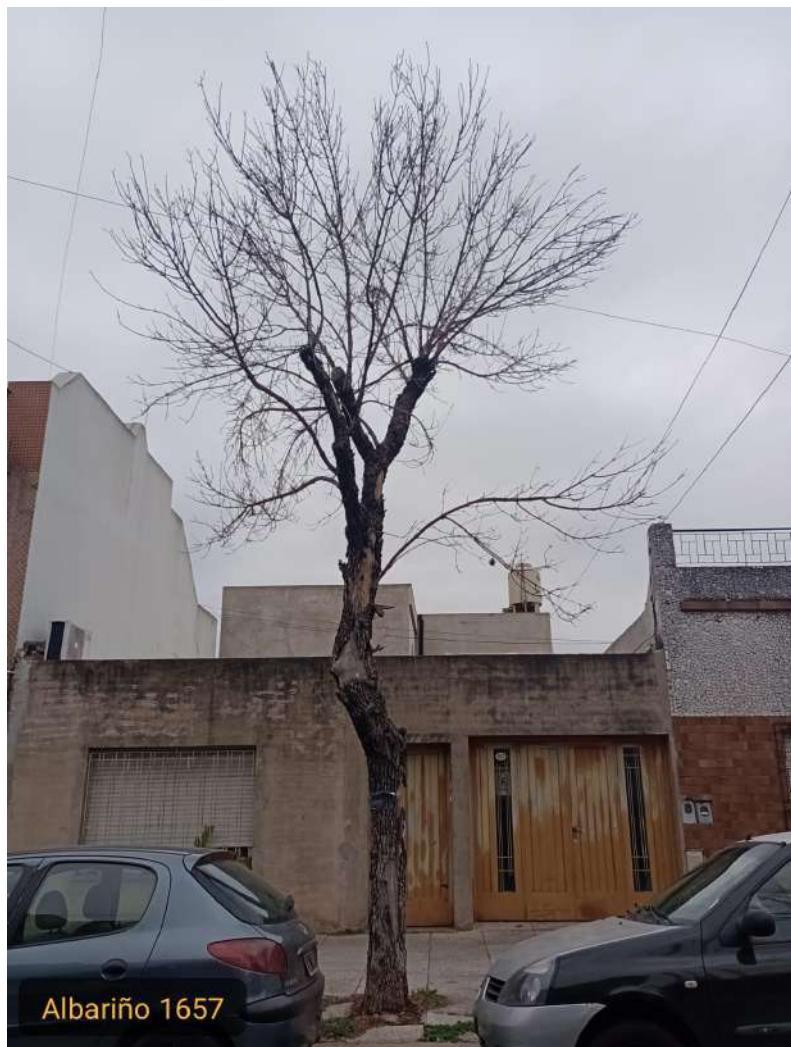
ALBARÍN 1657

EJEMPLAR CON DETERIORO GENERALIZADO.

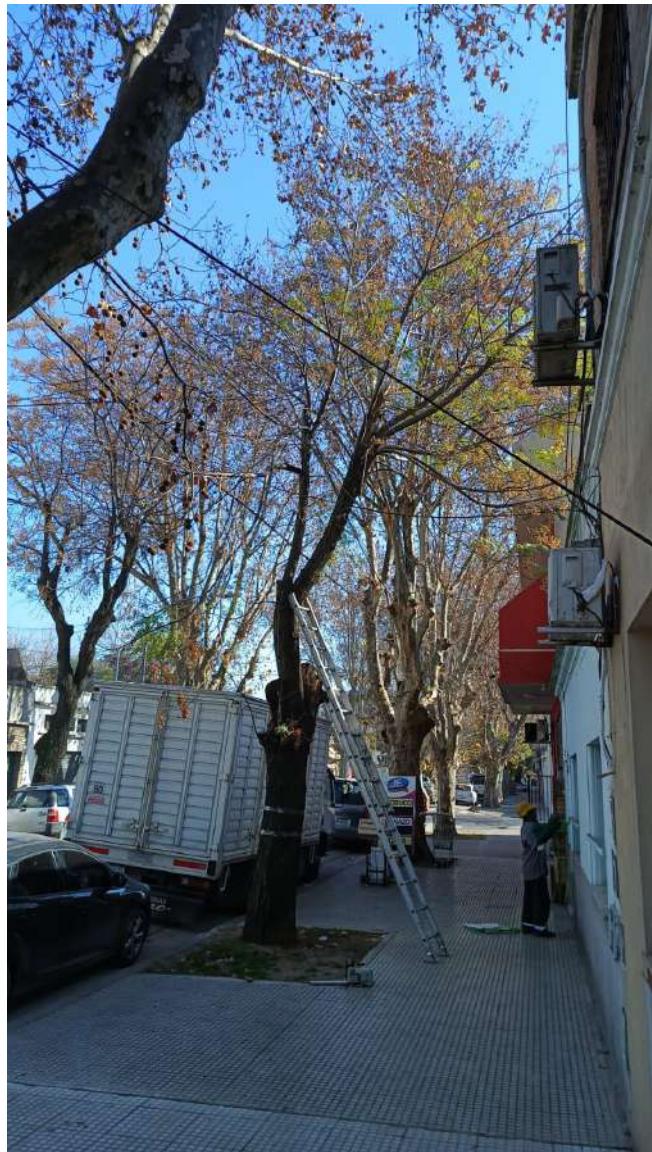
Calle FONROUGE 2654

CAVIDAD en la inserción de la corona en las ramas primarias, la misma presenta signos de pudrición. CAVIDAD en ramas primarias, con signos de pudrición.
Figuras - grietas horizontales en las ramas primarias y en el tronco, inclinación del ejemplar, hacia la calle, debido a que está cediendo a su propio peso. No es posible recuperar la estabilidad del eje y hay riesgo de fallo estructural.

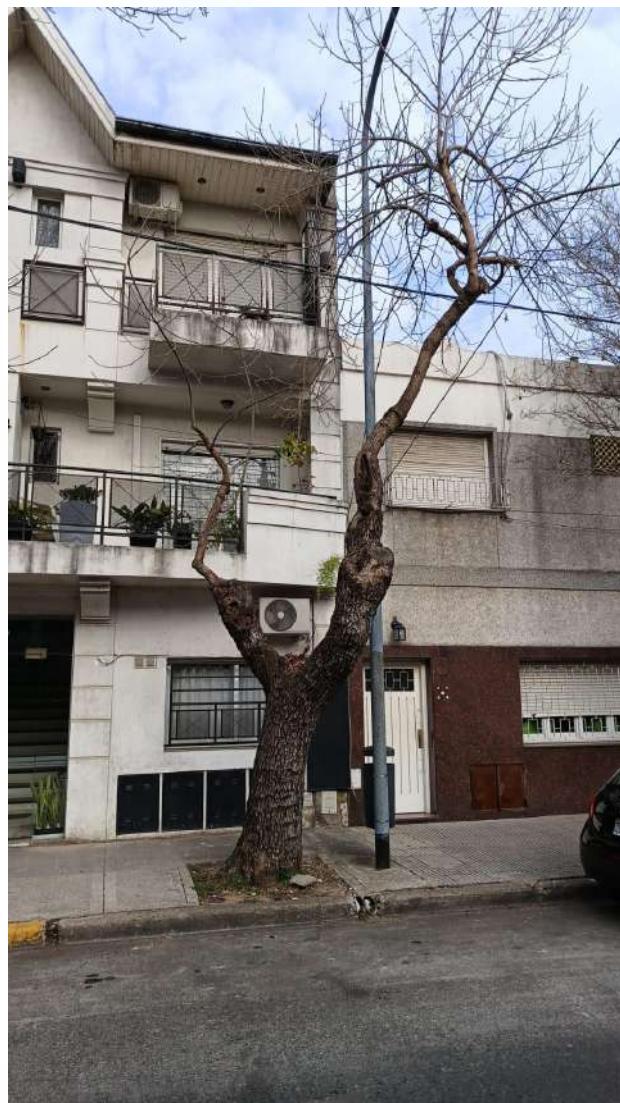
Calle FRAGATA LA ARGENTINA 1429 L.D

Ejemplar requiere extracción ya que pone con raíces agresivas que rompen la vereda y ocasiona daños al frente. Cerrar plantera por estar en polígono de seguridad.

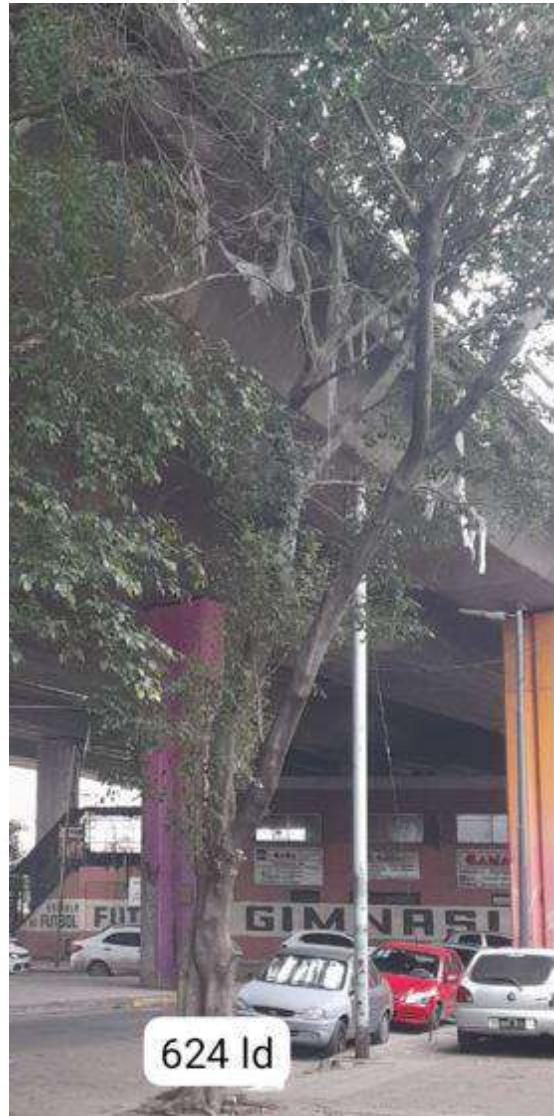
Calle RESERVISTAS ARGENTINOS • 624 L.D

Se observaron problemas estructurales graves en el tronco de la propiedad, incluyendo rotura en el tronco de 6m de altura L64; se observó un efecto no deseado en el mobiliario público.

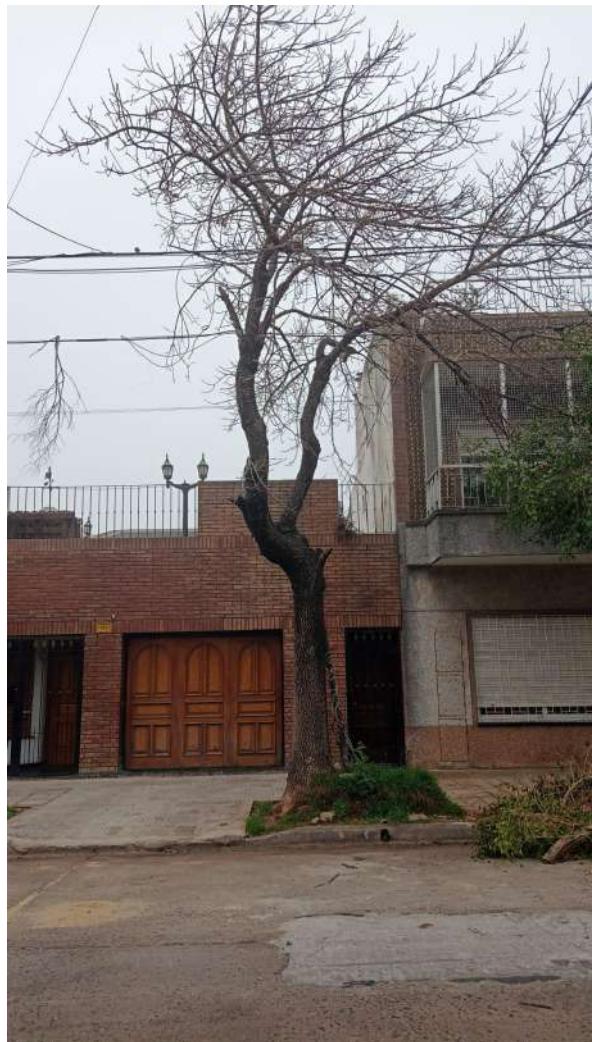
Calle LA FACULTAD 1551 (1555 L.D)

Al momento de la inspección se observa un tronco con trazo de fuste y agrietamientos. Importante bulto en base con la presencia de hojas muertas innatas. Las ramas cuentan con signos de daño en su estructura, brotados y bultos en sitios rotos. Se observa la cercanía de la corona fuste, dejando la altura en madera libre de madera 1m2 de diámetro.
