**Resolución Presidencia Junta Comuna**

**Referencia:** Resolución Arbolado OCTUBRE 2024

**Planilla de Inspección de Árboles**

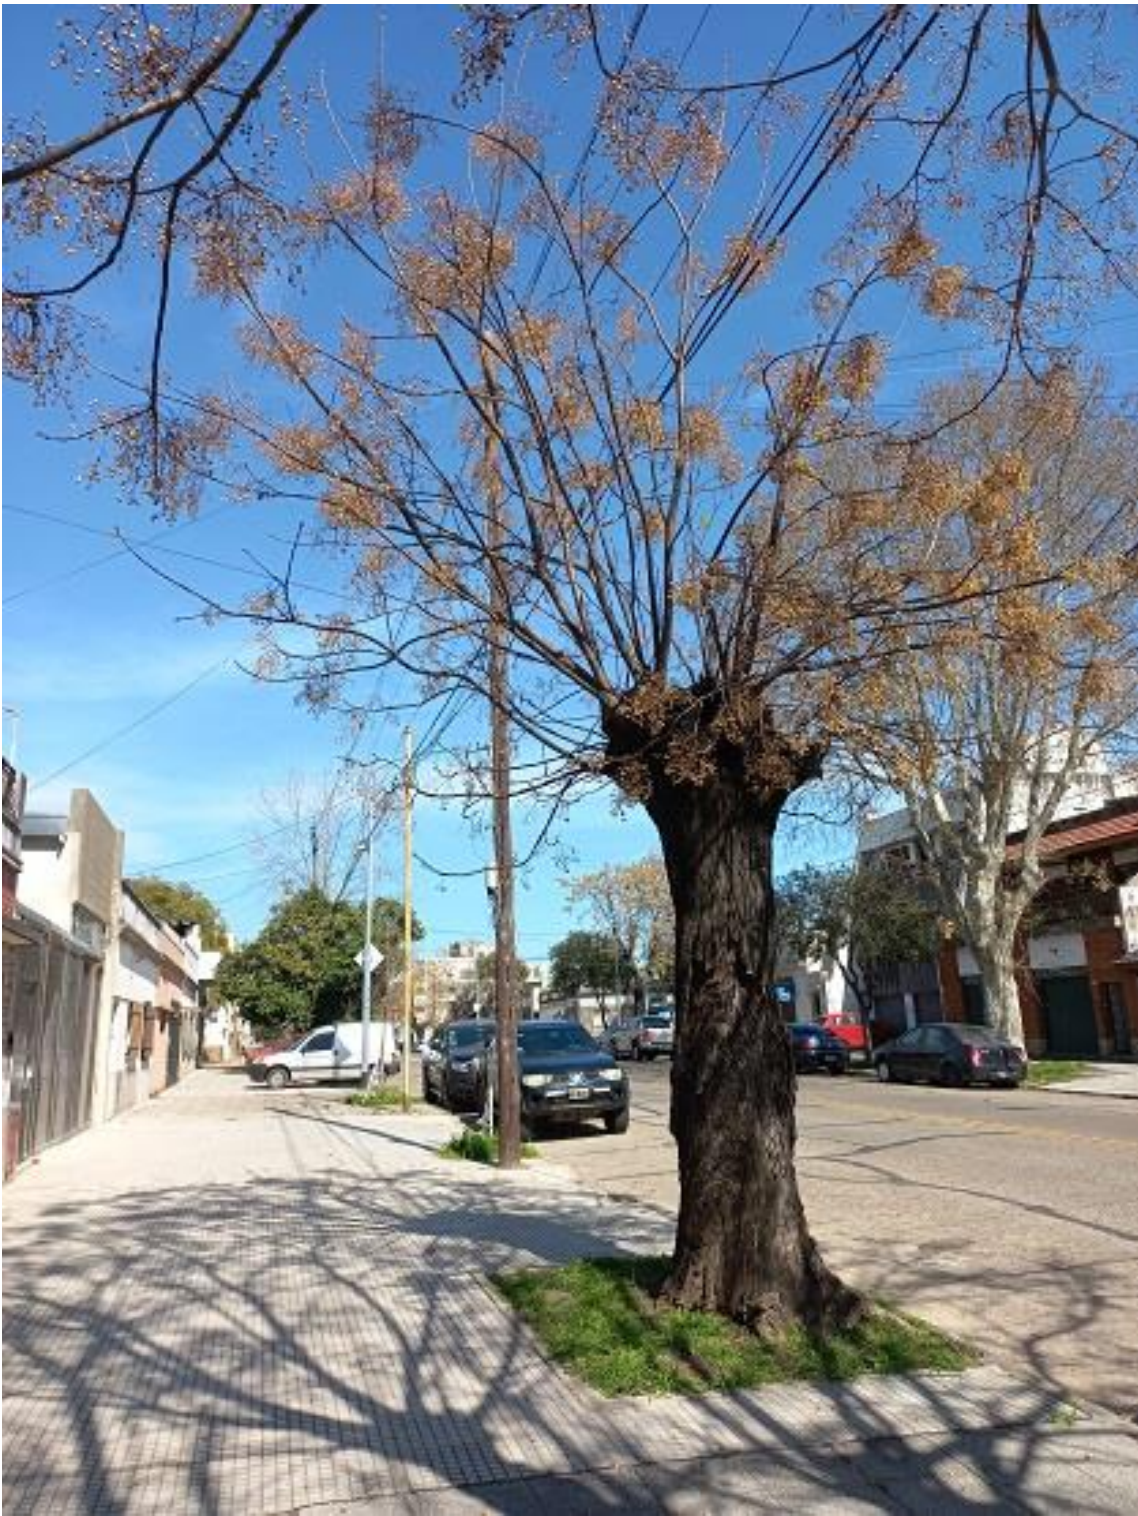
Informe N° 147

UBICACIÓN DEL ÁRBOL Especie botánica Prunus  
Calle CARLOS BERG N° 2219 ☐ Árbol Seco ☒ Árbol Semí Seco

Altura aprox. (m) 6 DAP (cm) 35 Inclinación: SI / NO ☐ Mayor a 40° ☐ Menor a 40°  
Orientación de la inclinación ☐ Hacia la calle ☐ Hacia la propiedad ☐ Hacia el largo de la vereda  
☐ Descopado ☒ Descopado y brotado ☒ Copa desbalanceada

☒ Con mal ángulo de inserción

OBSERVACIONES Prioridad: MUY ALTA ☐ ALTA ☐ MEDIA ☐ BAJA ☒ MUY BAJA ☐

Árbol semiseco con cancro longitudinal esparado a lo largo del fuste.

Reducción de madera expuesta.

Copa desbalanceada, con ramas con mal ángulo de inserción.

☒ C: EXTRACCIÓN

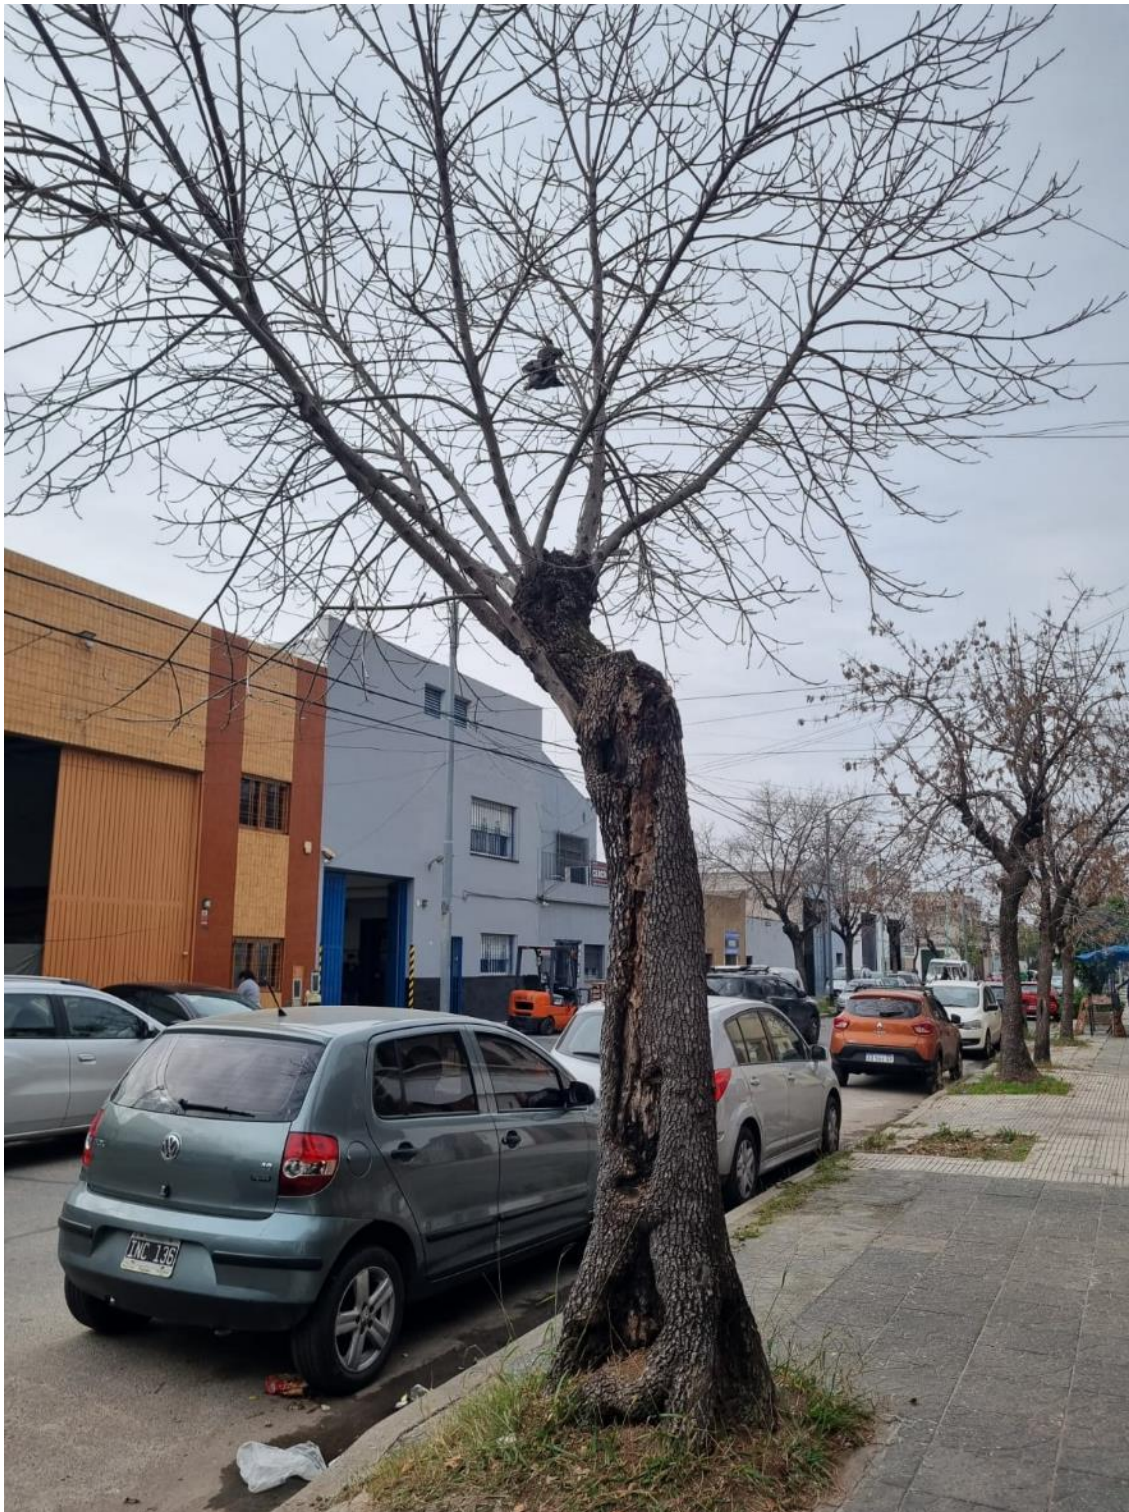
Informe N° 148

Calle: Barón de Astrada N°/Ref.: 2621 Árbol seco: ☒ Árbol semiseco: ☐

Altura (m): 6 D.A.P. (cm): 46 Inclinação: SI ☐ NO ☒ Mayor a 40°: ☐ Menor a 40°: ☐

Copa: Desbalanceada: ☐ Descopado: ☐ Descopado y brotado: ☒

Cavidades: \_\_\_\_\_ Descortezamiento: ☒

Extracción sin vereda

Prisidad media

**D: TRATAMIENTO FITOSANITARIO** ☐ **E: TRASPLANTE** ☐ **F: EXTRACCIÓN** ☒

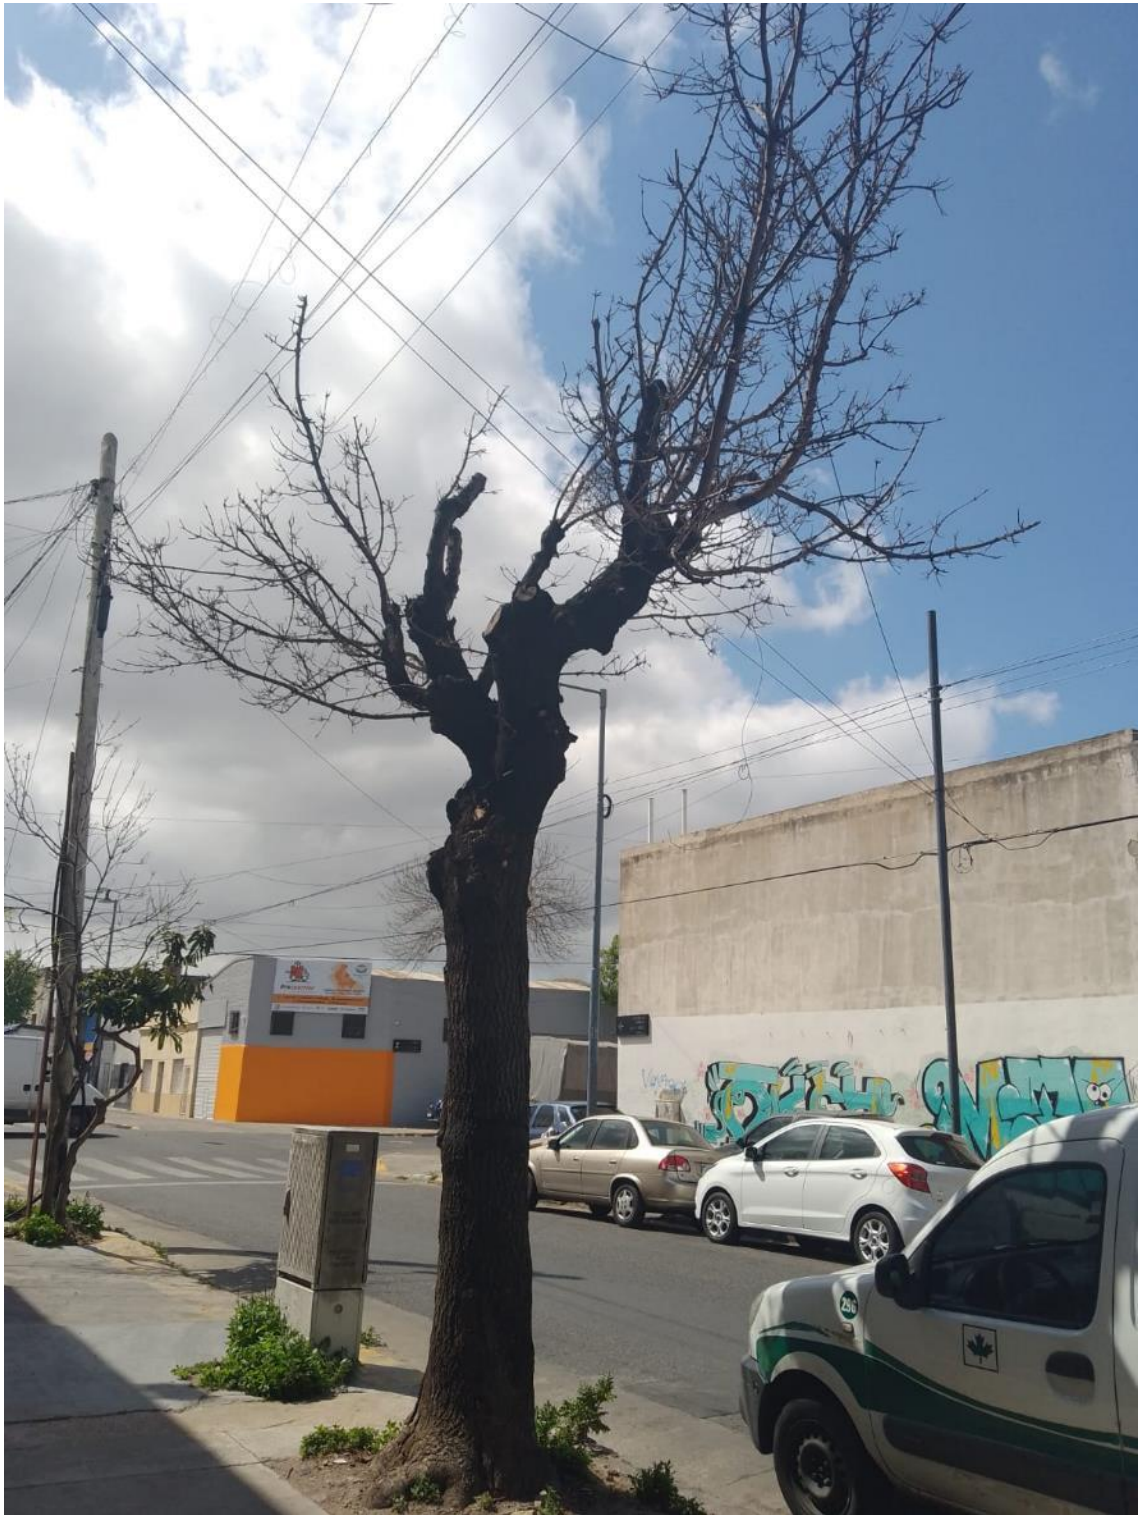
Informe N° 149

Calle: Barron de Astrada N°/Ref.: 2687 Árbol seco: ☒ Árbol semiseco: ☐

Altura (m): 10 D.A.P. (cm): 60 Inclinação: SI ☐ NO ☒ Mayor a 40°: ☐ Menor a 40°: ☐
