Resolución Presidencia Junta Comuna

Referencia: Resolución Extracción Arbórea. Actas 7265 a 7292. Comuna 9.

Planilla de Inspección de Árboles

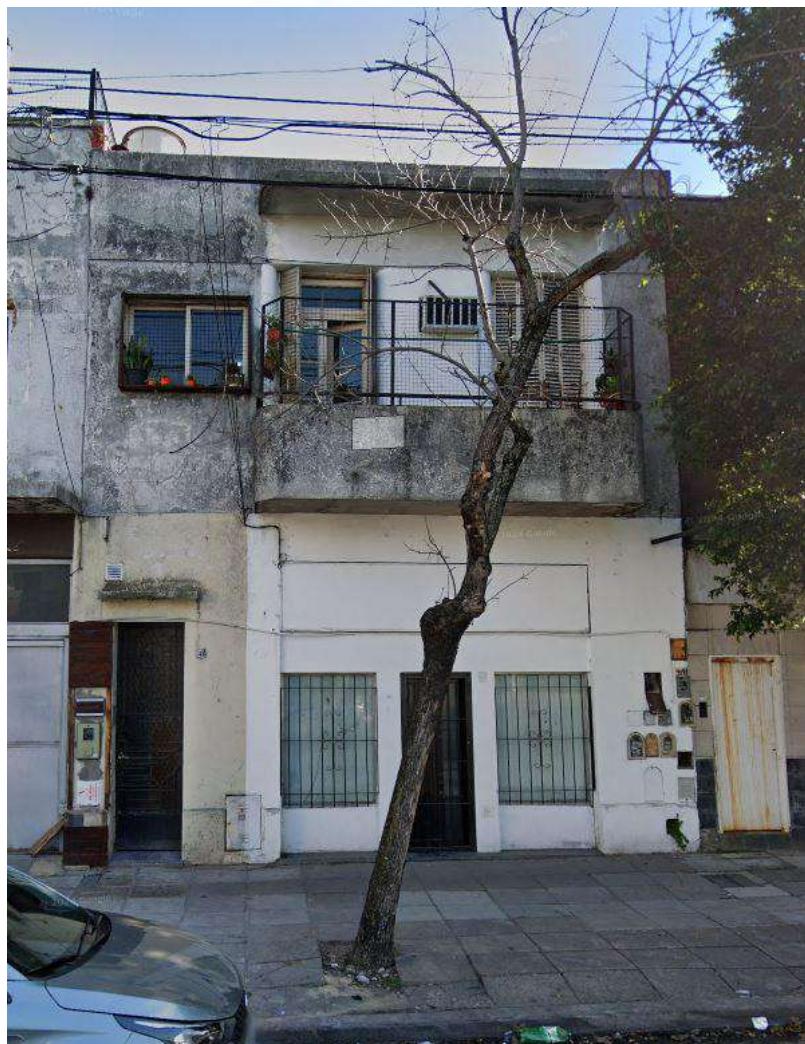
N° DE ACTA: 7270

ÁRBOL FUERTO EN PIE.

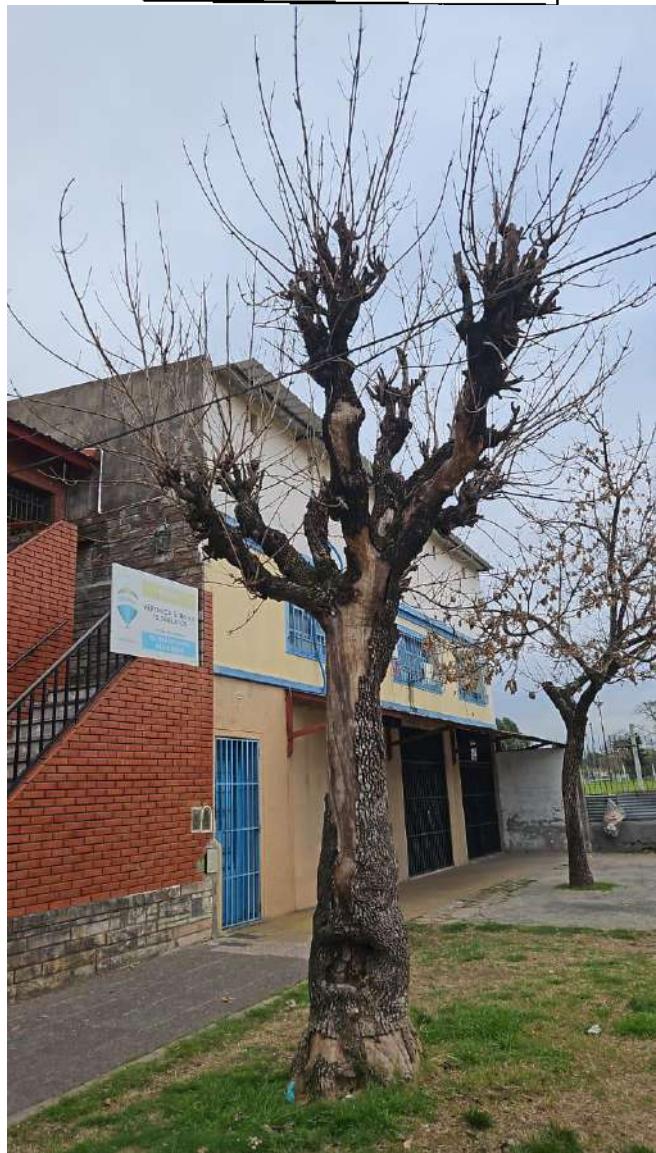
N° DE ACTA: 7271

El ejemplar generalmente roturas por raíces, pero debido a su inclinación y arraigo de vereda de 1,8 metros no es recomendable cortar raíces por tal motivo se recomienda probar su extracción para fines del verano próximo.

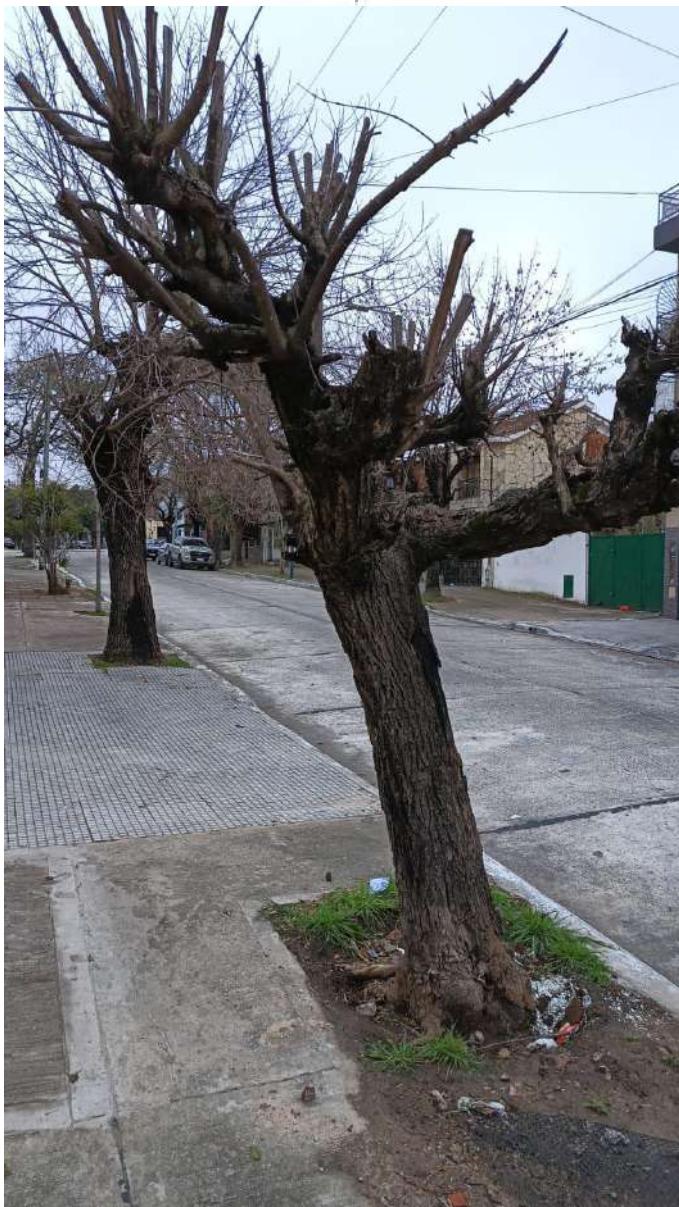
N° DEACTA: 7281

Espece No apta, causa rotura permanente de
verda
Se encuetra en ochava, interrumpiendo paseo
no de seguridad
(Situado en la intersección entre Zeguera y Gómez de
Gómez)

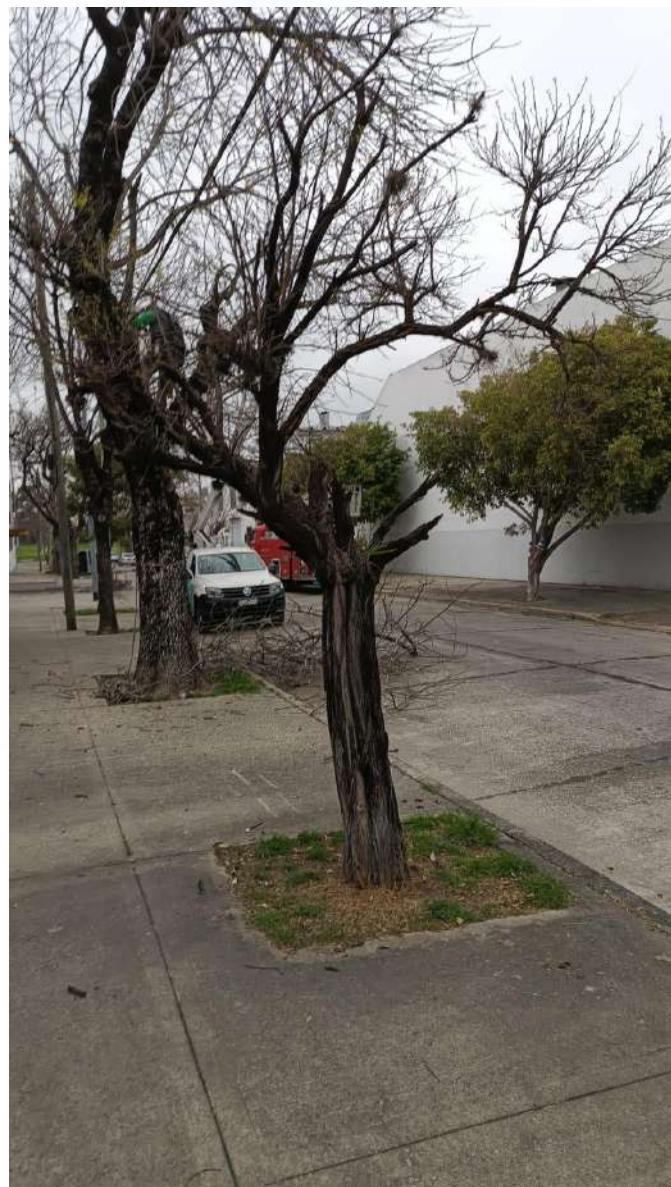
N° DE ACTA: 7289

**Ejemplar Seco, el riesgo de falla es estructural
Se encuentra en actividad**

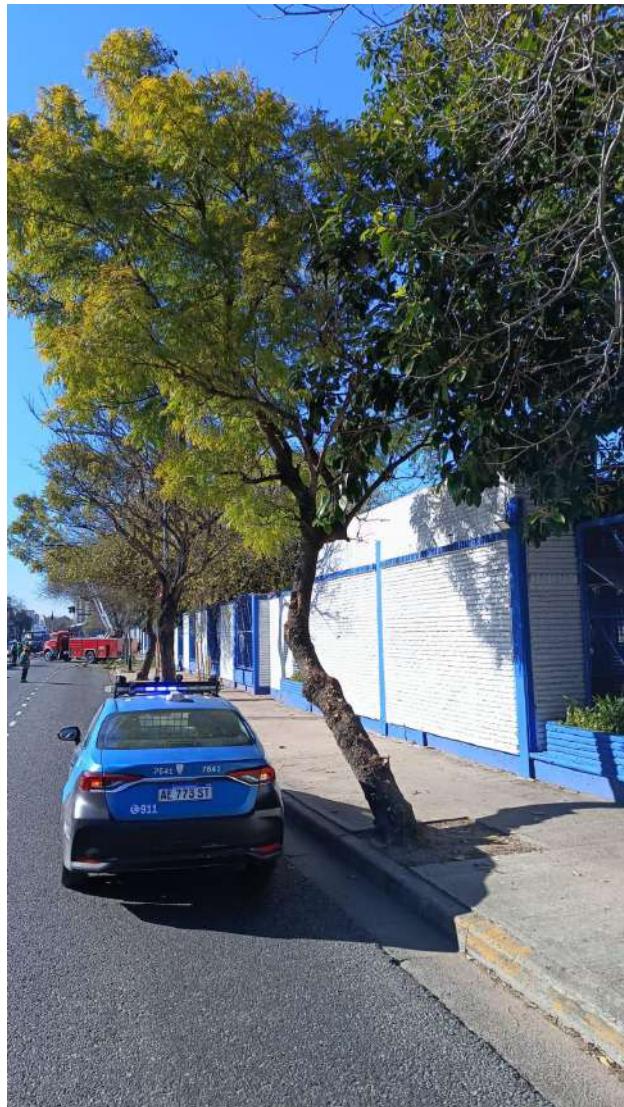
N° DE ACTA: 7311
Informe N° _____

ESTIMPLAR UBICADO Sobre DISEÑO LEGUITARON EN
 INTERSECCIÓN CON CALLE MOLINA A LA CALLE SI, EN OCHAUA.
 SE RECOMIENDA SU EXTRACCIÓN DADO QUE EL CORTE
 DE RAÍCES IMPLICA DAÑOS DENTRO DEL PGR.
 SE RECOMIENDA CERRAR PLAZA YA QUE SE ENCUENTRA
 DENTRO DEL POLÍGONO DE SEGURIDAD Y DENTRO A UNA
 LUMINARIA.
