**Referencia:** Resolucion Extracción Arbórea. Comuna 9 Acta 7320

## Planilla de Inspección de Árboles

**Referencia:** Resolución Extracción Arbórea. Actas 7321 a 7335. Comuna 9.

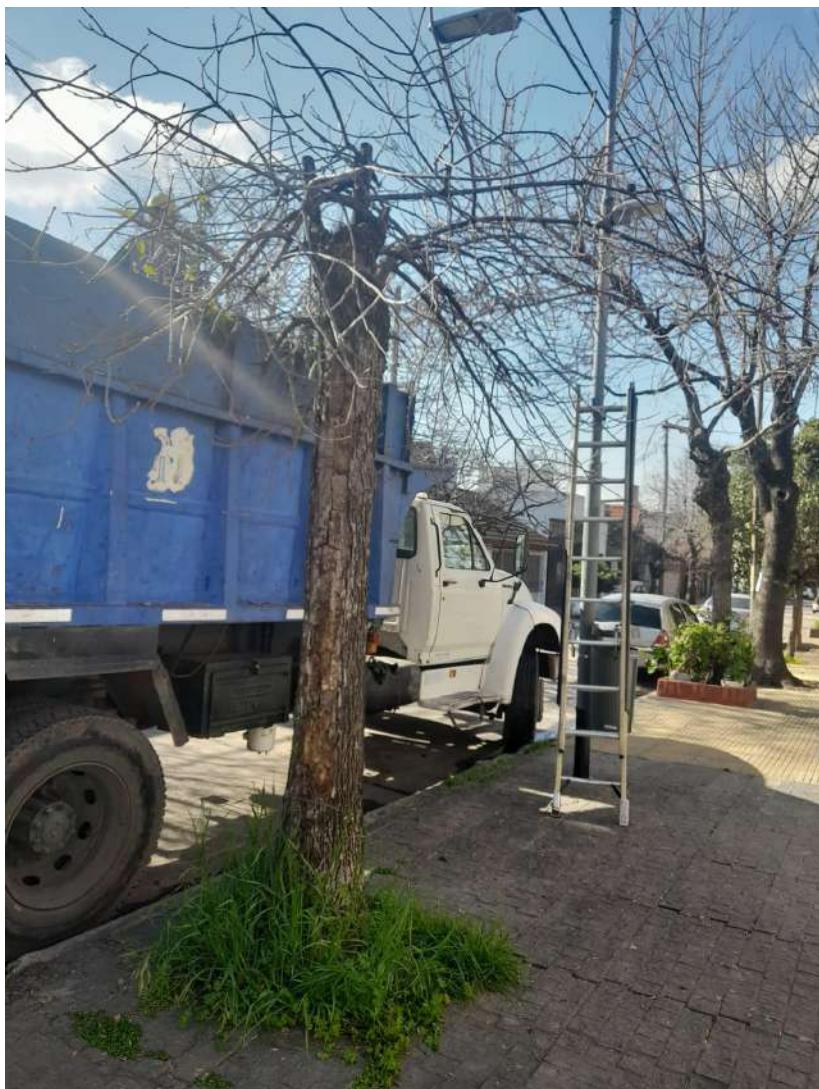
Calle LA FACULTAD 1525

*extremo ejerden servicio descopado, con caída de en el suelo y pudrición. Al poco tiempo se desprendió extensa en el suelo.*
