**Resolución Presidencia Junta Comuna**

**Referencia:** Resolución Arbolado DICIEMBRE 2024

**Planilla de Inspección de Árboles**

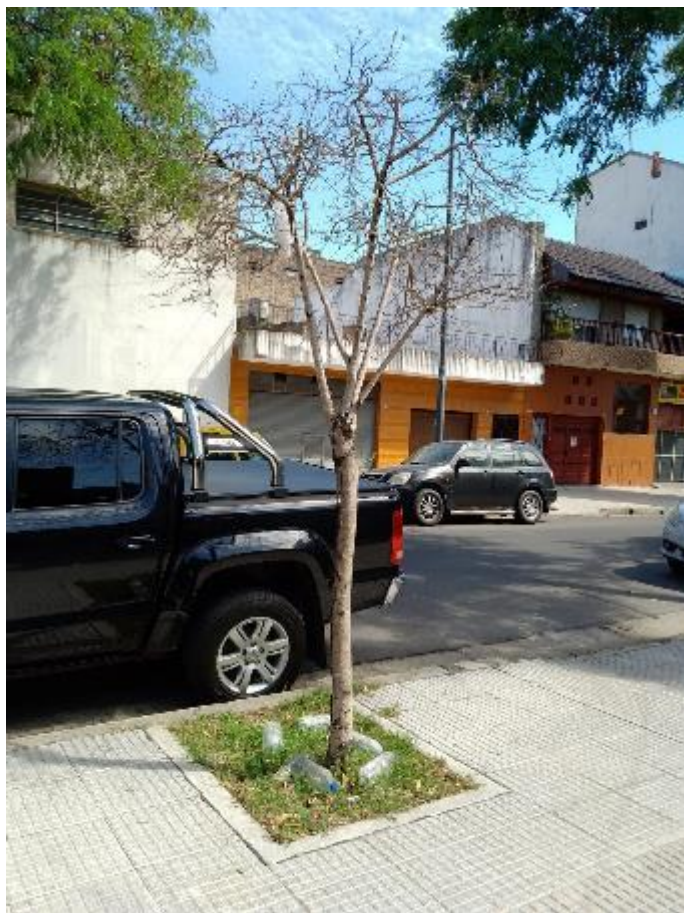
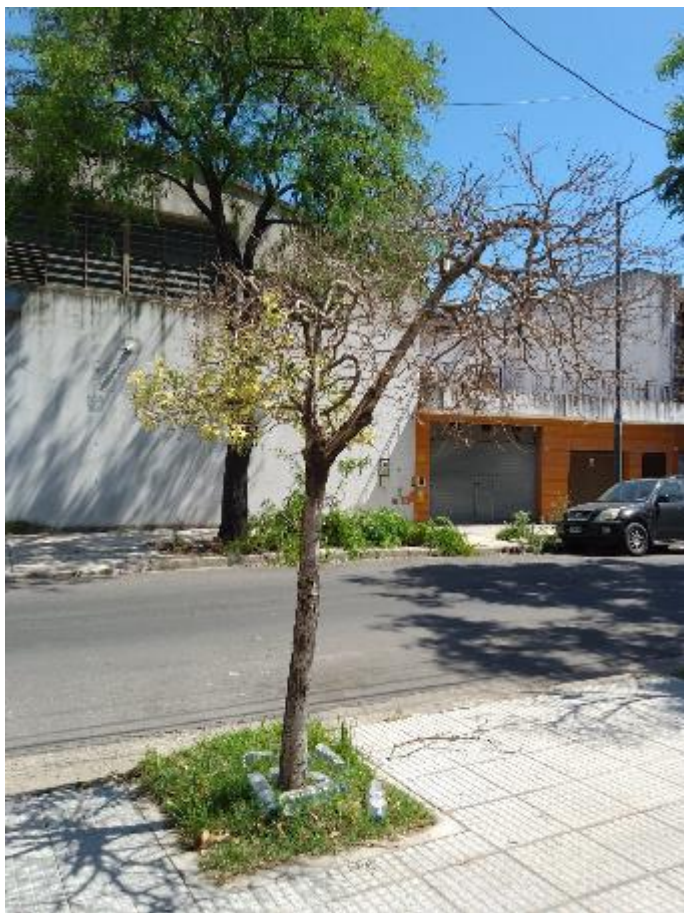
Informe N° 221

Calle: Ferre N°/Ref.: 6559 LD2 Árbol seco: ☒ Árbol semiseco: ☐

Extracción sin vereda

Profundidad baja

**D: TRATAMIENTO FITOSANITARIO** ☐ **E: TRASPLANTE** ☐ **F: EXTRACCIÓN** ☒

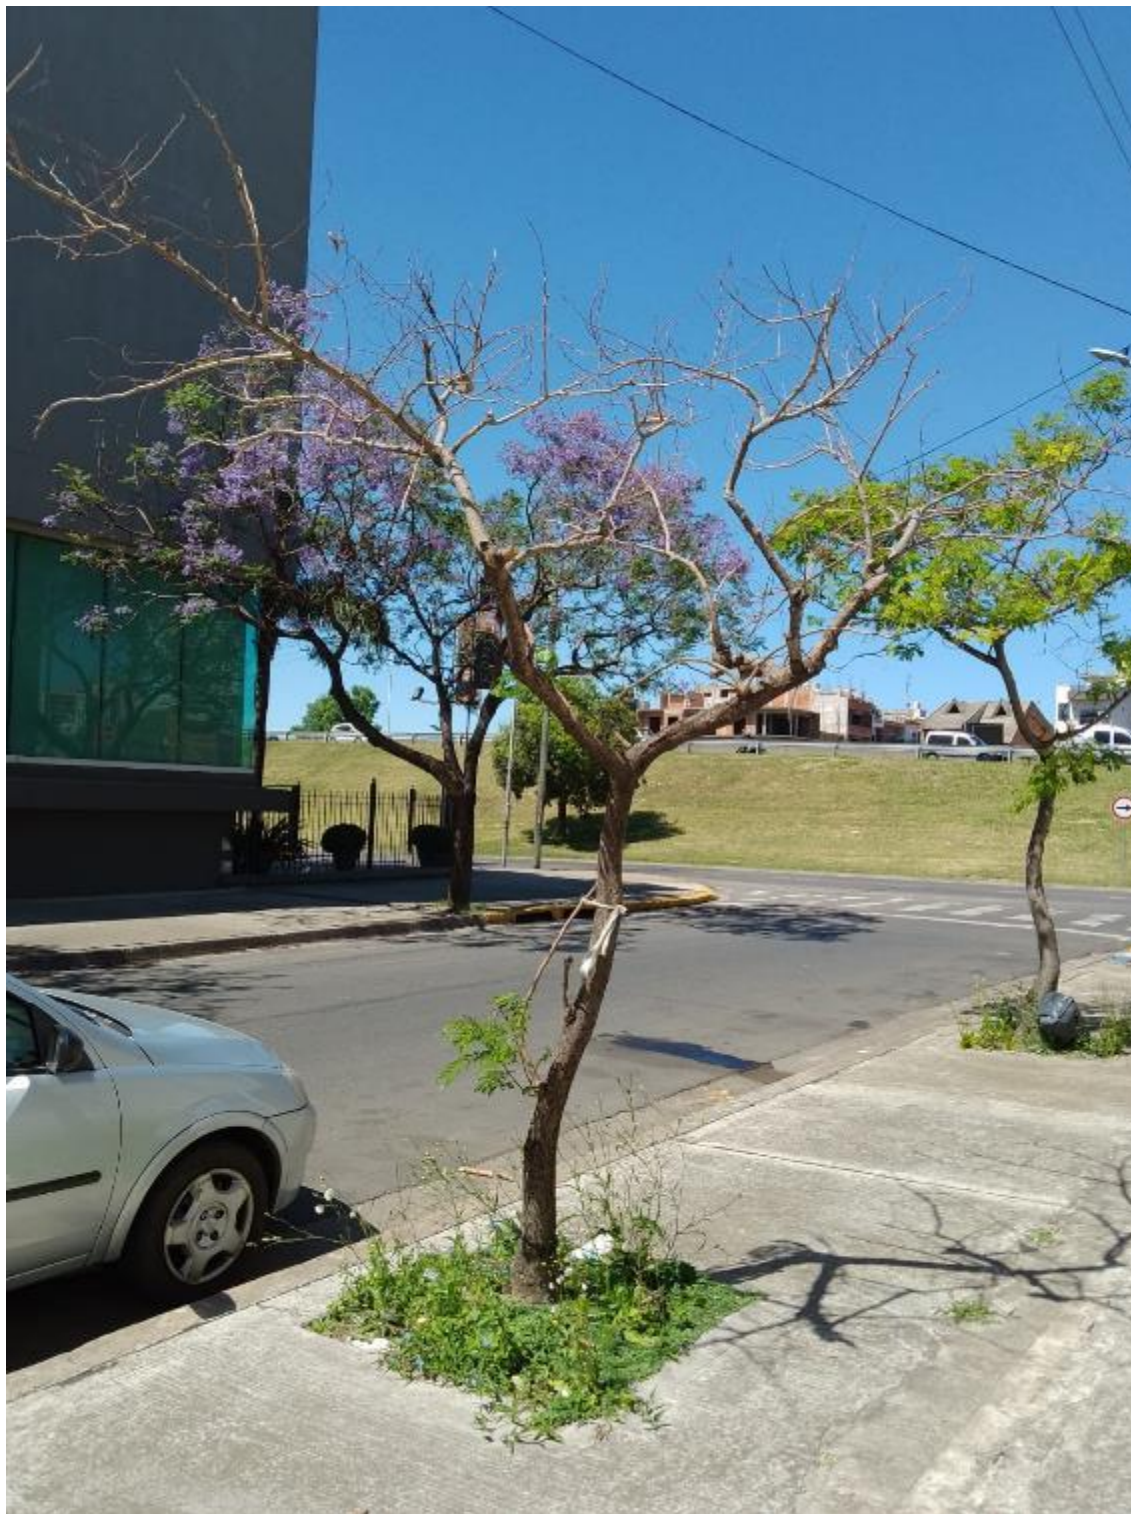
Informe N° 222

**UBICACIÓN DEL ÁRBOL** Especie botánica: Ficus  
 Calle: FOR ROUGE N°: 3314 ☒ Árbol Seco ☐ Árbol Semi Seco

**OBSERVACIONES** Prioridad: MUY ALTA ☐ ALTA ☐ MEDIA ☐ BAJA ☒ MUY BAJA ☐  
Sin reparación de vereda.

**RECOMENDACIONES DEL INSPECTOR**  
 A: OBJETIVOS DE LA PODA B: TIPOS DE PODA F: CORTE DE RAÍCES  
☐ Reducción Riesgo ☐ Formación ☐ Balanceo  
☐ Eliminar interferencias ☐ Limpieza ☒ C: EXTRACCIÓN ☐ Superficial  
☐ Adecuación al sitio ☐ Aclareo ☐ E: TRASPLANTE ☐ Profunda  
☐ Regulación de estructura ☐ Refejado ☐ D: TRATAMIENTO SANITARIO

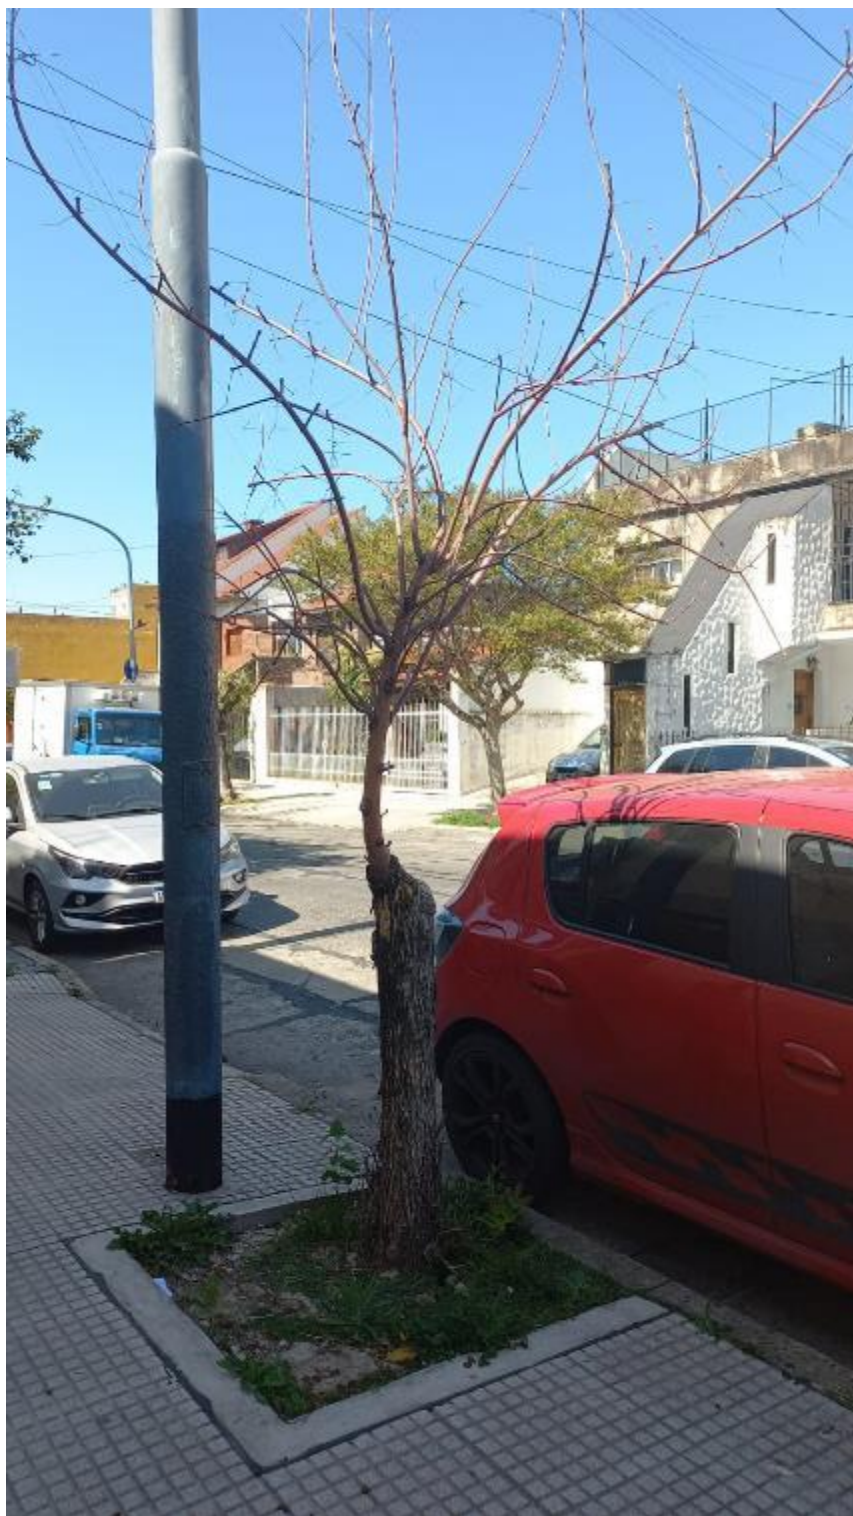
Informe N° 223

**INFORMACIÓN DEL ÁRBOL** Especie botánica: Alenthus  
Calle: Calle Sta Cruz N°/Ref.: 6580 LAZ Árbol seco: ☐ Árbol semiseco: ☒
