Resolución Presidencia Junta Comuna

Referencia: Resolución Arbolado NOVIEMBRE 2024

Planilla de Inspección de Árboles

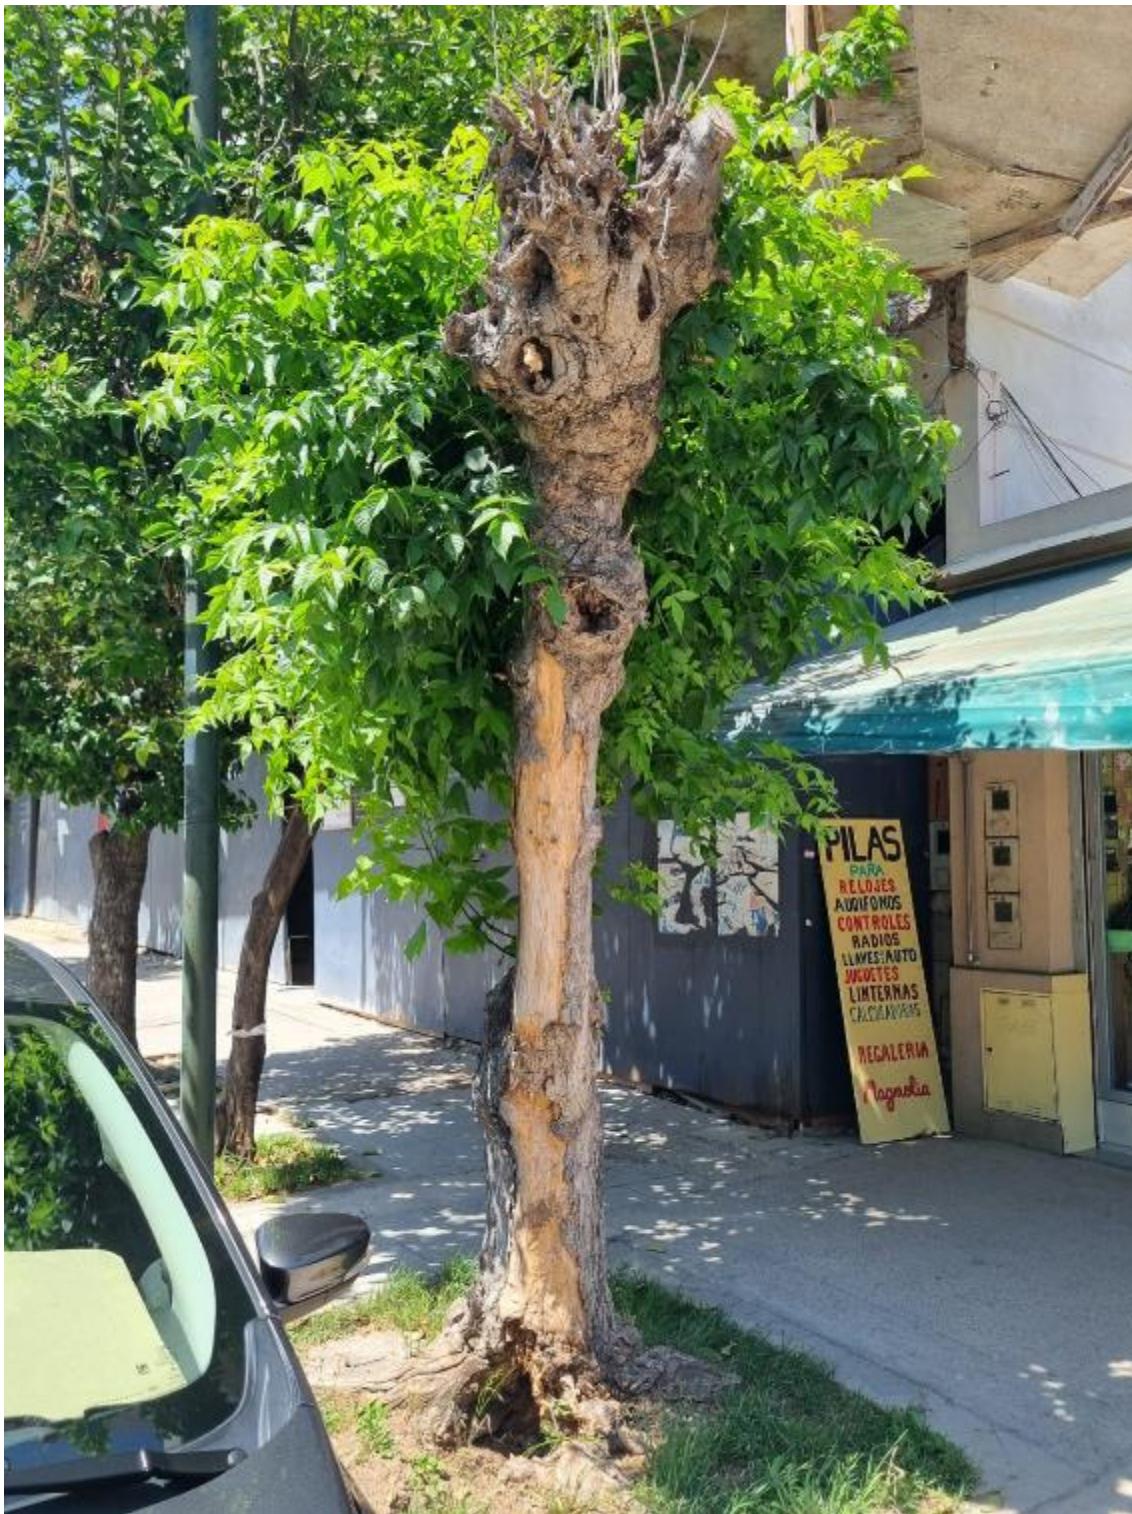
Informe N° 195

INFORMACIÓN DEL ÁRBOL
Especie botánica: Parasimo
Calle: Lisandro de la Torre N°/Ref.: 4461 LA
Árbol seco: Árbol semieseco:

Altura (m): 4 D.A.P. (cm): 86 Inclinación: Sí NO Mayor a 40°: Menor a 40°:
Orientación de la inclinación: Hacia la calle: Hacia la propiedad: Hacia el largo de la vereda:
Copa: Desbalanceada: Descopado: Descopado y brotado:

Extracción sin vereda.
Prioridad: baja.

A: OBJETIVOS DE LA PODA
Reducción de riesgo: Eliminar interferencias: Adecuación al sitio: Regulación de estructura:
B: TIPOS DE PODA Formación: Limpieza: Aclarado: Refaldado: Terciado:
C: CORTE DE RAÍCES Superficial: Profundo:
D: TRATAMIENTO FITOSANITARIO **E: TRASPLANTE** **F: EXTRACCIÓN**

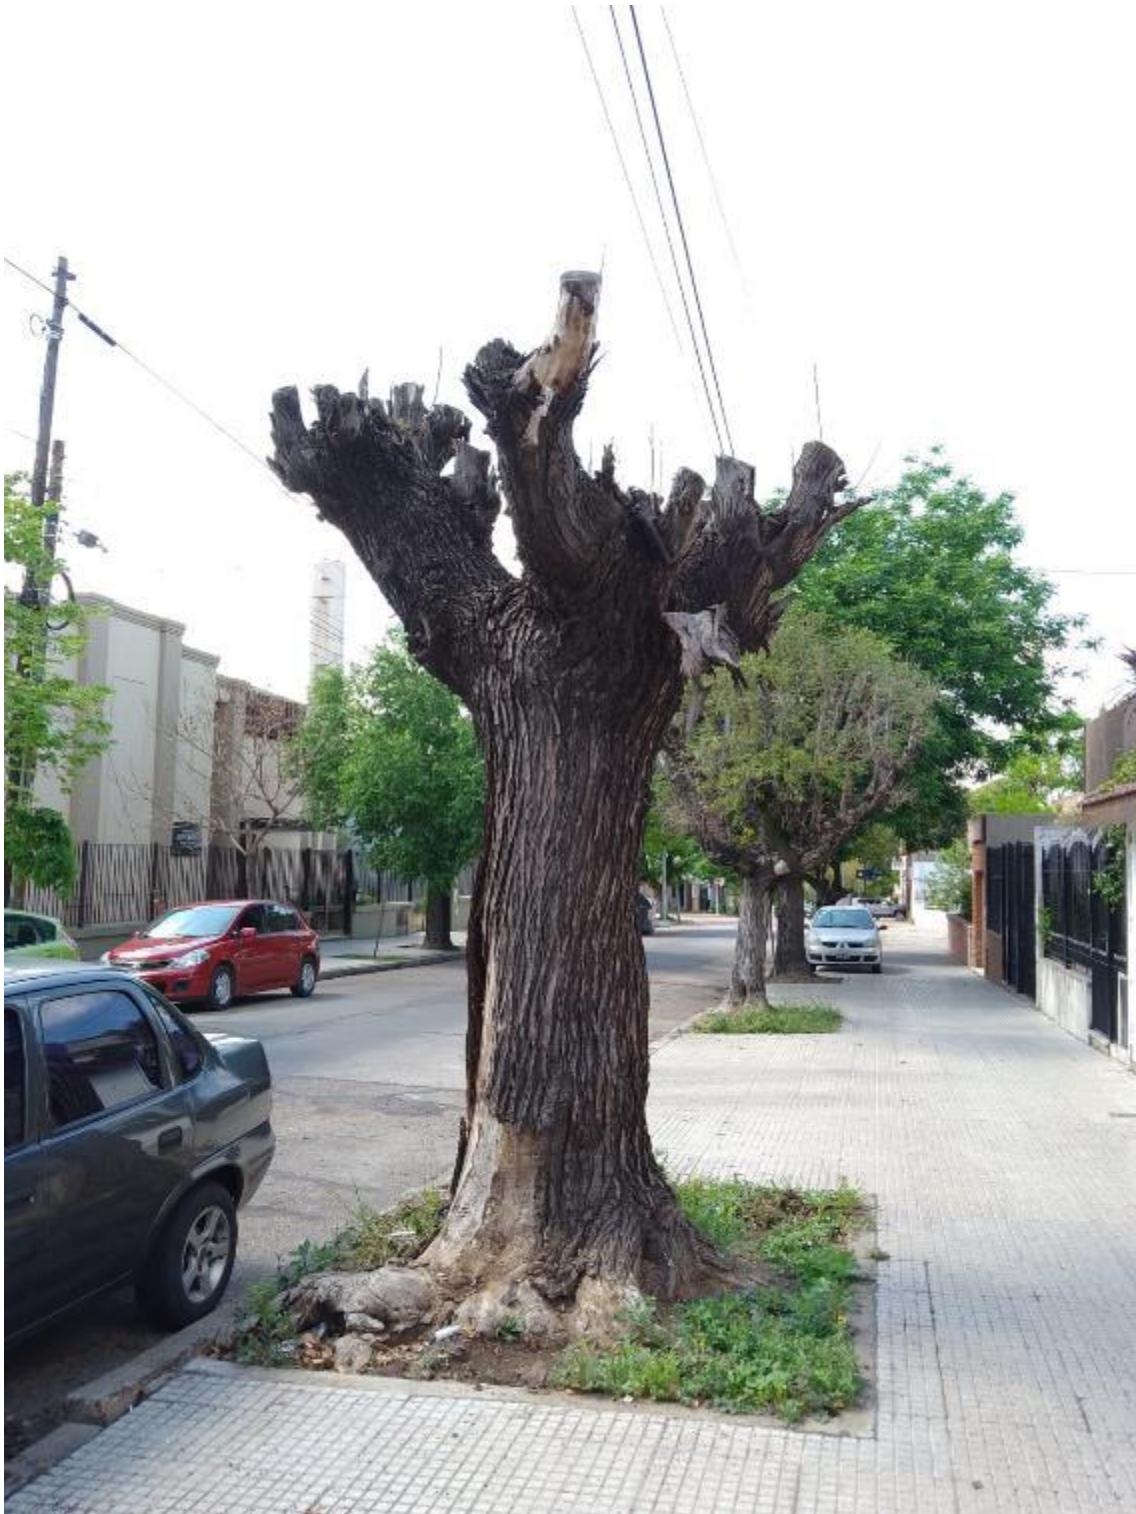
Informe N° 196

<p>Buenos Aires Ciudad</p>		<p>Fecha: <u>1 / 11 / 24</u> Aviso: <u>Se-2023-24</u> ARME: _____</p>																		
<p>Planilla de Inspección de Árboles</p>																				
<p>INFORMACIÓN DEL ÁRBOL</p> <p>Calle: <u>T. GORETILLO</u> N°/Ref: <u>1449</u></p>		<p>Especie botánica: <u>Liquidambar</u></p>																		
		<p>Árbol seco: <input checked="" type="checkbox"/> Árbol semieseco: <input type="checkbox"/></p>																		
<p>PARÁMETROS MECÁNICOS Y SANITARIOS DEL ÁRBOL</p>																				
<p>Altura (m): <u>4</u> D.A.P. (cm): <u>27</u></p>		<p>Inclinación: SI / NO Mayor a 40°: <input type="checkbox"/> Menor a 40°: <input type="checkbox"/></p>																		
<p>Orientación de la inclinación: Hacia la calle: <input type="checkbox"/> Hacia la propiedad: <input type="checkbox"/> Hacia el largo de la vereda: <input type="checkbox"/></p>																				
<p>Copa: Desbalanceada: <input type="checkbox"/> Descopado: <input checked="" type="checkbox"/> Descopado y brotado: <input type="checkbox"/></p>																				
<p>FUSTE</p>

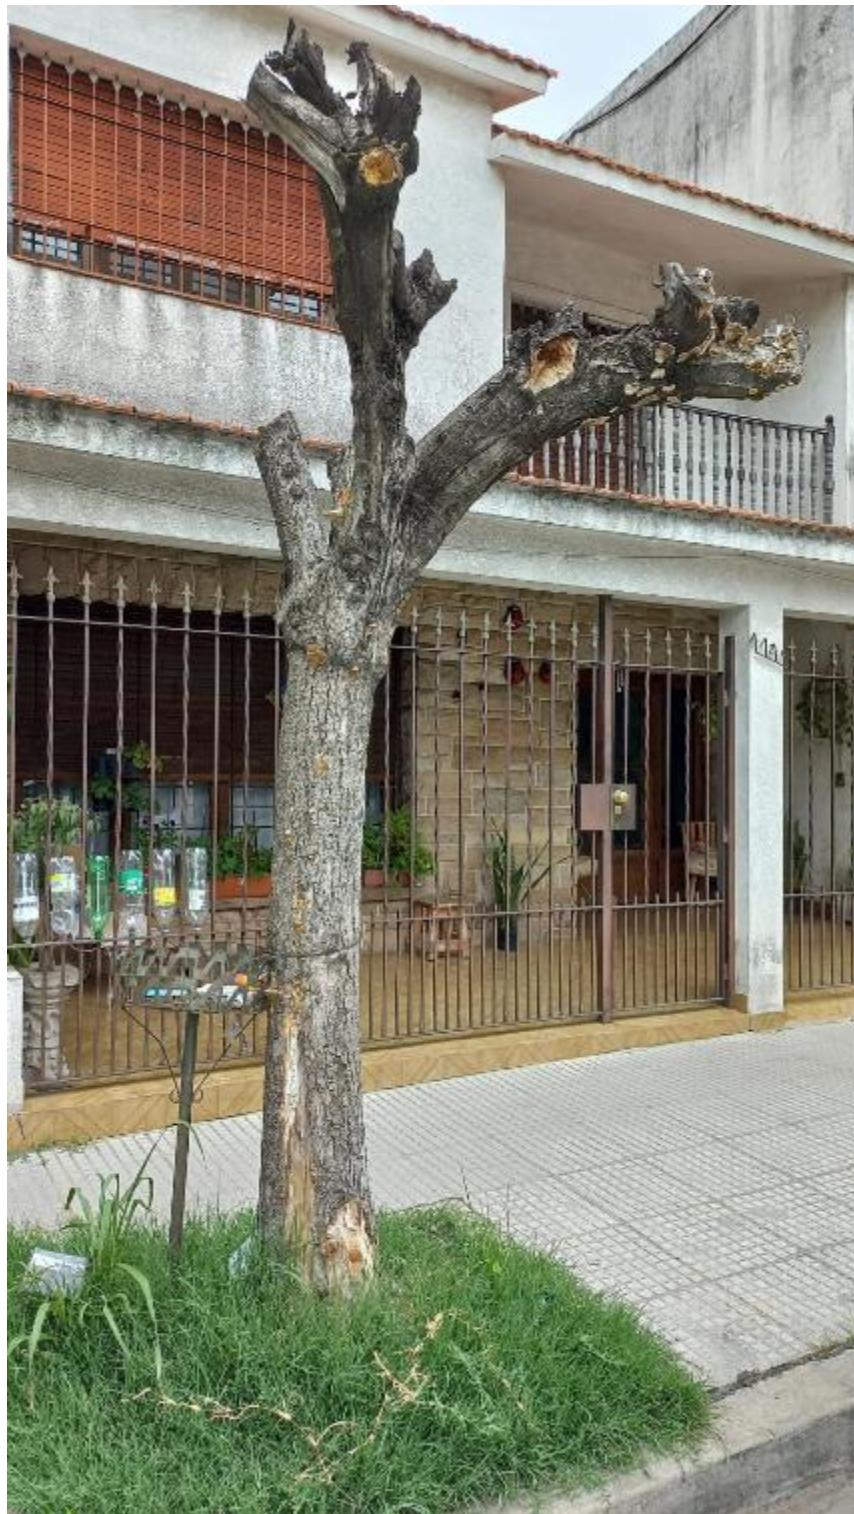
Informe N° 197

Calle: Tirando Gordillo Especie botánica: Alnus
Nº/Ref: SC02 LA2 Árbol seco: Árbol semiseco:

Altura (m): 25 D.A.P. (cm): 16 Inclinación: Si NO Mayor a 40°: Menor a 40°:
Orientación de la inclinación: Hacia la calle: Hacia la propiedad: Hacia el largo de la vereda:
Copa: Desbalanceada: Descopado: Descopado y brotado:

Extracción sin vereda
Prindad, baja

A: OBJETIVOS DE LA PODA
Reducción de riesgo: Eliminar interferencias: Adecuación al sitio: Regulación de estructura:
B: TIPOS DE PODA Formación: Limpieza: Aclareo: Refaldado: Terciado:
C: CORTE DE RAÍCES Superficial: Profundo:
D: TRATAMIENTO FITOSANITARIO **E: TRASPLANTE** **F: EXTRACCIÓN**

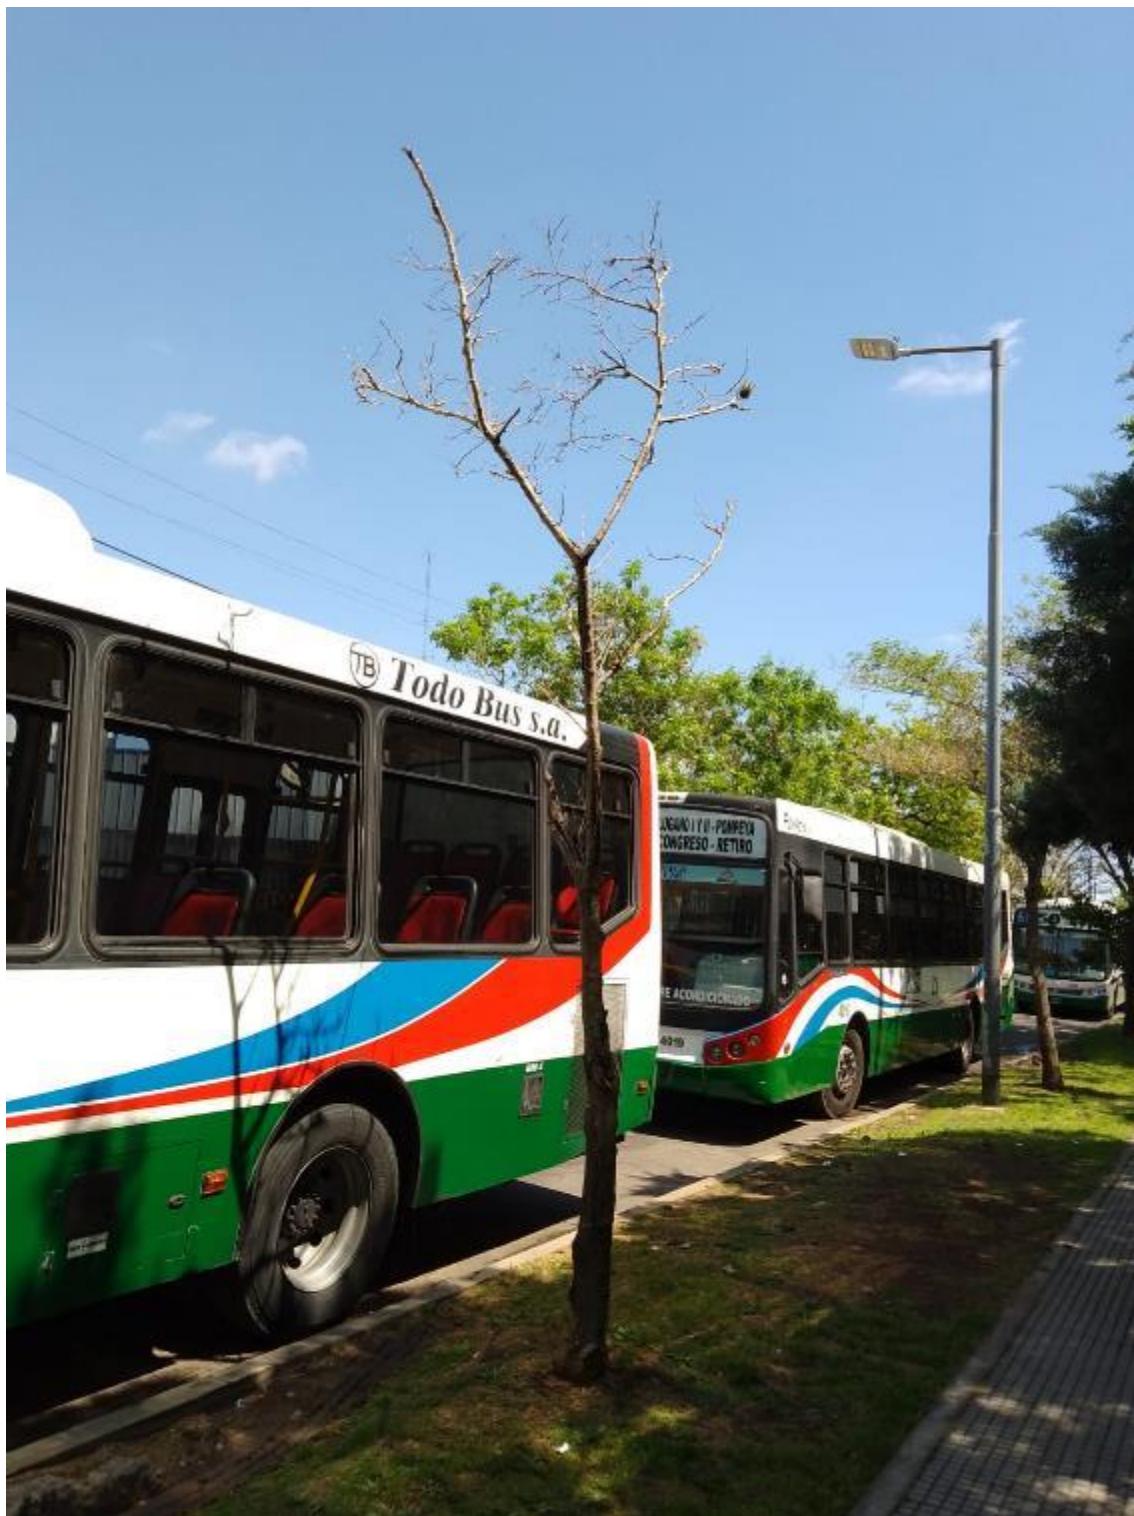
Informe N° 198

UBICACIÓN DEL ÁRBOL Especie botánica: NN (cupo)
Calle: Larrañabal Nº: 4690 Fecha de relevamiento: 15/11/13

Altura aprox. (m): 22 DAP (cm): 65 Inclinación: SI / NO Mayor a 40° Menor a 40°

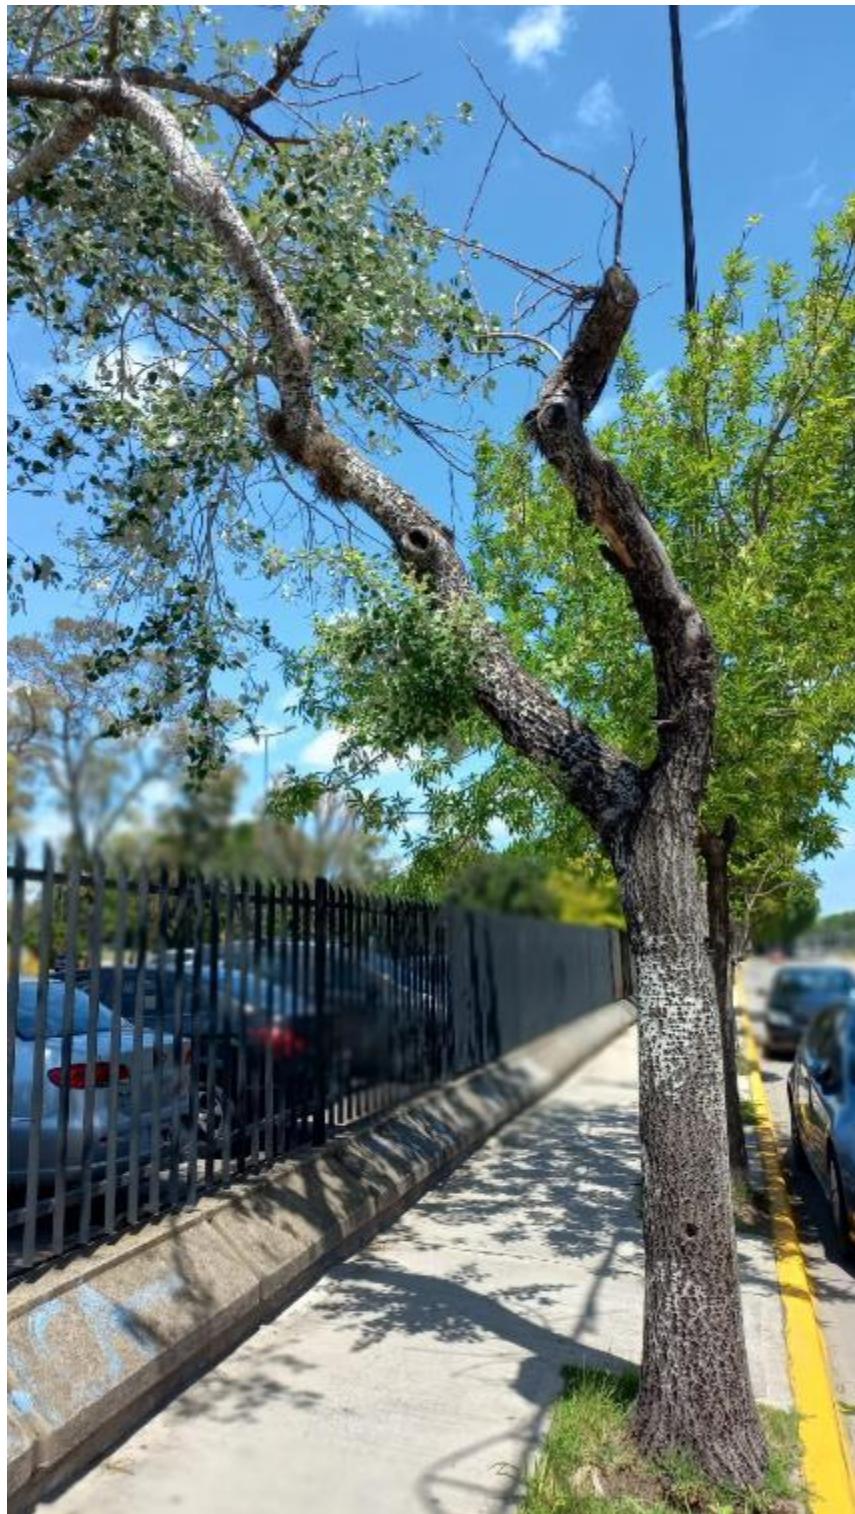
Informe N° 206

GOBIERNO DE LA CIUDAD DE BUENOS AIRES			
PLANILLA DE INSPECCION DE ARBOLES			
INSPECCION N°			
AVISO:	oficio		
ARME:			
UBICACION DEL ARBOL:			
CALLE:	Rucci		N° 3686
ESPECIE BOTANICA:	-		
ARBOL SECO	ARBOL SEMISECO		
PARAMETROS MECANICOS Y SANITARIOS DEL ARBOL			
ALTURA APROX (m)	92	INCLINACION: SI / NO	Mayor a 45° <input type="checkbox"/> Menor a 45° <input type="checkbox"/>
DAP (cm)	50	ORIENTACION DE LA INCLINACION	Hacia la calle <input type="checkbox"/> Hacia la propiedad <input type="checkbox"/> Hacia el largo de la vereda <input type="checkbox"/>
COPA DESBALANCEADA	DESCOPADO	DESCOPADO Y BROTADO	
FUSTE	DESCORTEZAMIENTO	Cavidades	
		basal	media
	pequeñas		alta
grandes			
RAIZ	Expuesta	Provoca fisuras en el frente de la propiedad: SI / NO	
	Levanta vereda: m ²	Ancho de vereda: Código de vereda:	
	Quebradas/ Fisuradas	Codominiencias	
RAMAS	Secas/ Secas en las puntas	Con mal ángulo de inserción	
	Con cavidades/ Tumores o Cancros	Tocones

Bajas	Que invaden espacio aéreo	
HOJAS	Excesivas/ Cruzadas		
	De coloración anormal	Síntomas de enfermedades	
	Con manchas foliares	Defoliación total / parcial	
Recomendaciones del Inspector:			
A: Objetivos de poda: Reducción Riesgo/ Eliminar interferencias/ Reducir sombra/resistencia al viento/mejorar la estética			
B: Tipos de poda: Formación/ Limpieza/ Aclaro/ Refaldado/ Reducción de copa/ Terclado/ Balanceo			
C: Extracción		D: Tratamiento sanitario	
E: Trasplante		F: Corte de raíces	
		SUPERFICIAL <input type="checkbox"/> PROFUNDA <input type="checkbox"/>	
Observaciones:			
MÉTODO DE INSPECCIÓN VISUAL		PRIORIDAD: MUY ALTA / ALTA / MEDIA / BAJA / MUY BAJA	
Cepa			
Datos del Inspector/Verificador			
Nombre y Apellido: E. VILLAFANE		Firma: <u>Eugenio Villafane</u>	
		FM o DNI: 36905700

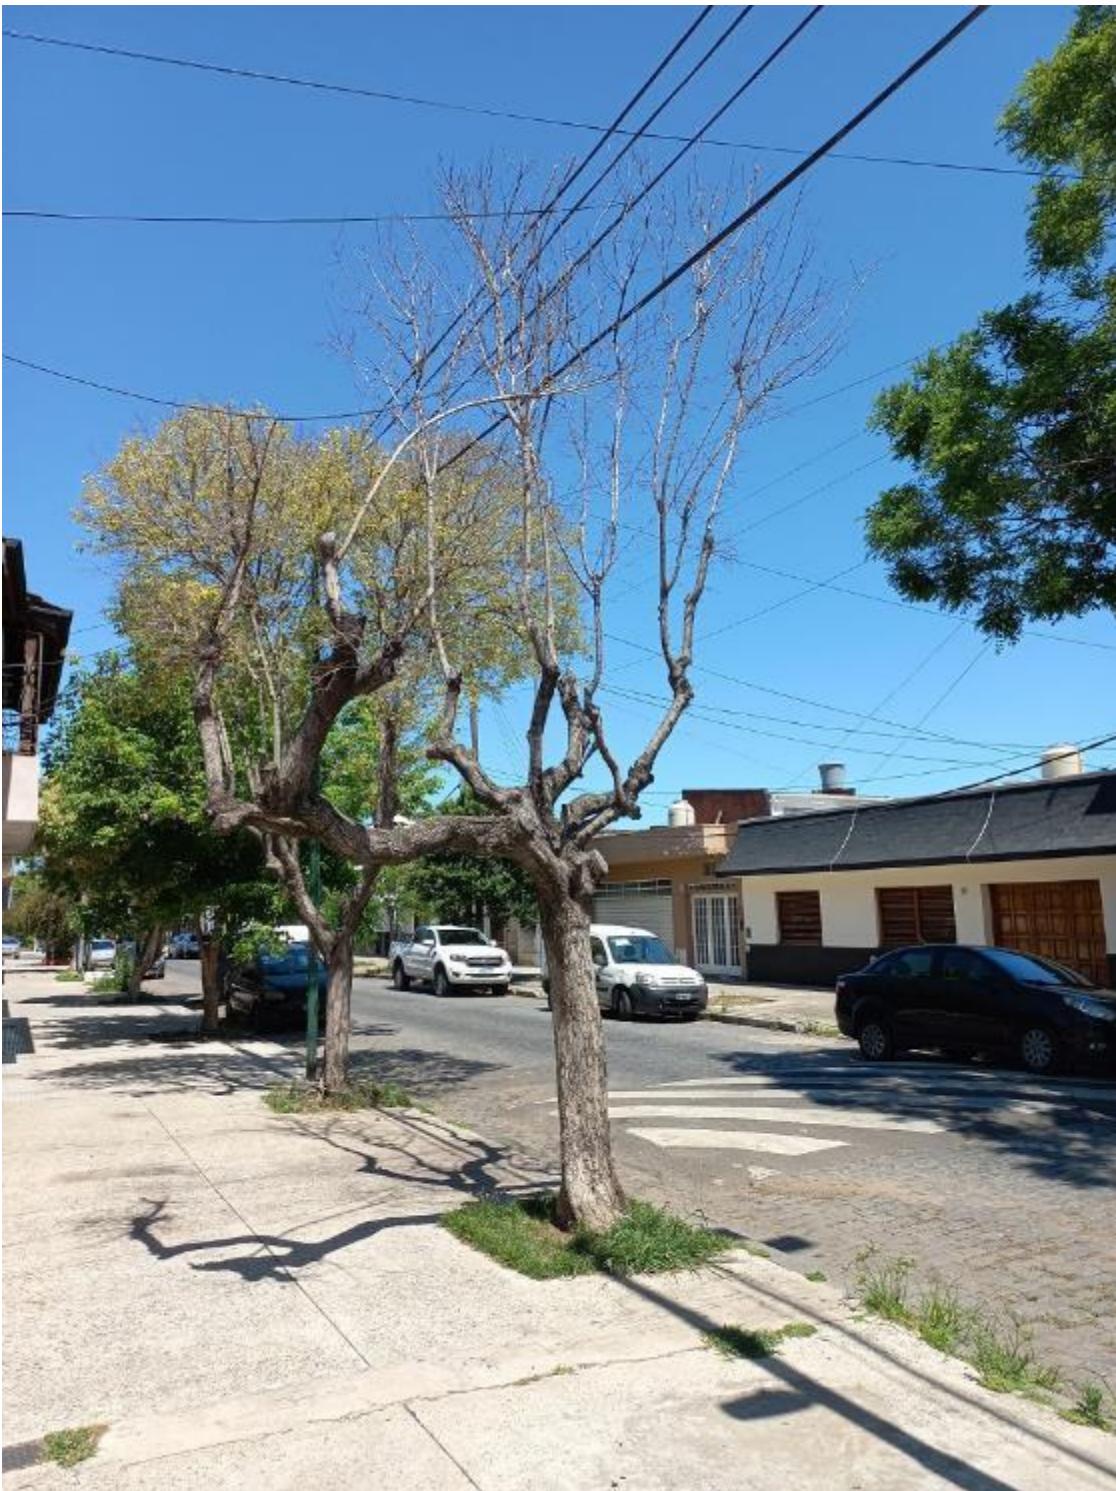
Informe N° 209

OBSERVACIONES
Este ejemplar confronadó a hoja de ejemplo. Árbol seco con daño de corte reciente y pudrición visible.

Este ejemplar presenta daño de corte reciente y pudrición visible.
