Resolución Presidencia Junta Comuna

Referencia: Resolución Extracción Arbórea. Actas 7340 a 7355. Comuna 9

Planilla de Inspección de Árboles

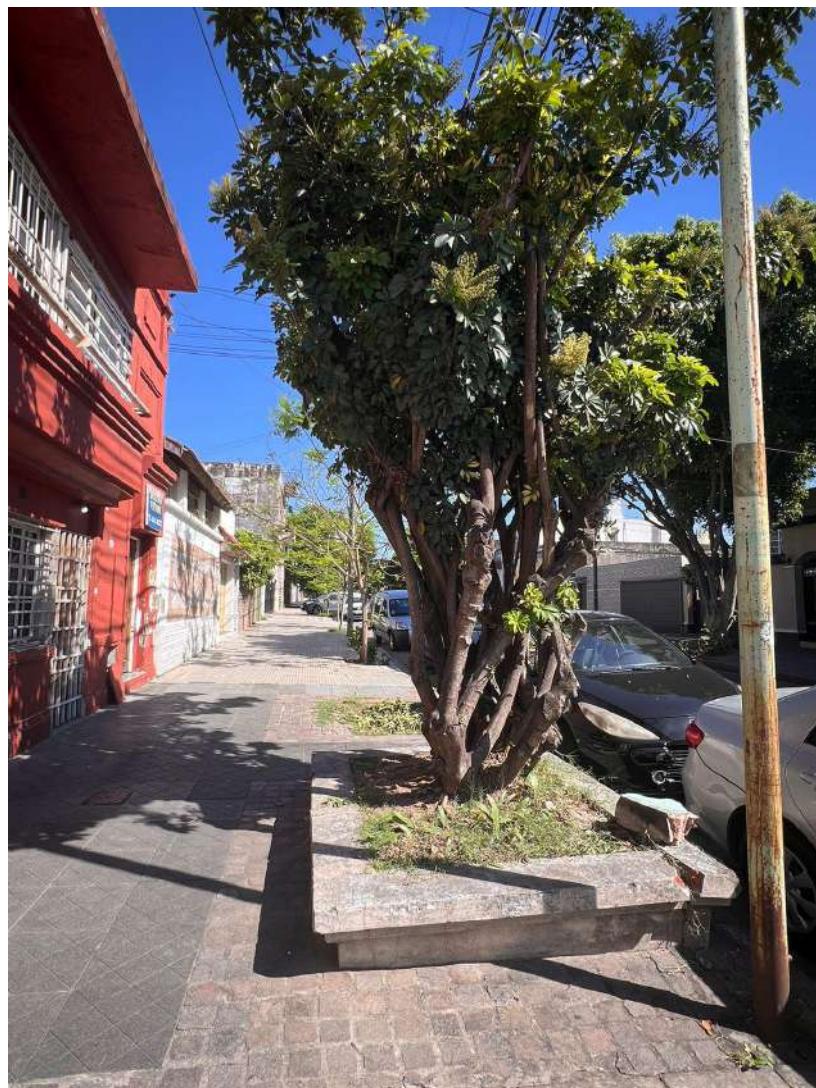
N° DE ACTA: 7352

OBSERVACIONES Se solicita extracción de especie no apta que levanta y compone veredas, lo que representa un riesgo para el viandante y un riesgo potencial de daño a la propiedad.

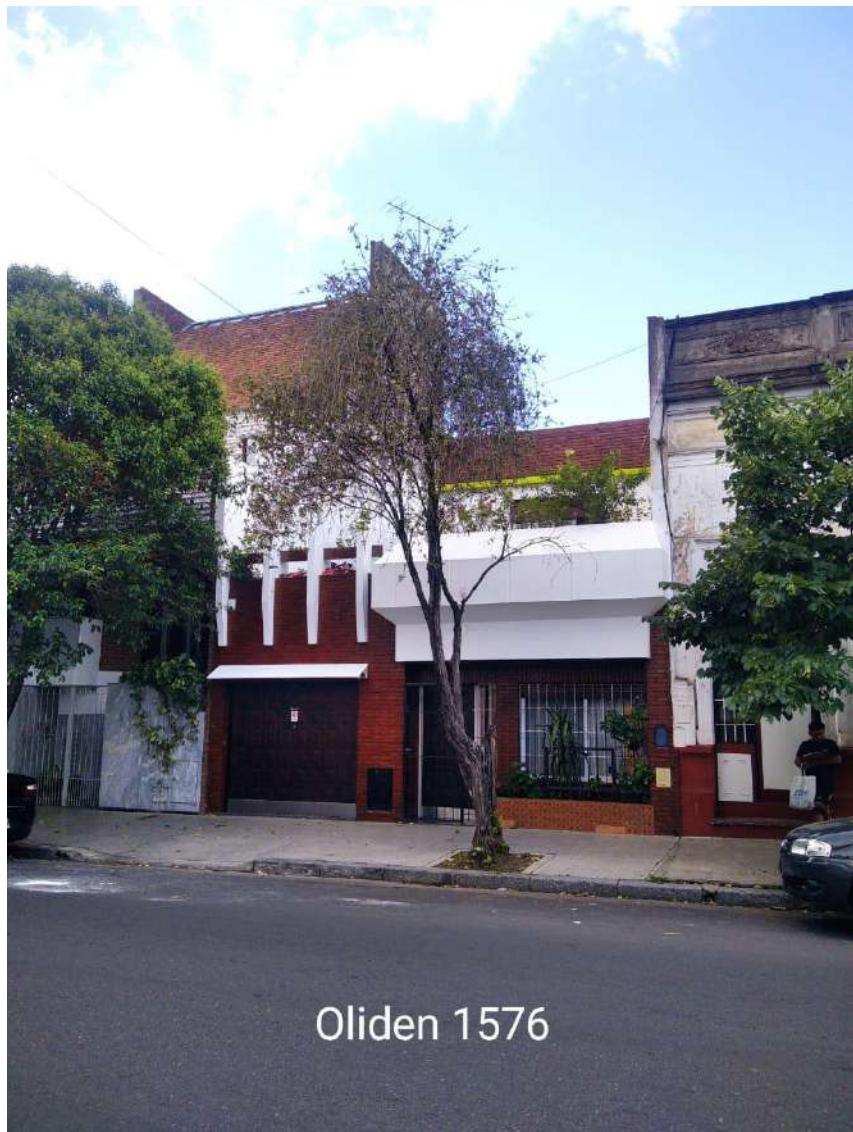
OLIDEN 1576

Ejemplar con estructura deficiente, levanta Vereda y se encuentra cercano a desague pluvial y medidor de agua.

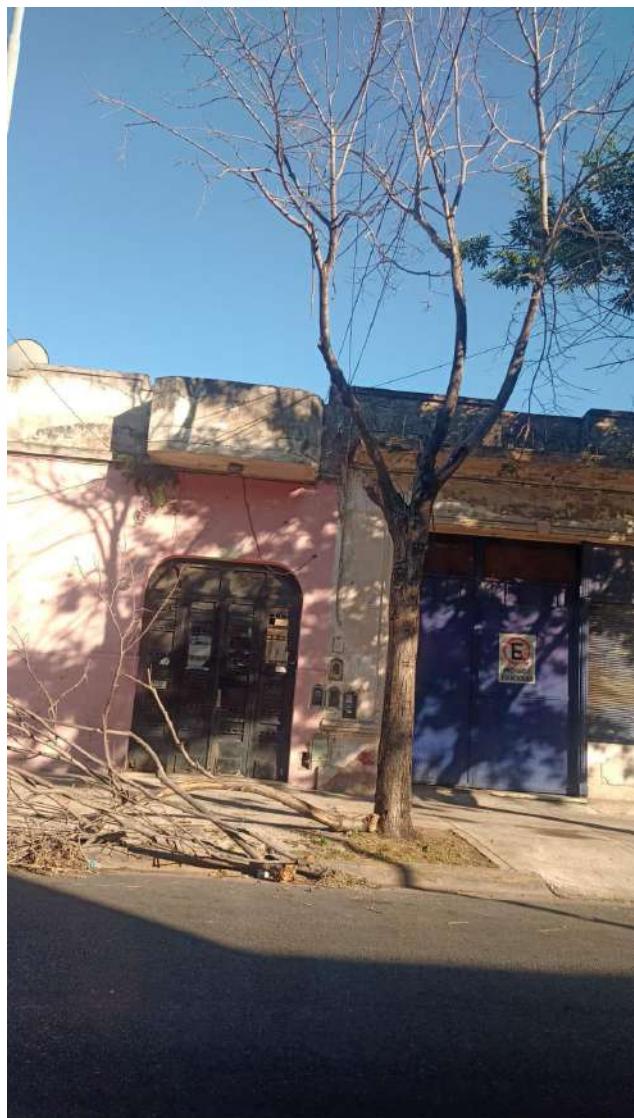
Calle RODO, JOSE E. 6939

OBSERVACIONES. Árbol completamente seco, descopado, con fruste completamente descortezado y grietas longitudinales. Actualmente se encuentra más inclinado que la última vez que se relevó (2023). PRIORIDAD ALTA.
