### Resolución Presidencia Junta Comuna

**Referencia:** S/ Extracción árboles Comuna 2 - ACTA N° 2428 A 2442.-

## Planilla de Inspección de Árboles

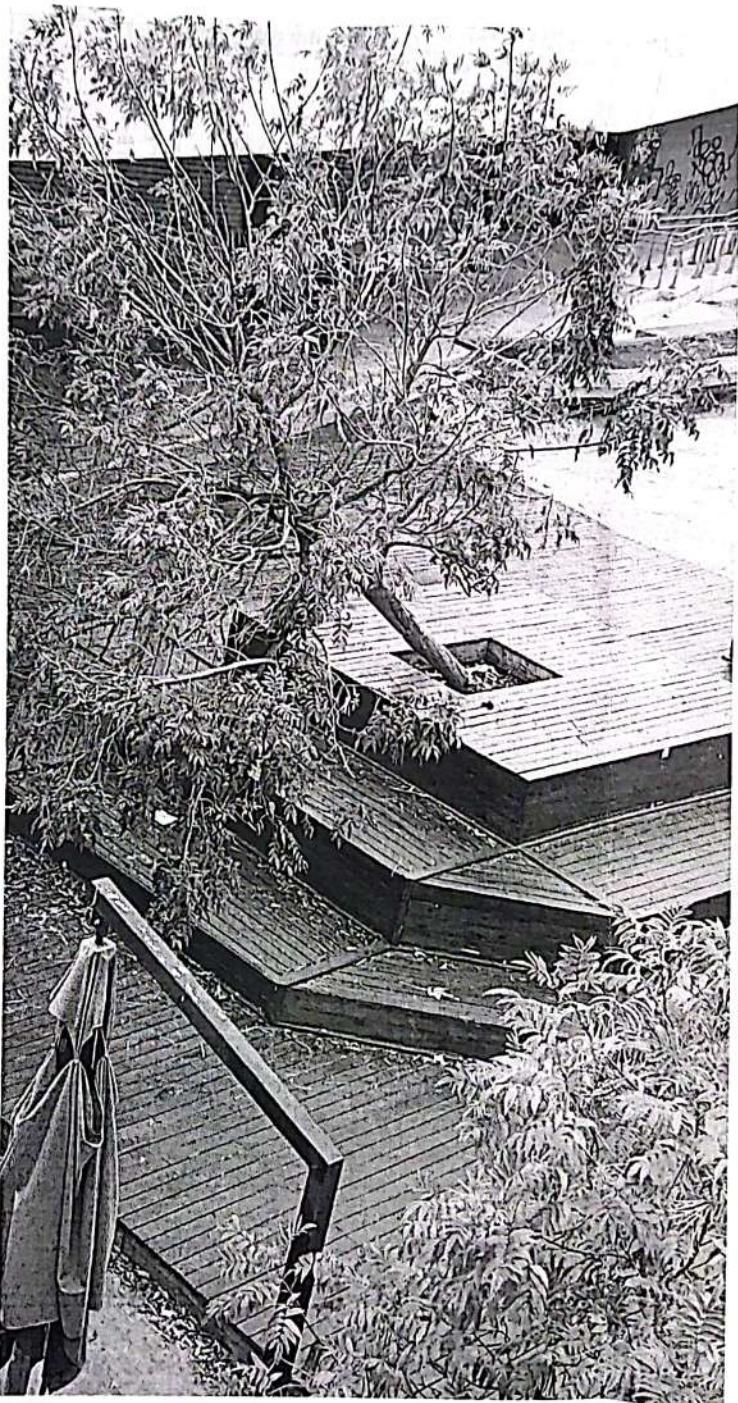
Informe N° 2447

**OBSERVACIONES** Se recomienda la extracción del árbol debido a su estado de desecación avanzado, con ramas quebradas y daños mecánicos.

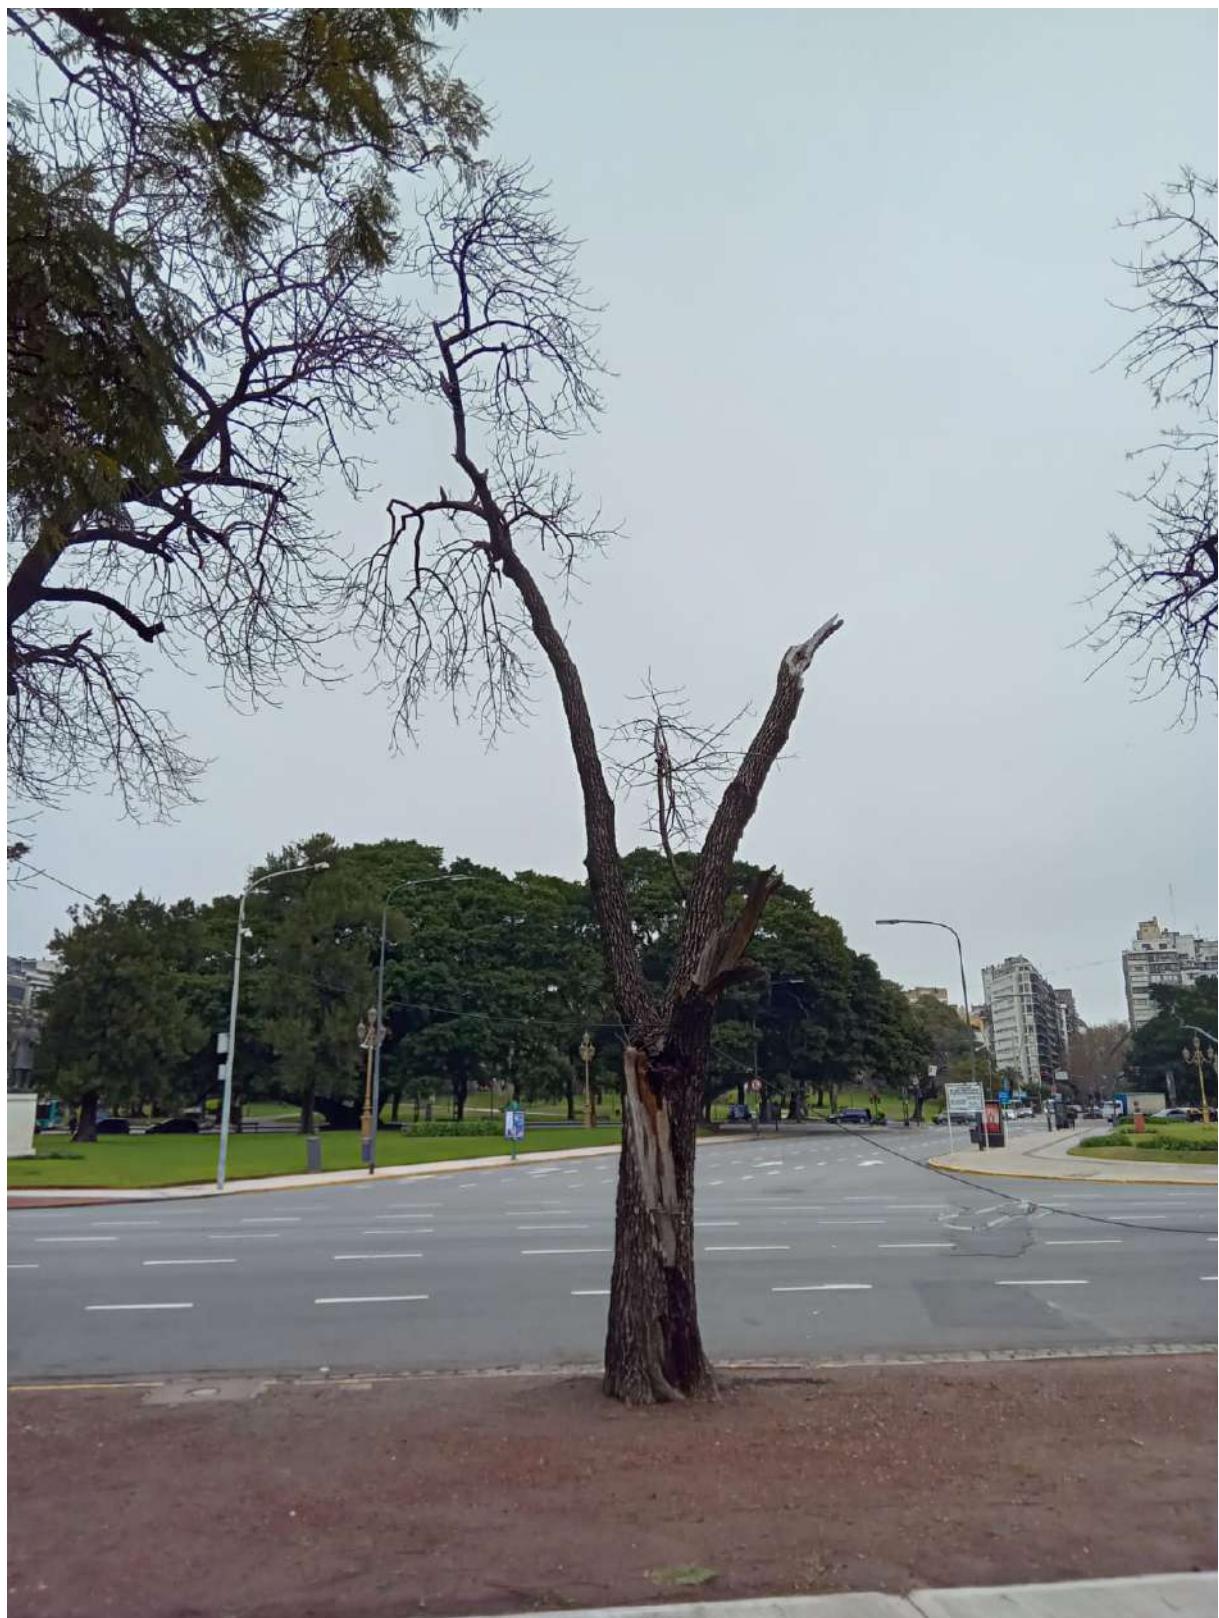
Informe N° 2448

El ejemplar presenta un estado semiseco con grietas en el fuste, ramas quebradas y secas, y escasa foliación, lo que indica posible estrés hídrico y debilitamiento estructural. No se observan a simple vista plagas o enfermedades, aunque tampoco se descartan. Se recomienda la extracción del ejemplar en caso de que el daño estructural aumente comprometiendo la seguridad de personas y/o bienes.

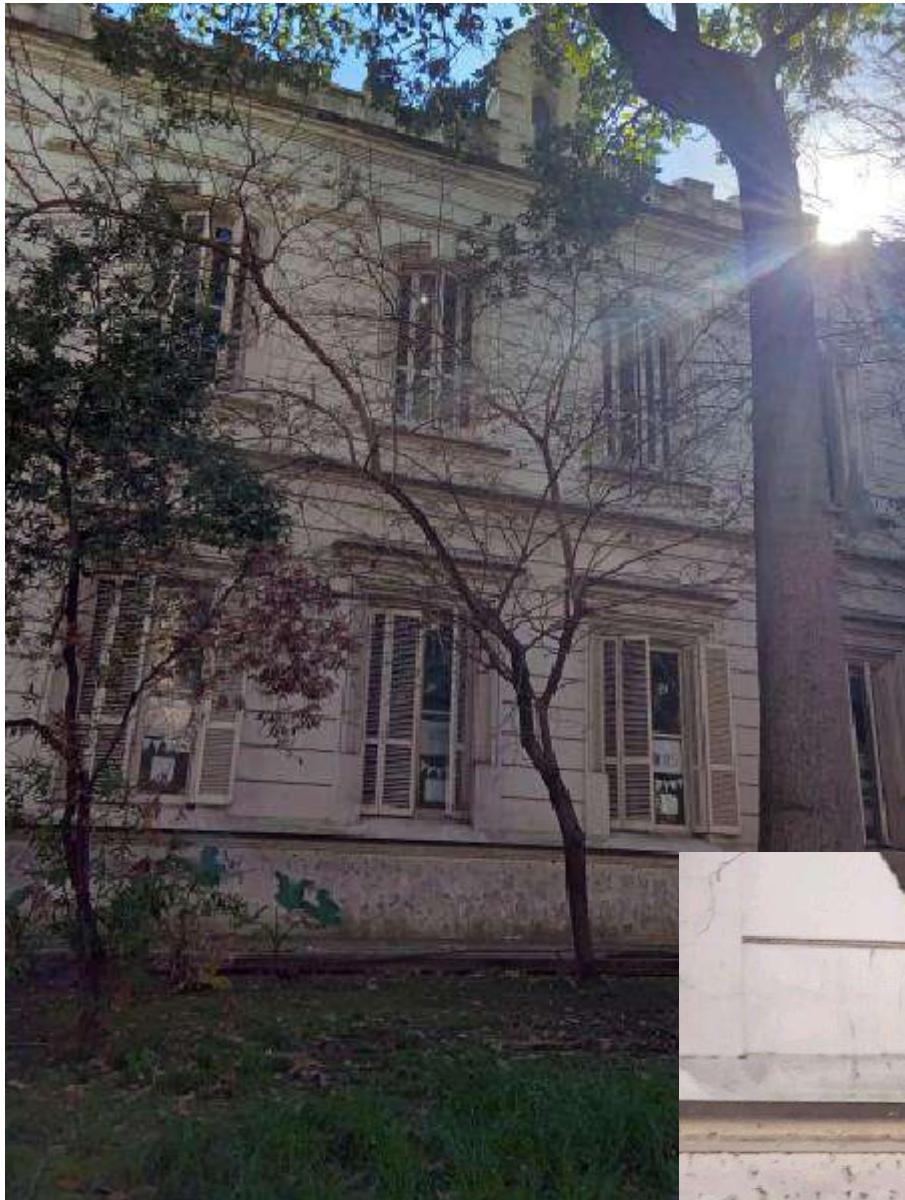
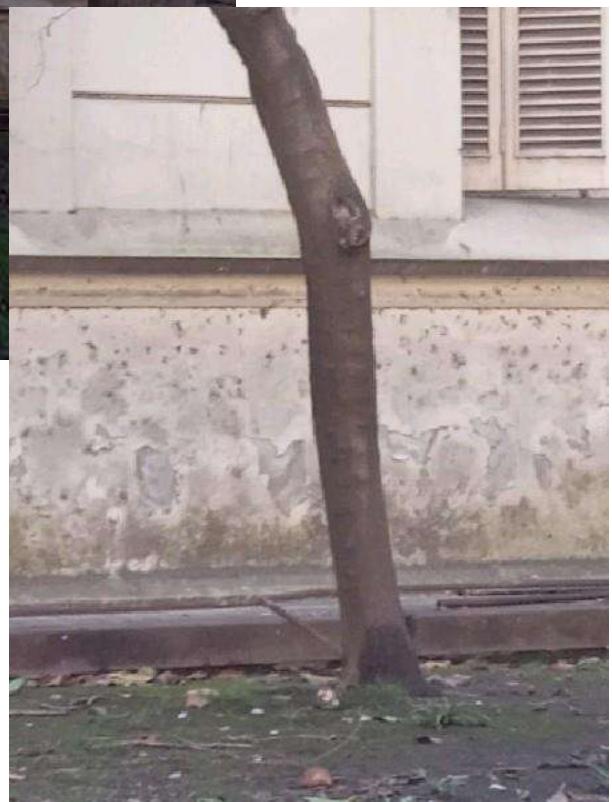
Informe N° 2454

Árbol muy sombreado, cerca al edificio, se desea extrae para evitar futuros daños al edificio y genere pérdidas materiales de patrimonio.

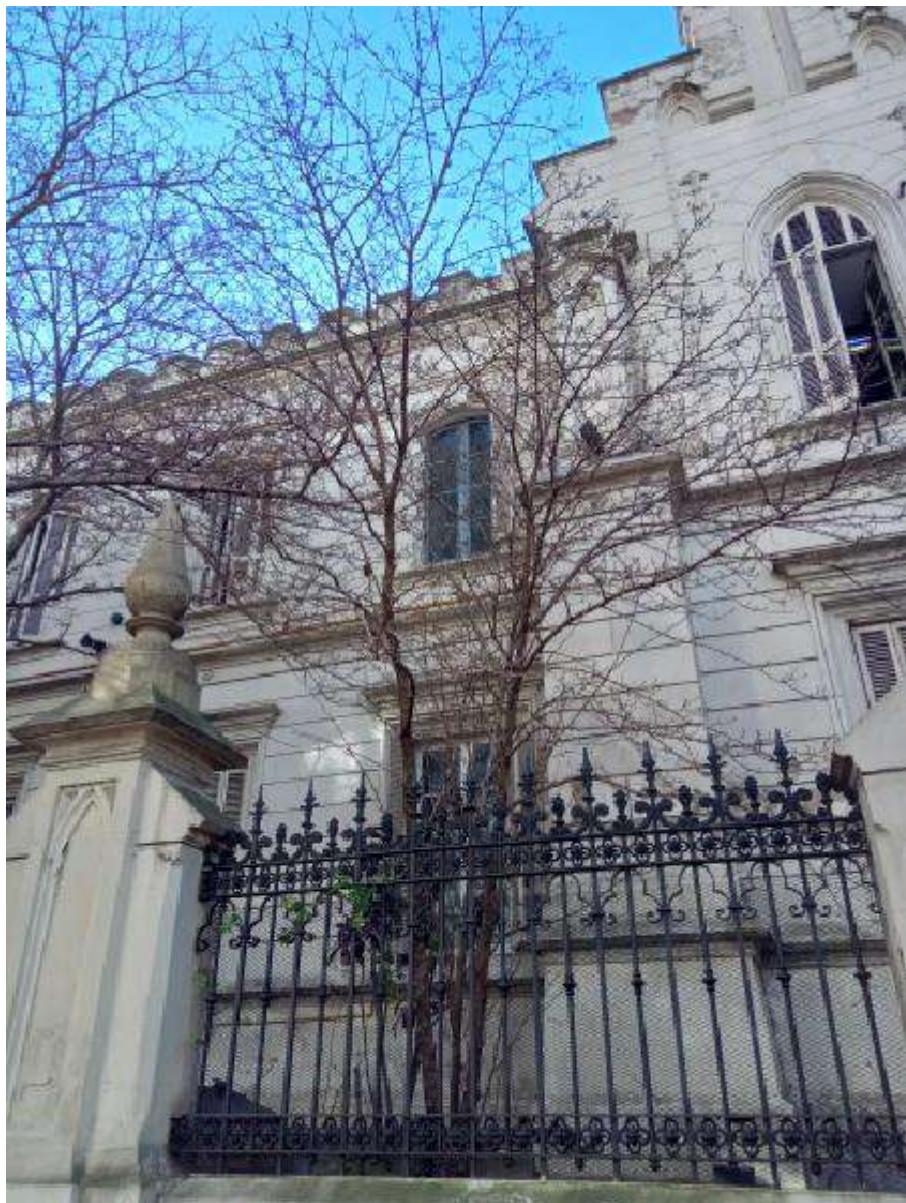
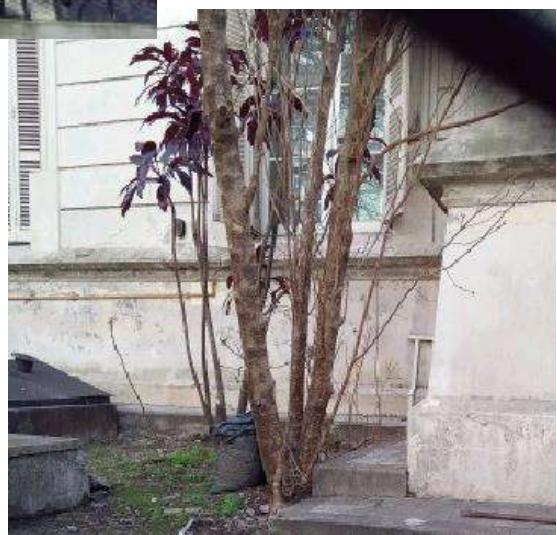
Informe N° 2455

**OBSERVACIONES** Arce plantado junto a muro de colegio ejerce presión sobre el mismo observándose grietas que afectan la estabilidad estructural constituyendo un riesgo.

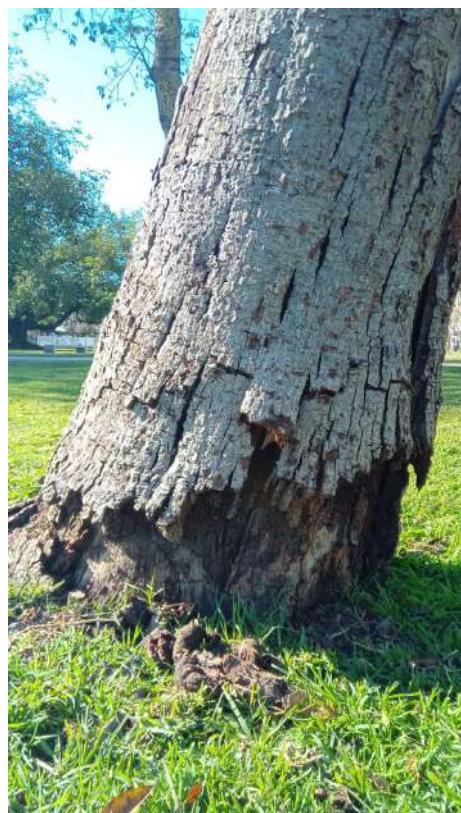
**2446**  
Informe N° \_\_\_\_\_

**Ejemplar seco, con grietas longitudinales a lo largo del fuste y descortezamiento basal extendiéndose hacia sus raíces formando una cavidad en contacto con el suelo.**

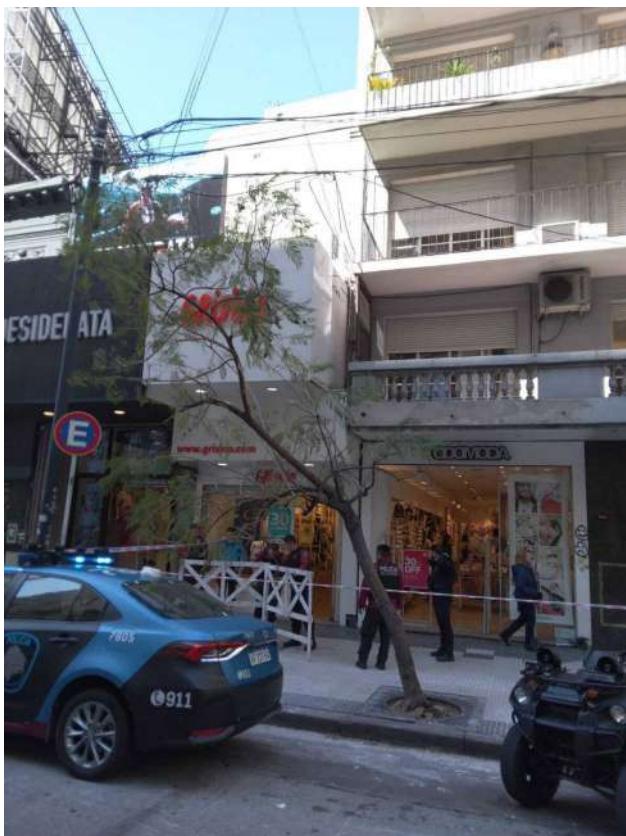
Calle Av. Santa Fe 1830

■ OBSERVACIONES Jacaranda presenta rotura basal de gran tamaño, producto de impacto de vehículo de gran porte. Se recomienda realizar extracción de emergencia del ejemplar debido a falta de conexión entre el fuste y las raíces que provocan falta de estabilidad estructural irreversible con elevado riesgo inherente.

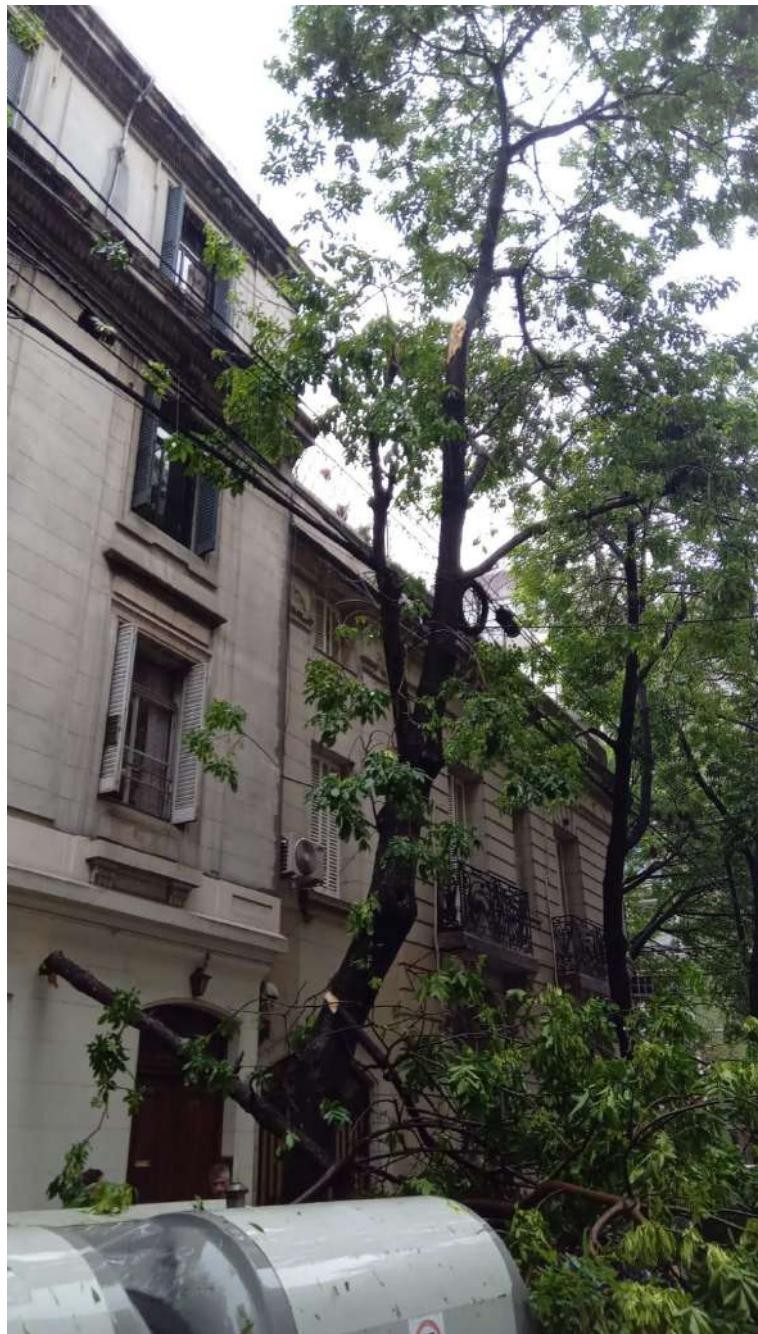
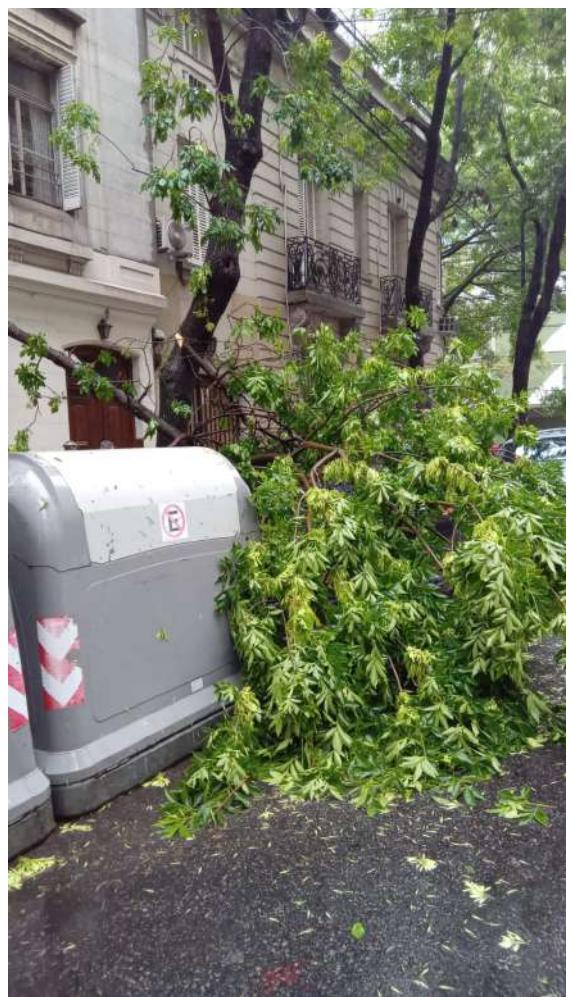
Calle Agüero 1984

Se requiere la extracción del ejemplar, presenta múltiples cavidades asociadas a elevados grados de descomposición en la madera de soporte, se desea liberar la plantera para utilizar la plantera con un próximo ejemplar que cumpla funciones ecosistémicas. Sumado a evitar riesgo de caída que generen daños a la ciudadanía.

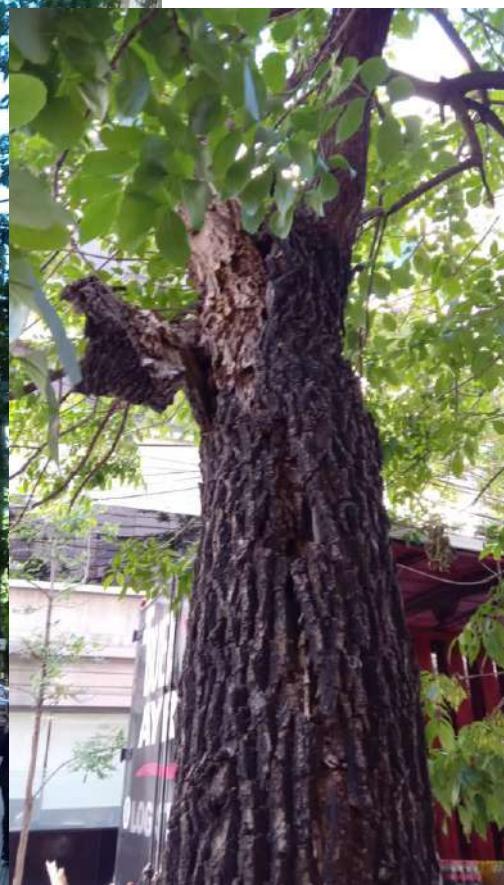
Calle P E Ñ A 2507

ARBOL EN MAL ESTADO GENERAL, PRESENTA CAVIDADES EN LA SECCION MEDIA Y SUPERIOR QUE COMPROMETE LA ESTABILIDAD DEL ARBOL, SUMADO A ESTO PRESENTA UN DESCOPADO CON UNA RASGADURA EN EL FUSTE QUE GENERO UNA PUDRICION EN EL SISTEMA VASCULAR, ESTE ESTADO DE DESCOMPOSICION GENERO LA APARICION DE UNA GRIETA LONGITUDINAL ., ES UN ARBOL DE RIESGO ELEVADO, SE DESEA SU EXTRACCION PARA EVITAR PREGUISIOS.

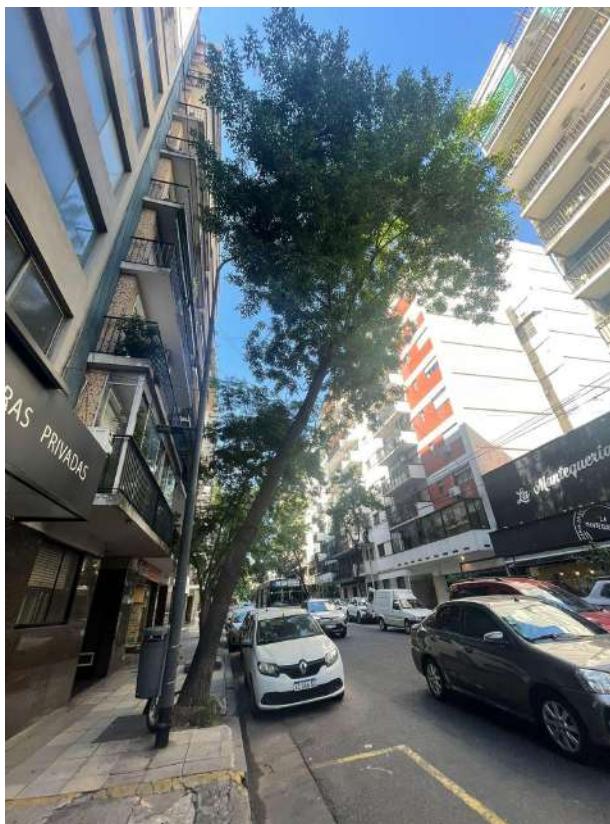
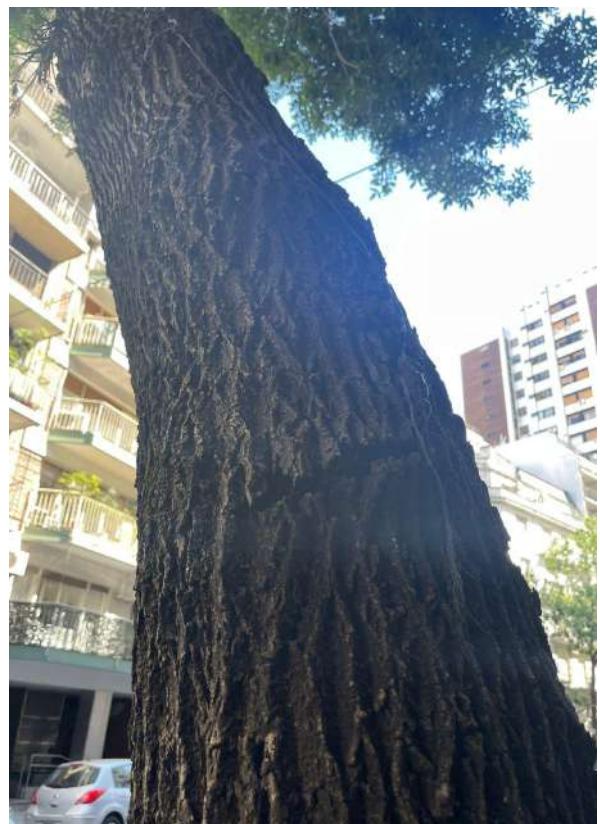
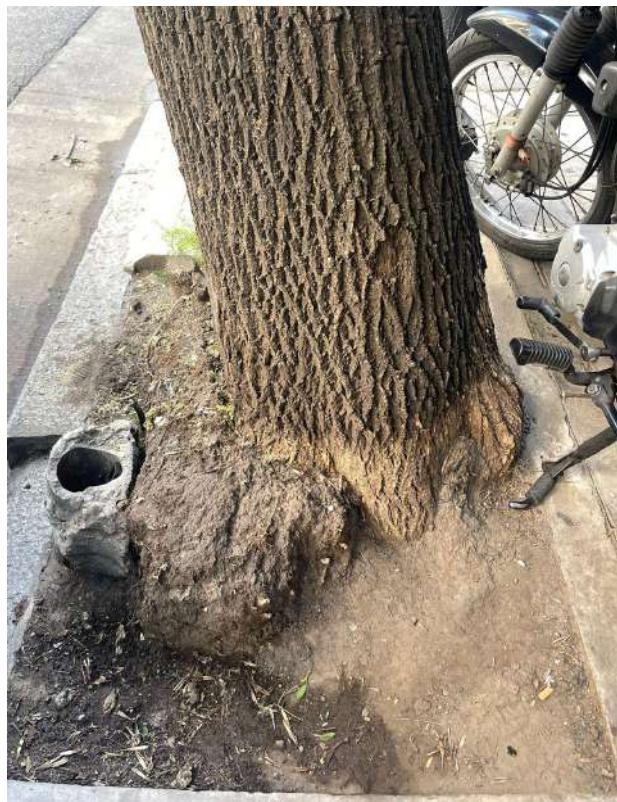
Calle Gallo 1577 LA

En respuesta a los múltiples avisos recibidos por parte de la comunidad, se ha realizado un relevamiento exhaustivo del estado general del árbol en cuestión. El análisis ha revelado diversas condiciones que ponen en riesgo su estabilidad y seguridad, tales como inclinación hacia la vía pública, grietas en el fuste que podrían anticipar un descalce inminente, excesos de poda que han alterado su estructura, y la exposición de raíces superficiales debido a una plantera elevada previa, entre otros factores.

En base a estos hallazgos, se recomienda la extracción del árbol como medida preventiva, con el fin de evitar posibles accidentes, daños a la infraestructura urbana y riesgos para la seguridad pública.

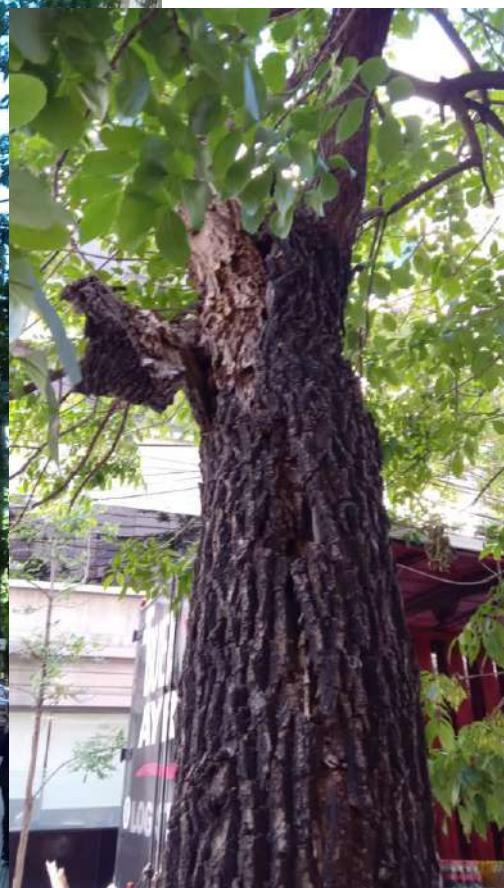
Calle P E Ñ A 2507

ARBOL EN MAL ESTADO GENERAL, PRESENTA CAVIDADES EN LA SECCION MEDIA Y SUPERIOR QUE COMPROMETE LA ESTABILIDAD DEL ARBOL, SUMADO A ESTO PRESETA UN DESCOPE CON UNA RASGADURA EN EL FUSTE QUE GENERO UNA PUDRICION EN EL SISTEMA VASCULAR, ESTE ESTADO DE DESCOMPOSICION GENERO LA APARICION DE UNA GRIETA LONGITUDINAL ., ES UN ARBOL DE RIESGO ELEVADO, SE DESEA SU EXTRACCION PARA EVITAR PREGUISIOS.
