Resolución Presidencia Junta Comuna

Referencia: Autorizar la inmediata extracción del ejemplar arbóreo emplazado en calle JOSE MARMOL 766

Planilla de Inspección de Árboles

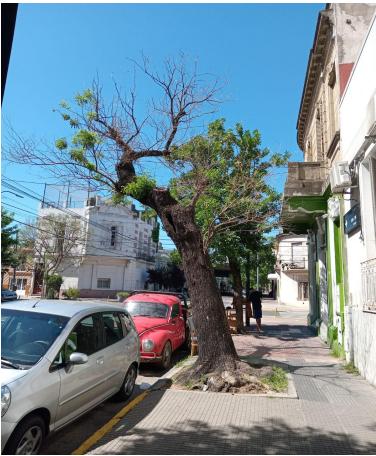
Extraer ejemplar semiesco, inclinado hacia la calle, con cavidades en su fuste.

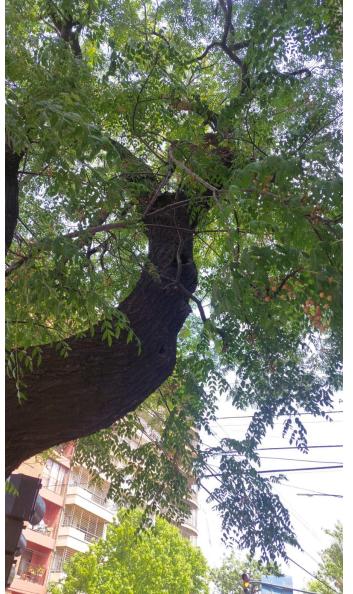
Calle: Carlos Calvo N°/Ref.: 4295

Planilla de Inspección de Árboles		Fecha: <u>22</u> / <u>10</u> / <u>2024</u> Aviso: _____		
INFORMACIÓN DEL ÁRBOL		ARME: _____		
Calle: <u>Carlos Calvo</u>	Nº/Ref.: <u>4295</u>	Típua tipu Árbol seco: _____ Árbol semiseco: _____		
PARÁMETROS MECÁNICOS Y SANITARIOS DEL ÁRBOL				
Altura (m): <u>16</u>	D.A.P. (cm): <u>65</u>	Inclinación: NO Mayor a 40°: Menor a 40°:		
Orientación de la inclinación:	Hacia la calle: Desbalanceada:	Hacia la propiedad: Descopado: Hacia el largo de la vereda: Descopado y brotado:		
Copa:	Desbalanceada:	Descopado: Descopado y brotado:		
FUSTE	Tamaño / Parte	Basal Media Alta	Descortezamiento: Fructificaciones fúngicas: Codominancias: Chorreados:	
	Cavidades: Pequeñas Grandes			
Cavidad longitudinal en el fuste (m):		Espesor de la pared remanente (cm):		
RAÍCES	Expuestas:	Levanta vereda (m2):	Fisuras en el frente de la propiedad: SI / NO	
RAMAS	Quebradas / Fisuradas:X	Excesivas / Cruzadas:	Bajas: Tocones: Codominantes:

Secas / Secas en los ápices: Con cavidades, tumores o canceros:	Invasión de espacio aéreo: Con mal ángulo de inserción:		
HOJAS	Defoliación:	Coloración anormal: Síntomas de enfermedades:	Con manchas foliares: Signos de insectos:	
RECOMENDACIONES DEL INSPECTOR				
A: OBJETIVOS DE LA PODA				
Reducción de riesgo: X	Eliminar interferencias:	Adecuación al sitio:	Regulación de estructura:	
B: TIPOS DE PODA	Formación:	Limpieza: X	Aclareo:	
C: CORTE DE RAÍCES	Superficial:	Profundo:	Refaldado:	
D: TRATAMIENTO FITOSANITARIO			Terciado:	
E: TRASPLANTE				
F: EXTRACCIÓN				
OBSERVACIONES				
INSPECTOR DE ARBOLADO				
Nombre y apellido	ADRIAN DE STEFANO	D.N.I.	31661254	Firma
