Resolución Presidencia Junta Comuna

Número: RS-2025-10411577-GCABA-COMUNA5

Referencia: S/ Autorización de extracciones (EX-2025-00272340-GCABA-COMUNA5)

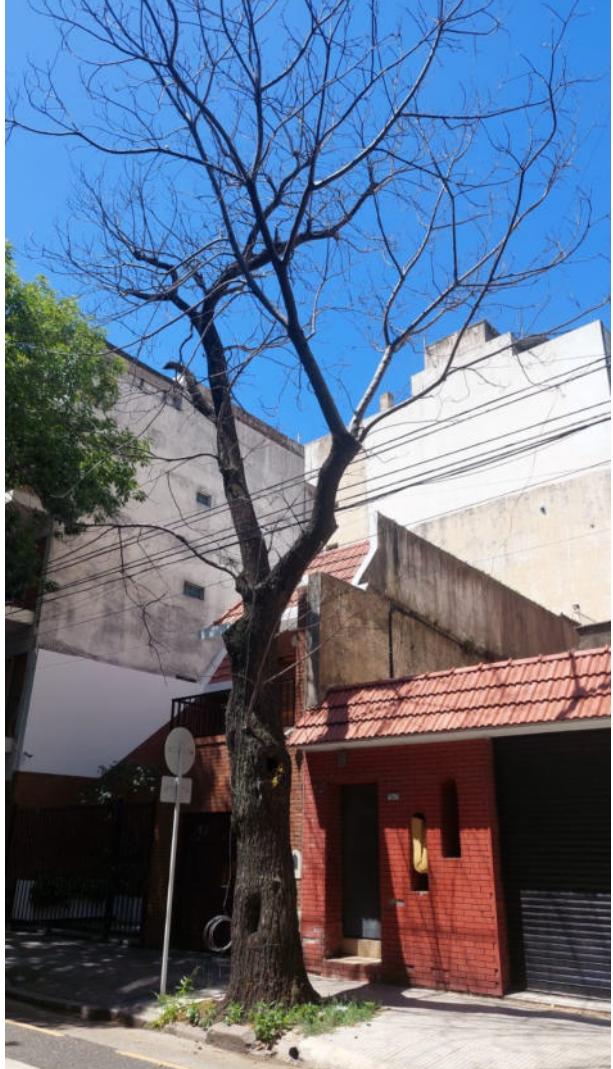
Calle: 33 Orientales N° Ref.: 342

HOJAS	Defoliación: TOTAL	Coloración anormal: Síntomas de enfermedades:	Con manchas foliares: Signos de insectos:		
RECOMENDACIONES DEL INSPECTOR					
A: OBJETIVOS DE LA PODA					
Reducción de riesgo:	Eliminar interferencias:	Adecuación al sitio:	Regulación de estructura:		
B: TIPOS DE PODA	Formación:	Limpieza:	Aclareo:	Refaldado:	Terciado:
C: CORTE DE RAÍCES	Superficial:	Profundo:			
D: TRATAMIENTO FITOSANITARIO					
OBSERVACIONES	el ejemplar se encuentra muy deteriorado con cavidades y descortezamiento a lo largo de todo el fuste. Por otro lado está completamente seco				
INSPECTOR DE ARBOLADO	Joaquín Casal	D.N.I. 35359946	Firma

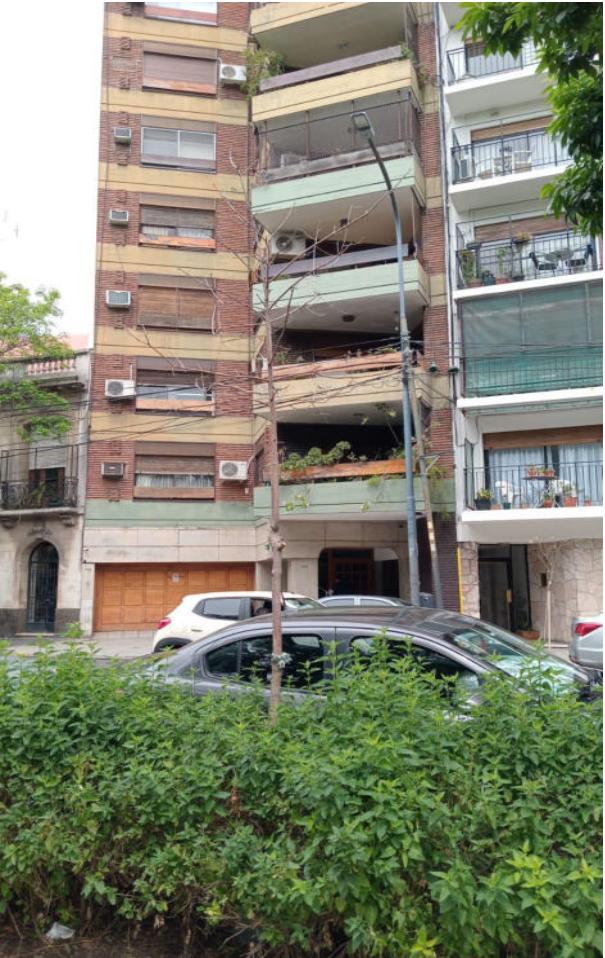
Buenos Aires Ciudad	Fecha: 12 / 12 / 2024
	Aviso:
Planilla de Inspección de Árboles	ARME:
REGISTRO FOTOGRÁFICO	Especie botánica: Fresno americano
Calle: TTE. GRAL. J. D. PERON	Nº/Ref.: 3788 (FTE)

Con cavidades, tumores o canceros:	Con mal ángulo de inserción:	Codominantes:		
HOJAS	Defoliación: TOTAL	Coloración anormal:	Con manchas foliares:		
		Síntomas de enfermedades:	Signos de insectos:		
RECOMENDACIONES DEL INSPECTOR					
A: OBJETIVOS DE LA PODA					
Reducción de riesgo:	Eliminar interferencias:	Adecuación al sitio:	Regulación de estructura:		
B: TIPOS DE PODA	Formación:	Limpieza:	Aclareo:	Refaldado:	Terciado:
C: CORTE DE RAÍCES	Superficial:	Profundo:			
D: TRATAMIENTO FITOSANITARIO			E: TRASPLANTE	F: EXTRACCIÓN: SI	
OBSERVACIONES					
Arbol seco. Presenta daño intencional en la forma de anillado en la base. Reemplazar.					
INSPECTOR DE ARBOLADO					
Nombre y apellido	Maisa Molina	FC	816624	Firma
