Resolución Presidencia Junta Comuna

Número: RS-2024-34136092-GCABA-COMUNA7

Referencia: Extracciones

Planilla de Inspección de Árboles
Aviso. 500499762/24

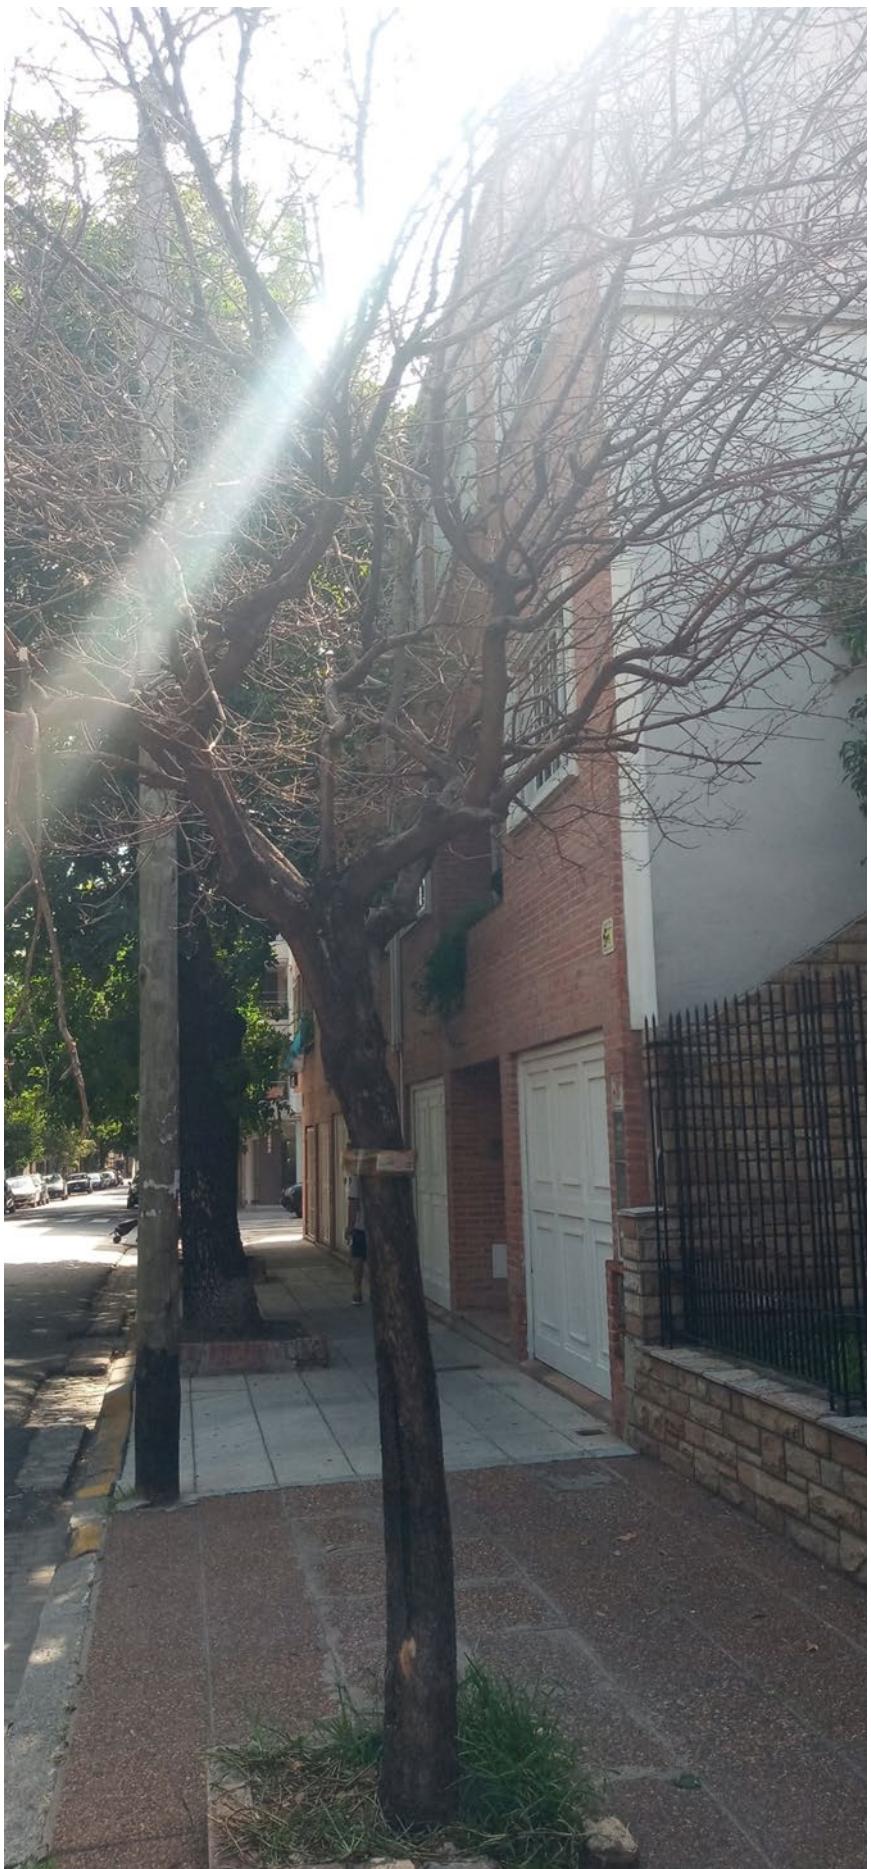
C: Extracción <input checked="" type="checkbox"/> D: Tratamiento sanitario <input type="checkbox"/> E: Trasplante <input type="checkbox"/> F: Corte de raices <input type="checkbox"/> SUPERFICIAL <input type="checkbox"/> PROFUNDA <input type="checkbox"/>					
Observaciones:					
Ejemplar seco/muerto, con descortezamiento en fuste. Se solicita su extracción (prioridad baja).					
Plantera apta una vez realizada la extracción, de 0,8 x 0,8m. Sería conveniente ampliarla a 1,2 x 1,2m					
Vereda en buenas condiciones, de 2,8m de ancho.					
Especie recomendada según listado maestro: Liquidambar.					
Datos del Inspector/Verificador					
Nombre y Apellido		Firma		27215272	
Nombre y Apellido		Firma		FM ó DNI
