**Resolución Presidencia Junta Comuna**

Número: RS-2024-4/052490-GCABA-COMUNA/

Referencia: Extracciones (Dic)

Que, surge de los informes de inspección, oportunamente realizados, obrantes en este expediente en el orden 54, según IF-2024-47036732-GCABA-COMUNA7, que todos los ejemplares inspeccionados, requieren de una extracción urgente, dándole a la misma, prioridad ALTA;

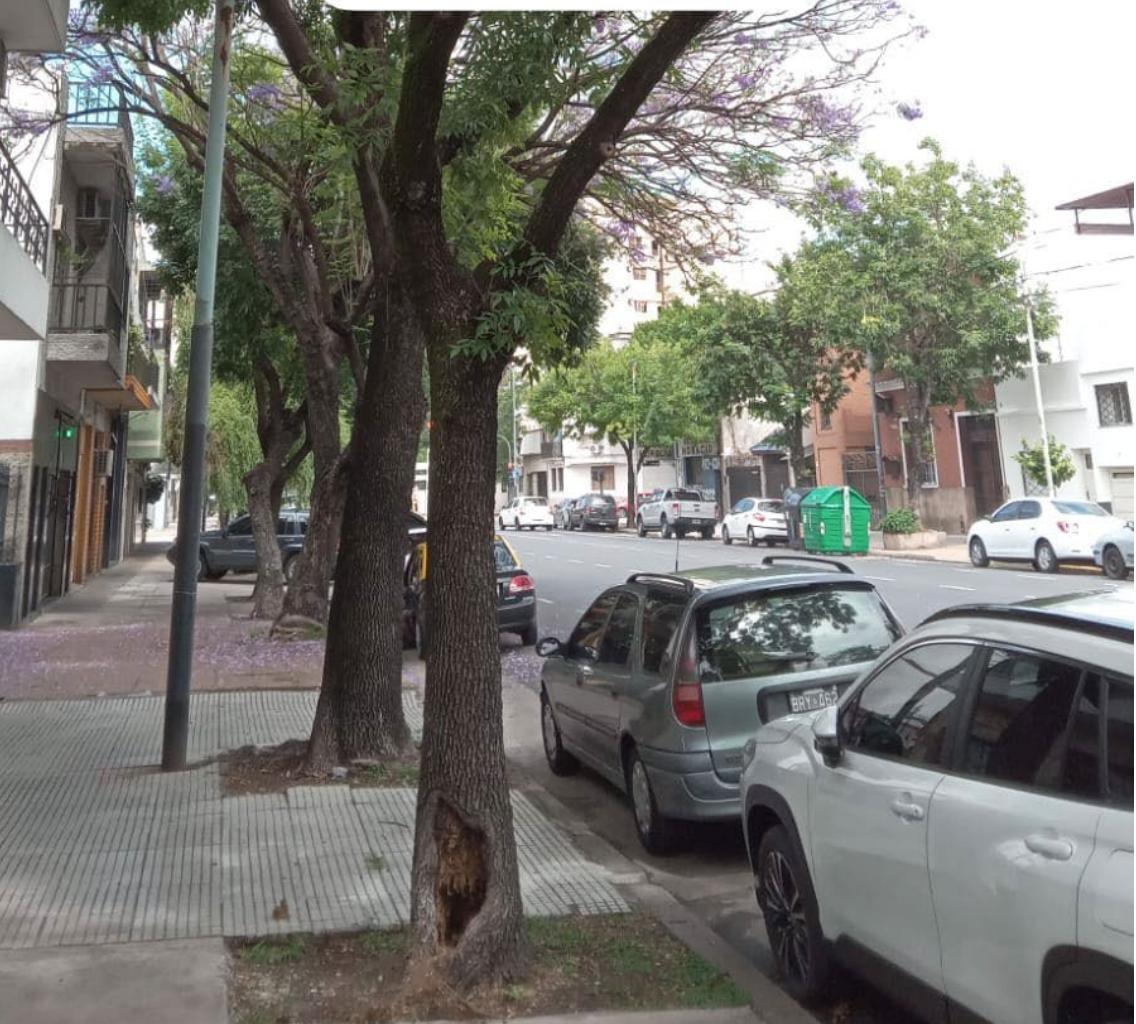
Vernet 220

EJEMPLAR MUERIO EN 198 CON RIESGODE CALIDA CORRESPONDE EXTRACCION Y RECAMBIONUEVO EJEMPLAR

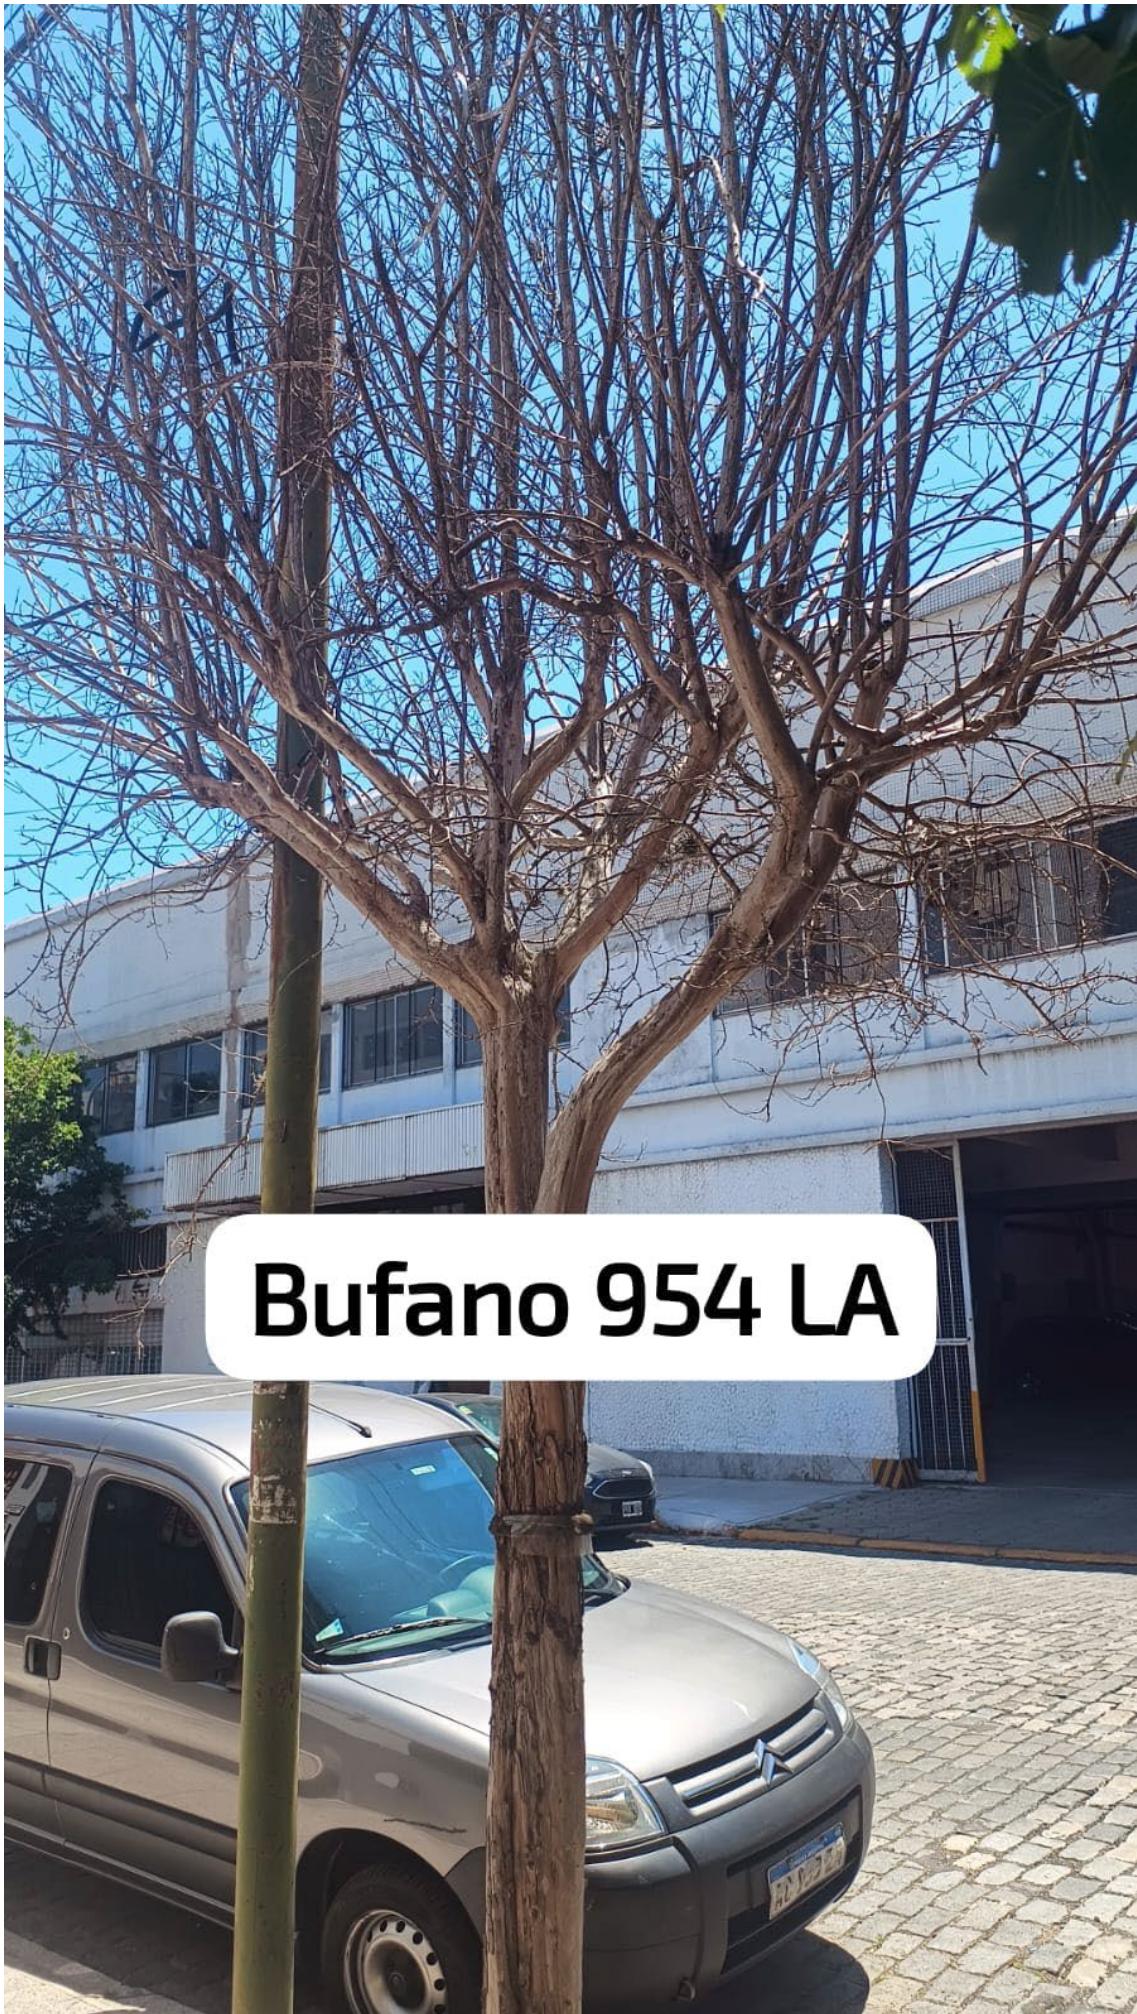
*SE DEMARCAR COMPLETAMENTE SECOS.**FUSTE AGRIETADO.**SE SOLICITA SU EXTRACCIÓN Y CERRAR PLANTERA, DEBIDO A QUE DEBAJO SE OBSERVA CAÑO PLUVIAL Y SE UBICA MUY PRÓXIMO A UN POSTE.**SE PODRÍA TASLADAR LA PLANTERA A BUTANO 956 (VER INFORME).**P. ALTA**D. INSURRALDE*

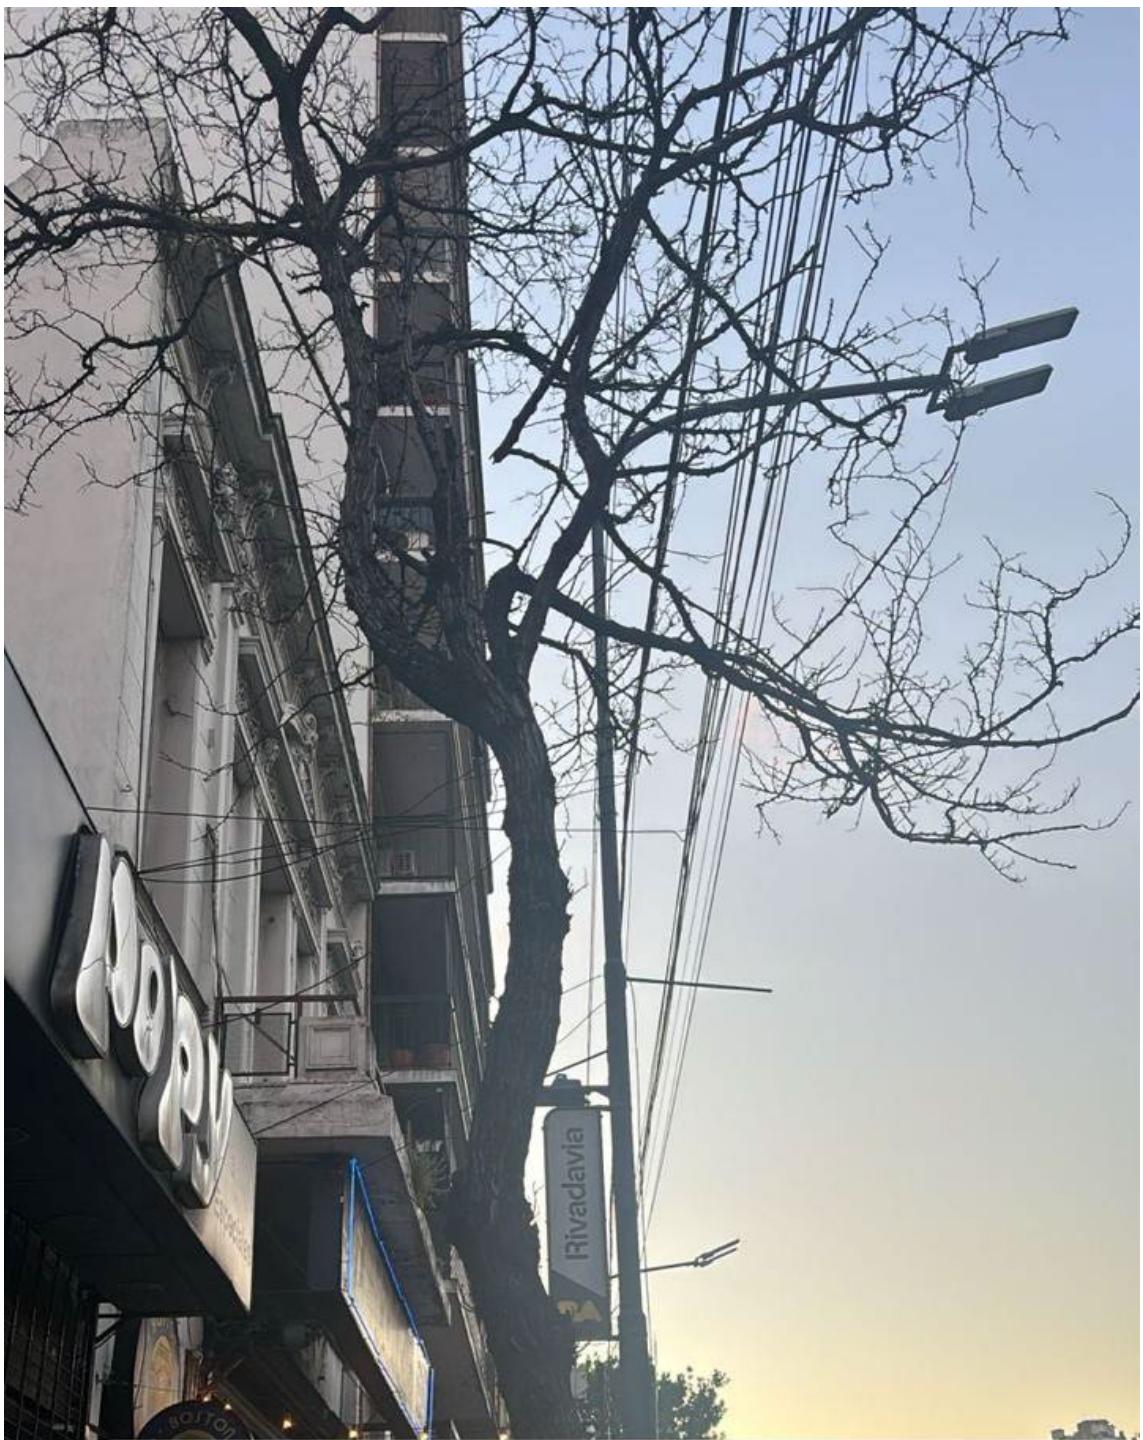
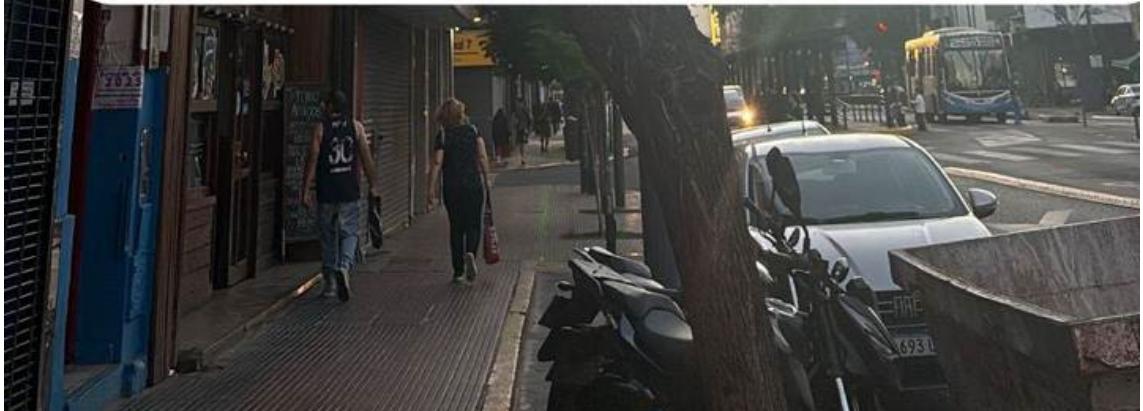
Rivadavia 7168 exacto

Ejemplar vital, ubicado en espacio sobre ocupado con otras especies arbóreas.  
Se encuentra en espacio reducido, por lo que su copa causa interferencias dentro del edificio.  
Posiblemente sus raíces causan daños a los caños subterráneos del establecimiento.

Dado que el ejemplar se encuentra creciendo en un espacio reducido y muy cerca del edificio, se recomienda su extracción para evitar los daños que pueda ocasionar, ya que podas aéreas o cortes de raíces no serían alternativas suficientes.
