G O B I E R N O D E L A C I U D A D D E B U E N O S A I R E S

Número: RS-2025-10218092-GCABA-COMUNA7

Referencia: Extracciones (Marzo-Miica)

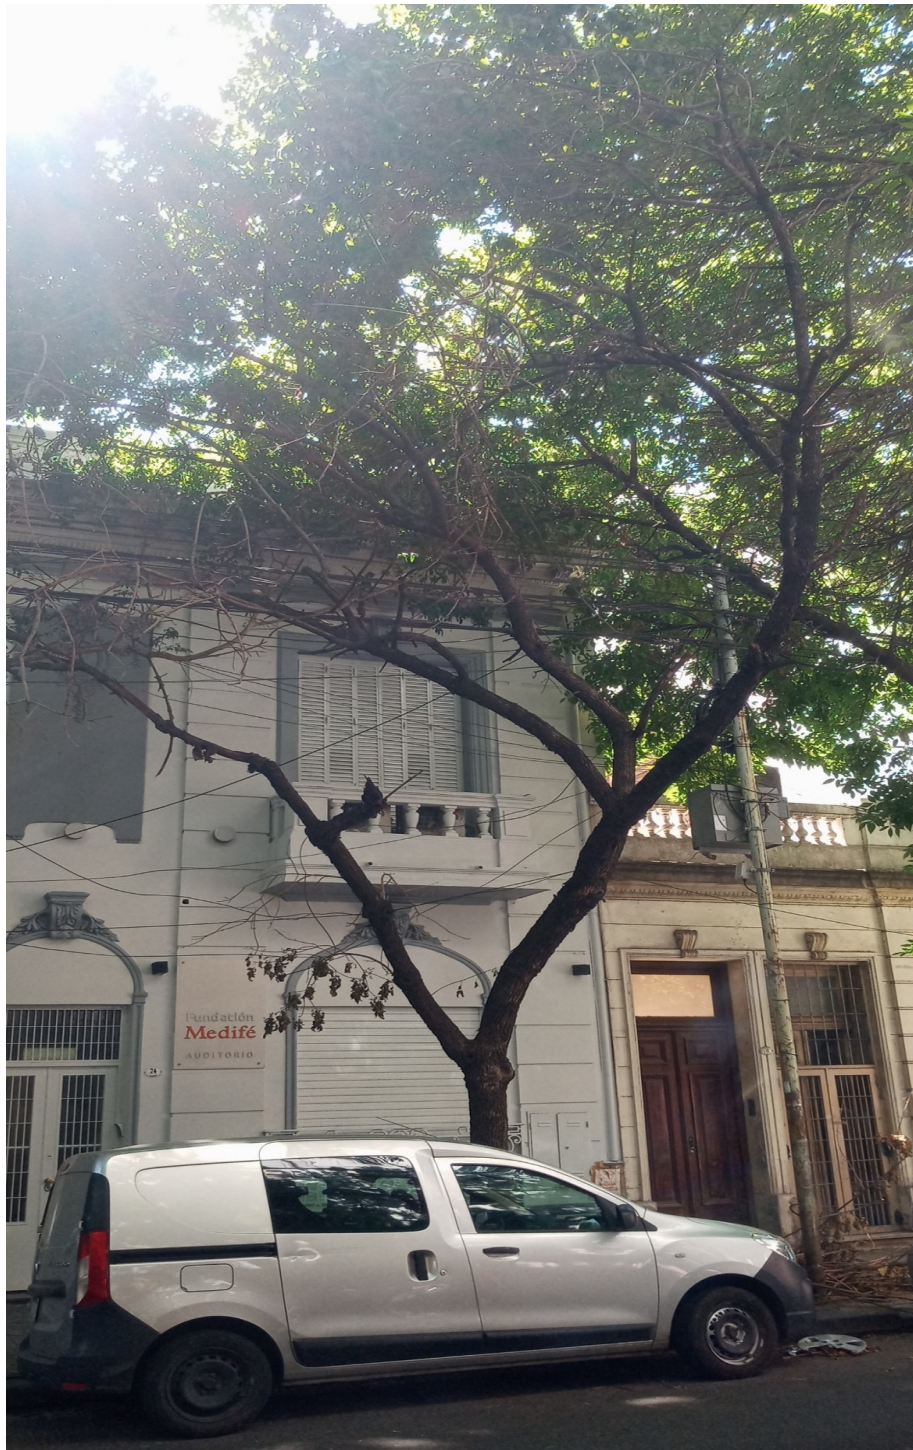
B: Tipos de poda: Formación <input type="checkbox"/> Limpieza <input type="checkbox"/> Aclareo <input type="checkbox"/> Refaldado <input type="checkbox"/> Reducción de copa <input type="checkbox"/> Terciado <input type="checkbox"/> Balanceo <input type="checkbox"/>			
C: Extracción <input checked="" type="checkbox"/> D: Tratamiento sanitario <input type="checkbox"/> E: Trasplante <input type="checkbox"/> F: Corte de raíces <input type="checkbox"/>			
SUPERFICIAL <input type="checkbox"/> PROFUNDA <input type="checkbox"/>			
Observaciones:			
Relevamiento para poda puntual.			
Se observa ejemplar con casi la totalidad de la copa seca, ramas primarias secas, y salvo por los			
ápices de algunas ramas, la defoliación es total. Se observan fructificaciones fúngicas en algunas ramas.			
Ejemplar en deterioro progresivo. Dada la irreversibilidad de su estado actual, y para prevenir			
daños a personas y bienes, se solicita su extracción, prioridad alta.

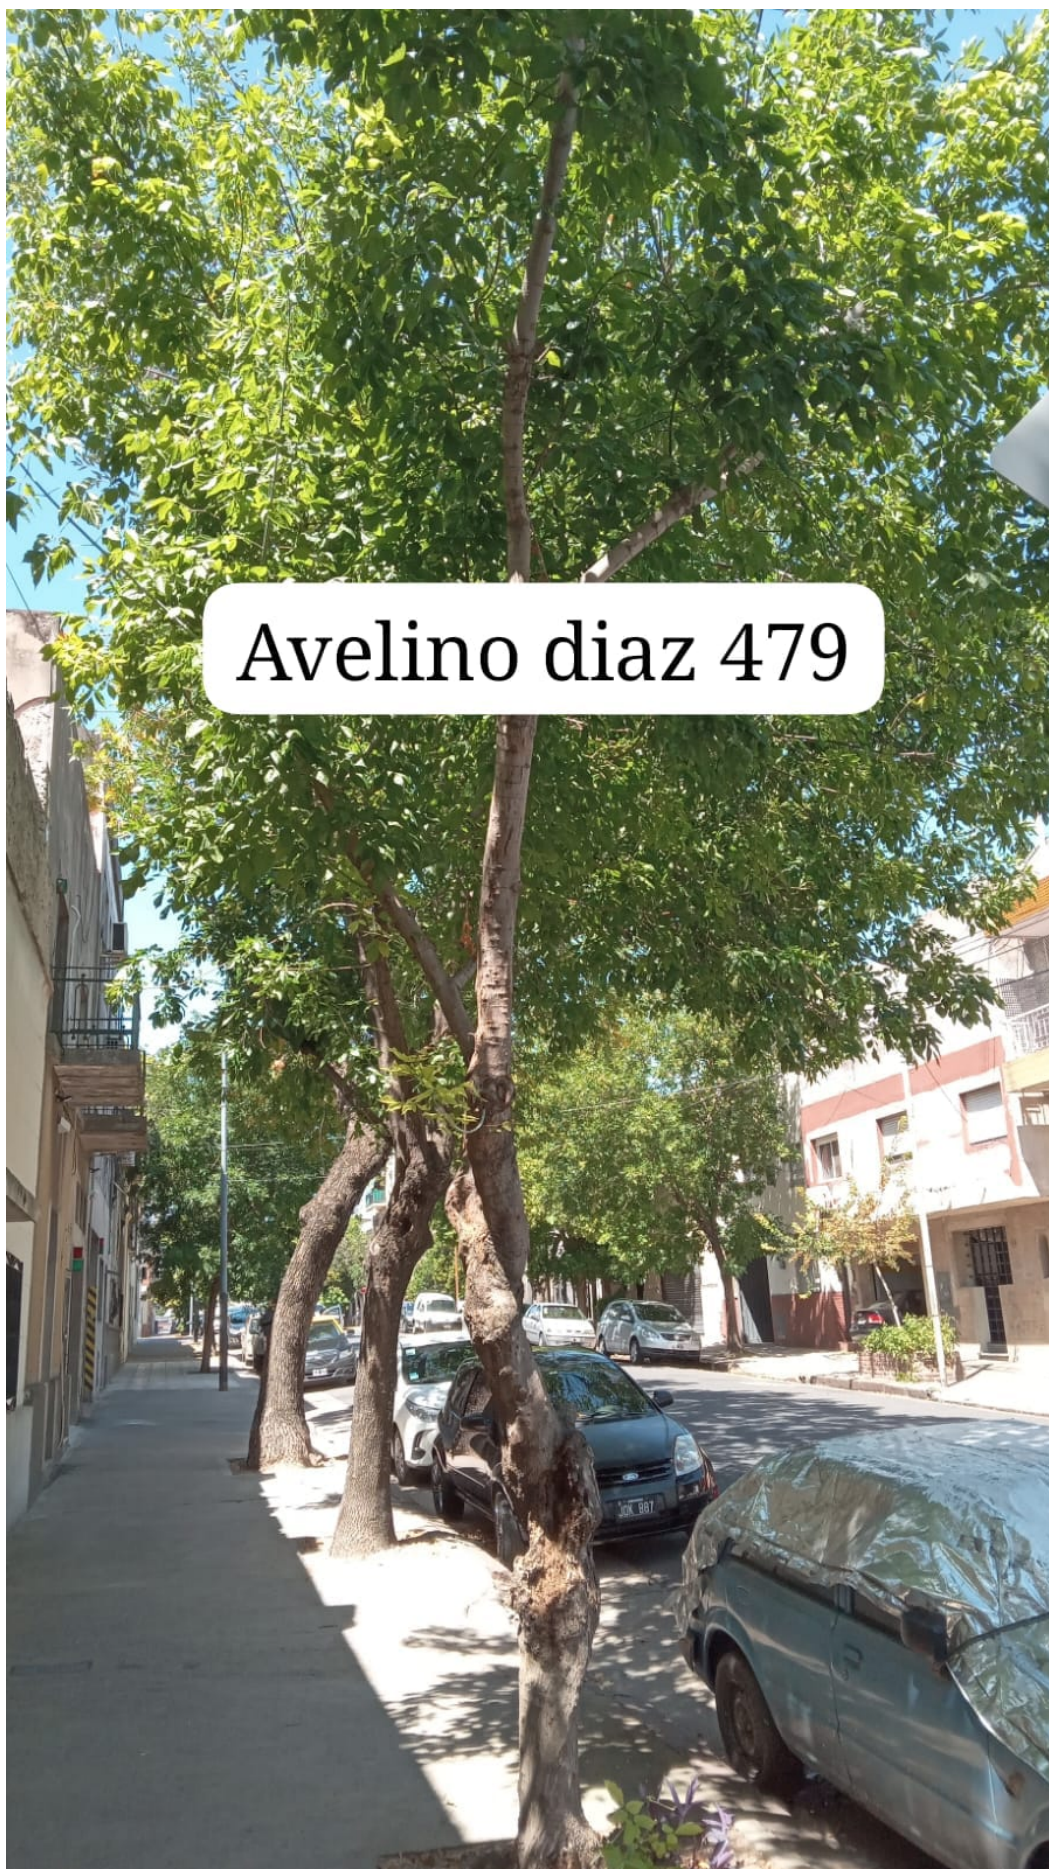
Avelino diaz 479

C: Extracción <input checked="" type="checkbox"/> D: Tratamiento sanitario <input type="checkbox"/> E: Trasplante <input type="checkbox"/> F: Corte de raíces <input type="checkbox"/> SUPERFICIAL <input type="checkbox"/> PROFUNDA <input type="checkbox"/>			
Observaciones:			
Al momento de la inspección se observa un ejemplar adulto. Fuste recto que presenta una zona engrosada			
aproximadamente a 130 cm de altura (tumoración?) donde se observa un gran cancro, con pudrición morena			
en estado avanzado, estimándose un remanente de pared no superior al 20% en su parte más fina. Por encima			
de este presenta dos ejes primarios codominantes, foliados, ejerciendo un gran efecto de palanca sobre dicho			
punto débil de la estructura. Considerando el historial fitosanitario de la especie y que mediante poda no se haría			
más que empeorar su estado general su sugiere su extracción prioridad media (Ley 3263 art 15 inc b y d)

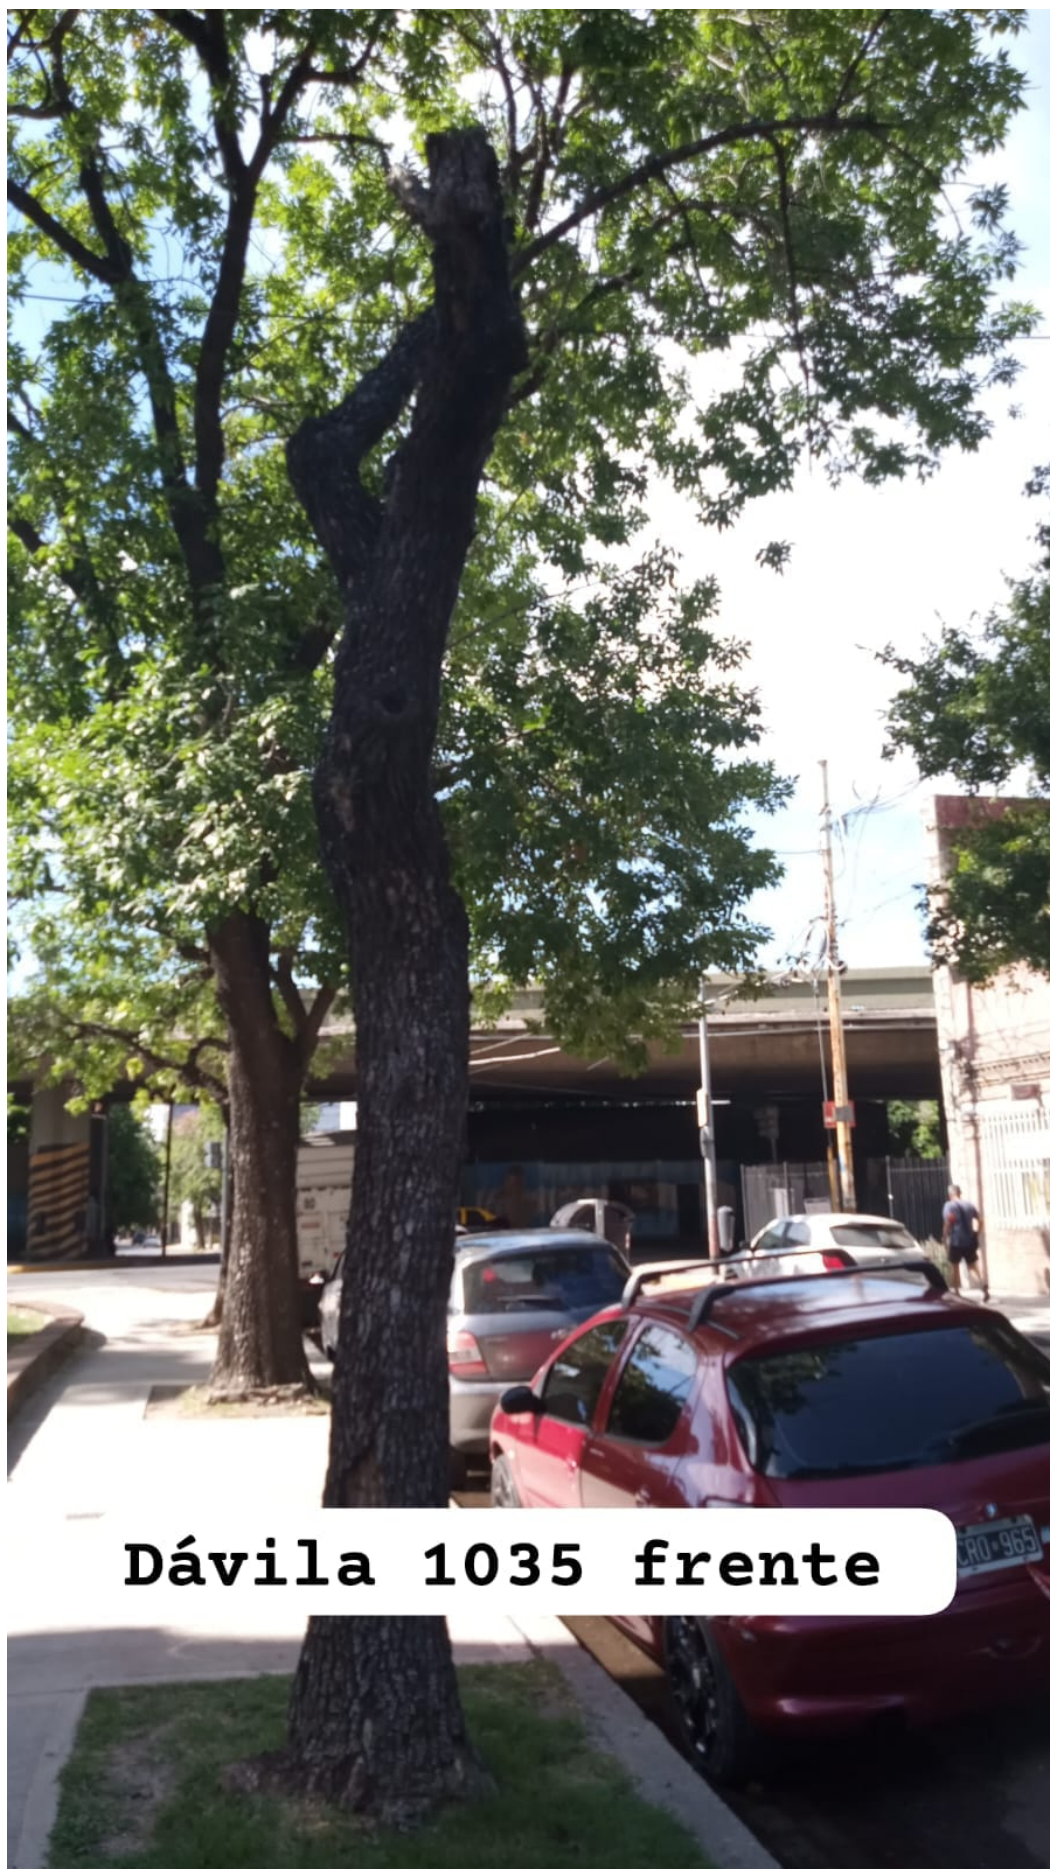
Dávila 1035 frente

Con cavidades/ Tumores o Cancros: 		Tocones: 	
Bajas: 		Que invaden espacio aéreo: 	
Excesivas/ Cruzadas: 		HOJAS:	
De coloración anormal: 		Sintomas de enfermedades: 	
Con manchas foliares: 		Defoliación total: parcial: 	
Con signos de insectos: 		Recomendaciones del inspector:	
A: Objetivos de poda: Reducción Riesgo Eliminar interferencias Reducir sombra resistencia al viento mejorar la estética 			
B: Tipos de poda: Formación Limpieza Aclareo Refaldado Reducción de copa Terciado Balanceo 			
C: Extracción X D: Tratamiento sanitario E: Trasplante F: Corte de raíces SUPERFICIAL PROFUNDA 			
Observaciones:			
Al momento de la inspeccion se observa un ejemplar adulto en estado de decrepitud avanzada, totalmente			
seco, con descortezamiento desde su tronco hasta sus ejes primarios y secundarios.			
Se sugiere su extracción prioridad media (Ley 3263 art 15 inc a y d)			
Datos del Inspector/Verificador

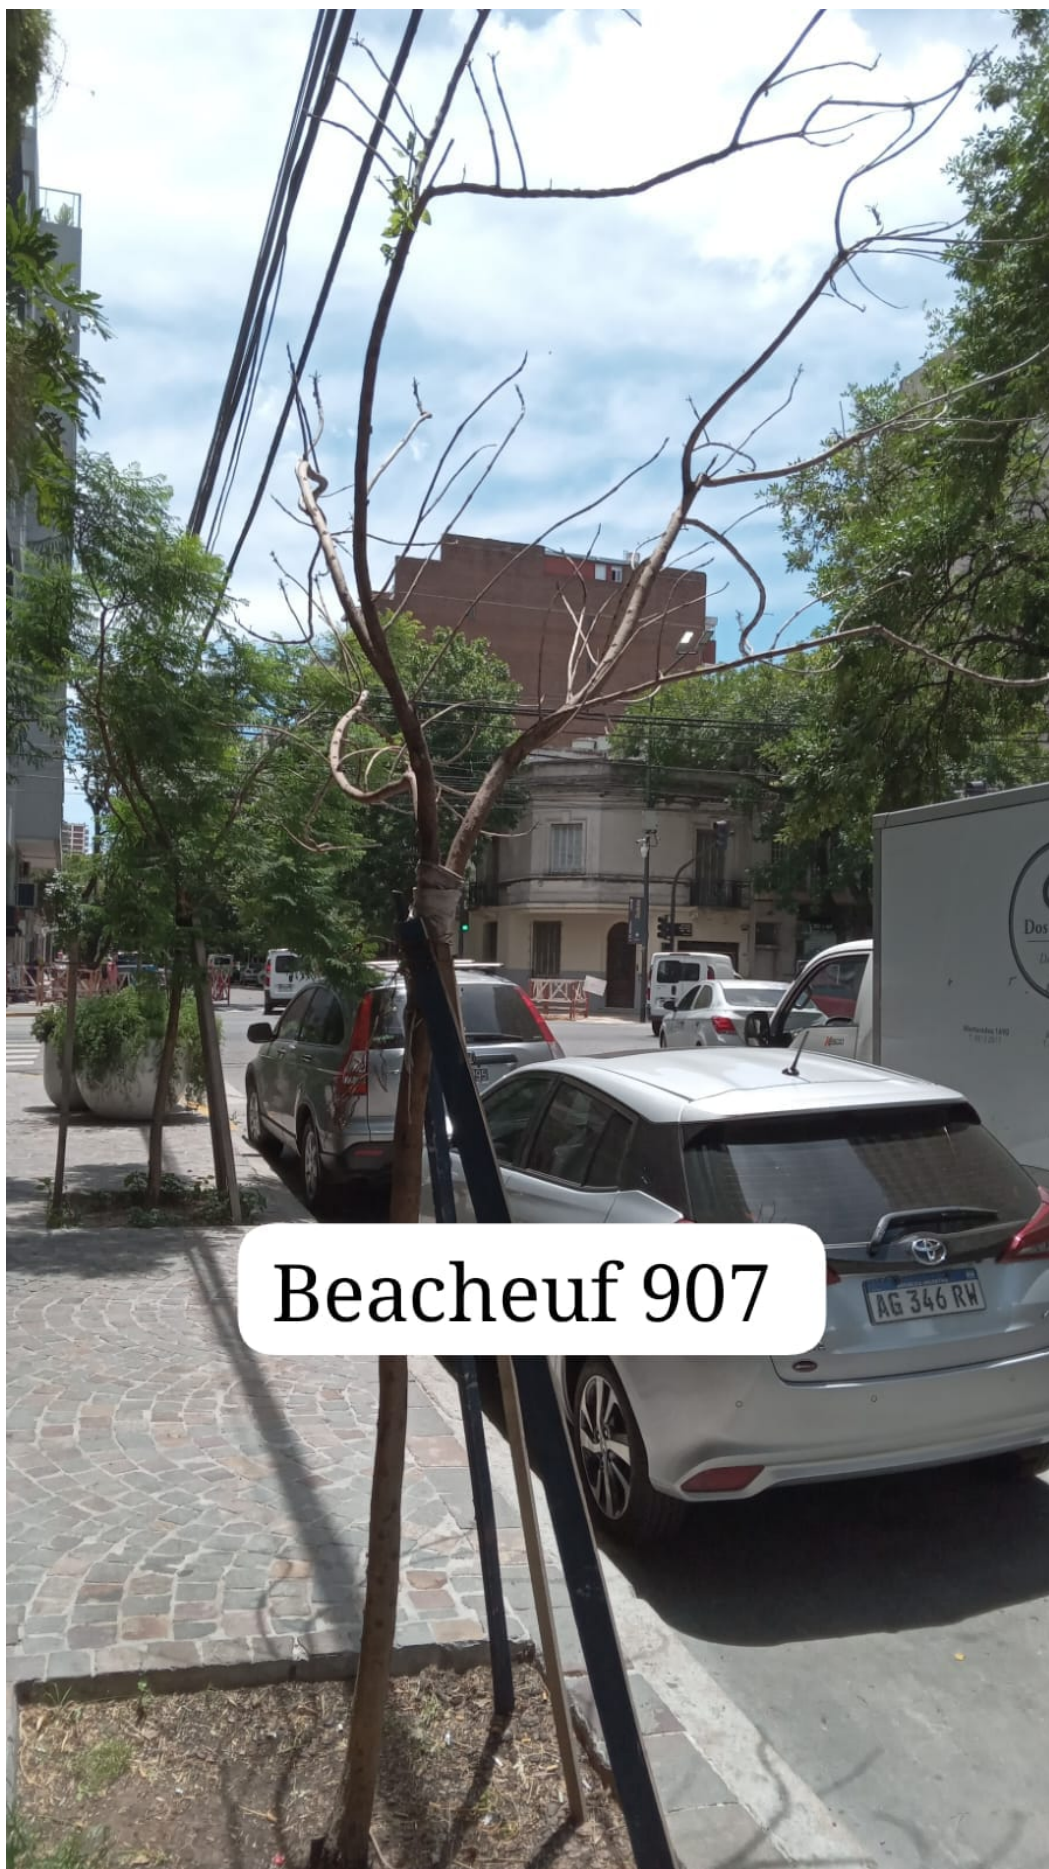
Beacheuf 907

Observaciones:			
Al momento de la inspeccion se observa un tocon de un ejemplar que aparentemente ha sufrido grandes roturas en su estructura de ramas. Se observa un fuste en estado de regresion, con una cavidad superior de profundidad somera. Asimismo se observa un gajo quebrado de una extinta rama primaria en estado de descomposicion. Considerando que mediante poda u otra tecnica no resultaria posible regenerar una estructura de arbol segura se sugiere su extraccion (Ley 3263 art 15 inc a b y d). Prioridad baja. Se sugiere cerrar dicha plantera al encontrarse posicionada dentro del poligono de seguridad.			
Datos del Inspector/Verificador			
LUCAS PEREZ

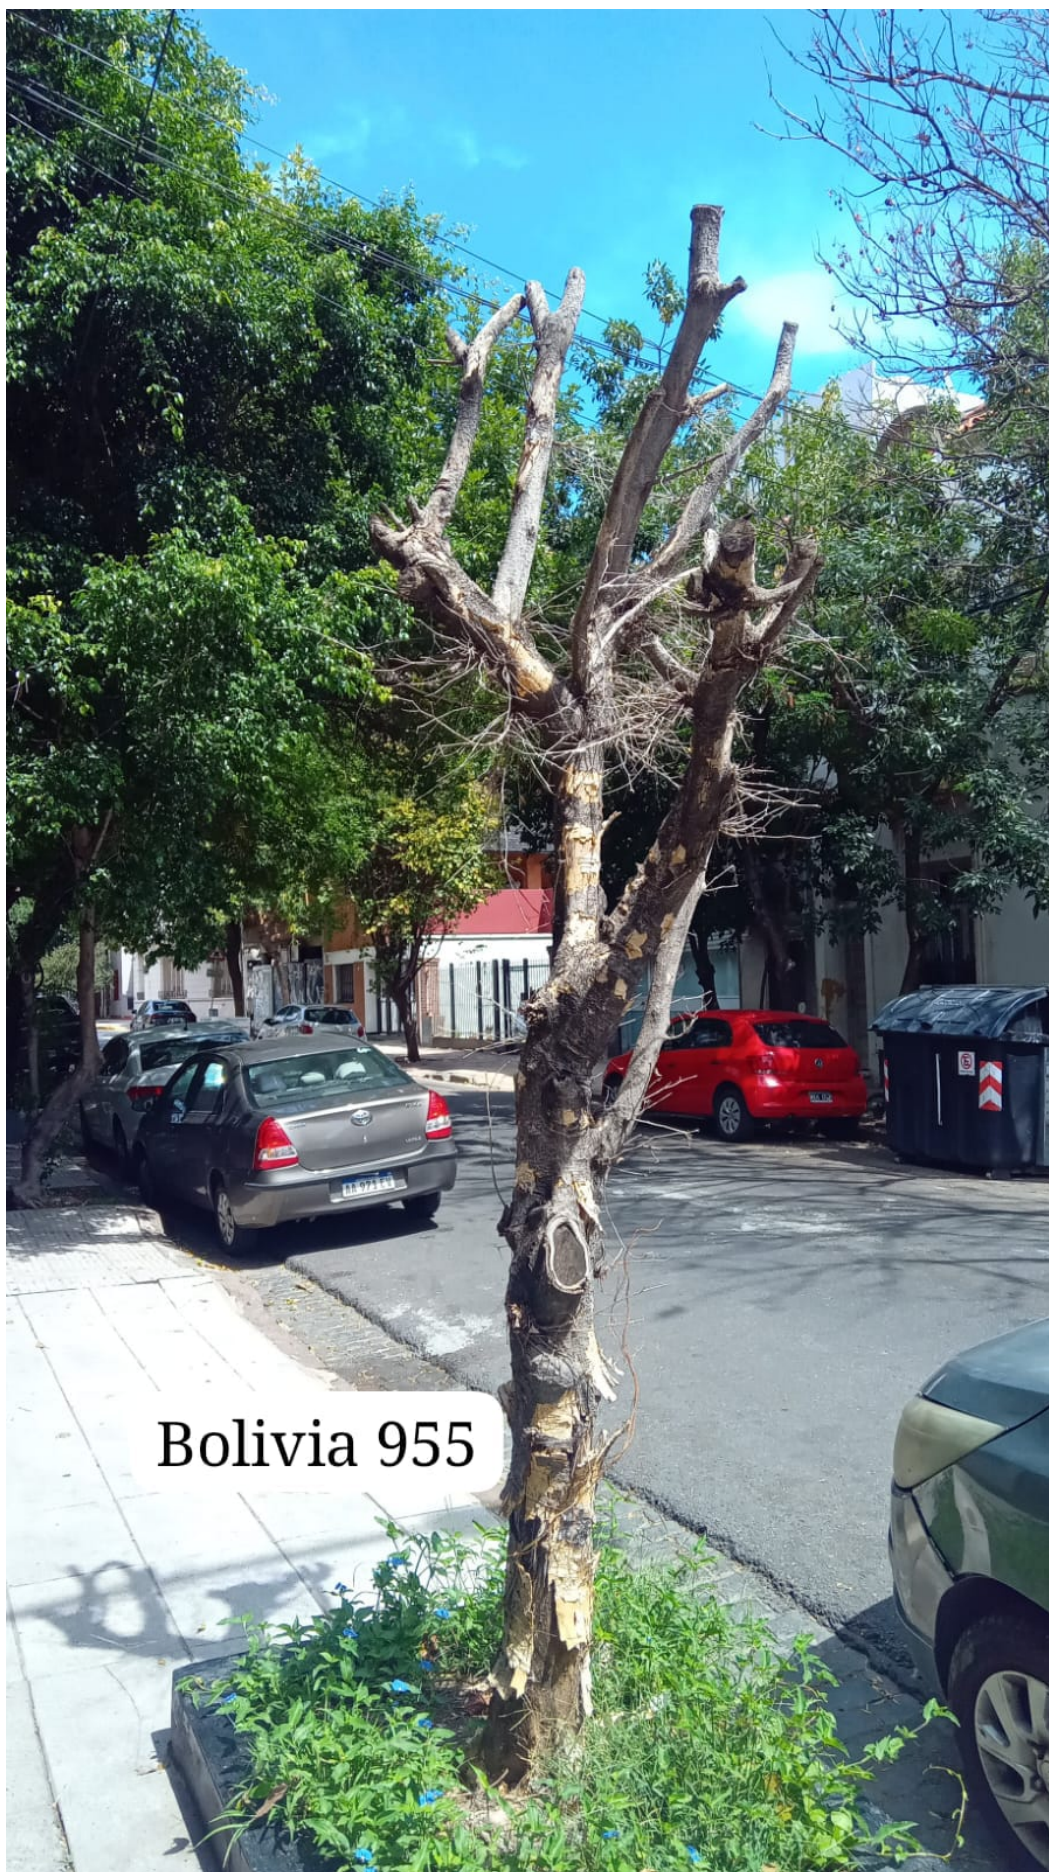
Bolivia 955

Al momento de la inspección se observó un ejemplar muerto en pie. Se solicita su extracción para prevenir daños a personas y bienes. Prioridad 2.

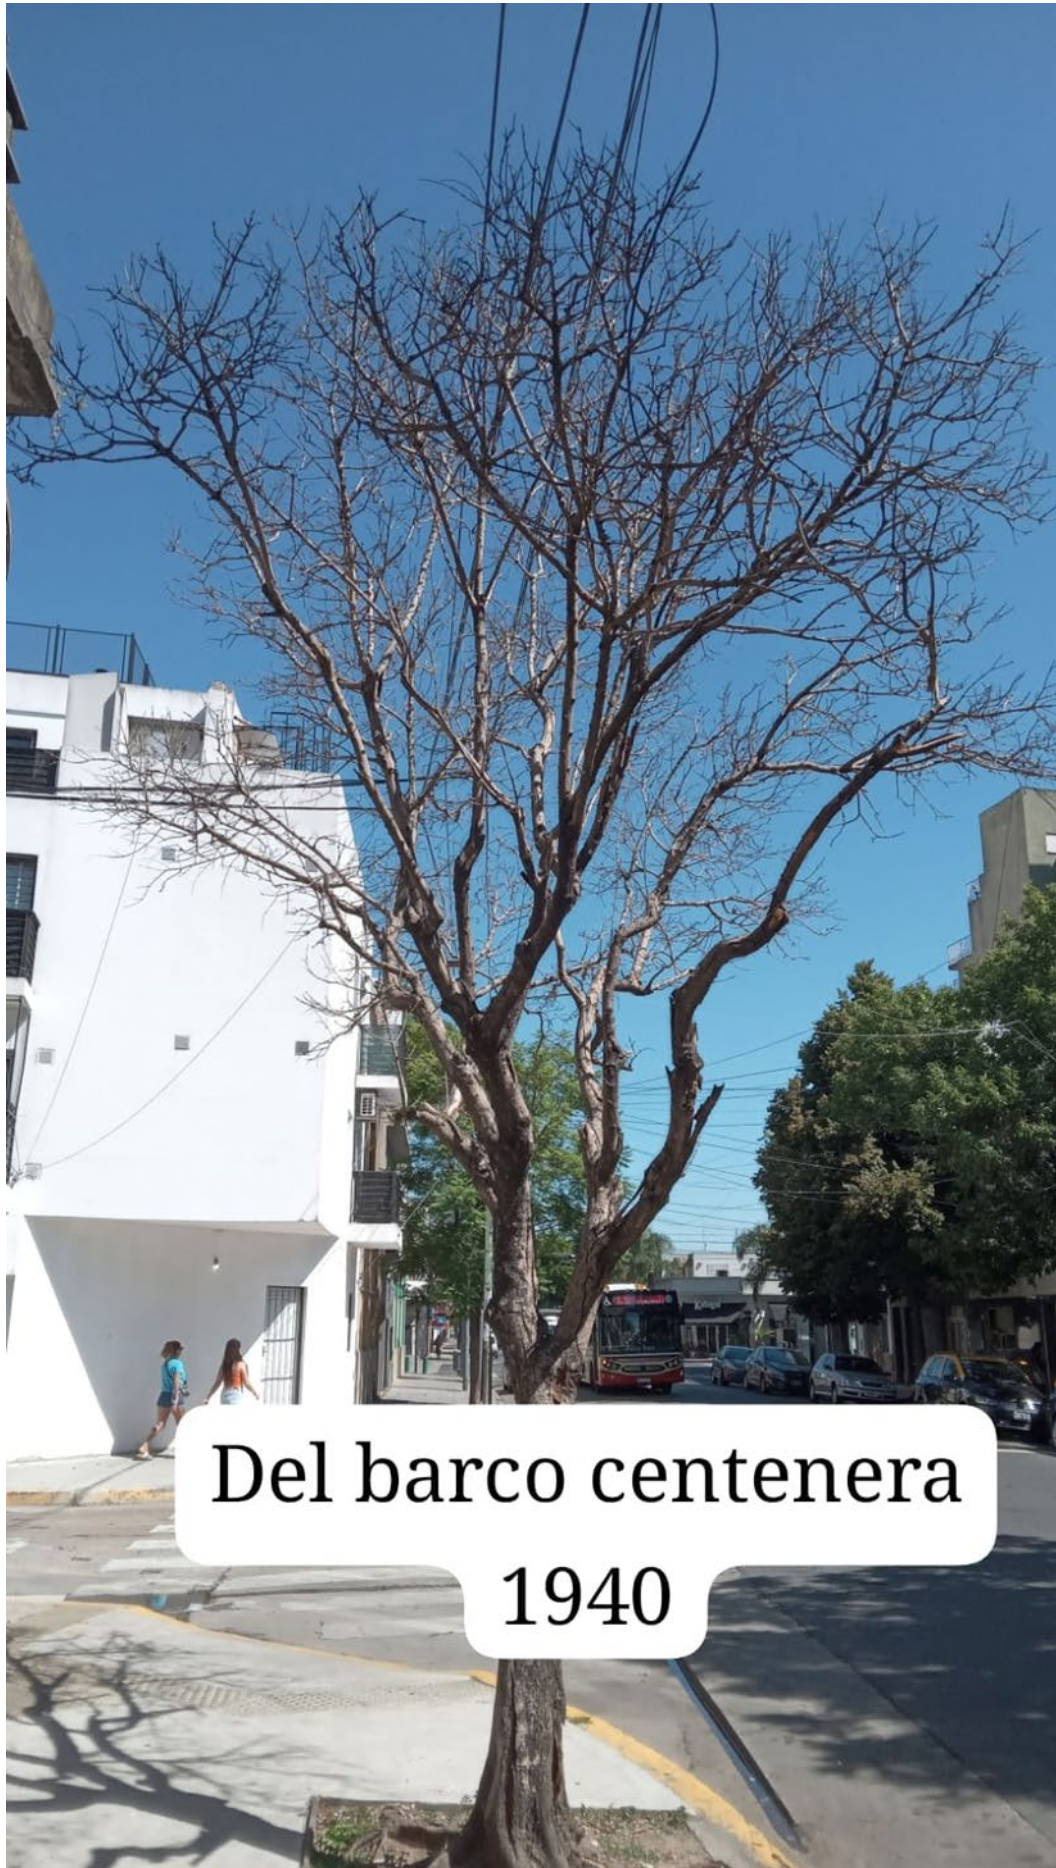
Del barco centenera

C: Extracción <input checked="" type="checkbox"/> D: Tratamiento sanitario <input type="checkbox"/> E: Trasplante <input type="checkbox"/> F: Corte de raíces <input type="checkbox"/> SUPERFICIAL <input type="checkbox"/> PROFUNDA <input type="checkbox"/>			
Observaciones:			
Al momento de la inspeccion se observa un ejemplar adulto en estado de decrepitud avanzada. En plantera			
raices superficiales, en estado de descomposicion. Fuste y ramas primarias y secundarias descortezadas y			
agrietadas. Copa totalmente seca. Se sugiere su extraccion prioridad media (Ley 3263 art 15 inc a y d)			
Se sugiere no replantar y cerrar plantera por encontrarse en poligono de seguridad (ochava).			
Datos del Inspector/Verificador			
LUCAS PEREZ		Firmado digitalmente por Lucas Alberto Perez	
Nombre y Apellido		Firma	
		31026617	
		FM ó DNI
